UNIVERSIDAD DE EL SALVADOR
FACULTAD DE INGENIERÍA Y ARQUITECTURA
ESCUELA DE INGENIERÍA CIVIL

**SOLUCIONES TÉCNICAS A PROBLEMAS DE SOCAVACIÓN DE
GRAN TAMAÑO LLAMADAS CÁRCAVAS, EN EL MUNICIPIO DE
ILOPANGO DEPARTAMENTO DE SAN SALVADOR**

PARA OPTAR AL TÍTULO DE:
INGENIERO CIVIL

CIUDAD UNIVERSITARIA, OCTUBRE DE 2012

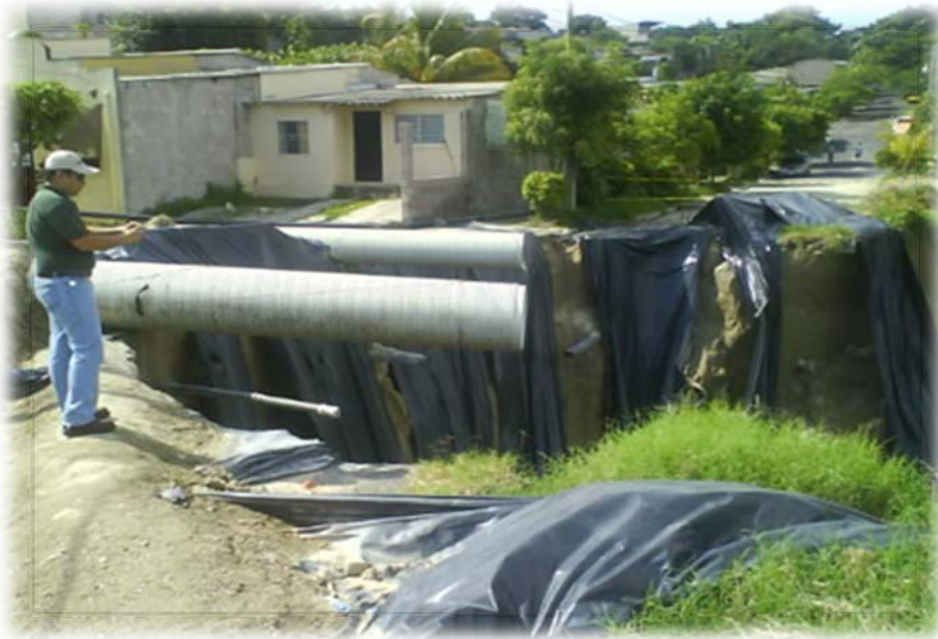
FOTOGRAFÍA N°3.4: Tuberías colapsadas en Cárcava de la Colonia Santa Lucía en Ilopango.
FUENTE: Ministerio de Obras Públicas.

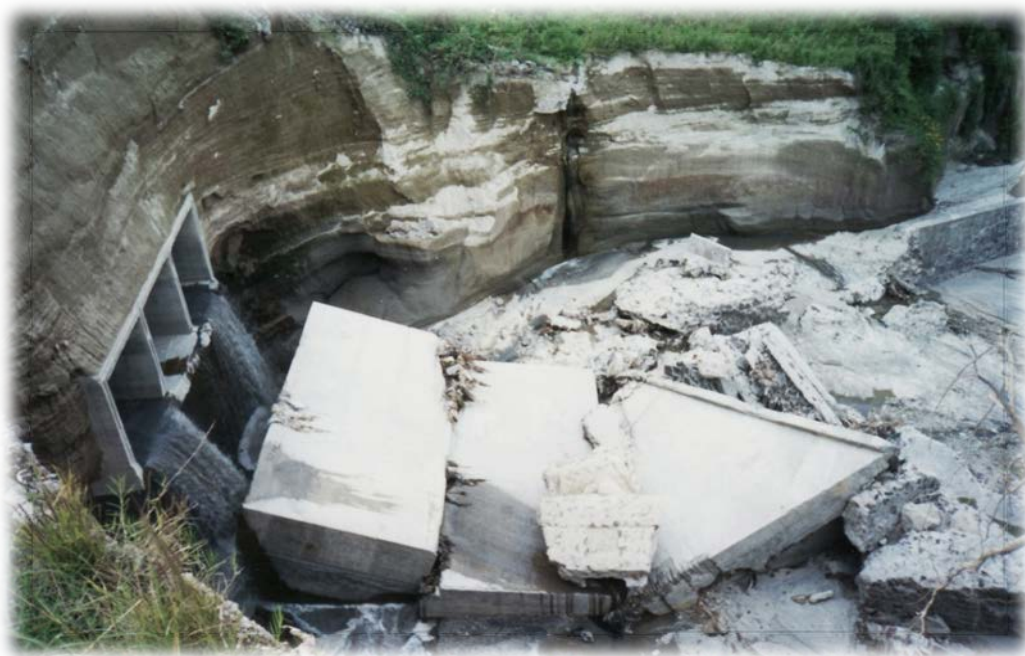
FOTOGRAFÍA N°3.8: Caja Triple sobre río Las Cañas, km 4+350 Autopista San Salvador – San Miguel, vista de la salida del río, estructura colapsada.

El mantenimiento y seguimiento de las obras de protección es muy importante y puede evitar que un problema pueda generarse de nuevo en el mismo lugar en condiciones más desastrosas de las que ya ocurrieron, en las fotografías siguientes se presenta una obra de paso sobre el río Las Cañas, km 4+350 Autopista San Salvador – San Miguel, la cual en el año 2003 dicha estructura colapsó y derrumbó un carril de la autopista. (Ver Fotografía N°3.8). En ese momento se construyó una caja más para facilitar el flujo del cauce del río.

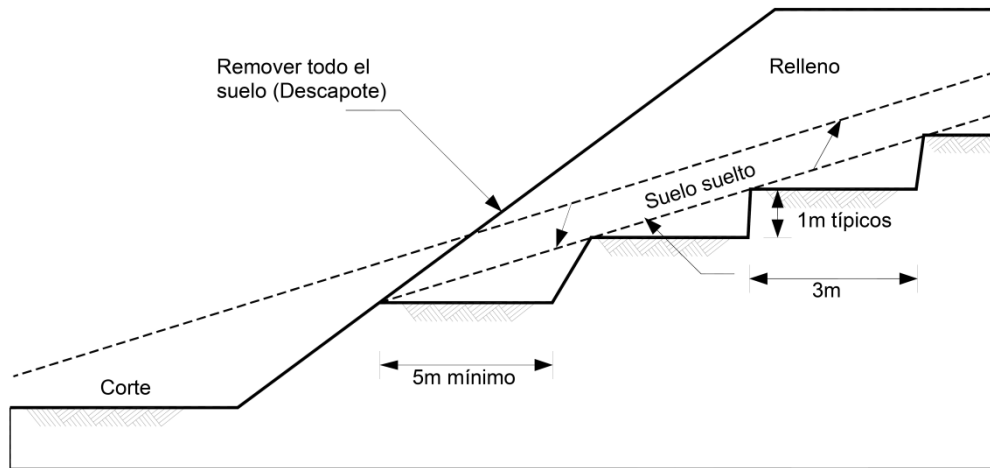
FIGURA N°5.26: Preparación del terreno del talud previamente a la colocación de rellenos.
FUENTE: Deslizamientos, Técnicas de Remediación, Jaime Suárez.

Se recomienda que la unión del suelo natural y el relleno sea discontinua, formando gradas anchas semi-horizontales (Ver Figura N°5.26) y de esta manera impedir que se forme una superficie de falla.
