UNIVERSIDAD DE EL SALVADOR
FACULTAD DE INGENIERIA Y ARQUITECTURA
ESCUELA DE ARQUITECTURA

**PROPUESTA DE CONSERVACION URBANO ARQUITECTONICA DEL
CENTRO HISTORICO DE CONCEPCION DE ATACO, AHUACHAPAN.**

CIUDAD UNIVERSITARIA, JUNIO DEL 2012.

Trabajo de Graduación previo a la opción al Grado de:
ARQUITECTO

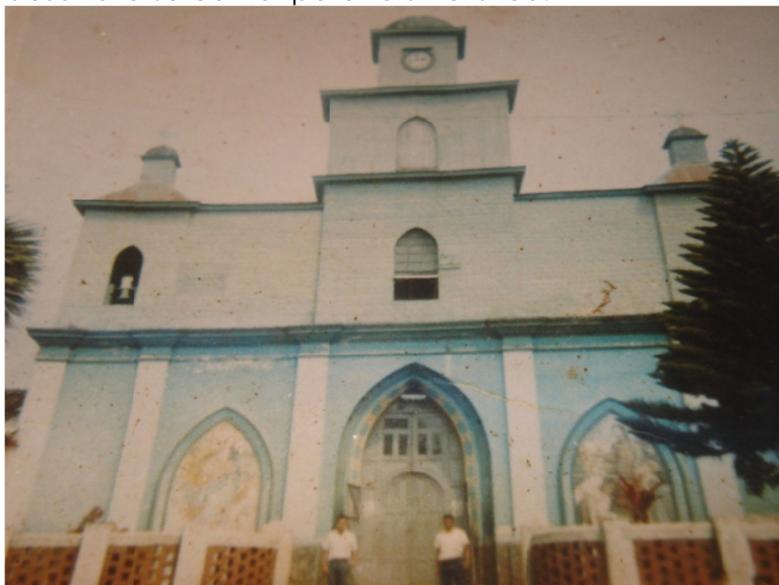
Imagen 5. Iglesia de La Inmaculada Concepción de María en el centro de Ataco, antes de ser modificada debido a los daños ocasionados por los terremotos del 2001.

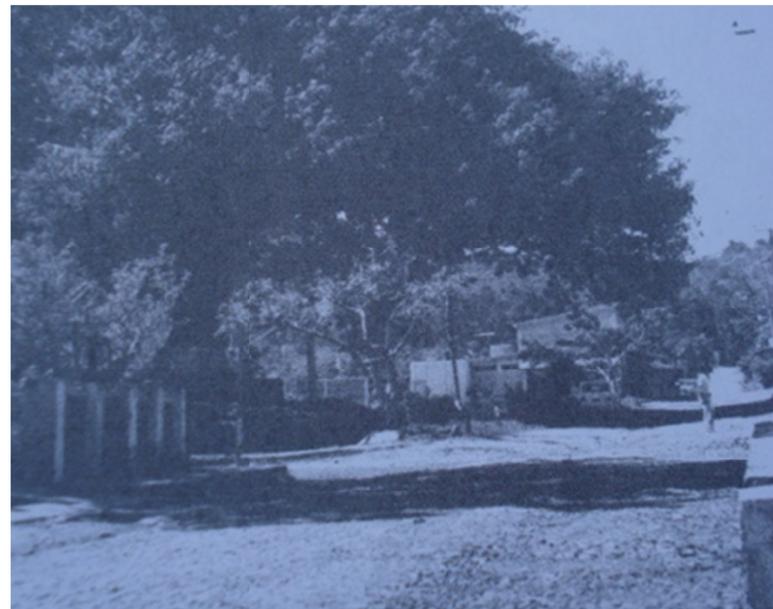
Imagen 6. Vista de unas de las calles empedradas de la villa de Ataco en la década de los años 80.

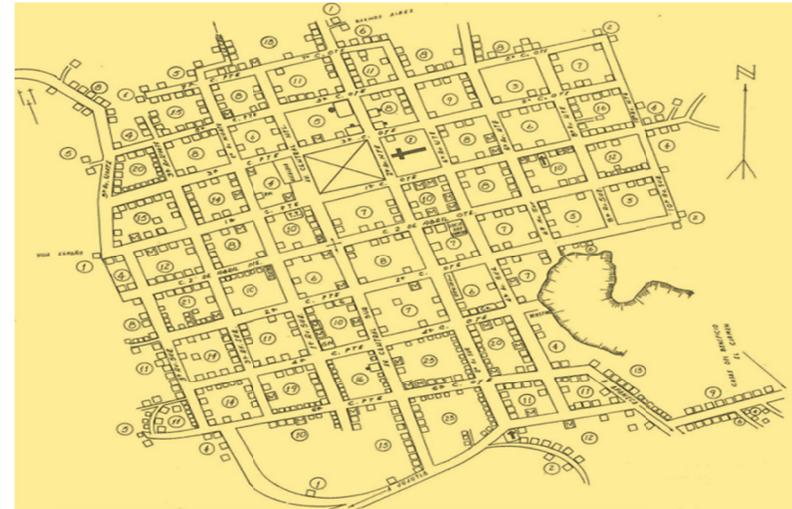
Mapa 2. Plano Urbano de Ataco elaborado en junio de 1960, donde se puede apreciar la traza reticular de la ciudad, formando de esta manera un modelo de cuadrícula. Tomado de croquis municipales de la República de El Salvador zona occidental, suplemento 1 del diccionario geográfico junio de 1960.

La ciudad de Concepción de Ataco obedece a un patrón establecido, el cual fue trazado por medio de cordel y regla, según las reales ordenanzas de Felipe II, decretadas el 3 de mayo de 1576, en San Lorenzo del Escorial.¹³

En donde una vez se escogió el lugar de emplazamiento de la ciudad, se determinó el espacio para la plaza mayor, desde la cual se trazaron las calles, como prolongaciones de sus lados, paralelas unas a otras y cruzadas a escuadras por otras transversales, además se preveía que en lugares fríos las calles fueran anchas, y en los calientes fueran

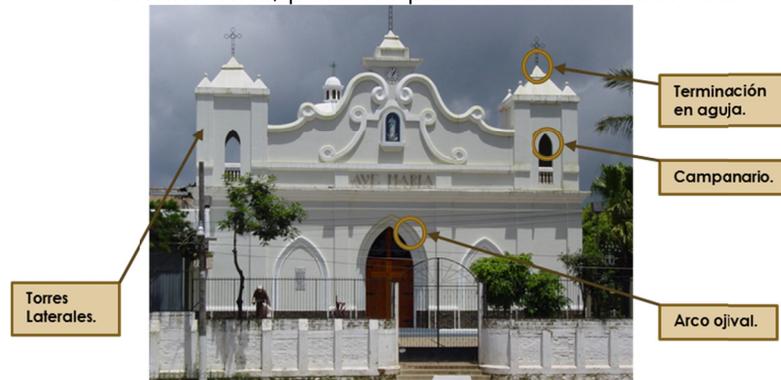
Imagen 7. En la fachada principal de la Iglesia de la Inmaculada Concepción se pueden apreciar los detalles del gótico.

- En la fachada principal está enmarcada por dos torres que parten de la base de las naves laterales.
- Las torres están trepanadas por ventanales y rematadas por campanarios, algunos de ellos terminados en aguja, otros en simple plano.
- El arco de medio punto con la ojiva y si se aplica la ojiva es generalmente como medio ornamental, pero no por necesidad técnica.

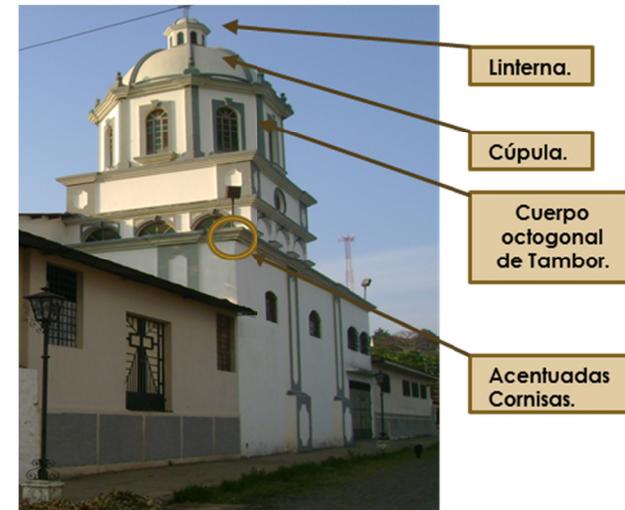
Imagen 8. Detalles del renacimiento en la parte posterior de la Iglesia Inmaculada Concepción de María.

- Cobertura a base de una cúpula en el punto de intersección de las naves.
- Utilización de elementos greco-romanos.
- Se dilucida en los cuerpos de fachada inferior y medio, separadas horizontalmente por acentuadas cornisas.

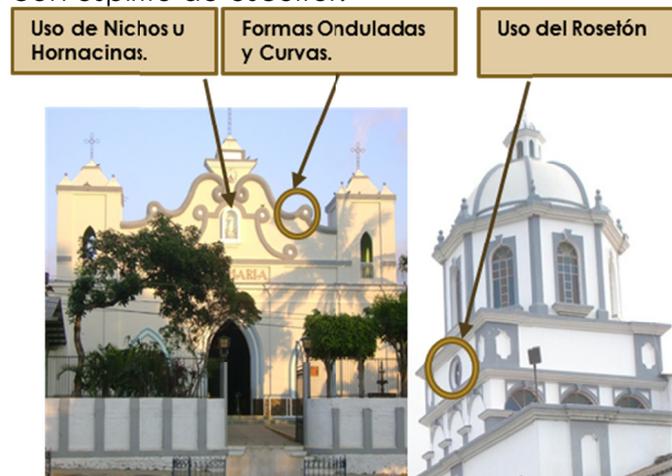
Imagen 9. Detalles del barroco que predominan en la Iglesia Inmaculada Concepción de María.

Algunas características del Barroco son las formas onduladas y curvas con un recargo de adornos y relieves. El uso de rosetones. Los entablamentos son dominados por la caprichosa moldura o se quiebran en cualquier parte dando paso a toda clase de ornamentación.

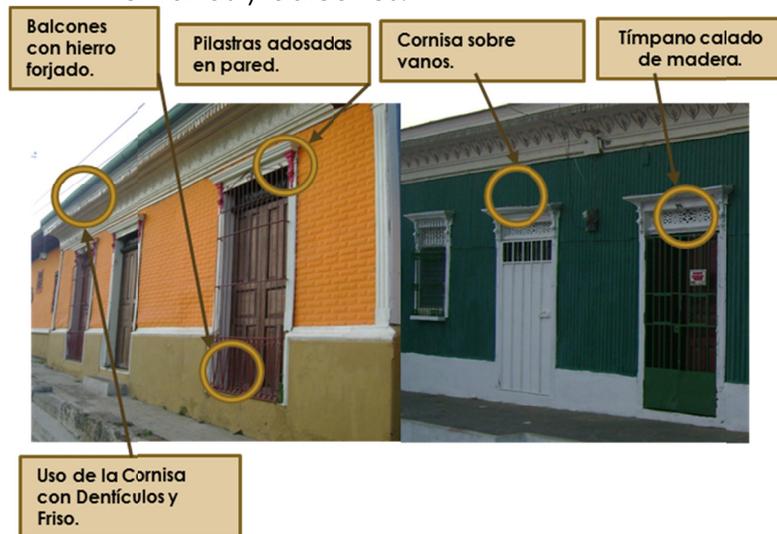
Imagen 10. Detalles del neo-clásico se observan en viviendas, como la que se ubica en la 5ª calle Ote. entre 2ª y 4ª Av. norte (izquierda); y sobre la Av. central norte y 1ª Calle Pte. N°11 (derecha).

- Pilastras adosadas con capitel clásico y basa, se presentan principalmente en los extremos de las fachadas, aunque pueden presentarse entre vanos propiciando un ritmo regular en la composición, estas soportan el entablamento clásico.
- Herrería de barrotes ligera, adorno en forja en ventanas y balcones.

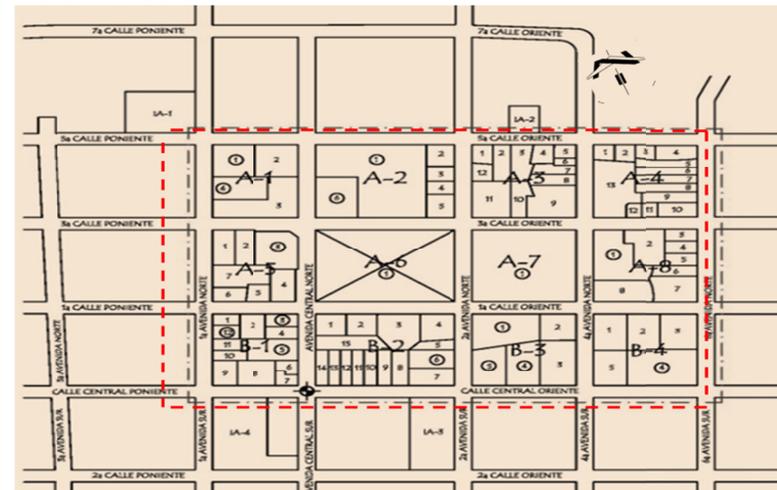
Mapa 9. Delimitación actual del centro histórico y 4 inmuebles aislados con valor cultural, dentro de la ciudad de Ataco.

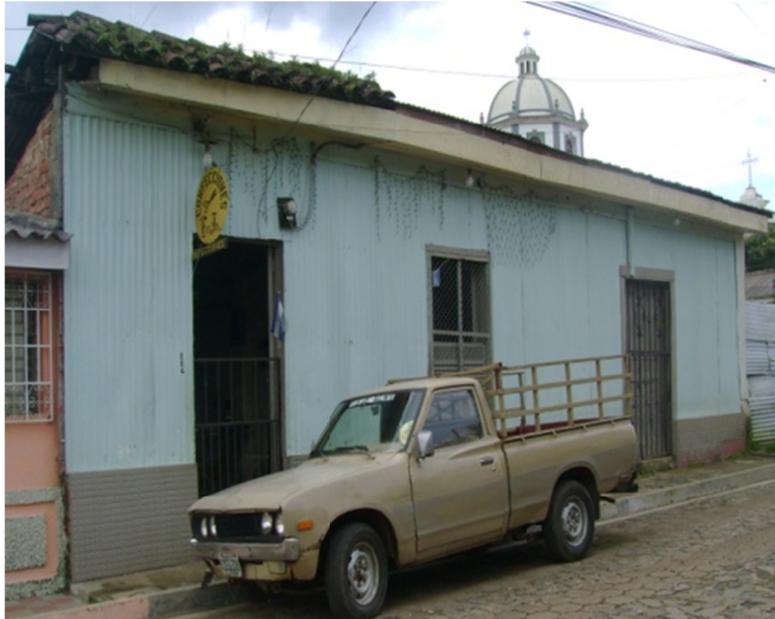
deteriorando poco a poco, como se pueden observar paredes, fascias y techos dañados en un inmueble, identificado en la manzana B-3 lote N°2 ubicado en la 3° calle oriente entre avenida Fray Robert Campagna Norte (4° Avenida Norte) y 6° avenida norte.

Imagen 23. Inmueble con valor cultural "Confecciones Ferfo" que actualmente presenta algunos deterioros en paredes y techos, dentro de la manzana B-3.

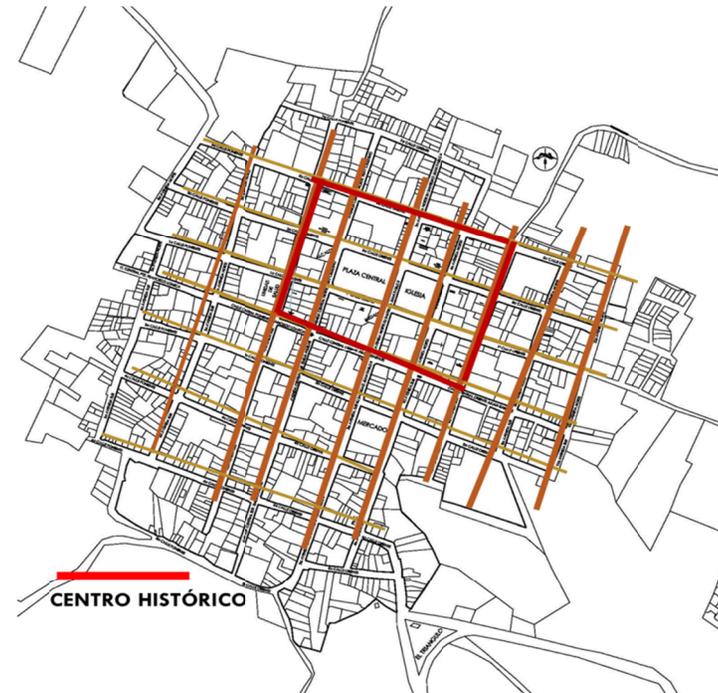
Mapa 10. Trazo de la ciudad reticular donde las vías de comunicación generan un ordenamiento por ser vías ortogonales a 90°.

Las ciudades están definidas por su dimensión y extensión física, estructuradas por las redes viales de las circulaciones que van desde arterias principales hasta las pequeñas calles de distribución. Siendo un elemento de la forma la traza, en la cual para el caso de ciudad de Ataco es una traza reticular formada

por dos ejes rectores en proyección ortogonal es decir a 90°, permitiendo un orden lógico al unir las calles y sus respectivas avenidas⁴³.

La forma de las manzanas por sus calles a 90° son rectangulares, permitiendo a la población que a través de ellas circulen de forma directa sin dar muchas vueltas para que estos lleguen a su destino sin muchas complicaciones. A su vez presenta una desventaja para la visibilidad de los automovilistas debido a que el ángulo que forman a partir de sus

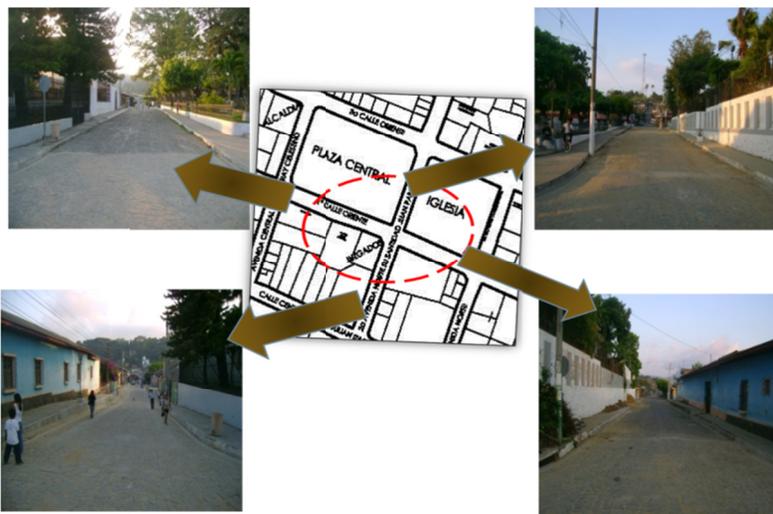
Imagen 24. Vistas ortogonales de las vías de circulación en un punto de la intersección sobre la 2ª avenida norte su Santidad Juan Pablo II y 2ª calle oriente.

vías y aceras, por lo que algunas cuadras presentan esquinas ochaves⁴⁴ para ampliar la visión del conductor en los cruces vehiculares.

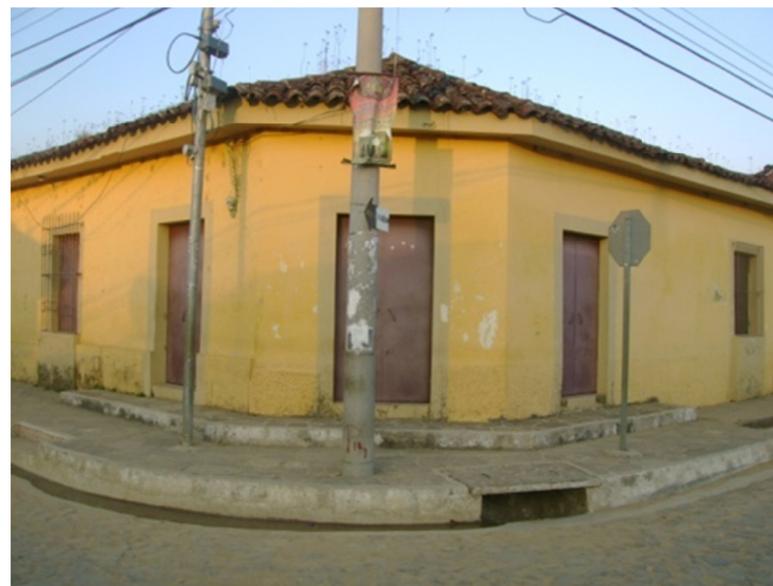
Imagen 29. Ejemplo de edificación dentro de la categoría de vivienda ubicada entre calle central oriente y 2ª avenida norte.

En el área urbana de la ciudad de Concepción de Ataco se observa como suelo predominante el habitacional, y éste presenta un 70% aproximadamente de toda la zona urbana, la cual está distribuida entre los 6 barrios y 6 colonias que comprende toda el área urbana existente de la ciudad (ver imagen 29).

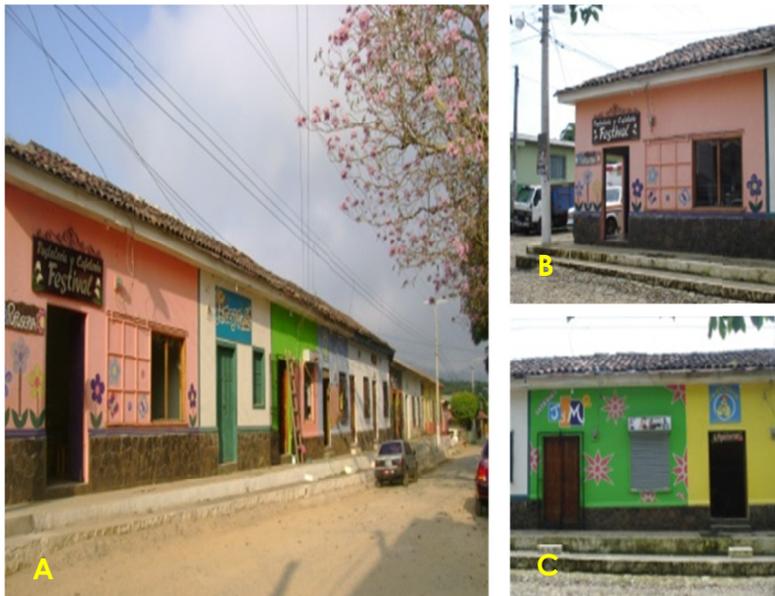
Imagen 30. Los inmuebles son utilizados únicamente para la comercialización. (A) Comercios en inmuebles sobre 3ª calle oriente frente a plaza, por ejemplo están (B) panadería y cafetería Festival, (C) variedades J y M.

En la ciudad de Ataco, puede encontrarse distintos locales destinados a comercialización de productos, como tiendas de artesanías, artículos textiles, artículos decorativos para el hogar, el mercado central, cafeterías, restaurantes, hospedajes entre otros (ver imagen 30).

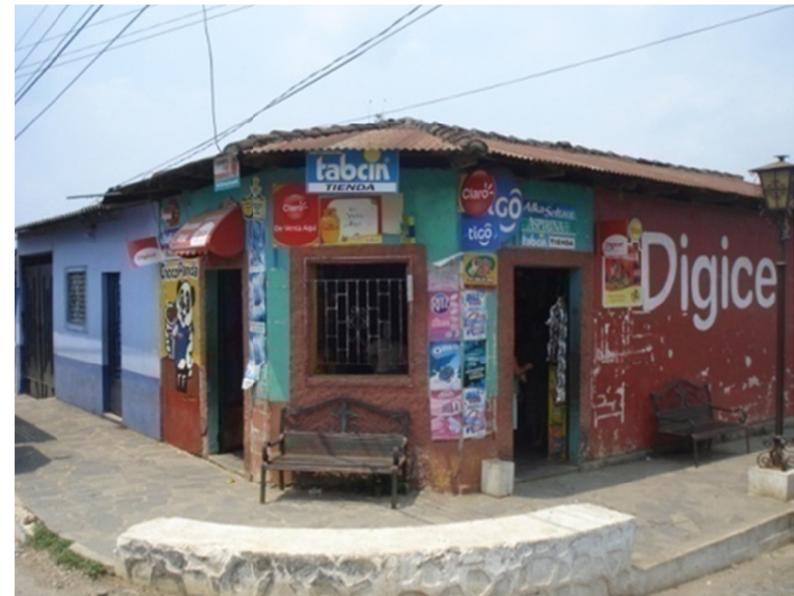
Imagen 31. Ejemplo de edificación dentro de la categoría de comercio y vivienda, como lo es la tienda ubicada entre 2ª avenida sur y 8ª calle oriente que también funciona como una vivienda.

Este tipo de uso predomina mucho en el área urbana de la ciudad, ya que hay una proliferación de tiendas en donde se pueden adquirir diferentes productos, ejerciendo la función de vivienda y comercio (ver imagen 31).

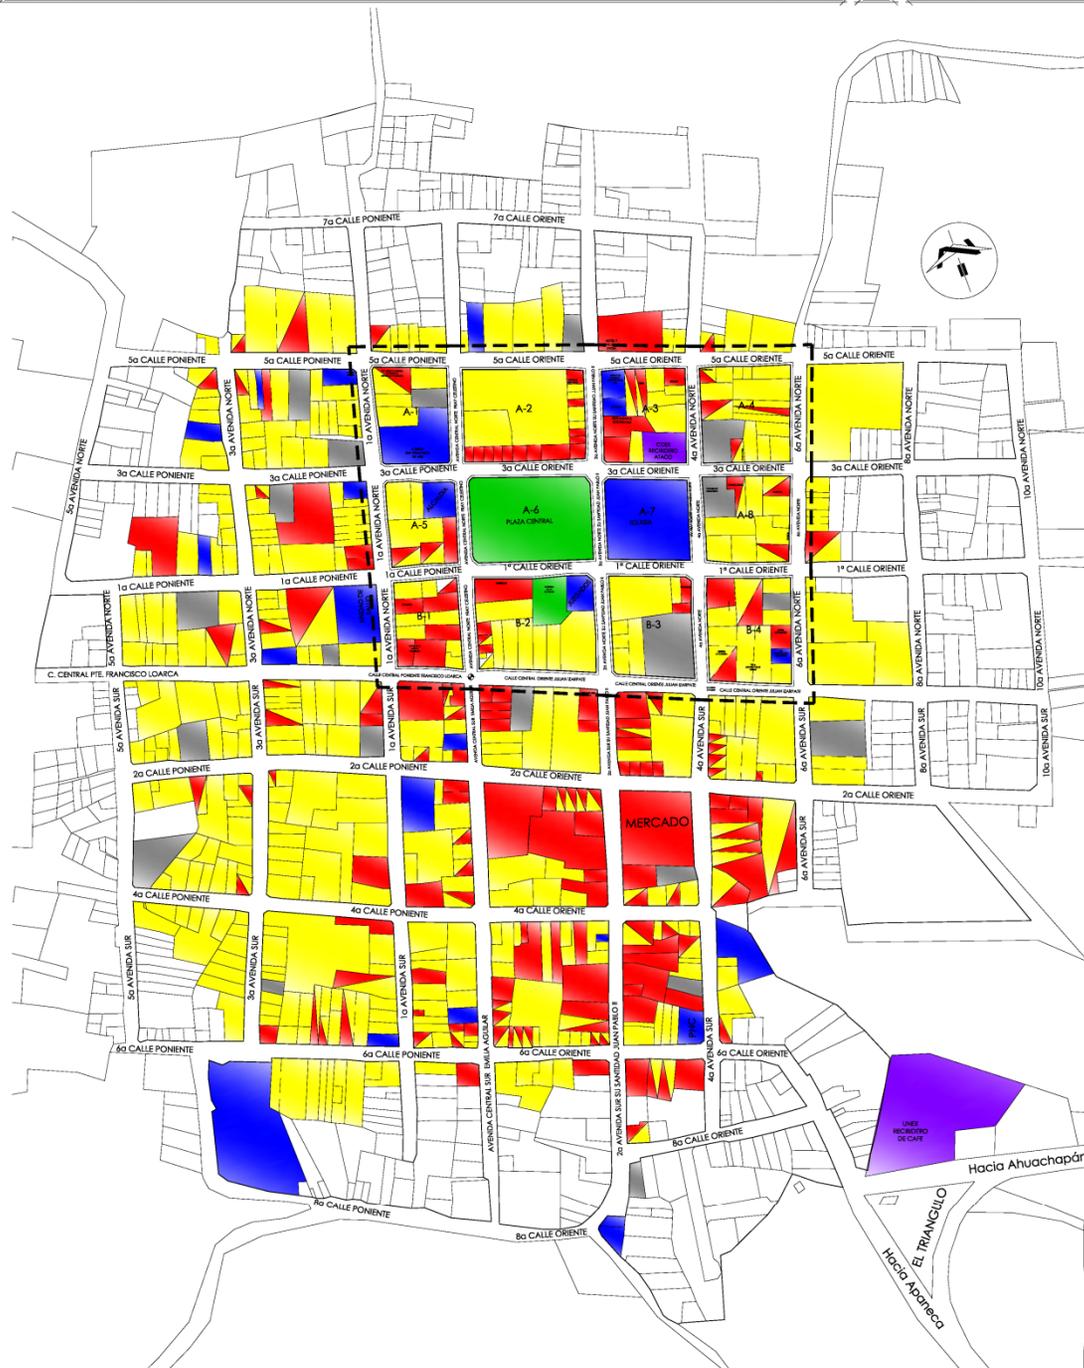
PLANO ACTUAL DE USO DE SUELO URBANO. Esc. 1:5000
CIUDAD DE CONCEPCIÓN DE ATACO.

- RESIDENCIAL -----63.86 %
 - COMERCIO -----14.04 %
 - RESIDENCIAL Y COMERCIO ----13.67 %
 - INSTITUCIONAL -----4.12 %
 - INDUSTRIAL -----0.37 %
 - ZONA VERDE RECREATIVA ----0.37 %
 - TERRENO BALDÍO -----3.56 %
- PERÍMETRO ACTUAL DEL CENTRO HISTÓRICO.

Con el levantamiento realizado del uso de suelo se puede observar que existe un predominio de vivienda en los alrededores de la ciudad concentrándose el uso de vivienda-comercio y comercio en la zona central debido a la demanda de visitantes turistas tanto nacionales como extranjeros, además en aquellas zonas próximas a la entrada de la ciudad con mayor afluencia vehicular y peatonal.

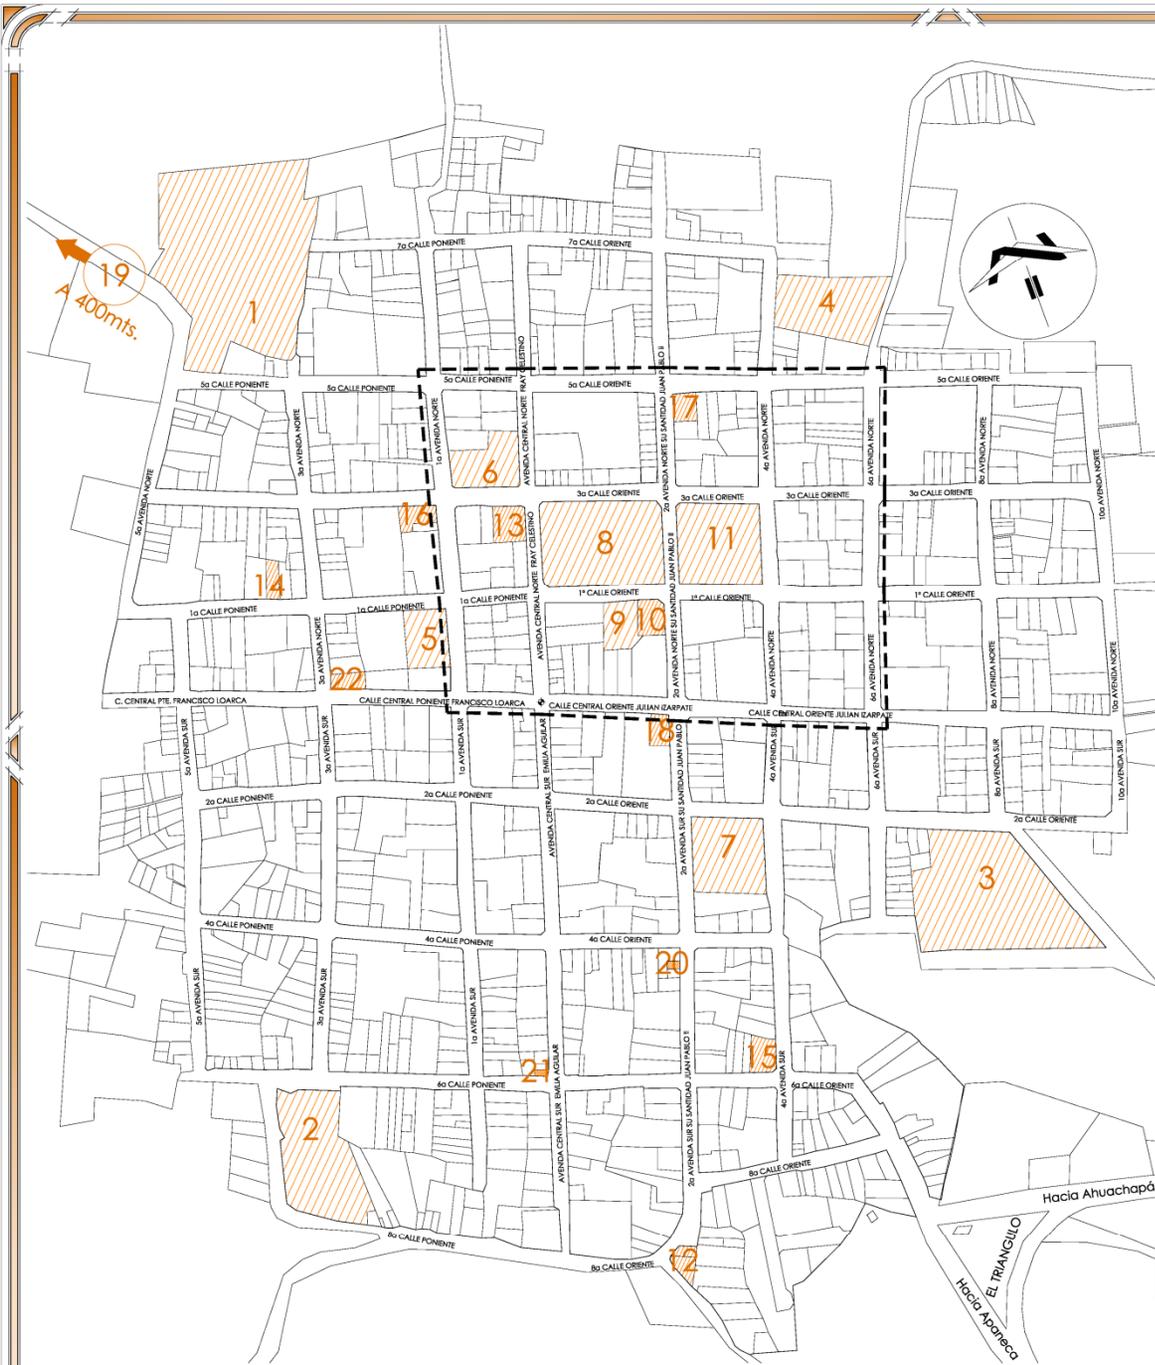
EQUIPAMIENTO URBANO	
1	Centro Escolar Católico San Francisco
2	Centro de Bienestar Materno Infantil
3	Complejo Educativo Antonio J. Alfaro
4	Iglesia y Colegio Josue
5	Unidad de Salud Concepción de Ataco
6	Clínica San Francisco de Asís
7	Mercado Municipal
8	Plaza Central
9	Cancha de la Alcaldía
10	Juzgado de Paz
11	Iglesia Inmaculada Concepcion de Ataco
12	Calvario
13	Alcaldía Municipal
14	Casa de la Cultura
15	PNC
16	Anda
17	Banco de Fomento Agropecuario
18	Diconte Axul
19	Cementerio Municipal
20	Correos El Salvador
21	Cofradía de San Lucas
22	Cofradía de Inmaculada Concepción de María

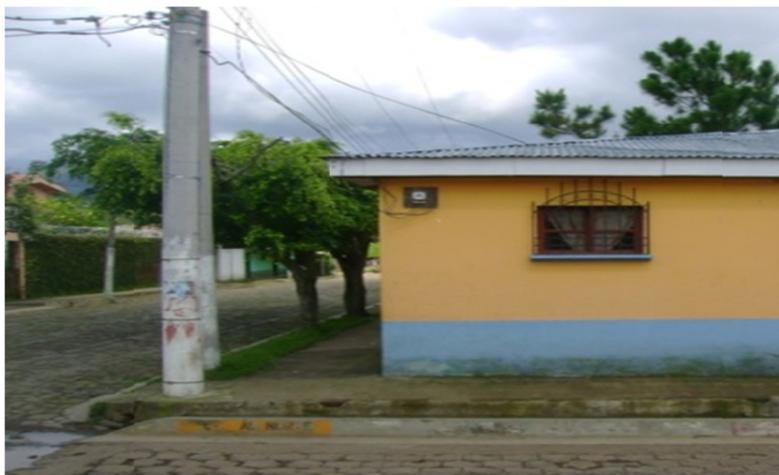
Imagen 54. Infraestructura de red eléctrica domiciliar.

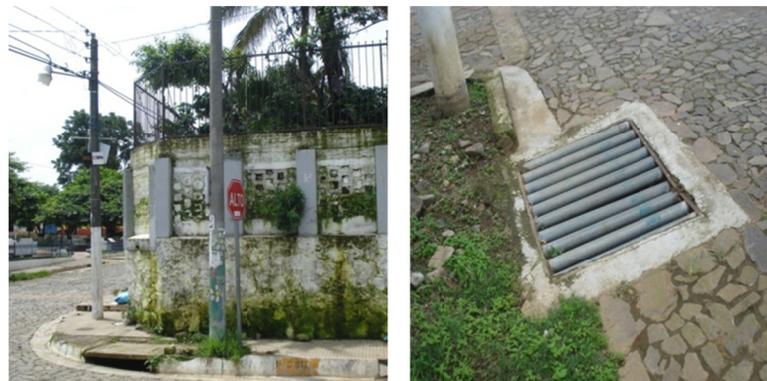
Imagen 55. Infraestructura de la red de aguas lluvias, que están ubicadas en puntos críticos para la recolección de las aguas lluvias, siendo las calles principal vías de drenajes superficiales, debido a que su topografía lo permite, hasta llegar a las cajas tragantes ubicadas en ciertas esquinas.

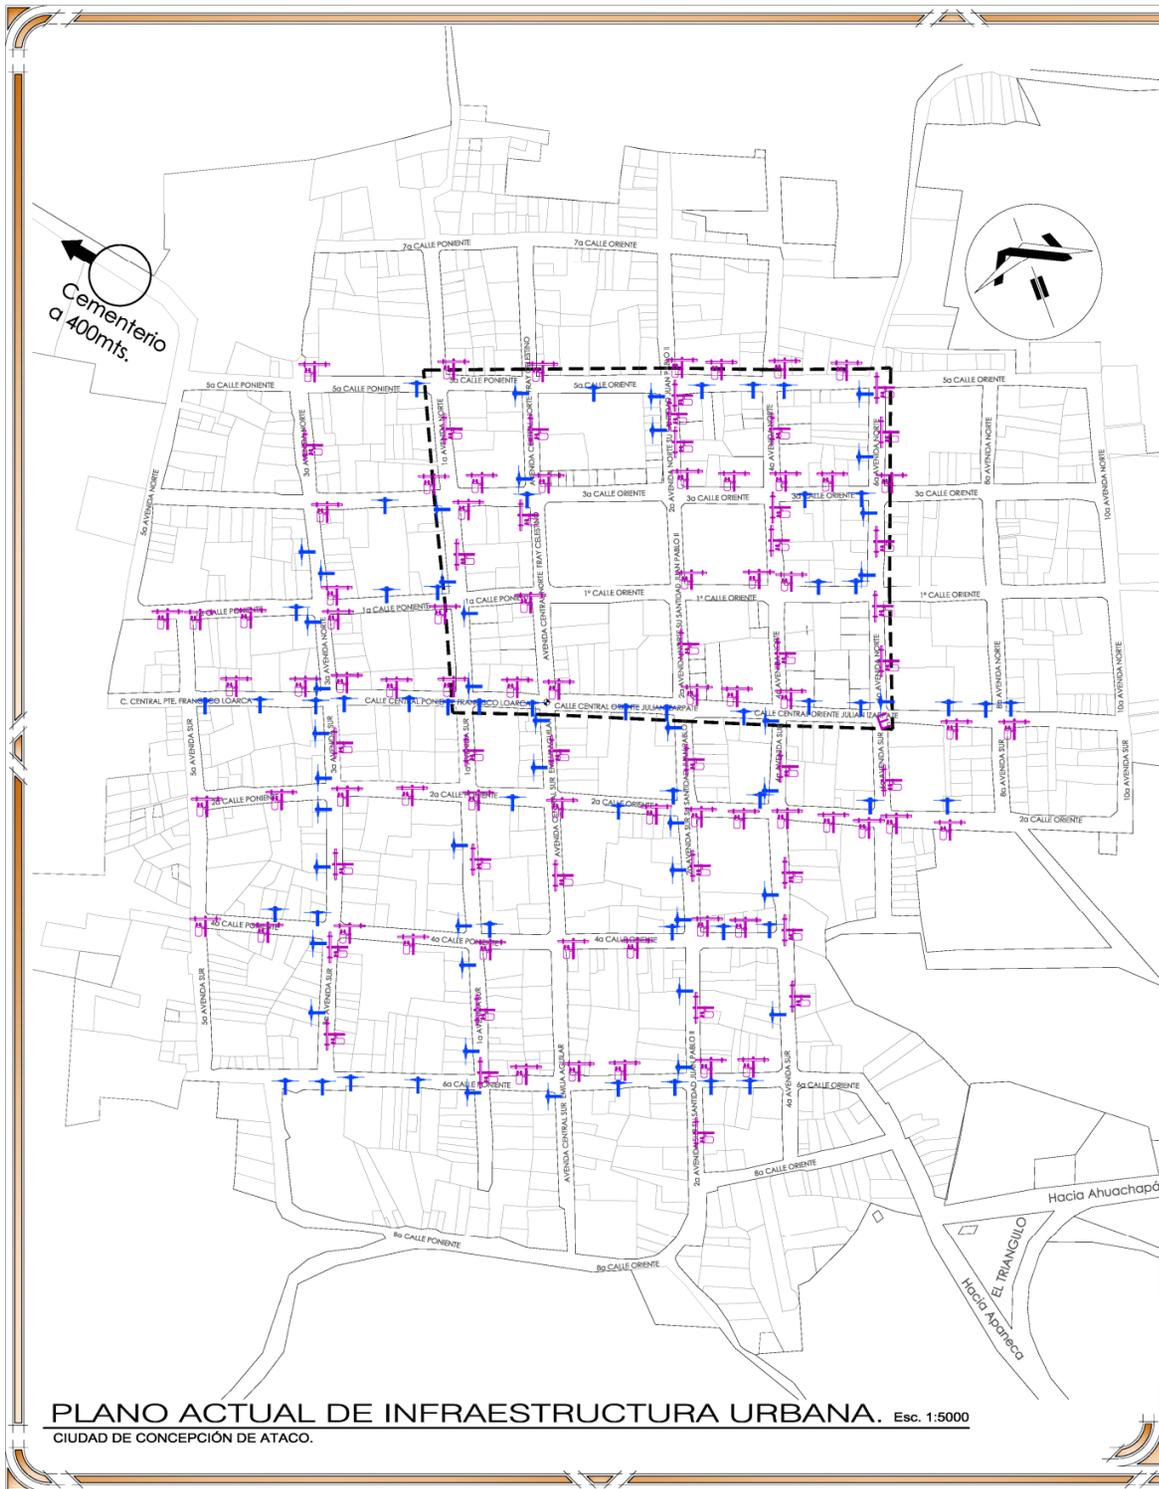
Poste Telefónico
	Poste de Energía Eléctrica

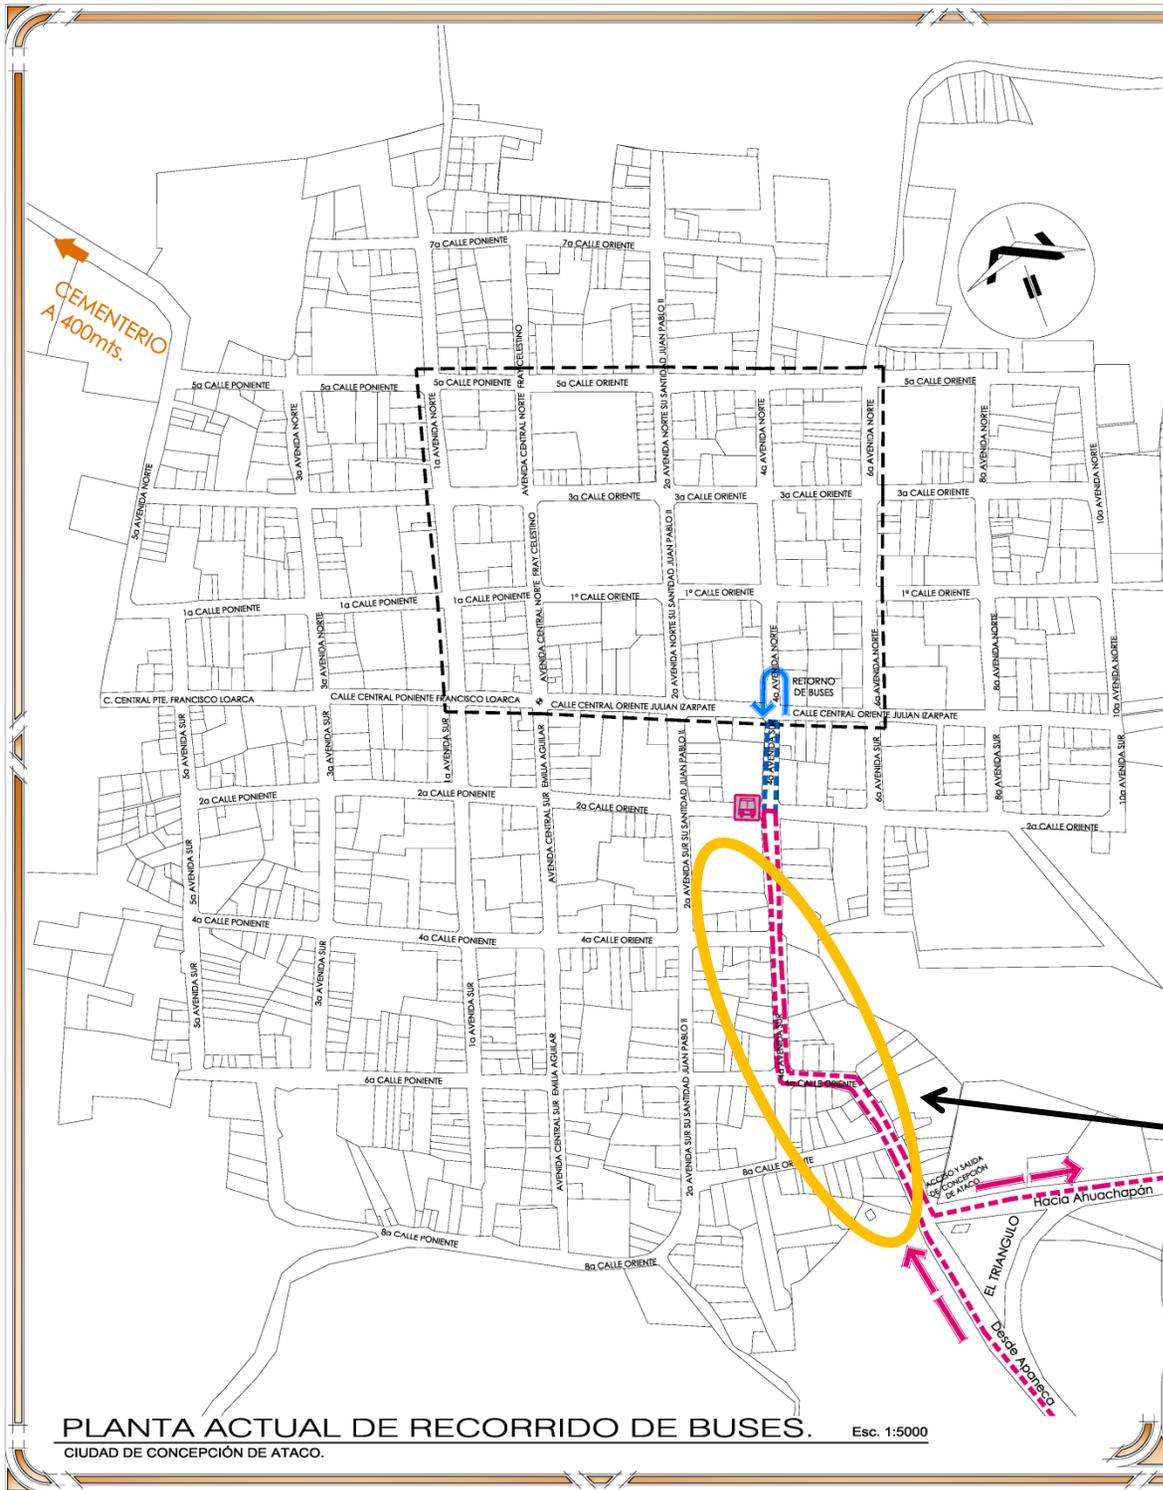
CUADRO DE SIMBOLOGÍA DE RECORRIDO DEL TRANSPORTE COLECTIVO.

El recorrido del transporte colectivo es sobre la 6ª calle oriente en donde se ingresa a la ciudad, luego sobre la 4ª avenida Sur, en la cual hace su recorrido hasta llegar a la intersección de la 2ª calle oriente que es el punto de llegada; cabe destacar que el transporte sólo entra a bajar y subir pasajeros que se trasladan a otros destinos que hará el autobús.

SIMBOLOGÍA	DESCRIPCIÓN
	RECORRIDO DE BUSES EN CIUDAD
	HACIA RETORNO DE BUS
	PUNTO DE RETORNO PARA BUSES
	PUNTO DE LLEGADA DE AUTOBUSES
	DIRECCIÓN DE RECORRIDO DE BUS
	PERÍMETRO ACTUAL DEL CENTRO HISTÓRICO.

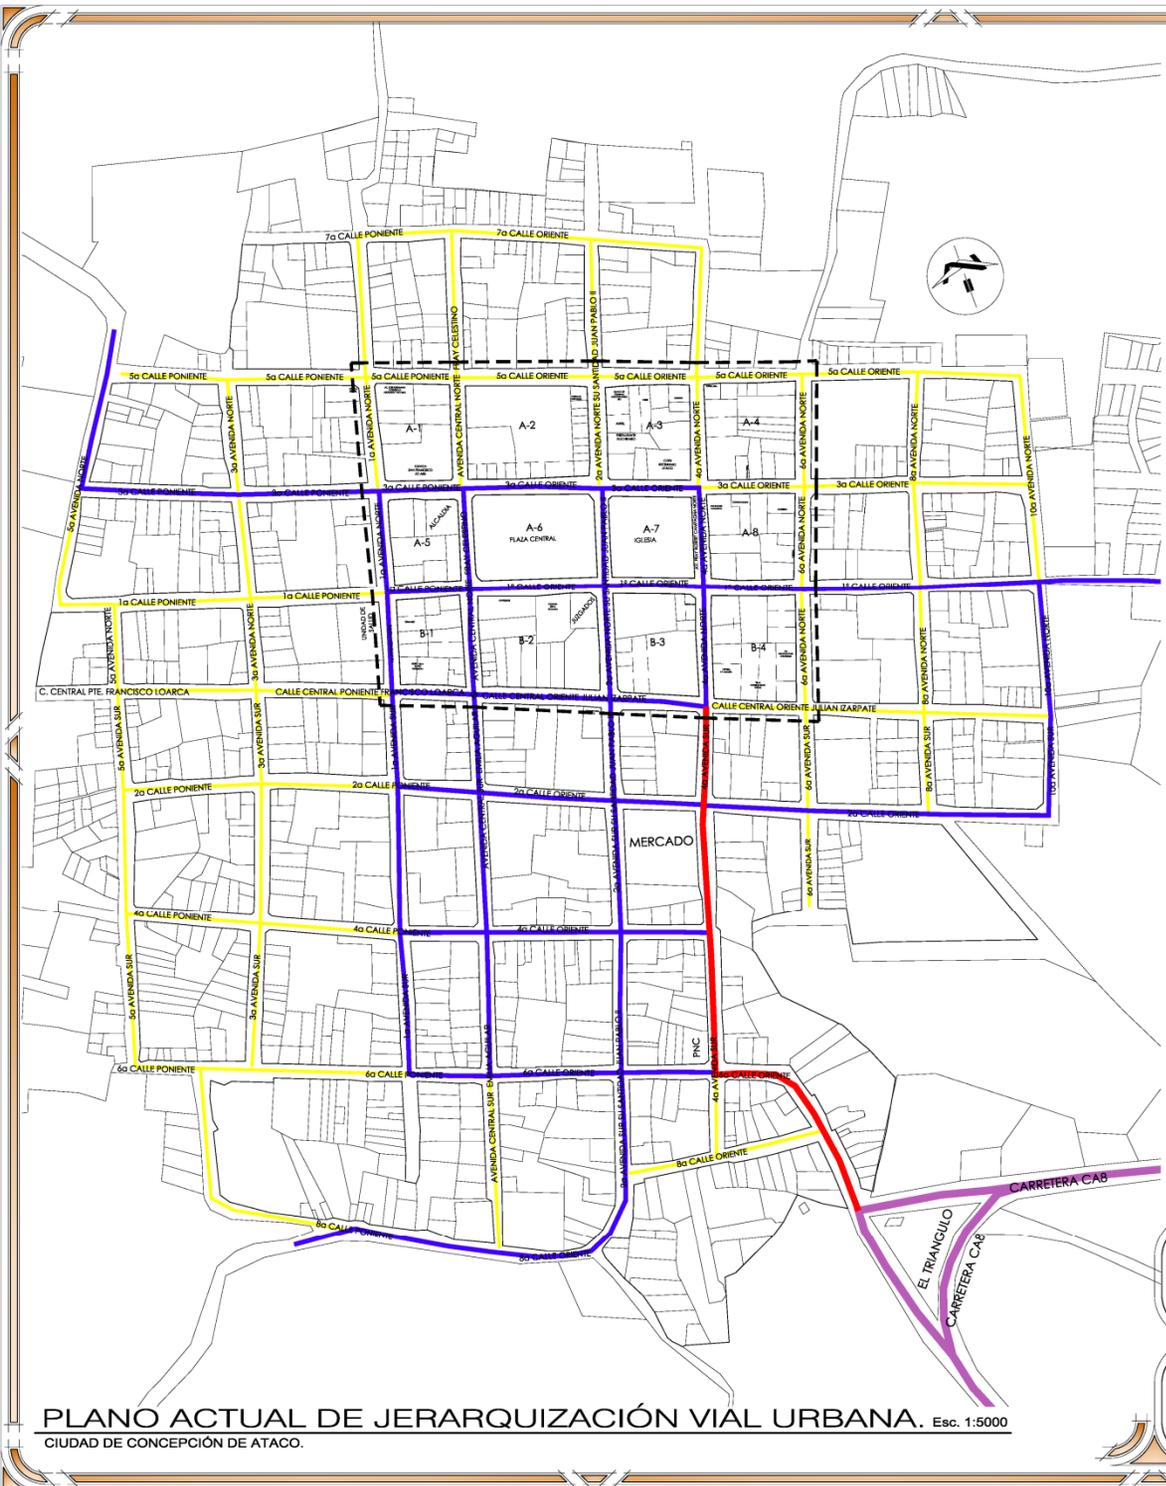
Dentro de la jerarquización vial existe la siguiente clasificación de los tipos de vías: subregional, primaria, secundaria, terciaria. La **vía Subregional** proporciona continuidad a la ciudad, acceso limitado con pocos cruces, estacionamiento prohibido. La **vía Primaria** proporciona unidad a un área urbana contigua, tiene

intersecciones para calles secundarias. La **vía Secundaria** es un circuito distribuidor principal con señalamiento vial para indicar ubicación y dirección de barrios. La **vía Terciaria** son calles interiores colectoras y cuenta con señalamiento para indicar penetración a pasajes vehiculares dentro del barrio.

CUADRO DE SIMBOLOGÍA DE VIAS	
SIMBOLOGÍA	JERARQUIZACIÓN VIAL
	VÍA SUBREGIONAL
	VÍA PRIMARIA
	VÍA SECUNDARIA
	VÍA TERCIARIA

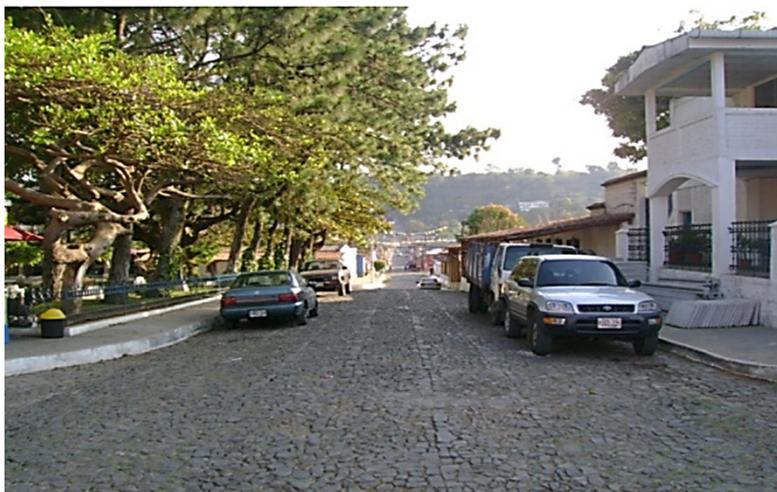
El tipo de recubrimiento que predomina sobre las calles dentro de la ciudad de Concepción de Ataco es el empedrado, pero también existen calles con adoquines y la mezcla de empedrado y adoquinado en donde el adoquín es utilizado como los carriles donde circulan las llantas del automóvil. Para el área del centro histórico actual, se observa que ciertas vías tienen un estado de deterioro debido a que el drenaje superficial de las mismas no da abasto para las aguas lluvias, como podemos ver en algunas calles el estancamiento de agua permitiendo que el empedrado o el adoquinado pierda la firmeza convirtiéndose en un recubrimiento muy inestable.

Imagen 65. Vía con recubrimiento de piedra, sobre avenida central norte frente a la alcaldía municipal.

Ejecutar periódicamente el mantenimiento en las calles dentro de la ciudad, el preventivo para que evite el deterioro y el reconstructivo cuando estén completamente dañados e intransitables de acuerdo al tipo de recubrimiento de la vía que se intervendría, ya sea de piedras, adoquín o la mezcla de ambos.

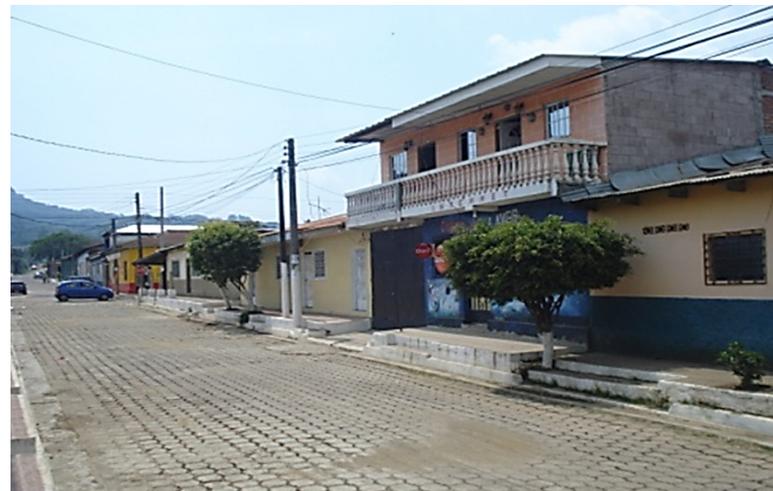
Imagen 66. Vía con recubrimiento con adoquín, sobre 4° calle oriente entre 2° y 4° avenida sur.

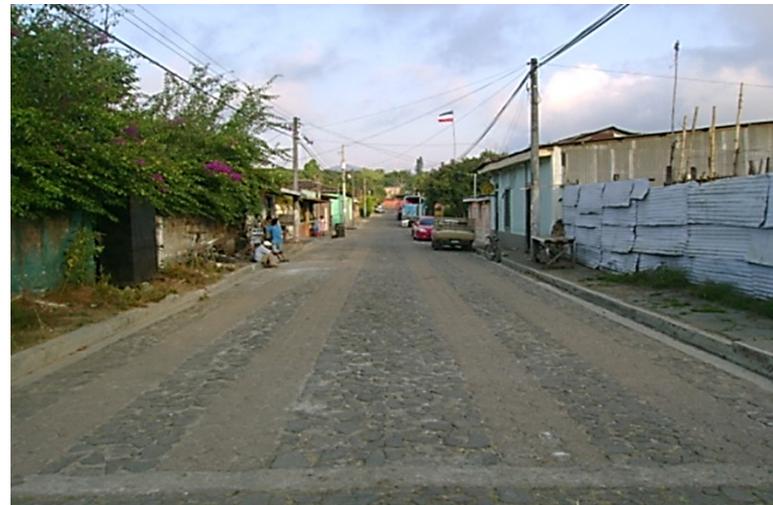
Imagen 67. Vía con recubrimiento mezclado con piedra y adoquín, sobre 3° calle oriente entre 4° y 6° avenida norte.

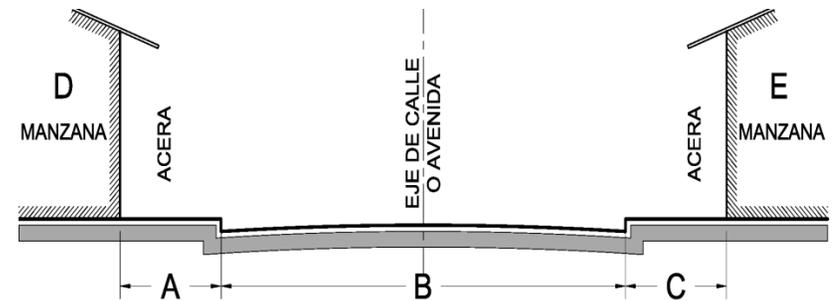
- **A** = es el ancho de acera lado izquierdo.
- **B** = es el ancho del rodaje de la calle.
- **C** = es el ancho de acera lado derecho.
- **D** = es la manzana de lado izquierdo.
- **E** = es la manzana de lado derecho. (ver imagen 68 de sección típica de calle o avenida).

Imagen 68. Sección típica de calle o avenida existente.

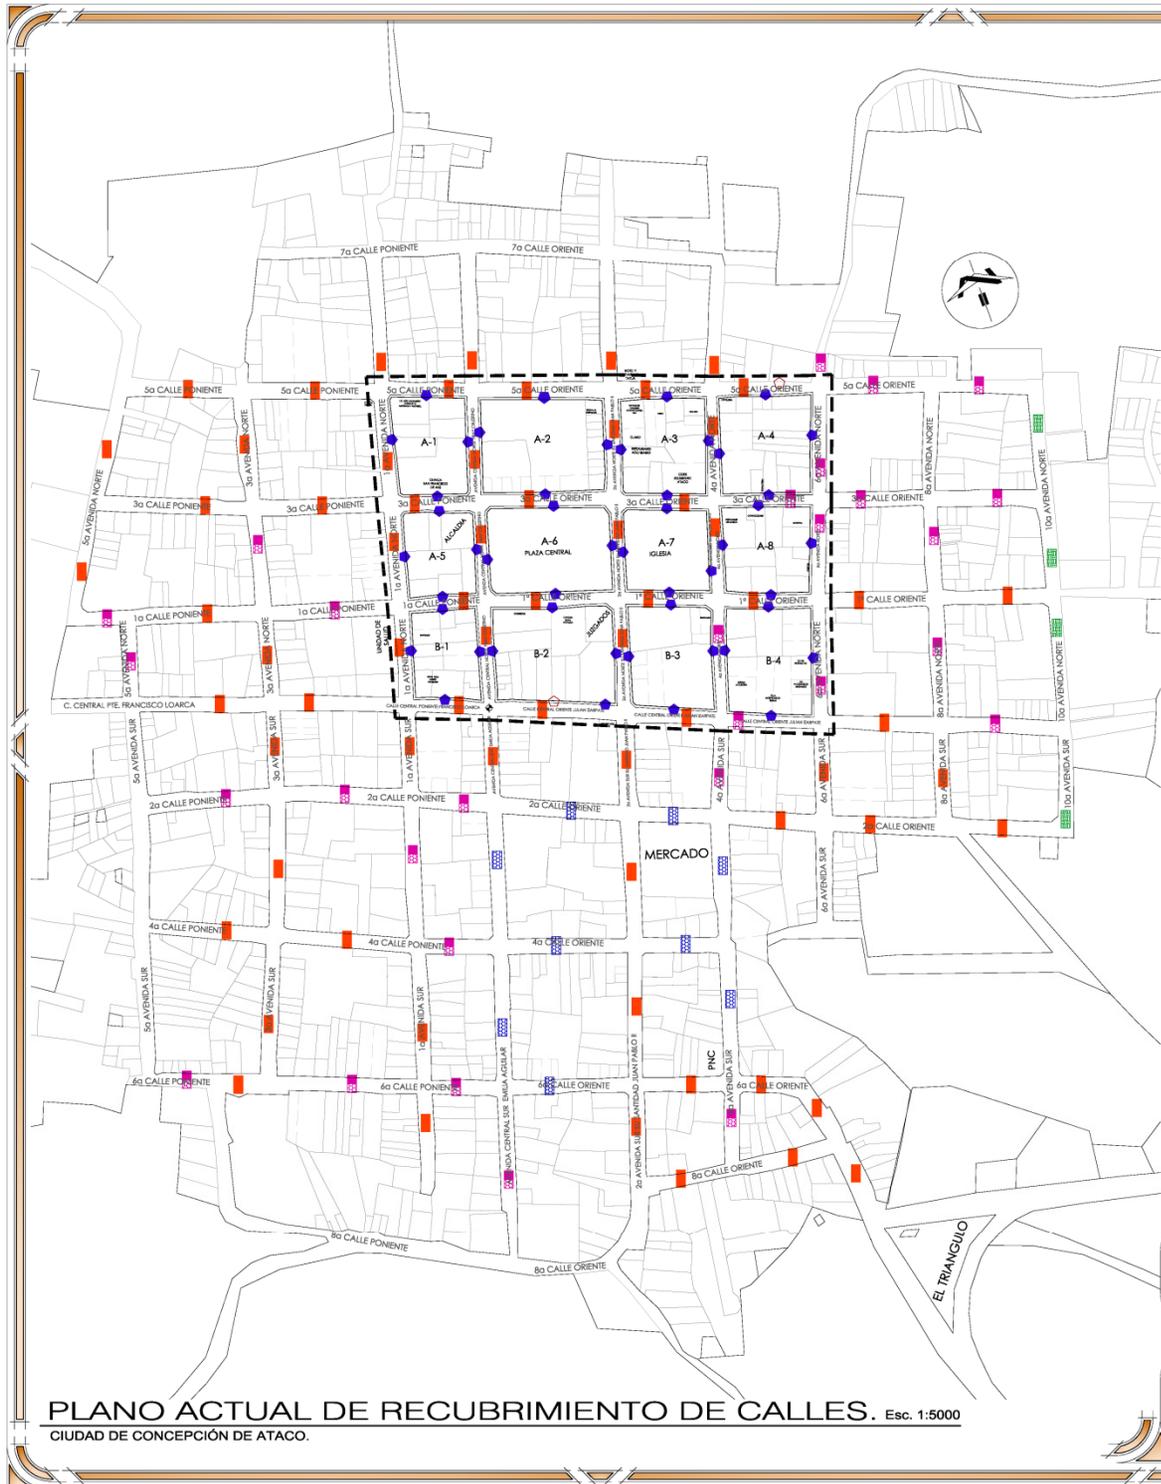
ACERAS PEATONALES	
	EXISTENCIA DE ACERA PEATONAL
	AUSENCIA DE ACERA PEATONAL
CALLES VEHICULARES	
	EMPEDRADO
	EMPEDRADO Y ADOQUÍN
	ADOQUÍN
	TIERRA
	PERÍMETRO ACTUAL DEL CENTRO HISTÓRICO.

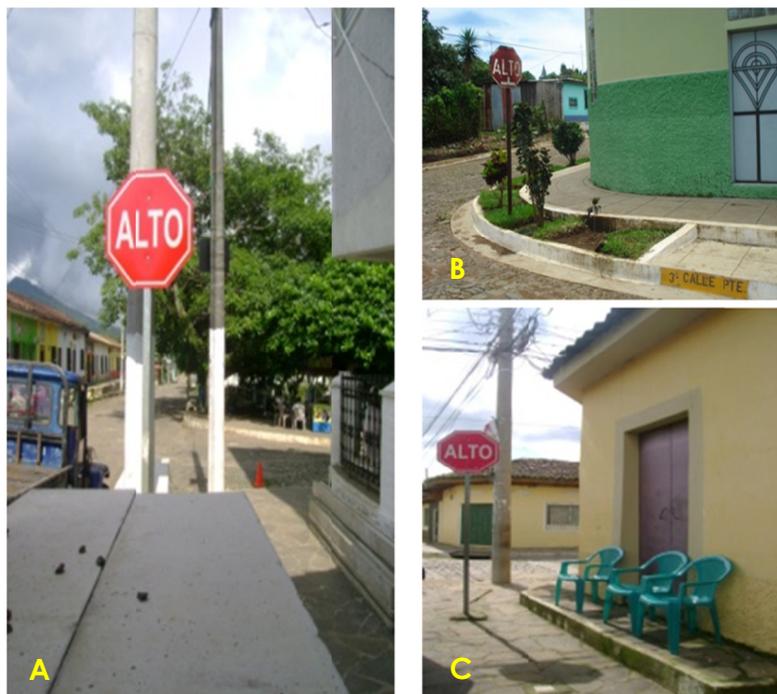
La ciudad de Ataco cuenta solamente con señales verticales tanto reglamentarias e informativas, como por ejemplo la señal de alto que se encuentra en los cruces de calles (ver imagen 78.) y las señales de identificación de localidades; también existe una señal horizontal en la entrada de la ciudad la cual es un túmulo siendo un objeto colocado sobre la calle para regular la velocidad de tránsito de los vehículos.

Imagen 78. Señalización en intersecciones de calles (A, B y C) dentro de la ciudad y también la Nomenclatura del nombre de calles sobre el cordón cuneta (B).

Establecer la ubicación de las señalizaciones correctamente en lugares apropiados dentro de la ciudad, por ejemplo las señales de alto deben de estar estratégicamente colocadas en las esquinas de las aceras correspondientes y hacer énfasis en aquellas que no la posean; así como sustituir las que presentan un deterioro en la pintura y estructura de la misma. Para tal caso ver plano 24 con propuesta de distribución de señales altos.

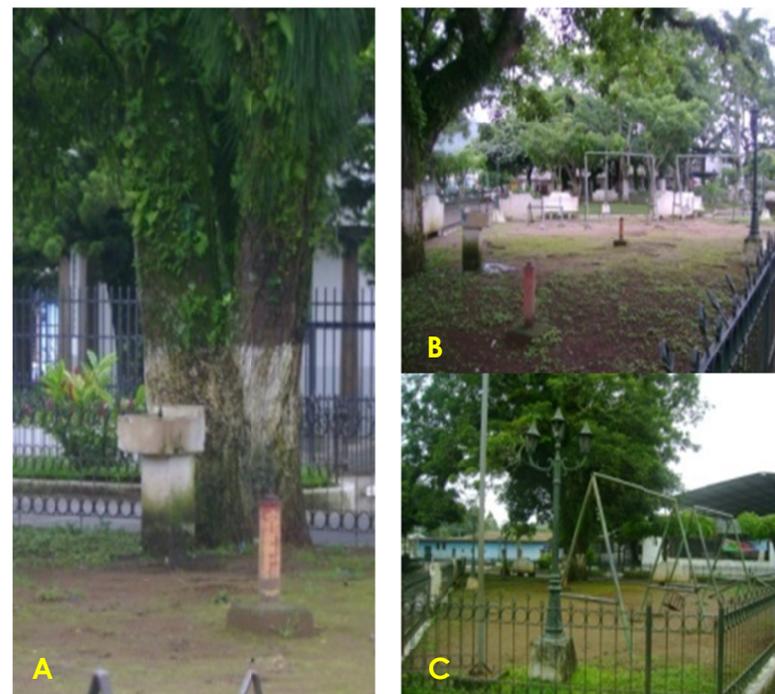
Imagen 79. Dentro de la plaza central se encuentra en un costado sur un área recreativa de juegos infantiles (B y C) y un chorro público (A) ambos en estado deteriorado.

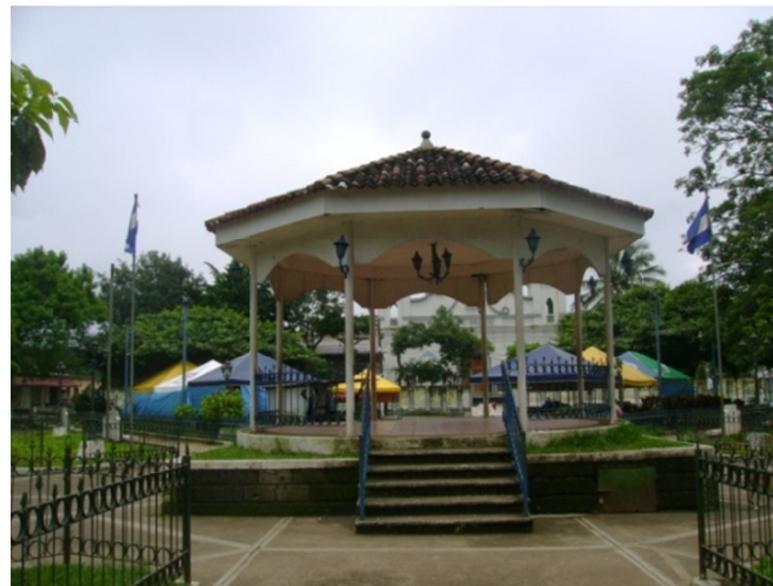
La plaza central fue remodelada en su totalidad en el año 2003, donde el punto focal de ella es el kiosco, que es un octágono sobre una base cuadrada, todos los accesos de la plaza llegan al punto central, por medio de los diferentes caminos. Además el kiosco cumple la función de ser un escenario para la animación de las actividades tanto de las fiestas patronales como de los eventos gastronómicos. El kiosco presenta características coloniales como: cubierta de techo con teja de barro, tiene forma octagonal, alrededor cuenta con una verja de hierro forjado.

Imagen 81. El Kiosco cuenta con un acceso con gradas en la parte poniente de la plaza.
