UNIVERSIDAD DE EL SALVADOR
FACULTAD DE INGENIERIA Y ARQUITECTURA
ESCUELA DE ARQUITECTURA

**PROPUESTA DE CONSERVACION URBANO ARQUITECTONICA DEL
CENTRO HISTORICO DE CONCEPCION DE ATACO, AHUACHAPAN.**

CIUDAD UNIVERSITARIA, JUNIO DEL 2012.

Trabajo de Graduación previo a la opción al Grado de:
ARQUITECTO

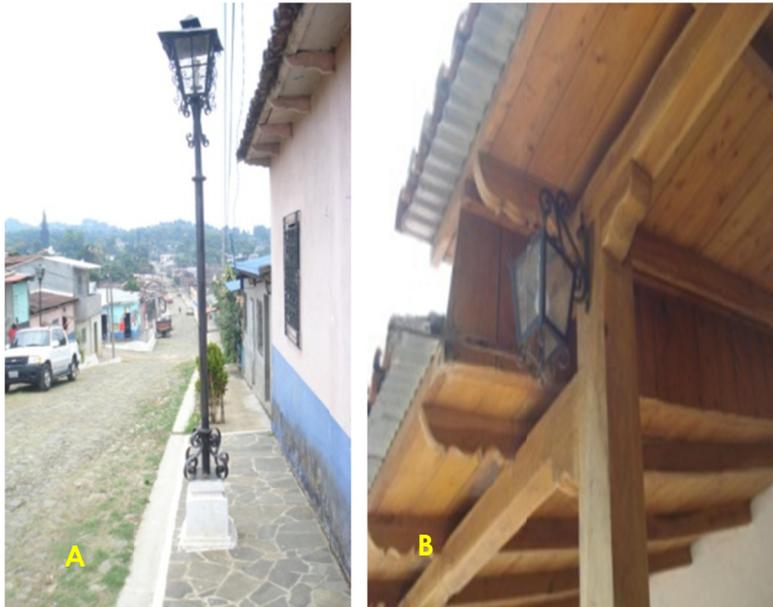
Existen variedad de lámparas decorativas de forma de farolito con sus pedestales, tanto en las aceras de piedra laja, brindando una imagen colonial, como establecimientos de locales que colocan lámparas empotradas en los corredores, cabe mencionar que no existe orden continuo de estas lámparas, que se pueden encontrar aisladamente dentro de la ciudad de Ataco, de lo contrario puede encontrarse lámparas de alumbrado público en el tendido eléctrico el cual es deficiente por la falta de continuidad apropiada de este para cubrir áreas de la ciudad que necesitan iluminación.

Imagen 82. Actualmente existe una diversidad de lámparas decorativas tipo faroles. Lámpara decorativa con pedestal (A) y lámpara decorativa adosada (B).

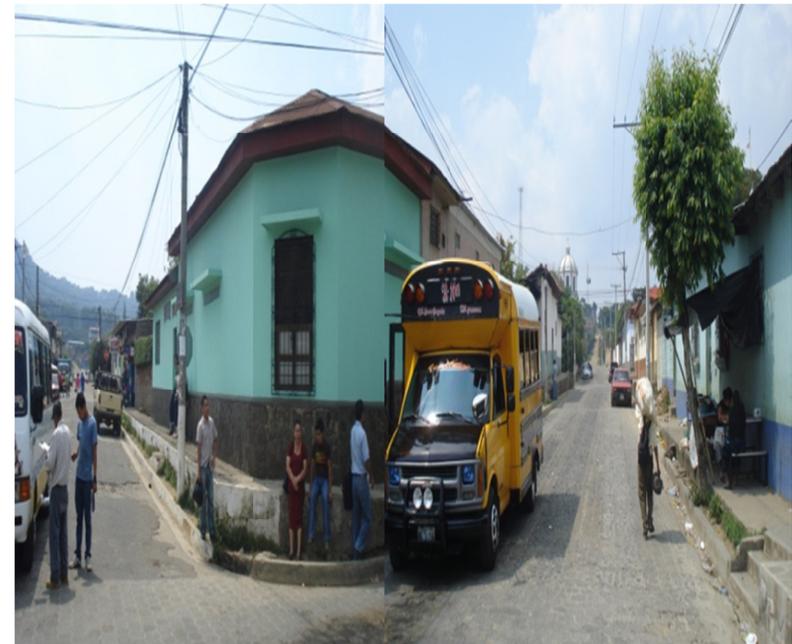
Las paradas de buses, no cuentan con el respectivo mobiliario y señalización, solo que la población sabe las esquinas donde estos transportes esperan y dejan a sus usuarios. Las casetas telefónicas, una se encuentra sobre la acera del mercado central sobre la 2° calle oriente y otra sobre la 4° calle oriente, es decir que se presenta una cobertura muy pobre para el servicio de telecomunicación en áreas públicas de la ciudad.

Imagen 83. La parada de buses y microbuses es sobre la 2° calle poniente, la parada no está bien identificada mente con mobiliario adecuado, por tal razón el usuario utiliza las esquinas.

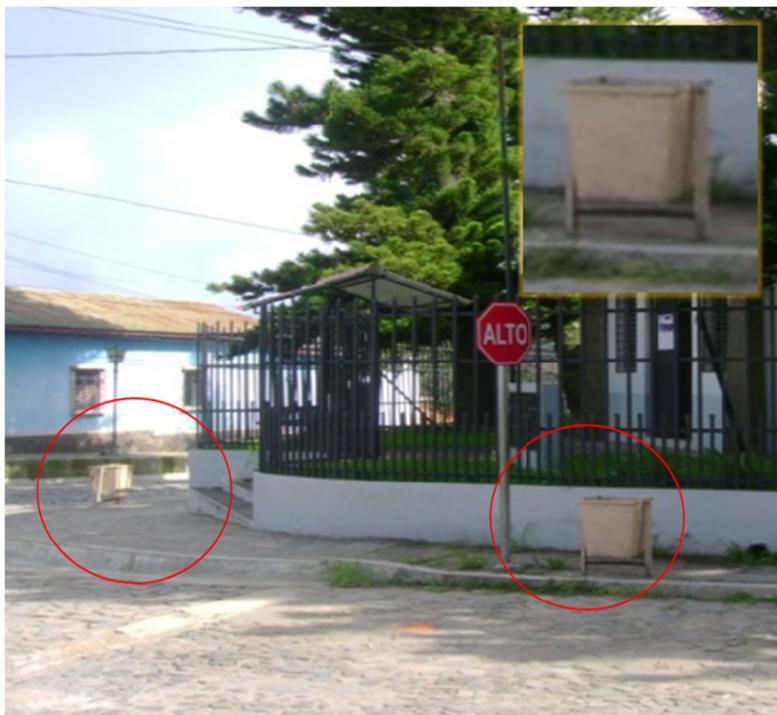
Los basureros dentro de la plaza como de la ciudad, son deficientes, los únicos visibles son los que se encuentran alrededor de los juzgados de paz sobre la 1º calle oriente.

Imagen 84. Basurero sobre la 1º calle oriente, aunque se ve una carencia de éstos en toda la ciudad.

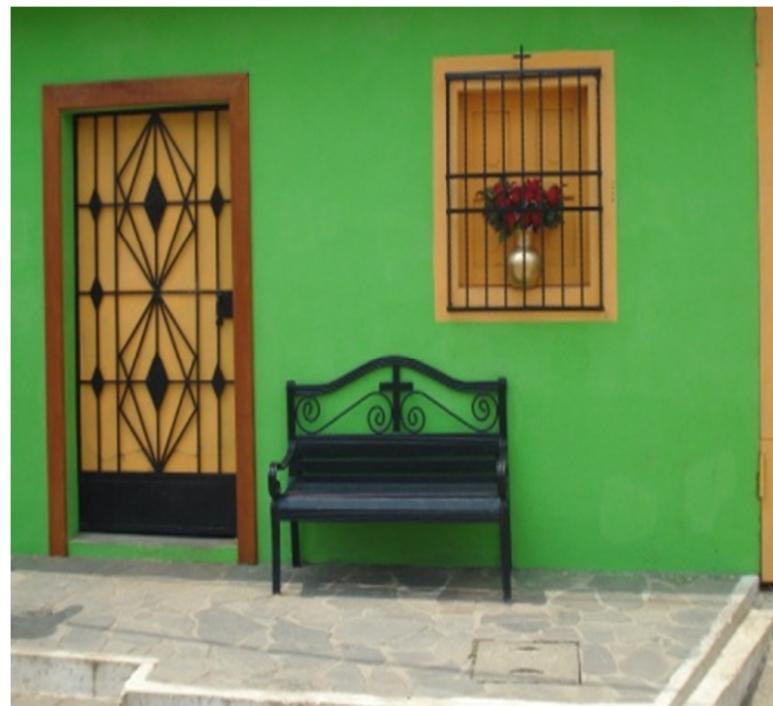
Las bancas son parte del mobiliario urbano de la ciudad de Ataco, son de hierro y se encuentran fuera del perímetro del centro histórico, de las pocas que hay en el pueblo.

Imagen 85. Bancas decorativas dentro de la ciudad, pero están ubicadas aisladamente es decir que no existe una distribución adecuada.

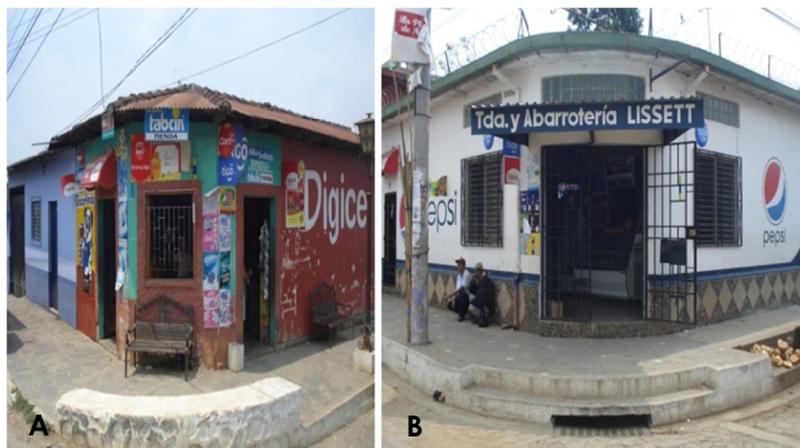
En el centro histórico de Ataco como en el pueblo, no disponen de una normativa que permita regular el tipo de rotulación comercial, por lo que puede observarse una diversidad de tamaños y materiales de rotulaciones publicitarias, además de murales como atractivo pintoresco, en donde la mayoría cubre la gran parte de la superficie de las construcciones evitando así, poder apreciar los diferentes detalles arquitectónicos de las casas, sin importar que tengan algún tipo de valor patrimonial.

Imagen 86. En la rotulación existente de algunos comercios se observa una saturación sobre la colocación de éstos (A y B), debido a que no hay un control que regule este comportamiento, el cual evita la apreciación arquitectónica de los inmuebles.

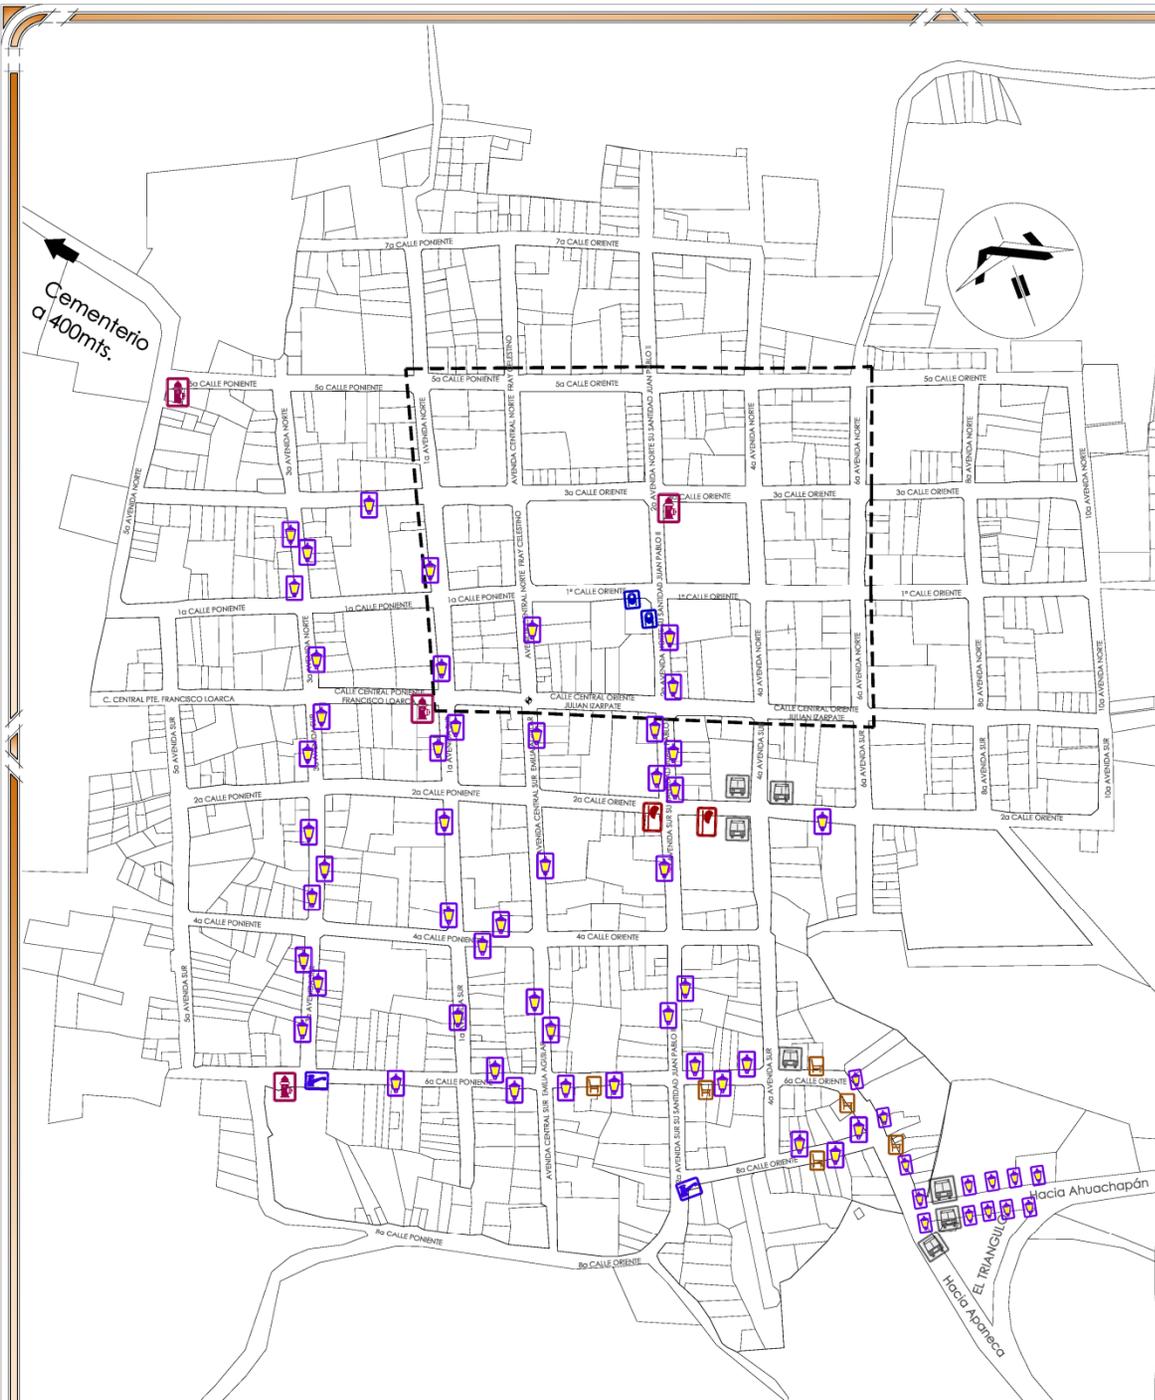
PLANO ACTUAL DE MOBILIARIO URBANO. Esc. 1:5000
CIUDAD DE CONCEPCIÓN DE ATACO.

CONTENIDO DE LA HOJA:
**PLANTA DE MOBILIARIO URBANO,
CUADRO DE SIMBOLOGÍA.**

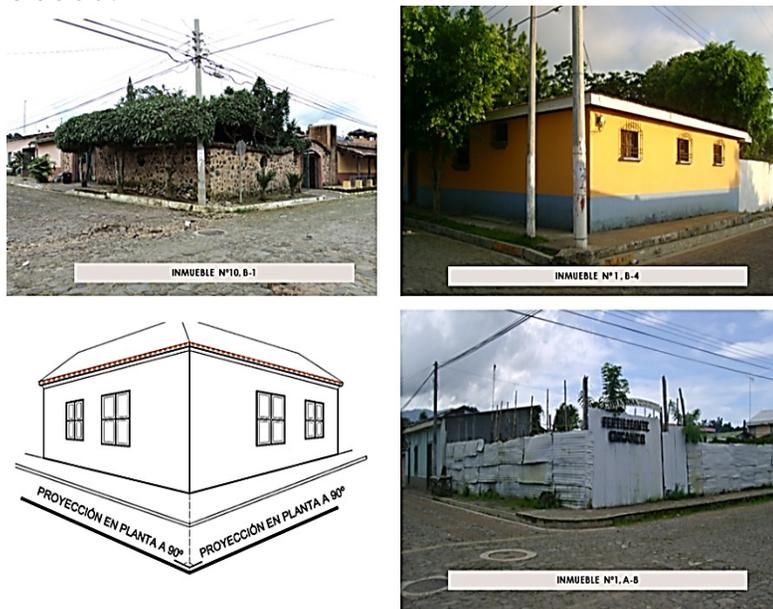
Este tipo de clasificación carece en ambos costados de vanos de puertas para el acceso al inmueble.

Imagen 89. Dibujo Tipológico 1. Esquina a 90°.

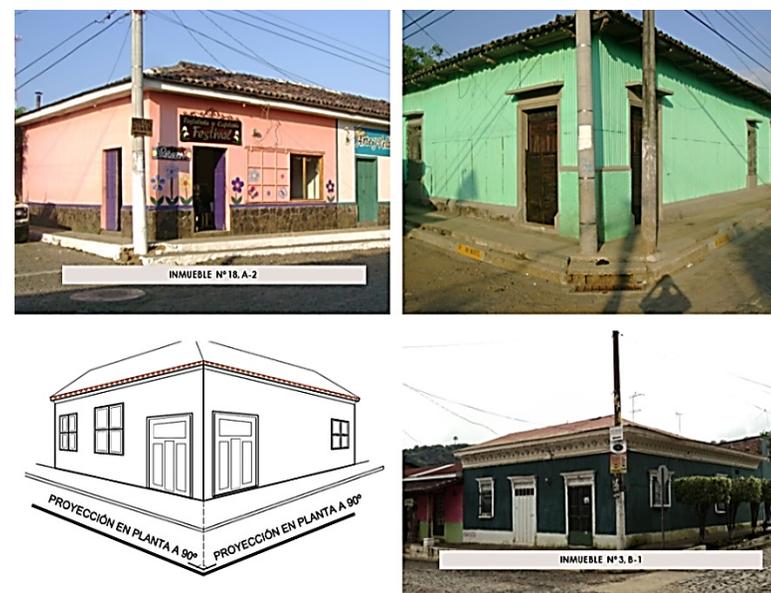
Este tipo de clasificación se puede observar cuando las paredes se interceptan formando un ángulo recto presentando así accesos al interior de la edificación, ya sea en uno o en los dos costados.⁵²

Imagen 90. Dibujo Tipológico 2. Esquina a 90° con acceso costado(s).

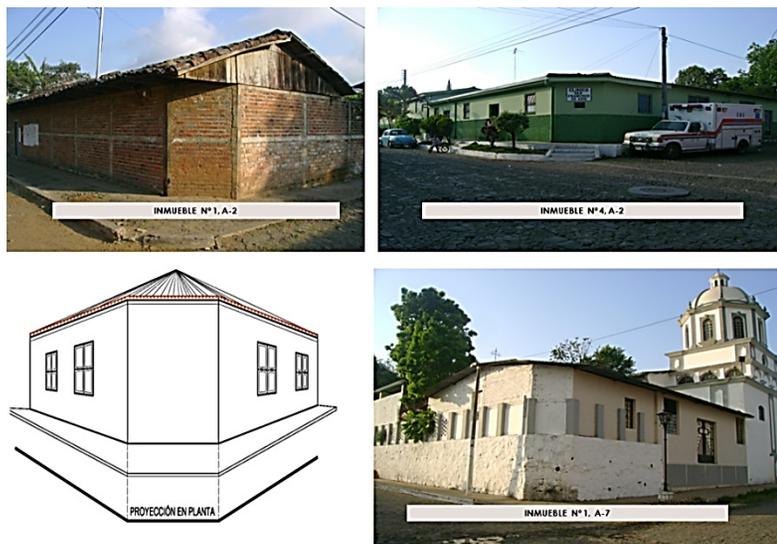
Este tipo de esquina se genera cuando la línea de construcción presenta un chaflán en una o varias de las esquinas que posee un inmueble, generalmente es un corte a 45° en lugar de a 90°. ⁵³ En la ciudad de Ataco, las esquinas del centro histórico presentan este tipo de chaflán como una característica arquitectónica de la época colonial que a la vez cumplen la función de ampliar la visibilidad, también favorece en dar una sensación diferente a la imagen urbana del pueblo que en otras ciudades no es posible ver comúnmente. Esta clasificación no cuenta con accesos al inmueble en medio del chaflán.

Imagen 91. Dibujo Tipológico 3. Esquina Ochave a 45°.

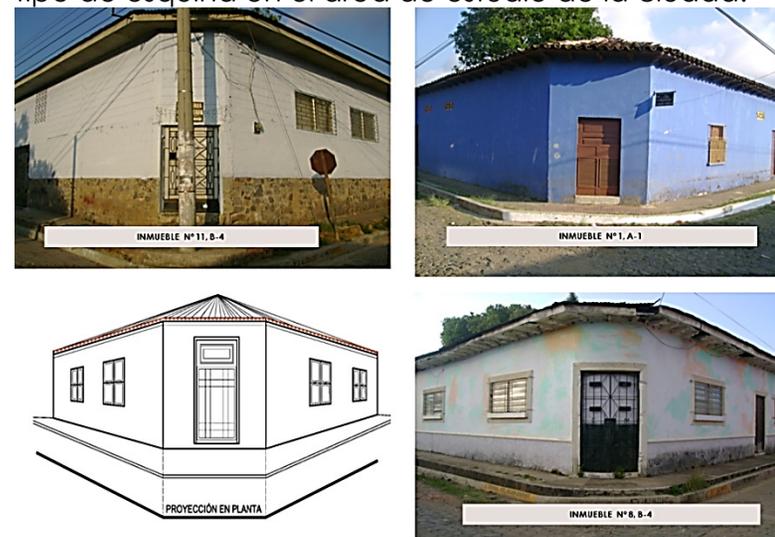
En la ciudad de Ataco existen distintas esquinas con chaflán y con acceso en medio, ya sean puertas de madera, puertas de hierro o combinado u otro tipo de material; que en su mayoría dan paso a la vivienda como entrada principal.

Imagen 92. Dibujo Tipológico 4. Esquina Ochave con acceso.

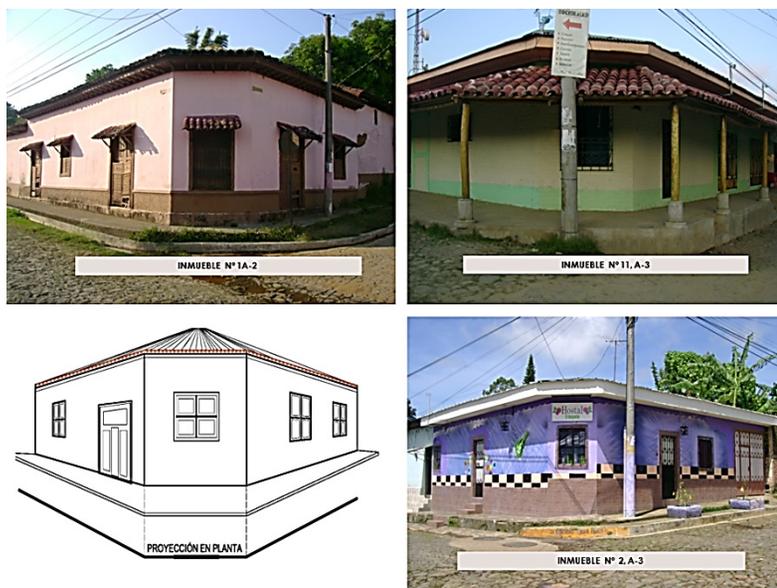
Este tipo de clasificación se observa cuando la esquina del inmueble presenta un chaflán o corte a 45° y dentro de ésta cuenta con un hueco de ventana o vano.⁵⁵

Este detalle en particular, que se da en este tipo de esquina se percibe como un claro ejemplo de una arquitectura colonial, a parte de que estos chaflanes fueron realizados para mejorar la visibilidad vehicular y peatonal por su traza rectangular.

Imagen 93. Dibujo Tipológico 5. Esquina Ochave con hueco de ventana.

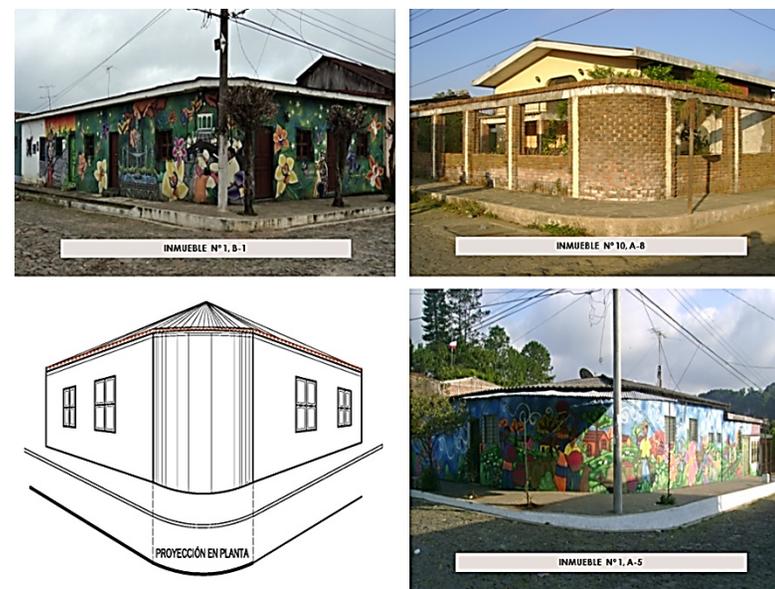
En esta clasificación de esquina, se observa que carece de un acceso al inmueble, a su vez es una línea paralela al cordón de la calle.

Imagen 94. Dibujo Tipológico 4. Esquina Curva.

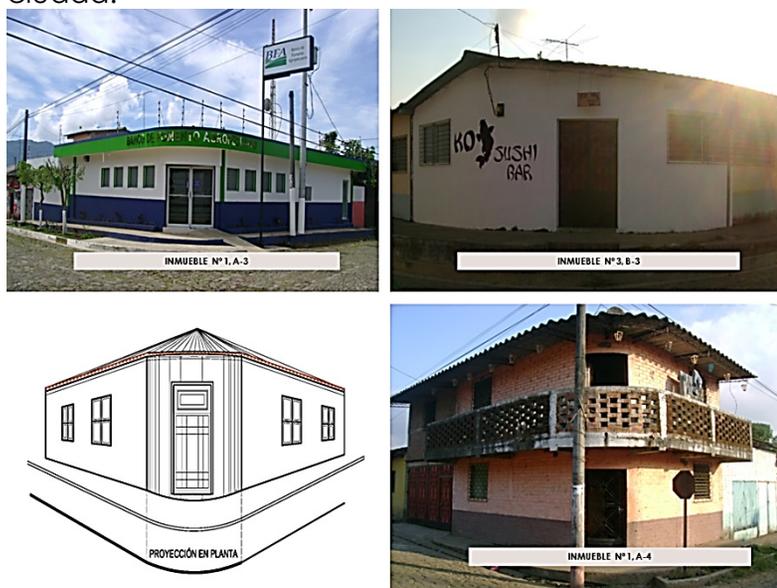
Es una característica muy particular vista en pueblos con arquitectura colonial, a la vez, se puede observar como desde tiempos atrás se tenía construcción con accesos en paredes curvas.

Imagen 95. Dibujo Tipológico 4. Esquina Curva con acceso.

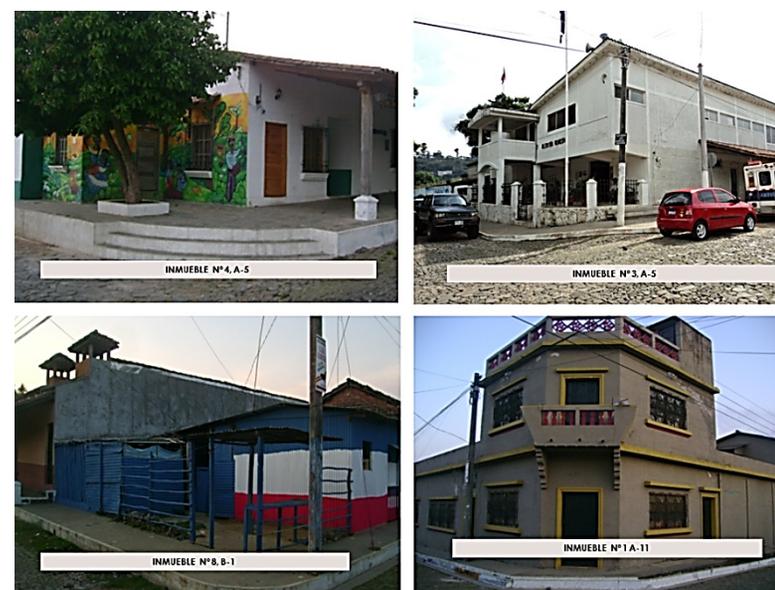
A la vez, se puede observar que ciertos inmuebles tienen esquinas contrastantes con respecto a las de su entorno, siendo más notoria su diferencia.

Imagen 96. Esquinas diversas.

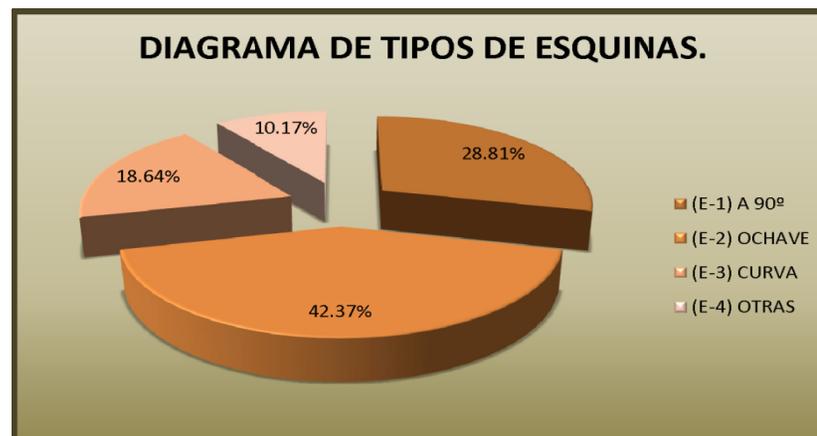
En el siguiente diagrama se pueden observar los porcentajes del resumen de los resultados de los tipos de esquinas del centro histórico de la ciudad.

De esta manera se puede apreciar que existe un predominio del tipo de esquina (E-2) ochave.

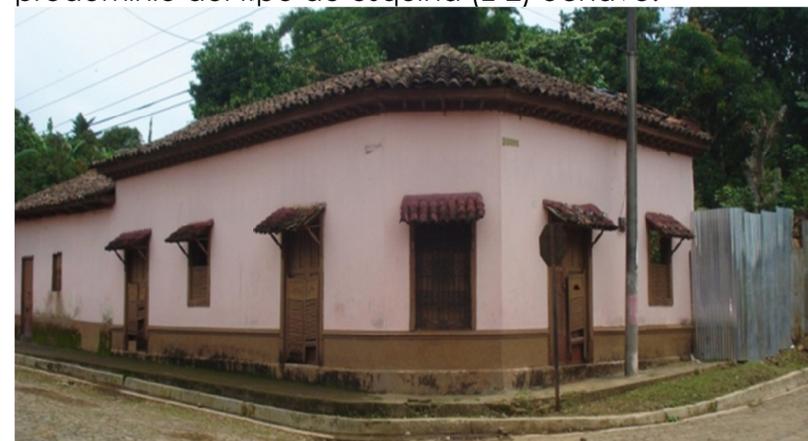
Imagen 97. Tipo de esquina ochave, la cual es la que se observa en la mayoría de las edificaciones.

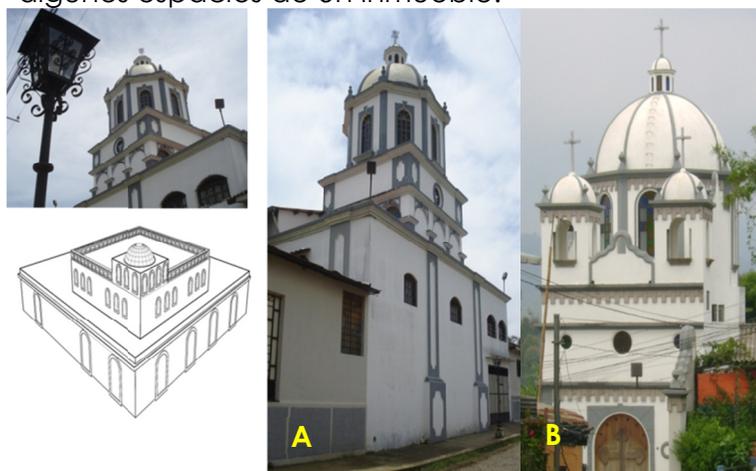
Imagen 98. Cubierta plana (losa) y cúpula. (A) Iglesia Inmaculada Concepción de María, (B) Iglesia El Calvario.

Un claro ejemplo de la utilización de estos dos tipos de cubierta son los inmuebles religiosos como es la iglesia principal y el calvario que por ser lugares monumentales se caracterizan por el uso de ciertos tipos de cubiertas que son visibles fácilmente a ciertas distancias, siendo estos lugares de gran importancia y relevancia para un pueblo.

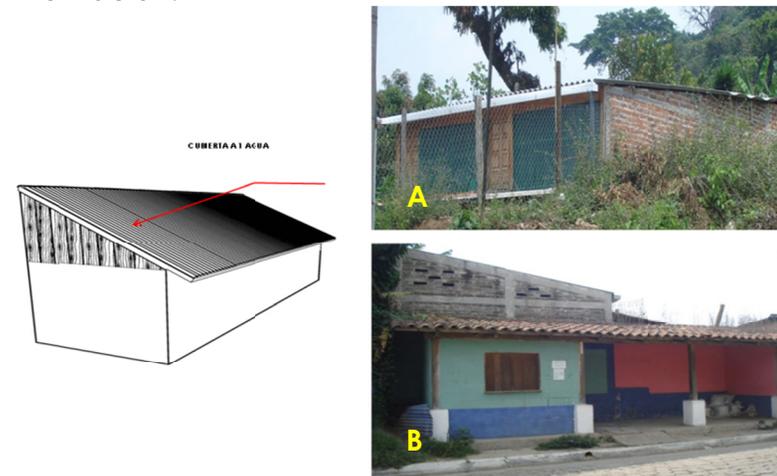
3.3.3.3 Una Agua. Si el inmueble posee un techo cuyas aguas corren en un solo sentido, debido a su inclinación.

Imagen 99. Cubierta a una agua. (A) y (B).

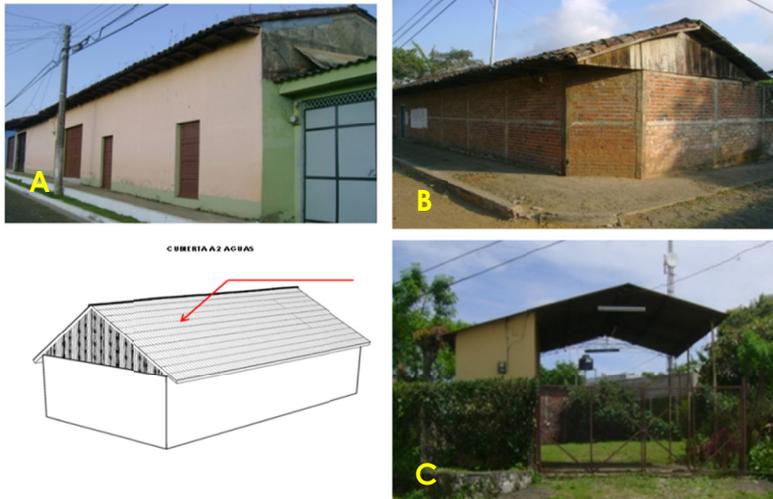
3.3.3.4 Dos Aguas. Si el inmueble posee un techo con dos pendientes rematadas en su parte superior para formar una cumbre.

Imagen 100. Cubierta a dos aguas (A, B y C).

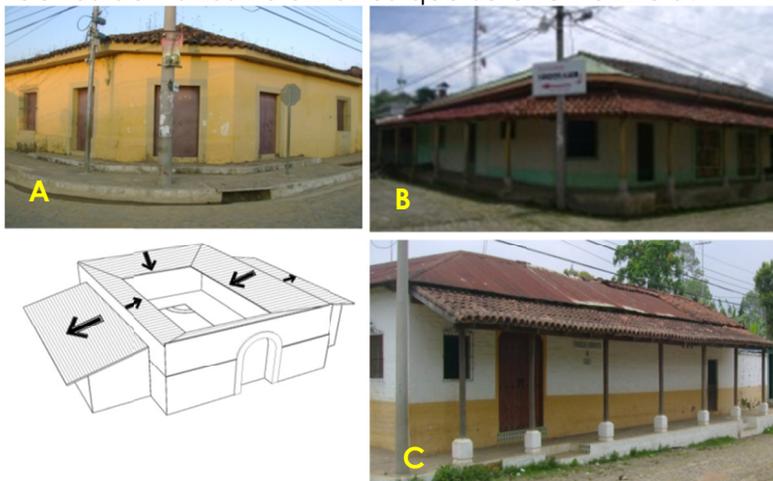
3.3.3.5 Tres Aguas (Múltiples Aguas). Si los techos presentan tres o más inclinaciones e incluso llegan a un juego de techos de varios volúmenes que se unen entre sí.

Imagen 101. Cubiertas de múltiples aguas (A, B y C).

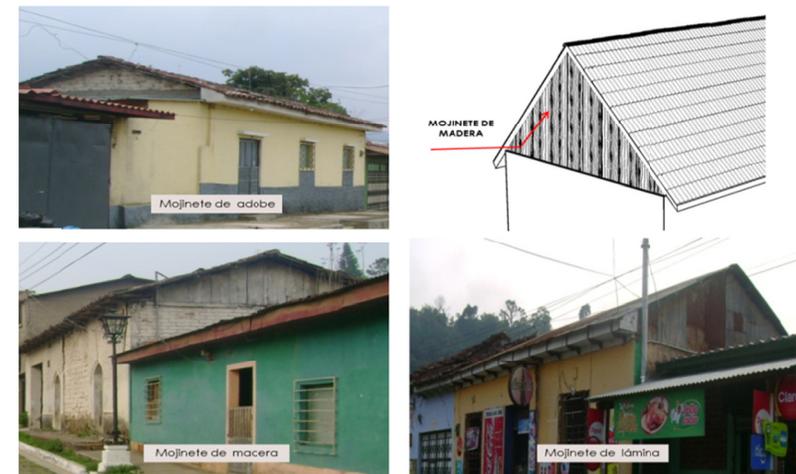
Se utiliza como un apoyo de la estructura de techo, cuando las paredes tienen una altura definida, el mojinete es el elemento que se ubica sobre las paredes exteriores con el fin de alcanzar la pendiente apropiada para las caídas de aguas de las distintas cubiertas.

En la ciudad de Ataco aún se observan edificaciones que poseen un mojinete elaborado de madera y a pesar del correr de los años se mantiene en buen estado, caso contrario en aquellas construcciones que han sido sustituido por otros materiales de mayor resistencia y durabilidad.

Imagen 102. En las cubiertas podemos observar la diversidad de materiales con lo que han construido los mojinetes en Ataco.

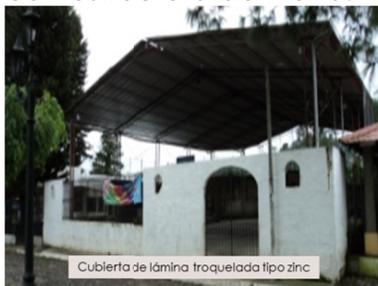
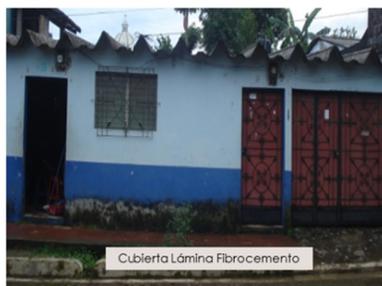
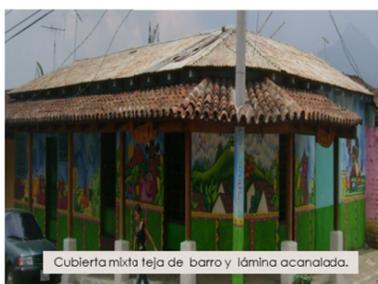
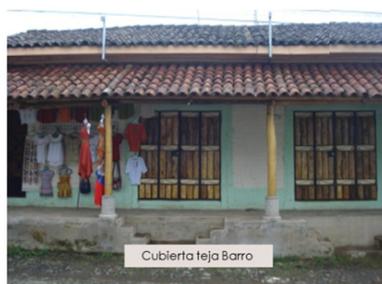
Los materiales que en su mayoría son utilizados en las edificaciones son las cubiertas de teja de barro con estructura vista de madera lo cual es un sistema que da un toque de una arquitectura colonial, pero también podemos ver el uso de láminas de fibrocemento que están apoyadas en las paredes exteriores de las casas, puede decirse que por la innovación en el uso de nuevos materiales o por la remodelaciones de algunas edificaciones podemos encontrar la utilización de cubiertas de lámina acanalada, lámina troquelada color roja y plateada con estructura de hierro.

Imagen 103. En Ataco hay diversas materiales utilizados para la cubiertas como teja de barro con estructuras de madera, lámina acanaladas, lámina fibrocemento y láminas troqueladas tipo zinc.

En la ciudad de Ataco existe un predominio de cubiertas de techos utilizando la teja de barro sobre lámina galvanizada dejando atrás la utilización de la estructura de madera para sostener la teja. También está el caso de que sólo se puede observar la cubierta de lámina galvanizada y la colocación de tejas de barro de una forma irregular sobre dicha lámina.

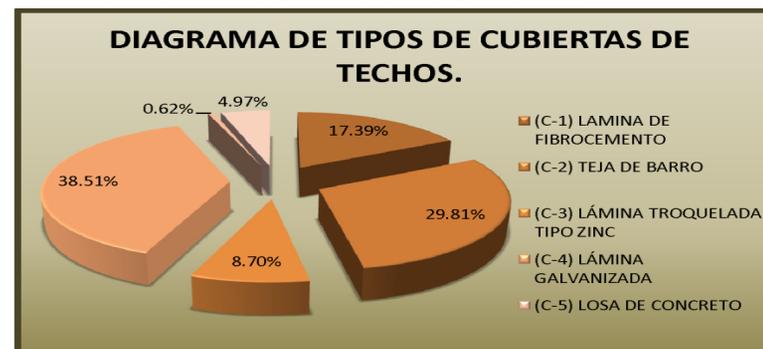
El siguiente diagrama presenta los porcentajes del resumen de los resultados de los tipos de cubiertas de techos del centro histórico de la ciudad.

De esta manera se puede apreciar que existe un predominio del tipo de lámina galvanizada (C-4), en muchos casos algunas de éstas formaban parte de las cubiertas del tipo de teja de barro (C-2), que debido al deterioro de la teja quedó al descubierto la parte baja de la cubierta que es de lámina galvanizada y por esta razón cuenta con un alto porcentaje (C-4 =38.51%), considerando que la opción más adecuada para mantener una riqueza arquitectónica de la ciudad es la teja de barro (C-2= 29.81%).

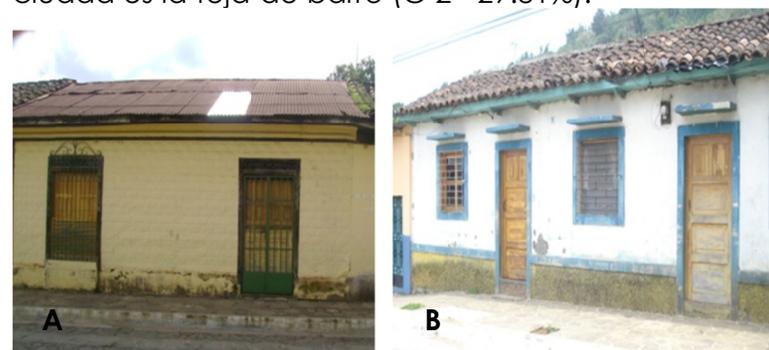
Imagen 104. Cubierta de techo que se observa más es de lámina galvanizada (A) y le sigue la de teja de barro (B).

- Dar a conocer a la población sobre la importancia que tiene el uso de la teja de barro en los inmuebles tanto funcional como elemento característico para la arquitectura de la ciudad, y a la vez buscar alternativas por medio de la alcaldía o instituciones correspondientes, para la posibilidad de la adquisición de este material con el apoyo de los mismos pobladores.
- Regular el mantenimiento en el caso de que el techo con cubierta de teja de barro, haya sufrido daños o presentan cierto deterioro, para ello se debe reemplazar por otras que se encuentran en buen estado.

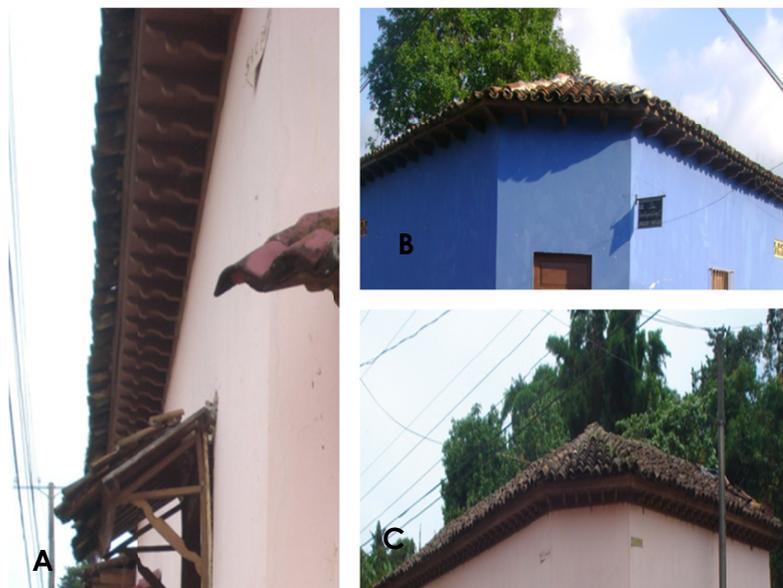
Es un borde inferior del tejado que sobresale de la pared, es decir, que es la terminación de la caída de agua de la estructura de madera vista u otro material junto con la cubierta del techo.

Imagen 105. Aleros que sobresalen de sus tejados (A, B y C), dejando caídas libres de aguas del techo.

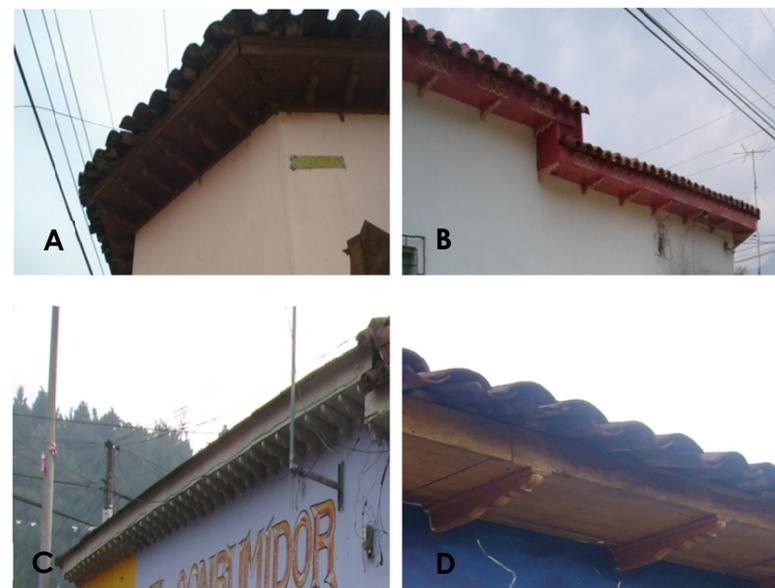
Pieza voladiza especie de cartela o ménsula, de mas vuelo que altura, que sirve para sostener algún elemento arquitectónico o para apeaar un arco resaltado.

Imagen 106. En la cuidad de Ataco existe una variedad de tipos de canecillos sencillos labrados en maderas (A, B, C y D) que adornan sus fachadas.

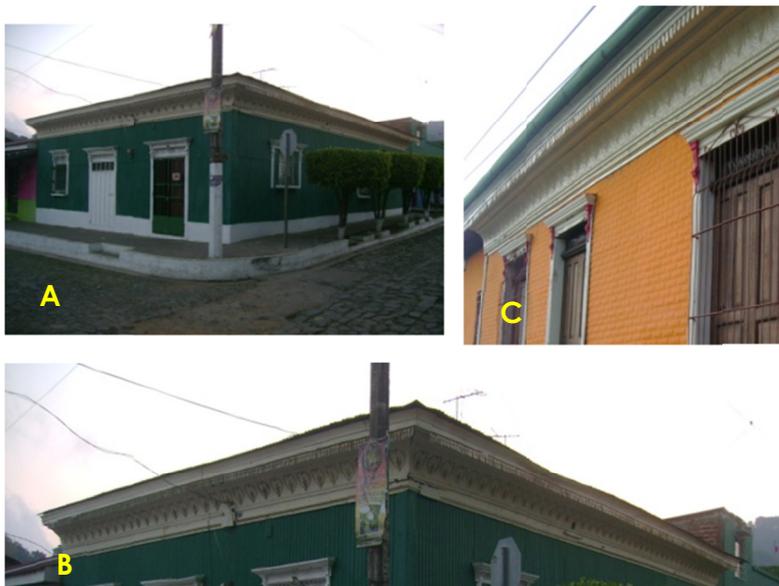
Es el cuerpo compuesto por molduras que sirven de remate a otro y sobresaliente superior de un entablamento.

Imagen 107. El uso de cornisa de lámina (A, B y C) sobresale en sus fachadas.

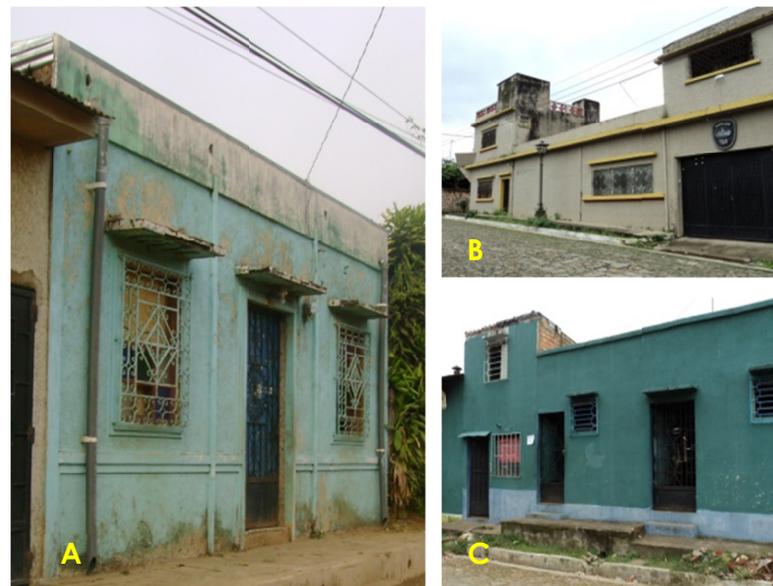
Es un muro formado por la elevación de las paredes exteriores de un edificio sobre azotea o sobre la cornisa. Muro protector a los lados de un balcón, plataforma.

Imagen 108. El antepecho o pretil (A, B y C) es un muro que no permite ver la forma del techo rematando la fachada.

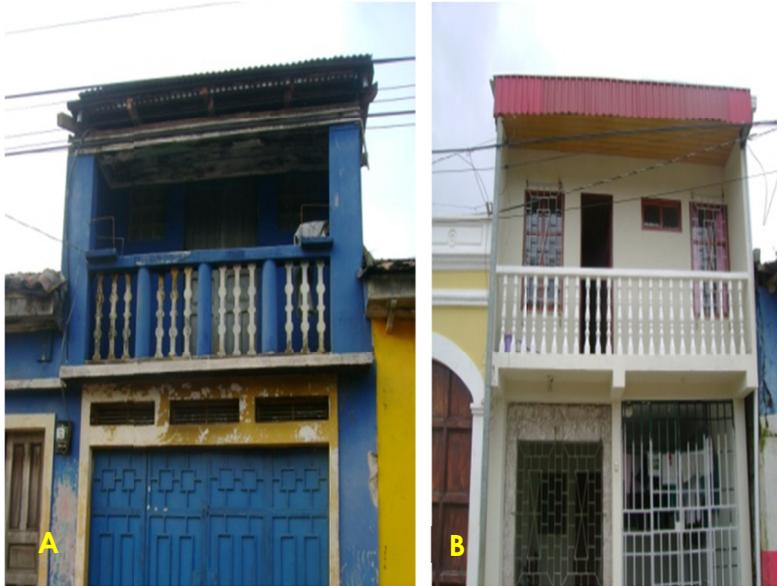
Cerramiento de poca altura formado por una serie de columnitas o balaustre que descansa sobre una base y que soporta un elemento horizontal o inclinado continuo.

Imagen 109. Uso de Balastrada (A y B) como elemento decorativo de la fachada.

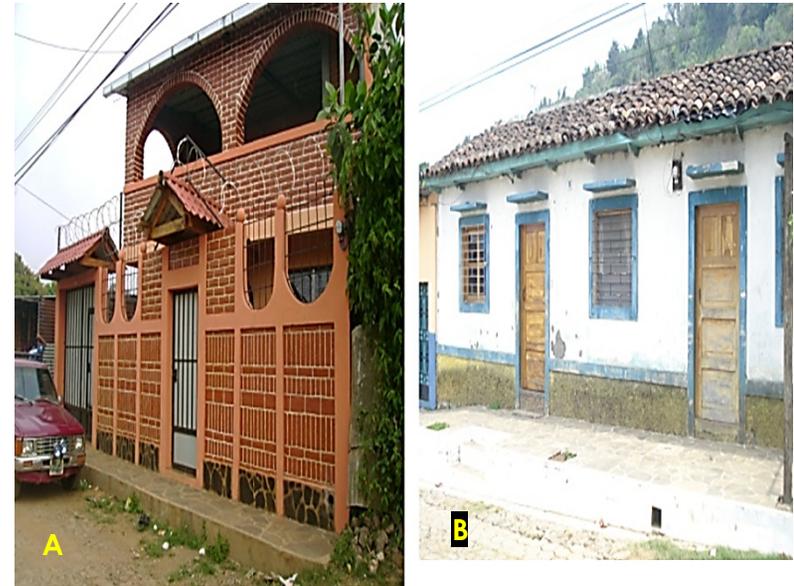
Imagen 110. Estos son ejemplos (A y B) de tipos de fachadas que utilizan remates distintos a los tradicionales para el decorativo en sus fachadas.

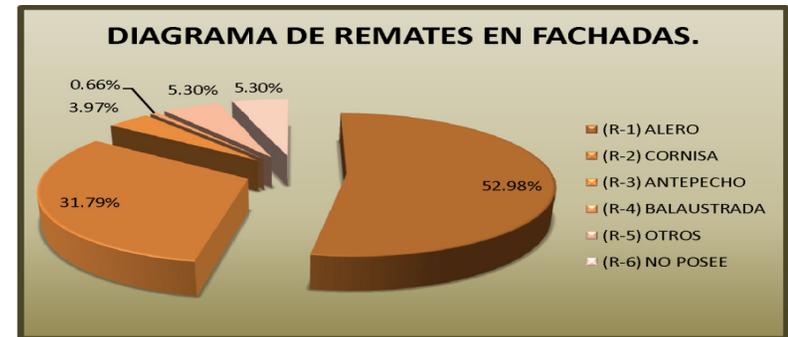
En el siguiente diagrama se pueden observar los porcentajes del resumen de los resultados de los tipos de remates en fachadas del centro histórico de la ciudad.

De esta manera se puede apreciar que existe un predominio del tipo de remate (R-1) alero.

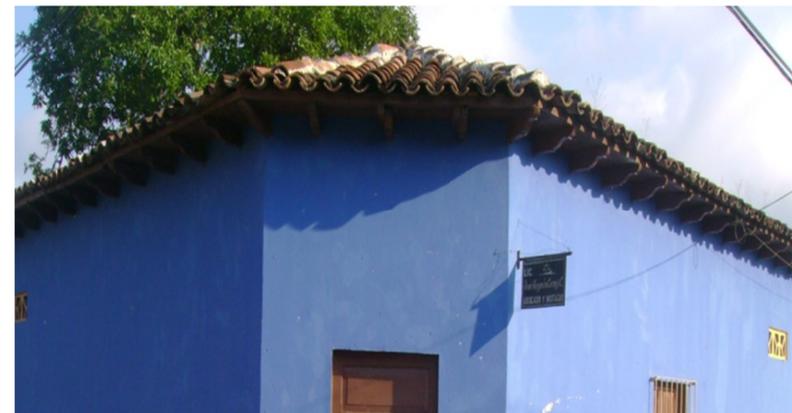
Imagen 111. Tipo de remate en fachada como el alero, es el que se da en mayor cantidad.

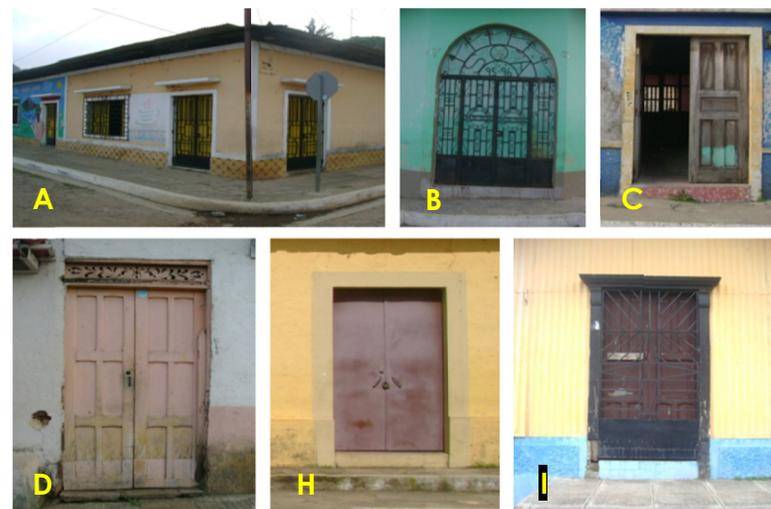
Imagen 112. Ejemplos de puertas tanto rectangulares (A), arco de medio punto (B) entre otras, remarcadas en su contorno (con molduras (C, H e I) o utilizando tímpano calado de madera en la parte superior (D).

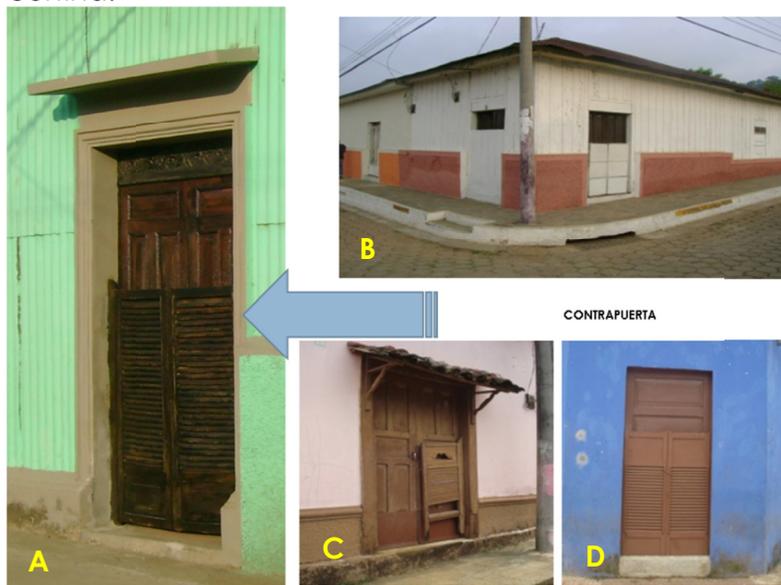
Imagen 113. Estos son ejemplos de contrapuestas que pueden ser de diferentes materiales. Tales como de madera (A, C y D) y lámina de hierro (B).

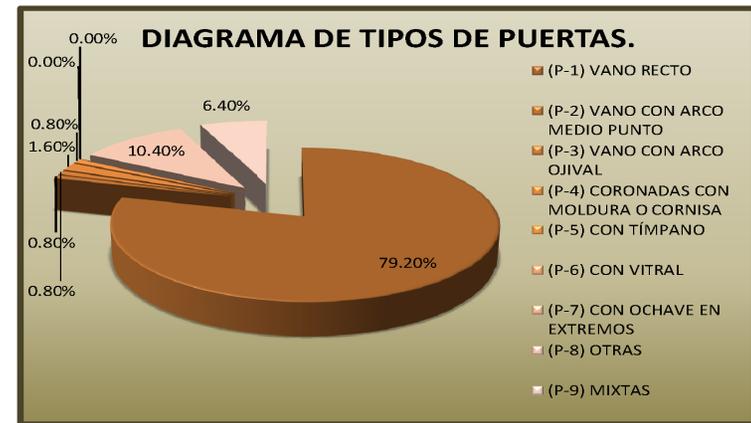
En el siguiente diagrama se puede observar los porcentajes del resumen de los resultados de los tipos de puertas del centro histórico de la ciudad.

De esta manera se puede apreciar que existe un predominio del tipo de puerta (P-1) vano recto.

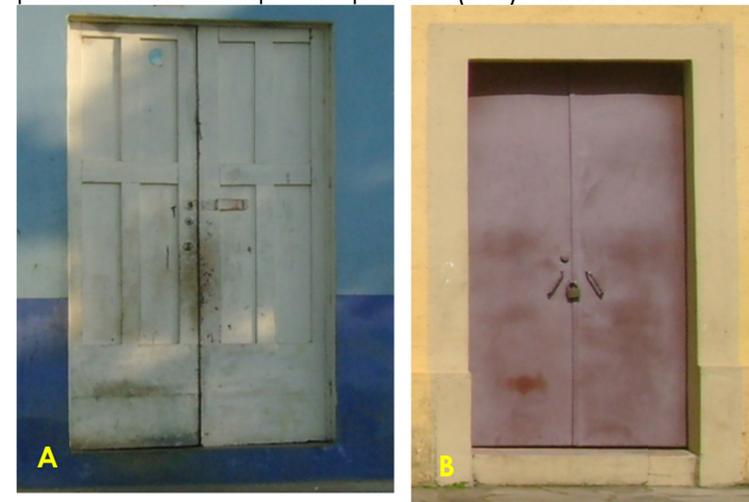
Imagen 114. El tipo de puerta con vano recto (A y B) es el que se observa en mayor cantidad.

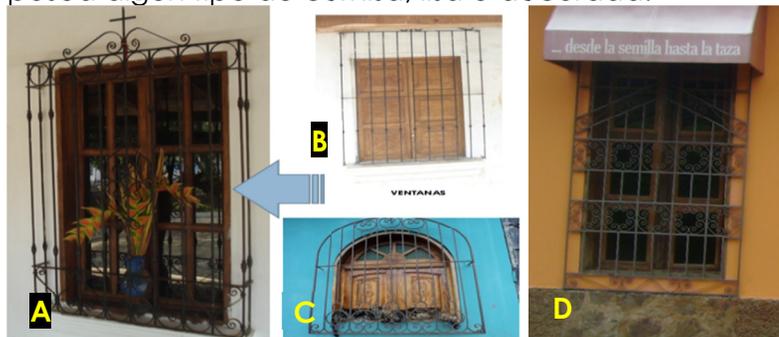
Imagen 115. Estos son ejemplos de ventanas que pueden ser de diferentes materiales. Tales como de madera (B y C), madera y vidrio (A y D).

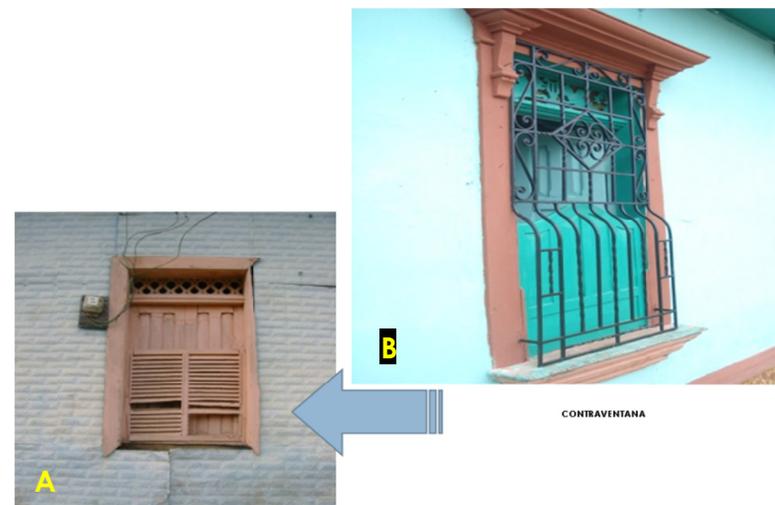
Imagen 116. Estos son ejemplos de Contraventanas que pueden ser de madera (B) y de celosía de madera (A).

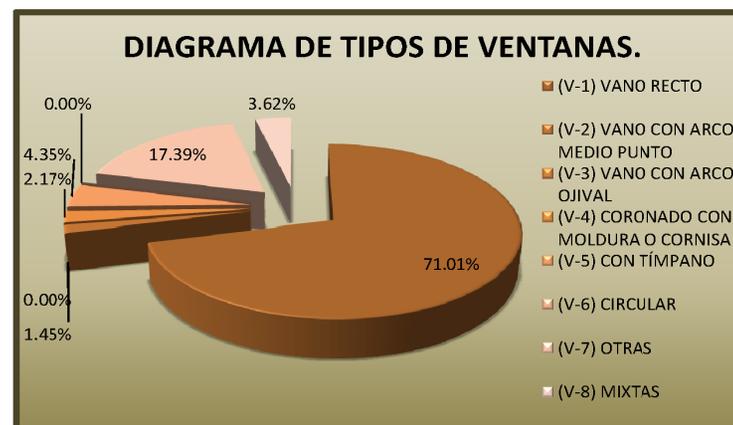
En el siguiente diagrama se puede observar los porcentajes del resumen de los resultados de los tipos de ventanas del centro histórico de la ciudad.

De esta manera se puede apreciar que existe un predominio del tipo de ventana (V-1) vano recto.

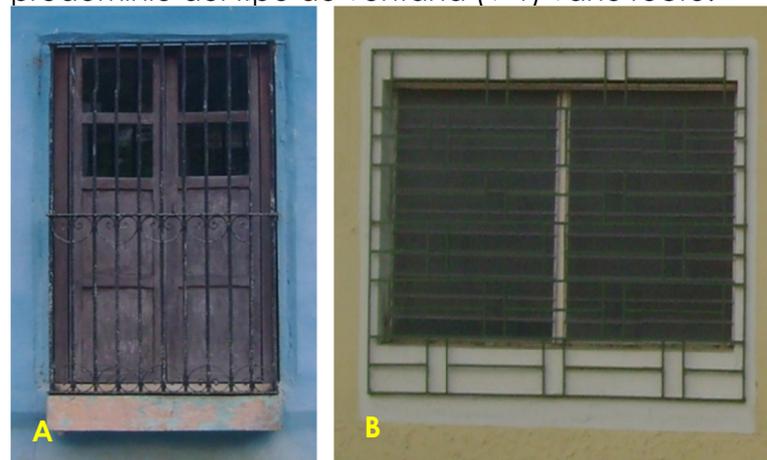
Imagen 117. El tipo de ventana con vano recto (A y B) es el que se observa en mayor cantidad.

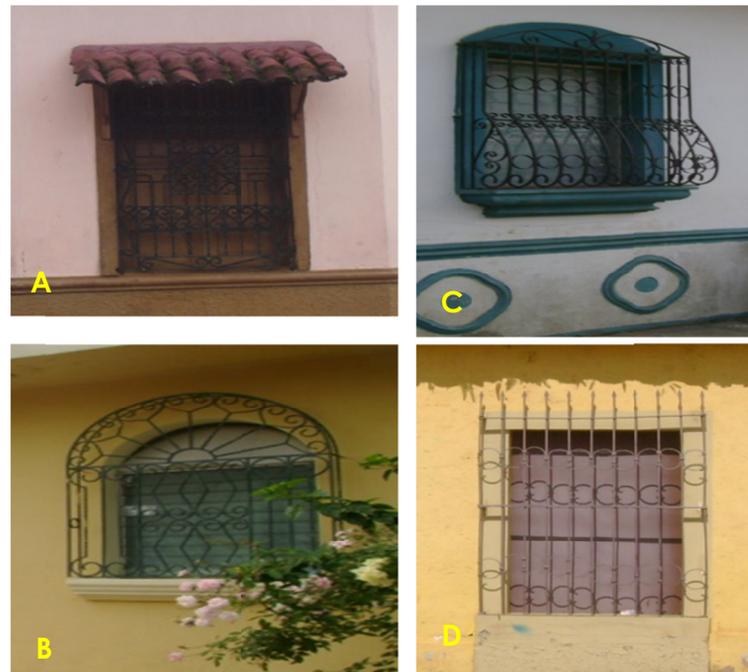
Imagen 118. Estos son ejemplos de balcones de hierro forjado (A, B, C y D) en donde existen una variedad de diseños.

- Se recomienda el uso de pintura anticorrosiva en los balcones, para así evitar que estos sean dañados por la corrosión, por estar a la intemperie, a la vez se deberá utilizar colores ahumados.
- En el caso de que el balcón presente un deterioro altamente irreparable, se podrá reemplazar por otro que esté en buen estado y debe mantener el diseño original o en su defecto el tipo predominante.

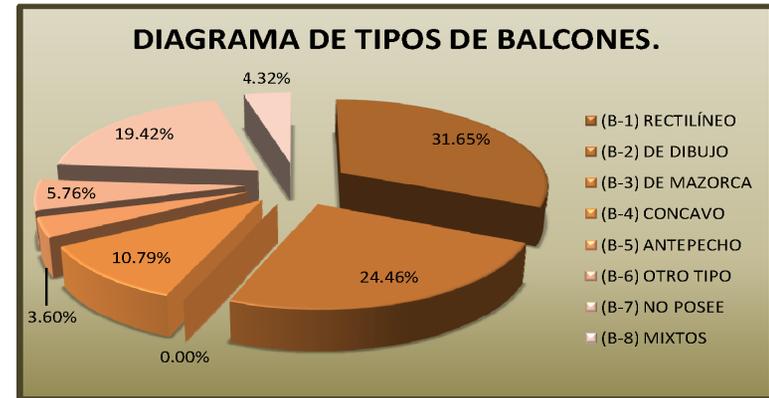
En el siguiente diagrama se puede observar los porcentajes del resumen de los resultados de los tipos de balcones del centro histórico de la ciudad.

De esta manera se puede apreciar que existe un predominio del tipo de balcón (B-1) rectilíneo.

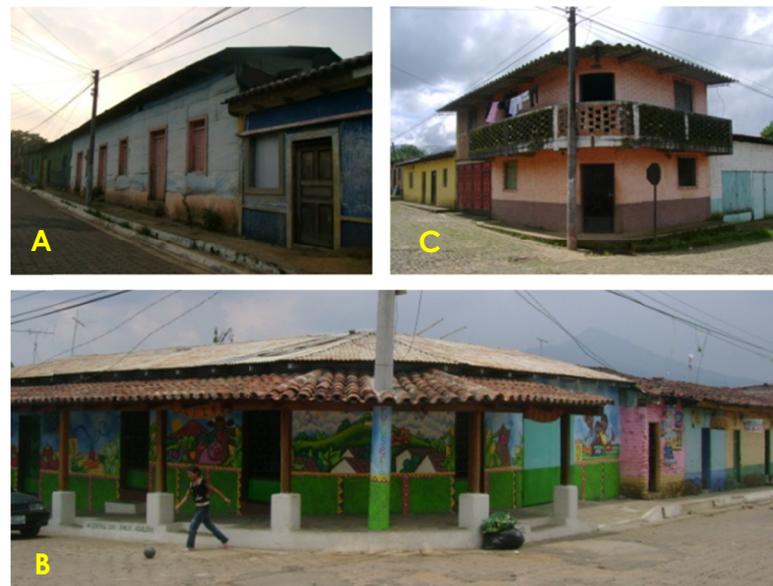
Imagen 120. En la ciudad de Ataco existen alturas de edificaciones que varían unas con otras a pesar de solo contar con un solo nivel (A y B), también hay construcciones de dos plantas (C).

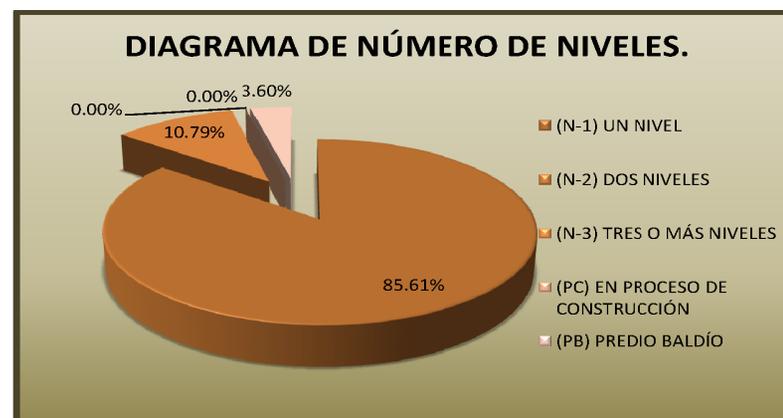
En el siguiente diagrama se puede observar los porcentajes del resumen de los resultados de los números de niveles de las edificaciones del centro histórico de la ciudad.

De esta manera se puede apreciar que existe un predominio de edificaciones de un nivel de piso (N-1).
