UNIVERSIDAD DE EL SALVADOR
FACULTAD DE INGENIERIA Y ARQUITECTURA
ESCUELA DE ARQUITECTURA

**PROPUESTA DE CONSERVACION URBANO ARQUITECTONICA DEL
CENTRO HISTORICO DE CONCEPCION DE ATACO, AHUACHAPAN.**

CIUDAD UNIVERSITARIA, JUNIO DEL 2012.

Trabajo de Graduación previo a la opción al Grado de:
ARQUITECTO

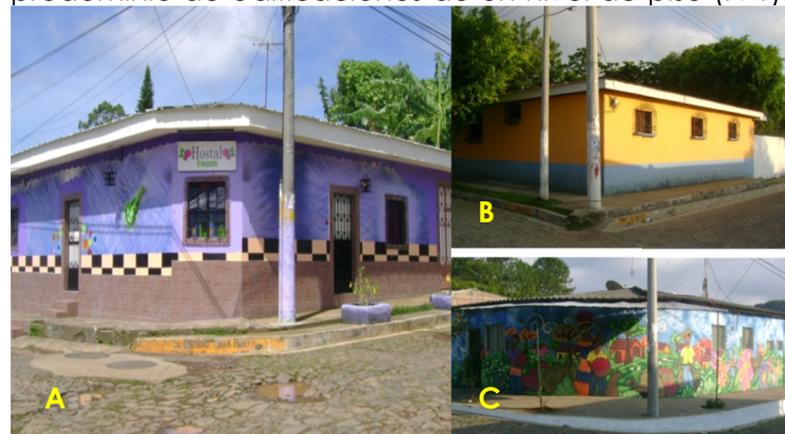
Imagen 121. Edificaciones de un nivel (A, B y C) son en la mayoría con las que cuenta la ciudad de Ataco.

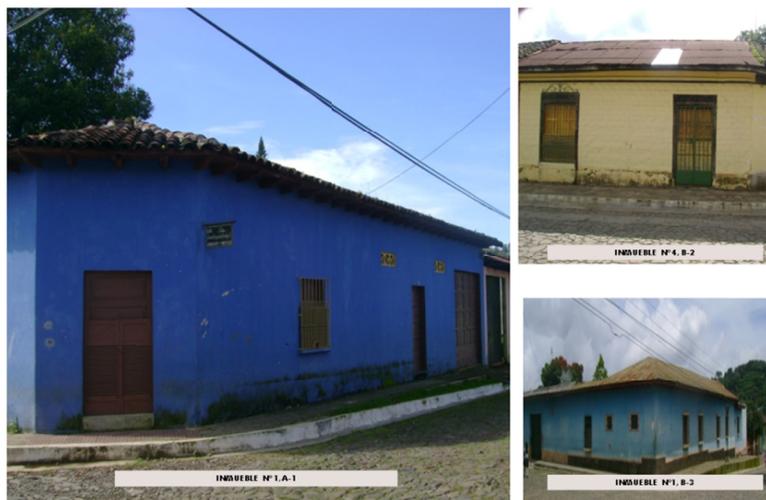
Imagen 122. Monocromía. La ciudad de Ataco existen edificación que utilizan un solo color.

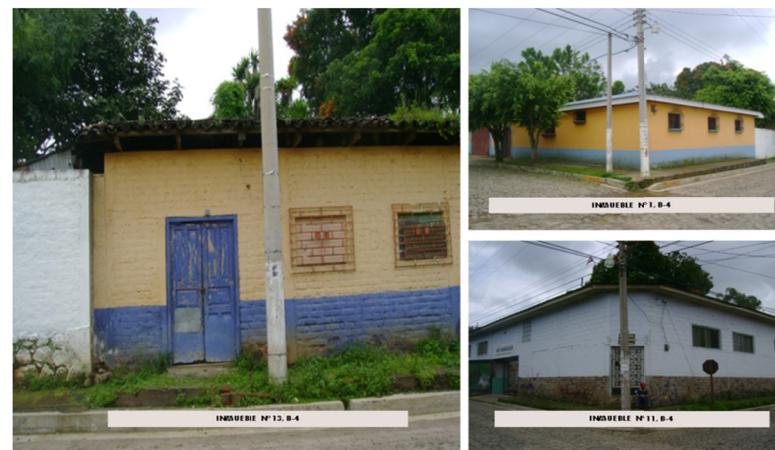
Imagen 123. Bicromía. La ciudad de Ataco la mayoría de los inmuebles usan dos colores ya sea usando pinturas o usando materiales con texturas, para remarcar la diferencia en sus fachadas.

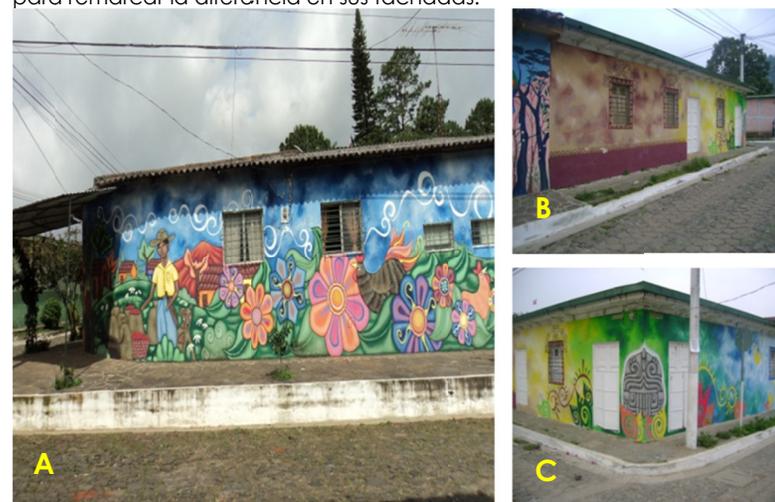
Imagen 124. Policromía. La ciudad de Ataco cuenta variedad de murales (A, B y C) que utilizan diferentes gamas de colores usando mas de tres colores.

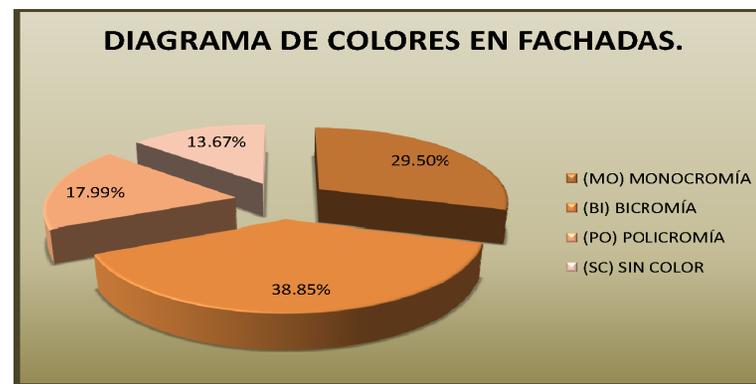
En el siguiente diagrama se puede observar los porcentajes del resumen de los resultados de los colores en fachadas de las edificaciones del centro histórico de la ciudad.

De esta manera se puede apreciar que existe un predominio de edificaciones con el tipo de color (BI) bicromía.

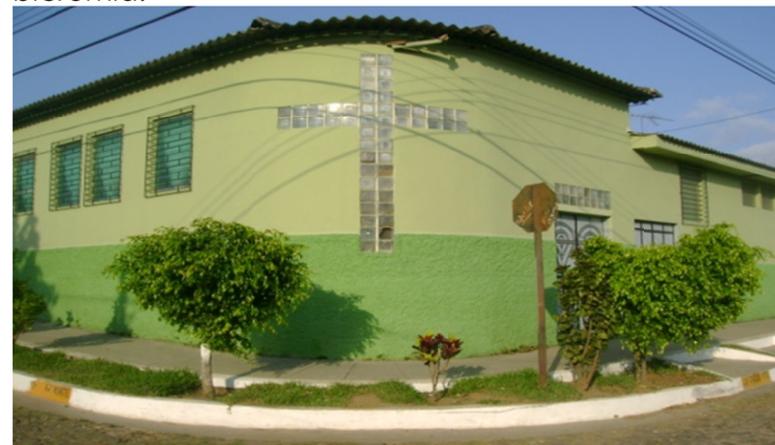
Imagen 125. El color tipo Bicromía se observa en la mayoría de las edificaciones.

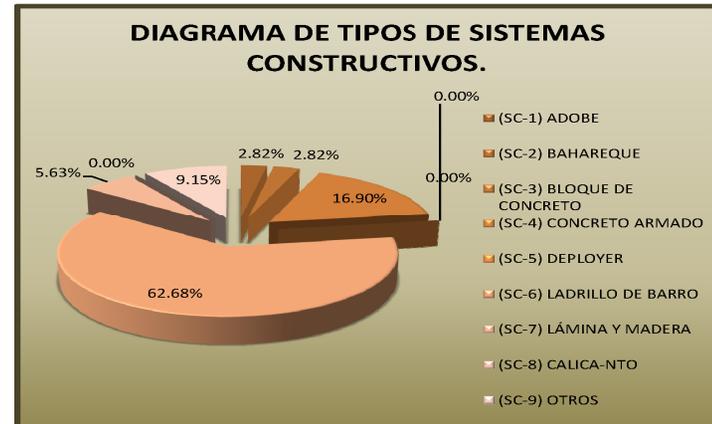
En el siguiente diagrama se puede observar los porcentajes del resumen de los resultados de los tipos de sistemas constructivos de las edificaciones del centro histórico de la ciudad.

De esta manera se puede apreciar que existe un predominio de edificaciones con el tipo de sistema constructivo (SC-6) ladrillo de barro.

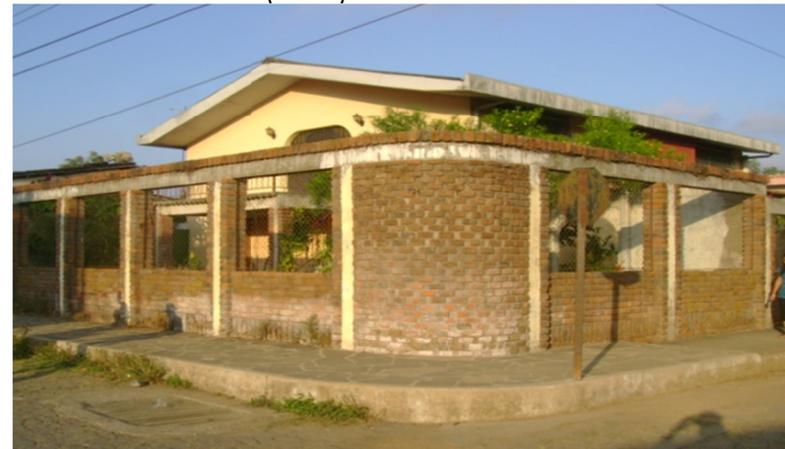
Imagen 126. El sistema constructivo con ladrillo de barro es el que abunda más en las edificaciones.

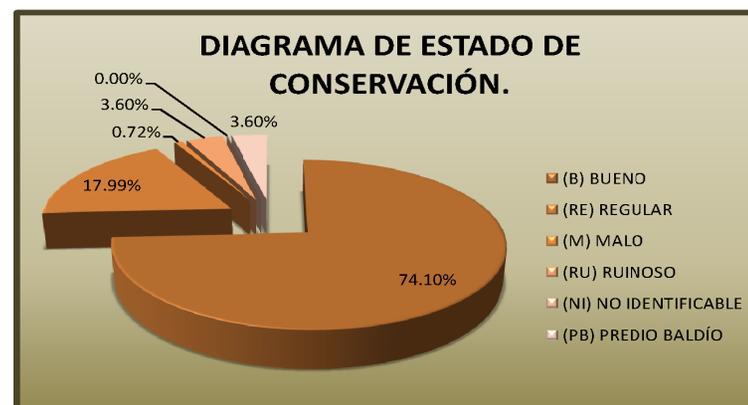
En el siguiente diagrama se puede observar los porcentajes del resumen de los resultados del estado de conservación de las edificaciones del centro histórico de la ciudad.

De esta manera se puede apreciar que existe un predominio de edificaciones con el estado de conservación (B) bueno.

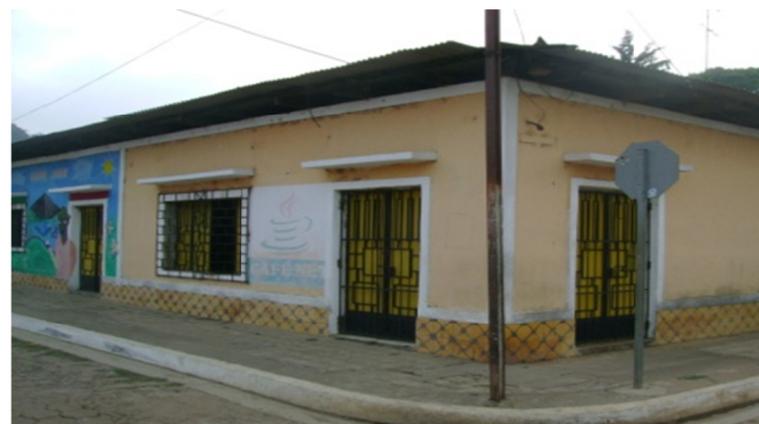
Imagen 127. La mayoría de edificaciones se encuentran en un estado de conservación bueno como se observa en la imagen.

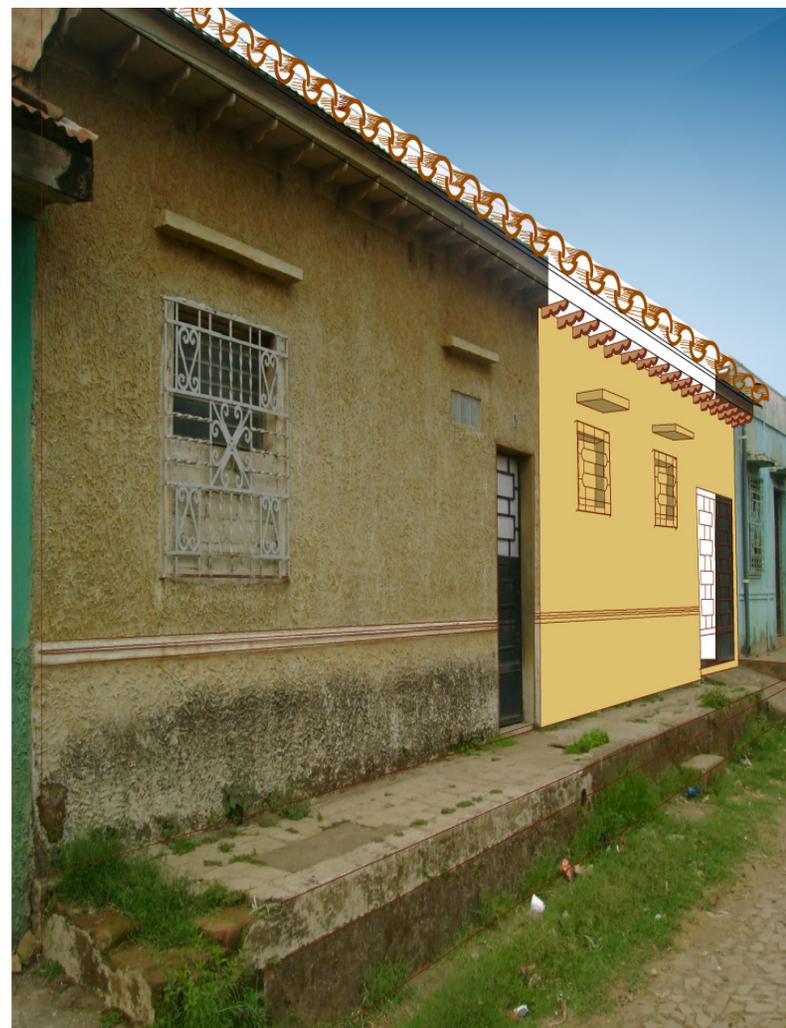
Imagen 128. Ejemplo de un inmueble de como podría verse y mantenerse con características arquitectónicas predominantes que en algún momento poseía y que fueron deteriorándose con el pasar del tiempo. Por medio de implementar acciones que se estipulan a continuación en este documento se logrará una conservación urbano-arquitectónica de la ciudad, como lo muestra esta imagen.

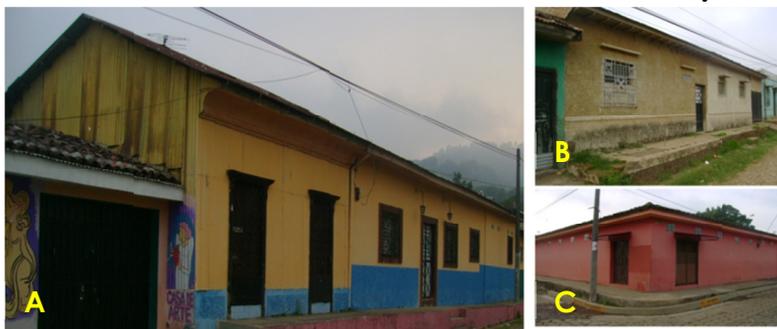
Imagen 129. Propuesta de identificación de inmueble aislado IA-17 (A), IA-20 (B), IA-21 (C). Ver plano 20.

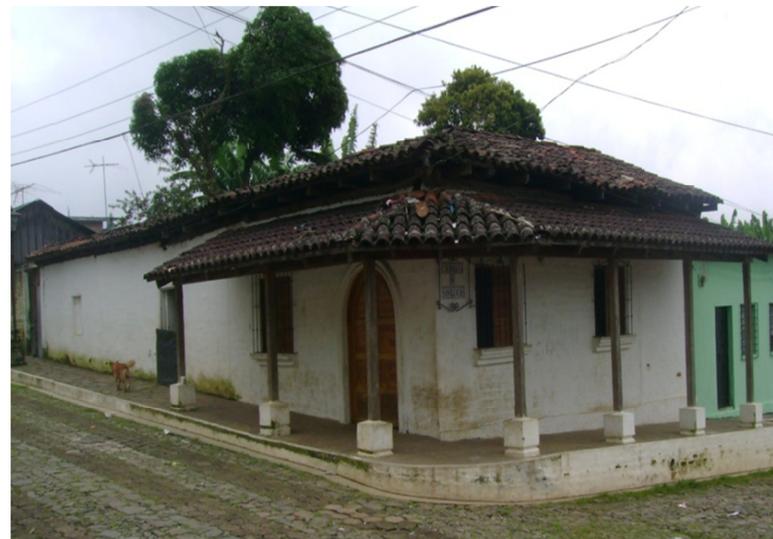
Imagen 130. Propuesta de identificación de inmueble aislado IA-19. Ver plano 20.

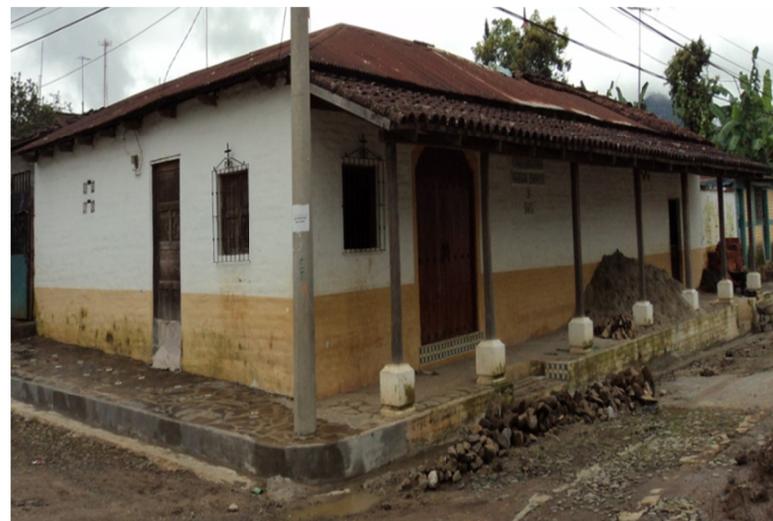
Imagen 131. Propuesta de identificación de inmueble aislado IA-15. Ver plano 20.

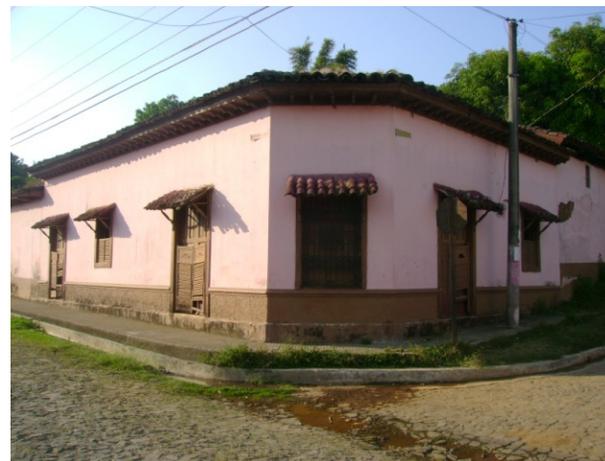
Imagen 132. Inmueble aislado IA-1.

- Tipo de predio esquinero.
- Fachada esquina ochave.
- Presencia de marquesinas.
- Sistema constructivo de bahareque.
- Techo de teja de barro.
- Vano recto en puertas de madera.
- Vano recto en ventanas de madera.
- Tipo de ingreso calle puerta.
- Remate en fachada con alero.

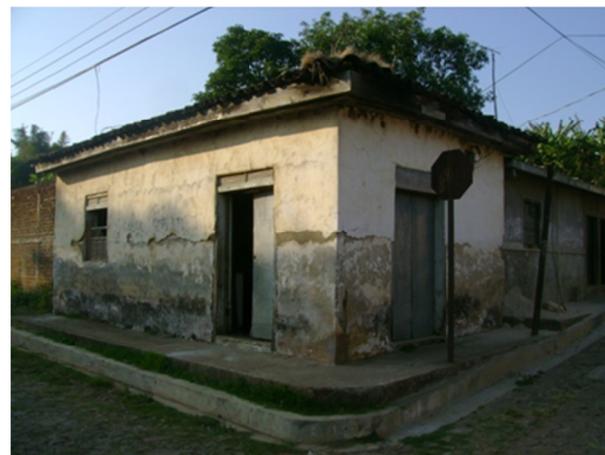
Imagen 133. Inmueble aislado IA-2.

- Tipo de predio esquinero.
- Fachada recta.
- No posee balcones.
- Sistema constructivo de bahareque.
- Techo de teja de barro.
- Vano recto en puertas de madera.
- Vano recto en ventanas de madera.
- Tipo de ingreso calle puerta.
- Remate en fachada con cornisa.

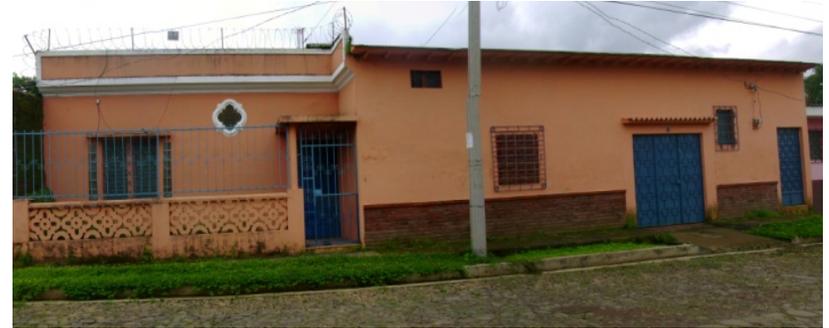
Imagen 134. Inmueble aislado IA-3.

- Tipo de predio medianero.
- Fachada recta y retranqueada.
- Balcones tipo de dibujo.
- Sistema constructivo de ladrillo de barro.
- Techo de lámina galvanizada.
- Vano recto en puertas metálicas.
- Vano recto en ventanas metálicas.
- Tipo de ingreso calle puerta y calle zaguán.
- Remate en fachada con alero, cornisa y antepecho.

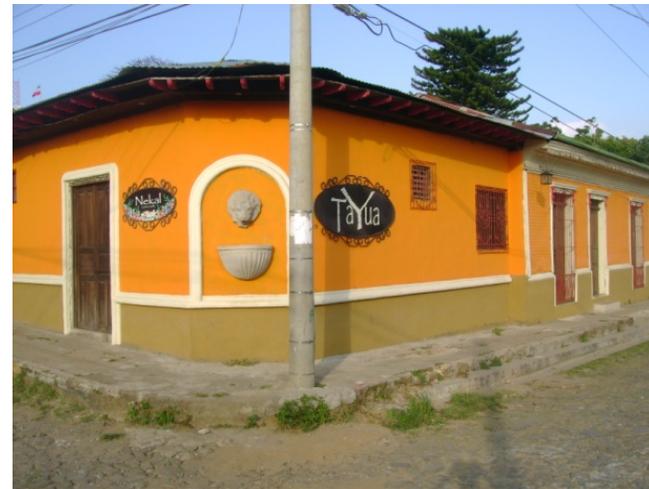
Imagen 135. Inmueble aislado IA-4.

- Tipo de predio esquinero.
- Fachada esquina ochave y retranqueada.
- Balcones tipo de dibujo.
- Sistema constructivo de bahareque, ladrillo de barro y lámina -madera.
- Techo de lámina galvanizada.
- Vano recto, con moldura y con tímpano en puertas.
- Vano recto, con moldura y con tímpano en ventanas.
- Tipo de ingreso calle puerta y calle zaguán.
- Remate en fachada con alero y cornisa.

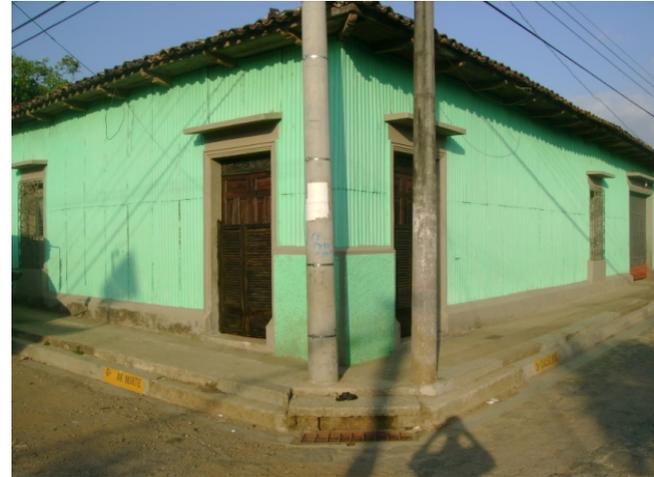
Imagen 136. Inmueble aislado IA-5.

- Tipo de predio esquinero.
- Fachada recta.
- Balcones tipo de dibujo.
- Sistema constructivo de ladrillo de barro y lámina-madera.
- Techo de teja de barro.
- Vano recto, con moldura y tímpano en puertas.
- Vano recto, con moldura y tímpano en ventanas.
- Tipo de ingreso calle puerta, calle zaguán y doble acceso en esquina.
- Remate en fachada con alero.

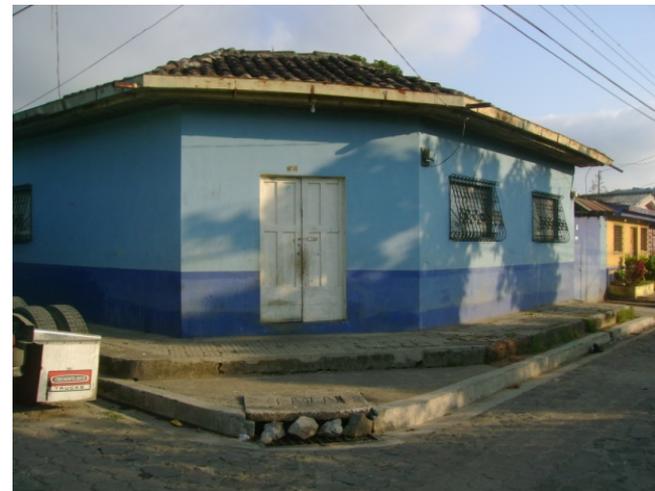
Imagen 137. Inmueble aislado IA-6.

- Tipo de predio esquinero.
- Fachada con esquina ochave.
- Balcones tipo de dibujo y cóncavo.
- Sistema constructivo de ladrillo de barro.
- Techo de teja de barro.
- Vano recto en puertas.
- Vano recto en ventanas.
- Tipo de ingreso calle puerta y calle zaguán.
- Remate en fachada con alero.

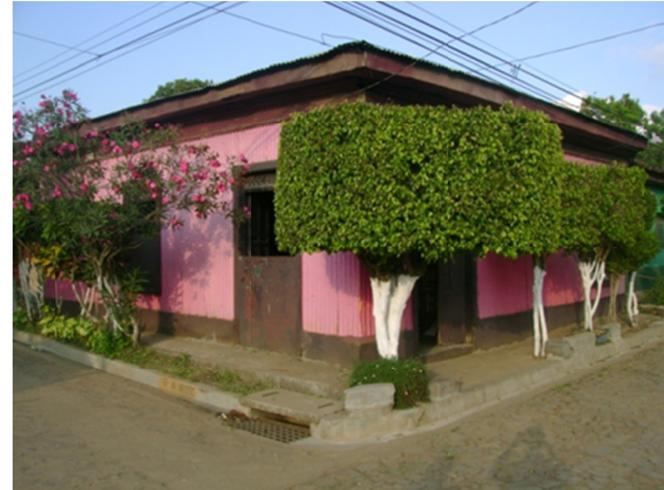
Imagen 138. Inmueble aislado IA-7.

- Tipo de predio esquinero.
- Fachada recta.
- No posee balcones.
- Sistema constructivo de lámina y madera.
- Techo de lámina galvanizada.
- Vano recto y con tímpano en puertas.
- Vano recto y con tímpano en ventanas.
- Tipo de ingreso calle puerta y doble acceso en esquina.
- Remate en fachada con cornisa.

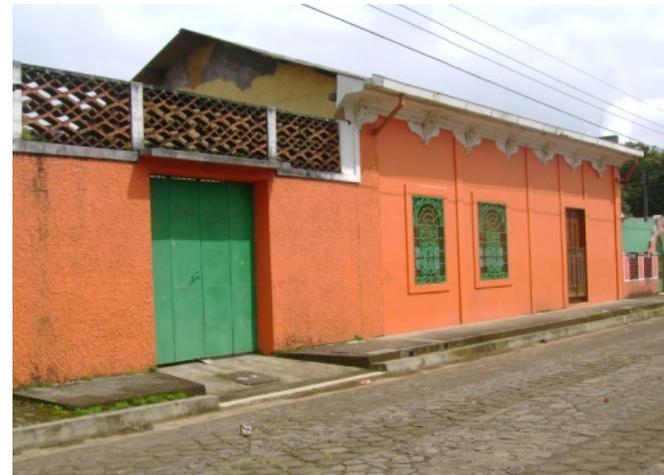
Imagen 139. Inmueble aislado IA-8.

- Tipo de predio esquinero.
- Fachada esquina curva y tramo retranqueado.
- Balcones rectilíneos y de dibujo.
- Sistema constructivo de ladrillo de barro.
- Techo de lámina galvanizada.
- Vano recto en puertas.
- Vano recto y con arco en ventanas.
- Tipo de ingreso calle puerta y calle zaguán.
- Remate en fachada con cornisa y antepecho.

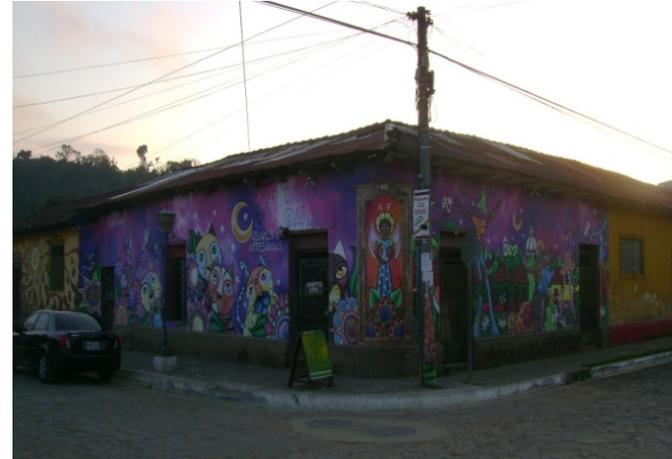
Imagen 140. Inmueble aislado IA-9.

- Tipo de predio esquinero.
- Fachada de esquina curva.
- Balcones del tipo rectilíneos.
- Sistema constructivo de adobe.
- Techo de lámina galvanizada.
- Vano recto en puertas.
- Vano recto en ventanas.
- Tipo de ingreso calle puerta.
- Remate en fachada con aleros.

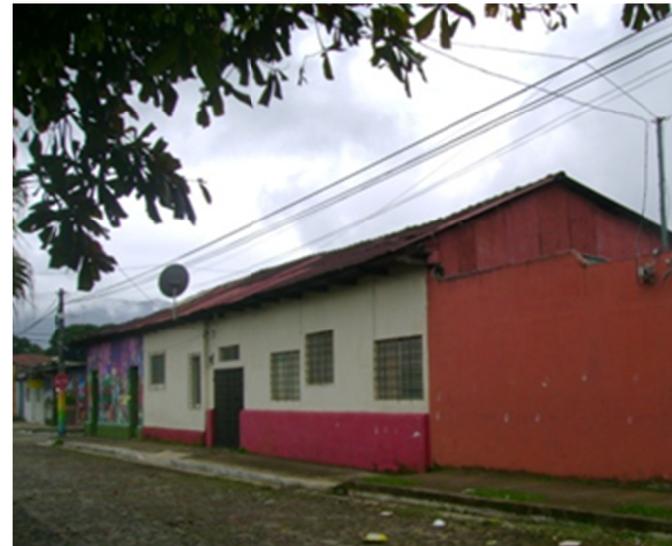
Imagen 141. Inmueble aislado IA-10.

- Tipo de predio medianero.
- Fachada recta y retranqueada.
- Balcones del tipo rectilíneos.
- Sistema constructivo de bahareque.
- Techo de lámina galvanizada.
- Vano recto en puertas.
- Vano recto en ventanas.
- Tipo de ingreso calle puerta y calle zaguán.
- Remate en fachada con aleros.

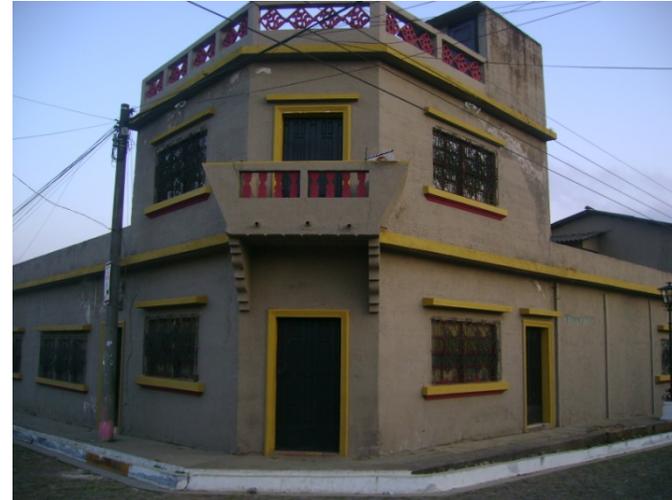
Imagen 142. Inmueble aislado IA-11.

- Tipo de predio de media manzana.
- Fachada esquina ochave y recta.
- Balcones tipo de dibujo.
- Sistema constructivo de adobe y ladrillo de barro.
- Techo de teja de barro, lámina de asbesto y de concreto.
- Vano recto, con arco y recto con ochave en extremos en puertas.
- Vano recto en ventanas.
- Tipo de ingreso calle puerta, calle zaguán y triple acceso en la esquina.
- Remate en fachada con alero, parapeto, antepecho y balaustrada.

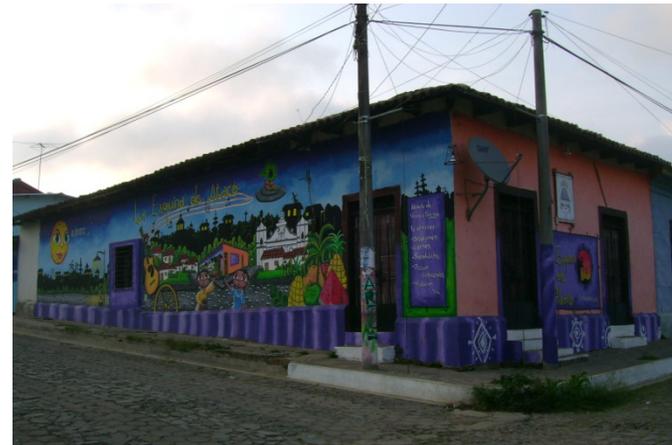
Imagen 143. Inmueble aislado IA-12.

- Tipo de predio esquinero.
- Fachada tipo recta.
- Balcones del tipo rectilíneo.
- Sistema constructivo de bahareque.
- Techo de teja de barro.
- Vano recto en puertas de madera.
- Vano recto en ventanas de madera.
- Tipo de ingreso calle puerta y doble acceso en esquina.
- Remate en fachada con alero.

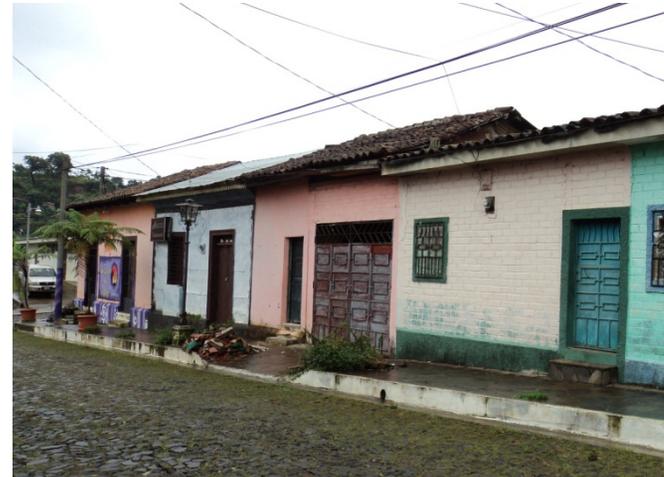
Imagen 144. Inmueble aislado IA-13.

- Tipo de predio medianero.
- Fachada tipo recta.
- Balcones del tipo rectilíneo.
- Sistema constructivo de lámina y madera.
- Techo de teja de barro y lámina galvanizada.
- Vano recto y con tímpano en puertas de madera.
- Vano recto en ventanas de madera.
- Tipo de ingreso calle puerta y calle zaguán.
- Remate en fachada con alero y cornisa.

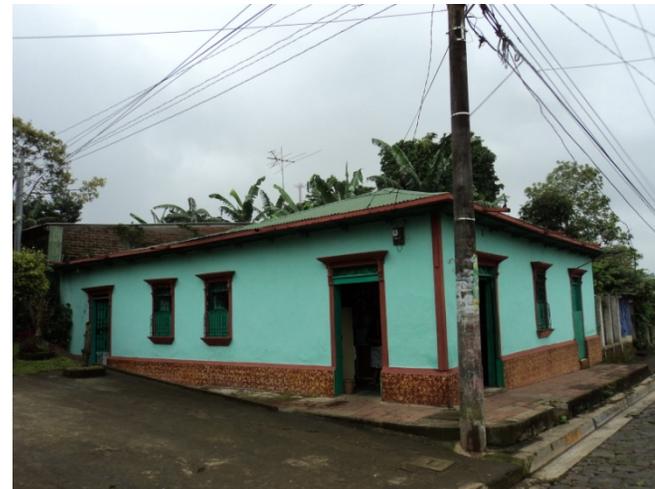
Imagen 145. Inmueble aislado IA-14.

- Tipo de predio esquinero.
- Fachada tipo recta.
- Balcones del tipo cóncavo.
- Sistema constructivo de ladrillo de barro.
- Techo de lámina galvanizada.
- Vano recto, con moldura o cornisa y tímpano en puertas de madera.
- Vano recto, con moldura o cornisa y tímpano en ventanas de madera.
- Tipo de ingreso calle puerta y doble acceso en esquina.
- Remate en fachada con aleros.

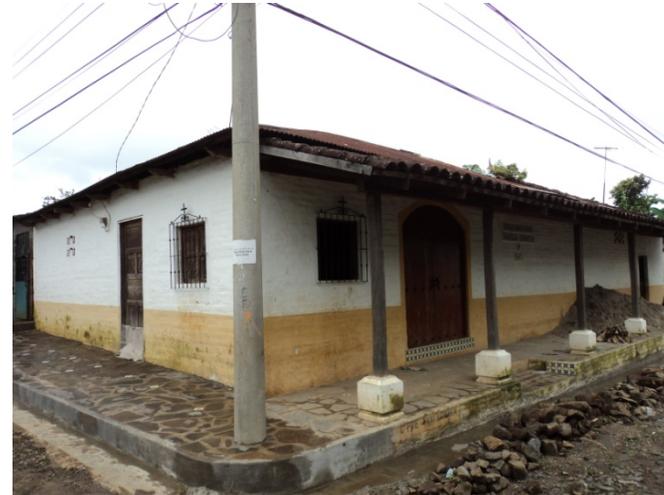
Imagen 146. Inmueble aislado IA-15.

- Tipo de predio esquinero.
- Fachada tipo recta y con portal.
- Balcones del tipo rectilíneo.
- Sistema constructivo de ladrillo de barro.
- Techo de teja de barro y lámina galvanizada.
- Vano recto y con arco en puertas de madera.
- Vano recto en ventanas de madera.
- Tipo de ingreso calle puerta, calle portal y doble acceso en esquina.
- Remate en fachada con alero.

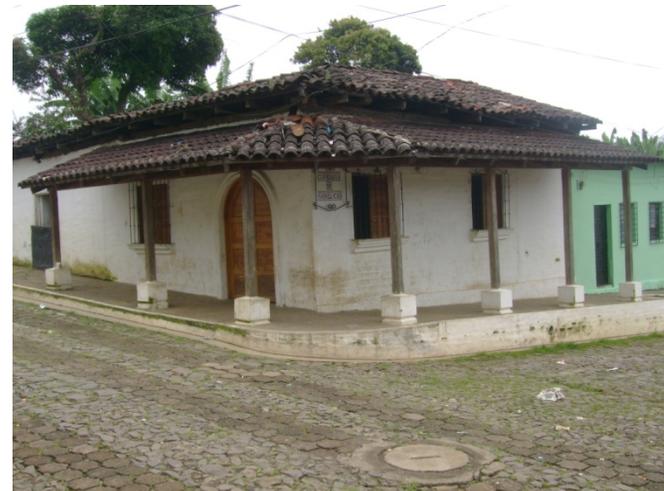
Imagen 147. Inmueble aislado IA-16.

- Tipo de predio esquinero.
- Fachada tipo recta y con portal.
- Balcones del tipo rectilíneo.
- Sistema constructivo de ladrillo de barro.
- Techo de teja de barro.
- Vano recto y con arco en puertas de madera.
- Vano recto en ventanas de madera.
- Tipo de ingreso calle puerta y calle portal.
- Remate en fachada con alero.

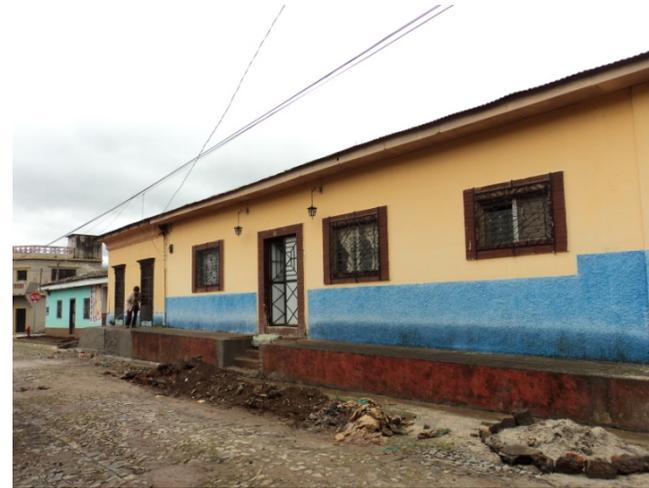
Imagen 148. Inmueble aislado IA-17.

- Tipo de predio medianero.
- Fachada del tipo recta.
- Balcones del tipo rectilíneo y de dibujo.
- Sistema constructivo de ladrillo de barro y lámina con madera.
- Techo de lámina galvanizada.
- Vano recto y con moldura o cornisa en puertas.
- Vano recto en ventanas.
- Tipo de ingreso calle puerta.
- Remate en fachada con cornisa.

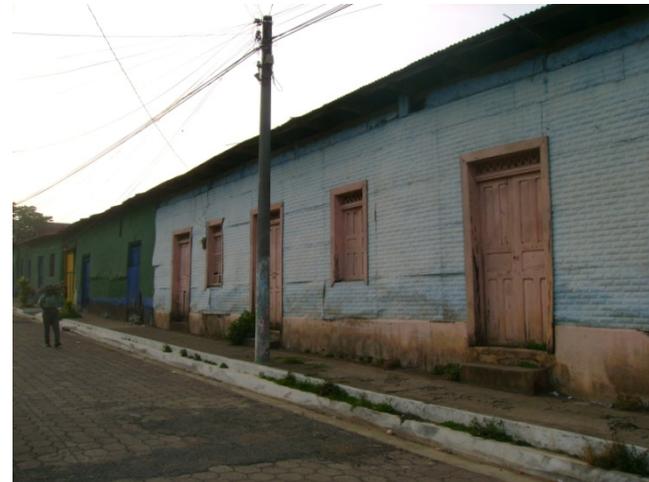
Imagen 149. Inmueble aislado IA-18.

- Tipo de predio medianero.
- Fachada tipo recta.
- No posee balcones.
- Sistema constructivo de lámina con madera.
- Techo de lámina galvanizada.
- Vano recto y con tímpano en puertas de madera.
- Vano recto y con tímpano en ventanas de madera.
- Tipo de ingreso calle puerta.
- Remate en fachada con alero.

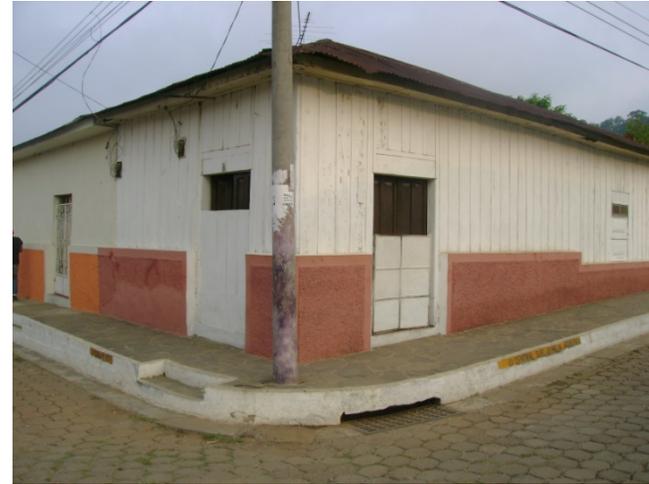
Imagen 150. Inmueble aislado IA-19.

- Tipo de predio esquinero.
- Fachada tipo recta.
- No posee balcones.
- Sistema constructivo de ladrillo de barro y lámina con madera.
- Techo de lámina galvanizada.
- Vano recto en puertas.
- Vano recto en ventanas.
- Tipo de ingreso calle puerta y doble acceso en esquina.
- Remate en fachada con alero.

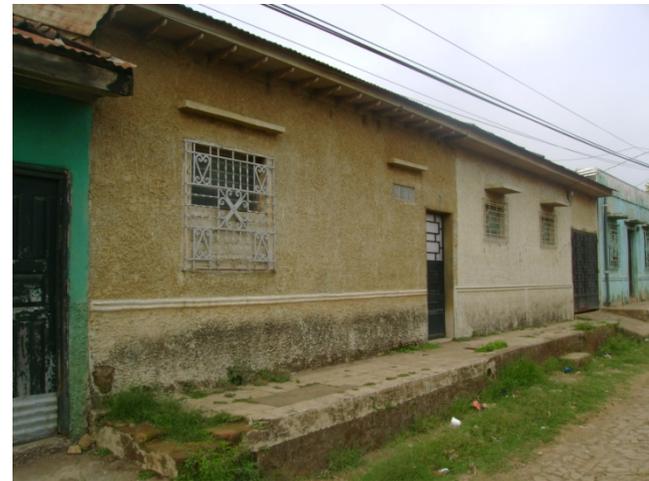
Imagen 151. Inmueble aislado IA-20.

- Tipo de predio medianero.
- Fachada tipo recta.
- Balcones del tipo rectilíneo y de dibujo.
- Sistema constructivo de ladrillo de barro.
- Techo de lámina galvanizada.
- Vano recto en puertas.
- Vano recto y con moldura en ventanas.
- Tipo de ingreso calle puerta y calle zaguán.
- Remate en fachada con alero.

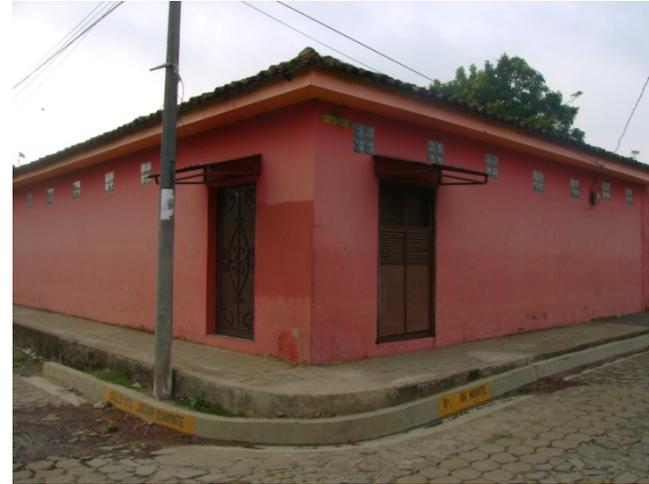
Imagen 152. Inmueble aislado IA-21.

- Tipo de predio esquinero.
- Fachada tipo recta.
- Balcones del tipo de dibujo.
- Sistema constructivo de ladrillo de barro.
- Techo de teja de barro.
- Vano recto en puertas.
- Vano recto en ventanas.
- Tipo de ingreso calle puerta, calle zaguán y con doble acceso en esquina.
- Remate en fachada con cornisa.

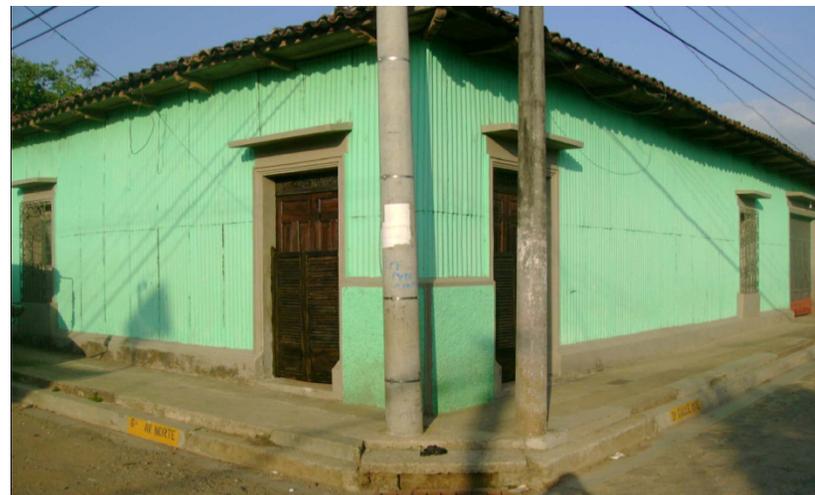
Imagen 153. Acera existente obstaculizada por medio de postes.

Gestionar con las instituciones distribuidoras de energía eléctrica y de telefonía a efecto de que éstas puedan llevar a cabo la reubicación de aquellos postes que se encuentran obstruyendo el paso peatonal, y para que también tomen en cuenta esta medida para la colocación de los nuevos postes que se instalarán en el futuro. En todo caso considerar la utilización del sistema con cableado subterráneo como una alternativa para mejorar la imagen urbana de la ciudad.

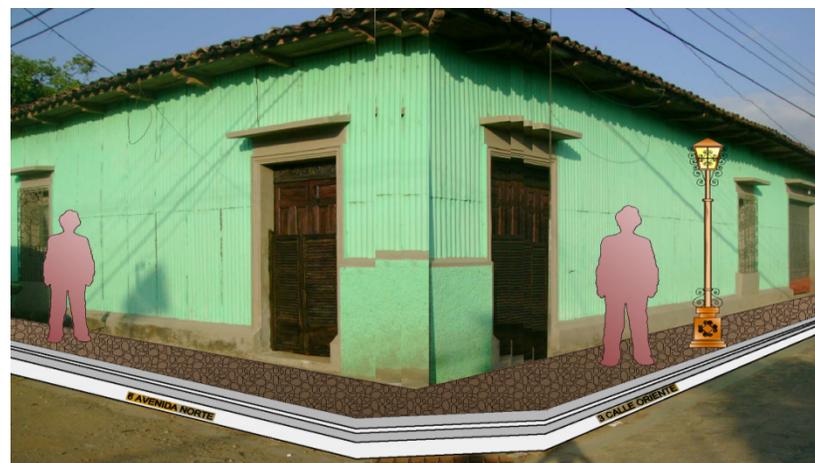
Imagen 154. Propuesta de acera sin obstáculos.

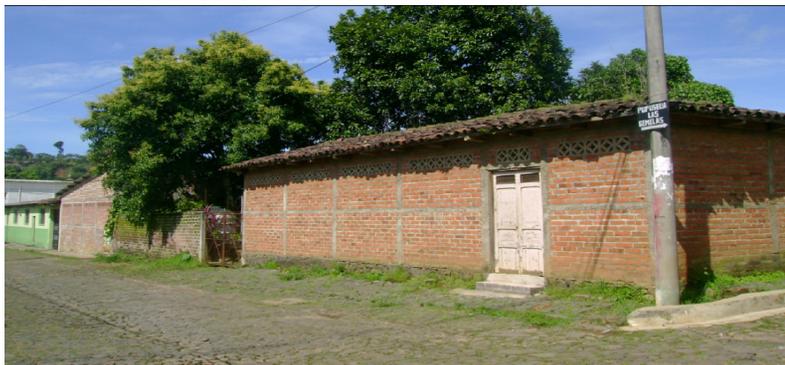
Imagen 155. Acera peatonal existente.

Se propone el uso del revestimiento de piedra laja con incrustaciones de piezas de cerámica de 5 x 5 cm con diseño florales, en medio de las aceras peatonales. En aquellas manzanas donde carezca de éstas se deben construir con el tipo de material establecido anteriormente dando seguimiento a la línea de aceras existentes.

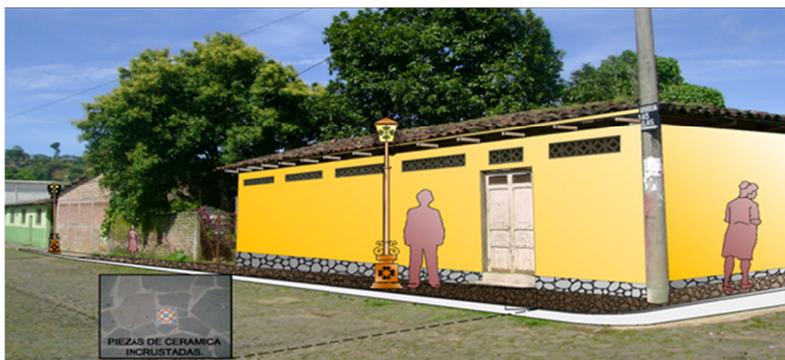
Imagen 156. Propuesta de acera peatonal.

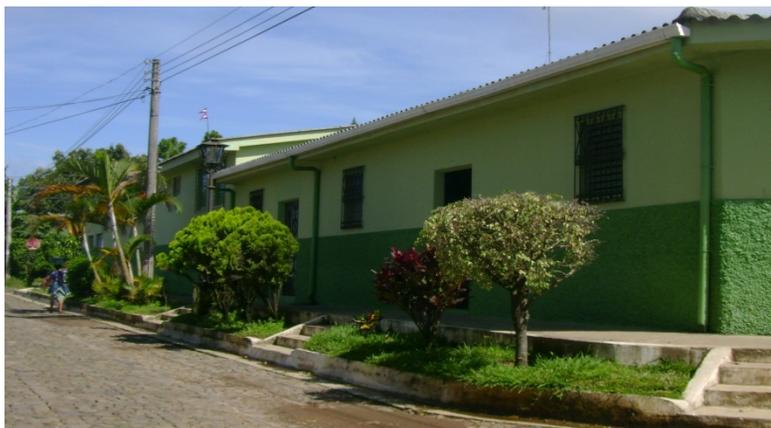
Imagen 159. Propuesta en la colocación de la vegetación adecuada para los arriates.

En espacios abiertos como la plaza se permitirá el uso de vegetación y árboles mayores a los tres metros de altura. Se prohibirá el uso de plantas que contengan algún tipo de sustancias venenosas o posean una ornamentación con espinas u hojas con filo para evitar daños a personas no videntes.

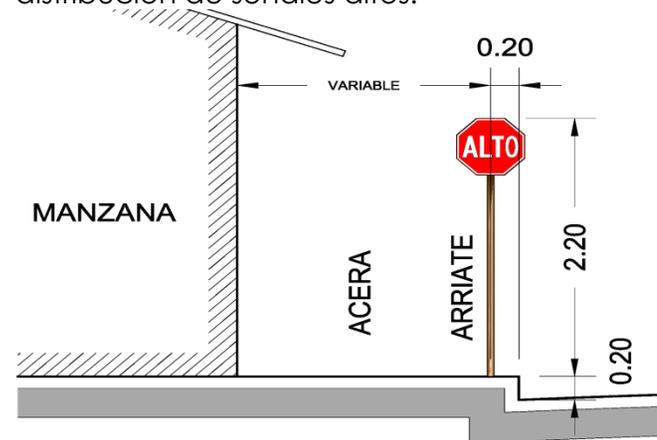
Imagen 160. Propuesta en la colocación adecuada de la señal de alto en arriates o aceras.

Establecer la ubicación de las señalizaciones correctamente en lugares apropiados dentro de la ciudad, por ejemplo las señales de alto deben de estar estratégicamente colocadas en las esquinas de las aceras correspondientes y hacer énfasis en aquellas que no la posean; así como sustituir las que presentan un deterioro en la pintura y estructura de la misma. Para tal caso ver plano 24 con propuesta de distribución de señales altos.

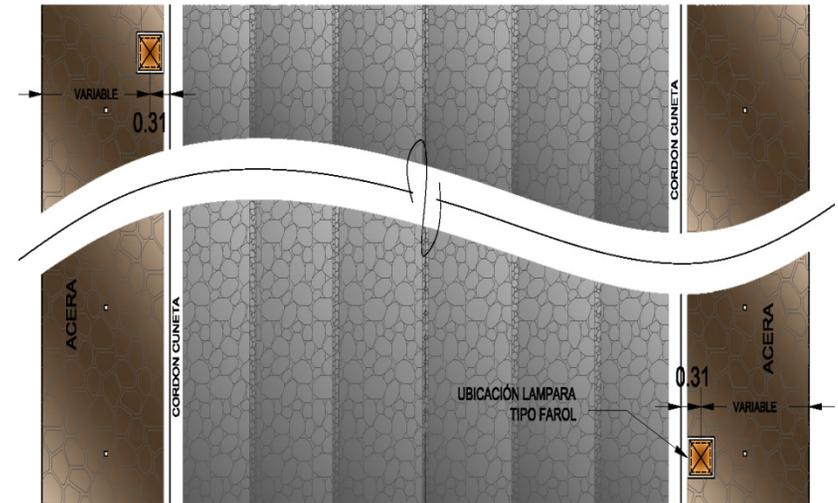
A continuación se presenta el diseño de la ubicación y distribución alterna de las lámparas en las aceras con las dimensiones propuestas vistas en sección y en planta.

Imagen 161. Vista en planta con propuesta de ubicación de lámparas tipo farol.

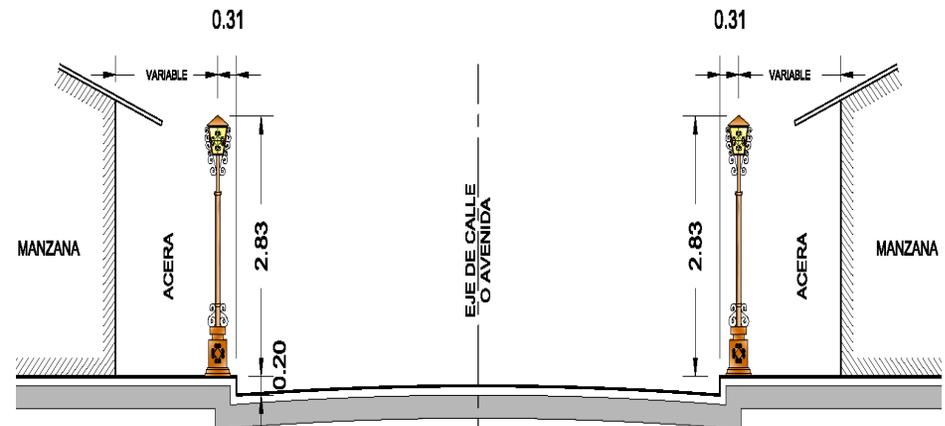
Imagen 162. Vista en sección de calle con propuesta de ubicación de lámparas tipo farol.

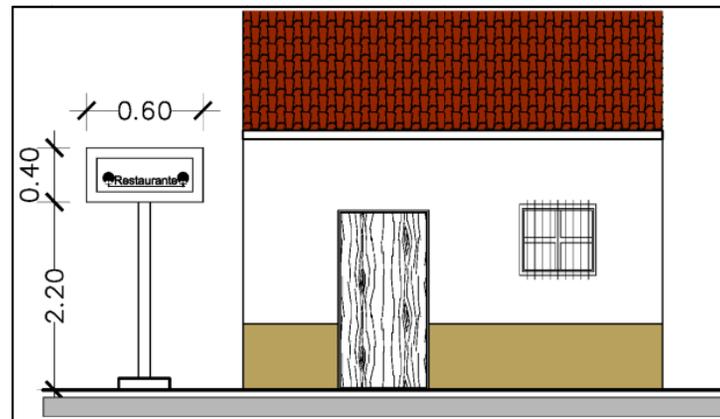
Rótulo aislado del inmueble sobre un pedestal, generalmente metálico de 2.20mts altura sobre el nivel de acera (ver detalle). Puede ser utilizada en lugares que posean aceras amplias sin obstruir el paso peatonal.

Imagen 163. Propuesta de colocación de rótulo de pie.

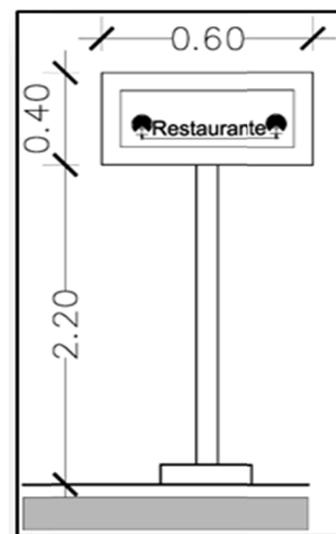
Imagen 164. Propuesta de dimensiones para rótulo de pie.

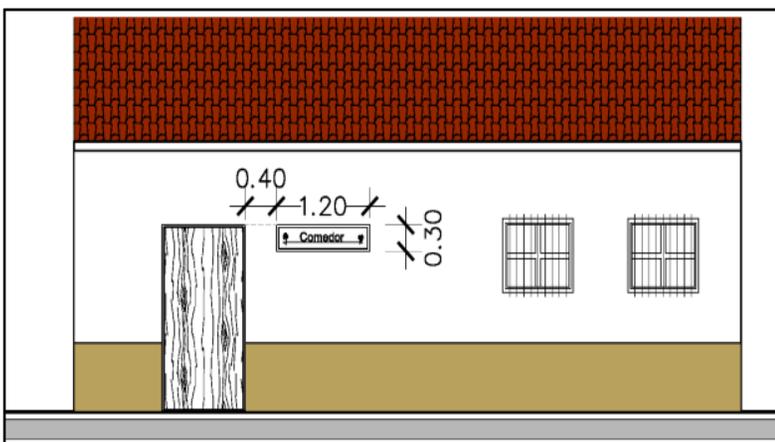
Rótulo unido al inmueble por cualquier tipo de sujeción, paralelo a éste. Dicha alternativa es la más utilizada por ser factible en su colocación siendo práctica ya que no genera obstrucción alguna.

Imagen 165. Propuesta de colocación de rótulo adherido.

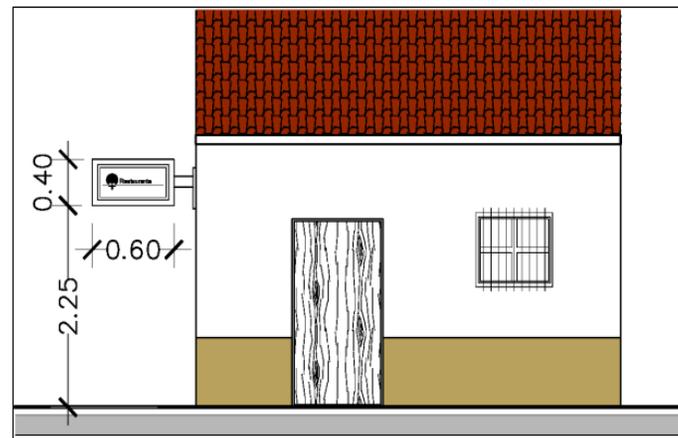
Rótulo perpendicular a la superficie del inmueble. Este tipo de alternativa se coloca a 2.20mts de altura sobre el nivel de acera, con sujeción perpendicular a la pared.

Imagen 167. Propuesta de colocación de rótulo a 90°.

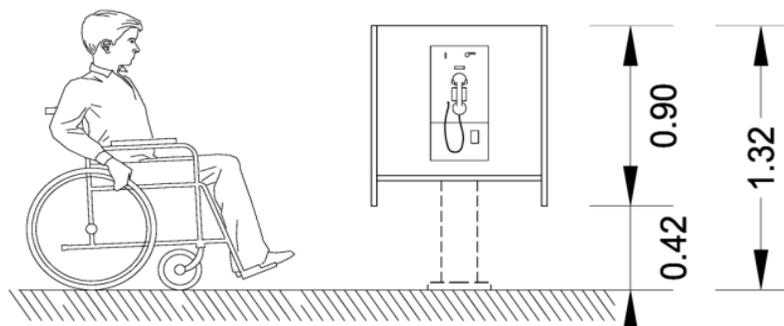
Imagen 169. Detalle de un teléfono público para personas con discapacidad.

Algunos ejemplos gráficos de una alternativa en los cruces alrededor de la plaza central cuyas dimensiones de las aceras lo permitan (ver imagen 170); como el detalle de un mobiliario pensado esencialmente para las personas con discapacidad (ver imagen 169).

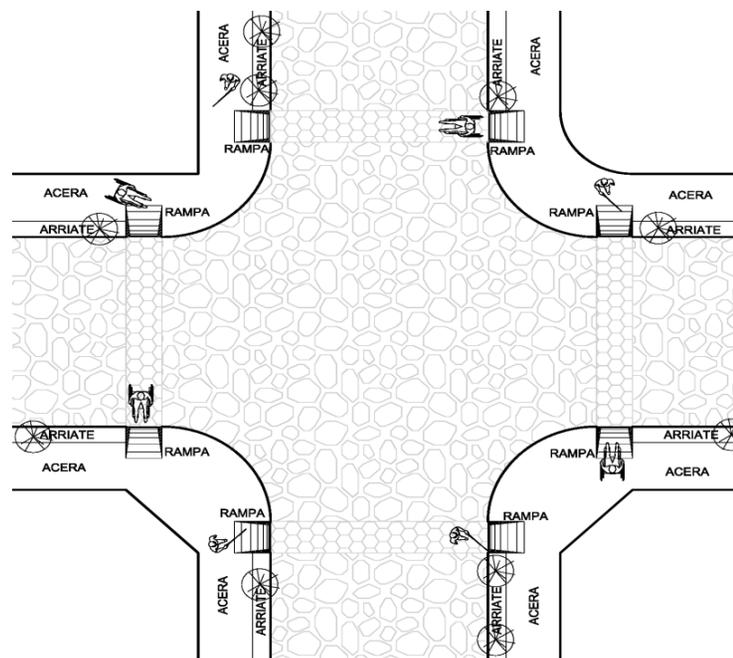
Imagen 170. Detalle de cruce de calle con la ubicación de rampas en aceras para personas con discapacidad.

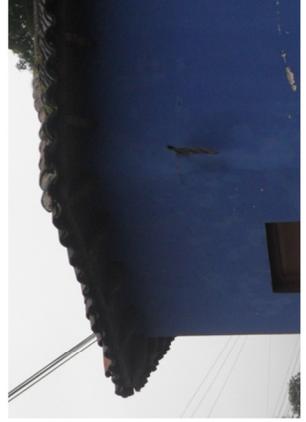
Ventana de vano recto con dos hojas de madera.

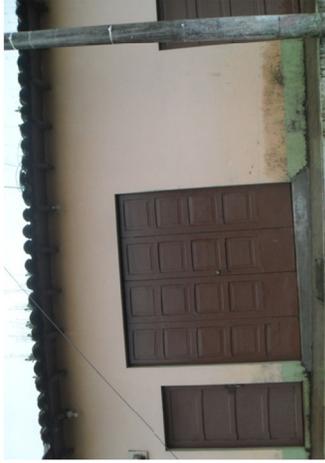
Vano recto en puerta zaguan con hojas de madera.

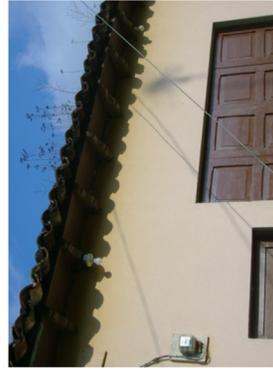
Remate de fachada con alero y canchillos de madera y una cubierta de techo a dos aguas con teja de barro.

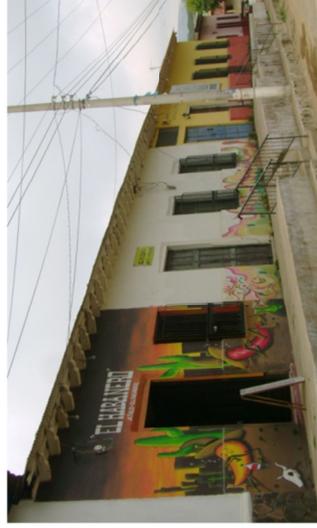
Inmueble de media manzana con fachada recta.

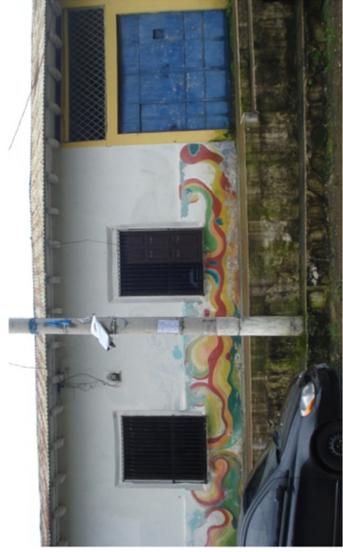
Cubierta de techo con lámina galvanizada. Remate en fachada con alero y canchillos de madera.

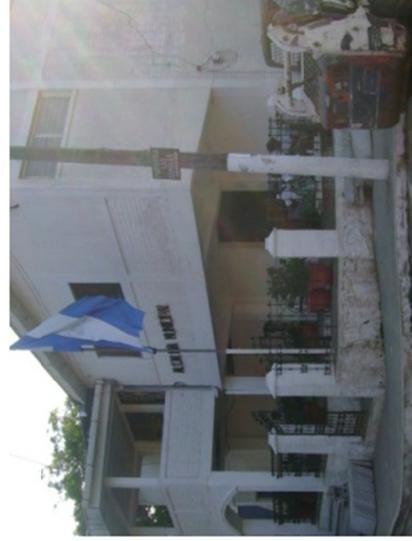
Inmueble de esquina con fachada rethanqueada.

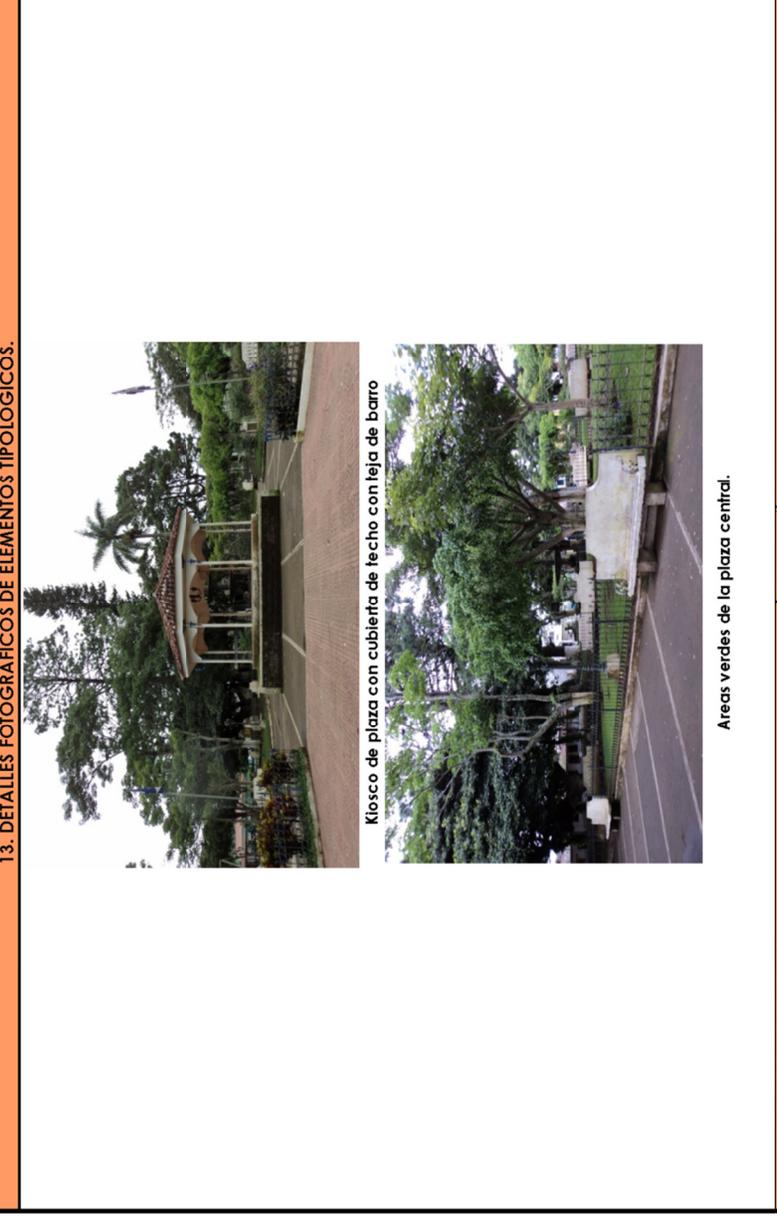
11. DESCRIPCION DEL INMUEBLE					12. VALORIZACION				
<p>La plaza central se encuentra rodeada de jardinerías con barandales de hierro forjado tuvo una remodelación en 2002, cuenta con un espacio abierto donde realizan diferentes actividades de la ciudad partiendo del kiosco central que es donde coinciden todas las circulaciones de los diferentes puntos de acceso a ella.</p>					VALOR ANTIGÜEDAD				
					VALOR HISTORICO				
					SITIO HISTORICO				
					VALOR SOCIAL				
					VALOR TECNOLÓGICO				
					VALOR ARQUITECTÓNICO				
VALOR ESTÉTICO									
VALOR URBANÍSTICO									
VALOR HISTORICO					X				
VALOR SOCIAL					X				
VALOR TECNOLÓGICO									
VALOR ARQUITECTÓNICO					X				
VALOR ESTÉTICO					X				
VALOR URBANÍSTICO					X

Kiosco de plaza con cubierta de techo con teja de barro

Areas verdes de la plaza central.

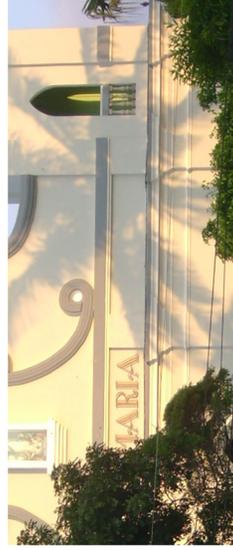
Vano recto con arco ojival en puertas.

Vano recto con arco ojival en ventana. Remate de fachada con cornisa.

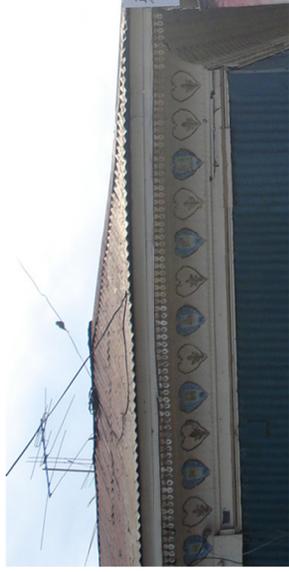
Cubierta de techo con lámina galvanizada. Remate de fachada con cornisa.
