UNIVERSIDAD DE EL SALVADOR
FACULTAD DE INGENIERIA Y ARQUITECTURA
ESCUELA DE ARQUITECTURA

**PROPUESTA DE CONSERVACION URBANO ARQUITECTONICA DEL
CENTRO HISTORICO DE CONCEPCION DE ATACO, AHUACHAPAN.**

CIUDAD UNIVERSITARIA, JUNIO DEL 2012.

Trabajo de Graduación previo a la opción al Grado de:
ARQUITECTO

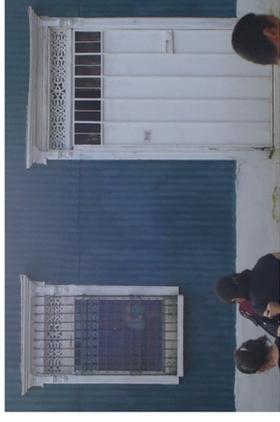
Vanos rectos con tímpano de madera calada en puertas y ventanas.

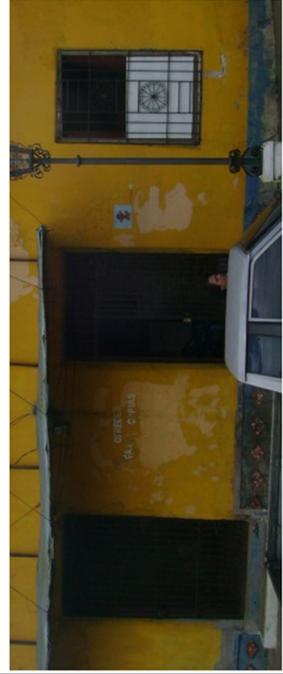
Vanos rectos en puertas y ventanas.

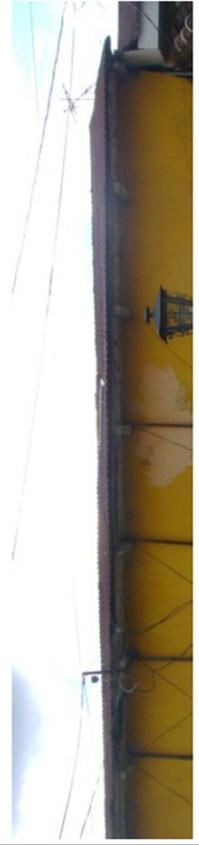
Cubierta del techo con lámina galvanizada. Remate de fachada con alero y cornicillos de madera.

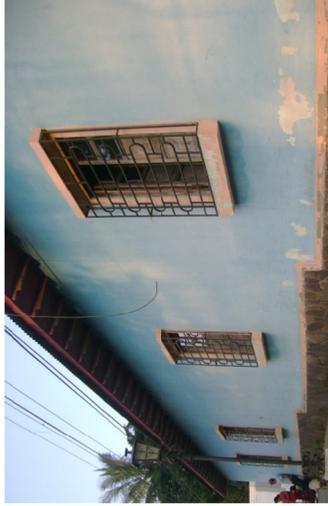
Inmueble de esquina con paredes de ladrillo de barro. Con vanos rectos en ventanas de madera y vidrio, balcones de dibujo.

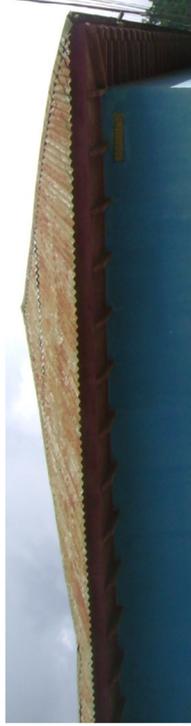
Cubierta de techo con lámina galvanizada. Remate de fachada con aleros y canchillos de madera.

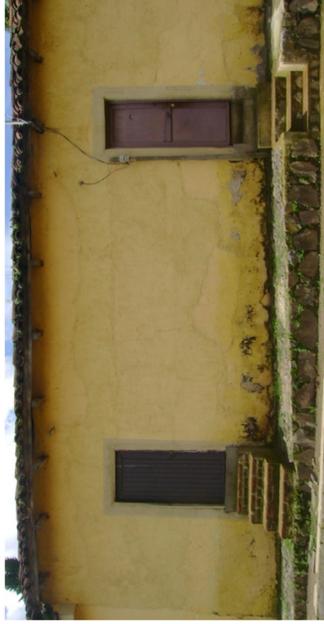
Inmueble medianero con paredes de bahareque. Vanos rectos en puertas y ventanas.

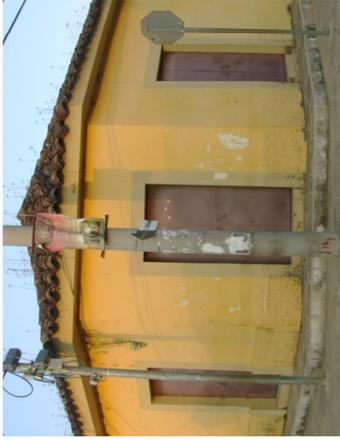
Inmueble de esquina o clave con triple acceso. Cubierta de techo con teja de barro y con tres caídas de aguas.

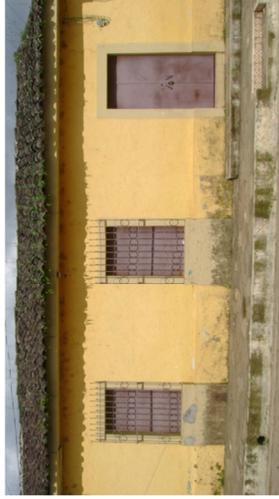
Vanos rectos en puertas y ventanas metálicas con balcones antepechados.

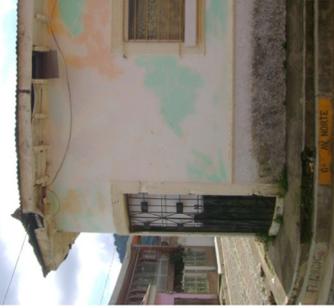
Inmueble de esquina ochave con paredes de ladrillo de barro.

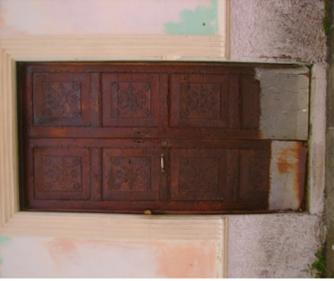
Puertas de vanos rectos con dos hojas de madera.

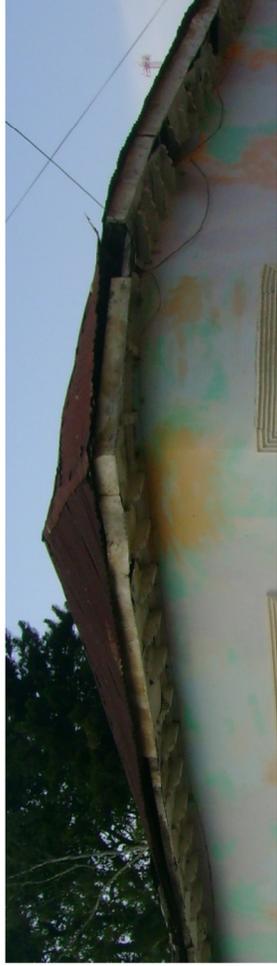
Cubierta de techo con lámina galvanizada con tres caídas de aguas. Remate de fachada con la utilización de cornisa y canchillos de madera.

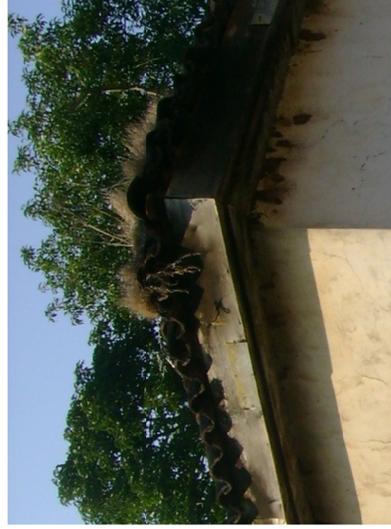
Remate de fachada con cornisa y una cubierta de techo de feja de barro a dos aguas.

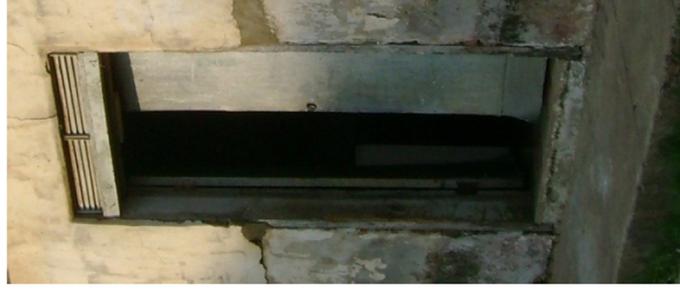
Puerta de vano recto con dos hojas de madera y fimpano con celosía de madera.

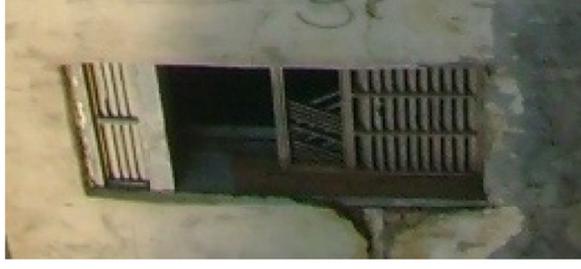
Ventana de vano recto con dos hojas de madera, fimpano con celosía de madera y contraventana de madera.

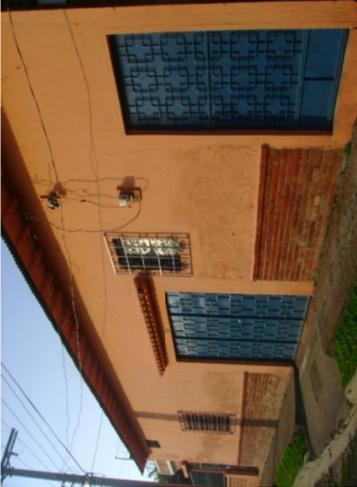
Remates en fachada con alero y canecillos de madera; marquesina en portón y cubierta de techo de lamina a dos aguas.

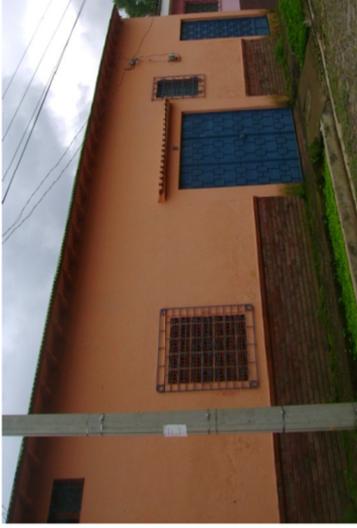
Remates en fachada con antepecho y cornisa. Ventana tipo cuadrifolio.

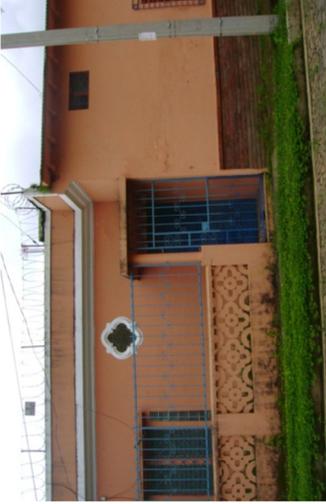
Tramo de fachada tipo retranqueada.

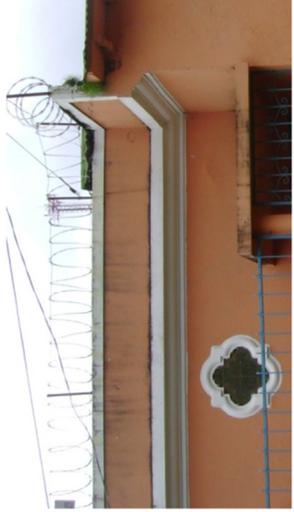
Remate en fachada con antepecho y cornisa. Ventana tipo cuadrifolio.

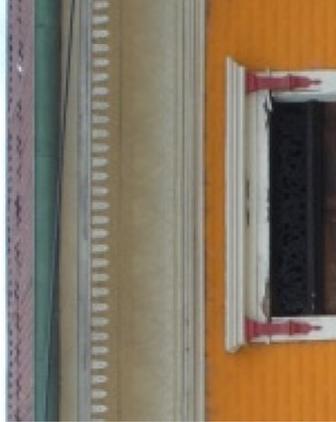
Remate de fachada con cornisa de lamina troquelada, con corta aguas.

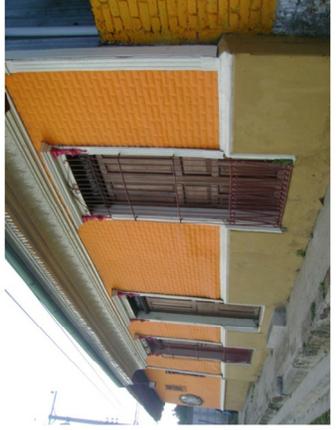
Pared de fachada con lámina troquelada.

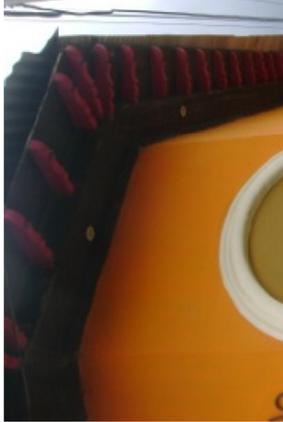
Remate de fachada con alero y canchillos de madera.

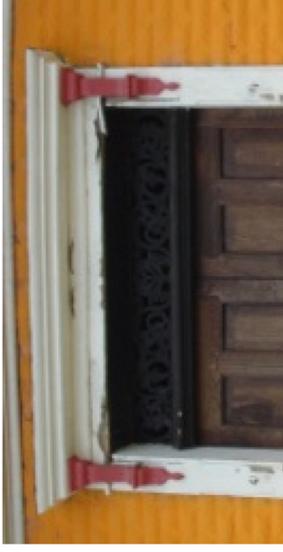
Cornisa de madera y detalle de fimpano calado de madera sobre vano de puerta y ventanas.

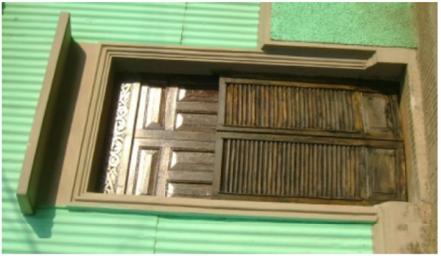
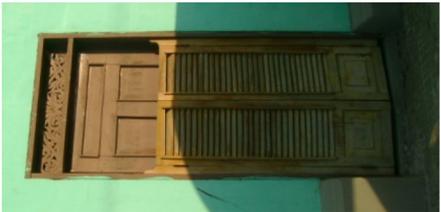
Vano de puertas con timpano de madera calada en la parte superior y la presencia de contrapuertas.

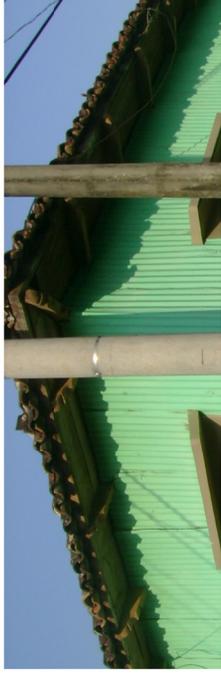
Alero con canchillos de madera y paredes de lámina acanalada.

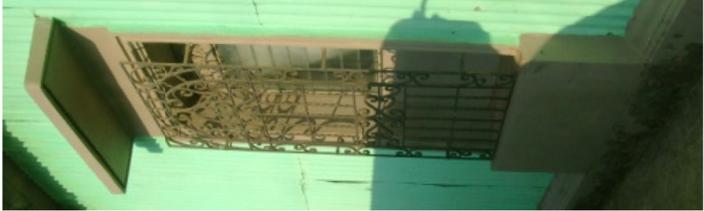
Balcón de ventana del tipo con dibujo y antepechado.

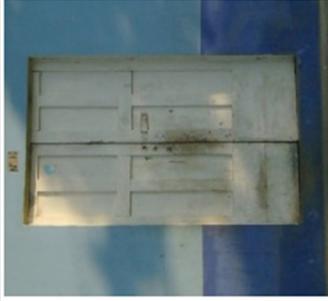
Puerta de vano recto con doble hoja de madera.

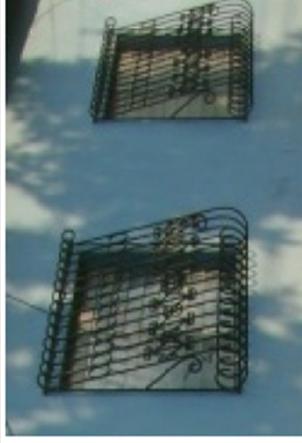
Ventanas de vano recto con balcones tipo concavo.

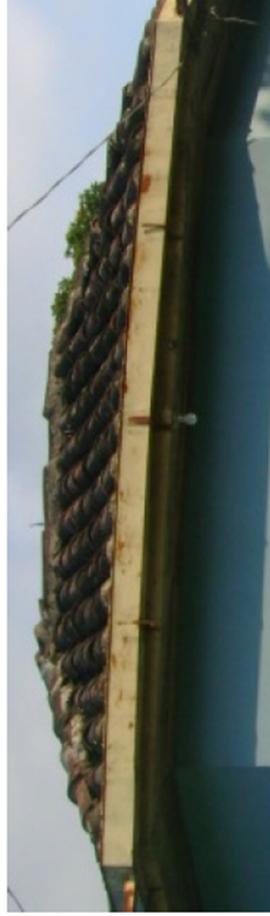
Cubierta de techo a tres aguas con teja de barro.

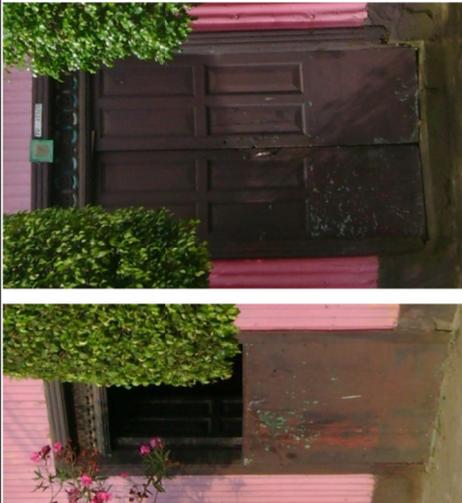
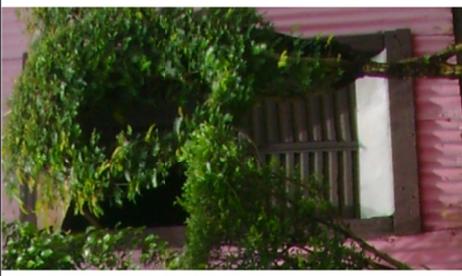
<p>Puertas de vano recto con doble hoja de madera, con tímpano de madera calada en la parte superior.</p>	<p>Ventanas de vano recto que presentan contraventanas y tímpano de madera calada en la parte superior.</p>

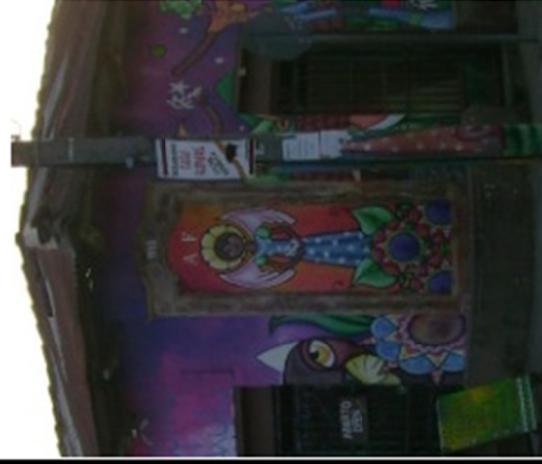
Fachada con esquina curva.

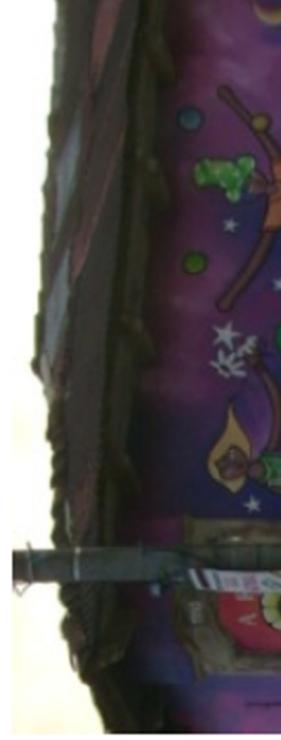
Cubierta de techo a das aguas con lamina galvanizada. Rebate de fachada con la utilización de alero y cornisillos de madera.

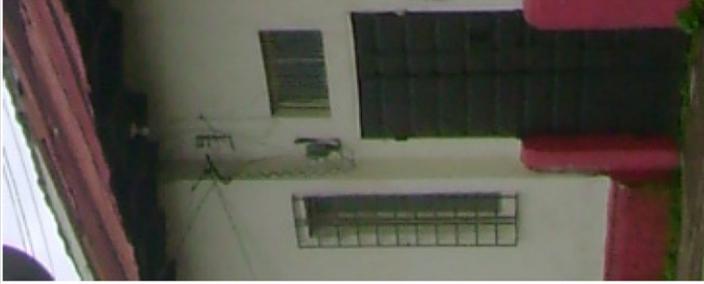
Fachada retranqueada con línea de construcción irregular.

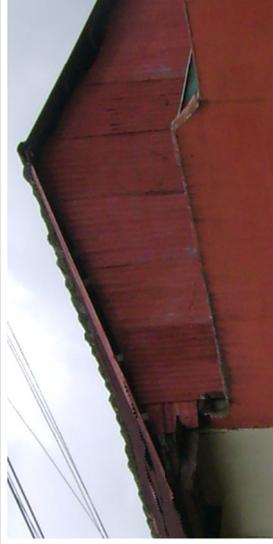
Cubierta de techo a dos aguas de lámina galvanizada.

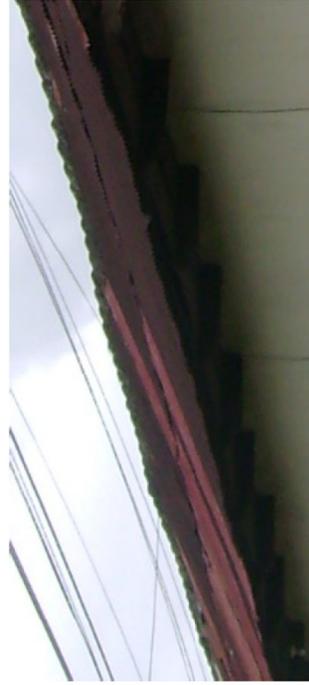
Remate de fachada con alero y canchillos de madera.

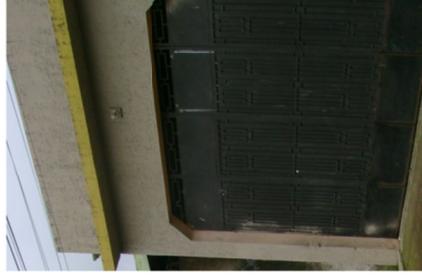
Vano de puerta con ochaves en extremos superiores.

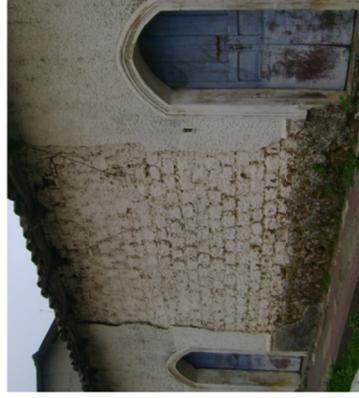
Pared de adobe, vanos de puertas con arco.

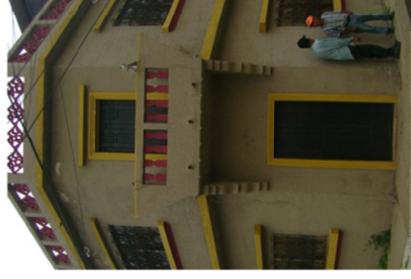
Inmueble de dos niveles con esquina ochave y ferraza en voladizo.

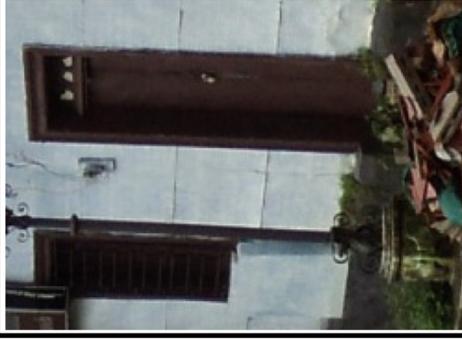
Vano rectos en puertas de doble hoja de madera con trespiano de madera calada y ventanas.

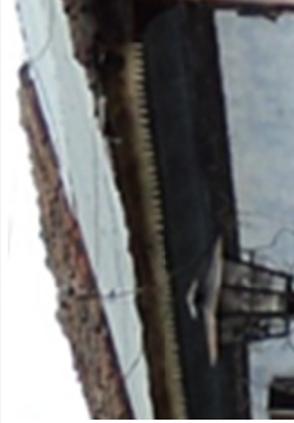
Remate de fachada con cornisa.

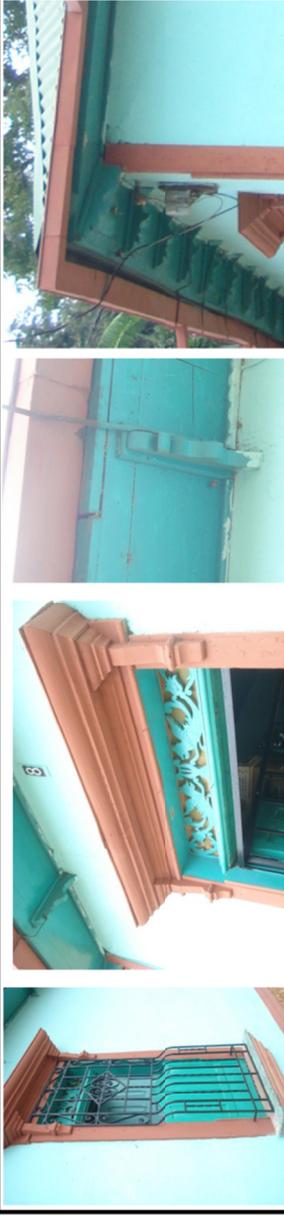
Balcones en ventanas del tipo concavo y posee contraventanas. En puertas y ventanas presentan timpano de madera calada y una cornisa con pilasftras en la parte superior.

Remate en fachada con aleros y canecillos de madera.

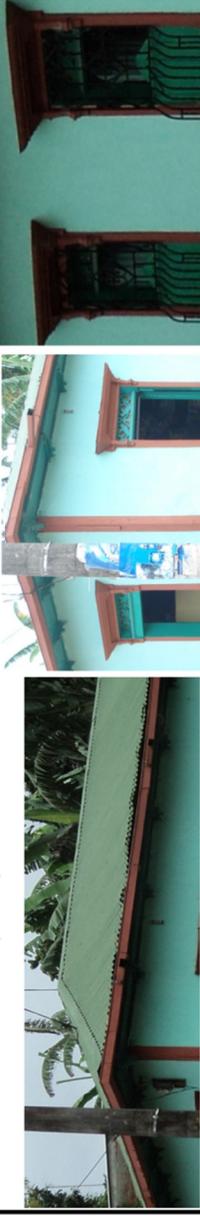
Cubierta de techos a dos aguas de lámina galvanizada.

Vanos rectos en puertas y ventanas de doble hoja de madera. Doble acceso al inmueble en esquina.

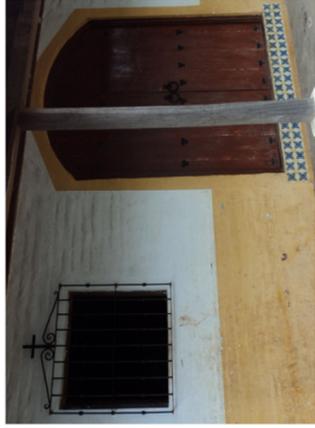
Vano con arco en puerta de madera con doble hoja. Vano recto en ventana de madera con balcón rectilíneo de hierro. Paredes de ladrillo de barro.

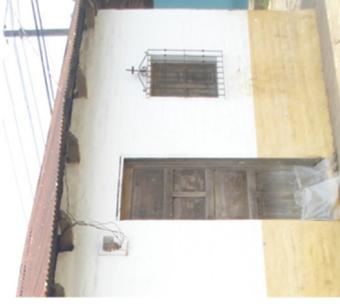
Vanos rectos en puertas y ventanas de madera.

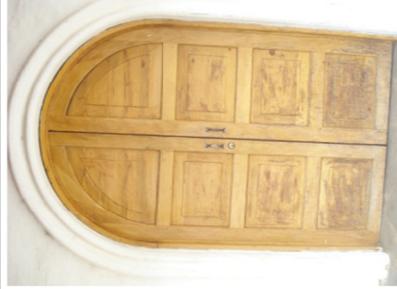
Vano con arco para puerta de madera de doble hoja.

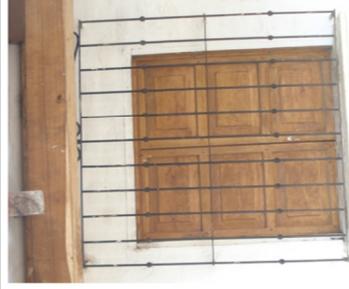
Vano recto para ventanas de madera de doble hoja, con balcones rectilíneos de hierro.

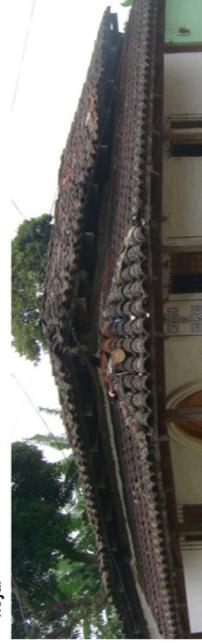
Cubierta de techos a dos aguas de teja de barro, techo de portal a tres aguas con teja de barro.

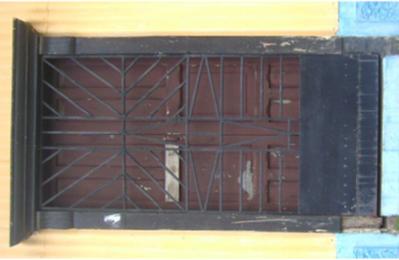
Vanos rectos para puertas y ventanas. Paredes de lamina y de ladrillo de barro.

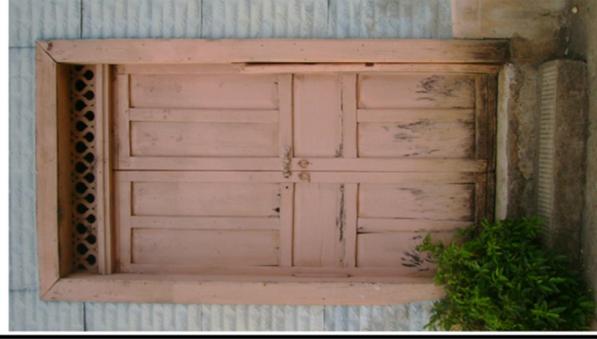
Puerta de Madera con doble hoja y fimpano de madera calada en la parte superior.

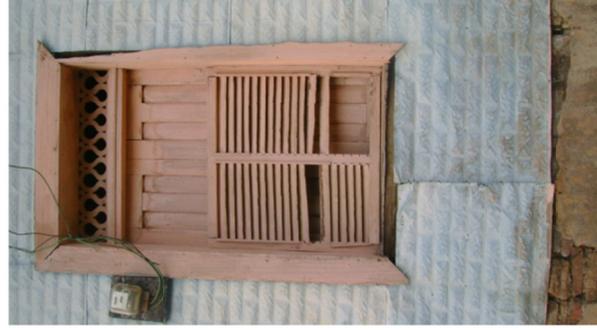
Ventana de Madera con doble hoja, fimpano de madera calada en la parte superior y contraventanas.

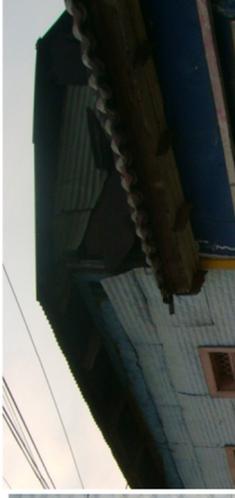
Cubierta de techo a dos aguas de lámina galvanizada y estructura de madera.

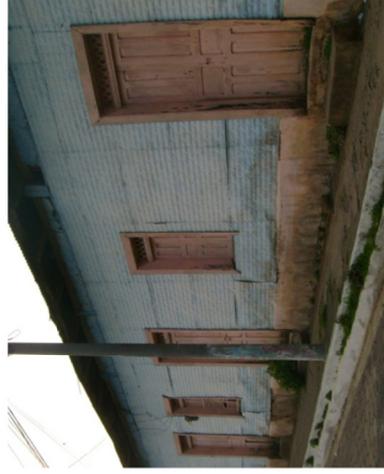
Vanos rectos para puertas y ventanas. Pared de lámina troquelada y estructura de madera.

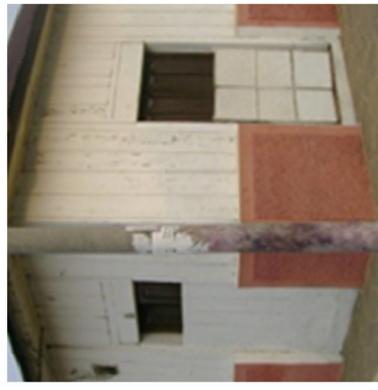
Inmueble de esquina con doble acceso al interior. Posee paredes de madera y ladrillo de barro.

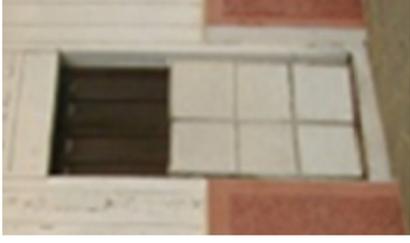
vano recto en puerta de madera de doble hoja y contrapuerta metálica.

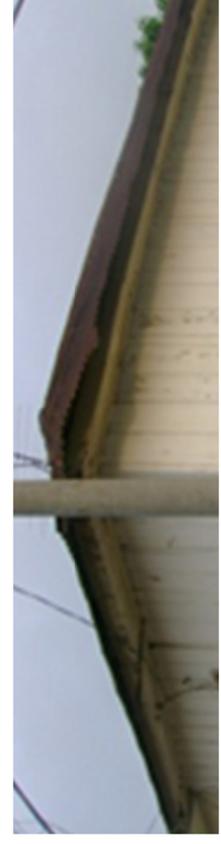
Cubierta de techo a dos aguas y de lámina galvanizada.

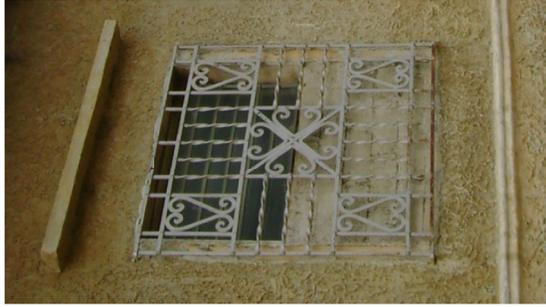
Vano recto de ventana con balcón del tipo dibujo y con moldura en la parte superior.

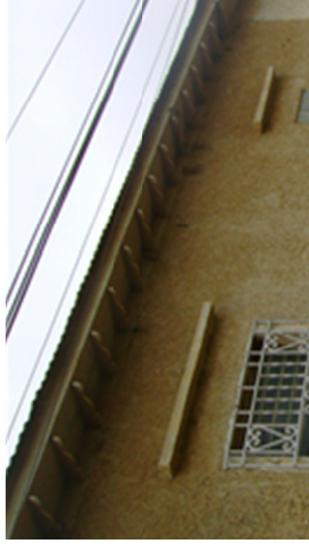
Remate de fachada con alero y canecillos de madera. Moldura sobre huecos de ventanas.

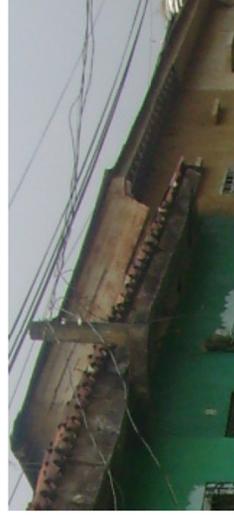
Cubierta de fecho a dos aguas de lámina galvanizada.
