TRABAJO DE GRADUACION
VERIFICACIÓN DE LA CONFIABILIDAD DE LOS MODELOS DE
DETERIORO PARA PAVIMENTOS RÍGIDOS EN EL SALVADOR

CIUDAD UNIVERSITARIA, SEPTIEMBRE 2011

PARA OPTAR AL TITULO DE:
INGENIERO CIVIL

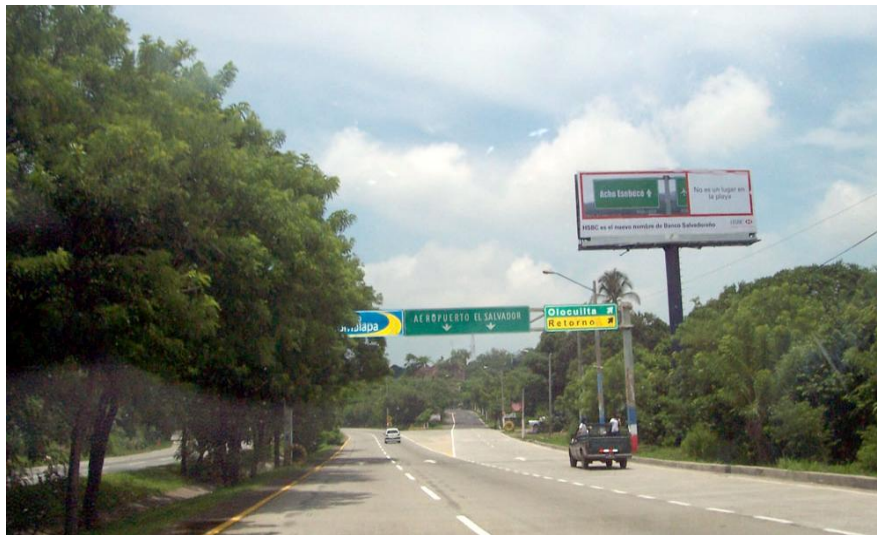
Figura 2.2 d. Autopista de Comalapa, San Salvador.

Pavimento de concreto Hidráulico.

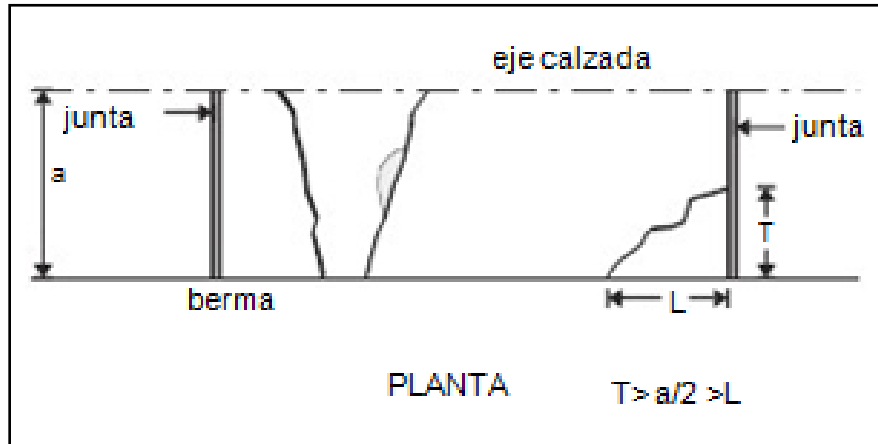
Figura 2.5.1 Agrietamiento Transversal.

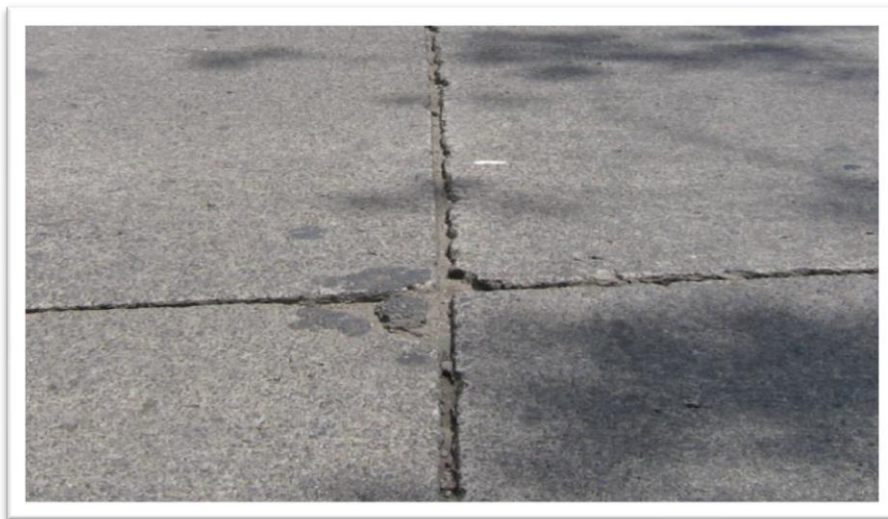
Figura 2.5.2. Despostillamiento en Juntas

Es un proceso de daño gradual o rotura en los bordes de una junta o fisura. Las causas pueden ser la infiltración de materiales incompresibles dentro de las juntas o fisuras, falta de alineación y corrosión de pasadores o juntas mal diseñadas. Es la desfragmentación localizada de los bordes de las juntas o fisuras, que aparecen por un concreto debilitado por falta de compactación, por el retiro de las formaletas antes de tiempo en las juntas, la pérdida de transferencia de carga debido al excesivo bombeo o al golpeteo de las barras de transferencia de cargas, también pueden producir el deterioro de las juntas. Ver imagen 2.5.2. Despostillamiento de juntas.

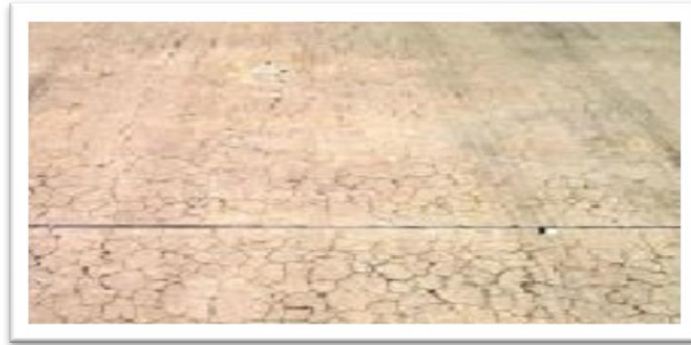
Figura 2.6.1 – A Desconchamiento, mapa de grietas y craqueado de severidad baja.

- **Bajo:** El craquelado se presenta en la mayor parte del área de la losa; la superficie está en buena condición con solo un descamado menor presente. Como se muestra en la imagen 2.6.1- A.
- **Medio:** La losa está descamada, pero menos del 15% de la losa está afectada. Como se muestra en la imagen 2.6.1- B.
- **Alto:** La losa está descamada en más del 15% de su área.

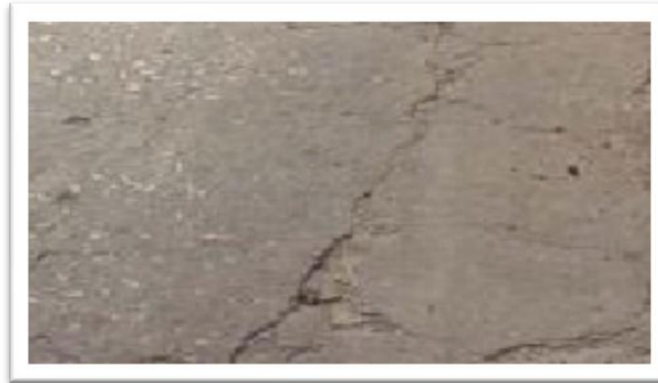
Figura 2.6.1 –B Desconchamiento, mapa de grietas y craqueado de severidad media.

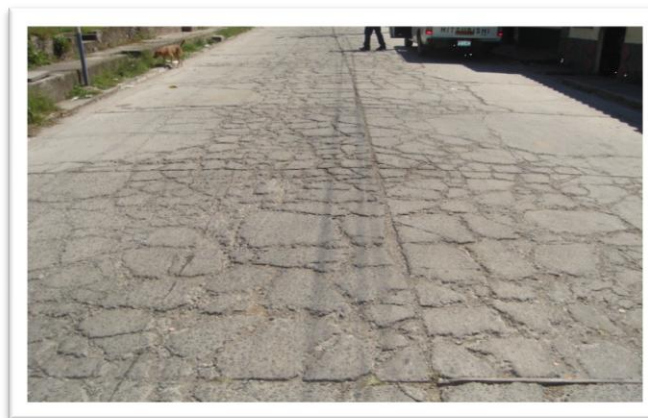
Figura 2.6.1- C Desconchamiento, mapa de grietas y craqueado de severidad alta.

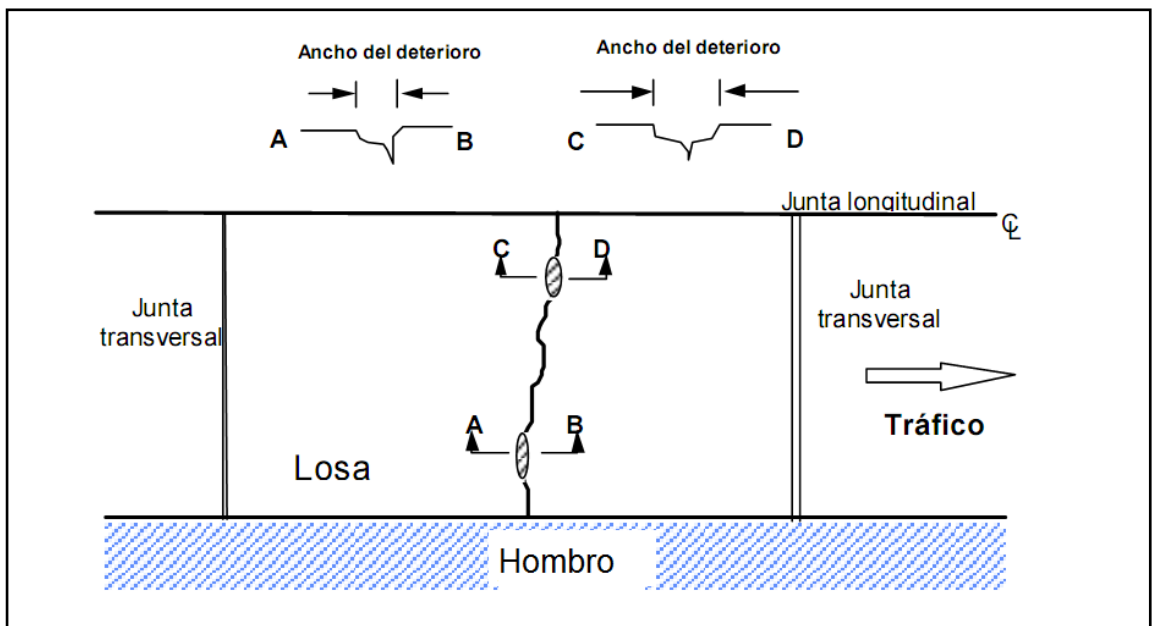
Figura 3.2 Esquema de agrietamiento transversal de losas de concreto hidráulico (JPCP) (FUENTE DE MANUAL DE HDM-4).

Las grietas transversales se modelan en función del daño de la fatiga acumulada en las losas:

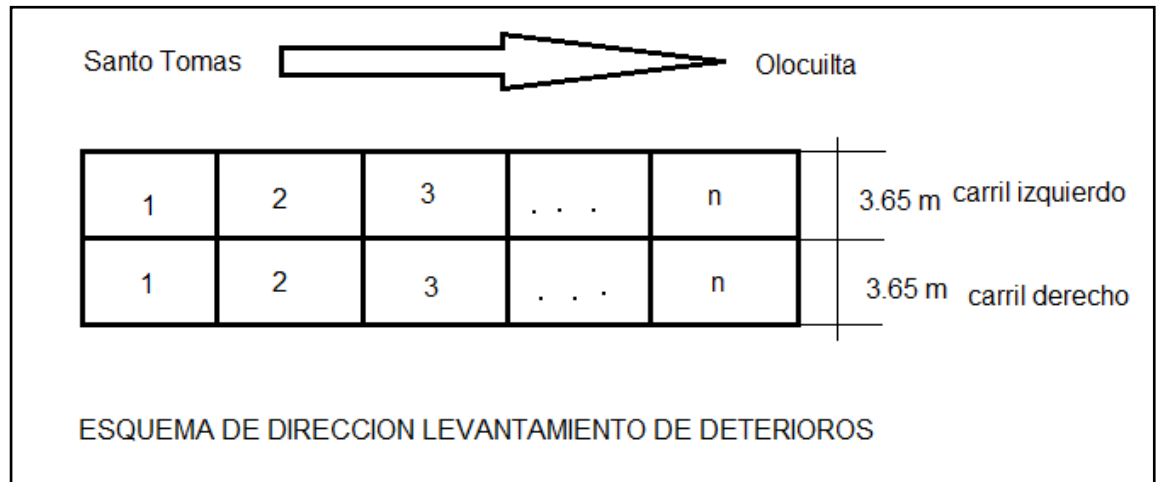
Figura 4.3 sentido y dirección de levantamiento de deterioros

4. Características de la vía y orientación del levantamiento: el tramo de carretera tiene dos carriles por sentido, siendo el ancho de losas correspondiente al ancho de carril de 3.65 m. todo el levantamiento se realizó con dos recorridos en sentido Santo Tomas- Olocuilta

y dos recorridos en sentido Olocuilta- Santo Tomas. El siguiente esquema muestra la disposición de losas por sentido y la orientación del levantamiento realizado.

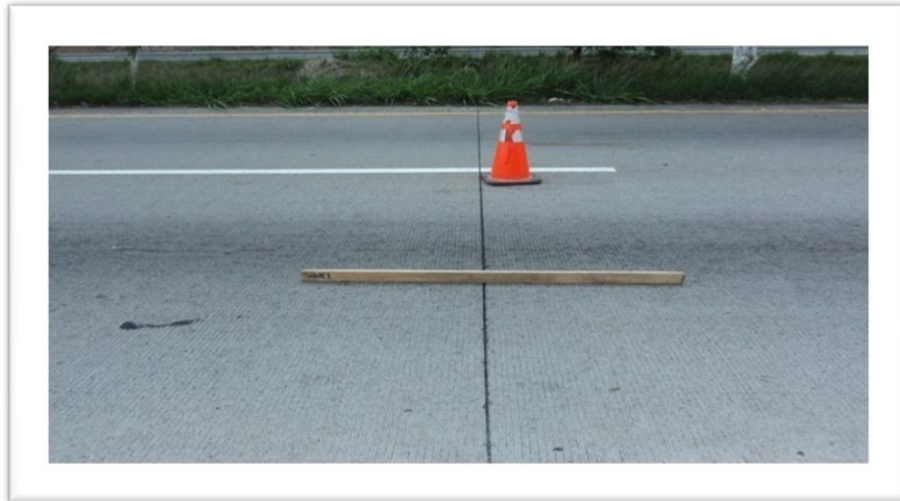
FIGURA 4.5: Medición de Escalonamiento en campo.

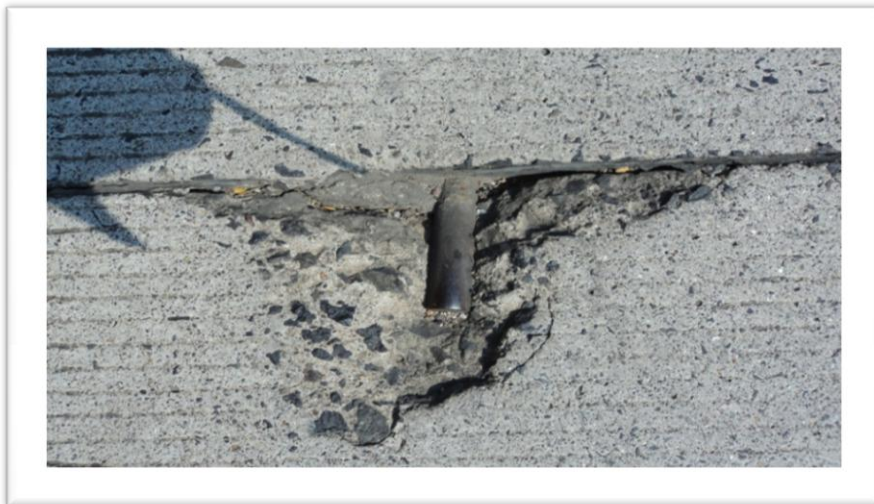
FIGURA 4.6: Despostillamiento visto en levantamiento de deterioros.

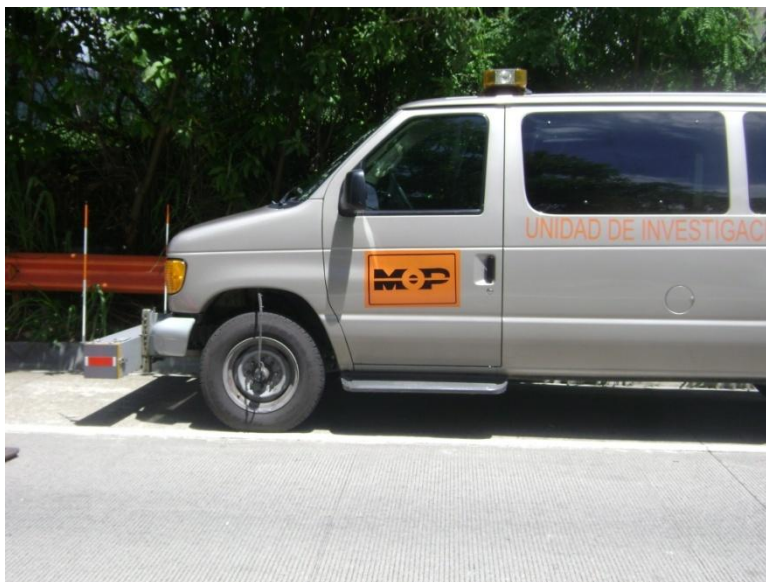
FIGURA 4.7 Perfilómetro laser utilizado para la medición del Índice de Rugosidad Internacional y Escalonamiento.

- Calcular el IRI para cada carril de la Autopista a Comalapa, programando el equipo para que lo calculara a cada 100.00m, para luego hacer un promedio y tener un valor de IRI para cada carril.
- Se definió utilizar para la medición una velocidad de 60 km/h, logrando mantenerla constante a lo largo del trayecto de medición.

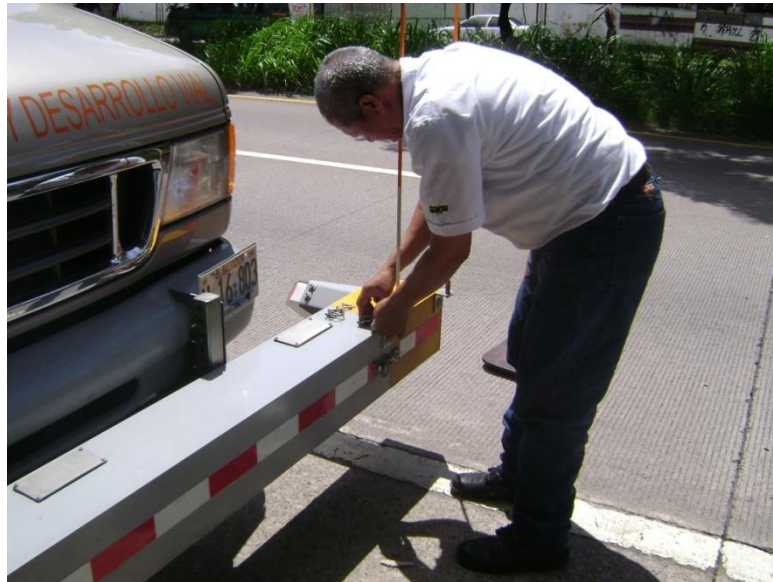
FIGURA 4.8 Preparación de Perfilómetro laser utilizado para la medición del Índice de Rugosidad Internacional y Escalonamiento.

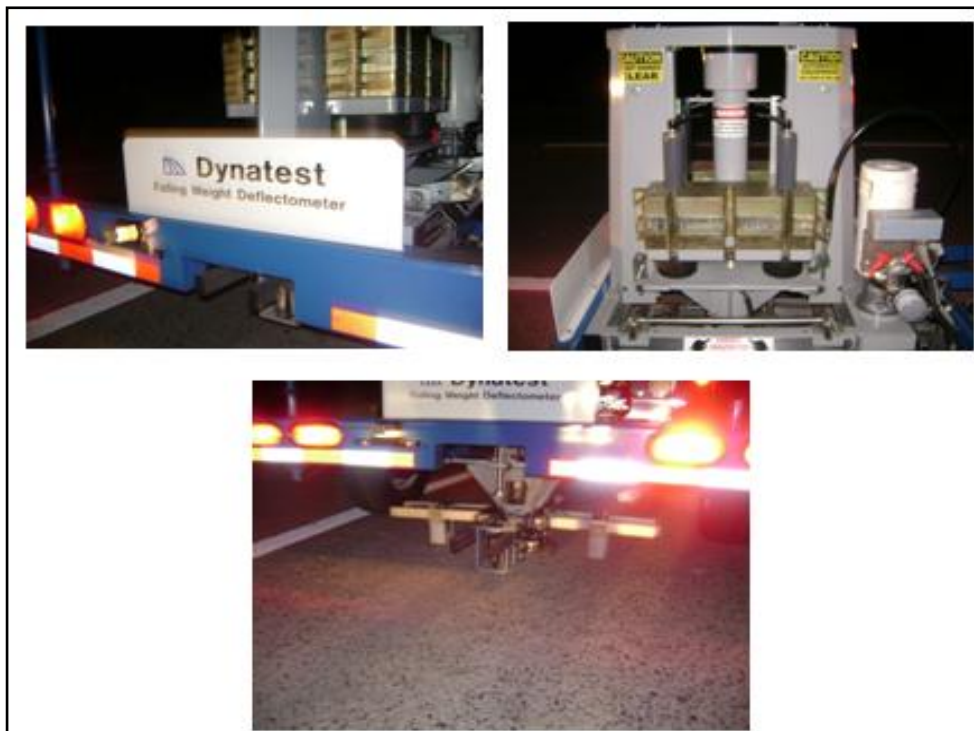
FIGURA 4.9: Falling Weight Deflectometer utilizado para realizar los trabajos en el tramo de análisis.

Se realizaron dos tipos de prueba, la primera en el centro de la losa para realizar un retrocálculo y conocer los módulos de las capas, además se realizó la transferencia de carga entre losas. La ubicación y la frecuencia de estos ensayos es tomada de las recomendaciones de la Guía de Diseño Empírica Mecanicista, la cual define un rango de 30.00 – 150.00 m para los ensayos en el centro de la losa, pero especifica que este valor puede ser variado dependiendo del proyecto que se esté realizando, para nuestro Trabajo de Graduación se tomó a bien realizar los trabajos a cada 250.00 m por pista intercalados por carril como se muestra en la figura 4.3. De igual manera para la transferencia de carga se realiza a la misma frecuencia que los ensayos en el centro de la losa, en la rodera derecha tal como se presenta en la figura 4.4.

La carga recomendada para realizar estos ensayos es de 40 KN (9000 lb). Además se cumplió con la temperatura media indicada para la realización de los ensayos que es de 70°F (21°C), para lograr esto se realizaron los trabajos en la noche, obteniendo así los resultados deseados.

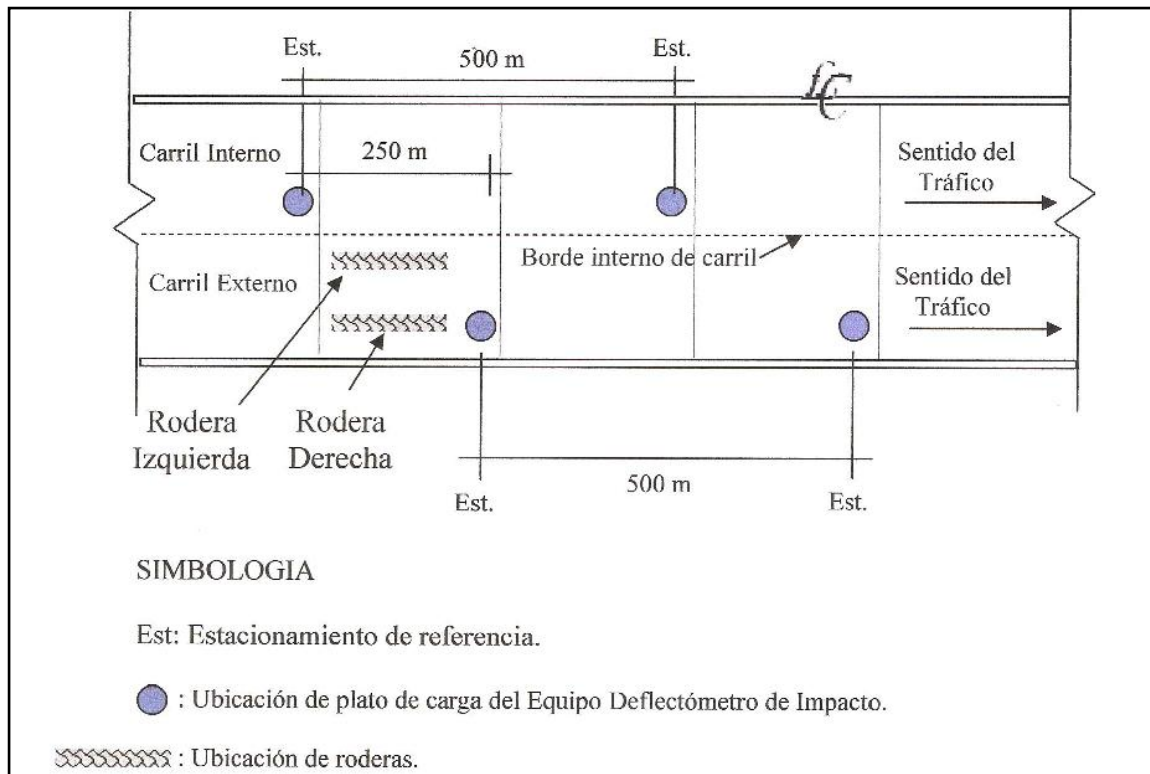
Figura 4.11: Esquema ubicación de ensayos en rodera derecha de la losa con FWD.

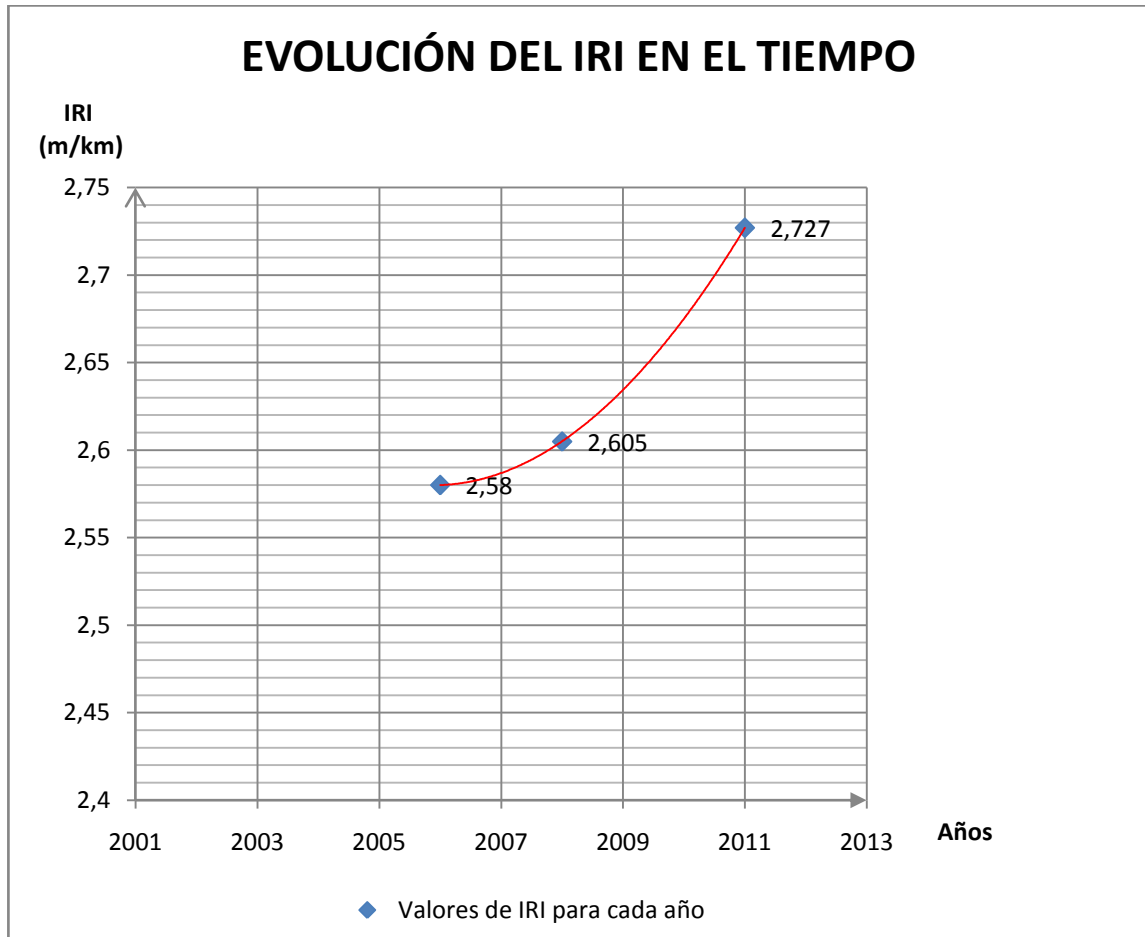
Imagen 5.1: Valores de IRI.

Este valor de IRI inicial no se conoce, ya que cuando se construyó esta Autopista no era un requisito que se pedía para la construcción, ya que tenemos valores de IRI para diferentes años, el valor de IRI inicial lo sacamos prolongando la línea de tendencia hasta el año 2001 que es donde se dio la apertura al tráfico de esta carretera.

De lo anterior sacamos que el IRI inicial es de 2.556 m/km (161.95 pulg/milla).

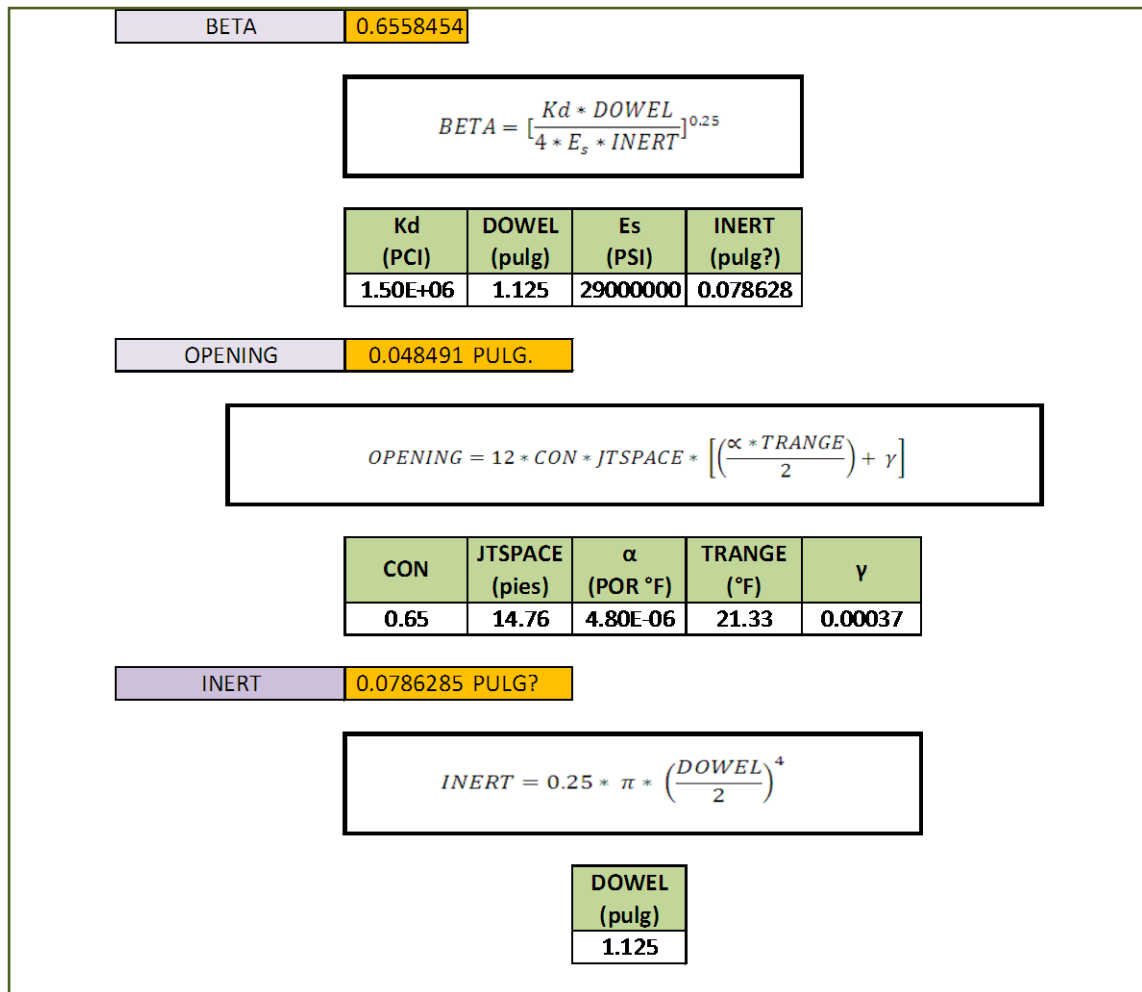
FIGURA 5.3: Continuación Modelo Escalonamiento HDM-4.

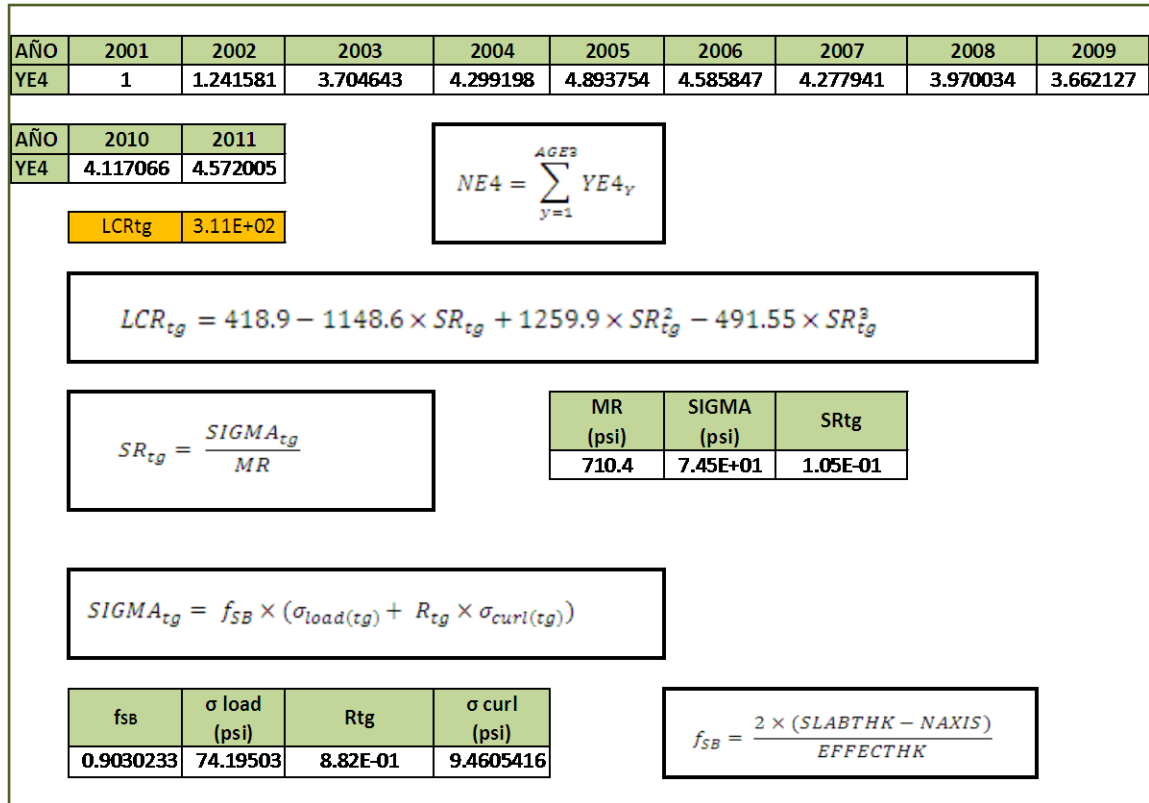
FIGURA 5.5: Continuación Modelo Agrietamiento Transversal HDM-4.

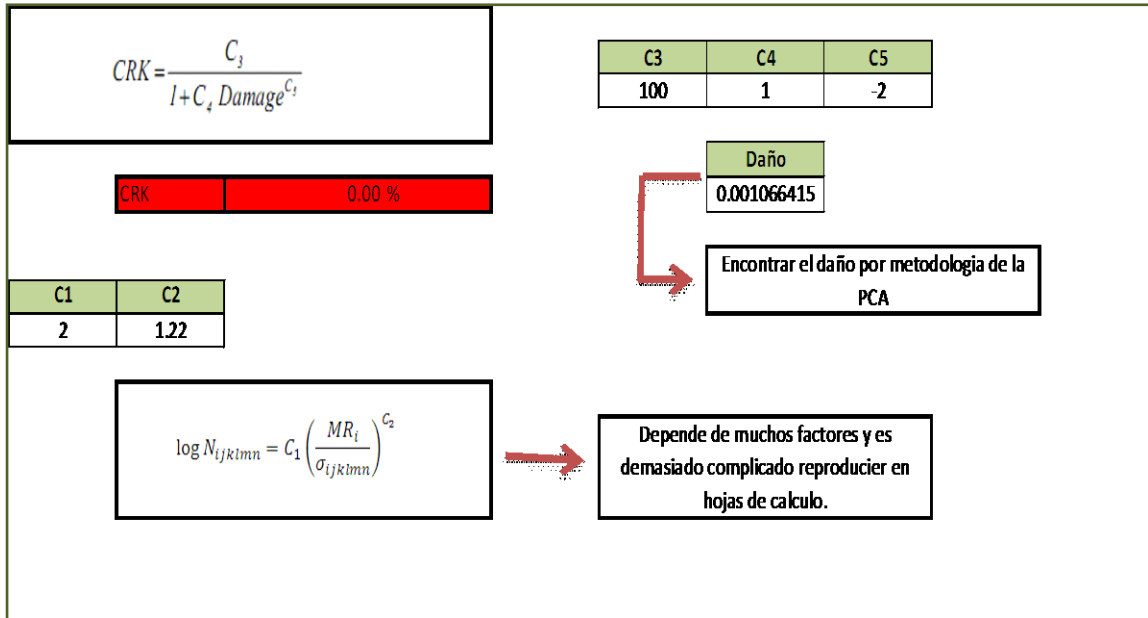
FIGURA 5.15: Modelo Agrietamiento Transversal Guía Empírica Mecanicista.

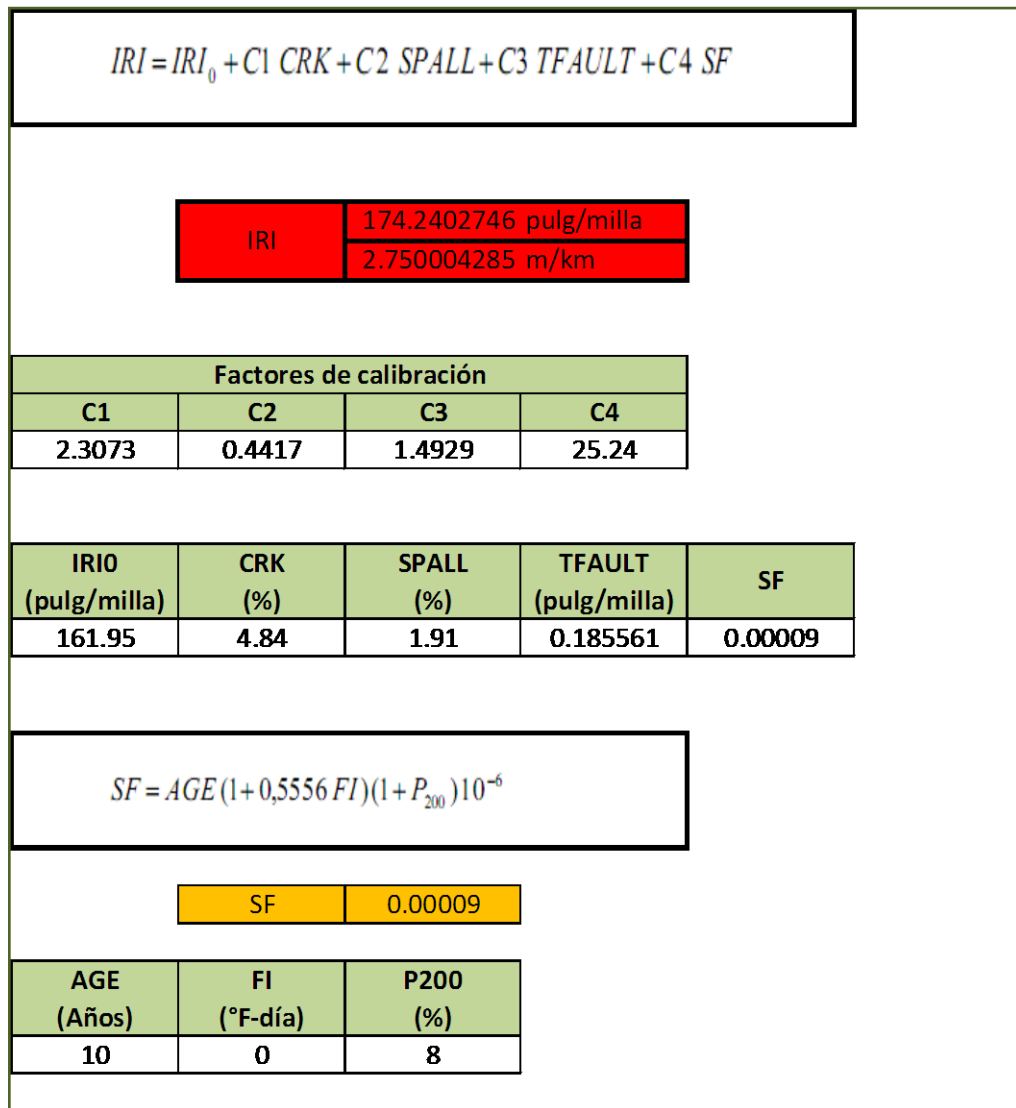
FIGURA 5.16: Modelo IRI Empírica Mecanicista.
