**PROPUESTA DE REHABILITACIÓN URBANO ARQUITECTÓNICA DE LA ZONA  
CENTRAL DEL CONJUNTO HISTÓRICO DEL BARRIO SAN JACINTO**

CIUDAD UNIVERSITARIA, MAYO DE 2009

Trabajo de Graduación previo a la opción al Grado de:  
**ARQUITECTO**

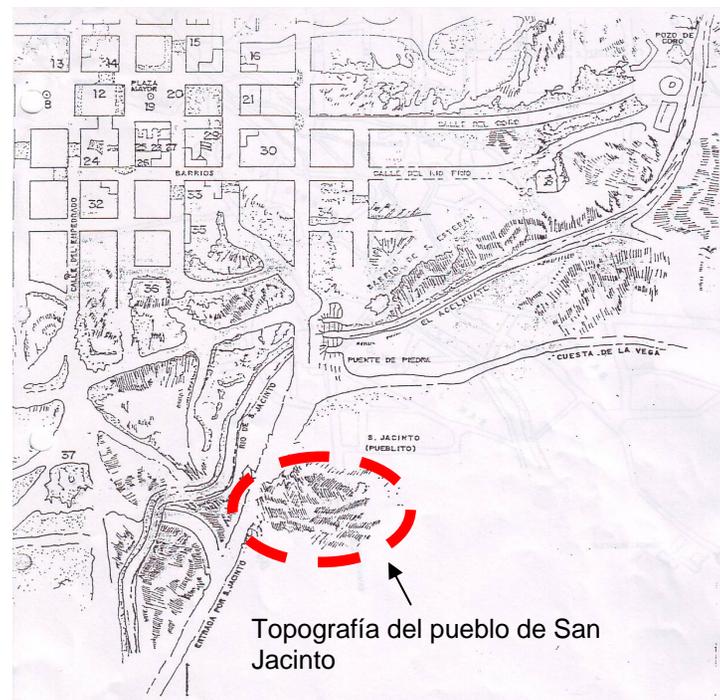
**Mapa 2-3 Topografía de San Jacinto en 1,863**  
Antes de formar parte de San Salvador.

En un plano de San Salvador<sup>3</sup> de 1863 se muestra la topografía de San Jacinto denominado “pueblito”, observándose que la traza de San Salvador ya se acerca a la de San Jacinto pero todavía se considera solo un cruce de caminos que convergen en la salida sur de la zona urbana.

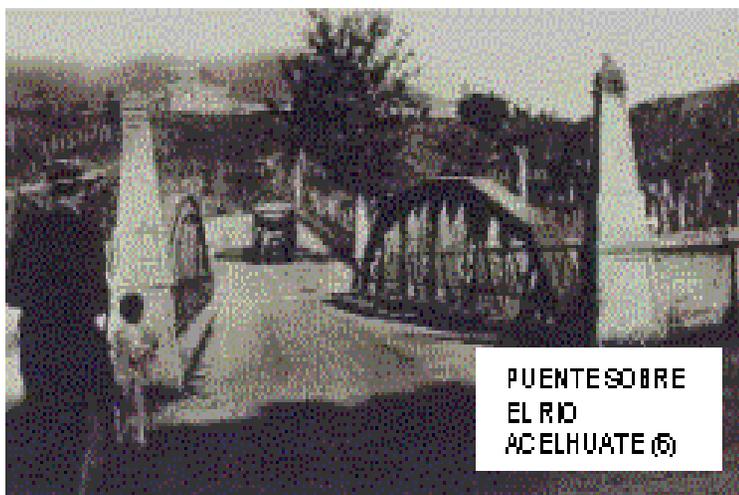
**Fotografía 2-2 Puente sobre Río Acelhuate**

Entre sus obras más significativas se encuentra la construcción del puente sobre el río Acelhuate que dividía San Jacinto de San Salvador, bajo la administración de Francisco Dueñas en 1864.

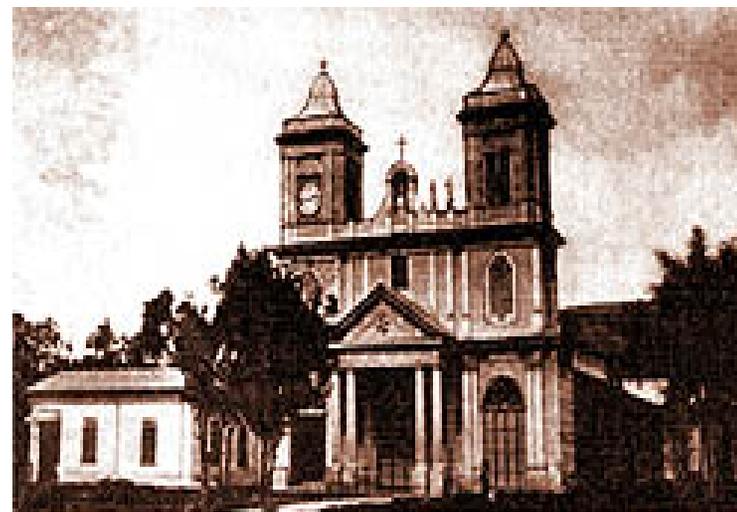
**Fotografía 2-3 Antigua Iglesia de San Jacinto**

Debido a otro terremoto ocurrido en 1873, un jueves de Corpus se destruye la iglesia del pueblo, dándoles la oportunidad a los pobladores de unirse en la reconstrucción.

Construida después del terremoto de 1,873 por el pueblo de San Jacinto.

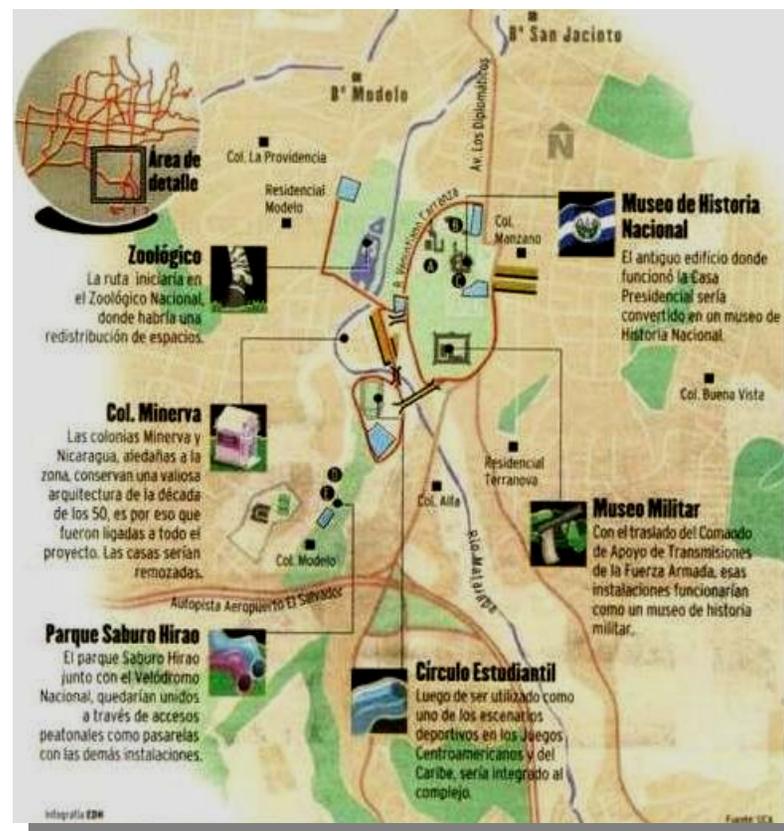
**Mapa 2-6 Centro Recreativo Cultural**

Este proyecto busca convertir los servicios culturales y recreativos ubicados en el área definida, en la zona de San Jacinto, en un sistema integrado, para los habitantes de la ciudad, conservando el carácter histórico y los recursos ecológicos y paisajísticos que posee.

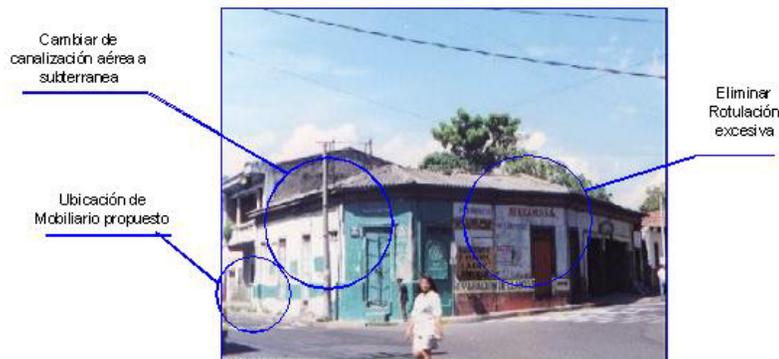
### Ilustración 2-2 Inmueble deteriorado

Muestra de inmueble en estado de deterioro ubicado sobre la 10ª Av. Sur y Calle Bolívar.

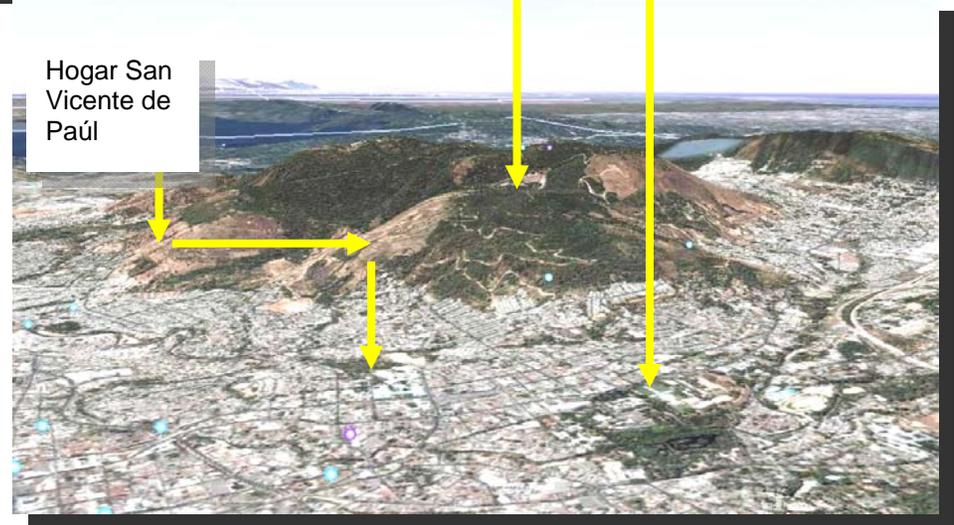
**Fotografía 2-7 Vista Satelital Barrio San Jacinto**

Gran parte de la cobertura vegetal del Cerro San Jacinto se encuentra devastada, sin embargo, la vista desde el Conjunto Histórico es una de las zonas que aún conserva su cobertura vegetal.

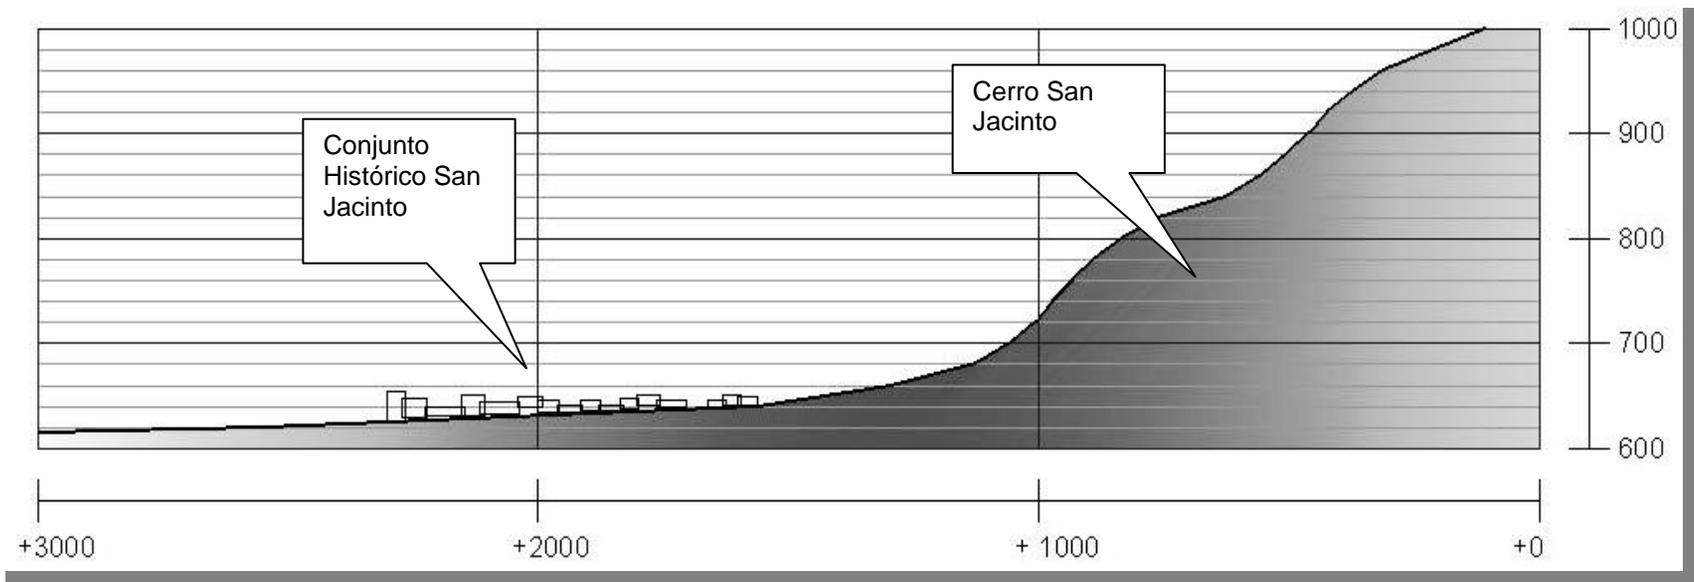
**Gráfico 2-4 Perfil Transversal A-A**  
Sin escala

La configuración del terreno en donde se encuentra asentado el Conjunto Histórico del Barrio San Jacinto presenta, de Sur a Norte, una pendiente aproximada del 4.7 % en promedio.

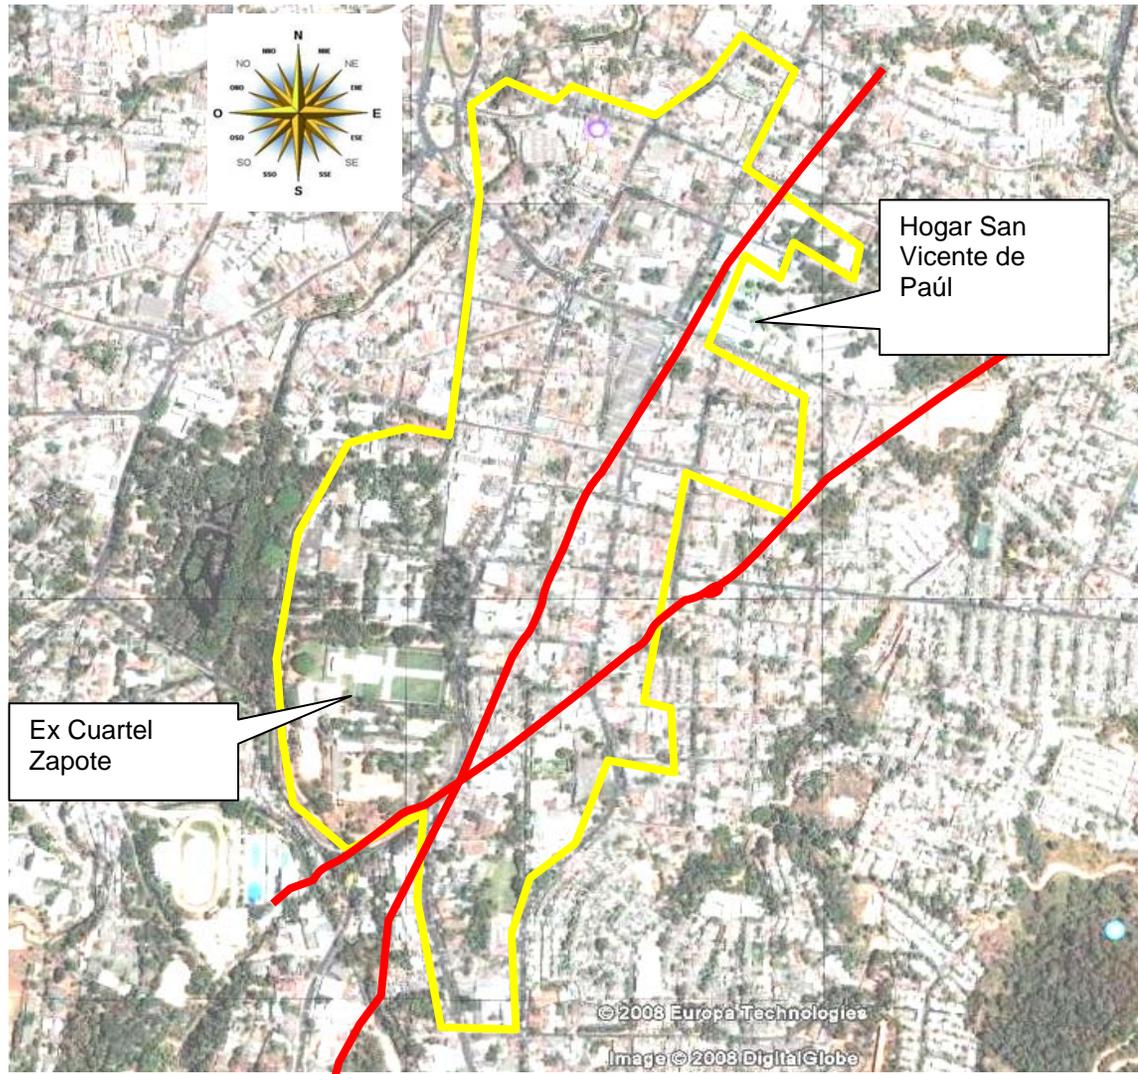
**Mapa 2-12 Fallas Sísmicas en el Conjunto Histórico.**

En la imagen se puede observar que una de las fallas atraviesa longitudinalmente el Conjunto Histórico.

Afectando edificaciones ubicadas en la Calle Lara, Pasaje Campos, El Hogar del Niño San Vicente de Paúl, Escuela Santa Catalina, Mercado Municipal de San Jacinto y las edificaciones ubicadas al costado oriente de dicho mercado. Así mismo, esta falla va interceptando en dirección sur a las Calles Darío González, Marconi, Edison, México y Alberto Sánchez.

La otra falla atraviesa el Conjunto Histórico de manera oblicua. Afecta zona sur del Conjunto y luego se intercepta con la otra falla a la altura del triángulo del "Tope", atrás del Ex cuartel El Zapote.

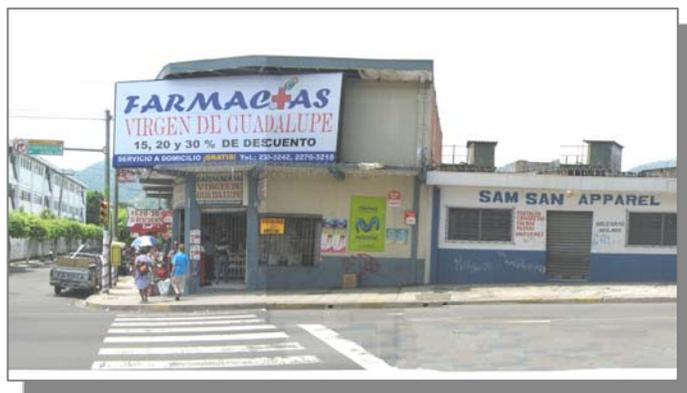
#### Fotografía 2-14 Exceso de Rótulos

Intersección de Avenida Cuba y Calle Ramón Beloso, con exceso de rótulos.

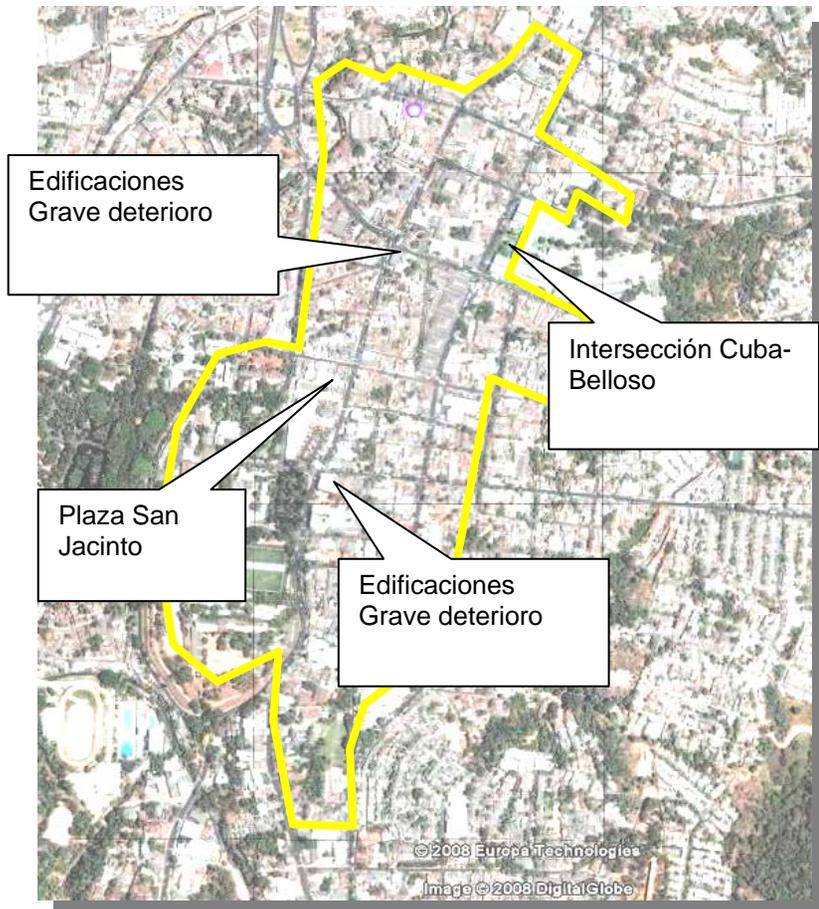
**Mapa 2-14 Zonas de mayor contaminación visual**

El mapa muestra los puntos de contaminación visual más graves en la zona tanto por la publicidad como por el deterioro de inmuebles.

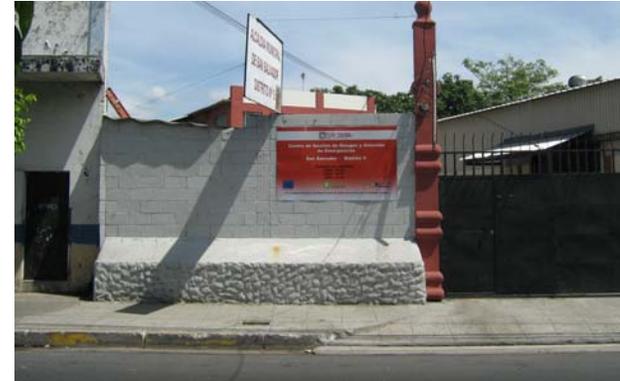
**Fotografía 2-17 Oficinas Distrito V, Alcaldía Municipal de San Salvador**

La municipalidad no es propietaria del inmueble, lo alquila. Consta de un parqueo de acceso después del portón negro, una galera a dos aguas con cubículos en su interior y un edificio de dos niveles para oficinas.

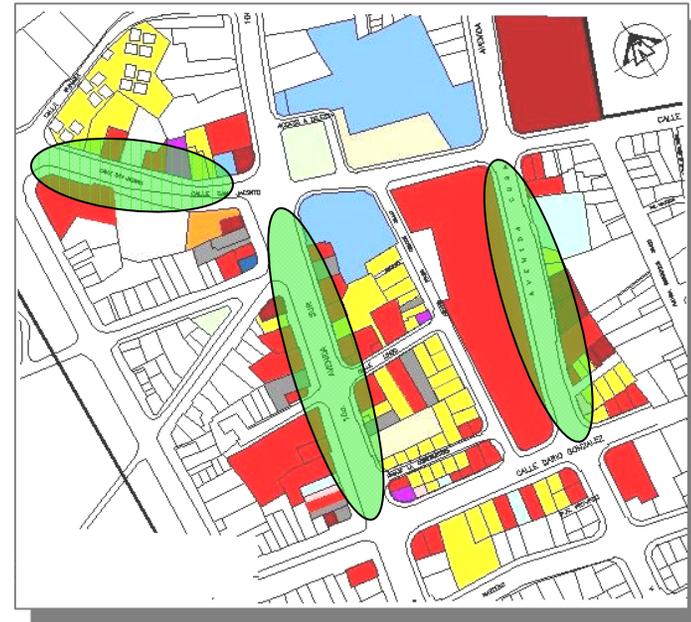
**Mapa 2-16 Zonas con predominio de comercio y servicios**

El mapa 2-15<sup>21</sup> muestra las zonas con uso predominantemente de comercio. Esto se ha dado en las vías primarias: Av. Cuba y 10 Av. Sur. Es de hacer notar la relación directa que existe entre el flujo vehicular y la instalación de empresas dedicadas a comercio o servicios.

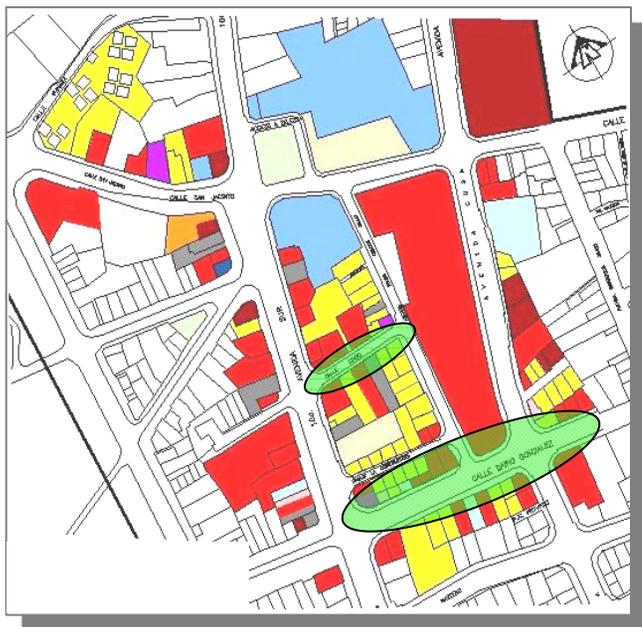
**Mapa 2-17 Zonas con tendencia a uso comercio**

El mapa 2-16 <sup>22</sup> muestra como la Calle Darío González, si bien no se encuentra invadida en su totalidad por el uso comercio, si presenta una marcada tendencia a ser de uso comercio. También la calle Lindo presenta condiciones similares a la Calle Darío González.

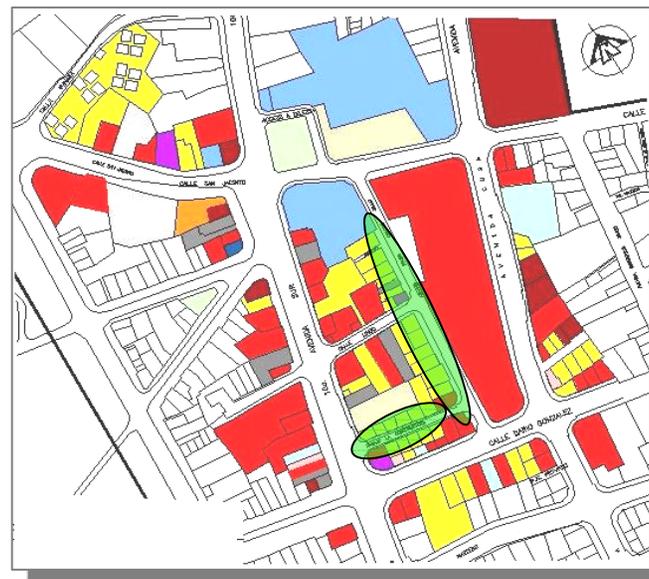
**Mapa 2-18 Zonas que conservan uso habitacional**

El mapa 2-17 <sup>23</sup> muestra una zona que ha conservado el uso habitacional en su mayoría, es el costado Poniente de la Avenida Irineo Chacón, a pesar de su cercanía y relación directa con el Mercado Municipal San Jacinto.

También el Pasaje Constructora se observa con uso de suelo habitacional predominante, aunque sus extremos han sido utilizados por comercio

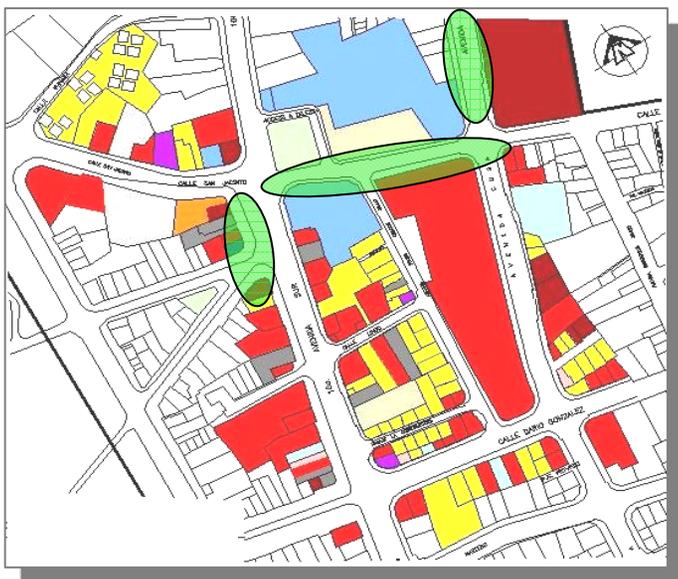
**Mapa 2-19 Zonas con predominio de uso institucional**

El mapa 2-18 <sup>24</sup> muestra la zona con un marcado uso institucional, dado que es el Centro originario del Conjunto Histórico, aún conserva varios de los usos para los cuales fue creado, como es el caso de la Iglesia, el parque San Jacinto, el Centro Escolar Santa Catalina. El Centro Escolar Jorge Lardé, cuyo edificio fue creado originalmente para la municipalidad, ahora como centro educativo sigue siendo de uso institucional. Asimismo se ubica en esta zona la Casa de la Cultura y el Cuerpo de Agentes Metropolitanos.

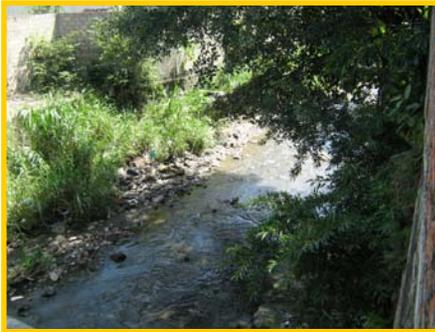
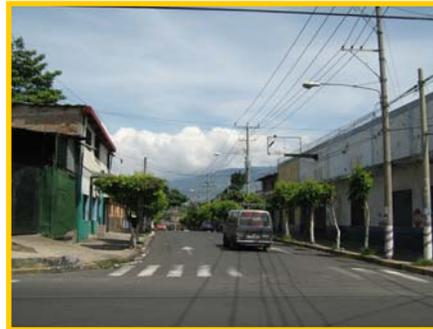
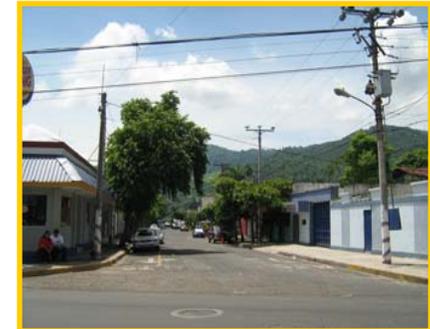
1. El Río Acelhuate es la división entre el Barrio San Jacinto y El Barrio Candelaria, es la frontera entre ellos.
2. La Calle Lara señala uno de los bordes de nuestra área estudio enmarcada dentro del conjunto histórico.
3. La Calle México al igual que La Calle Lara señala el borde, principio y fin del área de estudio.

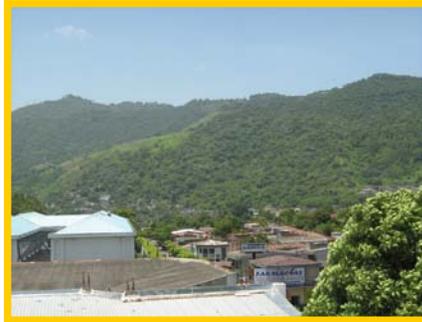
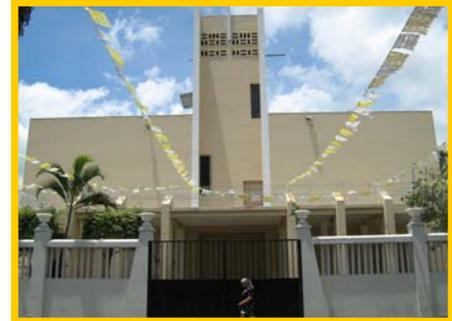
**1.** Los Pinos de Ex casa presidencial

**2.** Cerro San Jacinto

1. Los Pinos de La Ex Casa por altura y esbeltez es un punto de referencia exterior ubicado a 100 mt. del área de estudio
2. El Cerro San Jacinto es un punto de referencia radial por su posición sirve de orientación y atractivo a la zona, es claramente observable desde todo El Barrio.
3. El Campanario de la Parroquia de San Jacinto por su altura y ubicación genera un punto referencia estratégico para la orientación de los visitantes, este se encuentra dentro del Casco histórico del Barrio.

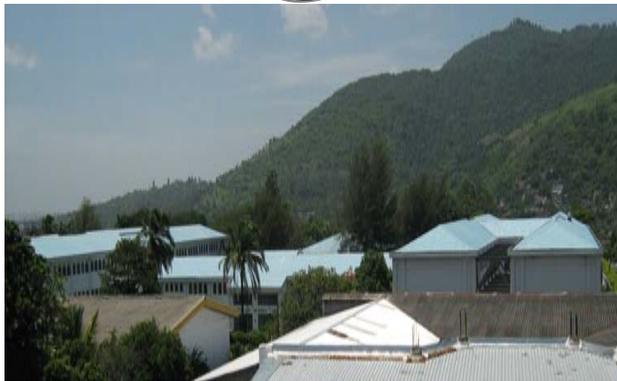
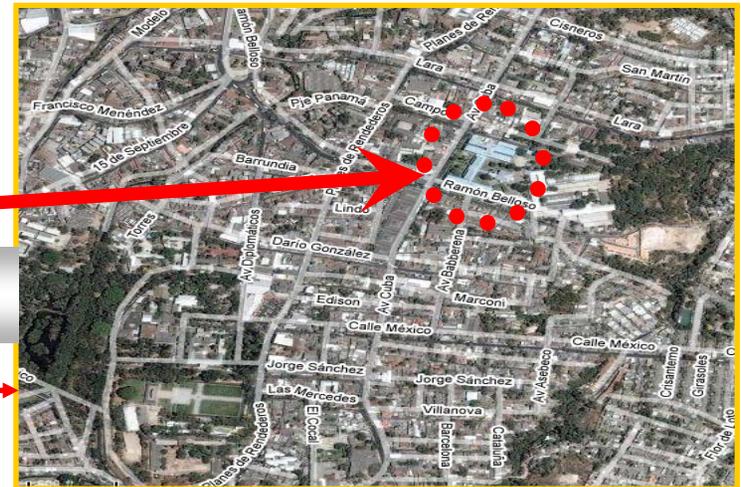
Hogar de Niño San Vicente de Paúl

**Figura 2-10:** Sin lugar a duda El Hogar del Niño San Vicente de Paúl es un elemento representativo de la imagen del Barrio, ubicado sobre La Av. Cuba; su singular forma y su especial conformación lo convierten en un símbolo representativo; además se encuentra dentro del conjunto histórico del Barrio, lo cual le confiere un especial valor tanto histórico, ecológico como fraternal.

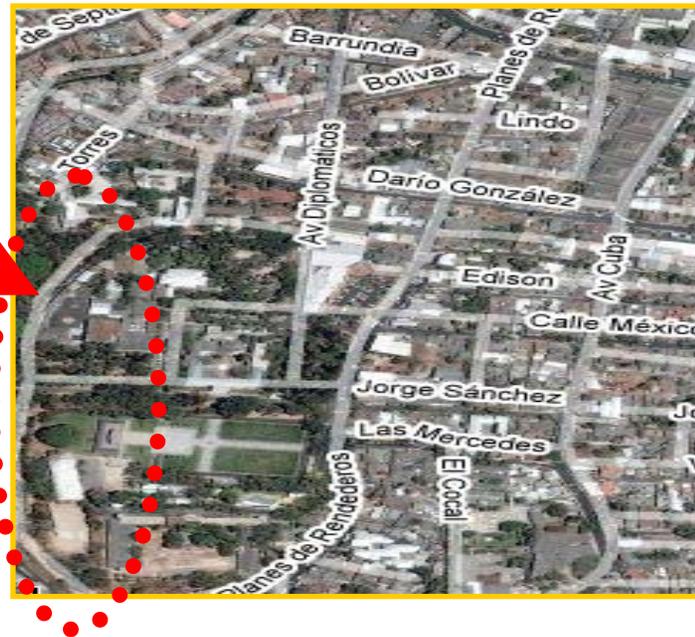
Boulevard  
Venustiano  
Carranza

**Figura 2-11:** El boulevard Venustiano Carranza rompe con la traza lineal de las calles, ya que todas son líneas rectas y longitudinales, excepto este boulevard que además es periférico y bordea el área del Conjunto Histórico.

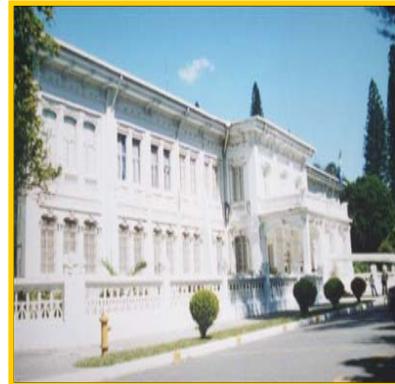
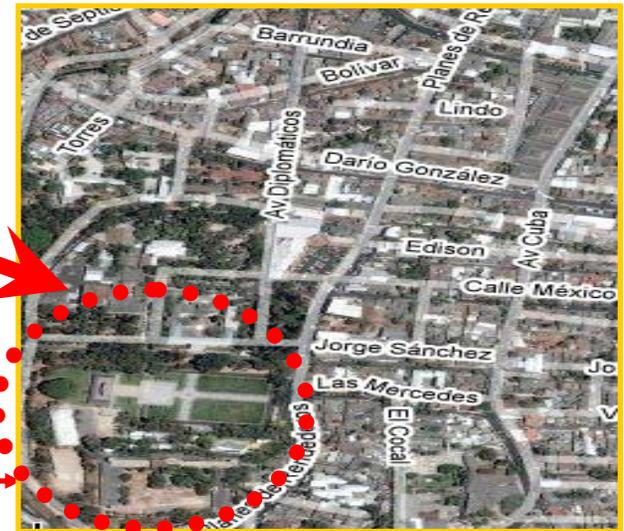
Ex Cuartel El Zapote y Edificio de La Ex Casa Presidencial

**Figura 2-12:** El Edificio de La Ex Casa Presidencial es más que un elemento, un símbolo para los habitantes del Barrio; es parte de su propia identidad; por 70 años funcionó como La Casa de Gobierno del país desde 1930 hasta 2001, razón por la cual el pueblo logró obtener su título de Barrio y ser anexado a la traza de S.S., el uso original para el cual fue creado era una escuela de educación superior pero luego de quemarse parcialmente fue rehabilitada para uso gubernamental adquiriendo gran valor no solo arquitectónico sino histórico y socio-cultural.

El Ex Cuartel el Zapote se puede decir que era el complemento de Ex Casa Presidencial, por que, daba protección a las entidades como a la edificación en sí y fue el mayor poder militar desde 1900; época en la que fue construido.

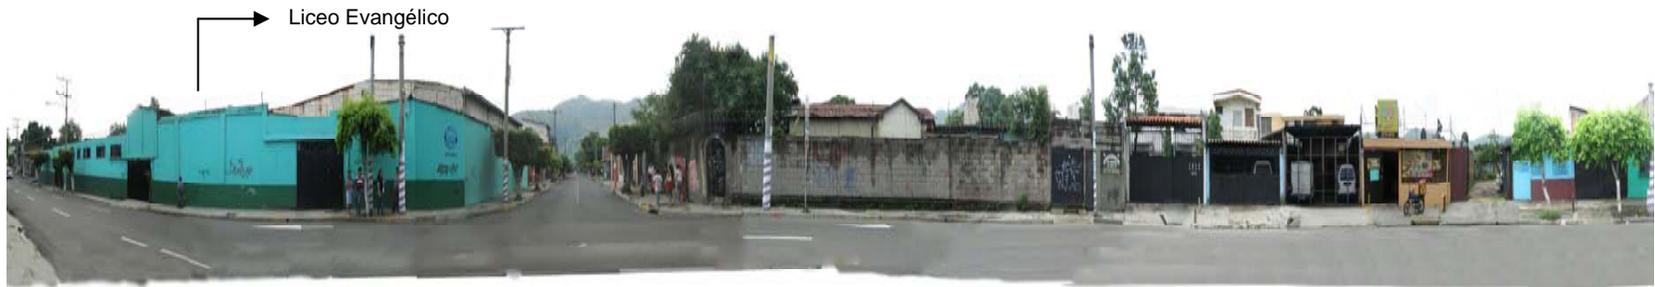
**Fotografía 2-21:** Calle Lara y Avenida Cuba Oriente

Los perfiles muestran el estado actual real, de la imagen urbana del Barrio, en el área de estudio comprendida entre la Calle Lara, Av. Cuba, 10ª Av. Sur y Calle Darío González. El objeto de presentar estos perfiles es mostrar el estado de deterioro en el que se encuentra el Barrio, tomando como parámetro una porción de El.

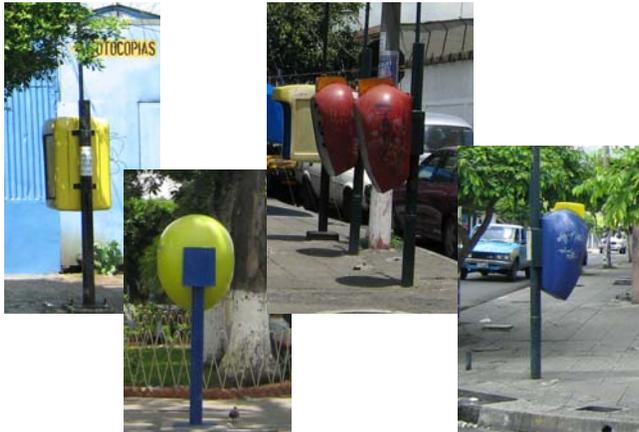
## CASSETAS TELEFONICAS

**Figura 2-13:** Las casetas telefónicas son los elementos del mobiliario más comunes sobre todo en las áreas más transitadas, en la variedad que existen las hay de diferentes colores, compañías y utilización; los hay monederos y de tarjeta. Colocados en las esquinas de las cuadras sobre las aceras. Tipo de poste con burbuja, con las siguientes características: poste de hierro y cabina acrílica, con una altura de 2 mts aproximadamente y con alta resistencia a la intemperie. Estos elementos, sin embargo no poseen las dimensiones ni diseño adecuados para ser accesibles a personas discapacitadas.

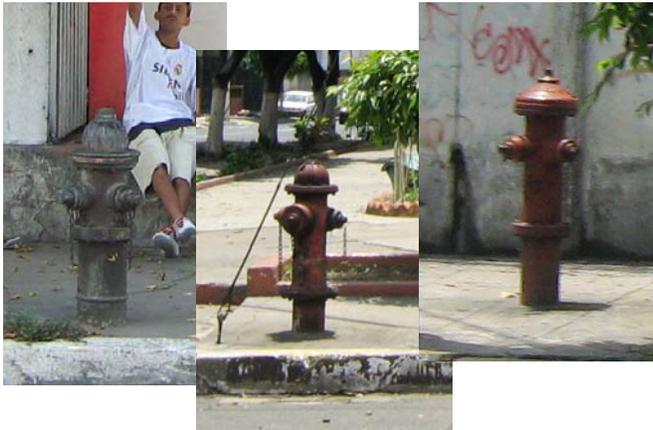
## HIDRANTES

**Figura 2-14:** Los hidrantes son elementos que proporcionan seguridad a los habitantes más sin embargo, están poco presentes en el área; aun así cumplen con las normas establecidas por ANDA y están hábiles en caso de emergencia, en la zona solo se a registrado un incendio considerable y fue el de Ex Casa Presidencial antes que esta se instituyera en el lugar. Sus características son: acero inoxidable, tapones de rosca con cadena para su fácil utilización, habilitados con agua potable en caso de emergencia.

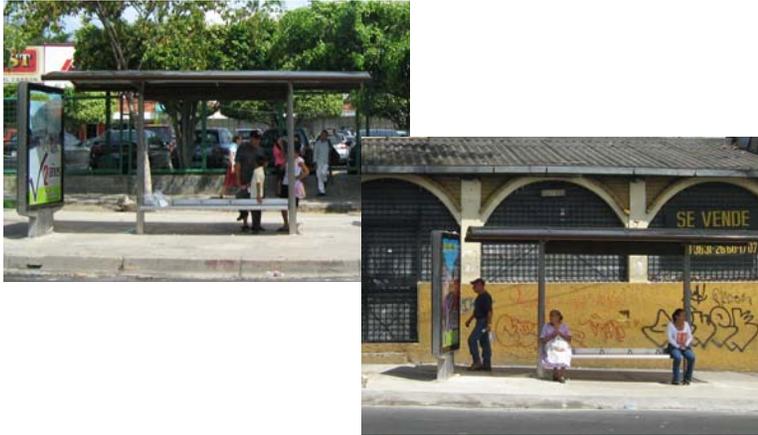
**Figura 2-15:** El caso de las paradas de autobús se toma aquí como un ejemplo, quizás de los más notorios, respecto de la necesidad de introducir mejoras sustanciales en la gestión del mobiliario urbano de las ciudades. Aunque este caso puede ser singular, pues corresponde a un soporte de actividades cotidianas, obligadas y Esenciales, Aquí se consideran las bondades de los diseños y también la permanencia de ellos, durabilidad, cuidado y calidad para responder a su función.

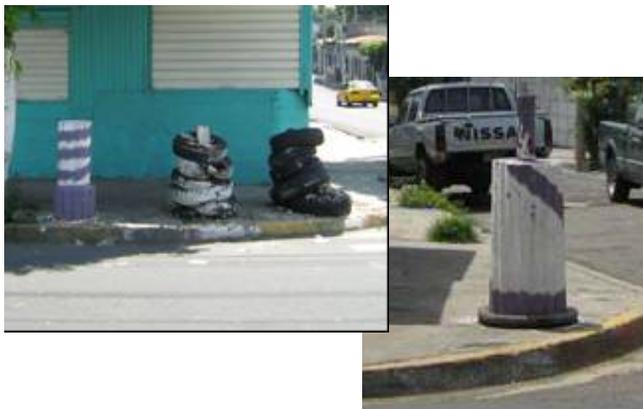
**Figura 2-16:** Estos son elementos protectores que amortiguan el golpe en caso de choque, los materiales de construcción deben evitar daños mayores en caso de accidentes; además de brindar seguridad a los transeúntes y a las edificaciones, sobre todo a las de esquina, deben generar una imagen de orden y estética que ayude a mejorar el conjunto visual. Los existentes en el Barrio no proporcionan ninguna de las características necesarias para cubrir su función, ni para colaborar a mejorar la imagen visual.

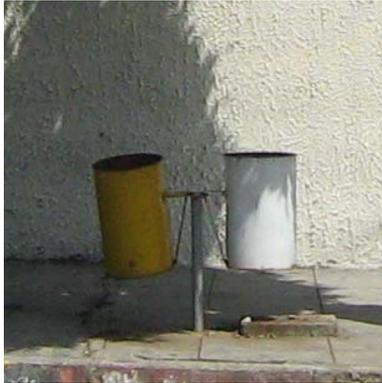
**Figura 2-17:** Los depósitos de basura son los elementos de mobiliario que no se encuentran en el área y son de vital importancia para la salud de los habitantes; estos son parte importante de la imagen de una ciudad ya que facilitan la recolección de desechos y evitan que la basura se tire al suelo.

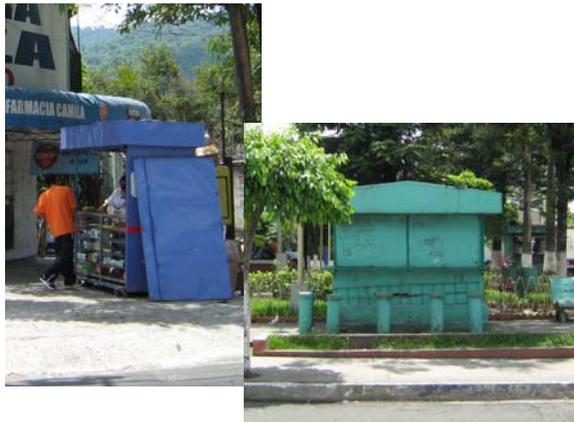
**Figura 2-18:** Los kioscos son los elementos de mobiliario que no afectan negativamente la imagen ya que se encuentran muy poco dentro del conjunto, existen solamente en el parque San Jacinto y frente al centro comercial. Su construcción es de lámina y concreto; no afectan el tráfico peatonal.

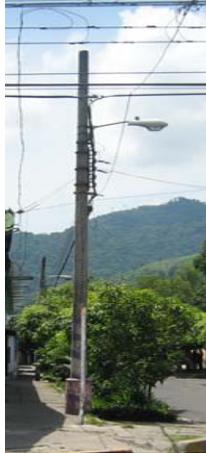
**Figura 2-19:** De los postes de alumbrado y sobre todo del cableado se puede mencionar que hay una saturación de ellos y afecta grandemente la imagen; los materiales varían entre hierro, madera y cemento. Colocados sobre las aceras de manera no muy adecuada algunos obstruyen el libre paso peatonal. La mayoría de los postes eléctricos sirve de base para colocar las luminarias públicas y letreros ya sea de información privada o pública.

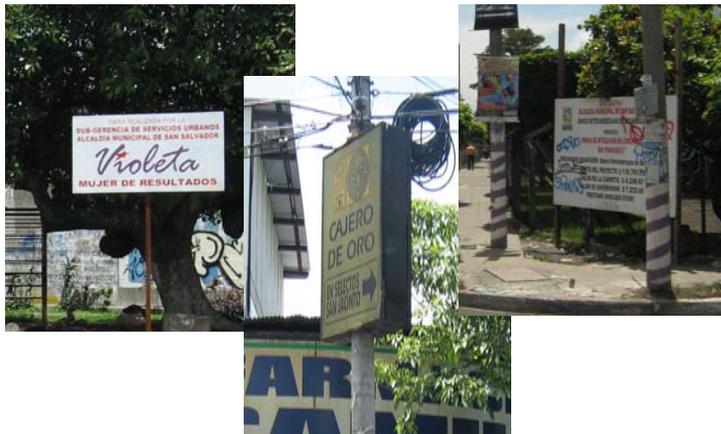
**Figura 2-20:** Los letreros, vallas publicitarias, anuncios, etc. con información publicitaria privada o municipal, son regulados por al alcaldía para evitar en exceso de colores, tamaño y posición; se encuentran de diferentes materiales: lámina, madera, vidrio, plástico, etc.

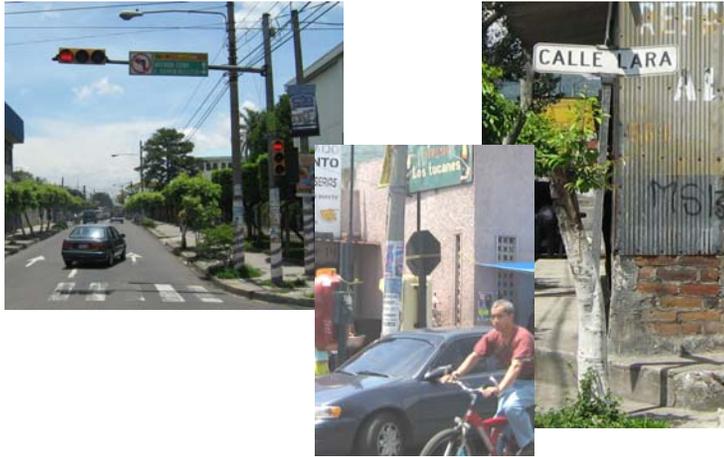
**Figura 2-21:** La señalización es deficiente sobre todo por su mal estado en la mayoría, muy poco distribuida y respetada; colocada sobre las aceras muchas obstruyen el flujo peatonal. En cuanto a los semáforos solo se encuentran en las dos principales vías, en la zona escolar.

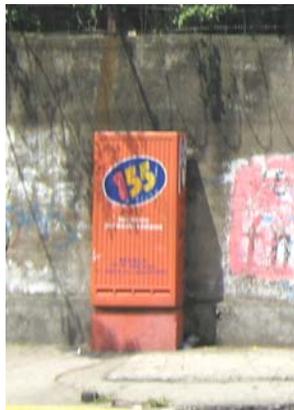
**Figura 2-22:** Las cajas telefónicas son elementos poco distribuidos en la zona, la mayoría se encuentra subterránea, no interfieren con ningún flujo de circulación; son de color naranja y su material es hierro de acuerdo con las reglas de seguridad hacia el peatón.

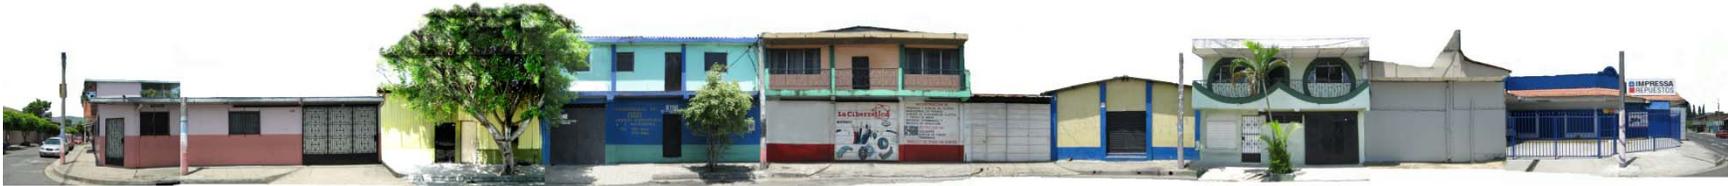
**Fotografía 2-49: PERFIL EXISTENTE CALLE LINDO COSTADO SUR**

- Construcciones fuera de línea
- Altura de edificación fuera de contexto
- Discontinuidad en niveles y anchos de aceras, arriates deteriorados
- Combinación de sistemas constructivos no adecuados

- Elementos deteriorados o dañados
- Elementos arquitectónicos de estilos modernos
- Volumetrías demasiado ordinarias o pesada
- Pintura deteriorada, pintura brillante o en colores saturados

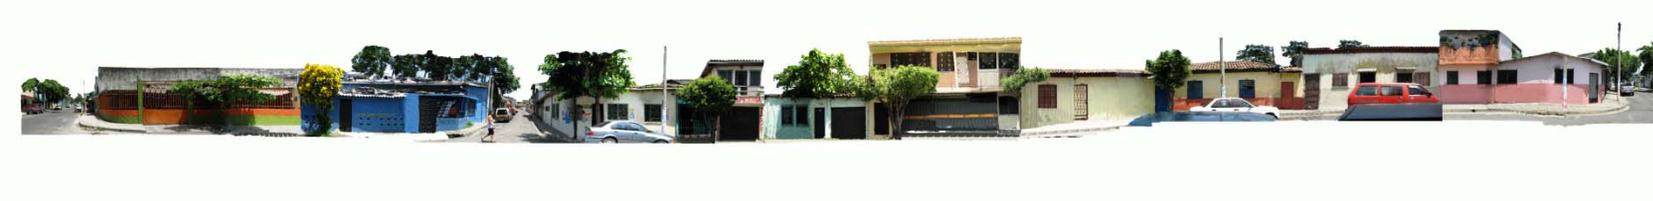
**Fotografía 2-50: PERFIL EXISTENTE AVENIDA IRINEO CHACÓN COSTADO PONIENTE, tramos sur y central**

- Construcciones fuera de línea
- Altura de edificación fuera de contexto
- Discontinuidad en niveles y anchos de aceras
- Arriates deteriorados
- Combinación de sistemas constructivos no adecuados

- Elementos deteriorados o dañados, elementos que ocultan fachadas
- Elementos arquitectónicos de estilos modernos
- Elementos de construcción inconclusa

- Pintura deteriorada, pintura brillante o en colores saturados y paredes sin pintar
- Zócalos no alineados, discontinuos o inclinados
- Textura no acorde a la tipología

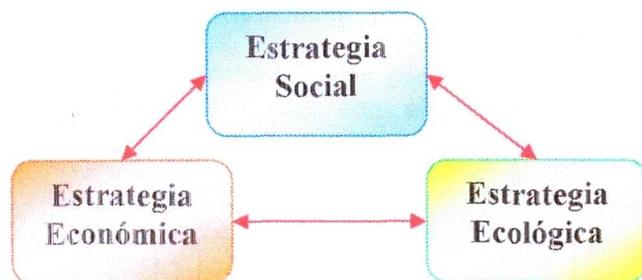
Figura 4-1 Estrategias Generales

Este plan ha sido elaborado a partir del análisis situacional, con el objeto de dirigir y encauzar acciones que conduzcan a la rehabilitación urbano arquitectónica del Conjunto Histórico. Posee tres estrategias (fig. 4.1) de orden primario: social, económico y ecológico<sup>2</sup>.

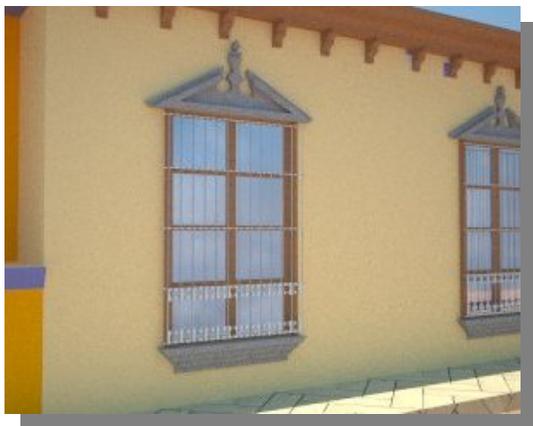
**Figura 5-3 Ejemplo de Ventana Tipo 4**

Al momento de intervenir las fachadas de inmuebles existe la necesidad de un catálogo de formas a utilizar, de tal manera que estas formas sean como un vocabulario básico,

Todo propietario de inmueble, cuando se disponga a la intervención de la fachada podrá consultar el catálogo básico y estar seguro de que estas formas serán aprobadas al momento de solicitar permiso para intervenir el inmueble.

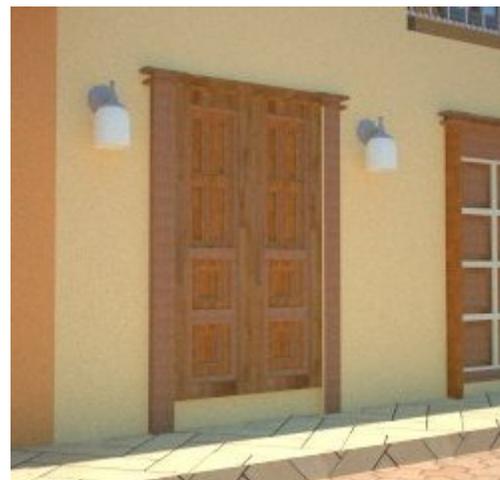
**Figura 5-4 Ejemplo de Puerta Tipo 3**

A continuación se presentan los cinco tipos básicos de puertas y ventanas propuestos.

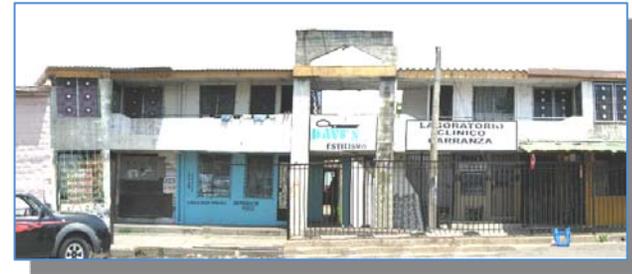
**Figura 5-6 Fachada existente de Inmueble B1-2, Condominio Habitacional frente a Mercado San Jacinto.**

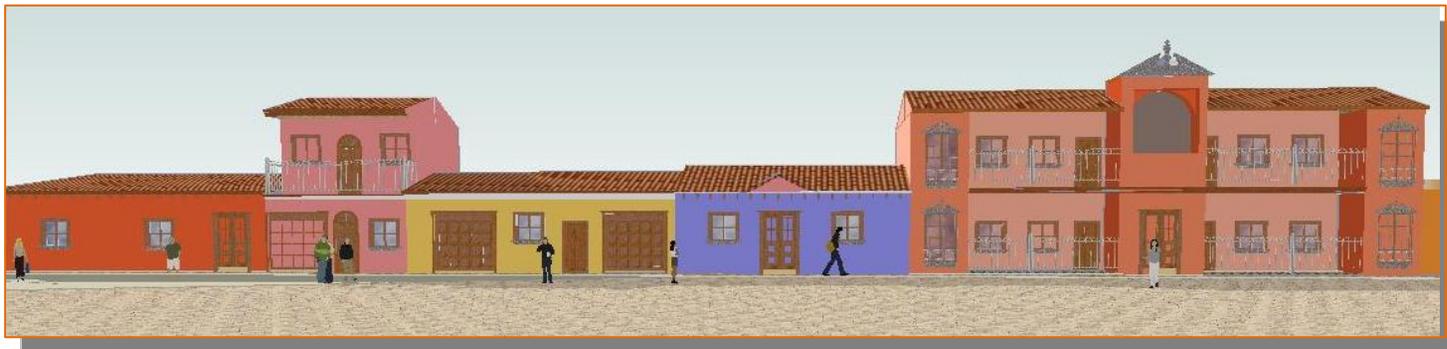
Abajo. El perfil mostrado corresponde a una porción del costado Poniente de la Avenida Irineo Chacón. Se puede observar la aplicación alternada de los colores base. Para el caso del inmueble de dos niveles de la izquierda, el condominio, se observa la aplicación del color naranja y sus derivados que generan una combinación armoniosa. Asimismo, la aplicación de colores más claros en los elementos decorativos y la herrería. Con una adecuación casi natural a los colores térreos de la teja de barro y la madera de puertas y ventanas.

**Figura 5-7 Fachada proyectada, Condominio Habitacional y Aledaños**

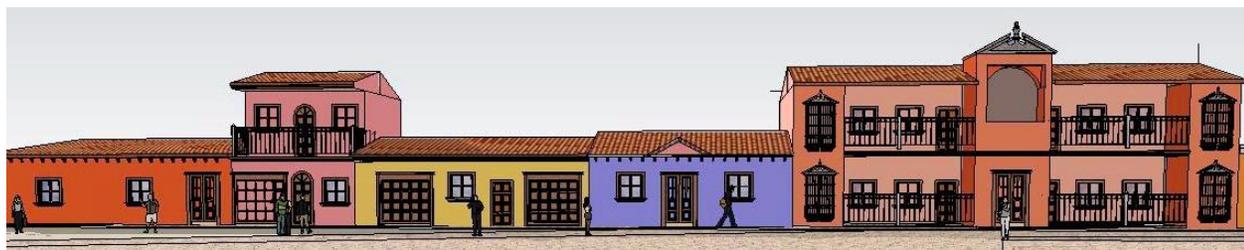
**Figura 5-15 Perfil Proyectoado - Av. Irineo Chacón - Costado Pte. / Tramo Norte**

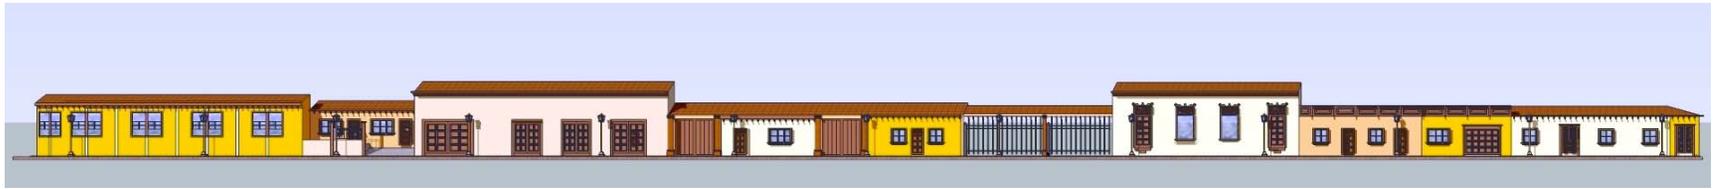
**Figura 5-19 Perfil Proyectado - 10a Av. Sur - tramo entre Calle Beloso y Calle Lindo**

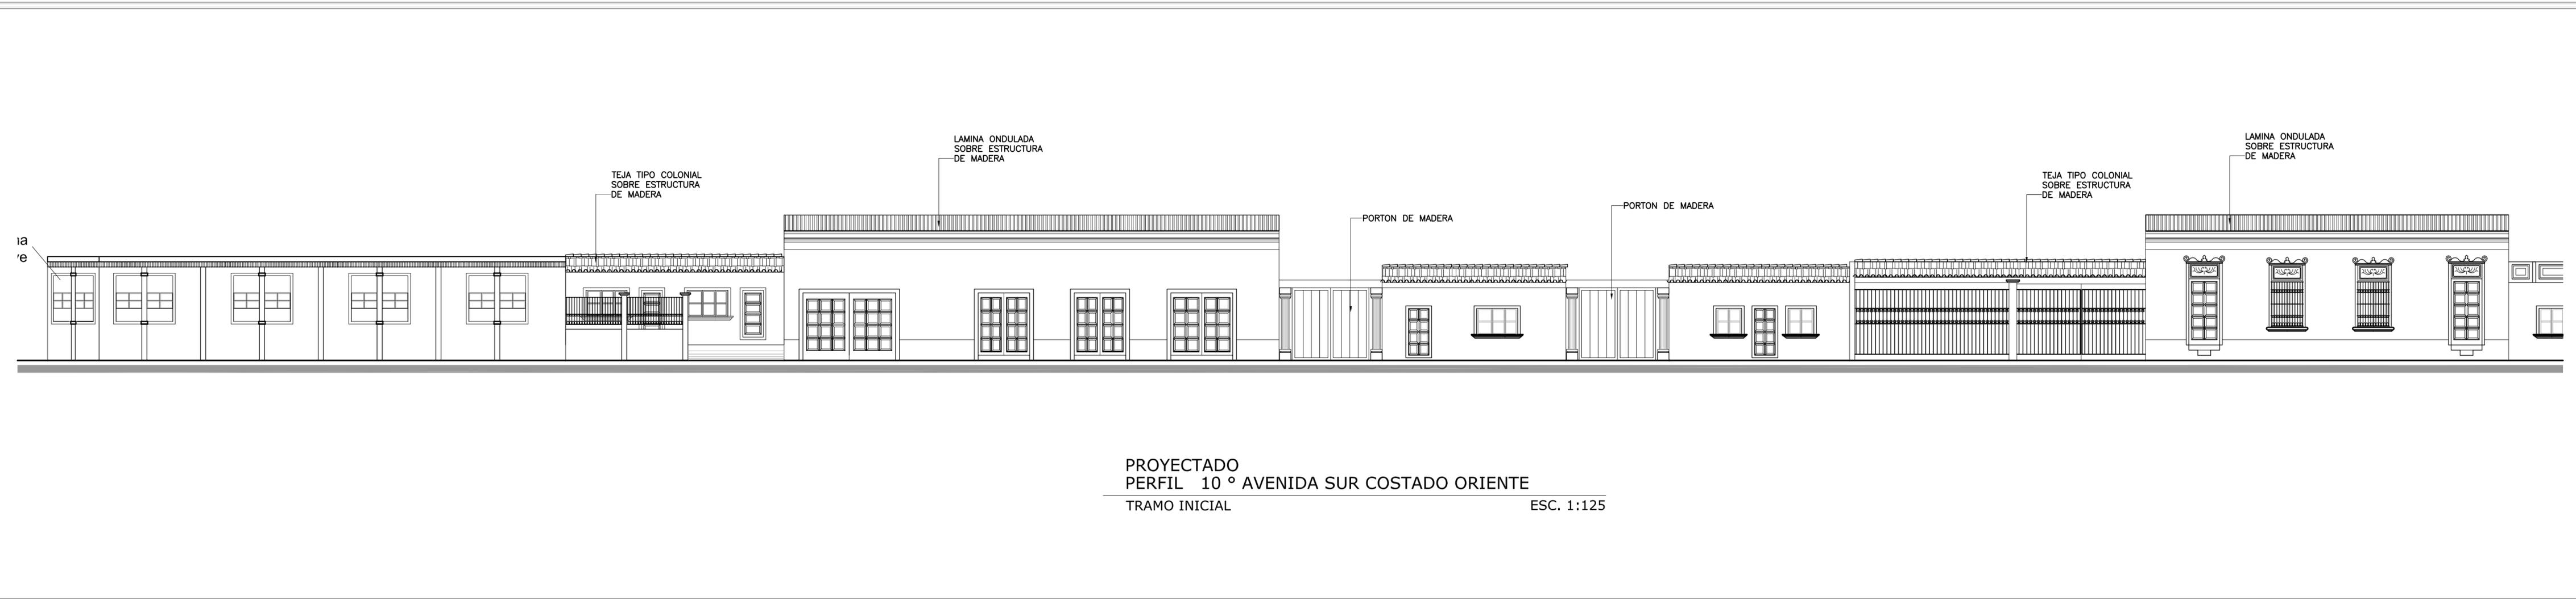
ESCALA: INDICADAS	FECHA: FEB 09	HOJA: RF-08
----------------------	------------------	----------------

PROYECTADO  
 PERFIL 10 ° AVENIDA SUR COSTADO ORIENTE  
 TRAMO INICIAL ESC. 1:125

CONTENIDO:  
 PERFIL 10° AV. SUR COSTADO ORIENTE  
 TRAMO INICIAL

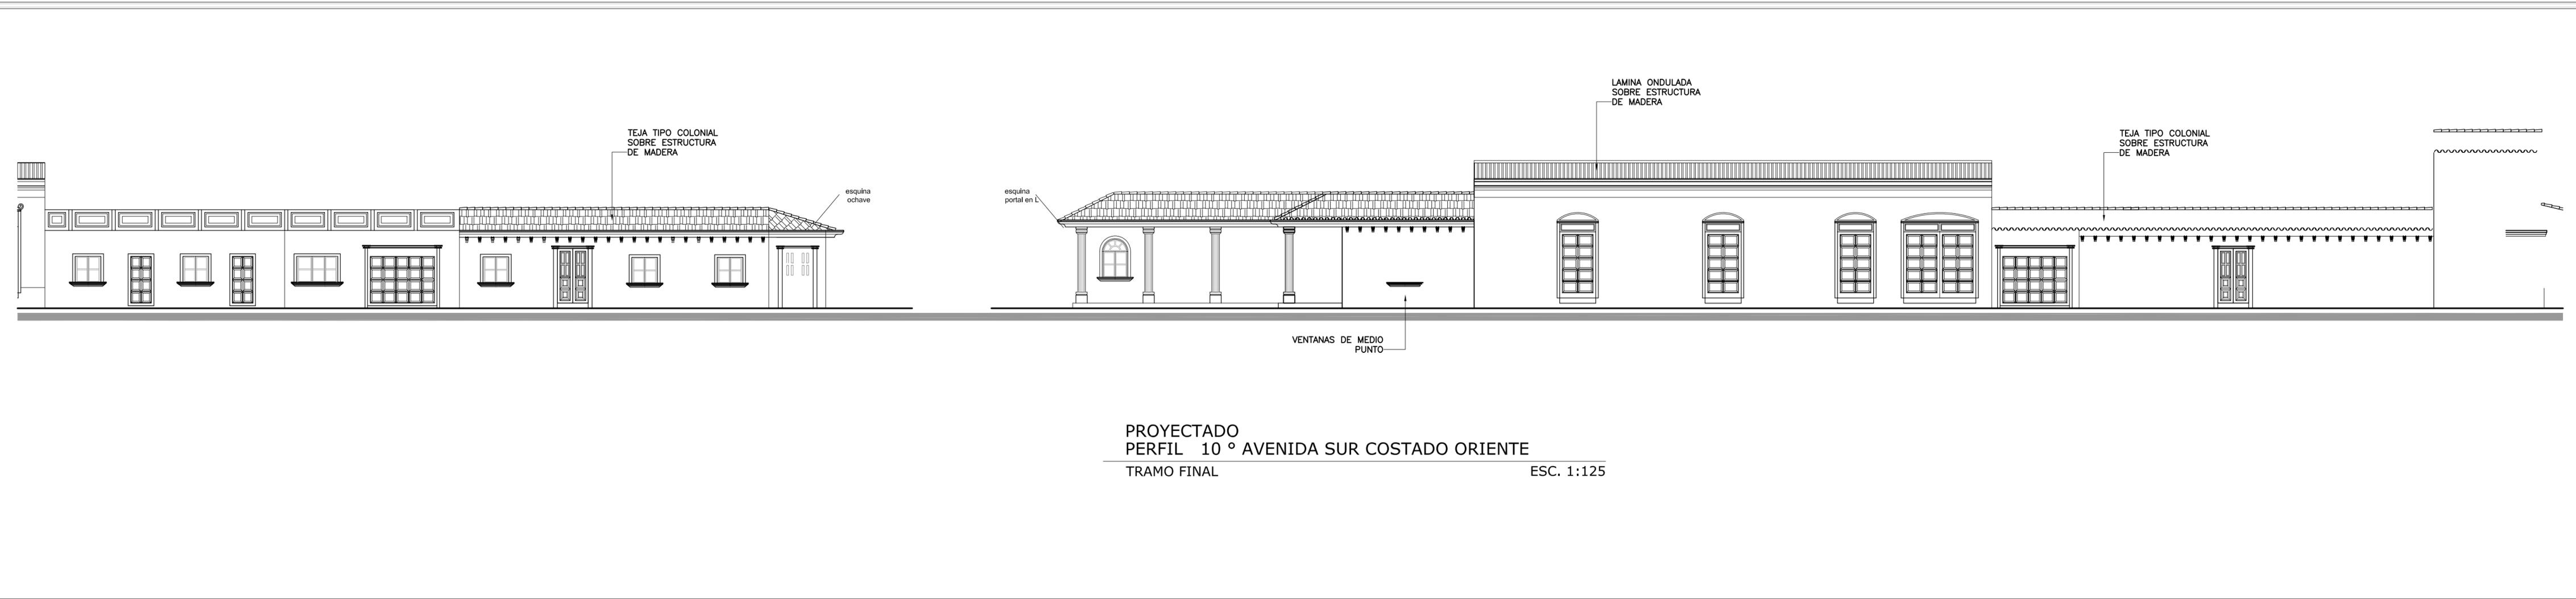
PROYECTADO  
 PERFIL 10 ° AVENIDA SUR COSTADO ORIENTE  
 TRAMO FINAL ESC. 1:125
