**PROPUESTA DE REHABILITACIÓN URBANO ARQUITECTÓNICA DE LA ZONA  
CENTRAL DEL CONJUNTO HISTÓRICO DEL BARRIO SAN JACINTO**

CIUDAD UNIVERSITARIA, MAYO DE 2009

Trabajo de Graduación previo a la opción al Grado de:  
**ARQUITECTO**

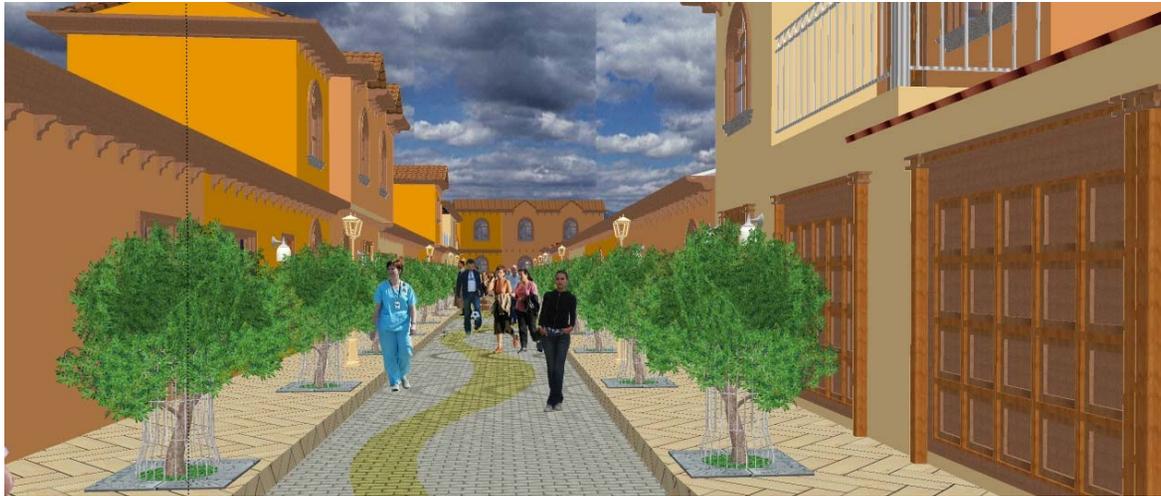
**Figura 5-30 Perspectiva Central Pasaje Constructora**

Una muestra del pasaje peatonal arborizado, con arriates discontinuos para facilitar el cruce de peatones. Cada árbol posee su alcorque. El diseño del piso con trazos curvos le agrega dinamismo a la circulación.

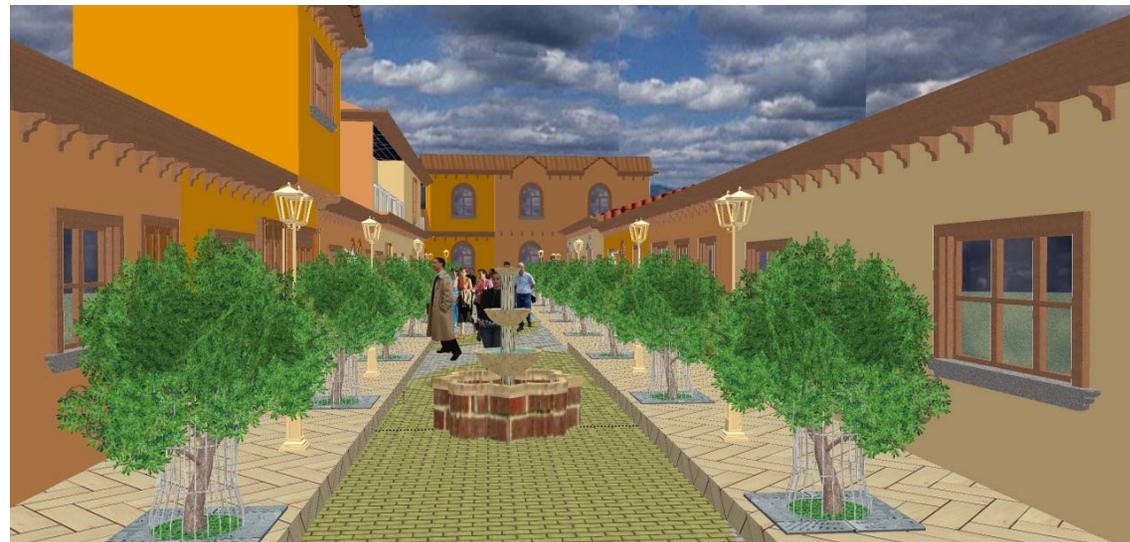
**Figura 5-31 Perspectiva de Fuente del Pasaje Constructora**

En el centro del pasaje peatonal se propone la instalación de una fuente, que sirva de elemento distintivo, embellezca el lugar y genere sensación de tranquilidad con el sonido del agua.

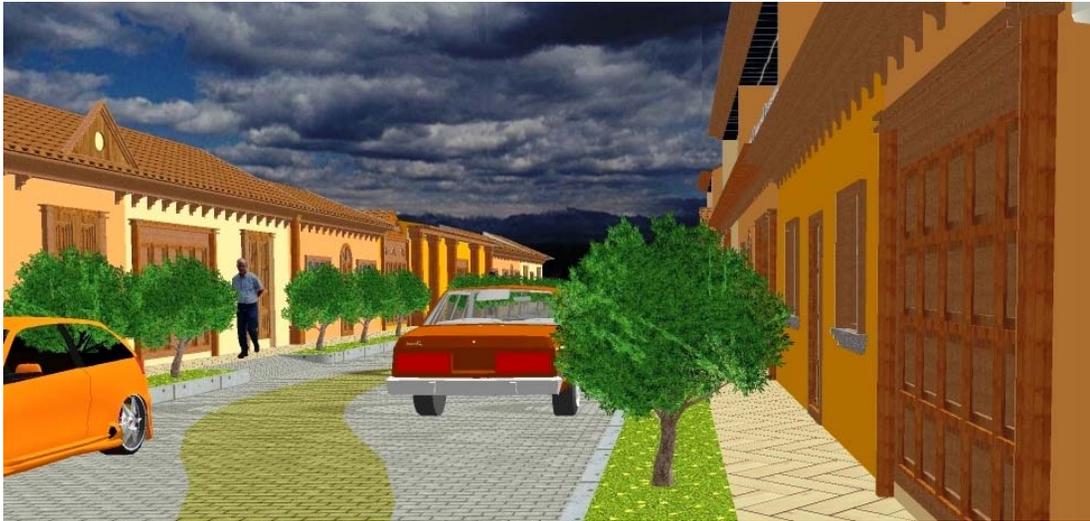
**Figura 5-32**  
**Perspectiva Calle Lindo.**

Una muestra de la Calle Lindo arborizada, con arriates continuos para encauzar la circulación peatonal en las aceras. También se propone intervención del rodaje de la vía, haciendo uso de concreto estampado con diseños dinámicos y aplicación de color.

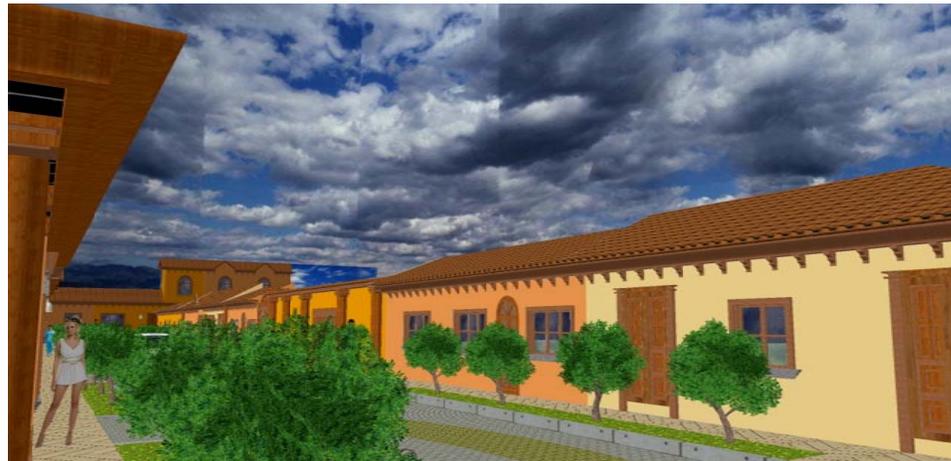
**Figura 5-33 Perspectiva**  
**Costado Norte de Calle**  
**Lindo.**

La vegetación no compite con los inmuebles, se complementan, configurando un ambiente agradable para la población.

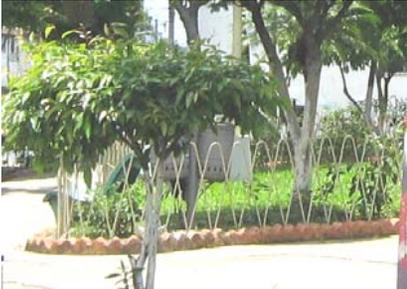
<b>Elemento</b>	<b>Definición</b>	<b>Existente</b>	<b>Propuesta</b>	<b>Especificaciones</b>
<p><b>Barandillas</b></p>	<p>•Antepecho compuesto de balaustres y barandales, sirve para pasamanos y divisiones.</p>	<p>En el área de estudio solo existen barandillas en Parque San Jacinto para proteger zonas verdes, no para protección peatonal.</p>

<p><b>Barandillas de acero forjado.</b></p>

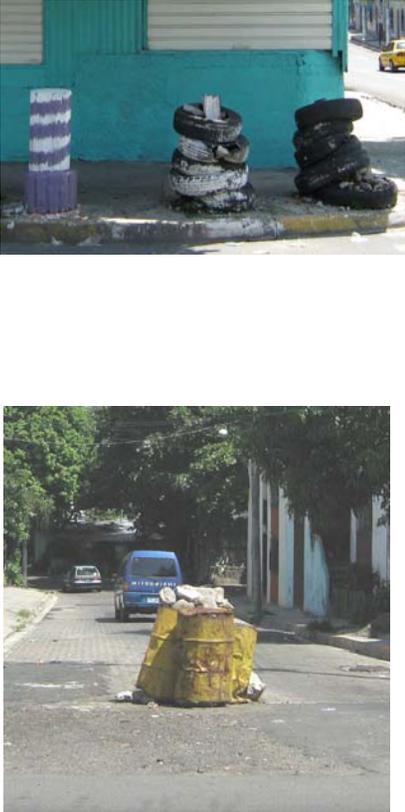
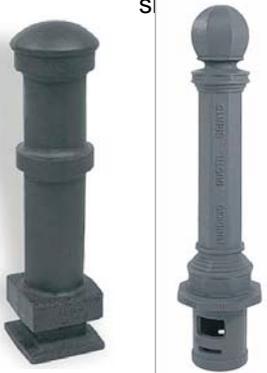
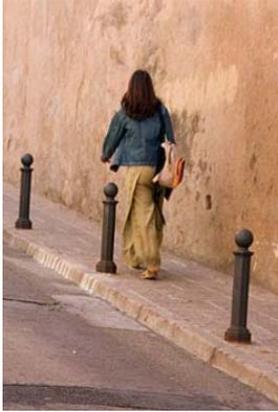
Elemento	Definición	Existente	Propuesta	Especificaciones
<p><b>Bolardos o Pilonas</b></p>	<p>Poste de hierro colocado sobre aceras o calzada para impedir el paso de vehículos.</p>	<p><b>Bolardos Artesanales</b></p>

<p>Bolardos de acero forjado. Colocados según longitud de cubrimiento; unidos por medio de cadenas de acero o</p>

<p><b>Alto:</b> Máximo: 0.80 mts. Mínimo: 0.50 mts. Diámetro: 0.15 mts.</p>

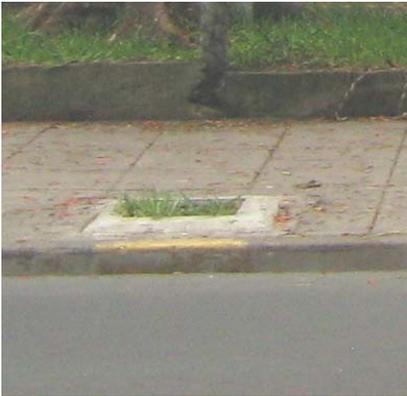
<p>Este es el único tipo de acercamiento a un alcorque que existe en la zona.</p>

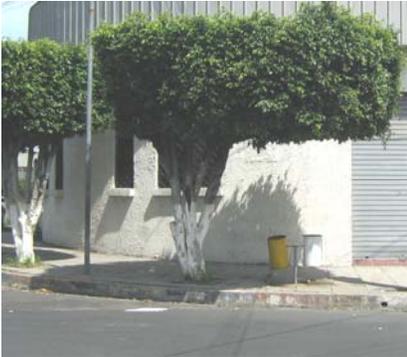
<p>La mayoría de los árboles de la zona no posee alcorques ni protección para los peatones.</p>

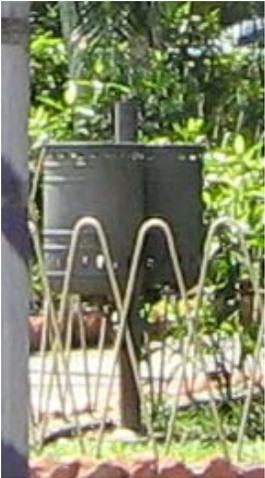
<p>Papelera tipo de depósitos de basura existentes en parques.</p>

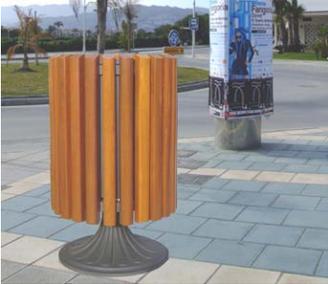
<p>Papelera tipo para ser utilizada en parques. Plazas y zonas de esparcimiento.</p> <p>Papelera alistonada en madera.</p> <p><b>Materiales:</b> Cuerpo de listones de madera sobre estructura de plancha de acero, de 30 x 4mm.</p> <p><b>Cuba:</b> en plancha de acero de 1,0 mm. de espesor con cadena antihurto.</p> <p><b>Acabado:</b> Galvanizado y pintura oxirón negro o gris.</p> <p><b>Madera:</b> tratada contra carcoma, hongos, insectos y humedad.</p> <p><b>Fijación:</b> Atornillada al pavimento mediante pernos.</p>

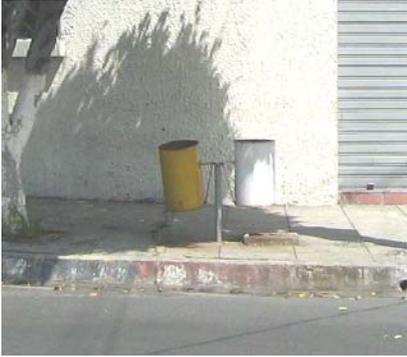
<p>Papelera tipo existente en vías públicas.</p>

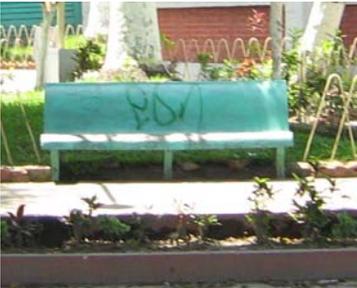
<p>Banca tipo existente en la zona.</p> <p>Actualmente solo existen en parques.</p>	<p>Bancas a utilizar en plazas y parques:</p>

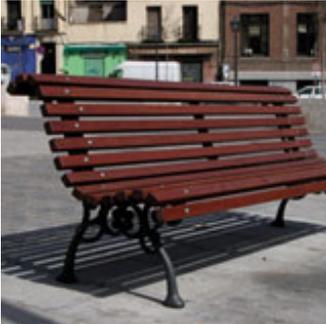
<p>brazo de acero para banca de parques.</p>

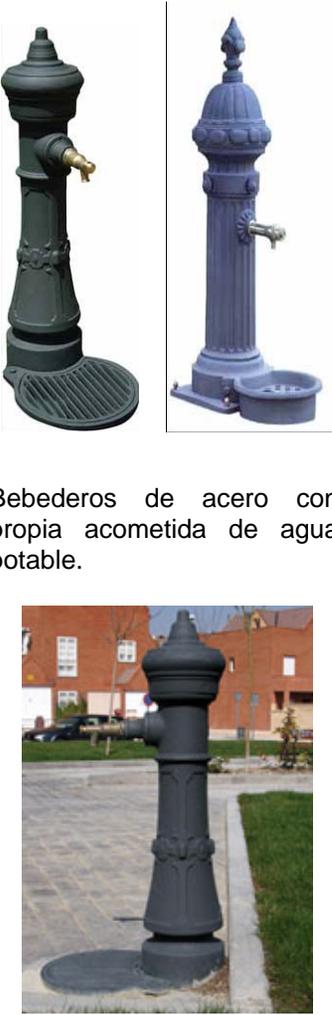
<b>Elemento</b>	<b>Definición</b>	<b>Existente</b>	<b>Propuesta</b>	<b>Especificaciones</b>
<p><b>Fuente bebedero</b> ○</p>	<p>Fuente para beber agua potable en parques y otros lugares públicos.</p>	<p>En el conjunto histórico no existe ningún bebedero público de agua potable.</p>	<p>Bebederos de acero con propia acometida de agua potable.</p>

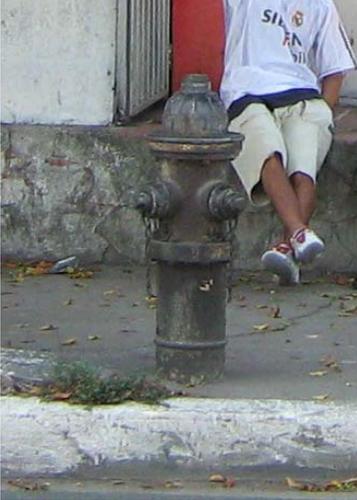
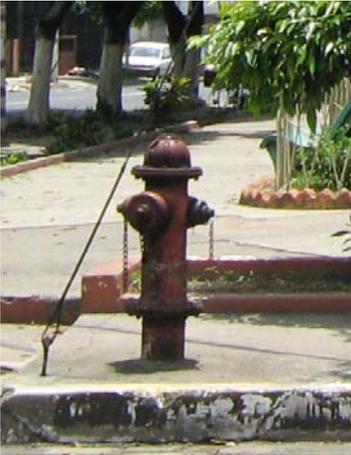
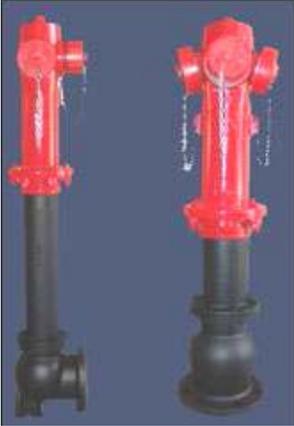
<b>Elemento</b>	<b>Definición</b>	<b>Existente</b>	<b>Propuesta</b>	<b>Especificaciones</b>
<p data-bbox="289 818 464 854"><b>Hidrantes</b></p>	<p data-bbox="516 508 760 821">Un hidrante es un dispositivo, conectado a una red de abastecimiento de agua, y que se utiliza para la extinción de incendio, mediante lanzas y mangueras conectadas a sus racores. También se emplean para suministrar agua a los vehículos autobomba de los Servicios de Bomberos.</p> <p data-bbox="516 862 760 1203">La instalación de un sistema de hidrantes suele acompañarse con un equipo auxiliar complementario, formado por mangueras, lanzas o boquillas, bifurcaciones, reducciones, etc., todo ello alojado en unas casetas de intemperie que permitan almacenar este material de forma ordenada, seca y ventilada.</p>	<p data-bbox="793 264 1213 321">Tipos de hidrantes existentes en la zona.</p>

<ul data-bbox="1241 248 1591 740" style="list-style-type: none"> <li>• Hidrante de columna: sobresale del terreno; en función de que la columna esté sin agua en situación normal o con agua permanentemente, será seco o húmedo, respectivamente.</li> <li>• Los sistemas de Hidrantes exteriores estarán compuestos por una fuente de abastecimiento de agua, una red de tuberías para agua de alimentación y los hidrantes exteriores necesarios.</li> </ul>

<p data-bbox="1623 289 1898 480">La cabeza del hidrante puede girarse 360° a cualquier posición, para facilitar la orientación adecuada de sus bocas, sin que por ello pueda dejar de asegurarse su estanqueidad.</p> <p data-bbox="1623 488 1898 680">Una vez instalado completamente, con solo aflojar los tornillos de unión entre cabeza y carrete puede impedirse que las bocas queden enfrentadas a una pared, de espaldas al acceso, etc.</p> <p data-bbox="1623 688 1898 797">Al tener las bocas 15° inclinadas, evita que la manguera se colapse, facilitando la utilización a la brigada de extinción.</p> <p data-bbox="1623 829 1898 902">Diámetro de las boquillas: Principal: 4" (100mm). Secundarios: 3" (70mm)</p> <p data-bbox="1623 935 1898 1073">Dispone de válvulas de asiento, con apertura y cierre independiente para cada boca, incorporados en el interior del cuerpo del hidrante.</p> <p data-bbox="1623 1081 1898 1243">Los ejes y los mecanismos de accionamiento y cierre, en contacto permanente con el agua, están construidos en materiales altamente resistentes a la corrosión y al envejecimiento.</p>

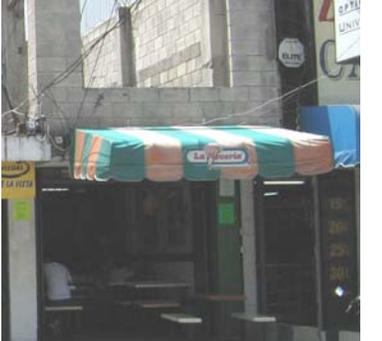
<p>Por funcionalidad, prestaciones y estética, la marquesina es la solución ideal para la entrada a establecimientos dando un toque de originalidad y personalización del negocio.</p> <p>El tapizado, acrílico o pvc se adapta a las necesidades, obteniendo un resultado sobrio, elegante, moderno, tradicional...</p> <p>Su amplia gama de acabados y colores hacen de cada marquesina un modelo único y exclusivo a la vez que un reclamo publicitario al estar personalizado con el logo del establecimiento</p> <p>Tapizadas en tela o PVC reforzado. Estructura en hierro o aluminio.</p>

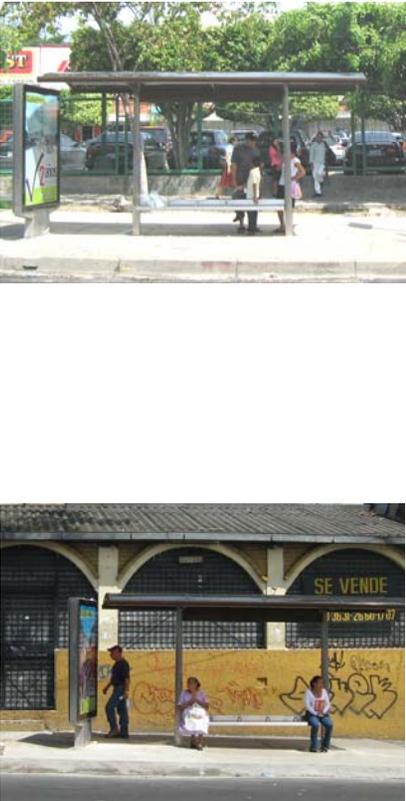
<b>Elemento</b>	<b>Definición</b>	<b>Existente</b>	<b>Propuesta</b>	<b>Especificaciones</b>
<p><b>Paradas de Buses.</b></p>	<p>Se trata de un mueble urbano, destinado a acoger usuarios del transporte público, otorga protección ante a las inclemencias del clima, permite la espera del autobús y el acceso a él. Otorga comodidad para permanecer en espera, incluye condiciones de seguridad para las personas, tanto en la espera como en el embarque y desembarque del bus.</p>	<p><b>Paradas de buses existentes</b></p>

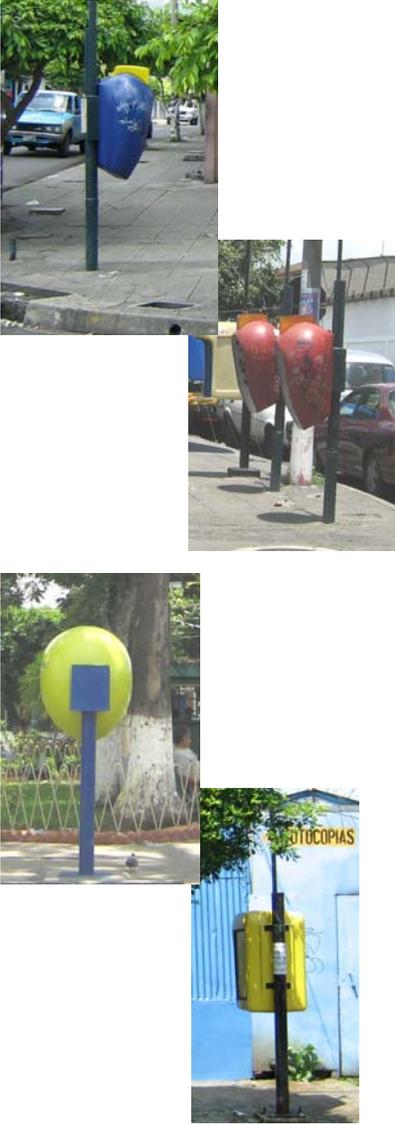
<p><b>Estandarización de casetas telefónicas propuesta.</b></p>

<p><b>Especificaciones</b></p> <p>Las casetas serán suspendidas en un soporte de acero cilíndrico, con paredes de policarbonato de color, y techo de lamina metálica simulación de teja.</p> <p>Alto de repisa: 1.2 mts.</p> <p>Alto total: 2.2 mts.</p> <p>Ancho: 0.50 mts.</p> <p>Fondo: 0.35 mts.</p>

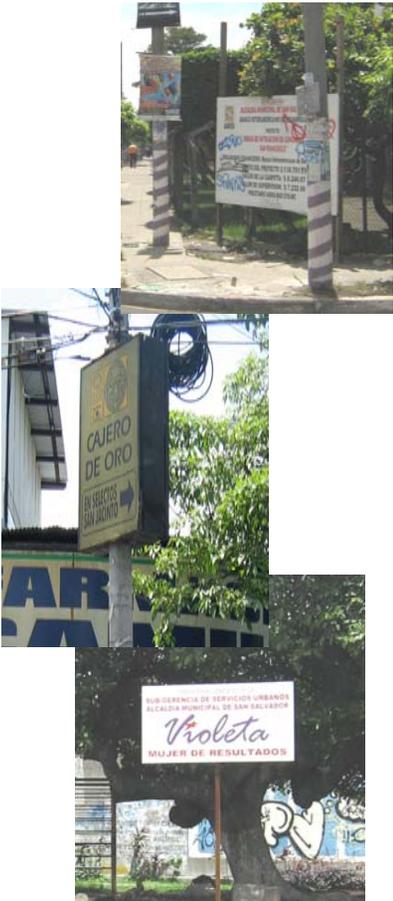
<b>Elemento</b>	<b>Definición</b>	<b>Existente</b>	<b>Propuesta</b>	<b>Especificaciones</b>
<p><b>Rótulos.</b></p>	<p>Inscripción que da a conocer un contenido con la que establece una interacción que se traduce en resultados estéticos e ideológicos</p> <p>El rótulo es una vía de acceso más para el conocimiento del que lo utiliza.</p>	<p><b>Letreros existentes</b></p>

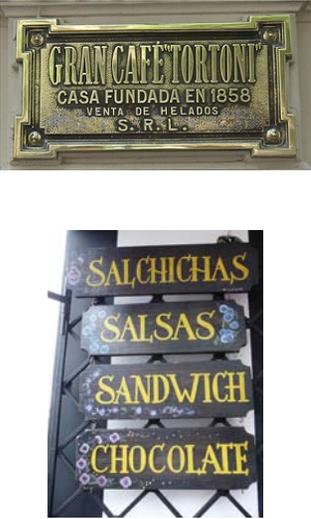
<p><b>Letreros propuestos</b></p> <p><b>Adosados a la pared:</b></p>

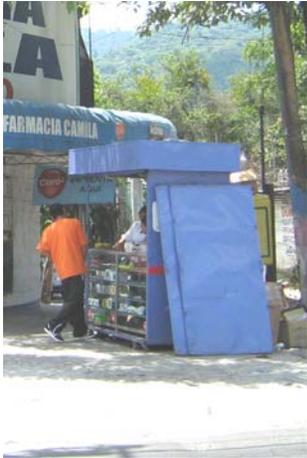
Elemento	Definición	Existente	Propuesta	Especificaciones
<p><b>Kioscos Comerciales</b></p>	<p>Local comercial de pequeño tamaño destinado a la venta de periódicos, revistas, golosinas y otros artículos, que puede estar construido con materiales ligeros y emplazados en las calles y lugares públicos.</p>	<p><b>Kioscos existentes</b></p> <p><b>Kiosco establecido sobre acera de via publica.</b></p>

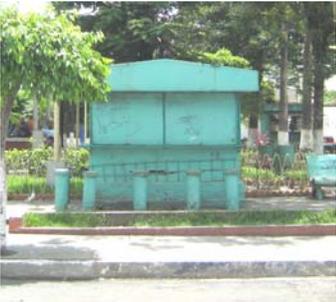
<p><b>Kiosco establecido en Parque</b></p>

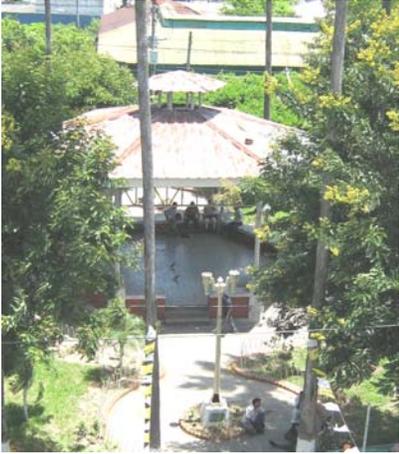
<b>Elemento</b>	<b>Definición</b>	<b>Existente</b>	<b>Propuesta</b>	<b>Especificaciones</b>
<p><b>Kioscos Recreativos</b></p>	<p>Construcción abierta constituida por una cubierta sostenida sobre columnas y en ocasiones rodeada de una barandilla que se construye en parques y jardines públicos.</p>	<p style="text-align: center;"><b>Kiosco existente en Parque San Jacinto</b></p>

<p style="text-align: center;">Actualmente el kiosco del Parque consta de un solo nivel.</p>	<p><b>Vista proyectada de kiosco en Parque San Jacinto</b></p>

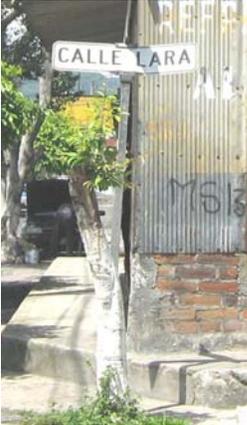
<p><b>Señales informativas:</b></p> <p>Para la zona del casco del Barrio se utilizarán soportes de acero forjado a una altura de 2.2 mts. De forma que no interrumpa el flujo peatonal, ni vehicular y no represente un peligro para los transeuntes.</p>	<p>Para informar sobre el nombre de un lugar y la ubicación de estos se colocarán letreros de carácter escultórico forjados en acero.</p>

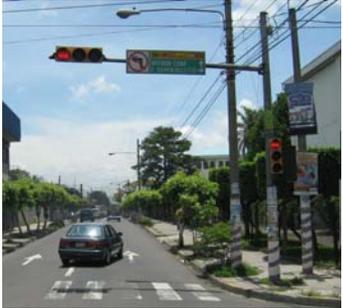
<p>Para las zonas más alejadas del casco del Barrio se utilizarán señales más simples pero con alto grado informativo.</p>

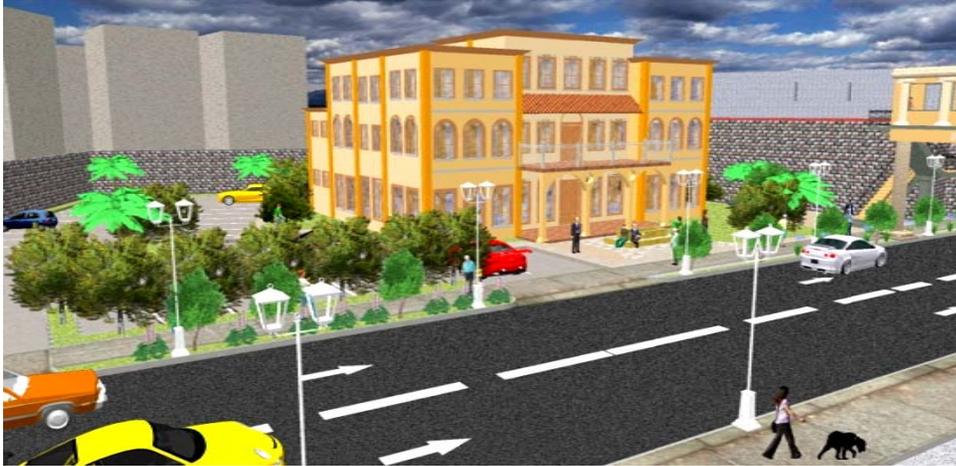
**Figura 5-34**  
**Perspectiva Poniente, Oficinas**  
**Municipales Distrito V.**

El Edificio está dotado de una pequeña plaza de acceso, que le separa de la línea de verja. El estacionamiento para personas con movilidad reducida está a la izquierda, contiguo a dicha plaza, que lo hace accesible al edificio.

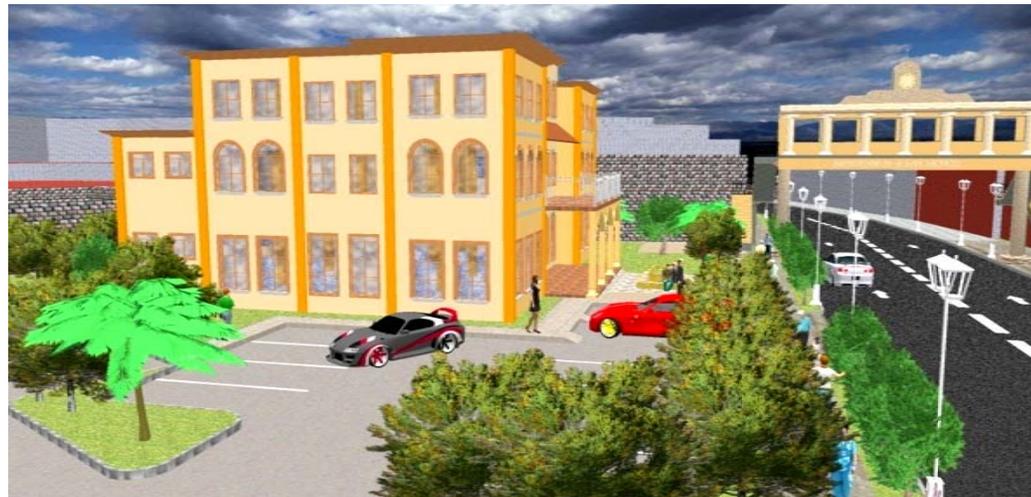
**Figura 5-35 Perspectiva**  
**Nor Poniente, Oficinas**  
**Municipales Distrito V.**

La vegetación no compite con los inmuebles, se complementan, configurando un ambiente agradable para la población.

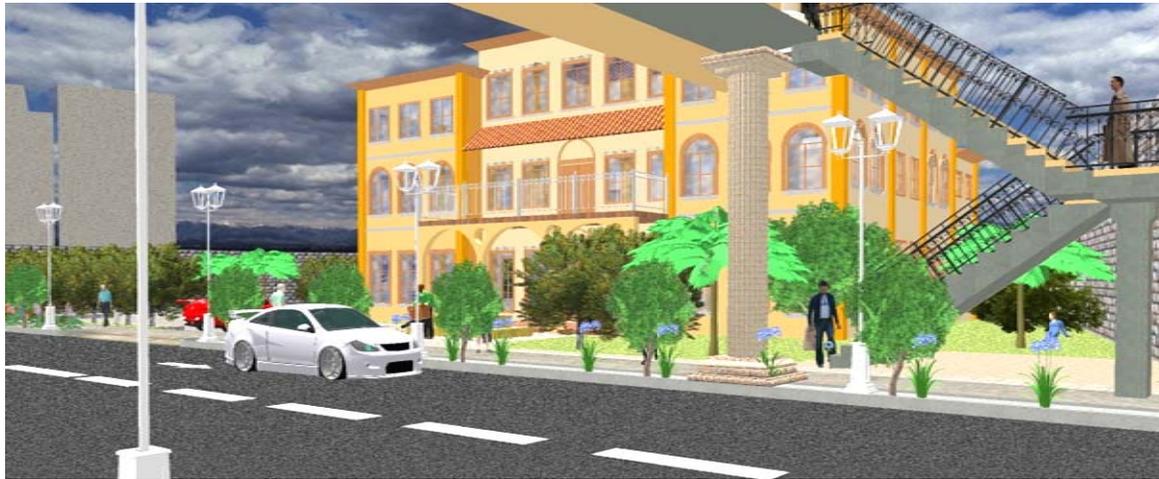
**Figura 5-36**  
**Perspectiva Sur Poniente,**  
**Oficinas Municipales**  
**Distrito V.**

Vista desde abajo de la pasarela. A la izquierda se observan los Condominios Regis. Se observa como el diseño de la pasarela está integrado al proyecto de oficinas municipales.

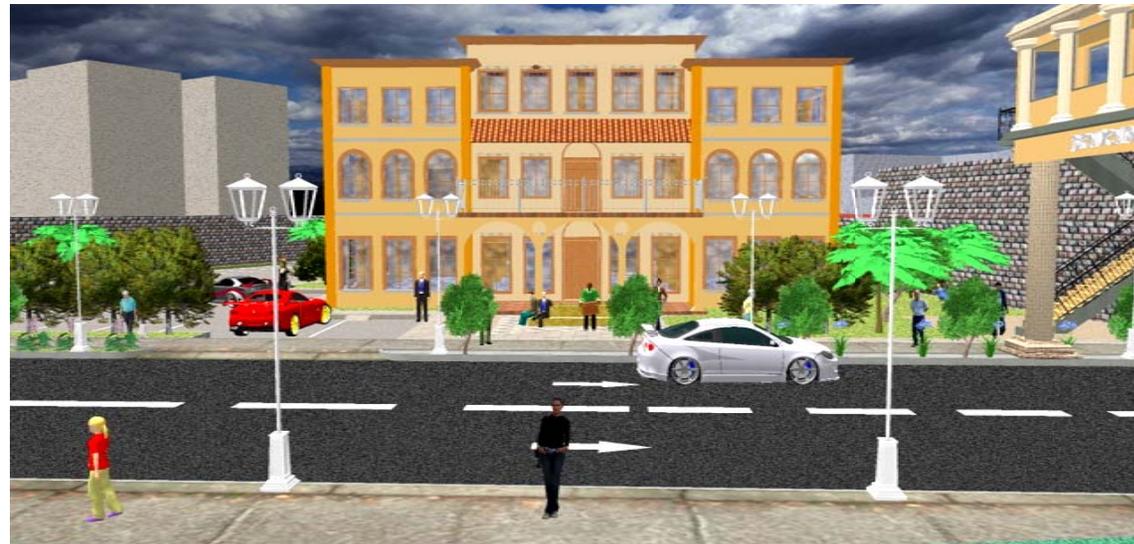
**Figura 5-37**  
**Fachada en perspectiva,**  
**Oficinas Municipales**  
**Distrito V.**

Una composición de simetría y ornamentación sobria. El alineamiento de las luminarias enfatiza el acceso. Y la pasarela en el lateral izquierdo deja libre la vista completa de la fachada.

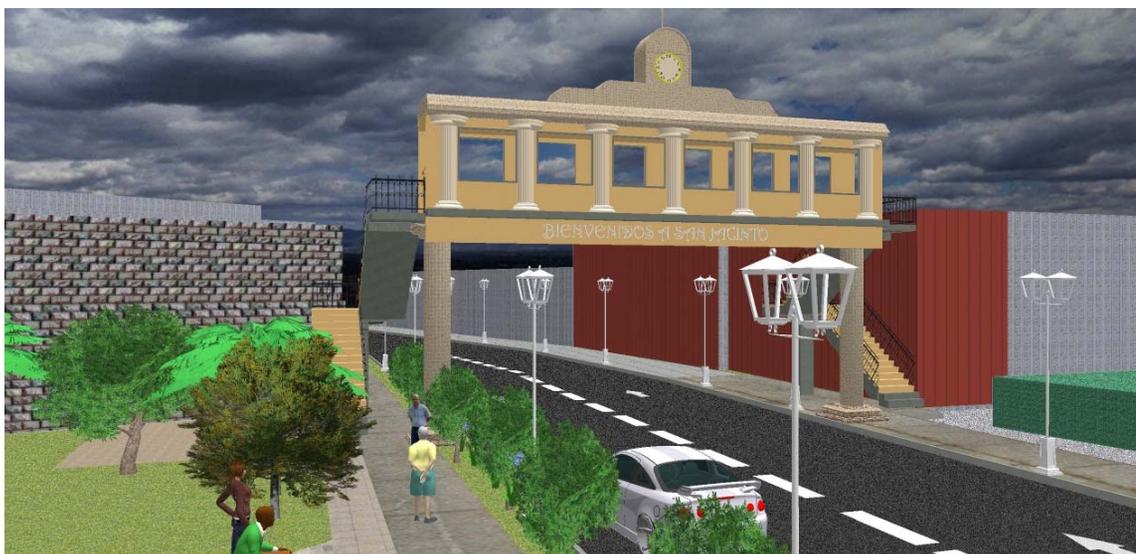
**Figura 5-38**  
**Vista Norte de**  
**Pasarela – Arco de Acceso**  
**a San Jacinto.**

Ubicada sobre la Calle San Jacinto, en el punto de acceso desde el centro de San Salvador. En la parte baja posee un rótulo de bienvenida y en la parte superior, al centro, un reloj.

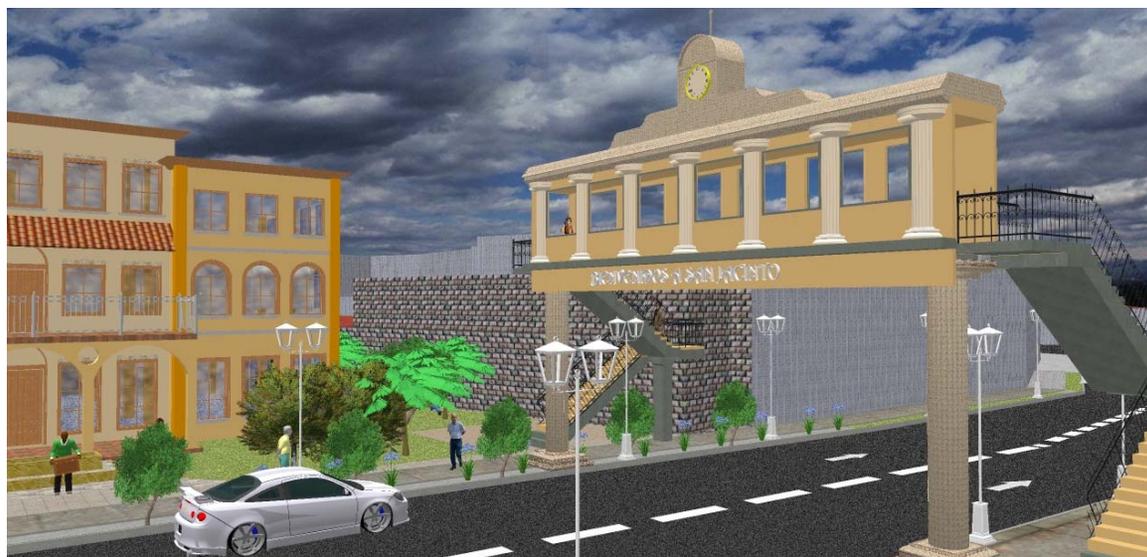
Diseñada como complemento del Edificio de Oficinas Municipales, posee unidad en cuanto a color y estilo con este.

Sus funciones más importantes son dotar de seguridad al peatón y ser hito de la localidad.
