EVALUACIÓN DE DAÑOS TÍPICOS DE EDIFICACIONES EN EL ÁREA  
METROPOLITANA DE SAN SALVADOR ANTE LOS SISMOS OCURRIDOS EN  
1986 Y 2001

PRESENTADO POR:  
EDWIN ALEXANDER GRANADOS MEJÍA  
MIGUEL ANGEL LEMUS HERNÁNDEZ

PARA OPTAR AL TÍTULO DE:  
INGENIERO CIVIL

CIUDAD UNIVERSITARIA, AGOSTO DE 2003

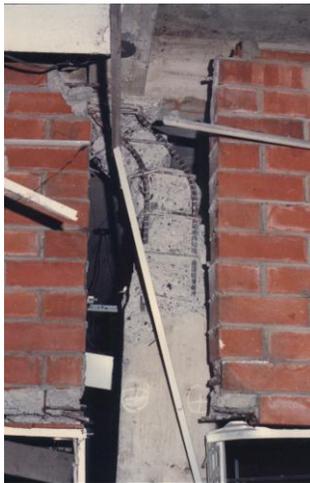
- Columnas débiles en relación a la capacidad resistente de las vigas, lo que da lugar a la formación de rótulas plásticas en las columnas en vez de ocurrir en las vigas y por consiguiente al inminente colapso de la edificación. Esto puede observarse en la figura 2.1

Fig. 2.1 Esquema de efecto de viga fuerte – columna débil, obsérvese el colapso de la columna sin daño visible en la viga.

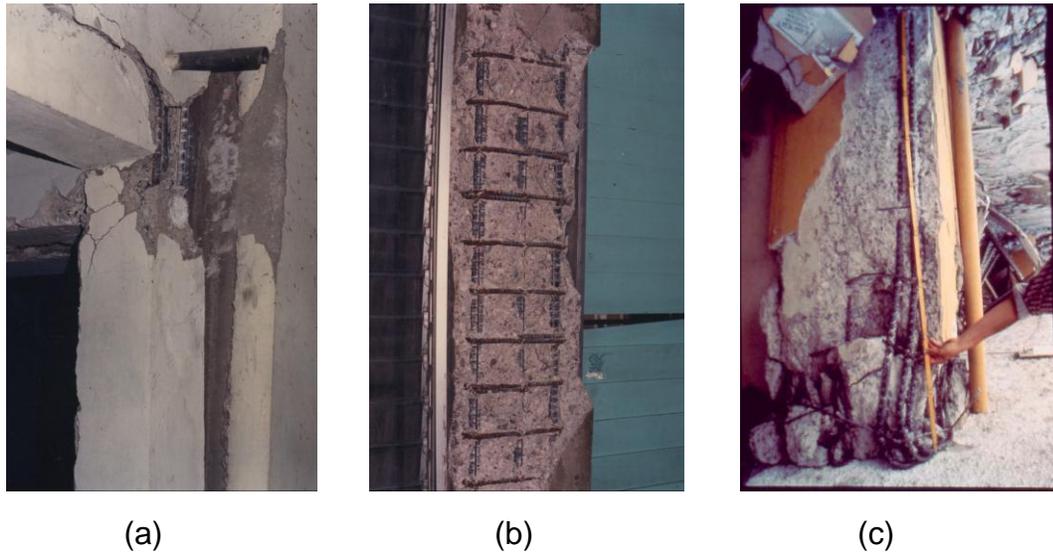
- Falta de ductilidad producida por la insuficiente armadura de confinamiento; estribos de columnas con ganchos a  $90^\circ$  que no anclan adecuadamente en el núcleo de concreto; falta de estribos en los nudos, permitiendo la formación de grietas y el pandeo de la armadura de compresión. Esta falta de ductilidad esta asociada a fallas de tipo frágil, incrementando el deterioro y daños de toda la edificación y su posible colapso (ver figura 2.2)

Fig. 2.2 (a) falta de estribos en nudo viga-columna. (b) ganchos en estribos de columnas a 90°. (c) estribos con espaciamientos mayores de los recomendados por las normas.

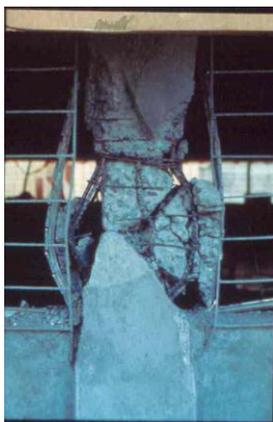
Que corresponde a la rigidización de una o más columnas que ven limitado su desplazamiento por la albañilería. El aumento de rigidez se produce al disminuir la altura libre de la columna, concentrando mayor fuerza sísmica y haciendo dominante la sollicitación de esfuerzo cortante. La ductilidad también puede afectarse al convertir elementos flexibles a elementos rígidos de falla frágil.

Fig. 2.3 Esquema de efecto de columna corta en una edificación, obsérvese la mampostería que arriestra a la columna, sin estar considerado este efecto en el diseño. Foto cortesía Dr. Ing. E. Portillo

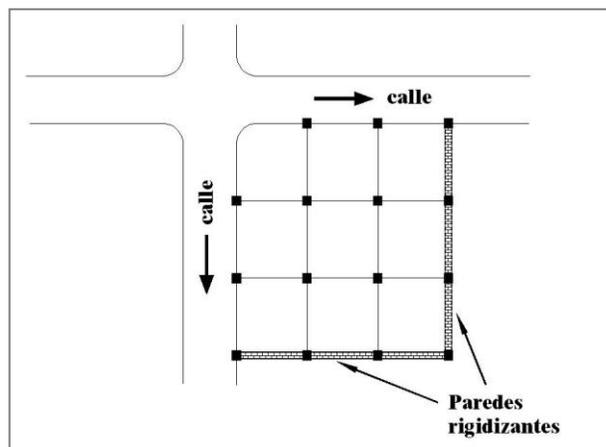
Muchos edificios ubicados en esquinas tienen muros de albañilería en los dos límites de propiedad interiores, mientras que en las fachadas son abiertos. Esto aleja el centro de rigidez del centro de masa del edificio, originando grandes excentricidades y momentos torsores; normalmente la mampostería resiste el incremento de fuerza sísmica produciéndose daños en las fachadas debido al giro de la planta. Aunque también puede producir en las columnas esquineras deformaciones que causarían el colapso del edificio.

Fig. 2.4 Esquema de efecto de “edificio de esquina” las paredes de mampostería o concreto proporcionan mayor rigidez a la estructura, muchas veces, sin estar considerado este efecto en el diseño.

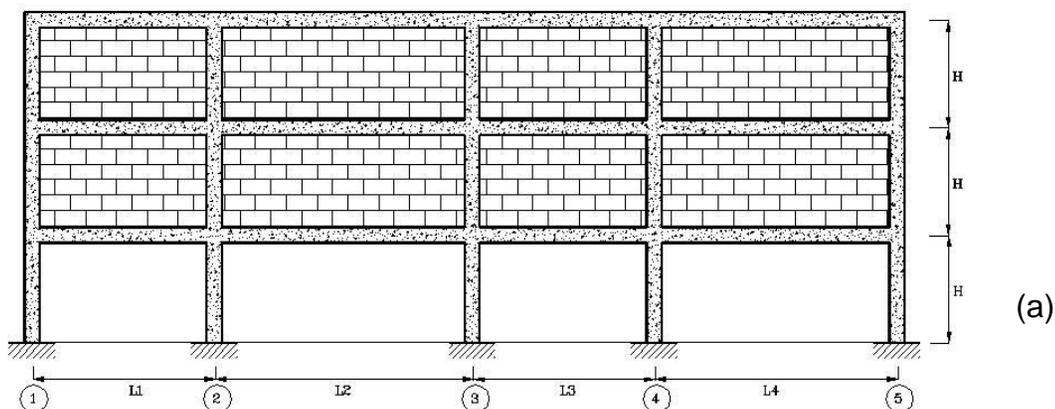
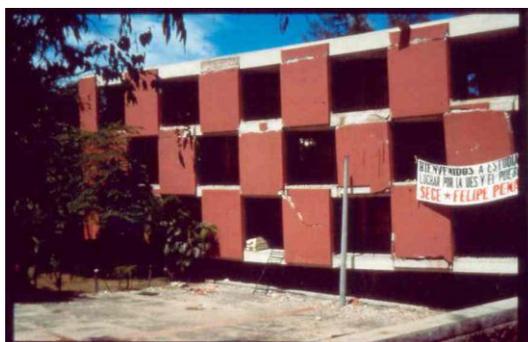
Ocurre cuando en un edificio, en que los marcos están llenos de albañilería, existe un nivel que no la tiene (muchas veces por razones arquitectónicas); esto generalmente se presenta en el primer piso. El resultado es que los pisos superiores son rigidizados por los cerramientos de mampostería y toda la deformación y disipación de la energía ocurre en el piso blando, produciéndose daño en los elementos estructurales de ese nivel. Este piso inferior crea estructuralmente un nivel mucho más flexible que el resto y por lo tanto con mucha menor resistencia a cargas horizontales, acentuando los efectos de segundo orden ( $P-\Delta$ )

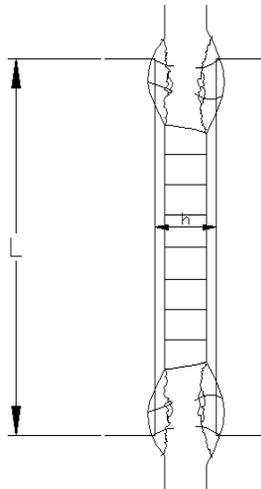
FIG 2.6 Esquema de Daño en una columna debido a flexión cíclica y cortante pequeño

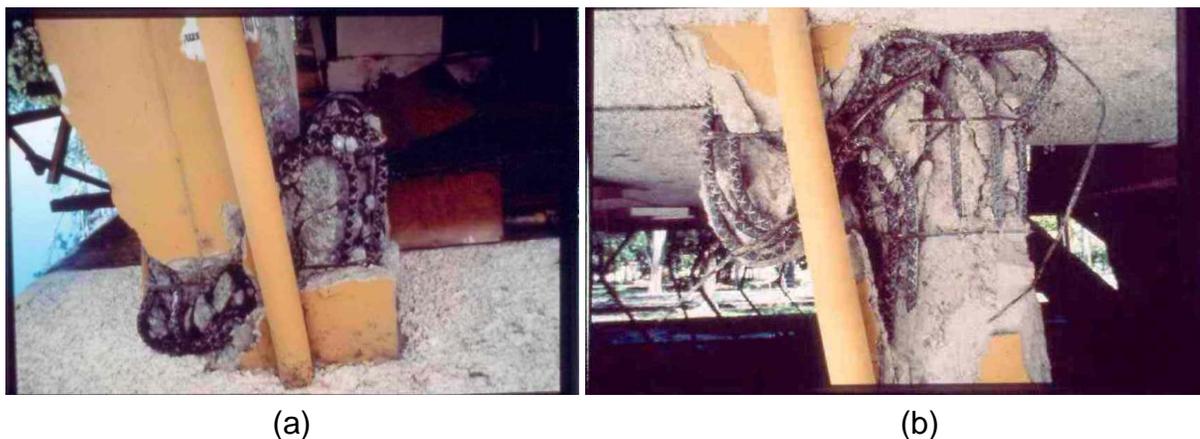
Fig. 2.7 Ejemplo de daño en columna debido a flexión cíclica y cortante pequeño. (a) falla al pie de la columna. (b) falla en la cabeza de la columna. Fotos cortesía de Dr. Ing. E. Portillo

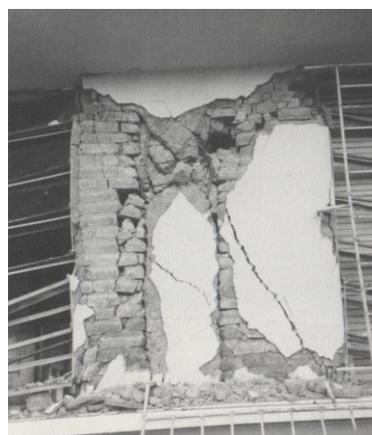
Fig. 2.8 Falla en columna debido a cortante cíclico y flexión pequeña. (a) esquema de falla por cortante cíclico y flexión pequeña. (b) ejemplo de falla en columna debido al efecto antes mencionado, obsérvese la mampostería que arriostra a la columna.

El segundo tipo de daño es del tipo de cortante y es manifestado en grietas en forma de X en la zona más débil de la columna (Fig. 2.8) esto ocurre en columnas de moderada a baja relación de esbeltez, esto es:

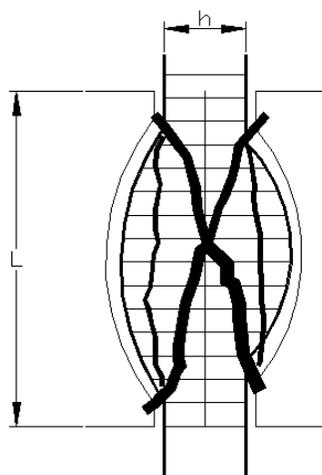
La última forma de este tipo de daños es la falla explosiva de columnas cortas (Fig. 2.9), lo cual conduce usualmente al colapso del edificio. La principal razón para este tipo de daño es que la capacidad a flexión de columnas con moderado a bajo relación de esbeltez es mayor que la capacidad a cortante, sin embargo la acción principal es la de cortante, como resultado de esto la falla por cortante gobierna, sin estar considerado en el diseño.

FIG 2.9 Falla por explosión en una columna corta

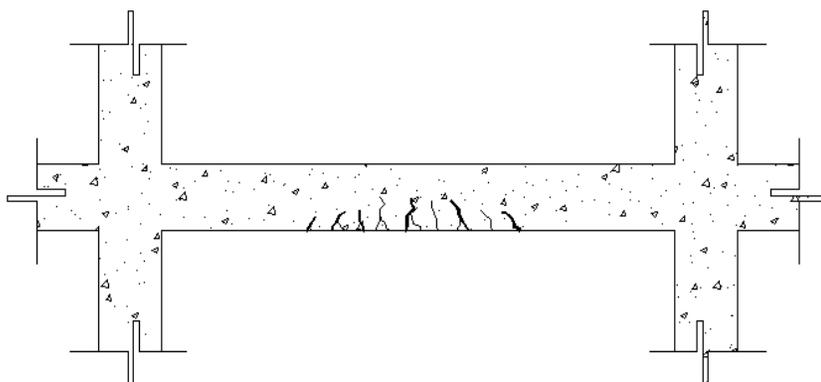
Los daños en las vigas, aunque afortunadamente, no ponen en riesgo la seguridad de la estructura, son los más comunes daños en edificios de C/R. Las grietas en la zona de tensión del claro de la viga, constituyen un tipo de daño común. Este tipo de daño (fig. 2.11) no puede ser explicado usando evidencia analítica, dado el hecho de que la acción de las fuerzas sísmicas no incrementan los momentos flectores en el claro. Sin embargo la componente vertical de la acción sísmica, debida a su carácter cíclico, hace simplemente visible las micro-grietas que son debidos a la flexión en la zona de tensión, y así crea la impresión de daño sísmico.

FIG 2.11 Grietas en flexión en claro de viga

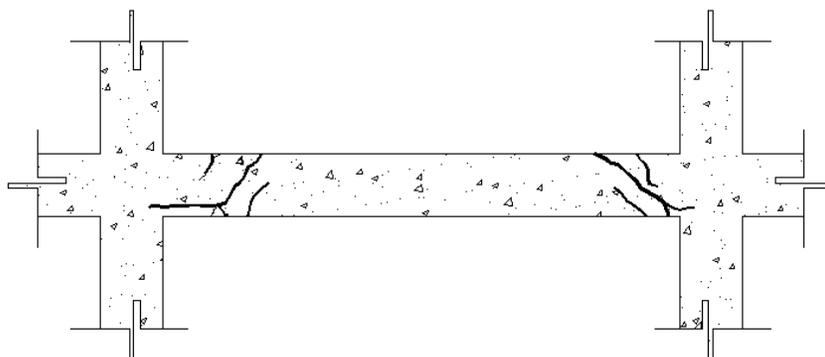
Las fallas por flexión y cortante cercanas a los apoyos (fig 2.12) es el segundo tipo de daño más frecuente en vigas. Indudablemente constituye un tipo más grave de daño que el mencionado anteriormente, dado su carácter frágil. Sin embargo solo en muy pocos casos hacen que se arriesgue la estabilidad total de la estructura<sup>8</sup>.

FIG 2.12 Grietas cercanas a los apoyos de la viga

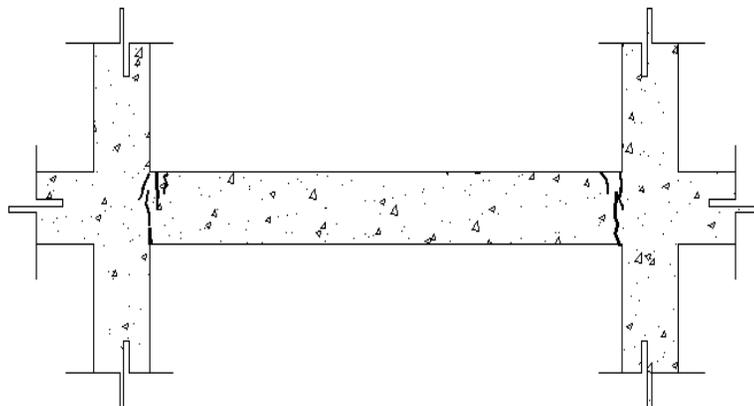
cara inferior es debido al mal anclaje del refuerzo inferior en los apoyos, y en tal caso una o dos grietas anchas se forman cerca de los apoyos.

FIG 2.13 Grietas en la cara superior e inferior cercanas a los apoyos de la viga

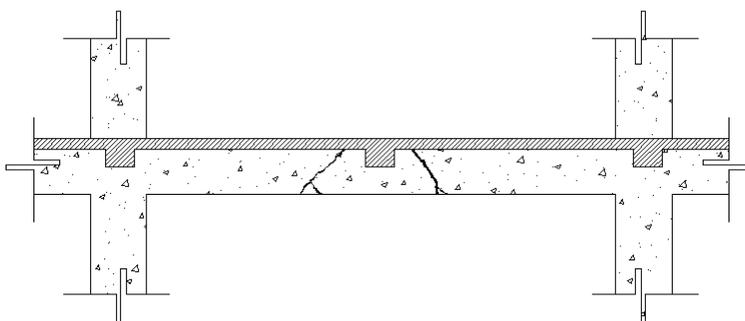
La falla por cortante o flexión en los puntos en donde las vigas secundarias o columnas cortas son apoyadas (Fig. 2.14) aparecen con bastante frecuencia. Esto es debido a la componente vertical del sismo la cual amplifica las cargas concentradas.

FIG 2.14 Grietas por cortante en las proximidades de soportes

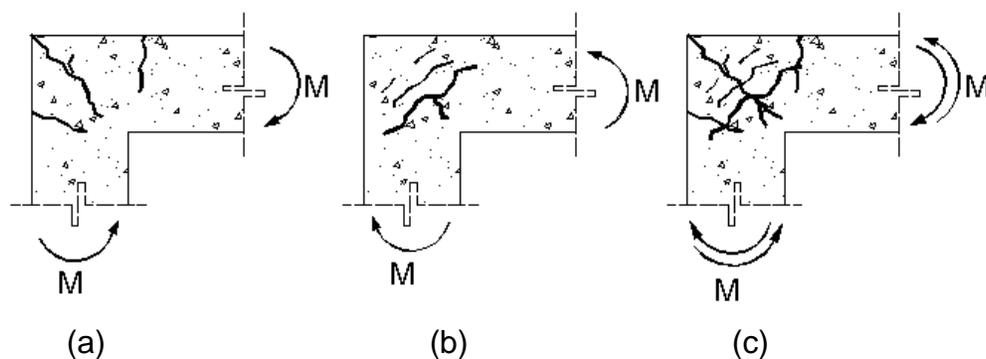
El daño en las uniones vigas-columnas, aun en etapas prematuras de agrietamiento, debe ser considerado como peligroso para la estructura y debe ser tratado acordeamente. Los daños de este tipo reducen la rigidez del elemento estructural y conducen a incontrolables redistribuciones de los efectos de las cargas. Las fallas más comunes en uniones vigas-columnas (unión de esquina, unión exterior de estructuras de múltiples pisos y uniones interiores) son presentadas en las figs. 2.15 a 2.17

FIG 2.15 fallas en nudos viga-columna en esquina: (a) momentos que sujetan a la fibra interior a compresión; (b) momentos que sujetan a la fibra interior a tensión; (c) carga por momento cíclico.

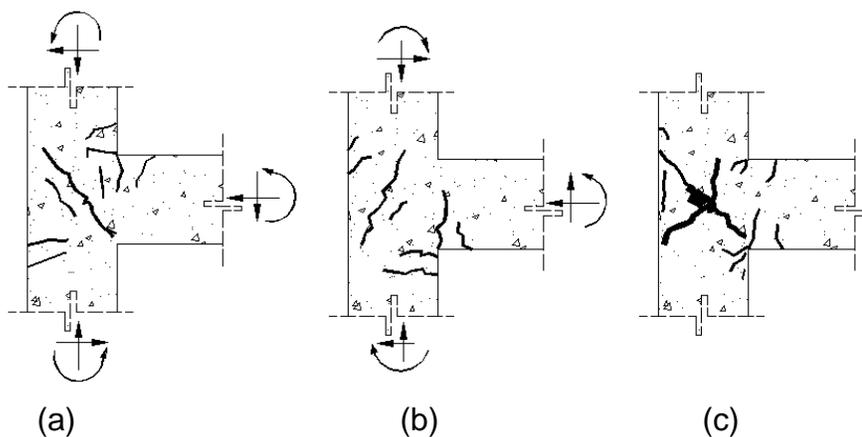
FIG 2.16 fallas en nudos exteriores viga-columna de un edificio de varios niveles: (a) momentos que inducen compresión en la fibra superior de la viga; (b) momentos que inducen compresión a la fibra inferior de la fibra; (c) carga por momento cíclico.

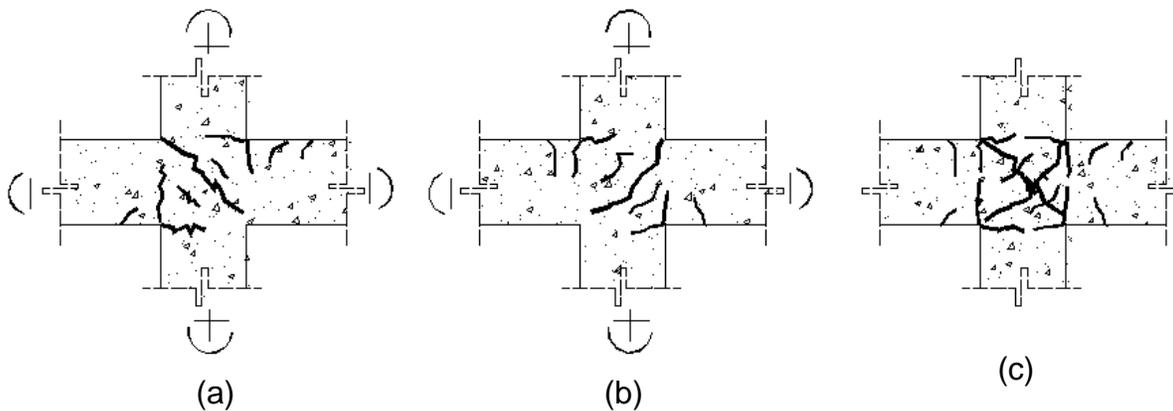
FIG 2.17 fallas en nudos interiores de viga-columna: (a) acción sísmica en la dirección de derecha a izquierda; (b) acción sísmica en la dirección de izquierda a derecha; (c) acción cíclica por sismo.

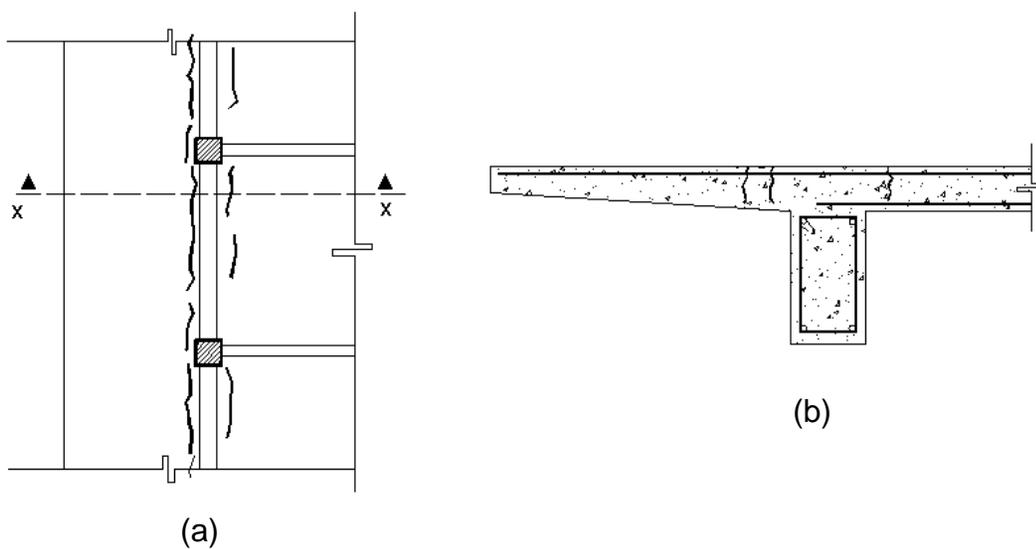
El segundo y tercer tipo de daño son debidos típicamente a la componente vertical de la acción sísmica. (fig. 2.18)

FIG 2.18 Daños en losas en la sección crítica en el voladizo: (a) vista de planta de la losa; (b) sección X-X

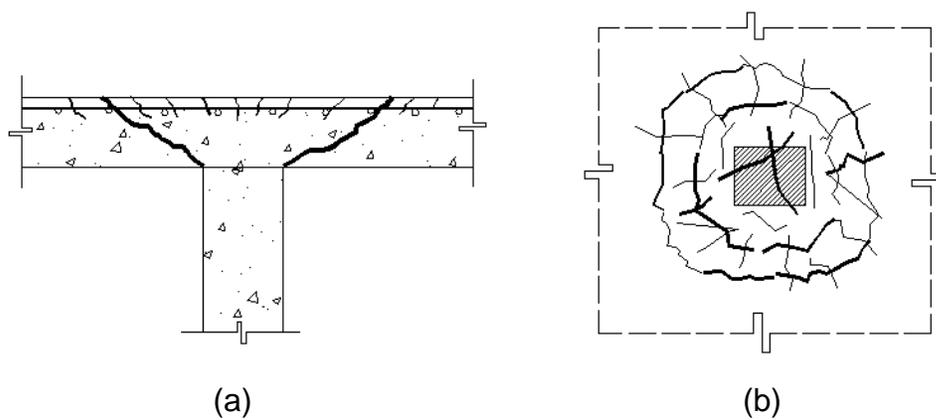
El cuarto tipo de daño es usualmente relacionado con la falla por cortante punzonante, agravada por la flexión cíclica causada por el sismo (Fig. 2.19).

FIG 2.19 Daños en losas en la conexión con columna: (a) sección; (b) vista superior de la losa

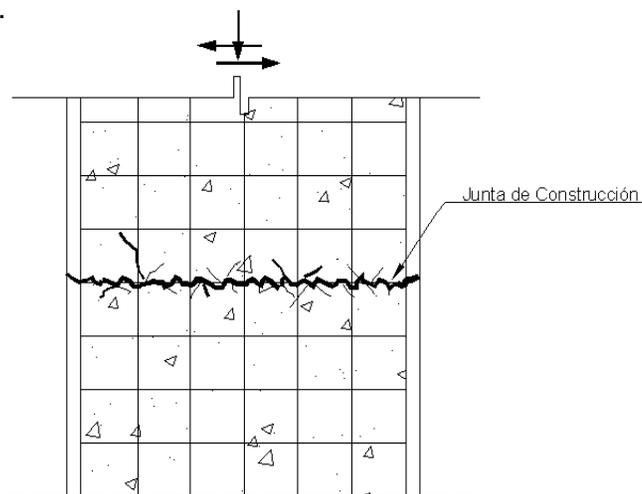
Uno de los más frecuentes tipos de daños es el aparecimiento de grietas en las juntas de construcción (Fig. 2.20). Este daño es debido principalmente a que el concreto viejo no es adecuadamente unido al concreto fresco. La mayoría de los códigos sísmicos en efecto, actualmente requieren que ese cuidado extra debe ser tomado cuándo el trabajo de construcción sea discontinuado, esto en forma ordenada para asegurar la apropiada unión del concreto (superficie áspera, limpieza, humedad, aplicación de aditivos en el concreto, etc).

FIG 2.20 pared de cortante con daños en iunta de construcción

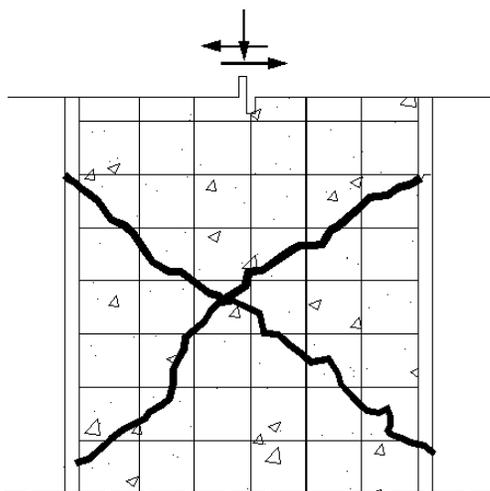
El siguiente tipo de daño es el aparecimiento de grietas en forma de X (Fig. 2.21). Este es un tipo de falla quebradiza por cortante. Debido al arreglo de las grietas, bajo la acción de cargas verticales, el triangulo isósceles que se forma en los dos lados tiende a separarse de la estructura y por lo tanto, esto causa el colapso.

FIG 2.21 Daños en forma de X en Pared de cortante

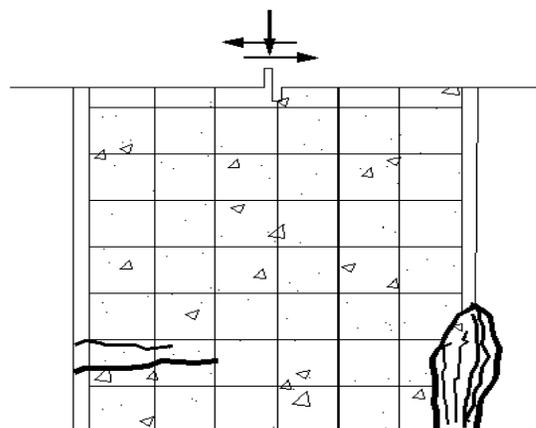
Los tipos de daños por flexión ocurren muy raramente<sup>12</sup> (Fig. 2.22), debido al hecho que los momentos flectores que se desarrollan en la base de la pared son mucho más pequeños que los calculados para su diseño, esto es porque el pie gira como el suelo deformado durante un sismo. Por otro lado, esta deformación del suelo no altera mucho la fuerza cortante que es transmitida por la pared, y como resultado la falla por cortante gobierna.

FIG 2.22 Daños en pared de corte debido a flexión y compresión

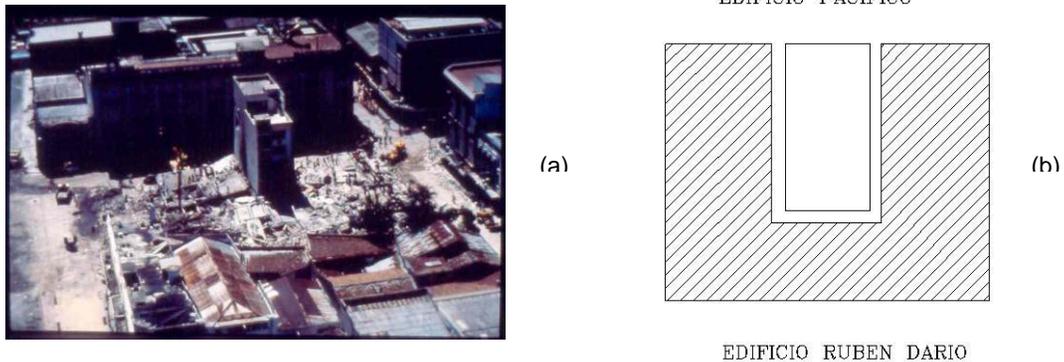
FIG 3.1 Edificio Rubén Darío. (a) Fotografía de daños. (b) esquema en planta del edificio

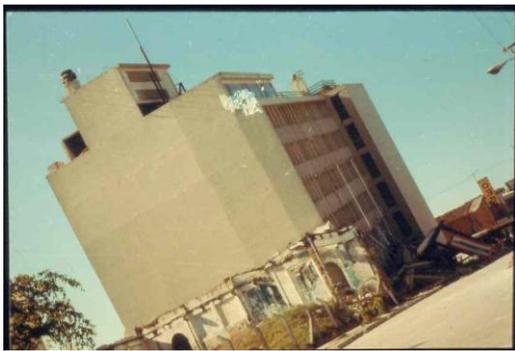
En la figura 3.3 se muestra el edificio Gran Hotel San Salvador que sufrió colapso del primer entrepiso. Nuevamente, la alta asimetría de rigideces influyó grandemente en su mal comportamiento. La fachada sur presentaba una pared de mampostería de barro y la fachada norte un marco estructural; la fachada oriente también tenía una pared de mampostería de barro y la fachada poniente solamente en la esquina nor-poniente existía la pared y en el resto de ella se continuaba con un marco estructural. Esta asimetría de rigideces provocó elevadas torsiones, que condujeron al colapso del edificio.

FIG 3.3 Edificio Gran Hotel San salvador. (a) Fotografía de daños. (b) esquema en planta

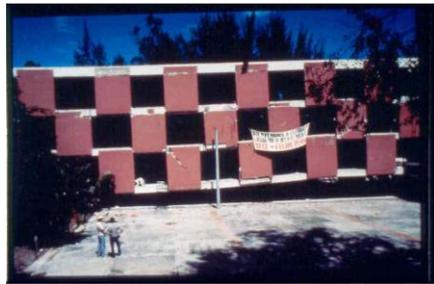
(a)

El edificio de cuatro plantas tenía tres pisos rígidos superiores y una planta baja totalmente abierta con solo un aula grande y el resto libre y abierto al paso. Las columnas de la planta baja colapsaron sin excepción (efecto de planta flexible, ver capítulo 2). La mayoría de las columnas de la planta baja fallaron por corte, con fallas a 45 grados (daño tipo DT-2, ver capítulo 2), presentando deficiencia en los estribos, el movimiento lateral no fue mayor y la planta baja no llegó a desaparecer completamente pues surgió un arrojamiento inesperado: el muro divisorio en el extremo oeste.

EDIFICIO FACULTAD DE ECONOMÍA UES

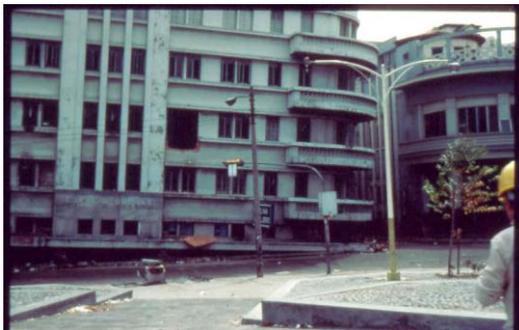
(a)

Era un edificio de seis plantas que funcionaba como edificio de vivienda en su planta inferior, que desapareció totalmente funcionaba un local comercial, por lo cual tenía hacia la calle grandes vidrieras separadas por columnas de la estructura portante. Las paredes lindantes con los edificios vecinos eran paredes gruesas sin aberturas, lo que creó un momento de torsión respecto del centro de rigidez del edificio, causando grandes desplazamientos en las columnas esquineras sobre la calle llevando al colapso violento de las columnas de la planta inferior.

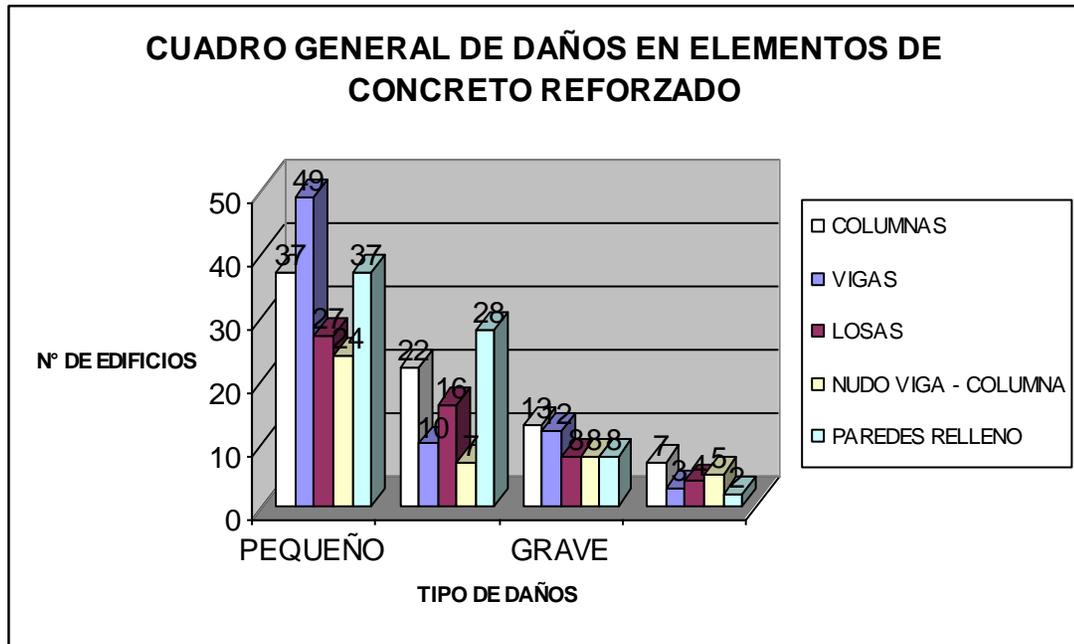
De esto se observa que el elemento que mejor se comportó son los nudos en la unión viga-columna, siguiendo el sistema de losa y las vigas teniendo las columnas el mayor porcentaje de daño de entre los diferentes tipos de elementos analizados; Además con esto se observa la tendencia de un posible comportamiento viga fuerte–columna débil.

Fig. 3.13 Representación general de los daños en los elementos estructurales en edificios a base de sistema tipo A

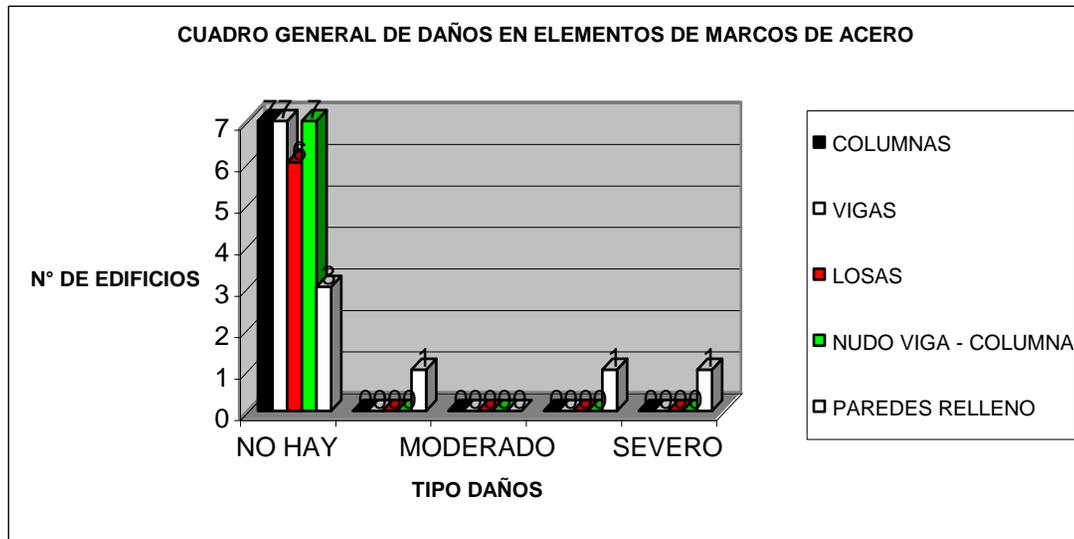
Fig. 3.16 Representación general de los daños en los elementos estructurales en edificios a base de marcos de acero.

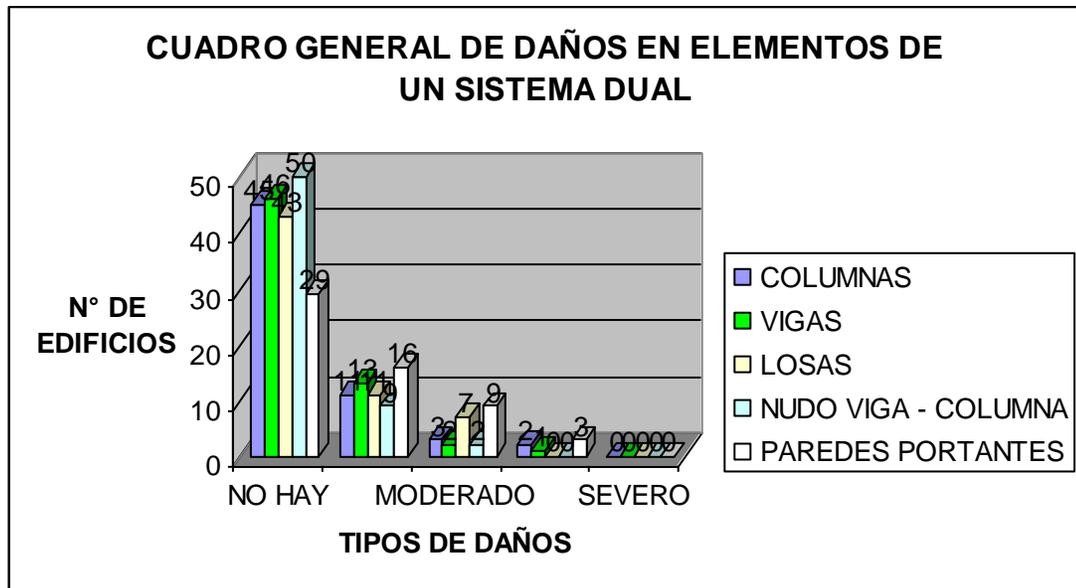
En la figura 3.19 se presenta un esquema general de los resultados de los daños en vigas, columnas, losas y paredes portantes en edificios a base de un sistema dual como sistema sismorresistente.

Fig. 3.19 Representación general de los daños en los elementos estructurales en edificios a base sistema tipo C.

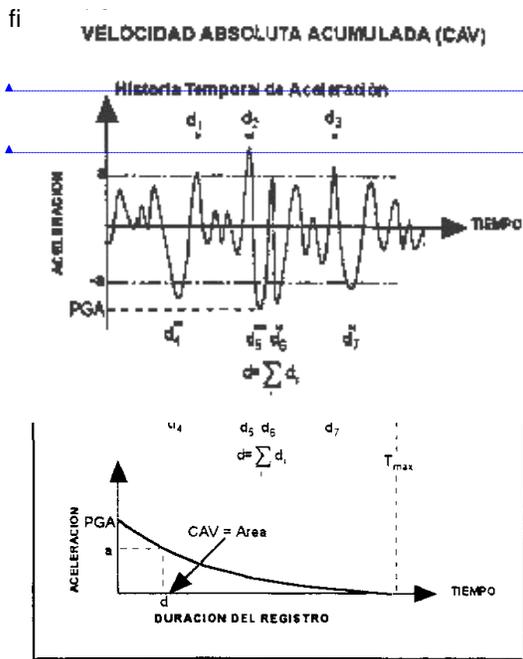
Para su estimación se toman ventanas de 1 segundo y se consideran los valores de aceleración sólo de aquellas ventanas en las que, al menos un pico, exceda un umbral fijado (en este caso el umbral es de 25 cms/seg<sup>2</sup>). Estos valores son los que se integran, de manera que **ella** CAV resultante es el área que se obtiene al sumar todas las ventanas significativas. Puede considerarse, por tanto, un parámetro estimativo de la capacidad del daño del movimiento, dado que los ciclos en principio no dañinos han sido eliminados. Un esquema de su definición y cálculo se muestran en la

Fig.4.22 Esquema de **calculocálculo** de la Velocidad Absoluta Acumulativa (CAV)

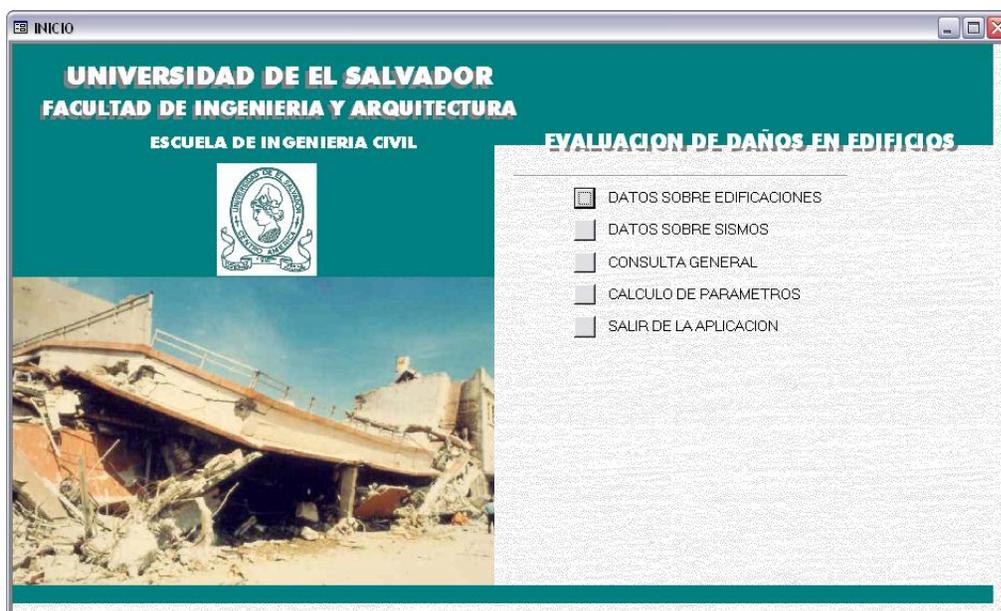
desde el cual se ejecutan todas las funciones del EDT-UES. Presenta cuatro opciones:

1. DATOS SOBRE EDIFICACIONES
2. DATOS SOBRE SISMOS
3. CONSULTA GENERAL
4. CALCULO DE PARAMETROS
5. SALIR

En donde cada una de estas opciones accede a formularios que contienen cierta información de acuerdo al tipo de consulta que se quiera llevar a cabo.

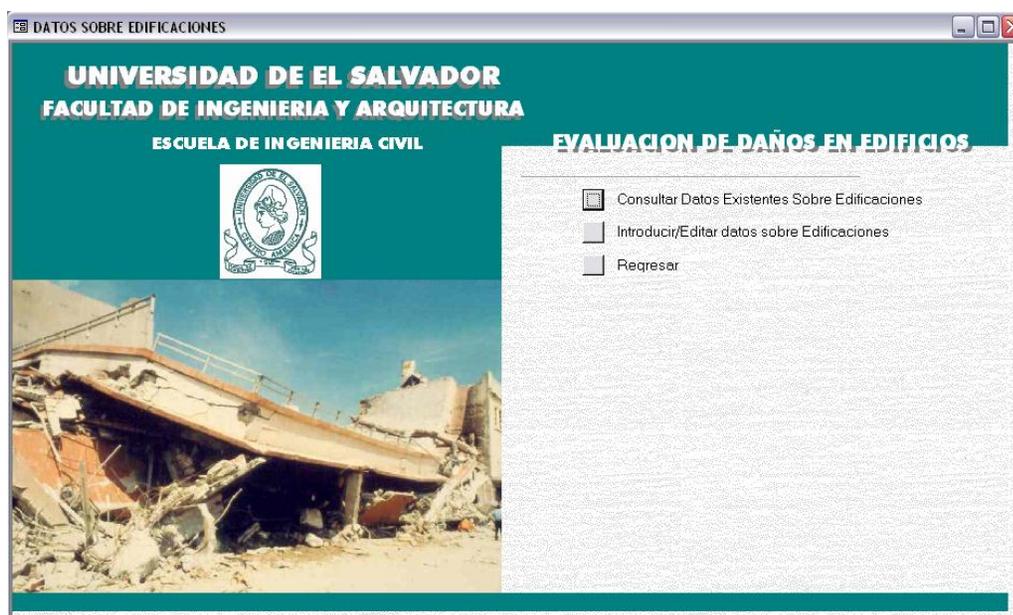
En este menú, aparecen las siguientes opciones:

- Consultar datos existentes sobre edificaciones
- Introducir / editar datos sobre edificaciones
- Regresar

*6.2.1 Consultar datos existentes sobre edificaciones:* con esta opción se accede al formulario “datos de edificios” en donde se pueden consultar los datos de cada uno de los edificios incluyendo datos sobre daños, así como datos sobre características propias de la estructura: numero de pisos, irregularidades, fotos, etc. Este modo de visualización no permite cambios en los datos existentes.

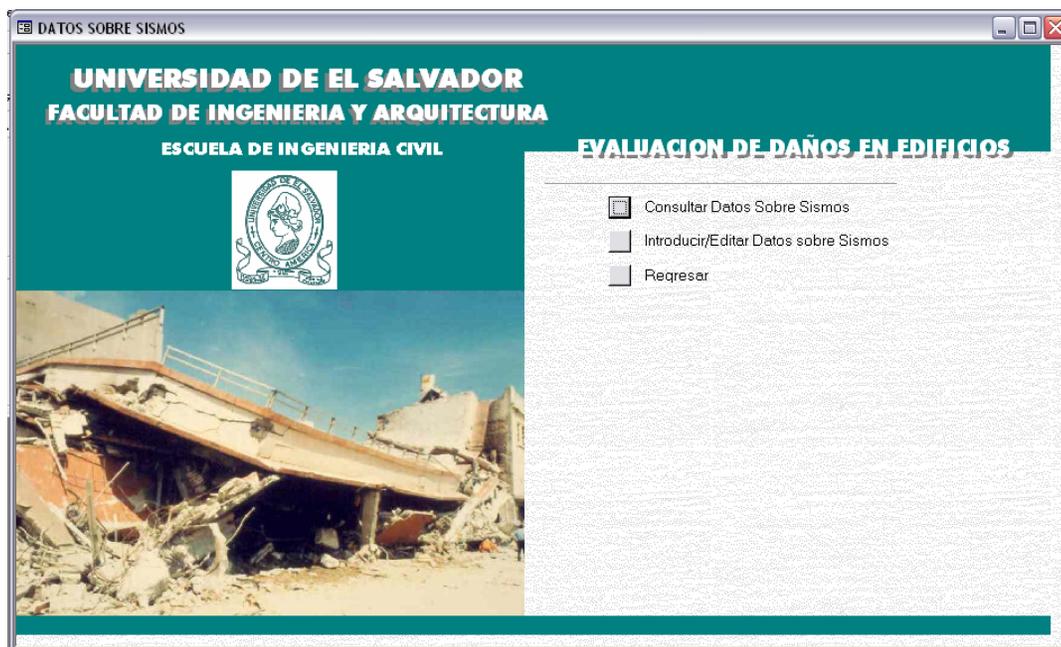
En este menú, aparecen las siguientes opciones:

- *Consultar datos sobre sismos*
- *Introducir / editar datos sobre sismos*
- *Regresar*

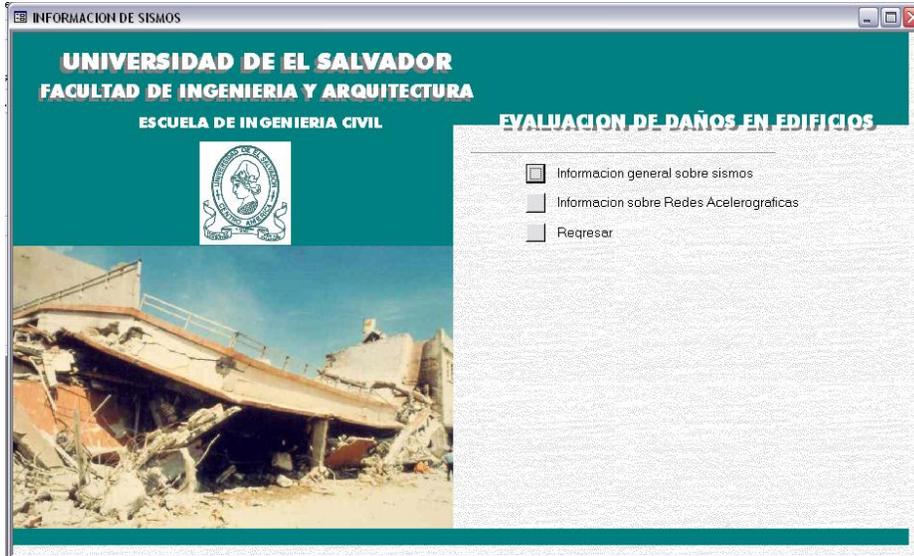
6.3.1 *Consultar datos sobre sismos* : conduce al menu *Informacion sobre sismos* el cual contiene los submenus: *Informacion General sobre sismos*, en la cual se presentan datos como nombre, magnitud, localizacion y un esquema del epicentro de los sismos. Ademas se presenta la opcion *Informacion sobre redes acelerograficas* con el cual se accede a informacion de las redes acelerograficas disponibles en la base de datos.

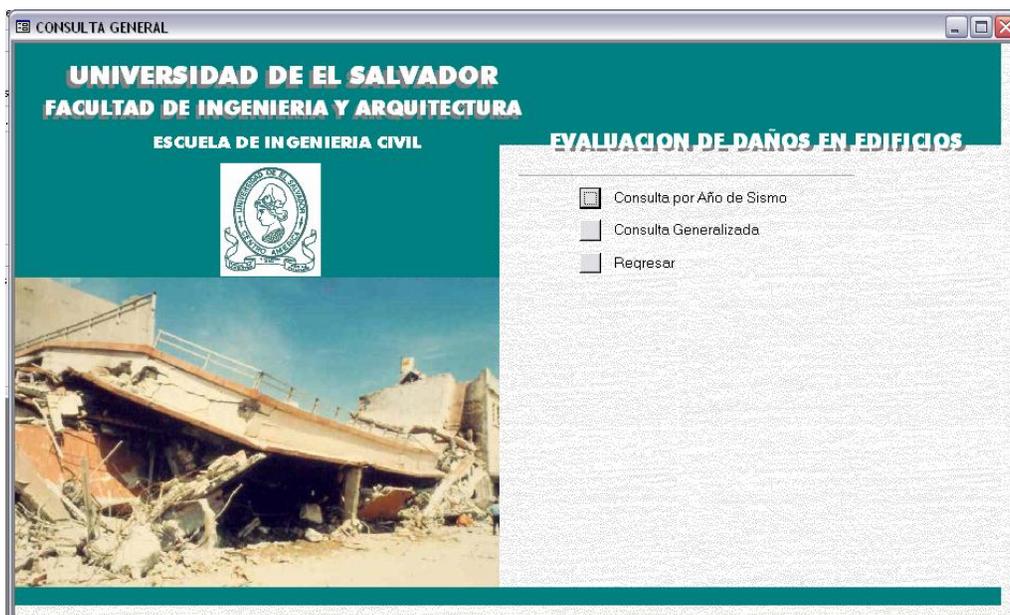
En este menu aparecen las siguientes opciones:

- Consulta por año de sismo
- Consulta generalizada
- Regresar.

6.4.1 *Consulta por año de sismo*: esta opción nos presenta un formulario consulta que nos permite revisar la informacion de edificios con respecto al año del sismo.

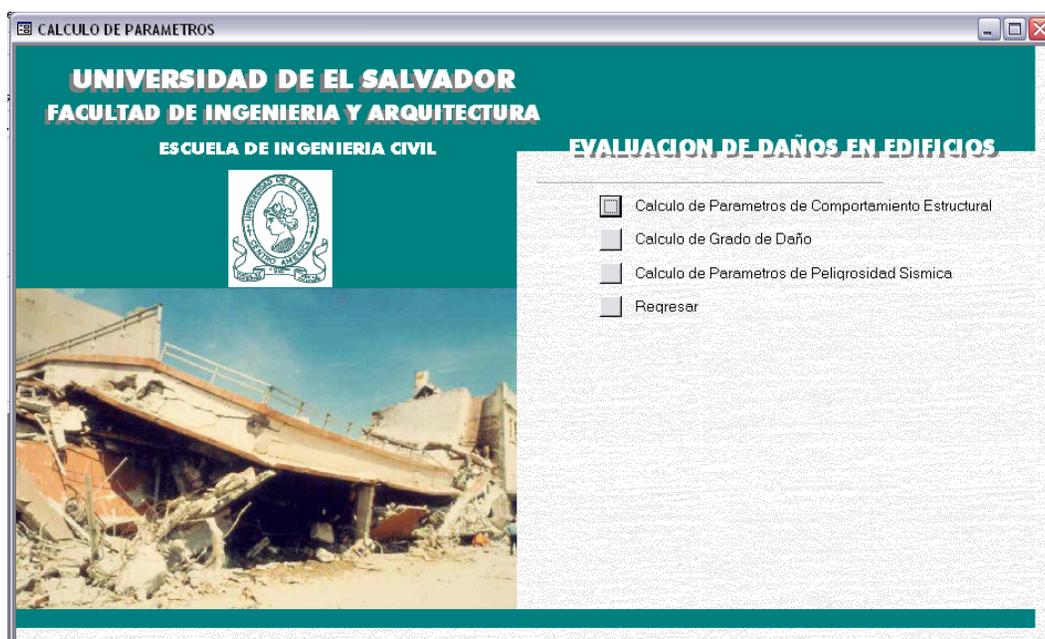
Este submenu nos presenta las opciones siguientes:

- Calculo de parametros de comportamiento estructural
- Calculo de grado de daño
- Calculo de parametros de peligrosidad sismica
- Regresar.

6.5.1 *Calculo de Parametros de Comportamiento Estructural*: esta opción nos presenta un formulario en el cual podemos determinar los parametros de desempeño estructural tales como Índice de Sistema Estructural (Ise), Índice de

Configuración Geométrica (Icgf), Índice de Año de Construcción (Iac) para cada una de las edificaciones y determina el Factor de Desempeño Estructural (FDE) de acuerdo a los índices calculados, así mismo, clasifica cada estructura en tipo A o tipo B de acuerdo al FDE.
