**ATLAS GEOGRÁFICO DE LOS INSECTOS
ACUÁTICOS INDICADORES DE
CALIDAD AMBIENTAL DE AGUAS DE
LOS RÍOS DE EL SALVADOR**

Fue elaborado en el marco del Proyecto **FORMULACIÓN DE UNA GUÍA METODOLÓGICA ESTANDARIZADA PARA DETERMINAR LA CALIDAD AMBIENTAL DE LAS AGUAS DE LOS RÍOS DE EL SALVADOR, UTILIZANDO INSECTOS ACUÁTICOS**, financiado por el fondo FEMCIDI de la Organización de Estados Americanos .

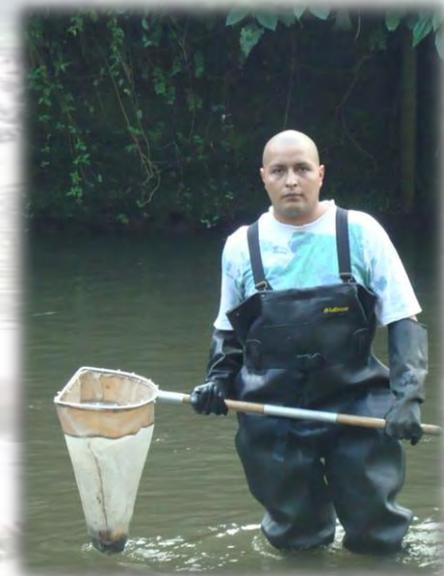
Red tipo "D" y muestreador vistiendo traje de vadeo en el río Sensunapán, departamento de Sonsonate.

Se utilizó la Red tipo "D", con 15 minutos de muestreo por cada sitio (punto). Las muestras fueron llevadas al Laboratorio de Protección Vegetal de la Facultad de Ciencias Agronómicas, UES, en donde Entomólogos y Taxónomos identificaron las familias de macroinvertebrados presentes en cada sitio (punto de muestreo).

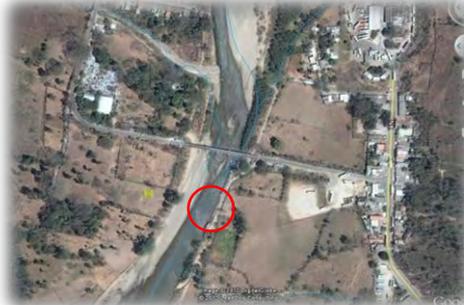
Punto de muestreo 1. en Citalá, (Tomado de Google Earth.).

Río Lempa (A01.1): situado en la estación hidrométrica del municipio de Citalá, departamento de Chalatenango. La elevación es de 712 m.s.n.m., y se ubica aproximadamente a 0.20 km al sur de la ciudad de Citalá. El río presenta en sus alrededores cultivos limpios y limitada vegetación arbórea. El lecho es un sustrato arenoso y con piedras medianas cubiertas de perifiton; los lugareños aprovechan el sitio para turismo, lavado de ropa, abrevadero de ganado y pesca artesanal entre otros usos. La velocidad del agua es de lenta a moderada y el ancho del río es 43.5 m. Se sitúan en la parte alta de la cuenca, las ciudades de Esquipulas, Guatemala y Nueva Ocotepeque, Honduras.

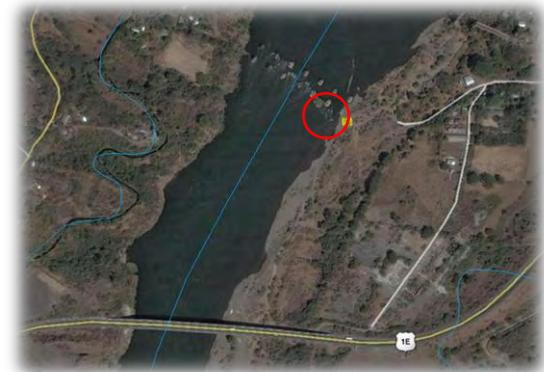
Punto de muestreo 3. Tomado de Google Earth.

Río Lempa (A03.3): situado aguas abajo de la Presa Hidroeléctrica San Lorenzo, La elevación de este punto es de 23 m.s.n.m., las riberas del río son alomadas con escasa vegetación permanente, con cultivos limpios. Los alrededores presenta varios asentamientos humanos que suelen interactuar con el río. El lecho del río es un sustrato con piedras medianas cubiertas de perifiton, esparcidas en el cauce. Los lugareños aprovechan el sitio para turismo, lavado de ropa, abrevadero de ganado y pesca entre otros usos. La velocidad del agua es de lenta a moderada y el ancho es de 93 m aproximadamente.

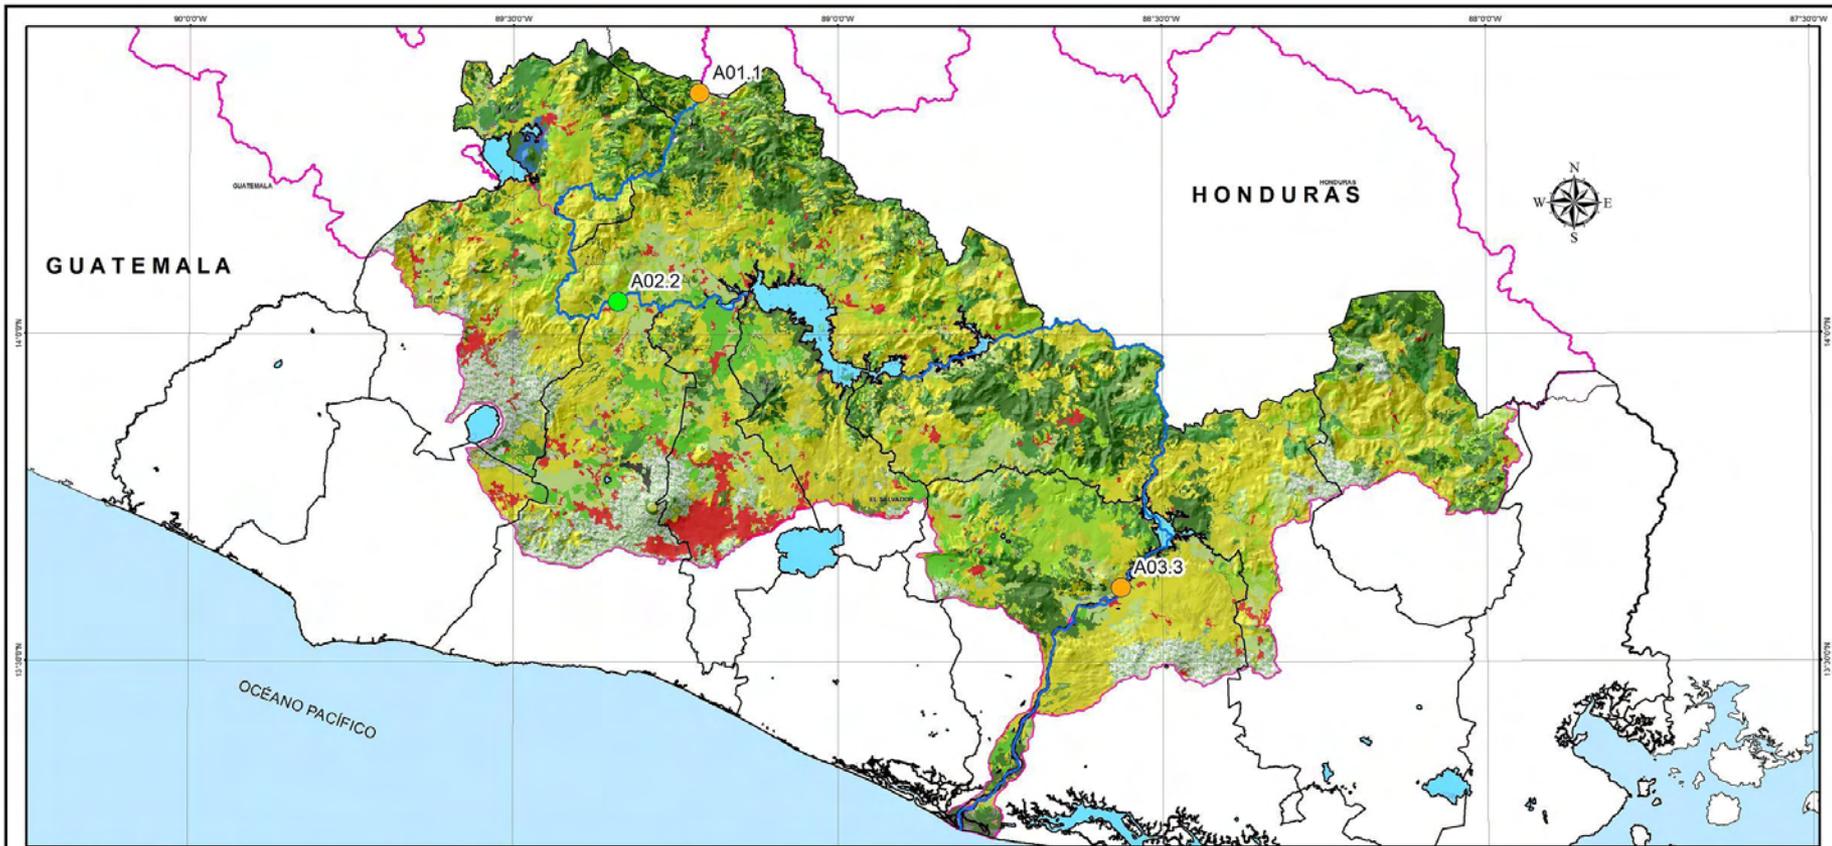
Cobertura y uso de la tierra cuenca del río Lempa

SIMBOLOGÍA	
Río Lempa	Usos de la tierra
Límites departamento	Aeropuerto
Cuerpos de agua	Bananeras
Límite de cuenca	Bosques
POBRE	Café
REGULAR	Caña de azúcar
	Cuerpos de agua
	Granos básicos
	Hortalizas
	Lavas
	Mosaico de Cultivos y Pastos
	Playas, dunas y arenales
	Relleno sanitario
	Salineras
	Tejido urbano
	Terrenos agrícolas
	Vegetación natural
	Zonas industriales
	pastos
	vegetación natural

El Índice Biótico por Familias (IBF-SV-2010) señala que el agua del río Lempa en los puntos de muestreo están clasificados dentro de la categoría de **Pobre** para los puntos **A01.1** y **A03.3** y **Regular (A02.2)**; lo cual demuestra que en ellos existe cierto impacto generado por causas de carácter antropogénico, sobre todo por la presencia de grandes asentamientos humanos en la Cuenca, como muestra el mapa de cobertura y uso.

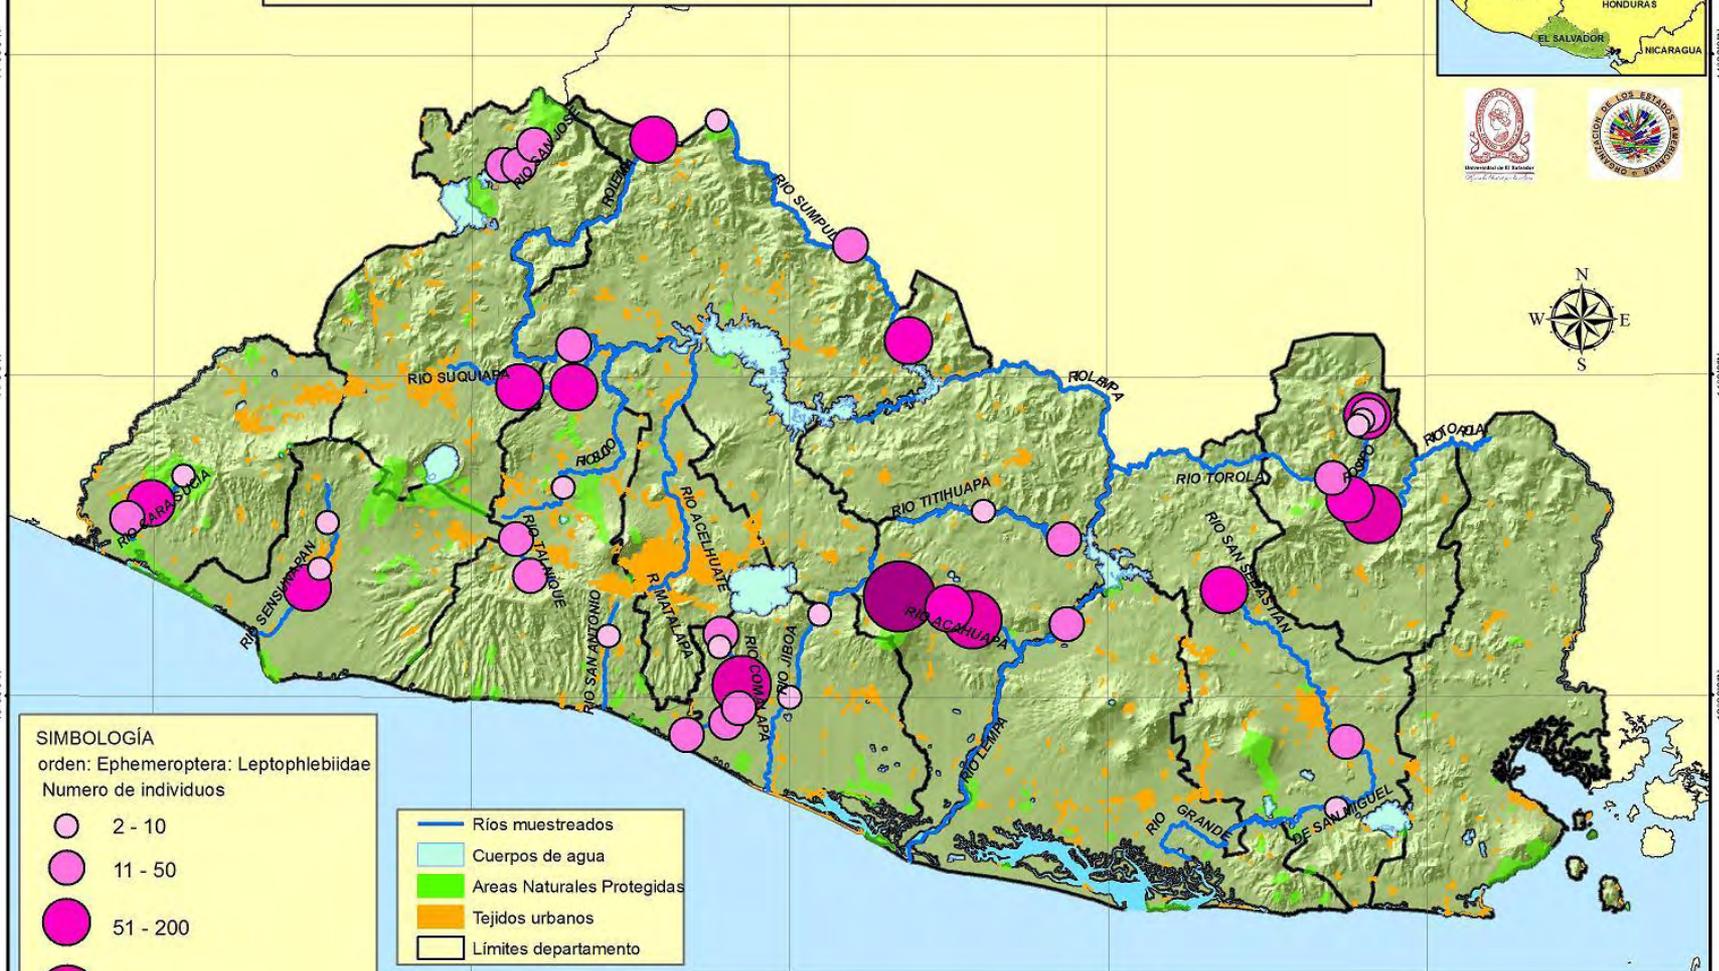
Abundancia de Ephemeroptera de la familia Leptophlebiidae en los ríos de El Salvador

orden: Ephemeroptera: Leptophlebiidae

Numero de individuos

- 2 - 10
- 11 - 50
- 51 - 200
- 201 - 500
- 501 - 1000

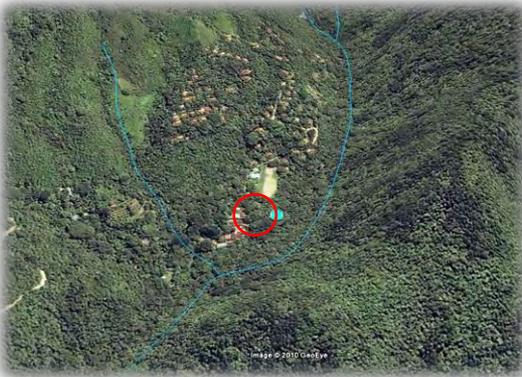
Punto de muestreo 1 tomado de Google Earth.

Río San José (A04.1): situado en el casco colonial de la Hacienda Montecristo del Parque Nacional Montecristo, municipio de Metapán, departamento de Santa Ana

La elevación de este punto es de 820 m.s.n.m. el punto se ubica dentro del Parque Nacional Monte Cristo, siendo las aguas del río utilizadas con fines turísticos y para la preservación de flora y fauna silvestre. La cuenca de este río esta completamente cubierta por vegetación arbórea natural; se ubican algunos asentamientos humanos a sus alrededores. El lecho del río es un sustrato con piedras desde medianas a grandes cubiertas de perifiton. La velocidad del agua es de moderada y el ancho del cauce es de 9.10 m.

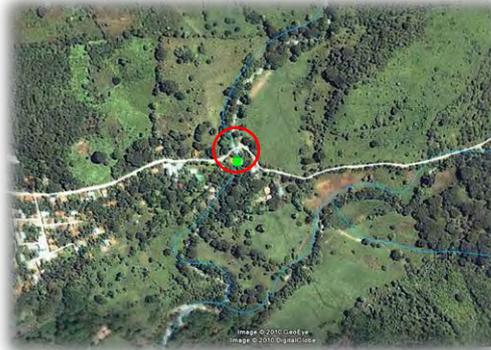
Punto de muestreo 2, tomado de Google Earth.

Río San José, punto A05.2: esta situado en el caserío El Capulín, municipio de Metapán, departamento de Santa Ana.

La elevación de este punto es de 530 m.s.n.m.; Las aguas del río son utilizadas para lavado de ropa y abrevadero de ganado. La cuenca se encuentra cubierta por pastizales y escasa vegetación arbórea; existiendo áreas de viviendas.

El lecho del río es un sustrato con piedras desde pequeñas a grandes cubiertas de perifiton. El río en este punto recibe vertidos de aguas servidas de origen domestico. La velocidad del agua es moderada y el ancho del cauce es de 6.30 m.

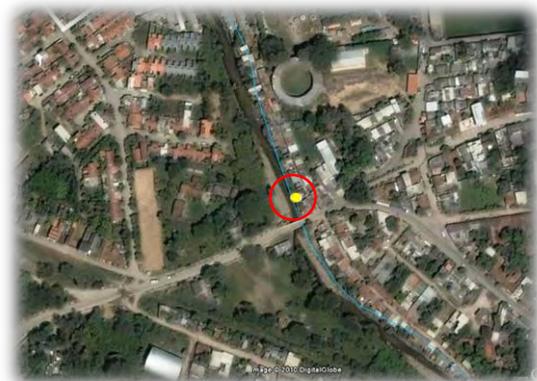
Punto de muestreo 3, tomado de Google Earth.

Río San José (A06.3): situado, en la salida de la Ciudad de Metapán hacia la Cementera. La elevación de este punto es de 473 m.s.n.m.; Las aguas del río son utilizadas por la población urbana local para abrevadero de ganado, baño y pesca artesanal . La cuenca de este río esta completamente rodeado de asentamientos humanos y áreas de pastizales, con un relieve plano , con muy escasa vegetación arbórea. El lecho del río es un sustrato con piedras pequeñas colonizadas con abundante población de caracoles. La velocidad del agua es lenta y el ancho del cauce es de 12.5 m.

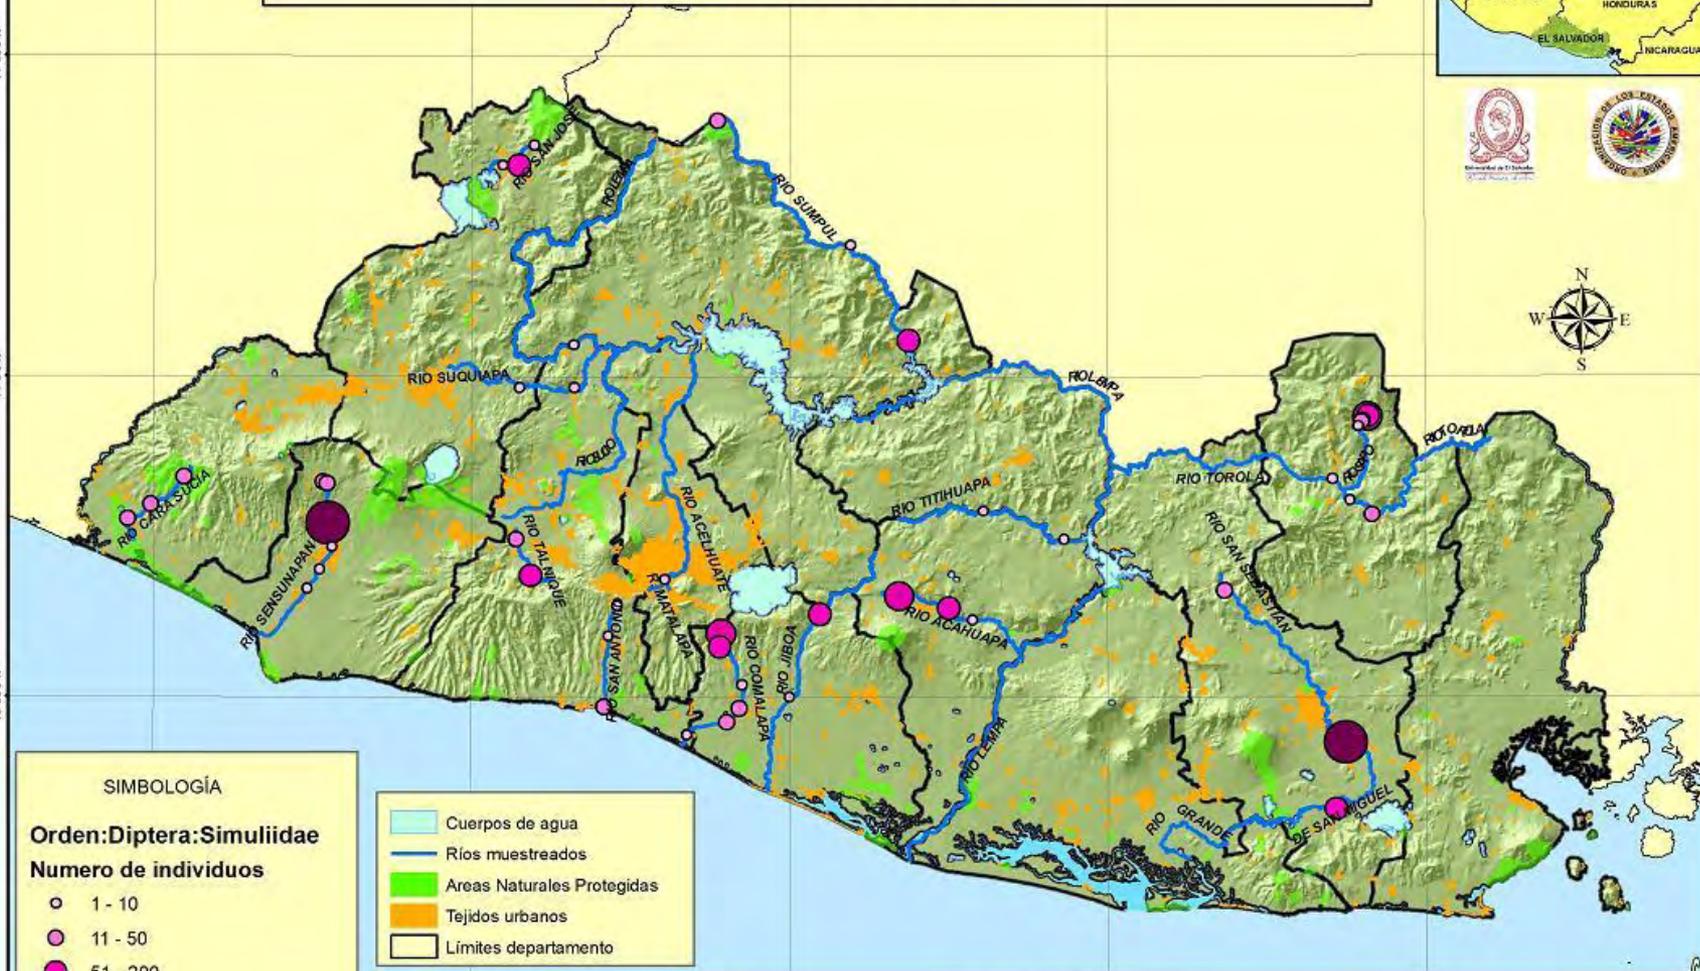
Abundancia de Díptera de la familia Simuliidae en los ríos de El Salvador

Orden: Díptera: Simuliidae

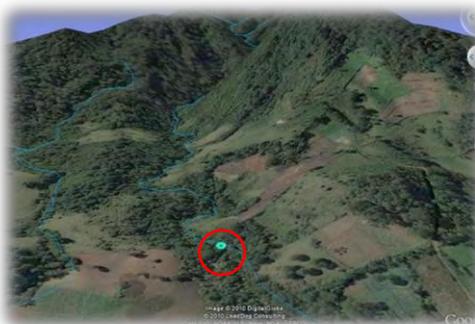
Punto de muestreo 1. Tomado de Google Earth.

Río Sumpul (A07.1): situado en el Cantón El Centro, San Ignacio, departamento de Chalatenango. La elevación es de 2,127. m.s.n.m. Las aguas son utilizadas para riego, abrevadero de ganado, y usos domésticos, inclusive para el consumo humano. La cuenca esta rodeada de bosques primarios del tipo nebuloso con abundante vegetación arbórea latifoliada. El relieve es accidentado típico de las áreas montañosas locales. Las tierras mas afuera son utilizadas intensivamente para los cultivos de papa y repollo, el suelo es sometido continuamente a laboreo. El lecho del río es un sustrato con piedras pequeñas a medianas y el agua es muy limpia con una velocidad moderada y el ancho del cauce es de tres metros.

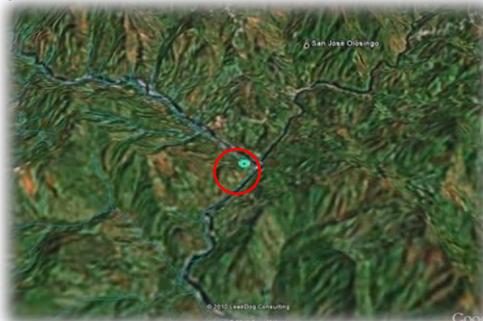
Punto de muestreo 2. Tomado de Google Earth.

Río Sumpul (A08.2): esta situado en el Cantón y Caserío Petapa, Municipio El Carrizal, departamento de Chalatenango. La elevación es de 399 m.s.n.m.; a esta altura su cauce se encuentra influenciado por los ríos Chiquito, Sumpulito y Quebrada Los Naranjos. Las aguas del río son utilizadas para recreación. La cuenca esta completamente rodeada de asentamientos humanos, tanto de la margen salvadoreña como de la margen hondureña; el río es la frontera de ambos países,

Las márgenes del río presentan pocos árboles y se ubica en un cañón profundo con fuertes pendientes.

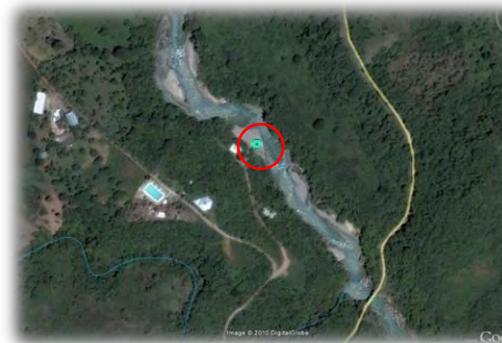
Punto de muestreo 3. Tomado de Google Earth.

Río Sumpul (A09.3): situado aguas arriba del Puente Arcatao, Municipio de San José Las Flores, departamento de Chalatenango. La elevación es de 202 m.s.n.m. Las aguas del río son utilizadas con fines turísticos, recreación y baño. La cuenca presenta una fisiografía alomada con poco bosque original y bastante área de cultivos limpios. El punto esta inmediatamente contiguo a un turicentro. El lecho del río es un sustrato con abundantes piedras pequeñas y medianas con crecimiento de perifiton. La velocidad del agua es rápida y su coloración es bastante verdosa y el ancho del cauce es de 38.8 m.

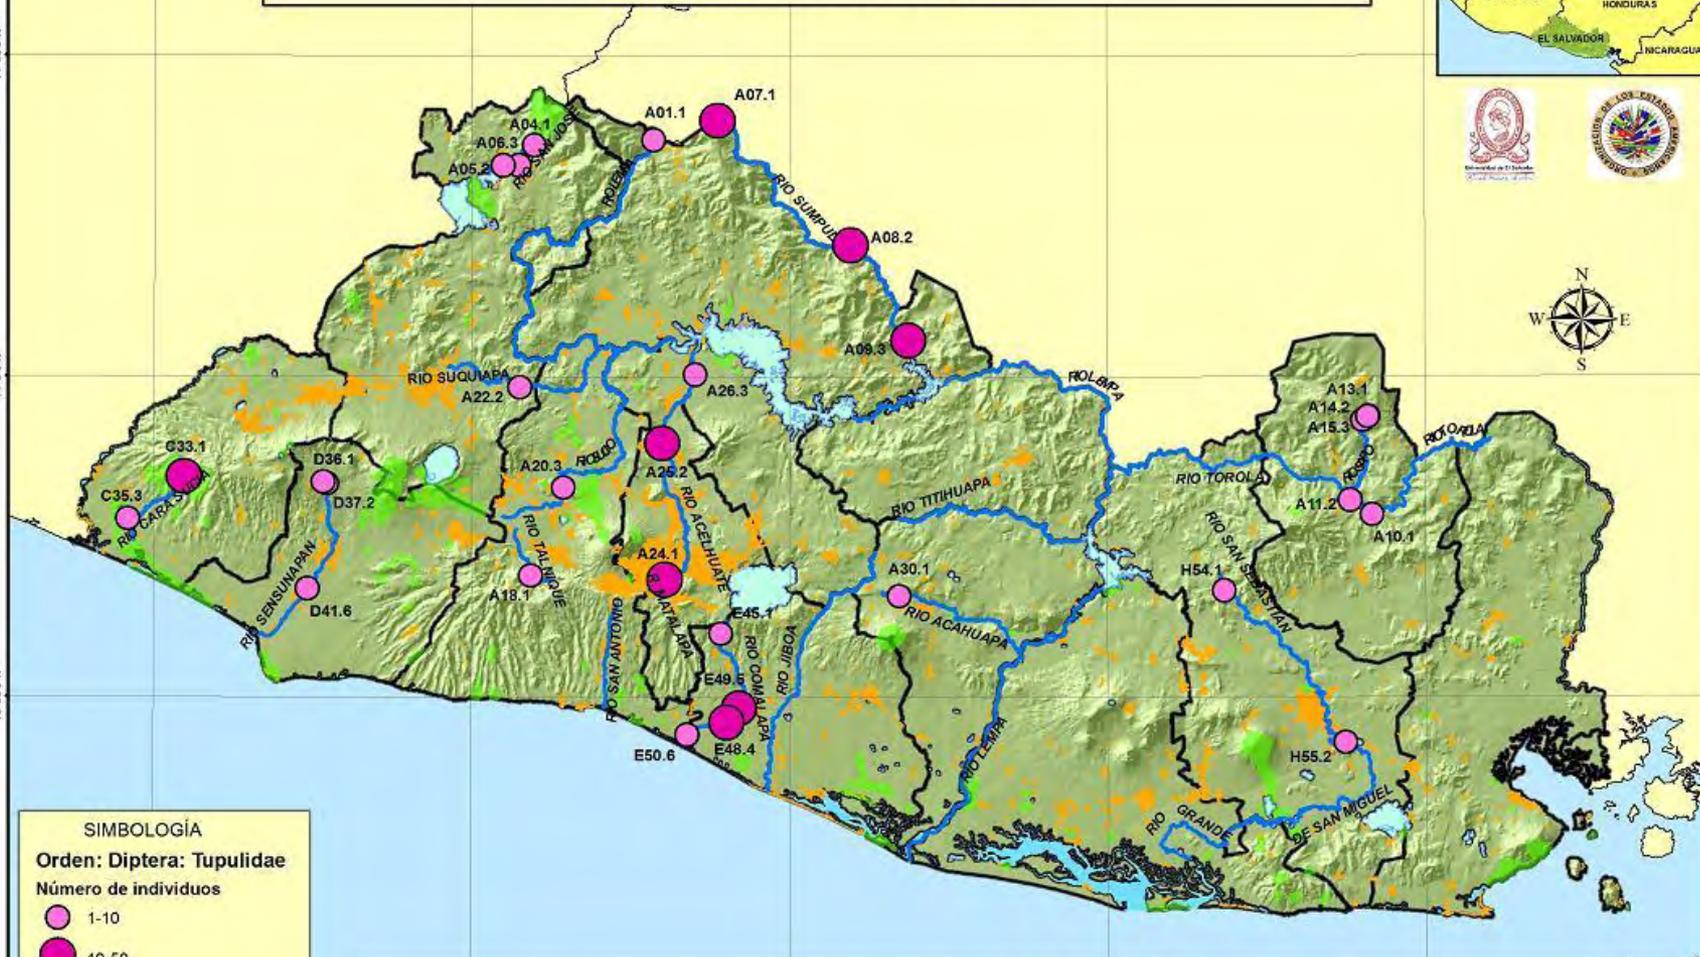
Abundancia de Diptera de la familia Tipulidae en los ríos de El Salvador

Orden: Diptera: Tipulidae
Número de individuos

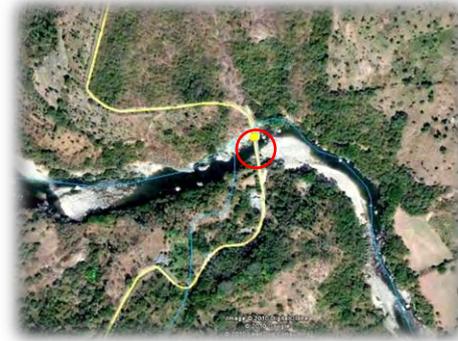
Punto de muestreo 1. Tomado de Google Earth.

Río Torola (A10.1): situado en el caserío La Barca, cantón Sunsulaca, Municipio de Cacaopera, Departamento de Morazán. La elevación de este punto es de 337 m.s.n.m. Las aguas del río son utilizadas con fines turísticos, recreación, uso doméstico (lavado de ropa) y pesca artesanal. La cuenca presenta una fisiografía alomada con poco bosque original y áreas vecinas con cultivos limpios. El lecho del río es un sustrato con abundantes piedras medianas a grandes con crecimiento de perifiton. La velocidad del agua es rápida especialmente al centro del río, el ancho del río es de 49 m.

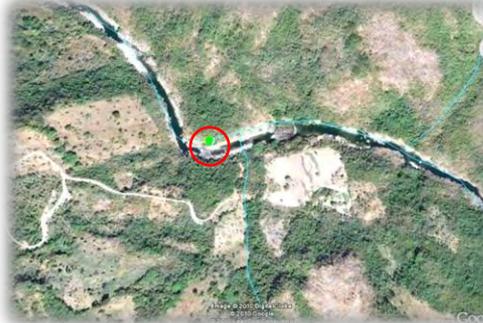
Punto de muestreo 2. Tomado de Google Earth.

Río Torola (A11.2): situado en el cantón La Cuchilla, municipio de Delicias de Concepción, departamento de Morazán. La elevación es de 329 m.s.n.m. Las aguas del río son utilizadas con fines turísticos, recreación, domésticos (lavado de ropa) y pesca artesanal. La cuenca presenta una fisiografía alomada con poco bosque original y áreas vecinas con cultivos limpios en laderas, la orilla del río posee diversidad de árboles. El lecho del río es un sustrato con abundantes piedras de pequeñas a grandes en algunos casos con crecimiento de perifiton

La velocidad del agua es rápida especialmente al centro del río y el ancho es de 25 m.

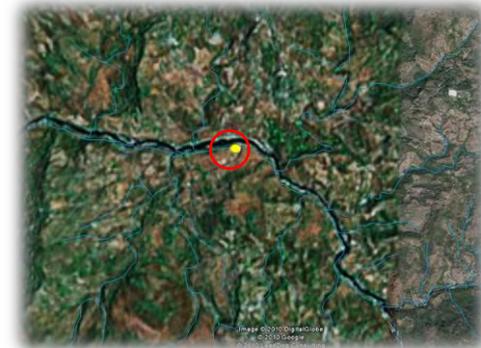
Punto de muestreo 3. Tomado de Google Earth.

Río Torola (A12.3): situado aguas abajo del puente Torola en el cantón La Joya, municipio de Meanguera del departamento de Morazán. La elevación de este punto es de 298 m.s.n.m. Las aguas del río presentaban una apariencia verdosa y son utilizadas por la población local con fines turísticos y pesca artesanal. La cuenca presenta una fisiografía alomada con mediana vegetación arbórea y áreas con cultivos limpios en laderas. El lecho del río es un sustrato con abundantes piedras pequeñas a grandes con crecimiento de perifiton. La velocidad del agua es rápida, y el ancho es de 44 m.

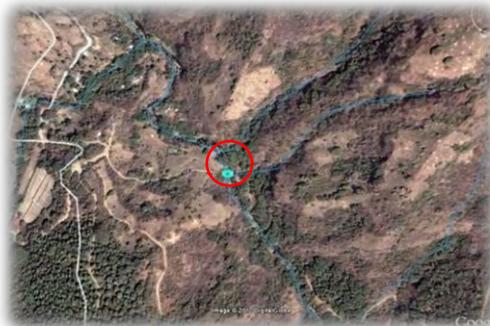
Punto de muestreo 1. Tomado de Google Earth.

Río Talnique, afluente del Río Sucio, (A18.1): ubicado al pie del cerro La Virgen o Santa Marta en el caserío El Niágara del cantón Los Laureles, municipio de Talnique, departamento de La Libertad.

La elevación de este punto es de 596 m.s.n.m. Las aguas del río son utilizadas con fines domésticos, recreación. existe vegetación arbórea en los alrededores, cultivo de café y cultivos limpios. El lecho del río es un sustrato con abundantes piedras de mediano a grandes con crecimiento de perifiton. El agua es muy transparente y su velocidad es de moderada a rápida, cuyo anchura en el punto de muestreo es de 12.4 m.

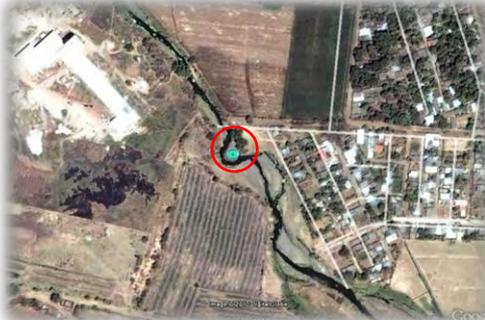
Punto de muestreo 2. Tomado de Google Earth.

Río Talnique, afluente del Río Sucio, (A19.2): ubicado en la colonia Santa María, del cantón Ateos, municipio de Sacacoyo, departamento de La Libertad;

La elevación de este punto es de 464 m.s.n.m; con asentamientos humanos a las orillas del río. Las aguas del río son utilizadas con fines domésticos (lavado de ropa), riego y abrevadero de ganado; escasa vegetación arbórea, la fisiografía de la cuenca es plana. El lecho del río es un sustrato arenoso con piedras pequeñas cubiertas de perifiton y abundante basura plástica.

existen colonias de ninfas acuáticas. El agua es de color café y su velocidad es de moderada a rápida, cuyo anchura en el punto de muestreo es de 10.4 m.

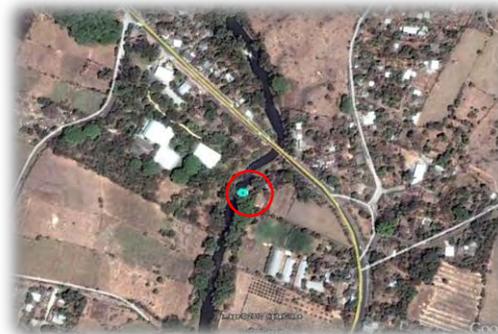
Punto de muestreo 3. Tomado de Google Earth.

Río Sucio (A20.3): ubicado en el cantón Agua escondida, municipio de San Juan Opico, departamento de La Libertad. La elevación de este punto es de 458 m.s.n.m. Las aguas del río conducen desechos procedentes del Distrito de Riego de Zapotitán tanto de origen agrícola como industrial; en los alrededores se observa vegetación arbórea; la fisiografía de la cuenca en este punto es ondulada. El lecho del río es un sustrato arenoso con abundante desechos sólidos misceláneos y con piedras con crecimiento de perifiton. El agua es de color café y con mal olor, su velocidad es de moderada a rápida, cuyo anchura en el punto de muestreo es de 17.3 m.

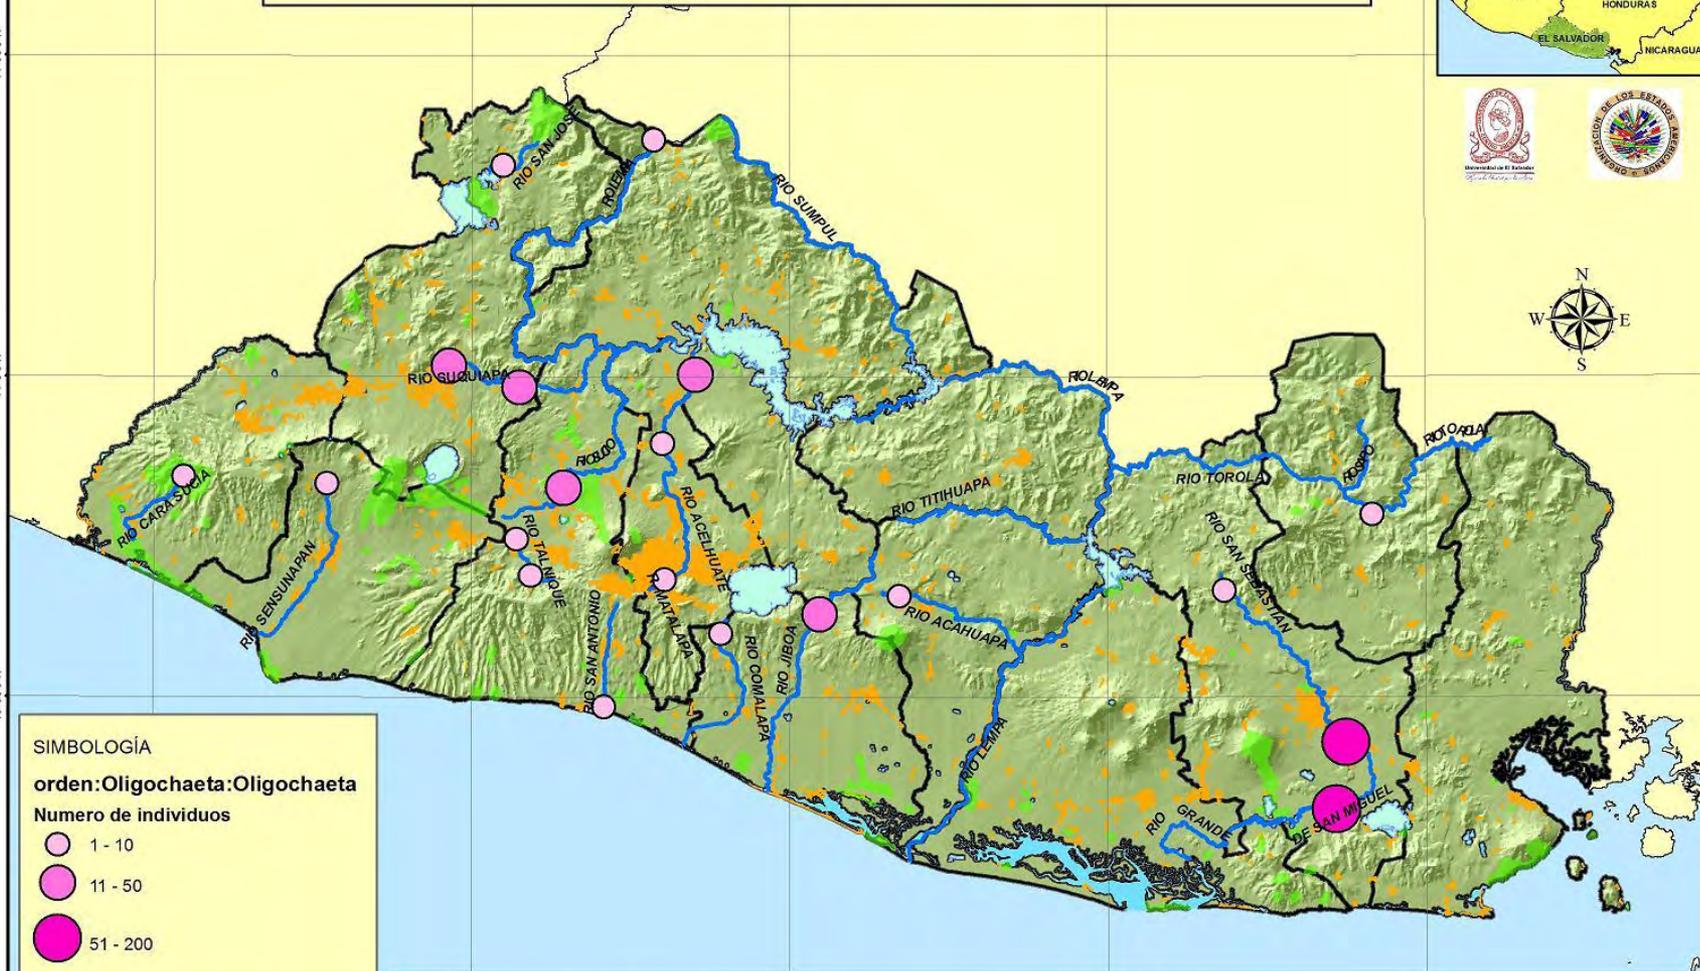
Abundancia de *Oligochaeta Oligochaeta* en los ríos de El Salvador

orden: *Oligochaeta*: *Oligochaeta*

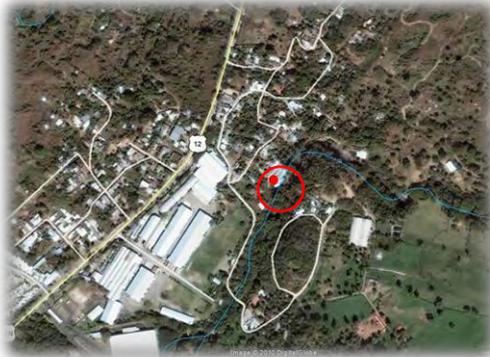
Punto de muestreo 1, tomado de Google Earth.

Río Suquiapa (A21.1): ubicado en el caserío El Naranjal, cantón Cutumay Camones, municipio y departamento de Santa Ana. La elevación de este punto es de 565 m.s.n.m.

Las aguas del río conducen desechos procedentes de la ciudad de Santa Ana, de origen hospitalario, doméstico, industrial, porquerizas y rastros.

El agua es utilizada como abrevadero de ganado bovino y equino y para baño de lugareños. El cauce es profundo, y bajo un denso bosque cubierto por árboles grandes. Existe fuerte presión debida a asentamientos humanos. El lecho del río es un sustrato arenoso con abundantes piedras grandes y lisas. El agua es de color café, con mal olor y masas grandes de espuma, su velocidad es rápida, el ancho del cauce en este punto es 10.5 m.

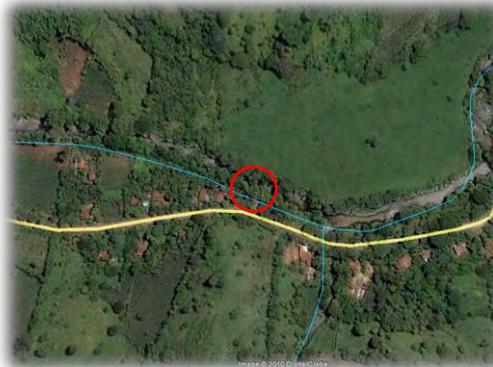
Punto de muestreo 2 tomado de Google Earth.

Río Suquiapa (A22.2): ubicado en el caserío Planta Vieja, cantón Resbaladero, municipio de Coatepeque, departamento de Santa Ana.

La elevación de este punto es de 381 m.s.n.m. Las aguas se aprovechan para pesca artesanal, extracción de arena y baño de lugareños. La cuenca esta orientada de este a oeste y dentro de un relieve alomado y un valle amplio, bordeado de abundante vegetación arbórea, presentando un lecho del cauce provisto de piedras pequeñas.

El agua presenta espumas y muchos desechos plásticos y su velocidad es de moderada a rápida, El ancho del cauce en este punto es alrededor de 19 m.

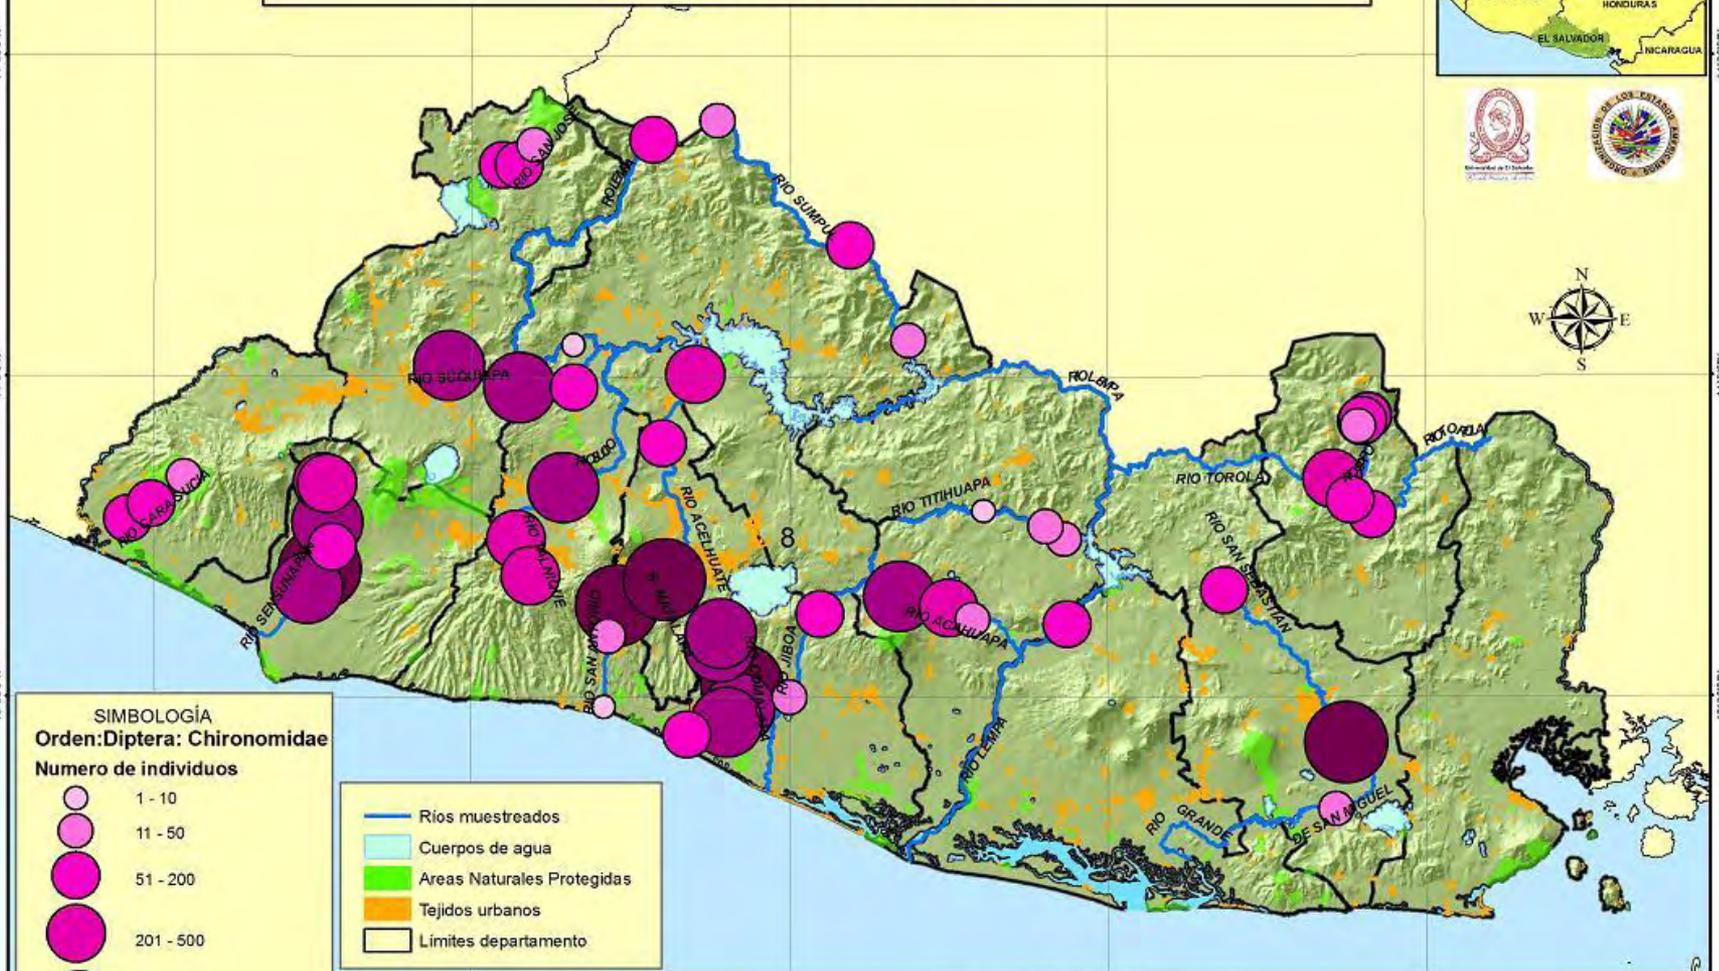
Abundancia de Diptera de la familia Chironomidae en los ríos de El Salvador

SIMBOLOGÍA
Orden: Diptera: Chironomidae

Numero de individuos

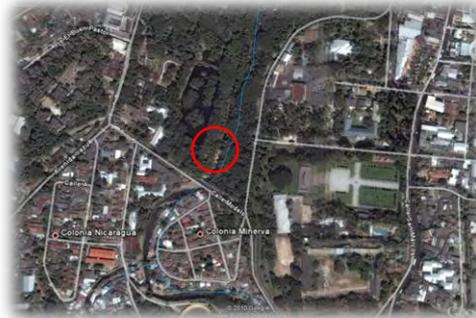
Punto de muestreo 1. Tomado de Google Earth

Localizado dentro del Parque Zoológico de la Ciudad y Municipio de San Salvador, a una elevación de 651 m.s.n.m. La pendiente del río en este sitio es plana, con un ambiente densamente urbanizado, el río procede de terrenos montañosos de alta pendiente en los Planes de Renderos. Su cauce es medianamente profundo y encañonado, con evidencias de frecuentes crecidas, según marcas observadas en los árboles; el lecho está provisto de rocas medianas y ripio aguas arriba. El río en este punto esta bordeado de vegetación arbórea, predominando el bambú. El cauce presenta en sus aguas, muchos desechos plásticos, hojarasca y otros.

La velocidad es moderada. El ancho del cauce en este punto es alrededor de 9 m.

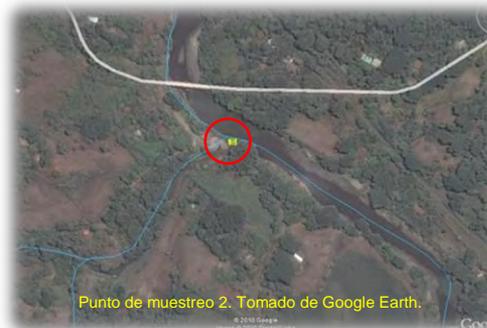
Ubicado en el cantón Zacamil, Municipio de Guazapa, calle que conduce de Guazapa a San Juan Tutultepeque, a una elevación de 315 m.s.n.m., La topografía en este punto es plana, en un ambiente totalmente rural.

Su cauce es medianamente profundo muy amplio, con evidencias en sus márgenes de frecuentes crecidas de ríos según marcas observadas en los árboles.

Su lecho provisto de rocas medianas y grandes, El río en este punto esta rodeado de bosque ripario y terrenos dedicados a cultivos limpios con alguna vegetación arbórea dispersa que incluye especies frutales. La velocidad es moderada a rápida. El ancho del cauce en es alrededor de 28 m.

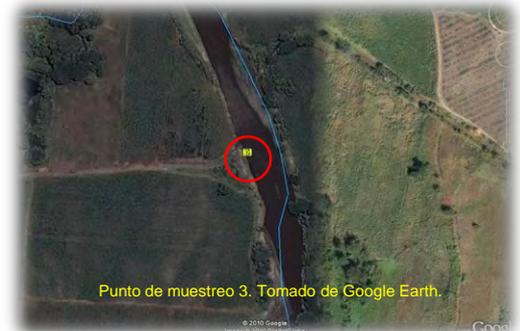
Ubicado en el Cantón San Diego del Municipio de El Paisnal, departamento de San Salvador; a una elevación de 255 m.s.n.m. La cuenca del río es plana, las aguas presentan color café y olor fétido, con evidente presencia de renacuajos, peces pequeños y aves acuáticas. Su cauce es muy amplio, con su lecho provisto de arena y piedra pequeña, El río esta bordeado de áreas cultivadas de caña de azúcar y otros cultivos limpios, con poca vegetación arbórea; además el río es aprovechado por los pobladores locales para esparcimiento, abrevadero de ganado, riego de cultivos y baño de lugareños. La velocidad es rápida. El ancho del cauce en este punto es alrededor de 40 m.

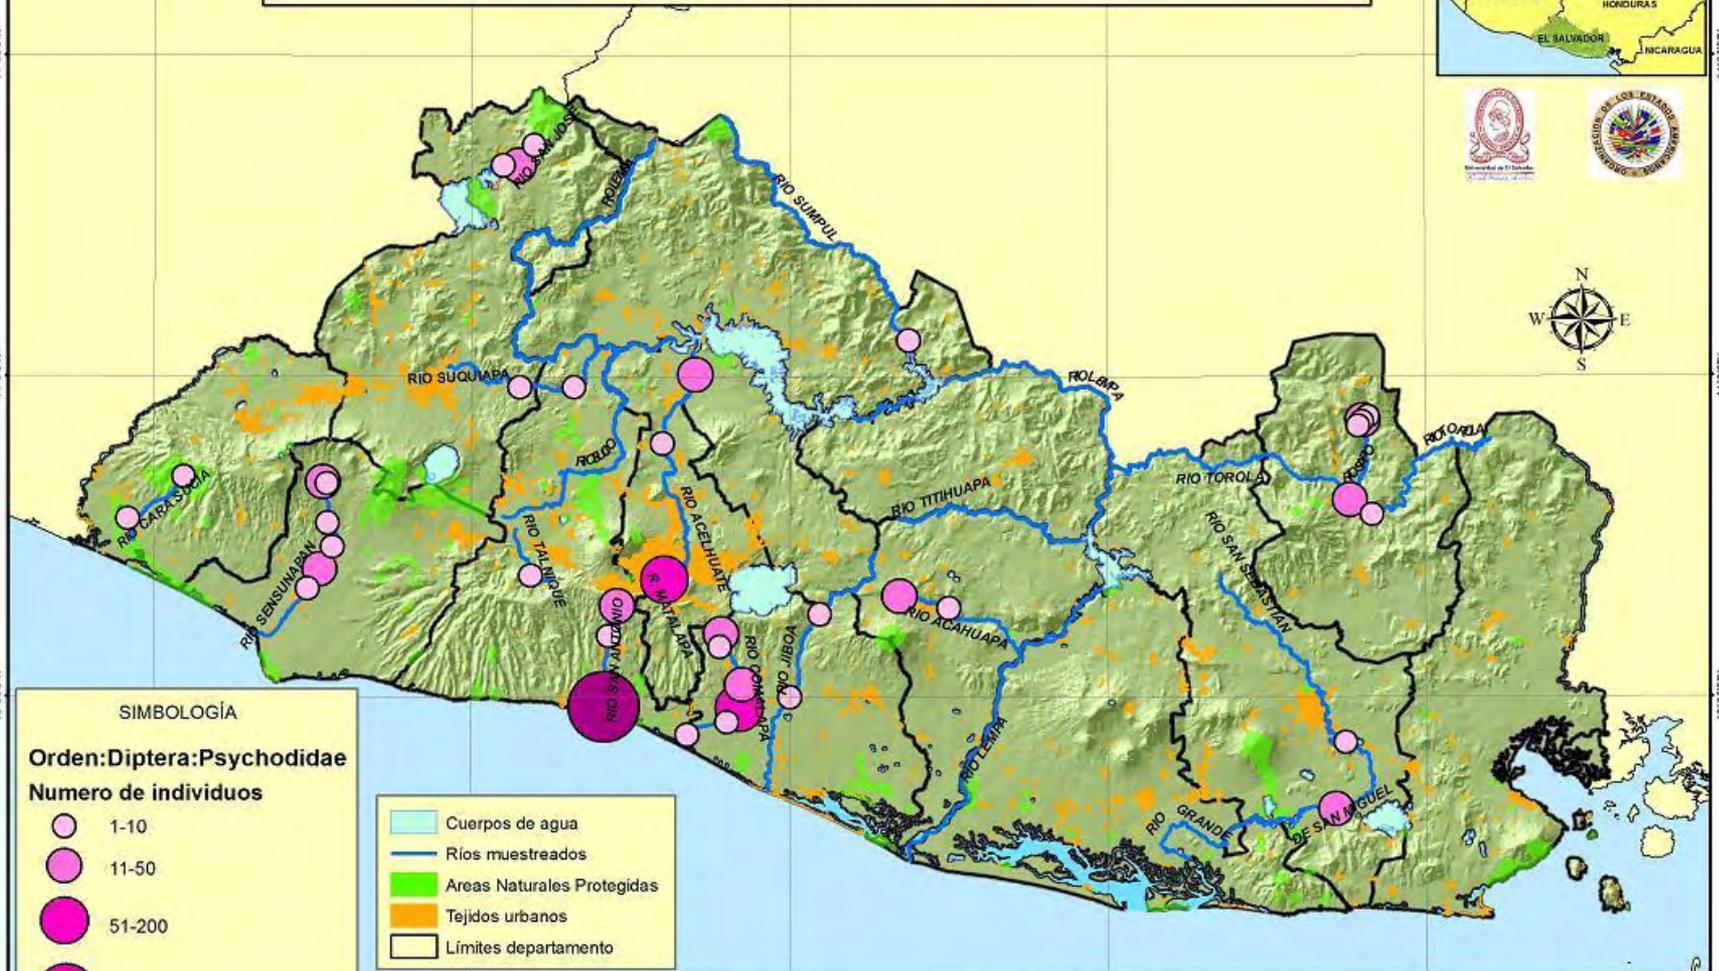
Abundancia de Diptera de la familia Psychodidae en los ríos de El Salvador

Orden: Diptera: Psychodidae

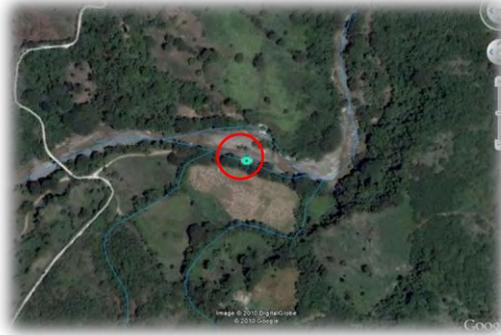
Punto de muestreo 1. Tomado de Google Earth

Río Titihuapa, (A27.1): ubicado en el cantón Amatitán, municipio de San Esteban Catarina, San Vicente, La elevación es de 192 m.s.n.m. La cuenca del río es semi plana. Sus aguas son utilizadas con fines turísticos, pesca artesanal, usos domésticos y abrevadero de ganado. Son afluentes los ríos San Isidro, Machacal, El Molino y Chiquito, Su cauce es amplio, con su lecho de arena y piedras de diferentes tamaños, El río, en este punto esta bordeado de áreas de cultivos limpios con vegetación arbórea dispersa. La velocidad es moderada. El ancho del cauce en este punto es alrededor de 30 m.

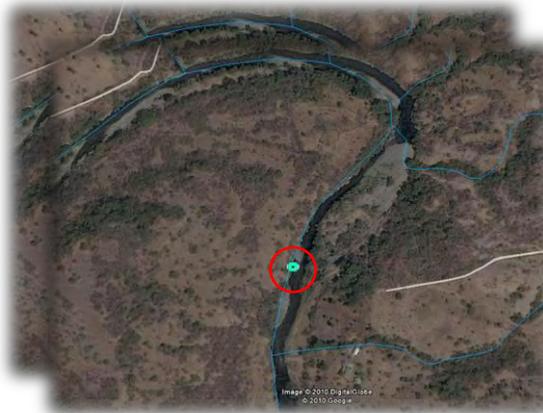
Punto de muestreo 2. Tomado de Google Earth.

Río Titihuapa, (A29.2): ubicado en el caserío El Jiote, cantón Caña Fistula, municipio de Dolores, Cabañas. La elevación es de 54 m.s.n.m. La cuenca es semi plana. Sus aguas son utilizadas con fines de turismo, pesca artesanal y abrevadero de animales; por el paso de la tormenta tropical Ida el paisaje físico presenta muchas alteraciones; La velocidad del río es fuerte, el ancho del cauce en este punto es alrededor de 34 m.

El cauce del río está bifurcado; revestido de arena, lodo y piedras, fuertemente modificado por el paso de la tormenta Ida, El río, en este punto esta bordeado de áreas de pastizales y cultivos limpios, con poca vegetación arbórea dispersa. La velocidad es de moderada a fuerte. El ancho del cauce en este punto es alrededor de 34 m.

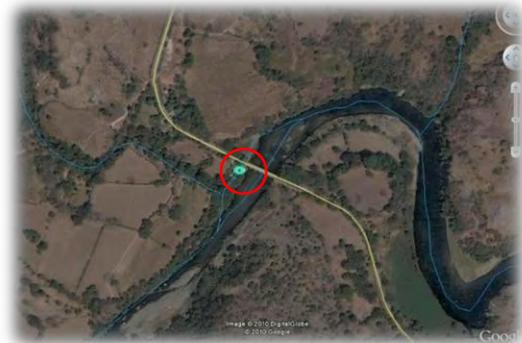
Punto de muestreo 3. Tomado de Google Earth.

Río Titihuapa (Punto A28.2): ubicado en el cantón Caña Fistula, caserío Vado Ancho, municipio de Dolores, Cabañas. La elevación de este punto es de 60 m.s.n.m.

La cuenca es semi plana. Sus aguas son utilizadas con fines de turismo, pesca artesanal y abrevadero de ganado. Su cauce es de material sólido endurecido (parecido a toba), debido a que todo el material arenoso y piedras del cauce fueron removidas por el paso de la Tormenta Tropical Ida. El río esta bordeado de áreas de pastizales y cultivos limpios, con poca vegetación arbórea dispersa. La velocidad es de moderada a fuerte. El ancho del cauce en este punto es alrededor de 77 m.

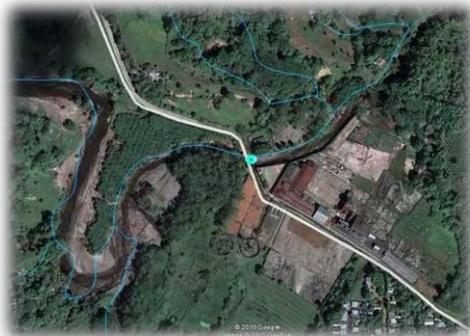
Punto de muestreo 1. Tomado de Google Earth.

La cuenca del río es semi plana. Sus aguas son utilizadas con fines de abrevadero. En este punto el río conduce aguas procedentes de los ríos Tepetitán y Agua Caliente; su cauce esta revestido de arena, y piedras pequeñas a medianas, El río, en este punto esta bordeado de áreas de pastizales, cañales y cultivos limpios, con poca vegetación arbórea dispersa. La velocidad es de moderada o lenta. El ancho del cauce en este punto es alrededor de 10 m.

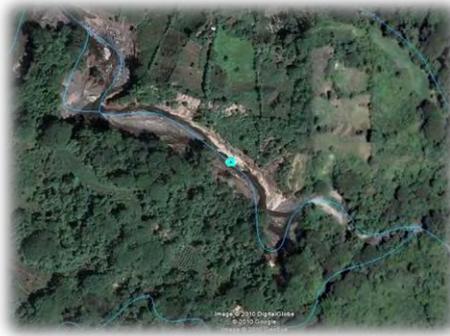
Punto de muestreo 2. Tomado de Google Earth.

En este punto el río conduce aguas procedentes de los ríos Ixtepeque, Antón Flores y Amapupulta. Su cauce es de piedras de diferente tamaño. El río en este punto esta bordeado de pastizales y cultivos limpios, con abundante vegetación arbórea. La velocidad es de moderada a fuerte. El ancho del cauce en este punto es alrededor de 11.90 m.

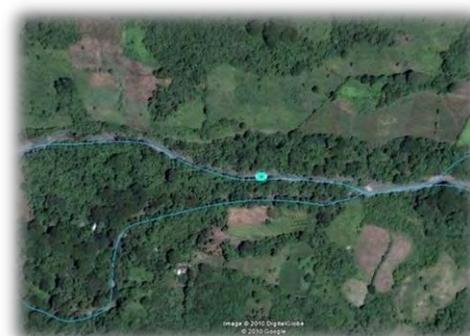
Punto de muestreo 3. Tomado de Google Earth.

Río Acahuapa (A32.3): ubicado en el cantón y caserío La Joya, en el área natural protegida La Joya, Municipio y Departamento de San Vicente, la ciudad de San Vicente está a 8.3 km aguas arriba; La elevación de este punto es de 108 m.s.n.m. La cuenca es plana. En este punto el río conduce aguas procedentes del río Sisimico; Su cauce es de arena, y piedras de diferente tamaño con crecimiento de perifiton; bordeado inmediatamente por una densa población boscosa y mas externamente por pastizales y cultivos limpios. La velocidad es fuerte. El ancho del cauce en este punto es alrededor de 13.4 m.
