**ATLAS GEOGRÁFICO DE LOS INSECTOS
ACUÁTICOS INDICADORES DE
CALIDAD AMBIENTAL DE AGUAS DE
LOS RÍOS DE EL SALVADOR**

Fue elaborado en el marco del Proyecto **FORMULACIÓN DE UNA GUÍA METODOLÓGICA ESTANDARIZADA PARA DETERMINAR LA CALIDAD AMBIENTAL DE LAS AGUAS DE LOS RÍOS DE EL SALVADOR, UTILIZANDO INSECTOS ACUÁTICOS**, financiado por el fondo FEMCIDI de la Organización de Estados Americanos .

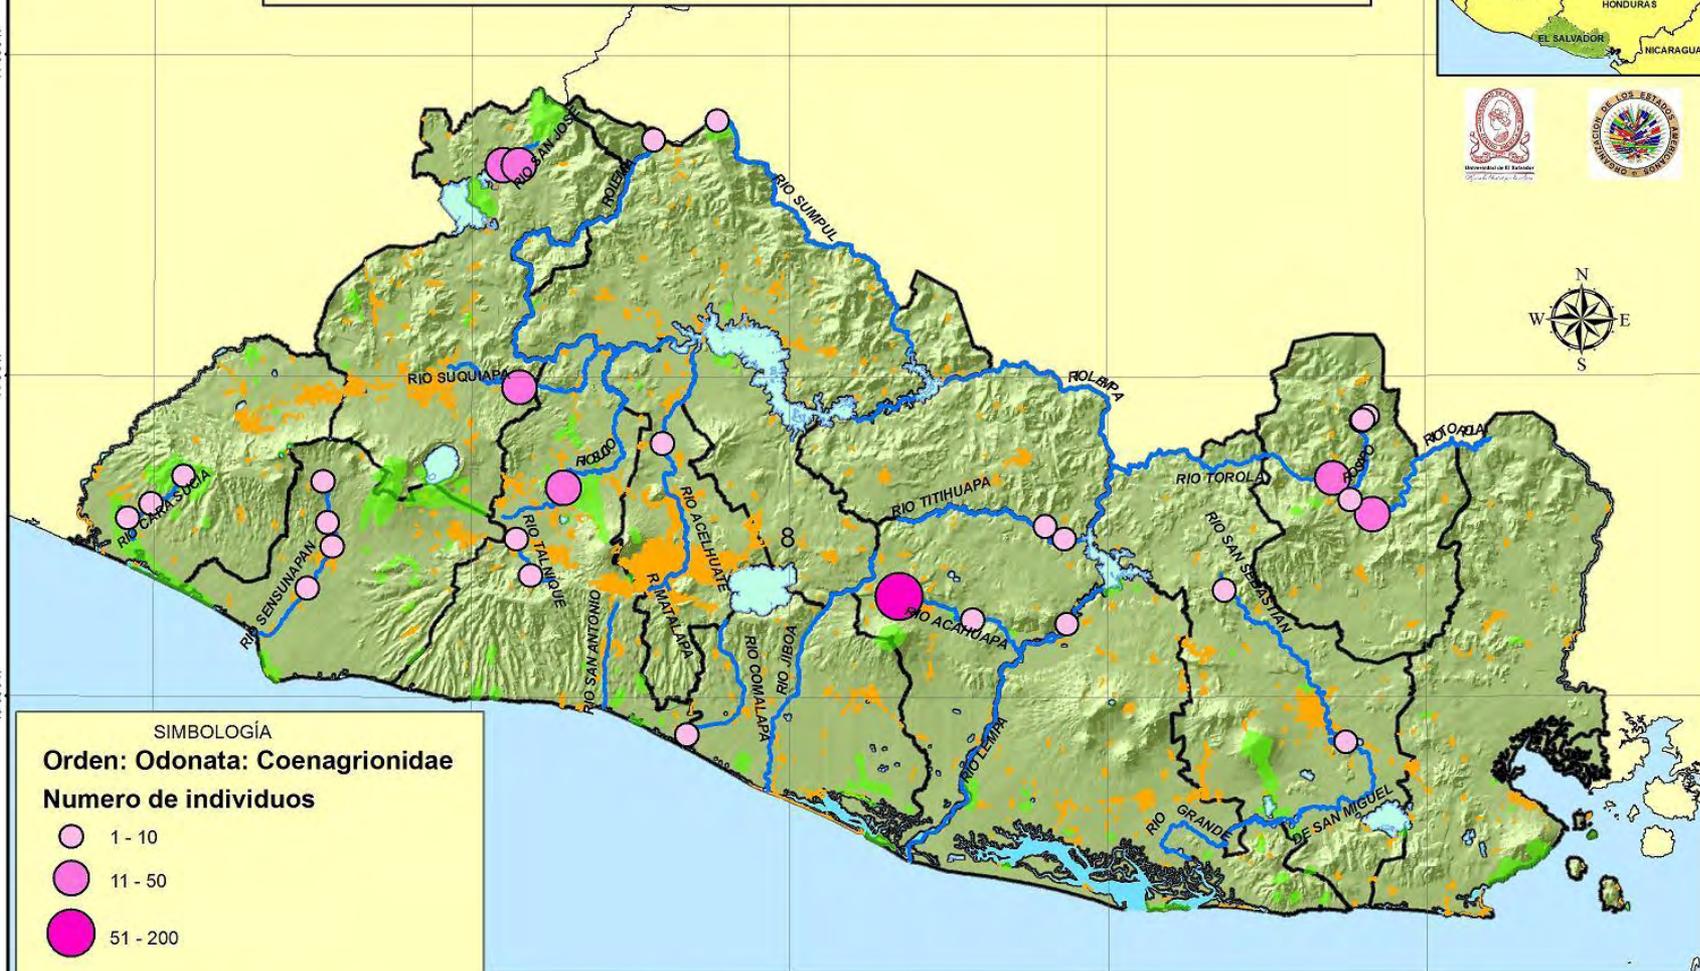
Abundancia de Odonata de la familia Coenagrionidae en los ríos de El Salvador

Orden: Odonata: Coenagrionidae

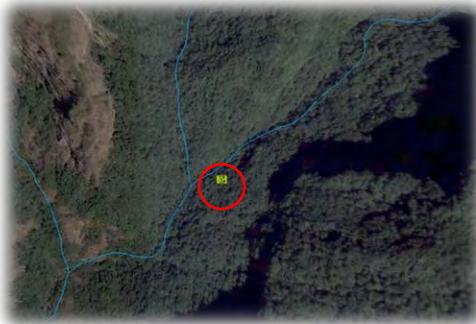
Punto de muestreo 1. Sobre río Mashtapula

Sobre el río Mashtapula (C33.1): ubicado en el área natural protegida Parque Nacional El Imposible, en Municipio de San Francisco Menéndez, departamento de Ahuachapán; sitio conocido como Managuita. La elevación es de 765 m.s.n.m. La topografía en este punto es fuertemente accidentada (cañón). Su cauce esta revestido de piedras de diferente tamaño, con crecimiento de perifiton; bordea el sitio bosques nativos. La velocidad del agua es de moderada a fuerte. El ancho es de un metro aunque en época lluviosa llega hasta cuatro.

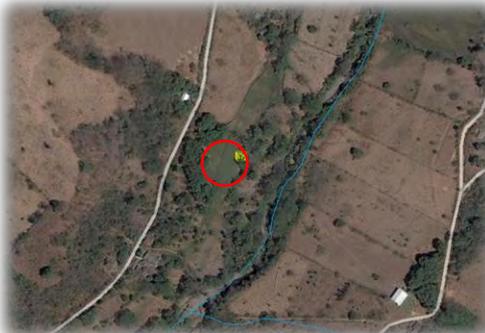
Punto de muestreo 2. Sobre río Cara Sucia, Cantón El Corozo.

El agua tiene usos domésticos y para abrevadero de ganado; Su cauce esta revestido de piedras de diferente tamaño; el río en este punto esta bordeado por bosque ripario, y frutales dispersos.

La cuenca se caracteriza por poseer cultivos limpios y con influencia de asentamientos humanos en los márgenes del río. La velocidad es moderada. El ancho del cauce en este punto es alrededor de 21.9 m.

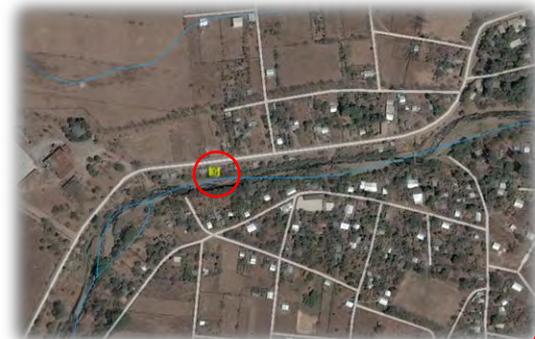
Punto de muestreo 3. Sobre el río Cara Sucia, (Tomado de Google Earth.).

Sobre el río Cara Sucia (C35.3): ubicado a la salida de la ciudad de Cara Sucia, Municipio de San Francisco Menéndez, departamento de Ahuachapán; este sitio está fuertemente impactado por los vertidos provenientes de esta área urbana. La elevación es de 37 m.s.n.m. La cuenca del río en este punto es plana. El agua es utilizada con fines de pesca artesanal de camarones y peces, usos domésticos en general. Su cauce esta revestido de piedras pequeñas; El río en este punto esta influenciado por asentamientos humanos en sus márgenes, lo cual ocasiona la contaminación por plásticos que se observa. La velocidad es lenta. El ancho del cauce en este punto es alrededor de 21.0 m.

Las aguas se deterioran, cuando llegan a la parte media de la cuenca (punto C34.2), acentuándose en la parte baja, donde el río es impactado fuertemente por los desechos sólidos y líquidos vertidos por el área urbana del cantón Cara Sucia, que se muestra en el mapa de Cobertura y Uso de la Tierra.

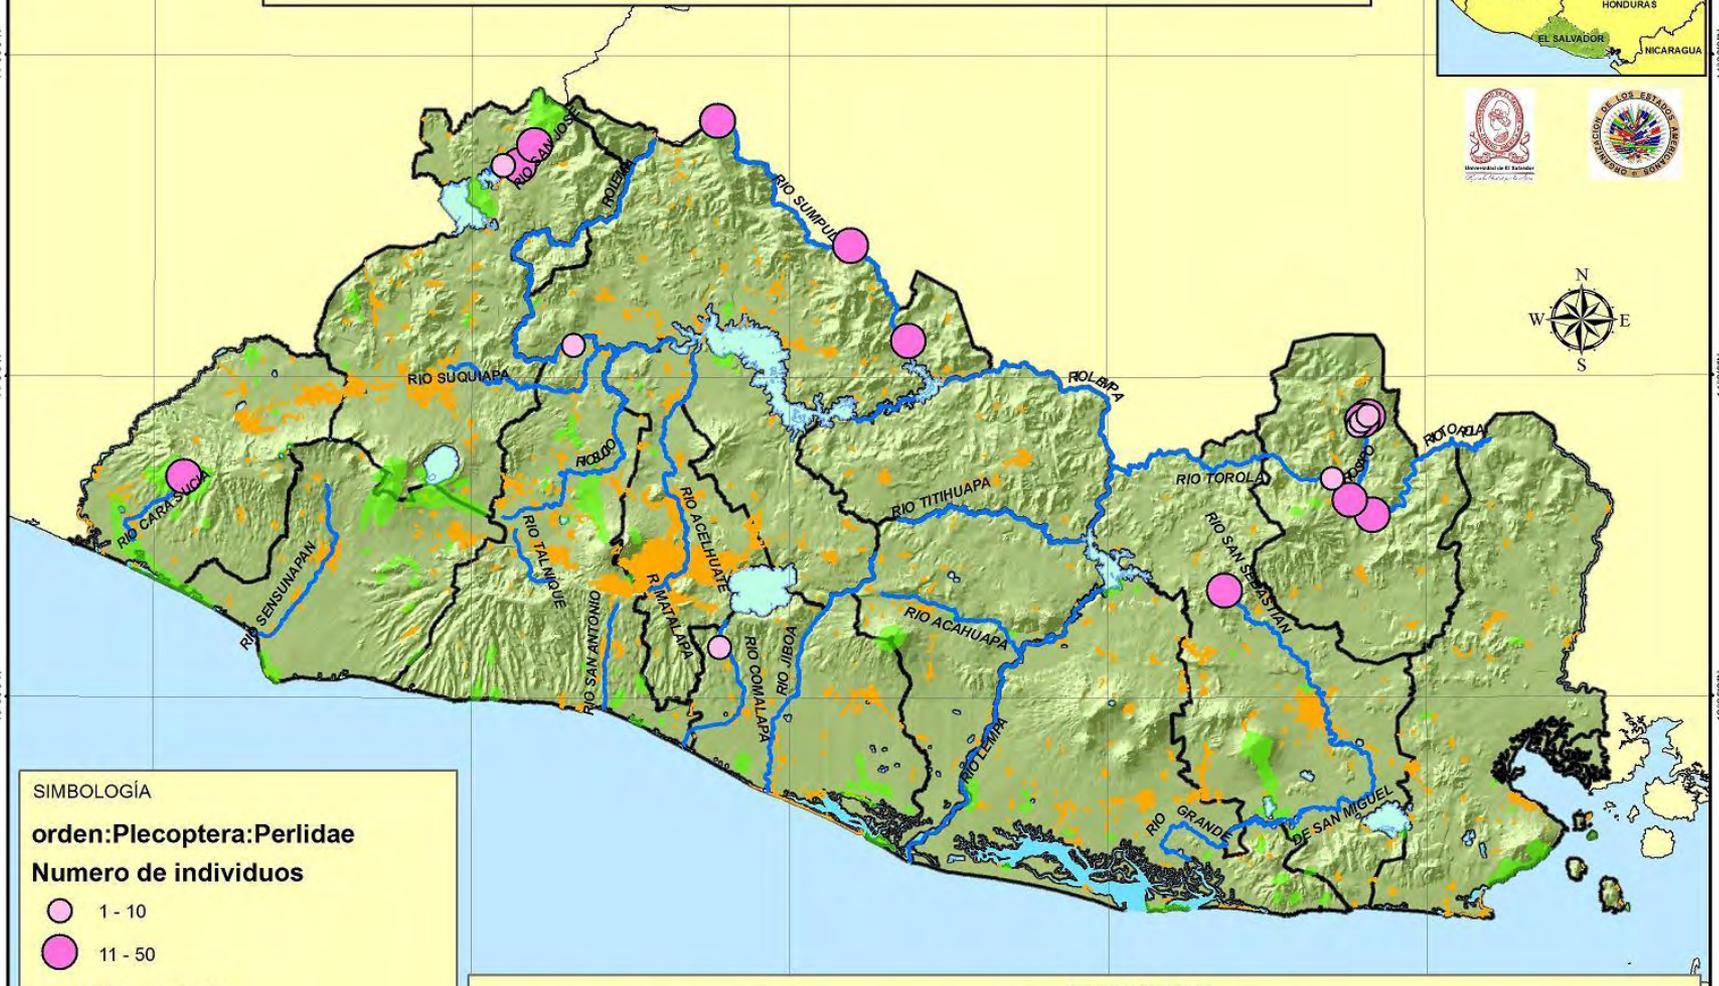
Abundancia de Plecoptera de la familia Perlidae en los ríos de El Salvador

- SIMBOLOGÍA**
- orden: **Plecoptera: Perlidae**
- Numero de individuos**
- 1 - 10
 - 11 - 50
- Ríos muestreados
 - Cuerpos de agua
 - Areas Naturales Protegidas
 - Tejidos urbanos
 - Límites departamento

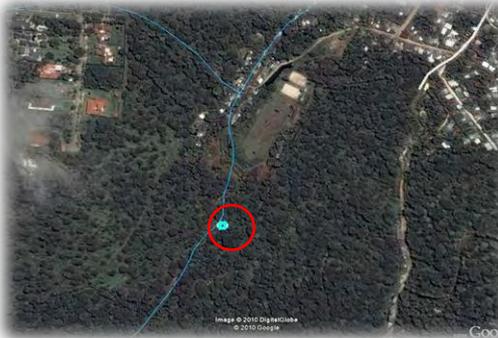
Punto de muestreo 1. Tomado de Google Earth.

Río San Antonio (E42.1): ubicado en la colonia Zamora Rivas del Municipio de Nuevo Cuscatlán, departamento de La Libertad. La elevación de este punto es de 860 m.s.n.m. La cuenca del río en este punto es ligeramente ondulada; Su cauce esta revestido de arena; El río esta influenciado por asentamientos humanos en sus márgenes y vierten sus aguas servidas, además existen relictos de cafetales en descuido. La velocidad es lenta. El ancho del cauce en este punto es alrededor de un metro.

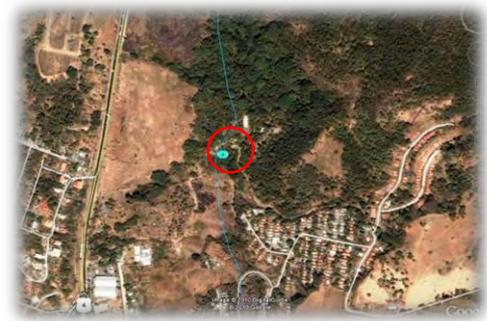
Punto de muestreo 2. Tomado de Google Earth.

Río San Antonio (E43.2): ubicado próximo al complejo habitacional San José, Finca La Rosa, Municipio de Zaragoza, departamento de La Libertad;. La elevación de este punto es de 580 m.s.n.m. La cuenca es accidentada. Sus aguas son utilizadas con fines de lavado de ropa y baño para lugareños. En su cauce se encuentran piedras de medianas a grandes; el río esta influenciado por asentamientos humanos en sus márgenes y está rodeado de áreas de maíz y de frijol, presentando además bosque riparios. La velocidad es moderada. El ancho del cauce en este punto es alrededor de 4 m.

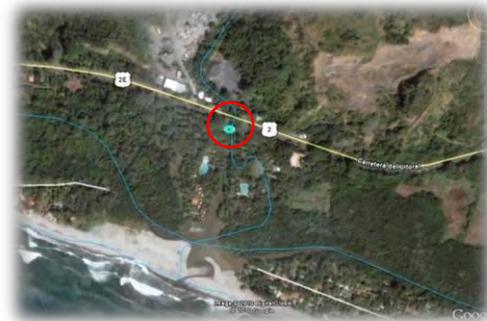
Punto de muestreo 3. Tomado de Google Earth.

Río San Antonio (E44.3): ubicado en el Cantón San Diego, municipio y departamento de La Libertad. La elevación es de 10 m.s.n.m. La cuenca es plana. Sus aguas son utilizadas con fines de lavado de ropa, baño y uso doméstico por lugareños. Su cauce esta revestido de arena y piedras pequeñas; está influenciado por asentamientos humanos en sus márgenes. La velocidad es moderada. El ancho del cauce en este punto es alrededor de 9 m.

El Río San Antonio es impactado por una fuerte presión de asentamientos humanos, como se muestra en el mapa de uso de la tierra de esta cuenca; depositan sus vertidos en el río, tanto desechos sólidos como líquidos, generando una fuerte contaminación y el agua presenta malos olores.

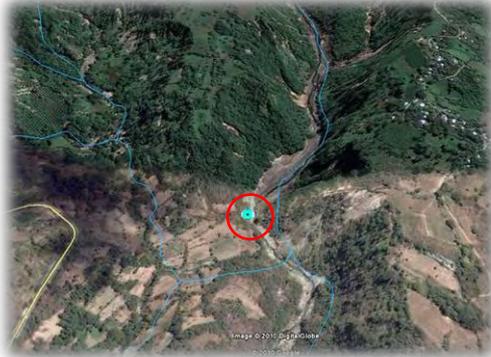
Punto de muestreo 1. Tomado de Google Earth.

La cuenca del río presenta árboles y arbustos, y en los alrededores existen cultivos de granos básicos y hortalizas, así como frutales; su relieve es alomado. Sus aguas son utilizadas con fines de turismo y pesca artesanal. El cauce del río es de arena y presenta además piedras de diferentes tamaños. La velocidad del agua es de moderada a rápida. El ancho del cauce en este punto es alrededor de 6.3 m.

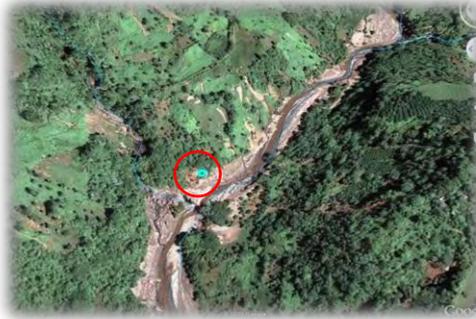
Punto de muestreo 2, tomado de Google Earth.

La elevación de este punto es de 337 m.s.n.m. Parte de la cuenca del río presenta pocos árboles y arbustos dispersos y muchas áreas de cultivo de granos básicos a pesar de las pendientes; su relieve es alomado.

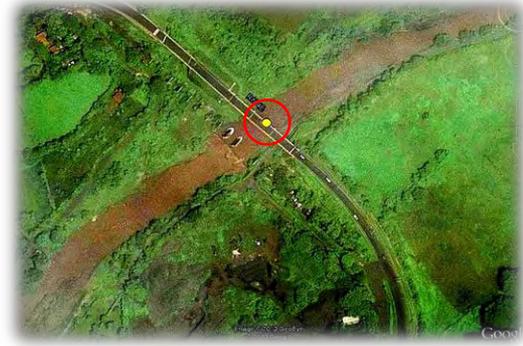
Punto de muestreo 3, tomado de Google Earth.

Río Jiboa (F53.3): ubicado en el cantón y caserío El Tunal, municipio de Rosario de La Paz, departamento de La Paz. La elevación de este punto es de 60 m.s.n.m. Parte de la cuenca del río presenta pocos árboles y arbustos dispersos forestales y frutales y muchas áreas de cultivo de granos básicos. Su relieve es plano. Sus aguas son utilizadas para turismo, pesca y baño de lugareños a pesar de que sus aguas presentaban mal olor. El cauce del río es de arena y piedras pequeñas a medianas. La velocidad del agua es rápida y el ancho es alrededor de 32.0 m.
