UNIVERSIDAD DE EL SALVADOR
FACULTAD DE INGENIERÍA Y ARQUITECTURA
ESCUELA DE ARQUITECTURA

**ANTEPROYECTO PARA LA RECUPERACIÓN DE LA
CASA BARRIENTOS Y MANUAL DE PROCEDIMIENTOS
DE INTERVENCIÓN, IZALCO, SONSONATE**

CIUDAD UNIVERSITARIA, OCTUBRE 2016

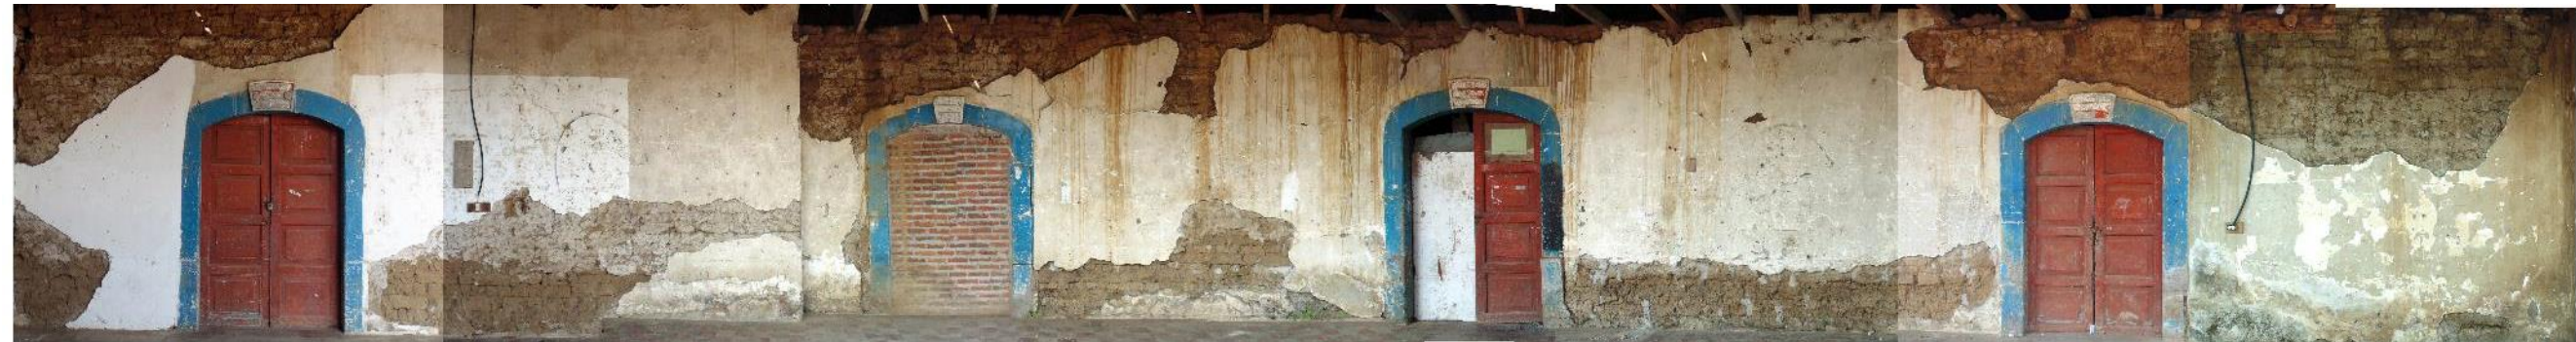
Ilustración 100: *Elevación Corredor Norte, Eje 2*, cuenta con 4 vano de puertas reforzados con marcos de piedra, uno de ellos sellado con ladrillo de barro cocido después del terremoto de 2001.

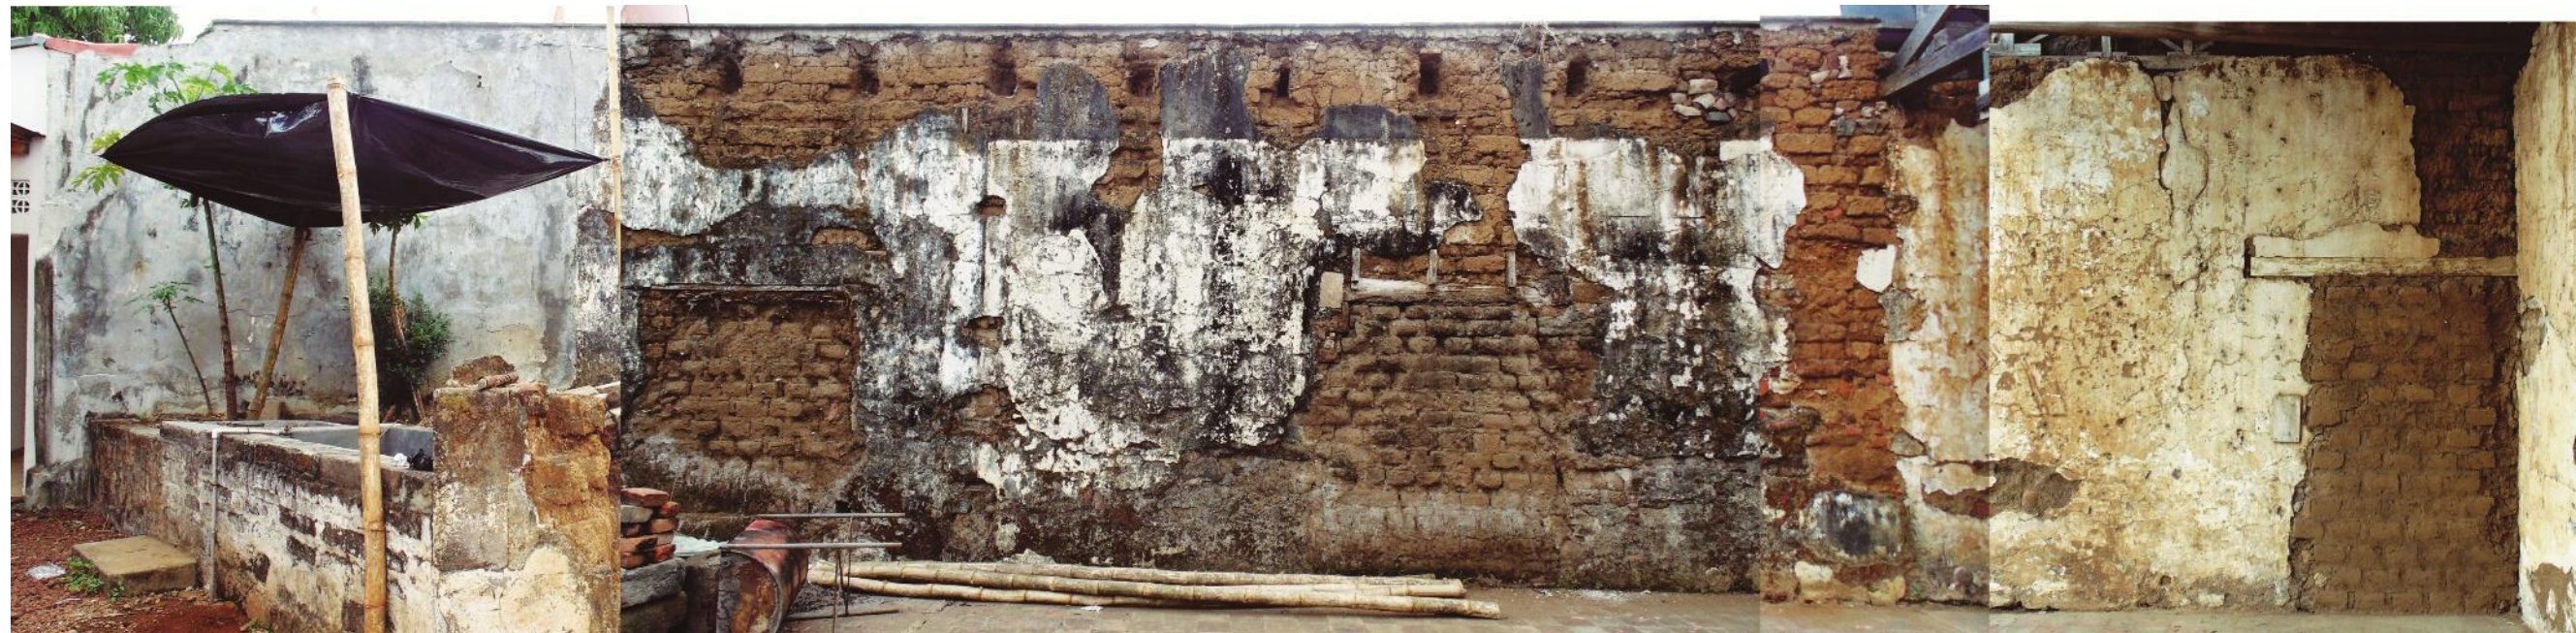
Ilustración 101: *Elevación Corredor Sur, Eje 8*, vestigios de 3 vanos sellados con adobe, dos utilizados como alacenas y el de la derecha como puerta..

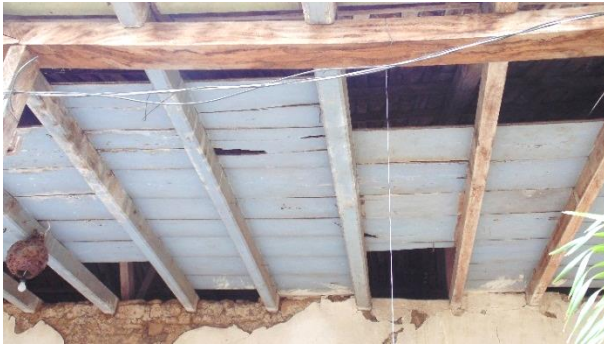
Ilustración 120: Estado actual de Cielo machihembrado de madera en corredor Oeste.

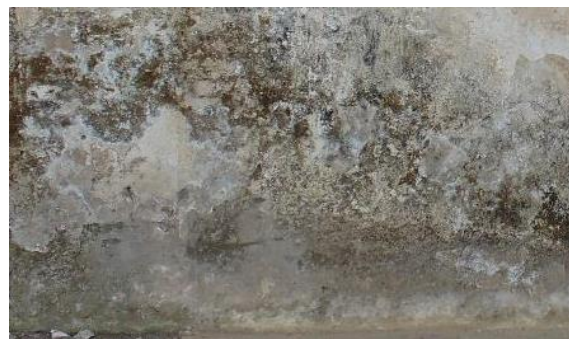
Ilustración 139: Transformación de la superficie de repello, producido por agentes erosionantes como el agua, o cambios de temperatura.

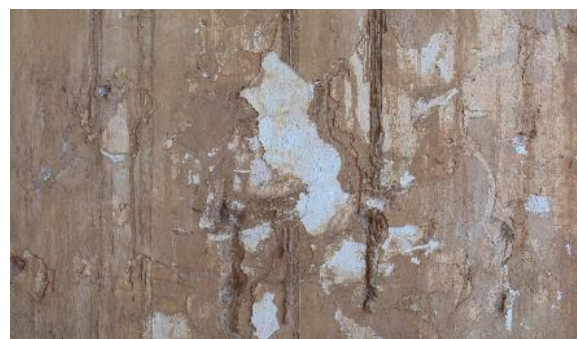
Ilustración 140: Suciedad producida por partículas que penetran en el poro superficial del material por la acción del agua lluvia y que tiene como consecuencia más característica churretones, mejor conocida como lavado diferencial, visibles en fachadas y paredes o muros expuestos a la intemperie.

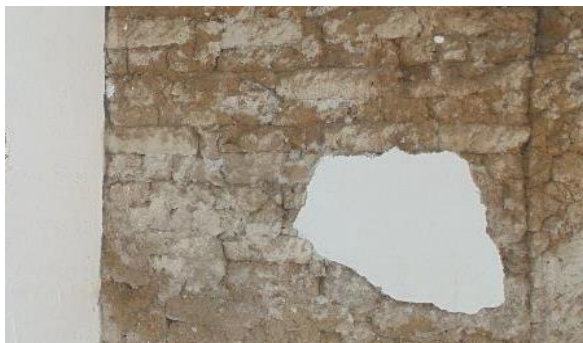
Ilustración 144: Separación entre un material de acabado y el soporte al que está aplicado por falta de adhesión entre dos superficies.

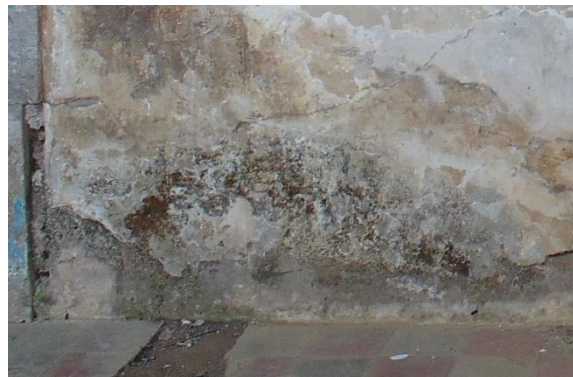
Ilustración 146: Descomposición de sales solubles, que son llevadas por el agua hacia el exterior durante su evaporación y cristalización en la superficie del material.

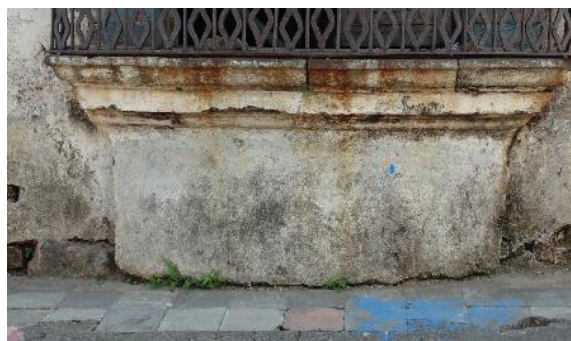
Ilustración 147: Debido a transformaciones moleculares que tienen como consecuencia la pérdida del material en las superficies de metales o aceros.

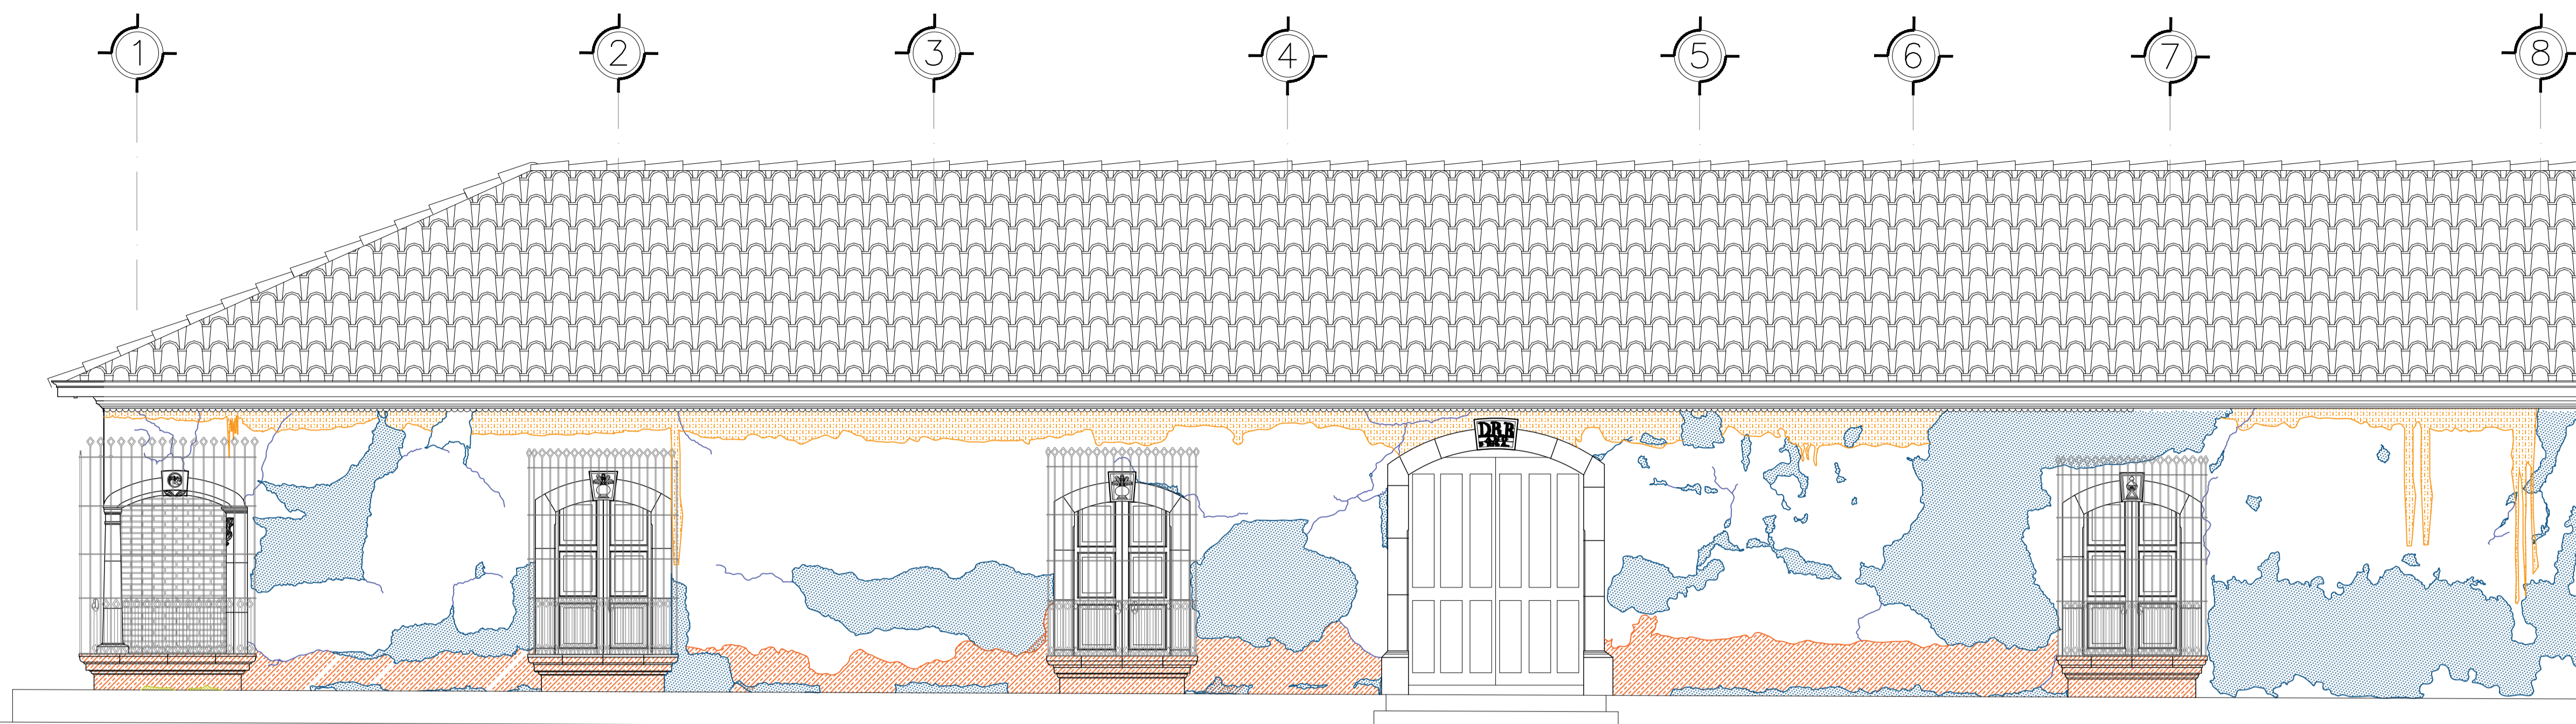
PLANO DE IDENTIFICACIÓN DE FRAGILIDADES

- T-1 DISCONTINUIDAD EN PISO Y CIELO DE CRUJÍA NORTE.
- T-2 DISTRIBUCIÓN IRREGULAR DE VANOS.
- T-3 DOBLE VENTANA EN ESQUINA.
- T-4 DAÑO DE SEPARACIÓN ENTRE INTERSECCIONES DE PARED (FRACTURAS).
- T-5 VARIACIÓN EN PAREDES, DIRECCIÓN DE EJE Y ESPESOR DE 88cm A 75cm.
- T-6 CORREDOR SUR COLAPSADO.
- T-7 2 CARGADEROS DE MADERA MUY CERCANOS SOBRE PUERTAS DE LA CRUJÍA PONIENTE.
- T-8 DISMINUCIÓN DE SECCIÓN DE PARED, ENCHAPE EN PARED CON CERÁMICA.
- T-9 MARCOS DE PIEDRA DE PUERTAS FUERA DE EJE HORIZONTAL Y VERTICAL.

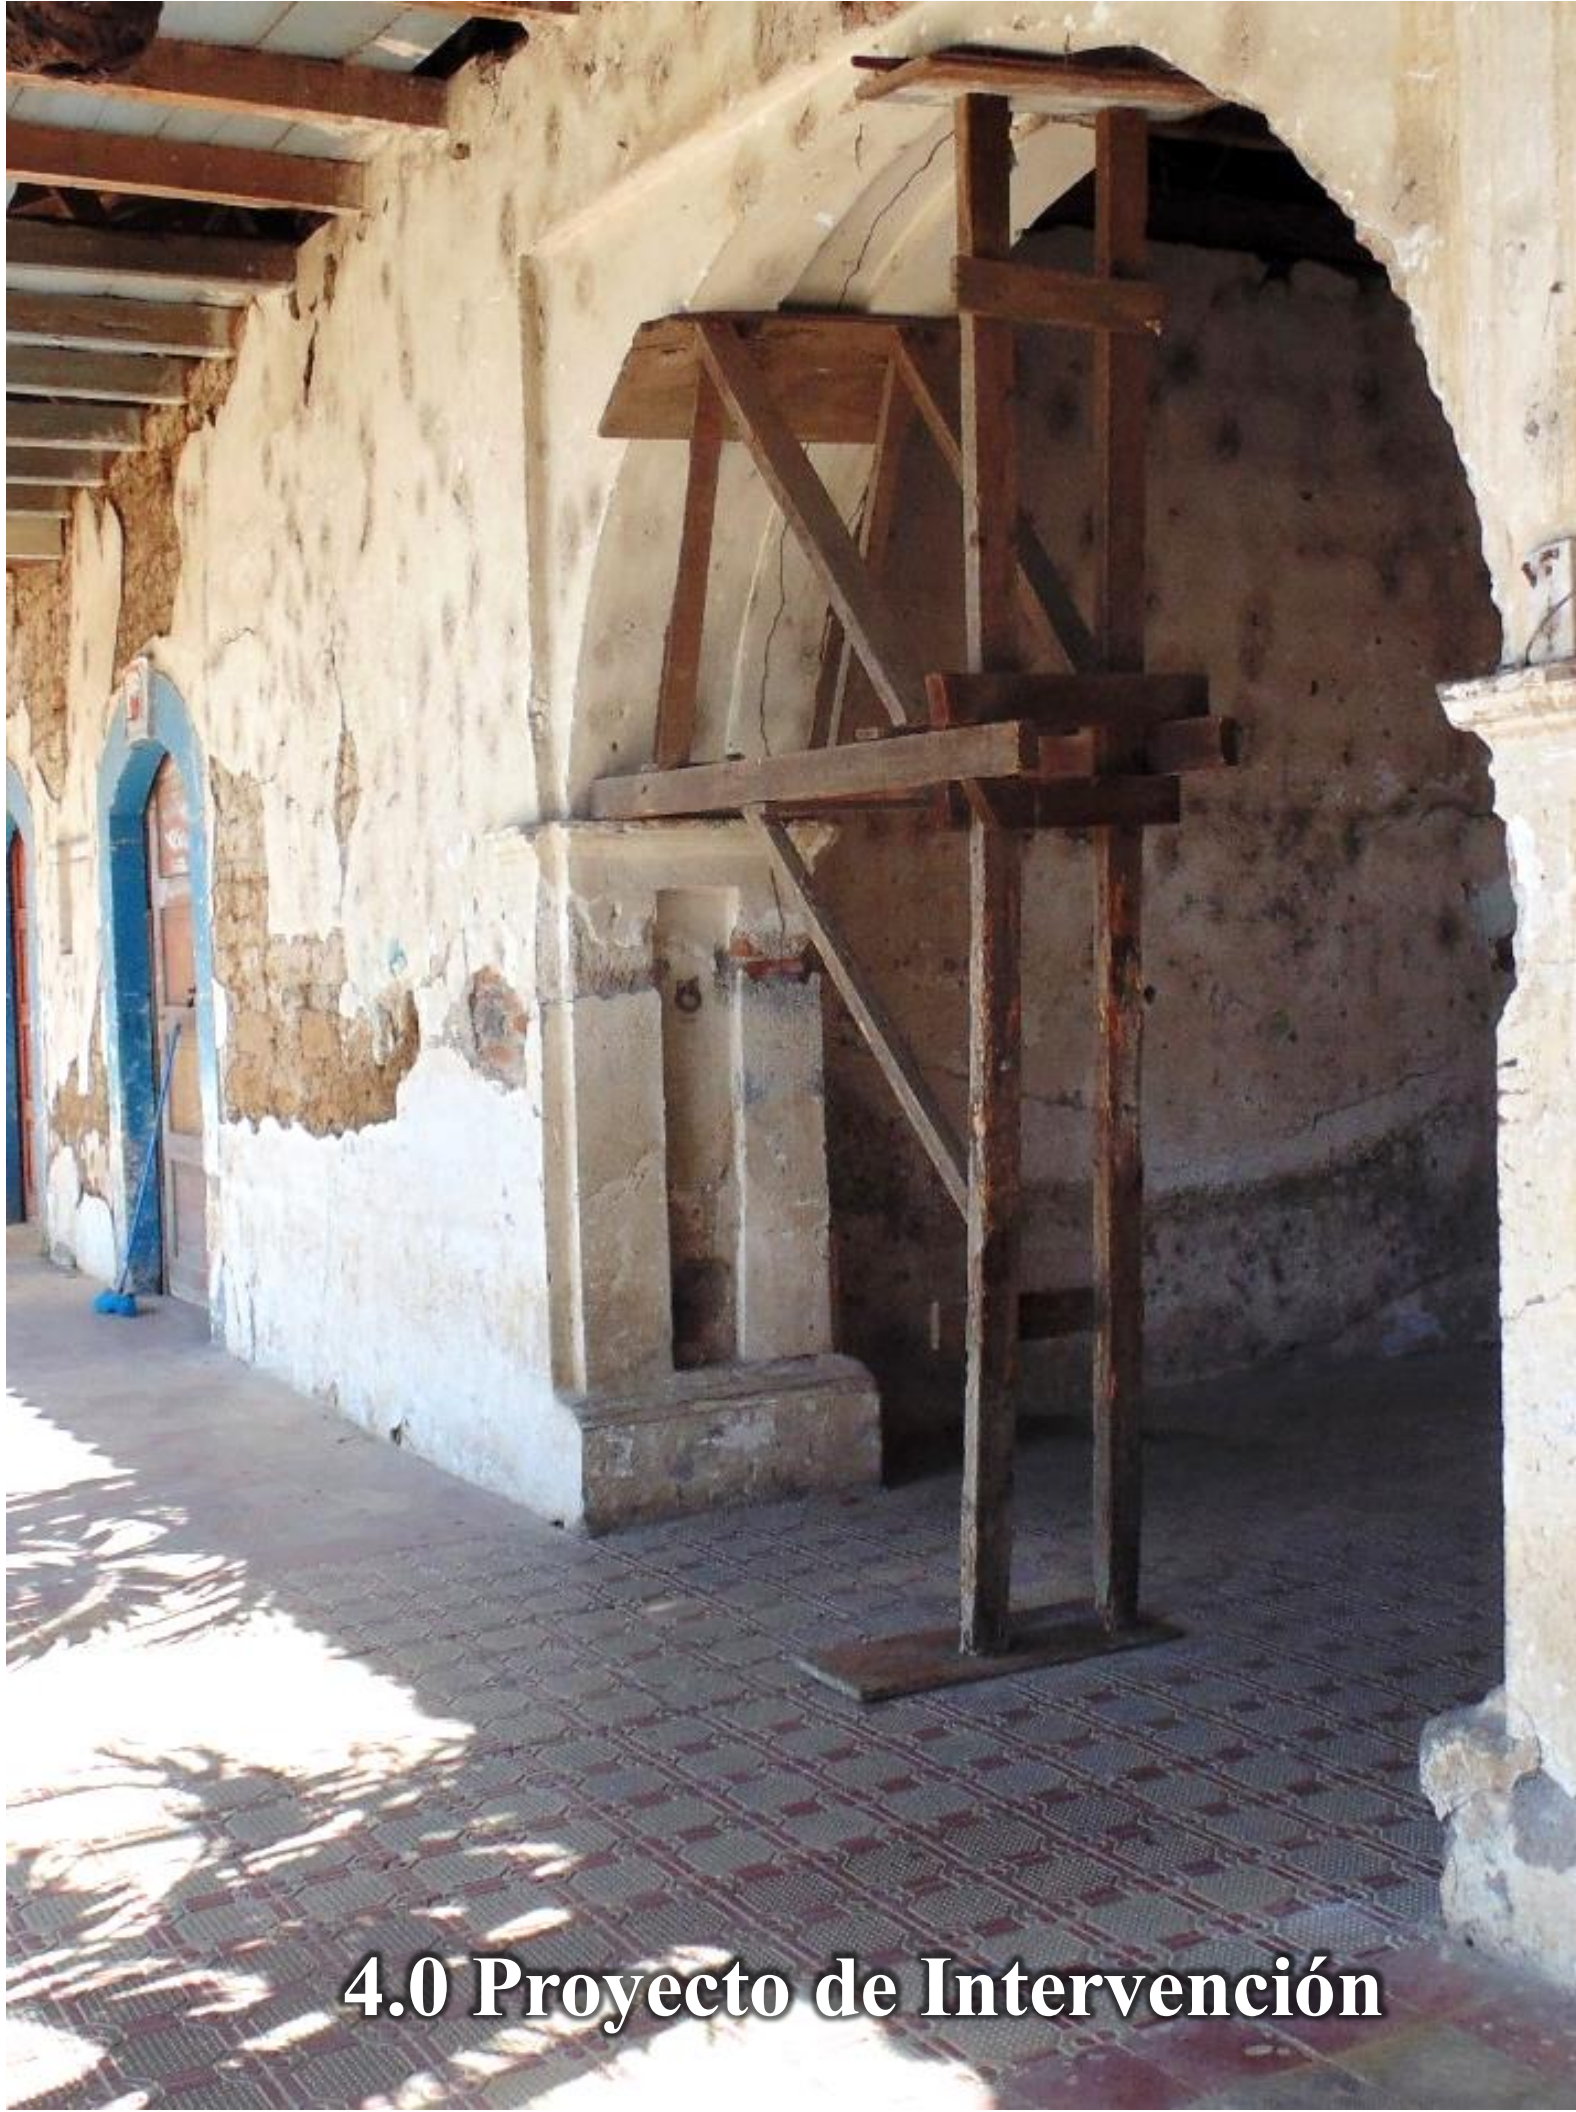
PLANO DE IDENTIFICACIÓN DE DAÑOS EN PISOS

SIMBOLOGIA	LAGUNA	SIMBOLOGIA	MANCHAS DE ÓXIDO	SIMBOLOGIA	DESGASTADO PERFORADO	SIMBOLOGIA	HUNDIMIENTOS
DESCRIPCION DEL DAÑO	Ausencia de pisos en áreas extensas	DESCRIPCION DEL DAÑO	Áreas dispersas residuos de elementos de hierro causantes de oxidación	DESCRIPCION DEL DAÑO	Pérdida en la pigmentación del color, piezas dañadas con pequeños faltantes	DESCRIPCION DEL DAÑO	Áreas aisladas que presentan asentamientos de pisos
SIMBOLOGIA	MANCHAS DE PINTURA	SIMBOLOGIA	COSTRA	SIMBOLOGIA	FRACTURAS	SIMBOLOGIA	REMIENDO
DESCRIPCION DEL DAÑO	Áreas aisladas con manchas dispersas de pintura	DESCRIPCION DEL DAÑO	Estrato superficial de residuos de materiales incrustados en superficie de pisos	DESCRIPCION DEL DAÑO	Piezas de ladrillos quebradas parcial o totalmente	DESCRIPCION DEL DAÑO	Piezas de ladrillos mezcladas de diferente tipo, color y tamaño

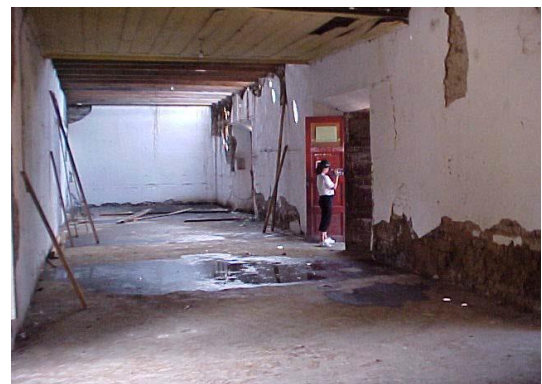
Ilustración 153: Crujía Norte, Humedad en parte baja de muro con disminución de sección transversal. Casa Barrientos, 2001. Fuente: Ídem.

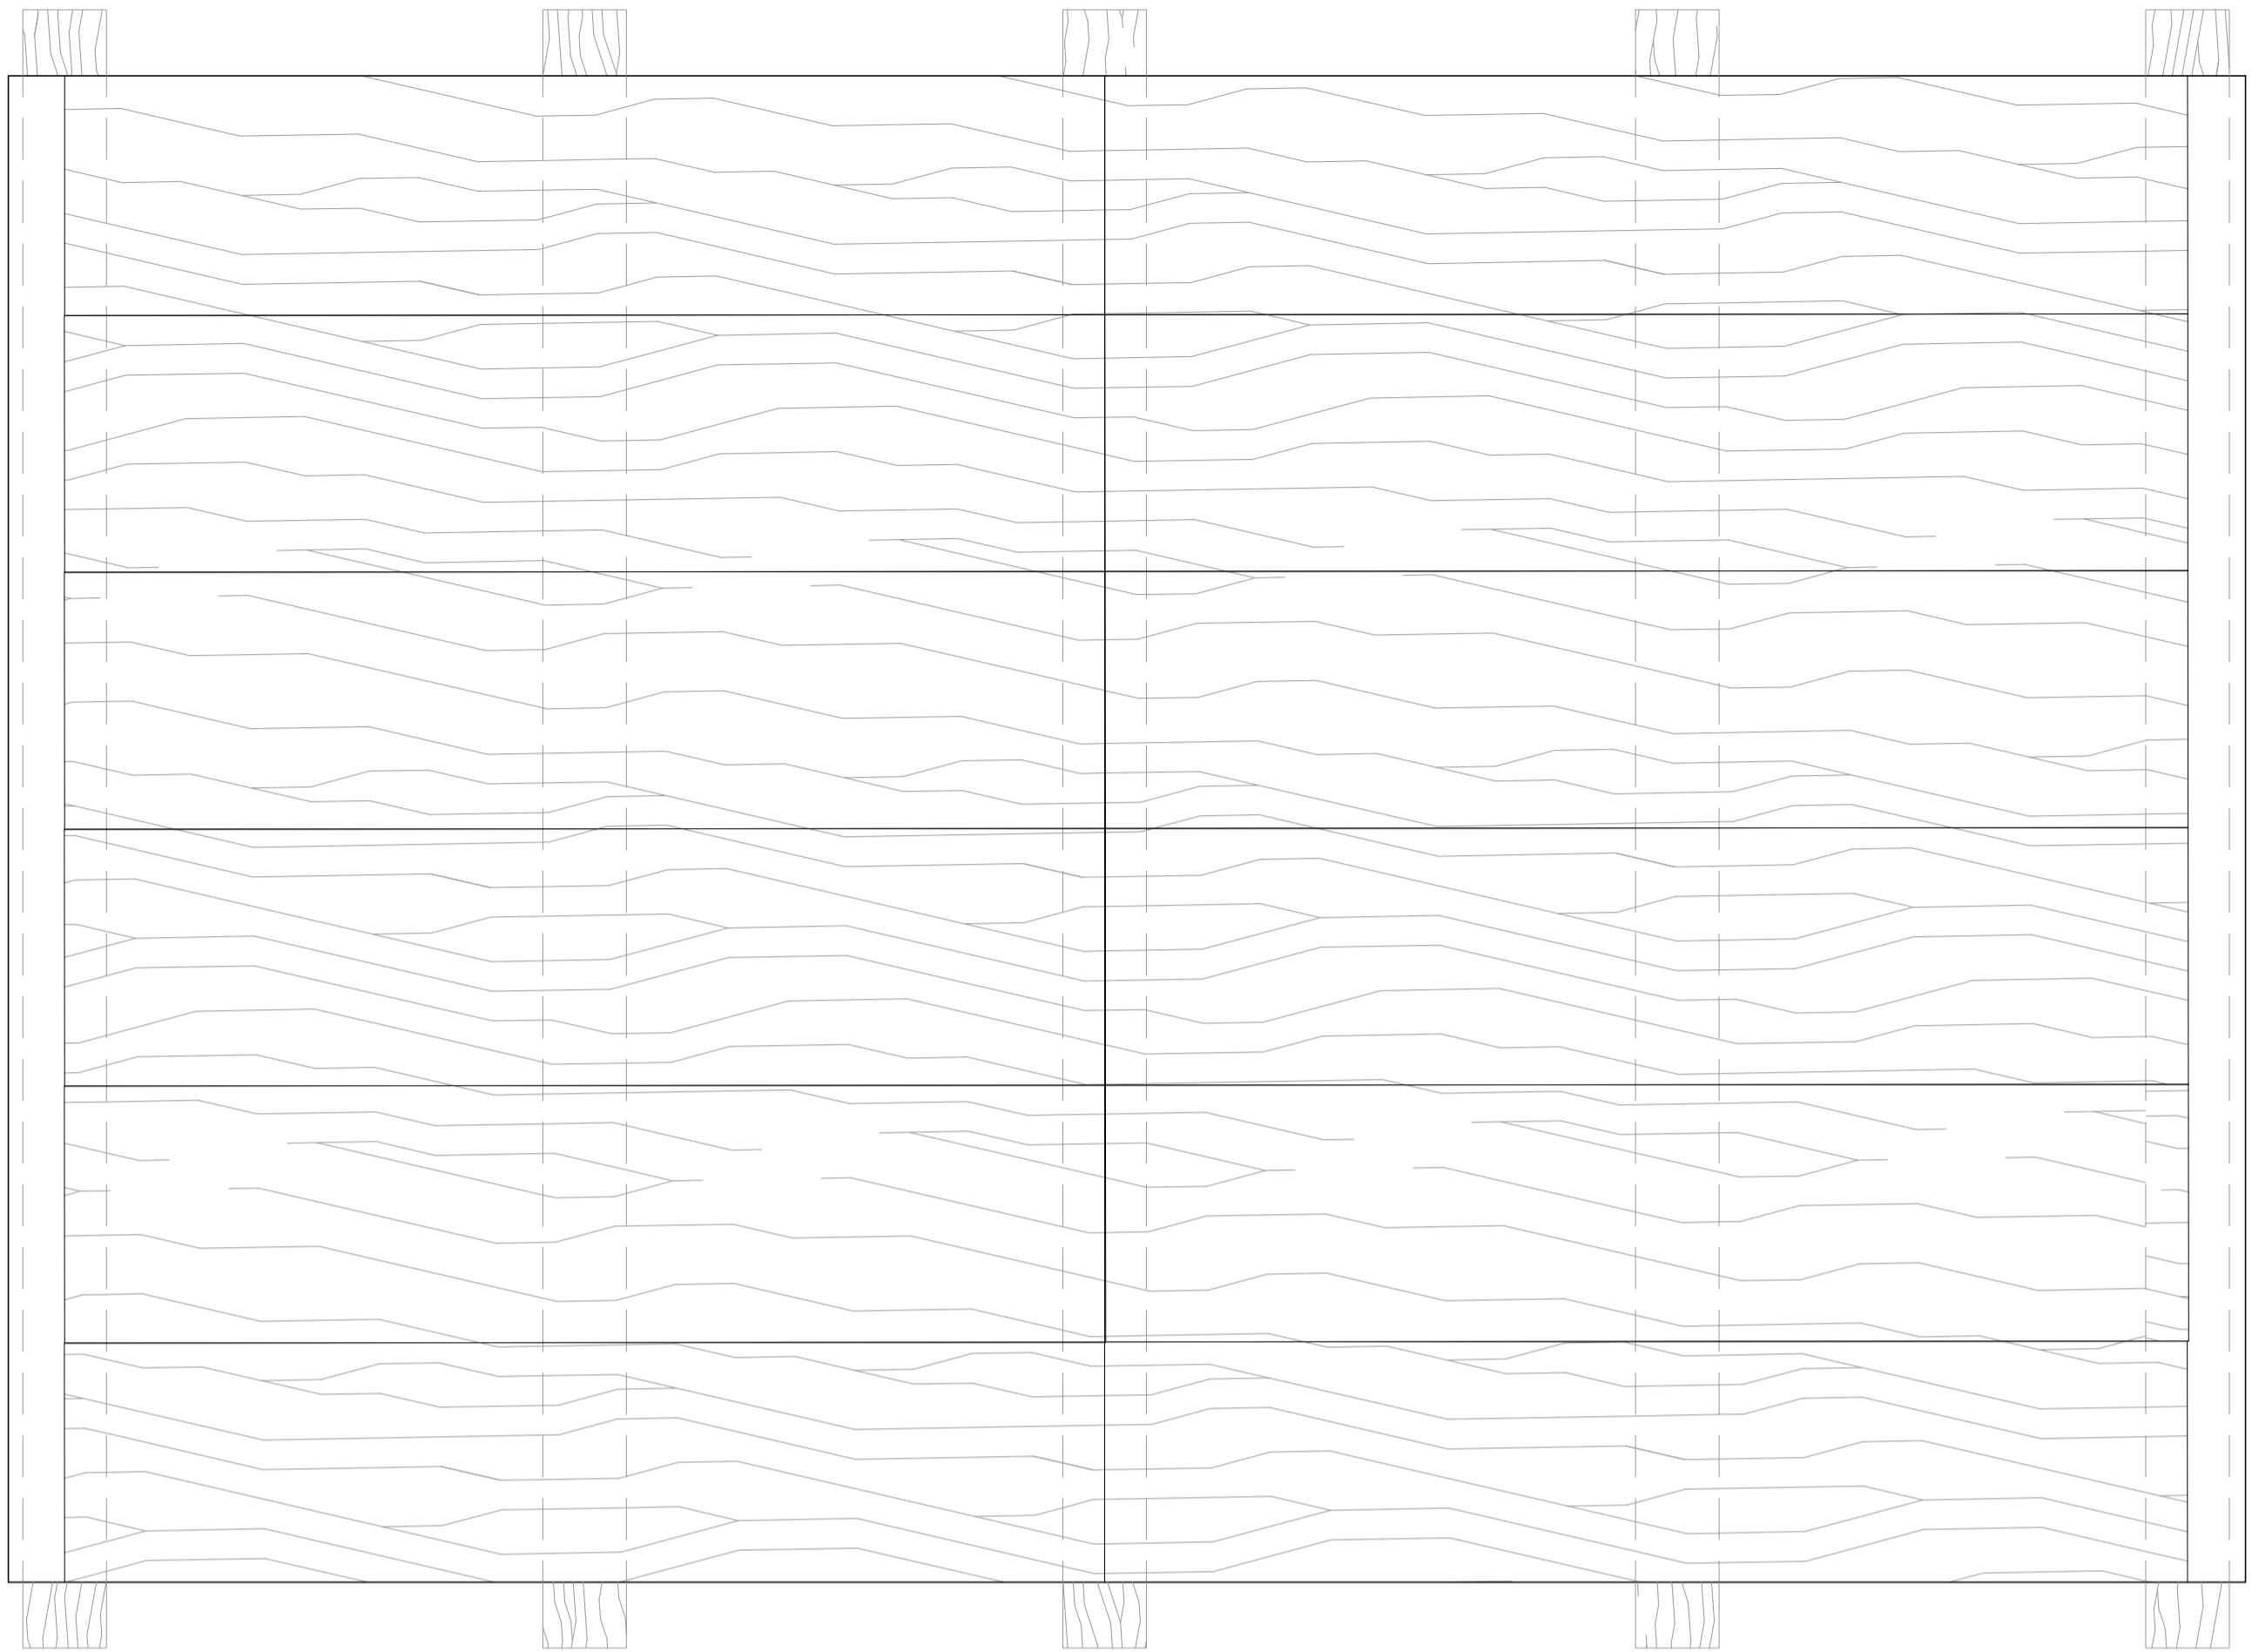
CIELO RASO TIPO 2
MACHICHEMRADO
Planta

Fisura, Grietas y Fracturas

- Lijar área afectada con papel de grano fino y verificar profundidad de la fisura
- Rellenado de grieta con masilla para madera (o masilla artesanal mezcla aserrín y cola blanca), acomodando minuciosamente a nivel de la superficie, rebasando la zona afectada
- Lijar superficie para retirar excedente de masilla y dejar acabado totalmente uniforme.
- Cambiar pieza afectada si a causa de la separación de la grieta o fractura existe deformación del elemento.

- Eliminación de la zona dañada
- Desbastado de la zona inmediata al área afectada para garantizar la adherencia de la nueva pieza que se colocara.
- Colocación de la nueva pieza según los procedimientos cuando hay piezas faltantes.

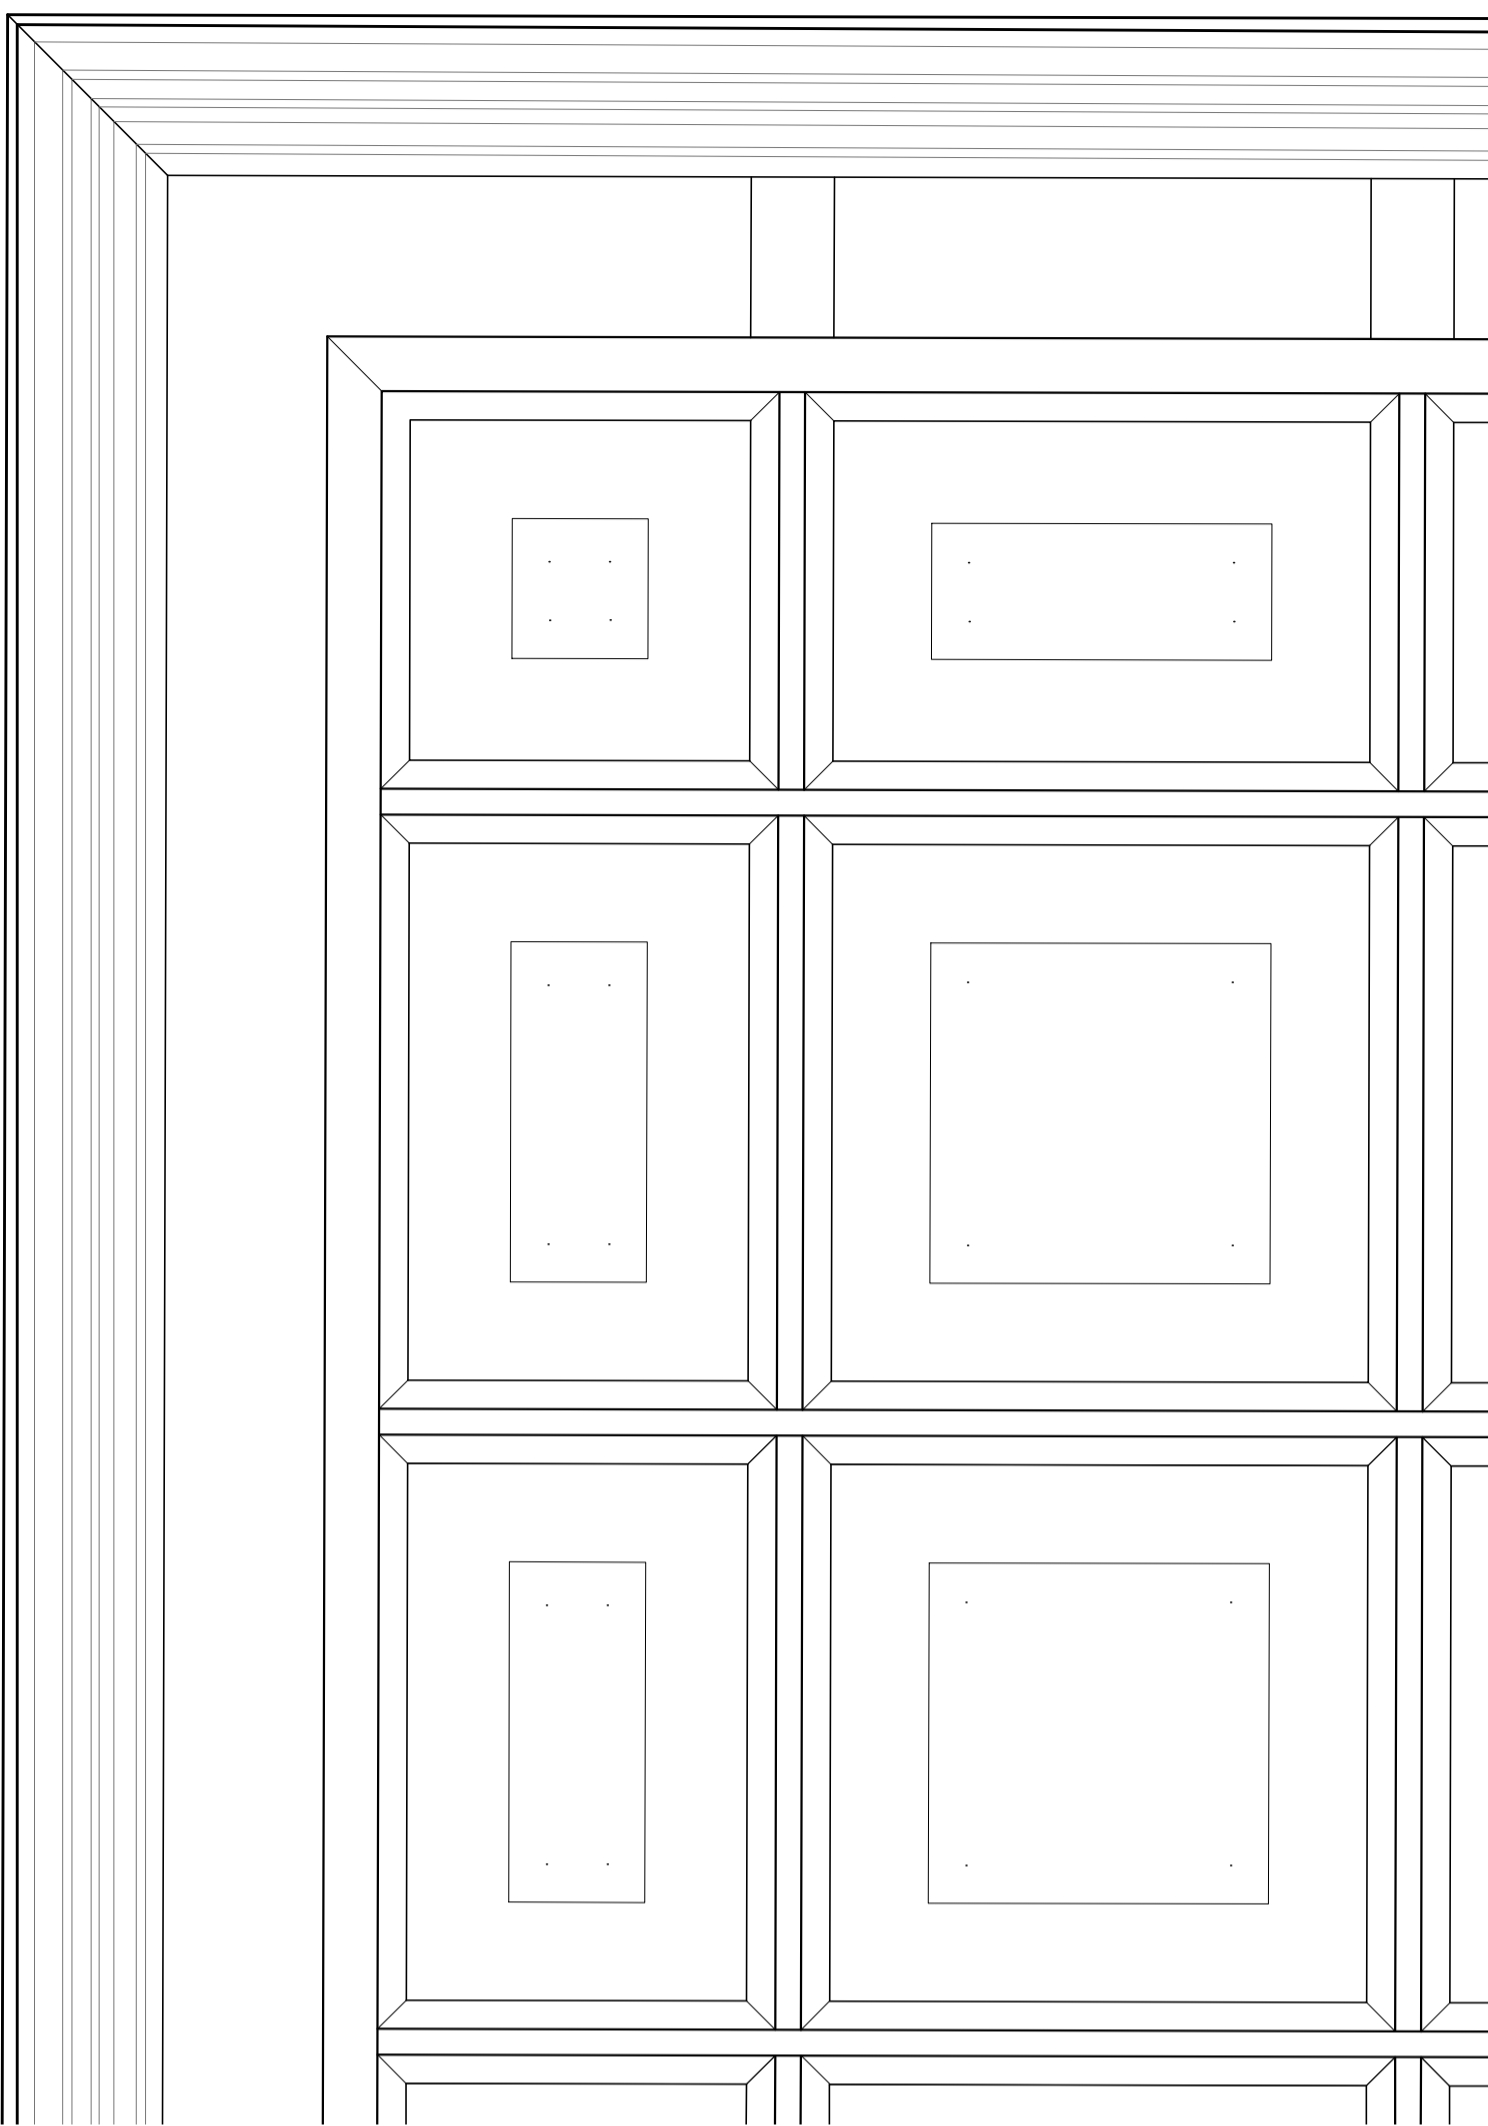
CIELO RASO TIPO 3
ARTESONADO
Planta

Fisura, Grietas y Fracturas

- Lijar área afectada con papel de grano fino y verificar profundidad de la fisura
- Rellenado de grieta con masilla para madera (o masilla artesanal mezcla aserrín y cola blanca), acomodando minuciosamente a nivel de la superficie, rebasando la zona afectada
- Lijar superficie para retirar excedente de masilla y dejar acabado totalmente uniforme.
- Cambiar pieza afectada si a causa de la separación de la grieta o fractura existe deformación del elemento.

- Eliminación de la zona dañada
- Desbastado de la zona inmediata al área afectada para garantizar la adherencia de la nueva pieza que se colocara.
- Colocación de la nueva pieza según los procedimientos cuando hay piezas faltantes.

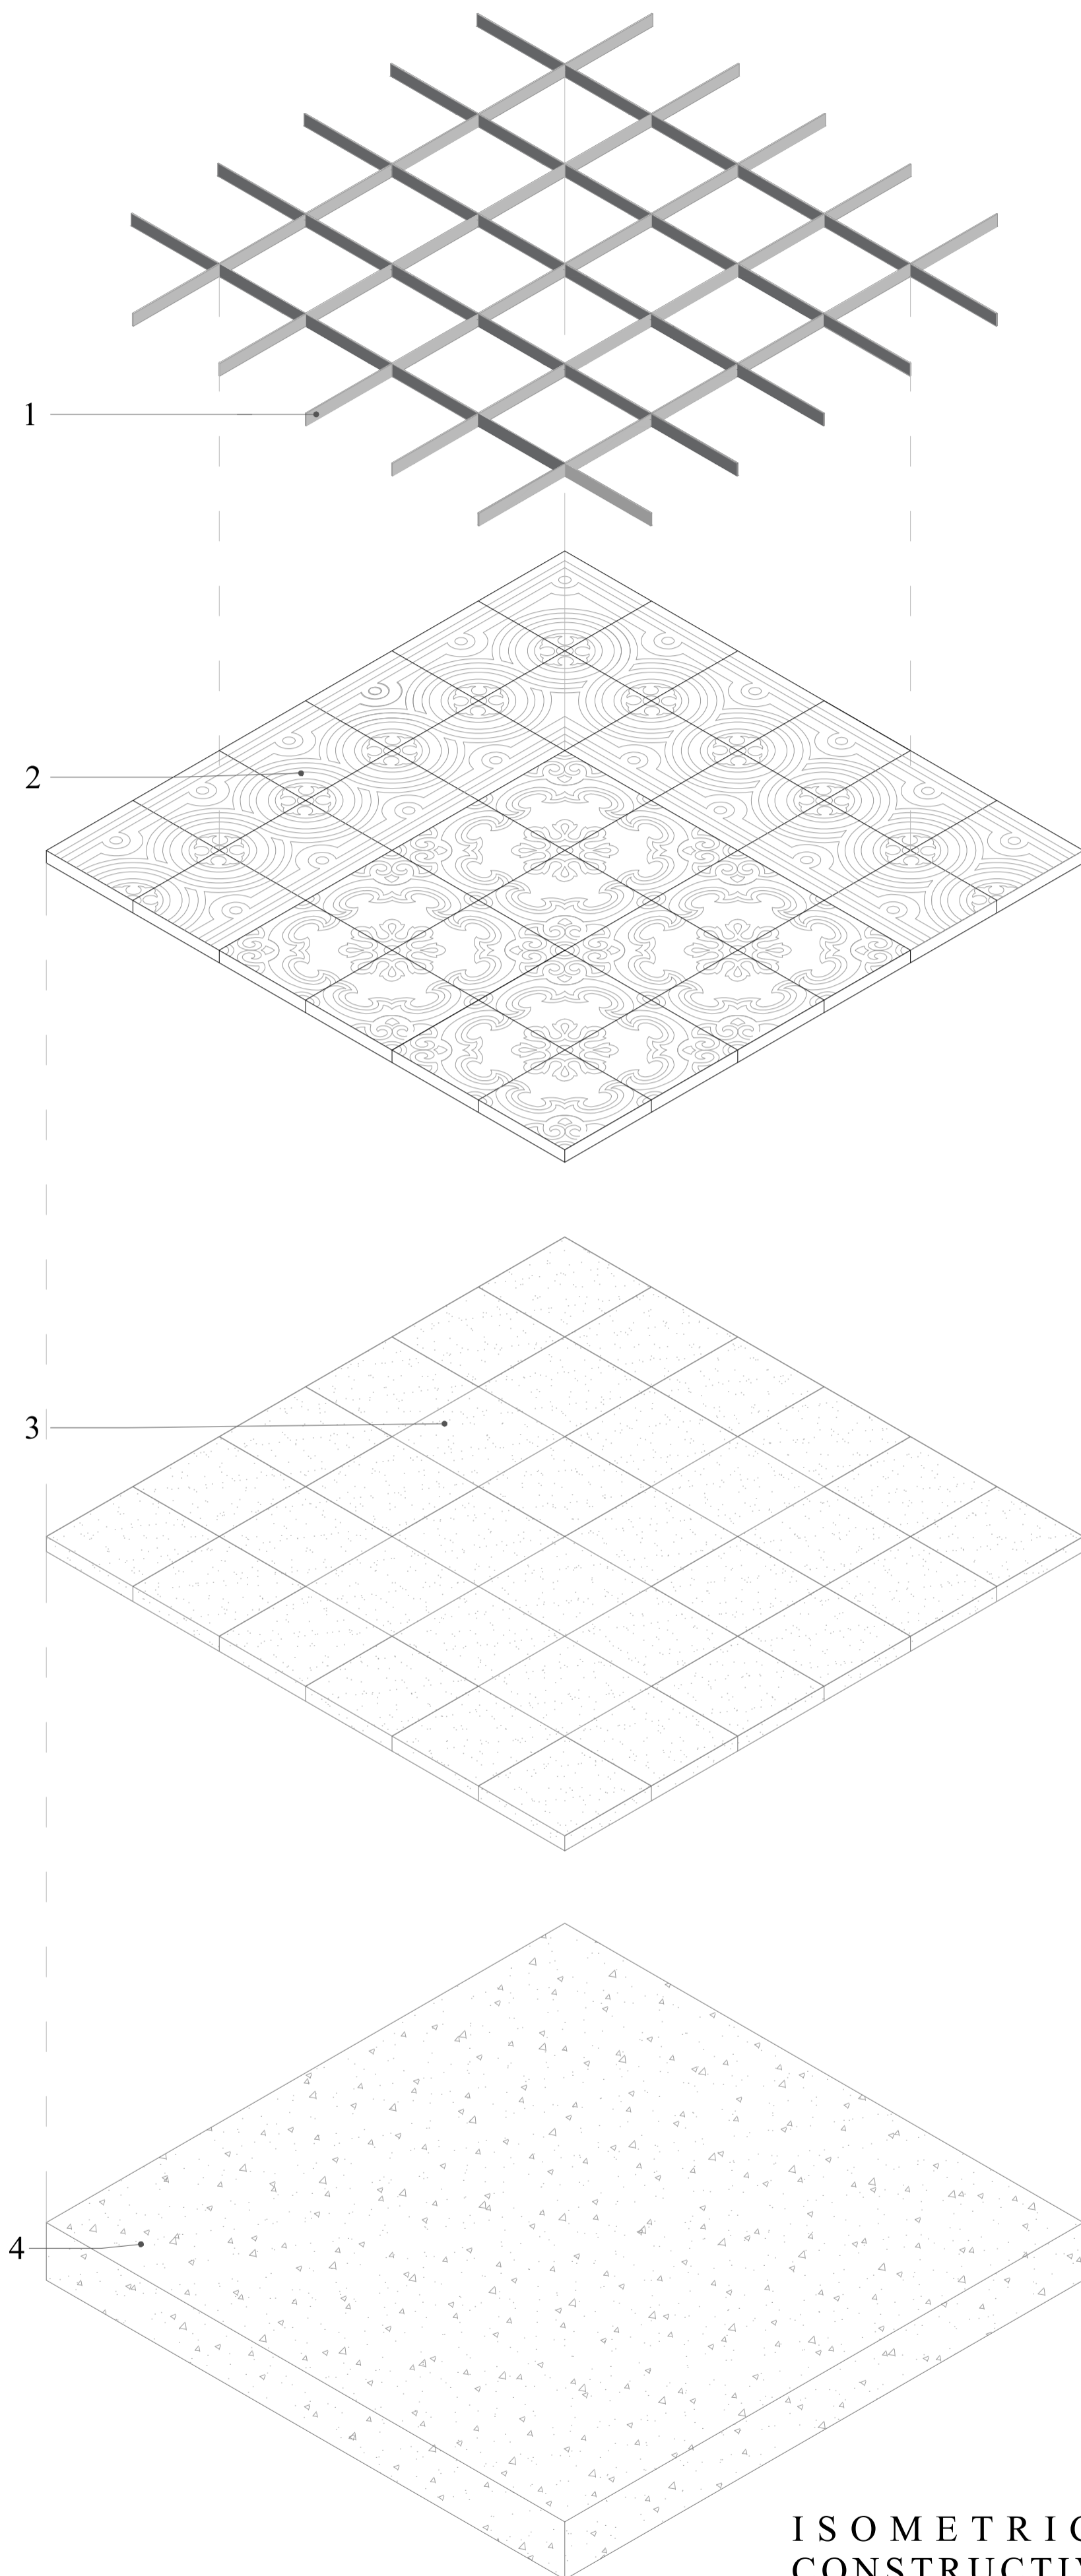
Remiendo

- Extracción de piezas utilizadas como solución provisional.
- Colocación de las nuevas baldosas siguiendo la configuración del entramado existente.

- Para la limpieza evitar todo tipo de ácido
- Nivelación de la superficie donde se colocarán las nuevas baldosas
- Verificación del nivel horizontal de las baldosas colocadas, si es necesario nivelar ejerciendo presión a base de golpes leves con martillo de hule asegurando que la baldosa no resulte dañada.
