UNIVERSIDAD DE EL SALVADOR  
FACULTAD DE INGENIERIA Y ARQUITECTURA  
ESCUELA DE INGENIERIA CIVIL

**“DETERMINACION DE LA TASA DE DETERIORO EN  
TALUDES CONSTITUIDOS POR MATERIALES  
PIROCLASTICOS EN EL AREA METROPOLITANA DE  
SAN SALVADOR (AMSS)”**

CIUDAD UNIVERSITARIA, NOVIEMBRE DE 2016

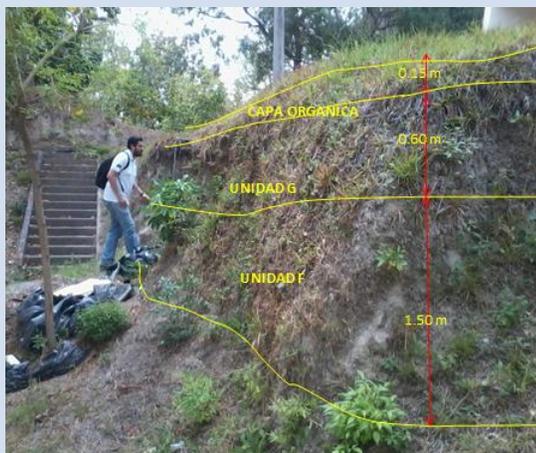
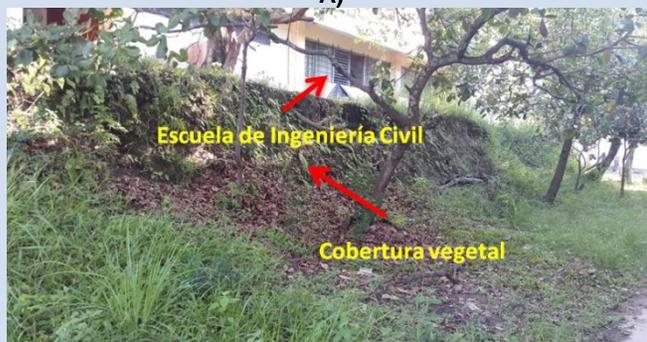
**Figura No. 4.17 Estratigrafía del talud UES**

- Materiales piroclásticos: TBJ: Unidad F, G y una capa orgánica (Ver **figura No. 4.17 A**)
- Pendiente: la pendiente es casi vertical, aproximadamente unos 80°

- Vegetación: se encuentra recubierto por una capa vegetal, producto de la cual se logra observar importante presencia de raíces, tanto en la corona como en el cuerpo del talud (Ver **figura No. 4.17 B**).

- Deterioro: se encuentra expuesto a erosión laminar.
- Factores antrópicos: soporta la sobrecarga que ejerce el edificio de dos niveles de la Escuela de Ingeniería Civil y es afectado por el flujo de agua condensada que emanan los dispositivos de aires acondicionados que hay en el edificio (Ver **figura No. 4.17 B**).

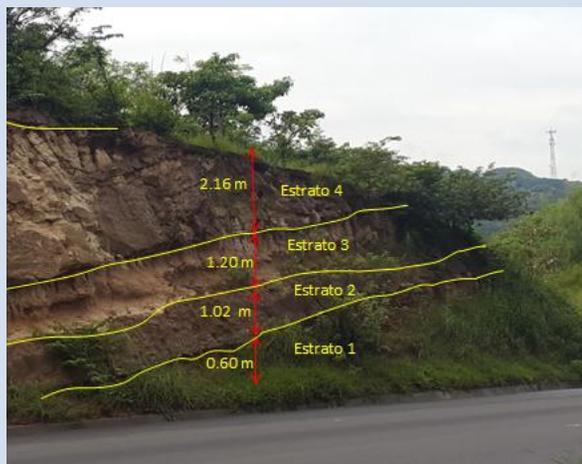
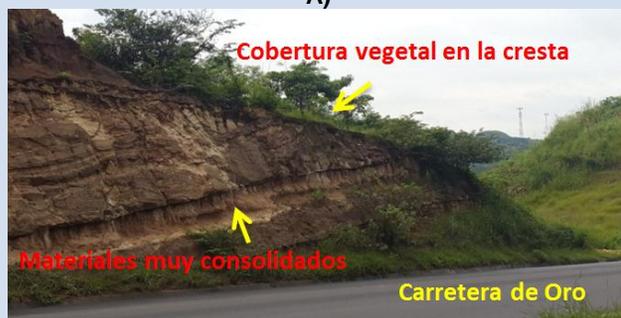
**Figura No. 4.21 Estratigrafía del Talud Arrupe II**  
Fuente: De los autores.  
Fotografía tomada el 16/10/2015

- Materiales piroclásticos: Cuatro estratos (aún sin identificar) (Ver **figura No. 4.21 A**), los cuales se observan en estado muy consolidado (Ver **figura No. 4.21 B**).
- Pendiente: la pendiente es muy vertical, aproximadamente 80°-85°
- Vegetación: se encuentra recubierto por una capa vegetal en la cresta. Sin embargo, el cuerpo del talud se encuentra directamente expuesto a las lluvias (Ver **figura No. 4.21 B**)
- Deterioro: se encuentra expuesto a la erosión laminar. Además, se puede observar algunas fallas geológicas.
- Factores antrópicos: expuesto a vibraciones provocadas por el tráfico vehicular que transita la Carretera de Oro.
- Se encuentra ubicado en una zona de fácil acceso para realizar el monitoreo.

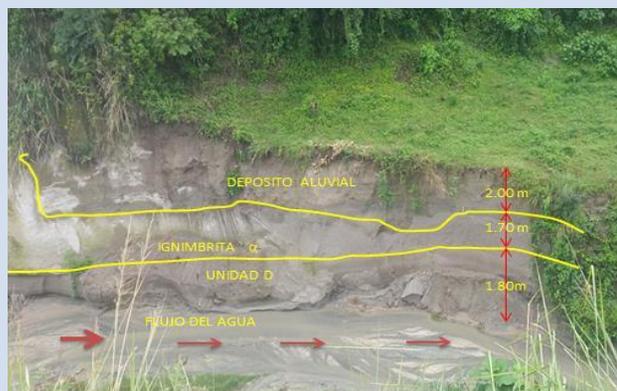
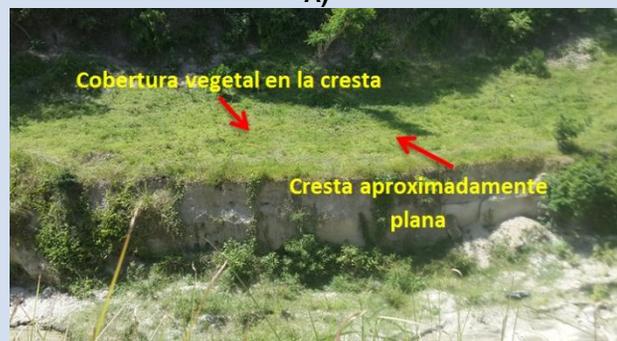
**Figura No. 4.23 Estratigrafía del Talud Cipreses I**  
**Fuente: De los autores.**  
**Fotografía tomada el 16/10/2015**

- Materiales piroclásticos: TBJ: Unidad D, Ignimbrita  $\alpha$  y un depósito aluvial (Ver **figura No. 4.23 A**).
- Pendiente: la pendiente es casi vertical, aproximadamente 90°. Y la cresta presenta características topográficas regulares (aproximadamente plana). (Ver **figura No. 4.23 B**)
- Vegetación: La cabecera (cresta) se encuentra recubierta por una capa vegetal (Ver **figura No. 4.23 B**).
- Río o quebrada con influencia: Quebrada Arenal de San Bartolo. (Ver **figura No. 4.23 A**).

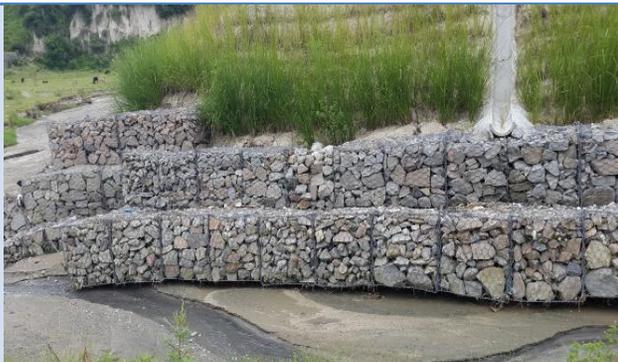
**Figura No. 4.25 Muro gavión construido frente al talud Cipreses I**

- Deterioro: se puede observar que el talud ha sufrido deterioro por efectos erosivos. Debido a la quebrada a la que se encuentra contiguo, se ve afectado por erosión lateral y vertical.
- Factores antrópicos: frente al talud se han construido muros gavión, con la finalidad de frenar en alguna medida la erosión que se ha estado experimentando (Ver **figura No. 4.25**).
- Se encuentra ubicado en una zona de fácil acceso para realizar el monitoreo.

El punto Cipreses I, presenta vulnerabilidad ante la erosión lateral y azolvamiento, ya que se encuentra en la desembocadura del Arenal de San Bartolo hacia el río Las Cañas, presentando evidente deterioro. Como consecuencia del caudal y el régimen crítico del mismo que está afectando a este punto, se puede observar el deterioro de los muros gaviones que han sido construidos como obras de protección para evitar que el daño de los taludes del Cementerio Los Cipreses siga avanzando (Ver **figura No. 4.25** y **figura No. 4.26**).

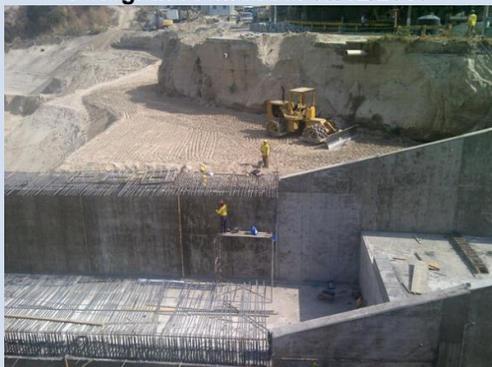
**Figura No. 4.34 Construcción de obras de protección en Zona Franca de San Bartolo**

Es imprescindible mencionar que, cada vez que un fenómeno natural afectaba el país (Tormenta Ida 2009, Depresión Tropical 12-E, 2011), ya se habían realizado obras de dragado del río, se habían emprendido proyectos de estabilización de taludes en la zona y canalización de aguas; sin embargo, para el año 2012, ya no se pudo postergar el colapso del puente<sup>36</sup>. A raíz de este problema, se realizaron inspecciones a la zona y se determinó la necesidad de la construcción de obras de contingencia para evitar más daños (Ver **figura No. 4.34**).

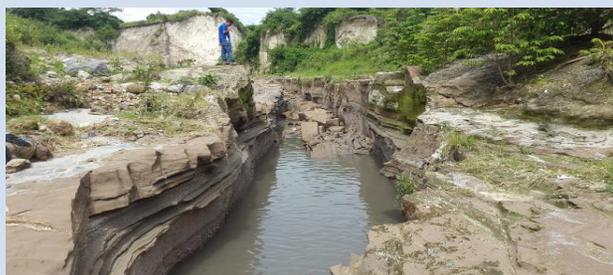
**Figura No. 4.38 Vista del punto de monitoreo ZF-II**

- Deterioro: debido a la quebrada a la que se encuentra contiguo, se ve afectado por erosión lateral y vertical, se puede observar que han ocurrido desprendimientos de material, producido por las crecidas del cauce durante la ocurrencia de lluvias. Al mismo tiempo, se puede observar un ensanchamiento de la sección (Ver **figura No. 4.36**).
- Se encuentra dentro de la Zona Franca (zona industrial), por lo tanto, sería posible acceder para efectuar el monitoreo.

Además, se esperaría que en este lugar se experimenten cambios muy importantes, por las condiciones a las que está expuesto, por esta razón, se consideró, que de ser elegido como punto de monitoreo, sería necesario seleccionar dos secciones del cauce del río (Ver **figura No. 4.38** y **figura No. 4.39**) para efectuar el monitoreo del deterioro, de manera que se puedan obtener registros que sean representativos con respecto a la erosión lateral y vertical que van experimentando las secciones en el transcurso de la época lluviosa del año 2015.

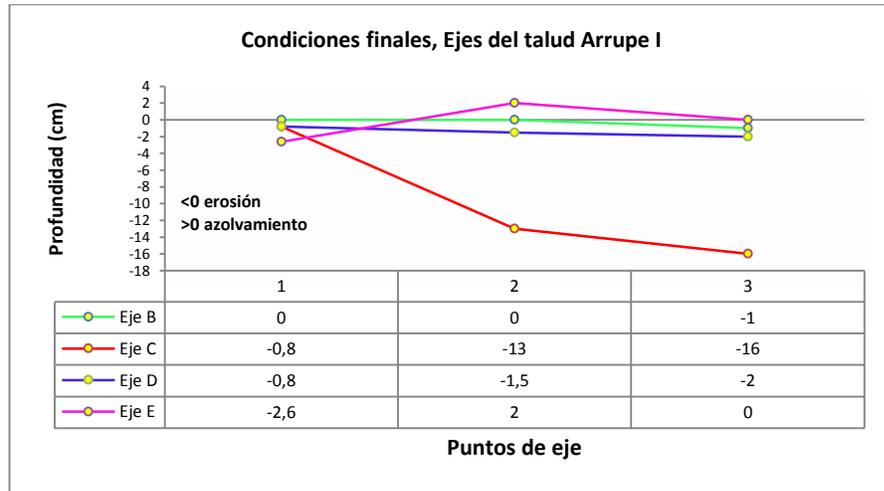
**Figura No. 5.6 Condiciones finales, Ejes del Talud Arrupe I**  
Fuente: De los autores

La condición final que resultó producto del estudio fue que se generaron variaciones acumuladas por erosión laminar en el rango de -0.8 cm (punto C-1 y D-1) hasta -16 cm (punto C-3), sin embargo, existió un punto que quedó azolvado, presentando un valor acumulado de 2 cm (punto E-2). (Ver **figura No. 5.6**).

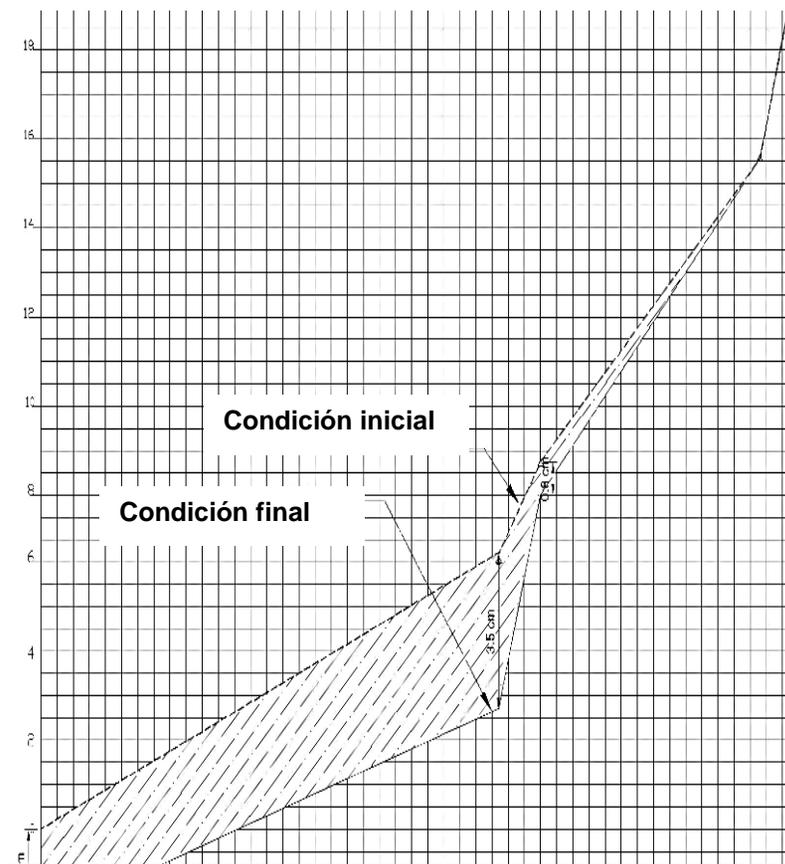
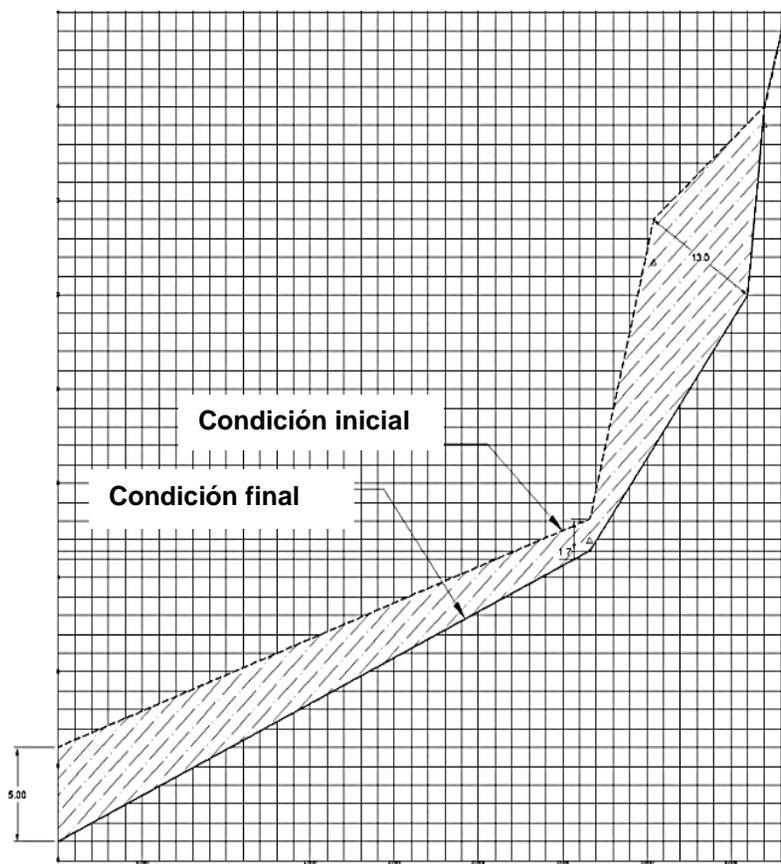
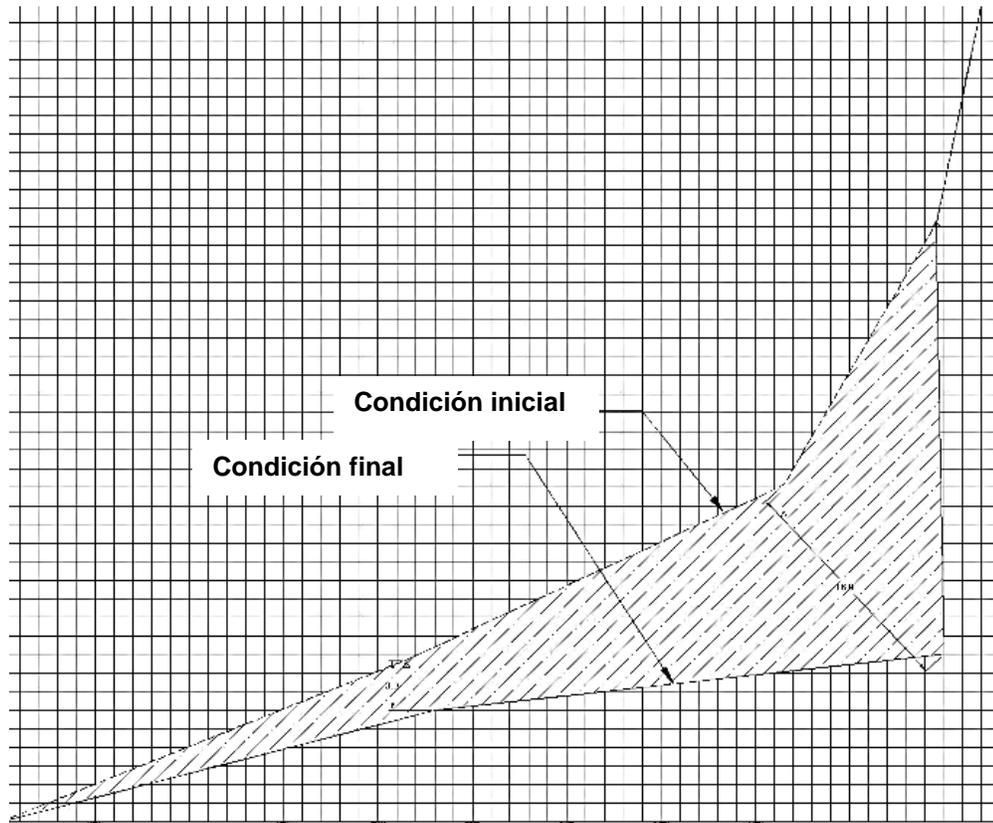
A continuación, se muestran los tres ejes verticales del talud, en donde se refleja el  $\Delta$  máximo de erosión que experimentó cada punto. A partir de estos, se obtuvo que el volumen total erosionado fue de: 0.88 m<sup>3</sup>. (Ver **figura No. 5.7**).

**Figura No. 5.7 A, B y C Condiciones de erosión máxima alcanzada, Ejes del Talud Arrupe**

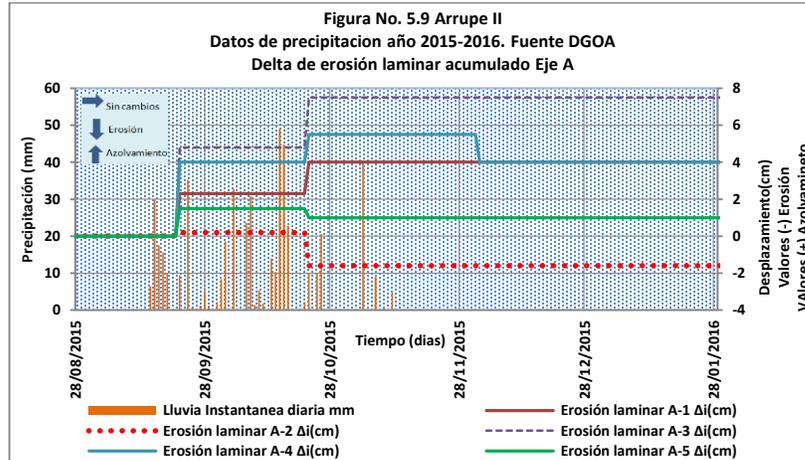
**Figuras No. 5.9 y 5.10, Precipitación instantánea-erosión laminar acumulada, Talud Arrupe II, Eje A y B**  
**Fuente: De los autores**

Los cambios relevantes que se presentaron fueron los siguientes: en el Eje A (ubicado en la cresta, a 5.36 m del pie del talud, estrato 4), presentó 7.5 cm de azolvamiento (en el punto A-3) en la fecha del 23/10/2015, para un valor de lluvia acumulado de 660.8 mm en la estación UES (Ver **figura No. 5.9**). Y, para la misma fecha, el eje E (ubicado al pie del talud, en el estrato 1), presentó  $\Delta$  de azolvamiento acumulado hasta de 4.7 cm en el punto E-1 (Ver **figura No. 5.13**). El mayor  $\Delta$  acumulado de erosión se registró en el eje C (-3.28 cm, punto C-2), ubicado aproximadamente a 1.86 m del pie del talud, entre el estrato 3 y 4, el 3/12/2015, con un registro de lluvia acumulada de 746.8 mm.

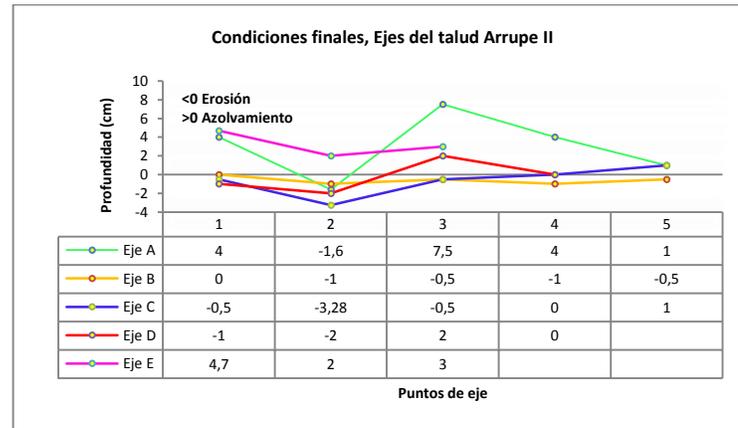
**Figura No. 5.14 Condiciones finales, Ejes del talud Arrupe II**  
Fuente: De los autores

Para este talud hubieron pérdidas acumuladas por erosión laminar que oscilan entre -0.5 cm (punto B-3, B-5, C-1 y C-3) hasta -3.28 cm (punto C-2); y  $\Delta$  de azolvamientos acumulados entre 1 cm (punto A-5 y C-5) hasta 7.5 cm (punto A-3).

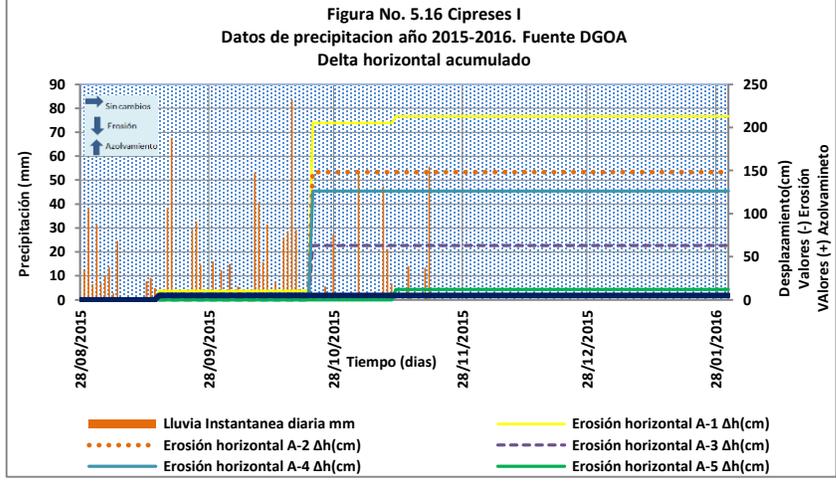
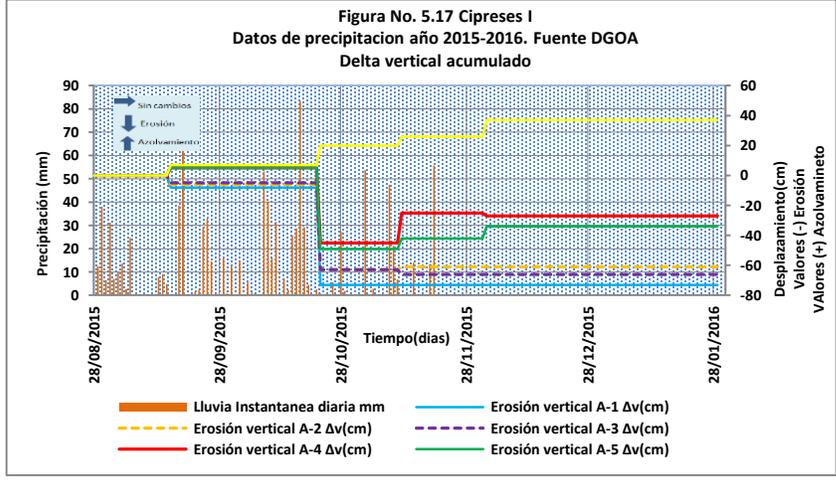
**Figuras No. 5.16 y 5.17 Precipitación instantánea-erosión horizontal y vertical acumulada (respectivamente), Talud Cipresses I**  
Fuente: De los autores

en el Eje A-1 (Ver **figura No. 5.16**), a esta fecha se tenían registros de lluvia acumulada en la estación Ilopango de 731.8 mm; sin embargo, las tormentas del 16 (lluvia diaria de 25.7mm), 17 (28.6 mm) y el 18 de octubre (83.4 mm de lluvia) pudieron haber tenido mayor influencia, debido a su intensidad.

El factor que más predominó en el deterioro del talud fue la influencia de la quebrada Arenal de San Bartolo, ya que las mayores pérdidas por erosión se presentaron cuando el caudal creció a consecuencia de las lluvias.

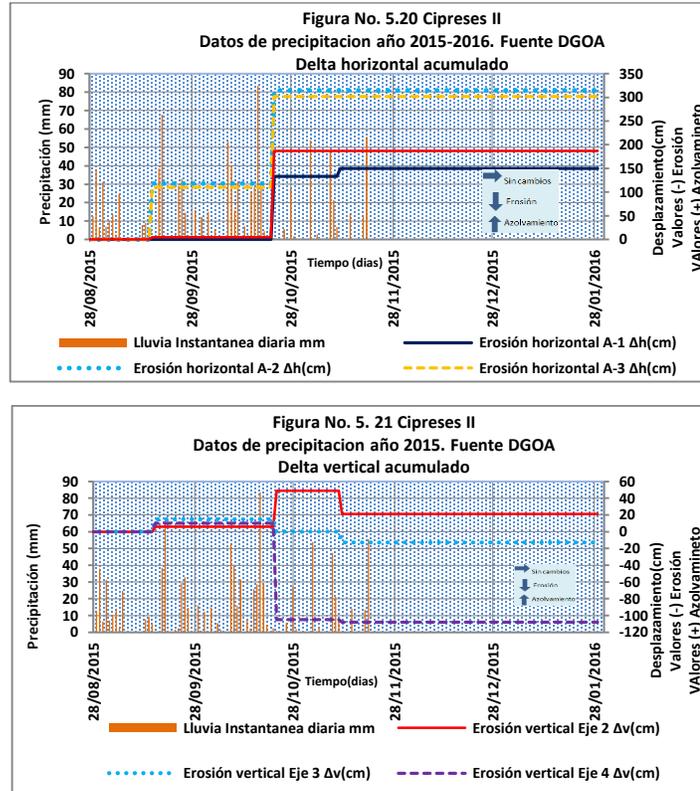
Figura No. 5.20 y 5.21 Precipitación instantánea-erosión horizontal y vertical (respectivamente) acumulada, Cipreses II  
 Fuente: De los autores

cm), en donde se tenía un registro acumulado de lluvia de 168.6 mm en la Estación Ilopango. El 23/10/2015, se experimentaron los mayores  $\Delta$  acumulados de erosión, llegando hasta 315 cm en el punto A-2, con una lluvia acumulada de 731.8 mm. (Ver **figura No. 5.20**).

**Erosión vertical:** el 23/10/2015 se presentaron los  $\Delta$  acumulados en donde los cambios fueron más perceptibles, llegando a valores  $\Delta$  acumulados de erosión de -105 cm en el Eje 4, y valores  $\Delta$  acumulados de azolvamiento hasta de 49 cm en el Eje 2; con una lluvia acumulada de 731.8 mm. (Ver **figura No. 5.21**).

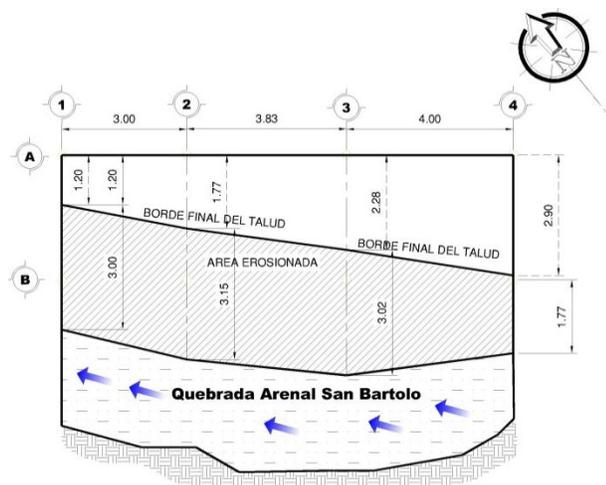
La lluvia instantánea cercana que pudo haber tenido influencia en los grandes cambios experimentados el 23 de octubre fue el 18/10/2016, registrando 83.4 mm. Las condiciones finales del talud Cipreses II se pueden ver en la **figura No. 5.22**.

**Figura No. 5.22. Condiciones finales (Vista en planta) del talud Cipreses II**  
Fuente: De los autores

Al realizar el análisis de los resultados para este talud se puede decir que presentó grandes pérdidas por erosión horizontal, influenciada mayormente por

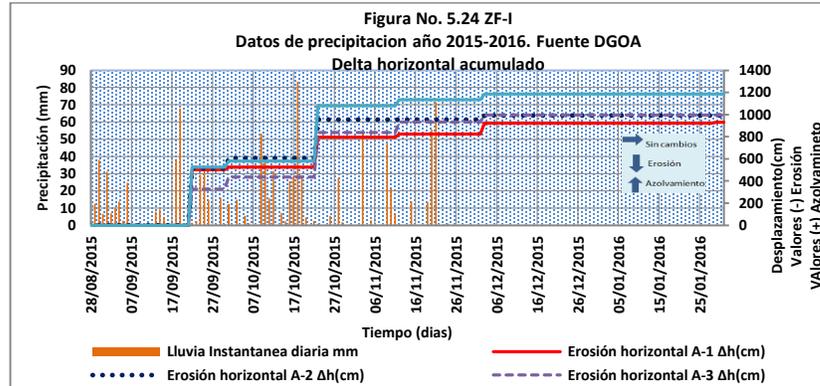
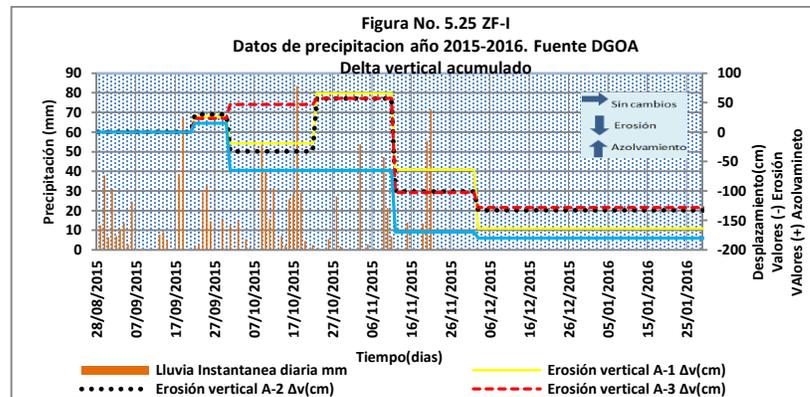
**Figura No. 5.24 y 5.25 Precipitación instantánea-erosión horizontal y vertical (respectivamente) acumulada, ZF-I**  
 Fuente: De los autores.

**Erosión horizontal:** los cambios más perceptibles de erosión se presentaron en las fechas del 22/09/2015 y el 23/10/2015. En la fecha del 22/09/2015 se registraron valores de  $\Delta$  acumulados de erosión entre 327 cm (Punto A-3) y 526 cm (Punto A-4). Con un acumulado de lluvia de 276.6 mm (Estación Ilopango). El 23/10/2015, volvieron a haber cambios relevantes de erosión acumulada, los cuales oscilaron entre 795 cm (punto A-1) hasta 1080 cm (punto A-4). Para esa fecha se tenía un registro de lluvia acumulada de 731.8 mm. (Ver **figura No. 5.24**). Cabe destacar que algunas de las lluvias instantáneas que pudieron haber tenido influencia en el deterioro son: la lluvia del 18/09/2015 (38.5 mm), la del 19/09/2015 (67.7 mm). Y las ocurridas cercanas al 23 de octubre: el 18/10/2016 se tuvo una lluvia instantánea de 83.4 mm.

**Erosión vertical:** El 22/09/2015, todos los ejes presentaron  $\Delta$  acumulados de azolvamiento, que oscilaron entre 15 cm (eje 4) hasta 30 cm (Eje 2). Teniendo una lluvia acumulada de 276.6 mm. Esto pudo deberse a la acumulación de material desprendido de otros taludes que se encuentran aguas arriba y que fueron arrastrados por la corriente en alguna tormenta previa. Luego, hubieron tres fechas de monitoreos consecutivos en donde se presentaron cambios relevantes: el 23/10/2015, hubo un  $\Delta$  acumulado de erosión de -65 cm (eje 4) y acumulados de azolvamiento entre 57 cm (eje 2 y 3) y 66 cm (eje 1), teniendo

un acumulado de lluvia de 731.8 mm. El 12/11/2015 todos los ejes presentaron  $\Delta$  acumulados de erosión, en el rango de -64 cm (eje 1) hasta -170 cm (eje 4), teniendo un acumulado de lluvia de 898.8 mm. Por último, el 03/12/2015 continuaron ocurriendo cambios en cuanto a erosión, registrándose  $\Delta$  acumulados que oscilaron entre -128 cm (eje 3) hasta -180 cm (eje 4). Con una lluvia acumulada de 1054.7 mm. (Ver **figura No. 5.25**). Además, se presentan las condiciones finales del talud. (Ver **figura No. 5.26**).

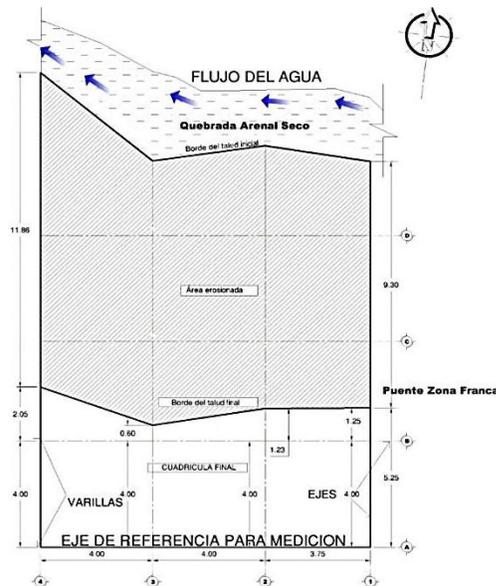
**Figura No. 5.26. Condiciones finales (Vista en planta) del talud ZF-I**

Al analizar los resultados se puede decir que el factor que más afectó al deterioro del talud, fue el impacto de la quebrada Arenal Seco. Al finalizar el periodo de estudio se registraron  $\Delta$  acumulados de erosión horizontal del orden de 930 cm (punto A-1) hasta 1186 cm (punto A-4). Y en los ejes verticales se obtuvieron  $\Delta$  acumulados de erosión desde -128 cm (eje 3) hasta -180 cm (eje 4). El volumen total erosionado fue de 512.78 m<sup>3</sup>.

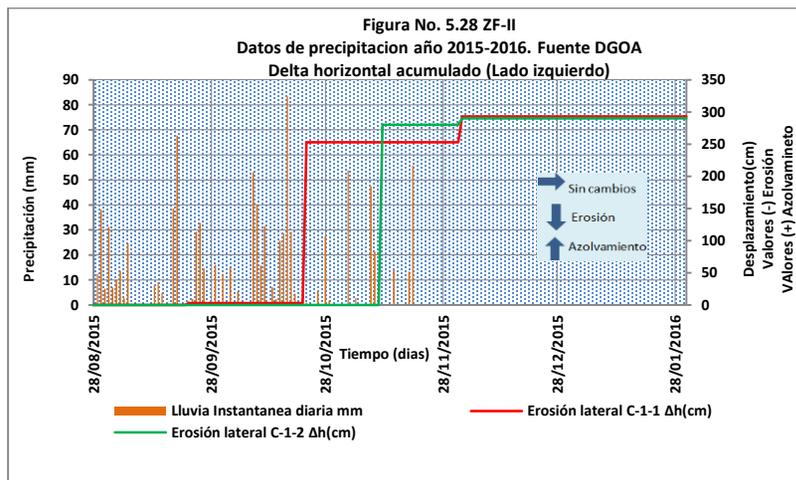
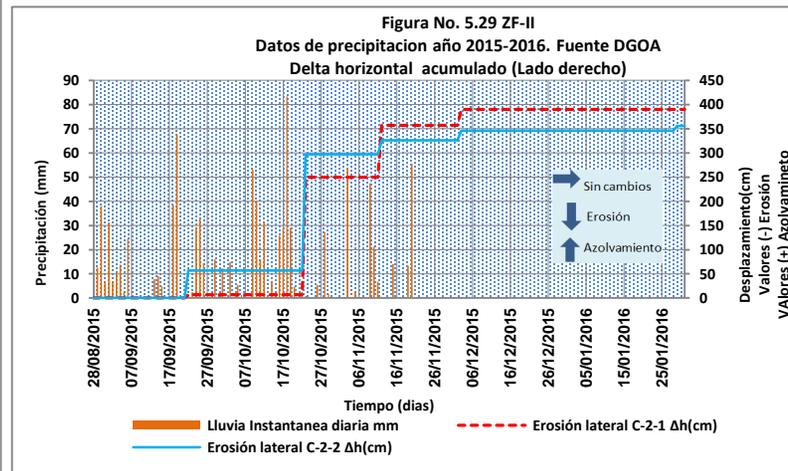
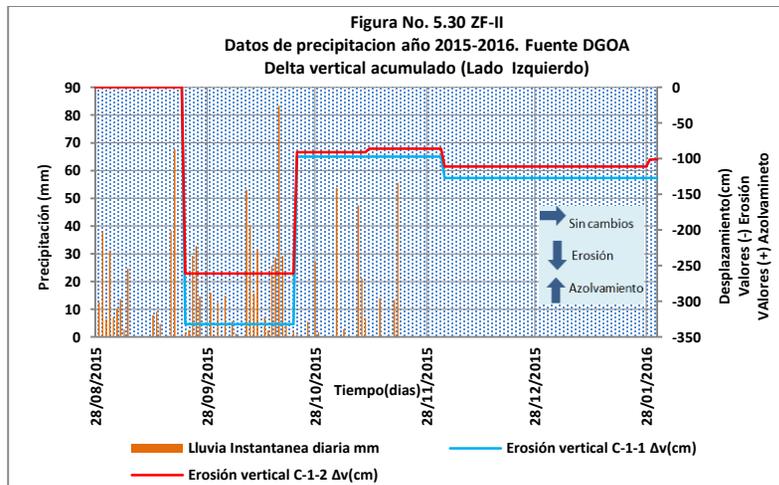
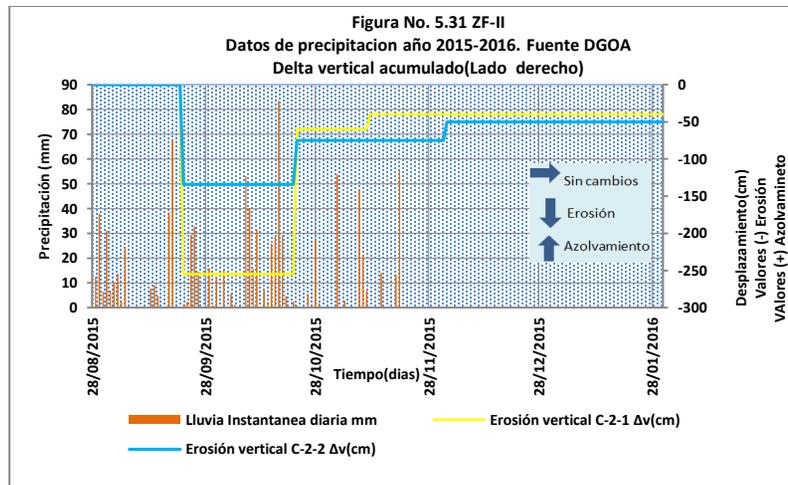
**Figuras No. 5.28, 5.29, 5.30 y 5.31 Precipitación instantánea-erosión horizontal y vertical acumulada, Secciones de ZF-II**  
 Fuente: De los autores

Al igual que el talud ZF-I, este es uno de los taludes de los que se esperaba que experimentara mayor deterioro por erosión horizontal y vertical, ya que presentaba una pendiente fuerte (aproximadamente vertical), además que las dos secciones están ubicadas sobre el cauce de la quebrada Arenal Seco y, a esto se le suma el hecho de que no posee cobertura vegetal en el cuerpo del talud. También, tiene influencia de los escalones disipadores de energía que también afectan el talud ZF-I.

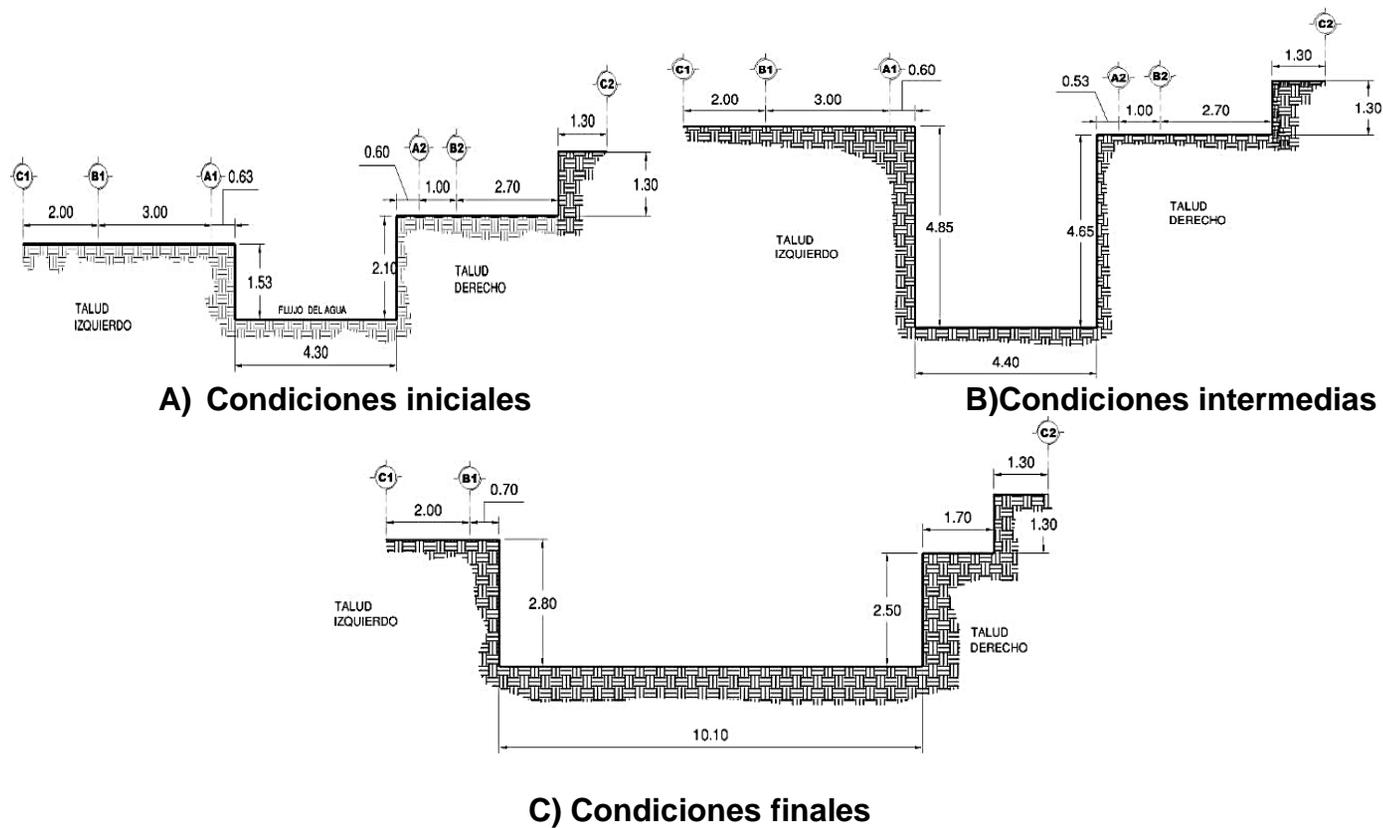
### Sección 1-1 del talud ZF-II (dimensiones en m)

Figura No. 5.32 A, B y C. Condiciones iniciales, intermedias y finales (Corte transversal) de la Sección 1-1 del talud ZF-II  
Fuente: De los autores

Esta sección quedó ubicada en la entrada de una curva formada en la quebrada, en donde el flujo del agua impacta directamente sobre parte del talud. Las dimensiones al iniciar el periodo de estudio se muestran en la **figura No. 5.32 A**.

Los  $\Delta$  acumulados al finalizar el periodo de estudio, oscilaron entre 293 cm (punto C-1-1) y 390 cm (punto C-2-1). Las condiciones finales<sup>70</sup> de esta sección se pueden apreciar en la **figura No. 5.32 C**.

Los  $\Delta$  acumulados al finalizar el periodo de estudio, oscilaron entre -40 cm (punto C-2-1) y -127 cm (punto C-1-1). Las condiciones finales de esta sección se pueden apreciar en la **figura No. 5.32 C**, en donde alcanzó profundidades de 2.80 m en el lado izquierdo y 2.50 m en el lado derecho, con un ancho promedio de la sección de 10.10 m.

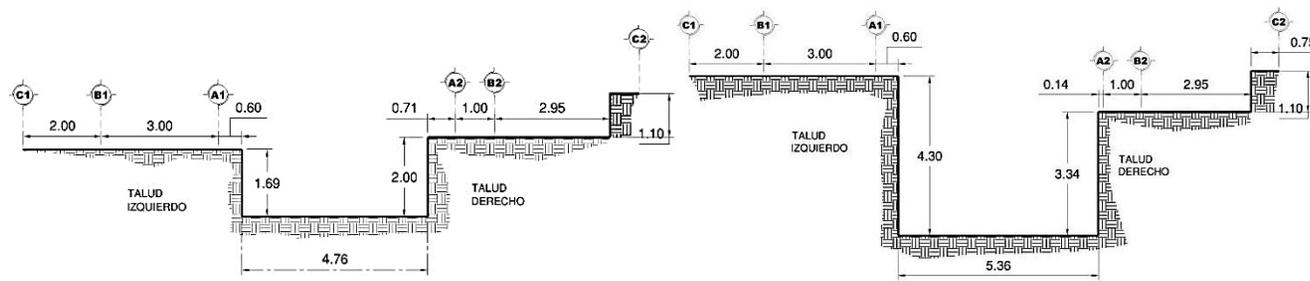
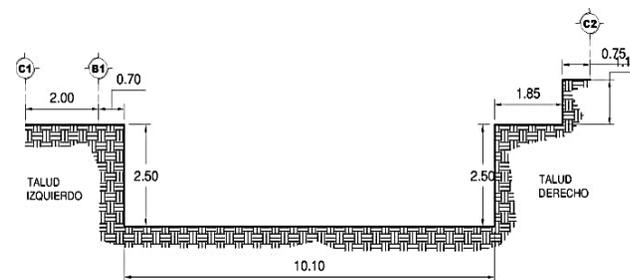
### Sección 2-2 del talud ZF-II (dimensiones en m)

**Figura No. 5.33 A, B y C. Condiciones iniciales, intermedias y finales (Corte transversal) de la Sección 2-2 del talud ZF-II**  
Fuente: De los autores

Las condiciones iniciales de esta sección pueden verse en la **figura No. 5.33 A**.

Los  $\Delta$  acumulados de erosión al finalizar el periodo de estudio estuvieron en el rango de 290 cm (punto C-1-2) hasta 356 cm (punto C-2-2). Las dimensiones finales que tenía esta sección al finalizar el periodo de estudio se pueden ver en la **figura No. 5.33 C**, en donde es relevante destacar que el ancho aproximado del cauce de la quebrada alcanzó 10.10 m.

derecho hasta de -134 cm en el punto C-2-2 (Ver **figura No. 5.31**). Teniendo un acumulado de lluvia de 276.6 mm. Las dimensiones que tuvo esta sección para esta fecha se pueden observar en la **figura No. 5.33 B**, alcanzando profundidades hasta 4.30 m en el lado izquierdo y de 3.34 m en el lado derecho. Los  $\Delta$  acumulados de erosión al finalizar el periodo de estudio estuvieron en el rango de -50 cm (punto C-2-2 en la derecha) hasta -101 cm (punto C-1-2 en la izquierda). Las dimensiones que tuvo la sección al finalizar el periodo de estudio se pueden observar en la **figura No. 5.33 C**, en donde se observa que la profundidad del cauce disminuyó hasta 2.50 m en ambos lado.

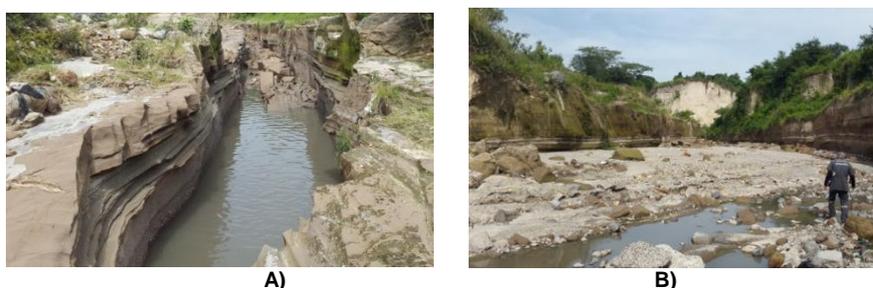
También, se muestran fotografías comparativas de los grandes cambios que se observaron en los taludes contiguos al cauce de la quebrada Arenal Seco durante un año. (Ver figuras No. 5.34). La figura No. 5.34 A se obtuvo durante el periodo de estudio en el que se recolectó la información para los cálculos; mientras que en la figura No. 5.34 B, se pueden apreciar las condiciones de los taludes el 11/08/2016, fecha en la cual ya había finalizado el periodo de estudio.

Figura No. 5.34. A) Taludes ZF-II el 22/09/2015, B) Taludes ZF-II el 11/08/2016

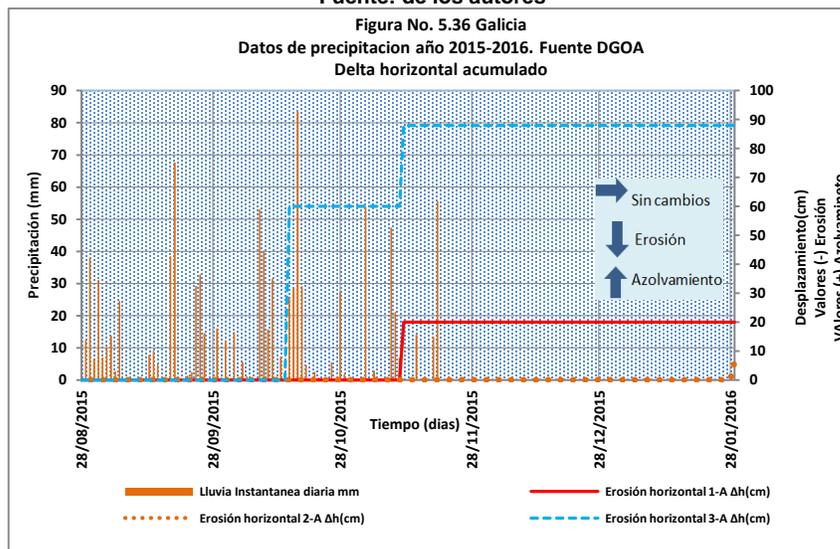
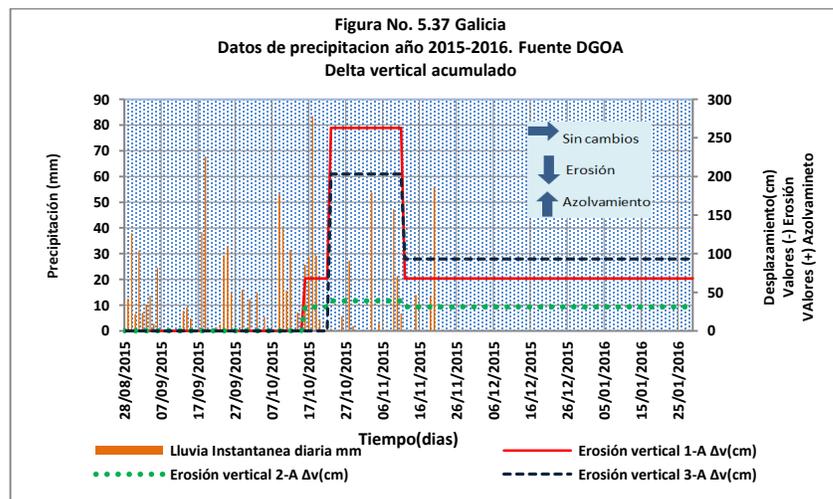
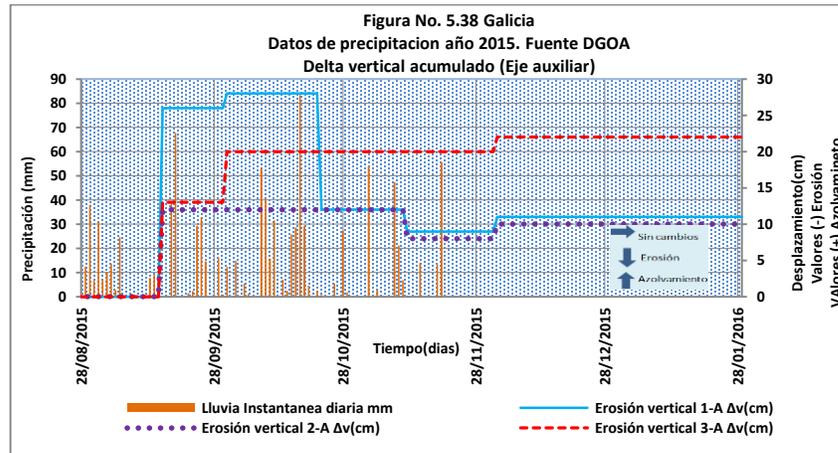
**Figura No. 5.36, 5.37 y 5.38 Precipitación instantánea-erosión horizontal y vertical acumulada, Galicia Fuente: De los autores.**

**Erosión horizontal:** los mayores registros de  $\Delta$  acumulados de erosión se presentaron en dos fechas: el 16/10/2015 el punto 3-A registró 60 cm (este punto estaba en la sección del talud que presentaba disminución en la pendiente, es decir, que la cantidad de lluvia se encauzaba a esa zona), con un acumulado de lluvia de 582.7 mm (estación Ilopango). Además, el 12/11/2015 el punto 1-A presentó un  $\Delta$  acumulado de 20 cm, fecha para la cual se tenía un acumulado de lluvia de 898.8 mm, lo cual pudo haber influido en la saturación del sector, hasta colapsar. (Ver **figura No. 5.36**).

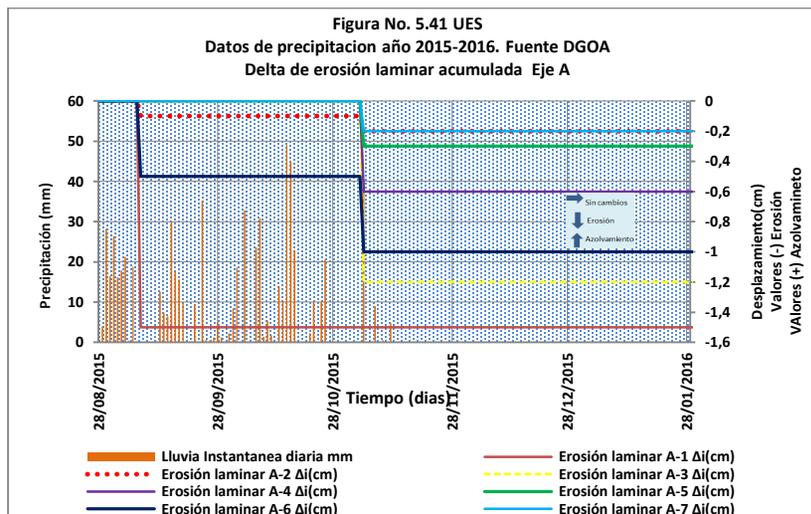
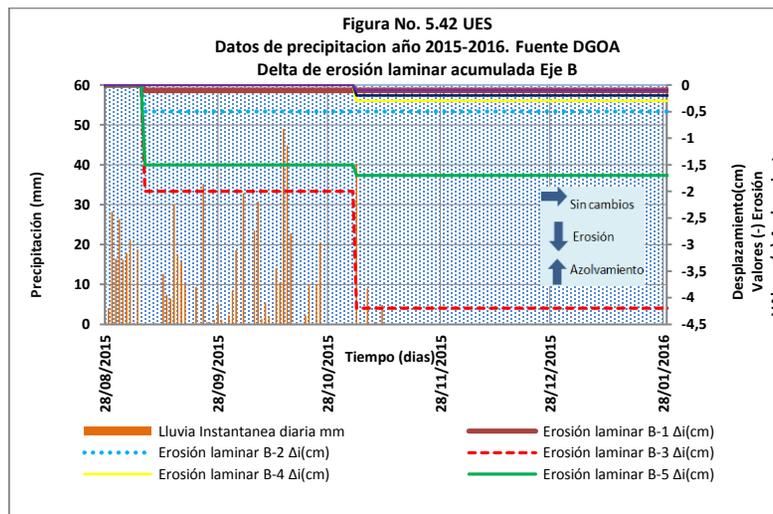
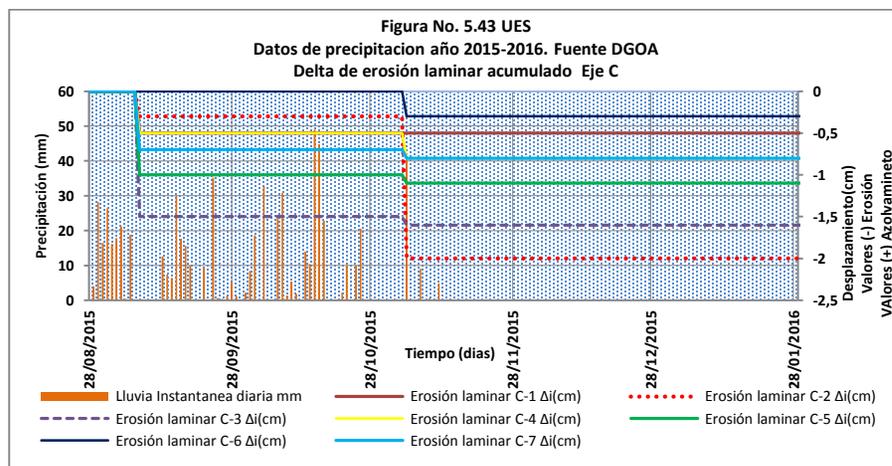
**Figuras No. 5.41, 5.42 y 5.43 Precipitación instantánea-erosión laminar acumulada, Ejes A, B y C, talud UES**  
 Fuente: De los autores.

Los cambios más perceptibles se presentaron el 05/11/2015 (732 mm, estación UES). El mayor registro de  $\Delta$  de erosión acumulada (-4.2 cm) fue en el punto B-3 (ubicado aproximadamente a 4.22 m del pie del talud, unidad G). (Ver **figura No. 5.42**). El mayor  $\Delta$  de azolvamiento acumulado (4 cm), se registró en esta misma fecha en el punto D-3 (ubicado a 3 m del pie del talud, Unidad F). (Ver **figura No. 5.44**). Puede observarse además, que los ejes que tienden a experimentar azolvamiento, son los que se encuentran ubicados cercanos al pie del talud, ya que es donde se acumulan sedimentos provenientes del desprendimiento de material de los ejes que se encuentran más cercanos a la cresta. La condición final de los ejes (valores de  $\Delta$  acumulados finales) se pueden ver en la figura siguiente (Ver **figura No. 5.47**).

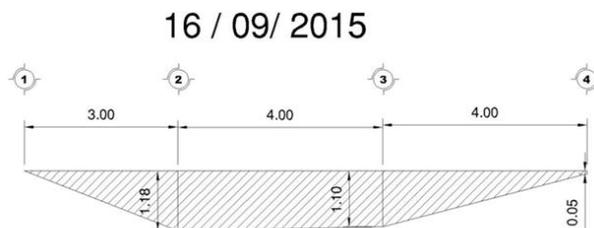
AREA= 8.63 m<sup>2</sup>

**Figura No. 5.48 Área erosionada<sup>75</sup> el 16/09/2015, Talud Cipreses II**  
Fuente: De los autores

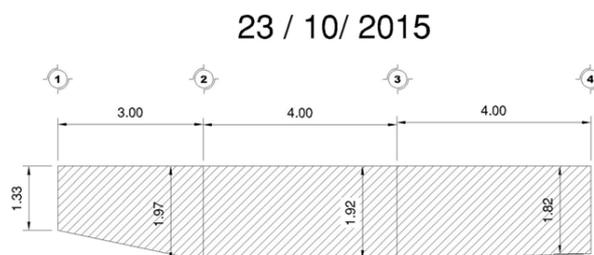
AREA= 20.21 m<sup>2</sup>

**Figura No. 5.49 Área erosionada el 23/10/2015, Talud Cipreses II**  
Fuente: De los autores

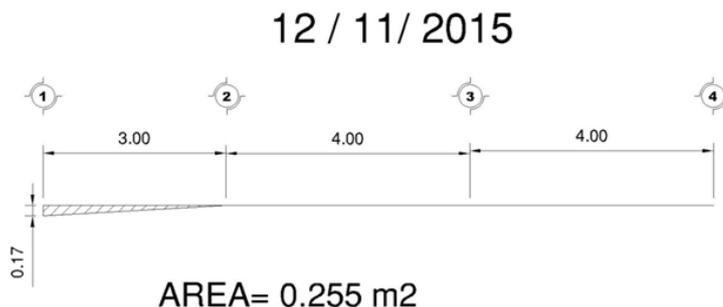
Figura No. 5.50 Área erosionada el 12/11/2015, Talud Cipreses II

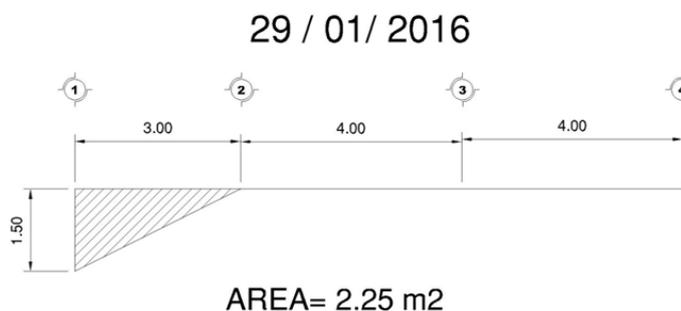
Figura No. 5.51 Área erosionada hasta el 29/01/2016, Talud Cipreses II

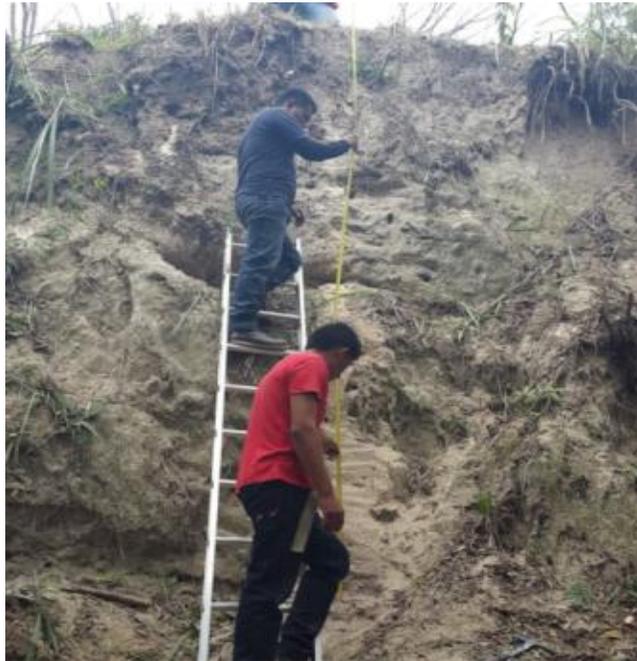
**Talud Arrupe I**  
Fotografía tomada el 09/07/2015  
Fuente: De los autores

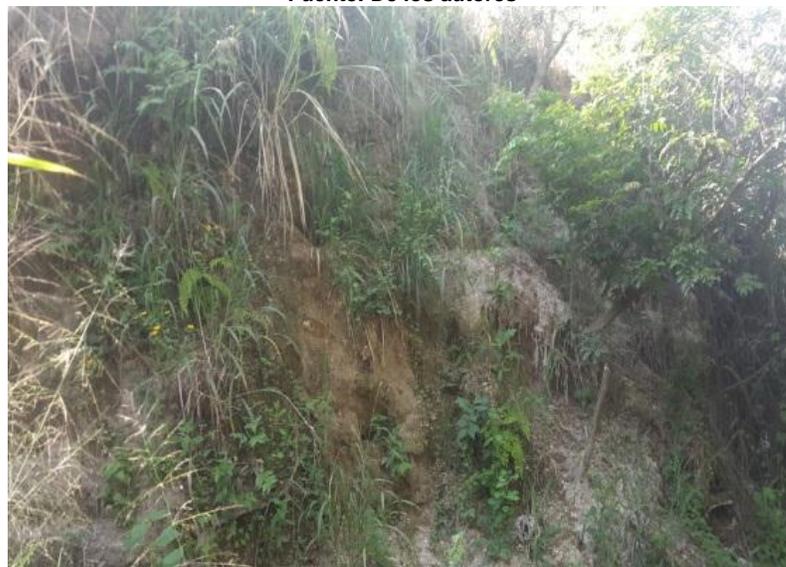
**Talud Arrupe I**  
Fotografía tomada el 29/01/2016  
Fuente: De los autores
