**UNIVERSIDAD DE EL SALVADOR
FACULTAD MULTIDISCIPLINARIA ORIENTAL
DEPARTAMENTO DE INGENIERIA Y ARQUITECTURA
SECCION DE ARQUITECTURA**

**TRABAJO DE GRADO:
EVALUACIÓN DEL ESTADO DE CONSERVACIÓN, DETERMINACIÓN DEL VALOR HISTÓRICO-CULTURAL Y
RECOMENDACIONES DE CONSERVACIÓN DEL TEMPLO PARROQUIAL SAN PEDRO APÓSTOL, DEL MUNICIPIO
DE ALEGRÍA, DEPARTAMENTO DE USulután.**

CIUDAD UNIVERSITARIA ORIENTAL, AGOSTO DE 2015

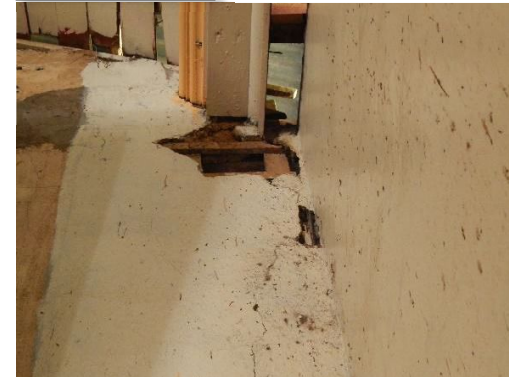
Imagen N°50

Fuente: Visita de campo
Foto de cala, desprendimiento de pared.
