UNIVERSIDAD DE EL SALVADOR
FACULTAD MULTIDISCIPLINARIA DE OCCIDENTE
DEPARTAMENTO DE INGENIERIA Y ARQUITECTURA

TRABAJO DE GRADO

“PROPUESTA DEL ANTEPROYECTO PARA LA RESTAURACION
Y CONSERVACION DE LA CAPILLA SAN JOSE DEL HOSPITAL
SAN JUAN DE DIOS DE LA CIUDAD DE SANTA ANA”

OCTUBRE 2015

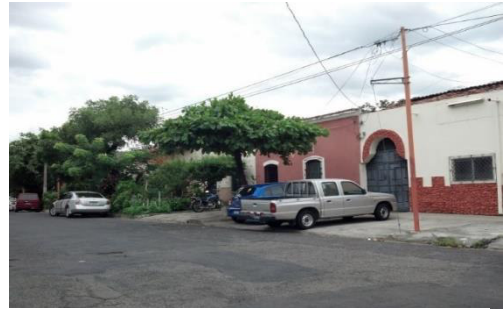
Imagen 41: Vivienda con acabados de la Época

En la Imagen N°1 se muestra una vivienda la cual posee los acabados que anteriormente se mencionaron los cuales son característicos del estilo arquitectónico de la época del siglo XIX en el cual el estilo arquitectónico que predominaba era el Colonial.

En la misma imagen podemos observar la contaminación visual que se genera mediante el tendido eléctrico entre poste y poste, así como también la modificación que ha sufrido la calle ya que al principio eran de adoquín y ahora son asfaltadas alterando así la originalidad y la esencia que en su tiempo pudo haber tenido este sector de la ciudad.

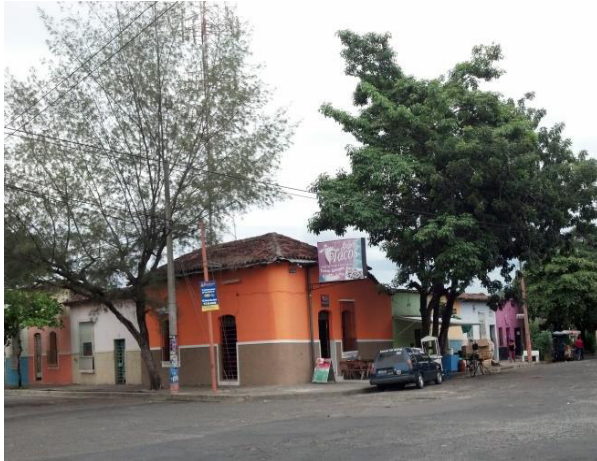
Imagen 43: Calle Libertad Oriente

Otro tipo de contaminación visual que se encuentra en este sector es la contaminación mediante rótulos sobresalientes de las paredes de las viviendas

que hoy en día cumplen la función de locales comerciales perdiendo así la función principal por las cuales fueron creadas, este tipo de contaminación en los últimos tiempos ha llegado al nivel de saturar los postes de tendido eléctrico con afiches de diferentes tipos de publicidad causando así una mala imagen urbana.

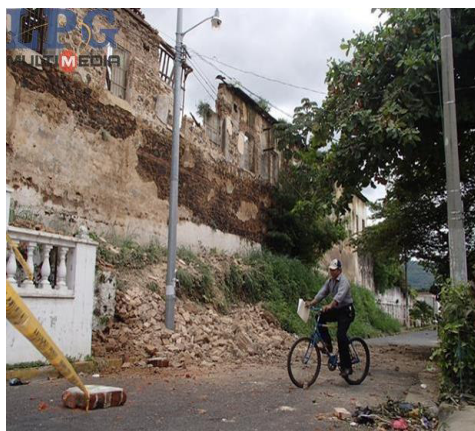
Imagen 44: Imagen luego del derrumbe

Contiguo a la capilla san José al costado Poniente encontramos la Ex escuela de enfermería la cual el 8 de octubre del 2014 se derrumbó el tercer tramo debido a lo antiguo del inmueble, el cual hasta el momento no ha sido intervenida y pone en riesgo a la población ya que está latente el que pueda haber otro derrumbe.

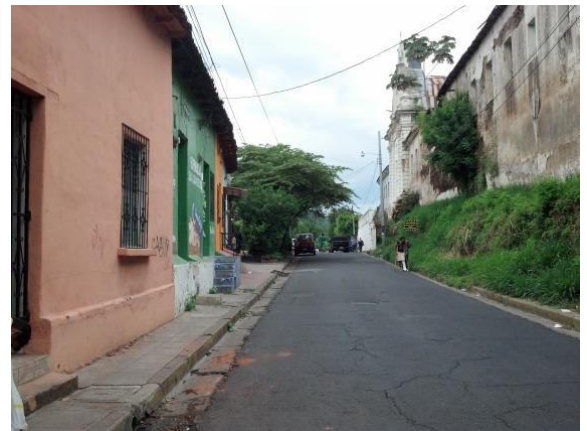
Imagen 47: Calle Libertad Oriente y 13 Avenida sur

En la esquina del hospital podemos darnos cuenta que los habitantes de la zona la utilizan de basurero clandestino, lo cual afecta enormemente a los peatones que transitan por dicha calle.

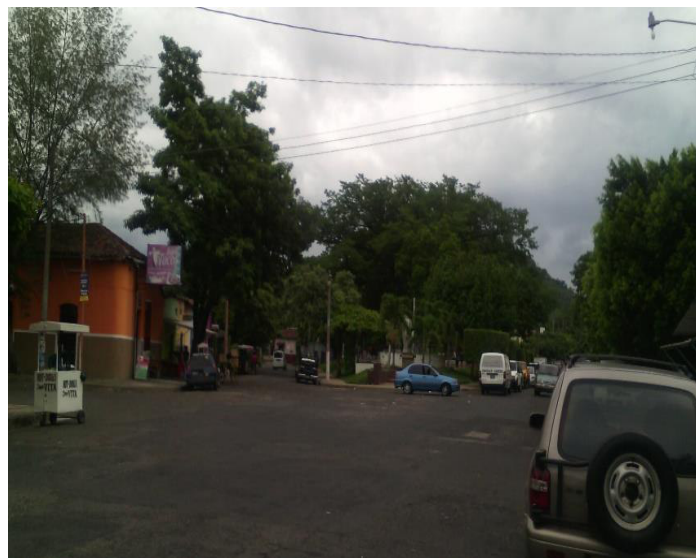
Imagen 50: Calle Libertad Oriente

Se encuentran viviendas con combinaciones de colores disonantes y al mismo tiempo contrastantes con los de su alrededor y propiamente con los de la capilla San José, también podemos percatarnos de que existen Rótulos que no cumplen con la normativa, al igual que publicidad colocada en la acera la cual obstaculiza la libre circulación del peatón

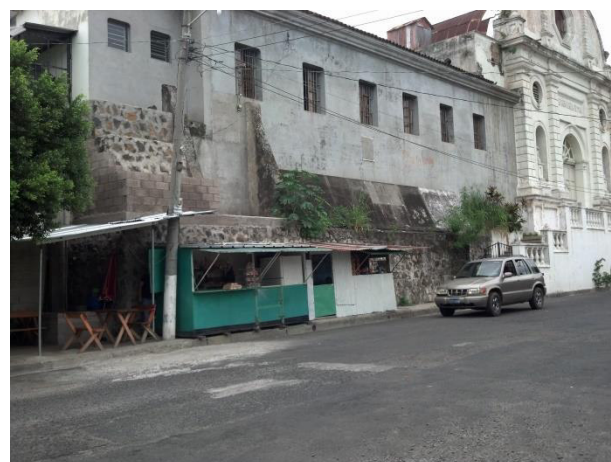
Comercio informal obstaculizando la acera peatonal y alterando el entorno. De manera general podemos decir que los inmuebles que circundan la capilla san José tienen un buen porcentaje de conservación, aunque cabe destacar que muchos han sido intervenidos de manera abrupta.

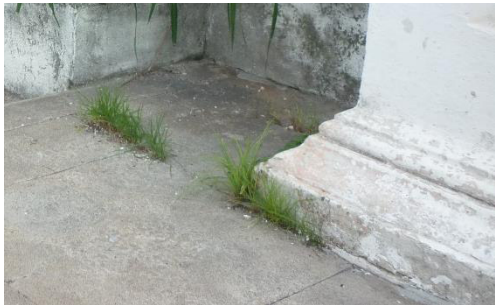
Imagen 51

En el atrio el acceso a la Capilla San José el piso es de concreto, con un acabado repellido rustico, en los suelos de cemento suelen aparecer grietas debido al uso y el paso del tiempo, se observan grietas a lo largo del atrio de acceso, las grietas más abiertas provocan que la maleza o zacate crezca deteriorando poco a poco las zonas dañadas.

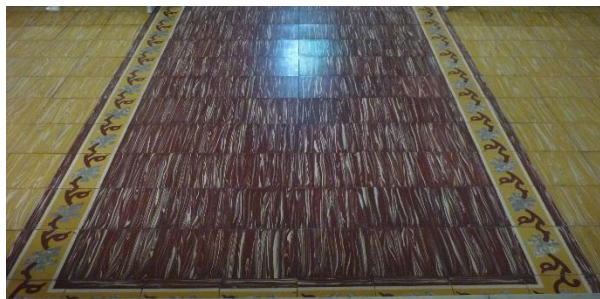
Imagen 56

En su mayoría predomina el ladrillo Tipo 1, lo vemos en toda la capilla y en las paredes laterales como repisa hasta la altura de 1.00 Mt. El estado físico del piso es aceptable no se observan hundimientos ni grietas que provoquen daños mayores, se observan zonas astilladas en aristas de repisa de paredes. Se ha decorado desde el acceso de capilla hasta el altar con una alfombra central de ancho de 2.00 m de ladrillo de Tipo 2, y a los extremos decorado con el ladrillo Tipo 3.

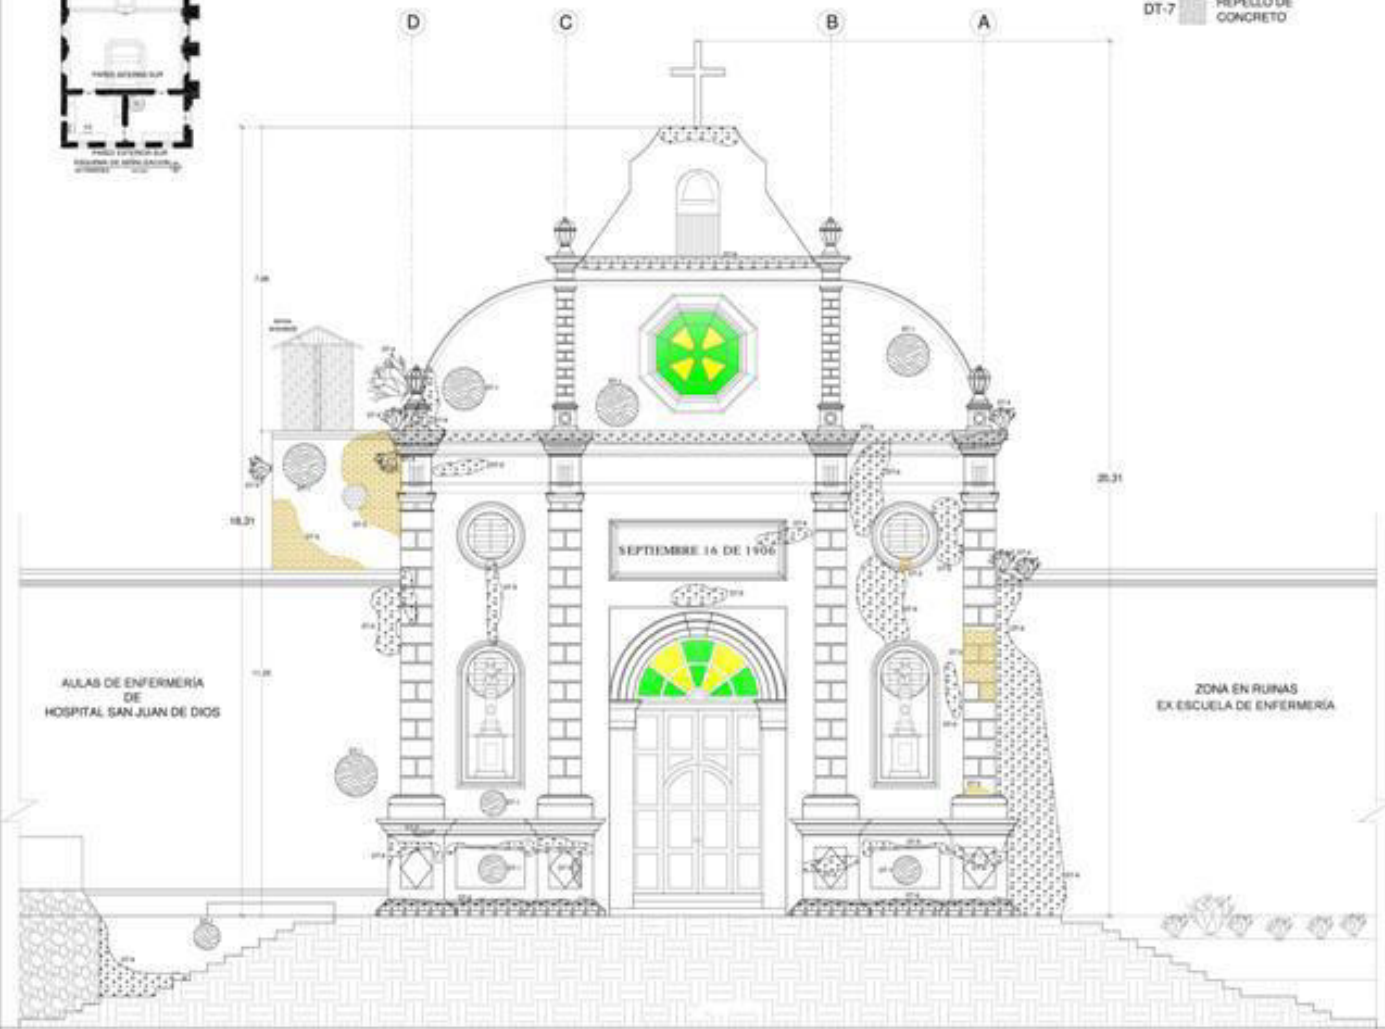
CONTENIDO
LEVANTAMIENTO DE DAÑOS
PARED EXTERIOR NORTE

ALAS DE ENFERMERIA
DE
HOSPITAL SAN JUAN DE DIOS

ZONA EN RUINAS
EX ESCUELA DE ENFERMERIA

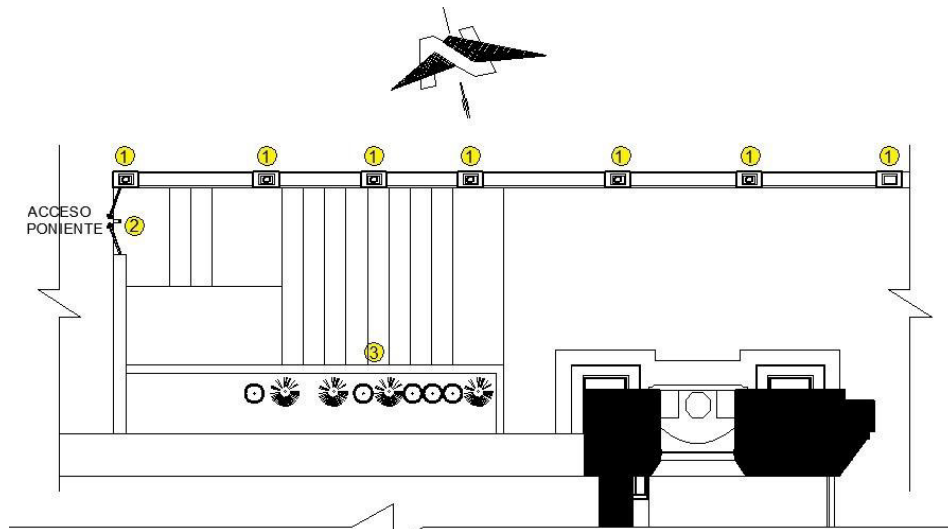
PLANTA DE ELEMENTOS Y DAÑOS
Acceso Poniente

ELEMENTO ARQUITECTONICO	DAÑO O ALTERACIONES
1- Balaustradas	Desprendimiento de pintura por humedad
2- Puerta metálica doble hoja	Presencia de Corrosión
3- Jardinera	Falta de Mantenimiento

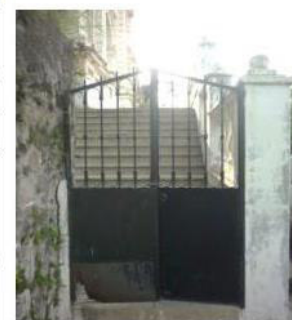
ANALISIS DE DAÑO POR ELEMENTO ARQUITECTONICO		
Nombre Del Espacio: Acceso Exterior Costado Oriente y Poniente en fachada principal		
Nº de Ficha: 2	Elemento: 2- Puerta Metalica doble Hoja	
Dimensiones	Grado de Daño	Estado de Conservacion
Largo: 2 cm Ancho: 1.25m Alto: 2.0m	Medio	Regular
Observaciones: La puerta de acceso al costado oriente presenta un grado alto de corrosión en su base debido a la humedad y la falta de mantenimiento, la chapa se encuentra inutilizable debido a eso se mantiene cerrada con cadena.

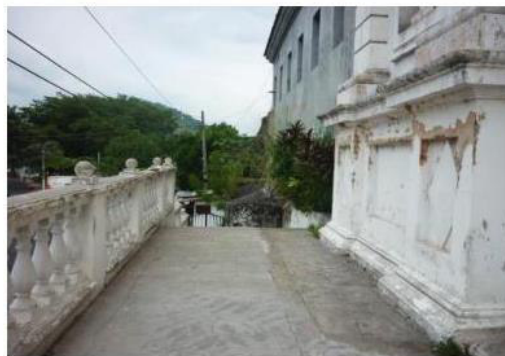
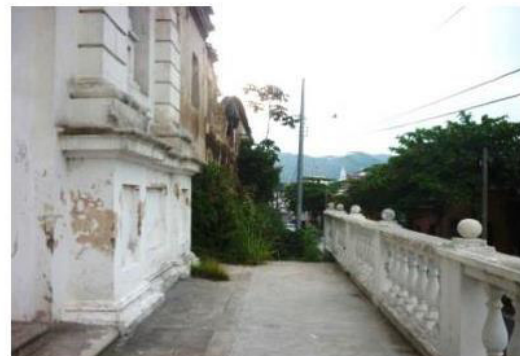
ATRIO

- En el piso de concreto se encuentran nacimientos de maleza debido a la humedad.
- Algunos de los elementos arquitectonicos de la fachada se encuentran en mal estado.

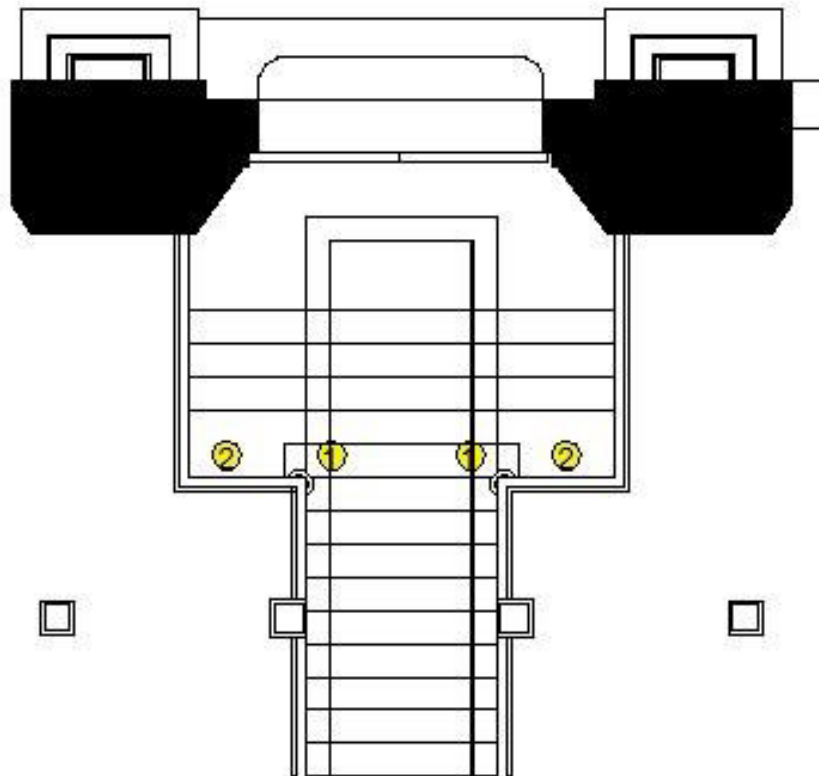
PLANTA DE ELEMENTOS Y DAÑOS

CUADRO DE ALTERACIONES Y DAÑOS	
ELEMENTO ARQUITECTONICO	DAÑO O ALTERACIONES
1- Pilastra	Fisuras en la unión con la pared
2- Bajo Relieve en paredes	Desgaste en las Aristas

ANALISIS DE DAÑO POR ELEMENTO ARQUITECTONICO		
Nombre Del Espacio: Nartex		
N° de Ficha: 8	Elemento: 1-Pilastras	
Dimensiones	Grado de Daño	Estado de Conservacion
Largo: 0.00 cm Ancho: 0.0 0cm Alto: 1.87 m	Bajo	Bueno
Observaciones: Posee fisura en la Union entre la pilastra y la pared, las aristas no se encuentran pulidas.

ANALISIS DE DAÑO POR ELEMENTO ARQUITECTONICO		
Nombre Del Espacio: Nartex		
N° de Ficha: 9	Elemento: 2-Bajo Relieve	
Dimensiones	Grado de Daño	Estado de Conservacion
Ancho: Variable Profundo: 0.05 cm Alto: Variable	Bajo	Bueno
Observaciones: Posee fisura en la Union entre la pilastra y la pared.

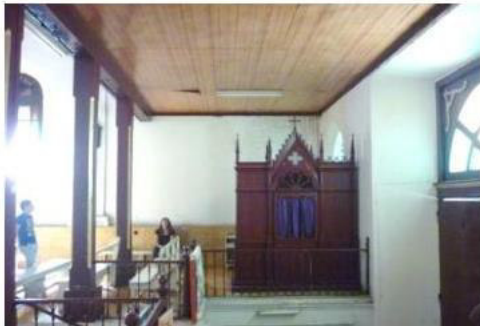
CONFESIONARIO

- El espacio esta reducido
- Debido al agua que se filtra desde el techo por el mal estado en que se encuentra, hace que este espacio este humedo.

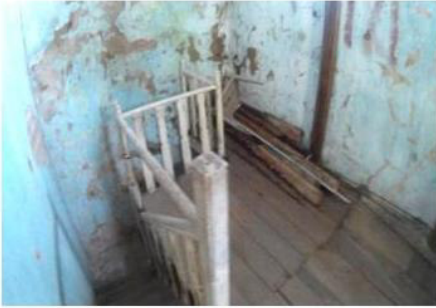
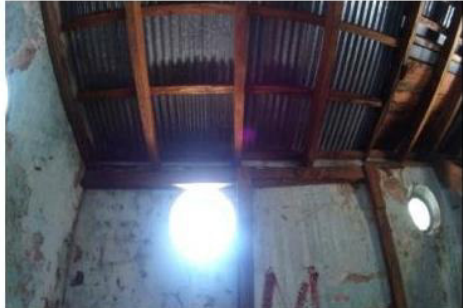
TORRE

<p style="text-align: center;">DESCRIPCION DE ESPACIO</p> <p>Al oriente de la capilla tenemos la torre de las gradas la cual tiene como funcion el trasladarnos al campanario situado en lo más alto de la fachada de la capilla, estas gradas tambien nos dirigen hacia el mesasine que es el sector donde se ubica el coro.</p>
ACTIVIDADES	
<ul style="list-style-type: none"> • Acceso hacia el mesanine. 	
NECESIDADES	
<ul style="list-style-type: none"> • Iluminacion Natural 	
OBSERVACIONES	
<ul style="list-style-type: none"> • Por ser uno de los espacios aun originalmente conservados es de los que mas daños presenta. • Falta de ciolo falso

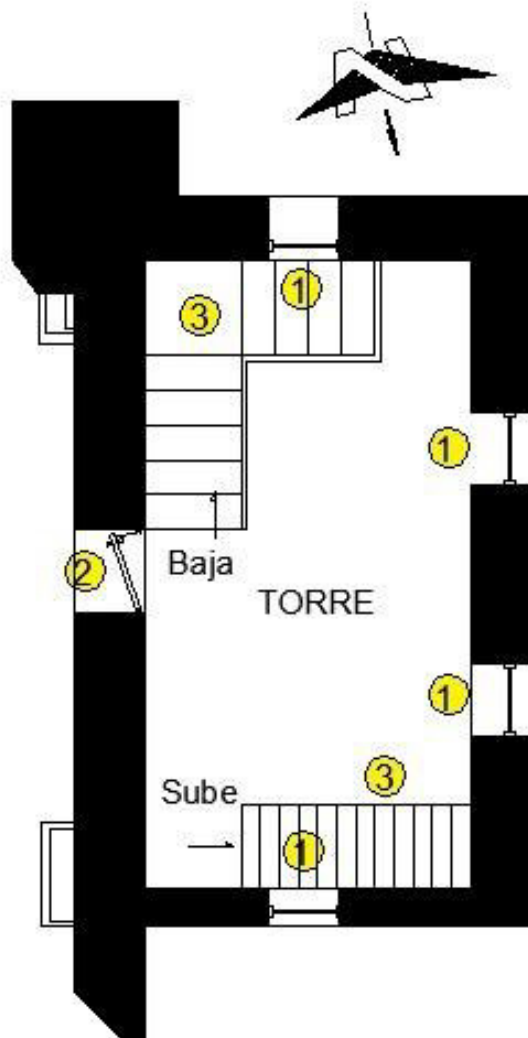
PLANTA DE ELEMENTOS Y DAÑOS

CUADRO DE ALTERACIONES Y DAÑOS	
ELEMENTO ARQUITECTONICO	DAÑO O ALTERACIONES
1- Ventana tipo Ojo de Buey	Fisuras y aristas dañadas
2- Puerta de Madera	Aplicación de pintura sin previo estudio
3- Gradas de Madera	Fisuras

ANALISIS DE DAÑO POR ELEMENTO ARQUITECTONICO		
Nombre Del Espacio: Torre		
Nº de Ficha: 14	Elemento: 1- Ventana tipo Ojo de Buey	
Dimensiones	Grado de Daño	Estado de Conservacion
Diametro 1.10 m	Medio	Regular
Observaciones: Solo muestra desprendimiento de pintura, leve daño en las defensas metálicas y suciedad en los vidrios.

ANALISIS DE DAÑO POR ELEMENTO ARQUITECTONICO		
Nombre Del Espacio: Torre		
Nº de Ficha: 15	Elemento: 2- Puerta de Madera	
Dimensiones	Grado de Daño	Estado de Conservacion
Alto: 2.0 m Ancho: 0.70 cm	Bajo	Regular
Observaciones: Muestra alteraciones en la madera por el calor y a la humedad.

ANALISIS DE DAÑO POR ELEMENTO ARQUITECTONICO		
Nombre Del Espacio: Torre		
Nº de Ficha: 16	Elemento: 3- Gradas de Madera	
Dimensiones	Grado de Daño	Estado de Conservacion
Alto: Ancho:	Alto	Malo
Observaciones: Por ser de los elementos mas antiguos de la capilla se encuentra en estado critico, ya que la madera presenta graves fisuras.

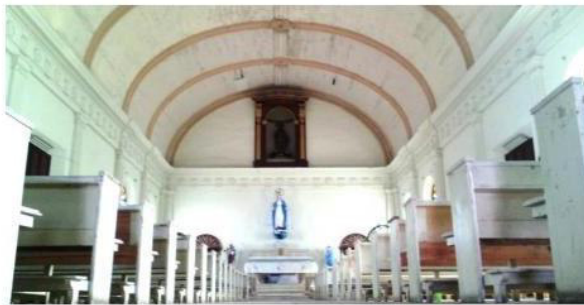
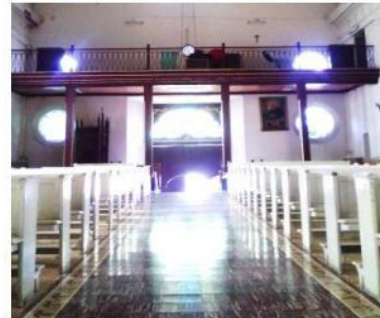
NAVE CENTRAL

- La humedad es el factor principal que esta afectando a los elementos arquitectonicos.
- Un 75% de las Bancas se encuentran en buen estado.

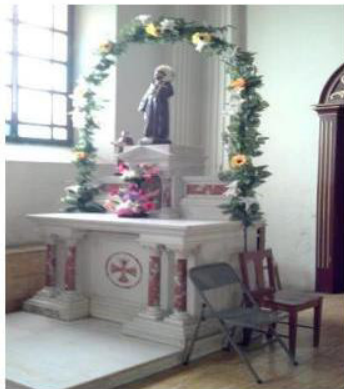
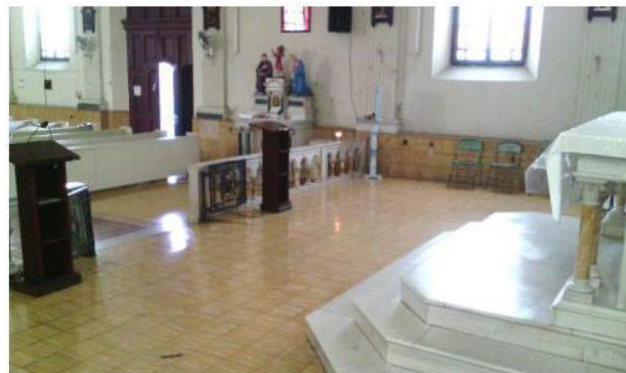
ABSIDE

- Se encuentran algunas cajas octogonales de conexiones electricas en mal estado que sirve de criadero de animales y acomulamiento de basura.

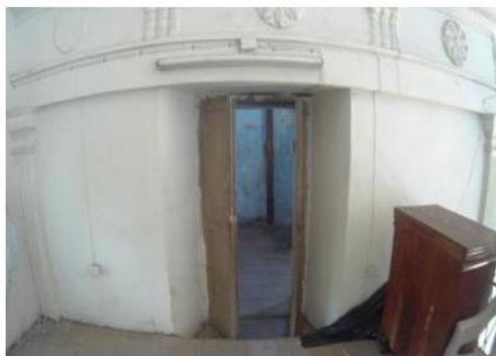
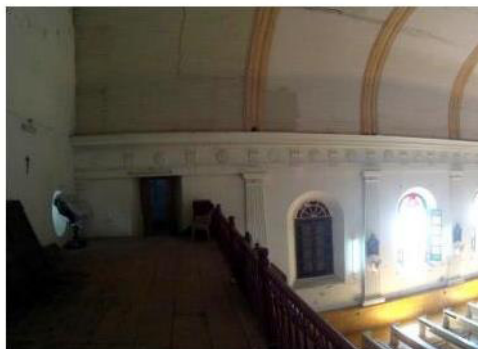
- Filtracion de agua.
- Acumulacion de polvo por el poco uso del espacio.

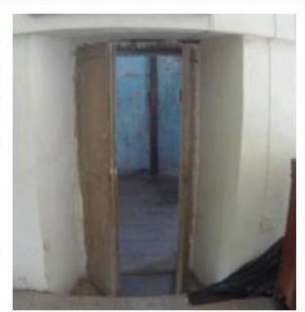
ANALISIS DE DAÑO POR ELEMENTO ARQUITECTONICO		
Nombre Del Espacio: Mesanine		
Nº de Ficha: 32	Elemento: 1- Puerta de Madera	
Dimensiones	Grado de Daño	Estado de Conservacion
Ancho: 0.70 m Largo: Alto: 1.85 m	Medio	Regular
Observaciones: Debido a la humedad del espacio la madera se ah deteriorado paulatinamente, contiene fisuras.

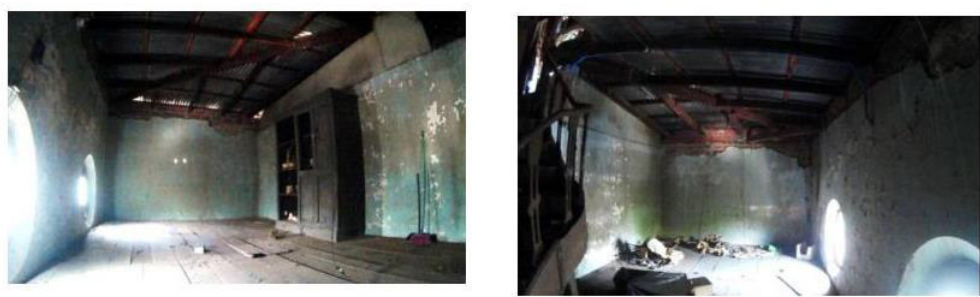
<p style="text-align: center;">DESCRIPCION DE ESPACIO</p> <p>Espacio habitable ubicado directamente debajo de la azotea.</p> <p>El la capilla San Jose se encuentra ubicado sobre la bodega y la sacristia, el acceso se encuentra dentro de la bodega mediante gradas en form de caracol las cuales se encuentran dañadas debido a la falta de mantenimiento, ese espacio se encuentra bloqueado para el acceso de las personas.</p>
ACTIVIDADES	
<ul style="list-style-type: none"> • Bodega Secundaria • 	
NECESIDADES	
<ul style="list-style-type: none"> • Mejoramiento del Mantenimiento para asi poder habilitar el espacio para las personas. 	
OBSERVACIONES	
<ul style="list-style-type: none"> • Techo en Malas Condiciones • Paredes con desprendimiento de repello y pintura por la humedad

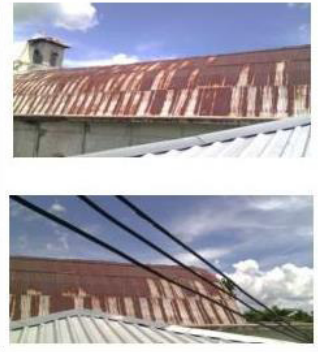
ANALISIS DE DAÑO POR ELEMENTO ARQUITECTONICO		
Nombre Del Espacio: Techo		
Nº de Ficha: 37	Elemento: Lamina Acanalada	
Dimensiones	Grado de Daño	Estado de Conservacion
Longitud Arco: 17.50 m Largo: 39.80 m	Medio	Bajo
<p>Observaciones: La lamina por el pasar de los años se encuentra en mal estado, la mayor parte de lamina se encuentra picada y corroída por la lluvia lo que esto permite la filtracion de agua que afecta al cielo falso de madera machimbrada</p>

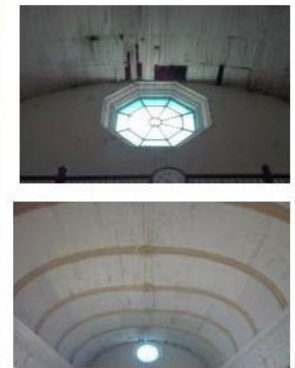
ANALISIS DE DAÑO POR ELEMENTO ARQUITECTONICO		
Nombre Del Espacio: Techo		
Nº de Ficha: 39	Elemento: Cielo Falso de Madera Machimbrada	
Dimensiones	Grado de Daño	Estado de Conservacion
Longitud Arco: 17.50 m Largo: 39.80 m	Medio	Bajo
<p>Observaciones: El cielo falso a simple vista ha sido manipulado ya que se visualizan materiales que no son parecidos o similares al existente, cerca del coro el techo esta muy deteriorado debido a la humedad y filtracion de agua.</p>

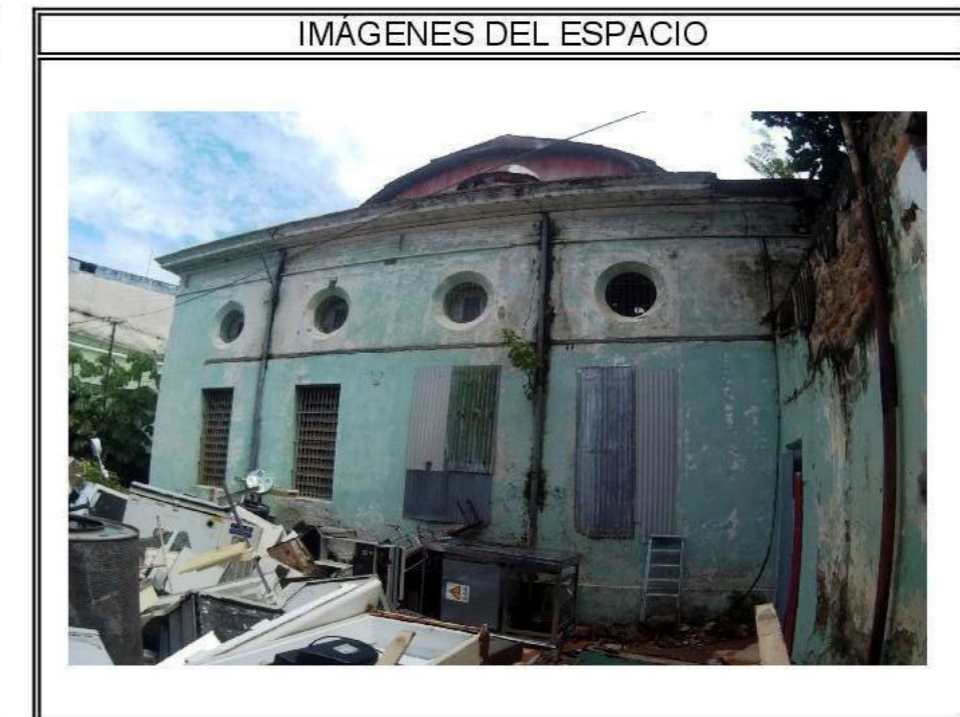
Por ser la parte mas dificil de acceder es la que tiene menos mantenimiento, a simple vista se observa el mal estado de las bajadas de aguas lluvias que han provocado aparicion de vegetacion, se encuentran dos huecos de ventanas bloqueados por lamina acanadada debido a la filtracion de agua al llover, este sector es utilizado como bodega del hospital.

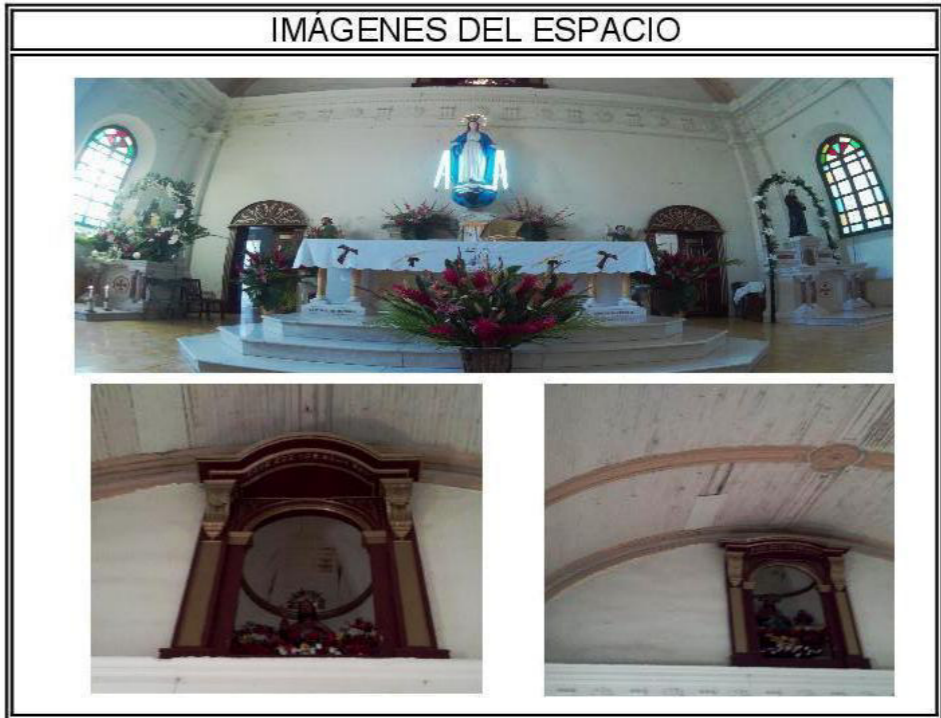
Las fisuras en repello son las que predominan en esta pared, uno de los elementos mas importantes de la iglesia se encuentra empotrado en esta pared el cual es un nicho con Moldura de Madera, dicha moldira presenta leves fisuras que han intentado ocultarlas con la aplicacion de pintura sin previo estudio.
