**TRABAJO DE GRADO:
PROYECTO**

**“PROPUESTA DE ANTEPROYECTO ARQUITECTONICO PARA LA REUBICACION
DE ESPACIOS Y LA CONSERVACION DEL EDIFICIO DONDE SE ENCUENTRA LA
ALCALDIA MUNICIPAL DE SANTA ANA”**

SEPTIEMBRE DE 2,014

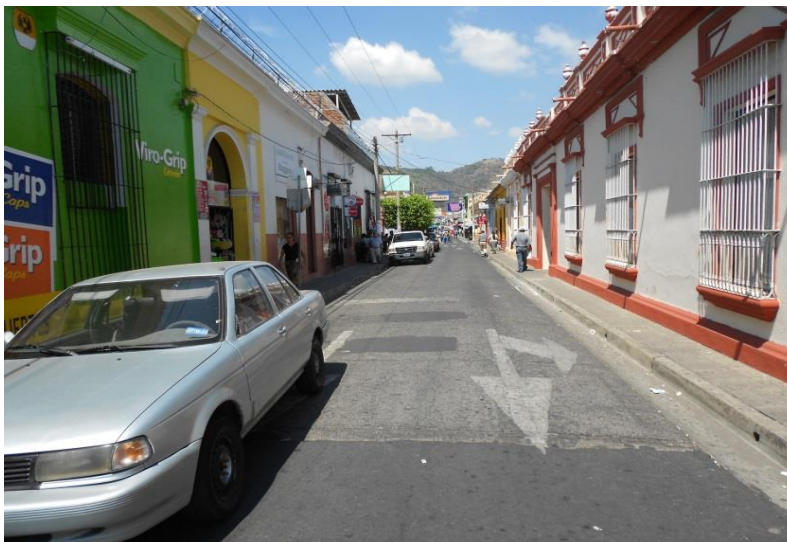
Imagen 2. Inmuebles sobre la 3° Calle Poniente.

Publicidad pintada en las fachadas. Uso de colores disonantes y fuera de la paleta de colores adecuada. Calles y aceras se encuentran en buen estado y además señalizadas. Se realizan obras de aseo por parte del personal designado por la municipalidad.

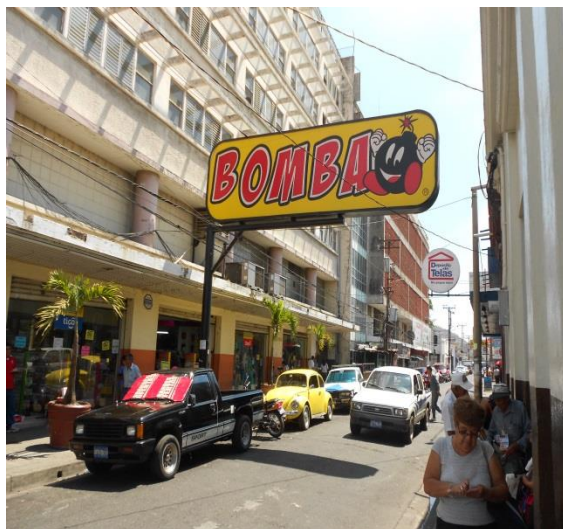
Imagen 3. Edificio García Rossi, 1° Calle Poniente

Rótulos que no cumplen con las Normativas. Ventas sobre las aceras y elementos de fin ornamental que obstaculizan la circulación peatonal. Presencia de postes con cableado de

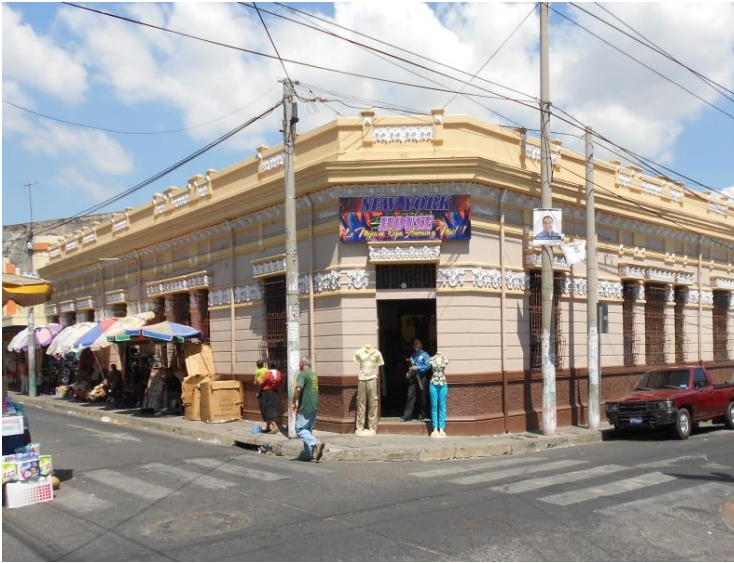
**Imagen 4. Inmuebles sobre la 3°
Calle Poniente.**

Rótulos sobre las fachadas. Presencia de ventas y maniquíes sobre la acera, obstaculizando la circulación peatonal. Postes con cableado. Debido a que es una de las calles de circulación de servicio de autobuses, la zona es bastante ruidosa.

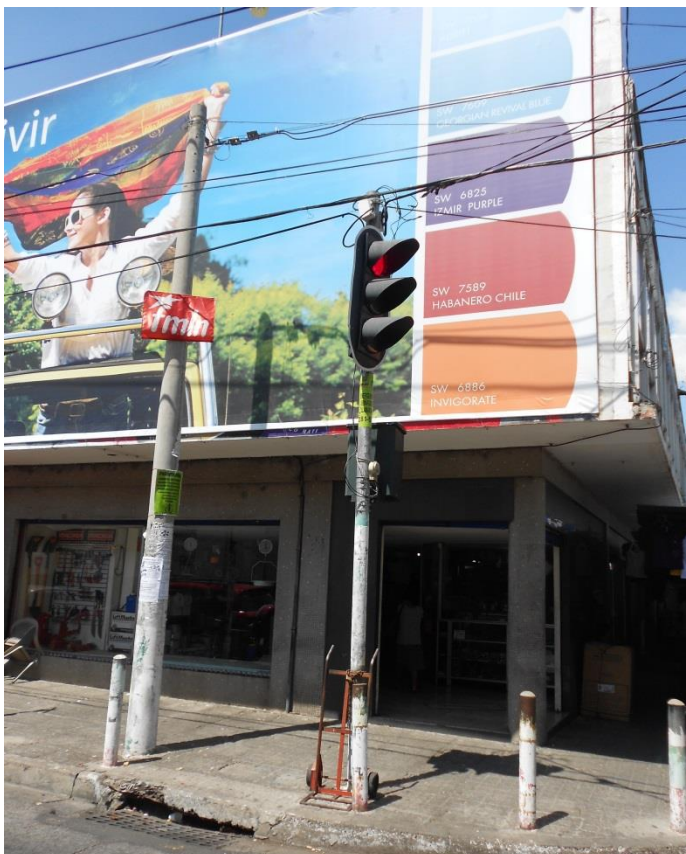
**Imagen 5. Vidri Sucursal Centro, 2°
Avenida Sur y 3° Calle Poniente.**

Rotulación adosada a la fachada del inmueble, lo cual produce la alteración del mismo. De dimensiones no reguladas y que contradice lo indicado en las Normativas.

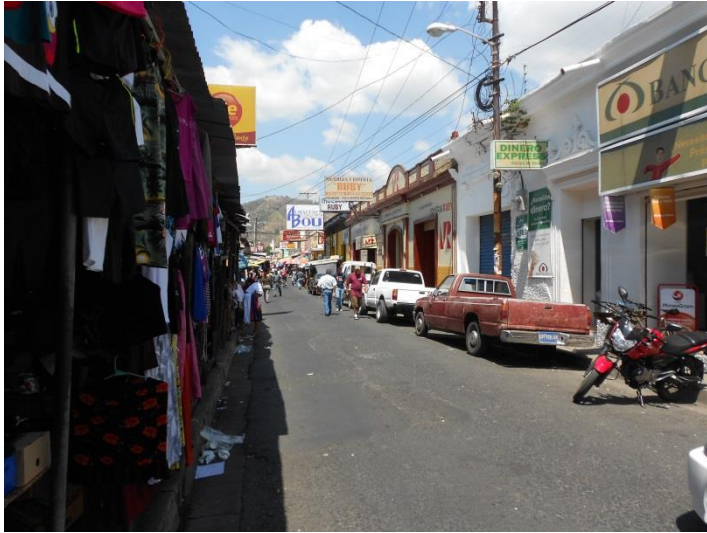
Imagen 6. 3° Calle Poniente.

Ventas instaladas sobre la acera, circulación peatonal se realiza sobre la calle. Rótulos adosados a las fachadas de los inmuebles que además son de grandes dimensiones. Publicidad pintada sobre las fachadas. Calles y aceras en regular estado.

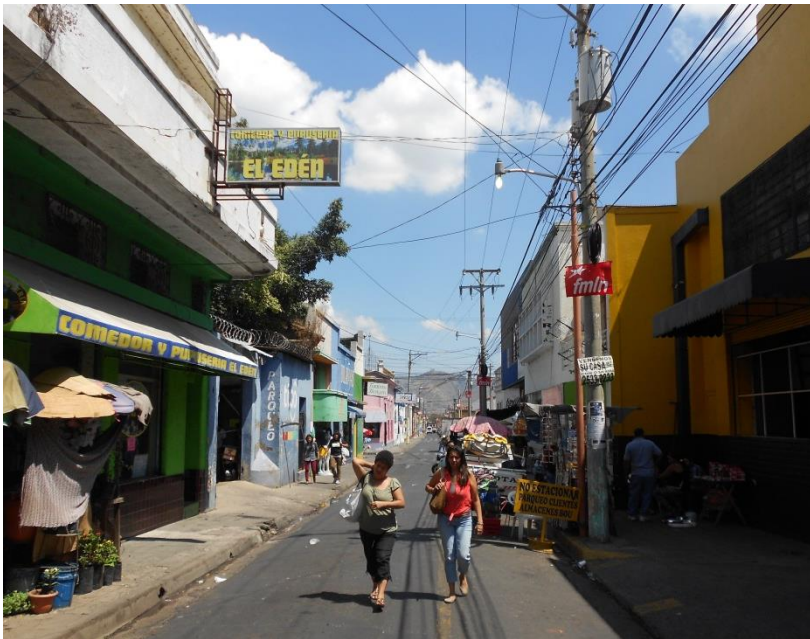
Imagen 7. 4° Avenida Norte.

Ventas instaladas sobre la acera, circulación peatonal se realiza sobre la calle. Rótulos adosados a las fachadas de los inmuebles que además son de grandes dimensiones. Toldos adosados a las fachadas. Calles y aceras en regular estado. Inmuebles pintados de colores disonantes. Postes con mucho cableado.

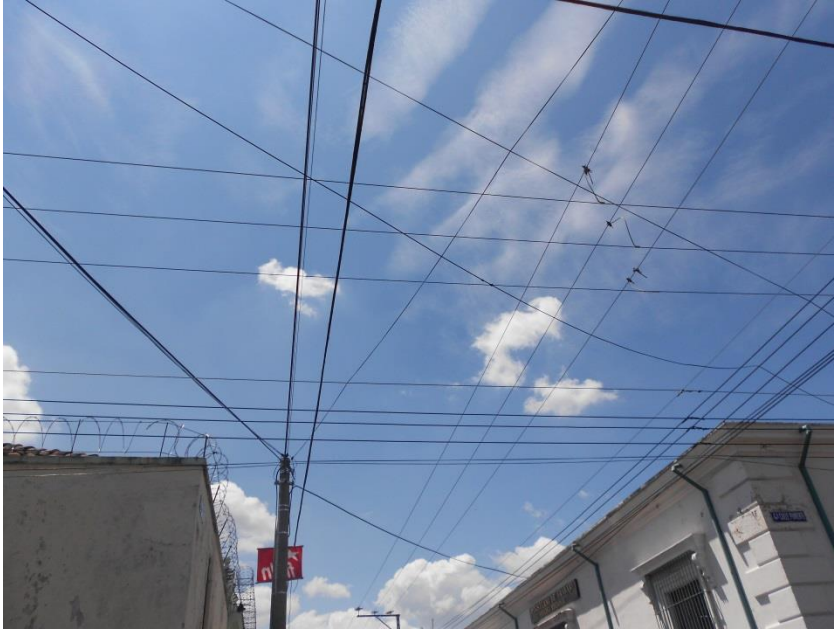
Imagen 8. Intersección de 4° Avenida Norte y 4° calle poniente.

Abundante cableado eléctrico y de telefonía. Visual contaminada.

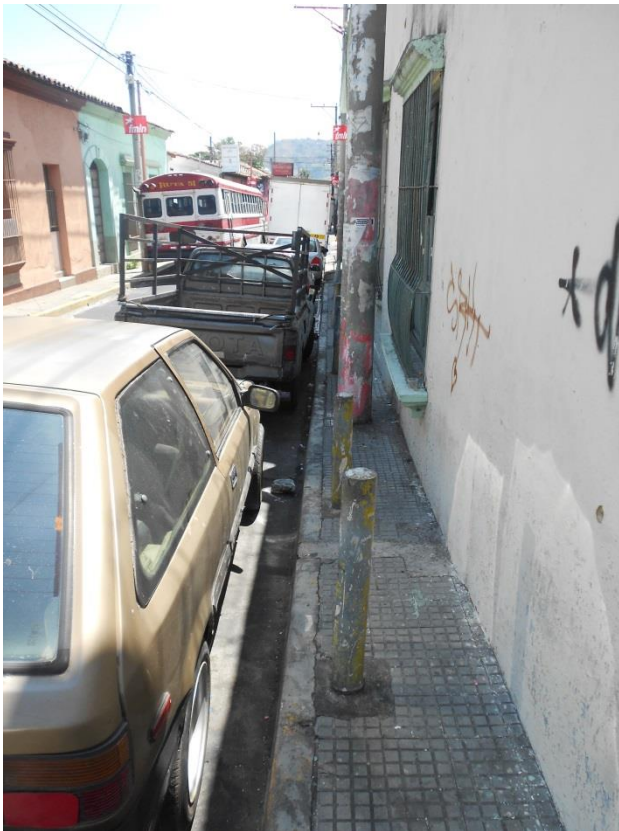
Imagen 9. 4° calle poniente.

Postes de tendido eléctrico ubicados sobre las estrechas aceras diseñadas así en la traza original de las manzanas. Paredes manchadas con grafiti. Aceras y calles en regular estado, debido a lo transitado de estas.

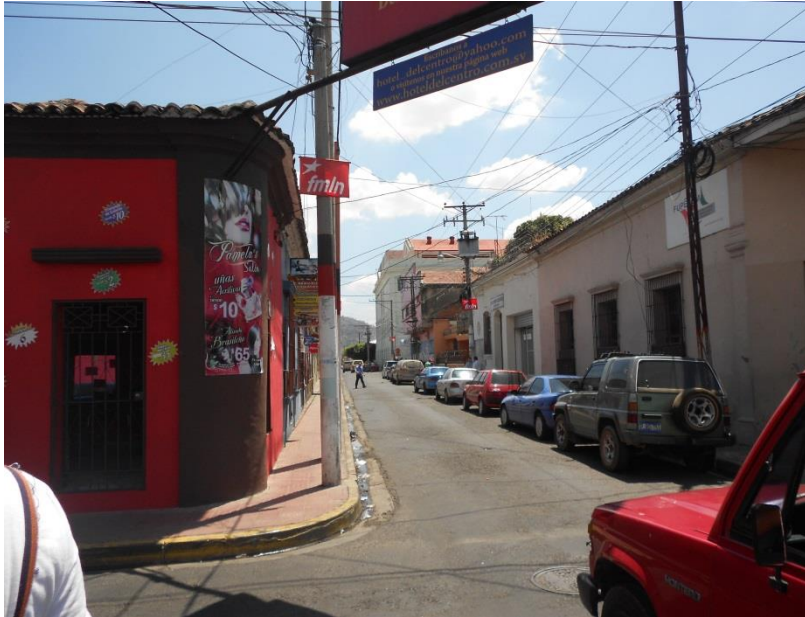
Imagen 10 .Intersección de 2° avenida sur y 4° calle poniente.

Inmuebles pintados con colores contrastantes, y además con publicidad pintada y pegada sobre las fachadas. Rótulos de gran dimensión. Calles y aceras en regular estado. Postes con abundante cableado.

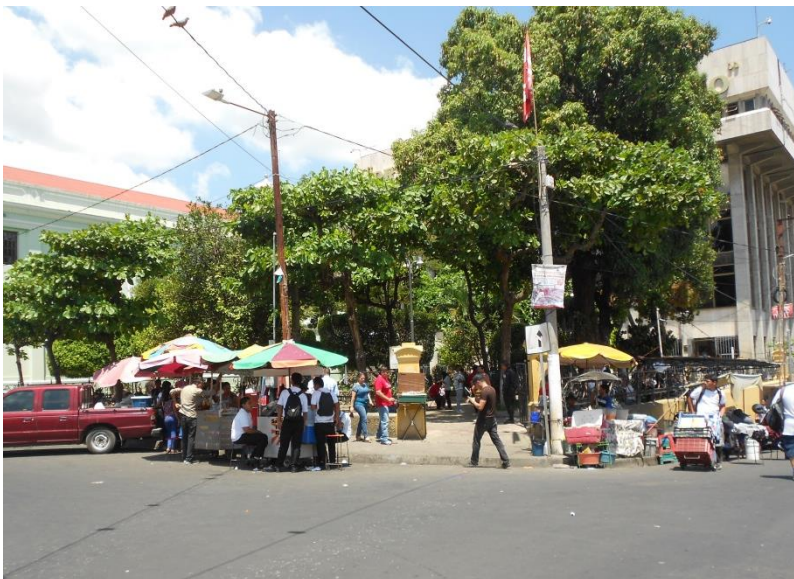
Imagen 11. Parque Kessels, sobre la 1° Avenida Norte.

El parque se encuentra con poco mantenimiento, la vegetación se presenta de manera desordenada y abundante. Presencia de ventas sobre la acera y parte de la calle, obstaculizando la circulación peatonal y dificultando la circulación vehicular. Debido a las ventas la zona se mantiene con basura.

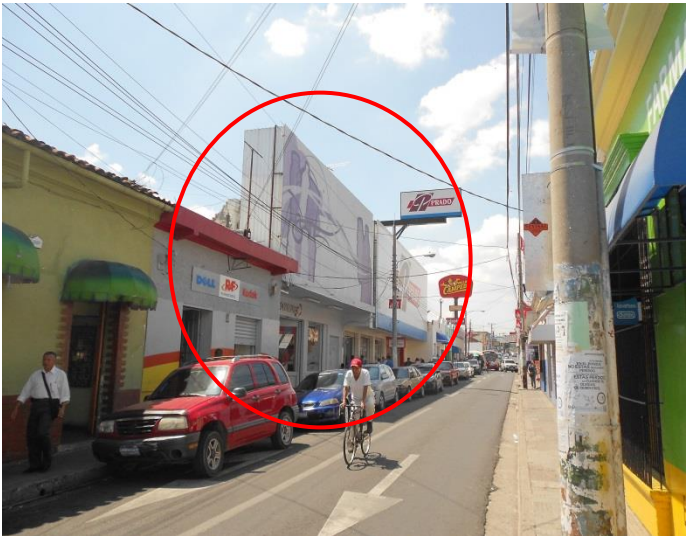
Imagen 12. Avenida Independencia Sur

Los colores de los inmuebles son bicromáticos y policromáticos dentro de una gama de colores contrastante.

El inmueble donde se encuentra el almacén Prado, presenta una modificación en la fachada, hecha con en lámina.

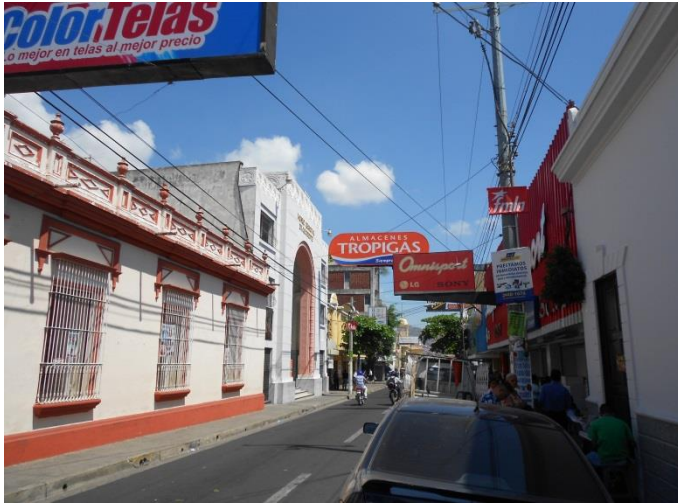
Imagen 13. Avenida Independencia Sur

Almacén Omnisport, posee una modificación en la fachada del inmueble, además de ser de lámina el color es contrastante, lo q contradice lo estipulado en las normativas.

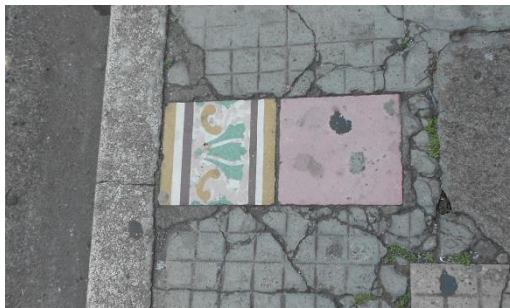
Imagen 14. 6° Calle Poniente

Acera con piezas que no corresponden a las originales, la sustitución no es acorde con lo estipulado en las Normativas.

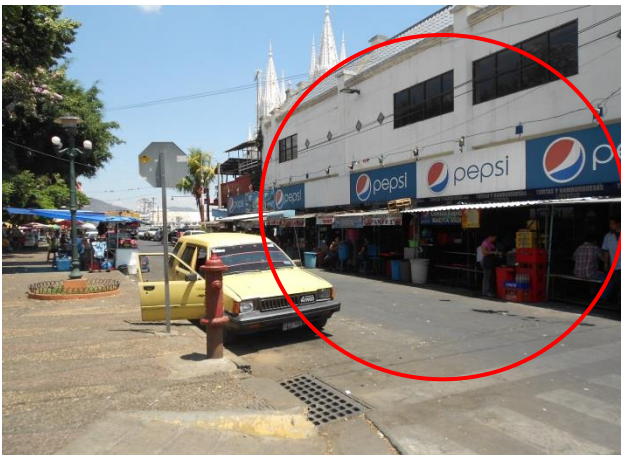
Imagen 15. 1° Avenida Norte.

El inmueble donde se encuentra actualmente el supermercado Maxi Despensa, presenta una alteración en su fachada lateral, producto de las actividades comerciales que ahí se realizan desde hace muchos años. La circulación sobre esa acera está totalmente obstaculizada lo que obliga los peatones a circular sobre la calle, dificultando la circulación vehicular.

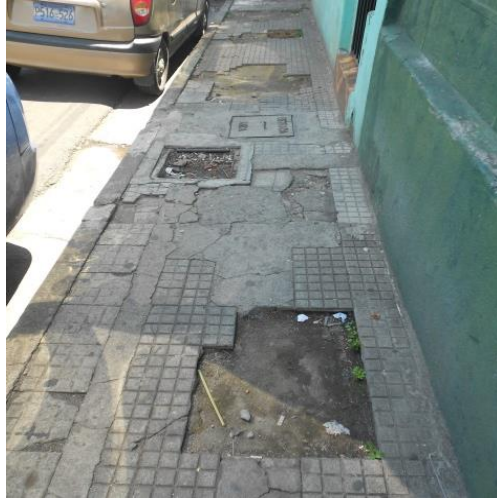
Imagen 16. 6° Calle Poniente

La afluencia de buses provoca mayor circulación peatonal y produce mayor desgaste de la acera. Los ladrillos no han sido re-integrados, lo que provoca mayor daños en estos.

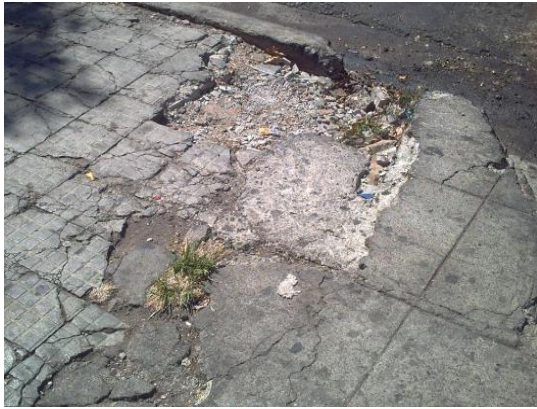
Imagen 17. 6° Calle Poniente

Las esquinas de las aceras se encuentran dañadas, la superficie tiene desprendimientos los cuales son cada vez más grandes.

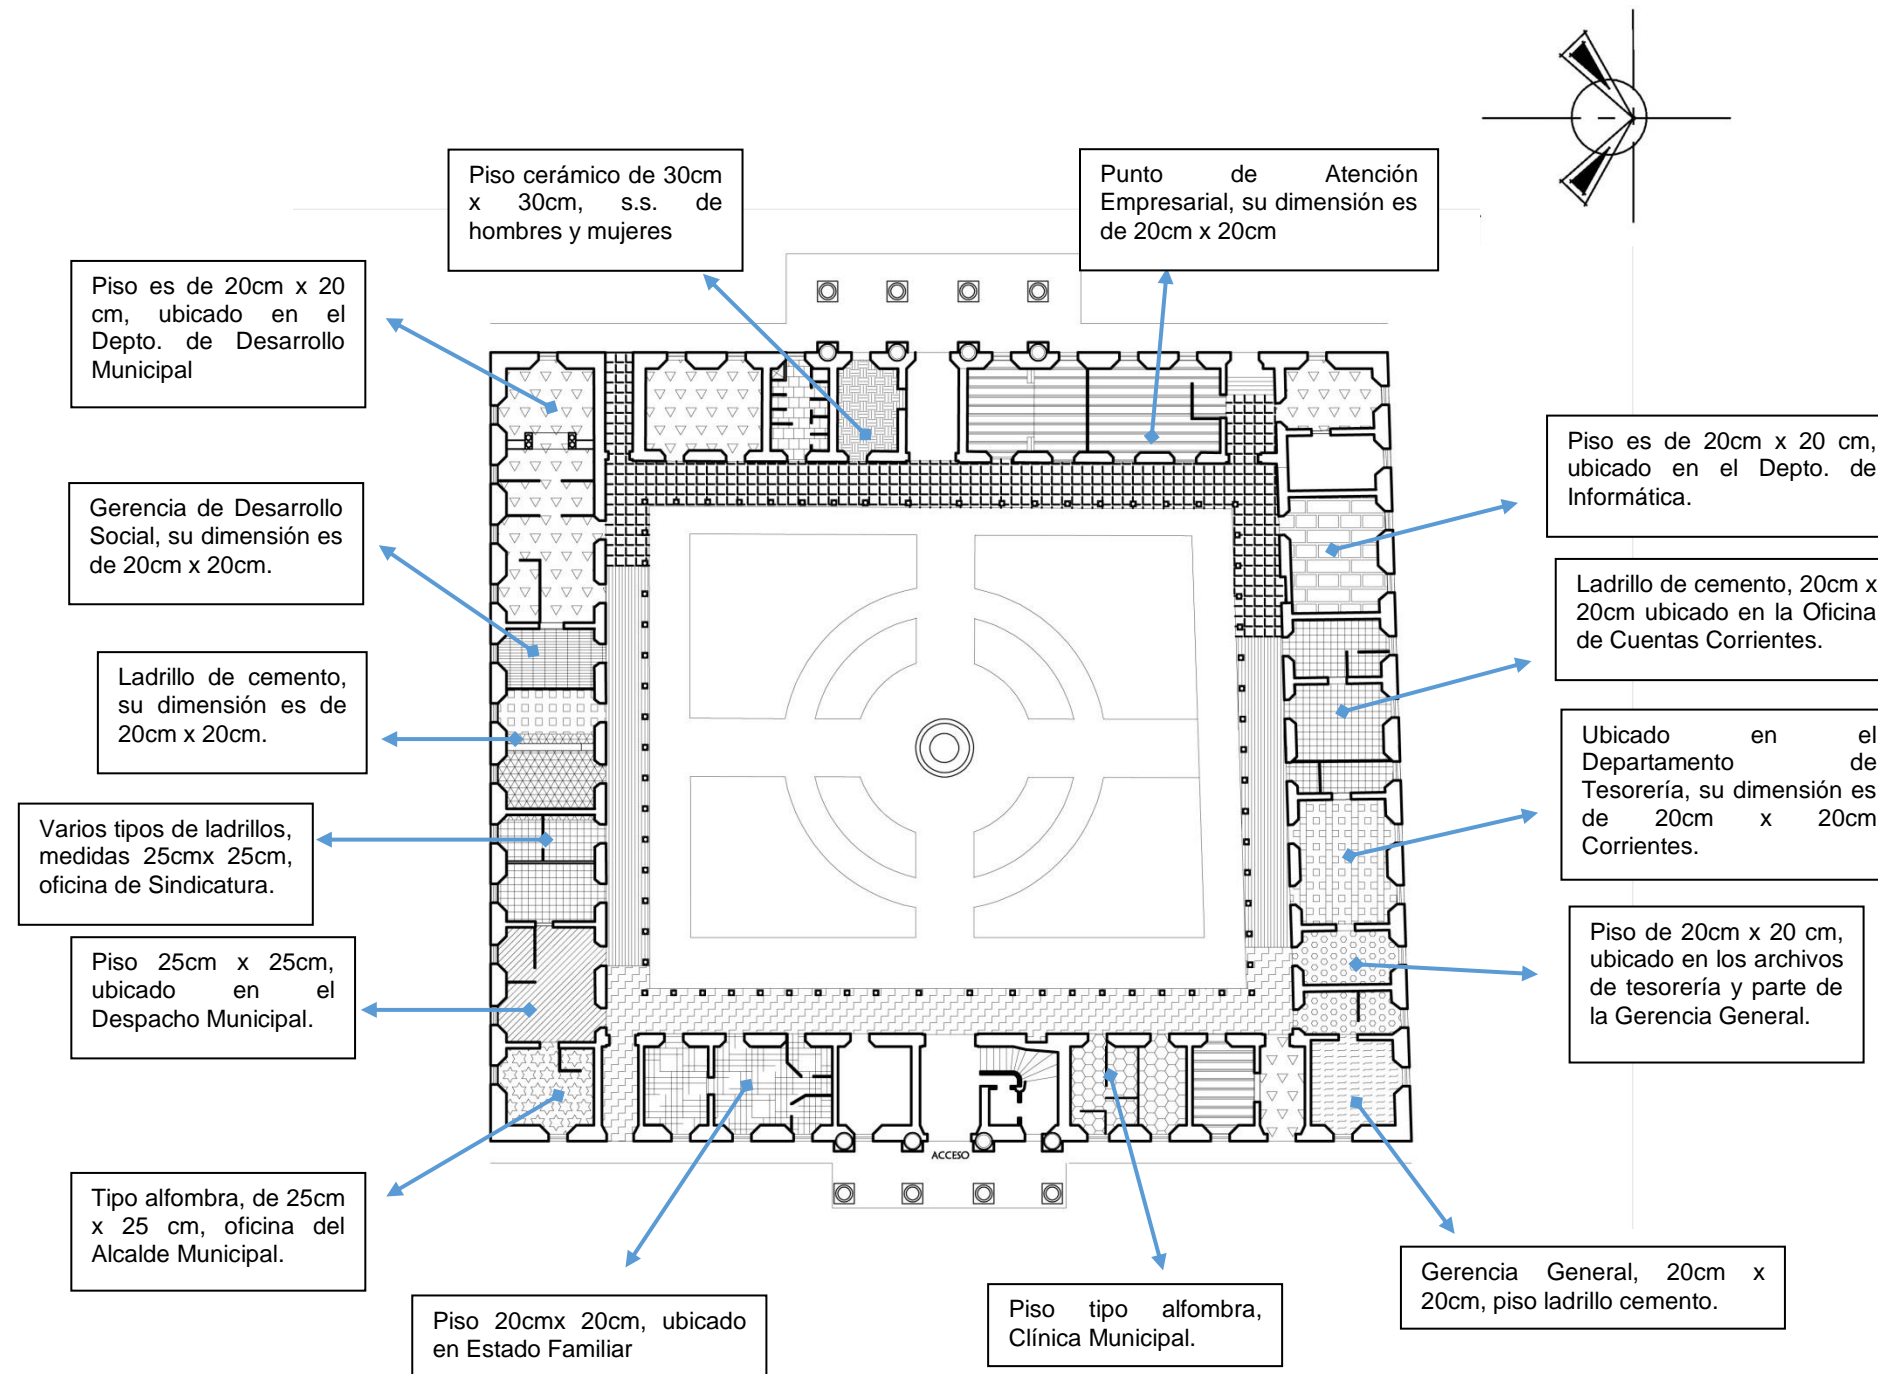
3.4.1 ESQUEMA DE DIFERENTES TIPOS DE PISOS DE ESPACIOS INTERIORES DEL 1ER NIVEL

En cuanto a su estado se puede expresar que en la mayoría de espacios se cuenta con un piso de aspecto aceptable, ya que algunos pueden notarse con un mínimo de daño. Al contrario en espacios como la Oficina de Informática, el deterioro de los ladrillos es más evidente.

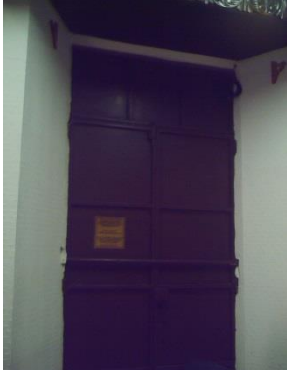
| ELEMENTO 1 | ANALISIS DE DAÑO Y ESTADO DE CONSERVACION | | |
|---|--|---|---|
| | ZONA: 1A | ELEMENTO: PUERTA METALICA | |

| ELEMENTO 1 | ANALISIS DE DAÑO Y ESTADO DE CONSERVACION | | |
|---|--|---|---|
| | Ancho: 1.3 mts Largo: 2.5 mts | No presenta | Muy Bueno |
| | OBSERVACIONES: puerta de acceso del exterior hacia la oficina municipal, de material metálico. | | |

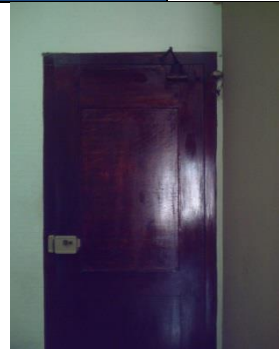
| ELEMENTO 2 | ANALISIS DE DAÑO Y ESTADO DE CONSERVACION | | |
|--|--|---|---|
| | ZONA: 1A | ELEMENTO: PUERTA DE ACCESO | |

| ELEMENTO 2 | ANALISIS DE DAÑO Y ESTADO DE CONSERVACION | | |
|--|--|---|---|
| | Ancho: 1.3 mts Largo: 2.5 mts | No presenta | Muy Bueno |
| | OBSERVACIONES: puerta de acceso a la oficina municipal, el material por la que está compuesta es madera. En la parte exterior posee el escudo de la ciudad de Santa Ana. | | |

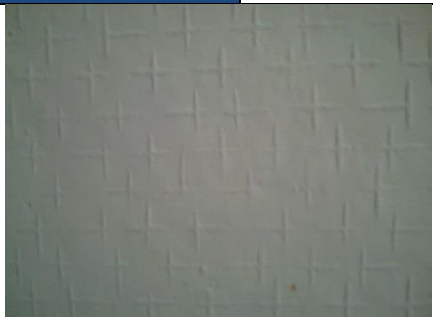
| ELEMENTO 3 | ANALISIS DE DAÑO Y ESTADO DE CONSERVACION | | |
|---|--|---|---|
| | ZONA: 1A | ELEMENTO: RECUBRIMIENTO EN PAREDES | |
| | Lámina metálica | Pequeño | Bueno |
| | OBSERVACIONES: esta textura se observa en las paredes que conforman la oficina municipal. La textura de la placa de metal posee formas de cruz en relieve. | | |

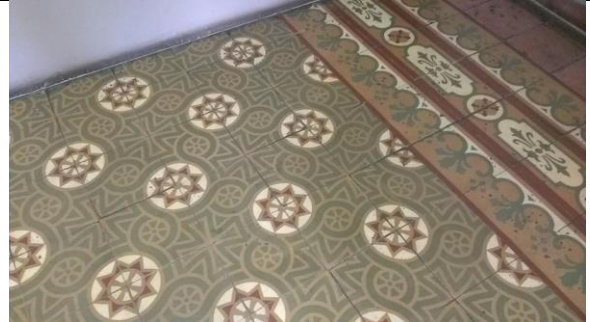
| ELEMENTO 5 | ANALISIS DE DAÑO Y ESTADO DE CONSERVACION | | |
|--|--|---|---|
| | ZONA: 1A | ELEMENTO: TIPO DE PISO | |
| | Ladrillo de cemento | Pequeño | Muy Bueno |
| | OBSERVACIONES: este tipo de piso se encuentra solo en el espacio del área de la oficina municipal. Presenta decoloración. Es de tipo alfombrado. | | |

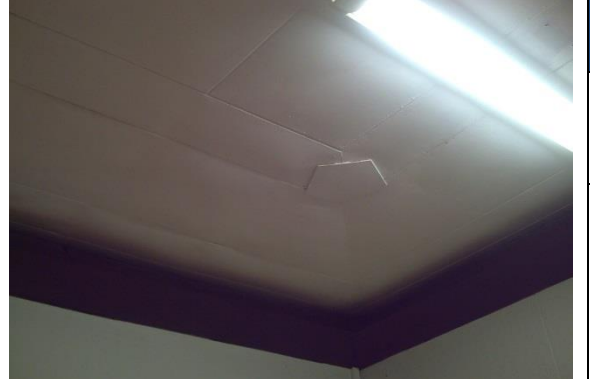
| ELEMENTO 6 | ANALISIS DE DAÑO Y ESTADO DE CONSERVACION | | |
|---|--|---|---|
| | ZONA: 1A | ELEMENTO: CIELO FALSO | |
| | Lamina metálica | Pequeño | Regular |
| | OBSERVACIONES: elemento en el que se observa que ha sido intervenido, con el objetivo de contribuir a una buena condición de mantenimiento, sin embargo es una intervención de tipo alteración y fuera de las características del estilo del inmueble. | | |

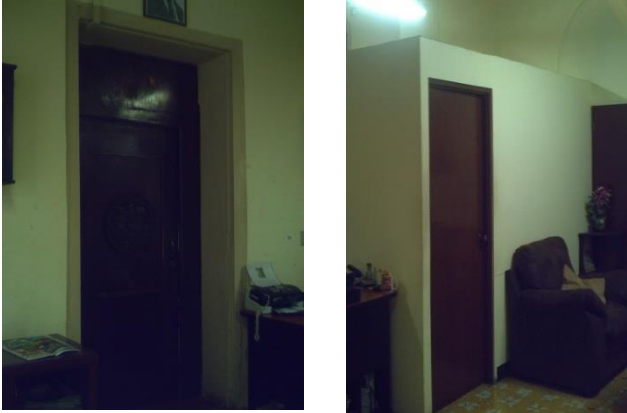
| FICHA DE LEVANTAMIENTO DE ESTADO ACTUAL Y ANALISIS FUNCIONAL | | | |
|--|---|--|--|
| <p>Se comunica directamente con la Oficina del señor Alcalde y se accesa a través de este espacio.</p> <p>Las cajas y cables de instalaciones de aire acondicionado están a la vista, de manera desordenada.</p> <p>Dentro de la oficina se cuenta con una bodega que condiciona la distribución de los empleados.</p> | | | |

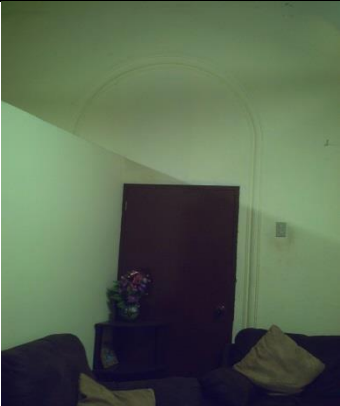
| ELEMENTO 2 | ANALISIS DE DAÑO Y ESTADO DE CONSERVACION | | |
|--|--|---|---|
| | ZONA: 1A | ELEMENTO: ARCO DE MEDIO PUNTO | |
| | Ancho: 1.3 mts Largo: 2.5 mts | Pequeño | Bueno |
| | OBSERVACIONES: en el hueco que se formaría por el desarrollo del arco, se encuentra sellado con tabla yeso, para realizar la división entre 2 espacios. En el interior del arco se encuentra una puerta de 0.80 mts x 2 mts. | | |

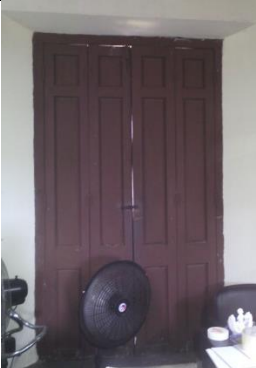
| ELEMENTO 3 | ANALISIS DE DAÑO Y ESTADO DE CONSERVACION | | |
|---|--|---|---|
| | ZONA: 1A | ELEMENTO: VENTANA | |
| | Ancho: 1.3 mts Largo: 2.5 mts | Moderado | Bueno |
| | OBSERVACIONES: debido a que este espacio posee instalación de aire acondicionado, esta ventana se encuentra cerrada. | | |

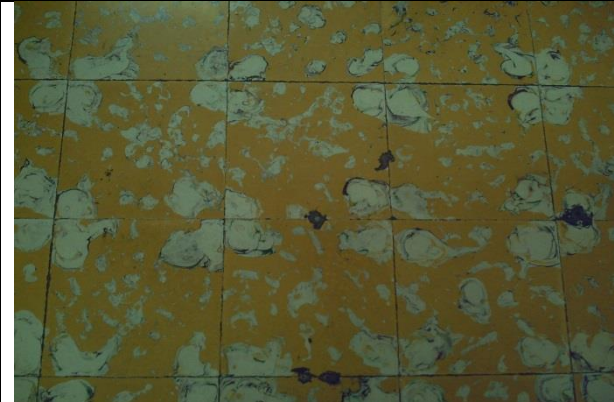
| ELEMENTO 5 | ANALISIS DE DAÑO Y ESTADO DE CONSERVACION | | |
|--|---|---|---|
| | ZONA: 1A | ELEMENTO: TIPO DE PISO | |
| | Ladrillo de cemento | Pequeño | Bueno |
| | OBSERVACIONES: La dimensión de este tipo de piso es de 25cm x 25 cm. Data de los años 70' | | |

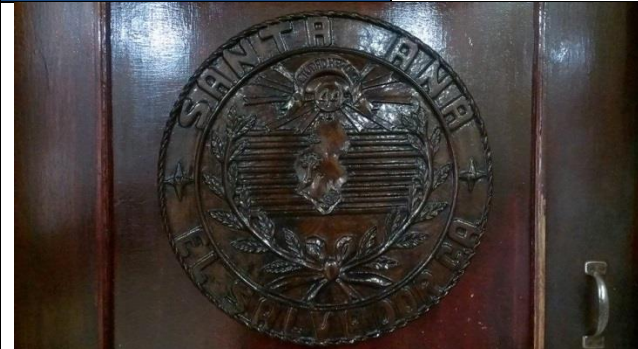
| ELEMENTO 6 | ANALISIS DE DAÑO Y ESTADO DE CONSERVACION | | |
|---|--|--|---|
| | ZONA: 1A | ELEMENTO: PUERTA DE ACCESO A LA OFICINA MUNICIPAL. | |
| | Madera de cedro | Pequeño | Bueno |
| | OBSERVACIONES: una de las características de esta puerta, es que en el centro se encuentra el escudo de la ciudad de Santa Ana. Este elemento está conformado de madera. | | |

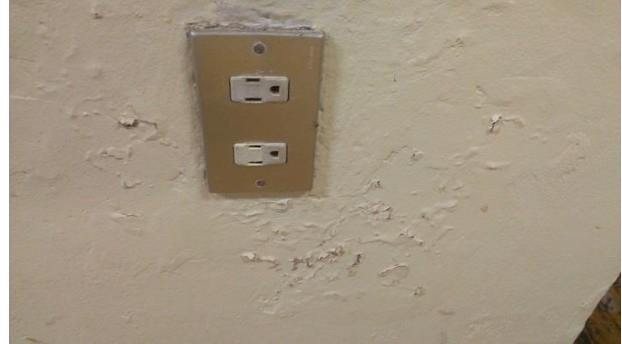
| DAÑO A | ANALISIS DE DAÑO Y ESTADO DE CONSERVACION | | |
|---|--|--|---|
| | ZONA: 1A | ELEMENTO: DETERIORO EN PAREDES. | |
| | Bloque de adobe | Moderado | Regular |
| | OBSERVACIONES: este tipo de problema se presenta en algunas partes de las paredes de este espacio. | | |

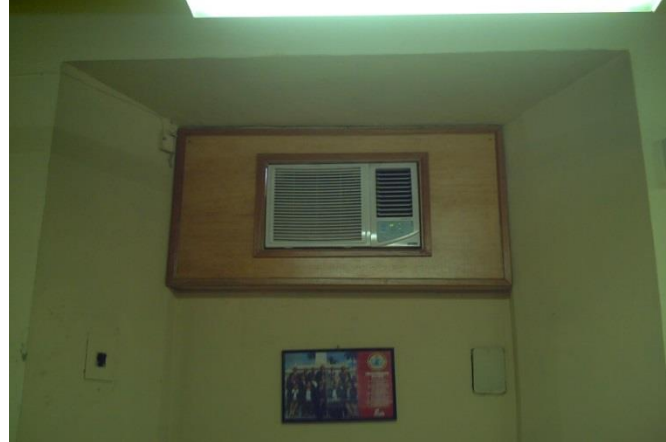
| DAÑO B | ANALISIS DE DAÑO Y ESTADO DE CONSERVACION | | |
|--|---|---|---|
| | ZONA: 1A | ELEMENTO: OBSTACULIZACIÓN DE VENTANA | |
| | Madera y tablayeso | Moderado | Regular |
| | OBSERVACIONES: la instalación de aire acondicionado se encuentra ubicada en el lugar en que se ubica una ventana. Esta ventana se encuentra sellada por completo debido a este tipo de instalación. | | |

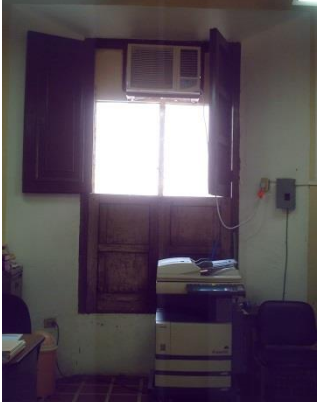
| ELEMENTO 2 | ANALISIS DE DAÑO Y ESTADO DE CONSERVACION | | |
|--|---|---|---|
| | ZONA: 1A | ELEMENTO: VENTANA | |
| | Ancho: 1.3 mts Largo: 2.5 mts | Pequeño | Bueno |
| | <p>OBSERVACIONES: en esta ventana se han conservado sus cuatro cuerpos. Pero debido a la instalación de aire acondicionado, en esta ventana se han colocado celosía de vidrio nevado, hacia el exterior</p> | | |

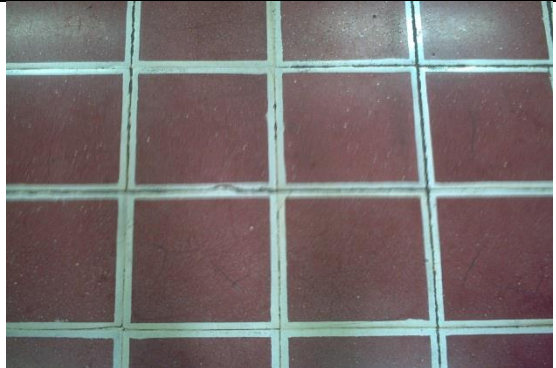
| ELEMENTO 3 | ANALISIS DE DAÑO Y ESTADO DE CONSERVACION | | |
|---|---|---|---|
| | ZONA: 1A | ELEMENTO: TIPO DE PISO | |
| | Ladrillo de cemento | Pequeño | Bueno |
| | <p>OBSERVACIONES: Las piezas de cemento presentan decoloración, algunos daños en sisas. Ladrillo de cemento, su dimensión es de 20cm x 20cm</p> | | |

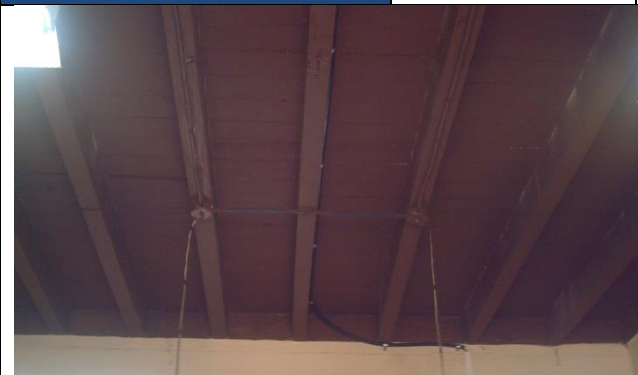
| ELEMENTO 4 | ANALISIS DE DAÑO Y ESTADO DE CONSERVACION | | |
|---|--|---|---|
| | ZONA: 1A | ELEMENTO: ELEMENTO DE ENTREPISO | |
| | Madera de conacaste | Moderado | Malo |
| | OBSERVACIONES: a diferencia de espacios anteriores, no posee cielo falso, en lugar del cielo falso se encuentra las vigas y tablas de madera que conforman el entrepiso. Presenta estrías. | | |

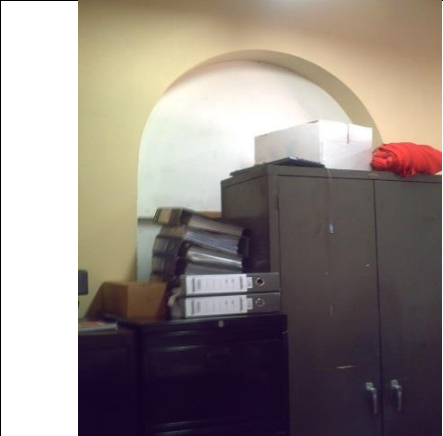
| ELEMENTO 5 | ANALISIS DE DAÑO Y ESTADO DE CONSERVACION | | |
|--|--|---|---|
| | ZONA: 1A | ELEMENTO: HUECO DE PUERTA SELLADO | |
| | Ancho: 1.3 mts Largo: 2.5 mts | Pequeño | Bueno |
| | OBSERVACIONES: en el hueco que forma el arco de medio punto, se encuentra sellado con material provisional, dividiendo este espacio del siguiente. | | |

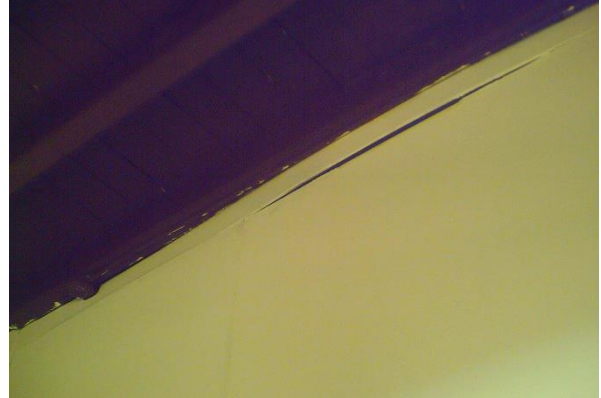
| DAÑO A | ANALISIS DE DAÑO Y ESTADO DE CONSERVACION | | |
|---|--|--|---|
| | ZONA: 1A | ELEMENTO: DAÑOS EN DIVISIÓN DE TABLA YESO | |
| | Tablayeso | Moderado | Malo |
| | <p>OBSERVACIONES: esta alteración divide este espacio con sindicatura. El daño se da debido a la falta de mantenimiento y a la presencia de humedad.</p> | | |

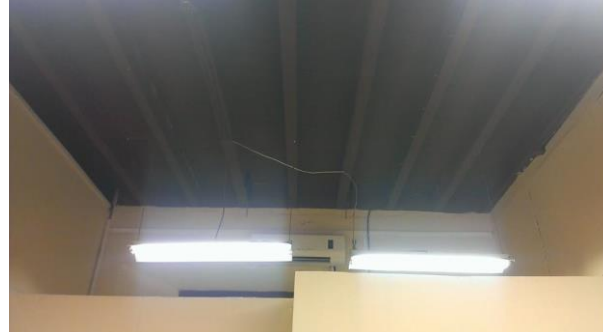
| ELEMENTO 3 | ANALISIS DE DAÑO Y ESTADO DE CONSERVACION | | |
|---|--|---|---|
| | ZONA: 1A | ELEMENTO: ESTRUCTURA DE ENTREPISO | |
| | Madera de conacaste | Moderado | Malo |
| | OBSERVACIONES: tablas presentan fisuras, estrías, desprendimientos de superficie, separación entre piezas, daños por humedad (parte que se une con la fascia), agujeros provocados por insectos. | | |

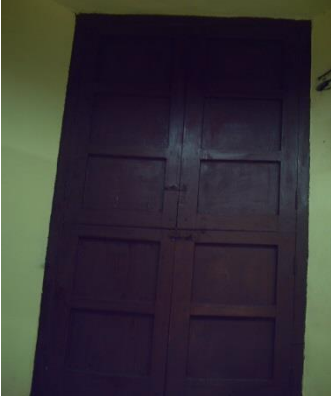
| ELEMENTO 4 | ANALISIS DE DAÑO Y ESTADO DE CONSERVACION | | |
|---|---|---|---|
| | ZONA: 1A | ELEMENTO: VENTANA | |
| | Ancho: 1.3 mts Largo: 2.5 mts | Pequeño | Regular |
| | OBSERVACIONES: en esta ventana se han conservado sus dos cuerpos. Pero debido a la instalación de aire acondicionado, esta ventana se mantiene sellada. | | |

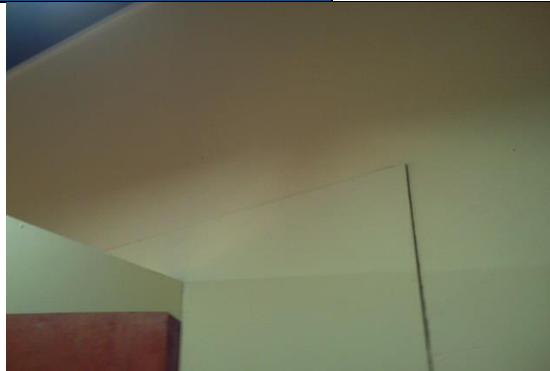
| DAÑO A | ANALISIS DE DAÑO Y ESTADO DE CONSERVACION | | |
|--|---|---|---|
| | ZONA: 1A | ELEMENTO: DAÑO EN DIVISIÓN DE MADERA | |
| | Tabla yeso | No presenta | Regular |
| | OBSERVACIONES: presenta desprendimiento de la pared, lo cual resulta inestable y peligroso. | | |

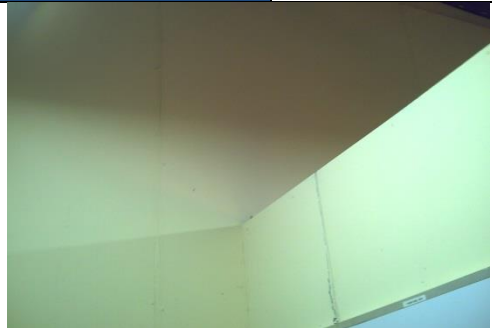
| DAÑO B | ANALISIS DE DAÑO Y ESTADO DE CONSERVACION | | |
|---|--|---|---|
| | ZONA: 1A | ELEMENTO: DAÑO EN PAREDES | |
| | Tabla yeso | Pequeño | Malo |
| | OBSERVACIONES: presenta desprendimiento de repello | | |

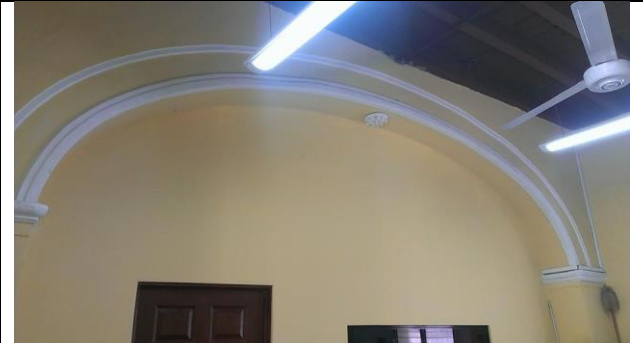
| ELEMENTO 1 | ANALISIS DE DAÑO Y ESTADO DE CONSERVACION | | |
|---|--|---|---|
| | ZONA: 1A | ELEMENTO: ARCO ELÍPTICO REBAJADO | |
| | Ladrillo de barro | Pequeño | Bueno |
| | OBSERVACIONES: elemento que se desarrolla a lo largo de este espacio, incluyen archivoltas y un florón en el centro. | | |

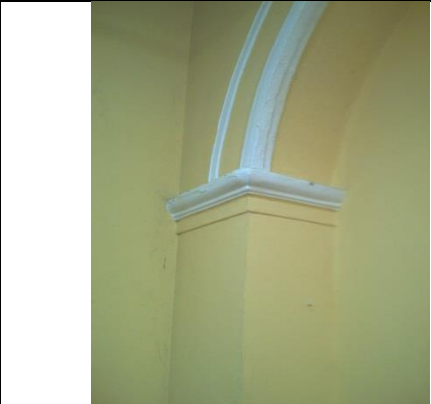
| ELEMENTO 2 | ANALISIS DE DAÑO Y ESTADO DE CONSERVACION | | |
|--|--|---|---|
| | ZONA: 1A | ELEMENTO: PILASTRA | |
| | Ladrillo de barro | Pequeño | Bueno |
| | OBSERVACIONES: ubicadas una a cada extremo del espacio de donde se desarrolla el arco elíptico rebajado. | | |

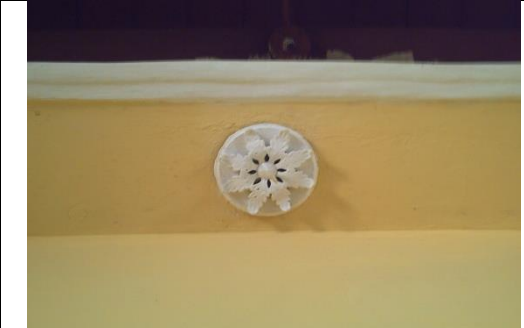
| ELEMENTO 3 | ANALISIS DE DAÑO Y ESTADO DE CONSERVACION | | |
|---|---|---|---|
| | ZONA: 1A | ELEMENTO: FLORÓN | |

| ELEMENTO 3 | ANALISIS DE DAÑO Y ESTADO DE CONSERVACION | | |
|---|---|---|---|
| | Madera | No presenta | Bueno |
| | OBSERVACIONES: ubicado en el centro del arco elíptico rebajado, posee 8 piezas. | | |

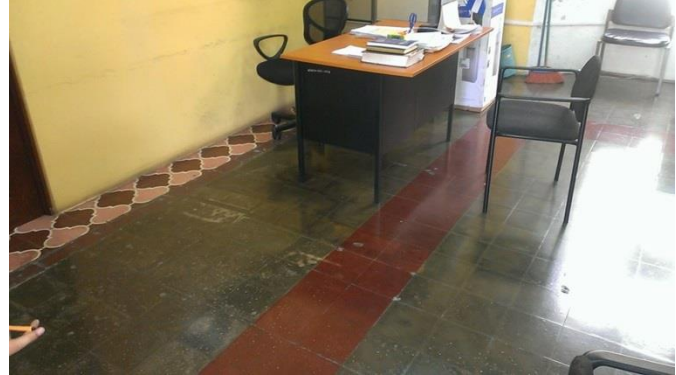
| ELEMENTO 4 | ANALISIS DE DAÑO Y ESTADO DE CONSERVACION | | |
|---|--|---|---|
| | ZONA: 1A | ELEMENTO: TIPO DE PISO | |

| ELEMENTO 4 | ANALISIS DE DAÑO Y ESTADO DE CONSERVACION | | |
|---|--|---|---|
| | Ladrillo de cemento | Moderado | Malo |
| | OBSERVACIONES: el piso de este espacio se encuentra en mal estado. En dicho espacio se logra observar 2 tipos de piso, cambiando en el centro de este espacio. | | |

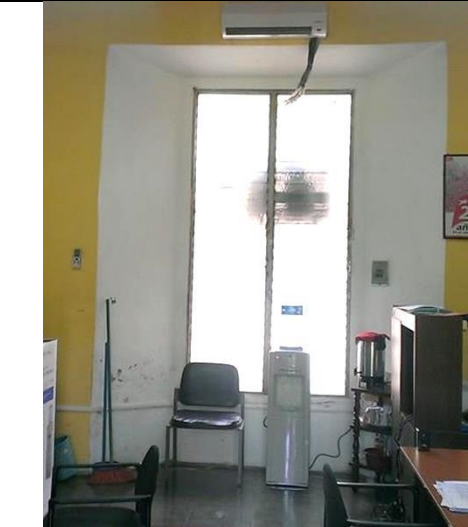
| ELEMENTO 5 | ANALISIS DE DAÑO Y ESTADO DE CONSERVACION | | |
|--|--|---|---|
| | ZONA: 1A | ELEMENTO: VENTANA | |

| ELEMENTO 5 | ANALISIS DE DAÑO Y ESTADO DE CONSERVACION | | |
|--|--|---|---|
| | Ancho: 1.3 mts Largo: 2.5 mts | Pequeño | Bueno |
| | OBSERVACIONES: en este espacio se cuenta con instalaciones de aire acondicionado, debido a esto se han colocado celosía de vidrio tipo nevado en la ventana. Es importante mencionar que no se observan los cuerpos de la ventana. | | |

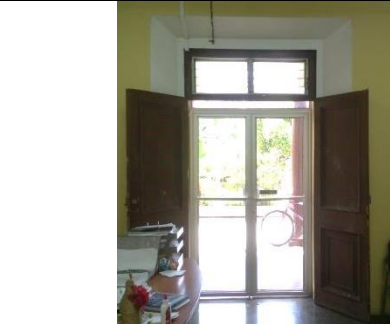
| ELEMENTO 6 | ANALISIS DE DAÑO Y ESTADO DE CONSERVACION | | |
|---|---|---|---|
| | ZONA: 1A | ELEMENTO: PUERTA DE ACCESO | |

| ELEMENTO 6 | ANALISIS DE DAÑO Y ESTADO DE CONSERVACION | | |
|---|---|---|---|
| | Ancho: 1.3 mts Largo: 2.5 mts | Pequeño | Regular |
| | OBSERVACIONES: por poseer instalación de aire acondicionado en este espacio, se ha colocado una puerta de vidrio, conservando en el interior del espacio las puertas de madera. | | |

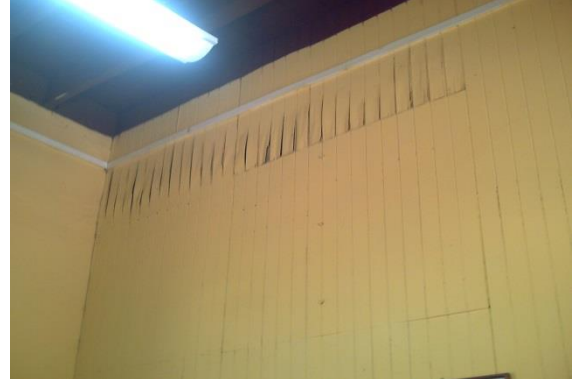
| DAÑO A | ANALISIS DE DAÑO Y ESTADO DE CONSERVACION | | |
|---|---|---|---|
| | ZONA: 1A | ELEMENTO: DAÑO EN DIVISIÓN DE MADERA | |

| DAÑO A | ANALISIS DE DAÑO Y ESTADO DE CONSERVACION | | |
|---|---|---|---|
| | Panel de madera | Moderado | Regular |
| | OBSERVACIONES: en la parte superior de esta división se observan daños por consecuencia de filtraciones y por la humedad. | | |

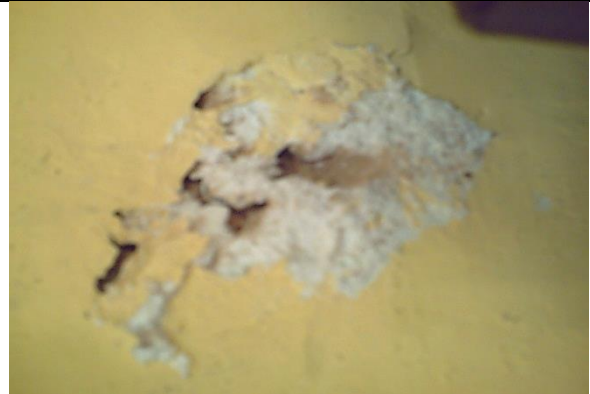
| DAÑO B | ANALISIS DE DAÑO Y ESTADO DE CONSERVACION | | |
|--|--|---|---|
| | ZONA: 1A | ELEMENTO: DAÑO EN PAREDES | |

| DAÑO B | ANALISIS DE DAÑO Y ESTADO DE CONSERVACION | | |
|--|--|---|---|
| | Adobe | Moderado | Regular |
| | OBSERVACIONES: Presenta desprendimiento de repello y hongo, presencia de insectos. | | |

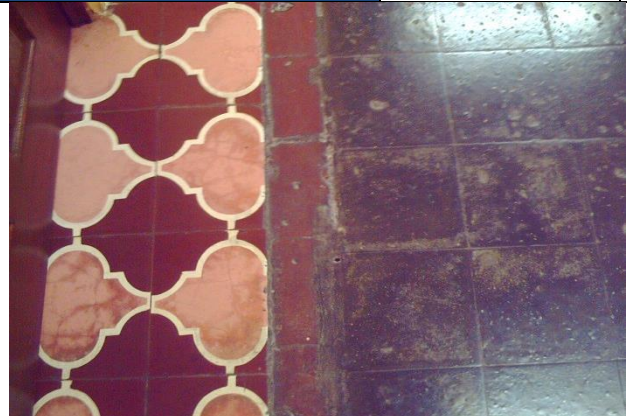
| DAÑO C | ANALISIS DE DAÑO Y ESTADO DE CONSERVACION | | |
|---|---|---|---|
| | ZONA: 1A | ELEMENTO: TRANSICIÓN DE DIFERENTES TIPOS DE PISOS | |

| DAÑO C | ANALISIS DE DAÑO Y ESTADO DE CONSERVACION | | |
|---|---|---|---|
| | Ladrillo de cemento | Moderado | Malo |
| | OBSERVACIONES: el cambio de estos 2 diferentes tipos de piso es evidente a simple vista. Otro aspecto es que son de tipos de piso muy diferentes uno del otro, lo que llama la atención al instante de ingresar al espacio. | | |

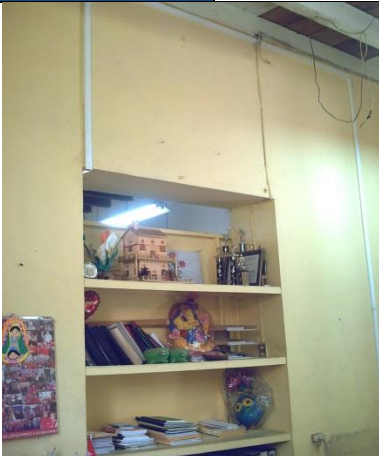
| ELEMENTO 2 | ANALISIS DE DAÑO Y ESTADO DE CONSERVACION | | |
|--|---|---|---|
| | ZONA: 1A | ELEMENTO: Huevo de Puerta | |

| ELEMENTO 2 | ANALISIS DE DAÑO Y ESTADO DE CONSERVACION | | |
|--|---|---|---|
| | Ancho: 1.3 mts Largo: 2.5 mts | Pequeño | Regular |
| | OBSERVACIONES: elemento que une este espacio con el departamento de desarrollo comunal, que está siendo ocupado como repisas. | | |

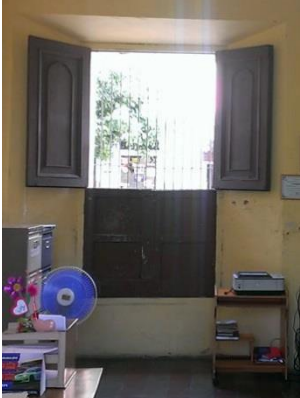
| ELEMENTO 3 | ANALISIS DE DAÑO Y ESTADO DE CONSERVACION | | |
|---|--|---|---|
| | ZONA: 1A | ELEMENTO: Ventana | |

| ELEMENTO 3 | ANALISIS DE DAÑO Y ESTADO DE CONSERVACION | | |
|---|--|---|---|
| | Ancho: 1.3 mts Largo: 2 mts | Moderado | Regular |
| | OBSERVACIONES: es una de las pocas ventanas que no has sido modificada en esta zona, está conformada por 4 cuerpos, cuyo material es madera. | | |

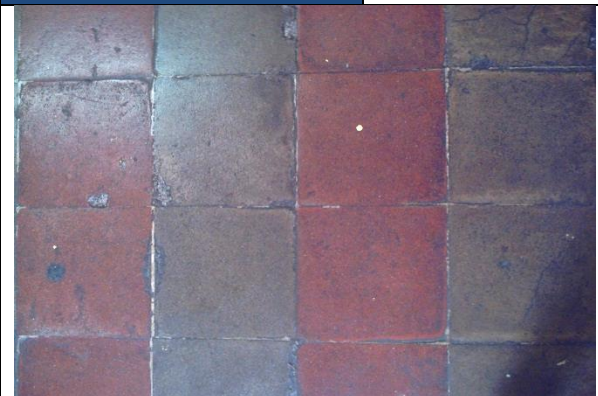
| ELEMENTO 4 | ANALISIS DE DAÑO Y ESTADO DE CONSERVACION | | |
|---|--|---|---|
| | ZONA: 1A | ELEMENTO: Tipo de piso | |

| ELEMENTO 4 | ANALISIS DE DAÑO Y ESTADO DE CONSERVACION | | |
|---|--|---|---|
| | Ladrillo de cemento | Moderado | Regular |
| | OBSERVACIONES: en este espacio posee el mismo tipo de piso que del espacio anterior, pero este se encuentra en mejor estado. | | |

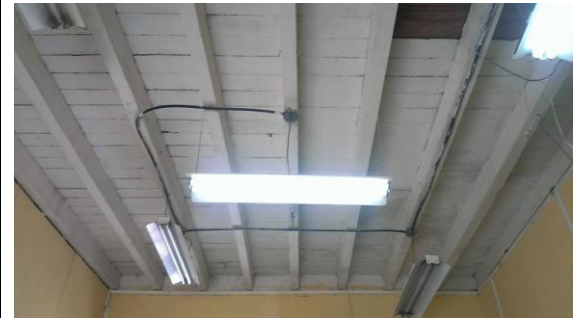
| ELEMENTO 5 | ANALISIS DE DAÑO Y ESTADO DE CONSERVACION | | |
|--|--|---|---|
| | ZONA: 1A | ELEMENTO: Estructura de entrepiso | |

| ELEMENTO 5 | ANALISIS DE DAÑO Y ESTADO DE CONSERVACION | | |
|--|--|---|---|
| | Madera de conacaste | Grave | Muy malo |
| | OBSERVACIONES: en algunos espacios del área que conforma el sistema de entrepisos, se encuentran dañados y se observan reemplazos que se le han realizado. | | |

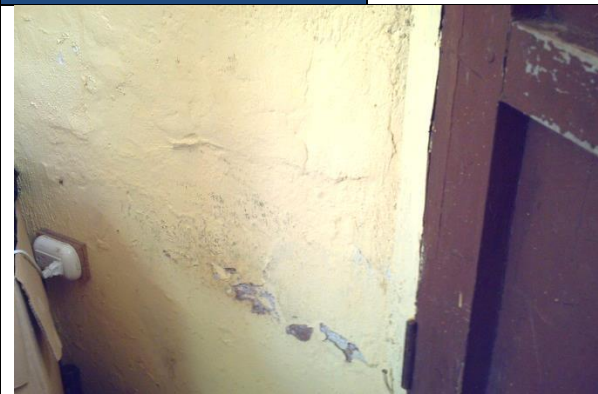
| DAÑO A | ANALISIS DE DAÑO Y ESTADO DE CONSERVACION | | |
|---|--|---|---|
| | ZONA: 1A | ELEMENTO: Daños en paredes | |

| DAÑO A | ANALISIS DE DAÑO Y ESTADO DE CONSERVACION | | |
|---|--|---|---|
| | Bloque de adobe | Moderado | Malo |
| | OBSERVACIONES: las paredes en este espacio se poseen partes dañadas en las que se observa cómo se desprenden fragmentos de la pared. | | |

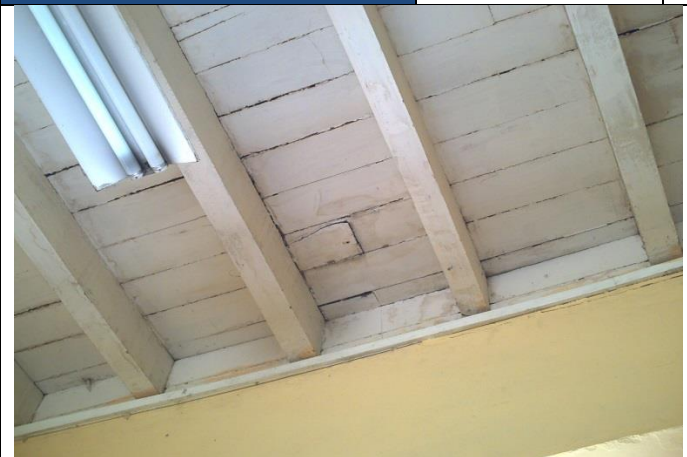
| DAÑO B | ANALISIS DE DAÑO Y ESTADO DE CONSERVACION | | |
|---|---|--|---|
| | ZONA: 1A | ELEMENTO: Daño en estructura de entrepiso. | |

| DAÑO B | ANALISIS DE DAÑO Y ESTADO DE CONSERVACION | | |
|---|---|--|---|
| | Madera | Moderado | Regular |
| <p>OBSERVACIONES: los daños de en este elemento se encuentran en su mayoría en las tablas que se encuentran de viga a viga.</p> | | | |

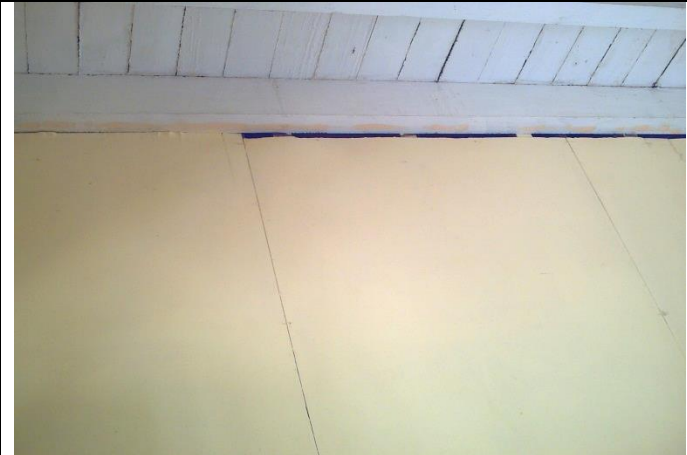
| DAÑO C | ANALISIS DE DAÑO Y ESTADO DE CONSERVACION | | |
|--|---|--|---|
| | ZONA: 1A | ELEMENTO: Daño en división de tabla yeso | |

| DAÑO C | ANALISIS DE DAÑO Y ESTADO DE CONSERVACION | | |
|--|---|--|---|
| | Tablayeso | Posee | Regular |
| <p>OBSERVACIONES: en la parte superior del hueco de puerta(utilizado como repisas), se encuentra espacios entre la pared y la pared de tabla yeso.</p> | | | |

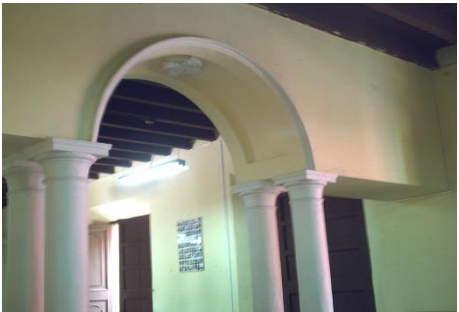
| FICHA DE LEVANTAMIENTO DE ESTADO ACTUAL Y ANALISIS FUNCIONAL | | | |
|---|---|---|--|
| <p>Se observan reparaciones superficiales en el entresijo, debido a las suciedades y diferentes basura que cae desde el segundo nivel. Su orientación no produce incidencia solar desfavorable.</p> <p>El espacio cuenta con una organización espacial buena, donde los espacios de trabajo son adecuados. Sin embargo puede mejorarse.</p> | | | |

| FICHA DE LEVANTAMIENTO DE ESTADO ACTUAL Y ANALISIS FUNCIONAL | | | |
|---|---|---|--|
| <ul style="list-style-type: none"> • Muebles adecuados para poder almacenar los víveres que se mantienen en la oficina. • Restauración del entresijo, pues desde la segunda planta caen polvo, tierra y otros. | | | |

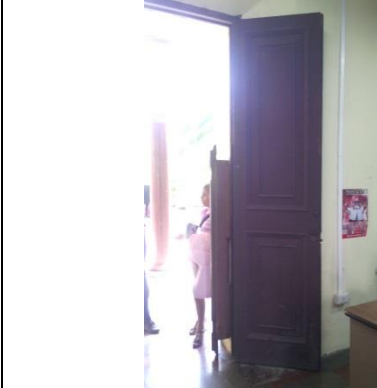
| ELEMENTO 1 | ANALISIS DE DAÑO Y ESTADO DE CONSERVACION | | |
|---|---|---|---|
| | ZONA: 1A | ELEMENTO: PUERTA DE ACCESO | |

| ELEMENTO 1 | ANALISIS DE DAÑO Y ESTADO DE CONSERVACION | | |
|---|---|---|---|
| | Ancho: 1.3 mts Largo: 2.5 mts | Moderado | Regular |
| | OBSERVACIONES: La madera presenta estrías y podredumbre provocada por humedad en la parte inferior. | | |

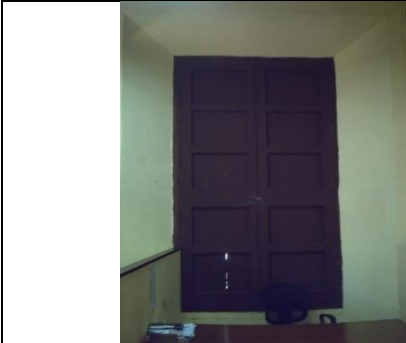
| ELEMENTO 2 | ANALISIS DE DAÑO Y ESTADO DE CONSERVACION | | |
|--|---|---|---|
| | ZONA: 1A | ELEMENTO: VENTANA | |

| ELEMENTO 2 | ANALISIS DE DAÑO Y ESTADO DE CONSERVACION | | |
|--|---|---|---|
| | Ancho: 1.3 mts Largo: 2mts | Moderado | Regular |
| | OBSERVACIONES: este elemento está conformado por 4 cuerpos, en este espacio se observan 4 ventanas, ubicadas respectivamente en el esquema. | | |

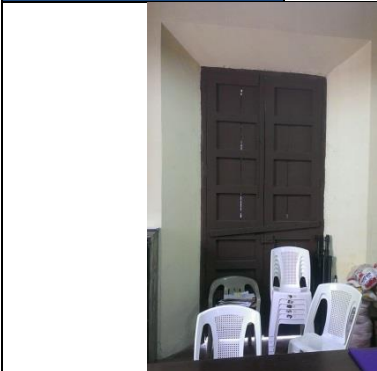
| ELEMENTO 3 | ANALISIS DE DAÑO Y ESTADO DE CONSERVACION | | |
|---|---|---|---|
| | ZONA: 1A | ELEMENTO: PUERTA DE MADERA | |

| ELEMENTO 3 | ANALISIS DE DAÑO Y ESTADO DE CONSERVACION | | |
|---|---|---|---|
| | Ancho: 1.3 mts Largo: 2.5 mts | Moderado | Regular |
| | OBSERVACIONES: este elemento comunica hacia el exterior del inmueble, pero para limitar los accesos, se mantiene cerrada. | | |

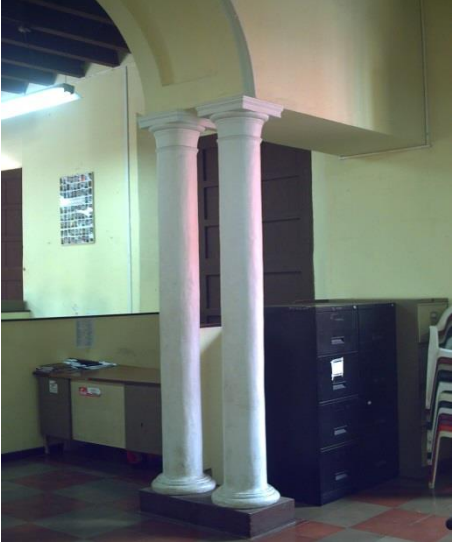
| ELEMENTO 4 | ANALISIS DE DAÑO Y ESTADO DE CONSERVACION | | |
|---|---|---|---|
| | ZONA: 1A | ELEMENTO: COLUMNAS TOSCANAS | |

| ELEMENTO 4 | ANALISIS DE DAÑO Y ESTADO DE CONSERVACION | | |
|---|---|---|---|
| | concreto | Pequeño | Regular |
| <p>OBSERVACIONES: se ubican 2 en cada extremo en el que se desarrolla el arco de medio punto.</p> | | | |
