**TRABAJO DE GRADO:
PROYECTO**

**“PROPUESTA DE ANTEPROYECTO ARQUITECTONICO PARA LA REUBICACION
DE ESPACIOS Y LA CONSERVACION DEL EDIFICIO DONDE SE ENCUENTRA LA
ALCALDIA MUNICIPAL DE SANTA ANA”**

SEPTIEMBRE DE 2,014

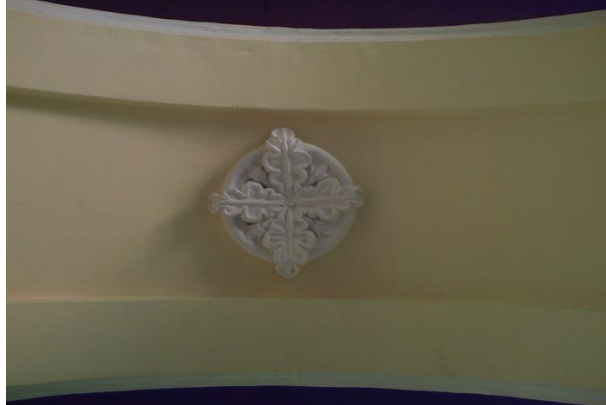
| ELEMENTO 5 | ANALISIS DE DAÑO Y ESTADO DE CONSERVACION | | |
|--|---|---|---|
| | ZONA: 1A | ELEMENTO: FLORON | |

| ELEMENTO 5 | ANALISIS DE DAÑO Y ESTADO DE CONSERVACION | | |
|--|---|---|---|
| | madera | No presenta | Bueno |
| <p>OBSERVACIONES: elemento situado en el centro del arco de medio punto. Este florón posee 4 piezas.</p> | | | |

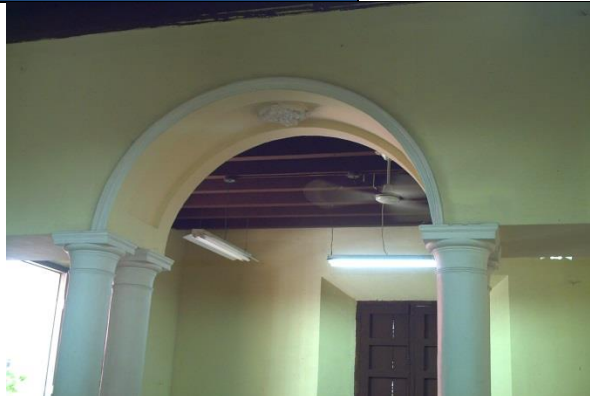
| ELEMENTO 6 | ANALISIS DE DAÑO Y ESTADO DE CONSERVACION | | |
|---|---|---|---|
| | ZONA: 1A | ELEMENTO: ARCO DE MEDIO PUNTO | |

| ELEMENTO 6 | ANALISIS DE DAÑO Y ESTADO DE CONSERVACION | | |
|---|---|---|---|
| | Ladrillo de barro | Pequeño | Muy bueno |
| <p>OBSERVACIONES: arco que descansa sobre las cuatro columnas de orden toscano.</p> | | | |

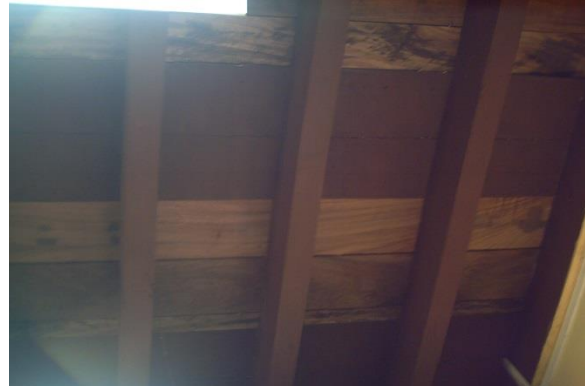
| ELEMENTO 8 | ANALISIS DE DAÑO Y ESTADO DE CONSERVACION | | |
|--|--|---|---|
| | ZONA: 1A | ELEMENTO: Estructura de entepiso | |

| ELEMENTO 8 | ANALISIS DE DAÑO Y ESTADO DE CONSERVACION | | |
|--|--|---|---|
| | Madera de conacaste | grave | Muy malo |
| | OBSERVACIONES: en este espacio no posee cielo falso, por lo cual el sistema de entepiso queda visto, es decir, se logran ver las vigas y las tablas de madera. | | |

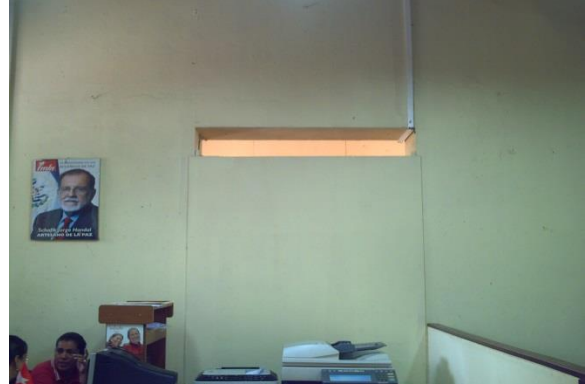
| DAÑO A | ANALISIS DE DAÑO Y ESTADO DE CONSERVACION | | |
|---|---|---|---|
| | ZONA: 1A | ELEMENTO: Huevo de puerta | |

| DAÑO A | ANALISIS DE DAÑO Y ESTADO DE CONSERVACION | | |
|---|---|---|---|
| | Ancho: 1.3 mts Largo: 2.5 mts | Pequeño | Regular |
| | OBSERVACIONES: alteración que muestra el hueco de puerta que originalmente se encontraba ubicado en ese lugar, el cual se ha cubierto con material temporal como lo es el tabla yeso. | | |

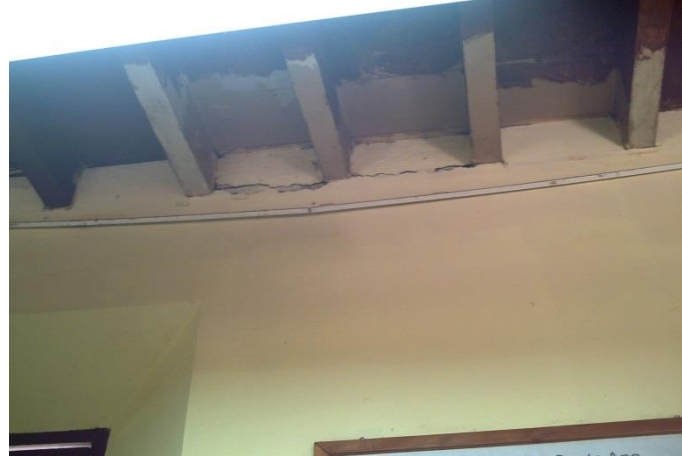
| DAÑO B | ANALISIS DE DAÑO Y ESTADO DE CONSERVACION | | |
|---|--|---|---|
| | ZONA: 1A | ELEMENTO: Daño en paredes | |

| DAÑO B | ANALISIS DE DAÑO Y ESTADO DE CONSERVACION | | |
|---|--|---|---|
| | Adobe | grave | Muy malo |
| | OBSERVACIONES: se observan en la zona en donde descansan las vigas de madera, estas grietas se han producido en mayor parte debido a los sismos. | | |

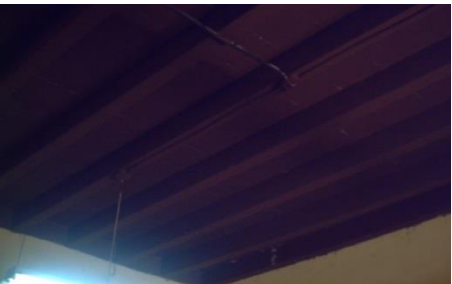
| ELEMENTO 4 | ANALISIS DE DAÑO Y ESTADO DE CONSERVACION | | |
|---|---|---|---|
| | ZONA: 1B | ELEMENTO: ESTRUCTURA DE ENTREPISO | |

| ELEMENTO 4 | ANALISIS DE DAÑO Y ESTADO DE CONSERVACION | | |
|---|---|---|---|
| | Madera de conacaste | Posee | Regular |
| | OBSERVACIONES: sistema conformado de vigas y tablas de madera, en las que en algunas zonas se encuentran en deterioro, ya sea con espacios entre ellas o con en mal estado. | | |

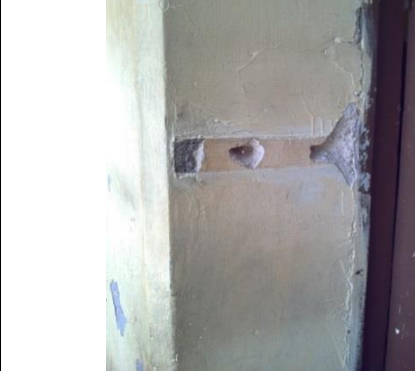
| DAÑO A | ANALISIS DE DAÑO Y ESTADO DE CONSERVACION | | |
|---|---|---|---|
| | ZONA: 1B | ELEMENTO: DAÑOS EN PAREDES | |

| DAÑO A | ANALISIS DE DAÑO Y ESTADO DE CONSERVACION | | |
|---|---|---|---|
| | adobe | Moderado | Regular |
| | OBSERVACIONES: este daño es ocasionado por un sistema diferente de cerradura. | | |

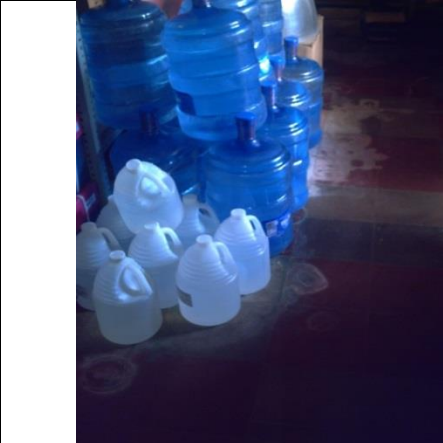
| DAÑO B | ANALISIS DE DAÑO Y ESTADO DE CONSERVACION | | |
|--|---|---|---|
| | ZONA: 1B | ELEMENTO: HUMEDAD EN EL PISO | |

| DAÑO B | ANALISIS DE DAÑO Y ESTADO DE CONSERVACION | | |
|--|---|---|---|
| | Ladrillo de cemento | Moderado | Malo |
| | OBSERVACIONES: en este espacio tiene como función de bodega de diferentes tipos de materiales, debido a esto y a su mala forma de almacenamiento, es que surgen este tipo de daños. | | |

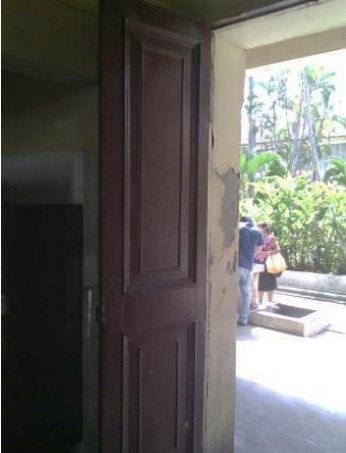
| ELEMENTO 1 | ANALISIS DE DAÑO Y ESTADO DE CONSERVACION | | |
|---|---|---|---|
| | ZONA: 1B | ELEMENTO: Puerta de acceso | |
| | Ancho: 1.3 mts Largo: 2.5 mts | Pequeño | Bueno |
| | <p>OBSERVACIONES: La parte inferior del elemento se encuentra dañado por la humedad, la madera presenta algunas estrías y daños en la superficie del acabado.</p> | | |

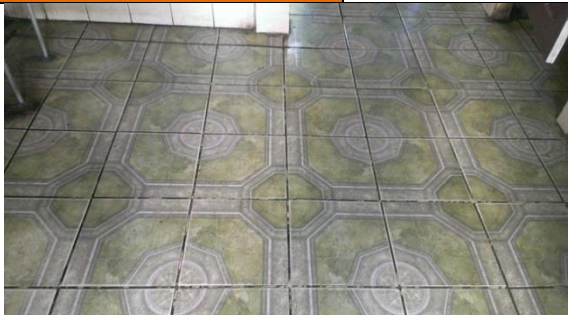
| ELEMENTO 2 | ANALISIS DE DAÑO Y ESTADO DE CONSERVACION | | |
|--|--|---|---|
| | ZONA: 1B | ELEMENTO: Tipo de piso | |
| | ceramica | Pequeño | Regular |
| | <p>OBSERVACIONES: este tipo de piso es de material cerámico, siendo contrastante con los demás pisos de la alcaldía municipal, aunque esto contribuye al aseo.</p> | | |

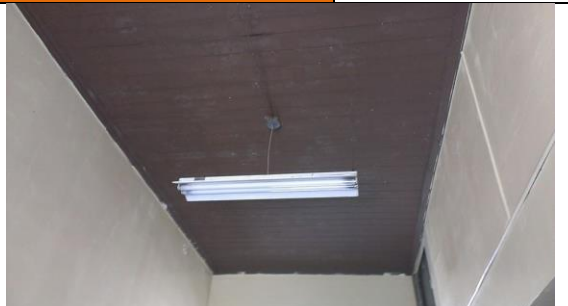
| ELEMENTO 3 | ANALISIS DE DAÑO Y ESTADO DE CONSERVACION | | |
|---|---|---|---|
| | ZONA: 1B | ELEMENTO: Estructura de entrepiso | |
| | Madera de conacaste | Moderado | Regular |
| | <p>OBSERVACIONES: presenta separaciones entre algunas de las piezas y estrías en la madera.</p> | | |

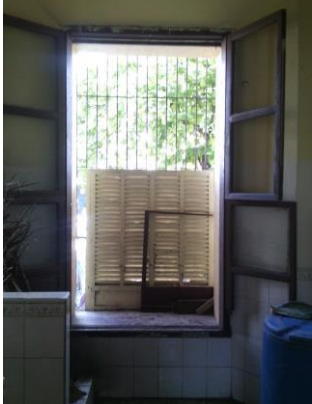
| ELEMENTO 4 | ANALISIS DE DAÑO Y ESTADO DE CONSERVACION | | |
|---|---|---|---|
| | ZONA: 1B | ELEMENTO: Ventana | |
| | Ancho: 1.3 mts Largo: 2 mts | Moderado | Regular |
| | OBSERVACIONES: este elemento está conformado por 2 cuerpos, para mayor privacidad de la zona se ha colocado persianas, aunque de manera incorrecta. | | |

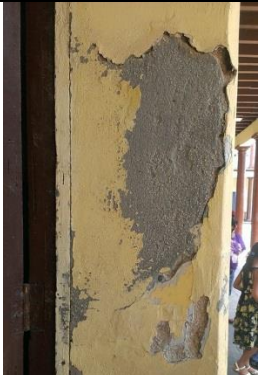
| DAÑO A | ANALISIS DE DAÑO Y ESTADO DE CONSERVACION | | |
|--|---|---|---|
| | ZONA: 1B | ELEMENTO: Daño en paredes | |
| | Adobe | Moderado | Malo |
| | OBSERVACIONES: las paredes de este espacio están expuestas a las diferentes necesidades que se realizan, debido a esto el movimiento es continuo, generando el desprendimiento del repello de la pared. | | |

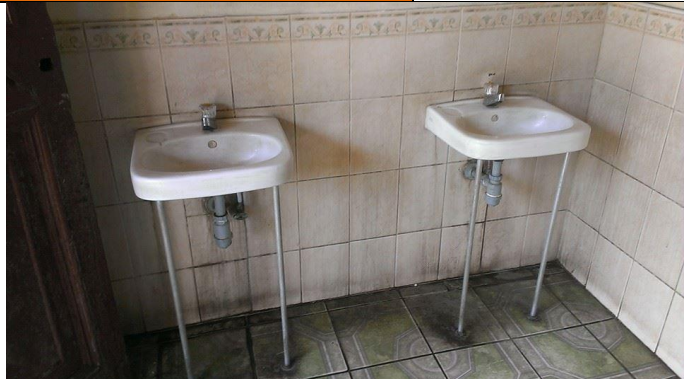
| DAÑO B | ANALISIS DE DAÑO Y ESTADO DE CONSERVACION | | |
|---|---|---|---|
| | ZONA: 1B | ELEMENTO: Humedad en piso | |
| | Cerámico, enchape | Moderado | Regular |
| | OBSERVACIONES: debido al constante uso de estas áreas, en algunas zonas de este espacio predomina la humedad. | | |

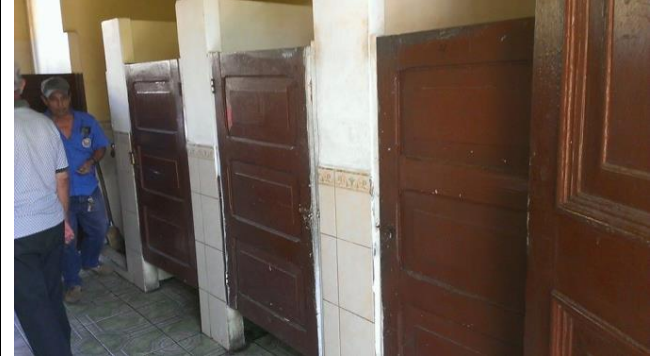
| DAÑO C | ANALISIS DE DAÑO Y ESTADO DE CONSERVACION | | |
|---|---|---|---|
| | ZONA: 1B | ELEMENTO: Estado de puertas de sanitarios | |
| | madera | Posee | Regular |
| | <p>OBSERVACIONES: Las puertas reciben mantenimientos constantemente, no presentan daños ni deshidratación, pueden ser elementos que han sido sustituidos.</p> | | |

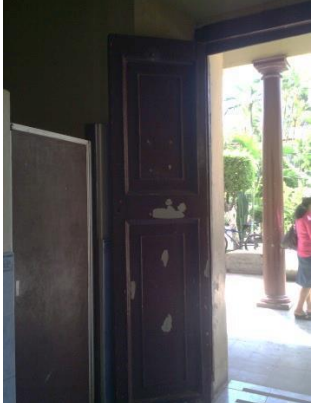
| ELEMENTO 1 | ANALISIS DE DAÑO Y ESTADO DE CONSERVACION | | |
|---|--|---|---|
| | ZONA: 1B | ELEMENTO: Puerta de Acceso | |
| | Ancho: 1.3 mts Largo: 2.5 mts | Moderado | Regular |
| | OBSERVACIONES: La parte inferior del elemento se encuentra dañado por la humedad, la madera presenta algunas estrías y daños en la superficie del acabado. | | |

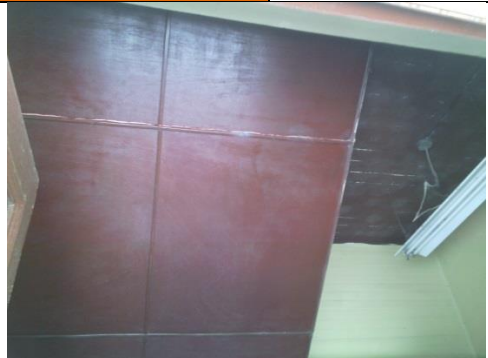
| ELEMENTO 3 | ANALISIS DE DAÑO Y ESTADO DE CONSERVACION | | |
|---|---|---|---|
| | ZONA: 1B | ELEMENTO: Estructura de entrepiso | |
| | Madera de conacaste | Regular | Bueno |
| | OBSERVACIONES: no presenta daños estructurales, pero si desgaste ocasionado por el paso del tiempo. | | |

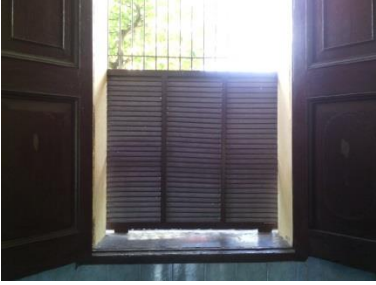
| ELEMENTO 4 | ANALISIS DE DAÑO Y ESTADO DE CONSERVACION | | |
|---|---|---|---|
| | ZONA: 1B | ELEMENTO: Ventana | |
| | Ancho: 1.3 mts Largo: 2 mts | Moderado | Regular |
| | OBSERVACIONES: este elemento está conformado por 2 cuerpos, para mayor privacidad de la zona se ha colocado persianas, aunque de manera incorrecta. | | |

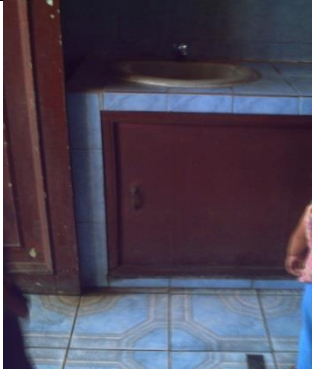
| DAÑO A | ANALISIS DE DAÑO Y ESTADO DE CONSERVACION | | |
|--|---|---|---|
| | ZONA: 1B | ELEMENTO: Humedad en lavamanos | |
| | Cerámico, enchape | Moderado | Regular |
| | OBSERVACIONES: debido al constante uso de estas áreas, en algunas zonas de este espacio predomina la humedad. | | |

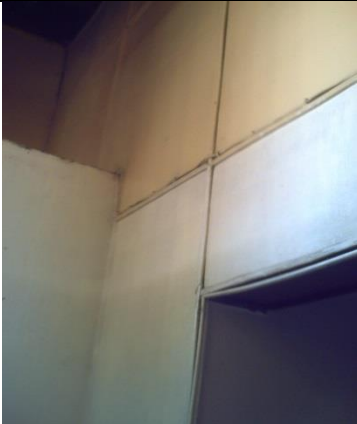
| DAÑO B | ANALISIS DE DAÑO Y ESTADO DE CONSERVACION | | |
|---|---|---|---|
| | ZONA: 1B | ELEMENTO: Daños en pared | |
| | tabla yeso | Moderado | Regular |
| | OBSERVACIONES: el mal estado de las paredes provisionales es evidente en este espacio, presenta daños por humedad, desprendimiento y pérdida de escuadra. | | |

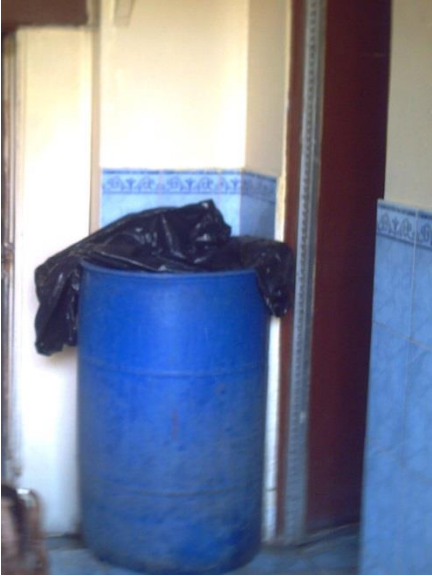
| DAÑO C | ANALISIS DE DAÑO Y ESTADO DE CONSERVACION | | |
|---|--|---|---|
| | ZONA: 1B | ELEMENTO: Mala ubicación de basurero | |
| | <p>OBSERVACIONES: los depósitos de basura se encuentran en las circulaciones que posee este espacio, dejando una mala imagen tanto desde el interior como del exterior. Además de provocar mal olor.</p> | | |

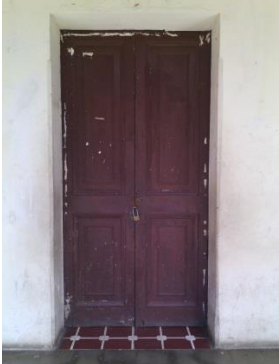
| ELEMENTO 1 | ANALISIS DE DAÑO Y ESTADO DE CONSERVACION | | | |
|---|--|---|---|--|
| | ZONA: 1B | | ELEMENTO: Puerta de acceso | |
| | Ancho: 1.3 mts Largo: 2.5 mts | Pequeño | Bueno | |
| | OBSERVACIONES: La parte inferior del elemento se encuentra con rajaduras, la madera presenta algunas estrías y daños en la superficie del acabado. | | | |

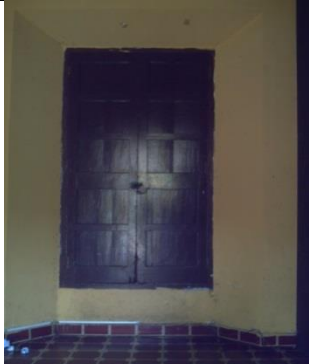
| ELEMENTO 2 | ANALISIS DE DAÑO Y ESTADO DE CONSERVACION | | | |
|--|---|---|---|--|
| | ZONA: 1B | | ELEMENTO: Ventana | |
| | Ancho: 1.3 mts Largo: 2 mts | Pequeño | Bueno | |
| | OBSERVACIONES: debido a que este espacio se encuentra desocupado actualmente, la ventana permanece cerrada. La cual está formada por 2 hojas y 4 cuerpos. | | | |

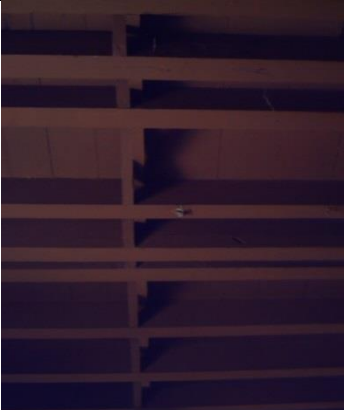
| ELEMENTO 3 | ANALISIS DE DAÑO Y ESTADO DE CONSERVACION | | | |
|---|--|---|--|--|
| | ZONA: 1B | | ELEMENTO: Estructura de entrepiso | |
| | Madera de conacaste | Moderado | Regular | |
| | OBSERVACIONES: en este espacio no se observa cielo falso, lo que se logra apreciar es la estructura de entrepiso, que está formada por las vigas y el empleo de tensores en esta estructura. | | | |

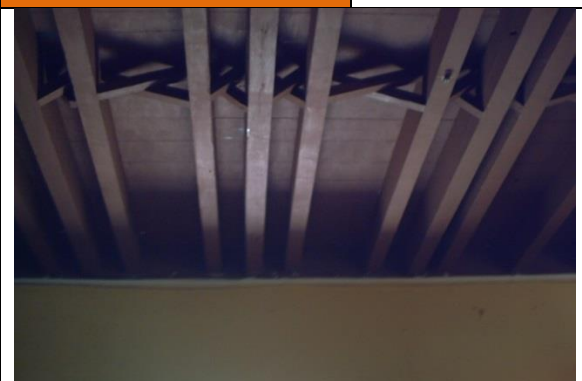
| ELEMENTO 5 | ANALISIS DE DAÑO Y ESTADO DE CONSERVACION | | |
|--|--|---|---|
| | ZONA: 1B | ELEMENTO: Tensores | |
| | Madera de conacaste | Posee | Bueno |
| | OBSERVACIONES: sistema estructural con tensores, Vigas que pasan en el lado más largo de este espacio. | | |

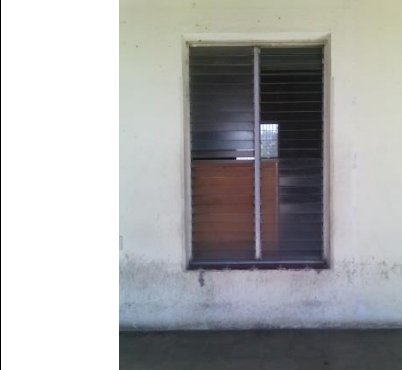
| ELEMENTO 6 | ANALISIS DE DAÑO Y ESTADO DE CONSERVACION | | |
|---|--|---|---|
| | ZONA: 1B | DAÑO: Ventana/solaire | |
| | Ancho: 1.3 mts Largo: 2 mts | Pequeño | Bueno |
| | OBSERVACIONES: hay algunas celosías faltantes. Marco de aluminio en buen estado. | | |

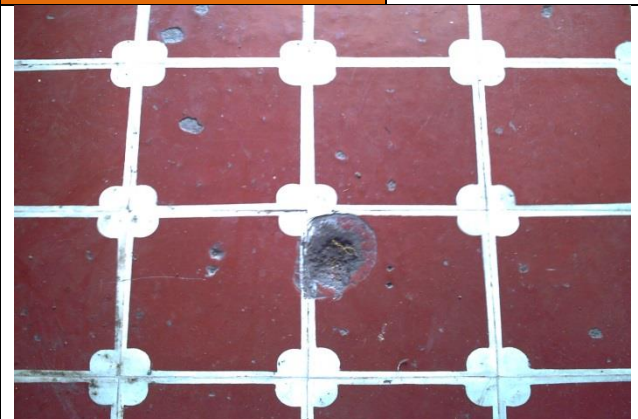
| DAÑO A | ANALISIS DE DAÑO Y ESTADO DE CONSERVACION | | |
|---|---|---|---|
| | ZONA: 1B | DAÑO: Daño en piso | |
| | Ladrillo de cemento | Moderado | Malo |
| | <p>OBSERVACIONES: en este espacio anteriormente se encontraban asientos que estaban fijados en el piso, debido a esto en el piso se logra observar daños en donde estaba este tipo de mobiliario.</p> | | |

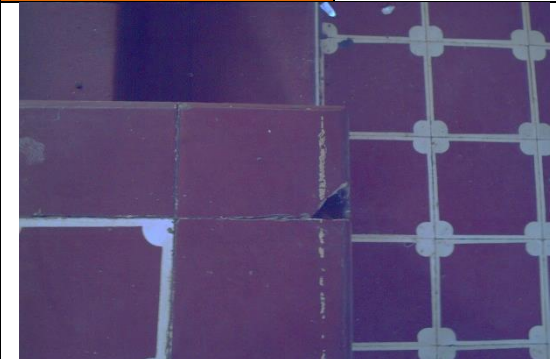
| DAÑO B | ANALISIS DE DAÑO Y ESTADO DE CONSERVACION | | |
|--|---|---|---|
| | ZONA: 1B | DAÑO: Daños en esquina de gradas | |
| | Ladrillo de cemento | Moderado | Regular |
| | <p>OBSERVACIONES: por el cambio de nivel que existe en este espacio, las esquinas o los bordes de las gradas se encuentran deteriorados o falta alguna pieza.</p> | | |

| FICHA DE LEVANTAMIENTO DE ESTADO ACTUAL Y ANALISIS FUNCIONAL | | |
|--|---|---|
| <p>Intervención en las aristas de las gradas y en la estructura de vigas sobre la que se asienta el entrepiso, pues los daños en están han provocado fisuras en las paredes.</p> | | |

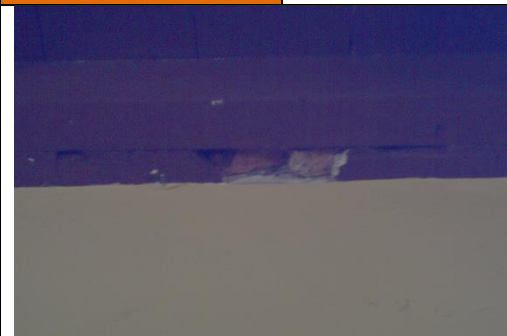
| DAÑO C | ANALISIS DE DAÑO Y ESTADO DE CONSERVACION | | |
|---|---|---|---|
| | ZONA: 1B | DAÑO: estructura de entrepiso dañada | |
| | Madera de conacaste | Moderado | Regular |
| | <p>OBSERVACIONES: este tipo de daño se logra apreciar en los bordes del sistema de entrepiso.</p> | | |

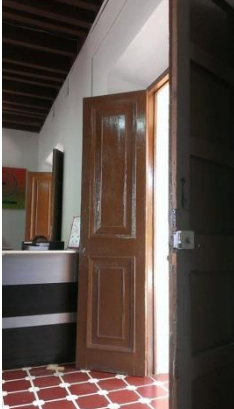
| ELEMENTO 1 | ANALISIS DE DAÑO Y ESTADO DE CONSERVACION | | |
|---|--|---|---|
| | ZONA: 1B | ELEMENTO: Puerta de acceso | |
| | Ancho: 1.3 mts Largo: 2.5 mts | Moderado | Regular |
| | OBSERVACIONES: elemento conformado por 2 cuerpos, cuyo material por el que está elaborado es madera. | | |

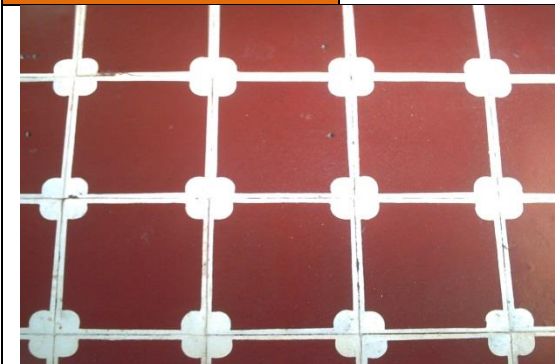
| ELEMENTO 2 | ANALISIS DE DAÑO Y ESTADO DE CONSERVACION | | |
|--|--|---|---|
| | ZONA: 1B | ELEMENTO: Tipo de piso | |
| | Ladrillo de cemento | Pequeño | Bueno |
| | OBSERVACIONES: piso con marco de color blanco que rodea cada pieza, con un cuarto de círculo en cada esquina. Por las dimensiones se presume que es piso original. | | |

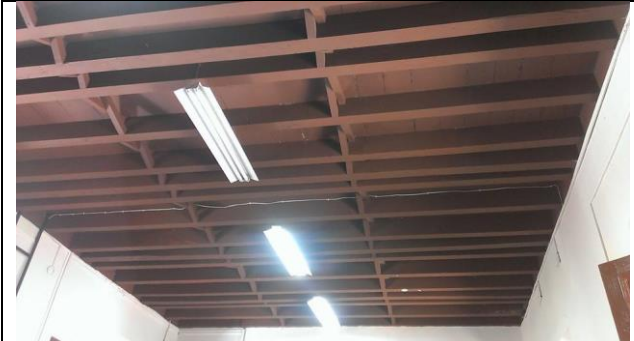
| ELEMENTO 3 | ANALISIS DE DAÑO Y ESTADO DE CONSERVACION | | |
|---|---|---|---|
| | ZONA: 1B | ELEMENTO: Estructura de entepiso | |
| | Madera de conacaste | Pequeño | Bueno |
| | OBSERVACIONES: en este espacio no se observa cielo falso, lo que se logra apreciar es la estructura de entepiso, que está formada por las vigas y las piezas de madera que descansan sobre la viga. | | |

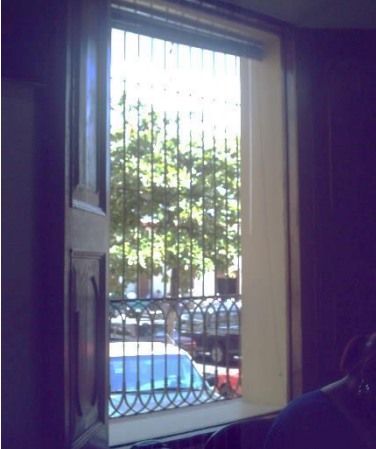
| ELEMENTO 4 | ANALISIS DE DAÑO Y ESTADO DE CONSERVACION | | |
|---|--|---|---|
| | ZONA: 1B | ELEMENTO: Ventana | |
| | Ancho: 1.3 mts Largo: 2 mts | Moderado | Regular |
| | <p>OBSERVACIONES: este elemento está conformado por 2 cuerpos, en este espacio se observan 2 ventanas con celosía de vidrio, ubicadas respectivamente en el esquema.</p> | | |

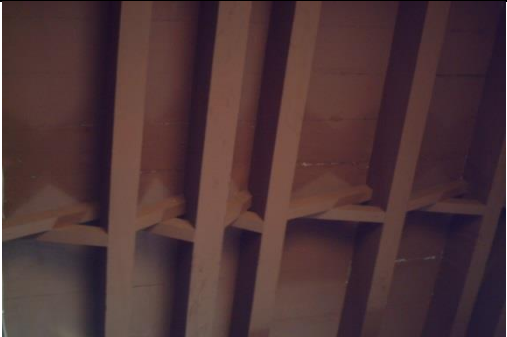
| ELEMENTO 5 | ANALISIS DE DAÑO Y ESTADO DE CONSERVACION | | |
|--|--|---|---|
| | ZONA: 1B | ELEMENTO: Vigas Cruzadas | |
| | Madera de conacaste | Moderado | Regular |
| | <p>OBSERVACIONES: vigas que entrelazan a los otros vigas de madera. Vigas que pasan en el lado más largo de este espacio. Que son la continuidad del espacio anterior.</p> | | |

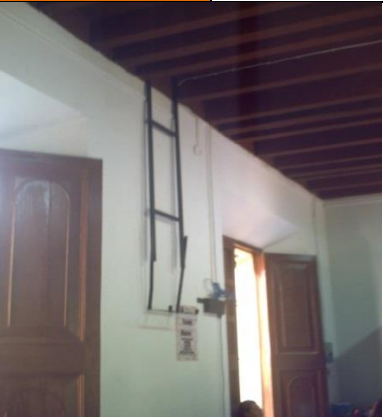
| DAÑO A | ANALISIS DE DAÑO Y ESTADO DE CONSERVACION | | |
|---|--|---|---|
| | ZONA: 1B | ELEMENTO: Elemento disonante | |
| | hierro | Moderado | Regular |
| | <p>OBSERVACIONES: elemento que anteriormente se encontraba colocado un televisor. Se sugiere eliminarlo.</p> | | |

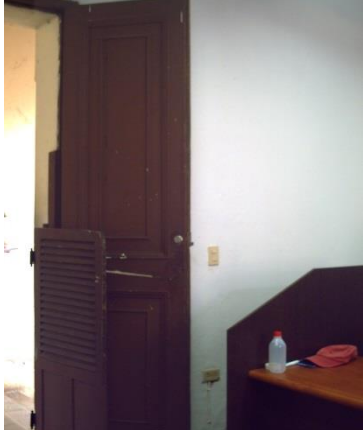
| ELEMENTO 1 | ANALISIS DE DAÑO Y ESTADO DE CONSERVACION | | |
|---|---|---|---|
| | ZONA: 1C | ELEMENTO: Puerta de acceso | |

| ELEMENTO 1 | ANALISIS DE DAÑO Y ESTADO DE CONSERVACION | | |
|---|---|---|---|
| | Ancho: 1.3 mts Largo: 2.5 mts | Moderado | Regular |
| | OBSERVACIONES: elemento conformado por 2 cuerpos, elaborados de madera. | | |

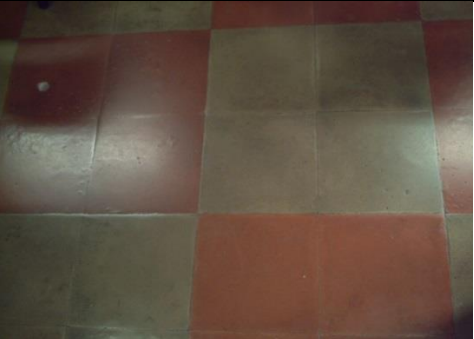
| ELEMENTO 2 | ANALISIS DE DAÑO Y ESTADO DE CONSERVACION | | |
|--|---|---|---|
| | ZONA: 1C | ELEMENTO: Tipo de piso | |

| ELEMENTO 2 | ANALISIS DE DAÑO Y ESTADO DE CONSERVACION | | |
|--|---|---|---|
| | Ladrillo de cemento | Moderado | Regular |
| | OBSERVACIONES: conformando un tablero de damero, solo que a diferencia de pisos anteriores, estos se unen 4 piezas para formar una pieza de mayor tamaño. | | |

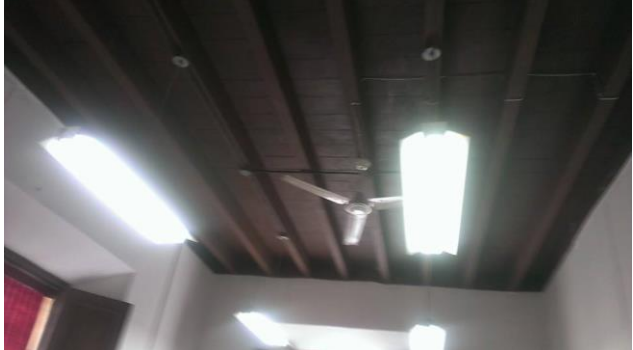
| ELEMENTO 3 | ANALISIS DE DAÑO Y ESTADO DE CONSERVACION | | |
|---|--|---|---|
| | ZONA: 1A | ELEMENTO: Estructura de entepiso | |

| ELEMENTO 3 | ANALISIS DE DAÑO Y ESTADO DE CONSERVACION | | |
|---|--|---|---|
| | Madera de conacaste | Pequeño | Bueno |
| | OBSERVACIONES: la estructura de entepiso, que está formada por las vigas y las piezas de madera que descansan sobre la viga. | | |

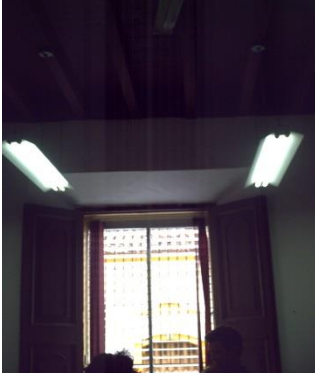
| ELEMENTO 4 | ANALISIS DE DAÑO Y ESTADO DE CONSERVACION | | |
|---|--|---|---|
| | ZONA: 1C | ELEMENTO: Ventana | |

| ELEMENTO 4 | ANALISIS DE DAÑO Y ESTADO DE CONSERVACION | | |
|---|--|---|---|
| | Ancho: 1.3 mts Largo: 2 mts | Pequeño | Bueno |
| | OBSERVACIONES: este elemento está conformado por 2 cuerpos. Los marcos se encuentran en buen estado. | | |

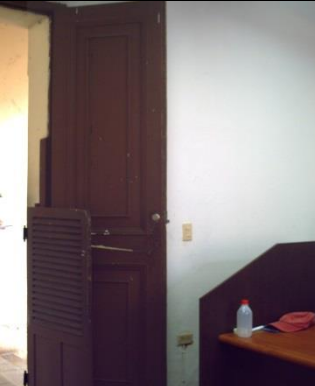
| ELEMENTO 5 | ANALISIS DE DAÑO Y ESTADO DE CONSERVACION | | |
|--|--|---|---|
| | ZONA: 1C | ELEMENTO: Contraventana | |

| ELEMENTO 5 | ANALISIS DE DAÑO Y ESTADO DE CONSERVACION | | |
|--|--|---|---|
| | Ancho: 1.3 mts Largo: 1.2 mts | Pequeño | Bueno |
| | OBSERVACIONES: elemento de menor tamaño que se encuentra antes de la puerta. El material de este elemento es madera. | | |

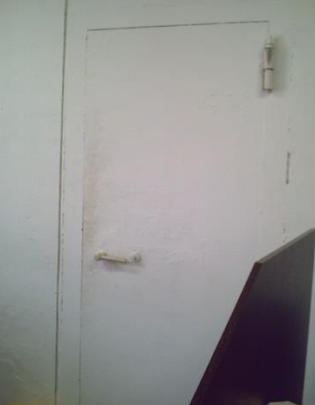
| ELEMENTO 6 | ANALISIS DE DAÑO Y ESTADO DE CONSERVACION | | |
|---|--|---|---|
| | ZONA: 1C | ELEMENTO: Puerta/metálica | |

| ELEMENTO 6 | ANALISIS DE DAÑO Y ESTADO DE CONSERVACION | | |
|---|--|---|---|
| | Ancho: 1.3 mts Largo: 2.1 mts | Moderado | Regular |
| | OBSERVACIONES: puerta metálica que ha sido pintada del color de las paredes. Esta puerta es el acceso a la bodega de archivo e inventario. | | |

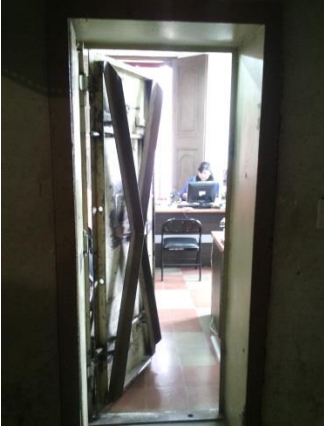
| ELEMENTO 1 | ANALISIS DE DAÑO Y ESTADO DE CONSERVACION | | |
|---|--|---|---|
| | ZONA: 1C | ELEMENTO: PUERTA METALICA | |

| ELEMENTO 1 | ANALISIS DE DAÑO Y ESTADO DE CONSERVACION | | |
|---|--|---|---|
| | Ancho: 1.3 mts Largo: 2.1 mts | Moderado | Regular |
| | OBSERVACIONES: elemento que da acceso a la bodega de archivo e inventario. Anteriormente este espacio era utilizado como caja fuerte, por lo que se conserva su puerta original pero el mecanismo de cerradura a sido adaptado al que comúnmente se conoce | | |

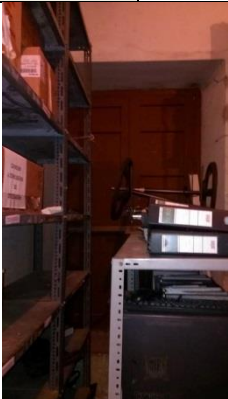
| ELEMENTO 2 | ANALISIS DE DAÑO Y ESTADO DE CONSERVACION | | |
|--|--|---|---|
| | ZONA: 1C | ELEMENTO: Ventana | |

| ELEMENTO 2 | ANALISIS DE DAÑO Y ESTADO DE CONSERVACION | | |
|--|--|---|---|
| | Ancho: 1.3 mts Largo: 2 mts | Pequeño | Bueno |
| | OBSERVACIONES: esta ventana esta obstaculizada por los archiveros que se presentan en este espacio. La ventana esta conformada por 4 cuerpos, de madera. | | |

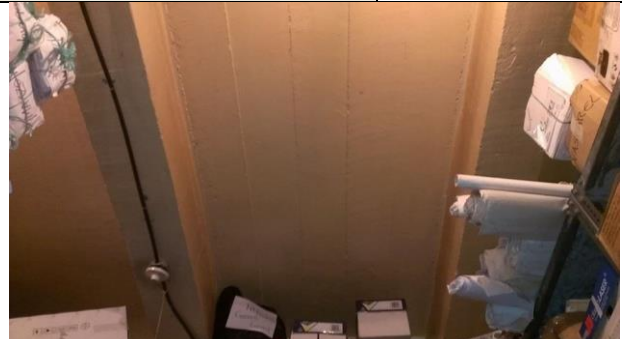
| ELEMENTO 3 | ANALISIS DE DAÑO Y ESTADO DE CONSERVACION | | |
|---|--|---|---|
| | ZONA: 1C | ELEMENTO: Estructura de Entrepiso | |

| ELEMENTO 3 | ANALISIS DE DAÑO Y ESTADO DE CONSERVACION | | |
|---|--|---|---|
| | concreto | Pequeño | Bueno |
| | OBSERVACIONES: debido a que anteriormente este espacio era utilizado como caja fuerte, el entpiso está conformado de losa y vigas de concreto. | | |

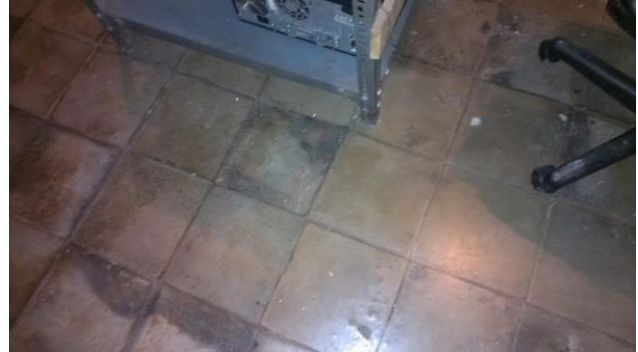
| ELEMENTO 4 | ANALISIS DE DAÑO Y ESTADO DE CONSERVACION | | |
|---|---|---|---|
| | ZONA: 1C | ELEMENTO: Tipo de piso | |

| ELEMENTO 4 | ANALISIS DE DAÑO Y ESTADO DE CONSERVACION | | |
|---|---|---|---|
| | Ladrillo de cemento | Moderado | Regular |
| | OBSERVACIONES: con la poca frecuencia que se visita este espacio, se puede observar el descuido que posee el tipo de piso y el porqué del estado en que se encuentra. | | |

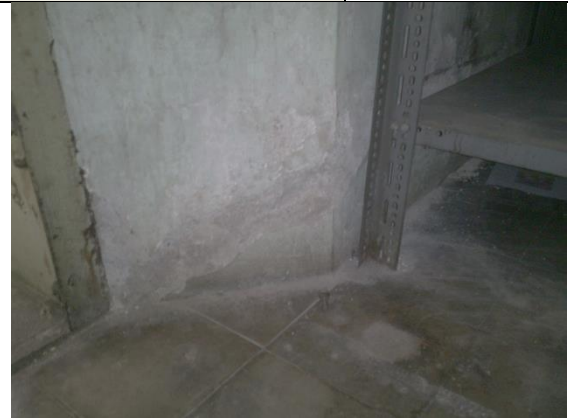
| DAÑO A | ANALISIS DE DAÑO Y ESTADO DE CONSERVACION | | |
|--|---|---|---|
| | ZONA: 1C | ELEMENTO: PUERTA METALICA | |

| DAÑO A | ANALISIS DE DAÑO Y ESTADO DE CONSERVACION | | |
|--|---|---|---|
| | hierro | Moderado | Malo |
| | OBSERVACIONES: presenta algunos daños en el marco, la chapa ha sido alterada. | | |

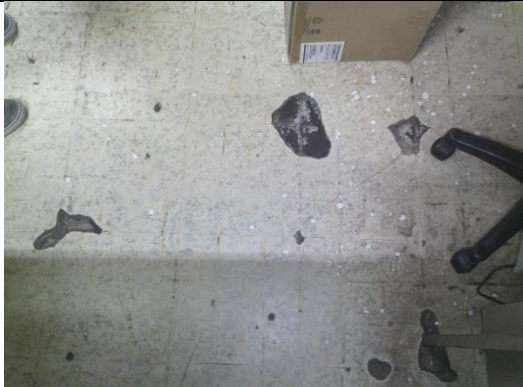
| ELEMENTO 2 | ANALISIS DE DAÑO Y ESTADO DE CONSERVACION | | |
|--|---|---|---|
| | ZONA: 1C | ELEMENTO: Tipo de piso | |

| ELEMENTO 2 | ANALISIS DE DAÑO Y ESTADO DE CONSERVACION | | |
|--|---|---|---|
| | Ladrillo de cemento | Moderado | Malo |
| | OBSERVACIONES: el piso presenta daños en al menos el 75% de las piezas, entre estos: fractura, pérdida de arista, desfragmentaciones, opacidad. | | |

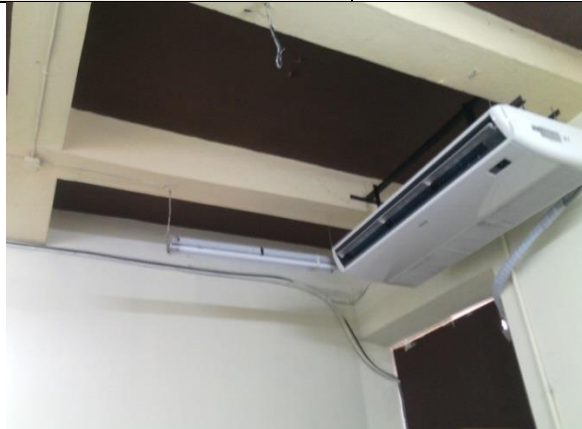
| ELEMENTO 3 | ANALISIS DE DAÑO Y ESTADO DE CONSERVACION | | |
|---|--|---|---|
| | ZONA: 1C | ELEMENTO: Estructura de entepiso | |

| ELEMENTO 3 | ANALISIS DE DAÑO Y ESTADO DE CONSERVACION | | |
|---|--|---|---|
| | concreto | No posee | Bueno |
| | OBSERVACIONES: al igual que en el espacio anterior, este espacio posee como estructura de entepiso, losa y vigas, de concreto. | | |

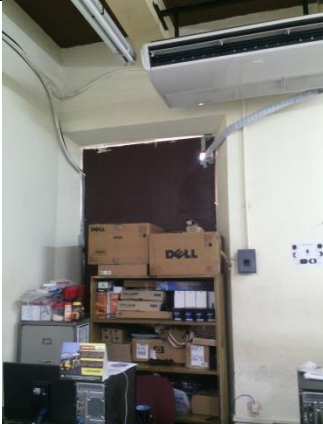
| ELEMENTO 4 | ANALISIS DE DAÑO Y ESTADO DE CONSERVACION | | |
|---|---|---|---|
| | ZONA: 1C | ELEMENTO: Ventana | |

| ELEMENTO 4 | ANALISIS DE DAÑO Y ESTADO DE CONSERVACION | | |
|---|---|---|---|
| | Ancho: 1.3 mts Largo: 2.5 mts | Moderado | Regular |
| | OBSERVACIONES: en este espacio existe poca circulación, debido a esto la acumulación de estantes y cajas sobre la ventana que se deja apreciar. | | |

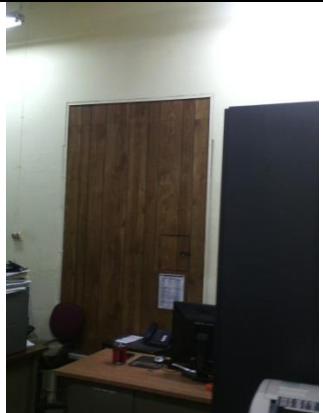
| ELEMENTO 5 | ANALISIS DE DAÑO Y ESTADO DE CONSERVACION | | |
|--|--|---|---|
| | ZONA: 1C | ELEMENTO: Puerta /madera | |

| ELEMENTO 5 | ANALISIS DE DAÑO Y ESTADO DE CONSERVACION | | |
|--|--|---|---|
| | Ancho: 1.3 mts Largo: 2.1 mts | Moderado | Regular |
| | OBSERVACIONES: puerta de madera que está en desuso, comunica con el siguiente espacio que es Cuentas Corrientes. | | |

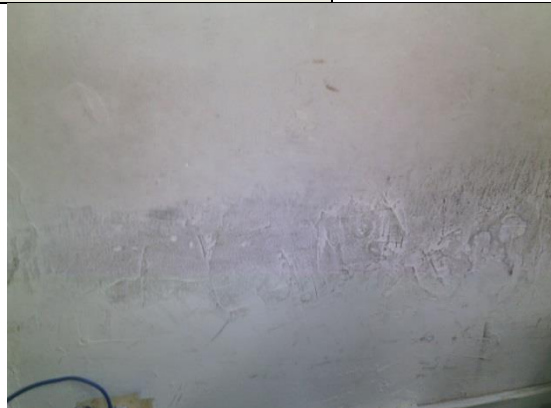
| DAÑO B | ANALISIS DE DAÑO Y ESTADO DE CONSERVACION | | |
|---|---|---|---|
| | ZONA: 1C | ELEMENTO: Daño en paredes | |

| DAÑO B | ANALISIS DE DAÑO Y ESTADO DE CONSERVACION | | |
|---|---|---|---|
| | adobe | Moderado | Regular |
| | <p>OBSERVACIONES: la pared en donde se ubica este tipo de daño, muestra las manchas que han provoca el mobiliario que anteriormente se encontraban apoyados sobre esta pared.</p> | | |

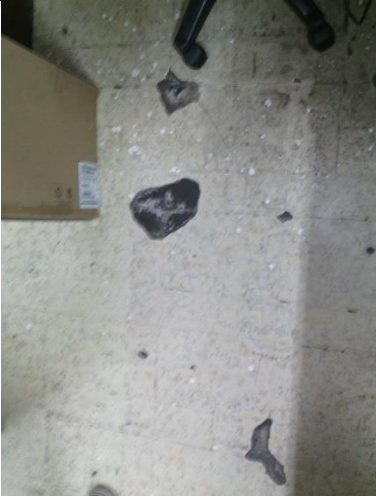
| DAÑO C | ANALISIS DE DAÑO Y ESTADO DE CONSERVACION | | |
|--|--|---|---|
| | ZONA: 1C | ELEMENTO: Daño en piso | |

| DAÑO C | ANALISIS DE DAÑO Y ESTADO DE CONSERVACION | | |
|--|--|---|---|
| | Ladrillo de cemento | Moderado | Malo |
| | <p>OBSERVACIONES: el color de este tipo de piso hace resaltar el mal estado en que este se encuentra. En el piso de este espacio posee agujeros de diferentes tamaños.</p> | | |

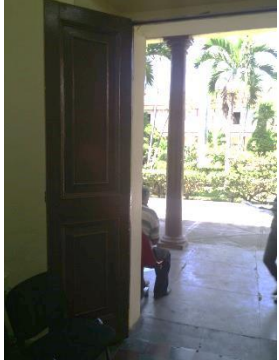
| ELEMENTO 1 | ANALISIS DE DAÑO Y ESTADO DE CONSERVACION | | |
|---|--|---|---|
| | ZONA: 1C | ELEMENTO: Puerta de acceso | |

| ELEMENTO 1 | ANALISIS DE DAÑO Y ESTADO DE CONSERVACION | | |
|---|--|---|---|
| | Ancho: 1.3 mts Largo: 2.5 mts | Moderado | Regular |
| | OBSERVACIONES: elemento conformado por 2 cuerpos, elaborados de madera. La madera se encuentra deshidratada. | | |

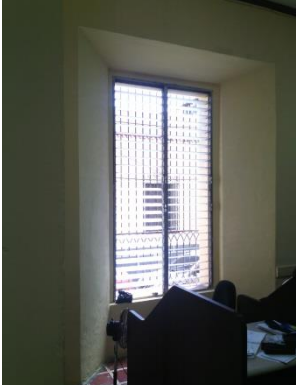
| ELEMENTO 2 | ANALISIS DE DAÑO Y ESTADO DE CONSERVACION | | |
|--|---|---|---|
| | ZONA: 1C | ELEMENTO: Ventana | |

| ELEMENTO 2 | ANALISIS DE DAÑO Y ESTADO DE CONSERVACION | | |
|--|---|---|---|
| | Ancho: 1.3 mts Largo: 2 mts | Moderado | Regular |
| | OBSERVACIONES: en este espacio existe poca circulación, debido a esto la acumulación de estantes y cajas sobre la ventana que se deja apreciar. | | |

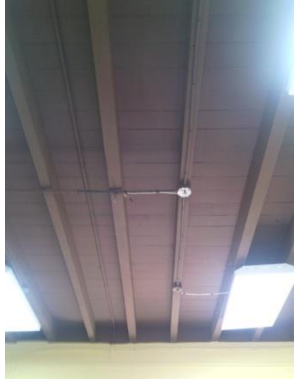
| ELEMENTO 3 | ANALISIS DE DAÑO Y ESTADO DE CONSERVACION | | |
|---|--|---|---|
| | ZONA: 1C | ELEMENTO: Estructura de entrepiso | |

| ELEMENTO 3 | ANALISIS DE DAÑO Y ESTADO DE CONSERVACION | | |
|---|--|---|---|
| | Madera de conacaste | Moderado | Regular |
| | OBSERVACIONES: al igual que en el espacio anterior, en este espacio posee como estructura de entrepiso, osa y vigas de concreto. | | |

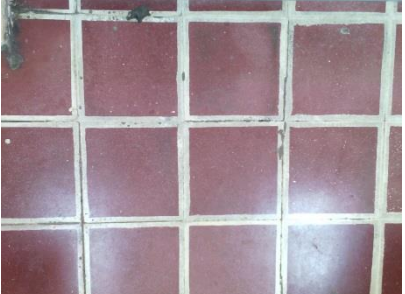
| ELEMENTO 4 | ANALISIS DE DAÑO Y ESTADO DE CONSERVACION | | |
|---|---|---|---|
| | ZONA: 1C | ELEMENTO: Tipo de piso | |

| ELEMENTO 4 | ANALISIS DE DAÑO Y ESTADO DE CONSERVACION | | |
|---|---|---|---|
| | Ladrillo de cemento | Moderado | Malo |
| | OBSERVACIONES: Ladrillo de cemento, su dimensión es de 20cm x 20 cm. Diseño en color marrón, con marcos color blanco. | | |

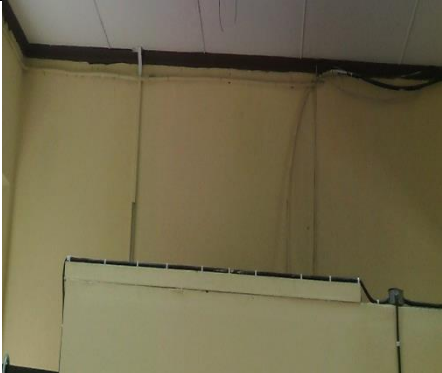
| DAÑO A | ANALISIS DE DAÑO Y ESTADO DE CONSERVACION | | |
|--|---|---|---|
| | ZONA: 1C | ELEMENTO: Pared de tabla yeso | |

| DAÑO A | ANALISIS DE DAÑO Y ESTADO DE CONSERVACION | | |
|--|---|---|---|
| | Tabla yeso | Moderado | Regular |
| | OBSERVACIONES: Puesto que la altura de este elemento es mediana, no se considera como una alteración del espacio. | | |

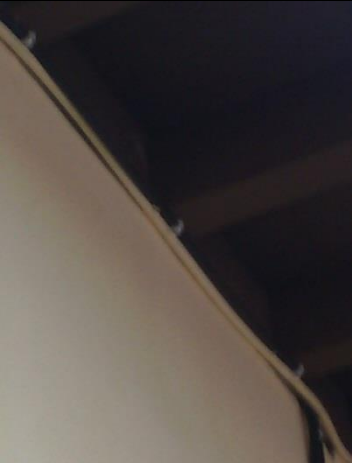
| DAÑO B | ANALISIS DE DAÑO Y ESTADO DE CONSERVACION | | |
|---|---|---|---|
| | ZONA: 1C | ELEMENTO: Daño en moldura | |

| DAÑO B | ANALISIS DE DAÑO Y ESTADO DE CONSERVACION | | |
|---|---|---|---|
| | madera | Moderado | Regular |
| | OBSERVACIONES: Presenta rajaduras en las piezas, deformación por humedad. | | |

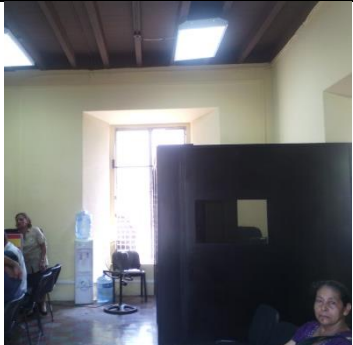
| DAÑO C | ANALISIS DE DAÑO Y ESTADO DE CONSERVACION | | |
|---|--|---|---|
| | ZONA: 1C | ELEMENTO: Oficina interna | |

| DAÑO C | ANALISIS DE DAÑO Y ESTADO DE CONSERVACION | | |
|---|--|---|---|
| | Paneles de madera | Moderado | Regular |
| | OBSERVACIONES: la oficina está conformada por paneles de fibra de madera, ventana de vidrio fijo y una puerta de madera de | | |

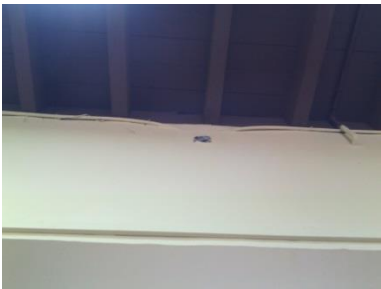
| DAÑO D | ANALISIS DE DAÑO Y ESTADO DE CONSERVACION | | |
|--|--|---|---|
| | ZONA: 1C | ELEMENTO: Daño en entrapiso | |

| DAÑO D | ANALISIS DE DAÑO Y ESTADO DE CONSERVACION | | |
|--|--|---|---|
| | Madera de conacaste | Moderado | Regular |
| | OBSERVACIONES: separación entre duelas, rajaduras. | | |

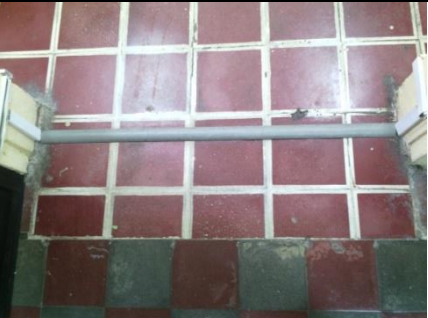
| DAÑO E | ANALISIS DE DAÑO Y ESTADO DE CONSERVACION | | |
|---|--|---|---|
| | ZONA: 1C | ELEMENTO: Cambio de tipo piso | |

| DAÑO E | ANALISIS DE DAÑO Y ESTADO DE CONSERVACION | | |
|---|--|---|---|
| | Ladrillo de cemento | Moderado | Regular |
| | OBSERVACIONES: Se observa dentro del espacio la utilización de varios tipos de ladrillo, la dimensión de este tipo de piso es de 20cm x 20 cm, | | |

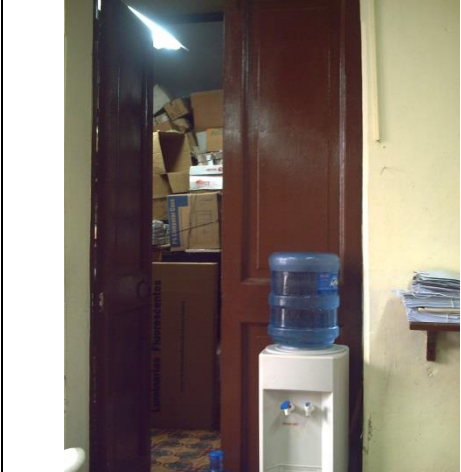
| ELEMENTO 1 | ANALISIS DE DAÑO Y ESTADO DE CONSERVACION | | |
|---|--|---|---|
| | ZONA: 1C | ELEMENTO: Puerta de acceso | |

| ELEMENTO 1 | ANALISIS DE DAÑO Y ESTADO DE CONSERVACION | | |
|---|--|---|---|
| | Ancho: 1.3 mts Largo: 2.5 mts | Pequeño | Regular |
| | <p>OBSERVACIONES: por poseer instalación de aire acondicionado en este espacio, se ha colocado una puerta de vidrio, conservando en el interior del espacio las puertas de madera.</p> | | |

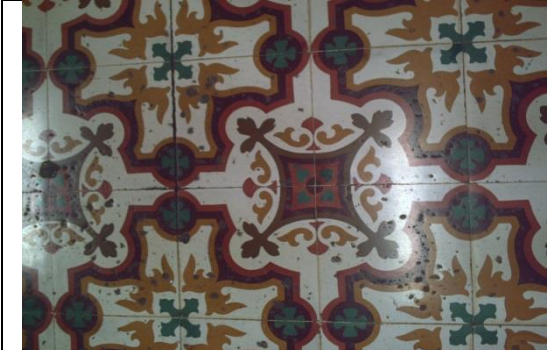
| ELEMENTO 2 | ANALISIS DE DAÑO Y ESTADO DE CONSERVACION | | |
|--|--|---|---|
| | ZONA: 1C | ELEMENTO: Tipo de piso | |

| ELEMENTO 2 | ANALISIS DE DAÑO Y ESTADO DE CONSERVACION | | |
|--|--|---|---|
| | Ladrillo de cemento | No Posee | Bueno |
| | <p>OBSERVACIONES: es uno de los espacios en que el tipo de piso es diferente y con más detalles.</p> | | |

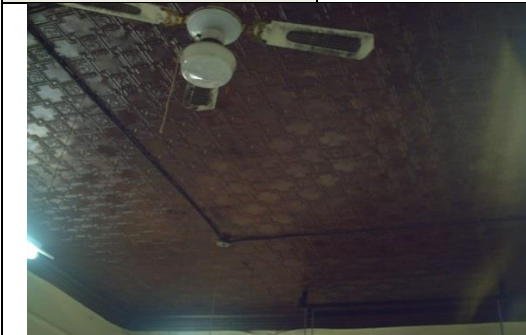
| ELEMENTO 3 | ANALISIS DE DAÑO Y ESTADO DE CONSERVACION | | |
|---|---|---|---|
| | ZONA: 1C | ELEMENTO: Cielo falso | |

| ELEMENTO 3 | ANALISIS DE DAÑO Y ESTADO DE CONSERVACION | | |
|---|---|---|---|
| | Lamina troquelada | Pequeño | Bueno |
| | <p>OBSERVACIONES: al igual que el piso en este espacio, el cielo falso posee detalles que en otros espacios no poseen. El cielo falso es de madera con relieves en forma de cruz.</p> | | |

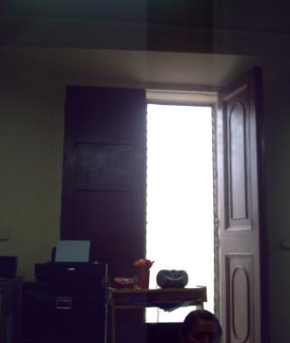
| ELEMENTO 4 | ANALISIS DE DAÑO Y ESTADO DE CONSERVACION | | |
|---|--|---|---|
| | ZONA: 1C | ELEMENTO: Ventana | |

| ELEMENTO 4 | ANALISIS DE DAÑO Y ESTADO DE CONSERVACION | | |
|---|--|---|---|
| | Ancho: 1.3 mts Largo: 2 mts | Moderado | Regular |
| | OBSERVACIONES: en las ventanas de este espacio, se han colocado celosía de vidrio, todo esto por motivos de seguridad en este espacio. | | |

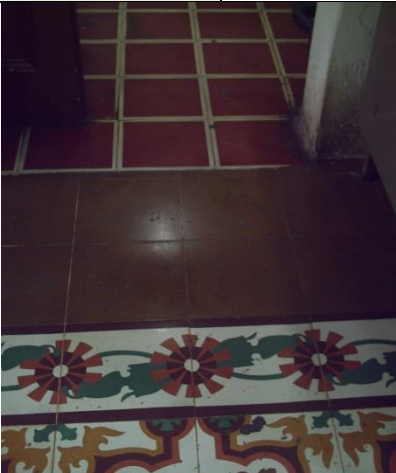
| DAÑO A | ANALISIS DE DAÑO Y ESTADO DE CONSERVACION | | |
|--|---|---|---|
| | ZONA: 1C | ELEMENTO: Cambio de tipo de piso | |

| DAÑO A | ANALISIS DE DAÑO Y ESTADO DE CONSERVACION | | |
|--|---|---|---|
| | Ladrillo de cemento | Moderado | Regular |
| | OBSERVACIONES: debido a que el espacio de tesorería comparte un pequeño espacio al espacio anterior, se puede apreciar el cambio de tipo de piso , en la transición de espacio. | | |

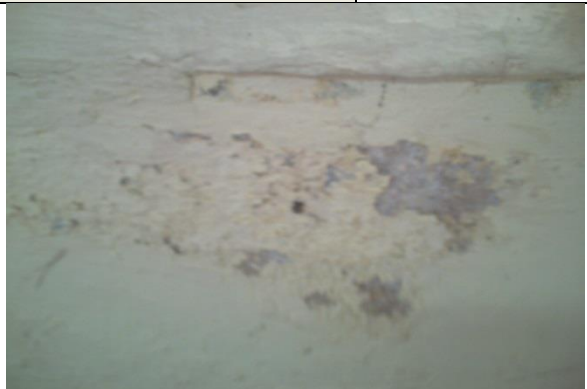
| DAÑO B | ANALISIS DE DAÑO Y ESTADO DE CONSERVACION | | |
|---|---|---|---|
| | ZONA: 1C | ELEMENTO: Humedad en paredes | |

| DAÑO B | ANALISIS DE DAÑO Y ESTADO DE CONSERVACION | | |
|---|---|---|---|
| | adobe | Moderado | Malo |
| | OBSERVACIONES: desprendimiento de repello y presencia de hongo. | | |

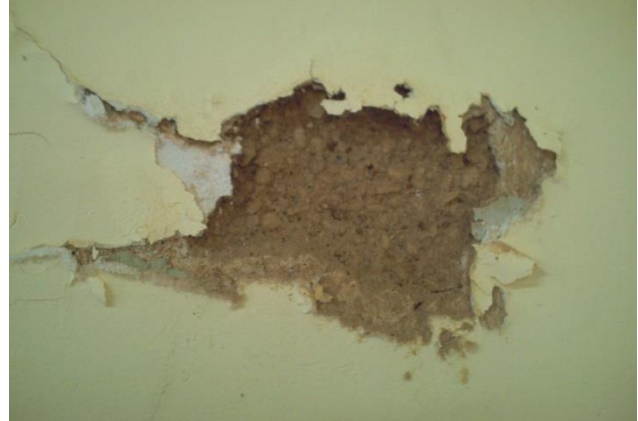
| DAÑO C | ANALISIS DE DAÑO Y ESTADO DE CONSERVACION | | |
|---|---|---|---|
| | ZONA: 1C | ELEMENTO: Deterioro en paredes | |

| DAÑO C | ANALISIS DE DAÑO Y ESTADO DE CONSERVACION | | |
|---|---|---|---|
| | Adobe | Grande | Malo |
| | <p>OBSERVACIONES: como se muestra en la imagen, a la pared le falta mantenimiento y a consecuencia de esto ocurre el desprendimiento.</p> | | |

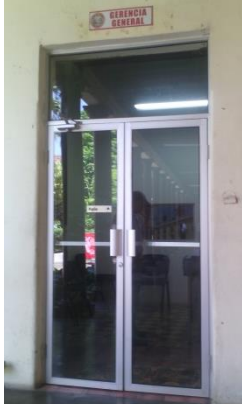
| ELEMENTO 1 | ANALISIS DE DAÑO Y ESTADO DE CONSERVACION | | |
|---|---|---|---|
| | ZONA: 1C | ELEMENTO: Puerta de acceso | |

| ELEMENTO 1 | ANALISIS DE DAÑO Y ESTADO DE CONSERVACION | | |
|---|---|---|---|
| | Ancho: 1.3 mts Largo: 2.5 mts | Moderado | Regular |
| | OBSERVACIONES: por poseer instalación de aire acondicionado en este espacio, se ha colocado una puerta de vidrio, conservando en el interior del espacio las puertas de madera. | | |

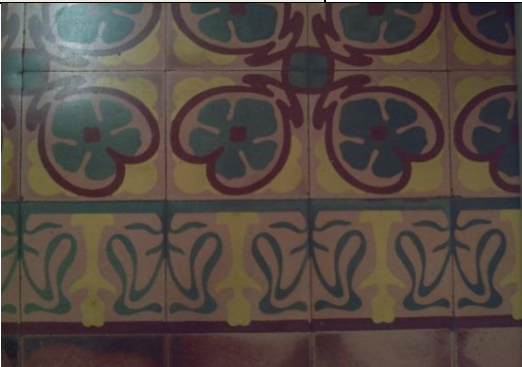
| ELEMENTO 2 | ANALISIS DE DAÑO Y ESTADO DE CONSERVACION | | |
|--|---|---|---|
| | ZONA: 1C | ELEMENTO: Tipo de piso | |

| ELEMENTO 2 | ANALISIS DE DAÑO Y ESTADO DE CONSERVACION | | |
|--|---|---|---|
| | Ladrillo de cemento | No posee | Bueno |
| | OBSERVACIONES: piso que presenta diferentes detalles a los de los demás espacios. | | |

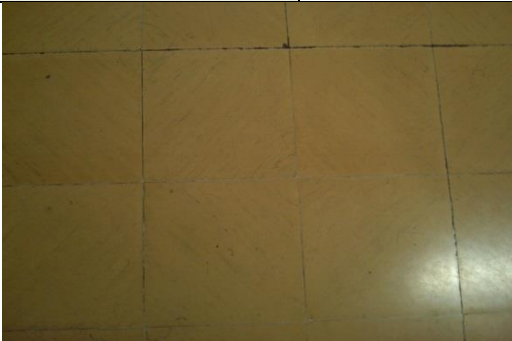
| ELEMENTO 3 | ANALISIS DE DAÑO Y ESTADO DE CONSERVACION | | |
|---|---|---|---|
| | ZONA: 1C | ELEMENTO: tipo de piso 2 | |

| ELEMENTO 3 | ANALISIS DE DAÑO Y ESTADO DE CONSERVACION | | |
|---|---|---|---|
| | Ladrillo de cemento | Moderado | Regular |
| | OBSERVACIONES: en la segunda habitación de este espacio se encuentra este tipo de piso. | | |

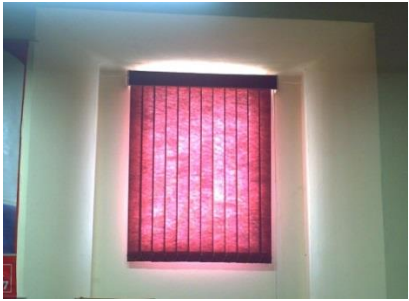
| ELEMENTO 4 | ANALISIS DE DAÑO Y ESTADO DE CONSERVACION | | |
|---|--|---|---|
| | ZONA: 1C | ELEMENTO: Ventana | |

| ELEMENTO 4 | ANALISIS DE DAÑO Y ESTADO DE CONSERVACION | | |
|---|--|---|---|
| | Ancho: 1.3 mts Largo: 1.2 mts | Moderado | Regular |
| | OBSERVACIONES: este elemento está conformado por 2 cuerpos. Los marcos se encuentran en buen estado. Se ha colocado cortina gruesa pues la incidencia solar no es favorable. | | |

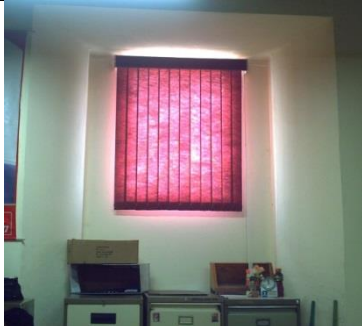
| DAÑO A | ANALISIS DE DAÑO Y ESTADO DE CONSERVACION | | |
|---|---|---|---|
| | ZONA: 1C | ELEMENTO: Ventana cubierta | |

| DAÑO A | ANALISIS DE DAÑO Y ESTADO DE CONSERVACION | | |
|---|---|---|---|
| | Ancho: 1.3 mts Largo: 2.5 mts | Moderado | Regular |
| | OBSERVACIONES: la ventana que se encuentra en este espacio se encuentra cubierta debido a la instalación de aire acondicionado. | | |

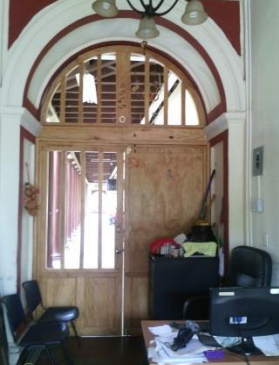
| ELEMENTO 1 | ANALISIS DE DAÑO Y ESTADO DE CONSERVACION | | |
|---|--|---|---|
| | ZONA: 1D | ELEMENTO: Puerta de acceso | |

| ELEMENTO 1 | ANALISIS DE DAÑO Y ESTADO DE CONSERVACION | | |
|---|--|---|---|
| | Ancho: 2.2 mts Largo: 3.4 mts | Pequeño | Bueno |
| | OBSERVACIONES: puerta de madera elaborada a la medida del arco en que se desarrolla. | | |

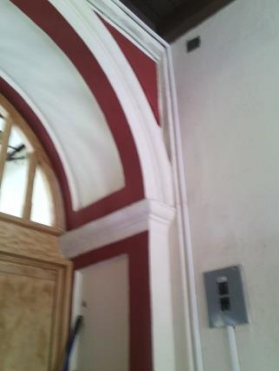
| ELEMENTO 2 | ANALISIS DE DAÑO Y ESTADO DE CONSERVACION | | |
|--|--|---|---|
| | ZONA: 1D | ELEMENTO: Pilastras | |

| ELEMENTO 2 | ANALISIS DE DAÑO Y ESTADO DE CONSERVACION | | |
|--|--|---|---|
| | Ladrillo de barro | Pequeño | Bueno |
| | OBSERVACIONES: ubicadas un en cada extremo de donde descansa el arco de medio punto. | | |

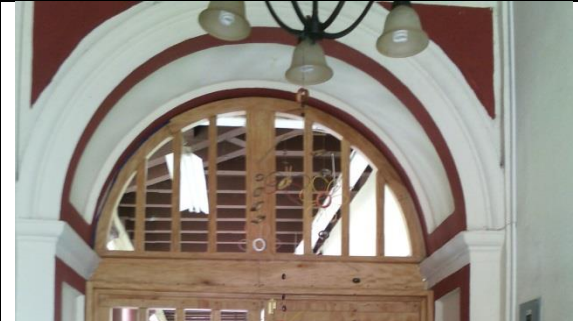
| ELEMENTO 3 | ANALISIS DE DAÑO Y ESTADO DE CONSERVACION | | |
|---|--|---|---|
| | ZONA: 1D | ELEMENTO: Arco de medio punto | |

| ELEMENTO 3 | ANALISIS DE DAÑO Y ESTADO DE CONSERVACION | | |
|---|--|---|---|
| | Ladrillo de barro | Pequeño | Bueno |
| | OBSERVACIONES: originalmente este arco no poseía una puerta de madera en su desarrollo, el espacio era un acceso al inmueble. Posee enjutas como decoración. | | |

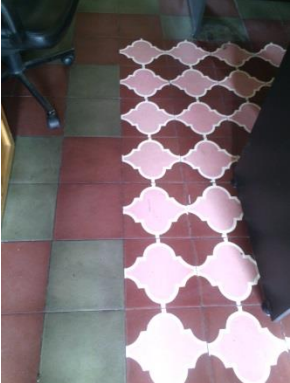
| ELEMENTO 4 | ANALISIS DE DAÑO Y ESTADO DE CONSERVACION | | |
|---|--|---|---|
| | ZONA: 1D | ELEMENTO: Tipo de piso | |

| ELEMENTO 4 | ANALISIS DE DAÑO Y ESTADO DE CONSERVACION | | |
|---|--|---|---|
| | Ladrillo de cemento | Pequeño | Regular |
| | <p>OBSERVACIONES: el piso de este espacio, da la impresión de haber sido modificado, debido a los 2 tipos de piso que se aprecian.</p> | | |

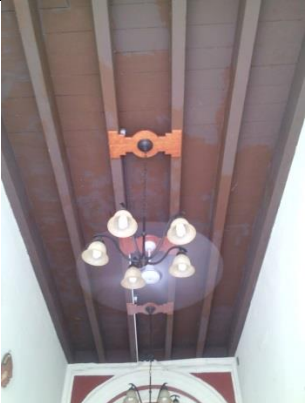
| ELEMENTO 5 | ANALISIS DE DAÑO Y ESTADO DE CONSERVACION | | |
|--|---|---|---|
| | ZONA: 1D | ELEMENTO: Estructura de entrepiso | |

| ELEMENTO 5 | ANALISIS DE DAÑO Y ESTADO DE CONSERVACION | | |
|--|---|---|---|
| | Madera de conacaste | Moderado | Regular |
| | <p>OBSERVACIONES: este elemento está conformado por vigas y piezas de madera que descansan sobre las paredes.</p> | | |

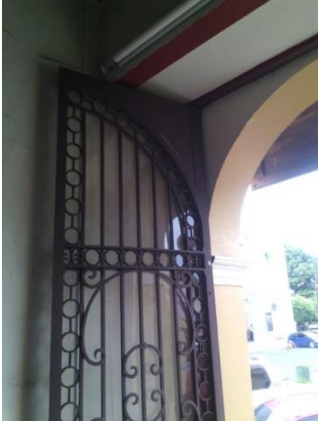
| ELEMENTO 6 | ANALISIS DE DAÑO Y ESTADO DE CONSERVACION | | |
|---|--|---|---|
| | ZONA: 1D | ELEMENTO: PUERTA METALICA | |

| ELEMENTO 6 | ANALISIS DE DAÑO Y ESTADO DE CONSERVACION | | |
|---|--|---|---|
| | Ancho: 2.2 mts Largo: 3.4 mts | Moderado | Regular |
| | <p>OBSERVACIONES: puerta ubicada en cada uno de los costados del inmueble.</p> | | |

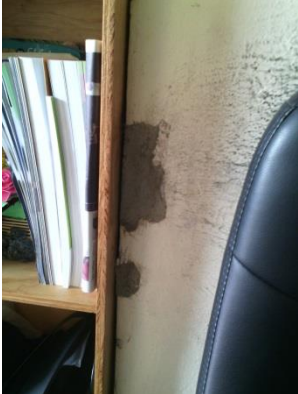
| DAÑO A | ANALISIS DE DAÑO Y ESTADO DE CONSERVACION | | |
|---|--|---|---|
| | ZONA: 1D | ELEMENTO: Daño en paredes | |

| DAÑO A | ANALISIS DE DAÑO Y ESTADO DE CONSERVACION | | |
|---|--|---|---|
| | Adobe | Moderado | Regular |
| | OBSERVACIONES: estos daños se ubican en su mayoría en las esquinas de las paredes que incluyen este espacio. | | |

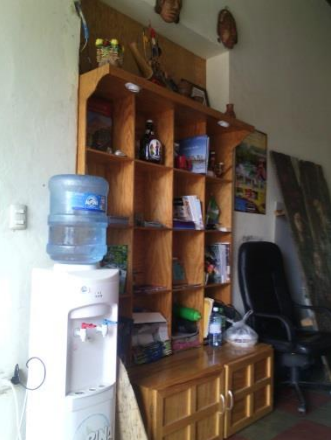
| DAÑO C | ANALISIS DE DAÑO Y ESTADO DE CONSERVACION | | |
|---|---|---|--|
| | ZONA: 1D | ELEMENTO: Vano obstaculizado | |

| DAÑO C | ANALISIS DE DAÑO Y ESTADO DE CONSERVACION | | |
|---|---|---|--|
| | Pequeño | Regular | |
| | OBSERVACIONES: en este espacio se logra apreciar un hueco en donde anteriormente se ubicaba una puerta, que daba acceso al espacio continuo. En lugar de la puerta se ha colocado un material temporal, como también un mueble es este lugar. | | |

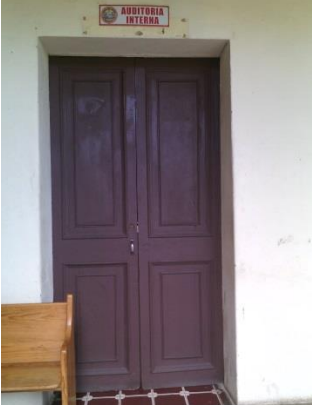
| ELEMENTO 1 | ANALISIS DE DAÑO Y ESTADO DE CONSERVACION | | |
|---|---|---|---|
| | ZONA: 1D | ELEMENTO: Puerta de acceso | |

| ELEMENTO 1 | ANALISIS DE DAÑO Y ESTADO DE CONSERVACION | | |
|---|---|---|---|
| | Ancho: 1.3 mts Largo: 2.5 mts | Moderado | Regular |
| | OBSERVACIONES: elemento de madera conformado por 2 cuerpos. | | |

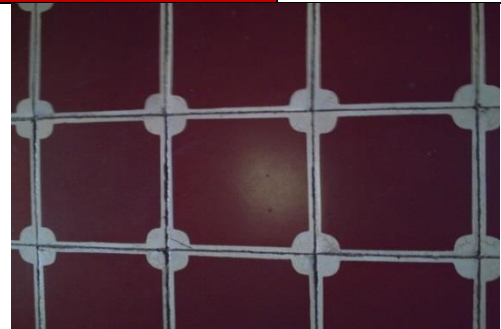
| ELEMENTO 2 | ANALISIS DE DAÑO Y ESTADO DE CONSERVACION | | |
|--|---|---|---|
| | ZONA: 1D | ELEMENTO: Tipo de piso | |

| ELEMENTO 2 | ANALISIS DE DAÑO Y ESTADO DE CONSERVACION | | |
|--|---|---|---|
| | Ladrillo de cemento | No posee | Bueno |
| | OBSERVACIONES: tipo de piso con marco en color blanco y un cuarto de círculo en cada pieza. | | |
