**TRABAJO DE GRADO:
PROYECTO**

**“PROPUESTA DE ANTEPROYECTO ARQUITECTONICO PARA LA REUBICACION
DE ESPACIOS Y LA CONSERVACION DEL EDIFICIO DONDE SE ENCUENTRA LA
ALCALDIA MUNICIPAL DE SANTA ANA”**

SEPTIEMBRE DE 2,014

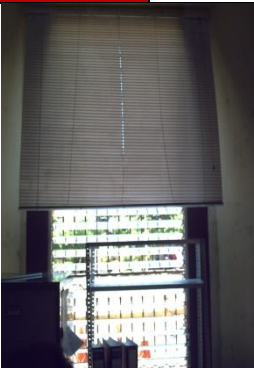
| ELEMENTO 3 | ANALISIS DE DAÑO Y ESTADO DE CONSERVACION | | |
|---|--|---|---|
| | ZONA: 1D | ELEMENTO: Ventana | |

| ELEMENTO 3 | ANALISIS DE DAÑO Y ESTADO DE CONSERVACION | | |
|---|--|---|---|
| | Ancho: 1.3 mts Largo: 2.5 mts | Moderado | Regular |
| | OBSERVACIONES: Ventana con celosía de vidrio nevado y marco de aluminio. | | |

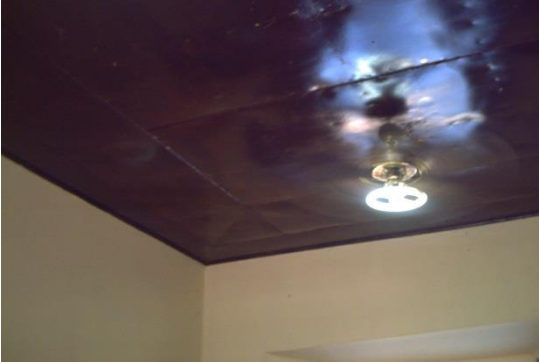
| ELEMENTO 4 | ANALISIS DE DAÑO Y ESTADO DE CONSERVACION | | |
|---|---|---|---|
| | ZONA: 1D | ELEMENTO: Cielo falso | |

| ELEMENTO 4 | ANALISIS DE DAÑO Y ESTADO DE CONSERVACION | | |
|---|---|---|---|
| | Lamina | Moderado | Regular |
| <p>OBSERVACIONES: el cielo falso de este espacio es diferente a los demás espacios, ya que está compuesto por una serie de láminas de metal lisa.</p> | | | |

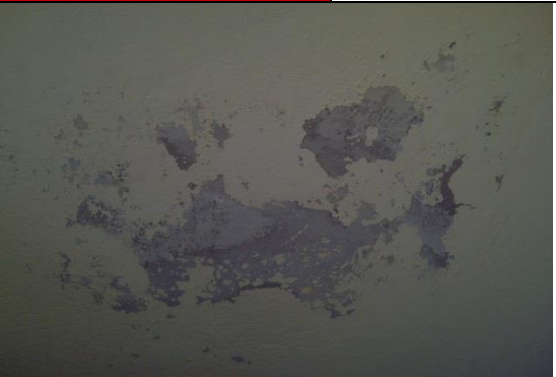
| DAÑO A | ANALISIS DE DAÑO Y ESTADO DE CONSERVACION | | |
|--|---|---|---|
| | ZONA: 1D | ELEMENTO: Daño en paredes | |

| DAÑO A | ANALISIS DE DAÑO Y ESTADO DE CONSERVACION | | |
|--|---|---|---|
| | Adobe | Moderado | Regular |
| <p>OBSERVACIONES: el evidente deterioro de las paredes se logra apreciar a simple vista, un ejemplo de esto es el desprendimiento que se muestra en la imagen.</p> | | | |

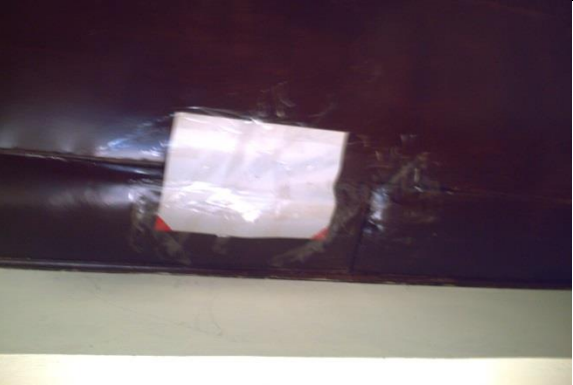
| DAÑO B | ANALISIS DE DAÑO Y ESTADO DE CONSERVACION | | |
|---|---|---|---|
| | ZONA: 1D | ELEMENTO: Gotera en cielo falso | |

| DAÑO B | ANALISIS DE DAÑO Y ESTADO DE CONSERVACION | | |
|---|---|---|---|
| | Lamina | Moderado | Regular |
| <p>OBSERVACIONES: debido a las filtraciones que sufren algunos espacios en el cielo falso, poco a poca se va deteriorando, un ejemplo esta en este espacio el el cual se ha colocado un elemento temporal en la gotera.</p> | | | |

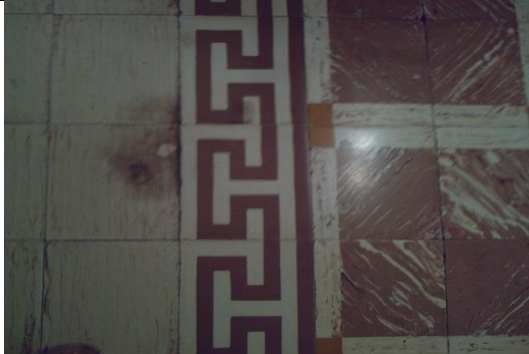
| ELEMENTO 2 | ANALISIS DE DAÑO Y ESTADO DE CONSERVACION | | |
|--|---|---|---|
| | ZONA: 1D | ELEMENTO: Tipo de piso | |

| ELEMENTO 2 | ANALISIS DE DAÑO Y ESTADO DE CONSERVACION | | |
|--|---|---|---|
| | Ladrillo de cemento | Pequeño | Regular |
| | OBSERVACIONES: variación de diseño. | | |

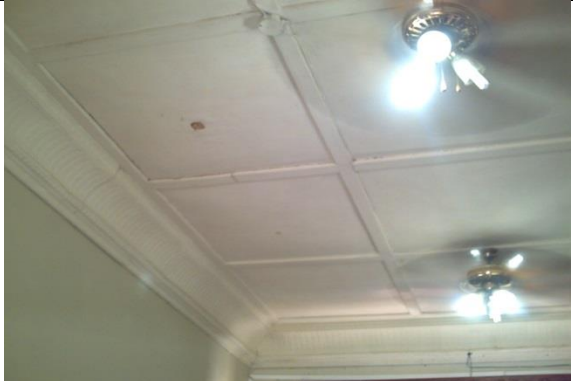
| ELEMENTO 5 | ANALISIS DE DAÑO Y ESTADO DE CONSERVACION | | |
|--|---|---|---|
| | ZONA: 1D | ELEMENTO: Cielo falso | |

| ELEMENTO 5 | ANALISIS DE DAÑO Y ESTADO DE CONSERVACION | | |
|--|---|---|---|
| | Madera | Moderado | Malo |
| | OBSERVACIONES: este tipo de cielo falso está elaborado por paneles de fibra de madera, formando piezas en forma cuadrada. | | |

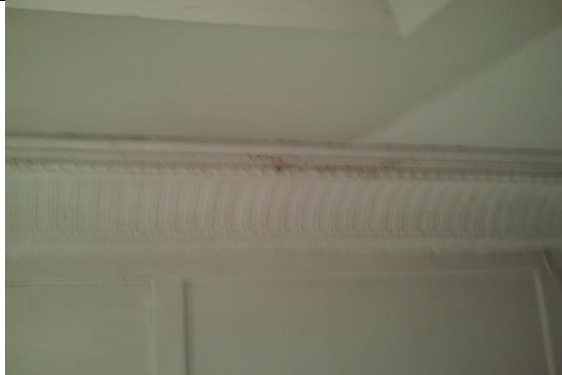
| ELEMENTO 6 | ANALISIS DE DAÑO Y ESTADO DE CONSERVACION | | |
|---|---|---|---|
| | ZONA: 1D | ELEMENTO: Detalle en cielo falso | |

| ELEMENTO 6 | ANALISIS DE DAÑO Y ESTADO DE CONSERVACION | | |
|---|---|---|---|
| | madera | Moderado | Malo |
| | OBSERVACIONES: moldura de madera tallada con acanaladura. | | |

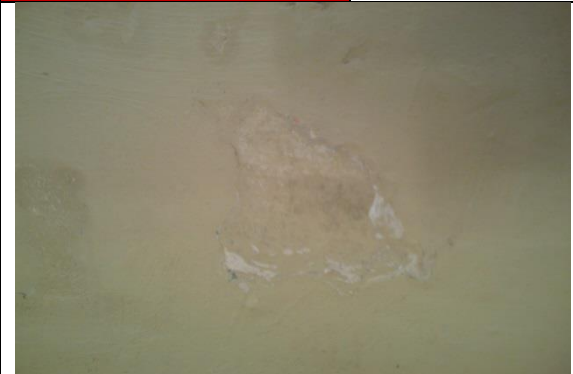
| DAÑO A | ANALISIS DE DAÑO Y ESTADO DE CONSERVACION | | |

| DAÑO A | ANALISIS DE DAÑO Y ESTADO DE CONSERVACION | | |
|---|---|---|---|
| | ZONA: 1D | ELEMENTO: Daños en paredes | |
| | adobe | Posee | Regular |
| | OBSERVACIONES: en las paredes de este espacio se muestran sectores con áreas que se comienzan a desprender. | | |

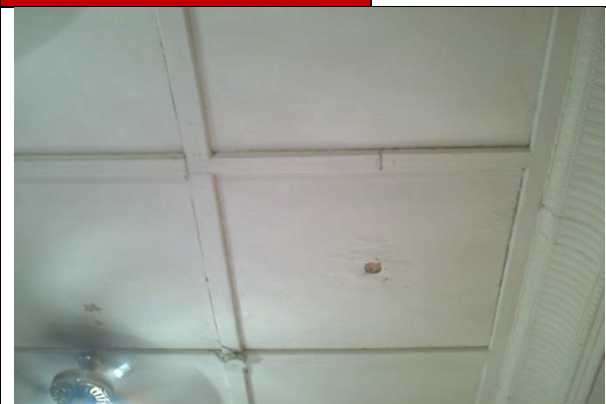
| DAÑO B | ANALISIS DE DAÑO Y ESTADO DE CONSERVACION | | |

| DAÑO B | ANALISIS DE DAÑO Y ESTADO DE CONSERVACION | | |
|--|---|---|---|
| | ZONA: 1D | ELEMENTO: Daño en cielo falso | |
| | madera | Moderado | Regular |
| | OBSERVACIONES: en algunos sectores del cielo falso se observa piezas en mal estado, hasta el punto de piezas faltantes. | | |

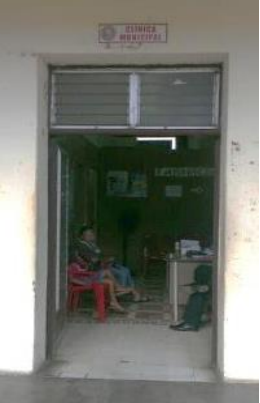
| ELEMENTO 1 | ANALISIS DE DAÑO Y ESTADO DE CONSERVACION | | |

| ELEMENTO 1 | ANALISIS DE DAÑO Y ESTADO DE CONSERVACION | | |
|---|---|---|---|
| | ZONA: 1D | ELEMENTO: Puerta de acceso | |
| | Ancho: 1.3 mts Largo: 2.5 mts | Moderado | Regular |

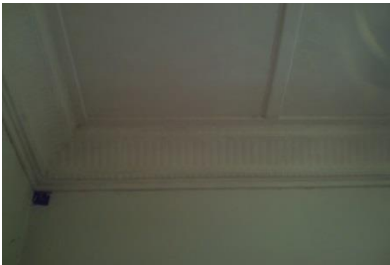
| ELEMENTO 2 | ANALISIS DE DAÑO Y ESTADO DE CONSERVACION | | |

| ELEMENTO 2 | ANALISIS DE DAÑO Y ESTADO DE CONSERVACION | | |
|--|---|---|---|
| | ZONA: 1D | ELEMENTO: Detalle de cielo falso | |
| | madera | Moderado | Regular |
| | OBSERVACIONES: moldura de madera tallada con acanaladura. | | |

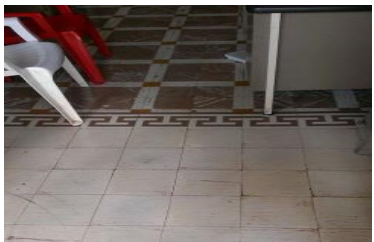
| ELEMENTO 4 | ANALISIS DE DAÑO Y ESTADO DE CONSERVACION | | |

| ELEMENTO 4 | ANALISIS DE DAÑO Y ESTADO DE CONSERVACION | | |
|---|--|---|---|
| | ZONA: 1D | ELEMENTO: Tipo de piso | |
| | Ladrillo de cemento | Posee | Regular |
| | OBSERVACIONES: debido a que este espacio junto con el anterior están separados por medio de una pared de tabla yeso. Poseen el mismo tipo de piso. | | |

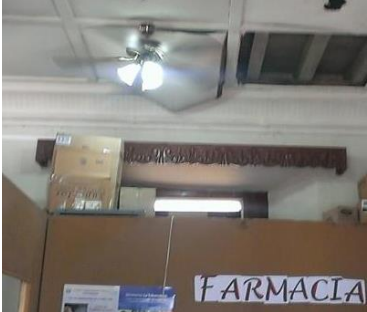
| ELEMENTO 5 | ANALISIS DE DAÑO Y ESTADO DE CONSERVACION | | |

| ELEMENTO 5 | ANALISIS DE DAÑO Y ESTADO DE CONSERVACION | | |
|---|--|---|---|
| | ZONA: 1D | ELEMENTO: Ventana | |
| | Ancho: 1.3 mts Largo: 2 mts | Pequeño | Regular |
| | OBSERVACIONES: se encuentra totalmente obstaculizada por la estantería de la farmacia. | | |

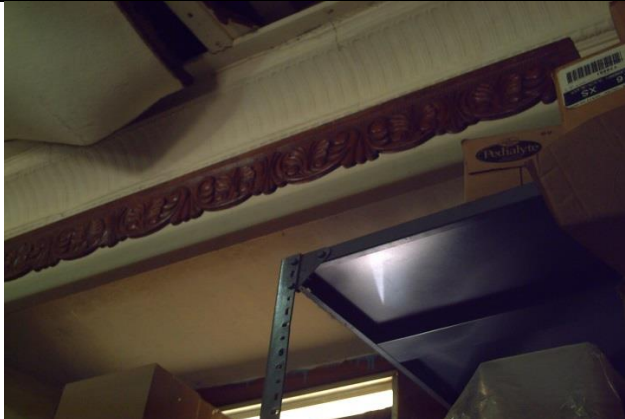
| ELEMENTO 6 | ANALISIS DE DAÑO Y ESTADO DE CONSERVACION | | |

| ELEMENTO 6 | ANALISIS DE DAÑO Y ESTADO DE CONSERVACION | | |
|--|--|---|---|
| | ZONA: 1D | ELEMENTO: Detalle sobre ventana | |
| | madera | Pequeño | Regular |
| | OBSERVACIONES: elemento utilizado para sostener la cortina que cubre la ventana de este espacio. | | |

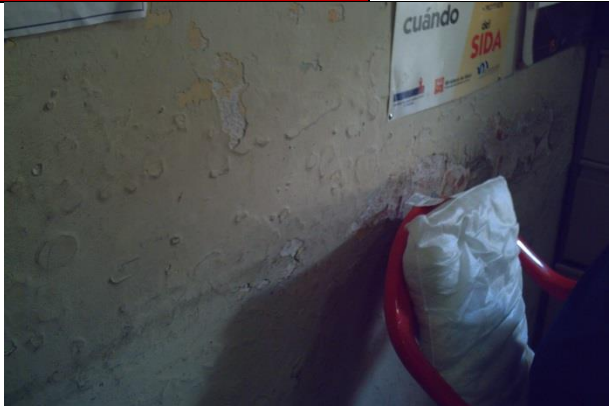
| DAÑO A | ANALISIS DE DAÑO Y ESTADO DE CONSERVACION | | |

| DAÑO A | ANALISIS DE DAÑO Y ESTADO DE CONSERVACION | | |
|---|--|---|---|
| | ZONA: 1D | ELEMENTO: Daños en paredes | |
| | adobe | Moderado | Malo |
| | OBSERVACIONES: daño en pintura y revenimiento, desprendimiento, daño por humedad y fricción de mobiliario sobre la superficie. | | |

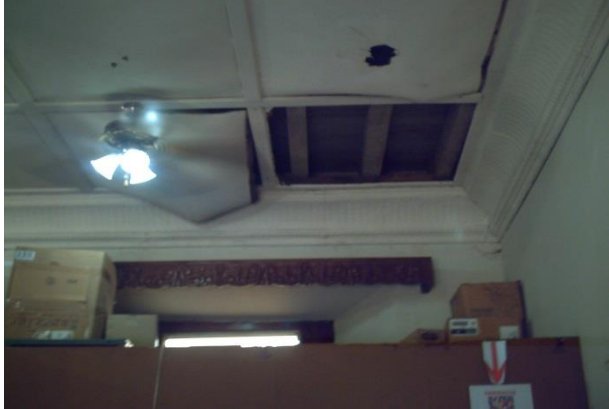
| DAÑO B | | ANALISIS DE DAÑO Y ESTADO DE CONSERVACION | | |

| DAÑO B | | ANALISIS DE DAÑO Y ESTADO DE CONSERVACION | | |
|---|--|---|---|---|
| | | ZONA: 1D | ELEMENTO: Daños en cielo falso | |
| | | Fibra de madera | Moderado | Malo |
| | | OBSERVACIONES: es esta área de este tipo de cielo falso, es el que se encuentra más deteriorado, con piezas en mal estado y piezas faltantes. | | |

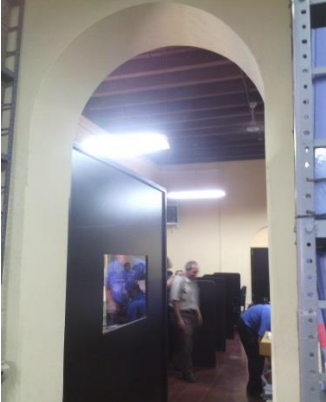
| ELEMENTO 1 | ANALISIS DE DAÑO Y ESTADO DE CONSERVACION | | |

| ELEMENTO 1 | ANALISIS DE DAÑO Y ESTADO DE CONSERVACION | | |
|---|--|---|---|
| | ZONA: 1D | ELEMENTO: ARCO DE MEDIO PUNTO | |
| | Ancho: 1.3 mts Largo: 2.5 mts | Moderado | Regular |
| | OBSERVACIONES: El arco se encuentra en buen estado, no presenta daño en aristas. | | |

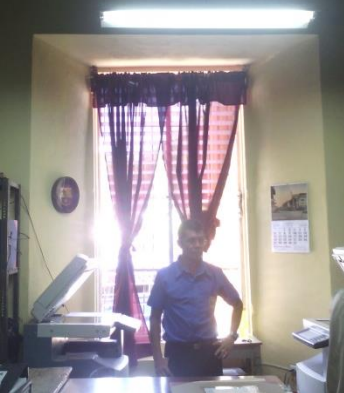
| ELEMENTO 2 | ANALISIS DE DAÑO Y ESTADO DE CONSERVACION | | |

| ELEMENTO 2 | ANALISIS DE DAÑO Y ESTADO DE CONSERVACION | | |
|--|--|---|---|
| | ZONA: 1D | ELEMENTO: VENTANA | |
| | Ancho: 1.3 mts Largo: 2 mts | Moderado | Regular |
| | OBSERVACIONES: ventana con marco de aluminio y celosía de vidrio nevado. La incidencia solar no es favorable, tanto en la mañana como en la tarde. | | |

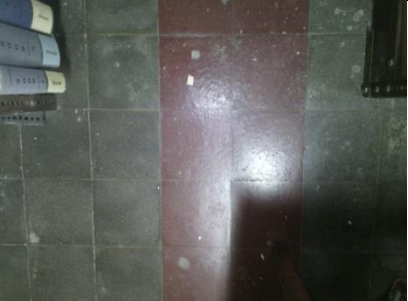
| ELEMENTO 3 | ANALISIS DE DAÑO Y ESTADO DE CONSERVACION | | |

| ELEMENTO 3 | ANALISIS DE DAÑO Y ESTADO DE CONSERVACION | | |
|---|--|---|---|
| | ZONA: 1D | ELEMENTO: TIPO DE PISO | |
| | Ladrillo de cemento | Pequeño | Regular |
| | OBSERVACIONES: debido a que este espacio junto con el anterior conforma un mismo departamento poseen el mismo tipo de piso, pero con diferente diseño. | | |

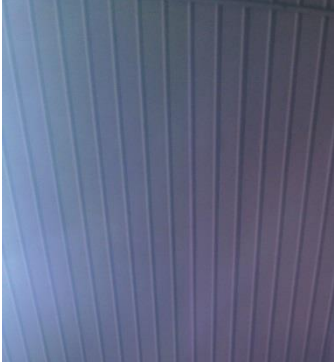
| ELEMENTO 4 | ANALISIS DE DAÑO Y ESTADO DE CONSERVACION | | |

| ELEMENTO 4 | ANALISIS DE DAÑO Y ESTADO DE CONSERVACION | | |
|---|--|---|---|
| | ZONA: 1D | ELEMENTO: CIELO FALSO | |
| | Madera de conacaste | Moderado | Regular |
| | OBSERVACIONES: este tipo de cielo falso está elaborado por láminas metálicas con estrías. Se encuentra en buen estado, no se presentan filtraciones. | | |

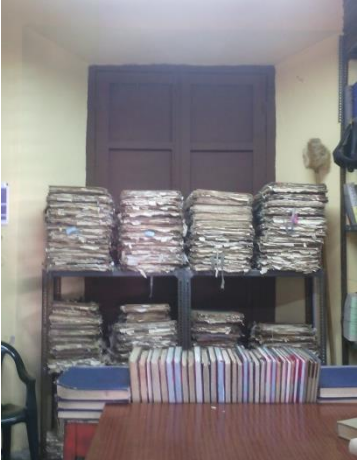
| ELEMENTO 5 | ANALISIS DE DAÑO Y ESTADO DE CONSERVACION | | |

| ELEMENTO 5 | ANALISIS DE DAÑO Y ESTADO DE CONSERVACION | | |
|--|--|---|---|
| | ZONA: 1D | ELEMENTO: PUERTA | |
| | Ancho: 1.3 mts Largo: 2.5 mts | Moderado | Regular |
| | OBSERVACIONES: puerta se mantiene cerrada y obstaculizada por librerías. | | |

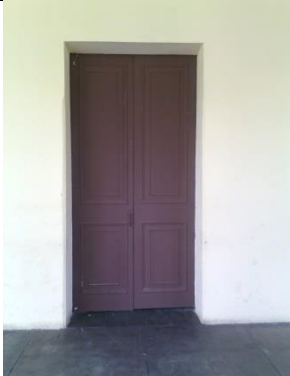
| DAÑO A | ANALISIS DE DAÑO Y ESTADO DE CONSERVACION | | |

| DAÑO A | ANALISIS DE DAÑO Y ESTADO DE CONSERVACION | | |
|---|--|---|---|
| | ZONA: 1D | ELEMENTO: PUERTA | |
| | Ancho: 1.3 mts Largo: 2.5 mts | Moderado | Malo |
| | OBSERVACIONES: puerta se mantiene cerrada y obstaculizada por librerías. | | |

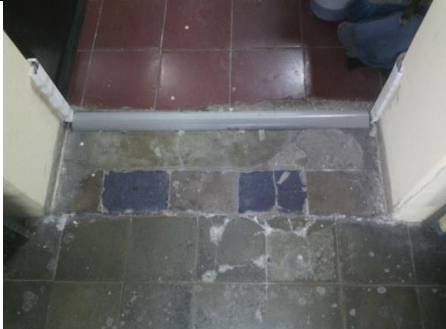
| DAÑO B | ANALISIS DE DAÑO Y ESTADO DE CONSERVACION | | |

| DAÑO B | ANALISIS DE DAÑO Y ESTADO DE CONSERVACION | | |
|---|---|---|---|
| | ZONA: 1D | ELEMENTO: DAÑO EN PISO | |
| | Ladrillo de cemento | Moderado | Malo |
| | OBSERVACIONES: variación de tres tipos de ladrillo, con diferencia de color y dimensiones | | |

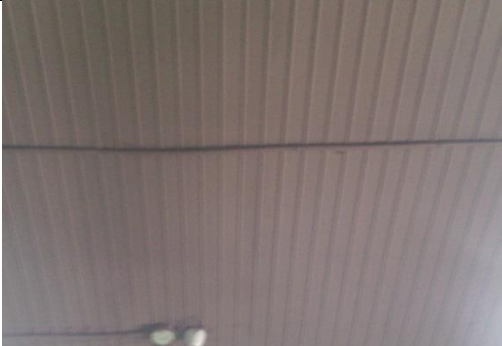
| DAÑO C | ANALISIS DE DAÑO Y ESTADO DE CONSERVACION | | |

| DAÑO C | ANALISIS DE DAÑO Y ESTADO DE CONSERVACION | | |
|--|---|---|---|
| | ZONA: 1D | ELEMENTO: CIELO FALSO LAMINADO | |
| | Madera de conacaste | Pequeño | Regular |
| | OBSERVACIONES: Se encuentra en buen estado, no se presentan filtraciones. | | |

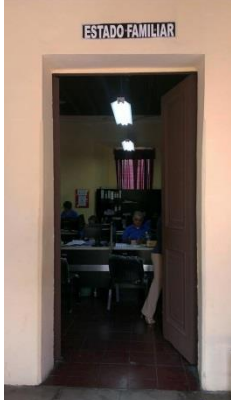
| ELEMENTO 1 | ANALISIS DE DAÑO Y ESTADO DE CONSERVACION | | |

| ELEMENTO 1 | ANALISIS DE DAÑO Y ESTADO DE CONSERVACION | | |
|---|---|---|---|
| | ZONA: 1D | ELEMENTO: Puerta de acceso | |
| | Ancho: 1.3 mts Largo: 2.5 mts | Moderado | Regular |
| | OBSERVACIONES: elemento de madera conformado por 2 cuerpos. | | |

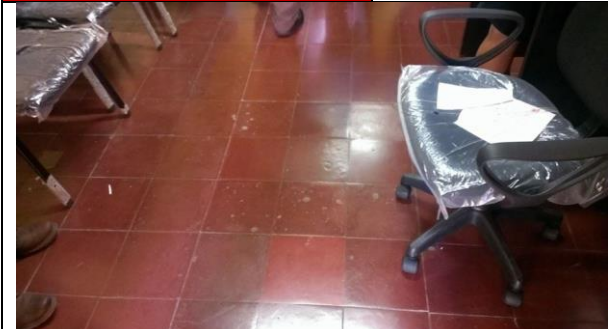
| ELEMENTO 2 | ANALISIS DE DAÑO Y ESTADO DE CONSERVACION | | |

| ELEMENTO 2 | ANALISIS DE DAÑO Y ESTADO DE CONSERVACION | | |
|--|---|---|---|
| | ZONA: 1D | ELEMENTO: Tipo de piso | |
| | Ladrillo de cemento | Moderado | Regular |
| | OBSERVACIONES: el piso presenta un buen mantenimiento | | |

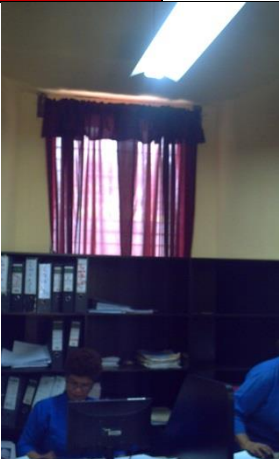
| ELEMENTO 3 | ANALISIS DE DAÑO Y ESTADO DE CONSERVACION | | |

| ELEMENTO 3 | ANALISIS DE DAÑO Y ESTADO DE CONSERVACION | | |
|---|---|---|---|
| | ZONA: 1D | ELEMENTO: Ventana | |
| | Ancho: 1.3 mts Largo: 2 mts | Pequeño | Regular |
| | OBSERVACIONES: las ventanas están obstruidas por mobiliario, por lo que la iluminación natural no es buena. | | |

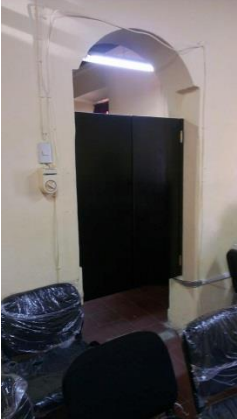
| ELEMENTO 4 | ANALISIS DE DAÑO Y ESTADO DE CONSERVACION | | |

| ELEMENTO 4 | ANALISIS DE DAÑO Y ESTADO DE CONSERVACION | | |
|---|--|---|---|
| | ZONA: 1D | ELEMENTO: Vano de puerta | |
| | Ancho: 1.3 mts Largo: 2.5 mts | Moderado | Regular |
| | OBSERVACIONES: En el vano se ha colocado una puerta persiana, para dividir dos áreas de trabajo. | | |

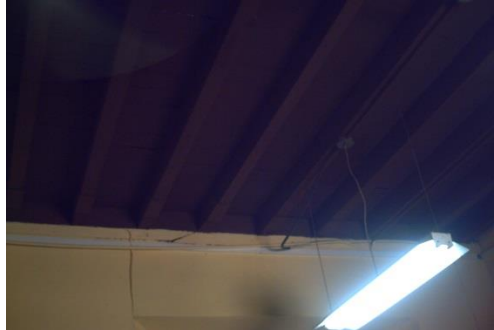
| ELEMENTO 5 | ANALISIS DE DAÑO Y ESTADO DE CONSERVACION | | |

| ELEMENTO 5 | ANALISIS DE DAÑO Y ESTADO DE CONSERVACION | | |
|--|---|---|---|
| | ZONA: 1D | ELEMENTO: Estructura de entrepiso | |
| | Madera de conacaste | Moderado | Regular |
| | OBSERVACIONES: este elemento está conformado por vigas y tensores | | |

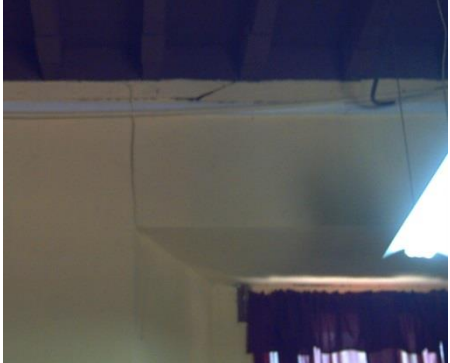
| DAÑO A | ANALISIS DE DAÑO Y ESTADO DE CONSERVACION | | |

| DAÑO A | ANALISIS DE DAÑO Y ESTADO DE CONSERVACION | | |
|---|---|---|---|
| | ZONA: 1D | ELEMENTO: Grietas en paredes | |
| | adobe | Moderado | Regular |
| | OBSERVACIONES: ubicado en la parte superior de la pared, justo en la unión de la viga con la pared. | | |

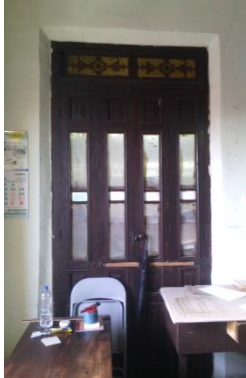
| ELEMENTO 2 | ANALISIS DE DAÑO Y ESTADO DE CONSERVACION | | |

| ELEMENTO 2 | ANALISIS DE DAÑO Y ESTADO DE CONSERVACION | | |
|---|--|--|---|
| | ZONA: 2A | ELEMENTO: PUERTA DE MADERA CON VIDRIO FIJO | |
| | | Pequeño | Bueno |
| OBSERVACIONES: La puerta presenta algunos daños provocados por termitas. Desgaste en la superficie. El vidrio de la puerta se encuentra en buen estado. | | | |

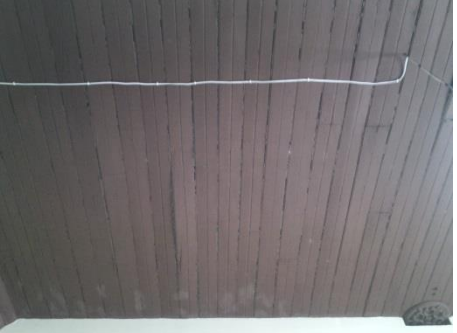
| ELEMENTO 4 | ANALISIS DE DAÑO Y ESTADO DE CONSERVACION | | |

| ELEMENTO 4 | ANALISIS DE DAÑO Y ESTADO DE CONSERVACION | | |
|---|--|---|---|
| | ZONA: 2A | ELEMENTO: CIELO FALSO | |
| | Madera de conacaste | Grave | Malo |
| | OBSERVACIONES: Las molduras de madera presentan algunas fisuras y desprendimiento de las paredes, por lo que se producen filtraciones y polvo y suciedad proveniente del techo. Separaciones entre algunas piezas. | | |

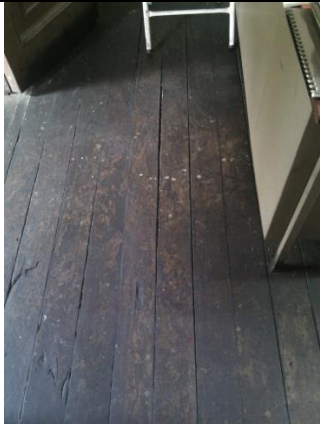
| ELEMENTO 5 | ANALISIS DE DAÑO Y ESTADO DE CONSERVACION | | |

| ELEMENTO 5 | ANALISIS DE DAÑO Y ESTADO DE CONSERVACION | | |
|--|---|---|---|
| | ZONA: 2A | ELEMENTO: ENTREPISO | |
| | Madera de conacaste | Grave | Malo |
| | OBSERVACIONES: Algunas piezas presentan separaciones y desprendimiento de recubrimiento. Hundimientos al caminar e inestabilidad. Superficie manchada. Daños por terminas y otros insectos. El mantenimiento que recibe no es el adecuado. Agujeros en las vigas provocados por clavos. | | |

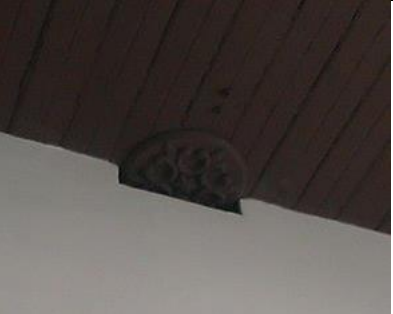
| ELEMENTO 6 | ANALISIS DE DAÑO Y ESTADO DE CONSERVACION | | |

| ELEMENTO 6 | ANALISIS DE DAÑO Y ESTADO DE CONSERVACION | | |
|---|---|---|---|
| | ZONA: 2A | ELEMENTO: FLORON | |
| | madera | Pequeño | Bueno |
| | OBSERVACIONES: Aunque se encuentra parcialmente dividido, se conserva en buen estado, con sus piezas completas. | | |

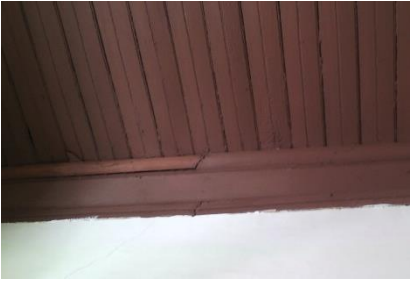
| DAÑO D | ANALISIS DE DAÑO Y ESTADO DE CONSERVACION | | |

| DAÑO D | ANALISIS DE DAÑO Y ESTADO DE CONSERVACION | | |
|---|---|---|---|
| | ZONA: 2A | ELEMENTO: FISURA EN MOLDURAS | |
| | Madera | Pequeño | Bueno |
| | OBSERVACIONES: fisuras en molduras de coronamiento, provocadas por el desgaste a través del tiempo, movimiento telúricos. | | |

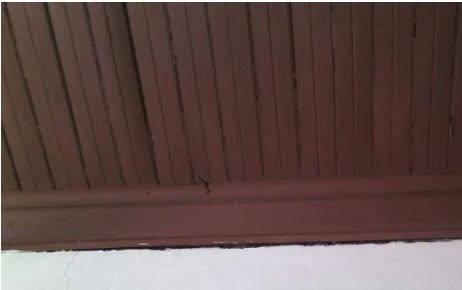
| DAÑO E | ANALISIS DE DAÑO Y ESTADO DE CONSERVACION | | |

| DAÑO E | ANALISIS DE DAÑO Y ESTADO DE CONSERVACION | | |
|---|--|---|---|
| | ZONA: 2A | ELEMENTO: DAÑO EN CIELO FALSO | |
| | Madera | Pequeño | Bueno |
| | OBSERVACIONES: Separaciones considerables entre pieza y pieza. | | |

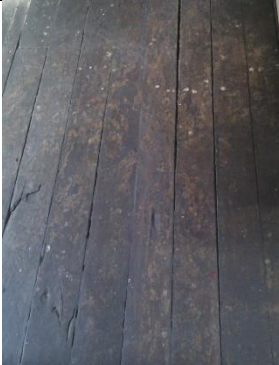
| DAÑO F | ANALISIS DE DAÑO Y ESTADO DE CONSERVACION | | |

| DAÑO F | ANALISIS DE DAÑO Y ESTADO DE CONSERVACION | | |
|---|---|---|---|
| | ZONA: 2A | ELEMENTO: DAÑO EN ENTREPISO | |
| | Madera de conacaste | Pequeño | Bueno |
| | OBSERVACIONES: Separaciones considerables y hundimiento y desplazamiento de piezas. | | |

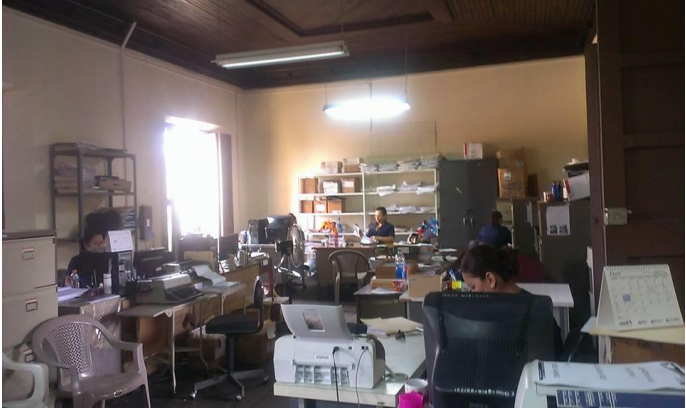
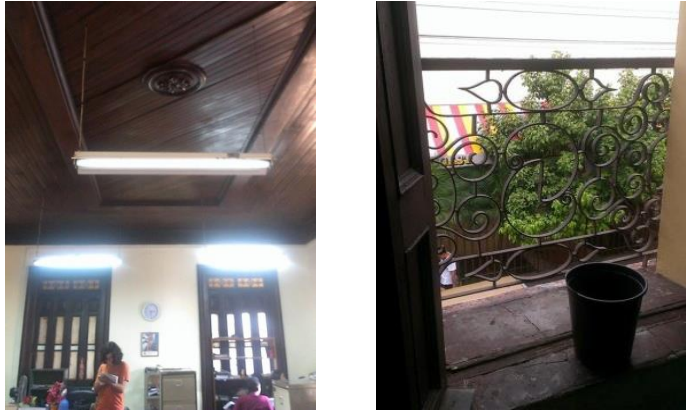
| FICHA DE LEVANTAMIENTO DE ESTADO ACTUAL Y ANALISIS FUNCIONAL | | |
|---|---|---|
| <p>Las áreas de trabajo de los empleados son muy reducidas debido al tamaño de los escritorios, algunos de ellos no son utilizados, los documentos por falta de espacios son organizados en mesas.</p> | | |

| FICHA DE LEVANTAMIENTO DE ESTADO ACTUAL Y ANALISIS FUNCIONAL | | |
|---|---|---|
| <ul style="list-style-type: none"> • Definición de áreas de trabajo de los empleados, • cambio de mobiliarios como escritorios obsoletos o de excesivo peso, • archiveros y estantes necesitan mejor ubicación que facilite el trabajo. | | |

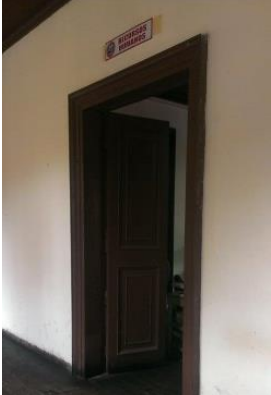
| ELEMENTO 1 | ANALISIS DE DAÑO Y ESTADO DE CONSERVACION | | |

| ELEMENTO 1 | ANALISIS DE DAÑO Y ESTADO DE CONSERVACION | | |
|--|---|---|---|
| | ZONA: 2A | ELEMENTO: PUERTA DE MADERA | |
| | | Pequeño | Bueno |
| OBSERVACIONES: La puerta presenta manchas de aceite quemado en la parte inferior, además de algunos daños provocados por termitas. Desgaste en la superficie. El sentido de abertura de la puerta es hacia el interior del espacio. | | | |

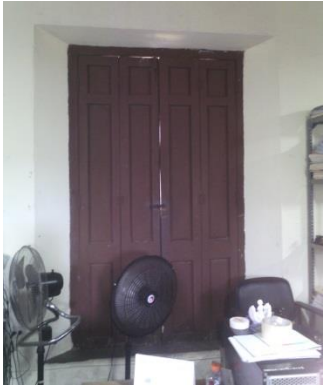
| ELEMENTO 3 | ANALISIS DE DAÑO Y ESTADO DE CONSERVACION | | |

| ELEMENTO 3 | ANALISIS DE DAÑO Y ESTADO DE CONSERVACION | | |
|--|--|---|---|
| | ZONA: 2A | ELEMENTO: VENTANA | |
| | | Pequeño | Bueno |
| OBSERVACIONES: El vano de la ventana presenta algunos daños en las aristas, cuadrado inferior con daños en los ladrillos de cemento que lo recubren. La madera se encuentra con orificios ocasionados por humedad, excesivo soleamiento, vientos y termitas. Balcón presenta corrosión, provocado por la humedad, exposición a la intemperie y falta de mantenimiento. | | | |

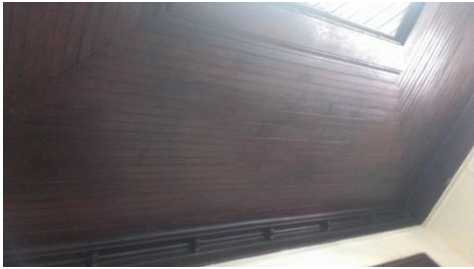
| ELEMENTO 4 | ANALISIS DE DAÑO Y ESTADO DE CONSERVACION | | |

| ELEMENTO 4 | ANALISIS DE DAÑO Y ESTADO DE CONSERVACION | | |
|---|---|---|---|
| | ZONA: 2A | ELEMENTO: CIELO FALSO | |
| | Madera de conacaste | Pequeño | Bueno |
| | OBSERVACIONES: Las molduras de madera presenta algunas fisuras y desprendimiento de las paredes. Separaciones entre algunas piezas. | | |

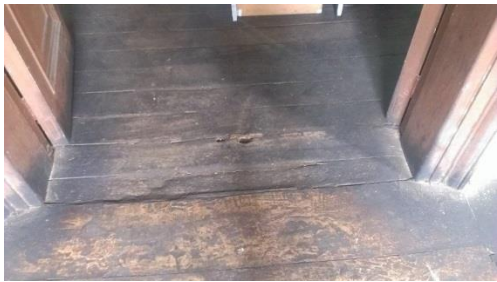
| ELEMENTO 5 | ANALISIS DE DAÑO Y ESTADO DE CONSERVACION | | |

| ELEMENTO 5 | ANALISIS DE DAÑO Y ESTADO DE CONSERVACION | | |
|---|--|---|---|
| | ZONA: 2A | ELEMENTO: ENTREPISO | |
| | Madera de conacaste | Grave | Malo |
| | OBSERVACIONES: presentan separaciones y desprendimiento de recubrimiento. Hundimientos al caminar e inestabilidad. Superficie manchada. Daños por terminas y otros insectos. | | |

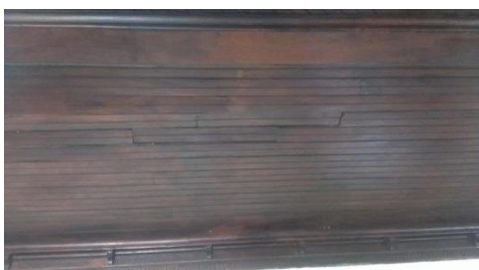
| DAÑO C | ANALISIS DE DAÑO Y ESTADO DE CONSERVACION | | |

| DAÑO C | ANALISIS DE DAÑO Y ESTADO DE CONSERVACION | | |
|---|--|---|---|
| | ZONA: 2A | ELEMENTO: DAÑO EN CIELO FALSO | |
| | Madera de conacaste | Pequeño | Bueno |
| | OBSERVACIONES: Separaciones considerables entre pieza y pieza. | | |

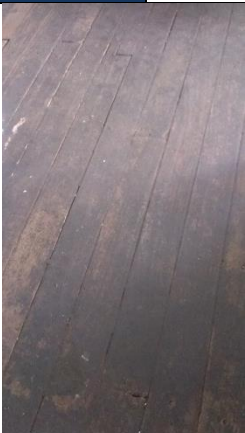
| DAÑO D | ANALISIS DE DAÑO Y ESTADO DE CONSERVACION | | |

| DAÑO D | ANALISIS DE DAÑO Y ESTADO DE CONSERVACION | | |
|---|--|---|---|
| | ZONA: 2A | ELEMENTO: DAÑO EN ENTREPISO | |
| | Madera de conacaste | Grave | Malo |
| | OBSERVACIONES: Algunas piezas presentan separaciones y desprendimiento de recubrimiento. Hundimientos al caminar e inestabilidad. Daños por terminas y otros insectos. | | |

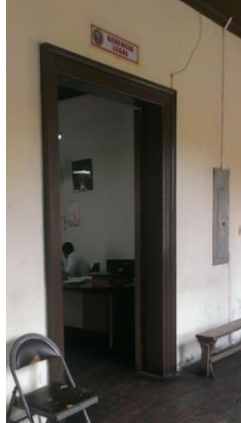
| ELEMENTO 1 | ANALISIS DE DAÑO Y ESTADO DE CONSERVACION | | |

| ELEMENTO 1 | ANALISIS DE DAÑO Y ESTADO DE CONSERVACION | | |
|--|---|---|---|
| | ZONA: 2A | ELEMENTO: PUERTA DE MADERA | |
| | | Pequeño | Bueno |
| OBSERVACIONES: La puerta presenta manchas de aceite quemado en la parte inferior, además de algunos daños provocados por termitas. Desgaste en la superficie. El sentido de abertura de la puerta es hacia el interior del espacio. | | | |

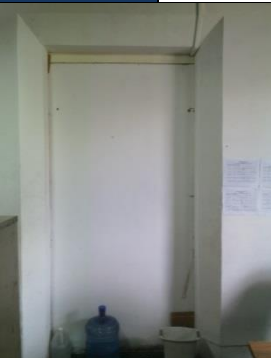
| ELEMENTO 2 | ANALISIS DE DAÑO Y ESTADO DE CONSERVACION | | |

| ELEMENTO 2 | ANALISIS DE DAÑO Y ESTADO DE CONSERVACION | | |
|--|---|---|---|
| | ZONA: 2A | ELEMENTO: VANO PARA PUERTA | |
| | | Pequeño | Bueno |
| OBSERVACIONES: La puerta presenta algunos daños provocados por termitas. Desgaste en la superficie. El vidrio de la puerta se encuentra en buen estado. | | | |

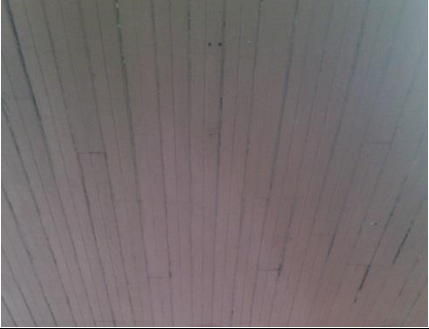
| ELEMENTO 4 | ANALISIS DE DAÑO Y ESTADO DE CONSERVACION | | |

| ELEMENTO 4 | ANALISIS DE DAÑO Y ESTADO DE CONSERVACION | | |
|---|--|---|---|
| | ZONA: 2A | ELEMENTO: CIELO FALSO | |
| | Madera de conacaste | Moderado | Malo |
| | OBSERVACIONES: Las molduras de madera presentan algunas fisuras y desprendimiento de las paredes, por lo que se producen filtraciones y polvo y suciedad proveniente del techo. Separaciones entre algunas piezas. | | |

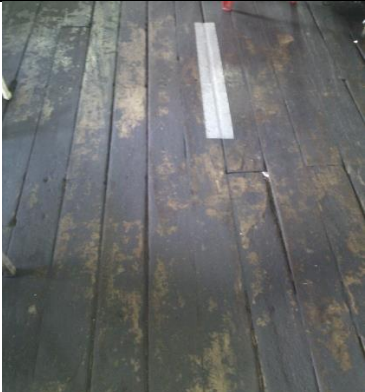
| ELEMENTO 5 | ANALISIS DE DAÑO Y ESTADO DE CONSERVACION | | |

| ELEMENTO 5 | ANALISIS DE DAÑO Y ESTADO DE CONSERVACION | | |
|--|---|---|---|
| | ZONA: 2A | ELEMENTO: ENTREPISO | |
| | Madera de conacaste | Grave | Malo |
| | OBSERVACIONES: Algunas piezas presentan separaciones y desprendimiento de recubrimiento. Hundimientos al caminar e inestabilidad. Superficie manchada. Daños por terminas y otros insectos. El mantenimiento que recibe no es el adecuado. Agujeros en las vigas provocados por clavos. | | |

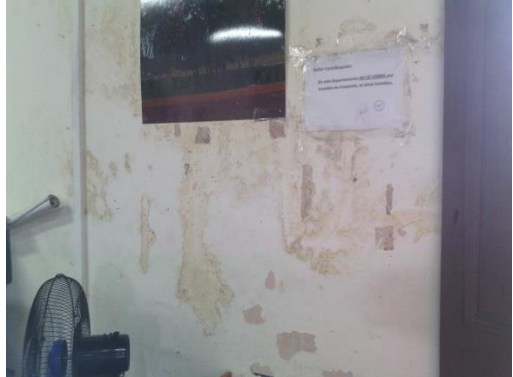
| DAÑO A | ANALISIS DE DAÑO Y ESTADO DE CONSERVACION | | |

| DAÑO A | ANALISIS DE DAÑO Y ESTADO DE CONSERVACION | | |
|---|--|---|---|
| | ZONA: 2A | ELEMENTO: PARED CON DAÑO EN REPELLO | |
| | adobe | Pequeño | Bueno |
| | OBSERVACIONES: Desprendimiento de repello por humedad, presencia de hongo. | | |

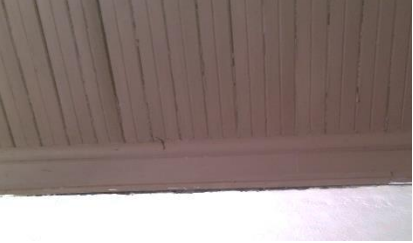
| DAÑO B | ANALISIS DE DAÑO Y ESTADO DE CONSERVACION | | |

| DAÑO B | ANALISIS DE DAÑO Y ESTADO DE CONSERVACION | | |
|---|--|---|---|
| | ZONA: 2A | ELEMENTO: FISURA EN MOLDURAS DE CIELO FALSO | |
| | Madera | Moderado | Malo |
| | OBSERVACIONES: OBSERVACIONES: Separaciones considerables entre duelas, presentan deshidratación. | | |

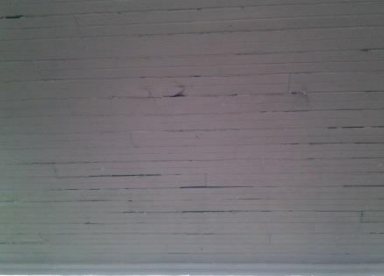
| DAÑO C | ANALISIS DE DAÑO Y ESTADO DE CONSERVACION | | |

| DAÑO C | ANALISIS DE DAÑO Y ESTADO DE CONSERVACION | | |
|---|--|---|---|
| | ZONA: 2A | ELEMENTO: DAÑO EN CIELO FALSO | |
| | Madera | Moderado | Malo |
| | OBSERVACIONES: Separaciones considerables entre pieza y pieza. | | |

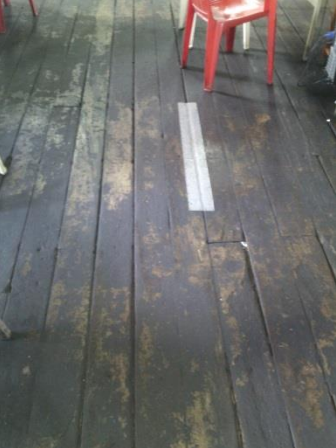
| DAÑO D | ANALISIS DE DAÑO Y ESTADO DE CONSERVACION | | |

| DAÑO D | ANALISIS DE DAÑO Y ESTADO DE CONSERVACION | | |
|---|---|---|---|
| | ZONA: 2A | ELEMENTO: DAÑO EN ENTREPISO | |
| | Madera | Grave | Malo |
| | OBSERVACIONES: Algunas piezas presentan separaciones y desprendimiento de recubrimiento. Hundimientos al caminar e inestabilidad. Superficie manchada. Daños por terminas y otros insectos. | | |

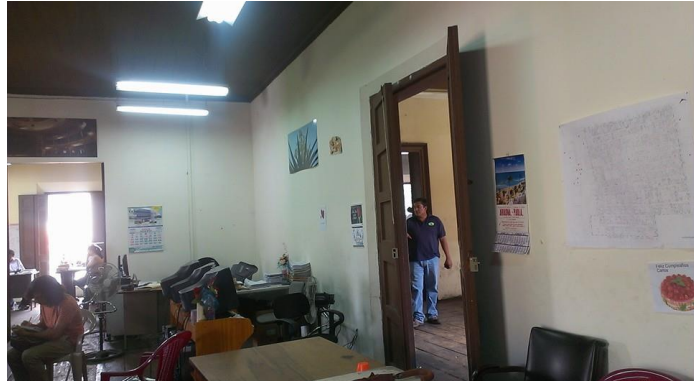
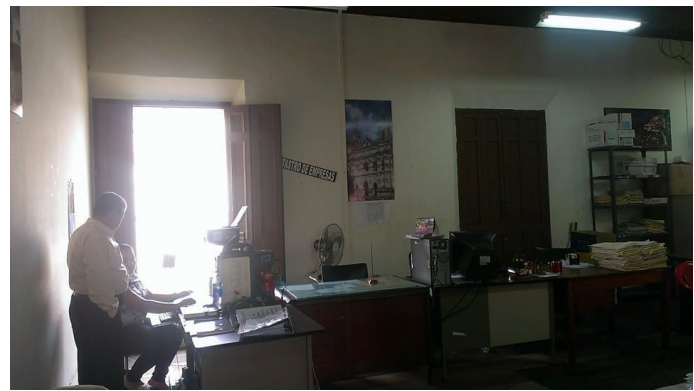
| FICHA DE LEVANTAMIENTO DE ESTADO ACTUAL Y ANALISIS FUNCIONAL | | | |
|--|---|--|--|
| <p>Dentro de la oficina existe mobiliario que se ha desechado de otras oficinas y que resulta demasiado pesado para el entrepiso. En el piso se observan reparaciones de emergencia realizadas que resultan peligrosas al caminar.</p> | | | |

| FICHA DE LEVANTAMIENTO DE ESTADO ACTUAL Y ANALISIS FUNCIONAL | | | |
|--|---|--|--|
| <ul style="list-style-type: none"> • Cambio de mobiliario existente en la oficina, • modernización de los archiveros. • Conformar áreas de trabajo funcionales a los empleados. • Renovación del equipo digital. | | | |

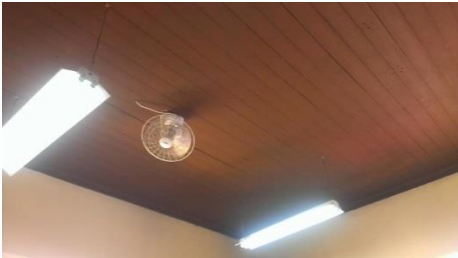
| ELEMENTO 3 | ANALISIS DE DAÑO Y ESTADO DE CONSERVACION | | |

| ELEMENTO 3 | ANALISIS DE DAÑO Y ESTADO DE CONSERVACION | | |
|---|--|---|---|
| | ZONA: 2A | ELEMENTO: CIELO FALSO | |
| | Madera | Moderado | Malo |
| | OBSERVACIONES: Las molduras de madera presenta algunas fisuras y desprendimiento de las paredes, por lo que se producen filtraciones y polvo y suciedad proveniente del techo. Separaciones entre algunas piezas. | | |

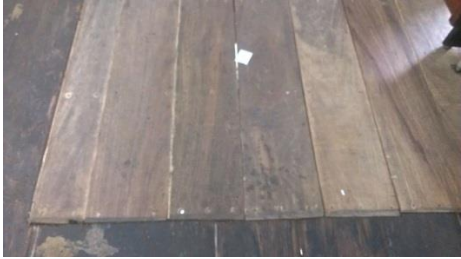
| ELEMENTO 4 | ANALISIS DE DAÑO Y ESTADO DE CONSERVACION | | |

| ELEMENTO 4 | ANALISIS DE DAÑO Y ESTADO DE CONSERVACION | | |
|---|--|---|---|
| | ZONA: 2A | ELEMENTO: ENTREPISO | |
| | Madera | Grave | Malo |
| | <p>OBSERVACIONES: Algunas piezas presentan separaciones y desprendimiento de recubrimiento. Hundimientos al caminar e inestabilidad. Superficie manchada. Daños por terminas y otros insectos. El mantenimiento que recibe no es el adecuado. Agujeros en las vigas provocados por clavos.</p> | | |

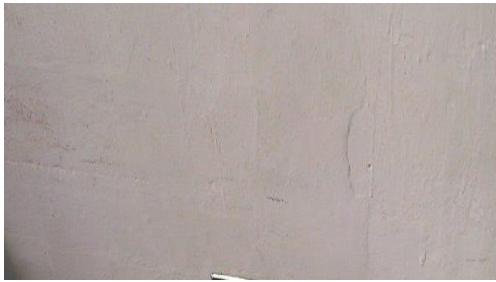
| DAÑO A | ANALISIS DE DAÑO Y ESTADO DE CONSERVACION | | |

| DAÑO A | ANALISIS DE DAÑO Y ESTADO DE CONSERVACION | | |
|--|---|---|---|
| | ZONA: 2A | ELEMENTO: PARED CON DAÑO EN REPELLO | |
| | adobe | Moderado | Regular |
| | <p>OBSERVACIONES: Desprendimiento de repello por desgaste de la superficie por el tiempo.</p> | | |

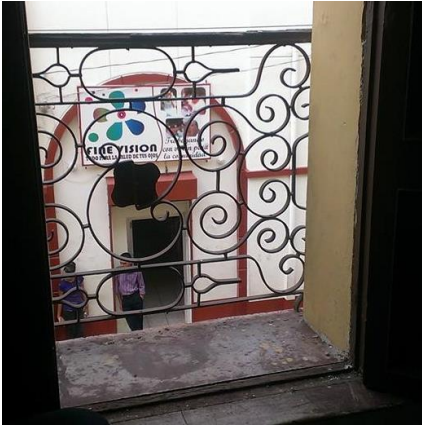
| DAÑO B | ANALISIS DE DAÑO Y ESTADO DE CONSERVACION | | |

| DAÑO B | ANALISIS DE DAÑO Y ESTADO DE CONSERVACION | | |
|---|--|---|---|
| | ZONA: 2A | ELEMENTO: DAÑO EN VENTANAS | |
| | Ladrillo de cemento | Pequeño | Bueno |
| | <p>OBSERVACIONES: El vano de la ventana presenta daños en las aristas, cuadrado inferior con daños en los ladrillos de cemento que lo recubren. La madera se encuentra con desprendimientos y orificios ocasionados por humedad, excesivo soleamiento, vientos y termitas. Balcón presenta corrosión, provocado por la humedad, exposición a la intemperie y falta de mantenimiento.</p> | | |

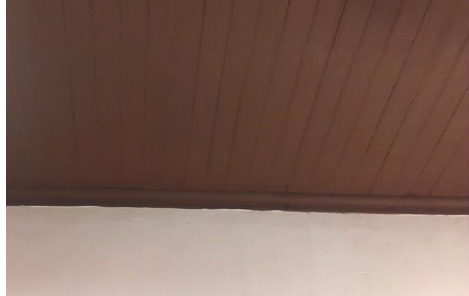
| DAÑO C | ANALISIS DE DAÑO Y ESTADO DE CONSERVACION | | |

| DAÑO C | ANALISIS DE DAÑO Y ESTADO DE CONSERVACION | | |
|---|--|---|---|
| | ZONA: 2A | ELEMENTO: FISURA EN MOLDURAS DE CIELO FALSO | |
| | Madera de conacaste | Moderado | Regular |
| | OBSERVACIONES: OBSERVACIONES: Separaciones considerables entre duelas, presentan deshidratación. | | |

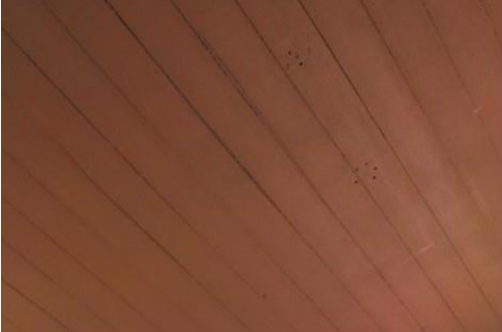
| DAÑO D | ANALISIS DE DAÑO Y ESTADO DE CONSERVACION | | |

| DAÑO D | ANALISIS DE DAÑO Y ESTADO DE CONSERVACION | | |
|---|--|---|---|
| | ZONA: 2A | ELEMENTO: DAÑO EN CIELO FALSO | |
| | Madera de conacaste | Moderado | Regular |
| | OBSERVACIONES: Separaciones considerables entre pieza y pieza. | | |

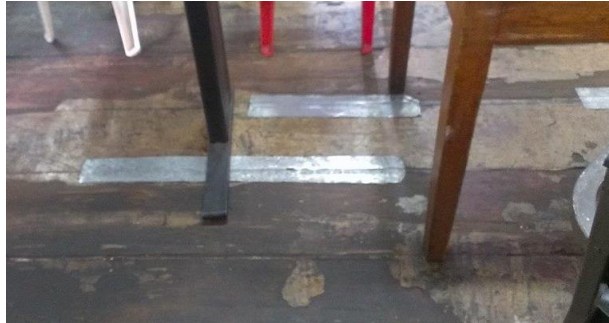
| DAÑO E | ANALISIS DE DAÑO Y ESTADO DE CONSERVACION | | |

| DAÑO E | ANALISIS DE DAÑO Y ESTADO DE CONSERVACION | | |
|---|---|---|---|
| | ZONA: 2A | ELEMENTO: DAÑO EN ENTREPISO | |
| | Madera | Grave | Malo |
| | OBSERVACIONES: Algunas piezas presentan separaciones y desprendimiento de recubrimiento. Hundimientos al caminar e inestabilidad. Superficie manchada. Daños por terminas y otros insectos. | | |

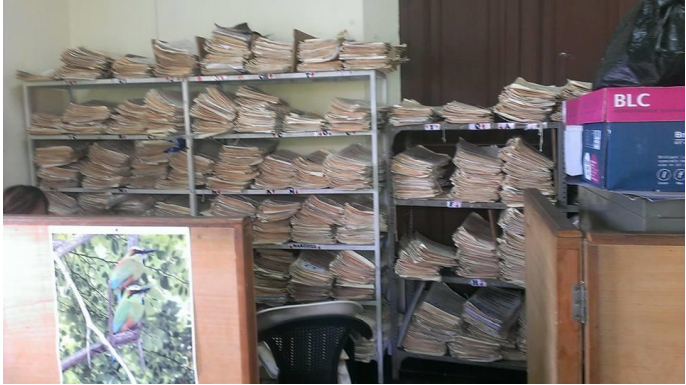
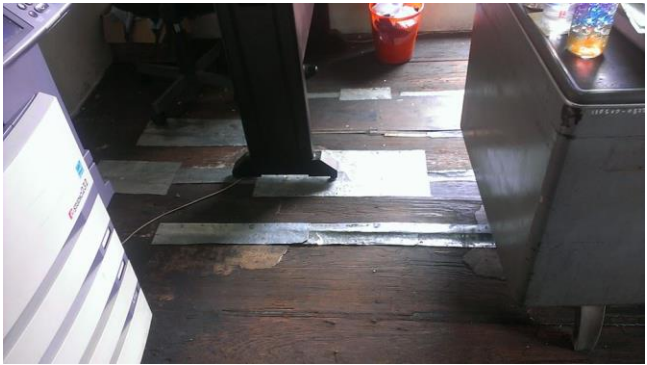
| FICHA DE LEVANTAMIENTO DE ESTADO ACTUAL Y ANALISIS FUNCIONAL | | | |
|--|---|--|--|
| <p>Dentro de la oficina existe mobiliario que se ha desechado de otras oficinas y que resulta demasiado pesado para el entrepiso. En el piso se observan reparaciones de emergencia realizadas que resultan peligrosas al caminar.</p> | | | |

| FICHA DE LEVANTAMIENTO DE ESTADO ACTUAL Y ANALISIS FUNCIONAL | | | |
|--|---|--|--|
| <ul style="list-style-type: none"> • Cambio de mobiliario existente en la oficina, • modernización de los archiveros. • Conformar áreas de trabajo funcionales a los empleados. • Renovación del equipo digital. | | | |

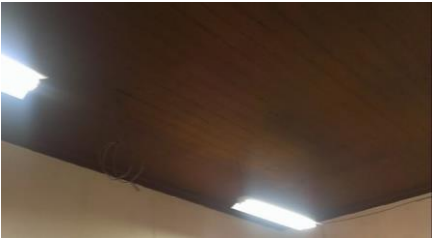
| ELEMENTO 2 | ANALISIS DE DAÑO Y ESTADO DE CONSERVACION | | |

| ELEMENTO 2 | ANALISIS DE DAÑO Y ESTADO DE CONSERVACION | | |
|--|--|---|---|
| | ZONA: 2A | ELEMENTO: CIELO FALSO | |
| | Madera de conacaste | Pequeño | Regular |
| | OBSERVACIONES: Las molduras de madera presenta algunas fisuras y desprendimiento de las paredes, por lo que se producen filtraciones y polvo y suciedad proveniente del techo. Separaciones entre algunas piezas. | | |

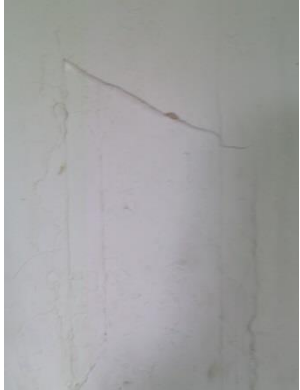
| DAÑO A | ANALISIS DE DAÑO Y ESTADO DE CONSERVACION | | |

| DAÑO A | ANALISIS DE DAÑO Y ESTADO DE CONSERVACION | | |
|---|--|---|---|
| | ZONA: 2A | ELEMENTO: PARED CON DAÑO EN REPELLO | |
| | adobe | Moderado | Regular |
| | OBSERVACIONES: Desprendimiento de repello por desgaste de la superficie por el tiempo. | | |

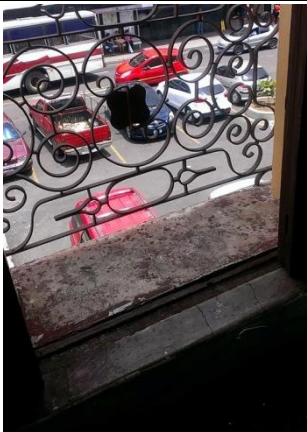
| DAÑO B | ANALISIS DE DAÑO Y ESTADO DE CONSERVACION | | |

| DAÑO B | ANALISIS DE DAÑO Y ESTADO DE CONSERVACION | | |
|--|---|---|---|
| | ZONA: 2A | ELEMENTO: DAÑO EN VENTANAS | |
| | Ladrillo de cemento | Pequeño | Bueno |
| | OBSERVACIONES: El vano de la ventana presenta daños en las aristas, cuadrado inferior con daños en los ladrillos de cemento que lo recubren. La madera se encuentra con desprendimientos y orificios ocasionados por humedad, excesivo soleamiento, vientos y termitas. Balcón presenta corrosión, provocado por la humedad, exposición a la intemperie y falta de mantenimiento. | | |

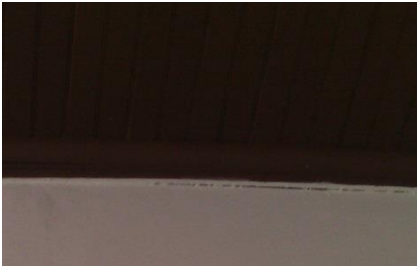
| DAÑO C | ANALISIS DE DAÑO Y ESTADO DE CONSERVACION | | |

| DAÑO C | ANALISIS DE DAÑO Y ESTADO DE CONSERVACION | | |
|---|--|---|---|
| | ZONA: 2A | ELEMENTO: FISURA EN MOLDURAS DE CIELO FALSO | |
| | Madera | Pequeño | Regular |
| | OBSERVACIONES: OBSERVACIONES: Separaciones considerables entre duelas, presentan deshidratación. | | |

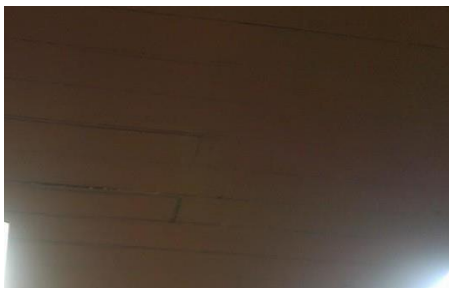
| DAÑO D | ANALISIS DE DAÑO Y ESTADO DE CONSERVACION | | |

| DAÑO D | ANALISIS DE DAÑO Y ESTADO DE CONSERVACION | | |
|---|--|---|---|
| | ZONA: 2A | ELEMENTO: DAÑO EN CIELO FALSO | |
| | Madera | Pequeño | Regular |
| | OBSERVACIONES: Separaciones considerables entre pieza y pieza. | | |

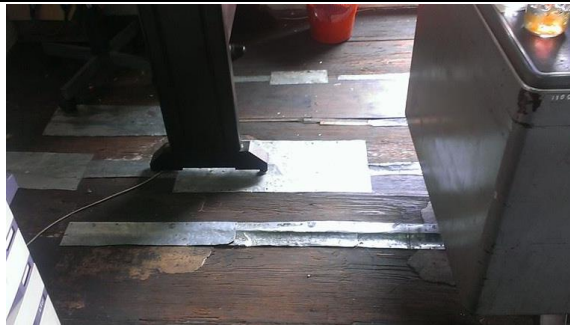
| DAÑO E | ANALISIS DE DAÑO Y ESTADO DE CONSERVACION | | |

| DAÑO E | ANALISIS DE DAÑO Y ESTADO DE CONSERVACION | | |
|--|--|---|---|
| | ZONA: 2A | ELEMENTO: DAÑO EN ENTREPISO | |
| | Madera | Grave | Malo |
| | OBSERVACIONES: Algunas piezas presentan separaciones y desprendimiento de recubrimiento. Hundimientos e inestabilidad. Superficie manchada. Daños por terminas y otros insectos. | | |

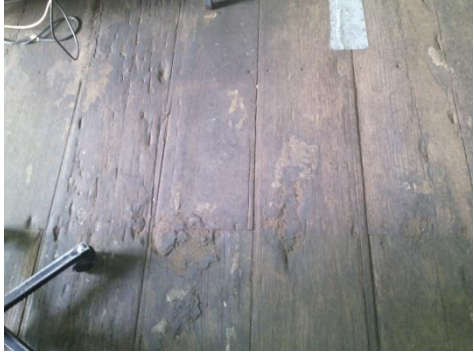
| ELEMENTO 4 | ANALISIS DE DAÑO Y ESTADO DE CONSERVACION | | |

| ELEMENTO 4 | ANALISIS DE DAÑO Y ESTADO DE CONSERVACION | | |
|---|---|---|---|
| | ZONA: 2B | ELEMENTO: ENTREPISO DE MADERA | |
| | Madera de conacaste | Severo | Malo |
| | OBSERVACIONES: la madera del entrepiso presenta mucho desgaste de la superficie, además de separaciones entre duelas con considerable tamaño, por lo que ha sido colocada lamina sobre estas, para evitar que se ensanchen. | | |

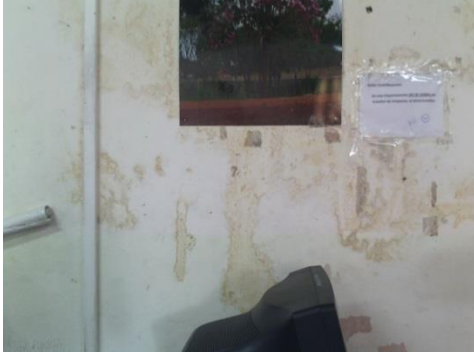
| DAÑO A | ANALISIS DE DAÑO Y ESTADO DE CONSERVACION | | |

| DAÑO A | ANALISIS DE DAÑO Y ESTADO DE CONSERVACION | | |
|--|---|---|---|
| | ZONA: 2B | ELEMENTO: PARED CON DAÑO EN REPELLO | |
| | Revenimiento grueso | Pequeño | Bueno |
| | OBSERVACIONES: Desprendimiento de repello por desgaste de la superficie por el tiempo. La colocación de cinta adhesiva también provoca desprendimiento. | | |

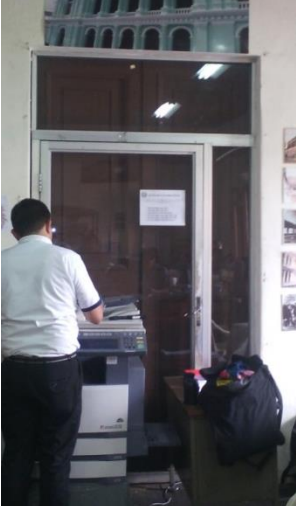
| DAÑO B | ANALISIS DE DAÑO Y ESTADO DE CONSERVACION | | |

| DAÑO B | ANALISIS DE DAÑO Y ESTADO DE CONSERVACION | | |
|---|---|---|---|
| | ZONA: 2B | ELEMENTO: PUERTA DE VIDRIO | |
| | vidrio | Pequeño | Bueno |
| | OBSERVACIONES: Se instaló una puerta de vidrio, sobre la puerta de madera original. La oficina colindante ya no forma parte de este departamento y la puerta no fue desinstalada. | | |

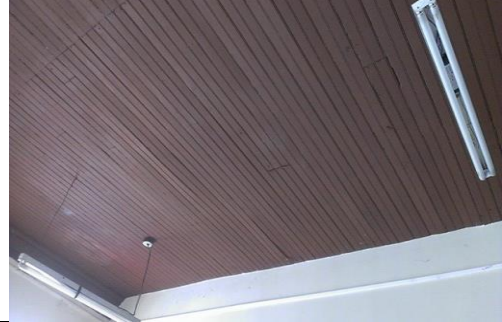
| DAÑO D | ANALISIS DE DAÑO Y ESTADO DE CONSERVACION | | |

| DAÑO D | ANALISIS DE DAÑO Y ESTADO DE CONSERVACION | | |
|--|---|---|---|
| | ZONA: 2B | ELEMENTO: DAÑO EN CIELO FALSO | |
| | Madera de conacaste | Pequeño | Bueno |
| | OBSERVACIONES: separacion entre duelas. | | |

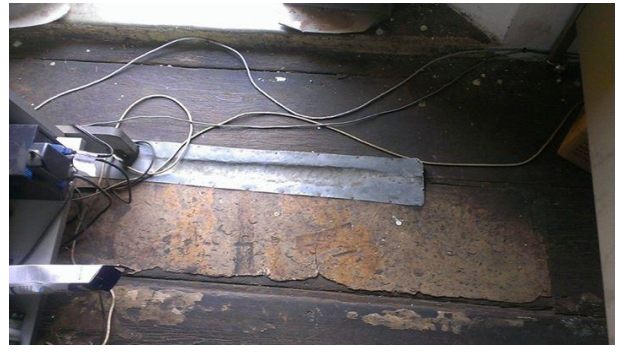
| DAÑO E | ANALISIS DE DAÑO Y ESTADO DE CONSERVACION | | |

| DAÑO E | ANALISIS DE DAÑO Y ESTADO DE CONSERVACION | | |
|---|---|---|---|
| | ZONA: 2B | ELEMENTO: DAÑO EN ENTREPISO | |
| | Madera de conacaste | Pequeño | Bueno |
| | OBSERVACIONES: la madera del entrepiso presenta mucho desgaste de la superficie, además de separaciones entre duelas con considerable tamaño, por lo que ha sido colocada lamina sobre estas, para evitar que se ensanchen. | | |

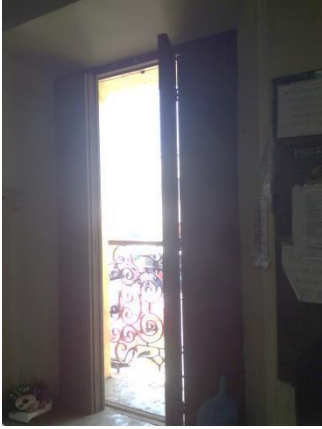
| ELEMENTO 2 | ANALISIS DE DAÑO Y ESTADO DE CONSERVACION | | | |

| ELEMENTO 2 | ANALISIS DE DAÑO Y ESTADO DE CONSERVACION | | | |
|--|---|--|---|---|
| | ZONA: 2B | | ELEMENTO: VENTANA | |
| | | | Pequeño | Bueno |
| | OBSERVACIONES: El vano de la ventana presenta algunos daños en las aristas, cuadrado inferior con daños en los ladrillos de cemento que lo recubren. La madera se encuentra con orificios ocasionados por humedad, excesivo soleamiento, vientos y termitas. Balcón presenta corrosión, provocado por la humedad, exposición a la intemperie y falta de mantenimiento. Desprendimiento de pintura. | | | |

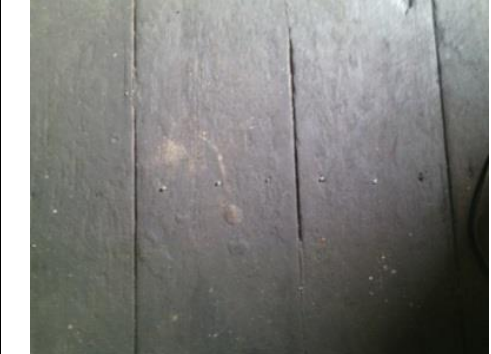
| ELEMENTO 4 | ANALISIS DE DAÑO Y ESTADO DE CONSERVACION | | |

| ELEMENTO 4 | ANALISIS DE DAÑO Y ESTADO DE CONSERVACION | | |
|---|---|---|---|
| | ZONA: 2B | ELEMENTO: ENTREPISO | |
| | Madera de conacaste | Grave | Malo |
| | OBSERVACIONES: Algunas piezas presentan separaciones y desprendimiento de recubrimiento. Hundimientos al caminar e inestabilidad. Superficie manchada. Daños por terminas y otros insectos. El mantenimiento que recibe no es el adecuado. Agujeros en las vigas provocados por clavos. | | |

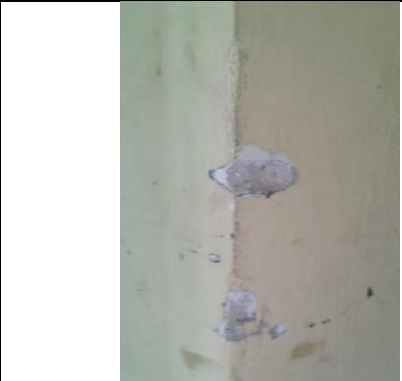
| DAÑO A | ANALISIS DE DAÑO Y ESTADO DE CONSERVACION | | |

| DAÑO A | ANALISIS DE DAÑO Y ESTADO DE CONSERVACION | | |
|--|--|---|---|
| | ZONA: 2B | ELEMENTO: PARED CON DAÑO EN REPELLO | |
| | adobe | Pequeño | Bueno |
| | OBSERVACIONES: Desprendimiento de repello por desgaste de la superficie por el tiempo. La colocación de cinta adhesiva también provoca desprendimiento. Aristas dañadas y desgastadas. | | |

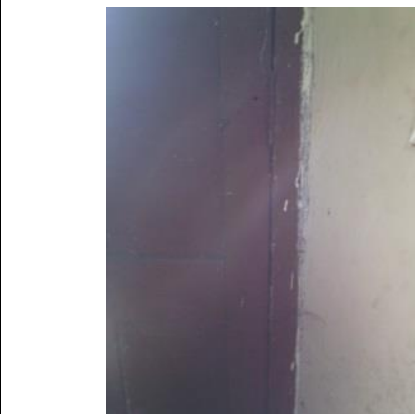
| DAÑO B | ANALISIS DE DAÑO Y ESTADO DE CONSERVACION | | |

| DAÑO B | ANALISIS DE DAÑO Y ESTADO DE CONSERVACION | | |
|---|--|---|---|
| | ZONA: 2B | ELEMENTO: DAÑO EN VENTANAS | |
| | madera | Pequeño | Bueno |
| | OBSERVACIONES: El vano de la ventana presenta algunos daños en las aristas, cuadrado inferior con daños en los ladrillos de cemento que lo recubren. La madera se encuentra con orificios ocasionados por humedad, excesivo soleamiento, vientos y termitas. Balcón presenta corrosión, provocado por la humedad, exposición a la intemperie y falta de mantenimiento. | | |

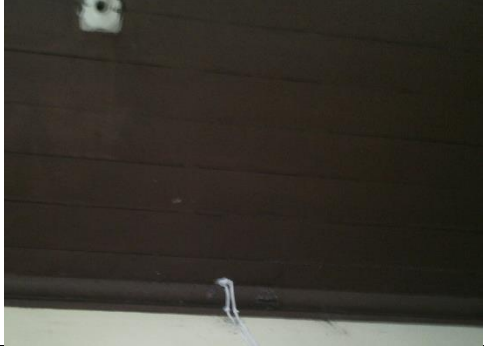
| DAÑO C | ANALISIS DE DAÑO Y ESTADO DE CONSERVACION | | |

| DAÑO C | ANALISIS DE DAÑO Y ESTADO DE CONSERVACION | | |
|---|---|---|---|
| | ZONA: 2B | ELEMENTO: FISURA EN MOLDURAS DE CIELO FALSO | |
| | Madera | Pequeño | Bueno |
| | OBSERVACIONES: significativa separación entre piezas, presenta riesgo de desprendimiento. | | |

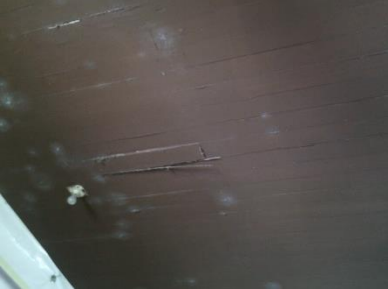
| DAÑO D | ANALISIS DE DAÑO Y ESTADO DE CONSERVACION | | |

| DAÑO D | ANALISIS DE DAÑO Y ESTADO DE CONSERVACION | | |
|--|--|---|---|
| | ZONA: 2B | ELEMENTO: DAÑO EN CIELO FALSO | |
| | Madera | Pequeño | Bueno |
| | OBSERVACIONES: Separaciones considerables entre pieza y pieza. | | |

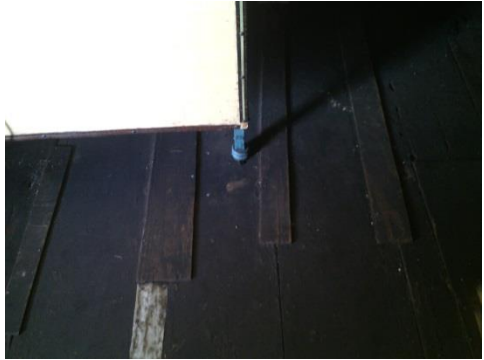
| DAÑO E | ANALISIS DE DAÑO Y ESTADO DE CONSERVACION | | |

| DAÑO E | ANALISIS DE DAÑO Y ESTADO DE CONSERVACION | | |
|---|---|---|---|
| | ZONA: 2B | ELEMENTO: DAÑO EN ENTREPISO | |
| | Madera | Pequeño | Bueno |
| | OBSERVACIONES: Algunas piezas presentan separaciones y desprendimiento de recubrimiento. Hundimientos al caminar e inestabilidad. Superficie manchada. Daños por terminas y otros insectos. Placas metálicas para reforzar. | | |

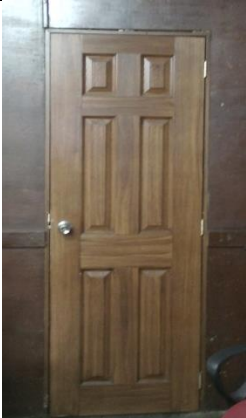
| ELEMENTO 2 | ANALISIS DE DAÑO Y ESTADO DE CONSERVACION | | | |

| ELEMENTO 2 | ANALISIS DE DAÑO Y ESTADO DE CONSERVACION | | | |
|--|---|--|---|--|
| | ZONA: 2B | | ELEMENTO: PUERTA DE MADERA | |
| | | Pequeño | Bueno | |
| | | OBSERVACIONES: La puerta presenta buen estado. Barniz y pintura sin daños ni desprendimiento. | | |

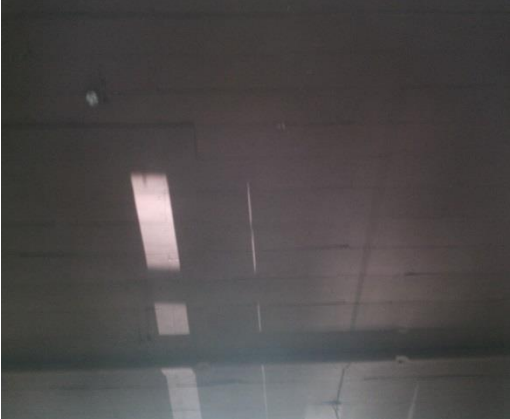
| ELEMENTO 4 | ANALISIS DE DAÑO Y ESTADO DE CONSERVACION | | |

| ELEMENTO 4 | ANALISIS DE DAÑO Y ESTADO DE CONSERVACION | | |
|---|---|---|---|
| | ZONA: 2B | ELEMENTO: CIELO FALSO | |
| | Madera de conacaste | Moderado | Malo |
| | OBSERVACIONES: Las molduras de madera presentan algunas fisuras y desprendimiento de las paredes, por lo que se producen filtraciones y polvo y suciedad proveniente del techo. Separaciones entre algunas piezas. En cuanto a la lámina, esta se encuentra en buen estado, no se presentan filtraciones. | | |
