**TRABAJO DE GRADO:
PROYECTO**

**“PROPUESTA DE ANTEPROYECTO ARQUITECTONICO PARA LA REUBICACION
DE ESPACIOS Y LA CONSERVACION DEL EDIFICIO DONDE SE ENCUENTRA LA
ALCALDIA MUNICIPAL DE SANTA ANA”**

SEPTIEMBRE DE 2,014

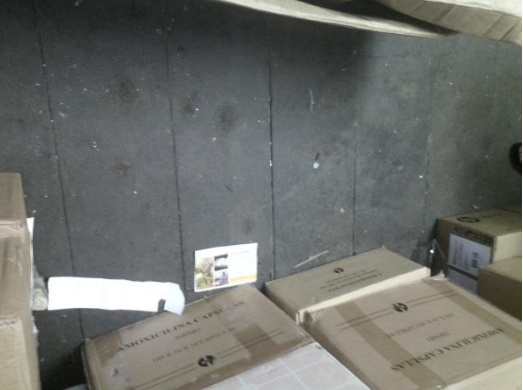
| ELEMENTO 5 | ANALISIS DE DAÑO Y ESTADO DE CONSERVACION | | |

| ELEMENTO 5 | ANALISIS DE DAÑO Y ESTADO DE CONSERVACION | | |
|--|---|---|---|
| | ZONA: 2B | ELEMENTO: ENTREPISO | |
| | Madera de conacaste | Grave | Malo |
| | OBSERVACIONES: Algunas piezas presentan separaciones y desprendimiento de recubrimiento. Hundimientos al caminar e inestabilidad. Superficie manchada. Daños por terminas y otros insectos. El mantenimiento que recibe no es el adecuado. Agujeros en las vigas provocados por clavos. | | |

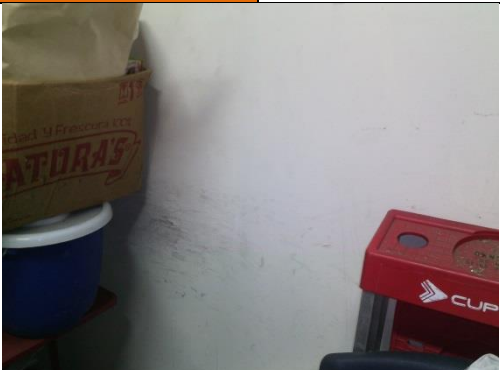
| DAÑO A | ANALISIS DE DAÑO Y ESTADO DE CONSERVACION | | |

| DAÑO A | ANALISIS DE DAÑO Y ESTADO DE CONSERVACION | | |
|---|--|---|---|
| | ZONA: 2B | ELEMENTO: PARED CON DAÑO EN REPELLO | |
| | adobe | Pequeño | Bueno |
| | OBSERVACIONES: Desprendimiento de repello por desgaste de la superficie por el tiempo. | | |

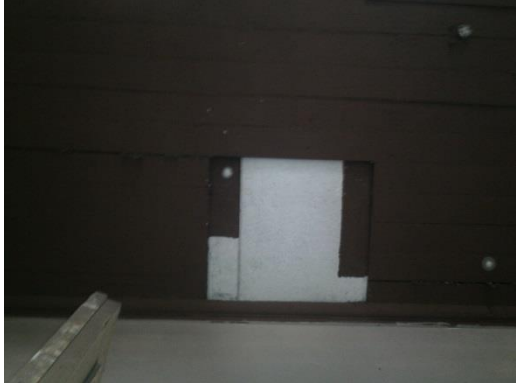
| DAÑO B | ANALISIS DE DAÑO Y ESTADO DE CONSERVACION | | |

| DAÑO B | ANALISIS DE DAÑO Y ESTADO DE CONSERVACION | | |
|---|--|---|---|
| | ZONA: 2B | ELEMENTO: DAÑO EN CIELO FALSO | |
| | Madera | Moderado | Malo |
| | OBSERVACIONES: Separaciones considerables entre pieza y pieza. | | |

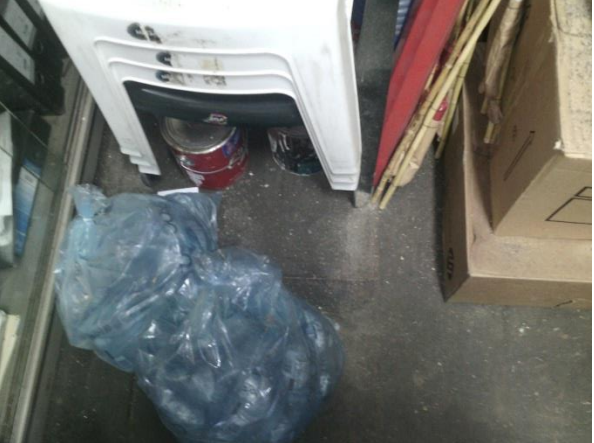
| DAÑO C | ANALISIS DE DAÑO Y ESTADO DE CONSERVACION | | |

| DAÑO C | ANALISIS DE DAÑO Y ESTADO DE CONSERVACION | | |
|--|---|---|---|
| | ZONA: 2B | ELEMENTO: DAÑO EN ENTREPISO | |
| | Madera | Grave | Malo |
| | OBSERVACIONES: Algunas piezas presentan separaciones y desprendimiento de recubrimiento. Hundimientos al caminar e inestabilidad. Superficie manchada. Daños por terminas y otros insectos. | | |

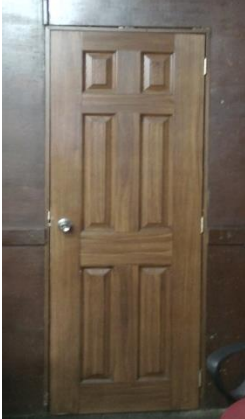
| ELEMENTO 2 | | ANALISIS DE DAÑO Y ESTADO DE CONSERVACION | | |
|--|--|---|---|---|
| | | ZONA: 2B | ELEMENTO: PUERTA DE MADERA | |
| | | | Pequeño | Bueno |
| | | OBSERVACIONES: La puerta presenta buen estado. Barniz y pintura sin daños ni desprendimiento. | | |

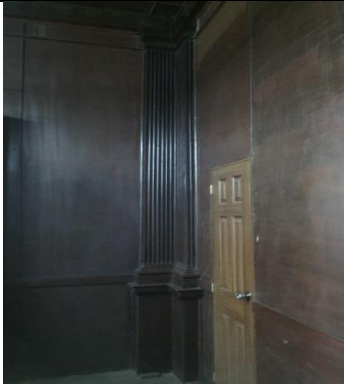
| ELEMENTO 3 | | ANALISIS DE DAÑO Y ESTADO DE CONSERVACION | | |
|---|--|---|---|---|
| | | ZONA: 2B | ELEMENTO: RECUBRIMIENTO MADERA | |
| | | madera | Pequeño | Bueno |
| | | OBSERVACIONES: La madera se encuentra en buen estado, con algunos daños ocasionados por termitas y otros insectos. Además de suciedad en la superficie. Pintura y barniz en buen estado. | | |

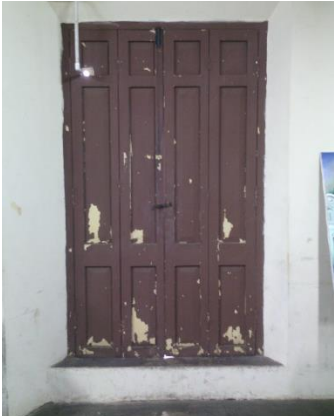
| ELEMENTO 4 | ANALISIS DE DAÑO Y ESTADO DE CONSERVACION | | |
|---|--|---|---|
| | ZONA: 2B | ELEMENTO: VENTANA | |
| | | Pequeño | Bueno |
| | OBSERVACIONES: El vano de la ventana presenta algunos daños en las aristas, cuadrado inferior con daños en los ladrillos de cemento que lo recubren. La madera se encuentra con orificios ocasionados por humedad, excesivo soleamiento, vientos y termitas. Balcón presenta corrosión, provocado por la humedad, exposición a la intemperie y falta de mantenimiento. Desprendimiento de pintura. | | |

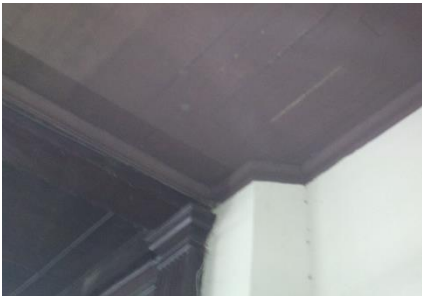
| ELEMENTO 5 | ANALISIS DE DAÑO Y ESTADO DE CONSERVACION | | |
|--|---|---|---|
| | ZONA: 2B | ELEMENTO: CIELO FALSO | |
| | Madera de conacaste | Moderado | Malo |
| | OBSERVACIONES: Las molduras de madera presentan algunas fisuras y desprendimiento de las paredes, por lo que se producen filtraciones y polvo y suciedad proveniente del techo. Separaciones entre algunas piezas. En cuanto a la lámina, esta se encuentra en buen estado, no se presentan filtraciones. | | |

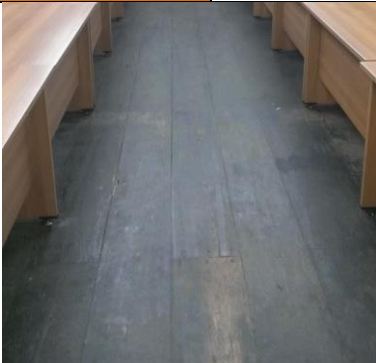
| ELEMENTO 6 | ANALISIS DE DAÑO Y ESTADO DE CONSERVACION | | |
|---|---|---|---|
| | ZONA: 2B | ELEMENTO: ENTREPISO | |
| | Madera de conacaste | Grave | Malo |
| | OBSERVACIONES: Algunas piezas presentan separaciones y desprendimiento de recubrimiento. Hundimientos al caminar e inestabilidad. Superficie manchada. Daños por terminas y otros insectos. El mantenimiento que recibe no es el adecuado. Agujeros en las vigas provocados por clavos. | | |

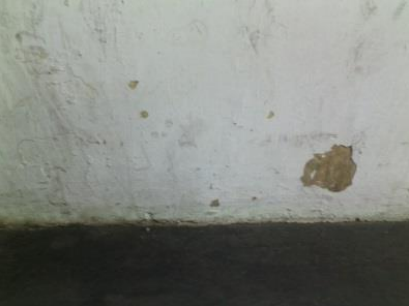
| DAÑO A | ANALISIS DE DAÑO Y ESTADO DE CONSERVACION | | |
|---|--|---|---|
| | ZONA: 2B | ELEMENTO: PARED CON DAÑO EN REPELLO | |
| | adobe | Pequeño | Bueno |
| | OBSERVACIONES: Desprendimiento de repello por desgaste de la superficie por el tiempo. | | |

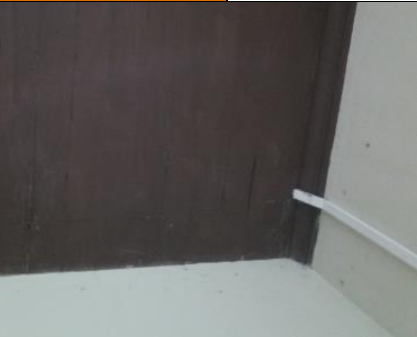
| DAÑO B | ANALISIS DE DAÑO Y ESTADO DE CONSERVACION | | |
|--|---|---|---|
| | ZONA: 2B | ELEMENTO: FISURA EN MOLDURAS DE CIELO FALSO | |
| | Madera | Moderado | Malo |
| | OBSERVACIONES: significativa separación entre piezas, presenta riesgo de desprendimiento. | | |

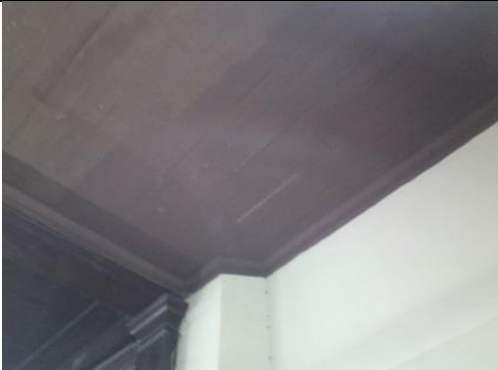
| DAÑO C | ANALISIS DE DAÑO Y ESTADO DE CONSERVACION | | |
|---|--|---|---|
| | ZONA: 2B | ELEMENTO: DAÑO EN CIELO FALSO | |
| | Madera | Moderado | Malo |
| | OBSERVACIONES: Separaciones considerables entre pieza y pieza. | | |

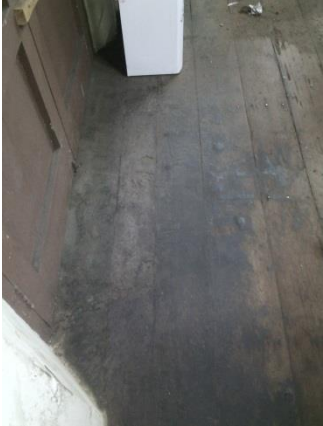
| DAÑO D | ANALISIS DE DAÑO Y ESTADO DE CONSERVACION | | |
|---|---|---|---|
| | ZONA: 2B | ELEMENTO: DAÑO EN ENTREPISO | |
| | Madera | Grave | Malo |
| | OBSERVACIONES: Algunas piezas presentan separaciones y desprendimiento de recubrimiento. Hundimientos al caminar e inestabilidad. Superficie manchada. Daños por terminas y otros insectos. | | |

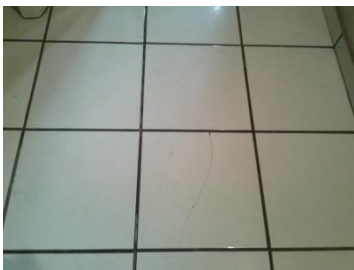
| DAÑO E | ANALISIS DE DAÑO Y ESTADO DE CONSERVACION | | |
|--|--|---|---|
| | ZONA: 2B | ELEMENTO: PISO CERAMICO | |
| | Cerámica | No presenta | Muy bueno |
| | OBSERVACIONES: no forma parte del piso original. | | |

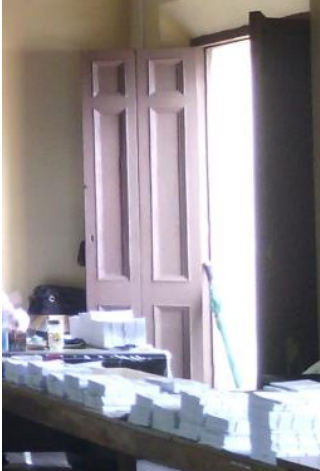
| ELEMENTO 2 | ANALISIS DE DAÑO Y ESTADO DE CONSERVACION | | |
|--|--|--|---|
| | ZONA: 2B | ELEMENTO: VENTANA | |
| | | Pequeño | Bueno |
| | | OBSERVACIONES: El vano de la ventana presenta algunos daños en las aristas, cuadrado inferior con daños en los ladrillos de cemento que lo recubren. La madera se encuentra con orificios ocasionados por humedad, excesivo soleamiento, vientos y termitas. Balcón presenta corrosión, provocado por la humedad, exposición a la intemperie y falta de mantenimiento. | |

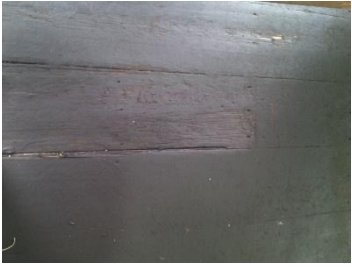
| ELEMENTO 4 | ANALISIS DE DAÑO Y ESTADO DE CONSERVACION | | |
|---|---|---|---|
| | ZONA: 2B | ELEMENTO: ENTREPISO | |
| | Madera de conacaste | Grave | Malo |
| | OBSERVACIONES: presentan separaciones y desprendimiento de recubrimiento. Hundimientos e inestabilidad. Superficie manchada. Daños por terminas y otros insectos. | | |

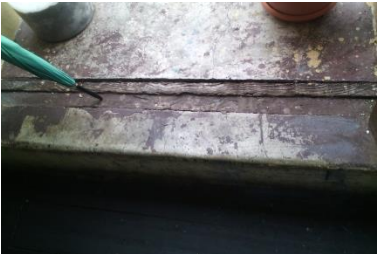
| DAÑO B | ANALISIS DE DAÑO Y ESTADO DE CONSERVACION | | |
|---|--|---|---|
| | ZONA: 2B | ELEMENTO: DAÑO EN VENTANAS | |
| | madera | Pequeño | Bueno |
| | OBSERVACIONES: fisura en ladrillo de cemento de la repisa. Balcón con corrosión. | | |

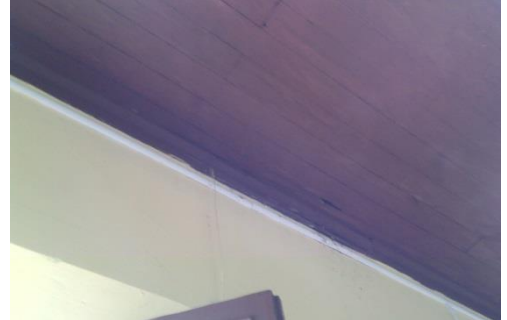
| DAÑO D | ANALISIS DE DAÑO Y ESTADO DE CONSERVACION | | |
|---|---|---|---|
| | ZONA: 2B | ELEMENTO: FISURA EN MOLDURAS DE CIELO FALSO | |
| | Madera | Moderado | Malo |
| | OBSERVACIONES: significativa separación entre piezas, presenta riesgo de desprendimiento. | | |

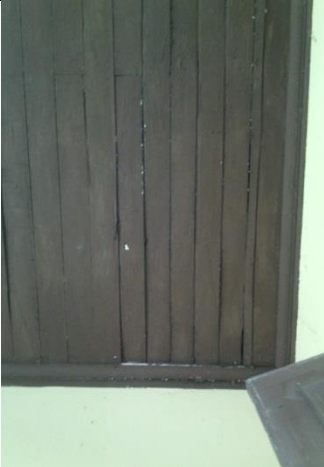
| DAÑO E | ANALISIS DE DAÑO Y ESTADO DE CONSERVACION | | |
|--|--|---|---|
| | ZONA: 2B | ELEMENTO: DAÑO EN CIELO FALSO | |
| | Madera | Moderado | Malo |
| | OBSERVACIONES: Separaciones considerables entre pieza y pieza. | | |

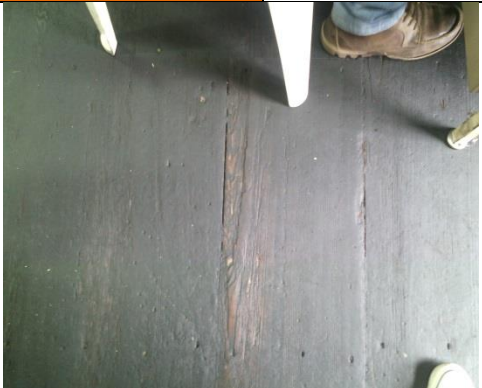
| DAÑO F | ANALISIS DE DAÑO Y ESTADO DE CONSERVACION | | |
|---|---|---|---|
| | ZONA: 2B | ELEMENTO: DAÑO EN ENTREPISO | |
| | Madera | Grave | Malo |
| | OBSERVACIONES: Algunas piezas presentan separaciones y desprendimiento de recubrimiento. Hundimientos al caminar e inestabilidad. Superficie manchada. Daños por terminas y otros insectos. | | |

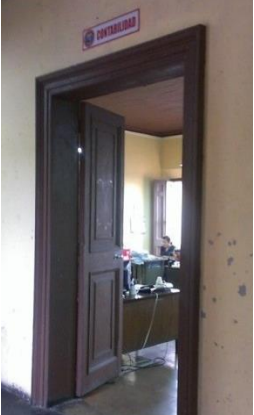
| ELEMENTO 1 | ANALISIS DE DAÑO Y ESTADO DE CONSERVACION | | | |
|---|--|--|---|---|
| | ZONA: 2C | | ELEMENTO: PUERTA DE MADERA | |
| | | | Pequeño | Bueno |
| | OBSERVACIONES: La puerta presenta manchas de aceite quemado en la parte inferior, además de algunos daños provocados por termitas. Desgaste en la superficie. El sentido de abertura de la puerta es hacia el interior del espacio. | | | |

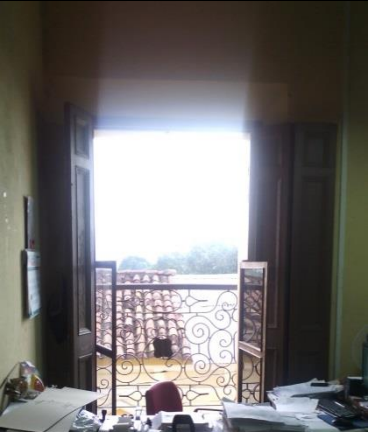
| ELEMENTO 2 | ANALISIS DE DAÑO Y ESTADO DE CONSERVACION | | | |
|--|--|--|---|---|
| | ZONA: 2C | | ELEMENTO: VENTANA | |
| | | | Pequeño | Bueno |
| | OBSERVACIONES: El vano de la ventana presenta algunos daños en las aristas, cuadrado inferior con daños en los ladrillos de cemento que lo recubren. La madera se encuentra con orificios ocasionados por humedad, excesivo soleamiento, vientos y termitas. Balcón presenta corrosión, provocado por la humedad, exposición a la intemperie y falta de mantenimiento. | | | |

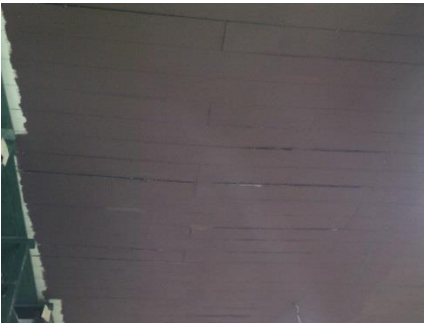
| ELEMENTO 3 | ANALISIS DE DAÑO Y ESTADO DE CONSERVACION | | | |
|---|--|---|---|--|
| | ZONA: 2C | | ELEMENTO: CIELO FALSO | |
| | Madera de conacaste | Moderado | Malo | |
| | OBSERVACIONES: Las molduras de madera presentan algunas fisuras y desprendimiento de las paredes, por lo que se producen filtraciones y polvo y suciedad proveniente del techo. Separaciones entre algunas piezas. | | | |

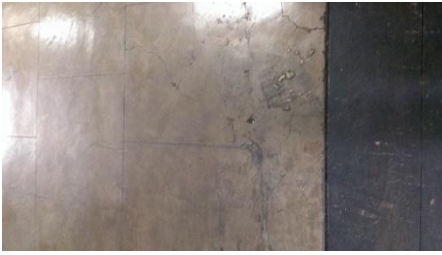
| ELEMENTO 4 | ANALISIS DE DAÑO Y ESTADO DE CONSERVACION | | |
|---|---|---|---|
| | ZONA: 2C | ELEMENTO: PISO DE CONCRETO | |
| | Concreto pulido | Pequeño | Bueno |
| | OBSERVACIONES: En general se encuentra en buen estado, con algunas fisuras y orificios en la superficie, no representan riesgo. | | |

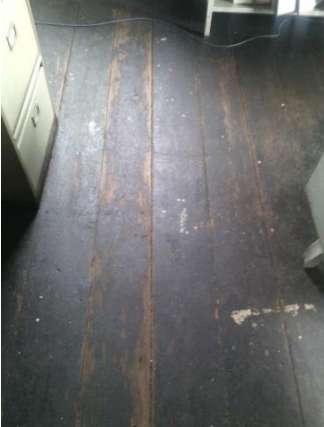
| ELEMENTO 5 | ANALISIS DE DAÑO Y ESTADO DE CONSERVACION | | |
|--|---|---|---|
| | ZONA: 2C | ELEMENTO: ENTREPISO | |
| | Madera de conacaste | Grave | Malo |
| | OBSERVACIONES: Algunas piezas presentan separaciones y desprendimiento de recubrimiento. Hundimientos al caminar e inestabilidad. Superficie manchada. Daños por terminas y otros insectos. El mantenimiento que recibe no es el adecuado. Agujeros en las vigas provocados por clavos. | | |

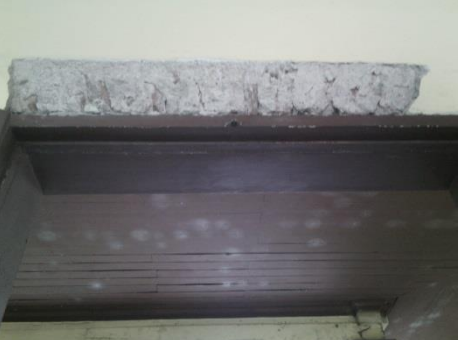
| DAÑO A | ANALISIS DE DAÑO Y ESTADO DE CONSERVACION | | |
|---|--|---|---|
| | ZONA: 2C | ELEMENTO: DAÑO EN ARISTAS DE PUERTAS Y VENTANAS | |
| | Madera | Grave | Malo |
| | OBSERVACIONES: desprendimiento de material del cargador de la puerta, representa riesgo. | | |

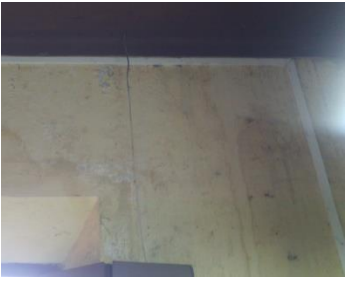
| DAÑO C | ANALISIS DE DAÑO Y ESTADO DE CONSERVACION | | |
|---|--|--|---|
| | ZONA: 2C | ELEMENTO: FISURA EN MOLDURA DE CIELO FALSO | |
| | Madera de conacaste | Moderado | Malo |
| | OBSERVACIONES: Fisura de considerable tamaño | | |

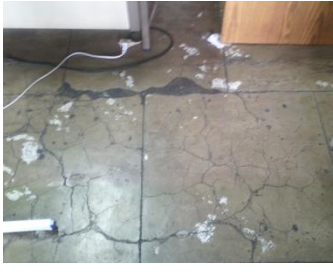
| DAÑO E | ANALISIS DE DAÑO Y ESTADO DE CONSERVACION | | |
|---|--|---|---|
| | ZONA: 2C | ELEMENTO: DAÑO EN ENTREPISO | |
| | Concreto | Moderado | Malo |
| | OBSERVACIONES: La superficie presenta fisuras. | | |

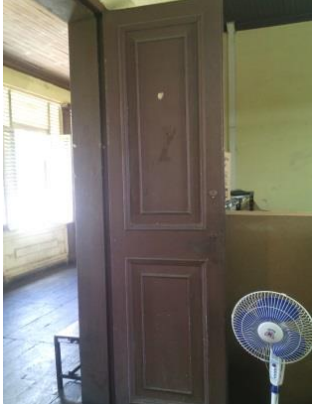
| ELEMENTO 1 | ANALISIS DE DAÑO Y ESTADO DE CONSERVACION | | |
|---|---|---|---|
| | ZONA: 2C | ELEMENTO: PUERTA DE MADERA | |
| | | Pequeño | Regular |
| | OBSERVACIONES: La puerta presenta manchas de aceite quemado en la parte inferior, además de algunos daños provocados por termitas. Desgaste en la superficie. El sentido de abertura de la puerta es hacia el interior del espacio. | | |

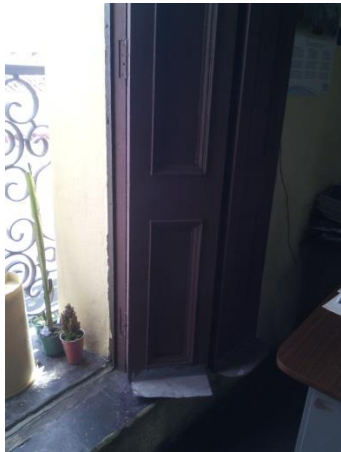
| ELEMENTO 2 | ANALISIS DE DAÑO Y ESTADO DE CONSERVACION | | |
|--|--|---|---|
| | ZONA: 2C | ELEMENTO: VENTANA | |
| | | Pequeño | Regular |
| | OBSERVACIONES: El vano de la ventana presenta algunos daños en las aristas, cuadrado inferior con daños en los ladrillos de cemento que lo recubren. La madera se encuentra con orificios ocasionados por humedad, excesivo soleamiento, vientos y termitas. Balcón presenta corrosión, provocado por la humedad, exposición a la intemperie y falta de mantenimiento. Desprendimiento de pintura en la superficie. | | |

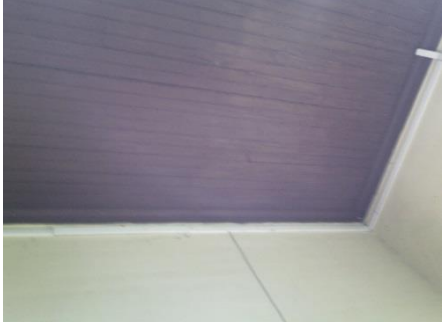
| ELEMENTO 3 | ANALISIS DE DAÑO Y ESTADO DE CONSERVACION | | |

| ELEMENTO 3 | ANALISIS DE DAÑO Y ESTADO DE CONSERVACION | | |
|---|---|---|---|
| | ZONA: 2C | ELEMENTO: CIELO FALSO | |
| | Madera de conacaste | Moderado | malo |
| | OBSERVACIONES: conformado por duelas machimbradas. | | |

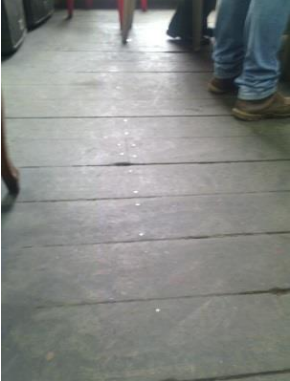
| ELEMENTO 4 | ANALISIS DE DAÑO Y ESTADO DE CONSERVACION | | | |

| ELEMENTO 4 | ANALISIS DE DAÑO Y ESTADO DE CONSERVACION | | | |
|---|---|---|---|--|
| | ZONA: 2C | | ELEMENTO: ENTREPISO | |
| | Madera de conacaste | Grave | Malo | |
| | OBSERVACIONES: Algunas piezas presentan separaciones y desprendimiento de recubrimiento. Hundimientos al caminar e inestabilidad. Superficie manchada. Daños por terminas y otros insectos. El mantenimiento que recibe no es el adecuado. Agujeros en las vigas provocados por clavos. | | | |

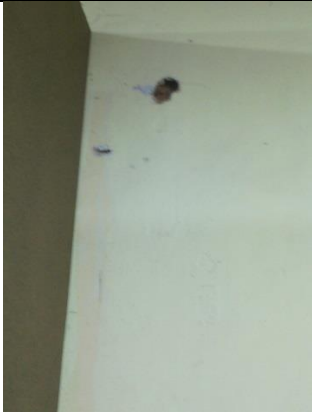
| DAÑO A | ANALISIS DE DAÑO Y ESTADO DE CONSERVACION | | | |

| DAÑO A | ANALISIS DE DAÑO Y ESTADO DE CONSERVACION | | | |
|--|--|---|---|--|
| | ZONA: 2B | | ELEMENTO: PARED CON DAÑO EN REPELLO | |
| | adobe | Pequeño | Bueno | |
| | OBSERVACIONES: Desprendimiento de repello por desgaste de la superficie por el tiempo. | | | |

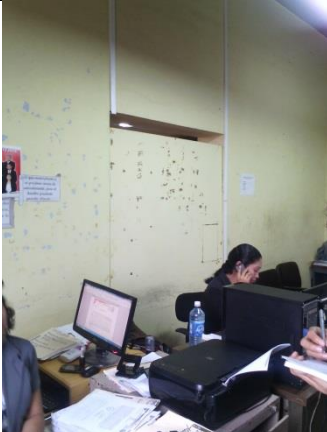
| DAÑO B | ANALISIS DE DAÑO Y ESTADO DE CONSERVACION | | | |

| DAÑO B | ANALISIS DE DAÑO Y ESTADO DE CONSERVACION | | | |
|---|---|---|---|--|
| | ZONA: 2B | | ELEMENTO: PUERTA ALTERADA | |
| | | Pequeño | Bueno | |
| | OBSERVACIONES: vano obstaculizado con tabla yeso. | | | |

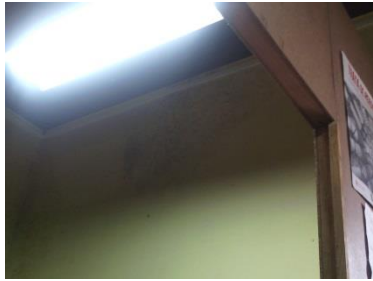
| DAÑO C | ANALISIS DE DAÑO Y ESTADO DE CONSERVACION | | |

| DAÑO C | ANALISIS DE DAÑO Y ESTADO DE CONSERVACION | | |
|---|--|---|---|
| | ZONA: 2B | ELEMENTO: VANO OBSTACULIZADO | |
| | | Pequeño | Bueno |
| | OBSERVACIONES: ni siquiera puede apreciarse, se sabe de su existencia por medio de planos constructivos existente. | | |

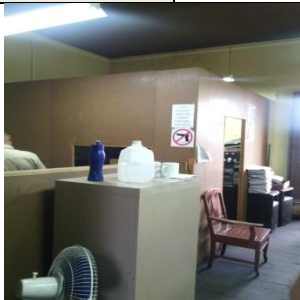
| DAÑO D | ANALISIS DE DAÑO Y ESTADO DE CONSERVACION | | |

| DAÑO D | ANALISIS DE DAÑO Y ESTADO DE CONSERVACION | | |
|---|--|---|---|
| | ZONA: 2B | ELEMENTO: PAREDES DE PLYWOOD | |
| | Madera plywood | Pequeño | Bueno |
| | OBSERVACIONES: paredes a mediana altura, se encuentran en buen estado. | | |

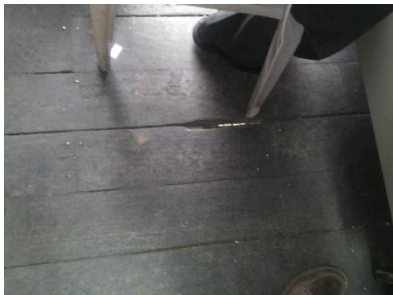
| DAÑO F | ANALISIS DE DAÑO Y ESTADO DE CONSERVACION | | |

| DAÑO F | ANALISIS DE DAÑO Y ESTADO DE CONSERVACION | | |
|---|---|---|---|
| | ZONA: 2B | ELEMENTO: DAÑO EN ENTREPISO | |
| | Madera de conacaste | Grave | malo |
| | OBSERVACIONES: Algunas piezas presentan separaciones y desprendimiento de recubrimiento.. Superficie manchada. Daños por terminas y otros insectos. | | |

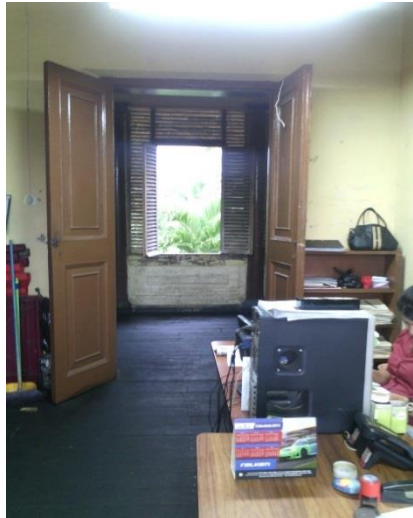
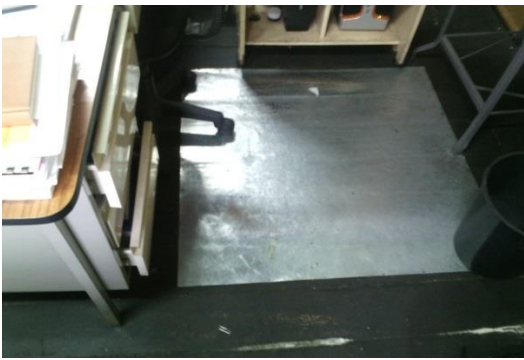
| FICHA DE LEVANTAMIENTO DE ESTADO ACTUAL Y ANALISIS FUNCIONAL | | |
|--|---|--|
| El piso se encuentra muy deteriorado, por lo que se ha buscado repararlo con láminas, que causan un peligro para los que se desenvuelven ahí. | | |

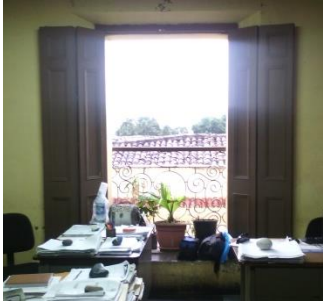
| ELEMENTO 2 | ANALISIS DE DAÑO Y ESTADO DE CONSERVACION | | |

| ELEMENTO 2 | ANALISIS DE DAÑO Y ESTADO DE CONSERVACION | | |
|--|---|---|---|
| | ZONA: 2C | ELEMENTO: VENTANA | |
| | | Pequeño | Bueno |
| | OBSERVACIONES: El vano de la ventana presenta algunos daños en las aristas, cuadrado inferior con daños en los ladrillos de cemento que lo recubren. La madera se encuentra con orificios ocasionados por humedad, excesivo soleamiento, vientos y termitas. Balcón presenta corrosión, provocado por la humedad, exposición a la intemperie y falta de mantenimiento. | | |

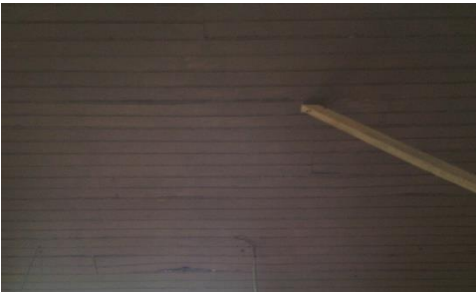
| ELEMENTO 3 | ANALISIS DE DAÑO Y ESTADO DE CONSERVACION | | |

| ELEMENTO 3 | ANALISIS DE DAÑO Y ESTADO DE CONSERVACION | | |
|---|--|---|---|
| | ZONA: 2C | ELEMENTO: CIELO FALSO | |
| | Madera de conacaste | Moderado | Malo |
| | OBSERVACIONES: Las molduras de madera presenta algunas fisuras y desprendimiento de las paredes, por lo que se producen filtraciones y polvo y suciedad proveniente del techo. Separaciones entre algunas piezas. | | |

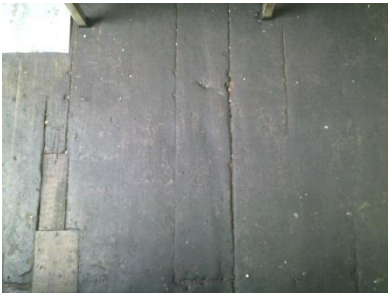
| ELEMENTO 4 | ANALISIS DE DAÑO Y ESTADO DE CONSERVACION | | |

| ELEMENTO 4 | ANALISIS DE DAÑO Y ESTADO DE CONSERVACION | | |
|---|---|---|---|
| | ZONA: 2C | ELEMENTO: ENTREPISO | |
| | Madera de conacaste | Grave | Malo |
| | OBSERVACIONES: Algunas piezas presentan separaciones y desprendimiento de recubrimiento. Hundimientos al caminar e inestabilidad. Superficie manchada. Daños por terminas y otros insectos. El mantenimiento que recibe no es el adecuado. Agujeros en las vigas provocados por clavos. | | |

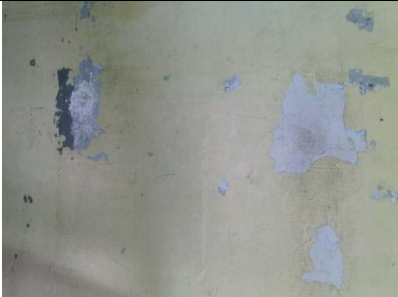
| DAÑO A | ANALISIS DE DAÑO Y ESTADO DE CONSERVACION | | |

| DAÑO A | ANALISIS DE DAÑO Y ESTADO DE CONSERVACION | | |
|--|--|---|---|
| | ZONA: 2C | ELEMENTO: PARED CON DAÑO EN REPELLO | |
| | adobe | Moderado | Malo |
| | OBSERVACIONES: Desprendimiento de repello por desgaste de la superficie por el tiempo. Cintas adhesivas contribuyen al desgaste y desprendimiento. | | |

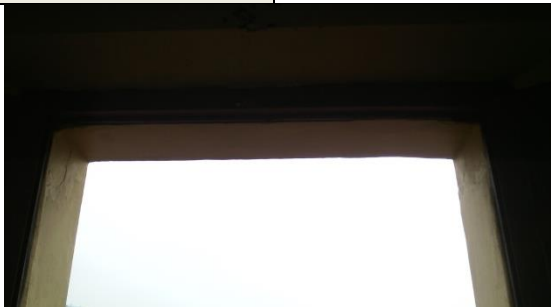
| DAÑO B | ANALISIS DE DAÑO Y ESTADO DE CONSERVACION | | |

| DAÑO B | ANALISIS DE DAÑO Y ESTADO DE CONSERVACION | | |
|---|--|---|---|
| | ZONA: 2C | ELEMENTO: DAÑO EN ARISTAS DE PUERTAS Y VENTANAS | |
| | Adobe y ladrillo de cemento | Moderado | Malo |
| | OBSERVACIONES: desprendimiento de repello y daño en aristas, fisuras en ladrillos del cuadrado inferior. | | |

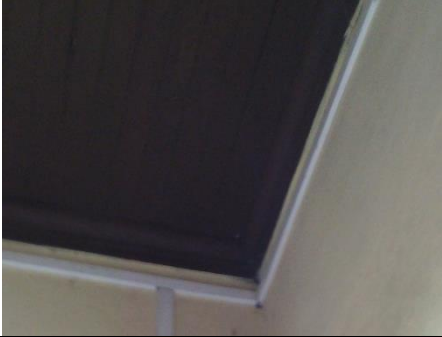
| DAÑO C | ANALISIS DE DAÑO Y ESTADO DE CONSERVACION | | |

| DAÑO C | ANALISIS DE DAÑO Y ESTADO DE CONSERVACION | | |
|---|---|--|---|
| | ZONA: 2C | ELEMENTO: FISURA EN MOLDURA DE CIELO FALSO | |
| | Madera | Moderado | Regular |
| | OBSERVACIONES: separación entre duelas y desprendimiento de la pared. | | |

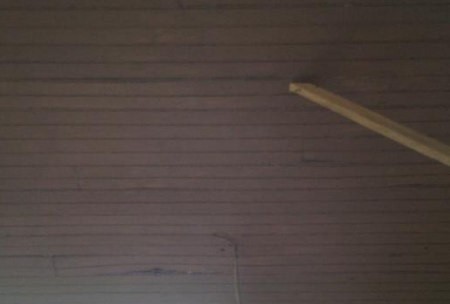
| DAÑO D | ANALISIS DE DAÑO Y ESTADO DE CONSERVACION | | |

| DAÑO D | ANALISIS DE DAÑO Y ESTADO DE CONSERVACION | | |
|--|--|---|---|
| | ZONA: 2C | ELEMENTO: DAÑO EN CIELO FALSO | |
| | Madera | Moderado | Regular |
| | OBSERVACIONES: Separaciones considerables entre pieza y pieza. | | |

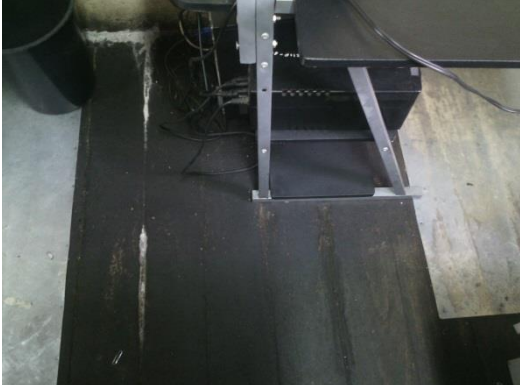
| DAÑO E | ANALISIS DE DAÑO Y ESTADO DE CONSERVACION | | |

| DAÑO E | ANALISIS DE DAÑO Y ESTADO DE CONSERVACION | | |
|---|---|---|---|
| | ZONA: 2C | ELEMENTO: DAÑO EN ENTREPISO | |
| | Madera | Grave | Malo |
| | OBSERVACIONES: Algunas piezas presentan separaciones y desprendimiento de recubrimiento. Hundimientos al caminar e inestabilidad. Superficie manchada. Daños por terminas y otros insectos. Colocación de refuerzos, como placas de metal y trozos de madera. | | |

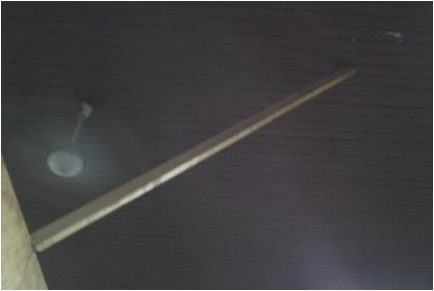
| ELEMENTO 3 | ANALISIS DE DAÑO Y ESTADO DE CONSERVACION | | |

| ELEMENTO 3 | ANALISIS DE DAÑO Y ESTADO DE CONSERVACION | | |
|---|--|---|---|
| | ZONA: 2C | ELEMENTO: CIELO FALSO | |
| | Madera | Moderado | Malo |
| | OBSERVACIONES: Las molduras de madera presenta algunas fisuras y desprendimiento de las paredes, por lo que se producen filtraciones y polvo y suciedad proveniente del techo. Separaciones entre algunas piezas. | | |

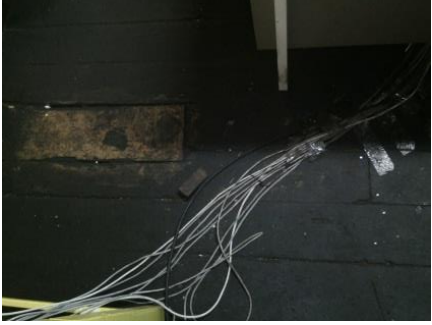
| ELEMENTO 4 | ANALISIS DE DAÑO Y ESTADO DE CONSERVACION | | |

| ELEMENTO 4 | ANALISIS DE DAÑO Y ESTADO DE CONSERVACION | | |
|---|---|---|---|
| | ZONA: 2C | ELEMENTO: ENTREPISO | |
| | Madera | Grave | Malo |
| | OBSERVACIONES: Algunas piezas presentan separaciones y desprendimiento de recubrimiento. Hundimientos al caminar e inestabilidad. Superficie manchada. Daños por terminas y otros insectos. El mantenimiento que recibe no es el adecuado. Agujeros en las vigas provocados por clavos. | | |

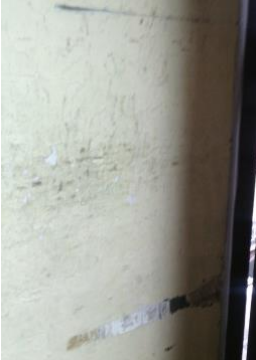
| DAÑO A | ANALISIS DE DAÑO Y ESTADO DE CONSERVACION | | |

| DAÑO A | ANALISIS DE DAÑO Y ESTADO DE CONSERVACION | | |
|--|--|---|---|
| | ZONA: 2C | ELEMENTO: PARED CON DAÑO EN REPELLO | |
| | adobe | Moderado | Regular |
| | OBSERVACIONES: Desprendimiento de repello por desgaste de la superficie por el tiempo. Cintas adhesivas contribuyen al desgaste y desprendimiento. | | |

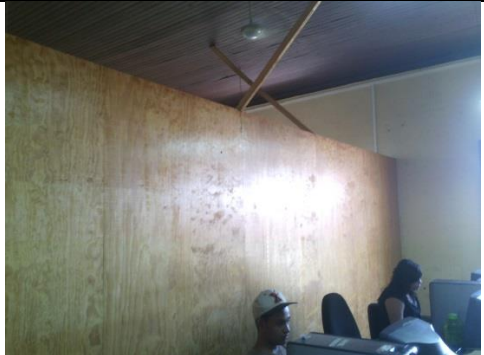
| DAÑO B | ANALISIS DE DAÑO Y ESTADO DE CONSERVACION | | |

| DAÑO B | ANALISIS DE DAÑO Y ESTADO DE CONSERVACION | | |
|---|--|---|---|
| | ZONA: 2C | ELEMENTO: PARED DIVISORIA | |
| | Plywood | Pequeño | Bueno |
| | OBSERVACIONES: División de plywood entre espacios, se encuentra en buen estado. Superficie reciente mente barnizada. | | |

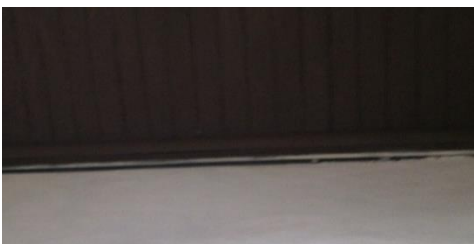
| DAÑO C | ANALISIS DE DAÑO Y ESTADO DE CONSERVACION | | |

| DAÑO C | ANALISIS DE DAÑO Y ESTADO DE CONSERVACION | | |
|---|---|--|---|
| | ZONA: 2C | ELEMENTO: FISURA EN MOLDURA DE CIELO FALSO | |
| | Madera de conacaste | Moderado | Malo |

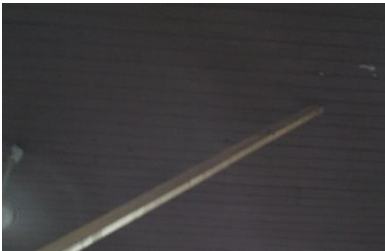
| DAÑO E | ANALISIS DE DAÑO Y ESTADO DE CONSERVACION | | |

| DAÑO E | ANALISIS DE DAÑO Y ESTADO DE CONSERVACION | | |
|---|--|---|---|
| | ZONA: 2C | ELEMENTO: DAÑO EN CIELO FALSO | |
| | Madera de conacaste | Moderado | Malo |
| | OBSERVACIONES: Separaciones considerables entre pieza y pieza. | | |

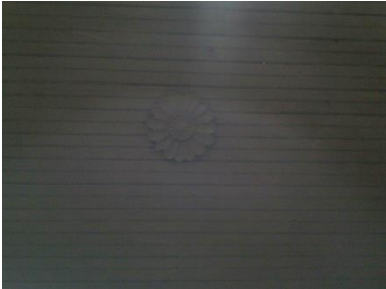
| ELEMENTO 3 | ANALISIS DE DAÑO Y ESTADO DE CONSERVACION | | |

| ELEMENTO 3 | ANALISIS DE DAÑO Y ESTADO DE CONSERVACION | | |
|---|--|---|---|
| | ZONA: 2C | ELEMENTO: CIELO FALSO | |
| | Madera de conacaste | Moderado | Malo |
| | OBSERVACIONES: Las molduras de madera presenta algunas fisuras y desprendimiento de las paredes, por lo que se producen filtraciones y polvo y suciedad proveniente del techo. Separaciones entre algunas piezas. | | |

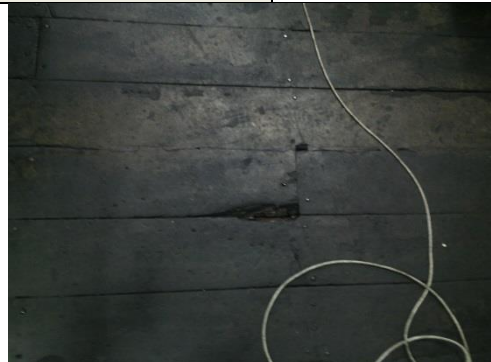
| ELEMENTO 4 | ANALISIS DE DAÑO Y ESTADO DE CONSERVACION | | |

| ELEMENTO 4 | ANALISIS DE DAÑO Y ESTADO DE CONSERVACION | | |
|---|---|---|---|
| | ZONA: 2C | ELEMENTO: ENTREPISO | |
| | Madera de conacaste | Grave | Malo |
| | OBSERVACIONES: Algunas piezas presentan separaciones y desprendimiento de recubrimiento. Hundimientos al caminar e inestabilidad. Superficie manchada. Daños por terminas y otros insectos. El mantenimiento que recibe no es el adecuado. Agujeros en las vigas provocados por clavos. | | |

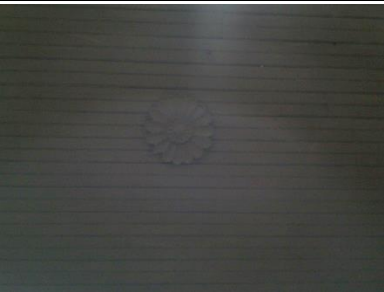
| ELEMENTO 5 | ANALISIS DE DAÑO Y ESTADO DE CONSERVACION | | |

| ELEMENTO 5 | ANALISIS DE DAÑO Y ESTADO DE CONSERVACION | | |
|--|---|---|---|
| | ZONA: 2C | ELEMENTO: FLORON | |
| | Madera | Pequeño | Bueno |
| | OBSERVACIONES: Aunque se encuentra parcialmente dividido, se conserva en buen estado, con sus piezas completas. | | |

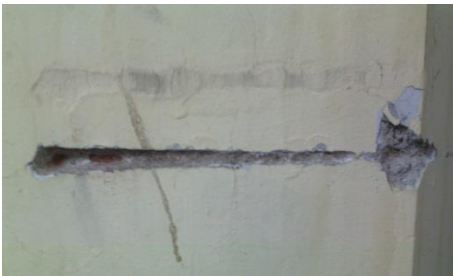
| DAÑO A | ANALISIS DE DAÑO Y ESTADO DE CONSERVACION | | |

| DAÑO A | ANALISIS DE DAÑO Y ESTADO DE CONSERVACION | | |
|---|---|---|---|
| | ZONA: 2C | ELEMENTO: PARED CON DAÑO EN REPELLO | |
| | adobe | Moderado | Malo |
| | OBSERVACIONES: Desprendimiento de repello por desgaste de la superficie por el tiempo. Con daños y desgaste en aristas. | | |

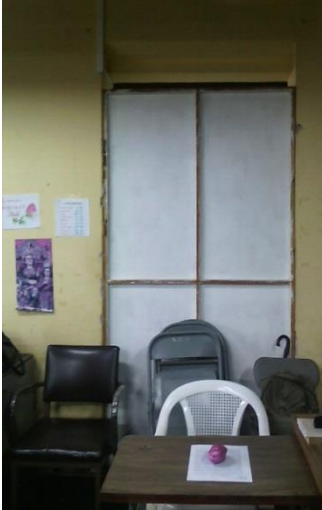
| DAÑO B | ANALISIS DE DAÑO Y ESTADO DE CONSERVACION | | |

| DAÑO B | ANALISIS DE DAÑO Y ESTADO DE CONSERVACION | | |
|---|--|---|---|
| | ZONA: 2C | ELEMENTO: PARED DIVISORIA | |
| | Plywood | Pequeño | Regular |
| | OBSERVACIONES: división de plywood con marco de madera, sin acabado. | | |

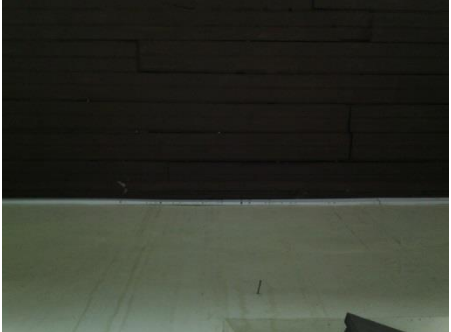
| DAÑO C | ANALISIS DE DAÑO Y ESTADO DE CONSERVACION | | |

| DAÑO C | ANALISIS DE DAÑO Y ESTADO DE CONSERVACION | | |
|--|--|---|---|
| | ZONA: 2C | ELEMENTO: DAÑO EN CIELO FALSO | |
| | Madera de conacaste | Moderado | Malo |
| | OBSERVACIONES: Separaciones considerables entre pieza y pieza. | | |

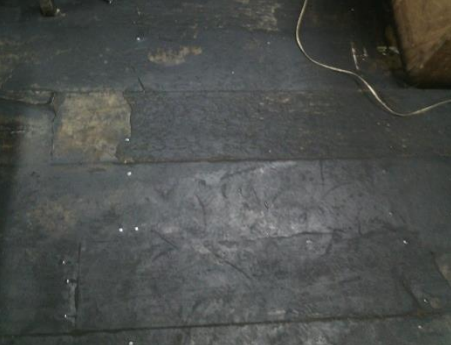
| DAÑO D | ANALISIS DE DAÑO Y ESTADO DE CONSERVACION | | |

| DAÑO D | ANALISIS DE DAÑO Y ESTADO DE CONSERVACION | | |
|---|--|---|---|
| | ZONA: 2C | ELEMENTO: DAÑO EN ENTREPISO | |
| | Madera de conacaste | Grave | Malo |
| | OBSERVACIONES: Separaciones considerables entre pieza y pieza. | | |

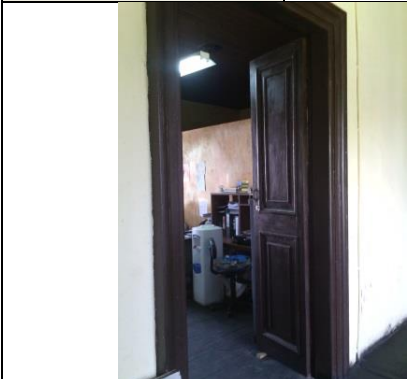
| ELEMENTO 1 | ANALISIS DE DAÑO Y ESTADO DE CONSERVACION | | |

| ELEMENTO 1 | ANALISIS DE DAÑO Y ESTADO DE CONSERVACION | | |
|---|--|---|---|
| | ZONA: 2C | ELEMENTO: PUERTA DE MADERA | |
| | | Pequeño | Bueno |
| | OBSERVACIONES: La puerta presenta manchas de aceite quemado en la parte inferior, además de algunos daños provocados por termitas. Desgaste en la superficie. El sentido de abertura de la puerta es hacia el interior del espacio. | | |

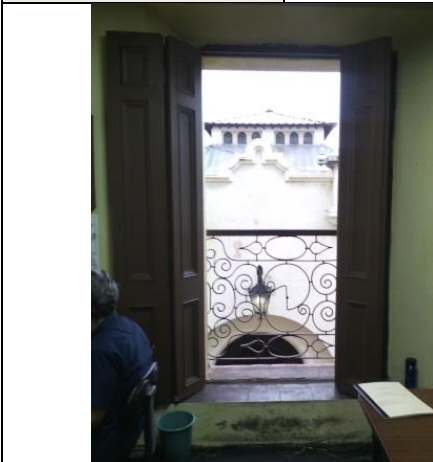
| ELEMENTO 2 | ANALISIS DE DAÑO Y ESTADO DE CONSERVACION | | |

| ELEMENTO 2 | ANALISIS DE DAÑO Y ESTADO DE CONSERVACION | | |
|--|--|---|---|
| | ZONA: 2C | ELEMENTO: VENTANA | |
| | | Pequeño | Bueno |
| | OBSERVACIONES: El vano de la ventana presenta algunos daños en las aristas, cuadrado inferior con daños en los ladrillos de cemento que lo recubren. La madera se encuentra con orificios ocasionados por humedad, excesivo soleamiento, vientos y termitas. Balcón presenta corrosión, provocado por la humedad, exposición a la intemperie y falta de mantenimiento. | | |

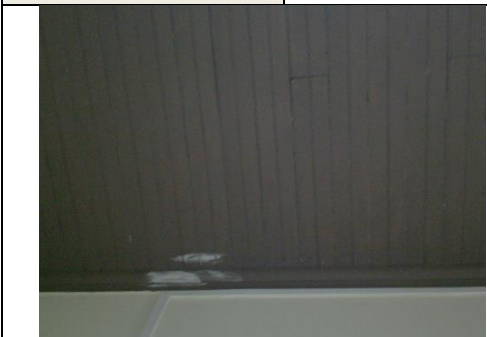
| ELEMENTO 3 | ANALISIS DE DAÑO Y ESTADO DE CONSERVACION | | |

| ELEMENTO 3 | ANALISIS DE DAÑO Y ESTADO DE CONSERVACION | | |
|---|---|---|---|
| | ZONA: 2C | ELEMENTO: CIELO FALSO | |
| | Madera de conacaste | Moderado | Malo |
| | OBSERVACIONES: Las molduras de madera presenta algunas fisuras y desprendimiento de las paredes, por lo que se producen filtraciones y polvo y suciedad proveniente del techo. Separaciones entre algunas piezas. | | |

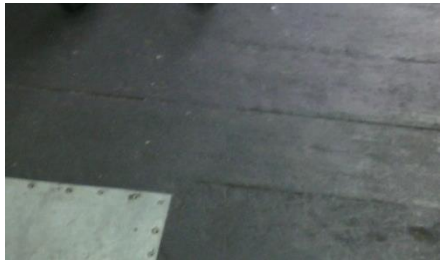
| ELEMENTO 4 | ANALISIS DE DAÑO Y ESTADO DE CONSERVACION | | |

| ELEMENTO 4 | ANALISIS DE DAÑO Y ESTADO DE CONSERVACION | | |
|---|--|---|---|
| | ZONA: 2C | ELEMENTO: ENTREPISO | |
| | Madera de conacaste | Grave | Malo |
| | OBSERVACIONES: presentan separaciones y desprendimiento de recubrimiento. Hundimientos al caminar e inestabilidad. Superficie manchada. Daños por terminas y otros insectos. | | |

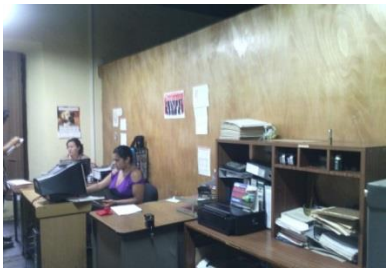
| ELEMENTO 5 | ANALISIS DE DAÑO Y ESTADO DE CONSERVACION | | |

| ELEMENTO 5 | ANALISIS DE DAÑO Y ESTADO DE CONSERVACION | | |
|---|--|---|---|
| | ZONA: 2C | ELEMENTO: PARED DIVISORIA | |
| | Madera plywood | Pequeño | Bueno |
| | OBSERVACIONES: División de plywood entre espacios, se encuentra en buen estado. Superficie reciente mente barnizada. | | |

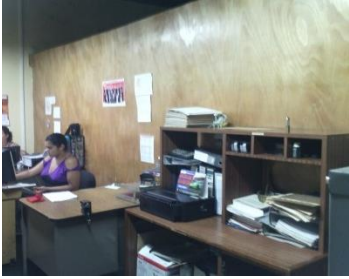
| DAÑO B | ANALISIS DE DAÑO Y ESTADO DE CONSERVACION | | |

| DAÑO B | ANALISIS DE DAÑO Y ESTADO DE CONSERVACION | | |
|---|--|---|---|
| | ZONA: 2C | ELEMENTO: PARED DIVISORIA | |
| | Plywood | No presenta | Bueno |
| | OBSERVACIONES: División de plywood entre espacios, se encuentra en buen estado. Superficie reciente mente barnizada. | | |

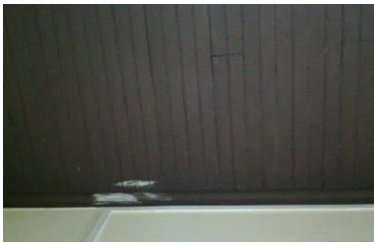
| DAÑO D | ANALISIS DE DAÑO Y ESTADO DE CONSERVACION | | |

| DAÑO D | ANALISIS DE DAÑO Y ESTADO DE CONSERVACION | | |
|---|--|---|---|
| | ZONA: 2C | ELEMENTO: DAÑO EN CIELO FALSO | |
| | Madera | Moderado | Malo |
| | OBSERVACIONES: Separaciones considerables entre pieza y pieza. | | |

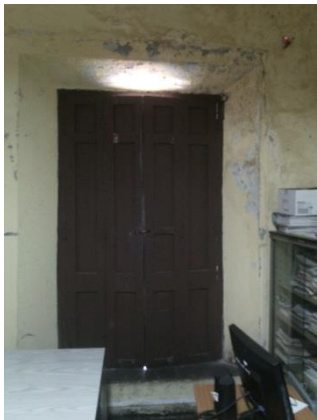
| ELEMENTO 2 | ANALISIS DE DAÑO Y ESTADO DE CONSERVACION | | |

| ELEMENTO 2 | ANALISIS DE DAÑO Y ESTADO DE CONSERVACION | | |
|--|---|---|---|
| | ZONA: 2C | ELEMENTO: VENTANA | |
| | | Pequeño | Bueno |
| | OBSERVACIONES: El vano de la ventana presenta algunos daños en las aristas, cuadrado inferior con daños en los ladrillos de cemento que lo recubren. La madera se encuentra con orificios ocasionados por humedad, excesivo soleamiento, vientos y termitas. Balcón presenta corrosión, provocado por la humedad, exposición a la intemperie y falta de mantenimiento. | | |

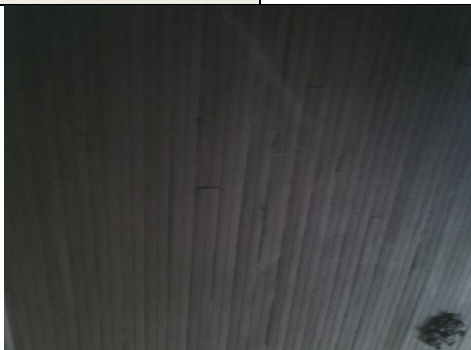
| ELEMENTO 3 | ANALISIS DE DAÑO Y ESTADO DE CONSERVACION | | |

| ELEMENTO 3 | ANALISIS DE DAÑO Y ESTADO DE CONSERVACION | | |
|---|--|---|---|
| | ZONA: 2C | ELEMENTO: CIELO FALSO | |
| | Madera de conacaste | Moderado | Malo |
| | OBSERVACIONES: Las molduras de madera presenta algunas fisuras y desprendimiento de las paredes, por lo que se producen filtraciones y polvo y suciedad proveniente del techo. Separaciones entre algunas piezas. | | |

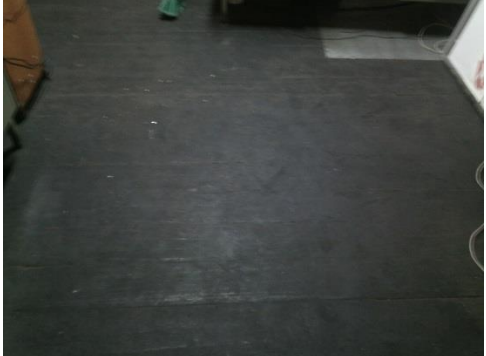
| ELEMENTO 4 | ANALISIS DE DAÑO Y ESTADO DE CONSERVACION | | |

| ELEMENTO 4 | ANALISIS DE DAÑO Y ESTADO DE CONSERVACION | | |
|---|--|---|---|
| | ZONA: 2C | ELEMENTO: ENTREPISO | |
| | Madera de conacaste | Grave | Malo |
| | OBSERVACIONES: presentan separaciones y desprendimiento de recubrimiento. Hundimientos al caminar e inestabilidad. Superficie manchada. Daños por terminas y otros insectos. | | |

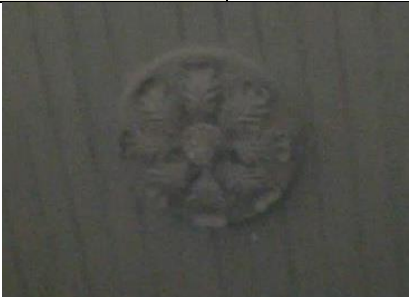
| ELEMENTO 5 | ANALISIS DE DAÑO Y ESTADO DE CONSERVACION | | |

| ELEMENTO 5 | ANALISIS DE DAÑO Y ESTADO DE CONSERVACION | | |
|--|---|---|---|
| | ZONA: 2C | ELEMENTO: FLORON | |
| | Madera | Pequeño | Bueno |
| | OBSERVACIONES: Aunque se encuentra parcialmente dividido, se conserva en buen estado, con sus piezas completas. | | |

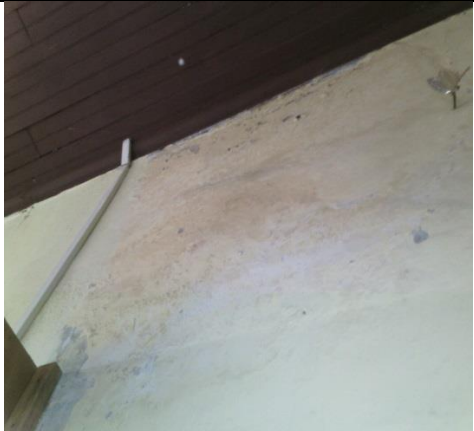
| DAÑO A | ANALISIS DE DAÑO Y ESTADO DE CONSERVACION | | |

| DAÑO A | ANALISIS DE DAÑO Y ESTADO DE CONSERVACION | | |
|---|--|--|---|
| | ZONA: 2C | ELEMENTO: PARED CON DAÑO EN REPELLO Y FISURA | |
| | adobe | Moderado | Malo |
| | OBSERVACIONES: Desprendimiento de repello por desgaste de la superficie por el tiempo. Humedad y hongos agravan el daño y penetra al bloque. | | |

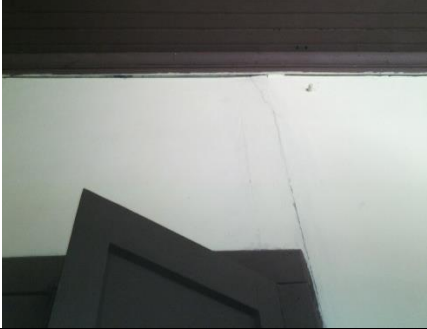
| DAÑO B | ANALISIS DE DAÑO Y ESTADO DE CONSERVACION | | |

| DAÑO B | ANALISIS DE DAÑO Y ESTADO DE CONSERVACION | | |
|---|---|---|---|
| | ZONA: 2C | ELEMENTO: DAÑO EN ARISTAS | |
| | Madera Plywood | No presenta | Bueno |
| | OBSERVACIONES: daños provocados por los terremotos del años 2001 y el deterioro de los elementos estructurales. | | |

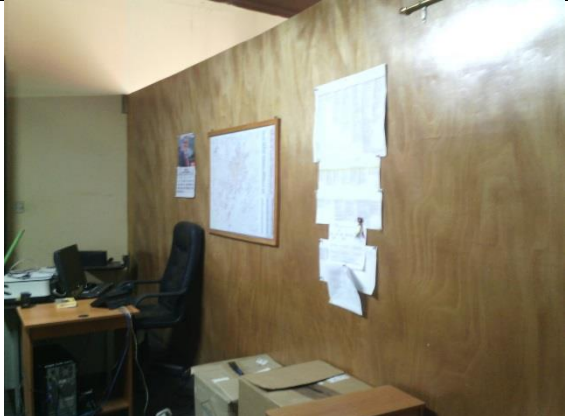
| DAÑO C | ANALISIS DE DAÑO Y ESTADO DE CONSERVACION | | |

| DAÑO C | ANALISIS DE DAÑO Y ESTADO DE CONSERVACION | | |
|--|--|---|---|
| | ZONA: 2C | ELEMENTO: PARED DIVISORIA | |
| | Madera Plywood | No presenta | Bueno |
| | OBSERVACIONES: División de plywood entre espacios, se encuentra en buen estado. Superficie reciente mente barnizada. | | |

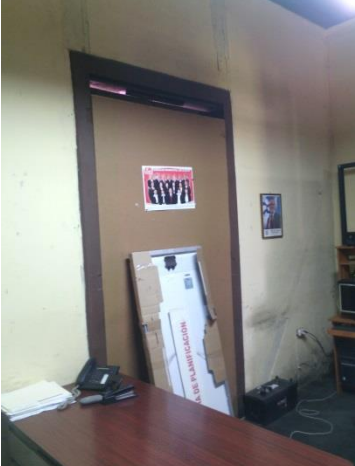
| DAÑO D | ANALISIS DE DAÑO Y ESTADO DE CONSERVACION | | |

| DAÑO D | ANALISIS DE DAÑO Y ESTADO DE CONSERVACION | | |
|---|--|---|---|
| | ZONA: 2C | ELEMENTO: ALTERACION EN PUERTA | |
| | Madera plywood | Moderado | Malo |
| | OBSERVACIONES: Obstrucción de puerta con panel e plywood, para evitar acceso entre espacios. | | |

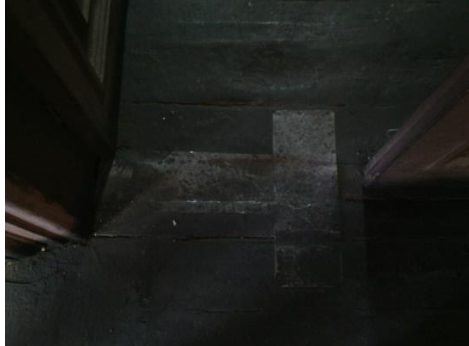
| DAÑO F | ANALISIS DE DAÑO Y ESTADO DE CONSERVACION | | |

| DAÑO F | ANALISIS DE DAÑO Y ESTADO DE CONSERVACION | | |
|--|--|---|---|
| | ZONA: 2C | ELEMENTO: DAÑO EN ENTREPISO | |
| | Madera de conacaste | Grave | Malo |
| | OBSERVACIONES: presentan separaciones y desprendimiento de recubrimiento. Hundimientos al caminar e inestabilidad. Superficie manchada. Daños por terminas y otros insectos. | | |

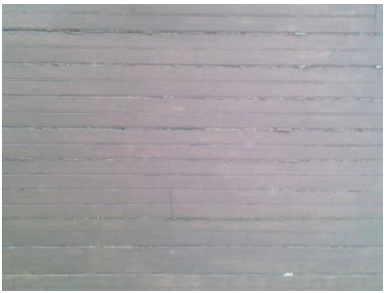
| ELEMENTO 3 | ANALISIS DE DAÑO Y ESTADO DE CONSERVACION | | |

| ELEMENTO 3 | ANALISIS DE DAÑO Y ESTADO DE CONSERVACION | | |
|---|---|---|---|
| | ZONA: 2D | ELEMENTO: CIELO FALSO | |
| | Madera de conacaste | Moderado | Malo |
| | OBSERVACIONES: Las molduras de madera presenta algunas fisuras y desprendimiento de las paredes, por lo que se producen filtraciones y polvo y suciedad proveniente del techo. Separaciones entre algunas piezas. | | |

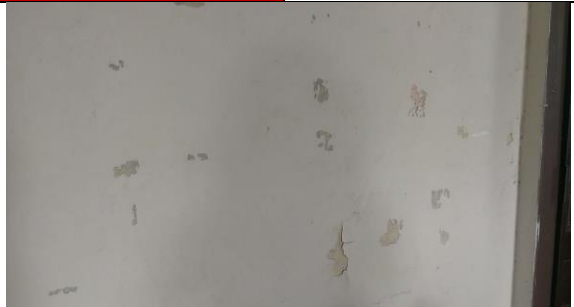
| DAÑO A | ANALISIS DE DAÑO Y ESTADO DE CONSERVACION | | |

| DAÑO A | ANALISIS DE DAÑO Y ESTADO DE CONSERVACION | | |
|---|--|---|---|
| | ZONA: 2D | ELEMENTO: PARED CON DAÑO EN REPELLO | |
| | adobe | Moderado | Malo |
| | OBSERVACIONES: Desprendimiento de repello por desgaste de la superficie por el tiempo. Cintas adhesivas contribuyen al desgaste y desprendimiento. | | |

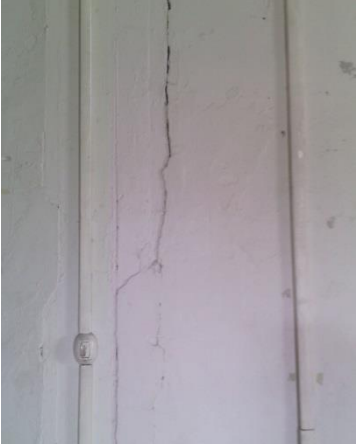
| DAÑO B | ANALISIS DE DAÑO Y ESTADO DE CONSERVACION | | |

| DAÑO B | ANALISIS DE DAÑO Y ESTADO DE CONSERVACION | | |
|---|--|---|---|
| | ZONA: 2D | ELEMENTO: PARED CON FISURA | |
| | adobe | Grave | Malo |
| | OBSERVACIONES: fisura provocado por los terremotos del año 2001. | | |

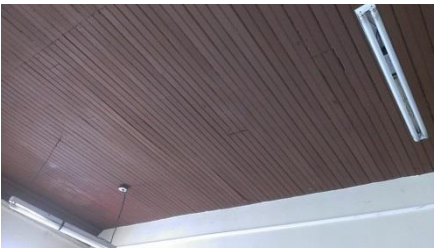
| DAÑO E | ANALISIS DE DAÑO Y ESTADO DE CONSERVACION | | |

| DAÑO E | ANALISIS DE DAÑO Y ESTADO DE CONSERVACION | | |
|---|--|---|---|
| | ZONA: 2D | ELEMENTO: DAÑO EN CIELO FALSO | |
| | Madera de conacaste | Moderado | Malo |
| | OBSERVACIONES: Separaciones considerables entre pieza y pieza. | | |

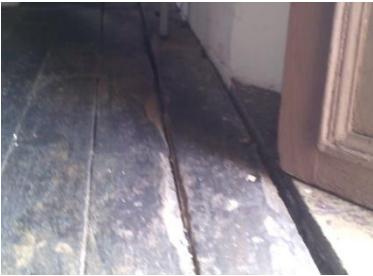
| DAÑO F | ANALISIS DE DAÑO Y ESTADO DE CONSERVACION | | |

| DAÑO F | ANALISIS DE DAÑO Y ESTADO DE CONSERVACION | | |
|---|---|---|---|
| | ZONA: 2D | ELEMENTO: DAÑO EN ENTREPISO | |
| | Madera de conacaste | Grave | Malo |
| | OBSERVACIONES: Algunas piezas presentan separaciones y desprendimiento de recubrimiento. Hundimientos al caminar e inestabilidad. Superficie manchada. Daños por terminas y otros insectos. | | |

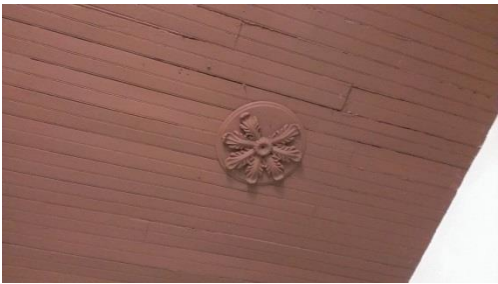
| ELEMENTO 3 | ANALISIS DE DAÑO Y ESTADO DE CONSERVACION | | |

| ELEMENTO 3 | ANALISIS DE DAÑO Y ESTADO DE CONSERVACION | | |
|---|--|---|---|
| | ZONA: 2D | ELEMENTO: CIELO FALSO | |
| | Madera de conacaste | Moderado | Malo |
| | OBSERVACIONES: Las molduras de madera presenta algunas fisuras y desprendimiento de las paredes, por lo que se producen filtraciones y polvo y suciedad proveniente del techo. Separaciones entre algunas piezas. | | |

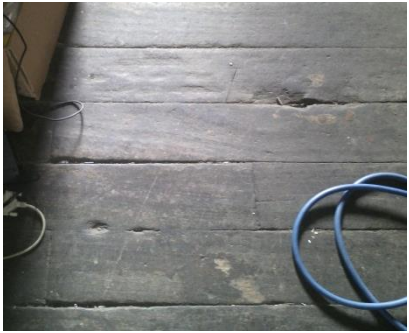
| ELEMENTO 4 | ANALISIS DE DAÑO Y ESTADO DE CONSERVACION | | |

| ELEMENTO 4 | ANALISIS DE DAÑO Y ESTADO DE CONSERVACION | | |
|---|---|---|---|
| | ZONA: 2D | ELEMENTO: ENTREPISO | |
| | Madera de conacaste | Grave | Malo |
| | OBSERVACIONES: Algunas piezas presentan separaciones y desprendimiento de recubrimiento. Hundimientos al caminar e inestabilidad. Superficie manchada. Daños por terminas y otros insectos. El mantenimiento que recibe no es el adecuado. Agujeros en las vigas provocados por clavos. | | |

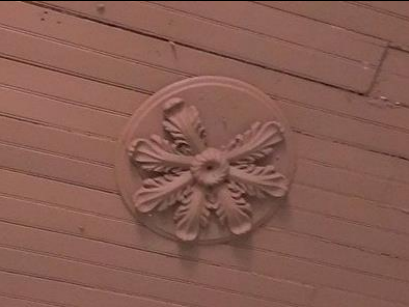
| ELEMENTO 5 | ANALISIS DE DAÑO Y ESTADO DE CONSERVACION | | |

| ELEMENTO 5 | ANALISIS DE DAÑO Y ESTADO DE CONSERVACION | | |
|--|---|---|---|
| | ZONA: 2D | ELEMENTO: FLORON | |
| | madera | Pequeño | Bueno |
| | OBSERVACIONES: Aunque se encuentra parcialmente dividido, se conserva en buen estado, una pieza faltante. | | |

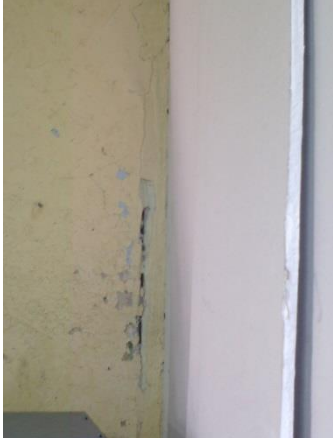
| DAÑO A | ANALISIS DE DAÑO Y ESTADO DE CONSERVACION | | |

| DAÑO A | ANALISIS DE DAÑO Y ESTADO DE CONSERVACION | | |
|---|---|---|---|
| | ZONA: 2D | ELEMENTO: PARED CON DAÑO EN REPELLO | |
| | adobe | Moderado | Regular |
| | OBSERVACIONES: Desprendimiento de repello por desgaste de la superficie por el tiempo. Cintas adhesivas contribuyen al desgaste y desprendimiento y fricción de mobiliario sobre estas. | | |

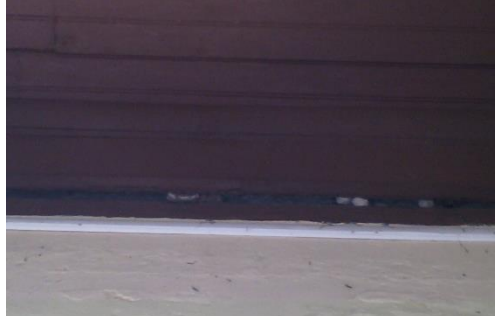
| DAÑO B | ANALISIS DE DAÑO Y ESTADO DE CONSERVACION | | |

| DAÑO B | ANALISIS DE DAÑO Y ESTADO DE CONSERVACION | | |
|---|--|--|---|
| | ZONA: 2D | ELEMENTO: DAÑO EN MOLDURA DE CIELO FALSO | |
| | Madera | Moderado | Malo |
| | OBSERVACIONES: presenta tierra, piedras y basura que cae desde el techo. Desprendimiento | | |

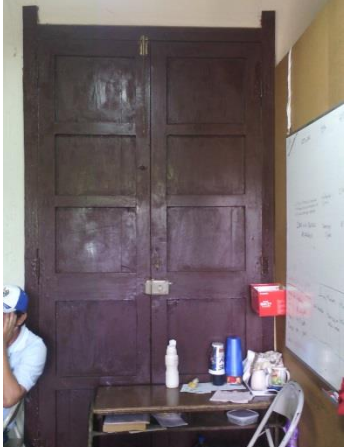
| ELEMENTO 1 | ANALISIS DE DAÑO Y ESTADO DE CONSERVACION | | |

| ELEMENTO 1 | ANALISIS DE DAÑO Y ESTADO DE CONSERVACION | | |
|---|--|---|---|
| | ZONA: 2D | ELEMENTO: PUERTA DE MADERA | |
| | | Pequeño | Bueno |
| | OBSERVACIONES: La puerta presenta manchas de aceite quemado en la parte inferior, además de algunos daños provocados por termitas. Desgaste en la superficie. El sentido de abertura de la puerta es hacia el interior del espacio. | | |

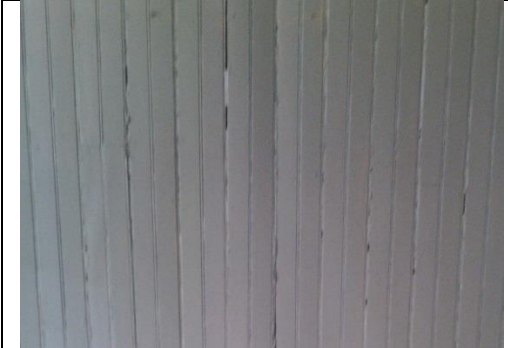
| ELEMENTO 3 | ANALISIS DE DAÑO Y ESTADO DE CONSERVACION | | |

| ELEMENTO 3 | ANALISIS DE DAÑO Y ESTADO DE CONSERVACION | | |
|---|---|---|---|
| | ZONA: 2D | ELEMENTO: CIELO FALSO | |
| | Madera de conacaste | Moderado | Malo |
| | OBSERVACIONES: Las molduras de madera presenta algunas fisuras y desprendimiento de las paredes, por lo que se producen filtraciones y polvo y suciedad proveniente del techo. Separaciones entre algunas piezas. | | |

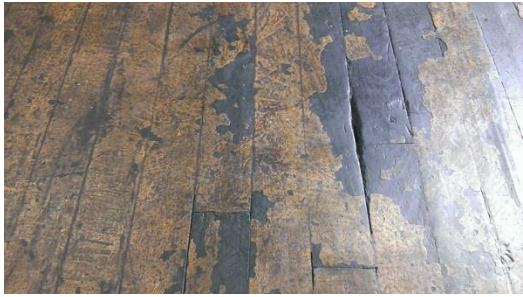
| ELEMENTO 4 | ANALISIS DE DAÑO Y ESTADO DE CONSERVACION | | |

| ELEMENTO 4 | ANALISIS DE DAÑO Y ESTADO DE CONSERVACION | | |
|--|---|---|---|
| | ZONA: 2D | ELEMENTO: ENTREPISO | |
| | Madera de conacaste | Grave | Malo |
| <p>OBSERVACIONES: Algunas piezas presentan separaciones y desprendimiento de recubrimiento. Hundimientos al caminar e inestabilidad. Superficie manchada. Daños por terminas y otros insectos. El mantenimiento que recibe no es el adecuado. Agujeros en las vigas provocados por clavos.</p> | | | |

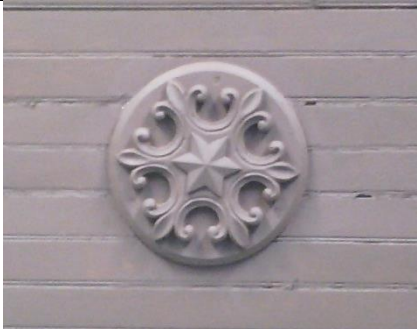
| ELEMENTO 5 | ANALISIS DE DAÑO Y ESTADO DE CONSERVACION | | |

| ELEMENTO 5 | ANALISIS DE DAÑO Y ESTADO DE CONSERVACION | | |
|--|---|---|---|
| | ZONA: 2D | ELEMENTO: FLORON | |
| | madera | Pequeño | Bueno |
| <p>OBSERVACIONES: Aunque se encuentra parcialmente dividido, se conserva en buen estado, con sus piezas completas.</p> | | | |
