**TRABAJO DE GRADO:
PROYECTO**

**“PROPUESTA DE ANTEPROYECTO ARQUITECTONICO PARA LA REUBICACION
DE ESPACIOS Y LA CONSERVACION DEL EDIFICIO DONDE SE ENCUENTRA LA
ALCALDIA MUNICIPAL DE SANTA ANA”**

SEPTIEMBRE DE 2,014

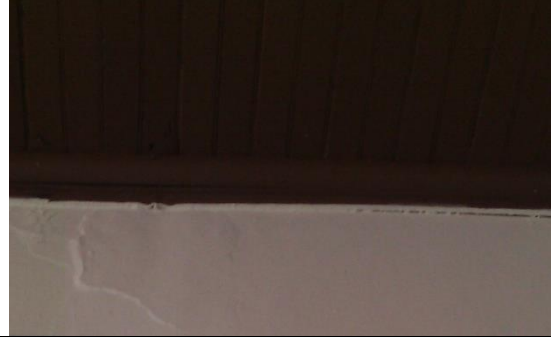
| DAÑO B | ANALISIS DE DAÑO Y ESTADO DE CONSERVACION | | |

| DAÑO B | ANALISIS DE DAÑO Y ESTADO DE CONSERVACION | | |
|---|--|--|---|
| | ZONA: 2D | ELEMENTO: DAÑO EN MOLDURA DE CIELO FALSO | |
| | Madera | Moderado | Malo |
| | OBSERVACIONES: La moldura presenta desprendimiento separaciones de la pared y daños por humedad, | | |

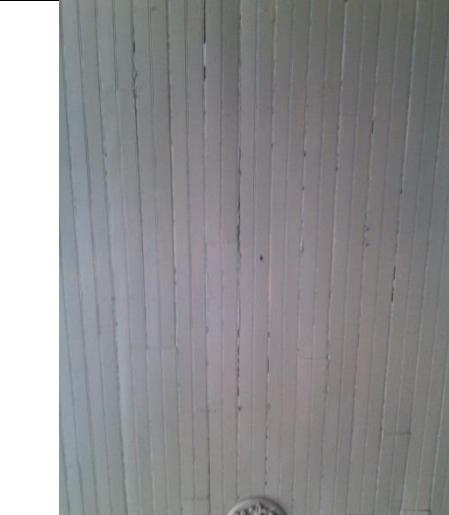
| DAÑO C | ANALISIS DE DAÑO Y ESTADO DE CONSERVACION | | |

| DAÑO C | ANALISIS DE DAÑO Y ESTADO DE CONSERVACION | | |
|--|---|---|---|
| | ZONA: 2D | ELEMENTO: DAÑO EN CIELO FALSO | |
| | Madera | Moderado | Malo |
| | OBSERVACIONES: Separaciones considerables entre pieza y pieza. La madera se encuentra con estrías y perdidas de fragmentos. | | |

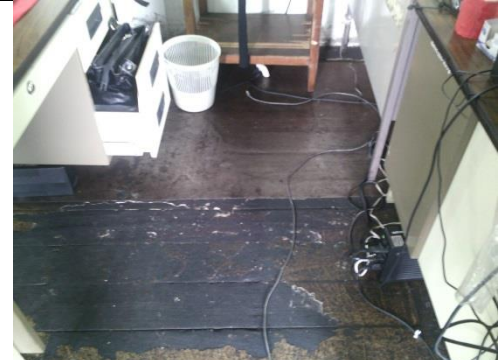
| DAÑO D | ANALISIS DE DAÑO Y ESTADO DE CONSERVACION | | |

| DAÑO D | ANALISIS DE DAÑO Y ESTADO DE CONSERVACION | | |
|---|---|---|---|
| | ZONA: 2D | ELEMENTO: DAÑO EN ENTREPISO | |
| | Madera | Grave | Malo |
| | OBSERVACIONES: Algunas piezas presentan separaciones y desprendimiento de recubrimiento. Hundimientos al caminar e inestabilidad. Superficie manchada. Daños por terminas y otros insectos. | | |

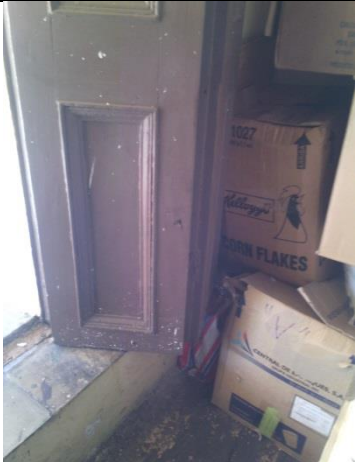
| ELEMENTO 2 | ANALISIS DE DAÑO Y ESTADO DE CONSERVACION | | |

| ELEMENTO 2 | ANALISIS DE DAÑO Y ESTADO DE CONSERVACION | | |
|--|--|---|---|
| | ZONA: 2D | ELEMENTO: VENTANA | |
| | | Pequeño | Bueno |
| | | OBSERVACIONES: El vano de la ventana presenta algunos daños en las aristas, cuadrado inferior con daños en los ladrillos de cemento que lo recubren. La madera se encuentra con orificios ocasionados por humedad, excesivo soleamiento, vientos y termitas. Balcón presenta corrosión, provocado por la humedad, exposición a la intemperie y falta de mantenimiento. | |

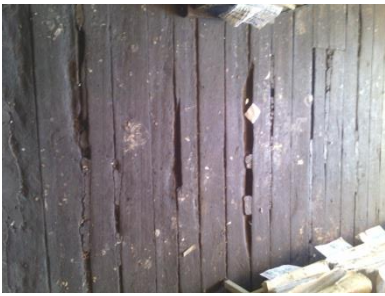
| ELEMENTO 4 | ANALISIS DE DAÑO Y ESTADO DE CONSERVACION | | |

| ELEMENTO 4 | ANALISIS DE DAÑO Y ESTADO DE CONSERVACION | | |
|---|---|---|---|
| | ZONA: 2D | ELEMENTO: ENTREPISO | |
| | Madera de conacaste | Grave | Malo |
| | OBSERVACIONES: separaciones y desprendimiento de recubrimiento. Hundimientos al caminar e inestabilidad. Superficie manchada. Daños por terminas y otros insectos. El mantenimiento que recibe no es el adecuado. | | |

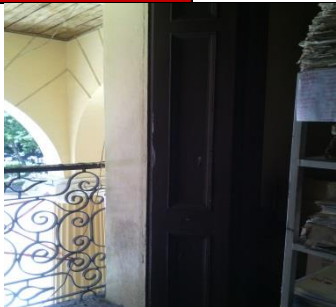
| DAÑO A | ANALISIS DE DAÑO Y ESTADO DE CONSERVACION | | |

| DAÑO A | ANALISIS DE DAÑO Y ESTADO DE CONSERVACION | | |
|---|--|---|---|
| | ZONA: 2D | ELEMENTO: DAÑO EN VENTANA | |
| | madera | Moderado | Malo |
| | OBSERVACIONES: Madera en mal estado por humedad y podredumbre. Corrosión, suciedad y guano en superficie de barandillas. | | |

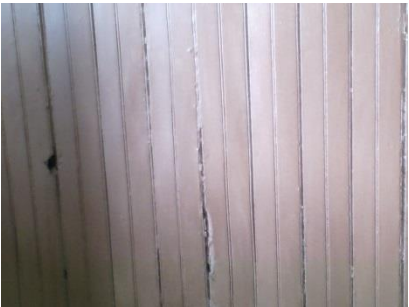
| ELEMENTO 3 | ANALISIS DE DAÑO Y ESTADO DE CONSERVACION | | |

| ELEMENTO 3 | ANALISIS DE DAÑO Y ESTADO DE CONSERVACION | | |
|---|--|---|---|
| | ZONA: 2D | ELEMENTO: CIELO FALSO | |
| | Madera de conacaste | Moderado | Bueno |
| | OBSERVACIONES: Las molduras de madera presenta algunas fisuras y desprendimiento de las paredes, por lo que se producen filtraciones y polvo y suciedad proveniente del techo. Separaciones entre algunas piezas. | | |

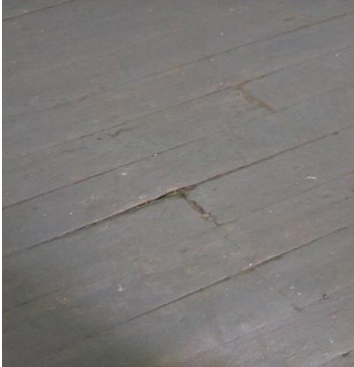
| ELEMENTO 4 | ANALISIS DE DAÑO Y ESTADO DE CONSERVACION | | |

| ELEMENTO 4 | ANALISIS DE DAÑO Y ESTADO DE CONSERVACION | | |
|---|---|---|---|
| | ZONA: 2D | ELEMENTO: ENTREPISO | |
| | Madera de conacaste | Moderado | Malo |
| | OBSERVACIONES: Algunas piezas presentan separaciones y desprendimiento de recubrimiento. Hundimientos al caminar e inestabilidad. Superficie manchada. Daños por terminas y otros insectos. El mantenimiento que recibe no es el adecuado. Agujeros en las vigas provocados por clavos. | | |

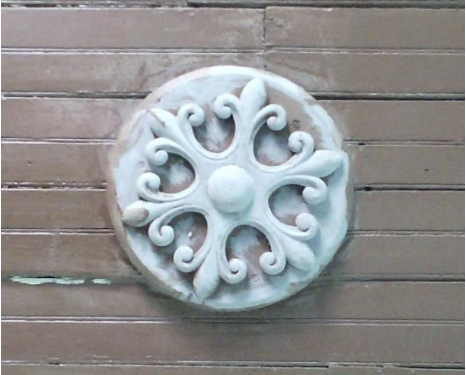
| ELEMENTO 5 | ANALISIS DE DAÑO Y ESTADO DE CONSERVACION | | |

| ELEMENTO 5 | ANALISIS DE DAÑO Y ESTADO DE CONSERVACION | | |
|--|---|---|---|
| | ZONA: 2D | ELEMENTO: FLORON | |
| | madera | No presenta | Muy bueno |
| | OBSERVACIONES: Aunque se encuentra parcialmente dividido, se conserva en buen estado, con sus piezas completas. | | |

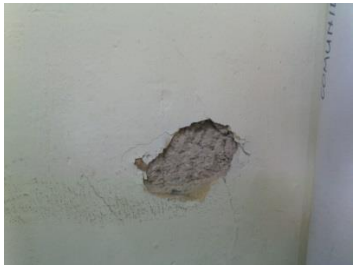
| DAÑO A | ANALISIS DE DAÑO Y ESTADO DE CONSERVACION | | |

| DAÑO A | ANALISIS DE DAÑO Y ESTADO DE CONSERVACION | | |
|---|---|---|---|
| | ZONA: 2D | ELEMENTO: PARED CON DAÑO EN REPELLO | |
| | adobe | Moderado | Malo |
| | OBSERVACIONES: Desprendimiento de repello por desgaste de la superficie por el tiempo. Cintas adhesivas contribuyen al desgaste y desprendimiento y fricción de mobiliario sobre estas. | | |

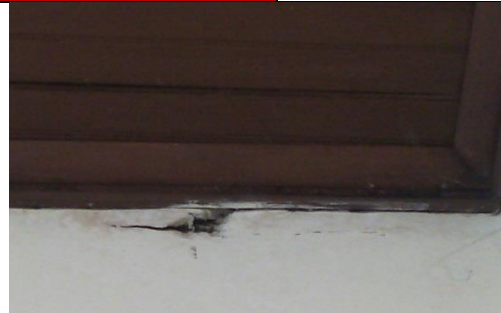
| DAÑO B | ANALISIS DE DAÑO Y ESTADO DE CONSERVACION | | |

| DAÑO B | ANALISIS DE DAÑO Y ESTADO DE CONSERVACION | | |
|---|---|--|---|
| | ZONA: 2D | ELEMENTO: DAÑO EN MOLDURA DE CIELO FALSO | |
| | Madera de conacaste | Grave | Malo |
| | OBSERVACIONES: daño en madera y desprendimiento. Daño en la pared dificulta la estabilización del elemento. | | |

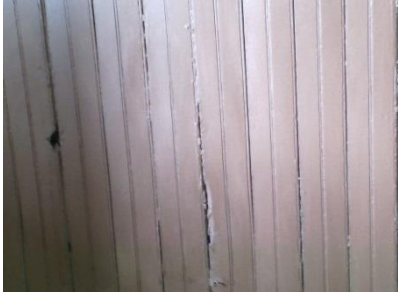
| DAÑO C | ANALISIS DE DAÑO Y ESTADO DE CONSERVACION | | |

| DAÑO C | ANALISIS DE DAÑO Y ESTADO DE CONSERVACION | | |
|--|--|---|---|
| | ZONA: 2D | ELEMENTO: DAÑO EN CIELO FALSO | |
| | Madera de conacaste | Moderado | Malo |
| | OBSERVACIONES: Separaciones considerables entre pieza y pieza. | | |

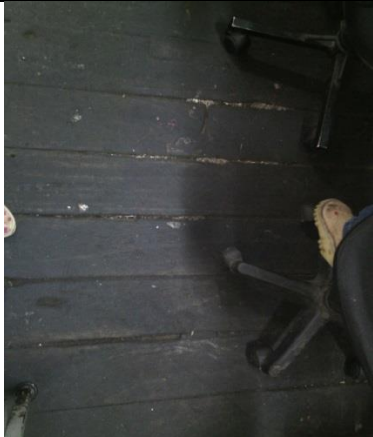
| DAÑO D | ANALISIS DE DAÑO Y ESTADO DE CONSERVACION | | |

| DAÑO D | ANALISIS DE DAÑO Y ESTADO DE CONSERVACION | | |
|---|---|---|---|
| | ZONA: 2D | ELEMENTO: DAÑO EN ENTREPISO | |
| | Madera de conacaste | Grave | Malo |
| | OBSERVACIONES: Algunas piezas presentan separaciones y desprendimiento de recubrimiento. Hundimientos al caminar e inestabilidad. Superficie manchada. Daños por terminas y otros insectos. | | |

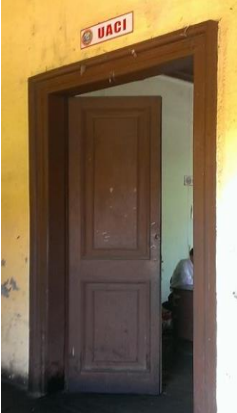
| ELEMENTO 1 | ANALISIS DE DAÑO Y ESTADO DE CONSERVACION | | |

| ELEMENTO 1 | ANALISIS DE DAÑO Y ESTADO DE CONSERVACION | | |
|--|---|---|---|
| | ZONA: 2D | ELEMENTO: PUERTA DE MADERA | |
| | | Pequeño | Bueno |
| OBSERVACIONES: La puerta presenta manchas de aceite quemado en la parte inferior, además de algunos daños provocados por termitas. Desgaste en la superficie. El sentido de abertura de la puerta es hacia el interior del espacio. | | | |

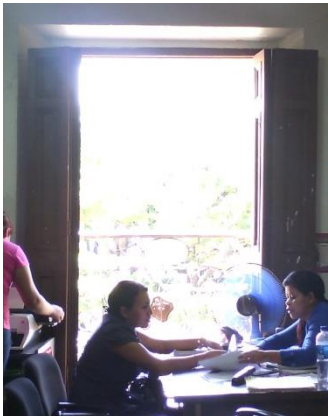
| ELEMENTO 2 | ANALISIS DE DAÑO Y ESTADO DE CONSERVACION | | |

| ELEMENTO 2 | ANALISIS DE DAÑO Y ESTADO DE CONSERVACION | | |
|--|--|---|---|
| | ZONA: 2D | ELEMENTO: VENTANA | |
| | | Pequeño | Bueno |
| OBSERVACIONES: El vano de la ventana presenta algunos daños en las aristas, cuadrado inferior con daños en los ladrillos de cemento que lo recubren. La madera se encuentra con orificios ocasionados por humedad, excesivo soleamiento, vientos y termitas. Balcón presenta corrosión, provocado por la humedad, exposición a la intemperie y falta de mantenimiento. | | | |

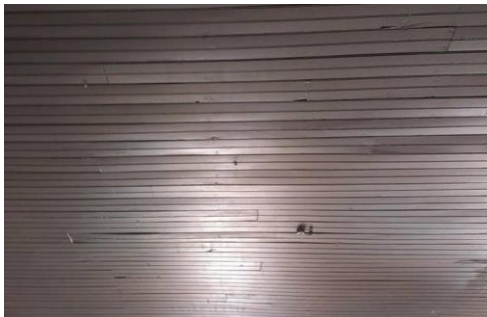
| ELEMENTO 3 | ANALISIS DE DAÑO Y ESTADO DE CONSERVACION | | |

| ELEMENTO 3 | ANALISIS DE DAÑO Y ESTADO DE CONSERVACION | | |
|---|---|---|---|
| | ZONA: 2D | ELEMENTO: CIELO FALSO | |
| | Madera de conacaste | Moderado | Regular |
| OBSERVACIONES: Las molduras de madera presenta algunas fisuras y desprendimiento de las paredes, por lo que se producen filtraciones y polvo y suciedad proveniente del techo. Separaciones entre algunas piezas. | | | |

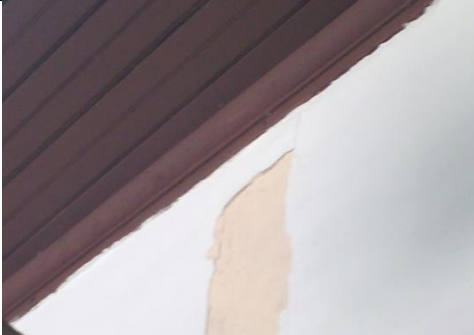
| DAÑO B | ANALISIS DE DAÑO Y ESTADO DE CONSERVACION | | |

| DAÑO B | ANALISIS DE DAÑO Y ESTADO DE CONSERVACION | | |
|---|--|--|---|
| | ZONA: 2D | ELEMENTO: DAÑO EN MOLDURA DE CIELO FALSO | |
| | Madera | Moderado | Regular |
| | OBSERVACIONES: Separaciones considerables entre pieza y pieza. | | |

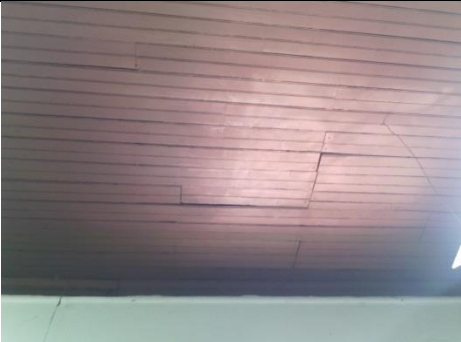
| DAÑO C | ANALISIS DE DAÑO Y ESTADO DE CONSERVACION | | |

| DAÑO C | ANALISIS DE DAÑO Y ESTADO DE CONSERVACION | | |
|--|--|---|---|
| | ZONA: 2D | ELEMENTO: DAÑO EN CIELO FALSO | |
| | Madera de conacaste | Moderado | Malo |
| | OBSERVACIONES: Separaciones considerables entre pieza y pieza. | | |

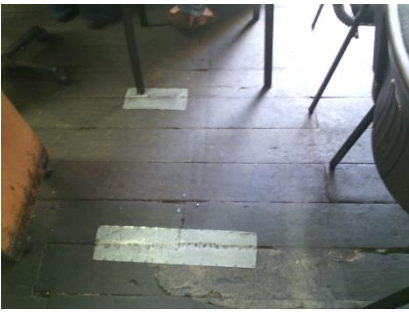
| DAÑO D | ANALISIS DE DAÑO Y ESTADO DE CONSERVACION | | |

| DAÑO D | ANALISIS DE DAÑO Y ESTADO DE CONSERVACION | | |
|---|---|---|---|
| | ZONA: 2D | ELEMENTO: DAÑO EN ENTREPISO | |
| | Madera de conacaste | Grave | Malo |
| | OBSERVACIONES: Algunas piezas presentan separaciones y desprendimiento de recubrimiento. Hundimientos al caminar e inestabilidad. Superficie manchada. Daños por terminas y otros insectos. | | |

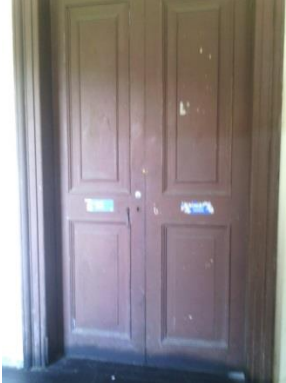
| ELEMENTO 1 | ANALISIS DE DAÑO Y ESTADO DE CONSERVACION | | |

| ELEMENTO 1 | ANALISIS DE DAÑO Y ESTADO DE CONSERVACION | | |
|---|---|---|---|
| | ZONA: 2D | ELEMENTO: PUERTA DE MADERA | |
| | | Pequeño | Moderado |
| | OBSERVACIONES: La puerta presenta manchas de aceite quemado en la parte inferior, además de algunos daños provocados por termitas. Desgaste en la superficie. El sentido de abertura de la puerta es hacia el interior del espacio. | | |

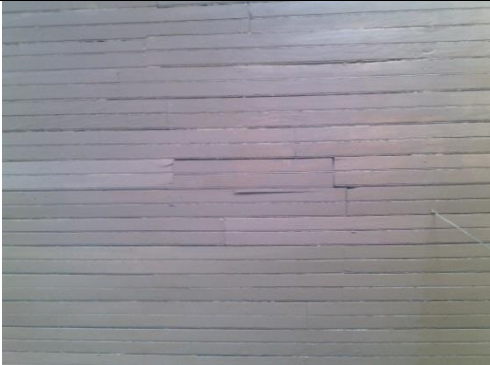
| ELEMENTO 3 | ANALISIS DE DAÑO Y ESTADO DE CONSERVACION | | |

| ELEMENTO 3 | ANALISIS DE DAÑO Y ESTADO DE CONSERVACION | | |
|---|--|---|---|
| | ZONA: 2D | ELEMENTO: CIELO FALSO | |
| | | Madera de conacaste | Moderado |
| | OBSERVACIONES: Las molduras de madera presenta algunas fisuras y desprendimiento de las paredes, por lo que se producen filtraciones y polvo y suciedad proveniente del techo. Separaciones entre algunas piezas. | | |

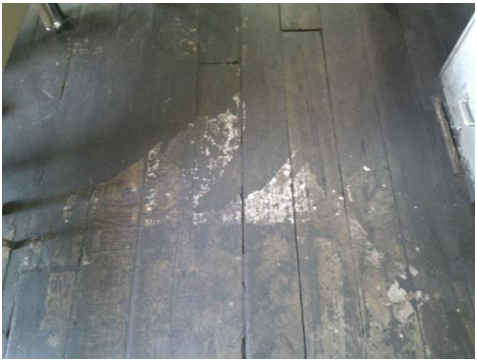
| ELEMENTO 4 | ANALISIS DE DAÑO Y ESTADO DE CONSERVACION | | |

| ELEMENTO 4 | ANALISIS DE DAÑO Y ESTADO DE CONSERVACION | | |
|---|---|---|---|
| | ZONA: 2D | ELEMENTO: ENTREPISO | |
| | Madera de conacaste | Grave | Regular |
| | OBSERVACIONES: Algunas piezas presentan separaciones y desprendimiento de recubrimiento. Hundimientos al caminar e inestabilidad. Superficie manchada. Daños por terminas y otros insectos. El mantenimiento que recibe no es el adecuado. Agujeros en las vigas provocados por clavos. | | |

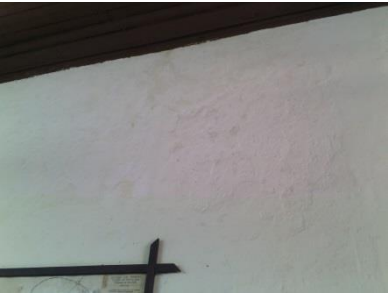
| DAÑO A | ANALISIS DE DAÑO Y ESTADO DE CONSERVACION | | |

| DAÑO A | ANALISIS DE DAÑO Y ESTADO DE CONSERVACION | | |
|--|---|---|---|
| | ZONA: 2D | ELEMENTO: PARED CON DAÑO EN REPELLO | |
| | adobe | Moderado | Regular |
| | OBSERVACIONES: Desprendimiento de repello por desgaste de la superficie por el tiempo. Cintas adhesivas contribuyen al desgaste y desprendimiento y fricción de mobiliario sobre estas. | | |

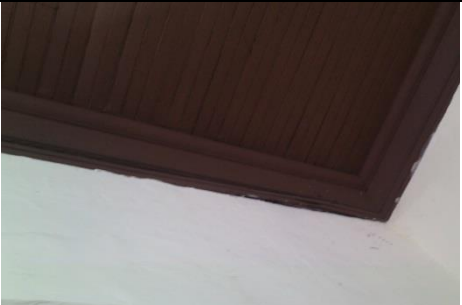
| DAÑO B | ANALISIS DE DAÑO Y ESTADO DE CONSERVACION | | |

| DAÑO B | ANALISIS DE DAÑO Y ESTADO DE CONSERVACION | | |
|---|--|--|---|
| | ZONA: 2D | ELEMENTO: DAÑO EN MOLDURA DE CIELO FALSO | |
| | Madera | Moderado | Malo |
| | OBSERVACIONES: Separaciones considerables entre pieza y pieza. | | |

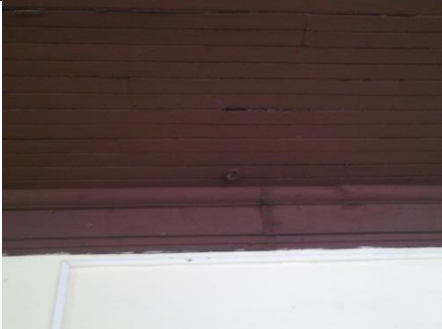
| DAÑO C | ANALISIS DE DAÑO Y ESTADO DE CONSERVACION | | |

| DAÑO C | ANALISIS DE DAÑO Y ESTADO DE CONSERVACION | | |
|---|--|---|---|
| | ZONA: 2D | ELEMENTO: DAÑO EN CIELO FALSO | |
| | Madera de conacaste | Moderado | Malo |
| | OBSERVACIONES: Separaciones considerables entre pieza y pieza. | | |

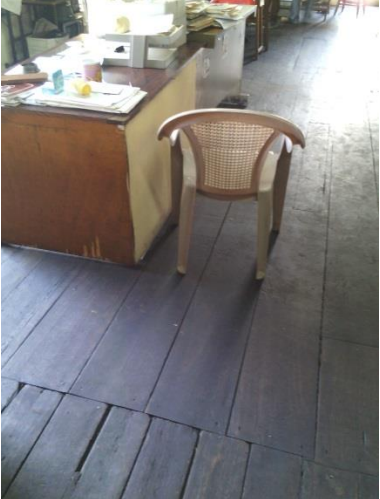
| DAÑO D | ANALISIS DE DAÑO Y ESTADO DE CONSERVACION | | |

| DAÑO D | ANALISIS DE DAÑO Y ESTADO DE CONSERVACION | | |
|--|---|---|---|
| | ZONA: 2D | ELEMENTO: DAÑO EN ENTREPISO | |
| | Madera de conacaste | Grave | Malo |
| | OBSERVACIONES: Algunas piezas presentan separaciones y desprendimiento de recubrimiento. Hundimientos al caminar e inestabilidad. Superficie manchada. Daños por terminas y otros insectos. | | |

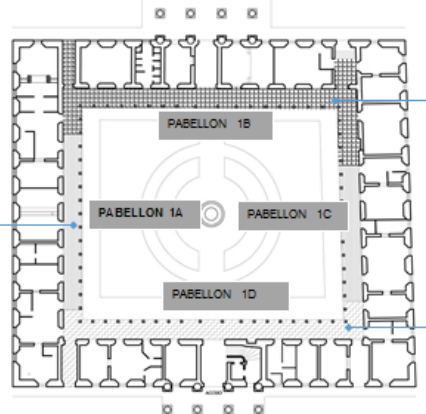
OBSERVACIONES: Las columnas que se encuentran en el pabellón oeste y parte de las que se encuentran en el pabellón norte, están construidas con cemento, el resto es de madera de ciprés.

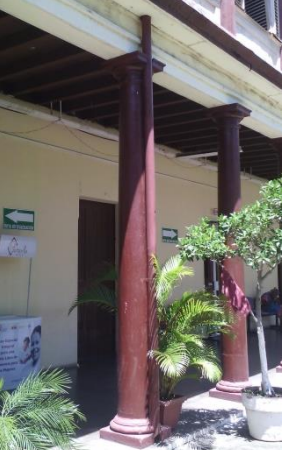
| ELEMENTO 1 | ANALISIS DE DAÑO Y ESTADO DE CONSERVACION | | |

| ELEMENTO 1 | ANALISIS DE DAÑO Y ESTADO DE CONSERVACION | | |
|--|---|---|---|
| | ZONA: 1A | ELEMENTO: COLUMNA | |
| | | Grave | Muy malo |
| OBSERVACIONES: presentan daños en base y capitel, tales como fisuras, agujeros causados por humedad y/o insectos. Algunas también presenta daño en el fuste, estrías, fisuras, desprendimiento de superficie, agujeros causados por insectos, daños por humedad en las que están adosadas las bajadas de aguas lluvia. | | | |

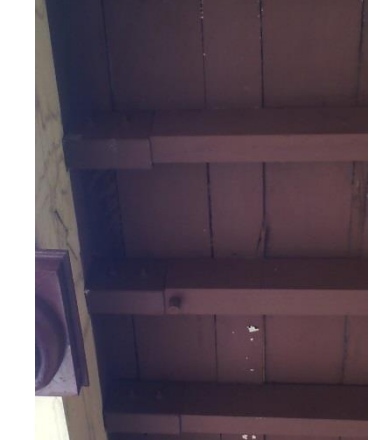
| ELEMENTO 2 | ANALISIS DE DAÑO Y ESTADO DE CONSERVACION | | |

| ELEMENTO 2 | ANALISIS DE DAÑO Y ESTADO DE CONSERVACION | | |
|---|--|---|---|
| | ZONA: 1A | ELEMENTO: ENTREPISO | |
| | Madera de conacaste | Severo | Muy malo |
| | OBSERVACIONES: daños en los extremos que descansan sobre las vigas. Refuerzos de piezas de hierro en extremos. Las tablas presentan fisuras, estrías, desprendimientos de superficie, separación entre piezas, daños por humedad (parte que se une con la fascia), agujeros provocados por insectos. | | |

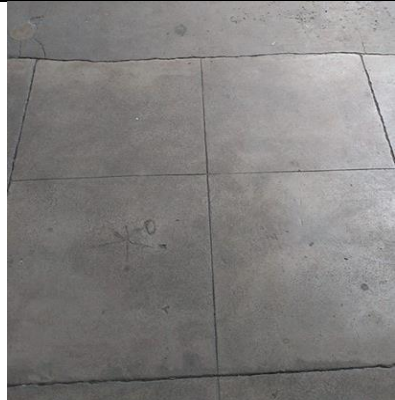
| ELEMENTO 3 | ANALISIS DE DAÑO Y ESTADO DE CONSERVACION | | |

| ELEMENTO 3 | ANALISIS DE DAÑO Y ESTADO DE CONSERVACION | | |
|--|---|---|---|
| | ZONA: 1A | ELEMENTO: TIPO DE PISO 1 | |
| | OBSERVACIONES: Ladrillo de cemento (concreto pulido) con algunas fisuras y agujeros, provocados por el desgaste de la superficie. | | |

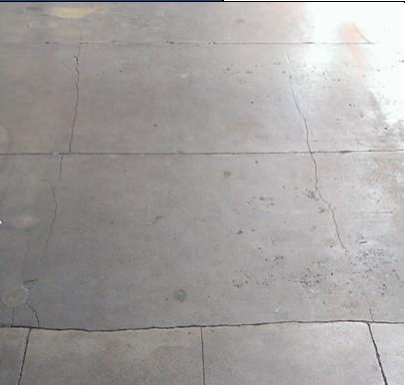
| ELEMENTO 4 | ANALISIS DE DAÑO Y ESTADO DE CONSERVACION | | |

| ELEMENTO 4 | ANALISIS DE DAÑO Y ESTADO DE CONSERVACION | | |
|---|--|---|---|
| | ZONA: 1A | ELEMENTO: TIPO DE PISO 2 | |
| | OBSERVACIONES: Ladrillo de cemento (concreto pulido) con fisuras y agujeros, provocados por el desgaste de la superficie que además se encuentra opaca y con algunos desprendimientos. | | |

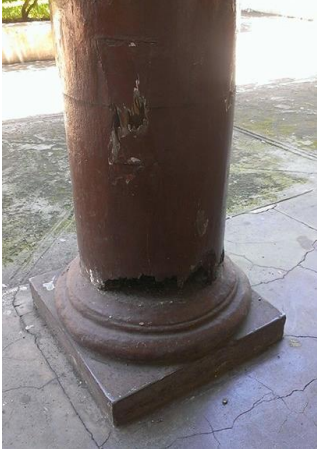
| DAÑO A | ANALISIS DE DAÑO Y ESTADO DE CONSERVACION | | |

| DAÑO A | ANALISIS DE DAÑO Y ESTADO DE CONSERVACION | | |
|---|--|---|---|
| | ZONA: 1A | ELEMENTO: DAÑO COLUMNA | |
| | Madera | Grave | Muy malo |
| | OBSERVACIONES: Parte faltante provocado por humedad e insectos. Desprendimiento y desgaste de superficie. Aristas de base dañadas. Presenta estrías. Presencia de insectos en su interior. | | |

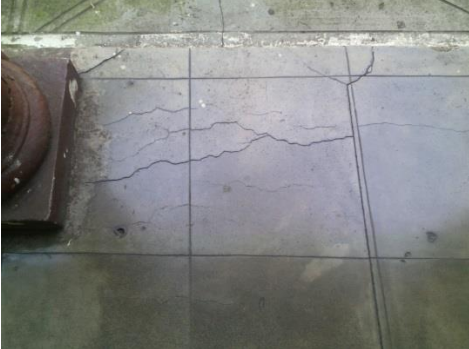
| DAÑO B | ANALISIS DE DAÑO Y ESTADO DE CONSERVACION | | |

| DAÑO B | ANALISIS DE DAÑO Y ESTADO DE CONSERVACION | | |
|--|---|---|---|
| | ZONA: 1A | ELEMENTO: FISURA PISO | |
| | Cemento | Posee | Regular |
| | OBSERVACIONES: Fisuras que atraviesan transversalmente las piezas. Presenta opacidad. Daños en aristas en piezas de los bordes. | | |

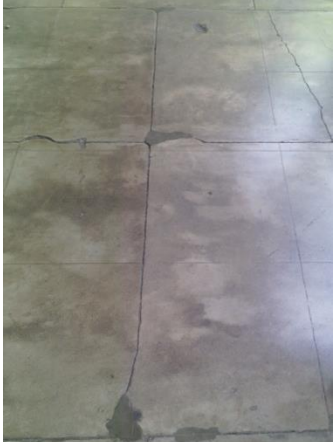
| DAÑO C | ANALISIS DE DAÑO Y ESTADO DE CONSERVACION | | |

| DAÑO C | ANALISIS DE DAÑO Y ESTADO DE CONSERVACION | | |
|---|---|---|---|
| | ZONA: 1A | ELEMENTO: DAÑO PISO | |
| | Cemento | Posee | Regular |
| | OBSERVACIONES: Presenta opacidad. Daños en aristas en piezas de los bordes. Reparaciones superficiales. Desgaste de superficie. | | |

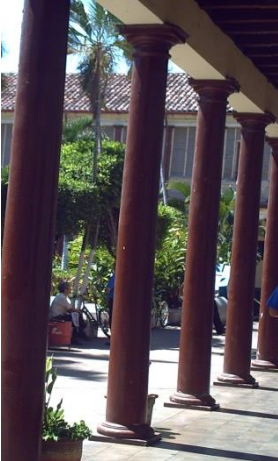
| ELEMENTO 1 | ANALISIS DE DAÑO Y ESTADO DE CONSERVACION | | | |

| ELEMENTO 1 | ANALISIS DE DAÑO Y ESTADO DE CONSERVACION | | | |
|--|---|---|---|---|
| | ZONA: 1B | ELEMENTO: COLUMNA | | |
| | | | Grave | Muy malo |
| OBSERVACIONES: presentan daños en base y capitel, tales como fisuras, agujeros causados por humedad y/o insectos. Algunas también presenta daño en el fuste, estrías, fisuras, desprendimiento de superficie, agujeros causados por insectos, daños por humedad en las que están adosadas las bajadas de aguas lluvia. | | | | |

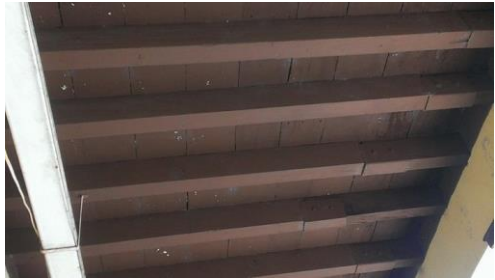
| ELEMENTO 5 | ANALISIS DE DAÑO Y ESTADO DE CONSERVACION | | |

| ELEMENTO 5 | ANALISIS DE DAÑO Y ESTADO DE CONSERVACION | | |
|---|--|---|---|
| | ZONA: 1B | ELEMENTO: ENTREPISO | |
| | 149.32 m ² | Severo | Muy malo |
| | OBSERVACIONES: daños en los extremos que descansan sobre las vigas. Refuerzos de piezas de hierro en extremos. Las tablas presentan fisuras, estrías, desprendimientos de superficie, separación entre piezas, daños por humedad (parte que se une con la fascia), agujeros provocados por insectos. | | |

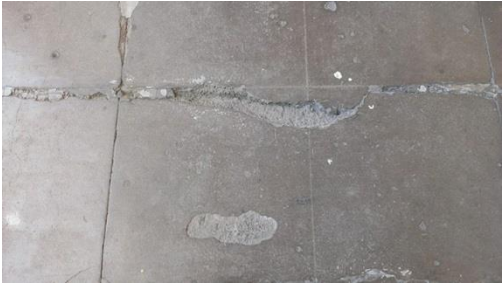
| DAÑO A | ANALISIS DE DAÑO Y ESTADO DE CONSERVACION | | |

| DAÑO A | ANALISIS DE DAÑO Y ESTADO DE CONSERVACION | | |
|--|---|---|---|
| | ZONA: 1B | ELEMENTO: DAÑO EN PISO | |
| | 149.32 m ² | Posee | Regular |
| | OBSERVACIONES: Presenta opacidad. Daños en aristas en piezas de los bordes. Reparaciones superficiales. Desgaste de superficie. | | |

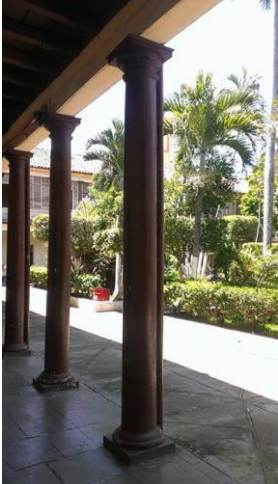
| ELEMENTO 1 | ANALISIS DE DAÑO Y ESTADO DE CONSERVACION | | |

| ELEMENTO 1 | ANALISIS DE DAÑO Y ESTADO DE CONSERVACION | | |
|---|--|---|---|
| | ZONA: 1C | ELEMENTO: COLUMNA | |
| | | Grave | Muy malo |
| <p>OBSERVACIONES: presentan daños en base y capitel, tales como fisuras, agujeros causados por humedad y/o insectos. Algunas también presenta daño en el fuste, estrías, fisuras, desprendimiento de superficie, agujeros causados por insectos, daños por humedad en las que están adosadas las bajadas de aguas lluvia.</p> | | | |

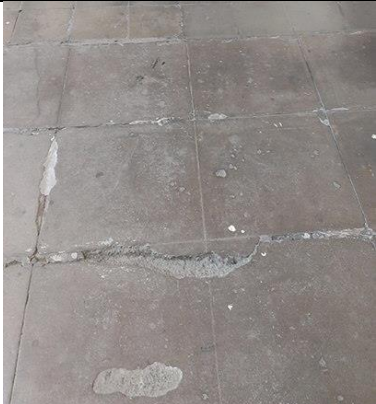
| ELEMENTO 3 | ANALISIS DE DAÑO Y ESTADO DE CONSERVACION | | |

| ELEMENTO 3 | ANALISIS DE DAÑO Y ESTADO DE CONSERVACION | | |
|--|--|---|---|
| | ZONA: 1C | ELEMENTO: TIPO DE PISO 2 | |
| | OBSERVACIONES: Ladrillo de cemento (concreto pulido) con fisuras y agujeros, provocados por el desgaste de la superficie que además se encuentra opaca y con algunos desprendimientos. | | |

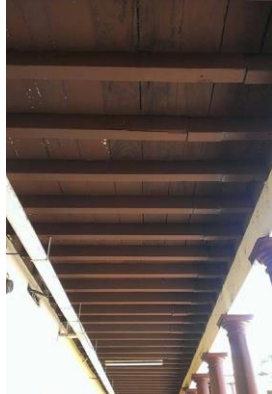
| ELEMENTO 4 | ANALISIS DE DAÑO Y ESTADO DE CONSERVACION | | |

| ELEMENTO 4 | ANALISIS DE DAÑO Y ESTADO DE CONSERVACION | | |
|---|--|---|---|
| | ZONA: 1C | ELEMENTO: ENTREPISO | |
| | Madera de conacaste | Severo | Muy malo |
| | OBSERVACIONES: daños en los extremos que descansan sobre las vigas. Refuerzos de piezas de hierro en extremos. Las tablas presentan fisuras, estrías, desprendimientos de superficie, separación entre piezas, daños por humedad (parte que se une con la fascia), agujeros provocados por insectos. | | |

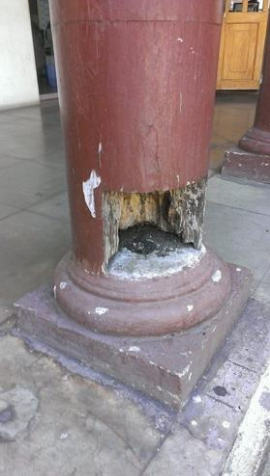
| DAÑO A | ANALISIS DE DAÑO Y ESTADO DE CONSERVACION | | |

| DAÑO A | ANALISIS DE DAÑO Y ESTADO DE CONSERVACION | | |
|---|---|---|---|
| | ZONA: 1C | ELEMENTO: DAÑO COLUMNA | |
| | Madera y Cemento | Grave | Muy malo |
| | OBSERVACIONES: Parte faltante, desprendimiento y desgaste de superficie. Aristas de base dañadas. Presenta estrías. Presencia de insectos en su interior. | | |

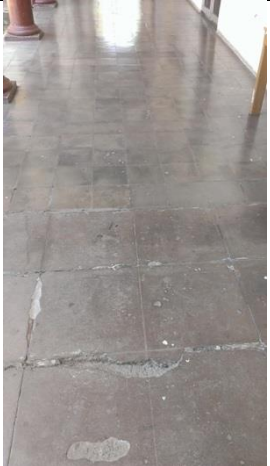
| DAÑO B | ANALISIS DE DAÑO Y ESTADO DE CONSERVACION | | |

| DAÑO B | ANALISIS DE DAÑO Y ESTADO DE CONSERVACION | | |
|--|--|---|---|
| | ZONA: 1C | ELEMENTO: CAMBIO DE TIPO DE PISO | |
| | Cemento | Posee | Regular |
| | OBSERVACIONES: Patrón en la colocación de piso alterada. Colocación de piezas de dimensiones diferentes. | | |

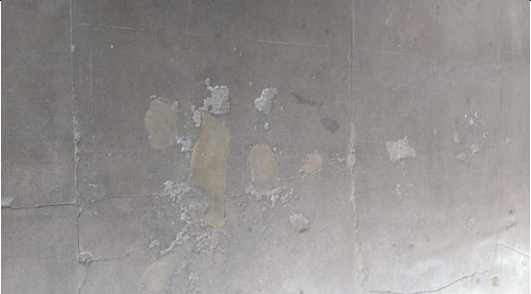
| DAÑO C | ANALISIS DE DAÑO Y ESTADO DE CONSERVACION | | |

| DAÑO C | ANALISIS DE DAÑO Y ESTADO DE CONSERVACION | | |
|---|---|---|---|
| | ZONA: 1C | ELEMENTO: DAÑO EN PISO | |
| | Cemento | Posee | Regular |
| | OBSERVACIONES: Presenta opacidad. Daños en aristas en piezas de los bordes. Reparaciones superficiales. Desgaste de superficie. | | |

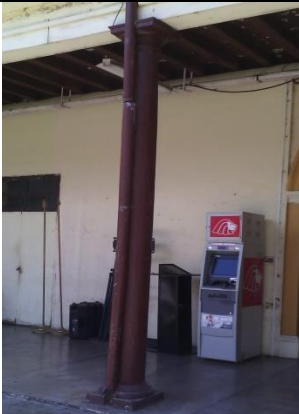
| ELEMENTO 1 | ANALISIS DE DAÑO Y ESTADO DE CONSERVACION | | | |

| ELEMENTO 1 | ANALISIS DE DAÑO Y ESTADO DE CONSERVACION | | | |
|---|---|--|---|---|
| | ZONA: 1D | ELEMENTO: COLUMNA | | |
| | | | Grave | Muy malo |
| | | OBSERVACIONES: presentan daños en base y capitel, tales como fisuras, agujeros causados por humedad y/o insectos. Algunas también presenta daño en el fuste, estrías, fisuras, desprendimiento de superficie, agujeros causados por insectos, daños por humedad en las que están adosadas las bajadas de aguas lluvia. | | |

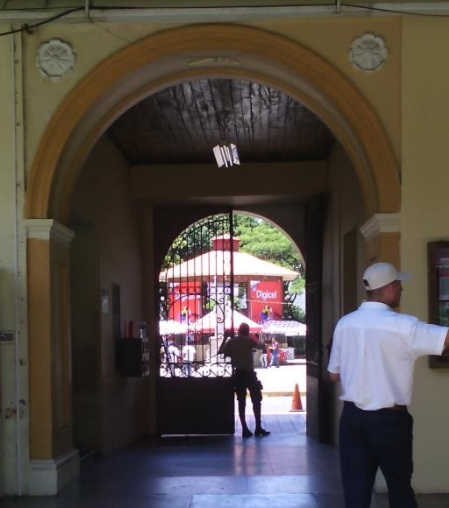
| ELEMENTO 2 | ANALISIS DE DAÑO Y ESTADO DE CONSERVACION | | |
|---|---|---|---|
| | ZONA: 1D | ELEMENTO: ARCO DE MEDIO PUNTO | |

| ELEMENTO 2 | ANALISIS DE DAÑO Y ESTADO DE CONSERVACION | | |
|---|---|---|---|
| | Ladrillo de barro | No se observa | Bueno |
| | OBSERVACIONES: arco de medio punto decorado con pilastras y pateras | | |

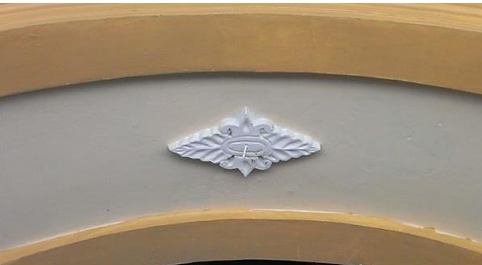
| ELEMENTO 3 | ANALISIS DE DAÑO Y ESTADO DE CONSERVACION | | |
|---|--|---|---|
| | ZONA: 1D | ELEMENTO: FLORON | |

| ELEMENTO 3 | ANALISIS DE DAÑO Y ESTADO DE CONSERVACION | | |
|---|--|---|---|
| | madera | No se observa | Bueno |
| | OBSERVACIONES: elemento decorativo. Se presenta completo y en buen estado. | | |

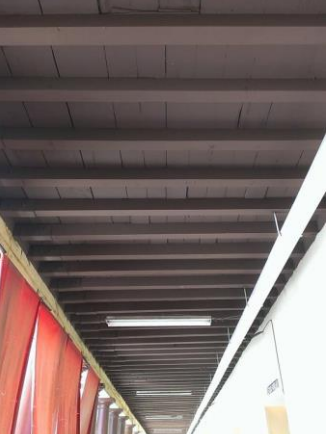
| ELEMENTO 4 | ANALISIS DE DAÑO Y ESTADO DE CONSERVACION | | |
|---|--|---|---|
| | ZONA: 1D | ELEMENTO: ESTRUCTURA DE ENTREPISO | |

| ELEMENTO 4 | ANALISIS DE DAÑO Y ESTADO DE CONSERVACION | | |
|---|--|---|---|
| | Madera de conacaste | Severo | Muy malo |
| | OBSERVACIONES: daños en los extremos que descansan sobre las vigas. Refuerzos de piezas de hierro en extremos. Las tablas presentan fisuras, estrías, desprendimientos de superficie, separación entre piezas, daños por humedad (parte que se une con la fascia), agujeros provocados por insectos. | | |

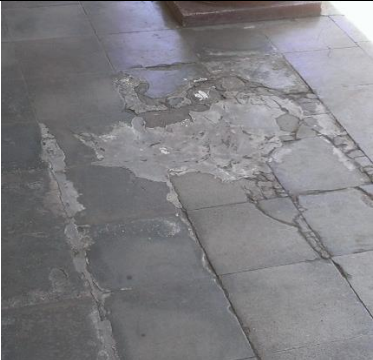
| DAÑO A | ANALISIS DE DAÑO Y ESTADO DE CONSERVACION | | |
|---|---|---|---|
| | ZONA: 1D | ELEMENTO: DAÑO EN PISO | |

| DAÑO A | ANALISIS DE DAÑO Y ESTADO DE CONSERVACION | | |
|---|---|---|---|
| | | Cemento | Posee |
| OBSERVACIONES: Presenta opacidad. Daños en aristas en piezas de los bordes. Reparaciones superficiales. Desgaste de superficie. Desprendimiento de piezas y sustitución inadecuada. | | | |

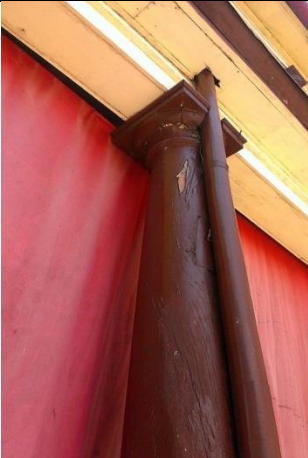
| DAÑO B | ANALISIS DE DAÑO Y ESTADO DE CONSERVACION | | |
|---|---|---|---|
| | ZONA: 1D | ELEMENTO: DAÑO EN COLUMNA | |

| DAÑO B | ANALISIS DE DAÑO Y ESTADO DE CONSERVACION | | |
|---|---|---|---|
| | | Madera | Grave |
| OBSERVACIONES: desprendimiento y desgaste de superficie. Aristas de base dañadas. Presenta estrías. Presencia de insectos en su interior. | | | |

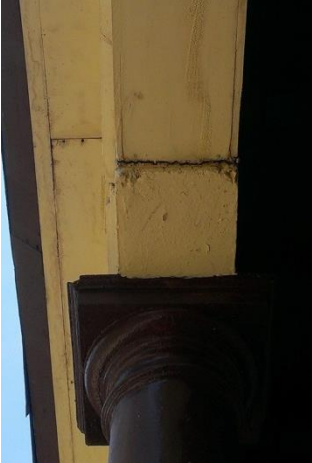
| DAÑO C | | ANALISIS DE DAÑO Y ESTADO DE CONSERVACION | | |
|---|--|---|---|---|
| | | ZONA: 1D | ELEMENTO: DAÑO EN FACIA | |

| DAÑO C | | ANALISIS DE DAÑO Y ESTADO DE CONSERVACION | | |
|---|--|---|---|---|
| | | Madera | Posee | Regular |

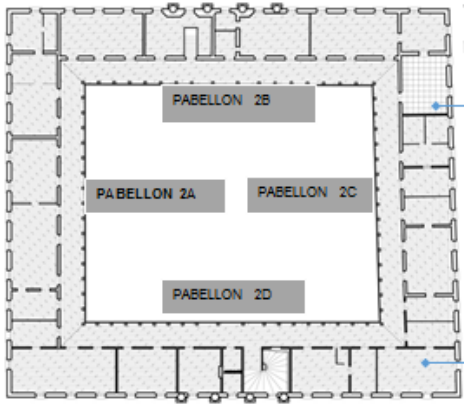
OBSERVACIONES: El sistema estructural del segundo nivel, presente serios daños. El estado en que se encuentran representa riesgo para los usuarios.

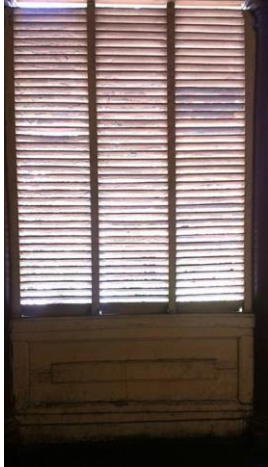
| ELEMENTO 2 | ANALISIS DE DAÑO Y ESTADO DE CONSERVACION | | |
|---|--|---|---|
| | ZONA: 2A | ELEMENTO: PERSIANA DE 3 CUERPOS | |

| ELEMENTO 2 | ANALISIS DE DAÑO Y ESTADO DE CONSERVACION | | |
|---|--|---|---|
| | Madera de ciprés | Severo | Muy malo |
| | OBSERVACIONES: Elemento de tres cuerpos fijos sobre la repisa de madera. Presenta daños en superficie y en conformación. Desprendimientos de algunas piezas. Daños por intemperie. No presenta protección en superficie de ningún tipo. Partes presentan podredumbre, humedad, insectos. | | |

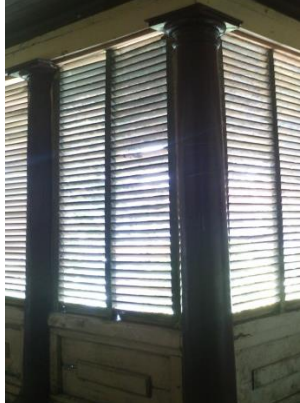
| ELEMENTO 3 | ANALISIS DE DAÑO Y ESTADO DE CONSERVACION | | |
|--|---|---|---|
| | ZONA: 2A | ELEMENTO: PERSIANA DE 2 CUERPOS | |

| ELEMENTO 3 | ANALISIS DE DAÑO Y ESTADO DE CONSERVACION | | |
|--|---|---|---|
| | Madera de ciprés | Severo | Muy malo |
| | OBSERVACIONES: Elemento de dos cuerpos fijos sobre la repisa de madera. Presenta daños en superficie y en conformación. Desprendimientos de algunas piezas. Daños por intemperie. No presenta protección en superficie de ningún tipo. Partes presentan podredumbre, humedad, insectos. | | |

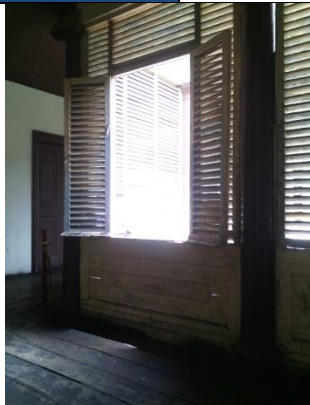
| ELEMENTO 4 | ANALISIS DE DAÑO Y ESTADO DE CONSERVACION | | |
|---|---|---|---|
| | ZONA: 2A | ELEMENTO: PERSIANA - VENTANA | |

| ELEMENTO 4 | ANALISIS DE DAÑO Y ESTADO DE CONSERVACION | | |
|---|---|---|---|
| | Madera de ciprés | Severo | Muy malo |
| | OBSERVACIONES: conformada por tres elementos fijos y dos móviles. Las bisagras presentan corrosión. Madera con presencia de termitas. Daños en superficie y marcos. | | |

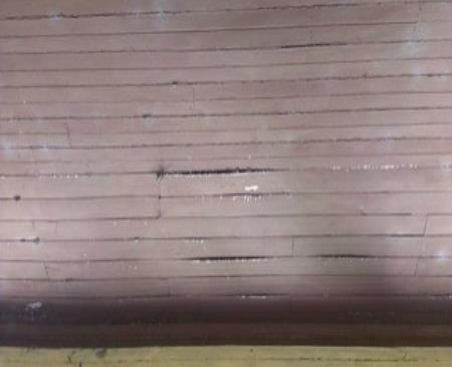
| ELEMENTO 5 | ANALISIS DE DAÑO Y ESTADO DE CONSERVACION | | |
|---|---|---|---|
| | ZONA: 2A | ELEMENTO: CIELO FALSO | |

| ELEMENTO 5 | ANALISIS DE DAÑO Y ESTADO DE CONSERVACION | | |
|---|---|---|---|
| | 149.32 m ² | Grave | Malo |
| | OBSERVACIONES: Separación entre algunas piezas. Desgaste y estrías en la superficie. Presencia de insectos y telarañas. Filtraciones de agua por daños en el techo. Molduras con fisuras. | | |

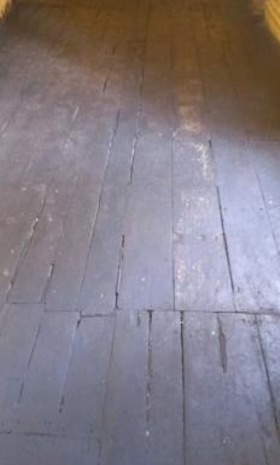
| ELEMENTO 6 | ANALISIS DE DAÑO Y ESTADO DE CONSERVACION | | |
|--|---|---|---|
| | ZONA: 2A | ELEMENTO: PISO DE MADERA | |

| ELEMENTO 6 | ANALISIS DE DAÑO Y ESTADO DE CONSERVACION | | |
|--|---|---|---|
| | 149.32 m ² | Severo | Muy malo |
| | OBSERVACIONES: Las tablas presentan fisuras, estrías, desprendimientos de superficie, separación entre piezas, daños por humedad, agujeros provocados por insectos. Presenta manchas de aceite quemado en un 100% de la superficie. | | |

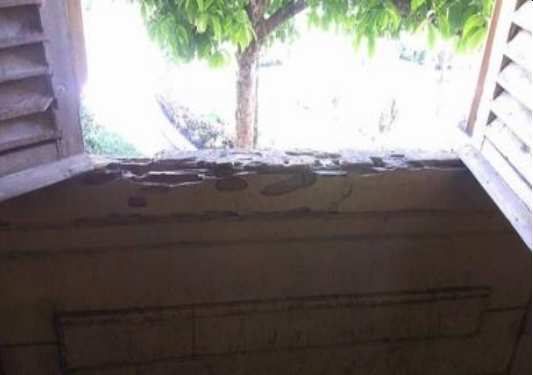
| DAÑO A | ANALISIS DE DAÑO Y ESTADO DE CONSERVACION | | |
|---|--|---|---|
| | ZONA: 2A | ELEMENTO: DAÑO EN REPISA | |

| DAÑO A | ANALISIS DE DAÑO Y ESTADO DE CONSERVACION | | |
|---|--|---|---|
| | Madera de ciprés | Severo | Muy malo |
| | OBSERVACIONES: Podredumbre. Presencia de insectos. Inestabilidad en su sitio. Desprendimiento de superficie. | | |

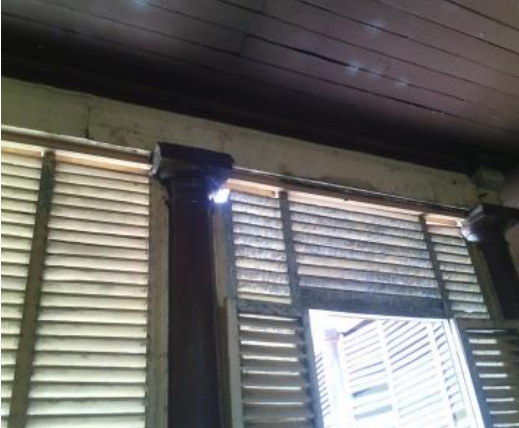
| DAÑO B | | ANALISIS DE DAÑO Y ESTADO DE CONSERVACION | | |
|---|---|---|---|---|
| | | ZONA: 2A | ELEMENTO: DAÑO EN PERSIANA | |

| DAÑO B | | ANALISIS DE DAÑO Y ESTADO DE CONSERVACION | | |
|---|---|---|---|---|
| | | Madera de ciprés | Severo | Muy malo |
| | OBSERVACIONES: daños en superficie y marco. Desprendimiento y separación entre las partes. Humedad e insectos | | | |

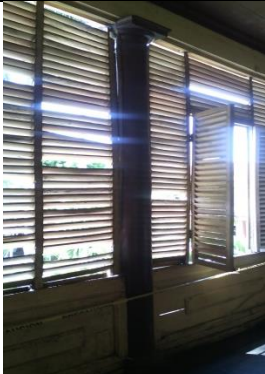
| ELEMENTO 1 | ANALISIS DE DAÑO Y ESTADO DE CONSERVACION | | | |
|---|---|--|---|---|
| | ZONA: 2B | ELEMENTO: COLUMNA | | |

| ELEMENTO 1 | ANALISIS DE DAÑO Y ESTADO DE CONSERVACION | | | |
|---|---|--|---|---|
| | | | Grave | Muy malo |
| | | OBSERVACIONES: Las columnas presentan serios daños en la unión con el entrepiso. Desprendimientos de pintura en la superficie. | | |

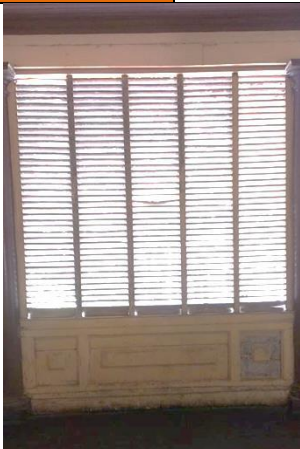
| ELEMENTO 3 | ANALISIS DE DAÑO Y ESTADO DE CONSERVACION | | | |
|--|--|---|---|--|
| | ZONA: 2B | ELEMENTO: PERSIANA DE 5 CUERPOS | | |

| ELEMENTO 3 | ANALISIS DE DAÑO Y ESTADO DE CONSERVACION | | | |
|--|--|---|---|--|
| | Madera de ciprés | Severo | Muy malo | |
| | OBSERVACIONES: Elemento de tres cuerpos fijos sobre la repisa de madera. Presenta daños en superficie y en conformación. Desprendimientos de algunas piezas. Daños por intemperie. No presenta protección en superficie de ningún tipo. Partes presentan podredumbre, humedad, insectos. | | | |

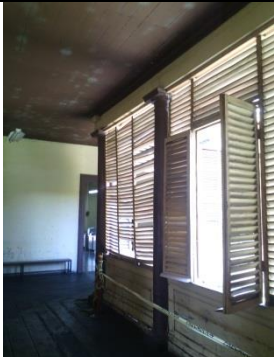
| ELEMENTO 4 | ANALISIS DE DAÑO Y ESTADO DE CONSERVACION | | | |
|---|---|---|---|--|
| | ZONA: 2B | ELEMENTO: PERSIANA - VENTANA | | |

| ELEMENTO 4 | ANALISIS DE DAÑO Y ESTADO DE CONSERVACION | | | |
|---|---|---|---|--|
| | Madera de ciprés | Severo | Muy malo | |
| | OBSERVACIONES: conformada por tres elementos fijos y dos móviles. Las bisagras presentan corrosión. Madera con presencia de termitas. Daños en superficie y marcos. | | | |

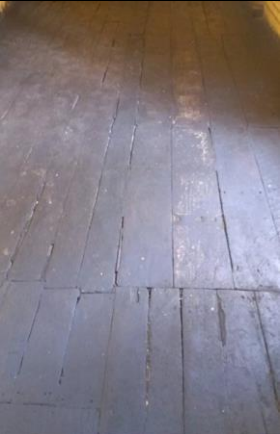
| ELEMENTO 6 | ANALISIS DE DAÑO Y ESTADO DE CONSERVACION | | |
|--|---|---|---|
| | ZONA: 2B | ELEMENTO: PISO DE MADERA | |

| ELEMENTO 6 | ANALISIS DE DAÑO Y ESTADO DE CONSERVACION | | |
|--|---|---|---|
| | 123.54 m ² | Severo | Muy malo |
| | OBSERVACIONES: Las tablas presentan fisuras, estrías, desprendimientos de superficie, separación entre piezas, daños por humedad, agujeros provocados por insectos. Es notable la sustitución de las piezas mayormente dañadas en obras de restauración anteriores. Presenta manchas de aceite quemado en un 100% de la superficie. | | |

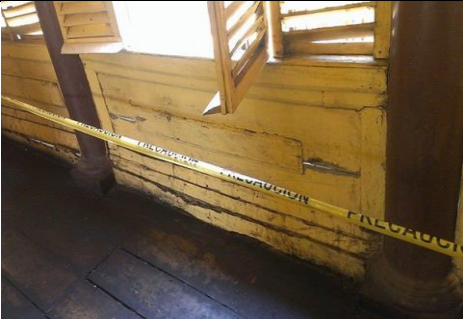
| DAÑO A | ANALISIS DE DAÑO Y ESTADO DE CONSERVACION | | |
|---|---|---|---|
| | ZONA: 2B | ELEMENTO: DAÑO DE PERSIANA | |

| DAÑO A | ANALISIS DE DAÑO Y ESTADO DE CONSERVACION | | |
|---|---|---|---|
| | Madera | Severo | Muy malo |
| | OBSERVACIONES: daños en superficie y marco. Desprendimiento y separación entre las partes. Humedad e insectos | | |

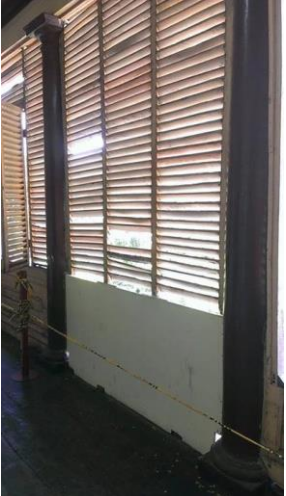
| DAÑO B | ANALISIS DE DAÑO Y ESTADO DE CONSERVACION | | |
|---|--|---|---|
| | ZONA: 2B | ELEMENTO: DAÑO EN REPISA | |

| DAÑO B | ANALISIS DE DAÑO Y ESTADO DE CONSERVACION | | |
|---|--|---|---|
| | Madera | Severo | Muy malo |
| | OBSERVACIONES: intervención inadecuada, no es permitido integrar piezas que no sean con las mismas características y dimensiones de la original. | | |

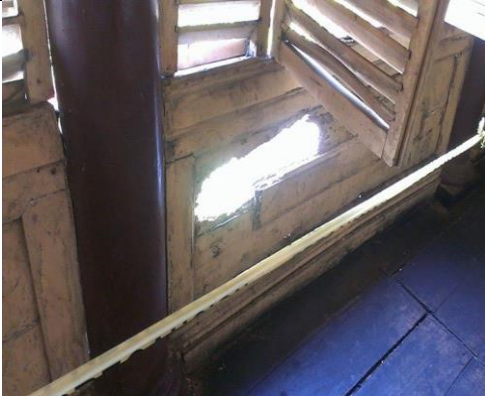
| DAÑO C | ANALISIS DE DAÑO Y ESTADO DE CONSERVACION | | |
|--|--|---|---|
| | ZONA: 2B | ELEMENTO: HUECO EN REPISA | |

| DAÑO C | ANALISIS DE DAÑO Y ESTADO DE CONSERVACION | | |
|--|--|---|---|
| | Madera | Severo | Muy malo |
| | OBSERVACIONES: Desprendimiento de partes de la repisa. Podredumbre y daños por humedad e insectos. | | |

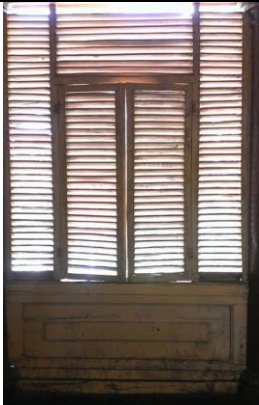
| ELEMENTO 4 | ANALISIS DE DAÑO Y ESTADO DE CONSERVACION | | |
|---|---|---|---|
| | ZONA: 2C | ELEMENTO: PERSIANA - VENTANA | |

| ELEMENTO 4 | ANALISIS DE DAÑO Y ESTADO DE CONSERVACION | | |
|---|---|---|---|
| | Madera de ciprés | Severo | Muy malo |
| | OBSERVACIONES: conformada por tres elementos fijos y dos móviles. Las bisagras presentan corrosión. Madera con presencia de termitas. Daños en superficie y marcos. | | |

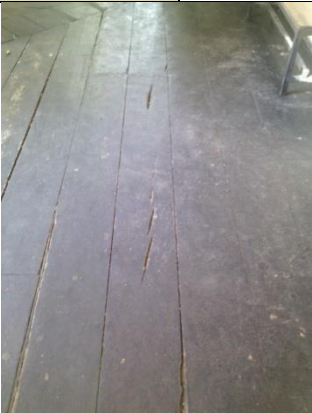
| ELEMENTO 5 | ANALISIS DE DAÑO Y ESTADO DE CONSERVACION | | |
|---|---|---|---|
| | ZONA: 2C | ELEMENTO: PISO DE MADERA | |

| ELEMENTO 5 | ANALISIS DE DAÑO Y ESTADO DE CONSERVACION | | |
|---|---|---|---|
| | 149.72m ² | Severo | Muy malo |
| | OBSERVACIONES: Las tablas presentan fisuras, estrías, desprendimientos de superficie, separación entre piezas, daños por humedad, agujeros provocados por insectos. Presenta manchas de aceite quemado en un 100% de la superficie. | | |

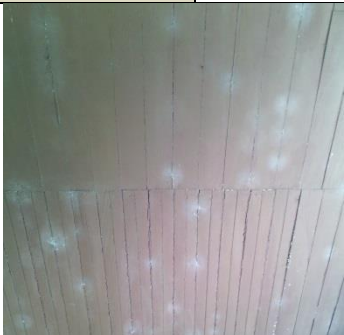
| ELEMENTO 6 | ANALISIS DE DAÑO Y ESTADO DE CONSERVACION | | |
|--|---|---|---|
| | ZONA: 2C | ELEMENTO: CIELO FALSO | |

| ELEMENTO 6 | ANALISIS DE DAÑO Y ESTADO DE CONSERVACION | | |
|--|---|---|---|
| | 149.72m ² | Grave | Malo |
| | OBSERVACIONES: Separación entre algunas piezas. Desgaste y estrías en la superficie. Presencia de insectos y telarañas. Filtraciones de agua por daños en el techo. Molduras con fisuras. | | |

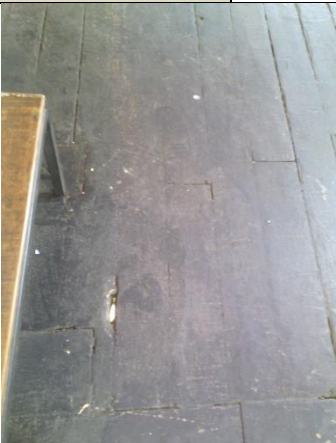
| DAÑO A | ANALISIS DE DAÑO Y ESTADO DE CONSERVACION | | |
|---|--|---|---|
| | ZONA: 2C | ELEMENTO: DAÑO EN ENTREPISO | |

| DAÑO A | ANALISIS DE DAÑO Y ESTADO DE CONSERVACION | | |
|---|--|---|---|
| | Madera de conacaste | Severo | Muy malo |
| | OBSERVACIONES: presenta daños en superficie, desplazamiento de duelas. | | |

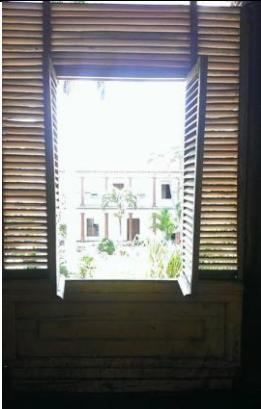
| ELEMENTO 4 | ANALISIS DE DAÑO Y ESTADO DE CONSERVACION | | |
|---|---|---|---|
| | ZONA: 2D | ELEMENTO: PERSIANA VENTANA | |

| ELEMENTO 4 | ANALISIS DE DAÑO Y ESTADO DE CONSERVACION | | |
|---|---|---|---|
| | Madera de ciprés | Severo | Muy malo |
| | OBSERVACIONES: conformada por tres elementos fijos y dos móviles. Las bisagras presentan corrosión. Madera con presencia de termitas. Daños en superficie y marcos. | | |

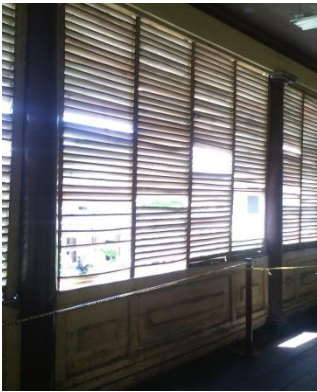
| ELEMENTO 5 | ANALISIS DE DAÑO Y ESTADO DE CONSERVACION | | |
|---|---|---|---|
| | ZONA: 2D | ELEMENTO: PERSIANA DE 4 CUERPOS | |

| ELEMENTO 5 | ANALISIS DE DAÑO Y ESTADO DE CONSERVACION | | |
|---|---|---|---|
| | Madera de ciprés | Severo | Muy malo |
| | <p>OBSERVACIONES: Elemento de tres cuerpos fijos sobre la repisa de madera. Presenta daños en superficie y en conformación. Desprendimientos de algunas piezas. Daños por intemperie. No presenta protección en superficie de ningún tipo. Partes presentan podredumbre, humedad, insectos.</p> | | |

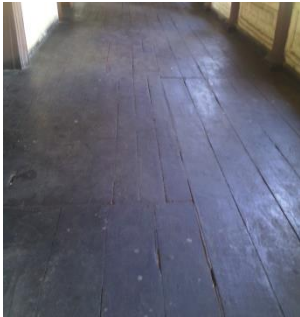
| ELEMENTO 7 | ANALISIS DE DAÑO Y ESTADO DE CONSERVACION | | |
|---|--|---|---|
| | ZONA: 2D | ELEMENTO: PISO DE MADERA | |

| ELEMENTO 7 | ANALISIS DE DAÑO Y ESTADO DE CONSERVACION | | |
|---|--|---|---|
| | 127.48 m ² | Severo | Muy malo |
| | <p>OBSERVACIONES: Las tablas presentan fisuras, estrías, desprendimientos de superficie, separación entre piezas, daños por humedad, agujeros provocados por insectos. Presenta manchas de aceite quemado en un 100% de la superficie.</p> | | |

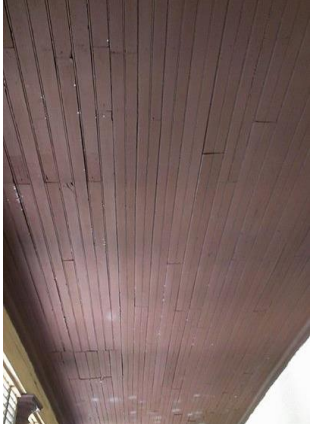
| ELEMENTO 8 | ANALISIS DE DAÑO Y ESTADO DE CONSERVACION | | |
|---|---|---|---|
| | ZONA: 2D | ELEMENTO: CIELO FALSO | |

| ELEMENTO 8 | ANALISIS DE DAÑO Y ESTADO DE CONSERVACION | | |
|---|---|---|---|
| | 127.48 m ² | Grave | Malo |
| | OBSERVACIONES: Separación entre algunas piezas. Desgaste y estrías en la superficie. Presencia de insectos y telarañas. Filtraciones de agua por daños en el techo. Molduras con fisuras. | | |

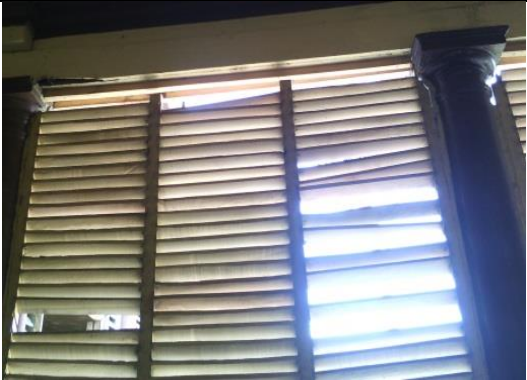
| DAÑO B | ANALISIS DE DAÑO Y ESTADO DE CONSERVACION | | |
|---|--|---|---|
| | ZONA: 2D | ELEMENTO: DAÑO EN PERSIANA | |

| DAÑO B | ANALISIS DE DAÑO Y ESTADO DE CONSERVACION | | |
|---|--|---|---|
| | Madera | Severo | Muy malo |
| | OBSERVACIONES: Las bisagras presentan corrosión. Madera con presencia de termitas. Daños en superficie y marcos. | | |

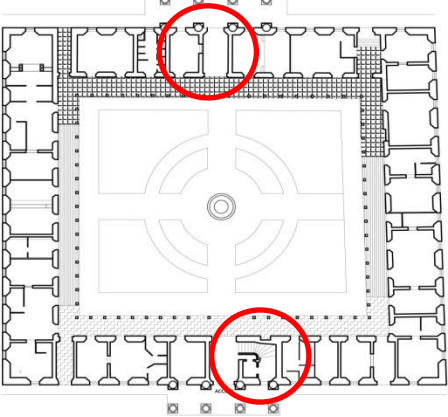
| FICHA DE LEVANTAMIENTO DE ESTADO ACTUAL Y ANALISIS FUNCIONAL | | |
|---|---|---|
| ESPACIO | | <p>Las gradas principales de la edificación se encuentran en el pabellón este del mismo y su estructura es de concreto. Y las gradas secundarias en el pabellón oeste del edificio, su estructura es de madera de conacaste. En general presentan buen estado. Sin ningún daño estructural. Únicamente presentan daños en la superficie de la cubierta, la cual es de madera y se encuentra con alto grado de desgaste. Las gradas principales tienen manchas de aceite quemado, el cual ha sido aplicado para su mantenimiento. La iluminación en las gradas secundarias es mala. Presencia de murciélago en el cielo falso e insectos. Para este elemento se recomienda la sustitución de la superficie de la cubierta y emplear cinta antideslizante en el borde de la huella.</p> |

OBSERVACIONES: La barandilla de las gradas secundarias presenta deterioro.

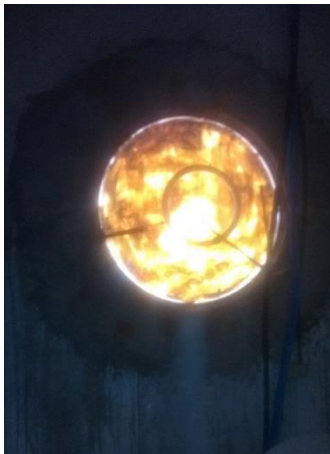
INTERIOR DEL RELOJ

OBSERVACIONES: El reloj no funciona, no contiene mecanismo.

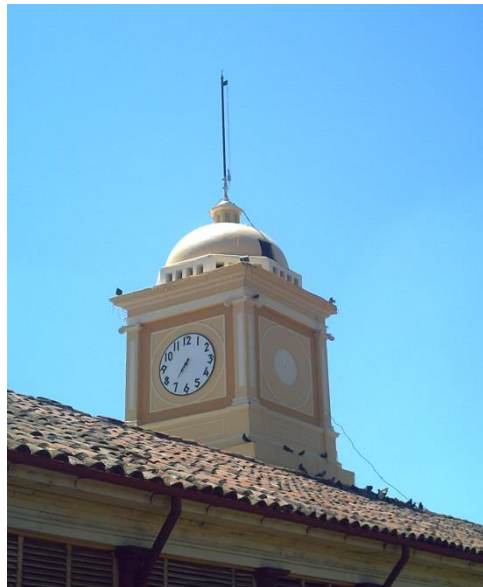
TORRECILLA CON RELOJ

| ZONA | TORRECILLA CON RELOJ | DESCRIPCION |
|---|---|---|
| ESPACIO | | La torrecilla presenta algunos daños en las paredes, desprendimiento de repello y pintura, ocasionado por la exposición directa a la intemperie y además presenta suciedad provocada por las aves que se mantienen en ella. No presenta daños estructurales. Se accesa a ella a través de 3 escaleras ubicadas en la bodega de catastro de inmuebles. |

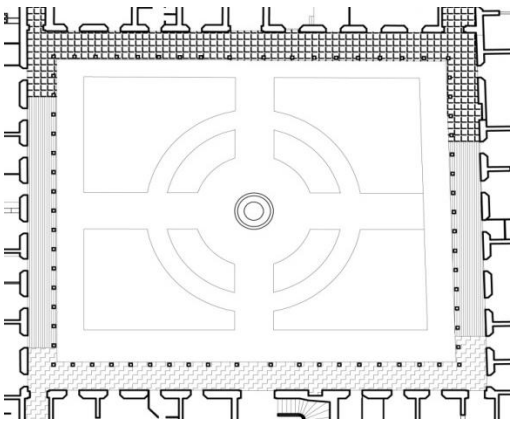
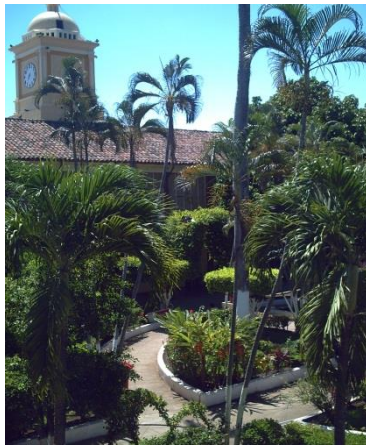
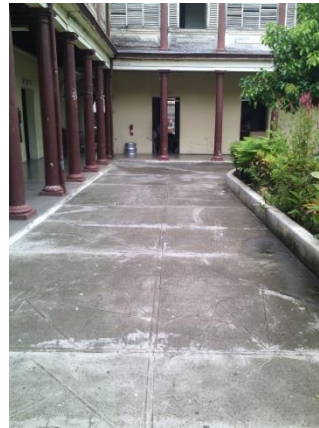
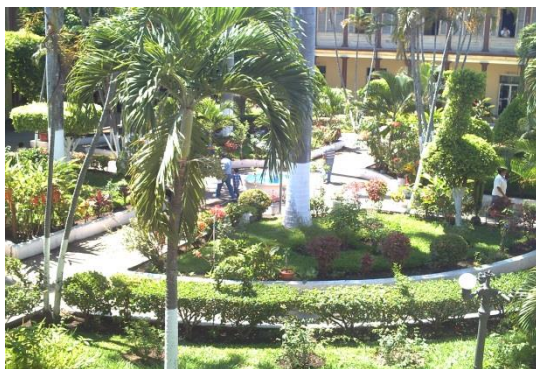
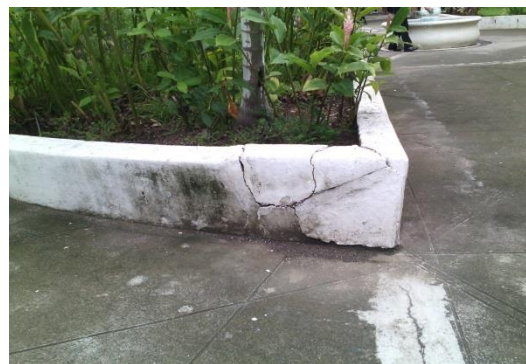
| ZONA | JARDIN CENTRAL | DESCRIPCION |
|---|---|---|
| | | <p>El jardín central está integrado por cuatro jardineras grandes en los extremos y cuatro jardineras pequeñas hacia el centro. Estas presentan algunos daños en la conformación de los arriates, que son de ladrillo de barro, daños en aristas, desprendimiento de repello y pintura, fisuras y grietas. Recientemente se ha realizado mantenimiento en la vegetación.</p> <p>Con respecto al piso, este es de cemento, con sisas formando figuras de forma irregular. En general su estado es bueno, presenta los daños y desgaste provocados por el paso de los años y su exposición directa a la intemperie.</p> |

OBSERVACIONES: Los canales formados en los bordes del piso permiten evitar la acumulación de agua en este.

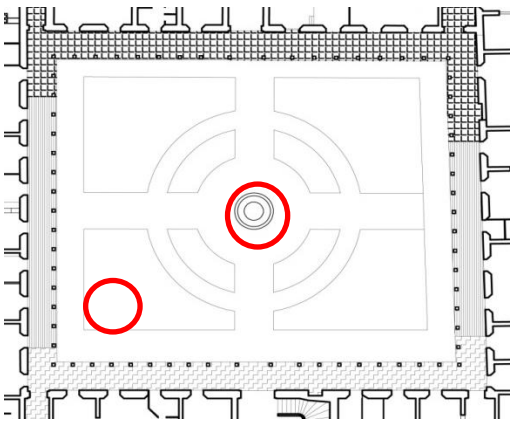
| ZONA | JARDIN CENTRAL | DESCRIPCION |
|---|---|--|
| ELEMENTOS | Fuente y monumento | <p>En la parte central del jardín, se encuentra ubicada una fuente decorativa. Esta se ha vuelto un icono del edificio. Se encuentra en buenas condiciones, con algunos daños en la superficie, típicos provocados por el agua, y posee su propio sistema de drenaje. La fuente se encuentra funcionando ocasionalmente.</p> <p>El monumento situado en la parte sur de las jardineras, está dedicado a la batalla de “Los cuarenta y cuatro”, la cual forma parte importante de la historia de la ciudad de Santa Ana. Data de la municipalidad a cargo en el periodo de 1956-1958. Es un cuerpo de granito de una forma peculiar y la placa fue elaborada en hierro.</p> |

OBSERVACIONES: se recomienda el especial mantenimiento de ambos elementos, debido a su importancia.
