TRABAJO DE GRADUACIÓN

ANTEPROYECTO DE RESTAURACIÓN PARCIAL DEL EX CASINO MILITAR CENTROAMERICANO Y SU
INCORPORACIÓN AL NÚCLEO URBANO DEL BARRIO SAN MIGUELITO DE LA CIUDAD DE SANTA ANA

MARZO 2014

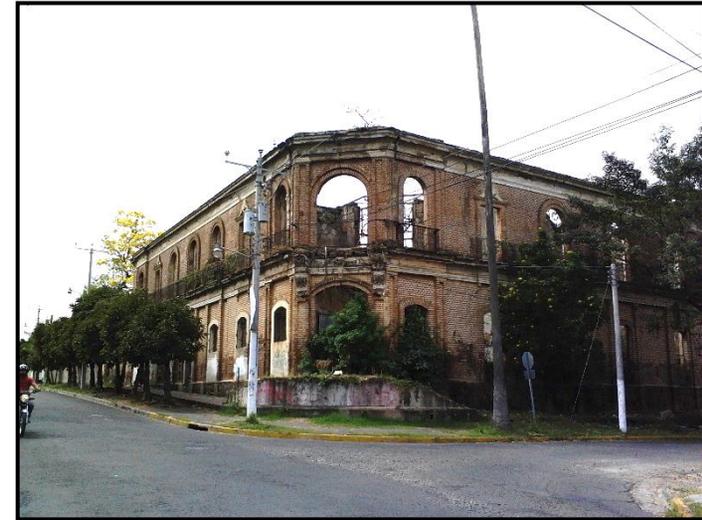
Imagen 4.3 Estado actual del Ex casino militar centroamericano

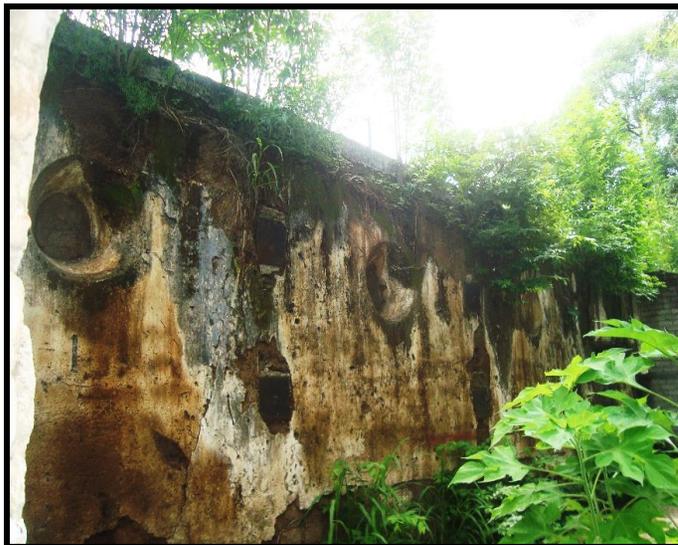
Imagen 4.7 Pared de bloques de Adobe

Única pared de bloques de adobe ubicada en el sector sur del inmueble específicamente eje 17 (Ver plano de estado actual)

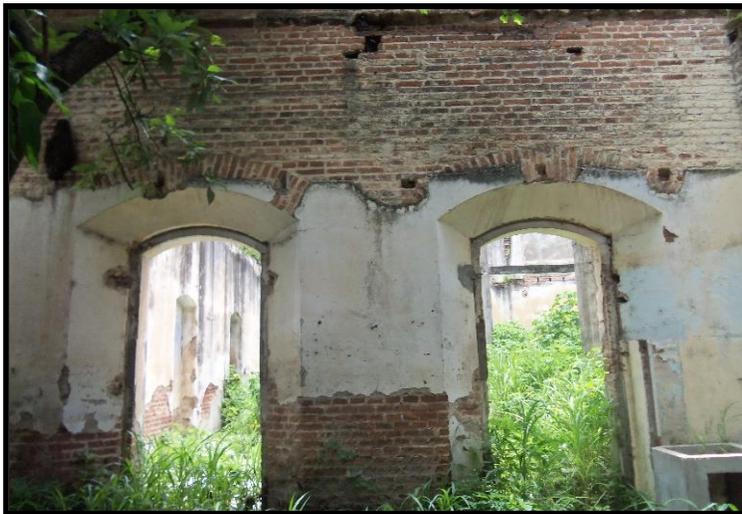
Las puertas en su totalidad han desaparecido en el ex casino militar, lo único que se conservan son los huecos de estas y claramente se diferencian dos tipos unas terminadas en arco de medio punto rebajado, y otras con un arco de medio punto. Todos los huecos de estas, que se encuentran ubicadas en el primer nivel son del tipo de arco de medio punto rebajado (Ver Imagen 4.9) y las del segundo nivel en arco de medio punto (Ver Imagen 4.10). En la actualidad para lograr accesar al interior de este inmueble es a través de puertas improvisadas de lámina y madera.

Imagen 4.9 Hueco de puertas con arco de medio punto rebajado

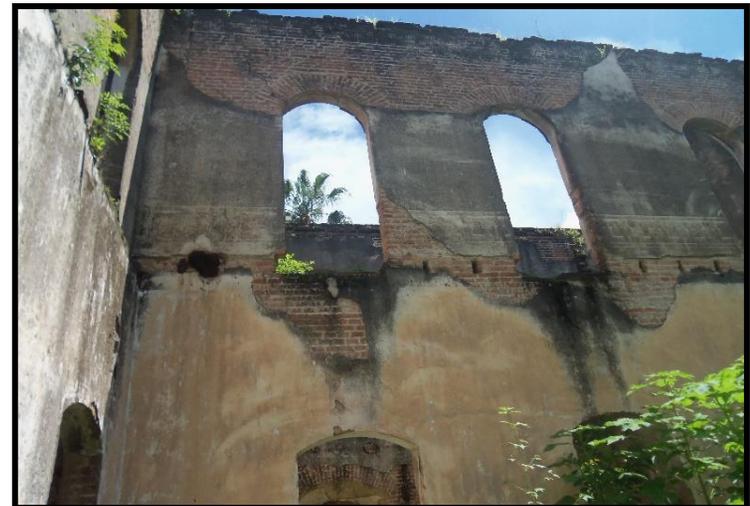
Imagen 4.10 Hueco de puertas con arco de medio punto

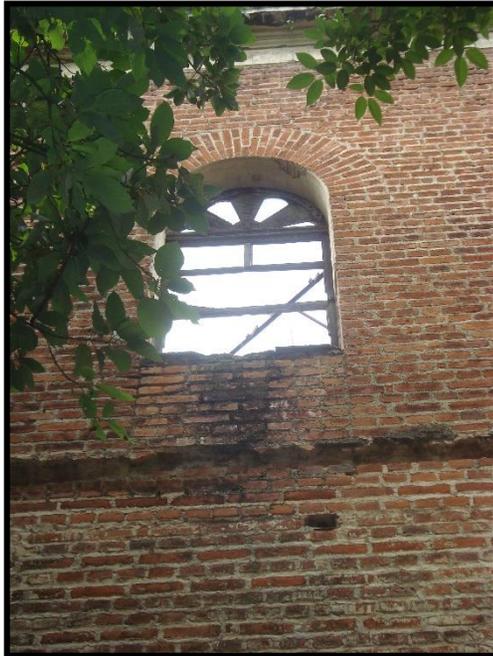
Imagen 4.11 Montante existente en ventana ubicada al sector sur del inmueble Eie 9

Cabe mencionar que lo es considerado como mayor problemática al momento de desarrollar el diagnóstico en este punto del inmueble es la ausencia de ventanería que al igual que las puertas del ex casino, estas han sido removidas en un cien por ciento. A excepción de la existencia de seis montantes (Ver imagen 4.11) de madera en claro estado de deterioro, estos ubicados en ventanas del segundo nivel.

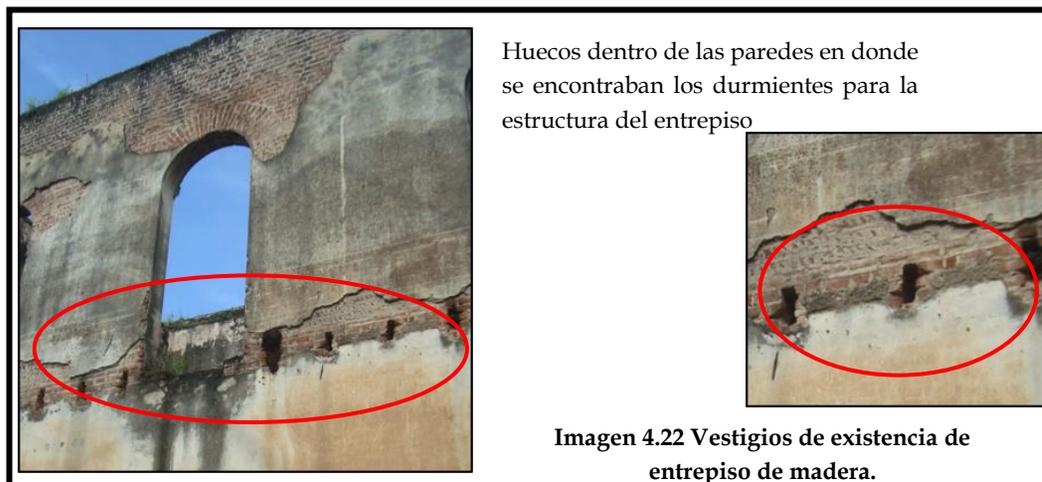
Imagen 4.22 Vestigios de existencia de entrepiso de madera.

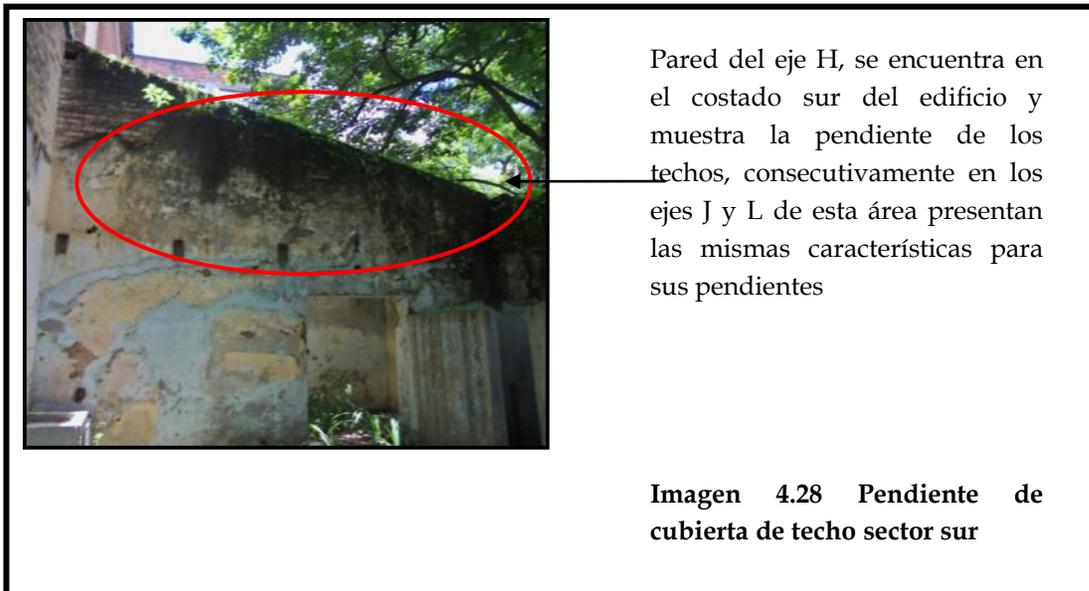
Imagen 4.28 Pendiente de cubierta de techo sector sur

Pared del eje H, se encuentra en el costado sur del edificio y muestra la pendiente de los techos, consecutivamente en los ejes J y L de esta área presentan las mismas características para sus pendientes

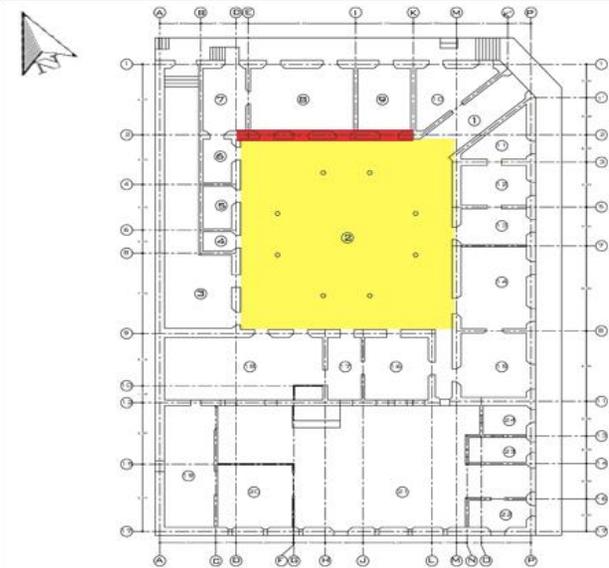
FICHA: 6		TEMA: FICHA DE DAÑOS		PLANTA ARQUITECTONICA	
ELEMENTO A EVALUAR		UBICACIÓN			
PAREDES DE CARGA		ESPACIO 2 EJE 3			
		INTERSECCIÓN EJE D - K			
TIPOS DE DAÑO					
ESPESOR		MAGNITUD			
FISURAS	<input checked="" type="checkbox"/>	NE	<input checked="" type="checkbox"/>		
GRIETA	<input type="checkbox"/>	LD	<input type="checkbox"/>		
FRACTURA	<input type="checkbox"/>	FD	<input type="checkbox"/>		
DISLOCACIÓN	<input type="checkbox"/>	SD	<input type="checkbox"/>		
CAUSA DE DAÑO					
INTERNA		EXTERNA			
ENVEJECIMIENTO NATURAL	<input checked="" type="checkbox"/>	1) LUZ	<input checked="" type="checkbox"/>		
USO INADECUADO DEL MATERIAL	<input type="checkbox"/>	2) CONDICIONES AMBIENTALES			
MAL EMPLEO DE TÉCNICA	<input type="checkbox"/>	HUMEDAD RELATIVA	<input checked="" type="checkbox"/>		
OBSERVACIONES: LA PARED ES DE LADRILLO DE BARRO Y PRESENTA EN LA TODA SU SUPERFICIE DESPRENDIMIENTO DEL REPELLO Y PINTURA, DESGASTE EN LA PARTE INFERIOR, Y EL CRECIMIENTO DE PLANTAS EN LA PARTE SUPERIOR DE LA PARED.		TEMPERATURA	<input checked="" type="checkbox"/>

CONTAMINACIÓN POR PARTICULAS SOLIDAS			
		3) FACTORES BIOLÓGICOS			
		HONGOS	<input checked="" type="checkbox"/>		
		PLANTAS Y HIERBA	<input checked="" type="checkbox"/>

4) ACCIÓN HUMANA			
		IGNORANCIA	<input type="checkbox"/>		
		NEGLIGENCIA	<input type="checkbox"/>		
		VANDALISMO	<input type="checkbox"/>		
		5) SISMOS	<input checked="" type="checkbox"/>

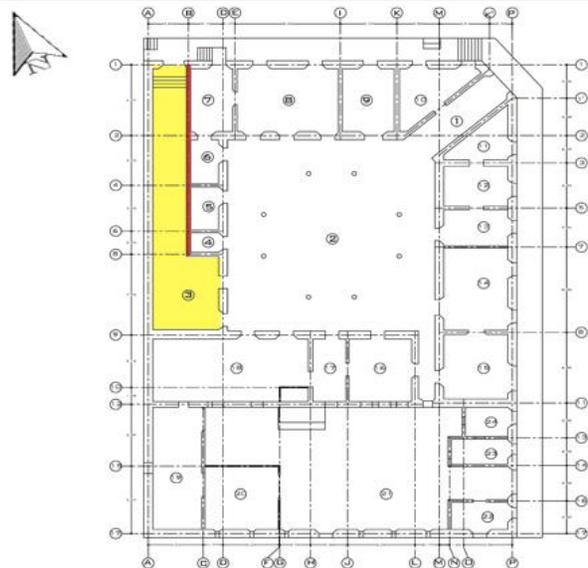
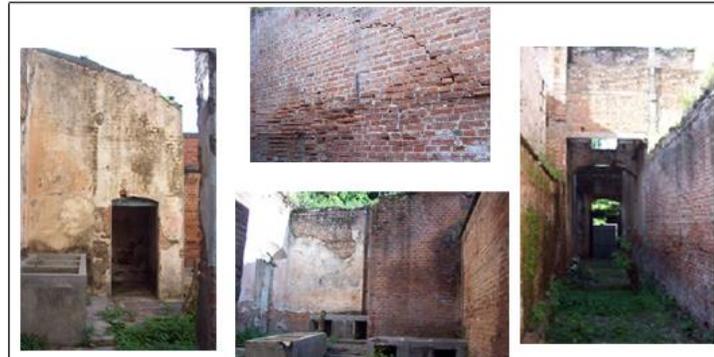
FICHA: 8		TEMA: FICHA DE DAÑOS		PLANTA ARQUITECTONICA	
ELEMENTO A EVALUAR		UBICACIÓN			
PAREDES DE CARGA		ESPACIO 3 EJE B			
		INTERSECCIÓN EJE 1 - 8			
TIPOS DE DAÑO					
ESPESOR		MAGNITUD			
FISURAS	<input checked="" type="checkbox"/>	NE	<input checked="" type="checkbox"/>		
GRIETA	<input type="checkbox"/>	LD	<input type="checkbox"/>		
FRACTURA	<input type="checkbox"/>	FD	<input type="checkbox"/>		
DISLOCACIÓN	<input type="checkbox"/>	SD	<input type="checkbox"/>		
CAUSA DE DAÑO					
INTERNA		EXTERNA			
ENVEJECIMIENTO NATURAL	<input checked="" type="checkbox"/>	1) LUZ	<input checked="" type="checkbox"/>		
USO INADECUADO DEL MATERIAL	<input type="checkbox"/>	2) CONDICIONES AMBIENTALES			
MAL EMPLEO DE TÉCNICA	<input type="checkbox"/>	HUMEDAD RELATIVA	<input checked="" type="checkbox"/>		
OBSERVACIONES: LA PARED ES DE LADRILLO DE BARRO Y PRESENTA EN LA TODA SU SUPERFICIE DESPRENDIMIENTO DEL REPELLO Y PINTURA, DESGASTE EN LA PARTE INFERIOR, Y EL CRECIMIENTO DE PLANTAS EN LA PARTE SUPERIOR DE LA PARED.		TEMPERATURA	<input checked="" type="checkbox"/>

CONTAMINACIÓN POR PARTICULAS SOLIDAS			
		3) FACTORES BIOLÓGICOS			
		HONGOS	<input checked="" type="checkbox"/>		
		PLANTAS Y HIERBA	<input checked="" type="checkbox"/>

4) ACCION HUMANA			
		IGNORANCIA	<input type="checkbox"/>		
		NEGLIGENCIA	<input type="checkbox"/>		
		VANDALISMO	<input type="checkbox"/>		
		5) SISMOS	<input checked="" type="checkbox"/>

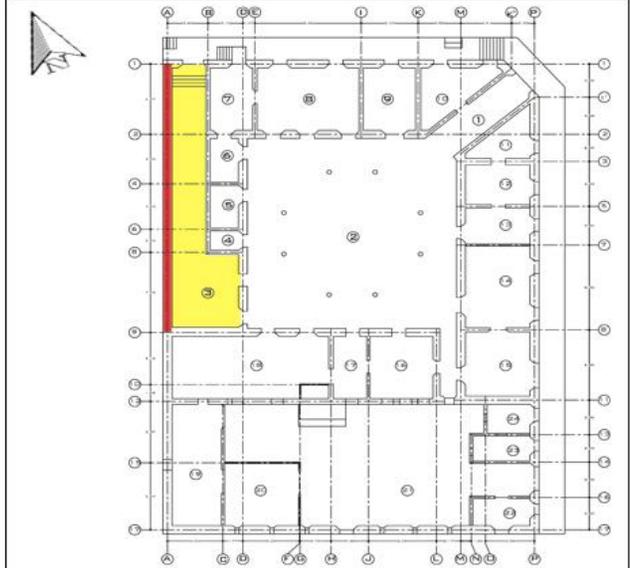
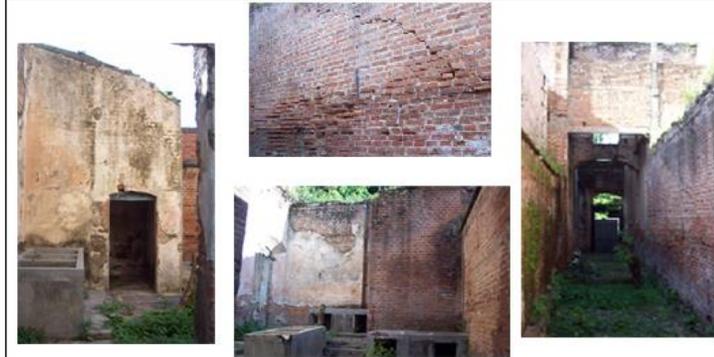
FICHA: 9		TEMA: FICHA DE DAÑOS		PLANTA ARQUITECTONICA	
ELEMENTO A EVALUAR		UBICACIÓN			
PAREDES DE CARGA		ESPACIO 3 EJE A			
		INTERSECCIÓN EJE 1 - 9			
TIPOS DE DAÑO					
ESPEJOR			MAGNITUD		
FISURAS	<input checked="" type="checkbox"/>	NE	<input checked="" type="checkbox"/>		
GRIETA	<input type="checkbox"/>	LD	<input type="checkbox"/>		
FRACTURA	<input type="checkbox"/>	FD	<input type="checkbox"/>		
DISLOCACIÓN	<input type="checkbox"/>	SD	<input type="checkbox"/>		
CAUSA DE DAÑO					
INTERNA			EXTERNA		
ENVEJECIMIENTO NATURAL	<input checked="" type="checkbox"/>	1) LUZ	<input checked="" type="checkbox"/>		
USO INADECUADO DEL MATERIAL	<input type="checkbox"/>	2) CONDICIONES AMBIENTALES			
MAL EMPLEO DE TÉCNICA	<input type="checkbox"/>	HUMEDAD RELATIVA	<input checked="" type="checkbox"/>		
OBSERVACIONES: LA PARED ES DE LADRILLO DE BARRO Y PRESENTA EN LA TODA SU SUPERFICIE DESPRENDIMIENTO DEL REPELLO Y PINTURA, DESGASTE EN LA PARTE INFERIOR, Y EL CRECIMIENTO DE PLANTAS EN LA PARTE SUPERIOR DE LA PARED.		TEMPERATURA	<input checked="" type="checkbox"/>

CONTAMINACIÓN POR PARTICULAS SOLIDAS	<input type="checkbox"/>		
		3) FACTORES BIOLÓGICOS			
		HONGOS	<input checked="" type="checkbox"/>		
		PLANTAS Y HIERBA	<input checked="" type="checkbox"/>

4) ACCIÓN HUMANA			
		IGNORANCIA	<input type="checkbox"/>		
		NEGLIGENCIA	<input type="checkbox"/>		
		VANDALISMO	<input type="checkbox"/>		
		5) SISMOS	<input checked="" type="checkbox"/>

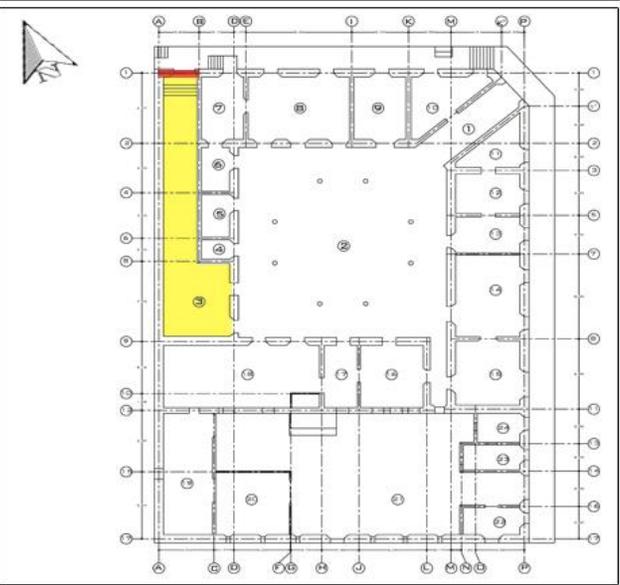
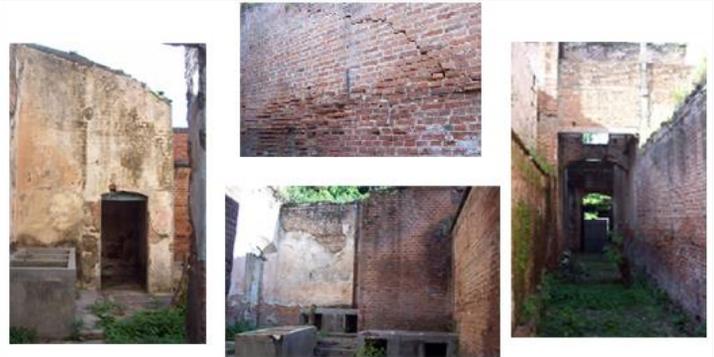
FICHA: 10		TEMA: FICHA DE DAÑOS		PLANTA ARQUITECTONICA	
ELEMENTO A EVALUAR		UBICACIÓN			
PAREDES DE CARGA		ESPACIO 3 EJE 1			
		INTERSECCIÓN EJE A - B			
TIPOS DE DAÑO					
ESPESOR		MAGNITUD			
FISURAS	<input checked="" type="checkbox"/>	NE	<input checked="" type="checkbox"/>		
GRIETA	<input type="checkbox"/>	LD	<input type="checkbox"/>		
FRACTURA	<input type="checkbox"/>	FD	<input type="checkbox"/>		
DISLOCACIÓN	<input type="checkbox"/>	SD	<input type="checkbox"/>		
CAUSA DE DAÑO					
INTERNA		EXTERNA			
ENVEJECIMIENTO NATURAL	<input checked="" type="checkbox"/>	1) LUZ	<input checked="" type="checkbox"/>		
USO INADECUADO DEL MATERIAL	<input type="checkbox"/>	2) CONDICIONES AMBIENTALES	<input type="checkbox"/>		
MAL EMPLEO DE TÉCNICA	<input type="checkbox"/>	HUMEDAD RELATIVA	<input checked="" type="checkbox"/>		
OBSERVACIONES: LA PARED ES DE LADRILLO DE BARRO Y PRESENTA EN LA TODA SU SUPERFICIE DESPRENDIMIENTO DEL REPELLO Y PINTURA, DESGASTE EN LA PARTE INFERIOR, Y EL CRECIMIENTO DE PLANTAS EN LA PARTE SUPERIOR DE LA PARED.		TEMPERATURA	<input checked="" type="checkbox"/>

4) ACCIÓN HUMANA	<input type="checkbox"/>		
		IGNORANCIA	<input type="checkbox"/>		
		NEGLIGENCIA	<input type="checkbox"/>		
		VANDALISMO	<input type="checkbox"/>

5) SISMOS	<input checked="" type="checkbox"/>

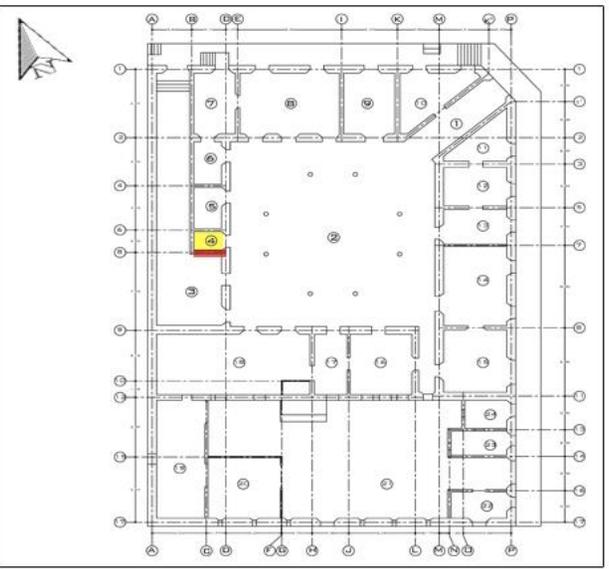
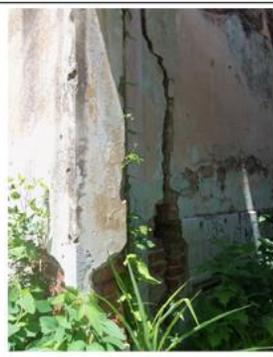
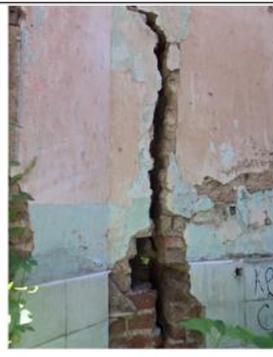
FICHA: 13		TEMA: FICHA DE DAÑOS		PLANTA ARQUITECTONICA		
ELEMENTO A EVALUAR		UBICACIÓN				
PAREDES DE CARGA		ESPACIO 4 EJE 8				
		INTERSECCIÓN EJE B - D				
TIPOS DE DAÑO						
ESPESOR		MAGNITUD				
FISURAS		NE		X		
GRIETA		LD				
FRACTURA		FD				
DISLOCACIÓN	X	SD				
CAUSA DE DAÑO						
INTERNA		EXTERNA				
ENVEJECIMIENTO NATURAL	X	1) LUZ		X		
USO INADECUADO DEL MATERIAL		2) CONDICIONES AMBIENTALES				
MAL EMPLEO DE TÉCNICA		HUMEDAD RELATIVA		X		
OBSERVACIONES: LA PARED ES DE LADRILLO DE BARRO Y PRESENTA EN LA TODA SU SUPERFICIE DESPRENDIMIENTO DEL REPELLO Y PINTURA, DESGASTE EN LA PARTE INFERIOR, Y EL CRECIMIENTO DE PLANTAS EN LA PARTE SUPERIOR DE LA PARED.		TEMPERATURA		X		
		CONTAMINACIÓN POR PARTICULAS SOLIDAS				
		3) FACTORES BIOLÓGICOS				
		HONGOS		X		
		PLANTAS Y HIERBA		X		
		4) ACCION HUMANA				
		IGNORANCIA				
		NEGLIGENCIA				
		VANDALISMO				
		5) SISMOS		X

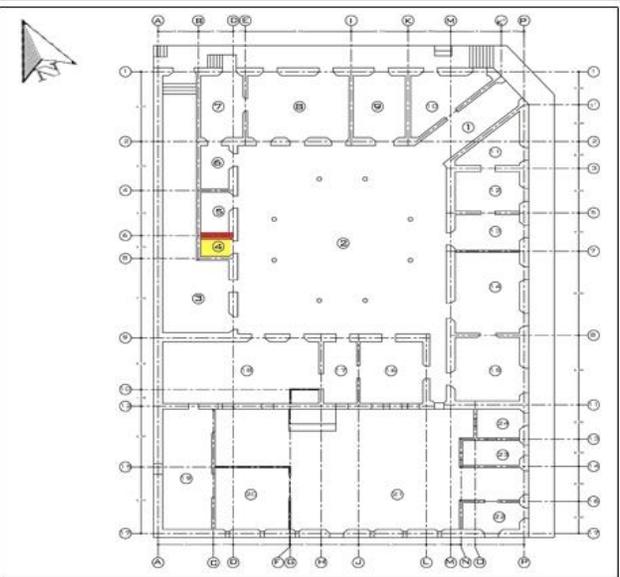
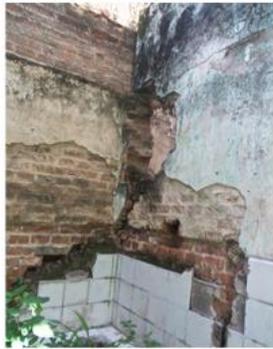
FICHA: 14		TEMA: FICHA DE DAÑOS		PLANTA ARQUITECTONICA	
ELEMENTO A EVALUAR		UBICACIÓN			
PAREDES DE CARGA		ESPACIO 4 EJE 6			
		INTERSECCIÓN EJE B - D			
TIPOS DE DAÑO					
ESPESOR		MAGNITUD			
FISURAS	x	NE		x	
GRIETA	x	LD			
FRACTURA	x	FD			
DISLOCACIÓN		SD			
CAUSA DE DAÑO					
INTERNA		EXTERNA			
ENVEJECIMIENTO NATURAL	x	1) LUZ		x	
USO INADECUADO DEL MATERIAL		2) CONDICIONES AMBIENTALES			
MAL EMPLEO DE TÉCNICA		HUMEDAD RELATIVA		x	
OBSERVACIONES: LA PARED ES DE LADRILLO DE BARRO Y PRESENTA EN LA TODA SU SUPERFICIE DESPRENDIMIENTO DEL REPELLO Y PINTURA, DESGASTE EN LA PARTE INFERIOR, Y EL CRECIMIENTO DE PLANTAS EN LA PARTE SUPERIOR E INFERIOR DE LA PARED.		TEMPERATURA		x	
		CONTAMINACIÓN POR PARTICULAS SOLIDAS			
		3) FACTORES BIOLÓGICOS			
		HONGOS			x
		PLANTAS Y HIERBA			x
		4) ACCIÓN HUMANA			
		IGNORANCIA			
		NEGLIGENCIA			
		VANDALISMO			
		5) SISMOS		x

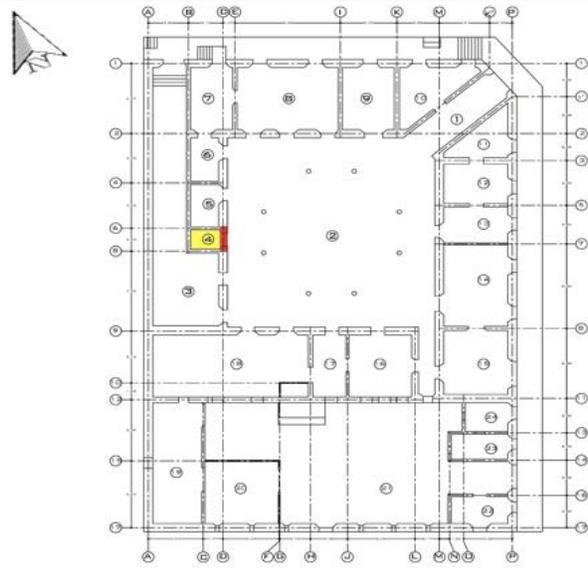
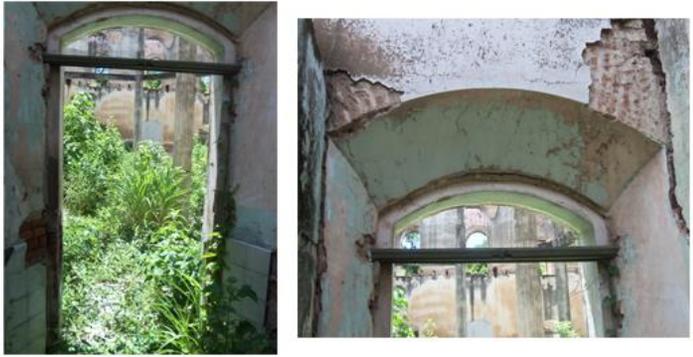
FICHA: 16		TEMA: FICHA DE DAÑOS		PLANTA ARQUITECTONICA	
ELEMENTO A EVALUAR		UBICACIÓN			
PAREDES DE CARGA		ESPACIO 4 EJE D			
		INTERSECCIÓN EJE 6 - 8			
TIPOS DE DAÑO					
ESPESOR		MAGNITUD			
FISURAS	<input checked="" type="checkbox"/>	NE	<input checked="" type="checkbox"/>		
GRIETA	<input type="checkbox"/>	LD	<input type="checkbox"/>		
FRACTURA	<input type="checkbox"/>	FD	<input type="checkbox"/>		
DISLOCACIÓN	<input type="checkbox"/>	SD	<input type="checkbox"/>		
CAUSA DE DAÑO					
INTERNA		EXTERNA			
ENVEJECIMIENTO NATURAL	<input checked="" type="checkbox"/>	1) LUZ	<input checked="" type="checkbox"/>		
USO INADECUADO DEL MATERIAL	<input type="checkbox"/>	2) CONDICIONES AMBIENTALES			
MAL EMPLEO DE TÉCNICA	<input type="checkbox"/>	HUMEDAD RELATIVA	<input checked="" type="checkbox"/>		
OBSERVACIONES: LA PARED ES DE LADRILLO DE BARRO Y PRESENTA EN LA TODA SU SUPERFICIE DESPRENDIMIENTO DEL REPELLO Y PINTURA, DESGASTE EN LA PARTE INFERIOR, Y EL CRECIMIENTO DE PLANTAS EN LA PARTE SUPERIOR DE LA PARED.		TEMPERATURA	<input checked="" type="checkbox"/>

CONTAMINACIÓN POR PARTICULAS SOLIDAS	<input type="checkbox"/>		
		3) FACTORES BIOLÓGICOS			
		HONGOS	<input checked="" type="checkbox"/>		
		PLANTAS Y HIERBA	<input checked="" type="checkbox"/>

4) ACCIÓN HUMANA			
		IGNORANCIA	<input type="checkbox"/>		
		NEGLIGENCIA	<input type="checkbox"/>		
		VANDALISMO	<input type="checkbox"/>		
		5) SISMOS	<input checked="" type="checkbox"/>

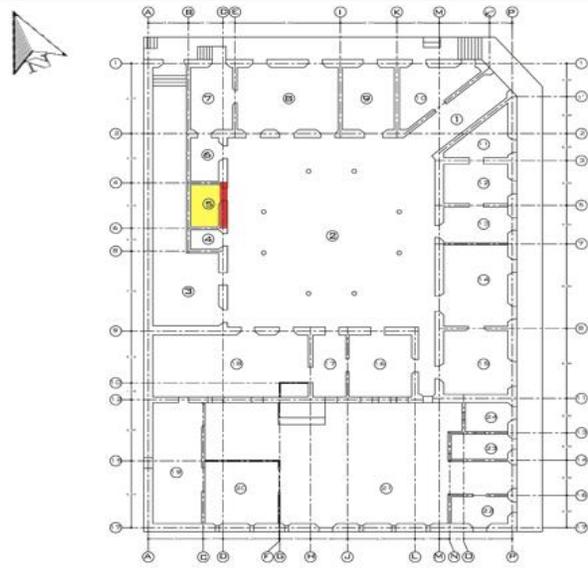
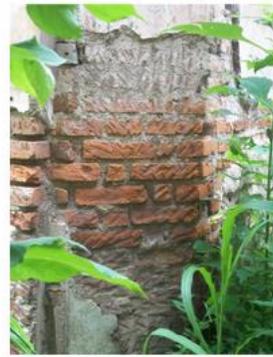
FICHA: 17		TEMA: FICHA DE DAÑOS		PLANTA ARQUITECTONICA		
ELEMENTO A EVALUAR		UBICACIÓN				
PAREDES DE CARGA		ESPACIO 5 EJE D				
		INTERSECCIÓN EJE 4 - 6				
TIPOS DE DAÑO						
ESPESOR		MAGNITUD				
FISURAS	<input checked="" type="checkbox"/>	NE	<input checked="" type="checkbox"/>			
GRIETA	<input type="checkbox"/>	LD	<input type="checkbox"/>			
FRACTURA	<input type="checkbox"/>	FD	<input type="checkbox"/>			
DISLOCACIÓN	<input type="checkbox"/>	SD	<input type="checkbox"/>			
CAUSA DE DAÑO						
INTERNA		EXTERNA				
ENVEJECIMIENTO NATURAL	<input checked="" type="checkbox"/>	1) LUZ	<input checked="" type="checkbox"/>			
USO INADECUADO DEL MATERIAL	<input type="checkbox"/>	2) CONDICIONES AMBIENTALES				
MAL EMPLEO DE TÉCNICA	<input type="checkbox"/>	HUMEDAD RELATIVA	<input checked="" type="checkbox"/>			
OBSERVACIONES: LA PARED ES DE LADRILLO DE BARRO Y PRESENTA EN LA TODA SU SUPERFICIE DESPRENDIMIENTO DEL REPELLO Y PINTURA, DESGASTE EN LA PARTE INFERIOR, Y EL CRECIMIENTO DE PLANTAS EN LA PARTE SUPERIOR DE LA PARED.		TEMPERATURA	<input checked="" type="checkbox"/>

CONTAMINACIÓN POR PARTICULAS SOLIDAS	<input type="checkbox"/>			
		3) FACTORES BIOLÓGICOS				
		HONGOS	<input checked="" type="checkbox"/>			
		PLANTAS Y HIERBA	<input checked="" type="checkbox"/>

4) ACCIÓN HUMANA				
		IGNORANCIA	<input type="checkbox"/>			
		NEGLIGENCIA	<input type="checkbox"/>			
		VANDALISMO	<input type="checkbox"/>			
		5) SISMOS	<input checked="" type="checkbox"/>

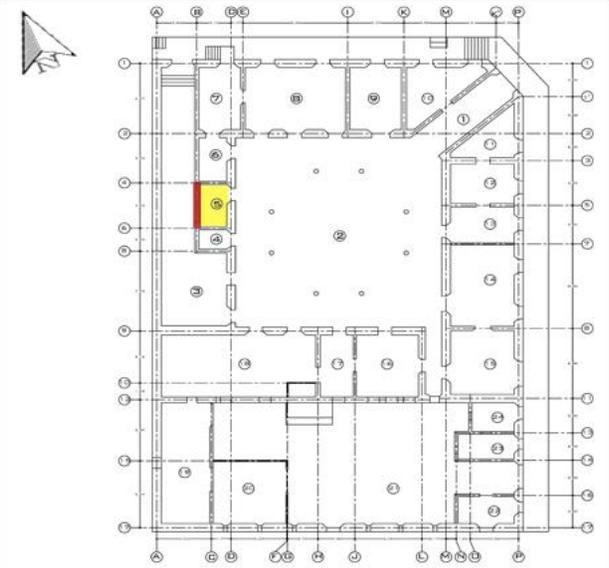
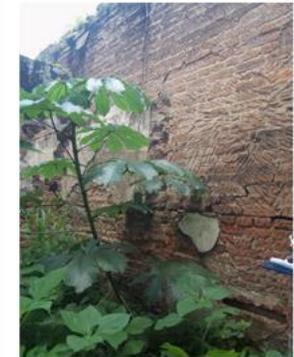
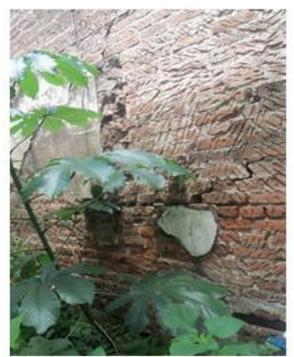
FICHA: 18		TEMA: FICHA DE DAÑOS		PLANTA ARQUITECTONICA	
ELEMENTO A EVALUAR		UBICACIÓN			
PAREDES DE CARGA		ESPACIO 5 EJE B			
		INTERSECCIÓN EJE 4 - 6			
TIPOS DE DAÑO					
ESPESOR			MAGNITUD		
FISURAS	x	NE		x	
GRIETA		LD			
FRACTURA		FD			
DISLOCACIÓN		SD			
CAUSA DE DAÑO					
INTERNA			EXTERNA		
ENVEJECIMIENTO NATURAL	x	1) LUZ		x	
USO INADECUADO DEL MATERIAL		2) CONDICIONES AMBIENTALES			
MAL EMPLEO DE TÉCNICA		HUMEDAD RELATIVA		x	
OBSERVACIONES: LA PARED ES DE LADRILLO DE BARRO Y PRESENTA EN LA TODA SU SUPERFICIE DESPRENDIMIENTO DEL REPELLO Y PINTURA, DESGASTE EN LA PARTE INFERIOR, Y EL CRECIMIENTO DE PLANTAS EN LA PARTE SUPERIOR DE LA PARED.		TEMPERATURA		x	
		CONTAMINACIÓN POR PARTICULAS SOLIDAS			
		3) FACTORES BIOLOGICOS			
		HONGOS			x
		PLANTAS Y HIERBA			x
		4) ACCION HUMANA			
		IGNORANCIA			
		NEGLIGENCIA			
		VANDALISMO			
		5) SISMOS		x

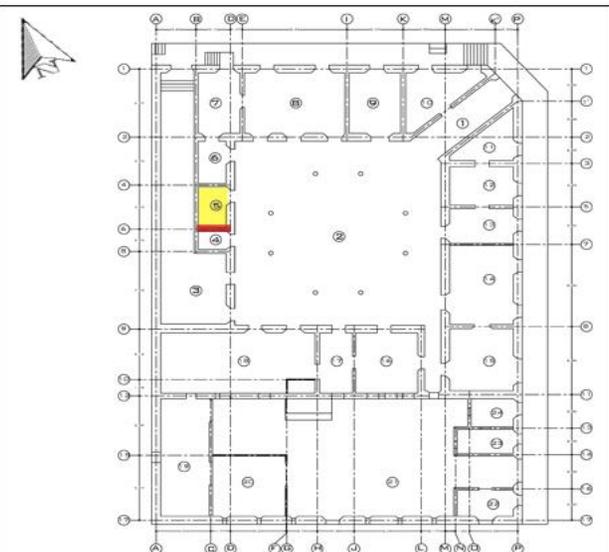
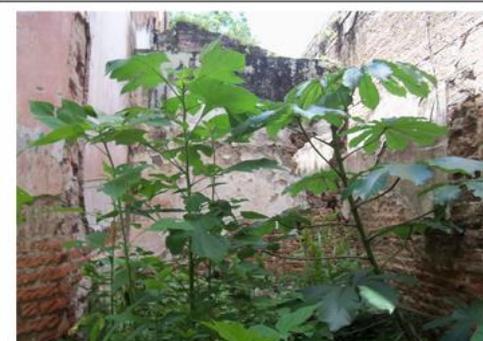
FICHA: 20		TEMA: FICHA DE DAÑOS		PLANTA ARQUITECTONICA		
ELEMENTO A EVALUAR		UBICACIÓN				
PAREDES DE CARGA		ESPACIO 5 EJE 6				
		INTERSECCIÓN EJE B - D				
TIPOS DE DAÑO						
ESPESOR			MAGNITUD			
FISURAS	x	NE		x		
GRIETA		LD				
FRACTURA		FD				
DISLOCACIÓN	x	SD				
CAUSA DE DAÑO						
INTERNA			EXTERNA			
ENVEJECIMIENTO NATURAL	x	1) LUZ		x		
USO INADECUADO DEL MATERIAL		2) CONDICIONES AMBIENTALES				
MAL EMPLEO DE TÉCNICA		HUMEDAD RELATIVA		x		
OBSERVACIONES: LA PARED ES DE LADRILLO DE BARRO Y PRESENTA EN LA TODA SU SUPERFICIE DESPRENDIMIENTO DEL REPELLO Y PINTURA, DESGASTE EN LA PARTE INFERIOR, Y EL CRECIMIENTO DE PLANTAS EN LA PARTE SUPERIOR DE LA PARED.		TEMPERATURA		x		
		CONTAMINACIÓN POR PARTICULAS SOLIDAS				
		3) FACTORES BIOLÓGICOS				
		HONGOS			x	
		PLANTAS Y HIERBA			x	
		4) ACCIÓN HUMANA				
		IGNORANCIA				
		NEGLIGENCIA				
		VANDALISMO				
		5) SISMOS			x

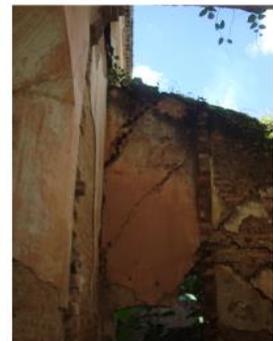
FICHA: 21		TEMA: FICHA DE DAÑOS		PLANTA ARQUITECTONICA	
ELEMENTO A EVALUAR		UBICACIÓN			
PAREDES DE CARGA		ESPACIO 6 EJE 4			
		INTERSECCIÓN EJE B - D			
TIPOS DE DAÑO					
ESPESOR			MAGNITUD		
FISURAS	<input checked="" type="checkbox"/>	NE	<input checked="" type="checkbox"/>		
GRIETA	<input type="checkbox"/>	LD	<input type="checkbox"/>		
FRACTURA	<input type="checkbox"/>	FD	<input type="checkbox"/>		
DISLOCACIÓN	<input type="checkbox"/>	SD	<input type="checkbox"/>		
CAUSA DE DAÑO					
INTERNA			EXTERNA		
ENVEJECIMIENTO NATURAL	<input checked="" type="checkbox"/>	1) LUZ	<input checked="" type="checkbox"/>		
USO INADECUADO DEL MATERIAL	<input type="checkbox"/>	2) CONDICIONES AMBIENTALES			
MAL EMPLEO DE TÉCNICA	<input type="checkbox"/>	HUMEDAD RELATIVA	<input checked="" type="checkbox"/>		
OBSERVACIONES: LA PARED ES DE LADRILLO DE BARRO Y PRESENTA EN LA TODA SU SUPERFICIE DESPRENDIMIENTO DEL REPELLO Y PINTURA, DESGASTE EN LA PARTE INFERIOR, Y EL CRECIMIENTO DE PLANTAS EN LA PARTE SUPERIOR DE LA PARED.		TEMPERATURA	<input checked="" type="checkbox"/>

CONTAMINACIÓN POR PARTICULAS SOLIDAS	<input type="checkbox"/>		
		3) FACTORES BIOLÓGICOS			
		HONGOS	<input checked="" type="checkbox"/>		
		PLANTAS Y HIERBA	<input checked="" type="checkbox"/>

4) ACCION HUMANA				
	IGNORACIA	<input type="checkbox"/>			
	NEGLIGENCIA	<input type="checkbox"/>			
	VANDALISMO	<input type="checkbox"/>			
	5) SISMOS	<input checked="" type="checkbox"/>

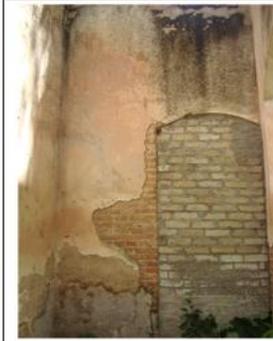
FICHA: 22		TEMA: FICHA DE DAÑOS		PLANTA ARQUITECTONICA			
ELEMENTO A EVALUAR		UBICACIÓN					
PAREDES DE CARGA		ESPACIO 6 EJE 2					
		INTERSECCIÓN EJE B - D					
TIPOS DE DAÑO							
ESPESOR		MAGNITUD					
FISURAS	<input checked="" type="checkbox"/>	NE	<input checked="" type="checkbox"/>				
GRIETA	<input type="checkbox"/>	LD	<input type="checkbox"/>				
FRACTURA	<input type="checkbox"/>	FD	<input type="checkbox"/>				
DISLOCACIÓN	<input type="checkbox"/>	SD	<input type="checkbox"/>				
CAUSA DE DAÑO							
INTERNA		EXTERNA					
ENVEJECIMIENTO NATURAL	<input checked="" type="checkbox"/>	1) LUZ	<input checked="" type="checkbox"/>				
USO INADECUADO DEL MATERIAL	<input type="checkbox"/>	2) CONDICIONES AMBIENTALES	<input type="checkbox"/>				
MAL EMPLEO DE TÉCNICA	<input type="checkbox"/>	HUMEDAD RELATIVA	<input checked="" type="checkbox"/>				
OBSERVACIONES: LA PARED ES DE LADRILLO DE BARRO Y PRESENTA EN LA TODA SU SUPERFICIE DESPRENDIMIENTO DEL REPELLO Y PINTURA, DESGASTE EN LA PARTE INFERIOR, Y EL CRECIMIENTO DE PLANTAS EN LA PARTE SUPERIOR DE LA PARED.		TEMPERATURA	<input checked="" type="checkbox"/>

CONTAMINACIÓN POR PARTICULAS SOLIDAS	<input type="checkbox"/>				
		3) FACTORES BIOLOGICOS					
		HONGOS	<input checked="" type="checkbox"/>				
		PLANTAS Y HIERBA	<input checked="" type="checkbox"/>

4) ACCION HUMANA					
		IGNORANCIA	<input type="checkbox"/>				
		NEGLIGENCIA	<input type="checkbox"/>				
		VANDALISMO	<input type="checkbox"/>				
		5) SISMOS	<input checked="" type="checkbox"/>

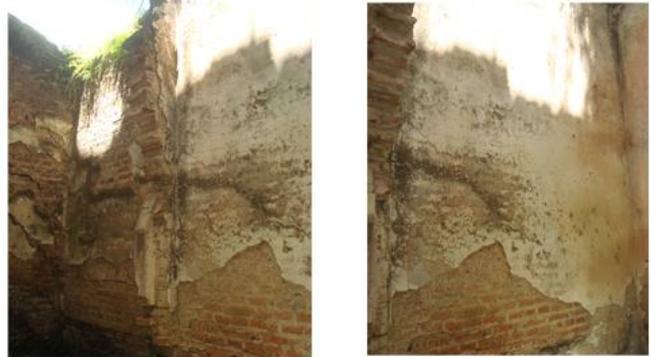
FICHA: 23		TEMA: FICHA DE DAÑOS		PLANTA ARQUITECTONICA			
ELEMENTO A EVALUAR		UBICACIÓN					
PAREDES DE CARGA		ESPACIO 6 EJE B					
		INTERSECCIÓN EJE 3 - 4					
TIPOS DE DAÑO							
ESPESOR			MAGNITUD				
FISURAS		x	NE		x		
GRIETA			LD				
FRACTURA			FD				
DISLOCACIÓN			SD				
CAUSA DE DAÑO							
INTERNA			EXTERNA				
ENVEJECIMIENTO NATURAL		x	1) LUZ		x		
USO INADECUADO DEL MATERIAL			2) CONDICIONES AMBIENTALES				
MAL EMPLEO DE TÉCNICA			HUMEDAD RELATIVA		x		
OBSERVACIONES: LA PARED ES DE LADRILLO DE BARRO Y PRESENTA EN LA TODA SU SUPERFICIE DESPRENDIMIENTO DEL REPELLO Y PINTURA, DESGASTE EN LA PARTE INFERIOR, Y EL CRECIMIENTO DE PLANTAS EN LA PARTE SUPERIOR DE LA PARED.			TEMPERATURA		x		
			CONTAMINACIÓN POR PARTICULAS SOLIDAS

3) FACTORES BIOLÓGICOS				
			HONGOS			x	
			PLANTAS Y HIERBA			x	
			4) ACCION HUMANA				
			IGNORANCIA				
			NEGLIGENCIA				
			VANDALISMO				
			5) SISMOS			x

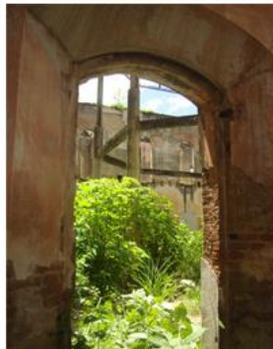
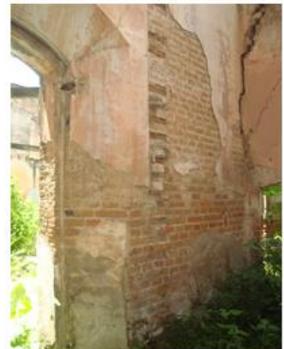
FICHA: 24		TEMA: FICHA DE DAÑOS		PLANTA ARQUITECTONICA		
ELEMENTO A EVALUAR		UBICACIÓN				
PAREDES DE CARGA		ESPACIO 6 EJE D				
		INTERSECCIÓN EJE 3 - 4				
TIPOS DE DAÑO						
ESPESOR			MAGNITUD			
FISURAS	<input checked="" type="checkbox"/>	NE	<input checked="" type="checkbox"/>			
GRIETA	<input type="checkbox"/>	LD	<input type="checkbox"/>			
FRACTURA	<input type="checkbox"/>	FD	<input type="checkbox"/>			
DISLOCACIÓN	<input type="checkbox"/>	SD	<input type="checkbox"/>			
CAUSA DE DAÑO						
INTERNA			EXTERNA			
ENVEJECIMIENTO NATURAL	<input checked="" type="checkbox"/>	1) LUZ	<input checked="" type="checkbox"/>			
USO INADECUADO DEL MATERIAL	<input type="checkbox"/>	2) CONDICIONES AMBIENTALES				
MAL EMPLEO DE TÉCNICA	<input type="checkbox"/>	HUMEDAD RELATIVA	<input checked="" type="checkbox"/>			
OBSERVACIONES: LA PARED ES DE LADRILLO DE BARRO Y PRESENTA EN LA TODA SU SUPERFICIE DESPRENDIMIENTO DEL REPELLO Y PINTURA, DESGASTE EN LA PARTE INFERIOR, Y EL CRECIMIENTO DE PLANTAS EN LA PARTE SUPERIOR DE LA PARED.		TEMPERATURA	<input checked="" type="checkbox"/>

CONTAMINACION POR PARTICULAS SOLIDAS	<input type="checkbox"/>			
		3) FACTORES BIOLOGICOS				
		HONGOS	<input checked="" type="checkbox"/>			
		PLANTAS Y HIERBA	<input checked="" type="checkbox"/>

4) ACCION HUMANA				
		IGNORANCIA	<input type="checkbox"/>			
		NEGLIGENCIA	<input type="checkbox"/>			
		VANDALISMO	<input type="checkbox"/>			
		5) SISMOS	<input checked="" type="checkbox"/>

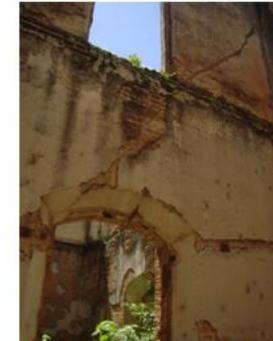
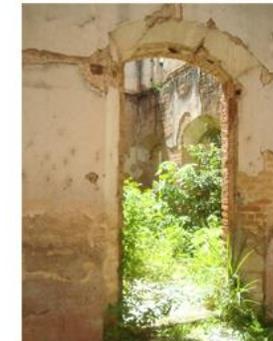
FICHA: 25		TEMA: FICHA DE DAÑOS		PLANTA ARQUITECTONICA		
ELEMENTO A EVALUAR		UBICACIÓN				
PAREDES DE CARGA		ESPACIO 7 EJE E				
		INTERSECCIÓN EJE 1 - 2				
TIPOS DE DAÑO						
ESPESOR		MAGNITUD				
FISURAS	x	NE		x		
GRIETA		LD				
FRACTURA		FD				
DISLOCACIÓN		SD				
CAUSA DE DAÑO						
INTERNA		EXTERNA				
ENVEJECIMIENTO NATURAL	x	1) LUZ		x		
USO INADECUADO DEL MATERIAL		2) CONDICIONES AMBIENTALES				
MAL EMPLEO DE TÉCNICA		HUMEDAD RELATIVA		x		
OBSERVACIONES: LA PARED ES DE LADRILLO DE BARRO Y PRESENTA EN LA TODA SU SUPERFICIE DESPRENDIMIENTO DEL REPELLO Y PINTURA, DESGASTE EN LA PARTE INFERIOR, Y EL CRECIMIENTO DE PLANTAS EN LA PARTE SUPERIOR DE LA PARED.		TEMPERATURA		x		
		CONTAMINACIÓN POR PARTICULAS SOLIDAS				
		3) FACTORES BIOLOGICOS				
		HONGOS			x	
		PLANTAS Y HIERBA			x	
		4) ACCION HUMANA				
		IGNORANCIA				
		NEGLIGENCIA				
		VANDALISMO				
		5) SISMOS		x

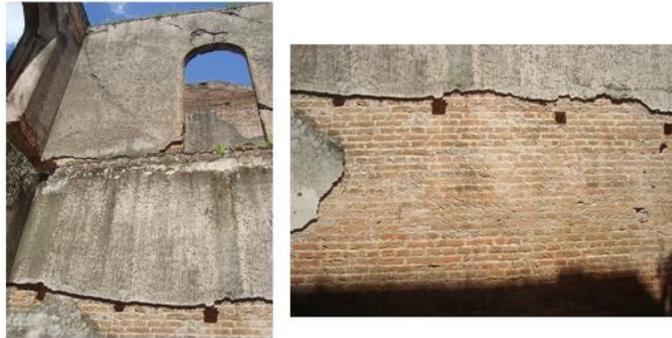
FICHA: 26		TEMA: FICHA DE DAÑOS		PLANTA ARQUITECTONICA	
ELEMENTO A EVALUAR		UBICACIÓN			
PAREDES DE CARGA		ESPACIO 7 EJE B			
		INTERSECCIÓN EJE 1 - 2			
TIPOS DE DAÑO					
ESPESOR		MAGNITUD			
FISURAS	x	NE			x
GRIETA		LD			
FRACTURA		FD			
DISLOCACIÓN		SD			
CAUSA DE DAÑO					
INTERNA		EXTERNA			
ENVEJECIMIENTO NATURAL	x	1) LUZ			x
USO INADECUADO DEL MATERIAL		2) CONDICIONES AMBIENTALES			
MAL EMPLEO DE TÉCNICA		HUMEDAD RELATIVA			x
		TEMPERATURA			x
		CONTAMINACIÓN POR PARTICULAS SOLIDAS			
		3) FACTORES BIOLÓGICOS			
		HONGOS			x
		PLANTAS Y HIERBA			x
		4) ACCIÓN HUMANA			
		IGNORANCIA			
		NEGLIGENCIA			
		VANDALISMO			
		5) SISMOS			x
OBSERVACIONES: LA PARED ES DE LADRILLO DE BARRO Y PRESENTA EN LA TODA SU SUPERFICIE DESPRENDIMIENTO DEL REPELLO Y PINTURA, DESGASTE EN LA PARTE INFERIOR, Y EL CRECIMIENTO DE PLANTAS EN LA PARTE SUPERIOR DE LA PARED.					
		FOTOGRAFÍAS

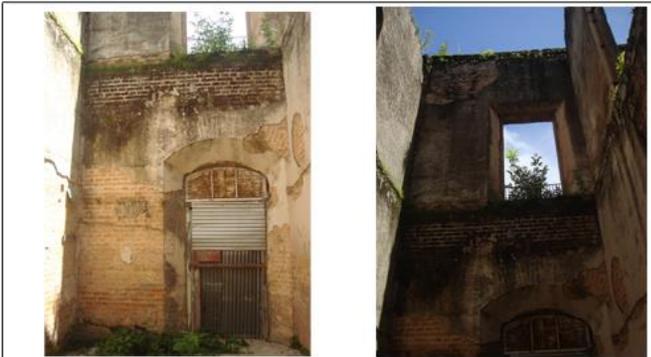
FICHA: 27		TEMA: FICHA DE DAÑOS		PLANTA ARQUITECTONICA		
ELEMENTO A EVALUAR		UBICACIÓN				
PAREDES DE CARGA		ESPACIO 7 EJE 1				
		INTERSECCIÓN EJE B - E				
TIPOS DE DAÑO						
ESPESOR		MAGNITUD				
FISURAS	x	NE		x		
GRIETA		LD				
FRACTURA		FD				
DISLOCACIÓN		SD				
CAUSA DE DAÑO						
INTERNA		EXTERNA				
ENVEJECIMIENTO NATURAL	x	1) LUZ		x		
USO INADECUADO DEL MATERIAL		2) CONDICIONES AMBIENTALES				
MAL EMPLEO DE TÉCNICA		HUMEDAD RELATIVA		x		
OBSERVACIONES: LA PARED ES DE LADRILLO DE BARRO Y PRESENTA EN LA TODA SU SUPERFICIE DESPRENDIMIENTO DEL REPELLO Y PINTURA, DESGASTE EN LA PARTE INFERIOR, Y EL CRECIMIENTO DE PLANTAS EN LA PARTE SUPERIOR DE LA PARED.		TEMPERATURA		x		
		CONTAMINACIÓN POR PARTICULAS SOLIDAS				
		3) FACTORES BIOLÓGICOS				
		HONGOS			x	
		PLANTAS Y HIERBA			x	
		4) ACCIÓN HUMANA				
		IGNORANCIA				
		NEGLIGENCIA				
		VANDALISMO				
		5) SISMOS		x

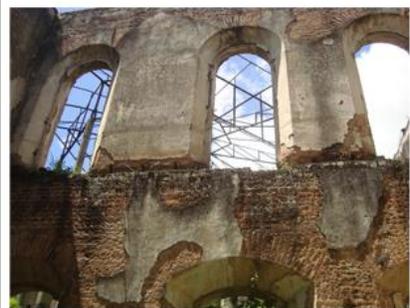
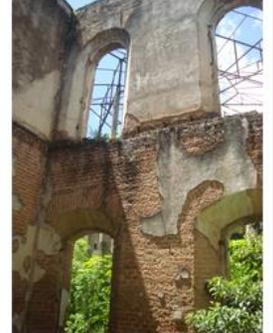
FICHA: 29		TEMA: FICHA DE DAÑOS		PLANTA ARQUITECTONICA		
ELEMENTO A EVALUAR		UBICACIÓN				
PAREDES DE CARGA		ESPACIO 8 EJE 2				
		INTERSECCIÓN EJE E - I				
TIPOS DE DAÑO						
ESPESOR			MAGNITUD			
FISURAS	x	NE		x		
GRIETA		LD				
FRACTURA		FD				
DISLOCACIÓN		SD				
CAUSA DE DAÑO						
INTERNA			EXTERNA			
ENVEJECIMIENTO NATURAL	x	1) LUZ		x		
USO INADECUADO DEL MATERIAL		2) CONDICIONES AMBIENTALES				
MAL EMPLEO DE TÉCNICA		HUMEDAD RELATIVA		x		
OBSERVACIONES: LA PARED ES DE LADRILLO DE BARRO Y PRESENTA EN LA TODA SU SUPERFICIE DESPRENDIMIENTO DEL REPELLO Y PINTURA, DESGASTE EN LA PARTE INFERIOR, Y EL CRECIMIENTO DE PLANTAS EN LA PARTE SUPERIOR DE LA PARED.		TEMPERATURA		x		
		CONTAMINACIÓN POR PARTICULAS SOLIDAS				
		3) FACTORES BIOLÓGICOS				
		HONGOS			x	
		PLANTAS Y HIERBA			x	
		4) ACCION HUMANA				
		IGNORANCIA				
		NEGLIGENCIA				
		VANDALISMO				
		5) SISMOS		x

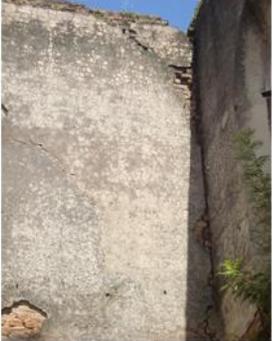
FICHA: 31		TEMA: FICHA DE DAÑOS		PLANTA ARQUITECTONICA	
ELEMENTO A EVALUAR		UBICACIÓN			
PAREDES DE CARGA		ESPACIO 8 EJE E			
		INTERSECCIÓN EJE 1 - 2			
TIPOS DE DAÑO					
ESPESOR		MAGNITUD			
FISURAS	x	NE		x	
GRIETA		LD			
FRACTURA	x	FD			
DISLOCACIÓN		SD			
CAUSA DE DAÑO					
INTERNA		EXTERNA			
ENVEJECIMIENTO NATURAL	x	1) LUZ		x	
USO INADECUADO DEL MATERIAL		2) CONDICIONES AMBIENTALES			
MAL EMPLEO DE TÉCNICA		HUMEDAD RELATIVA		x	
OBSERVACIONES: LA PARED ES DE LADRILLO DE BARRO Y PRESENTA EN LA TODA SU SUPERFICIE DESPRENDIMIENTO DEL REPELLO Y PINTURA, DESGASTE EN LA PARTE INFERIOR, Y EL CRECIMIENTO DE PLANTAS EN LA PARTE SUPERIOR DE LA PARED.		TEMPERATURA		x	
		CONTAMINACIÓN POR PARTICULAS SOLIDAS			
		3) FACTORES BIOLÓGICOS			
		HONGOS		x	
		PLANTAS Y HIERBA		x	
		4) ACCIÓN HUMANA			
		IGNORANCIA			
		NEGLIGENCIA			
		VANDALISMO			
		5) SISMOS		x	
FOTOGRAFIAS

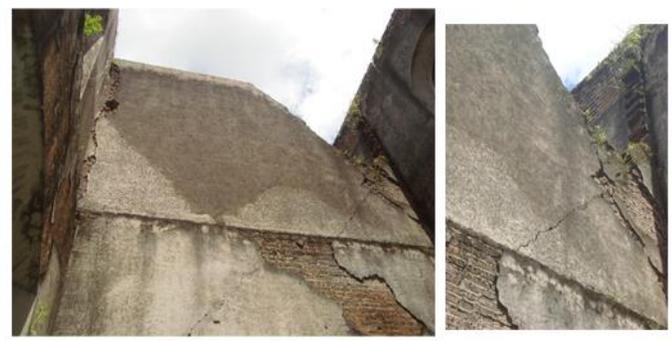
FICHA: 33		TEMA: FICHA DE DAÑOS		PLANTA ARQUITECTONICA		
ELEMENTO A EVALUAR		UBICACIÓN				
PAREDES DE CARGA		ESPACIO 9 EJE I				
		INTERSECCIÓN EJE 1 - 2				
TIPOS DE DAÑO						
ESPESOR			MAGNITUD			
FISURAS	<input checked="" type="checkbox"/>	NE	<input checked="" type="checkbox"/>			
GRIETA	<input type="checkbox"/>	LD	<input type="checkbox"/>			
FRACTURA	<input checked="" type="checkbox"/>	FD	<input type="checkbox"/>			
DISLOCACIÓN	<input type="checkbox"/>	SD	<input type="checkbox"/>			
CAUSA DE DAÑO						
INTERNA			EXTERNA			
ENVEJECIMIENTO NATURAL	<input checked="" type="checkbox"/>	1) LUZ	<input checked="" type="checkbox"/>			
USO INADECUADO DEL MATERIAL	<input type="checkbox"/>	2) CONDICIONES AMBIENTALES				
MAL EMPLEO DE TÉCNICA	<input type="checkbox"/>	HUMEDAD RELATIVA	<input checked="" type="checkbox"/>			
OBSERVACIONES: LA PARED ES DE LADRILLO DE BARRO Y PRESENTA EN LA TODA SU SUPERFICIE DESPRENDIMIENTO DEL REPELLO Y PINTURA, DESGASTE EN LA PARTE INFERIOR, Y EL CRECIMIENTO DE PLANTAS EN LA PARTE SUPERIOR DE LA PARED.		TEMPERATURA	<input checked="" type="checkbox"/>

CONTAMINACIÓN POR PARTICULAS SOLIDAS	<input type="checkbox"/>			
		3) FACTORES BIOLOGICOS				
		HONGOS	<input checked="" type="checkbox"/>			
		PLANTAS Y HIERBA	<input checked="" type="checkbox"/>

4) ACCION HUMANA				
		IGNORANCIA	<input type="checkbox"/>			
		NEGLIGENCIA	<input type="checkbox"/>			
		VANDALISMO	<input type="checkbox"/>			
		5) SISMOS	<input checked="" type="checkbox"/>

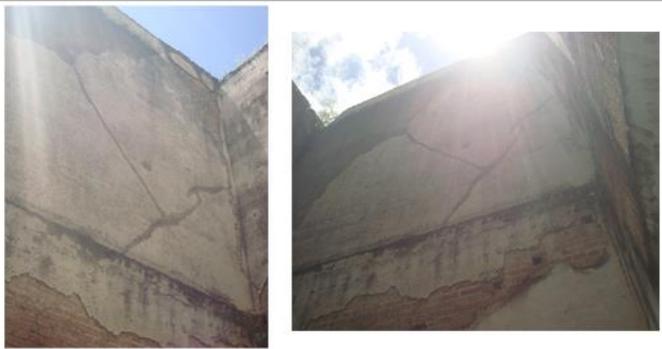
FICHA: 34		TEMA: FICHA DE DAÑOS		PLANTA ARQUITECTONICA	
ELEMENTO A EVALUAR		UBICACIÓN			
PAREDES DE CARGA		ESPACIO 9 EJE K			
		INTERSECCIÓN EJE 1 - 2			
TIPOS DE DAÑO					
ESPESOR		MAGNITUD			
FISURAS	<input checked="" type="checkbox"/>	NE	<input checked="" type="checkbox"/>		
GRIETA	<input type="checkbox"/>	LD	<input type="checkbox"/>		
FRACTURA	<input type="checkbox"/>	FD	<input type="checkbox"/>		
DISLOCACIÓN	<input type="checkbox"/>	SD	<input type="checkbox"/>		
CAUSA DE DAÑO					
INTERNA		EXTERNA			
ENVEJECIMIENTO NATURAL	<input checked="" type="checkbox"/>	1) LUZ	<input checked="" type="checkbox"/>		
USO INADECUADO DEL MATERIAL	<input type="checkbox"/>	2) CONDICIONES AMBIENTALES			
MAL EMPLEO DE TÉCNICA	<input type="checkbox"/>	HUMEDAD RELATIVA	<input checked="" type="checkbox"/>		
OBSERVACIONES: LA PARED ES DE LADRILLO DE BARRO Y PRESENTA EN LA TODA SU SUPERFICIE DESPRENDIMIENTO DEL REPELLO Y PINTURA, DESGASTE EN LA PARTE INFERIOR, Y EL CRECIMIENTO DE PLANTAS EN LA PARTE SUPERIOR DE LA PARED.		TEMPERATURA	<input checked="" type="checkbox"/>

CONTAMINACIÓN POR PARTICULAS SOLIDAS			
		3) FACTORES BIOLÓGICOS			
		HONGOS	<input checked="" type="checkbox"/>		
		PLANTAS Y HIERBA	<input checked="" type="checkbox"/>

4) ACCIÓN HUMANA			
		IGNORANCIA	<input type="checkbox"/>		
		NEGLIGENCIA	<input type="checkbox"/>		
		VANDALISMO	<input type="checkbox"/>		
		5) SISMOS	<input checked="" type="checkbox"/>		
		FOTOGRAFÍAS

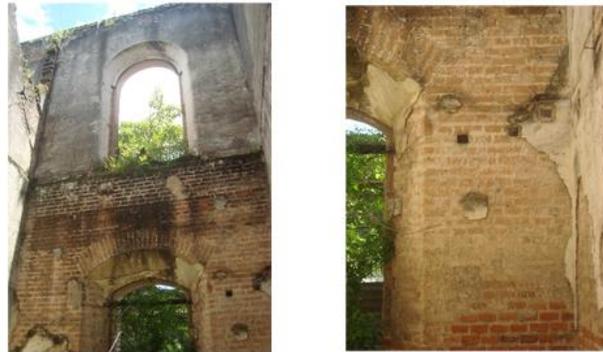
FICHA: 35		TEMA: FICHA DE DAÑOS		PLANTA ARQUITECTONICA	
ELEMENTO A EVALUAR		UBICACIÓN			
PAREDES DE CARGA		ESPACIO 9 EJE 1			
		INTERSECCIÓN EJE I - K			
TIPOS DE DAÑO					
ESPESOR			MAGNITUD		
FISURAS	<input checked="" type="checkbox"/>	NE	<input checked="" type="checkbox"/>		
GRIETA	<input type="checkbox"/>	LD	<input type="checkbox"/>		
FRACTURA	<input type="checkbox"/>	FD	<input type="checkbox"/>		
DISLOCACIÓN	<input type="checkbox"/>	SD	<input type="checkbox"/>		
CAUSA DE DAÑO					
INTERNA			EXTERNA		
ENVEJECIMIENTO NATURAL	<input checked="" type="checkbox"/>	1) LUZ	<input checked="" type="checkbox"/>		
USO INADECUADO DEL MATERIAL	<input type="checkbox"/>	2) CONDICIONES AMBIENTALES			
MAL EMPLEO DE TÉCNICA	<input type="checkbox"/>	HUMEDAD RELATIVA	<input checked="" type="checkbox"/>		
OBSERVACIONES: LA PARED ES DE LADRILLO DE BARRO Y PRESENTA EN LA TODA SU SUPERFICIE DESPRENDIMIENTO DEL REPELLO Y PINTURA, DESGASTE EN LA PARTE INFERIOR, Y EL CRECIMIENTO DE PLANTAS EN LA PARTE SUPERIOR DE LA PARED.		TEMPERATURA	<input checked="" type="checkbox"/>

CONTAMINACIÓN POR PARTICULAS SOLIDAS			
		3) FACTORES BIOLÓGICOS			
		HONGOS	<input checked="" type="checkbox"/>		
		PLANTAS Y HIERBA	<input checked="" type="checkbox"/>

4) ACCIÓN HUMANA			
		IGNORANCIA	<input type="checkbox"/>		
		NEGLIGENCIA	<input type="checkbox"/>		
		VANDALISMO	<input type="checkbox"/>		
		5) SISMOS	<input checked="" type="checkbox"/>		
		FOTOGRAFIAS

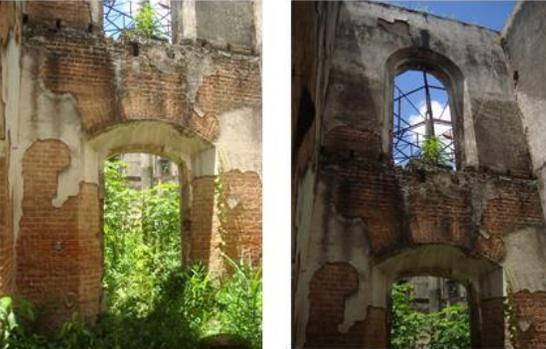
FICHA: 36		TEMA: FICHA DE DAÑOS		PLANTA ARQUITECTONICA	
ELEMENTO A EVALUAR		UBICACIÓN			
PAREDES DE CARGA		ESPACIO 9 EJE 2			
		INTERSECCIÓN EJE I - K			
TIPOS DE DAÑO					
ESPESOR		MAGNITUD			
FISURAS	<input checked="" type="checkbox"/>	NE	<input checked="" type="checkbox"/>		
GRIETA	<input type="checkbox"/>	LD	<input type="checkbox"/>		
FRACTURA	<input type="checkbox"/>	FD	<input type="checkbox"/>		
DISLOCACIÓN	<input type="checkbox"/>	SD	<input type="checkbox"/>		
CAUSA DE DAÑO					
INTERNA		EXTERNA			
ENVEJECIMIENTO NATURAL	<input checked="" type="checkbox"/>	1) LUZ	<input checked="" type="checkbox"/>		
USO INADECUADO DEL MATERIAL	<input type="checkbox"/>	2) CONDICIONES AMBIENTALES			
MAL EMPLEO DE TÉCNICA	<input type="checkbox"/>	HUMEDAD RELATIVA	<input checked="" type="checkbox"/>		
OBSERVACIONES: LA PARED ES DE LADRILLO DE BARRO Y PRESENTA EN LA TODA SU SUPERFICIE DESPRENDIMIENTO DEL REPELLO Y PINTURA, DESGASTE EN LA PARTE INFERIOR, Y EL CRECIMIENTO DE PLANTAS EN LA PARTE SUPERIOR DE LA PARED.		TEMPERATURA	<input checked="" type="checkbox"/>

CONTAMINACIÓN POR PARTICULAS SOLIDAS	<input type="checkbox"/>		
		3) FACTORES BIOLÓGICOS			
		HONGOS	<input checked="" type="checkbox"/>		
		PLANTAS Y HIERBA	<input checked="" type="checkbox"/>

4) ACCION HUMANA			
		IGNORACIA	<input type="checkbox"/>		
		NEGLIGENCIA	<input type="checkbox"/>		
		VANDALISMO	<input type="checkbox"/>		
		5) SISMOS	<input checked="" type="checkbox"/>

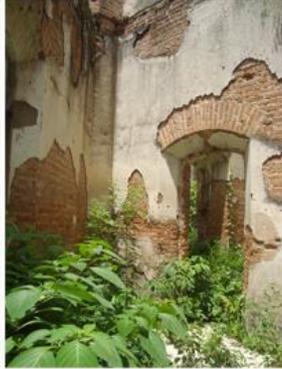
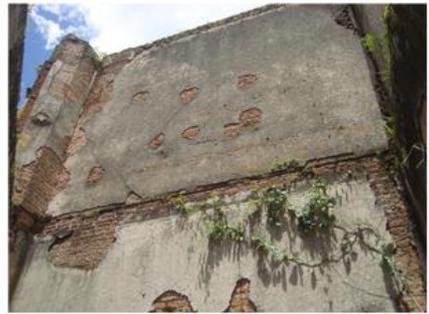
FICHA: 37		TEMA: FICHA DE DAÑOS		PLANTA ARQUITECTONICA	
ELEMENTO A EVALUAR		UBICACIÓN			
PAREDES DE CARGA		ESPACIO 10 EJE K			
		INTERSECCIÓN EJE 1 - 2			
TIPOS DE DAÑO					
ESPESOR		MAGNITUD			
FISURAS	x	NE		x	
GRIETA		LD			
FRACTURA		FD			
DISLOCACIÓN		SD			
CAUSA DE DAÑO					
INTERNA		EXTERNA			
ENVEJECIMIENTO NATURAL	x	1) LUZ		x	
USO INADECUADO DEL MATERIAL		2) CONDICIONES AMBIENTALES			
MAL EMPLEO DE TÉCNICA		HUMEDAD RELATIVA		x	
		TEMPERATURA		x	
		CONTAMINACIÓN POR PARTICULAS SOLIDAS

3) FACTORES BIOLÓGICOS			
		HONGOS		x	
		PLANTAS Y HIERBA		x	
		4) ACCIÓN HUMANA			
		IGNORANCIA			
		NEGLIGENCIA			
		VANDALISMO			
		5) SISMOS		x	
OBSERVACIONES:					
LA PARED ES DE LADRILLO DE BARRO Y PRESENTA EN LA TODA SU SUPERFICIE DESPRENDIMIENTO DEL REPELLO Y PINTURA, DESGASTE EN LA PARTE INFERIOR, Y EL CRECIMIENTO DE PLANTAS EN LA PARTE SUPERIOR DE LA PARED.					
FOTOGRAFIAS

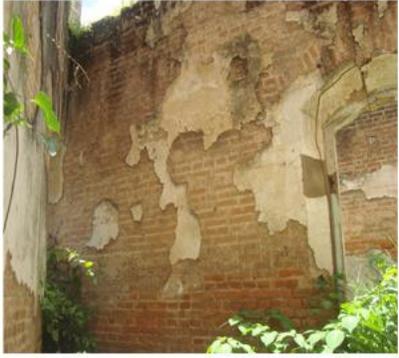
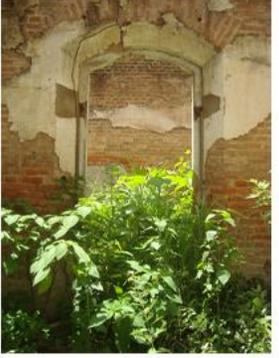
FICHA: 39		TEMA: FICHA DE DAÑOS		PLANTA ARQUITECTONICA		
ELEMENTO A EVALUAR		UBICACIÓN				
PAREDES DE CARGA		ESPACIO 10 EJE K'				
		INTERSECCIÓN EJE 1 - 2				
TIPOS DE DAÑO						
ESPESOR		MAGNITUD				
FISURAS	<input checked="" type="checkbox"/>	NE	<input checked="" type="checkbox"/>			
GRIETA	<input type="checkbox"/>	LD	<input type="checkbox"/>			
FRACTURA	<input type="checkbox"/>	FD	<input type="checkbox"/>			
DISLOCACIÓN	<input type="checkbox"/>	SD	<input type="checkbox"/>			
CAUSA DE DAÑO						
INTERNA		EXTERNA				
ENVEJECIMIENTO NATURAL	<input checked="" type="checkbox"/>	1) LUZ	<input checked="" type="checkbox"/>			
USO INADECUADO DEL MATERIAL	<input type="checkbox"/>	2) CONDICIONES AMBIENTALES				
MAL EMPLEO DE TÉCNICA	<input type="checkbox"/>	HUMEDAD RELATIVA	<input checked="" type="checkbox"/>			
OBSERVACIONES: LA PARED ES DE LADRILLO DE BARRO Y PRESENTA EN LA TODA SU SUPERFICIE DESPRENDIMIENTO DEL REPELLO Y PINTURA, DESGASTE EN LA PARTE INFERIOR, Y EL CRECIMIENTO DE PLANTAS EN LA PARTE SUPERIOR DE LA PARED.		TEMPERATURA	<input checked="" type="checkbox"/>

CONTAMINACIÓN POR PARTICULAS SOLIDAS	<input type="checkbox"/>			
		3) FACTORES BIOLÓGICOS				
		HONGOS	<input checked="" type="checkbox"/>			
		PLANTAS Y HIERBA	<input checked="" type="checkbox"/>

4) ACCIÓN HUMANA				
		IGNORANCIA	<input type="checkbox"/>			
		NEGLIGENCIA	<input type="checkbox"/>			
		VANDALISMO	<input type="checkbox"/>			
		5) SISMOS	<input checked="" type="checkbox"/>			
FOTOGRAFÍAS

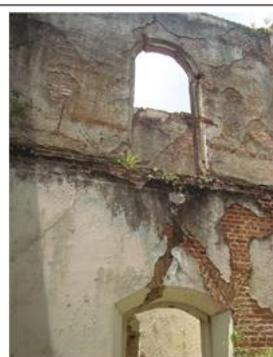
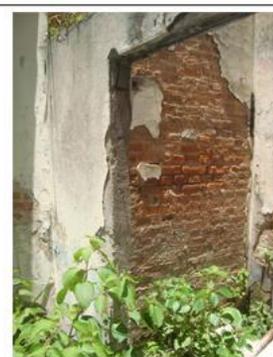
FICHA: 42		TEMA: FICHA DE DAÑOS		PLANTA ARQUITECTONICA			
ELEMENTO A EVALUAR		UBICACIÓN					
PAREDES DE CARGA		ESPACIO 11 EJE 3					
		INTERSECCIÓN EJE M - P					
TIPOS DE DAÑO							
ESPESOR			MAGNITUD				
FISURAS		x	NE		x		
GRIETA			LD				
FRACTURA			FD				
DISLOCACIÓN			SD				
CAUSA DE DAÑO							
INTERNA			EXTERNA				
ENVEJECIMIENTO NATURAL		x	1) LUZ		x		
USO INADECUADO DEL MATERIAL			2) CONDICIONES AMBIENTALES				
MAL EMPLEO DE TÉCNICA			HUMEDAD RELATIVA		x		
			TEMPERATURA		x		
OBSERVACIONES: LA PARED ES DE LADRILLO DE BARRO Y PRESENTA EN LA TODA SU SUPERFICIE DESPRENDIMIENTO DEL REPELLO Y PINTURA, DESGASTE EN LA PARTE INFERIOR, Y EL CRECIMIENTO DE PLANTAS EN LA PARTE SUPERIOR DE LA PARED,			CONTAMINACIÓN POR PARTICULAS SOLIDAS

3) FACTORES BIOLÓGICOS				
			HONGOS				x
			PLANTAS Y HIERBA				x
			4) ACCIÓN HUMANA				
			IGNORANCIA				
			NEGLIGENCIA				
			VANDALISMO				
			5) SISMOS				x

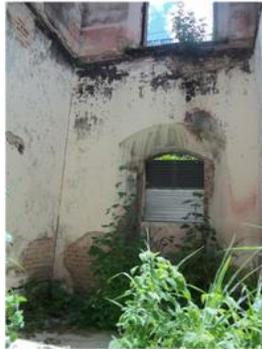
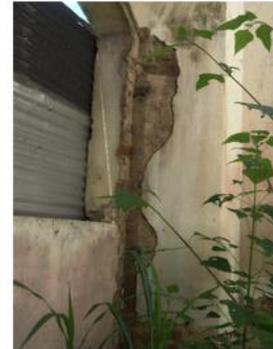
FICHA: 44		TEMA: FICHA DE DAÑOS		PLANTA ARQUITECTONICA	
ELEMENTO A EVALUAR		UBICACIÓN			
PAREDES DE CARGA		ESPACIO 12 EJE P			
		INTERSECCIÓN EJE 3 - 5			
TIPOS DE DAÑO					
ESPESOR		MAGNITUD			
FISURAS	x	NE		x	
GRIETA		LD			
FRACTURA		FD			
DISLOCACIÓN		SD			
CAUSA DE DAÑO					
INTERNA		EXTERNA			
ENVEJECIMIENTO NATURAL	x	1) LUZ		x	
USO INADECUADO DEL MATERIAL		2) CONDICIONES AMBIENTALES			
MAL EMPLEO DE TÉCNICA		HUMEDAD RELATIVA		x	
		TEMPERATURA		x	
OBSERVACIONES: LA PARED ES DE LADRILLO DE BARRO Y PRESENTA EN LA TODA SU SUPERFICIE DESPRENDIMIENTO DEL REPELLO Y PINTURA, DESGASTE EN LA PARTE INFERIOR, Y EL CRECIMIENTO DE PLANTAS EN LA PARTE SUPERIOR DE LA PARED,		CONTAMINACIÓN POR PARTICULAS SOLIDAS			
		3) FACTORES BIOLÓGICOS			
		HONGOS		x	
		PLANTAS Y HIERBA		x	
		4) ACCIÓN HUMANA			
IGNORANCIA					
NEGLIGENCIA					
VANDALISMO					
		5) SISMOS		x

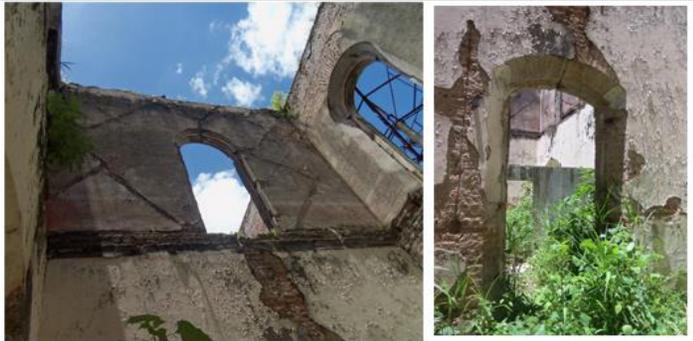
FICHA: 46		TEMA: FICHA DE DAÑOS		PLANTA ARQUITECTONICA	
ELEMENTO A EVALUAR		UBICACIÓN			
PAREDES DE CARGA		ESPACIO 12 EJE 5			
		INTERSECCIÓN EJE P - M			
TIPOS DE DAÑO					
ESPESOR			MAGNITUD		
FISURAS	<input checked="" type="checkbox"/>	NE	<input checked="" type="checkbox"/>		
GRIETA	<input type="checkbox"/>	LD	<input type="checkbox"/>		
FRACTURA	<input type="checkbox"/>	FD	<input type="checkbox"/>		
DISLOCACIÓN	<input type="checkbox"/>	SD	<input type="checkbox"/>		
CAUSA DE DAÑO					
INTERNA			EXTERNA		
ENVEJECIMIENTO NATURAL	<input checked="" type="checkbox"/>	1) LUZ	<input checked="" type="checkbox"/>		
USO INADECUADO DEL MATERIAL	<input type="checkbox"/>	2) CONDICIONES AMBIENTALES	<input type="checkbox"/>		
MAL EMPLEO DE TÉCNICA	<input type="checkbox"/>	HUMEDAD RELATIVA	<input checked="" type="checkbox"/>		
OBSERVACIONES: LA PARED ES DE LADRILLO DE BARRO Y PRESENTA EN LA TODA SU SUPERFICIE DESPRENDIMIENTO DEL REPELLO Y PINTURA, DESGASTE EN LA PARTE INFERIOR, Y EL CRECIMIENTO DE PLANTAS EN LA PARTE SUPERIOR DE LA PARED,		TEMPERATURA	<input checked="" type="checkbox"/>

4) ACCIÓN HUMANA	<input type="checkbox"/>		
		IGNORANCIA	<input type="checkbox"/>		
		NEGLIGENCIA	<input type="checkbox"/>		
		VANDALISMO	<input type="checkbox"/>

5) SISMOS	<input checked="" type="checkbox"/>		
FOTOGRAFÍAS
