TRABAJO DE GRADUACIÓN

ANTEPROYECTO DE RESTAURACIÓN PARCIAL DEL EX CASINO MILITAR CENTROAMERICANO Y SU
INCORPORACIÓN AL NÚCLEO URBANO DEL BARRIO SAN MIGUELITO DE LA CIUDAD DE SANTA ANA

MARZO 2014

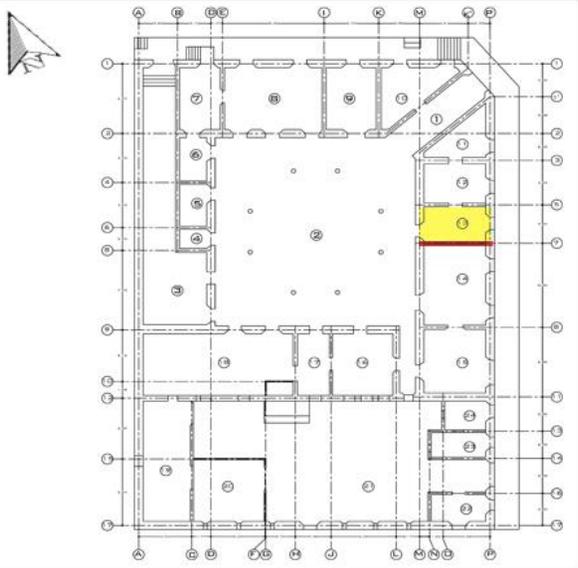
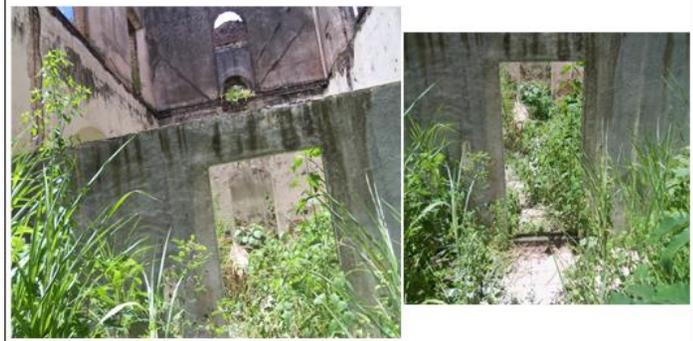
FICHA: 48		TEMA: FICHA DE DAÑOS		PLANTA ARQUITECTONICA		
ELEMENTO A EVALUAR		UBICACIÓN				
PAREDES DE CARGA		ESPACIO 13 EJE 7				
		INTERSECCIÓN EJE P - M				
TIPOS DE DAÑO						
ESPESOR			MAGNITUD			
FISURAS	x	NE		x		
GRIETA		LD				
FRACTURA		FD				
DISLOCACIÓN		SD				
CAUSA DE DAÑO						
INTERNA			EXTERNA			
ENVEJECIMIENTO NATURAL	x	1) LUZ		x		
USO INADECUADO DEL MATERIAL		2) CONDICIONES AMBIENTALES				
MAL EMPLEO DE TÉCNICA		HUMEDAD RELATIVA		x		
OBSERVACIONES: LA PARED ES DE LADRILLO DE BARRO Y PRESENTA EN LA TODA SU SUPERFICIE DESPRENDIMIENTO DEL REPELLO Y PINTURA, DESGASTE EN LA PARTE INFERIOR, Y EL CRECIMIENTO DE PLANTAS EN LA PARTE SUPERIOR DE LA PARED,		TEMPERATURA		x		
		CONTAMINACIÓN POR PARTICULAS SOLIDAS				
		3) FACTORES BIOLOGICOS				
		HONGOS			x	
		PLANTAS Y HIERBA			x	
		4) ACCION HUMANA				
		IGNORANCIA				
		NEGLIGENCIA				
		VANDALISMO				
		5) SISMOS			x

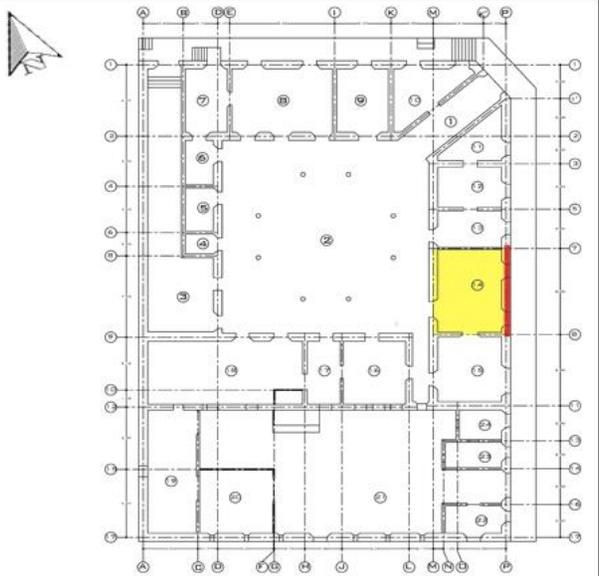
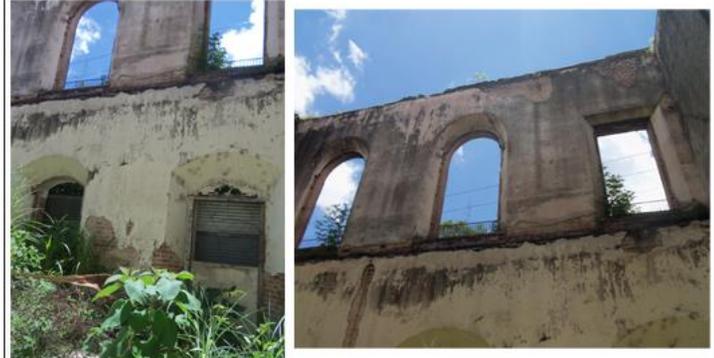
FICHA: 51		TEMA: FICHA DE DAÑOS		PLANTA ARQUITECTONICA		
ELEMENTO A EVALUAR		UBICACIÓN				
PAREDES DE CARGA		ESPACIO 14 EJE P				
		INTERSECCIÓN EJE 7 - 8				
TIPOS DE DAÑO						
ESPESOR			MAGNITUD			
FISURAS	x	NE		x		
GRIETA		LD				
FRACTURA		FD				
DISLOCACIÓN		SD				
CAUSA DE DAÑO						
INTERNA			EXTERNA			
ENVEJECIMIENTO NATURAL	x	1) LUZ		x		
USO INADECUADO DEL MATERIAL		2) CONDICIONES AMBIENTALES				
MAL EMPLEO DE TÉCNICA		HUMEDAD RELATIVA		x		
OBSERVACIONES: LA PARED ES DE LADRILLO DE BARRO Y PRESENTA EN LA TODA SU SUPERFICIE DESPRENDIMIENTO DEL REPELLO Y PINTURA, DESGASTE EN LA PARTE INFERIOR, Y EL CRECIMIENTO DE PLANTAS EN LA PARTE SUPERIOR DE LA PARED,		TEMPERATURA		x		
		CONTAMINACIÓN POR PARTICULAS SOLIDAS				
		3) FACTORES BIOLÓGICOS				
		HONGOS			x	
		PLANTAS Y HIERBA			x	
		4) ACCIÓN HUMANA				
		IGNORANCIA				
		NEGLIGENCIA				
		VANDALISMO				
		5) SISMOS		x

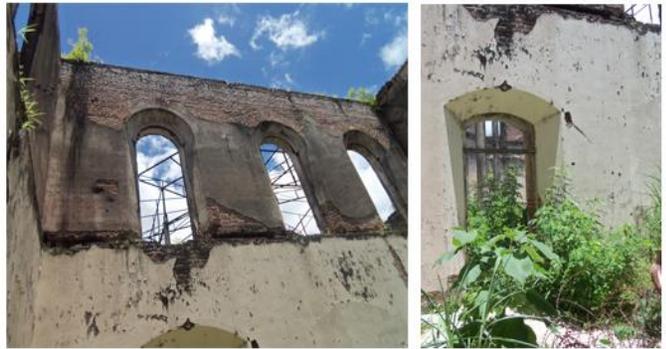
FICHA: 52		TEMA: FICHA DE DAÑOS		PLANTA ARQUITECTONICA		
ELEMENTO A EVALUAR		UBICACIÓN				
PAREDES DE CARGA		ESPACIO 14 EJE M				
		INTERSECCIÓN EJE 7 - 8				
TIPOS DE DAÑO						
ESPESOR			MAGNITUD			
FISURAS	<input checked="" type="checkbox"/>	NE	<input checked="" type="checkbox"/>			
GRIETA	<input type="checkbox"/>	LD	<input type="checkbox"/>			
FRACTURA	<input type="checkbox"/>	FD	<input type="checkbox"/>			
DISLOCACIÓN	<input type="checkbox"/>	SD	<input type="checkbox"/>			
CAUSA DE DAÑO						
INTERNA			EXTERNA			
ENVEJECIMIENTO NATURAL	<input checked="" type="checkbox"/>	1) LUZ	<input checked="" type="checkbox"/>			
USO INADECUADO DEL MATERIAL	<input type="checkbox"/>	2) CONDICIONES AMBIENTALES				
MAL EMPLEO DE TÉCNICA	<input type="checkbox"/>	HUMEDAD RELATIVA	<input checked="" type="checkbox"/>			
OBSERVACIONES: LA PARED ES DE LADRILLO DE BARRO Y PRESENTA EN LA TODA SU SUPERFICIE DESPRENDIMIENTO DEL REPELLO Y PINTURA, DESGASTE EN LA PARTE INFERIOR, Y EL CRECIMIENTO DE PLANTAS EN LA PARTE SUPERIOR DE LA PARED,		TEMPERATURA	<input checked="" type="checkbox"/>

CONTAMINACIÓN POR PARTICULAS SOLIDAS				
		3) FACTORES BIOLÓGICOS				
		HONGOS	<input checked="" type="checkbox"/>			
		PLANTAS Y HIERBA	<input checked="" type="checkbox"/>

4) ACCION HUMANA				
		IGNORANCIA	<input type="checkbox"/>			
		NEGLIGENCIA	<input type="checkbox"/>			
		VANDALISMO	<input type="checkbox"/>			
		5) SISMOS	<input checked="" type="checkbox"/>			
FOTOGRAFIAS

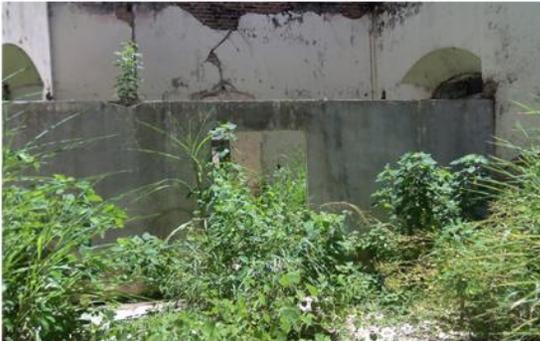
FICHA: 53		TEMA: FICHA DE DAÑOS		PLANTA ARQUITECTONICA	
ELEMENTO A EVALUAR		UBICACIÓN			
PAREDES DE CARGA		ESPACIO 14 EJE 7 INTERSECCIÓN EJE M - P			
TIPOS DE DAÑO					
ESPESOR		MAGNITUD			
FISURAS	<input checked="" type="checkbox"/>	NE	<input checked="" type="checkbox"/>		
GRIETA	<input type="checkbox"/>	LD	<input type="checkbox"/>		
FRACTURA	<input type="checkbox"/>	FD	<input type="checkbox"/>		
DISLOCACIÓN	<input type="checkbox"/>	SD	<input type="checkbox"/>		
CAUSA DE DAÑO					
INTERNA		EXTERNA			
ENVEJECIMIENTO NATURAL	<input checked="" type="checkbox"/>	1) LUZ	<input checked="" type="checkbox"/>		
USO INADECUADO DEL MATERIAL	<input type="checkbox"/>	2) CONDICIONES AMBIENTALES			
MAL EMPLEO DE TÉCNICA	<input type="checkbox"/>	HUMEDAD RELATIVA	<input checked="" type="checkbox"/>		
OBSERVACIONES: LA PARED ES DE LADRILLO DE BARRO Y PRESENTA EN LA TODA SU SUPERFICIE DESPRENDIMIENTO DEL REPELLO Y PINTURA, DESGASTE EN LA PARTE INFERIOR, Y EL CRECIMIENTO DE PLANTAS EN LA PARTE SUPERIOR DE LA PARED,		TEMPERATURA	<input checked="" type="checkbox"/>

CONTAMINACIÓN POR PARTICULAS SOLIDAS			
		3) FACTORES BIOLÓGICOS			
		HONGOS	<input checked="" type="checkbox"/>		
		PLANTAS Y HIERBA	<input checked="" type="checkbox"/>

4) ACCION HUMANA			
		IGNORANCIA	<input type="checkbox"/>		
		NEGLIGENCIA	<input type="checkbox"/>		
		VANDALISMO	<input type="checkbox"/>		
		5) SISMOS	<input checked="" type="checkbox"/>		
		FOTOGRAFIAS

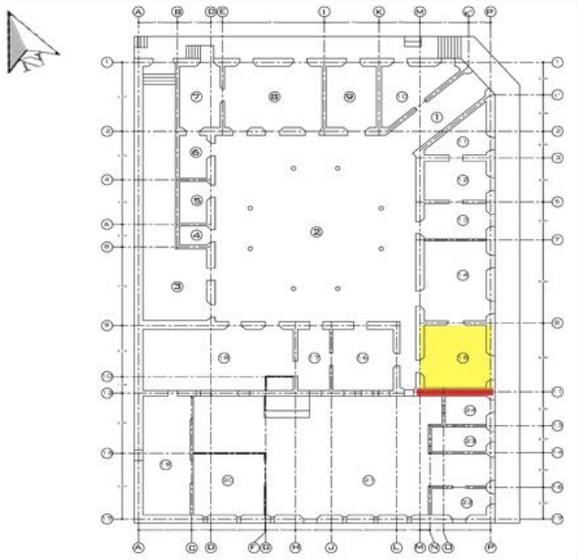
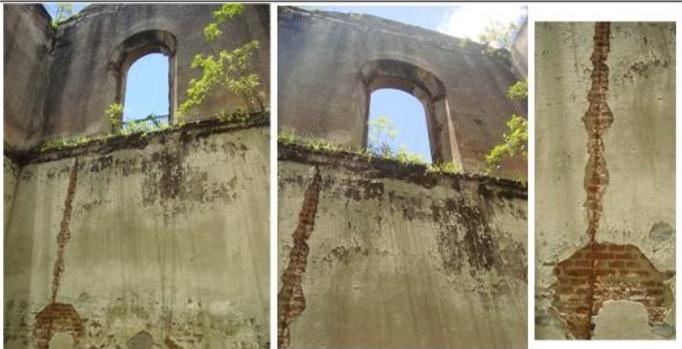
FICHA: 56		TEMA: FICHA DE DAÑOS		PLANTA ARQUITECTONICA	
ELEMENTO A EVALUAR		UBICACIÓN			
PAREDES DE CARGA		ESPACIO 15 EJE 11			
		INTERSECCIÓN EJE M - P			
TIPOS DE DAÑO					
ESPESOR		MAGNITUD			
FISURAS	<input checked="" type="checkbox"/>	NE	<input checked="" type="checkbox"/>		
GRIETA	<input type="checkbox"/>	LD	<input type="checkbox"/>		
FRACTURA	<input type="checkbox"/>	FD	<input type="checkbox"/>		
DISLOCACIÓN	<input type="checkbox"/>	SD	<input type="checkbox"/>		
CAUSA DE DAÑO					
INTERNA		EXTERNA			
ENVEJECIMIENTO NATURAL	<input checked="" type="checkbox"/>	1) LUZ	<input checked="" type="checkbox"/>		
USO INADECUADO DEL MATERIAL	<input type="checkbox"/>	2) CONDICIONES AMBIENTALES			
MAL EMPLEO DE TÉCNICA	<input type="checkbox"/>	HUMEDAD RELATIVA	<input checked="" type="checkbox"/>		
OBSERVACIONES: LA PARED ES DE LADRILLO DE BARRO Y PRESENTA EN LA TODA SU SUPERFICIE DESPRENDIMIENTO DEL REPELLO Y PINTURA, DESGASTE EN LA PARTE INFERIOR, Y EL CRECIMIENTO DE PLANTAS EN LA PARTE SUPERIOR DE LA PARED,		TEMPERATURA	<input checked="" type="checkbox"/>

CONTAMINACIÓN POR PARTICULAS SOLIDAS			
		3) FACTORES BIOLOGICOS			
		HONGOS	<input checked="" type="checkbox"/>		
		PLANTAS Y HIERBA	<input checked="" type="checkbox"/>

4) ACCION HUMANA			
		IGNORACIA	<input type="checkbox"/>		
		NEGLIGENCIA	<input type="checkbox"/>		
		VANDALISMO	<input type="checkbox"/>		
		5) SISMOS	<input checked="" type="checkbox"/>

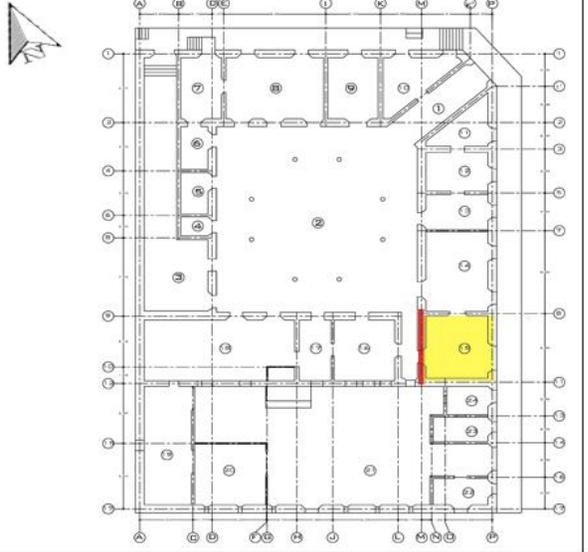
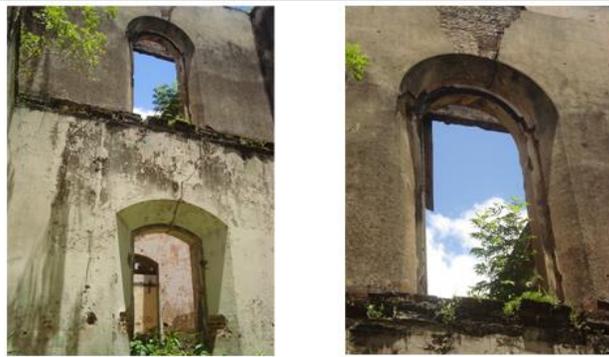
FICHA: 57		TEMA: FICHA DE DAÑOS		PLANTA ARQUITECTONICA	
ELEMENTO A EVALUAR		UBICACIÓN			
PAREDES DE CARGA		ESPACIO 15 EJE M			
		INTERSECCIÓN EJE 8 - 11			
TIPOS DE DAÑO					
ESPESOR		MAGNITUD			
FISURAS	<input checked="" type="checkbox"/>	NE	<input checked="" type="checkbox"/>		
GRIETA	<input type="checkbox"/>	LD	<input type="checkbox"/>		
FRACTURA	<input type="checkbox"/>	FD	<input type="checkbox"/>		
DISLOCACIÓN	<input type="checkbox"/>	SD	<input type="checkbox"/>		
CAUSA DE DAÑO					
INTERNA		EXTERNA			
ENVEJECIMIENTO NATURAL	<input checked="" type="checkbox"/>	1) LUZ	<input checked="" type="checkbox"/>		
USO INADECUADO DEL MATERIAL	<input type="checkbox"/>	2) CONDICIONES AMBIENTALES			
MAL EMPLEO DE TÉCNICA	<input type="checkbox"/>	HUMEDAD RELATIVA	<input checked="" type="checkbox"/>		
OBSERVACIONES: LA PARED ES DE LADRILLO DE BARRO Y PRESENTA EN LA TODA SU SUPERFICIE DESPRENDIMIENTO DEL REPELLO Y PINTURA, DESGASTE EN LA PARTE INFERIOR, Y EL CRECIMIENTO DE PLANTAS EN LA PARTE SUPERIOR DE LA PARED,		TEMPERATURA	<input checked="" type="checkbox"/>

CONTAMINACIÓN POR PARTICULAS SOLIDAS			
		3) FACTORES BIOLÓGICOS			
		HONGOS	<input checked="" type="checkbox"/>		
		PLANTAS Y HIERBA	<input checked="" type="checkbox"/>

4) ACCIÓN HUMANA			
		IGNORANCIA	<input type="checkbox"/>		
		NEGLIGENCIA	<input type="checkbox"/>		
		VANDALISMO	<input type="checkbox"/>		
		5) SISMOS	<input checked="" type="checkbox"/>

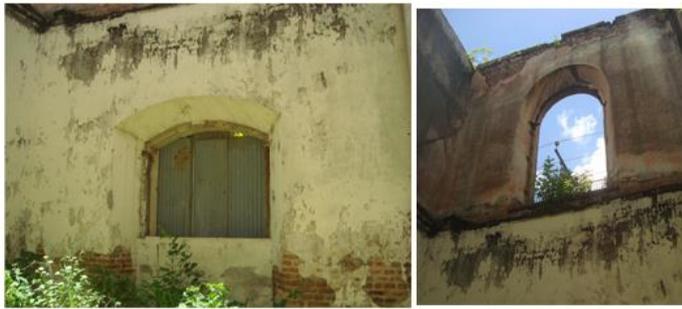
FICHA: 58		TEMA: FICHA DE DAÑOS		PLANTA ARQUITECTONICA	
ELEMENTO A EVALUAR		UBICACIÓN			
PAREDES DE CARGA		ESPACIO 15 EJE P			
		INTERSECCIÓN EJE 8 - 11			
TIPOS DE DAÑO					
ESPESOR			MAGNITUD		
FISURAS	x	NE		x	
GRIETA		LD			
FRACTURA		FD			
DISLOCACIÓN		SD			
CAUSA DE DAÑO					
INTERNA			EXTERNA		
ENVEJECIMIENTO NATURAL	x	1) LUZ		x	
USO INADECUADO DEL MATERIAL		2) CONDICIONES AMBIENTALES			
MAL EMPLEO DE TÉCNICA		HUMEDAD RELATIVA		x	
OBSERVACIONES: LA PARED ES DE LADRILLO DE BARRO Y PRESENTA EN LA TODA SU SUPERFICIE DESPRENDIMIENTO DEL REPELLO Y PINTURA, DESGASTE EN LA PARTE INFERIOR, Y EL CRECIMIENTO DE PLANTAS EN LA PARTE SUPERIOR DE LA PARED,		TEMPERATURA		x	
		CONTAMINACIÓN POR PARTICULAS SOLIDAS			
		3) FACTORES BIOLÓGICOS			
		HONGOS		x	
		PLANTAS Y HIERBA		x	
		4) ACCIÓN HUMANA			
		IGNORANCIA			
		NEGLIGENCIA			
		VANDALISMO			
		5) SISMOS		x	
FOTOGRAFÍAS

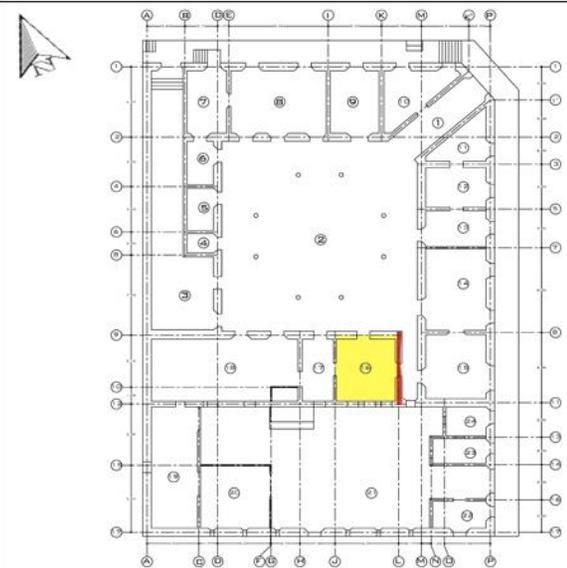
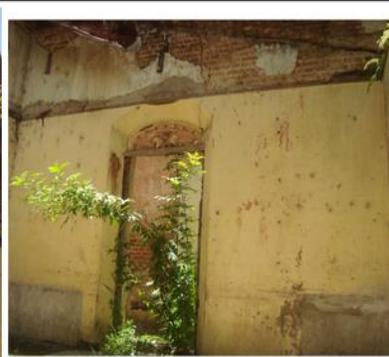
FICHA: 59		TEMA: FICHA DE DAÑOS		PLANTA ARQUITECTONICA		
ELEMENTO A EVALUAR		UBICACIÓN				
PAREDES DE CARGA		ESPACIO 16 EJE L				
		INTERSECCIÓN EJE 9 - 12				
TIPOS DE DAÑO						
ESPESOR		MAGNITUD				
FISURAS	x	NE		x		
GRIETA		LD				
FRACTURA		FD				
DISLOCACIÓN		SD				
CAUSA DE DAÑO						
INTERNA		EXTERNA				
ENVEJECIMIENTO NATURAL	x	1) LUZ		x		
USO INADECUADO DEL MATERIAL		2) CONDICIONES AMBIENTALES				
MAL EMPLEO DE TÉCNICA		HUMEDAD RELATIVA		x		
OBSERVACIONES: LA PARED ES DE LADRILLO DE BARRO Y PRESENTA EN LA TODA SU SUPERFICIE DESPRENDIMIENTO DEL REPELLO Y PINTURA, DESGASTE EN LA PARTE INFERIOR, Y EL CRECIMIENTO DE PLANTAS EN LA PARTE SUPERIOR DE LA PARED.		TEMPERATURA		x		
		CONTAMINACIÓN POR PARTICULAS SOLIDAS				
		3) FACTORES BIOLÓGICOS				
		HONGOS			x	
		PLANTAS Y HIERBA			x	
		4) ACCIÓN HUMANA				
		IGNORANCIA				
		NEGLIGENCIA				
		VANDALISMO				
		5) SISMOS		x

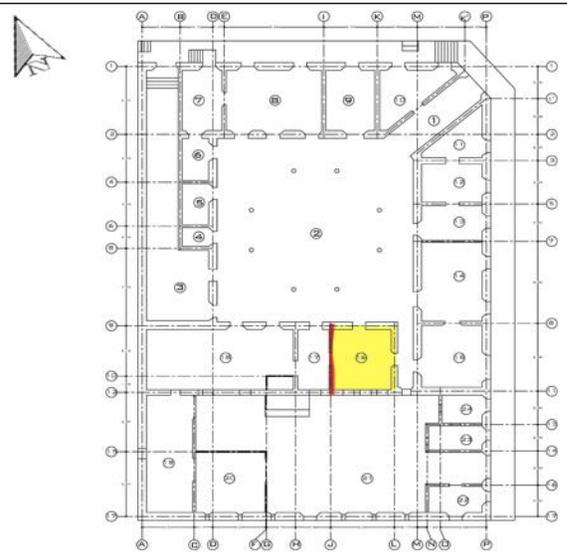
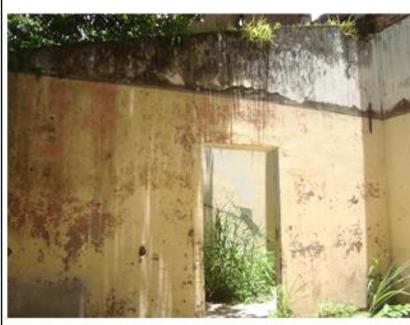
FICHA: 60		TEMA: FICHA DE DAÑOS		PLANTA ARQUITECTONICA		
ELEMENTO A EVALUAR		UBICACIÓN				
PAREDES DE CARGA		ESPACIO 16 EJE J				
		INTERSECCIÓN EJE 9 - 12				
TIPOS DE DAÑO						
ESPESOR		MAGNITUD				
FISURAS	x	NE		x		
GRIETA		LD				
FRACTURA		FD				
DISLOCACIÓN		SD				
CAUSA DE DAÑO						
INTERNA		EXTERNA				
ENVEJECIMIENTO NATURAL	x	1) LUZ		x		
USO INADECUADO DEL MATERIAL		2) CONDICIONES AMBIENTALES				
MAL EMPLEO DE TÉCNICA		HUMEDAD RELATIVA		x		
OBSERVACIONES: LA PARED ES DE LADRILLO DE BARRO Y PRESENTA EN LA TODA SU SUPERFICIE DESPRENDIMIENTO DEL REPELLO Y PINTURA, DESGASTE EN LA PARTE INFERIOR, Y EL CRECIMIENTO DE PLANTAS EN LA PARTE SUPERIOR DE LA PARED,		TEMPERATURA		x		
		CONTAMINACIÓN POR PARTICULAS SOLIDAS				
		3) FACTORES BIOLÓGICOS				
		HONGOS			x	
		PLANTAS Y HIERBA			x	
		4) ACCIÓN HUMANA				
		IGNORANCIA				
		NEGLIGENCIA				
		VANDALISMO				
		5) SISMOS		x

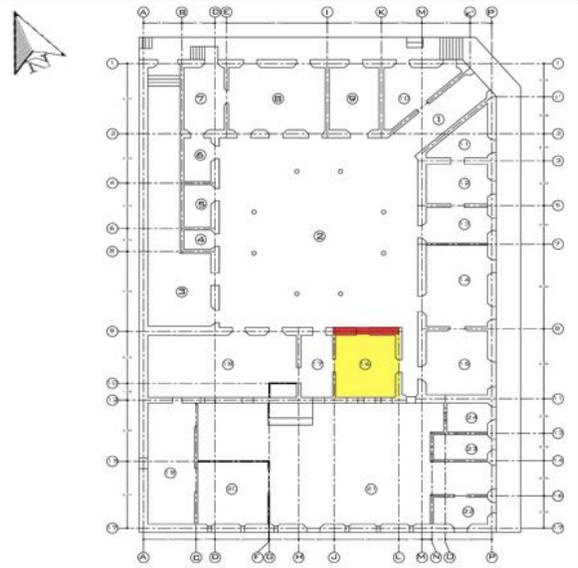
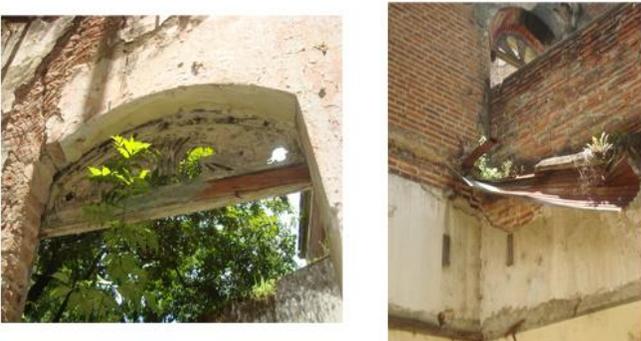
FICHA: 61		TEMA: FICHA DE DAÑOS		PLANTA ARQUITECTONICA	
ELEMENTO A EVALUAR		UBICACIÓN			
PAREDES DE CARGA		ESPACIO 16 EJE 9			
		INTERSECCIÓN EJE J - L			
TIPOS DE DAÑO					
ESPEJOR		MAGNITUD			
FISURAS	x	NE		x	
GRIETA		LD			
FRACTURA		FD			
DISLOCACIÓN		SD			
CAUSA DE DAÑO					
INTERNA		EXTERNA			
ENVEJECIMIENTO NATURAL	x	1) LUZ		x	
USO INADECUADO DEL MATERIAL		2) CONDICIONES AMBIENTALES			
MAL EMPLEO DE TÉCNICA		HUMEDAD RELATIVA		x	
OBSERVACIONES: LA PARED ES DE LADRILLO DE BARRO Y PRESENTA EN LA TODA SU SUPERFICIE DESPRENDIMIENTO DEL REPELLO Y PINTURA, DESGASTE EN LA PARTE INFERIOR, Y EL CRECIMIENTO DE PLANTAS EN LA PARTE SUPERIOR DE LA PARED,		TEMPERATURA		x	
		CONTAMINACIÓN POR PARTICULAS SOLIDAS			
		3) FACTORES BIOLÓGICOS			
		HONGOS		x	
		PLANTAS Y HIERBA		x	
		4) ACCIÓN HUMANA			
		IGNORANCIA			
		NEGLIGENCIA			
		VANDALISMO			
		5) SISMOS		x

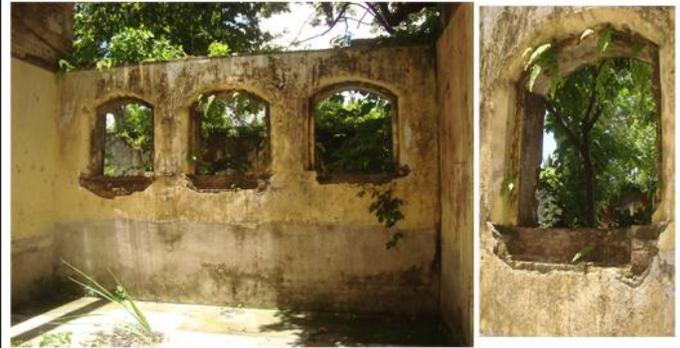
FICHA: 62		TEMA: FICHA DE DAÑOS		PLANTA ARQUITECTONICA		
ELEMENTO A EVALUAR		UBICACIÓN				
PAREDES DE CARGA		ESPACIO 16 EJE 12				
		INTERSECCIÓN EJE J - L				
TIPOS DE DAÑO						
ESPESOR			MAGNITUD			
FISURAS	<input checked="" type="checkbox"/>	NE	<input checked="" type="checkbox"/>			
GRIETA	<input type="checkbox"/>	LD	<input type="checkbox"/>			
FRACTURA	<input type="checkbox"/>	FD	<input type="checkbox"/>			
DISLOCACIÓN	<input type="checkbox"/>	SD	<input type="checkbox"/>			
CAUSA DE DAÑO						
INTERNA			EXTERNA			
ENVEJECIMIENTO NATURAL	<input checked="" type="checkbox"/>	1) LUZ	<input checked="" type="checkbox"/>			
USO INADECUADO DEL MATERIAL	<input type="checkbox"/>	2) CONDICIONES AMBIENTALES				
MAL EMPLEO DE TÉCNICA	<input type="checkbox"/>	HUMEDAD RELATIVA	<input checked="" type="checkbox"/>			
OBSERVACIONES: LA PARED ES DE LADRILLO DE BARRO Y PRESENTA EN LA TODA SU SUPERFICIE DESPRENDIMIENTO DEL REPELLO Y PINTURA, DESGASTE EN LA PARTE INFERIOR, Y EL CRECIMIENTO DE PLANTAS EN LA PARTE SUPERIOR DE LA PARED,		TEMPERATURA	<input checked="" type="checkbox"/>

CONTAMINACIÓN POR PARTICULAS SOLIDAS	<input type="checkbox"/>			
		3) FACTORES BIOLÓGICOS				
		HONGOS	<input checked="" type="checkbox"/>			
		PLANTAS Y HIERBA	<input checked="" type="checkbox"/>

4) ACCIÓN HUMANA				
		IGNORANCIA	<input type="checkbox"/>			
		NEGLIGENCIA	<input type="checkbox"/>			
		VANDALISMO	<input type="checkbox"/>			
		5) SISMOS	<input checked="" type="checkbox"/>			
		FOTOGRAFIAS

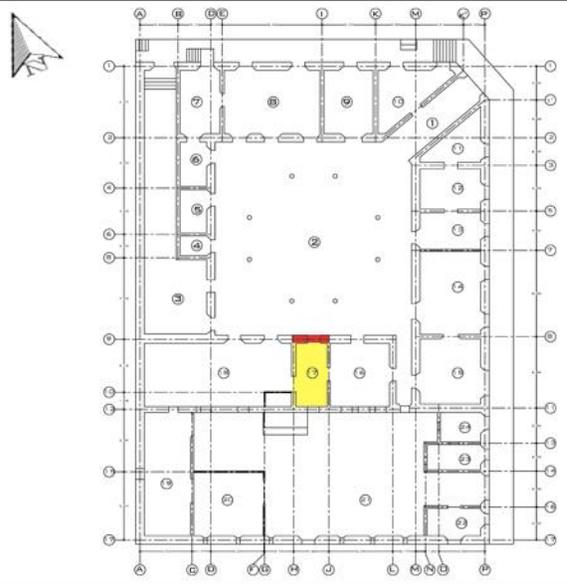
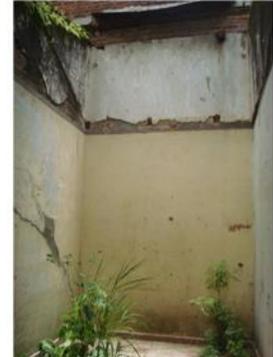
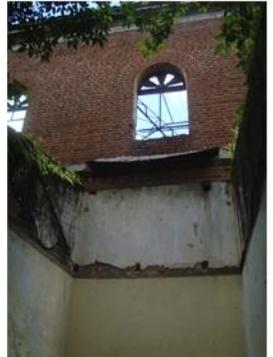
FICHA: 64		TEMA: FICHA DE DAÑOS		PLANTA ARQUITECTONICA	
ELEMENTO A EVALUAR		UBICACIÓN			
PAREDES DE CARGA		ESPACIO 17 EJE 9			
		INTERSECCIÓN EJE H - J			
TIPOS DE DAÑO					
ESPESOR		MAGNITUD			
FISURAS	x	NE		x	
GRIETA		LD			
FRACTURA		FD			
DISLOCACIÓN		SD			
CAUSA DE DAÑO					
INTERNA		EXTERNA			
ENVEJECIMIENTO NATURAL	x	1) LUZ		x	
USO INADECUADO DEL MATERIAL		2) CONDICIONES AMBIENTALES			
MAL EMPLEO DE TÉCNICA		HUMEDAD RELATIVA		x	
OBSERVACIONES: LA PARED ES DE LADRILLO DE BARRO Y PRESENTA EN LA TODA SU SUPERFICIE DESPRENDIMIENTO DEL REPELLO Y PINTURA, DESGASTE EN LA PARTE INFERIOR, Y EL CRECIMIENTO DE PLANTAS EN LA PARTE SUPERIOR DE LA PARED.		TEMPERATURA		x	
		CONTAMINACIÓN POR PARTICULAS SOLIDAS			
		3) FACTORES BIOLÓGICOS			
		HONGOS			x
		PLANTAS Y HIERBA			x
		4) ACCIÓN HUMANA			
		IGNORANCIA			
		NEGLIGENCIA			
		VANDALISMO			
		5) SISMOS		x

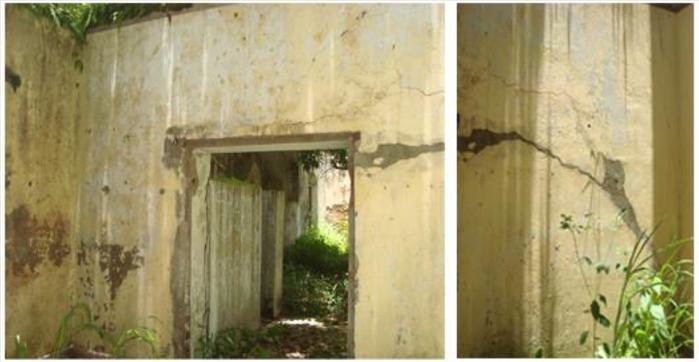
FICHA: 66		TEMA: FICHA DE DAÑOS		PLANTA ARQUITECTONICA	
ELEMENTO A EVALUAR		UBICACIÓN			
PAREDES DE CARGA		ESPACIO 17 EJE H			
		INTERSECCIÓN EJE 9 - 12			
TIPOS DE DAÑO					
ESPESOR			MAGNITUD		
FISURAS	<input checked="" type="checkbox"/>	NE	<input checked="" type="checkbox"/>		
GRIETA	<input type="checkbox"/>	LD	<input type="checkbox"/>		
FRACTURA	<input type="checkbox"/>	FD	<input type="checkbox"/>		
DISLOCACIÓN	<input type="checkbox"/>	SD	<input type="checkbox"/>		
CAUSA DE DAÑO					
INTERNA			EXTERNA		
ENVEJECIMIENTO NATURAL	<input checked="" type="checkbox"/>	1) LUZ	<input checked="" type="checkbox"/>		
USO INADECUADO DEL MATERIAL	<input type="checkbox"/>	2) CONDICIONES AMBIENTALES			
MAL EMPLEO DE TÉCNICA	<input type="checkbox"/>	HUMEDAD RELATIVA	<input checked="" type="checkbox"/>		
OBSERVACIONES: LA PARED ES DE LADRILLO DE BARRO Y PRESENTA EN LA TODA SU SUPERFICIE DESPRENDIMIENTO DEL REPELLO Y PINTURA, DESGASTE EN LA PARTE INFERIOR, Y EL CRECIMIENTO DE PLANTAS EN LA PARTE SUPERIOR DE LA PARED.		TEMPERATURA	<input checked="" type="checkbox"/>

CONTAMINACIÓN POR PARTICULAS SOLIDAS	<input type="checkbox"/>		
		3) FACTORES BIOLÓGICOS			
		HONGOS	<input checked="" type="checkbox"/>		
		PLANTAS Y HIERBA	<input checked="" type="checkbox"/>

4) ACCIÓN HUMANA			
		IGNORANCIA	<input type="checkbox"/>		
		NEGLIGENCIA	<input type="checkbox"/>		
		VANDALISMO	<input type="checkbox"/>		
		5) SISMOS	<input checked="" type="checkbox"/>		
FOTOGRAFIAS

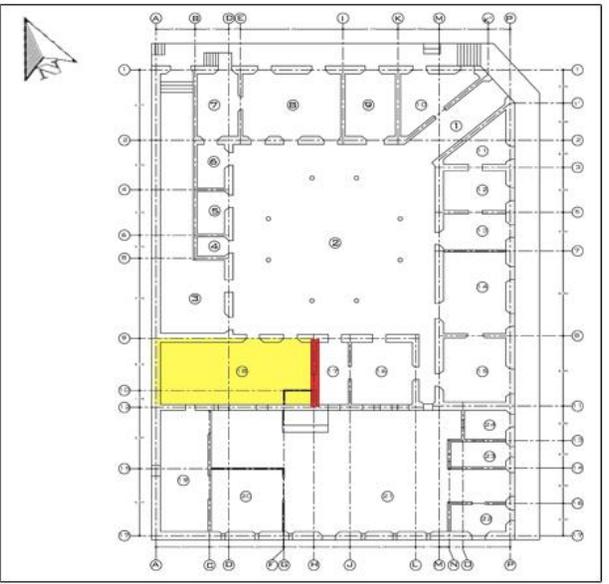
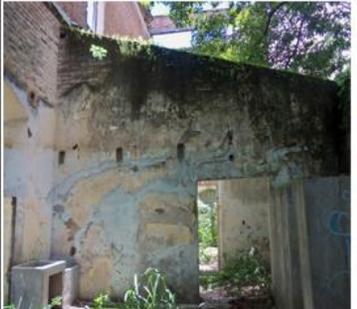
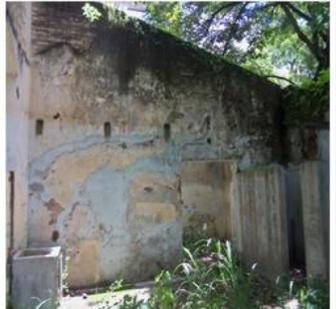
FICHA: 67		TEMA: FICHA DE DAÑOS		PLANTA ARQUITECTONICA		
ELEMENTO A EVALUAR		UBICACIÓN				
PAREDES DE CARGA		ESPACIO 18 EJE H				
		INTERSECCIÓN EJE 9 - 12				
TIPOS DE DAÑO						
ESPESOR			MAGNITUD			
FISURAS	x	NE		x		
GRIETA		LD				
FRACTURA		FD				
DISLOCACIÓN		SD				
CAUSA DE DAÑO						
INTERNA			EXTERNA			
ENVEJECIMIENTO NATURAL	x	1) LUZ		x		
USO INADECUADO DEL MATERIAL		2) CONDICIONES AMBIENTALES				
MAL EMPLEO DE TÉCNICA		HUMEDAD RELATIVA		x		
OBSERVACIONES: LA PARED ES DE LADRILLO DE BARRO Y PRESENTA EN LA TODA SU SUPERFICIE DESPRENDIMIENTO DEL REPELLO Y PINTURA, DESGASTE EN LA PARTE INFERIOR, Y EL CRECIMIENTO DE PLANTAS EN LA PARTE SUPERIOR DE LA PARED,		TEMPERATURA		x		
		CONTAMINACIÓN POR PARTICULAS SOLIDAS				
		3) FACTORES BIOLOGICOS				
		HONGOS			x	
		PLANTAS Y HIERBA			x	
		4) ACCION HUMANA				
		IGNORACIA				
		NEGLIGENCIA				
		VANDALISMO				
		5) SISMOS			x

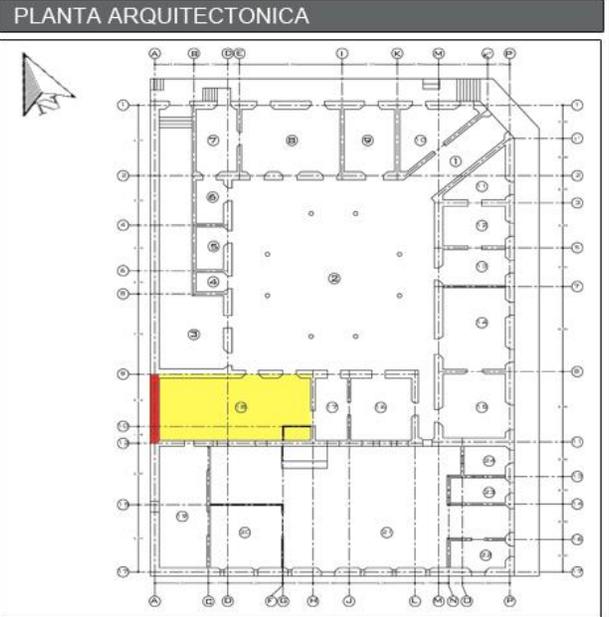
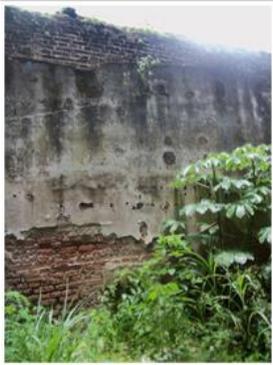
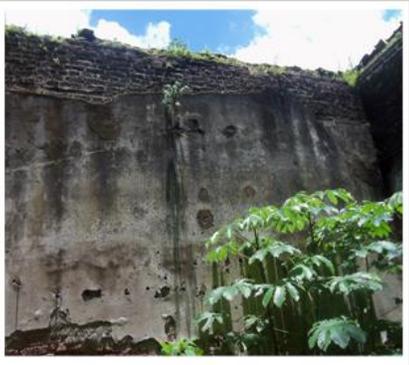
FICHA: 68		TEMA: FICHA DE DAÑOS		PLANTA ARQUITECTONICA	
ELEMENTO A EVALUAR		UBICACIÓN			
PAREDES DE CARGA		ESPACIO 18 EJE A			
		INTERSECCIÓN EJE 9 - 12			
TIPOS DE DAÑO					
ESPESOR		MAGNITUD			
FISURAS	<input checked="" type="checkbox"/>	NE	<input checked="" type="checkbox"/>		
GRIETA	<input type="checkbox"/>	LD	<input type="checkbox"/>		
FRACTURA	<input type="checkbox"/>	FD	<input type="checkbox"/>		
DISLOCACIÓN	<input type="checkbox"/>	SD	<input type="checkbox"/>		
CAUSA DE DAÑO					
INTERNA		EXTERNA			
ENVEJECIMIENTO NATURAL	<input checked="" type="checkbox"/>	1) LUZ	<input checked="" type="checkbox"/>		
USO INADECUADO DEL MATERIAL	<input type="checkbox"/>	2) CONDICIONES AMBIENTALES			
MAL EMPLEO DE TÉCNICA	<input type="checkbox"/>	HUMEDAD RELATIVA	<input checked="" type="checkbox"/>		
OBSERVACIONES: LA PARED ES DE LADRILLO DE BARRO Y PRESENTA EN LA TODA SU SUPERFICIE DESPRENDIMIENTO DEL REPELLO Y PINTURA, DESGASTE EN LA PARTE INFERIOR, Y EL CRECIMIENTO DE PLANTAS EN LA PARTE SUPERIOR DE LA PARED.		TEMPERATURA	<input checked="" type="checkbox"/>

CONTAMINACIÓN POR PARTICULAS SOLIDAS			
		3) FACTORES BIOLÓGICOS			
		HONGOS	<input checked="" type="checkbox"/>		
		PLANTAS Y HIERBA	<input checked="" type="checkbox"/>

4) ACCION HUMANA			
		IGNORANCIA	<input type="checkbox"/>		
		NEGLIGENCIA	<input type="checkbox"/>		
		VANDALISMO	<input type="checkbox"/>		
		5) SISMOS	<input checked="" type="checkbox"/>

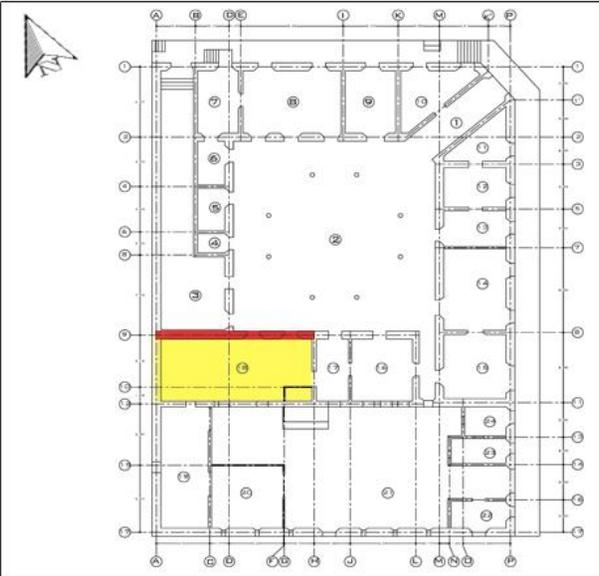
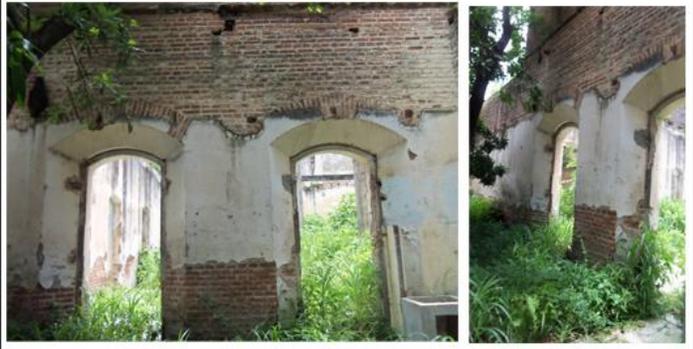
FICHA: 69		TEMA: FICHA DE DAÑOS		PLANTA ARQUITECTONICA			
ELEMENTO A EVALUAR		UBICACIÓN					
PAREDES DE CARGA		ESPACIO 18 EJE 9					
		INTERSECCIÓN EJE A - H					
TIPOS DE DAÑO							
ESPESOR			MAGNITUD				
FISURAS		x	NE		x		
GRIETA			LD				
FRACTURA			FD				
DISLOCACIÓN			SD				
CAUSA DE DAÑO							
INTERNA			EXTERNA				
ENVEJECIMIENTO NATURAL		x	1) LUZ		x		
USO INADECUADO DEL MATERIAL			2) CONDICIONES AMBIENTALES				
MAL EMPLEO DE TÉCNICA			HUMEDAD RELATIVA		x		
OBSERVACIONES: LA PARED ES DE LADRILLO DE BARRO Y PRESENTA EN LA TODA SU SUPERFICIE DESPRENDIMIENTO DEL REPELLO Y PINTURA, DESGASTE EN LA PARTE INFERIOR, Y EL CRECIMIENTO DE PLANTAS EN LA PARTE SUPERIOR DE LA PARED,			TEMPERATURA		x		
			CONTAMINACIÓN POR PARTICULAS SOLIDAS

3) FACTORES BIOLÓGICOS				
			HONGOS			x	
			PLANTAS Y HIERBA			x	
			4) ACCIÓN HUMANA				
			IGNORANCIA				
			NEGLIGENCIA				
			VANDALISMO				
			5) SISMOS		x

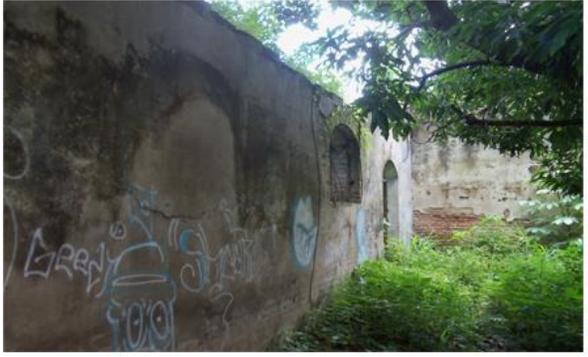
FICHA: 70		TEMA: FICHA DE DAÑOS		PLANTA ARQUITECTONICA	
ELEMENTO A EVALUAR		UBICACIÓN			
PAREDES DE CARGA		ESPACIO 18 EJE 12			
		INTERSECCIÓN EJE A - H			
TIPOS DE DAÑO					
ESPESOR			MAGNITUD		
FISURAS	<input checked="" type="checkbox"/>	NE	<input checked="" type="checkbox"/>		
GRIETA	<input type="checkbox"/>	LD	<input type="checkbox"/>		
FRACTURA	<input type="checkbox"/>	FD	<input type="checkbox"/>		
DISLOCACIÓN	<input type="checkbox"/>	SD	<input type="checkbox"/>		
CAUSA DE DAÑO					
INTERNA			EXTERNA		
ENVEJECIMIENTO NATURAL	<input checked="" type="checkbox"/>	1) LUZ	<input checked="" type="checkbox"/>		
USO INADECUADO DEL MATERIAL	<input type="checkbox"/>	2) CONDICIONES AMBIENTALES			
MAL EMPLEO DE TÉCNICA	<input type="checkbox"/>	HUMEDAD RELATIVA	<input checked="" type="checkbox"/>		
OBSERVACIONES: LA PARED ES DE LADRILLO DE BARRO Y PRESENTA EN LA TODA SU SUPERFICIE DESPRENDIMIENTO DEL REPELLO Y PINTURA, DESGASTE EN LA PARTE INFERIOR, Y EL CRECIMIENTO DE PLANTAS EN LA PARTE SUPERIOR DE LA PARED,		TEMPERATURA	<input checked="" type="checkbox"/>

CONTAMINACIÓN POR PARTICULAS SOLIDAS	<input type="checkbox"/>		
		3) FACTORES BIOLÓGICOS			
		HONGOS	<input checked="" type="checkbox"/>		
		PLANTAS Y HIERBA	<input checked="" type="checkbox"/>

4) ACCIÓN HUMANA			
		IGNORANCIA	<input type="checkbox"/>		
		NEGLIGENCIA	<input type="checkbox"/>		
		VANDALISMO	<input type="checkbox"/>		
		5) SISMOS	<input checked="" type="checkbox"/>		
FOTOGRAFIAS

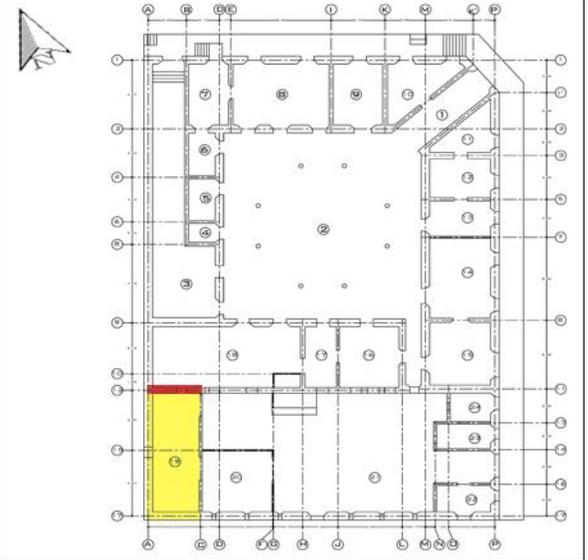
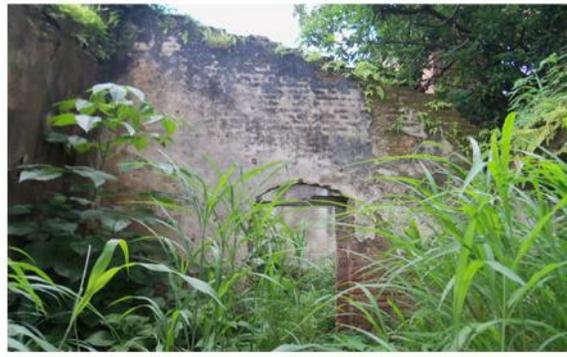
FICHA: 71		TEMA: FICHA DE DAÑOS		PLANTA ARQUITECTONICA	
ELEMENTO A EVALUAR		UBICACIÓN			
PAREDES DE CARGA		ESPACIO 19 EJE 12			
		INTERSECCIÓN EJE A - C			
TIPOS DE DAÑO					
ESPESOR		MAGNITUD			
FISURAS	<input checked="" type="checkbox"/>	NE	<input checked="" type="checkbox"/>		
GRIETA	<input type="checkbox"/>	LD	<input type="checkbox"/>		
FRACTURA	<input type="checkbox"/>	FD	<input type="checkbox"/>		
DISLOCACIÓN	<input type="checkbox"/>	SD	<input type="checkbox"/>		
CAUSA DE DAÑO					
INTERNA		EXTERNA			
ENVEJECIMIENTO NATURAL	<input checked="" type="checkbox"/>	1) LUZ	<input checked="" type="checkbox"/>		
USO INADECUADO DEL MATERIAL	<input type="checkbox"/>	2) CONDICIONES AMBIENTALES			
MAL EMPLEO DE TÉCNICA	<input type="checkbox"/>	HUMEDAD RELATIVA	<input checked="" type="checkbox"/>		
OBSERVACIONES: LA PARED ES DE LADRILLO DE BARRO Y PRESENTA EN LA TODA SU SUPERFICIE DESPRENDIMIENTO DEL REPELLO Y PINTURA, DESGASTE EN LA PARTE INFERIOR, Y EL CRECIMIENTO DE PLANTAS EN LA PARTE SUPERIOR DE LA PARED,		TEMPERATURA	<input checked="" type="checkbox"/>

CONTAMINACIÓN POR PARTICULAS SOLIDAS			
		3) FACTORES BIOLOGICOS			
		HONGOS	<input checked="" type="checkbox"/>		
		PLANTAS Y HIERBA	<input checked="" type="checkbox"/>

4) ACCION HUMANA			
		IGNORANCIA	<input type="checkbox"/>		
		NEGLIGENCIA	<input type="checkbox"/>		
		VANDALISMO	<input type="checkbox"/>		
		5) SISMOS	<input checked="" type="checkbox"/>

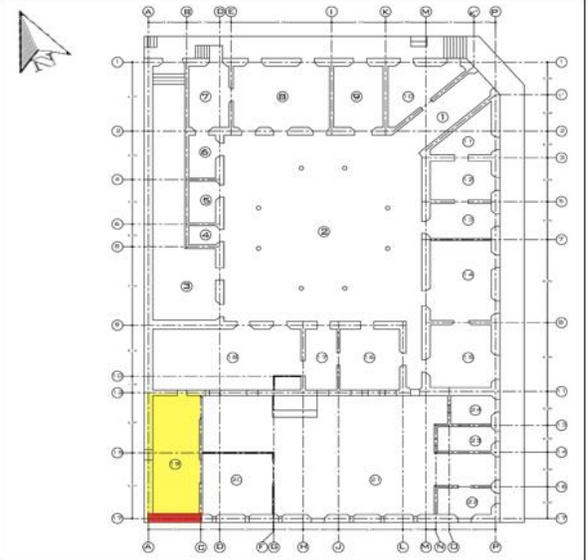
FICHA: 72		TEMA: FICHA DE DAÑOS		PLANTA ARQUITECTONICA	
ELEMENTO A EVALUAR		UBICACIÓN			
PAREDES DE CARGA		ESPACIO 19 EJE 17			
		INTERSECCIÓN EJE A - C			
TIPOS DE DAÑO					
ESPESOR		MAGNITUD			
FISURAS	<input checked="" type="checkbox"/>	NE			
GRIETA	<input type="checkbox"/>	LD		<input checked="" type="checkbox"/>	
FRACTURA	<input type="checkbox"/>	FD			
DISLOCACIÓN	<input type="checkbox"/>	SD			
CAUSA DE DAÑO					
INTERNA		EXTERNA			
ENVEJECIMIENTO NATURAL	<input checked="" type="checkbox"/>	1) LUZ		<input checked="" type="checkbox"/>	
USO INADECUADO DEL MATERIAL	<input type="checkbox"/>	2) CONDICIONES AMBIENTALES			
MAL EMPLEO DE TÉCNICA	<input type="checkbox"/>	HUMEDAD RELATIVA		<input checked="" type="checkbox"/>	
		TEMPERATURA		<input checked="" type="checkbox"/>	
		CONTAMINACIÓN POR PARTICULAS SOLIDAS

3) FACTORES BIOLÓGICOS			
		HONGOS		<input checked="" type="checkbox"/>	
		PLANTAS Y HIERBA		<input checked="" type="checkbox"/>	
		4) ACCIÓN HUMANA			
		IGNORANCIA		<input type="checkbox"/>	
		NEGLIGENCIA		<input type="checkbox"/>	
		VANDALISMO		<input type="checkbox"/>

5) SISMOS		<input checked="" type="checkbox"/>	
OBSERVACIONES:					
LA PARED ES DE LADRILLO DE BARRO Y PRESENTA EN LA TODA SU SUPERFICIE DESPRENDIMIENTO DEL REPELLO Y PINTURA, DESGASTE EN LA PARTE INFERIOR, Y EL CRECIMIENTO DE PLANTAS EN LA PARTE SUPERIOR DE LA PARED,

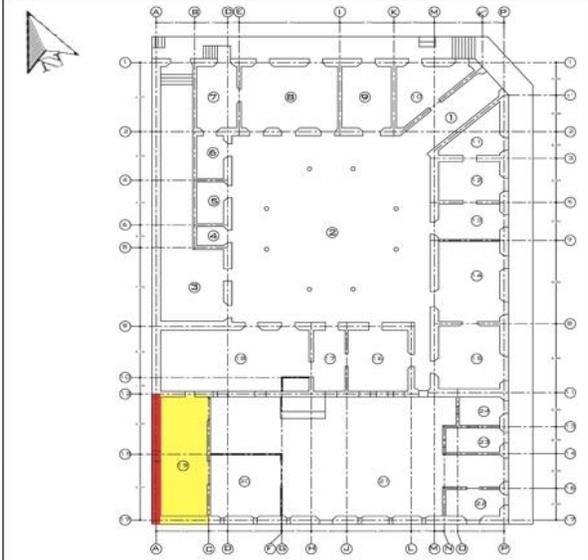
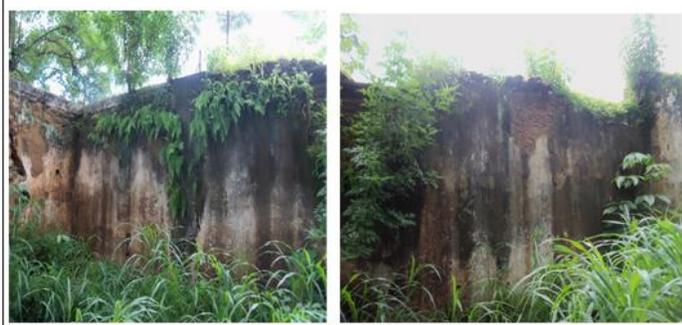
FICHA: 73		TEMA: FICHA DE DAÑOS		PLANTA ARQUITECTONICA		
ELEMENTO A EVALUAR		UBICACIÓN				
PAREDES DE CARGA		ESPACIO 19 EJE A				
		INTERSECCIÓN EJE 12 -17				
TIPOS DE DAÑO						
ESPESOR		MAGNITUD				
FISURAS	<input checked="" type="checkbox"/>	NE	<input type="checkbox"/>	<input type="checkbox"/>	<input type="checkbox"/>	
GRIETA	<input type="checkbox"/>	LD	<input type="checkbox"/>	<input checked="" type="checkbox"/>	<input type="checkbox"/>	
FRACTURA	<input type="checkbox"/>	FD	<input type="checkbox"/>	<input type="checkbox"/>	<input type="checkbox"/>	
DISLOCACIÓN	<input type="checkbox"/>	SD	<input type="checkbox"/>	<input type="checkbox"/>	<input type="checkbox"/>	
CAUSA DE DAÑO						
INTERNA		EXTERNA				
ENVEJECIMIENTO NATURAL	<input checked="" type="checkbox"/>	1) LUZ	<input checked="" type="checkbox"/>	<input type="checkbox"/>	<input type="checkbox"/>	
USO INADECUADO DEL MATERIAL	<input type="checkbox"/>	2) CONDICIONES AMBIENTALES

4) ACCION HUMANA				
		IGNORACIA	<input type="checkbox"/>	<input type="checkbox"/>	<input type="checkbox"/>	
		NEGLIGENCIA	<input type="checkbox"/>	<input type="checkbox"/>	<input type="checkbox"/>	
		VANDALISMO	<input type="checkbox"/>	<input type="checkbox"/>	<input type="checkbox"/>

5) SISMOS				
		<input checked="" type="checkbox"/>	<input type="checkbox"/>	<input type="checkbox"/>	<input type="checkbox"/>

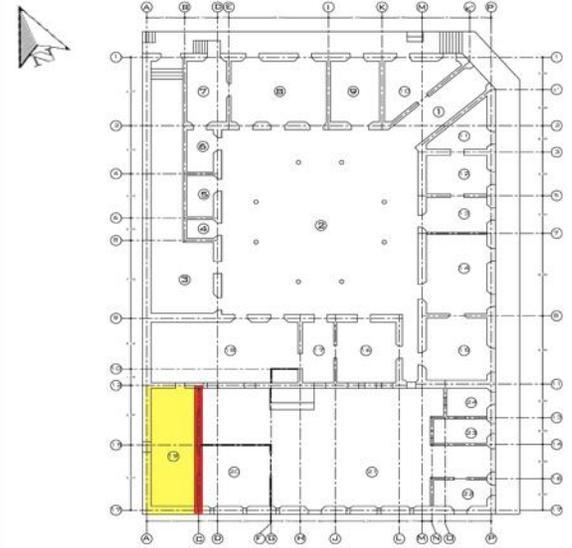
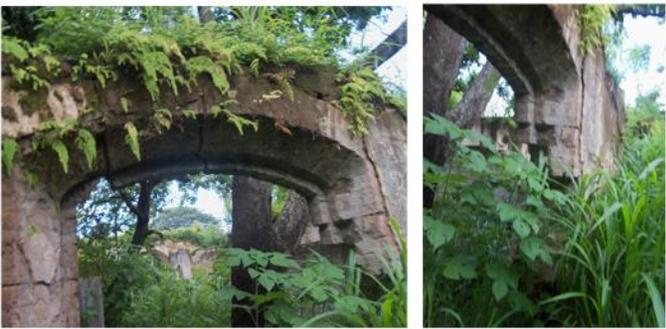
FICHA: 74		TEMA: FICHA DE DAÑOS		PLANTA ARQUITECTONICA	
ELEMENTO A EVALUAR		UBICACIÓN			
PAREDES DE CARGA		ESPACIO 19 EJE C			
		INTERSECCIÓN EJE 12 -17			
TIPOS DE DAÑO					
ESPESOR		MAGNITUD			
FISURAS	<input checked="" type="checkbox"/>	NE	<input type="checkbox"/>	<input type="checkbox"/>	<input type="checkbox"/>
GRIETA	<input type="checkbox"/>	LD	<input type="checkbox"/>	<input type="checkbox"/>	<input type="checkbox"/>
FRACTURA	<input type="checkbox"/>	FD	<input type="checkbox"/>	<input checked="" type="checkbox"/>	<input type="checkbox"/>
DISLOCACIÓN	<input type="checkbox"/>	SD	<input type="checkbox"/>	<input type="checkbox"/>	<input type="checkbox"/>
CAUSA DE DAÑO					
INTERNA		EXTERNA			
ENVEJECIMIENTO NATURAL	<input checked="" type="checkbox"/>	1) LUZ	<input checked="" type="checkbox"/>	<input type="checkbox"/>	<input type="checkbox"/>
USO INADECUADO DEL MATERIAL	<input type="checkbox"/>	2) CONDICIONES AMBIENTALES

MAL EMPLEO DE TÉCNICA	<input type="checkbox"/>	HUMEDAD RELATIVA	<input checked="" type="checkbox"/>	<input type="checkbox"/>	<input type="checkbox"/>
OBSERVACIONES: LA PARED ES DE LADRILLO DE BARRO Y PRESENTA EN LA TODA SU SUPERFICIE DESPRENDIMIENTO DEL REPELLO Y PINTURA, DESGASTE EN LA PARTE INFERIOR, Y EL CRECIMIENTO DE PLANTAS EN LA PARTE SUPERIOR DE LA PARED.		TEMPERATURA	<input checked="" type="checkbox"/>	<input type="checkbox"/>	<input type="checkbox"/>
		CONTAMINACIÓN POR PARTICULAS SOLIDAS	<input type="checkbox"/>	<input type="checkbox"/>	<input type="checkbox"/>

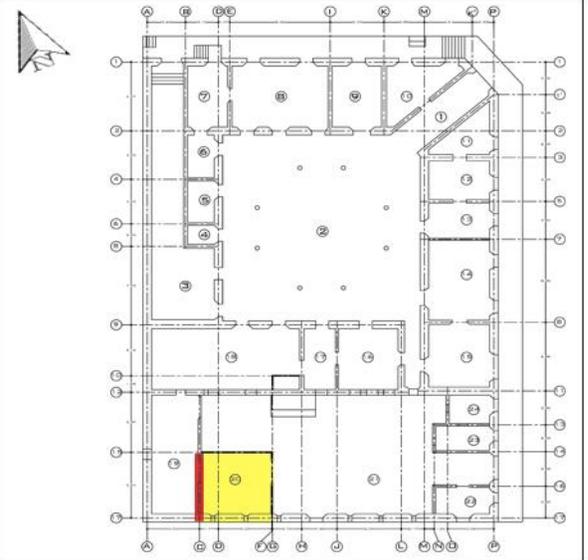
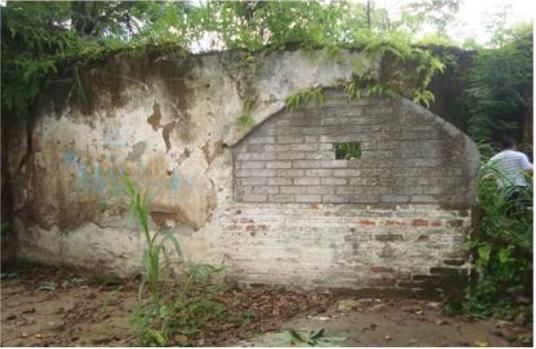
FICHA: 75		TEMA: FICHA DE DAÑOS		PLANTA ARQUITECTONICA		
ELEMENTO A EVALUAR		UBICACIÓN				
PAREDES DE CARGA		ESPACIO 20 EJE C				
		INTERSECCIÓN EJE 15 -17				
TIPOS DE DAÑO						
ESPESOR		MAGNITUD				
FISURAS	x	NE				
GRIETA		LD				
FRACTURA		FD		x		
DISLOCACIÓN		SD				
CAUSA DE DAÑO						
INTERNA		EXTERNA				
ENVEJECIMIENTO NATURAL	x	1) LUZ		x		
USO INADECUADO DEL MATERIAL		2) CONDICIONES AMBIENTALES				
MAL EMPLEO DE TÉCNICA		HUMEDAD RELATIVA		x		
OBSERVACIONES: LA PARED ES DE LADRILLO DE BARRO Y PRESENTA EN LA TODA SU SUPERFICIE DESPRENDIMIENTO DEL REPELLO Y PINTURA, DESGASTE EN LA PARTE INFERIOR, Y EL CRECIMIENTO DE PLANTAS EN LA PARTE SUPERIOR DE LA PARED,		TEMPERATURA		x		
		CONTAMINACIÓN POR PARTICULAS SOLIDAS				
		3) FACTORES BIOLOGICOS				
		HONGOS		x		
		PLANTAS Y HIERBA		x		
		4) ACCION HUMANA				
		IGNORANCIA				
		NEGLIGENCIA				
		VANDALISMO				
		5) SISMOS		x

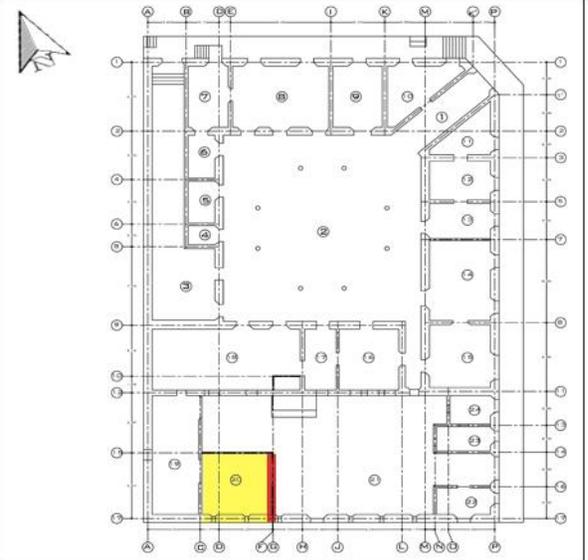
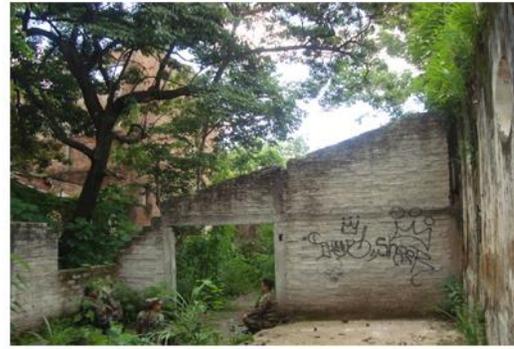
FICHA: 76		TEMA: FICHA DE DAÑOS		PLANTA ARQUITECTONICA	
ELEMENTO A EVALUAR		UBICACIÓN			
PAREDES DE CARGA		ESPACIO 20 EJE G			
		INTERSECCIÓN EJE 15 -17			
TIPOS DE DAÑO					
ESPESOR		MAGNITUD			
FISURAS	<input checked="" type="checkbox"/>	NE	<input type="checkbox"/>	<input type="checkbox"/>	<input type="checkbox"/>
GRIETA	<input type="checkbox"/>	LD	<input type="checkbox"/>	<input type="checkbox"/>	<input type="checkbox"/>
FRACTURA	<input type="checkbox"/>	FD	<input type="checkbox"/>	<input checked="" type="checkbox"/>	<input type="checkbox"/>
DISLOCACIÓN	<input type="checkbox"/>	SD	<input type="checkbox"/>	<input type="checkbox"/>	<input type="checkbox"/>
CAUSA DE DAÑO					
INTERNA		EXTERNA			
ENVEJECIMIENTO NATURAL	<input checked="" type="checkbox"/>	1) LUZ	<input checked="" type="checkbox"/>	<input type="checkbox"/>	<input type="checkbox"/>
USO INADECUADO DEL MATERIAL	<input type="checkbox"/>	2) CONDICIONES AMBIENTALES

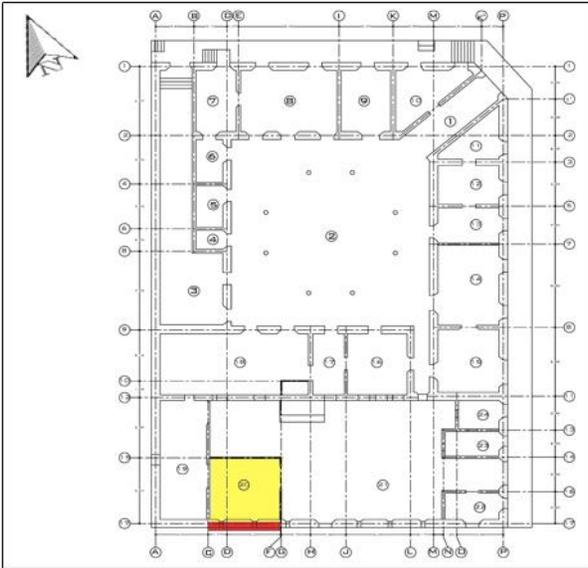
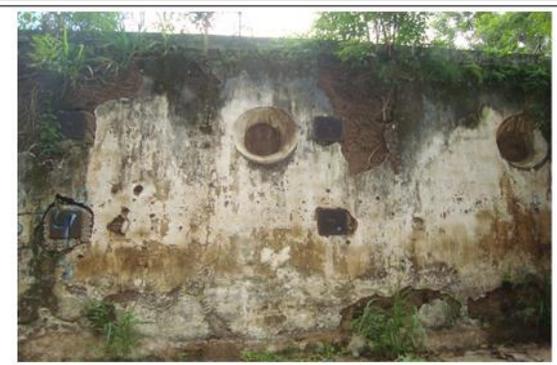
FICHA: 78		TEMA: FICHA DE DAÑOS		PLANTA ARQUITECTONICA	
ELEMENTO A EVALUAR		UBICACIÓN			
PAREDES DE CARGA		ESPACIO 20 EJE 17			
		INTERSECCIÓN EJE C - G			
TIPOS DE DAÑO					
ESPESOR		MAGNITUD			
FISURAS	<input checked="" type="checkbox"/>	NE	<input checked="" type="checkbox"/>		
GRIETA	<input type="checkbox"/>	LD	<input type="checkbox"/>		
FRACTURA	<input type="checkbox"/>	FD	<input type="checkbox"/>		
DISLOCACIÓN	<input type="checkbox"/>	SD	<input type="checkbox"/>		
CAUSA DE DAÑO					
INTERNA		EXTERNA			
ENVEJECIMIENTO NATURAL	<input checked="" type="checkbox"/>	1) LUZ	<input checked="" type="checkbox"/>		
USO INADECUADO DEL MATERIAL	<input type="checkbox"/>	2) CONDICIONES AMBIENTALES			
MAL EMPLEO DE TÉCNICA	<input type="checkbox"/>	HUMEDAD RELATIVA	<input checked="" type="checkbox"/>		
		TEMPERATURA	<input checked="" type="checkbox"/>		
OBSERVACIONES: LA PARED ES DE LADRILLO DE BARRO Y PRESENTA EN LA TODA SU SUPERFICIE DESPRENDIMIENTO DEL REPELLO Y PINTURA, DESGASTE EN LA PARTE INFERIOR, Y EL CRECIMIENTO DE PLANTAS EN LA PARTE SUPERIOR DE LA PARED,		CONTAMINACIÓN POR PARTICULAS SOLIDAS	<input type="checkbox"/>

3) FACTORES BIOLOGICOS			
		HONGOS	<input checked="" type="checkbox"/>		
		PLANTAS Y HIERBA	<input checked="" type="checkbox"/>		
		4) ACCION HUMANA			
		IGNORANCIA	<input type="checkbox"/>		
		NEGLIGENCIA	<input type="checkbox"/>		
		VANDALISMO	<input type="checkbox"/>

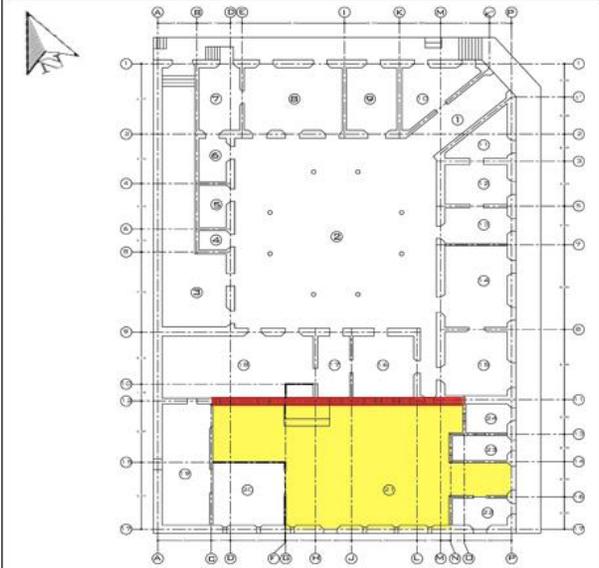
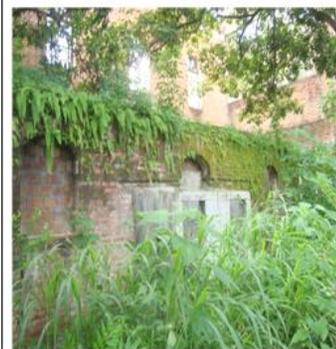
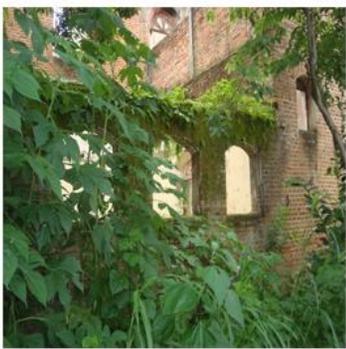
FICHA: 79		TEMA: FICHA DE DAÑOS		PLANTA ARQUITECTONICA	
ELEMENTO A EVALUAR		UBICACIÓN			
PAREDES DE CARGA		ESPACIO 21 EJE 12			
		INTERSECCIÓN EJE C - O			
TIPOS DE DAÑO					
ESPESOR		MAGNITUD			
FISURAS	<input checked="" type="checkbox"/>	NE	<input checked="" type="checkbox"/>		
GRIETA	<input type="checkbox"/>	LD	<input type="checkbox"/>		
FRACTURA	<input type="checkbox"/>	FD	<input type="checkbox"/>		
DISLOCACIÓN	<input type="checkbox"/>	SD	<input type="checkbox"/>		
CAUSA DE DAÑO					
INTERNA		EXTERNA			
ENVEJECIMIENTO NATURAL	<input checked="" type="checkbox"/>	1) LUZ	<input checked="" type="checkbox"/>		
USO INADECUADO DEL MATERIAL	<input type="checkbox"/>	2) CONDICIONES AMBIENTALES			
MAL EMPLEO DE TÉCNICA	<input type="checkbox"/>	HUMEDAD RELATIVA	<input checked="" type="checkbox"/>		
OBSERVACIONES: LA PARED ES DE LADRILLO DE BARRO Y PRESENTA EN LA TODA SU SUPERFICIE DESPRENDIMIENTO DEL REPELLO Y PINTURA, DESGASTE EN LA PARTE INFERIOR, Y EL CRECIMIENTO DE PLANTAS EN LA PARTE SUPERIOR DE LA PARED,		TEMPERATURA	<input checked="" type="checkbox"/>

CONTAMINACIÓN POR PARTICULAS SOLIDAS	<input type="checkbox"/>		
		3) FACTORES BIOLÓGICOS			
		HONGOS	<input checked="" type="checkbox"/>		
		PLANTAS Y HIERBA	<input checked="" type="checkbox"/>

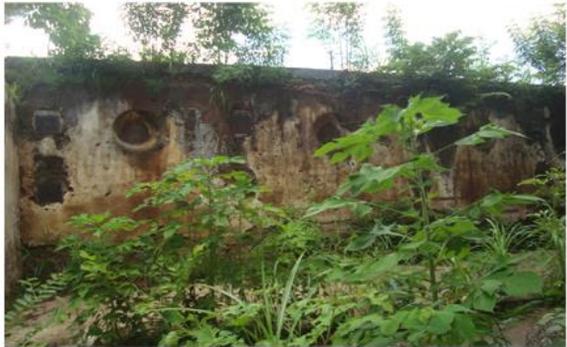
FICHA: 80		TEMA: FICHA DE DAÑOS		PLANTA ARQUITECTONICA	
ELEMENTO A EVALUAR		UBICACIÓN			
PAREDES DE CARGA		ESPACIO 21 EJE 17			
		INTERSECCIÓN EJE G - N			
TIPOS DE DAÑO					
ESPESOR			MAGNITUD		
FISURAS		x	NE		x
GRIETA			LD		
FRACTURA			FD		
DISLOCACIÓN			SD		
CAUSA DE DAÑO					
INTERNA			EXTERNA		
ENVEJECIMIENTO NATURAL		x	1) LUZ		x
USO INADECUADO DEL MATERIAL			2) CONDICIONES AMBIENTALES		
MAL EMPLEO DE TÉCNICA			HUMEDAD RELATIVA		x
			TEMPERATURA		x
			CONTAMINACIÓN POR PARTICULAS SOLIDAS

3) FACTORES BIOLÓGICOS		
			HONGOS		x
			PLANTAS Y HIERBA		x
			4) ACCIÓN HUMANA		
			IGNORANCIA		
			NEGLIGENCIA		
			VANDALISMO		
			5) SISMOS		x
OBSERVACIONES:					
LA PARED ES DE LADRILLO DE BARRO Y PRESENTA EN LA TODA SU SUPERFICIE DESPRENDIMIENTO DEL REPELLO Y PINTURA, DESGASTE EN LA PARTE INFERIOR, Y EL CRECIMIENTO DE PLANTAS EN LA PARTE SUPERIOR DE LA PARED,					
FOTOGRAFIAS

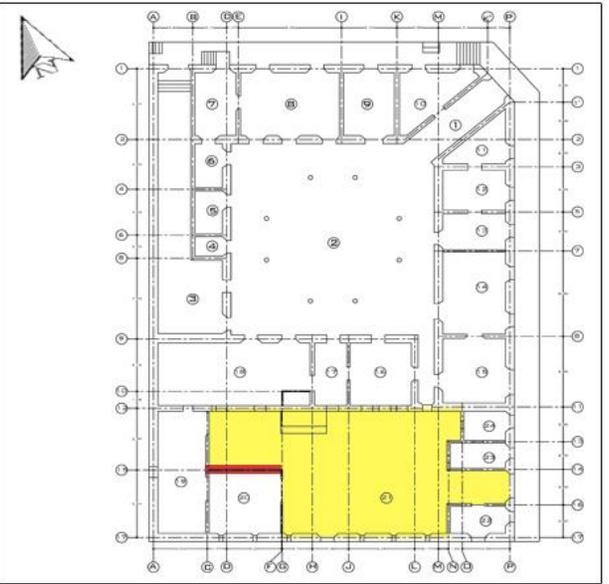
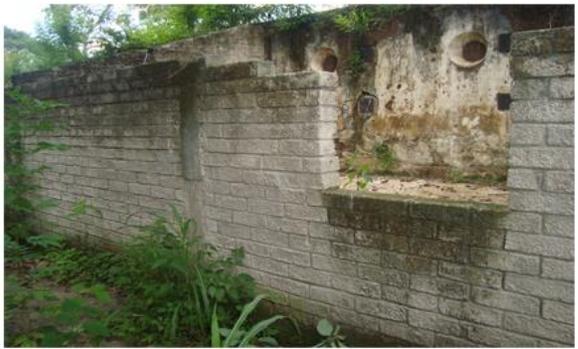
FICHA: 81		TEMA: FICHA DE DAÑOS		PLANTA ARQUITECTONICA	
ELEMENTO A EVALUAR		UBICACIÓN			
PAREDES DE CARGA		ESPACIO 21 EJE 15			
		INTERSECCIÓN EJE C - G			
TIPOS DE DAÑO					
ESPESOR		MAGNITUD			
FISURAS	x	NE		x	
GRIETA		LD			
FRACTURA		FD			
DISLOCACIÓN		SD			
CAUSA DE DAÑO					
INTERNA		EXTERNA			
ENVEJECIMIENTO NATURAL	x	1) LUZ		x	
USO INADECUADO DEL MATERIAL		2) CONDICIONES AMBIENTALES			
MAL EMPLEO DE TÉCNICA		HUMEDAD RELATIVA		x	
OBSERVACIONES: LA PARED ES DE LADRILLO DE BARRO Y PRESENTA EN LA TODA SU SUPERFICIE DESPRENDIMIENTO DEL REPELLO Y PINTURA, DESGASTE EN LA PARTE INFERIOR, Y EL CRECIMIENTO DE PLANTAS EN LA PARTE SUPERIOR DE LA PARED,		TEMPERATURA		x	
		CONTAMINACIÓN POR PARTICULAS SOLIDAS			
		3) FACTORES BIOLÓGICOS			
		HONGOS		x	
		PLANTAS Y HIERBA		x	
		4) ACCIÓN HUMANA			
		IGNORANCIA			
		NEGLIGENCIA			
		VANDALISMO			
		5) SISMOS		x

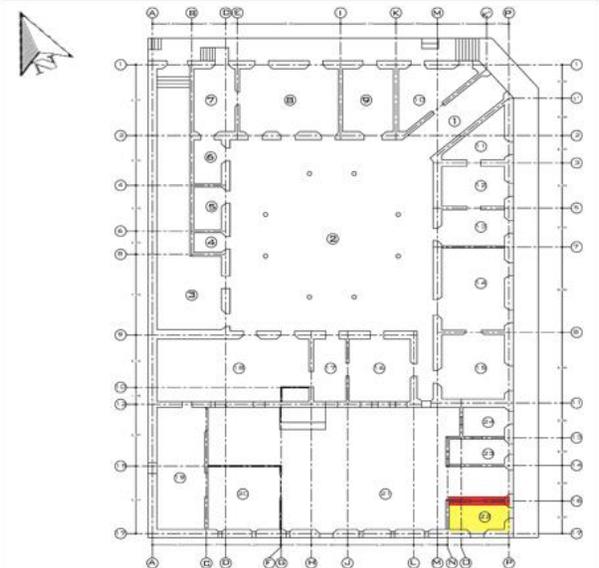
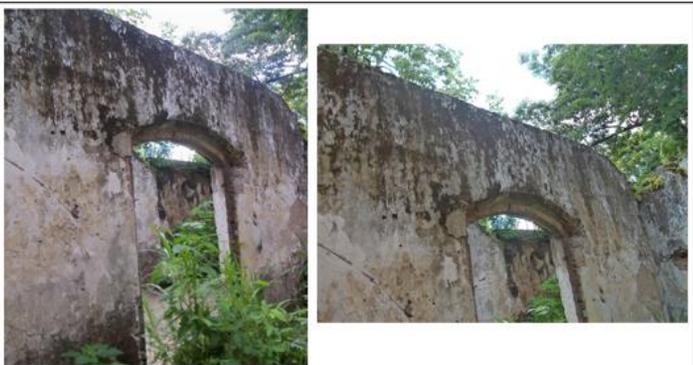
FICHA: 82		TEMA: FICHA DE DAÑOS		PLANTA ARQUITECTONICA	
ELEMENTO A EVALUAR		UBICACIÓN			
PAREDES DE CARGA		ESPACIO 22 EJE 16			
		INTERSECCIÓN EJE N - P			
TIPOS DE DAÑO					
ESPESOR		MAGNITUD			
FISURAS	<input checked="" type="checkbox"/>	NE	<input checked="" type="checkbox"/>		
GRIETA	<input type="checkbox"/>	LD	<input type="checkbox"/>		
FRACTURA	<input type="checkbox"/>	FD	<input type="checkbox"/>		
DISLOCACIÓN	<input type="checkbox"/>	SD	<input type="checkbox"/>		
CAUSA DE DAÑO					
INTERNA		EXTERNA			
ENVEJECIMIENTO NATURAL	<input checked="" type="checkbox"/>	1) LUZ	<input checked="" type="checkbox"/>		
USO INADECUADO DEL MATERIAL	<input type="checkbox"/>	2) CONDICIONES AMBIENTALES			
MAL EMPLEO DE TÉCNICA	<input type="checkbox"/>	HUMEDAD RELATIVA	<input checked="" type="checkbox"/>		
OBSERVACIONES: LA PARED ES DE LADRILLO DE BARRO Y PRESENTA EN LA TODA SU SUPERFICIE DESPRENDIMIENTO DEL REPELLO Y PINTURA, DESGASTE EN LA PARTE INFERIOR, Y EL CRECIMIENTO DE PLANTAS EN LA PARTE SUPERIOR DE LA PARED,		TEMPERATURA	<input checked="" type="checkbox"/>

CONTAMINACIÓN POR PARTICULAS SOLIDAS			
		3) FACTORES BIOLÓGICOS			
		HONGOS	<input checked="" type="checkbox"/>		
		PLANTAS Y HIERBA	<input checked="" type="checkbox"/>
