TRABAJO DE GRADUACIÓN

ANTEPROYECTO DE RESTAURACIÓN PARCIAL DEL EX CASINO MILITAR CENTROAMERICANO Y SU
INCORPORACIÓN AL NÚCLEO URBANO DEL BARRIO SAN MIGUELITO DE LA CIUDAD DE SANTA ANA

MARZO 2014

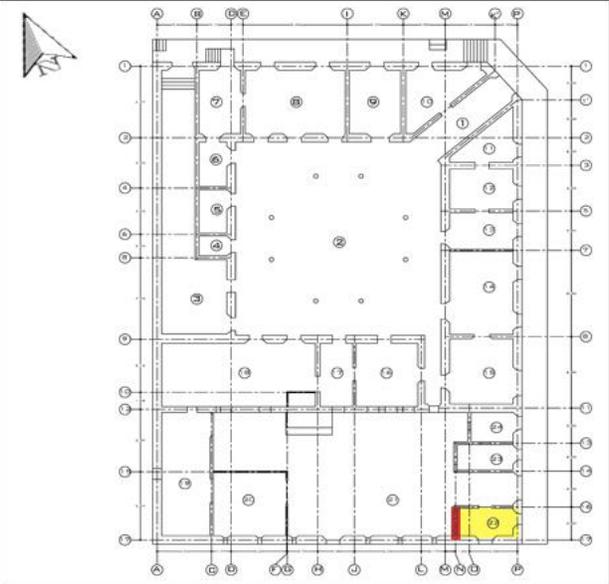
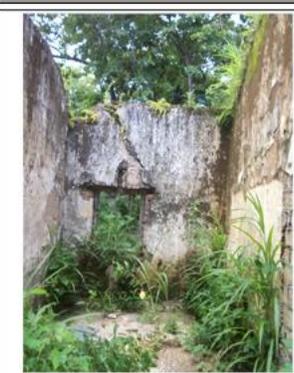
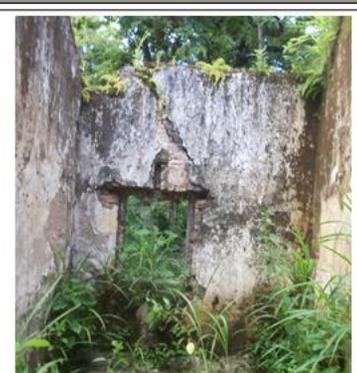
FICHA: 84		TEMA: FICHA DE DAÑOS		PLANTA ARQUITECTONICA	
ELEMENTO A EVALUAR		UBICACIÓN			
PAREDES DE CARGA		ESPACIO 22 EJE N			
		INTERSECCIÓN EJE 16 - 17			
TIPOS DE DAÑO					
ESPESOR		MAGNITUD			
FISURAS	x	NE		x	
GRIETA		LD			
FRACTURA		FD			
DISLOCACIÓN		SD			
CAUSA DE DAÑO					
INTERNA		EXTERNA			
ENVEJECIMIENTO NATURAL	x	1) LUZ		x	
USO INADECUADO DEL MATERIAL		2) CONDICIONES AMBIENTALES			
MAL EMPLEO DE TÉCNICA		HUMEDAD RELATIVA		x	
OBSERVACIONES: LA PARED ES DE LADRILLO DE BARRO Y PRESENTA EN LA TODA SU SUPERFICIE DESPRENDIMIENTO DEL REPELLO Y PINTURA, DESGASTE EN LA PARTE INFERIOR, Y EL CRECIMIENTO DE PLANTAS EN LA PARTE SUPERIOR DE LA PARED,		TEMPERATURA		x	
		CONTAMINACIÓN POR PARTICULAS SOLIDAS			
		3) FACTORES BIOLÓGICOS			
		HONGOS			x
		PLANTAS Y HIERBA			x
		4) ACCIÓN HUMANA			
		IGNORANCIA			
		NEGLIGENCIA			
		VANDALISMO			
		5) SISMOS			x

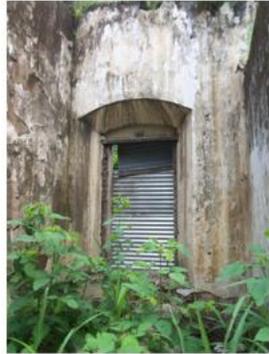
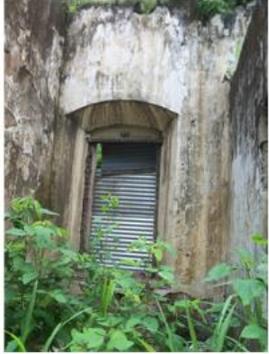
FICHA: 85		TEMA: FICHA DE DAÑOS		PLANTA ARQUITECTONICA	
ELEMENTO A EVALUAR		UBICACIÓN			
PAREDES DE CARGA		ESPACIO 22 EJE P			
		INTERSECCIÓN EJE 16 - 17			
TIPOS DE DAÑO					
ESPESOR		MAGNITUD			
FISURAS	x	NE		x	
GRIETA		LD			
FRACTURA		FD			
DISLOCACIÓN		SD			
CAUSA DE DAÑO					
INTERNA		EXTERNA			
ENVEJECIMIENTO NATURAL	x	1) LUZ		x	
USO INADECUADO DEL MATERIAL		2) CONDICIONES AMBIENTALES			
MAL EMPLEO DE TÉCNICA		HUMEDAD RELATIVA		x	
		TEMPERATURA		x	
		CONTAMINACIÓN POR PARTICULAS SOLIDAS

3) FACTORES BIOLÓGICOS			
		HONGOS		x	
		PLANTAS Y HIERBA		x	
		4) ACCIÓN HUMANA			
		IGNORANCIA			
		NEGLIGENCIA			
		VANDALISMO			
		5) SISMOS		x	
OBSERVACIONES:					
LA PARED ES DE LADRILLO DE BARRO Y PRESENTA EN LA TODA SU SUPERFICIE DESPRENDIMIENTO DEL REPELLO Y PINTURA, DESGASTE EN LA PARTE INFERIOR, Y EL CRECIMIENTO DE PLANTAS EN LA PARTE SUPERIOR DE LA PARED,					
FOTOGRAFIAS

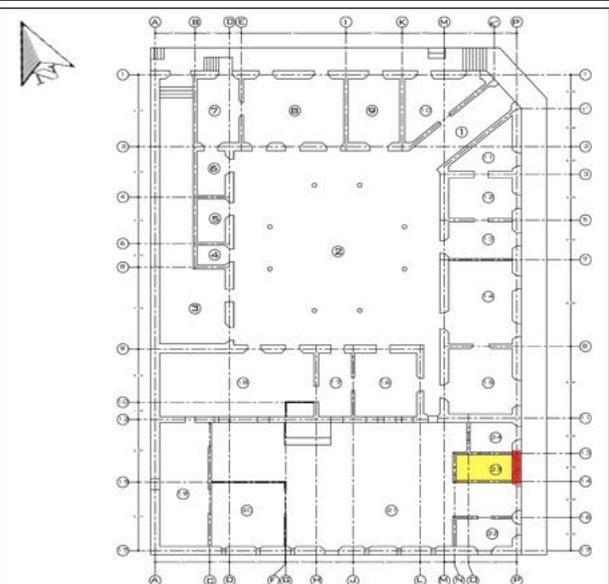
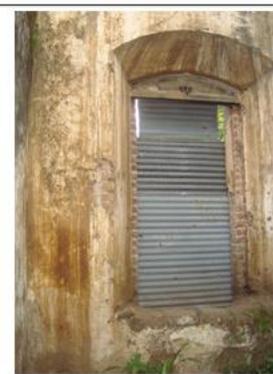
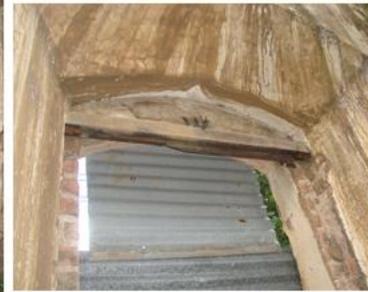
FICHA: 86		TEMA: FICHA DE DAÑOS		PLANTA ARQUITECTONICA	
ELEMENTO A EVALUAR		UBICACIÓN			
PAREDES DE CARGA		ESPACIO 23 EJE P			
		INTERSECCIÓN EJE 13 - 14			
TIPOS DE DAÑO					
ESPESOR		MAGNITUD			
FISURAS	x	NE		x	
GRIETA		LD			
FRACTURA		FD			
DISLOCACIÓN		SD			
CAUSA DE DAÑO					
INTERNA		EXTERNA			
ENVEJECIMIENTO NATURAL	x	1) LUZ		x	
USO INADECUADO DEL MATERIAL		2) CONDICIONES AMBIENTALES			
MAL EMPLEO DE TÉCNICA		HUMEDAD RELATIVA		x	
OBSERVACIONES: LA PARED ES DE LADRILLO DE BARRO Y PRESENTA EN LA TODA SU SUPERFICIE DESPRENDIMIENTO DEL REPELLO Y PINTURA, DESGASTE EN LA PARTE INFERIOR, Y EL CRECIMIENTO DE PLANTAS EN LA PARTE SUPERIOR DE LA PARED,		TEMPERATURA		x	
		CONTAMINACIÓN POR PARTICULAS SOLIDAS			
		3) FACTORES BIOLÓGICOS			
		HONGOS		x	
		PLANTAS Y HIERBA		x	
		4) ACCIÓN HUMANA			
		IGNORANCIA			
		NEGLIGENCIA			
		VANDALISMO			
		5) SISMOS			x

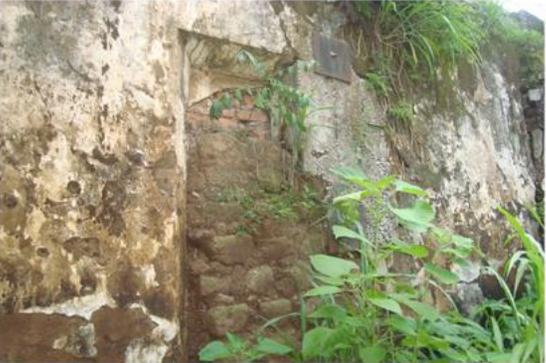
FICHA: 87		TEMA: FICHA DE DAÑOS		PLANTA ARQUITECTONICA	
ELEMENTO A EVALUAR		UBICACIÓN			
PAREDES DE CARGA		ESPACIO 23 EJE N			
		INTERSECCIÓN EJE 13 - 14			
TIPOS DE DAÑO					
ESPESOR			MAGNITUD		
FISURAS	x	NE		x	
GRIETA		LD			
FRACTURA		FD			
DISLOCACIÓN		SD			
CAUSA DE DAÑO					
INTERNA			EXTERNA		
ENVEJECIMIENTO NATURAL	x	1) LUZ		x	
USO INADECUADO DEL MATERIAL		2) CONDICIONES AMBIENTALES			
MAL EMPLEO DE TÉCNICA		HUMEDAD RELATIVA		x	
OBSERVACIONES: LA PARED ES DE LADRILLO DE BARRO Y PRESENTA EN LA TODA SU SUPERFICIE DESPRENDIMIENTO DEL REPELLO Y PINTURA, DESGASTE EN LA PARTE INFERIOR, Y EL CRECIMIENTO DE PLANTAS EN LA PARTE SUPERIOR DE LA PARED,		TEMPERATURA		x	
		CONTAMINACIÓN POR PARTICULAS SOLIDAS			
		3) FACTORES BIOLÓGICOS			
		HONGOS		x	
		PLANTAS Y HIERBA		x	
		4) ACCIÓN HUMANA			
		IGNORANCIA			
		NEGLIGENCIA			
		VANDALISMO			
		5) SISMOS		x	
FOTOGRAFIAS

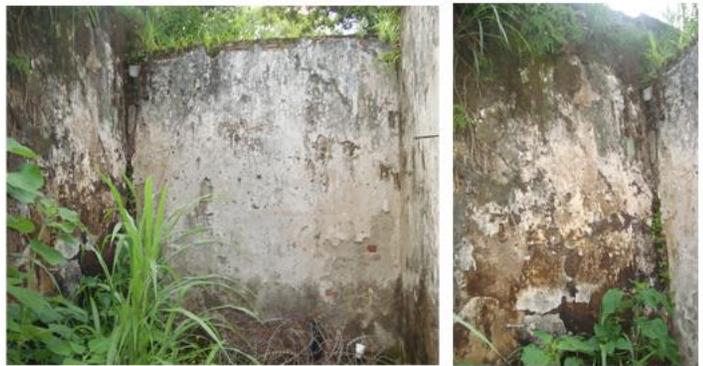
FICHA: 88		TEMA: FICHA DE DAÑOS		PLANTA ARQUITECTONICA	
ELEMENTO A EVALUAR		UBICACIÓN			
PAREDES DE CARGA		ESPACIO 23 EJE 13			
		INTERSECCIÓN EJE N - P			
TIPOS DE DAÑO					
ESPESOR			MAGNITUD		
FISURAS	x	NE		x	
GRIETA		LD			
FRACTURA		FD			
DISLOCACIÓN		SD			
CAUSA DE DAÑO					
INTERNA			EXTERNA		
ENVEJECIMIENTO NATURAL	x	1) LUZ		x	
USO INADECUADO DEL MATERIAL		2) CONDICIONES AMBIENTALES			
MAL EMPLEO DE TÉCNICA		HUMEDAD RELATIVA		x	
OBSERVACIONES: LA PARED ES DE LADRILLO DE BARRO Y PRESENTA EN LA TODA SU SUPERFICIE DESPRENDIMIENTO DEL REPELLO Y PINTURA, DESGASTE EN LA PARTE INFERIOR, Y EL CRECIMIENTO DE PLANTAS EN LA PARTE SUPERIOR DE LA PARED,		TEMPERATURA		x	
		CONTAMINACIÓN POR PARTICULAS SOLIDAS			
		3) FACTORES BIOLÓGICOS			
		HONGOS		x	
		PLANTAS Y HIERBA		x	
		4) ACCIÓN HUMANA			
		IGNORANCIA			
		NEGLIGENCIA			
		VANDALISMO			
		5) SISMOS		x	
FOTOGRAFIAS

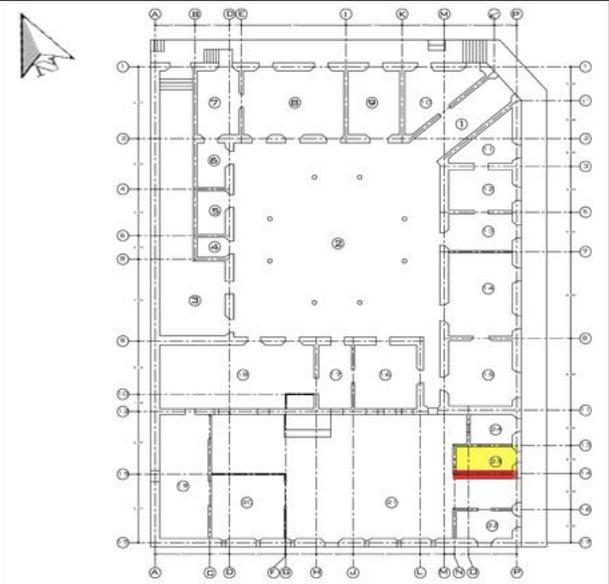
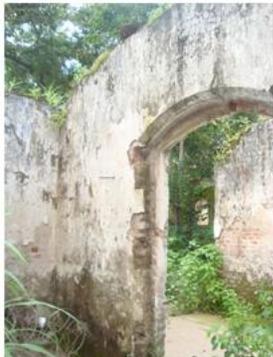
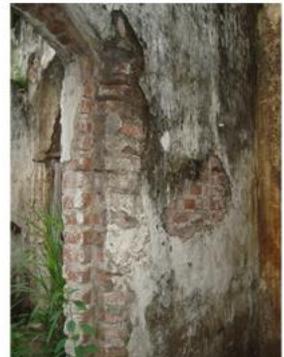
FICHA: 89		TEMA: FICHA DE DAÑOS		PLANTA ARQUITECTONICA	
ELEMENTO A EVALUAR		UBICACIÓN			
PAREDES DE CARGA		ESPACIO 23 EJE 14			
		INTERSECCIÓN EJE N - P			
TIPOS DE DAÑO					
ESPESOR			MAGNITUD		
FISURAS	x	NE		x	
GRIETA		LD			
FRACTURA		FD			
DISLOCACIÓN		SD			
CAUSA DE DAÑO					
INTERNA			EXTERNA		
ENVEJECIMIENTO NATURAL	x	1) LUZ		x	
USO INADECUADO DEL MATERIAL		2) CONDICIONES AMBIENTALES			
MAL EMPLEO DE TÉCNICA		HUMEDAD RELATIVA		x	
OBSERVACIONES: LA PARED ES DE LADRILLO DE BARRO Y PRESENTA EN LA TODA SU SUPERFICIE DESPRENDIMIENTO DEL REPELLO Y PINTURA, DESGASTE EN LA PARTE INFERIOR, Y EL CRECIMIENTO DE PLANTAS EN LA PARTE SUPERIOR DE LA PARED,		TEMPERATURA		x	
		CONTAMINACIÓN POR PARTICULAS SOLIDAS			
		3) FACTORES BIOLÓGICOS			
		HONGOS		x	
		PLANTAS Y HIERBA		x	
		4) ACCIÓN HUMANA			
		IGNORANCIA			
		NEGLIGENCIA			
		VANDALISMO			
		5) SISMOS		x
