TRABAJO DE GRADO:
PROPUESTA DE ANTEPROYECTO DE CONSERVACION Y NUEVO USO PARA
EL CASCO DE LA HACIENDA SAN LUIS EN EL MUNICIPIO DE SAN
SEBASTIAN SALITRILLO DEL DEPARTAMENTO DE SANTA ANA.

PRESENTADO POR:
CRISTALES PACHECO, MIRIAM REBECA
GUERRERO RODRIGUEZ, AMNER ALEXANDER

DOCENTE DIRECTOR:
ARQUITECTA. MARTA ALEJANDRINA ORELLANA
AGOSTO 2014

5.19.1 IDENTIFICACION DE DAÑOS Y ALTERACIONES DEL CASCO DE LA HACIENDA SAN LUIS.

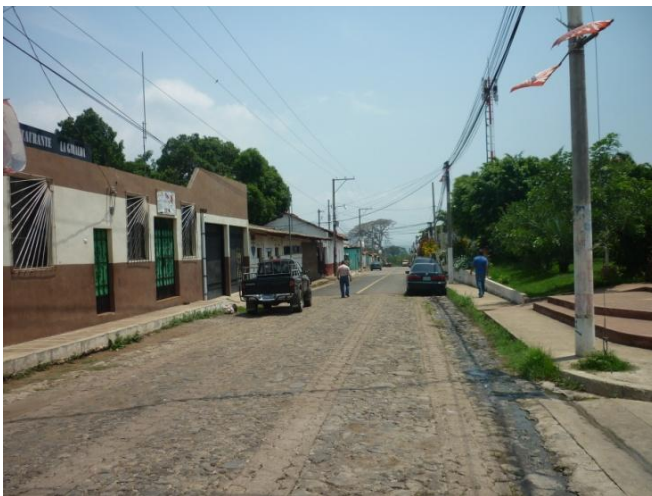
Imagen No. 5-2

Avenida Vicente Galdámez Norte, la falta de áreas de estacionamiento obliga a los vehículos a estacionarse a los lados de las vías principales. Lo cual dificulta un flujo vehicular adecuado

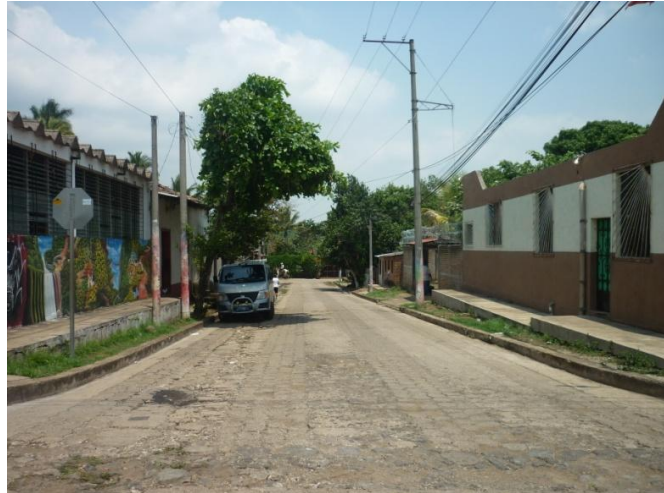
Imagen No. 5-3

1ª calle poniente, la falta de aéreas de estacionamiento obliga a los vehículos a estacionarse a los lados de las vías principales.

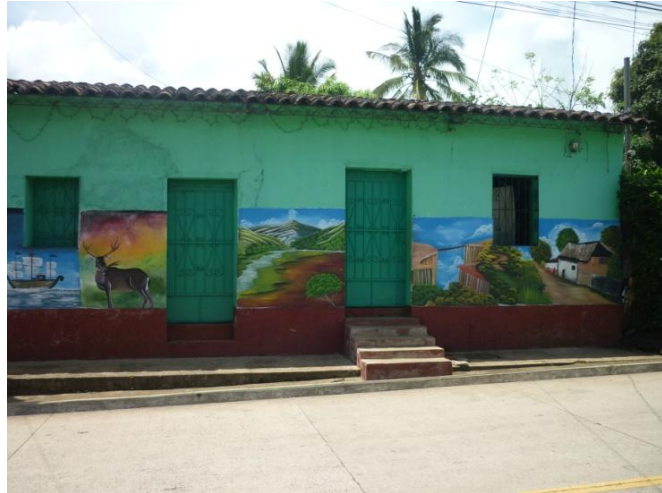
imagen No. 5-4

Av. Vicente Galdámez Sur, la acera es obstaculizada completamente por la colocación gradas de acceso a la vivienda, además, no está delimitado el arriate.

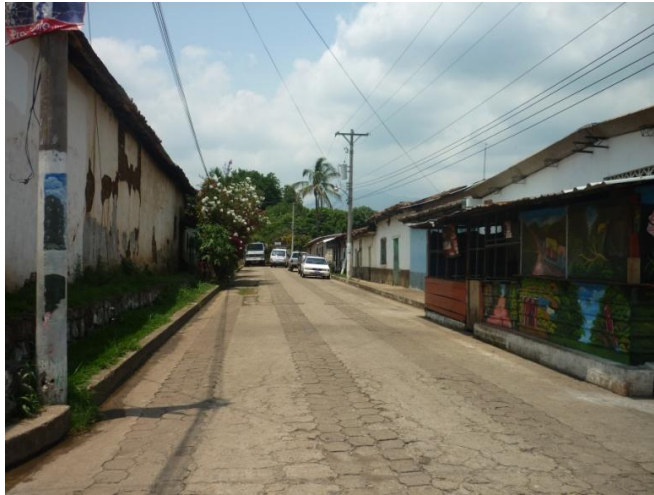
Imagen No. 5-5

Av. Vicente Galdámez Sur, la acera es obstaculizada por la colocación de puestos de comercio informal, además, frente a esta no está delimitado la acera ni el arriate lo cual está lleno de vegetación por la falta de mantenimiento.

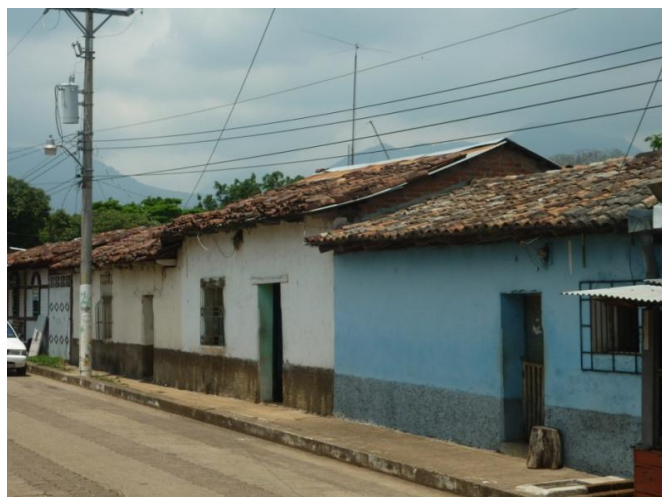
Imagen No. 5-6

Av. Vicente Galdámez Sur, la acera no cuenta con arriate

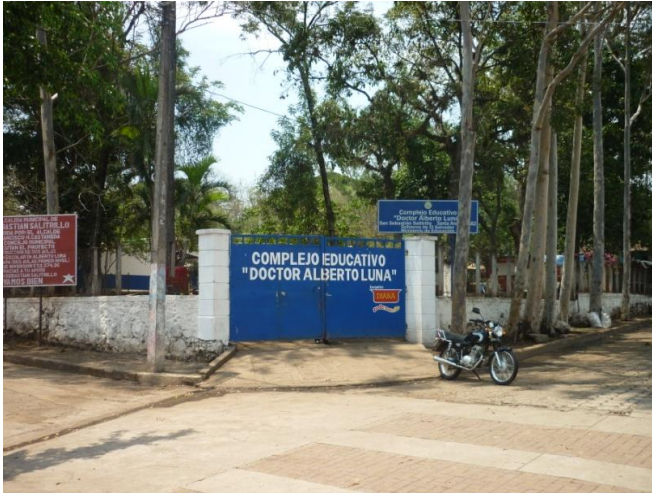
Imagen No. 5-7

La intersección entre 1ª av. Sur y 1ª calle oriente donde se ubica un complejo educativo no posee acera en toda la manzana además en su lugar han crecido arboles de gran tamaño.

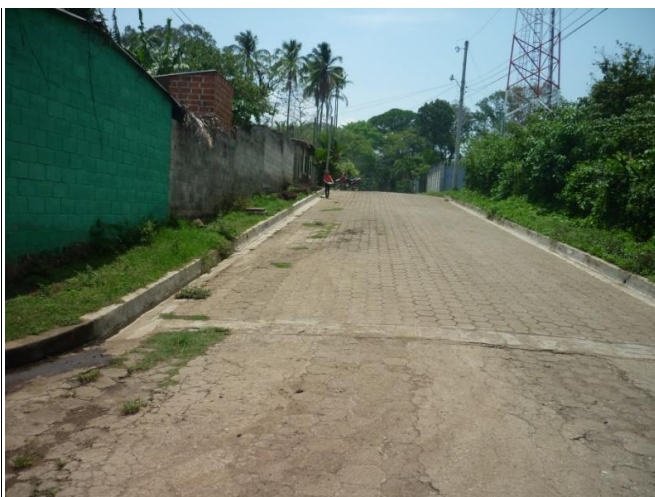
Imagen No. 5-9

Sobre la 3ª calle Oriente frente al acceso a la finca que lleva al casco de la hacienda San Luis no posee ni acera ni arriate definidos lo que provoca que las personas tengan que caminar sobre la calle.

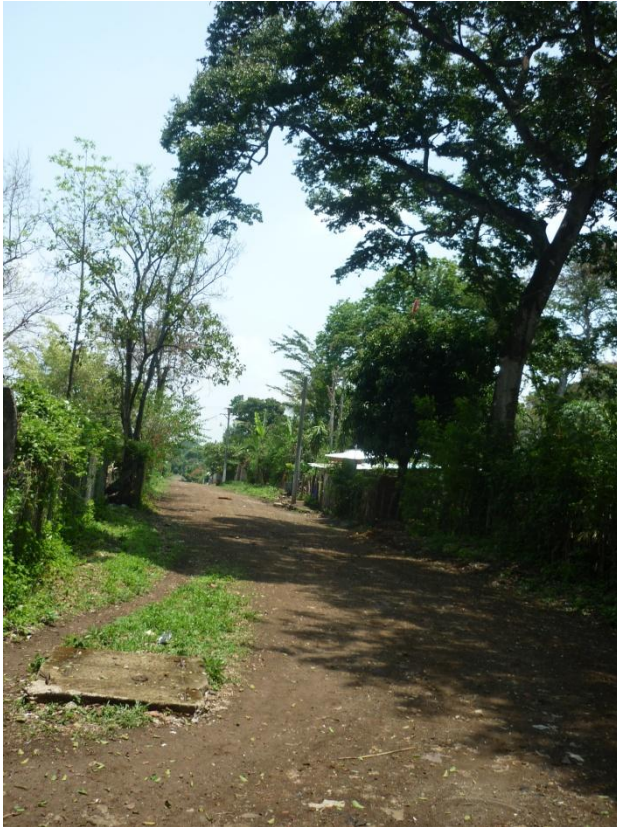
Imagen No. 5-16

En la intersección la 3ª calle oriente y la 3ª Avenida Sur no existe ningún tipo de recubrimiento en la vía vehicular ni tampoco existen aceras ni arriates definidos. Lo cual genera problemas en época de invierno

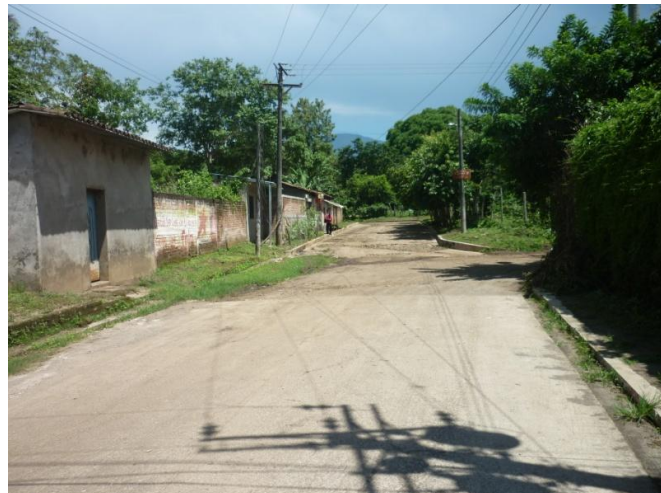
Imagen No. 5-17

Sobre le final de la 2ª Av. Sur y la 3ª Calle poniente el recubrimiento se encuentra en malas condiciones.

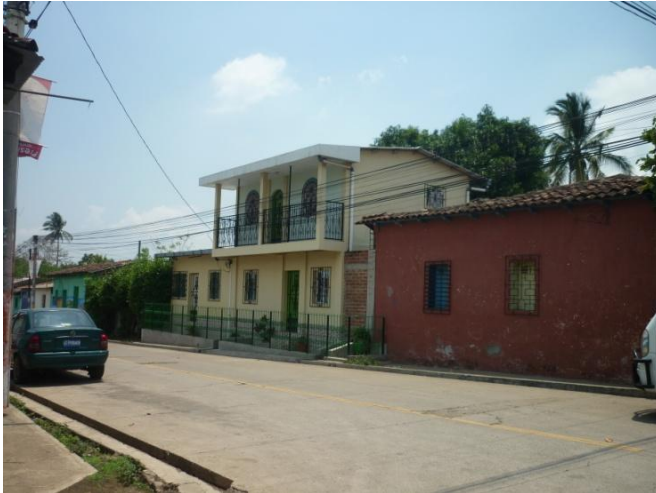
Imagen No. 5-20

Sobre la Avenida Vicente Galdámez Norte, se encuentra una vivienda de doble nivel, lo cual modifica la volumetría e imagen de la manzana.

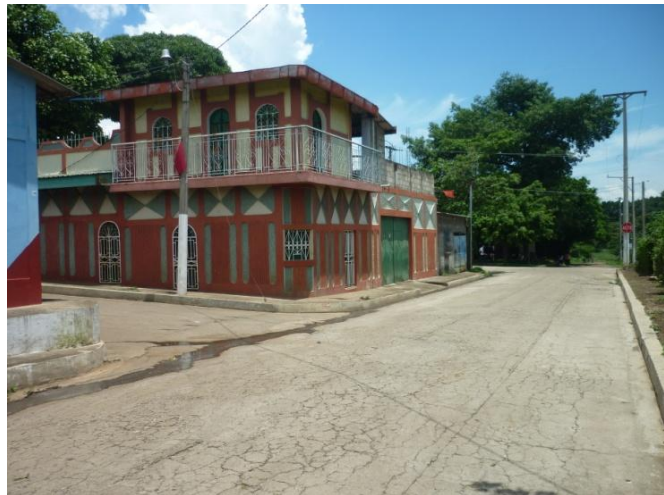
Imagen No. 5-21

Sobre la 2ª Calle Poniente y pasaje Costa Rica, se encuentra una vivienda de doble nivel, lo cual modifica la volumetría e imagen de la manzana.

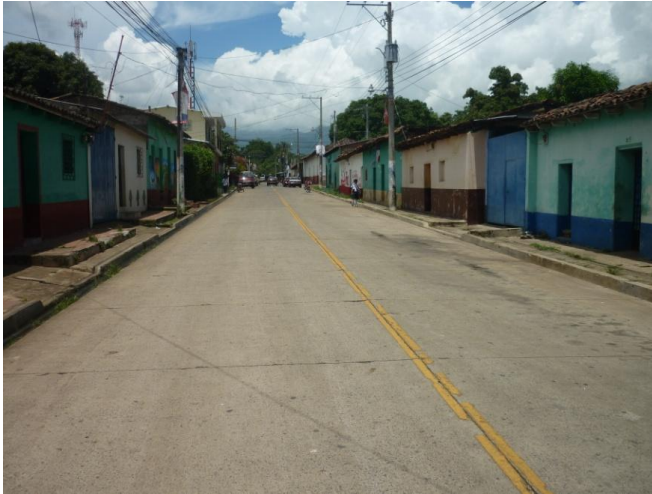
Imagen No. 5-22

Sobre la Avenida Vicente Galdámez, las fachadas mantiene una forma rectilínea y no rompen con la forma original de las manzanas y mantienen sus esquineras a 90°

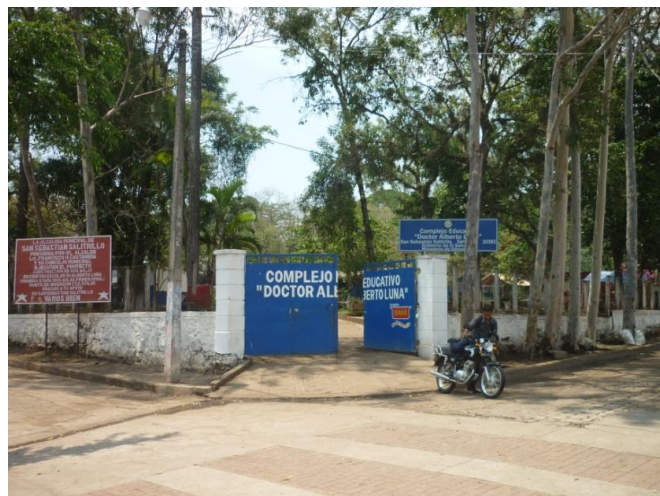
Imagen No. 5-23

En la intersección de 1ª Avenida Sur y 1ª Calle oriente el inmueble de la Escuela Dr. Alberto Luna tiene esquinera curva con acceso.

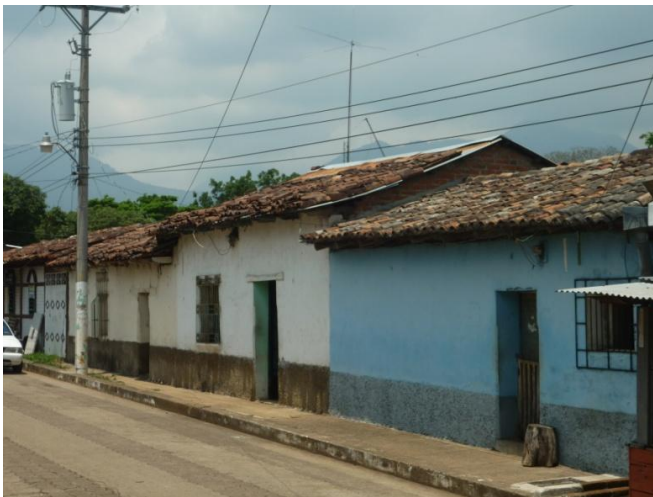
Imagen No. 5-24

Sobre la Av. Vicente Galdámez Norte las cubiertas de los inmuebles son de teja de barro y una combinación de lamina galvanizada y teja de barro.

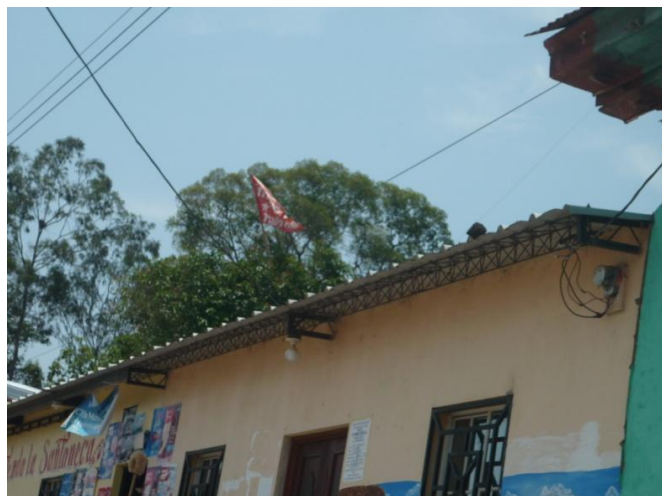
Imagen No. 5-25

Sobre la 1ª Calle oriente el inmueble posee lamina de acero galvanizado y refuerzos estructurales de acero.

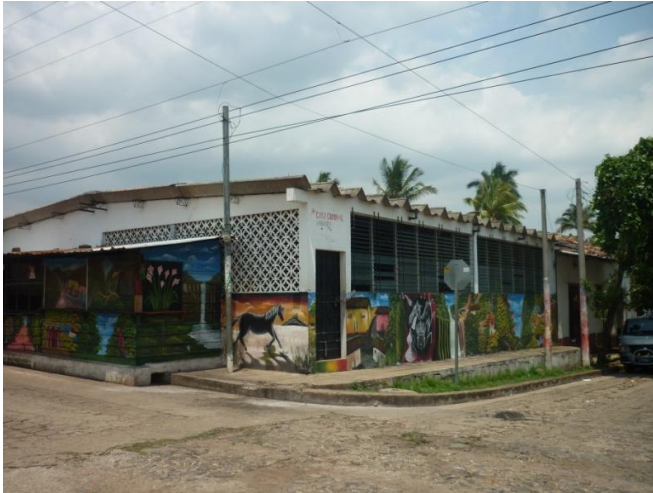
Imagen No. 5-26

El inmueble ubicado en la intersección de la Avenida Vicente Galdámez Sur y la 1ª. Calle poniente posee lamina de fibrocemento como cubierta.

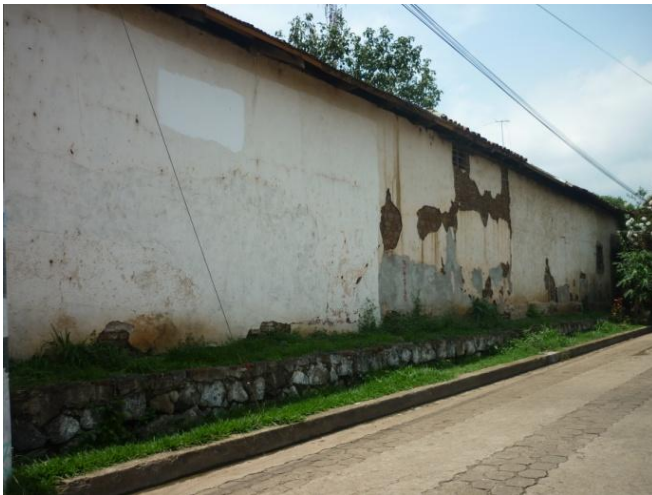
Imagen No. 5-39

El inmueble ubicado en la Avenida Vicente Galdámez Sur, sus paredes están construidas con adobe.

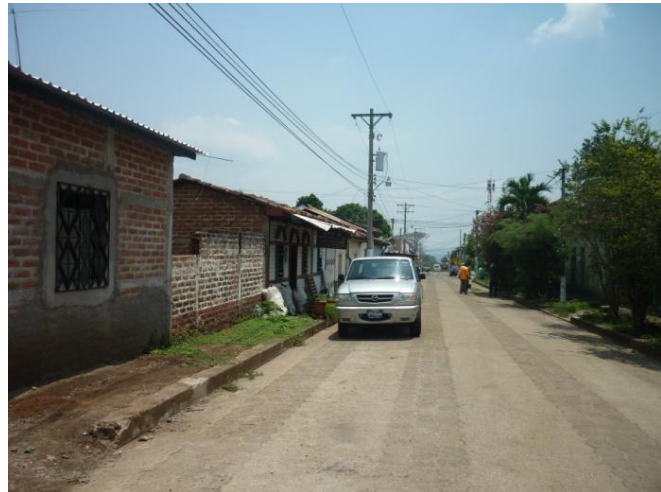
Imagen No. 5-40

El inmueble ubicado en la Avenida Vicente Galdámez Sur, ha sido construido con ladrillo de barro cocido.

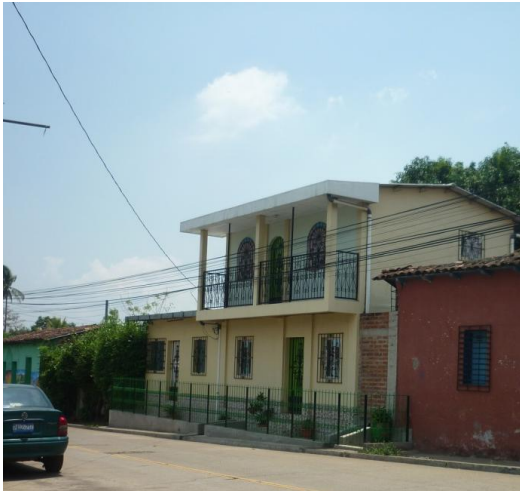
Imagen No. 5-41

El inmueble ubicado en la Avenida Vicente Galdámez Norte, está construido con bloques de concreto y columnas de hormigón armado.

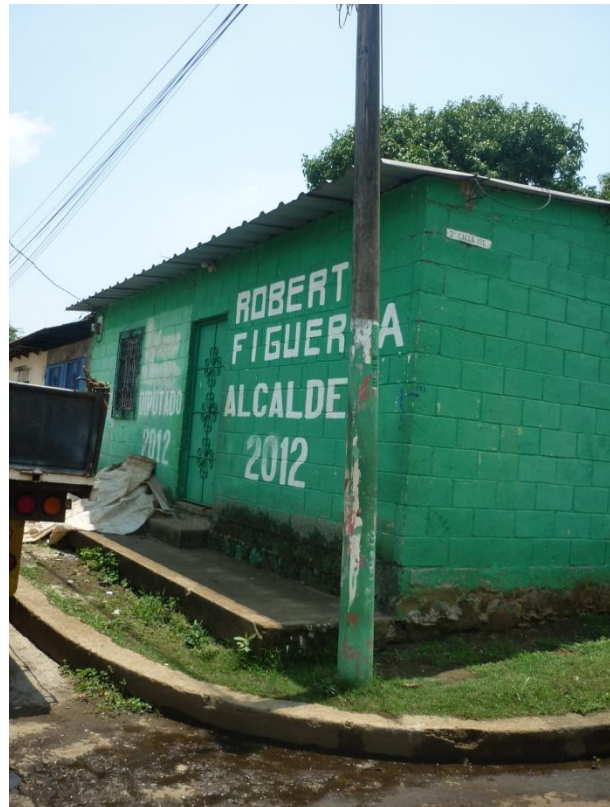
Imagen No. 5-42

El inmueble ubicado en la intersección de la Avenida Vicente Galdámez Norte y 3ª calle oriente, está construido con bloque de concreto.

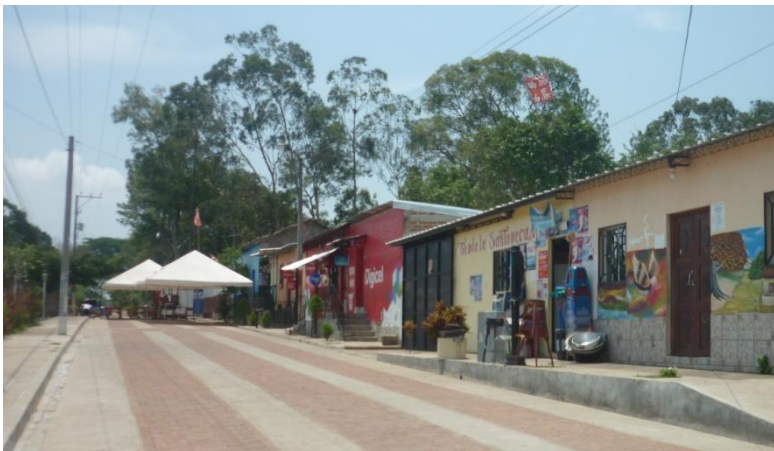
Imagen No. 5-61

Sobre la 1ª Calle Oriente, los inmuebles presentan una gran cantidad de contaminación visual lo cual da un mala imagen a la zona.

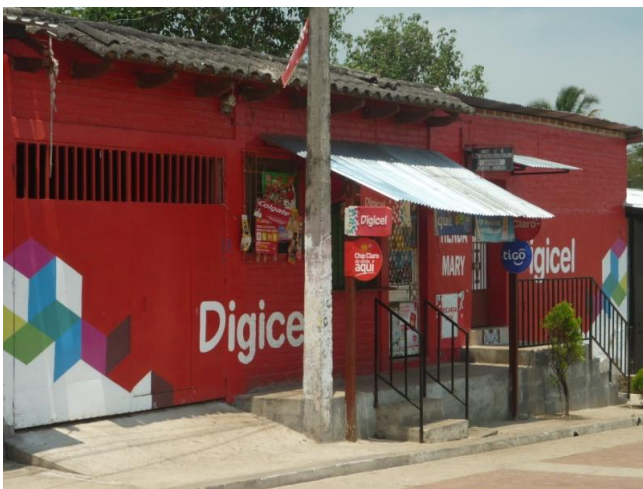
Imagen No. 5-62

Sobre la 1ª Calle Oriente, el inmueble presenta una gran cantidad elementos de contaminación de visual debido al exceso de la publicidad.

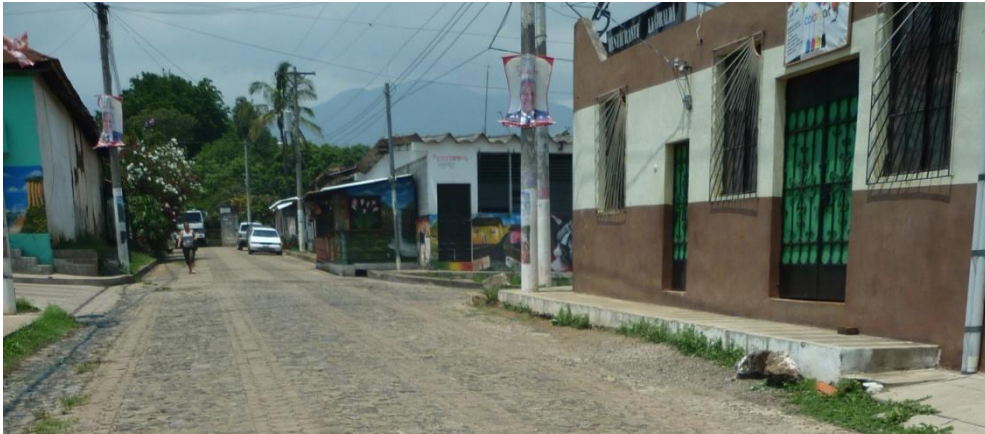
Imagen No. 5-63

Sobre la Av. Vicente Galdámez, se observa elementos publicitarios en los postes, los cual genera desorden y una imagen del sector.

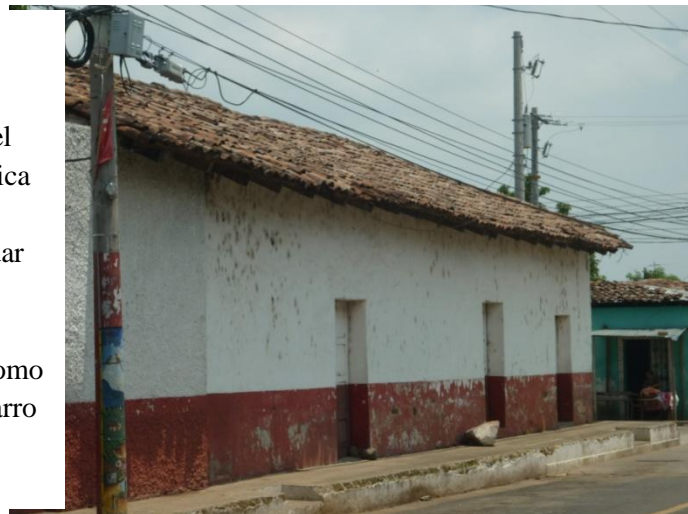
Imagen No. 5-64

Sobre la Av. Vicente Galdámez, el cableado del servicio de energía eléctrica obstruye con el paisaje urbano además de degradar los elementos arquitectónicos que se encuentran cerca de él, como las cubiertas de teja de barro de las viviendas.

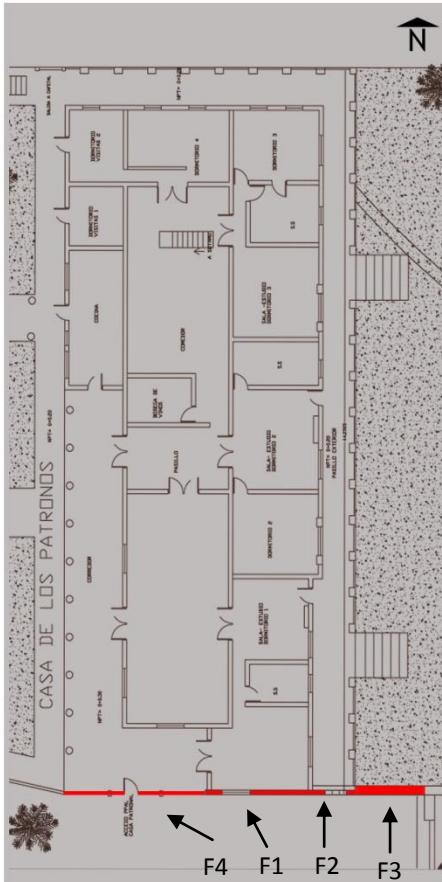
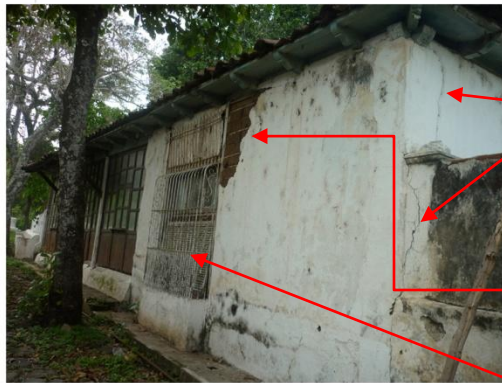
FICHA # B1

Además de los diferentes daños y alteraciones en la estructura de techo como filtraciones en múltiples zonas de la casa y colapsos parciales de la cubierta en la habitación # 2 (Ver ficha B11,) y habitación #3 (ver ficha B12), la sustitución de tejas de barro por lamina galvanizada en el corredor principal de la casa.(Ver ficha B1.)

Humedad y moho
Crecimiento de vegetación
Grietas
Desprendimiento de Repello
Oxidación de defensas en ventanas
Tejas faltantes y colocación de lamina galvanizada

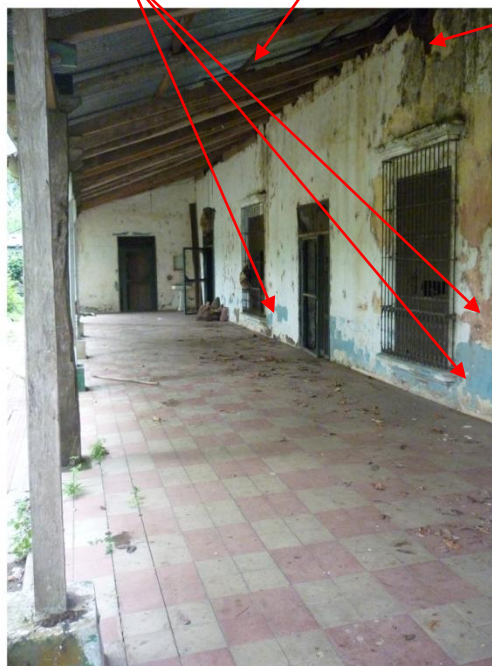
FOTOGRAFIA 1 (F1)

Desprendimiento de pintura

Sustitución de tejas de barro por lamina galvanizada

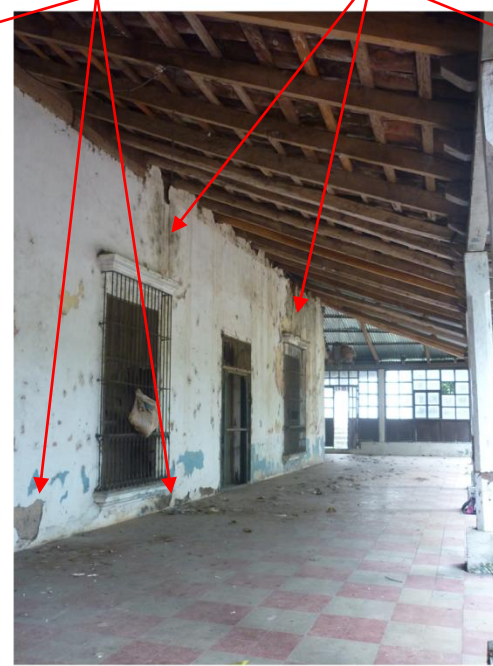
FOTOGRAFIA 2 (F2)

Desprendimiento de Repello

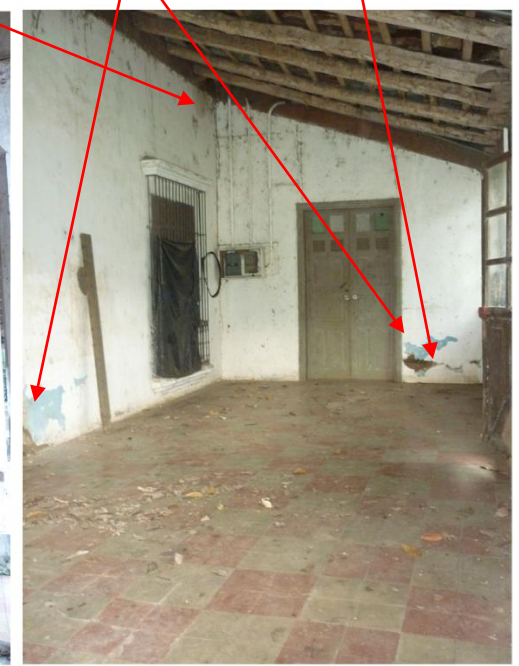
FOTOGRAFIA 3 (F3)

Humedad y moho

Desprendimiento de pintura

Desprendimiento de Repello

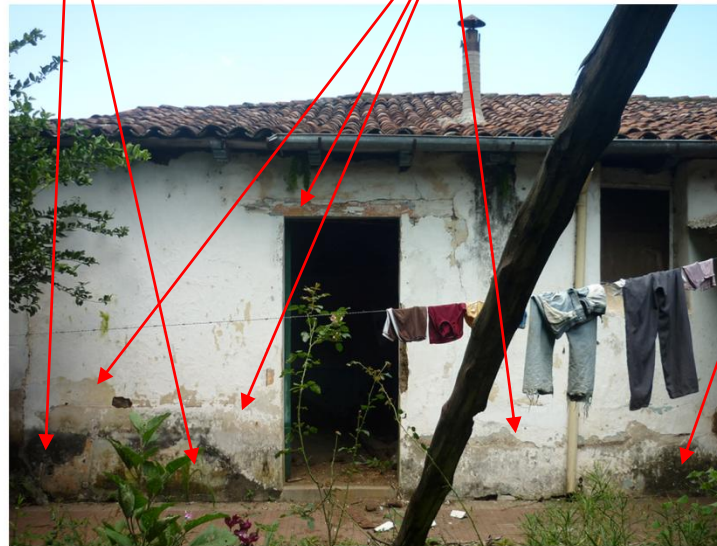
FOTOGRAFIA 1(F1)

Desprendimiento
de repello

Desprendimiento
de pintura

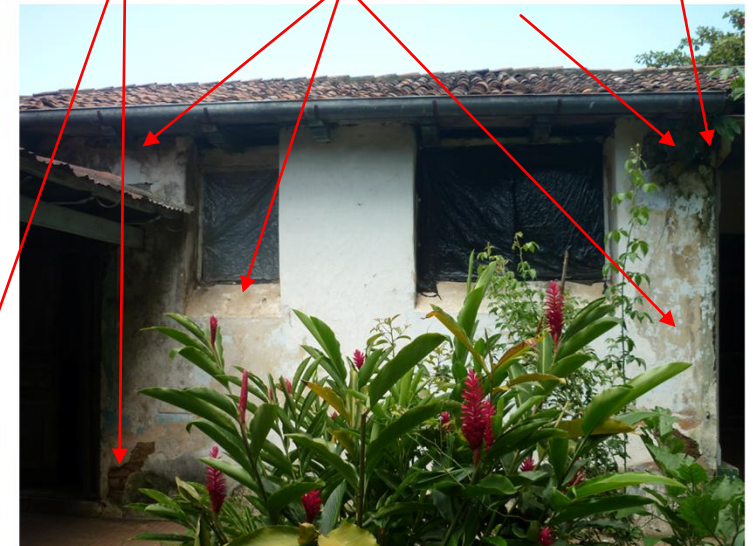
FOTOGRAFIA 2 (F2)

Desprendimiento
de repello

Crecimiento de
vegetación

Humedad y moho

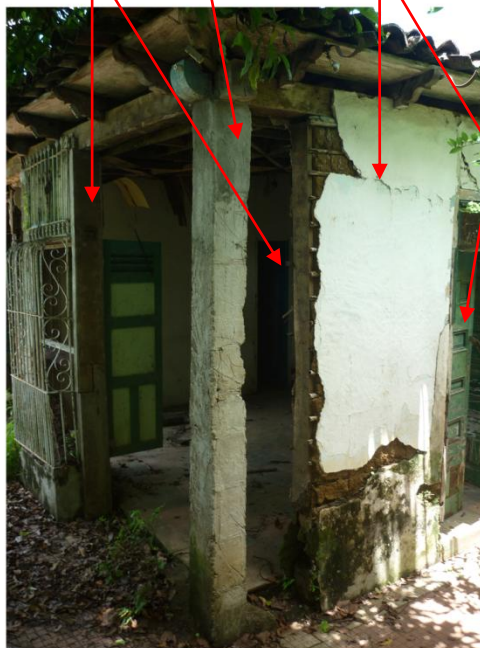
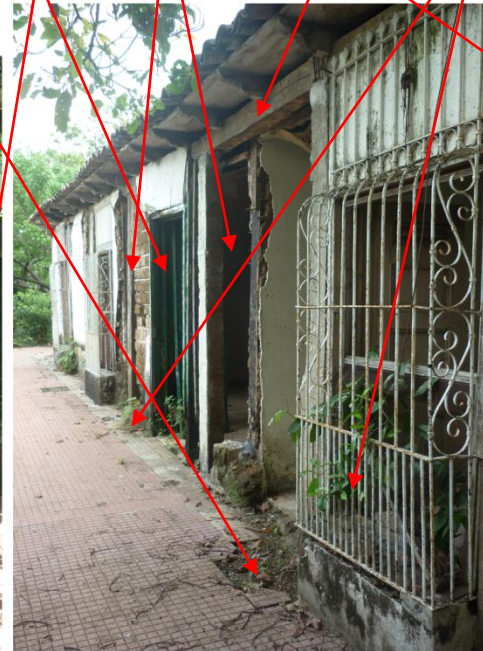
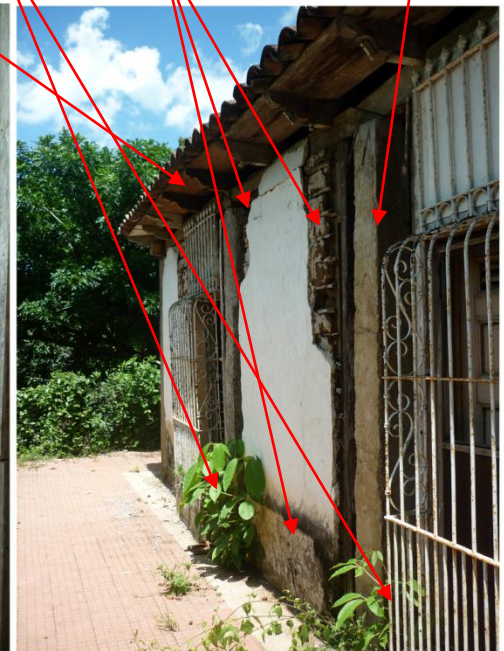
Derrumbe parcial de pared Elemento de concreto armado agregado Grietas y daño en piso Daño en puertas de madera Derrumbe parcial Deterioro en estructura de madera en techo Crecimiento de vegetacion Desprendimiento de repello Elemento de concreto armado agregado

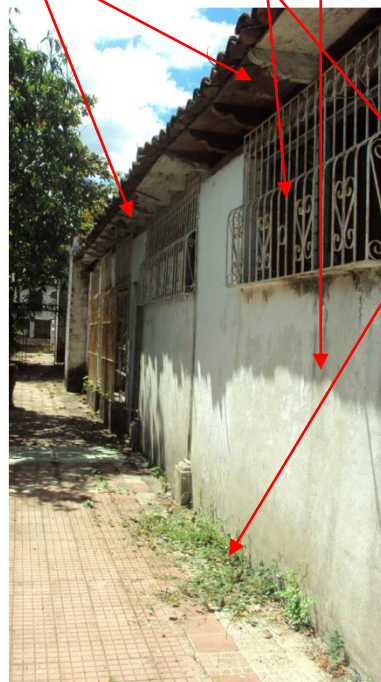
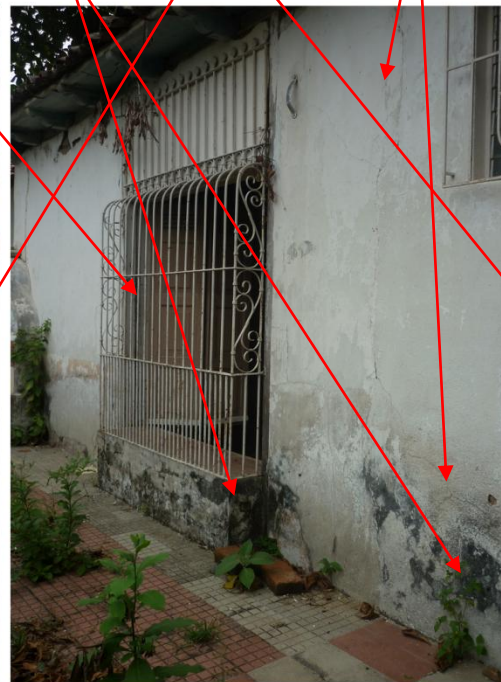
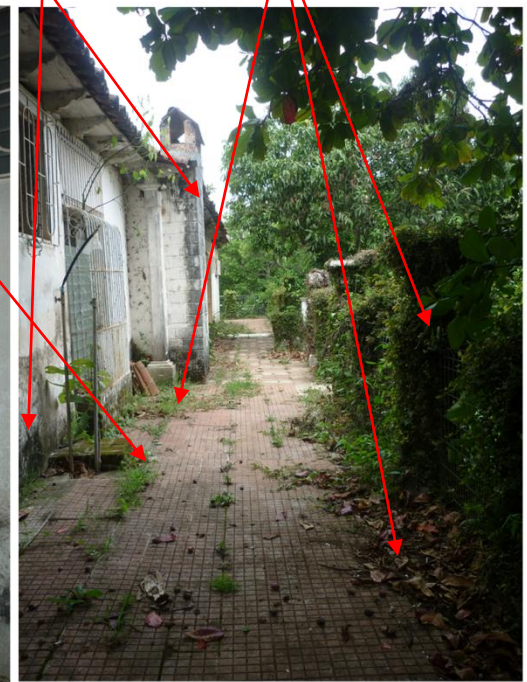
Deterioro de alero y canecillos de madera

Desprendimiento de pintura

Grietas

Humedad y moho

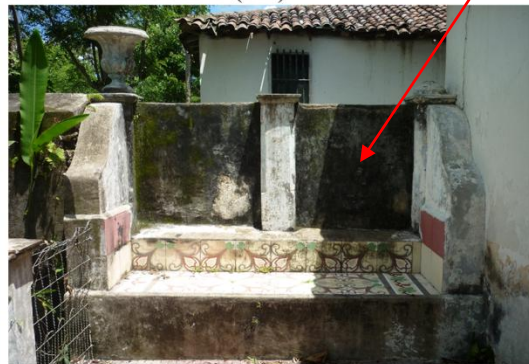
FOTOGRAFIA 3 (F3)

Crecimiento excesivo de
vegetación y acumulación de
basura

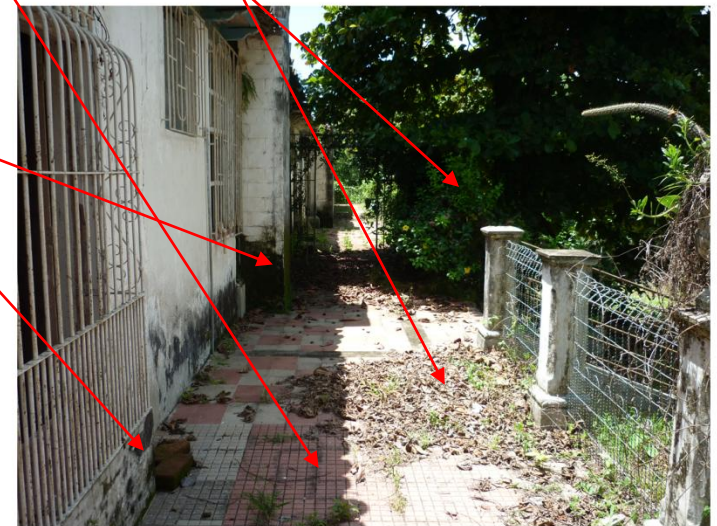
FOTOGRAFIA 1(F1)

Grietas

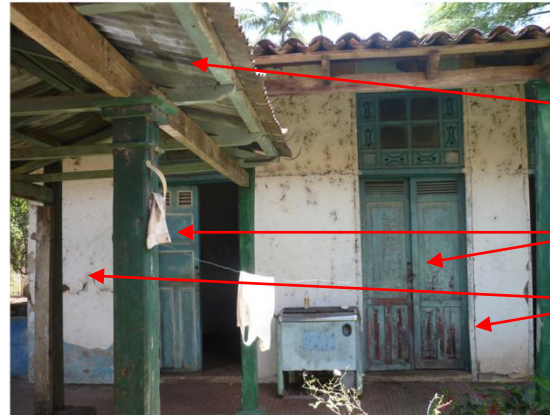
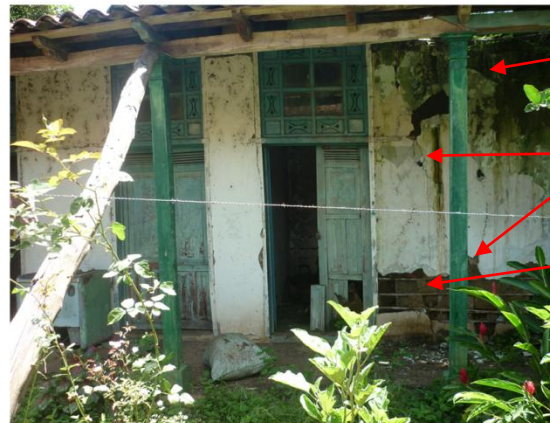
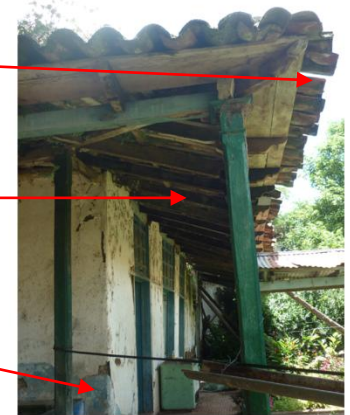
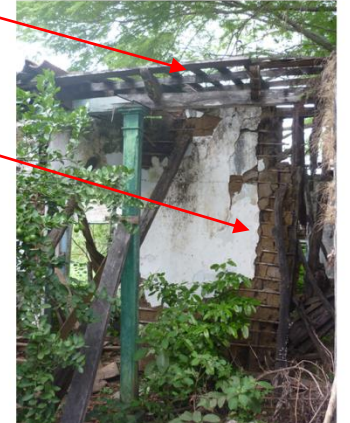
Sustitucion de
teja de barro
por lamina
galvanizada

Daño en puertas
de madera

Grietas

Daño en
estructura de
madera en
techo

Desprendimiento
de pintura

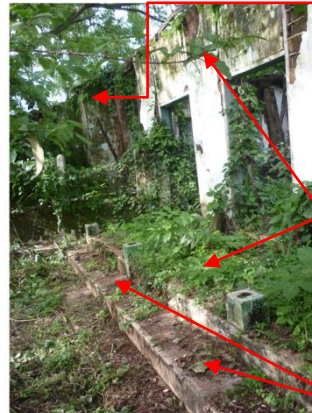
FOTOGRAFIA 1(F1)

Derrumbe parcial,
perdida de verticalidad
de la pared y colapso
completo del techo

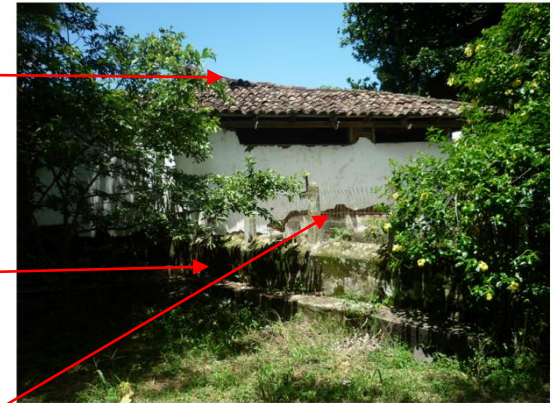
FOTOGRAFIA 2 (F2)

Crecimiento
excesivo de
vegetación,
humedad y moho

Baldosas faltantes y
quebradas en exterior

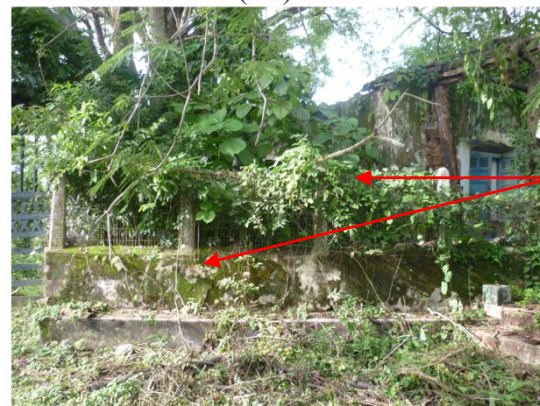
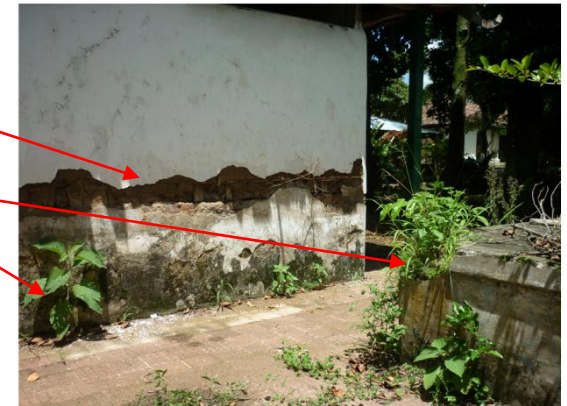
Grietas y
Desprendimiento de
repello

Crecimiento
excesivo de
vegetación,
humedad y moho

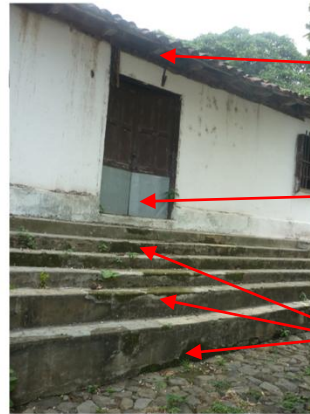
FOTOGRAFIA 1(F1)

Daño en estructura de madera en techo

Daño puerta de madera y colocación de lamina metálica

Daño en defensas de madera en ventanas

Daño en madera de estructura de techo.

Daño en puertas de madera. Y corrosión en malla metálica protectora

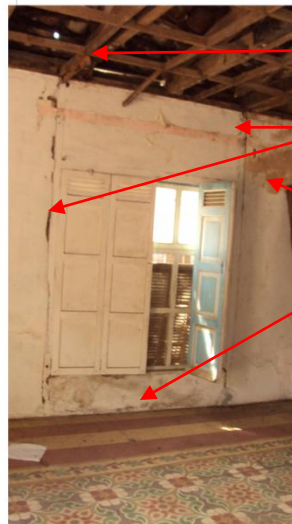
FOTOGRAFIA 1 (F1)

Daño en madera de cielo
falso enchapado.

Grietas

Grietas y
desprendimiento de
repello en pared

Daño en vidrio y madera
de puerta .

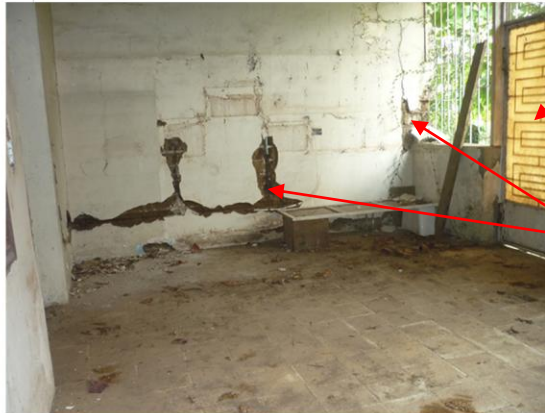
FOTOGRAFIA 1 (F1)

Corrosión en puerta
metálica y daño en panel
de fibra de vidrio

Grietas y
desprendimiento de
repello en pared

Daño en repisa de
madera incrustada en
muro.

Daño en accesorio de
instalación eléctrica

Daño en enchapado de
madera de cielo falso

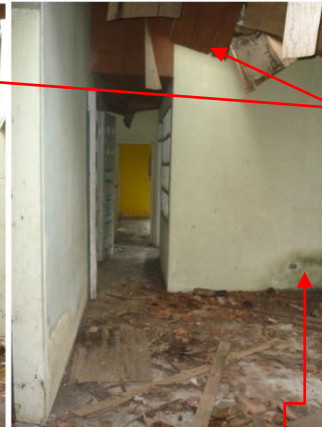
FOTOGRAFIA 2 (F2)

Colapso parcial de techo

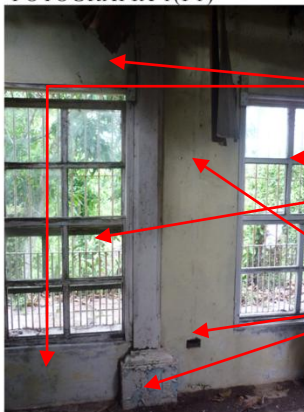
FOTOGRAFIA 3 (F3)

Moho, Humedad y hongos sobre pared

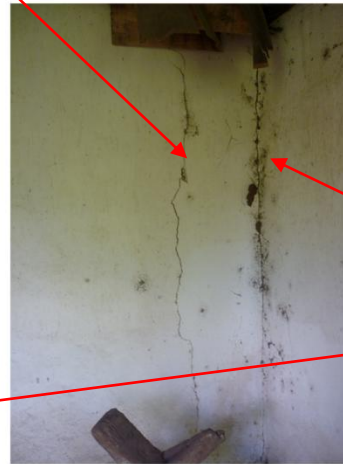
FOTOGRAFIA 2 (F2)

Grietas

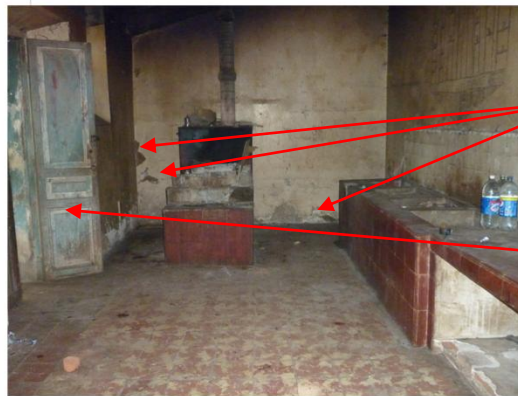
FOTOGRAFIA 1 (F1)

Desprendimiento de pintura y de repello en pared

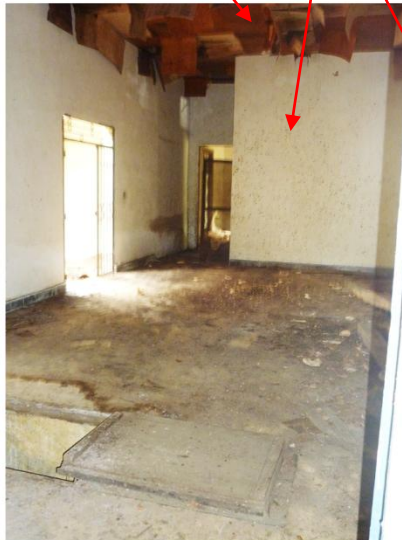
FOTOGRAFIA 1 (F1)

Acumulación de humedad y tierra en piso y paredes

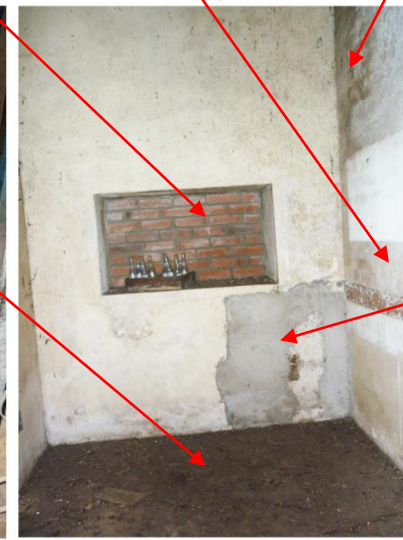
FOTOGRAFIA 3 (F3) BODEGA DE VINOS

Perdida de repisa de madera en bodega de vinos

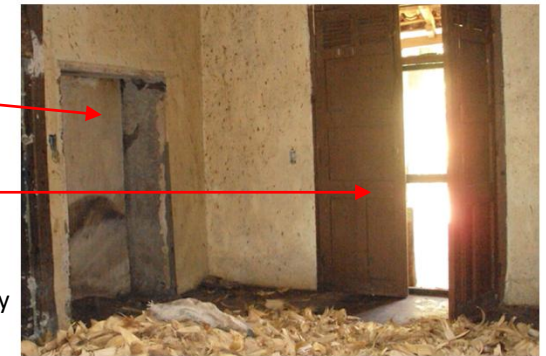
FOTOGRAFIA 4 (F4) VESTIBULO

Daño en madera y cerrojo de puerta

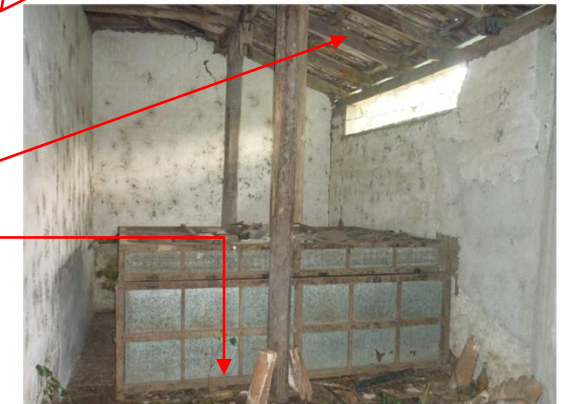
FOTOGRAFIA 3 (F3)

Perdida de verticalidad de muros

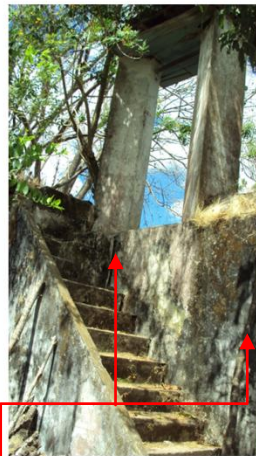
FOTOGRAFIA 1(F1) CAMPANARIO

Grietas, crecimiento de vegetación, hongos, moho y humedad en muro y gradas en el campanario.

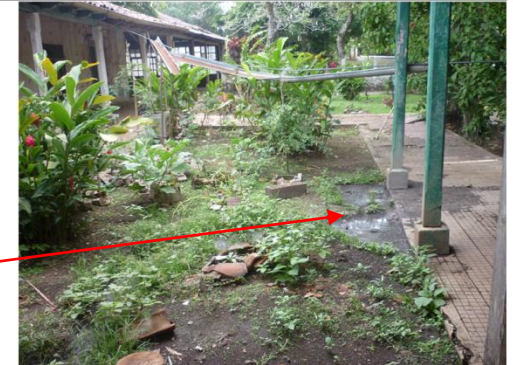
FOTOGRAFIA 3 (F3)

Crecimiento descontrolado de vegetación y acumulación de hojas de los arboles, humedad y moho en acera.

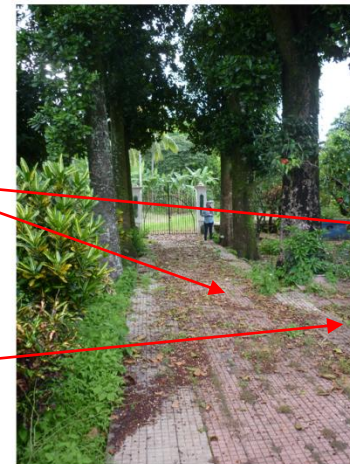
FOTOGRAFIA 4 (F4)

Levantamiento de baldosas de cemento de acera debido a raíces de los arboles

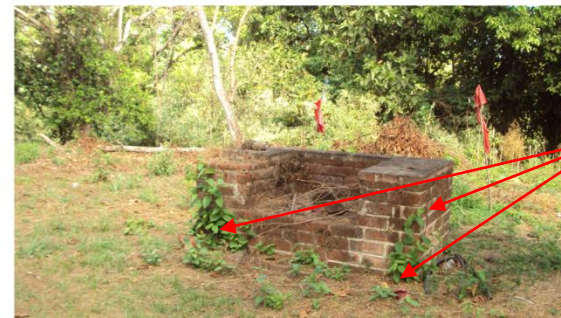
FOTOGRAFIA 3 (F3)

Cambio en topografía del lugar

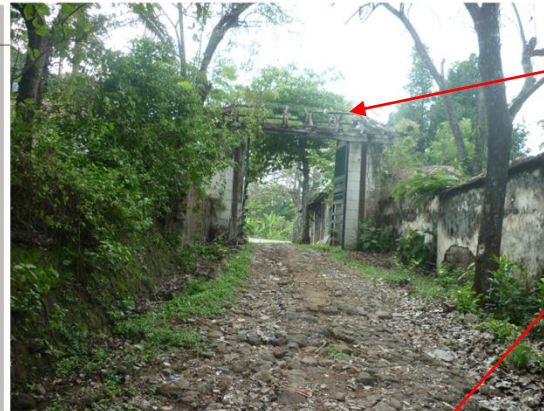
FOTOGRAFIA 1 (F1)

Colapso completo de estructura de madera en cubierta.

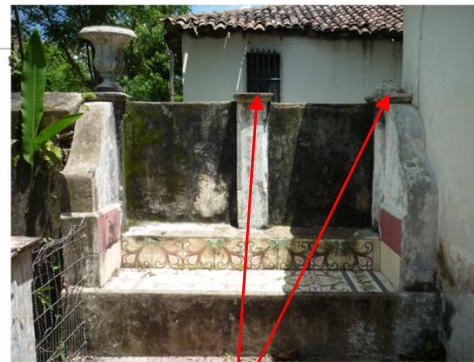
FOTOGRAFIA 1 (F1)

Copones faltantes

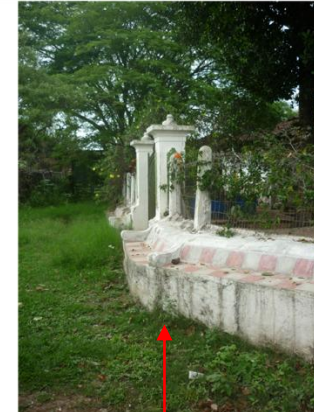
FOTOGRAFIA 2 (F2)

Desprendimiento de
pintura en banca de
concreto

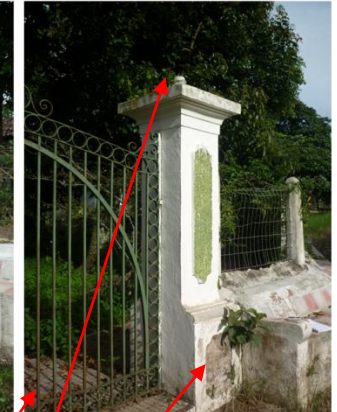
FOTOGRAFIA 3 (F3)

Corrosión

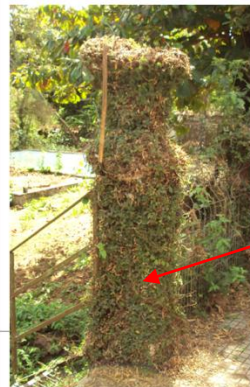
FOTOGRAFIA 4 (F4)

Desprendimiento de
de relieve de concreto
en columna y copón
faltante

Copon faltante en
columna decorativa
en verja.

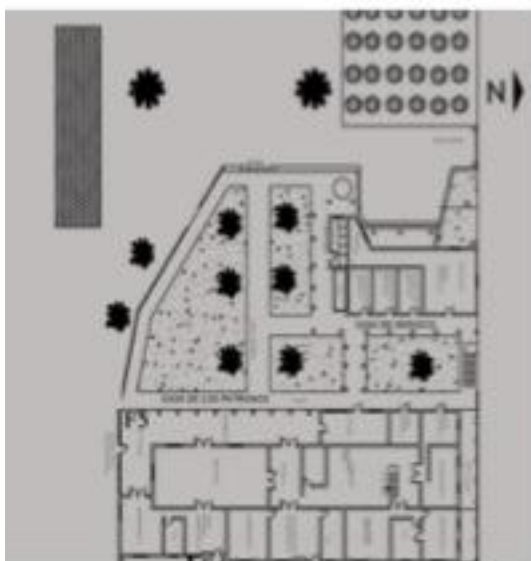
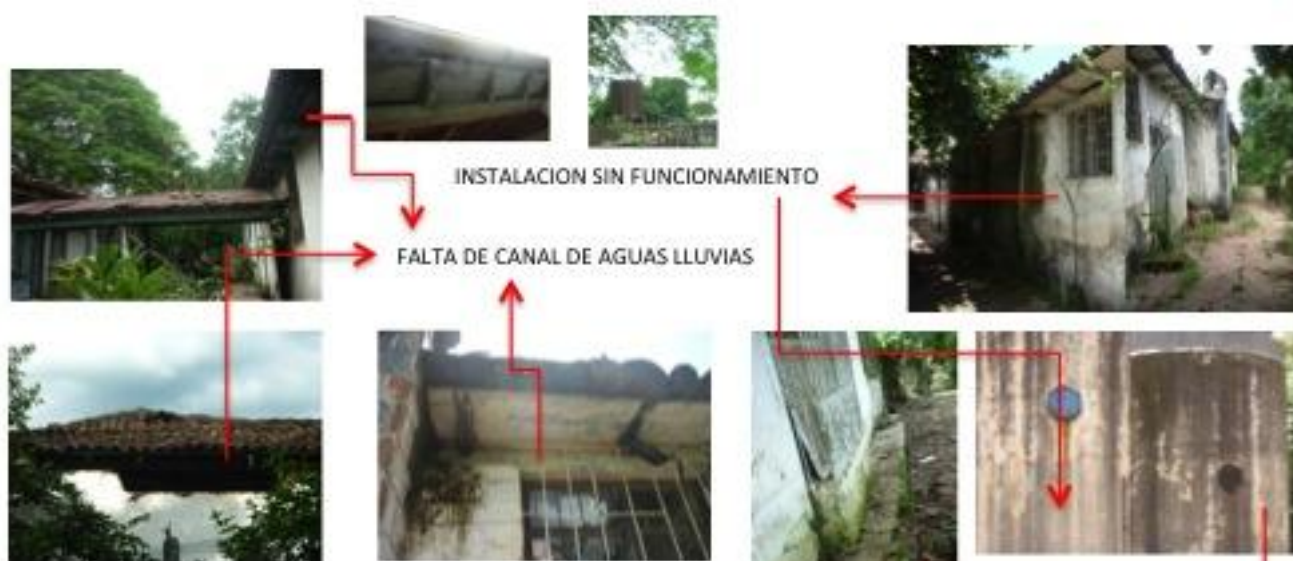
FICHA # B22

INSTALACION SIN FUNCIONAMIENTO

FALTA DE CANAL DE AGUAS LLUVIAS

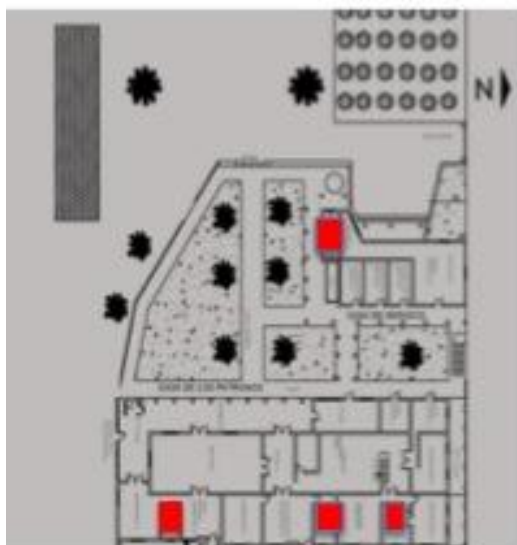
FICHA # B23

MOBILIARIO QUEBRADO INSTALADO SIN FUNCIONAMIENTO

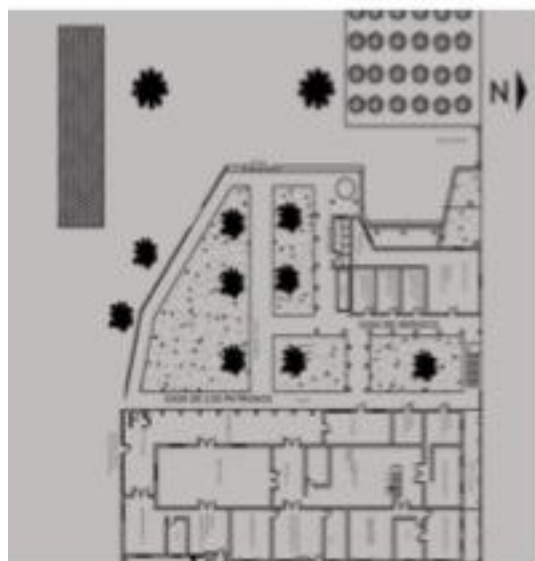
FICHA # B24

LINEAS DE DISTRIBUCION ELECTRICA

INSTALACIONES EXPUESTAS

DAÑO EN ACOMETIDA Y LINEAS ELECTRICAS
