UNIVERSIDAD DE EL SALVADOR  
FACULTAD DE INGENIERÍA Y ARQUITECTURA  
ESCUELA DE ARQUITECTURA

**“PROYECTO DE CONSERVACIÓN DEL EDIFICIO DE LA GOBERNACIÓN  
POLÍTICO DEPARTAMENTAL DE SONSONATE”**

PRESENTADO POR:  
**JOSÉ RAÚL GÓMEZ GUEVARA**

CIUDAD UNIVERSITARIA, AGOSTO DE 2011.

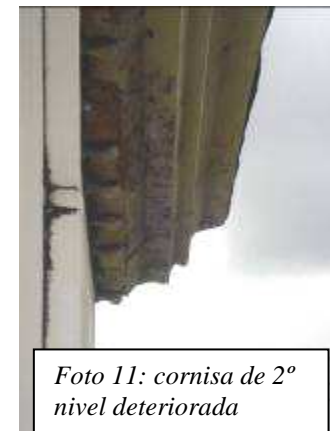
*Foto 11: cornisa de 2° nivel deteriorada*

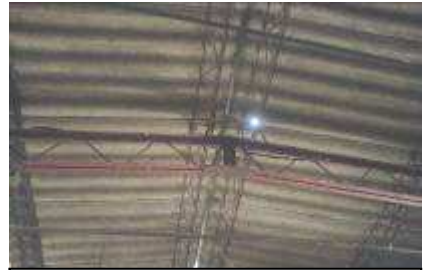
Foto 17: Techo reparado con estructura de hierro y cubierta de asbesto cemento.

Otro elemento que evoluciono debido al desgaste y los daños que tenia por el tiempo, es el techo, que fuera sustituido hace aproximadamente 40 años, su estructura que originalmente era de madera y cubierta de tejas de barro cocido, con cielo falso similar al del primer nivel, es decir con duela de madera cepillada y pintada, fue sustituido por una estructura de polines de hierro, con vigas macombers, y cubierta de lamina de asbesto cemento, con cielo falso de losetas de fibrocemento con suspensión de aluminio. Este sistema y cubierta no presenta mayor daño, tanto en la estructura como en las láminas de la cubierta, no así el cielo falso que cuenta con algunos desprendimientos de losetas y de soporte de aluminio.

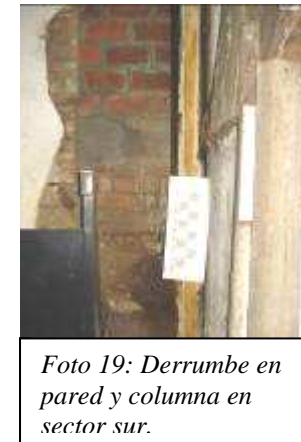
Foto 19: Derrumbe en pared y columna en sector sur.

colindancia al sur, existe un derrumbe bastante significativo en el sector contiguo a las escaleras, haciendo que estas pierdan su capacidad portante y

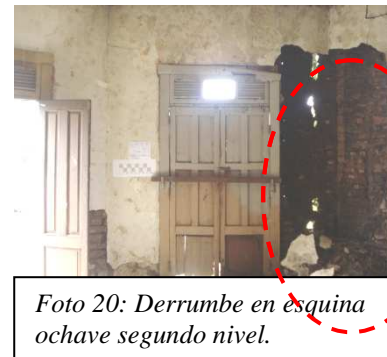
Foto 20: Derrumbe en esquina ochave segundo nivel.

volviendo riesgoso su uso. En el 2° nivel en la habitación G donde se encuentra la esquina ochave, justamente en la pared de la esquina, se ha desprendido todo el material de la misma dejando solamente en pie el repello exterior de la pared que se sostiene gracias a la composición de la misma, que esta sostenido por alambre de púas, que se conserva en un buen estado. Otro sector en el segundo nivel es la pared de colindancia oriente la cual posee grandes daños mecánicos, desprendimiento de repello y deslizamiento por grietas muy severo.

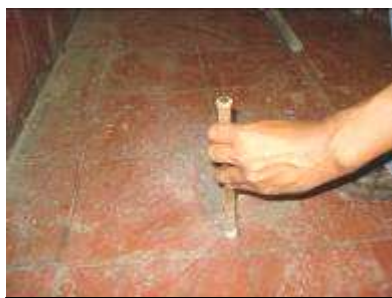
Foto 25: Diagnóstico destructivo, revisando cimentaciones

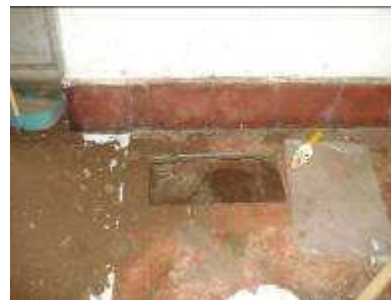
Foto 26: Excavación sobre piso primer nivel

pared, ni que tuviera consecuencias por culpa de la humedad ni de las lluvias, que provocara estancamiento de agua. Luego de escoger el lugar, se dispuso a romper 2 ladrillos de piso teniendo un área de estudio de 50x25 cm, sobre el cual se inicio la excavación. El material que fue encontrado se dejó aparte, se buscaba llegar a suelo natural, así se pudo verificar las diferentes capas de material que el piso de la gobernación posee, luego de terminado el estudio de las cimentaciones del edificio, se debe compactar de nuevo el material colocando las diferentes capas como fueron encontradas.

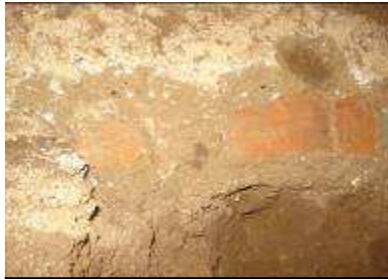
Foto 28: Ladrillo de barro usado como muro de fundación

El edificio de la gobernación de Sonsonate, emplea el uso de ladrillos de barro puestos de lazo, como soporte de las paredes de adobe, que al ser bastante anchas (de entre 1 y 1.10 metros) poseen gran

capacidad portante. Este muro de fundación está sustentado sobre una compactación de 50cm de tierra sobre una cama de trozos de ladrillo de barro para piso, esto da un soporte firme a las paredes del edificio. Además posee una compactación de ripio y desperdicio que incluye trozos de ladrillos de barro, tejas y piedras mezcladas con tierra o lodos preparados, mas

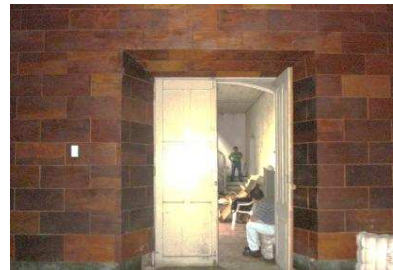
A-3

TIPO	TIPO DE LESION	
FISICAS	HUMEDAD	X
	SUCIEDAD	X
MECANICAS	GRIETAS	
	DESPRENDIMIENTO	
	FISURAS	
QUIMICAS	EFLORESCENCIAS	
	EXIST.DE ORGANISMOS

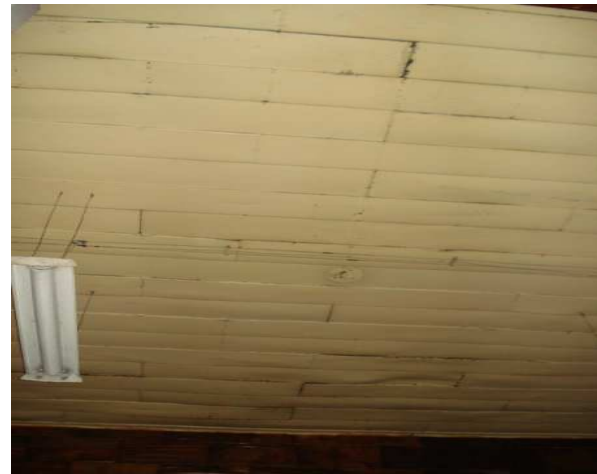
4. PATOLOGIA		
TIPO	TIPO DE LESION	
FISICAS	HUMEDAD	X
	SUCIEDAD	X
MECANICAS	GRIETAS	
	DESPRENDIMIENTO	X
	FISURAS	
QUIMICAS	EFLORESCENCIAS	
	EXIST.DE ORGANISMOS	X

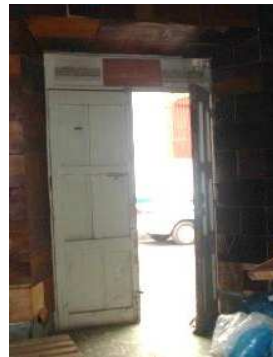
P-1

TIPO	TIPO DE LESION	
FISICAS	HUMEDAD	X
	SUCIEDAD	X
MECANICAS	GRIETAS	
	DESPRENDIMIENTO	
	FISURAS	
QUIMICAS	EFLORESCENCIAS	X
	EXIST.DE ORGANISMOS	X

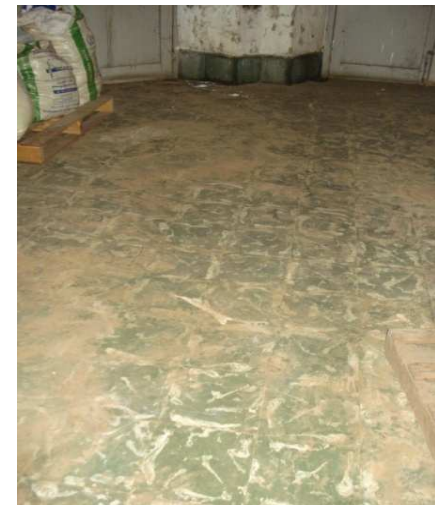
<b>ESPACIO: HABITACION B</b>	
ELEMENTO: PISOS	
NIVEL: 1º NIVEL	NUMERO DE FICHA: 2
USO ANTIGUO DEL ESPACIO:	
VESTIBULO	
USO ACTUAL DEL ESPACIO:	
BODEGA

TIPO	TIPO DE LESION	
FISICAS	HUMEDAD	X
	SUCIEDAD	X
MECANICAS	GRIETAS	
	DESPRENDIMIENTO	
	FISURAS	
QUIMICAS	EFLORESCENCIAS	
	EXIST.DE ORGANISMOS

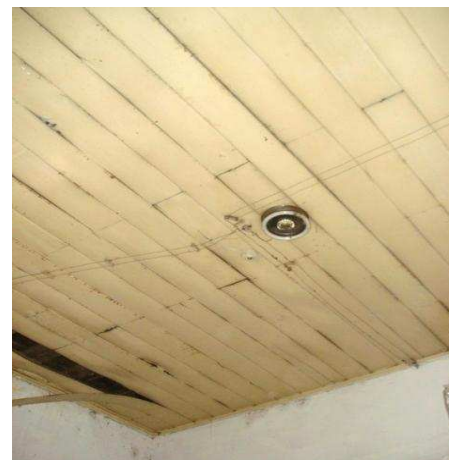
<b>ESPACIO: HABITACION B</b>	
<b>ELEMENTO: CIELOS</b>	
<b>NIVEL: 1º NIVEL</b>	<b>NUMERO DE FICHA: 2</b>
<b>USO ANTIGUO DEL ESPACIO:</b>	
VESTIBULO	
<b>USO ACTUAL DEL ESPACIO:</b>	
BODEGA

4. PATOLOGIA		
TIPO	TIPO DE LESION	
FISICAS	HUMEDAD	X
	SUCIEDAD	X
MECANICAS	GRIETAS	
	DESPRENDIMIENTO	X
	FISURAS	
QUIMICAS	EFLORESCENCIAS	
	EXIST.DE ORGANISMOS	X

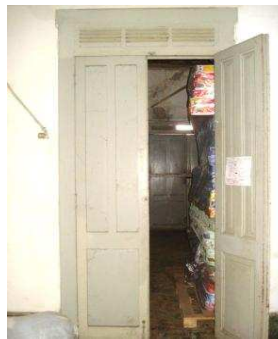
P-1

TIPO	TIPO DE LESION	
FISICAS	HUMEDAD	X
	SUCIEDAD	X
MECANICAS	GRIETAS	
	DESPRENDIMIENTO	
	FISURAS	
QUIMICAS	EFLORESCENCIAS	X
	EXIST.DE ORGANISMOS	X

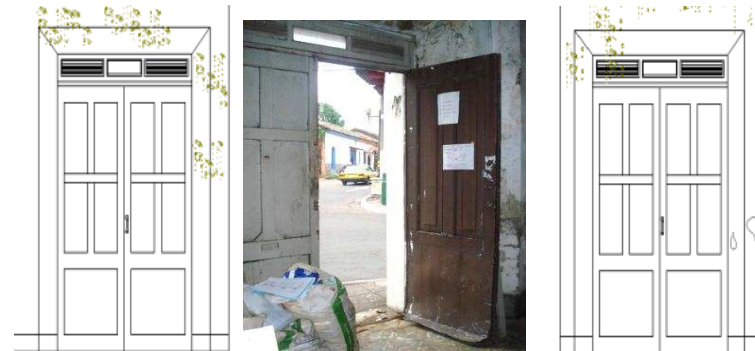
<b>ESPACIO: HABITACION B</b>	
<b>ELEMENTO: PUERTAS Y VENTANAS</b>	
<b>NIVEL: 1º NIVEL</b>	<b>NUMERO DE FICHA: 2</b>
<b>Nº DE PUERTAS:</b>	
5 PUERTAS	
<b>Nº DE VENTANAS:</b>	
-

4. PATOLOGIA		
TIPO	TIPO DE LESION	
FISICAS	HUMEDAD	X
	SUCIEDAD	X
MECANICAS	GRIETAS	
	DESPRENDIMIENTO	
	FISURAS	
QUIMICAS	EFLORESCENCIAS	X
	EXIST.DE ORGANISMOS	X

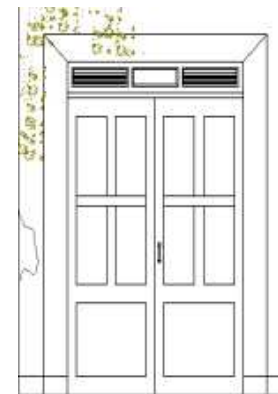
P-5

TIPO	TIPO DE LESION	
FISICAS	HUMEDAD	X
	SUCIEDAD	X
MECANICAS	GRIETAS	
	DESPRENDIMIENTO	
	FISURAS	
QUIMICAS	EFLORESCENCIAS	X
	EXIST.DE ORGANISMOS	X

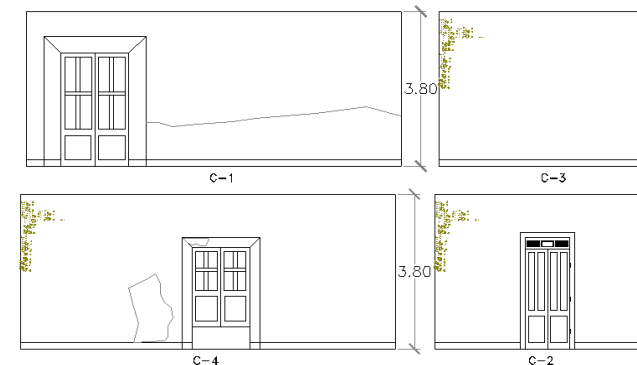
TIPO	TIPO DE LESION	
FISICAS	HUMEDAD	X
	SUCIEDAD	X
MECANICAS	GRIETAS	X
	DESPRENDIMIENTO	X
QUIMICAS	FISURAS	
	EFLORESCENCIAS	X
	EXIST.DE ORGANISMOS

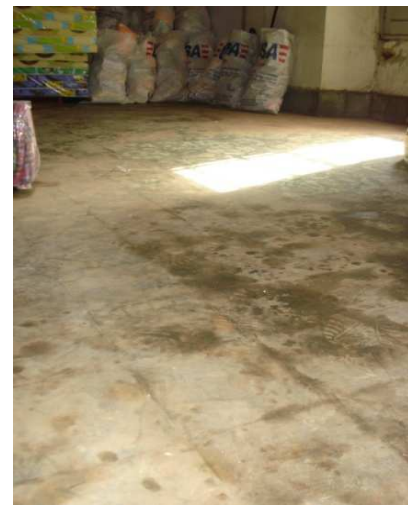
<b>ESPACIO: HABITACION C</b>	
<b>ELEMENTO: PISOS</b>	
<b>NIVEL: 1º NIVEL</b>	<b>NUMERO DE FICHA: 3</b>
<b>USO ANTIGUO DEL ESPACIO:</b>	
OFICINA	
<b>USO ACTUAL DEL ESPACIO:</b>	
BODEGA

4. PATOLOGIA		
TIPO	TIPO DE LESION	
FISICAS	HUMEDAD	X
	SUCIEDAD	X
MECANICAS	GRIETAS	
	DESPRENDIMIENTO	
	FISURAS	
QUIMICAS	EFLORESCENCIAS	
	EXIST.DE ORGANISMOS

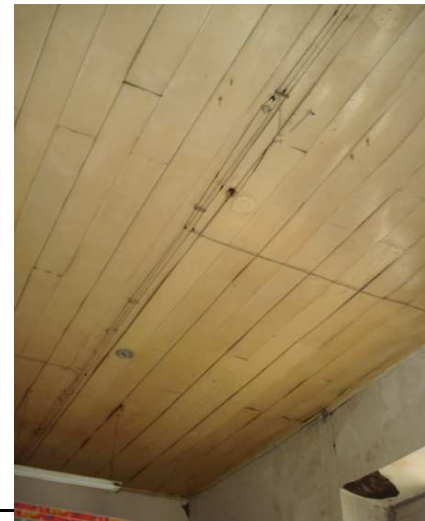
<b>ESPACIO: HABITACION C</b>	
<b>ELEMENTO: CIELOS</b>	
<b>NIVEL: 1º NIVEL</b>	<b>NUMERO DE FICHA: 3</b>
<b>USO ANTIGUO DEL ESPACIO:</b>	
OFICINA	
<b>USO ACTUAL DEL ESPACIO:</b>	
BODEGA

<b>4. PATOLOGIA</b>		
TIPO	TIPO DE LESION	
FISICAS	HUMEDAD	X
	SUCIEDAD	X
MECANICAS	GRIETAS	
	DESPRENDIMIENTO	X
	FISURAS	
QUIMICAS	EFLORESCENCIAS	
	EXIST.DE ORGANISMOS	X

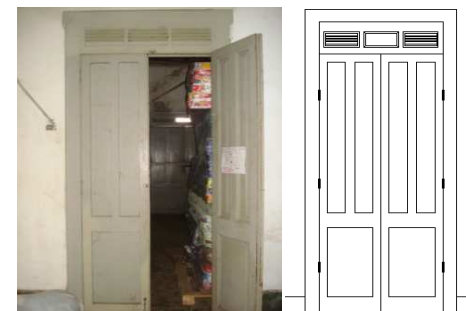
P-2

TIPO	TIPO DE LESION	
FISICAS	HUMEDAD	X
	SUCIEDAD	X
MECANICAS	GRIETAS	
	DESPRENDIMIENTO	
	FISURAS	
QUIMICAS	EFLORESCENCIAS	X
	EXIST.DE ORGANISMOS	X

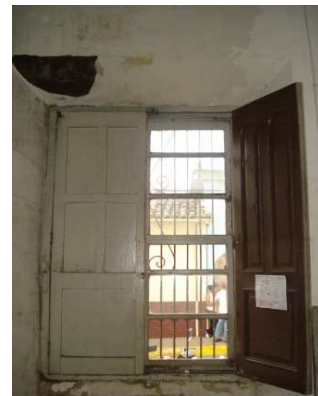
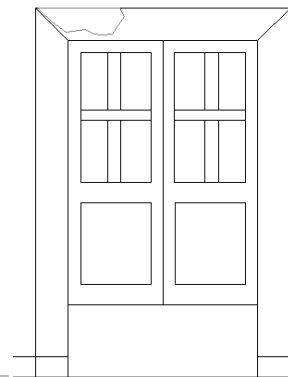
V-1

TIPO	TIPO DE LESION	
FISICAS	HUMEDAD	X
	SUCIEDAD	X
MECANICAS	GRIETAS	
	DESPRENDIMIENTO	
	FISURAS	
QUIMICAS	EFLORESCENCIAS	X
	EXIST.DE ORGANISMOS	X

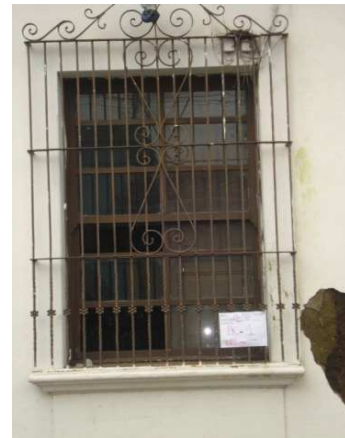
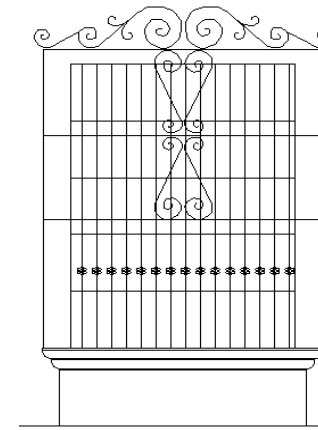
V-1

TIPO	TIPO DE LESION	
FISICAS	HUMEDAD	X
	SUCIEDAD	X
MECANICAS	GRIETAS	
	DESPRENDIMIENTO	
	FISURAS	
QUIMICAS	EFLORESCENCIAS	X
	EXIST.DE ORGANISMOS

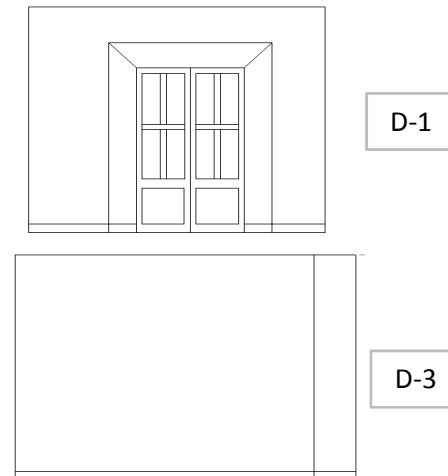
TIPO	TIPO DE LESION	
FISICAS	HUMEDAD	X
	SUCIEDAD	X
MECANICAS	GRIETAS	X
	DESPRENDIMIENTO	
	FISURAS	
QUIMICAS	EFLORESCENCIAS	X
	EXIST.DE ORGANISMOS

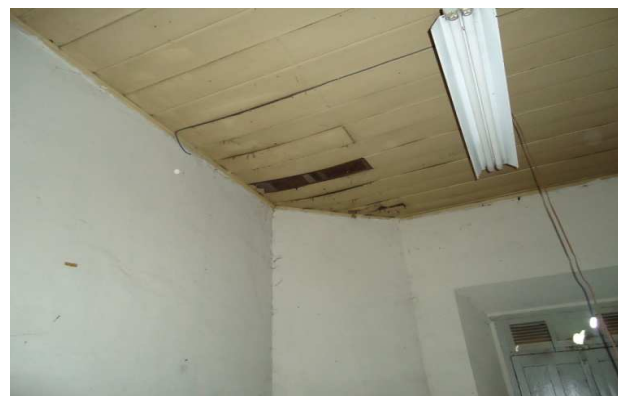
TIPO	TIPO DE LESION	
FISICAS	HUMEDAD	X
	SUCIEDAD	X
MECANICAS	GRIETAS	
	DESPRENDIMIENTO	X
	FISURAS	
QUIMICAS	EFLORESCENCIAS	
	EXIST.DE ORGANISMOS	X

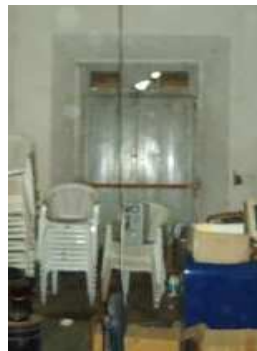
TIPO	TIPO DE LESION	
FISICAS	HUMEDAD	X
	SUCIEDAD	X
MECANICAS	GRIETAS	
	DESPRENDIMIENTO	
	FISURAS	
QUIMICAS	EFLORESCENCIAS	X
	EXIST.DE ORGANISMOS	X

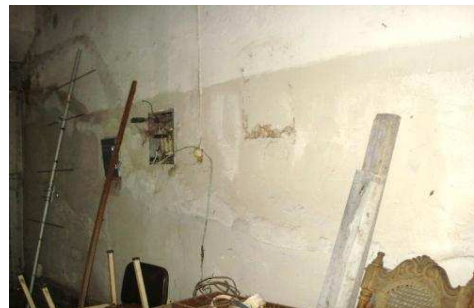
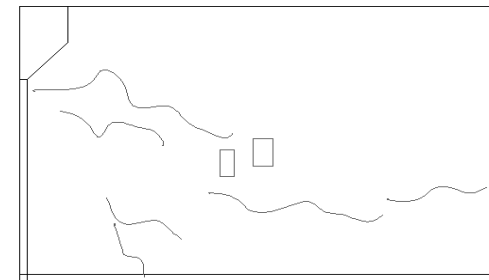
E-1

TIPO	TIPO DE LESION	
FISICAS	HUMEDAD	X
	SUCIEDAD	X
MECANICAS	GRIETAS	X
	DESPRENDIMIENTO	
	FISURAS	
QUIMICAS	EFLORESCENCIAS	X
	EXIST.DE ORGANISMOS

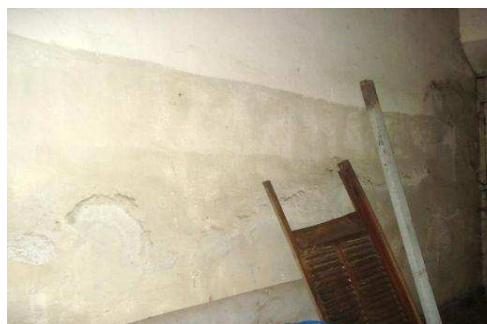
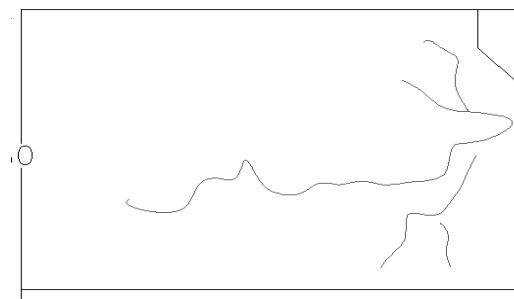
E-4

TIPO	TIPO DE LESION	
FISICAS	HUMEDAD	X
	SUCIEDAD	X
MECANICAS	GRIETAS	X
	DESPRENDIMIENTO	
	FISURAS	
QUIMICAS	EFLORESCENCIAS	X
	EXIST.DE ORGANISMOS

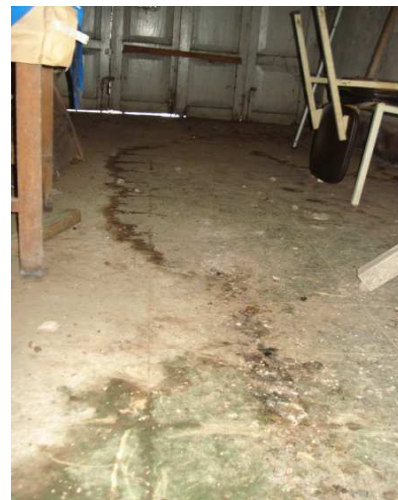
TIPO	TIPO DE LESION	
FISICAS	HUMEDAD	X
	SUCIEDAD	X
MECANICAS	GRIETAS	
	DESPRENDIMIENTO	
	FISURAS	
QUIMICAS	EFLORESCENCIAS	
	EXIST.DE ORGANISMOS

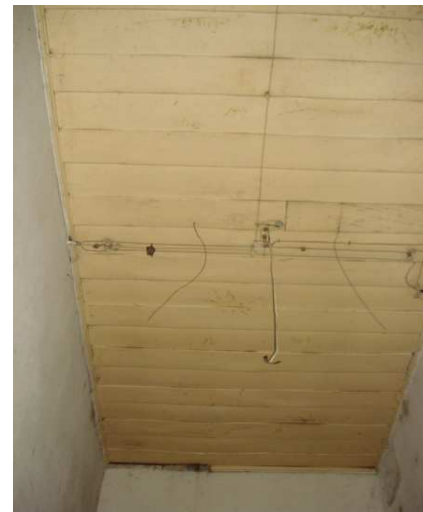
TIPO	TIPO DE LESION	
FISICAS	HUMEDAD	X
	SUCIEDAD	X
MECANICAS	GRIETAS	
	DESPRENDIMIENTO	X
	FISURAS	
QUIMICAS	EFLORESCENCIAS	
	EXIST.DE ORGANISMOS	X

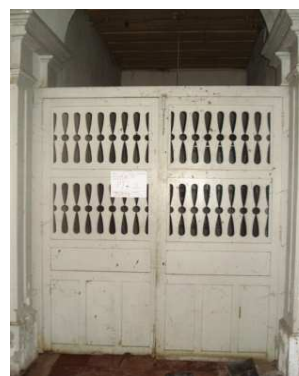
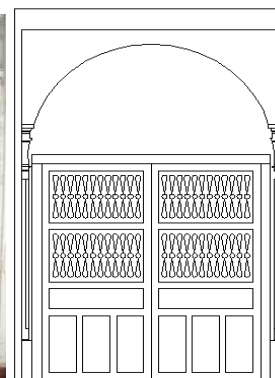
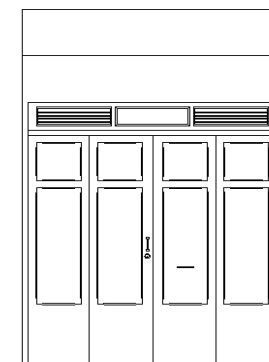
4. PATOLOGIA		
TIPO	TIPO DE LESION	
FISICAS	HUMEDAD	X
	SUCIEDAD	X
MECANICAS	GRIETAS	
	DESPRENDIMIENTO	
	FISURAS	
QUIMICAS	EFLORESCENCIAS	X
	EXIST.DE ORGANISMOS	X

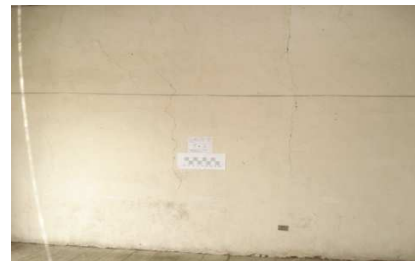
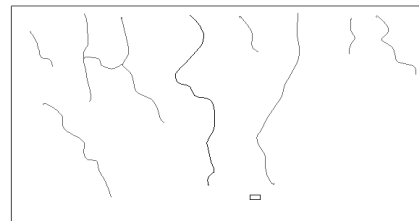
F-1

TIPO	TIPO DE LESION	
FISICAS	HUMEDAD	X
	SUCIEDAD	X
MECANICAS	GRIETAS	X
	DESPRENDIMIENTO	X
QUIMICAS	FISURAS	X
	EFLORESCENCIAS	X
	EXIST.DE ORGANISMOS

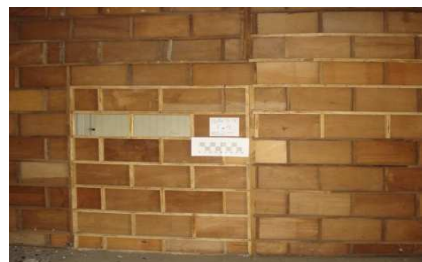
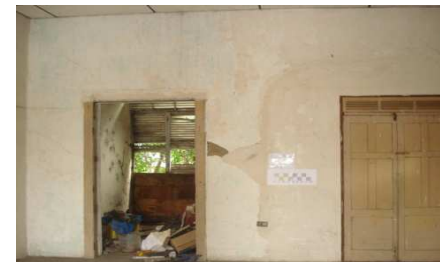
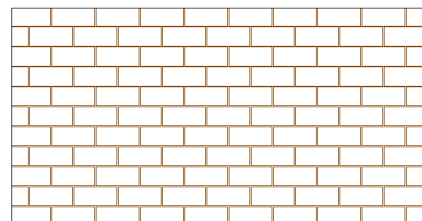
F-4

TIPO	TIPO DE LESION	
FISICAS	HUMEDAD	X
	SUCIEDAD	X
MECANICAS	GRIETAS	X
	DESPRENDIMIENTO	X
	FISURAS	
QUIMICAS	EFLORESCENCIAS	X
	EXIST.DE ORGANISMOS	X

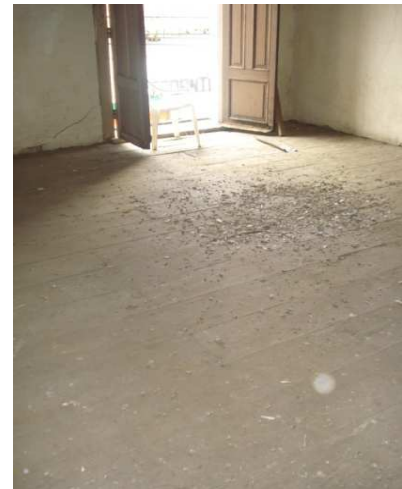
4. PATOLOGIA		
TIPO	TIPO DE LESION	
FISICAS	HUMEDAD	X
	SUCIEDAD	X
MECANICAS	GRIETAS	
	DESPRENDIMIENTO	
	FISURAS	
QUIMICAS	EFLORESCENCIAS	X
	EXIST.DE ORGANISMOS	X

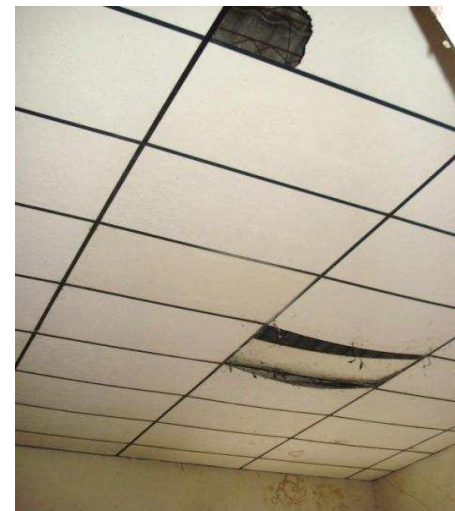
TIPO	TIPO DE LESION	
FISICAS	HUMEDAD	X
	SUCIEDAD	X
MECANICAS	GRIETAS	
	DESPRENDIMIENTO	X
	FISURAS	
QUIMICAS	EFLORESCENCIAS	X
	EXIST.DE ORGANISMOS	X

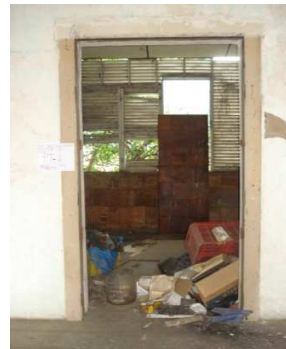
P-1

<b>4. PATOLOGIA</b>		
TIPO	TIPO DE LESION	
FISICAS	HUMEDAD	X
	SUCIEDAD	X
MECANICAS	GRIETAS	
	DESPRENDIMIENTO	
	FISURAS	
QUIMICAS	EFLORESCENCIAS	X
	EXIST.DE ORGANISMOS	X

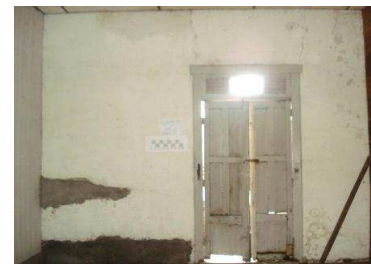
G-2

TIPO	TIPO DE LESION	
FISICAS	HUMEDAD	X
	SUCIEDAD	X
MECANICAS	GRIETAS	X
	DESPRENDIMIENTO	X
	FISURAS	X
QUIMICAS	EFLORESCENCIAS	X
	EXIST.DE ORGANISMOS

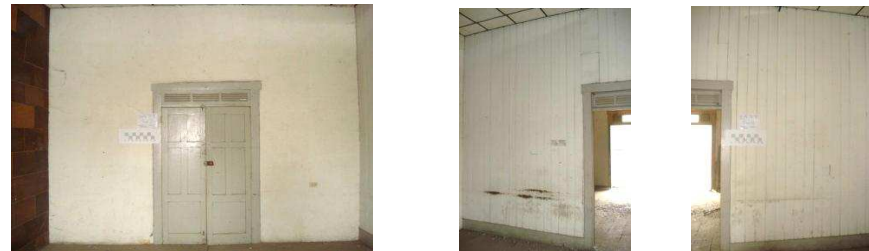
G-3

TIPO	TIPO DE LESION	
FISICAS	HUMEDAD	X
	SUCIEDAD	X
MECANICAS	GRIETAS	X
	DESPRENDIMIENTO	X
	FISURAS	
QUIMICAS	EFLORESCENCIAS	X
	EXIST.DE ORGANISMOS	X

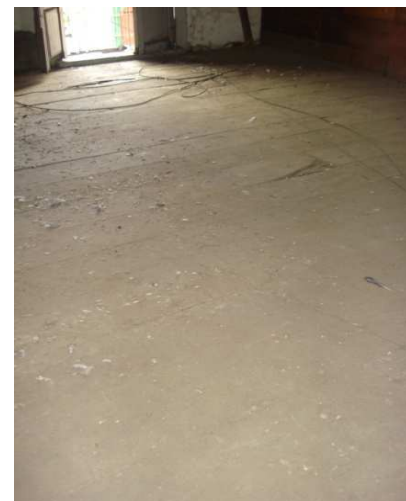
TIPO	TIPO DE LESION	
FISICAS	HUMEDAD	X
	SUCIEDAD	X
MECANICAS	GRIETAS	
	DESPRENDIMIENTO	
	FISURAS	
QUIMICAS	EFLORESCENCIAS	X
	EXIST.DE ORGANISMOS	X

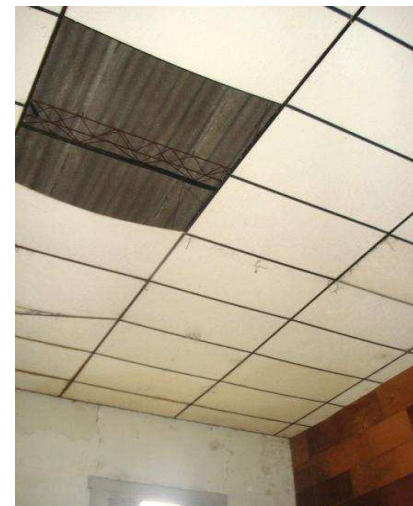
TIPO	TIPO DE LESION	
FISICAS	HUMEDAD	X
	SUCIEDAD	X
MECANICAS	GRIETAS	
	DESPRENDIMIENTO	X
	FISURAS	
QUIMICAS	EFLORESCENCIAS	X
	EXIST.DE ORGANISMOS	X

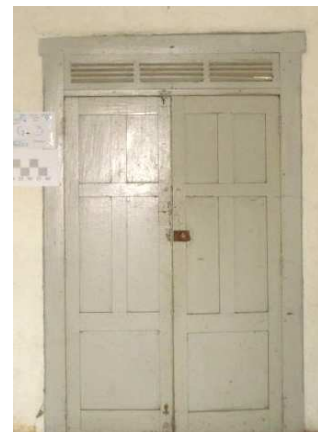
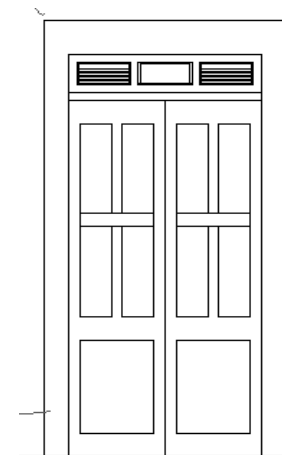
P-1

4. PATOLOGIA		
TIPO	TIPO DE LESION	
FISICAS	HUMEDAD	X
	SUCIEDAD	X
MECANICAS	GRIETAS	
	DESPRENDIMIENTO	
	FISURAS	
QUIMICAS	EFLORESCENCIAS	X
	EXIST.DE ORGANISMOS	X

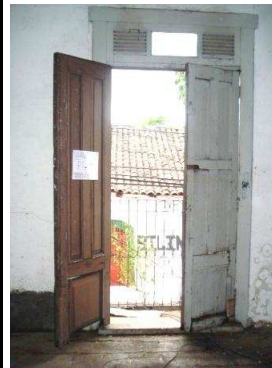
P-2

TIPO	TIPO DE LESION	
FISICAS	HUMEDAD	X
	SUCIEDAD	X
MECANICAS	GRIETAS	
	DESPRENDIMIENTO	
	FISURAS	
QUIMICAS	EFLORESCENCIAS	X
	EXIST.DE ORGANISMOS	X

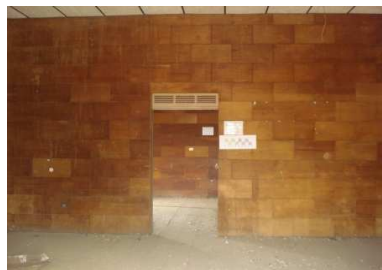
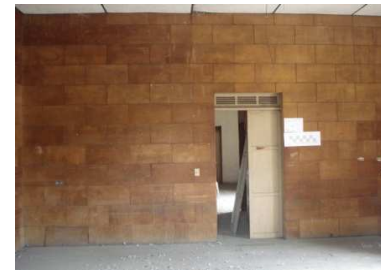
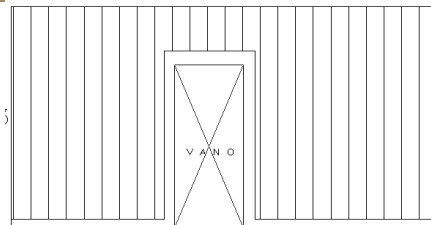
H-1

TIPO	TIPO DE LESION	
FISICAS	HUMEDAD	X
	SUCIEDAD	X
MECANICAS	GRIETAS	X
	DESPRENDIMIENTO	X
	FISURAS	X
QUIMICAS	EFLORESCENCIAS	X
	EXIST.DE ORGANISMOS

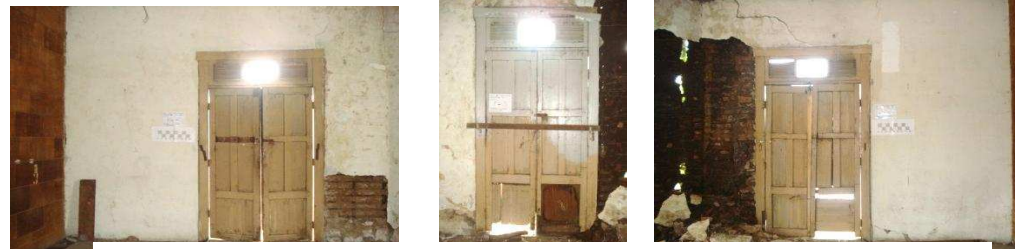
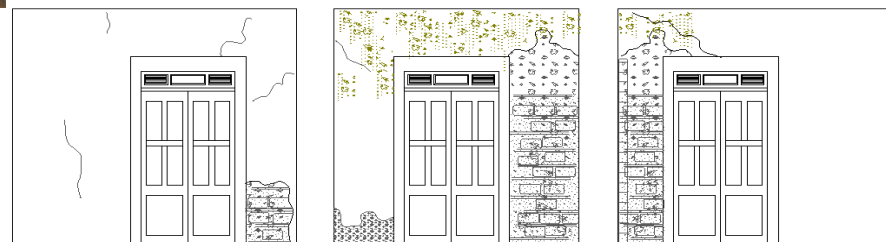
H-4

4. PATOLOGIA		
TIPO	TIPO DE LESION	
FISICAS	HUMEDAD	X
	SUCIEDAD	X
MECANICAS	GRIETAS	X
	DESPRENDIMIENTO	X
	FISURAS	
QUIMICAS	EFLORESCENCIAS	X
	EXIST.DE ORGANISMOS	X

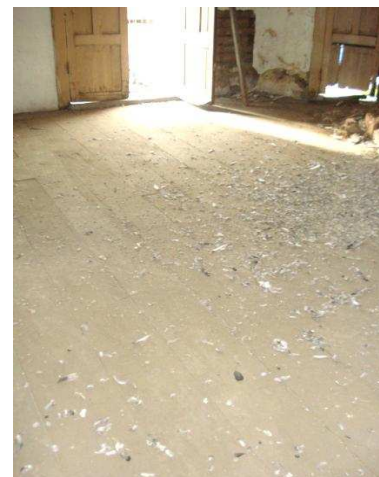
TIPO	TIPO DE LESION	
FISICAS	HUMEDAD	X
	SUCIEDAD	X
MECANICAS	GRIETAS	
	DESPRENDIMIENTO	
	FISURAS	
QUIMICAS	EFLORESCENCIAS	X
	EXIST.DE ORGANISMOS	X

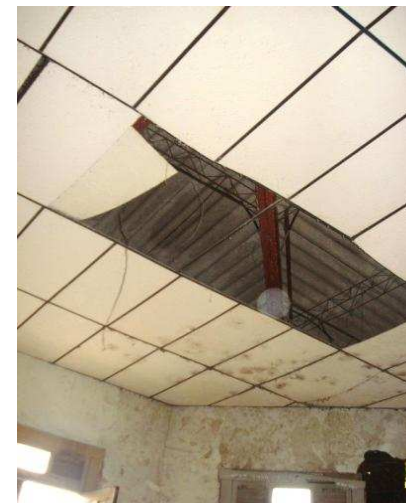
TIPO	TIPO DE LESION	
FISICAS	HUMEDAD	X
	SUCIEDAD	X
MECANICAS	GRIETAS	
	DESPRENDIMIENTO	X
	FISURAS	
QUIMICAS	EFLORESCENCIAS	X
	EXIST.DE ORGANISMOS	X

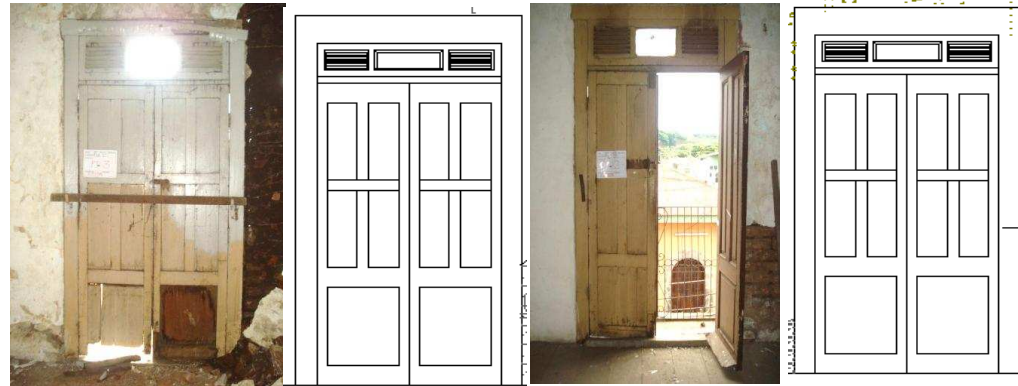
P-3

<b>4. PATOLOGIA</b>		
<b>TIPO</b>	<b>TIPO DE LESION</b>	
FISICAS	HUMEDAD	X
	SUCIEDAD	X
MECANICAS	GRIETAS	
	DESPRENDIMIENTO	X
	FISURAS	
QUIMICAS	EFLORESCENCIAS	X
	EXIST.DE ORGANISMOS	X

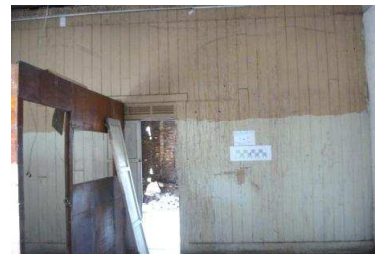
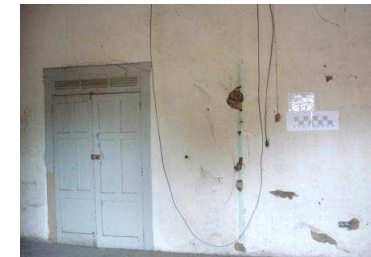
I-2

TIPO	TIPO DE LESION	
FISICAS	HUMEDAD	X
	SUCIEDAD	X
MECANICAS	GRIETAS	X
	DESPRENDIMIENTO	X
	FISURAS	X
QUIMICAS	EFLORESCENCIAS	X
	EXIST.DE ORGANISMOS

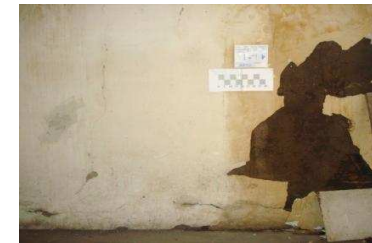
I-3

TIPO	TIPO DE LESION	
FISICAS	HUMEDAD	X
	SUCIEDAD	X
MECANICAS	GRIETAS	X
	DESPRENDIMIENTO	X
	FISURAS	
QUIMICAS	EFLORESCENCIAS	X
	EXIST.DE ORGANISMOS	X

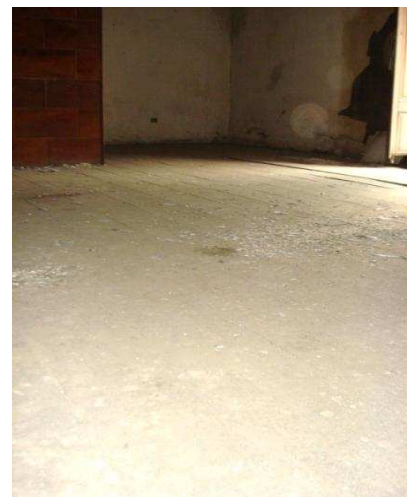
<b>4. PATOLOGIA</b>		
TIPO	TIPO DE LESION	
FISICAS	HUMEDAD	X
	SUCIEDAD	X
MECANICAS	GRIETAS	
	DESPRENDIMIENTO	
	FISURAS	
QUIMICAS	EFLORESCENCIAS	X
	EXIST.DE ORGANISMOS	X

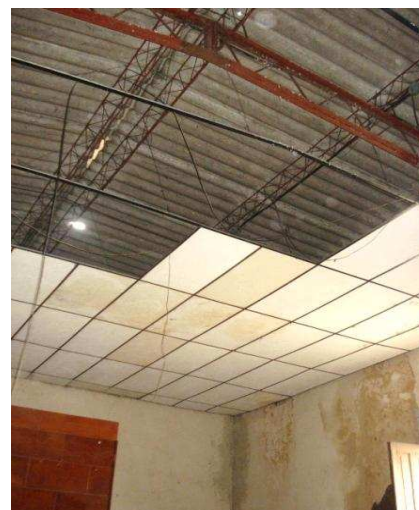
TIPO	TIPO DE LESION	
FISICAS	HUMEDAD	X
	SUCIEDAD	X
MECANICAS	GRIETAS	
	DESPRENDIMIENTO	X
	FISURAS	
QUIMICAS	EFLORESCENCIAS	X
	EXIST.DE ORGANISMOS	X

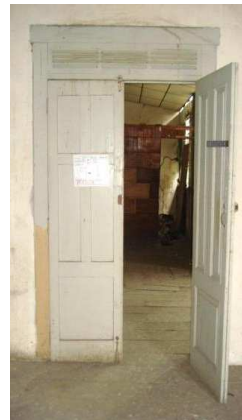
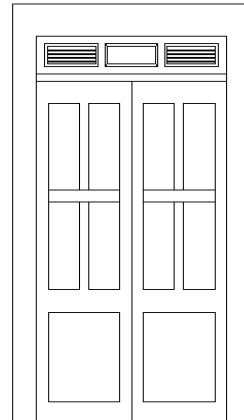
P-1

<b>4. PATOLOGIA</b>		
TIPO	TIPO DE LESION	
FISICAS	HUMEDAD	X
	SUCIEDAD	X
MECANICAS	GRIETAS	X
	DESPRENDIMIENTO	X
	FISURAS	X
QUIMICAS	EFLORESCENCIAS	X
	EXIST.DE ORGANISMOS	X

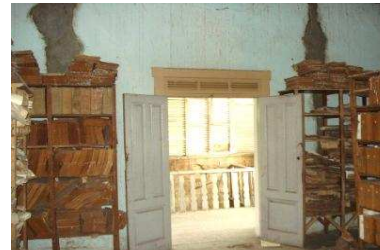
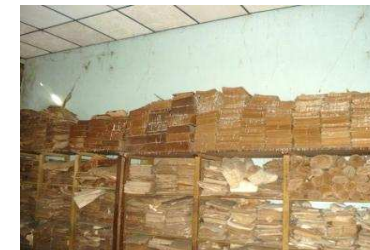
J-1

4. PATOLOGIA		
TIPO	TIPO DE LESION	
FISICAS	HUMEDAD	X
	SUCIEDAD	X
MECANICAS	GRIETAS	X
	DESPRENDIMIENTO	X
	FISURAS	X
QUIMICAS	EFLORESCENCIAS	X
	EXIST.DE ORGANISMOS

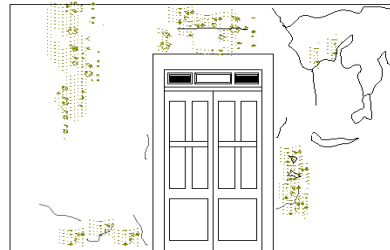
J-4

4. PATOLOGIA		
TIPO	TIPO DE LESION	
FISICAS	HUMEDAD	X
	SUCIEDAD	X
MECANICAS	GRIETAS	X
	DESPRENDIMIENTO	X
	FISURAS	
QUIMICAS	EFLORESCENCIAS	X
	EXIST.DE ORGANISMOS	X

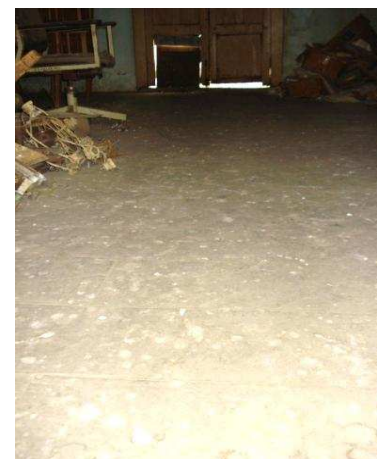
TIPO	TIPO DE LESION	
FISICAS	HUMEDAD	X
	SUCIEDAD	X
MECANICAS	GRIETAS	
	DESPRENDIMIENTO	
	FISURAS	
QUIMICAS	EFLORESCENCIAS	X
	EXIST.DE ORGANISMOS	X

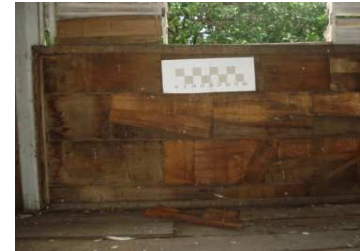
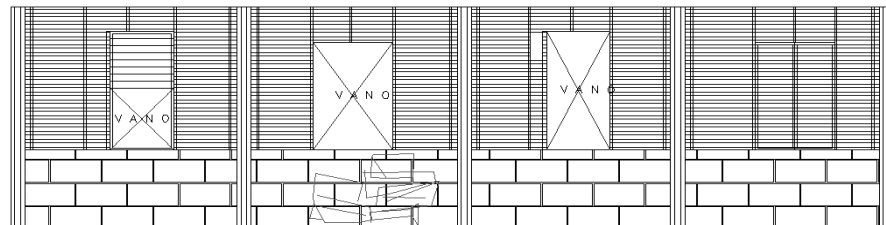
K-1

TIPO	TIPO DE LESION	
FISICAS	HUMEDAD	X
	SUCIEDAD	X
MECANICAS	GRIETAS	X
	DESPRENDIMIENTO	X
	FISURAS	X
QUIMICAS	EFLORESCENCIAS	X
	EXIST.DE ORGANISMOS	X

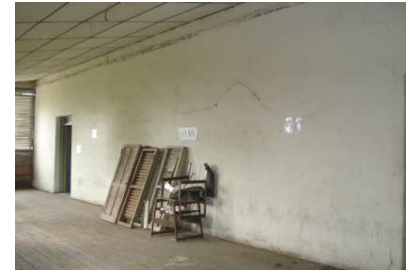
4. PATOLOGIA		
TIPO	TIPO DE LESION	
FISICAS	HUMEDAD	X
	SUCIEDAD	X
MECANICAS	GRIETAS	X
	DESPRENDIMIENTO	X
	FISURAS	X
QUIMICAS	EFLORESCENCIAS	X
	EXIST.DE ORGANISMOS	X

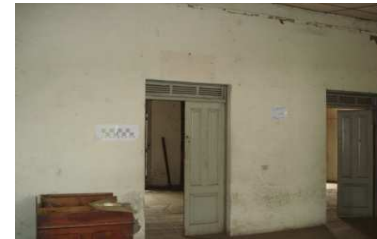
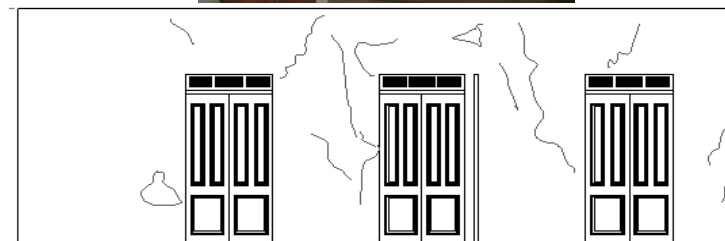
K-2

TIPO	TIPO DE LESION	
FISICAS	HUMEDAD	X
	SUCIEDAD	X
MECANICAS	GRIETAS	X
	DESPRENDIMIENTO	X
	FISURAS	X
QUIMICAS	EFLORESCENCIAS	X
	EXIST.DE ORGANISMOS	X

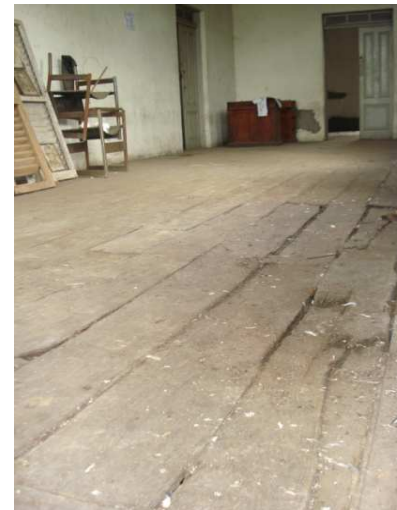
TIPO	TIPO DE LESION	
FISICAS	HUMEDAD	X
	SUCIEDAD	X
MECANICAS	GRIETAS	
	DESPRENDIMIENTO	X
	FISURAS	X
QUIMICAS	EFLORESCENCIAS	
	EXIST.DE ORGANISMOS

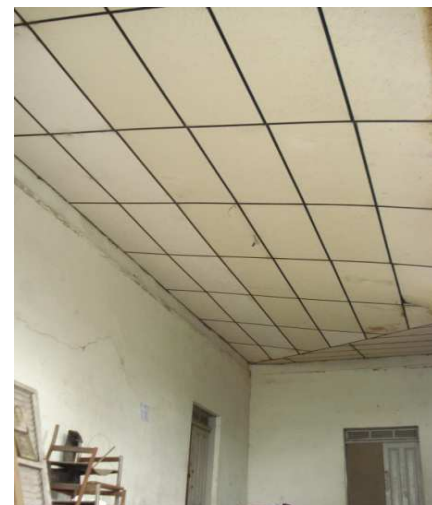
TIPO	TIPO DE LESION	
FISICAS	HUMEDAD	X
	SUCIEDAD	X
MECANICAS	GRIETAS	
	DESPRENDIMIENTO	X
	FISURAS	
QUIMICAS	EFLORESCENCIAS	
	EXIST.DE ORGANISMOS	X

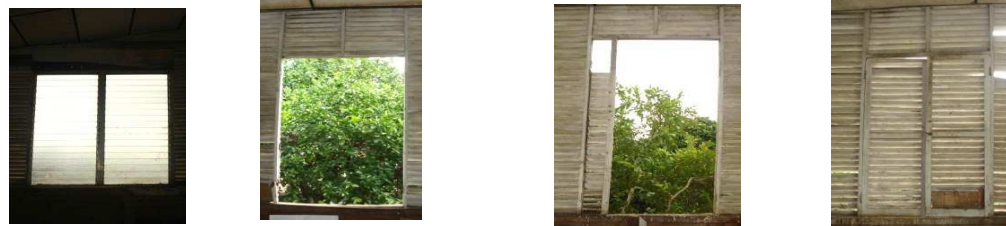
TIPO	TIPO DE LESION	
FISICAS	HUMEDAD	X
	SUCIEDAD	X
MECANICAS	GRIETAS	
	DESPRENDIMIENTO	
	FISURAS	
QUIMICAS	EFLORESCENCIAS	X
	EXIST.DE ORGANISMOS	X

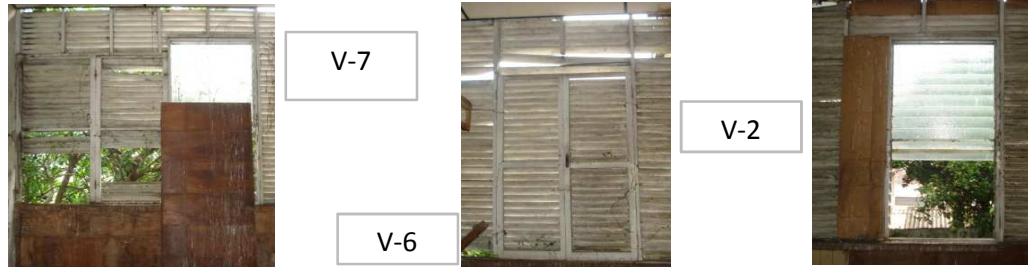
4. PATOLOGIA		
TIPO	TIPO DE LESION	
FISICAS	HUMEDAD	X
	SUCIEDAD	X
MECANICAS	GRIETAS	
	DESPRENDIMIENTO	
	FISURAS	
QUIMICAS	EFLORESCENCIAS	X
	EXIST.DE ORGANISMOS	X

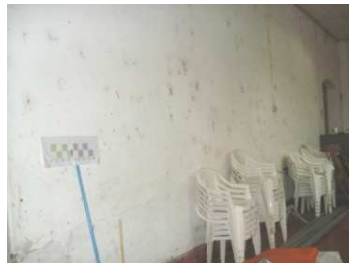
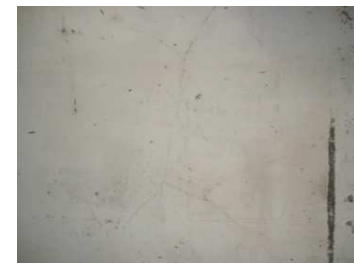
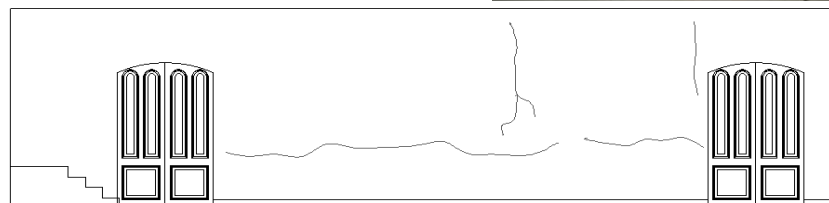
L-4

TIPO	TIPO DE LESION	
FISICAS	HUMEDAD	X
	SUCIEDAD	X
MECANICAS	GRIETAS	X
	DESPRENDIMIENTO	
	FISURAS	X
QUIMICAS	EFLORESCENCIAS	X
	EXIST.DE ORGANISMOS

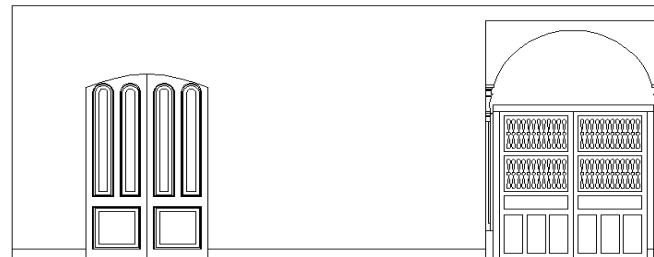
L-2

4. PATOLOGIA		
TIPO	TIPO DE LESION	
FISICAS	HUMEDAD	X
	SUCIEDAD	X
MECANICAS	GRIETAS	X
	DESPRENDIMIENTO	
	FISURAS	
QUIMICAS	EFLORESCENCIAS	X
	EXIST.DE ORGANISMOS

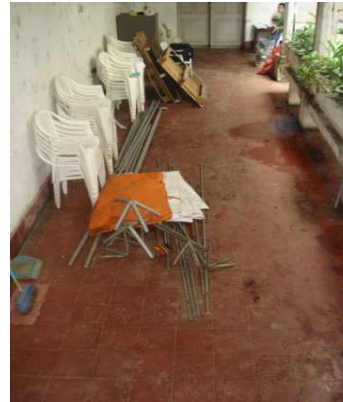
P-1

TIPO	TIPO DE LESION	
FISICAS	HUMEDAD	X
	SUCIEDAD	X
MECANICAS	GRIETAS	
	DESPRENDIMIENTO	X
	FISURAS	X
QUIMICAS	EFLORESCIENCIAS	
	EXIST.DE ORGANISMOS

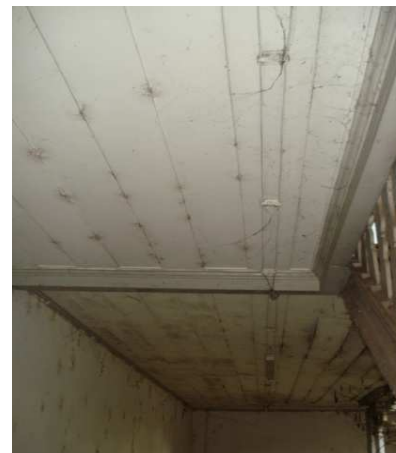
C-1

<b>4. PATOLOGIA</b>		
TIPO	TIPO DE LESION	
FISICAS	HUMEDAD	X
	SUCIEDAD	X
MECANICAS	GRIETAS	
	DESPRENDIMIENTO	X
	FISURAS	
QUIMICAS	EFLORESCENCIAS	
	EXIST.DE ORGANISMOS	X

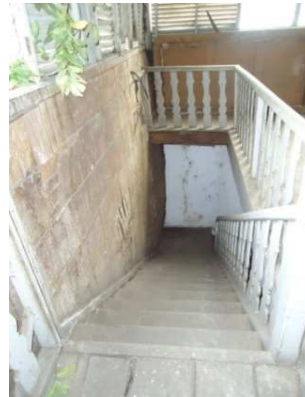
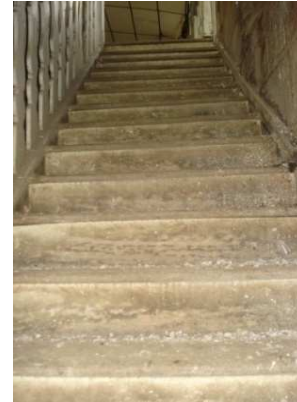
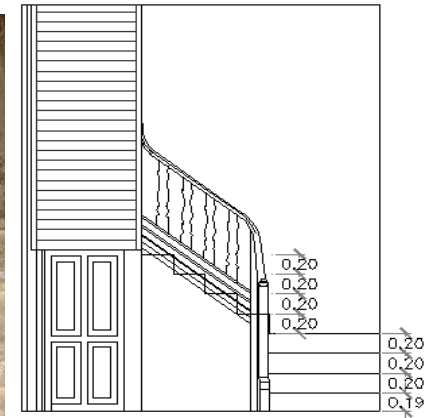
TIPO	TIPO DE LESION	
FISICAS	HUMEDAD	X
	SUCIEDAD	X
MECANICAS	GRIETAS	
	DESPRENDIMIENTO	
	FISURAS	
QUIMICAS	EFLORESCENCIAS	X
	EXIST.DE ORGANISMOS	X

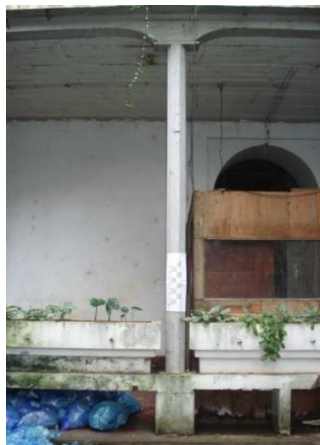
C-1

4. PATOLOGIA		
TIPO	TIPO DE LESION	
FISICAS	HUMEDAD	X
	SUCIEDAD	X
MECANICAS	GRIETAS	
	DESPRENDIMIENTO	X
	FISURAS	X
QUIMICAS	EFLORESCENCIAS	X
	EXIST.DE ORGANISMOS	X

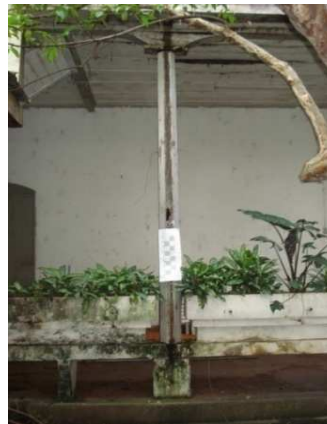
C-4

<b>4. PATOLOGIA</b>		
TIPO	TIPO DE LESION	
FISICAS	HUMEDAD	X
	SUCIEDAD	X
MECANICAS	GRIETAS	
	DESPRENDIMIENTO	X
	FISURAS	X
QUIMICAS	EFLORESCENCIAS	X
	EXIST.DE ORGANISMOS	X

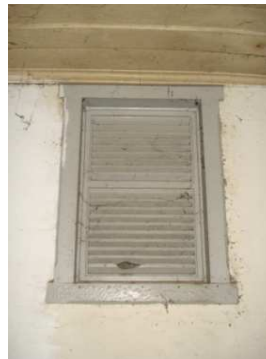
V-1

4. PATOLOGIA		
TIPO	TIPO DE LESION	
FISICAS	HUMEDAD	X
	SUCIEDAD	X
MECANICAS	GRIETAS	
	DESPRENDIMIENTO	
	FISURAS	
QUIMICAS	EFLORESCENCIAS	X
	EXIST.DE ORGANISMOS	X

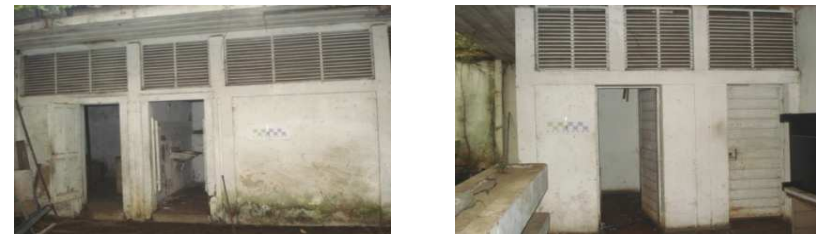
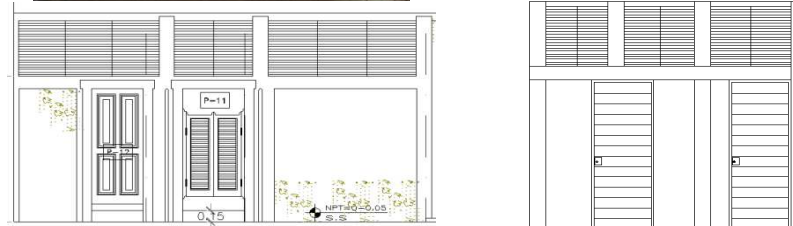
4. PATOLOGIA		
TIPO	TIPO DE LESION	
FISICAS	HUMEDAD	X
	SUCIEDAD	X
MECANICAS	GRIETAS	
	DESPRENDIMIENTO	
	FISURAS	
QUIMICAS	EFLORESCENCIAS	X
	EXIST.DE ORGANISMOS

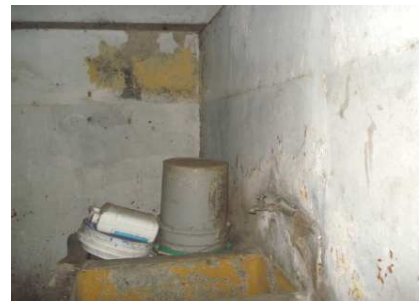
H-1

4. PATOLOGIA		
TIPO	TIPO DE LESION	
FISICAS	HUMEDAD	X
	SUCIEDAD	X
MECANICAS	GRIETAS	
	DESPRENDIMIENTO	
	FISURAS	
QUIMICAS	EFLORESCENCIAS	X
	EXIST.DE ORGANISMOS

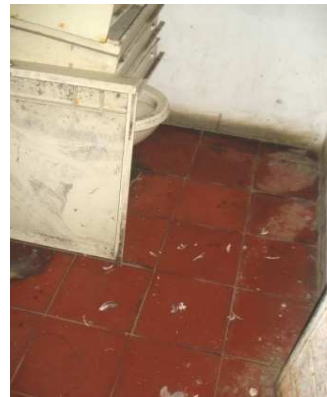
P-1

TIPO	TIPO DE LESION	
FISICAS	HUMEDAD	X
	SUCIEDAD	X
MECANICAS	GRIETAS	
	DESPRENDIMIENTO	
	FISURAS	X
QUIMICAS	EFLORESCENCIAS	
	EXIST.DE ORGANISMOS

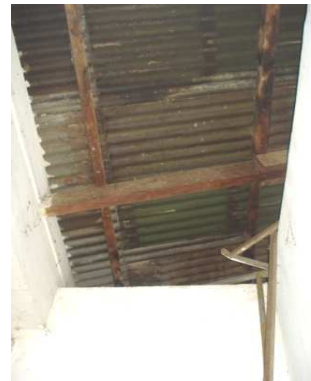
C-1

TIPO	TIPO DE LESION	
FISICAS	HUMEDAD	X
	SUCIEDAD	X
MECANICAS	GRIETAS	
	DESPRENDIMIENTO	X
	FISURAS	
QUIMICAS	EFLORESCENCIAS	X
	EXIST.DE ORGANISMOS	X

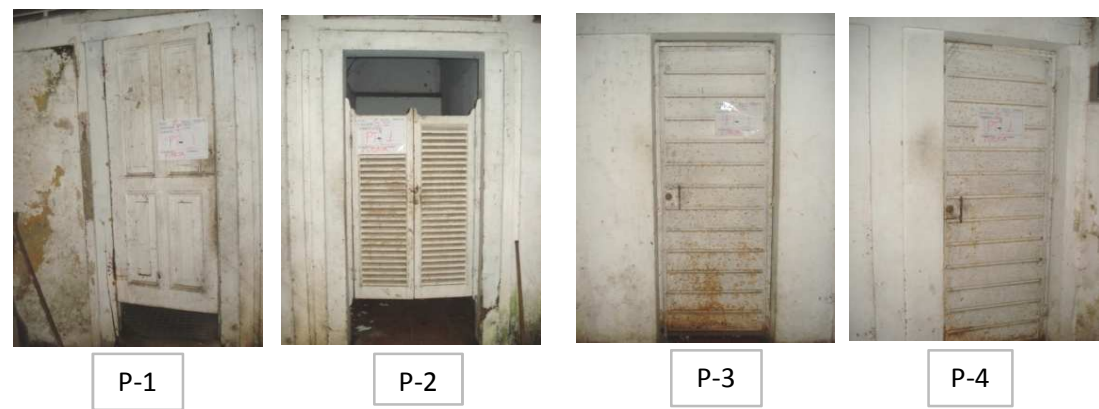
4. PATOLOGIA		
TIPO	TIPO DE LESION	
FISICAS	HUMEDAD	X
	SUCIEDAD	X
MECANICAS	GRIETAS	
	DESPRENDIMIENTO	
	FISURAS	
QUIMICAS	EFLORESCENCIAS	X
	EXIST.DE ORGANISMOS	X

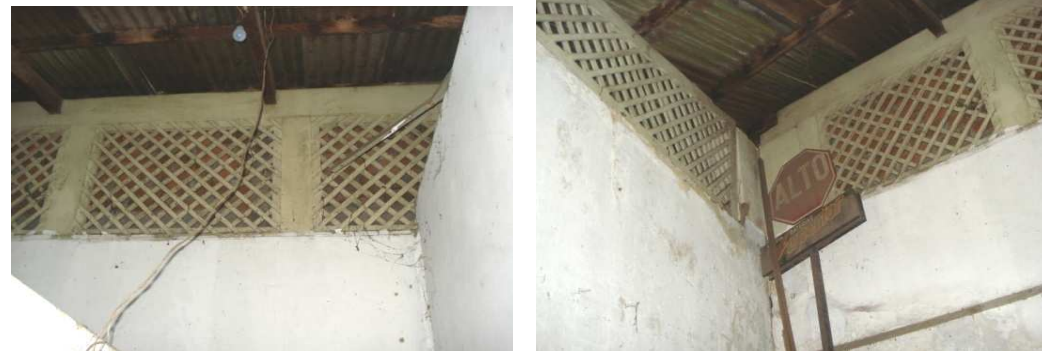
V-1

TIPO	TIPO DE LESION	
FISICAS	HUMEDAD	X
	SUCIEDAD	X
MECANICAS	GRIETAS	
	DESPRENDIMIENTO	
	FISURAS	
QUIMICAS	EFLORESCENCIAS	X
	EXIST.DE ORGANISMOS	X

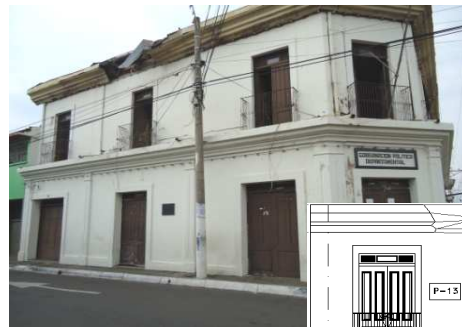
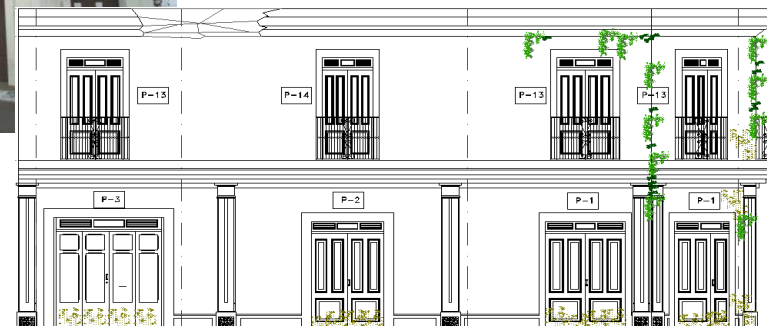
TIPO	TIPO DE LESION	
FISICAS	HUMEDAD	X
	SUCIEDAD	X
MECANICAS	GRIETAS	X
	DESPRENDIMIENTO	
	FISURAS	X
QUIMICAS	EFLORESCENCIAS	X
	EXIST.DE ORGANISMOS

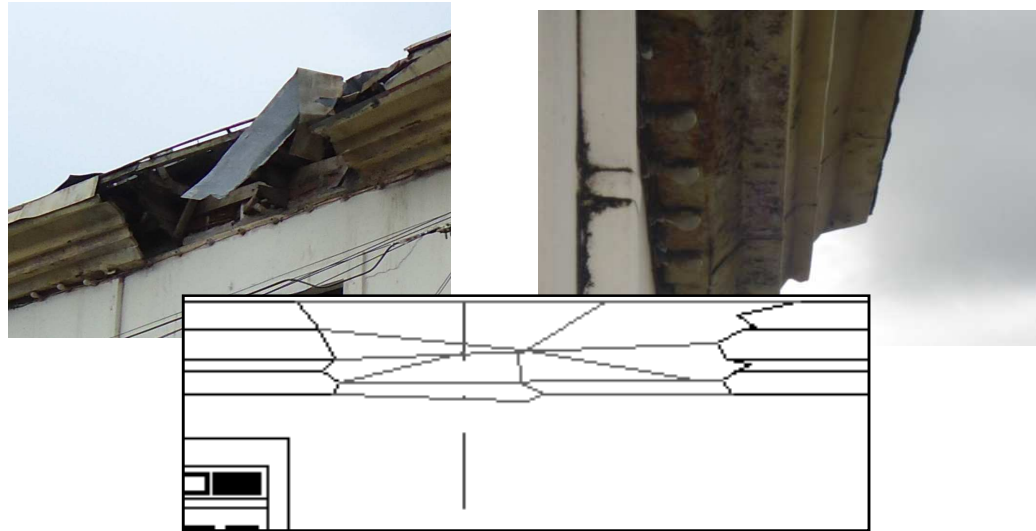
4. PATOLOGIA		
TIPO	TIPO DE LESION	
FISICAS	HUMEDAD	X
	SUCIEDAD	X
MECANICAS	GRIETAS	
	DESPRENDIMIENTO	X
	FISURAS	
QUIMICAS	EFLORESCENCIAS	X
	EXIST.DE ORGANISMOS	X

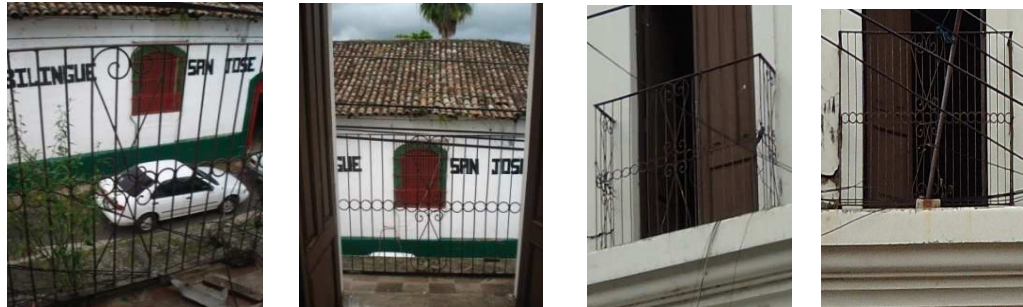
4. PATOLOGIA		
TIPO	TIPO DE LESION	
FISICAS	HUMEDAD	X
	SUCIEDAD	X
MECANICAS	GRIETAS	
	DESPRENDIMIENTO	
	FISURAS	
QUIMICAS	EFLORESCENCIAS	X
	EXIST.DE ORGANISMOS	X

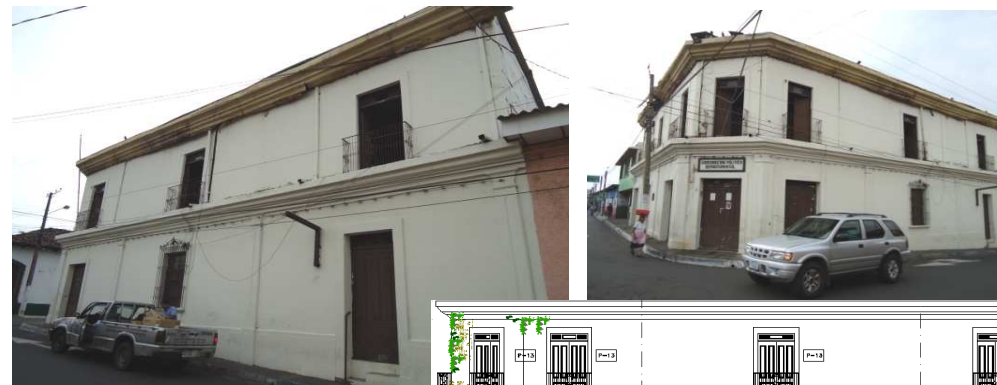
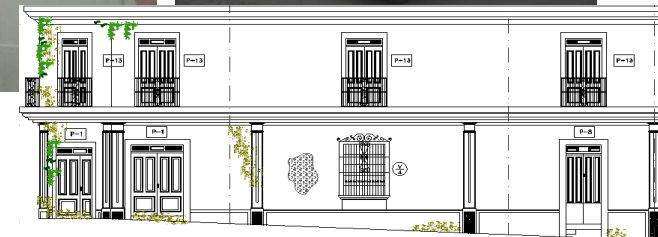
<b>ESPACIO: FACHADA PONIENTE</b>	
<b>ELEMENTO: PAREDES</b>	
<b>NIVEL: 1º, 2º NIVEL</b>	<b>NUMERO DE FICHA: 15</b>
<b>USO ANTIGUO DEL ESPACIO:</b>	
<b>USO ACTUAL DEL ESPACIO:</b>

4. PATOLOGIA		
TIPO	TIPO DE LESION	
FISICAS	HUMEDAD	X
	SUCIEDAD	X
MECANICAS	GRIETAS	X
	DESPRENDIMIENTO	
	FISURAS	X
QUIMICAS	EFLORESCENCIAS	X
	EXIST.DE ORGANISMOS

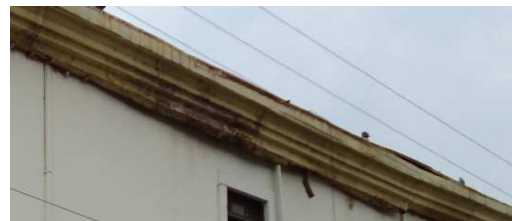
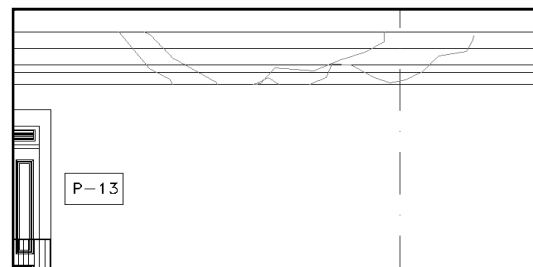
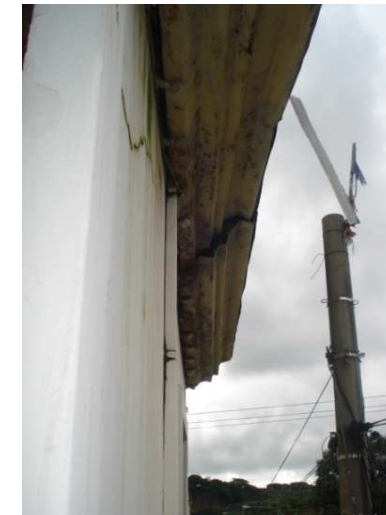
TIPO	TIPO DE LESION	
FISICAS	HUMEDAD	X
	SUCIEDAD	X
MECANICAS	GRIETAS	
	DESPRENDIMIENTO	X
	FISURAS	
QUIMICAS	EFLORESCENCIAS	X
	EXIST.DE ORGANISMOS	X

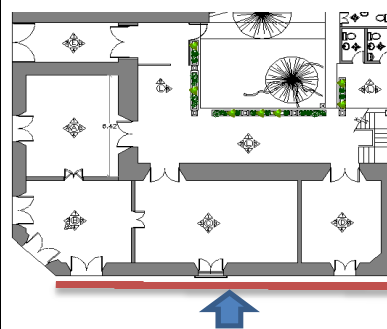
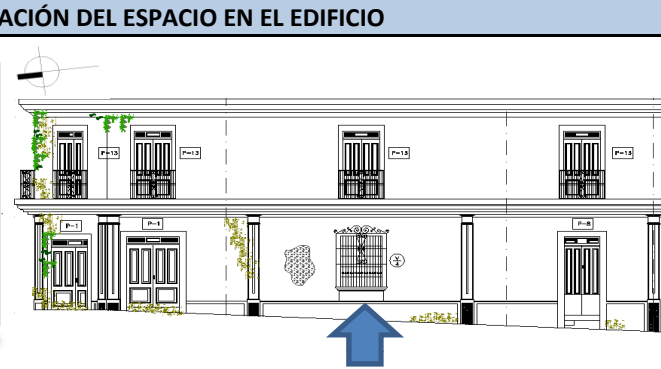
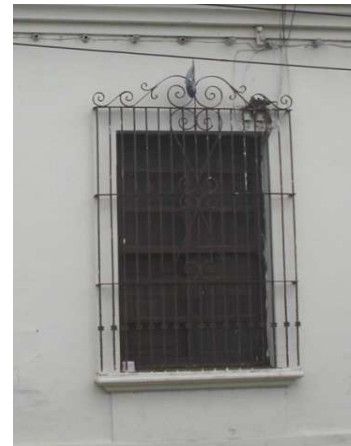
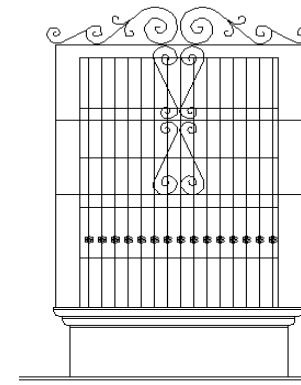
<b>ESPACIO: FACHADA PONIENTE</b>	
<b>ELEMENTO: BALCONES</b>	
NIVEL: 1º, 2º NIVEL	NUMERO DE FICHA: 15
USO ANTIGUO DEL ESPACIO:	
BALCON	
USO ACTUAL DEL ESPACIO:	
BALCON

4. PATOLOGIA		
TIPO	TIPO DE LESION	
FISICAS	HUMEDAD	X
	SUCIEDAD	X
MECANICAS	GRIETAS	
	DESPRENDIMIENTO	
	FISURAS	
QUIMICAS	EFLORESCENCIAS	X
	EXIST.DE ORGANISMOS	X
