UNIVERSIDAD DE EL SALVADOR  
FACULTAD DE INGENIERÍA Y ARQUITECTURA  
ESCUELA DE ARQUITECTURA

**“PROYECTO DE CONSERVACIÓN DEL EDIFICIO DE LA GOBERNACIÓN  
POLÍTICO DEPARTAMENTAL DE SONSONATE”**

PRESENTADO POR:  
**JOSÉ RAÚL GÓMEZ GUEVARA**

CIUDAD UNIVERSITARIA, AGOSTO DE 2011.

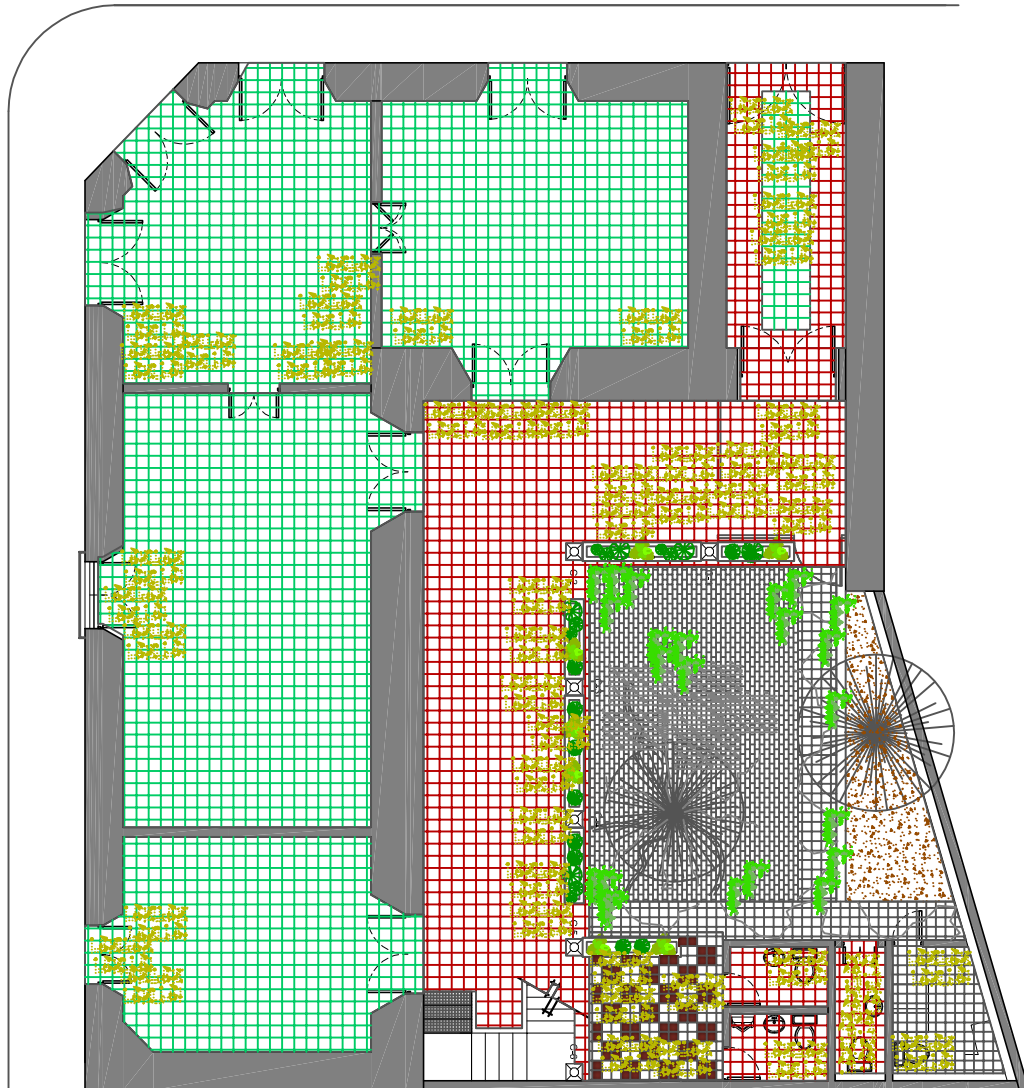
PRIMER NIVEL PISOS  
DANOS

DAÑOS EN PISOS  
PLANTA DE PISOS  
PRIMER NIVEL

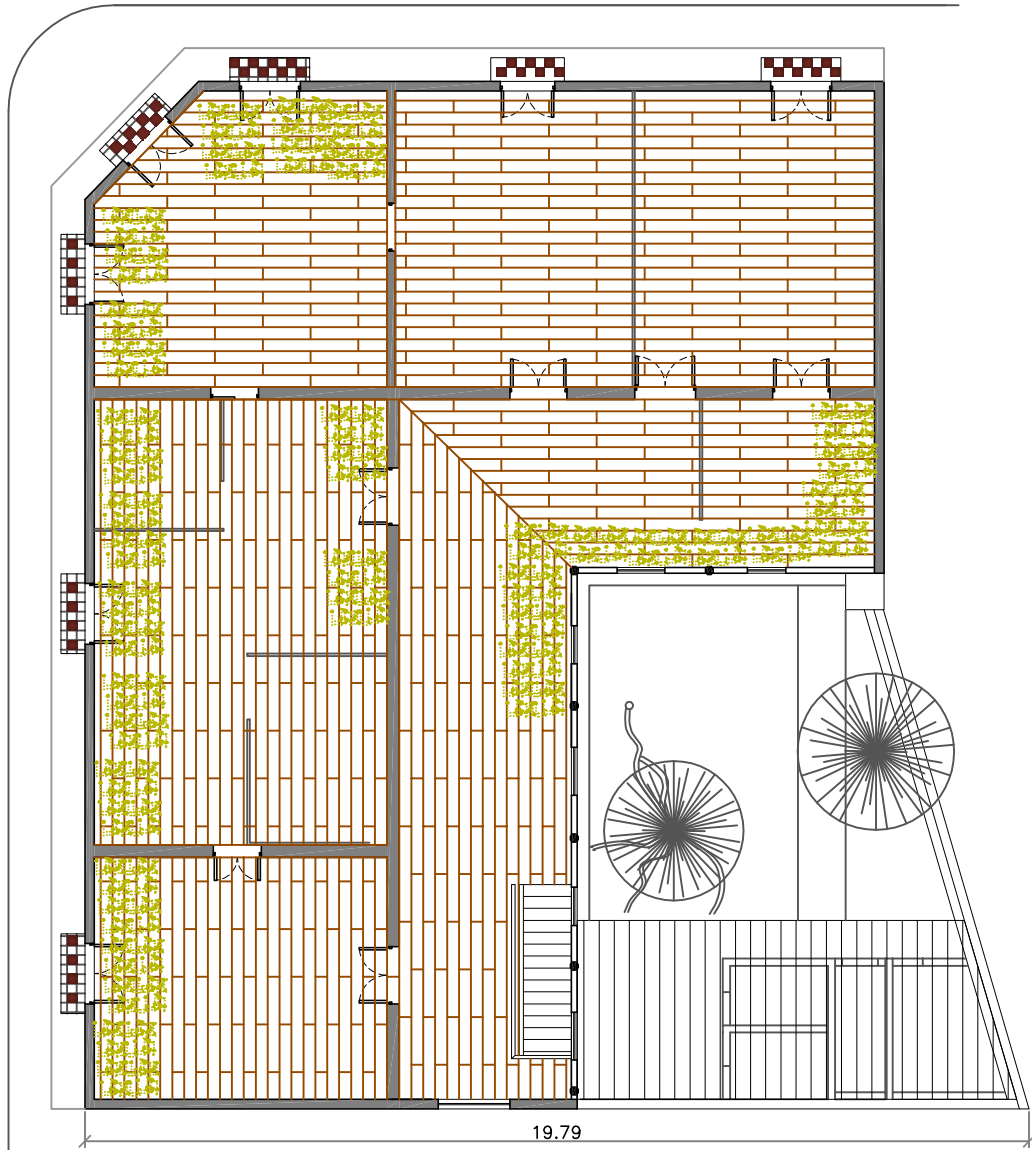
SEGUNDO NIVEL PISOS  
DANOS

DAÑOS EN PISOS  
PLANTA DE PISOS  
SEGUNDO NIVEL

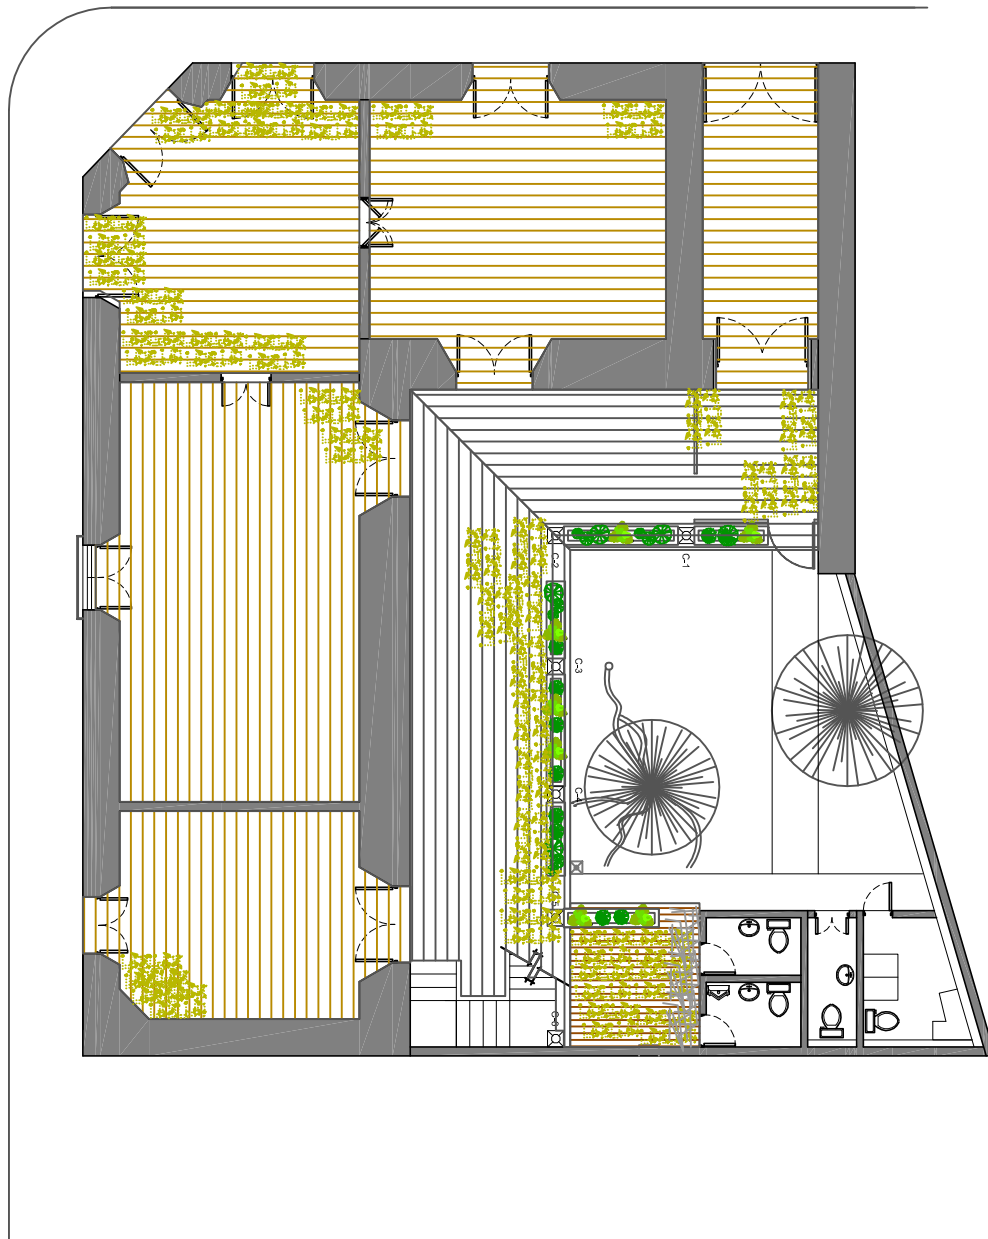
PRIMER NIVEL CIELOS  
 DANOS  
 ESC 1:200

CONTENIDO:  
**PLANOS DE DAÑOS:**  
 DAÑOS EN CIELOS  
 PLANTA DE CIELOS  
 PRIMER NIVEL

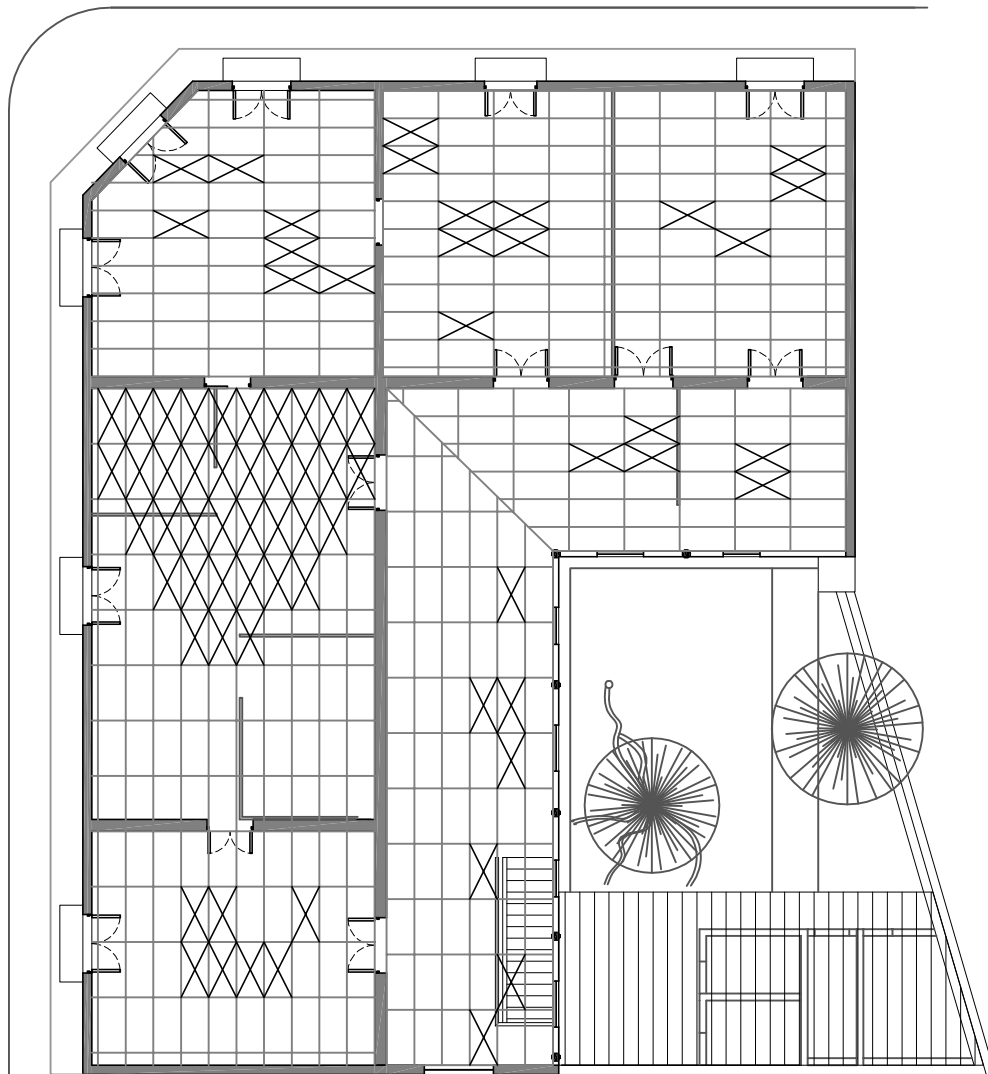
SEGUNDO NIVEL CIELOS  
DANOS

DAÑOS EN CIELOS  
PLANTA DE CIELOS  
SEGUNDO NIVEL

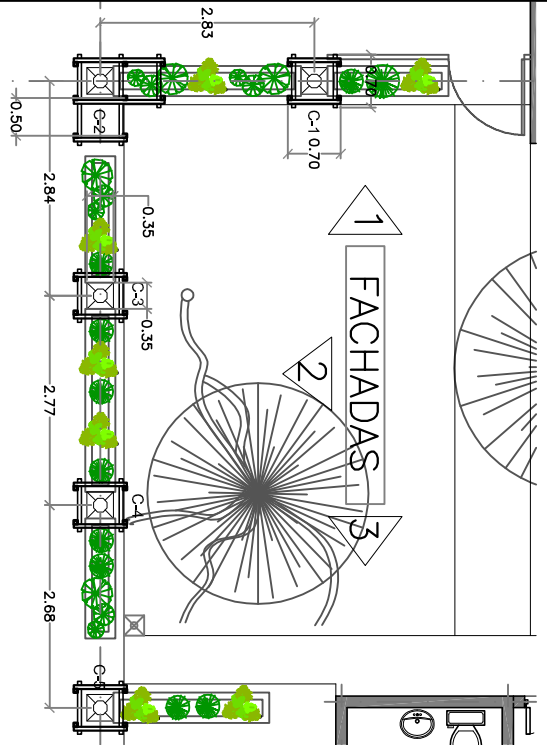
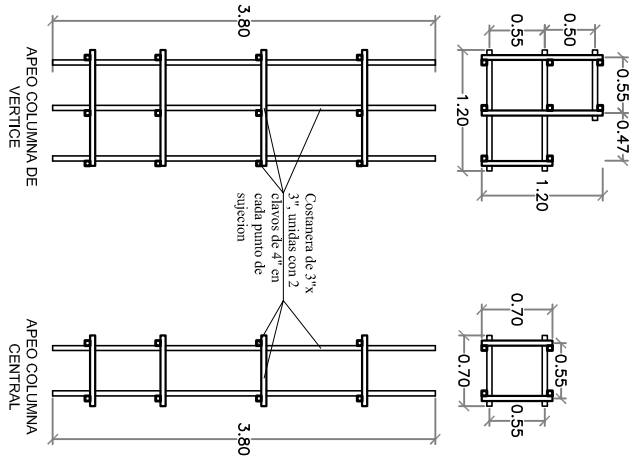
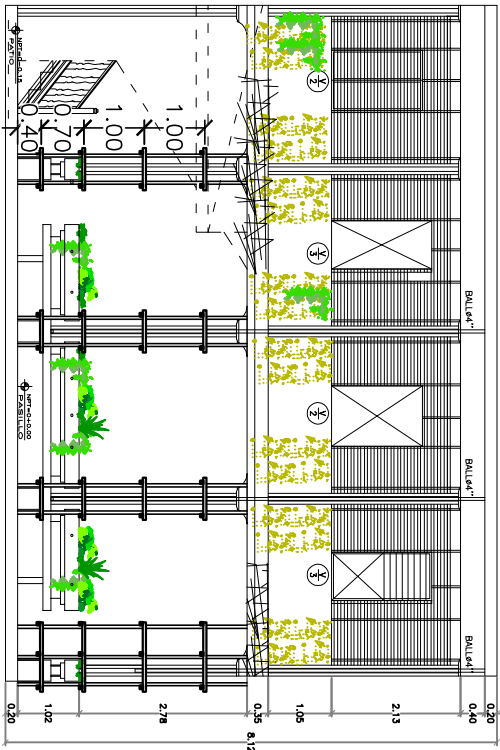
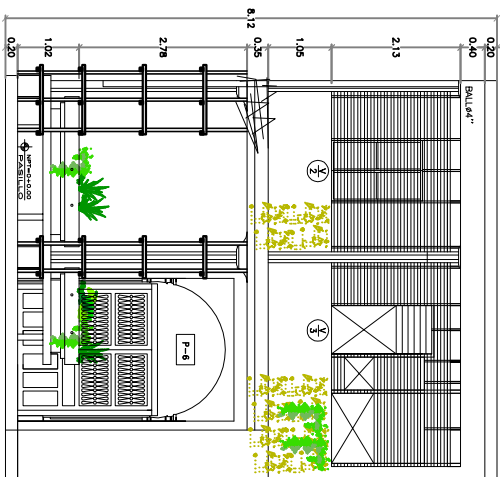
DETALLE DE PLANTA DE APEOS PARA COLUMNAS  
ESC: 1:100

El edificio de la gobernación de Sonsonate no posee grandes daños estructurales en sus paredes o cerramientos, sin embargo si posee pérdida de capacidad de soporte en sus columnas lo cual está provocando el desgaste de los elementos que sostienen el segundo nivel, debido a esto el entrepiso se encuentra bastante propenso al desplome. Las obras de consolidación en el edificio serán entonces a través de apeos o apuntalamientos directamente en las columnas dichos apeos, absorberán las cargas provenientes de las vigas y liberaran a las columnas, permitiendo así la sustitución de las partes dañadas de estos elementos, además se colocaran apeos en las bases de las columnas que sostienen el cuerpo de escaleras, para evitar que estas se desplomen. La ubicación de dichos apeos se detalla en el plano de apuntalamientos. (*Ver planos de apeos, AP-01 Y AP-02, páginas 299 y 301*)
