UNIVERSIDAD DE EL SALVADOR
FACULTAD DE INGENIERÍA Y ARQUITECTURA
ESCUELA DE ARQUITECTURA

PROPUESTA DE RESTAURACIÓN PARA LA CASA RENGIFO NÚÑEZ, EN LA CIUDAD DE ZACATECOLUCA

CIUDAD UNIVERSITARIA, DICIEMBRE DE 2017

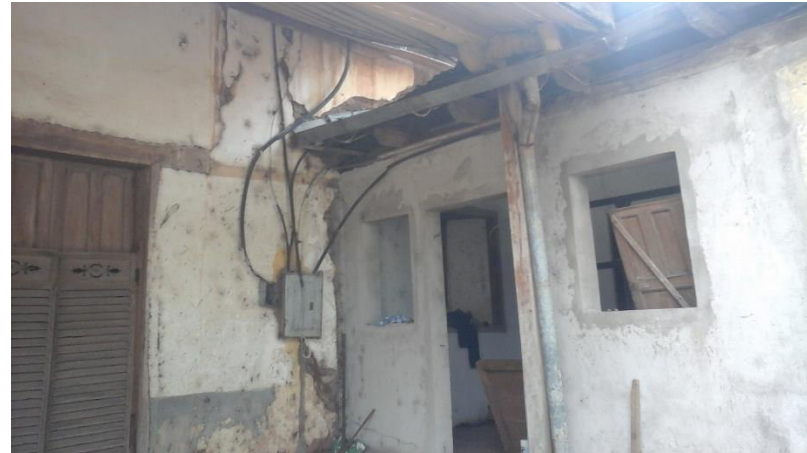
Fotografía ADI-9. Instalación energía eléctrica existente en el inmueble.

Los servicios de la energía eléctrica en el inmueble son proporcionados por la compañía eléctrica "DEL SUR", este posee artefactos como luminarias, tomas corrientes, tableros y red eléctrica, son muy pocos para dar abasto a todo el inmueble y también se encuentran en malas condiciones, algunas estando expuestas pudiendo causar daños al inmueble, algunas de las instalaciones están fuera de uso. (Ver fotografía ADI-8, ADI-9 y ADI-10)

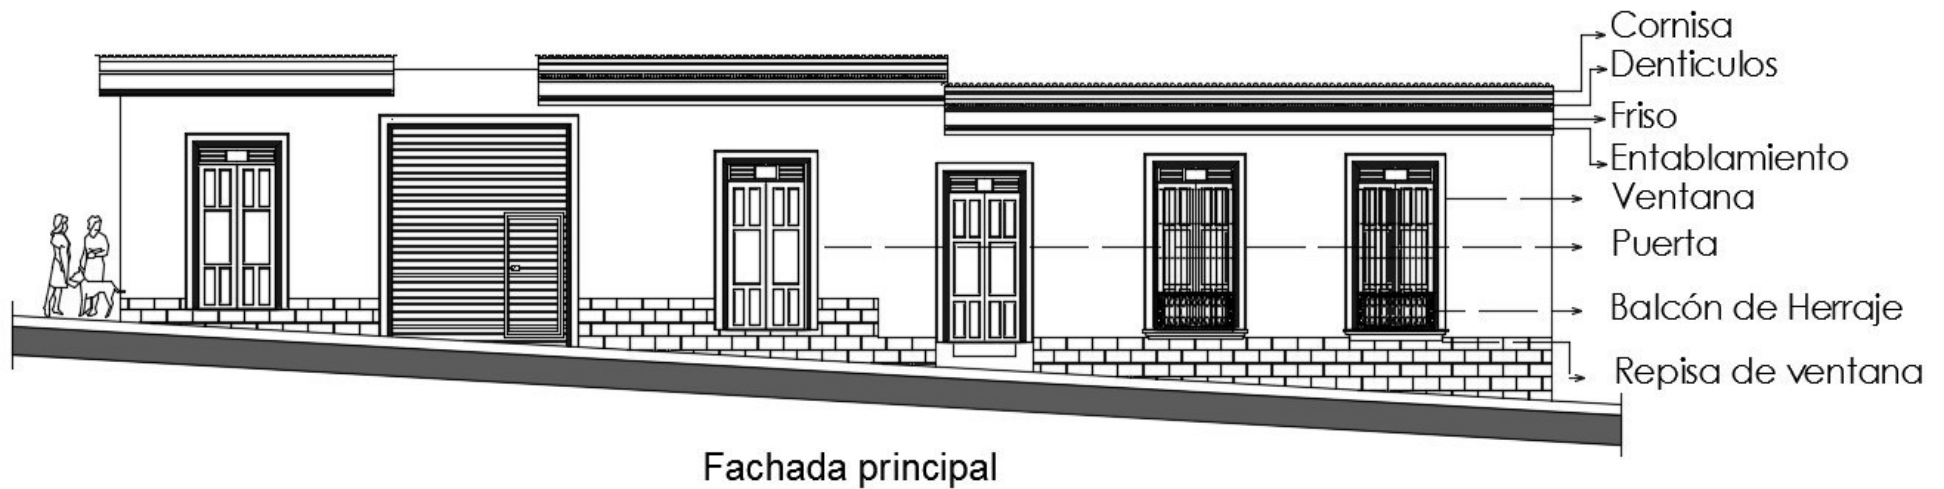
Grafico MA-3. Fachada principal Arquitectura estilo Republicana

Cornisas: la cornisa de la fachada principal del inmueble va escalonada con una medida de 30 centímetros de altura. En la parte sur de la fachada la cornisa está completa, pero en la parte norte de la fachada está deteriorada y faltan piezas que la componen.

La fachada principal de la casa Rengifo Núñez como se puede observar no ha sufrido mayores cambios, a excepción del portón principal el cual fue cambiado, pero se aprecia que se han mantenido elementos característicos del estilo republicano.

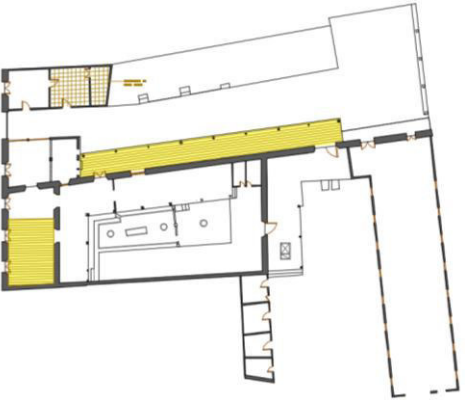
Tabla MP-2. Ficha de daños por elemento

Lesiones: <ul style="list-style-type: none"> • Suciedad • Quebradura • Faltante • Desprendimiento de elemento 	Causas: <ul style="list-style-type: none"> • Deterioro por el tiempo • Humedad • Falta de mantenimiento
Identificación fotográfica:

Descripción patológica: Cielo Falso de madera machihembrada con daño por falta de mantenimiento y antigüedad, presenta daños regulares en toda su estructura, más que todo suciedad y desprendimientos.	Magnitud de daños: Daño leve en la mayoría de su extensión.

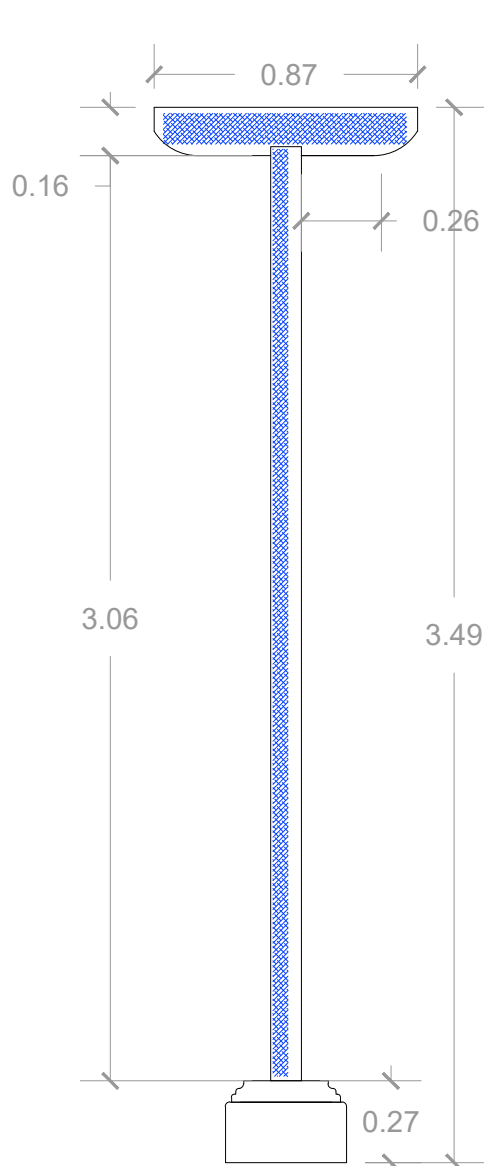
COLUMNA-16

- COLUMNAS**
- Lagunas
 - Quebradura
 - Descamación de pintura
 - Faltante
 - Cromogenos
 - Micro flora
 - Fisuras
 - Podrido humedad
 - Podrido biológico

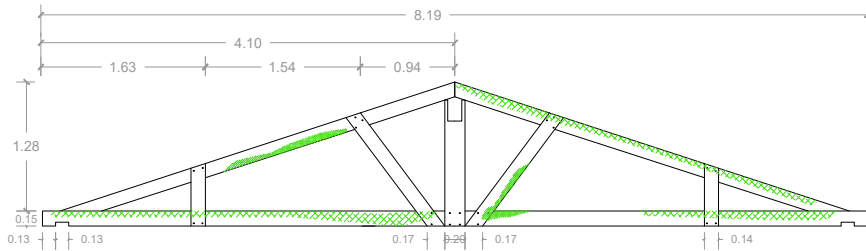
CERCHA 16

- MADERA** Lagunas Lavado diferencial Piezas quebrada/faltates Descamación de pintura Cromógenos Pandeos Podrido humedad Podrido biológico Remiendo Decoloración

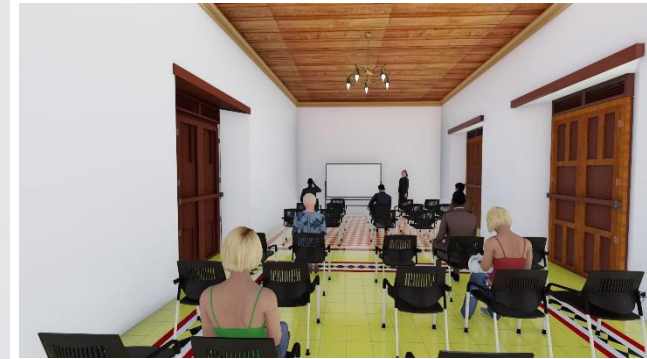
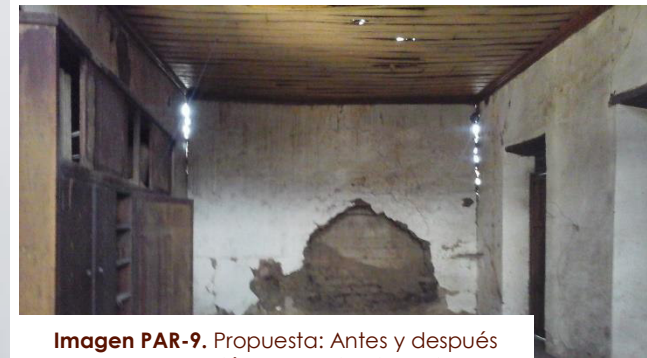
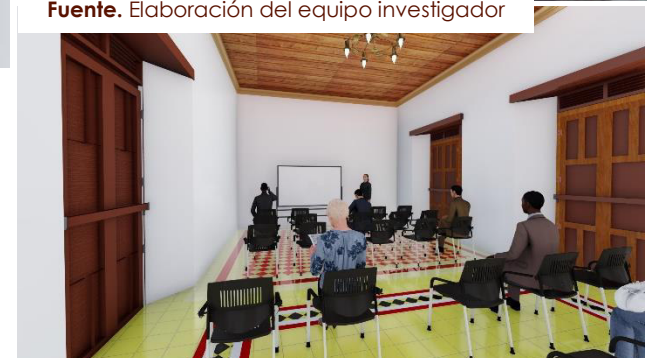
Imagen PAR-9. Propuesta: Antes y después
Fuente. Elaboración del equipo investigador

- ▲ Incorporación de cielo falso de madera machihembrada con estilo del que ya existe en este espacio, instalación de luminarias y puertas faltantes actualmente. *(Ver imagen PAR -8)*
- ▶ El salón de usos múltiples se realizará una consolidación de pared, debido a el grave deterioro que sufre la pared sur colindante, restauración de pisos originales resaltando los dos tipos de piso alfombra que hay en este espacio. *(Ver imagen PAR -9)*

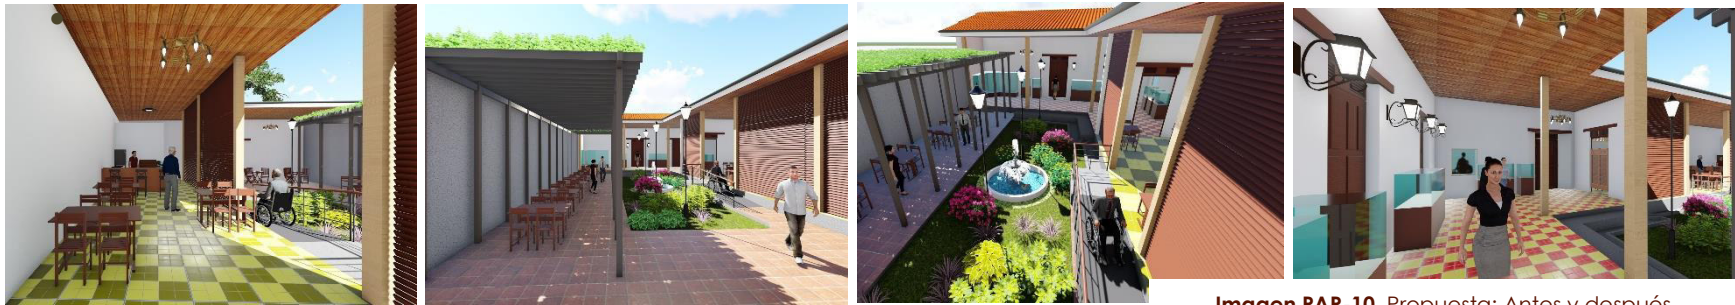
Imagen PAR-10. Propuesta: Antes y después
Fuente. Elaboración del equipo investigador

Incorporación de luminarias para exteriores y diseño de jardín central en cafetería, en este espacio se propone una pérgola para mesas de cafetería al aire libre, diseño de rampa para personas con capacidad reducida con pendiente del 10% y correspondiente baranda. Instalación de canales, cambio de elementos estructurales de techumbre dañados; instalación de cielo falso de madera machihembrada.

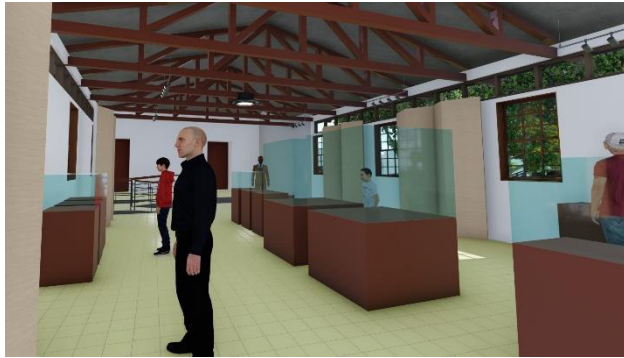
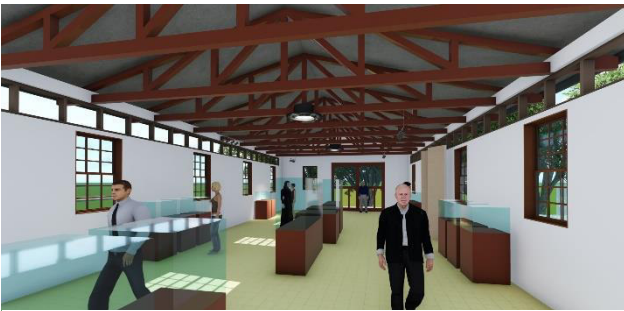
Imagen PAR-12. Propuesta: diseño de interiores antes y después
Fuente. Elaboración del equipo investigador

La sala de exposición va ser un espacio de instalaciones parcialmente nuevo, la pared que actualmente está dañada, el bahareque se está deteriorando y no es favorable conservarlo, también la techumbre será nueva, se retomaran el mismo color blanco del espacio. El piso se restaurará y solo serán reemplazadas aquellas piezas quebradas y las que no tengan reparo; se instalara el sistema de luminarias de riel para efecto de penumbra. Las ventanas de vidrio abatible ayudarán a que la luz natural pueda entrar, y se dejara ventilación en la parte superior de la pared las cuales serán protegidas con lámina con pequeñas perforaciones. No llevara cielo falso para aprovechar la estructura de las cerchas como atractivo de la sala. (Ver imagen PAR -12 y PAR -13)

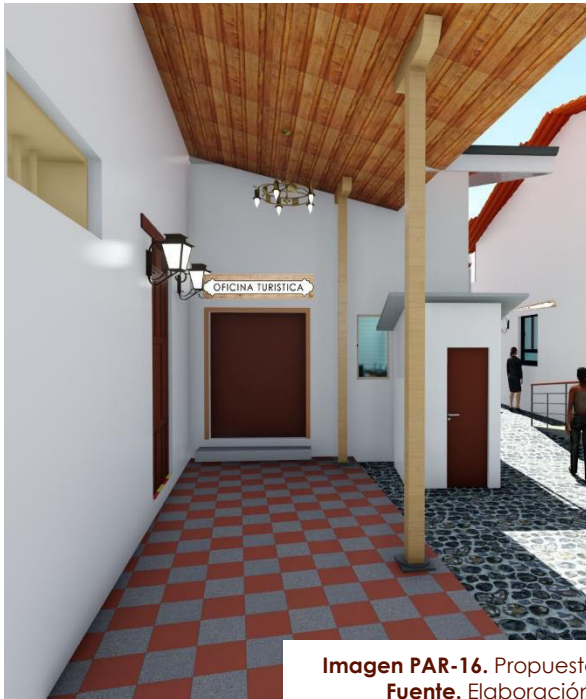
Imagen PAR-16. Propuesta: de corredor antes y después
Fuente. Elaboración del equipo investigador

Las zonas exteriores serán mejoradas, el piso de los corredores se restaurará y se realizara un cambio de repello y afinado; el nuevo corredor donde están las bodegas y la enfermería llevan el mismo estilo de columnas, mismo tipo de piso, color y cielo falso.

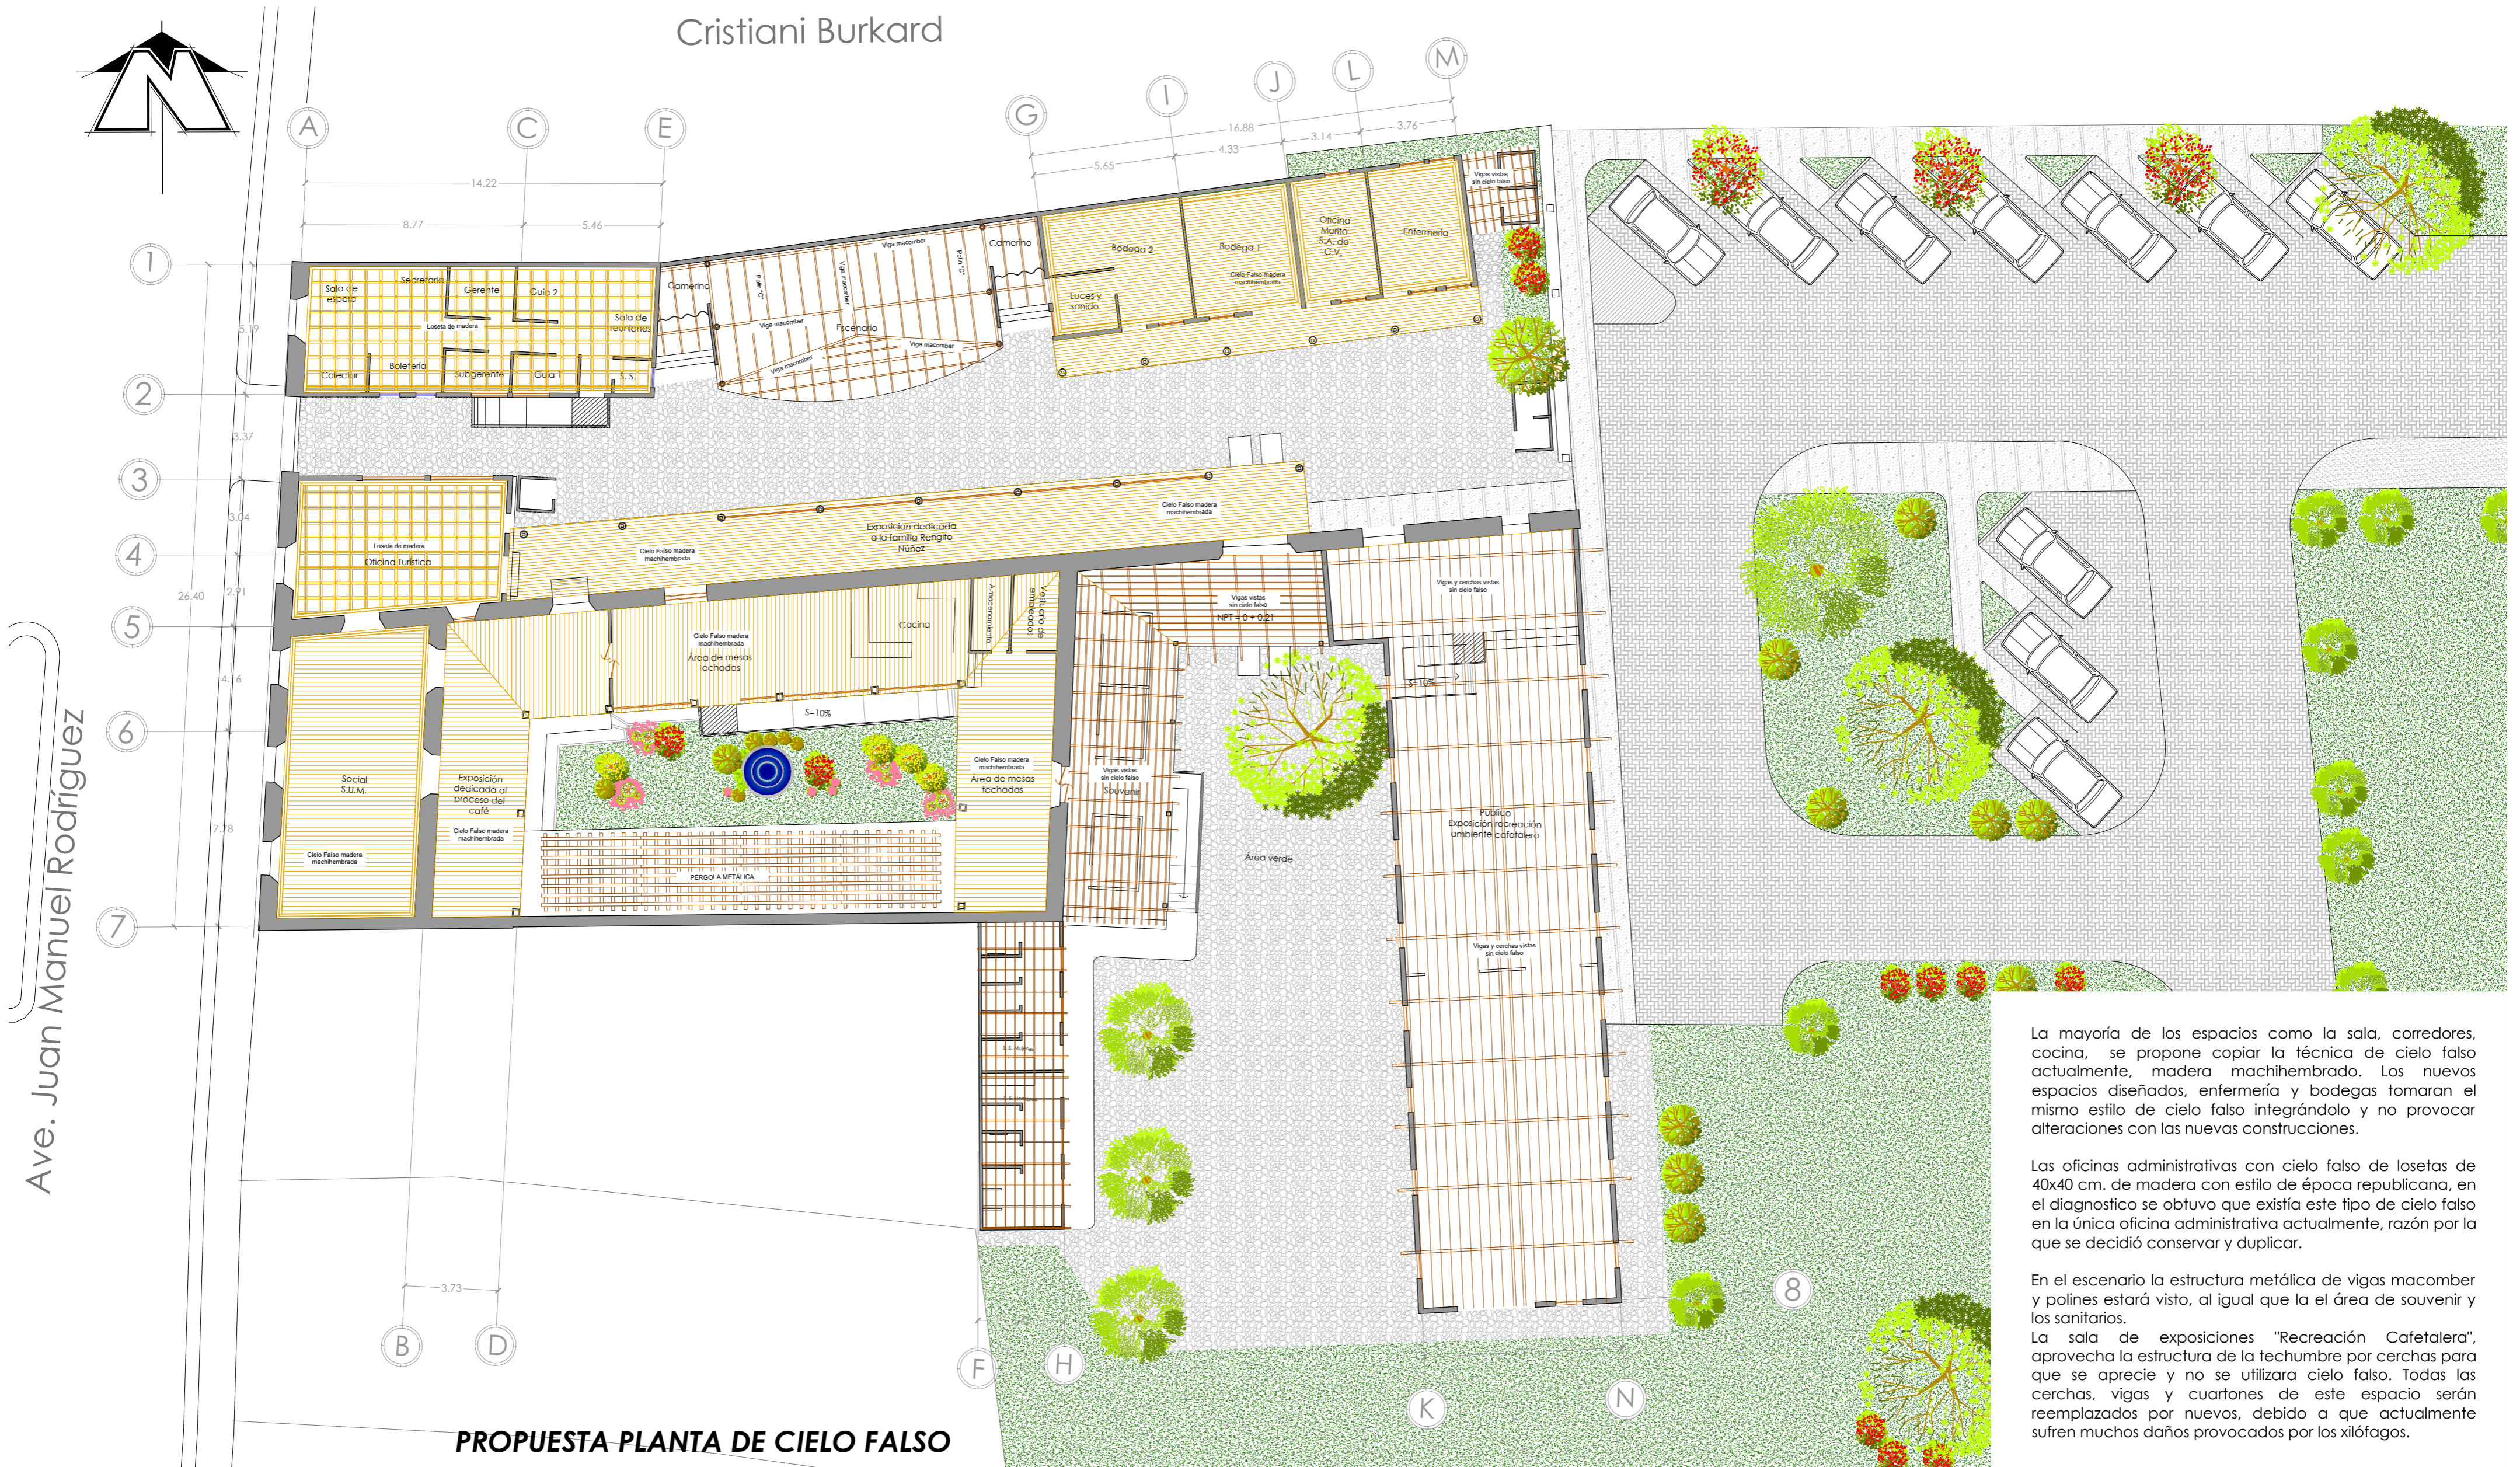
PROPUESTA PLANTA DE CIELO FALSO

La sala de exposiciones "Recreación Cafetalera", aprovecha la estructura de la techumbre por cerchas para que se aprecie y no se utilizara cielo falso. Todas las cerchas, vigas y cuarterones de este espacio serán reemplazados por nuevos, debido a que actualmente sufren muchos daños provocados por los xilófagos.

La mayoría de los espacios como la sala, corredores, cocina, se propone copiar la técnica de cielo falso actualmente, madera machihembrado. Los nuevos espacios diseñados, enfermería y bodegas tomarán el mismo estilo de cielo falso integrándolo y no provocará alteraciones con las nuevas construcciones.

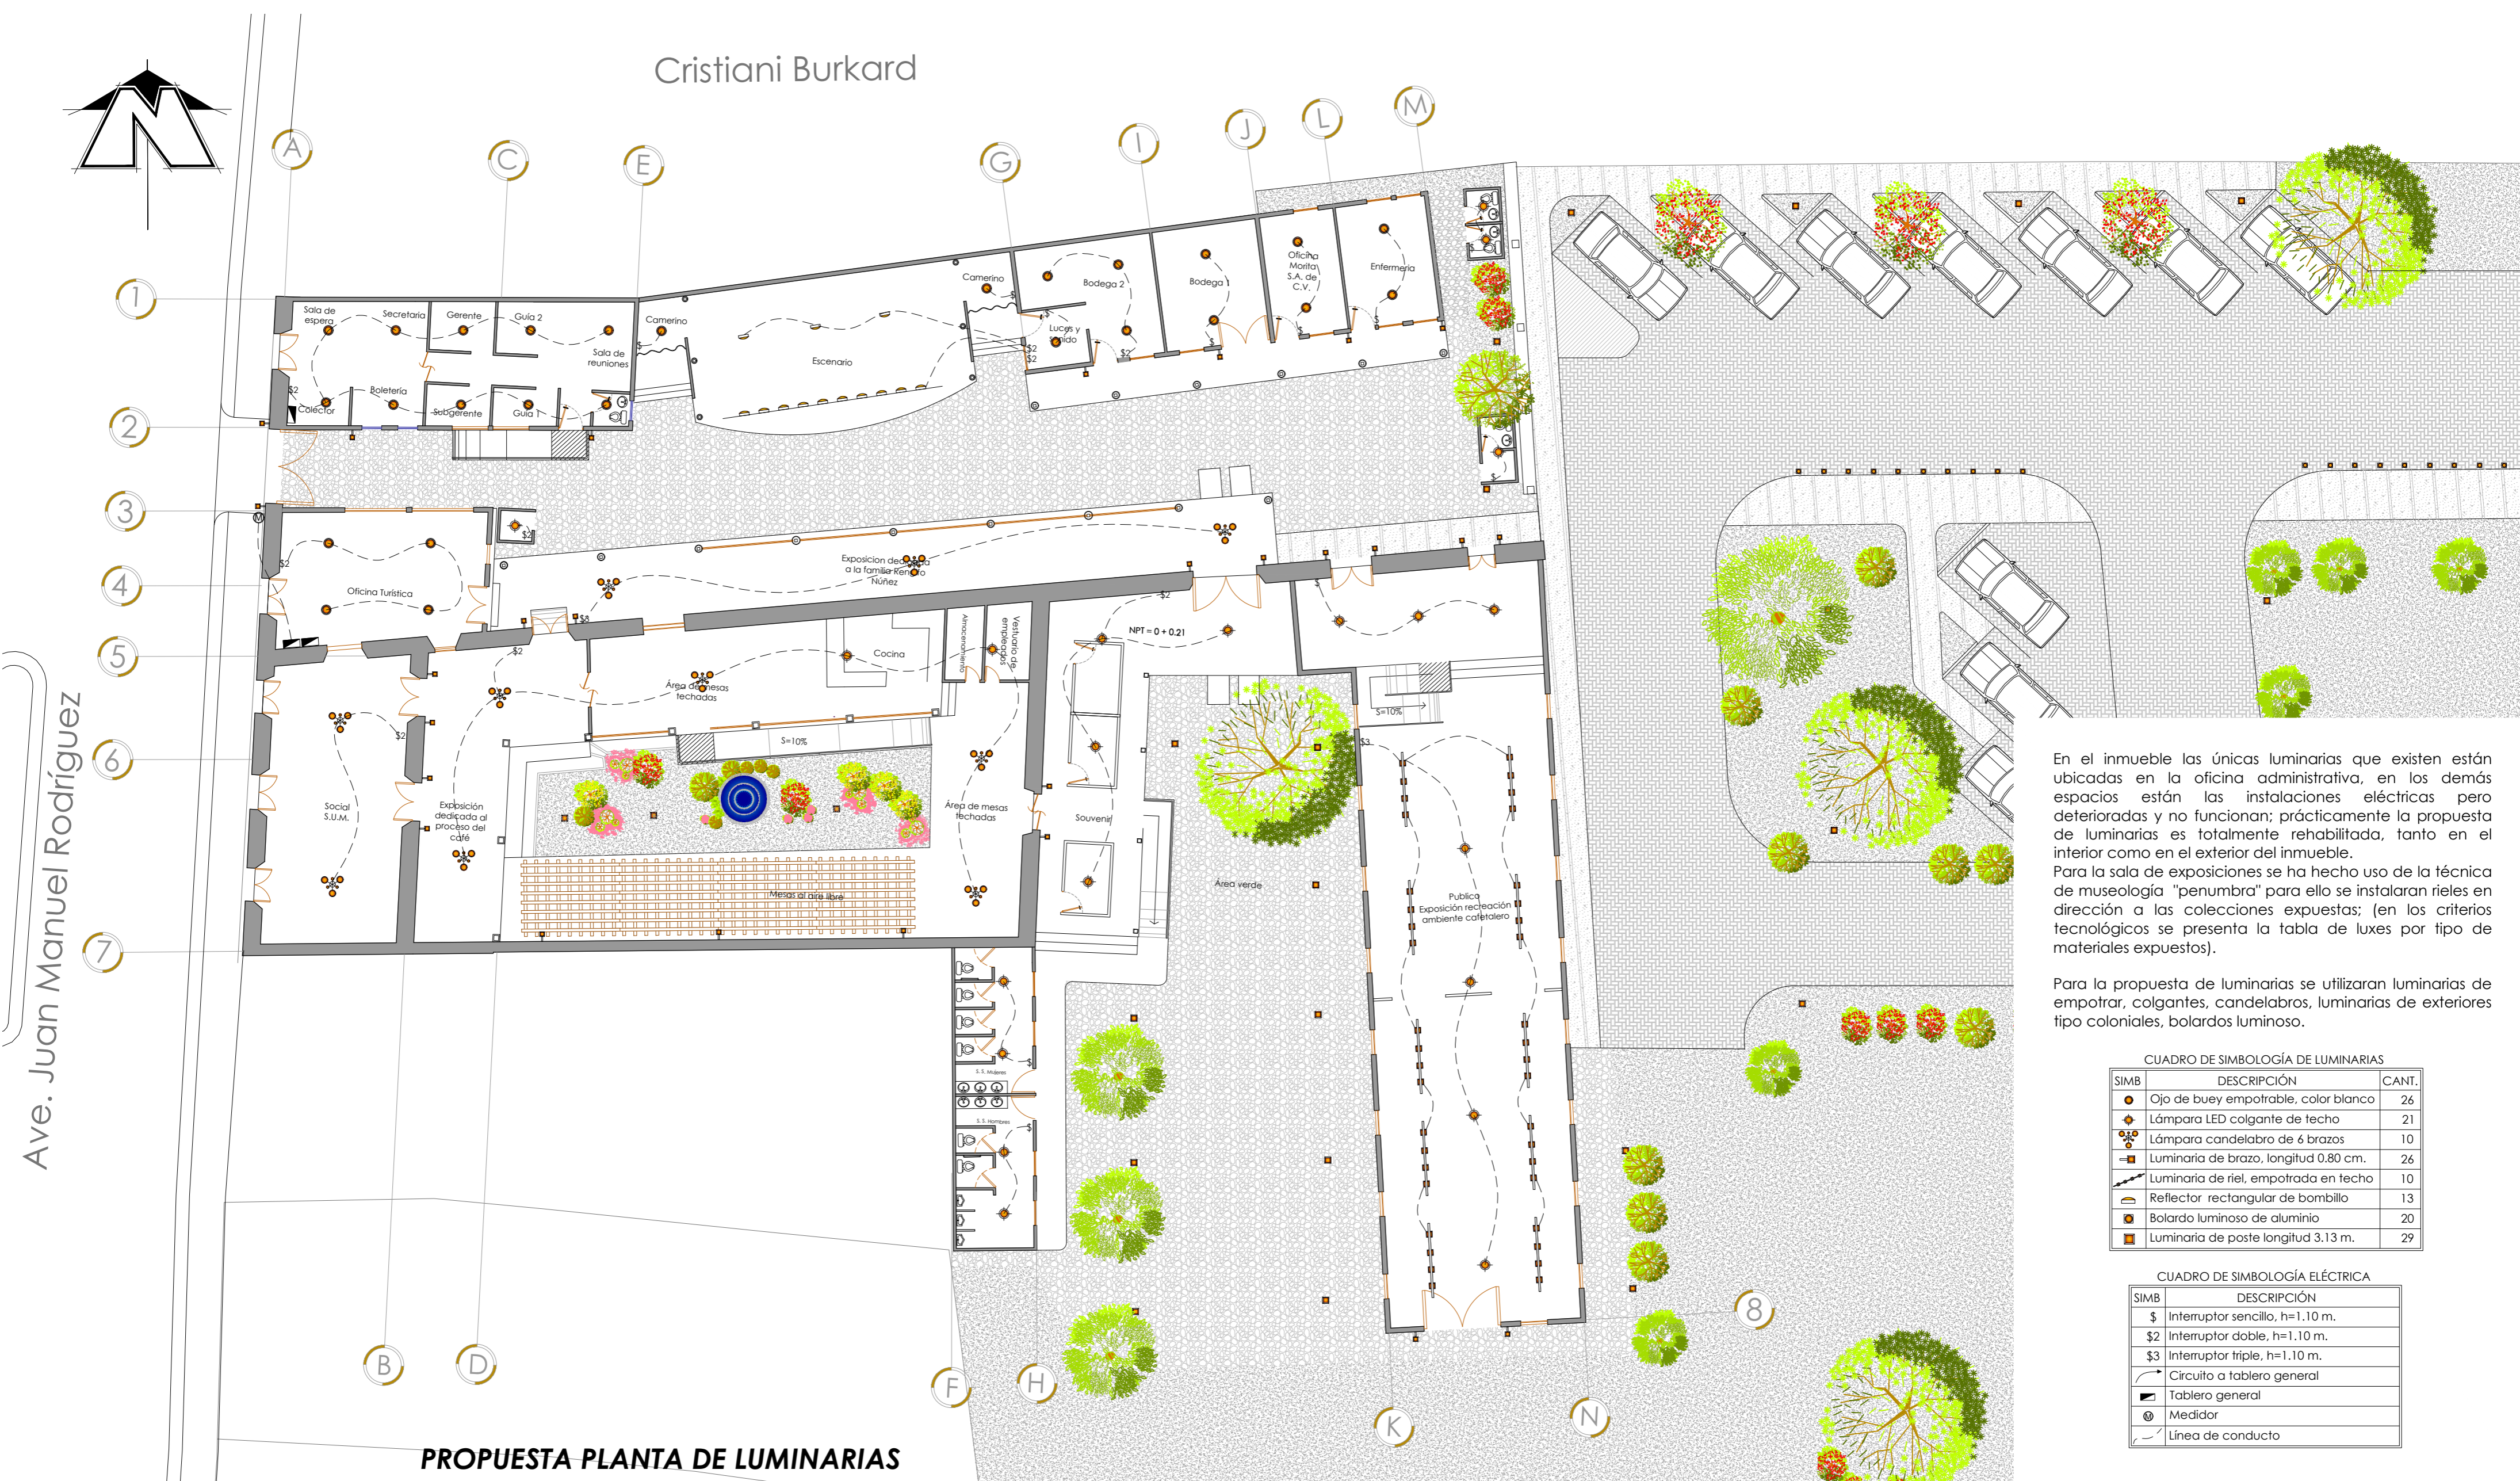
PROPUESTA PLANTA DE LUMINARIAS

En el inmueble las únicas luminarias que existen están ubicadas en la oficina administrativa, en los demás espacios están las instalaciones eléctricas pero deterioradas y no funcionan; prácticamente la propuesta de luminarias es totalmente rehabilitada, tanto en el interior como en el exterior del inmueble.

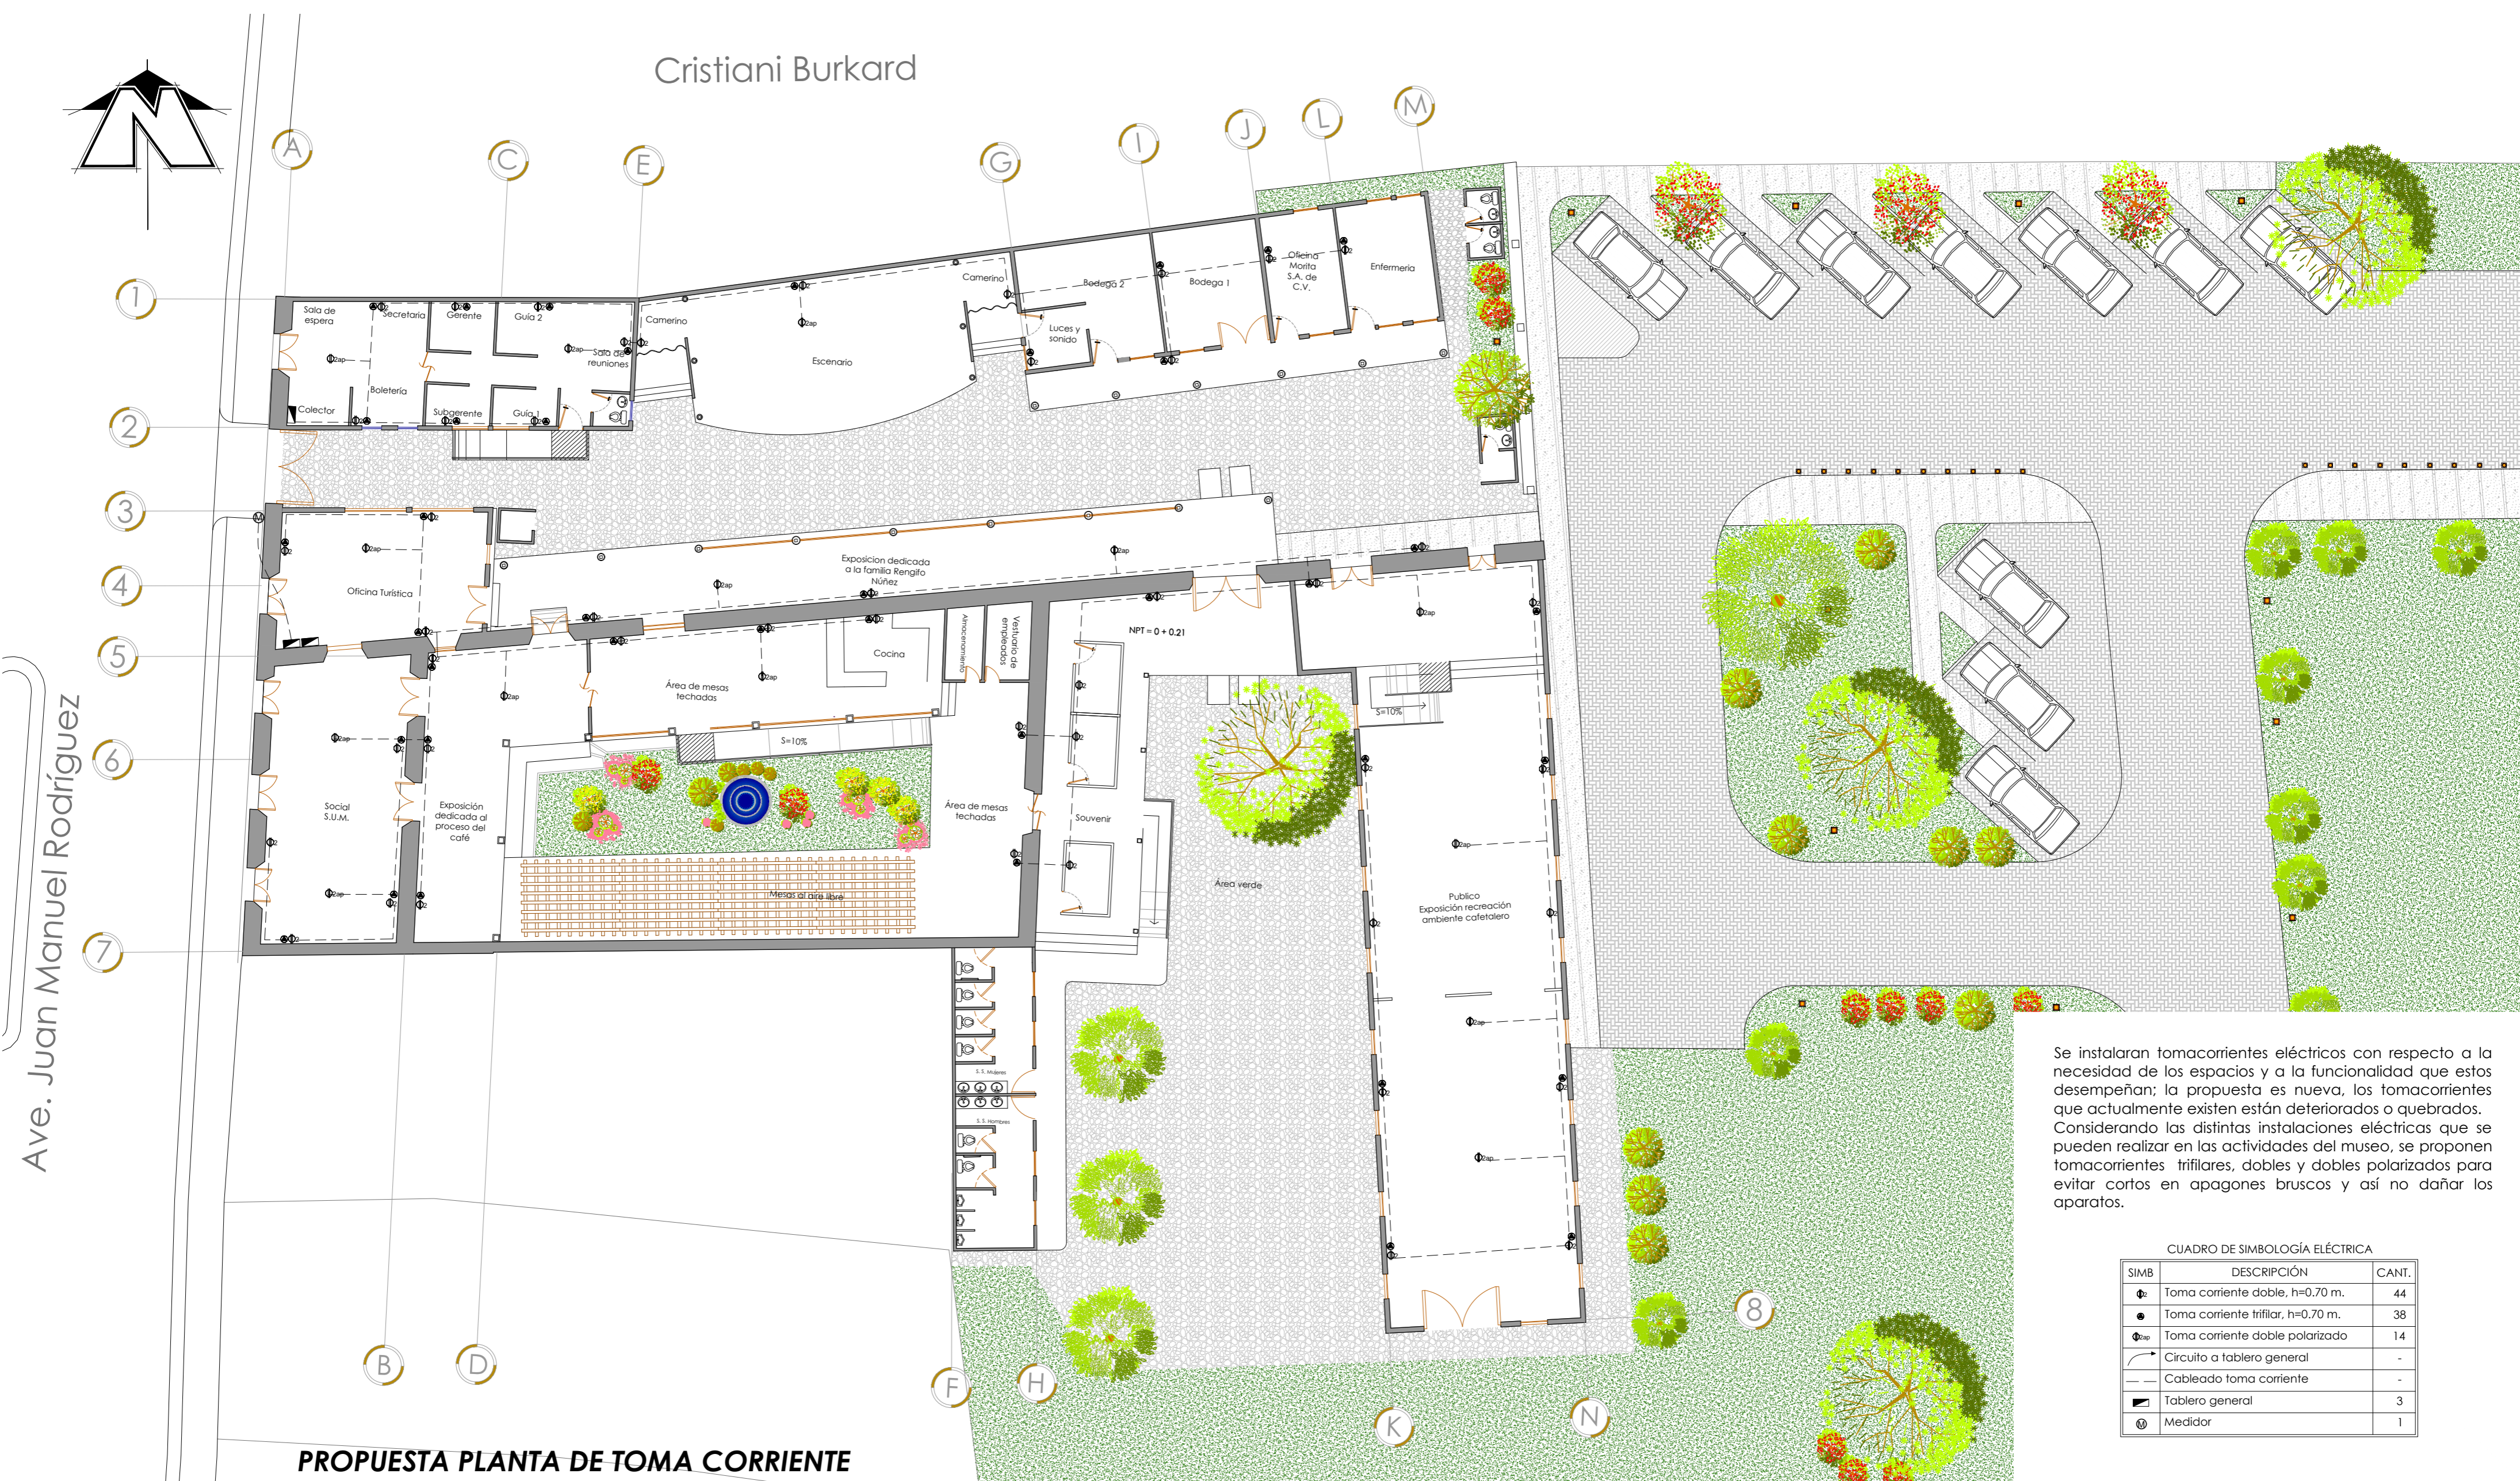
PROPUESTA PLANTA DE TOMA CORRIENTE

Se instalarán tomacorrientes eléctricos con respecto a la necesidad de los espacios y a la funcionalidad que estos desempeñan; la propuesta es nueva, los tomacorrientes que actualmente existen están deteriorados o quebrados. Considerando las distintas instalaciones eléctricas que se pueden realizar en las actividades del museo, se proponen tomacorrientes trifilares, dobles y dobles polarizados para evitar cortos en apagones bruscos y así no dañar los aparatos.
