**UNIVERSIDAD DE EL SALVADOR  
FACULTAD MULTIDISCIPLINARIA DE OCCIDENTE  
DEPARTAMENTO DE INGENIERÍA**

**TRABAJO DE GRADUACIÓN:  
“DIAGNÓSTICO Y PROPUESTA DE REHABILITACIÓN DEL SISTEMA VIAL DE  
LA CIUDAD DE SANTA ANA”**

**ENERO/2005**

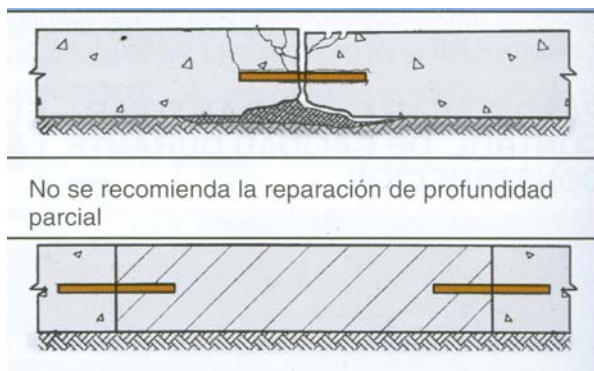
Figura 2.9. Desportillamiento en la parte superior e inferior de la losa

Los desportillamientos generan una circulación áspera y pueden acelerar otros deterioros. Casi siempre, el desportillamiento es una falla localizada y por lo tanto, demanda procedimientos de reparación localizados para que el pavimento se arregle de manera económica. La mayoría de los desportillamientos de las juntas se produce por la introducción de materiales incompresibles dentro de las juntas y grietas transversales no selladas; El desportillamiento se puede inducir en la parte superior, o en la inferior, de la junta (figura 2.9). Las reparaciones de profundidad parcial sólo son apropiadas para el desportillamiento que se ha producido en la parte superior de la losa.
