***“PROPUESTA DE REHABILITACIÓN DEL CASINO MILITAR  
CENTROAMERICANO DE LA CIUDAD DE SANTA ANA”***

PRESENTADO POR:  
CARRANZA, DAYSI SUSANA  
MANCÍA HERRERA, CARLA ELIZABETH  
ORTIZ MÉNDEZ, DOUGLAS ANTONIO

PARA OPTAR AL TÍTULO DE:  
**INGENIERO CIVIL**

FEBRERO DE 2004

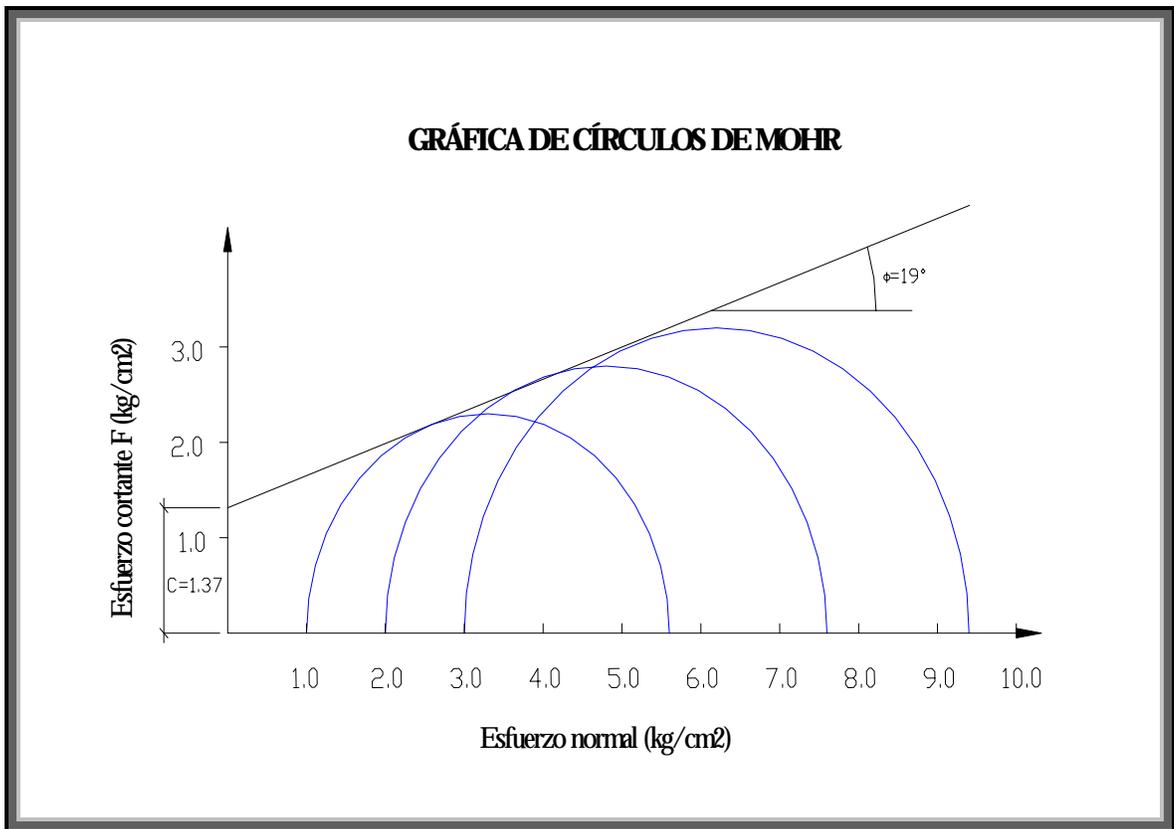
**Figura 2.2** Gráfica de círculos de Mohr

De la gráfica se tiene que el ángulo de fricción interna ( $\phi$ ) es de 19 grados y su cohesión es de 1.37 Kg/cm<sup>2</sup>

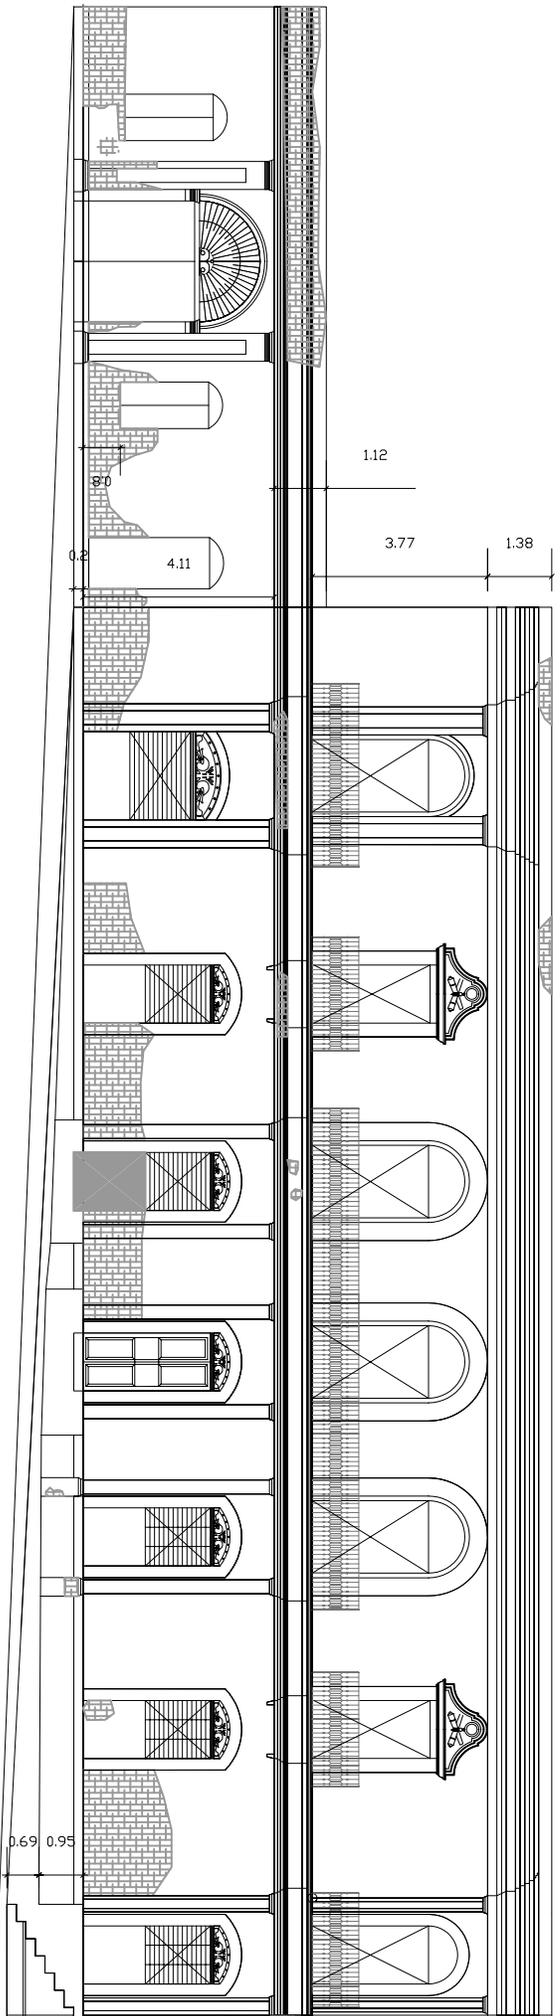
<b>DESPELINDAMIENTO DE REPELLO (MATERIAL VISTO)</b>
	<b>FALTANTE DE VIDRIOS</b>
	<b>VANOS SELADOS</b>
	<b>FALTANTE DE VENTANA O PUERTA</b>
	<b>FALTANTE DE ELEMENTOS ARQUITECTONICOS</b>
	<b>COLAPSO TOTAL</b>
	<b>PROBLEMA DE HUMEDAD</b>
	<b>GRETA O FISURAS</b>
	<b>FRACTURA</b>
	<b>DISLOCACION</b>
	<b>PRESENCIA DE VEGETACION</b>

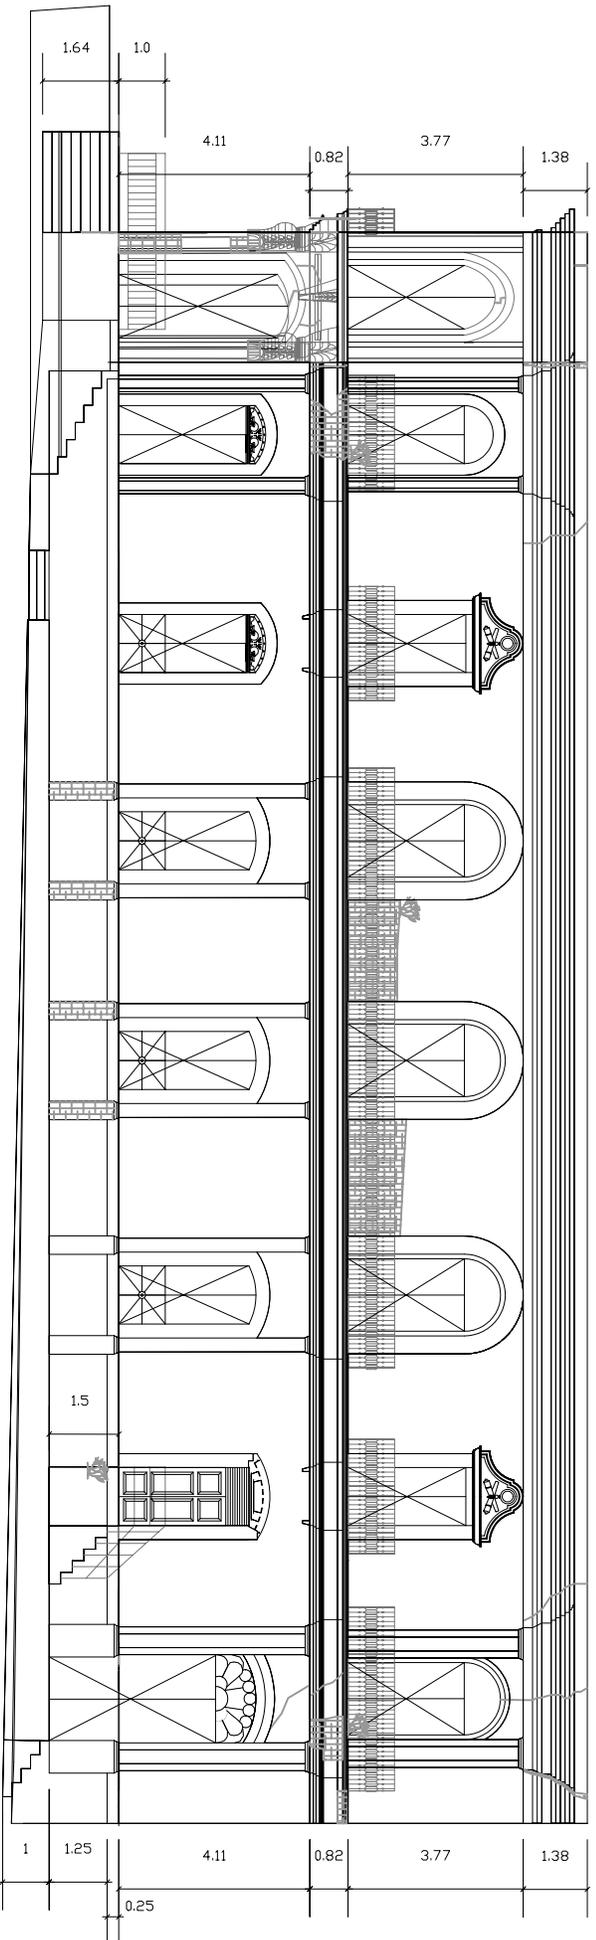
ELEVACION NORTE ESC. 1: 125

SIMBOLOGIA	
	DESRENDAMIENTO DE RESELLADO (MATERIAL VISTO)
	FALTANTE DE VENTANA O PUERTA
	VANOS SELLADOS
	FALTANTE DE VENTANA O PUERTA
	FALTANTE DE ELEMENTOS ARQUITECTONICOS
	COLAPSO TOTAL
	PROBLEMA DE HUMEDAD
	CRISTIA O FISURAS
	FRACCTURA
	DESLOCACION
	PRESENCIA DE VEGETACION

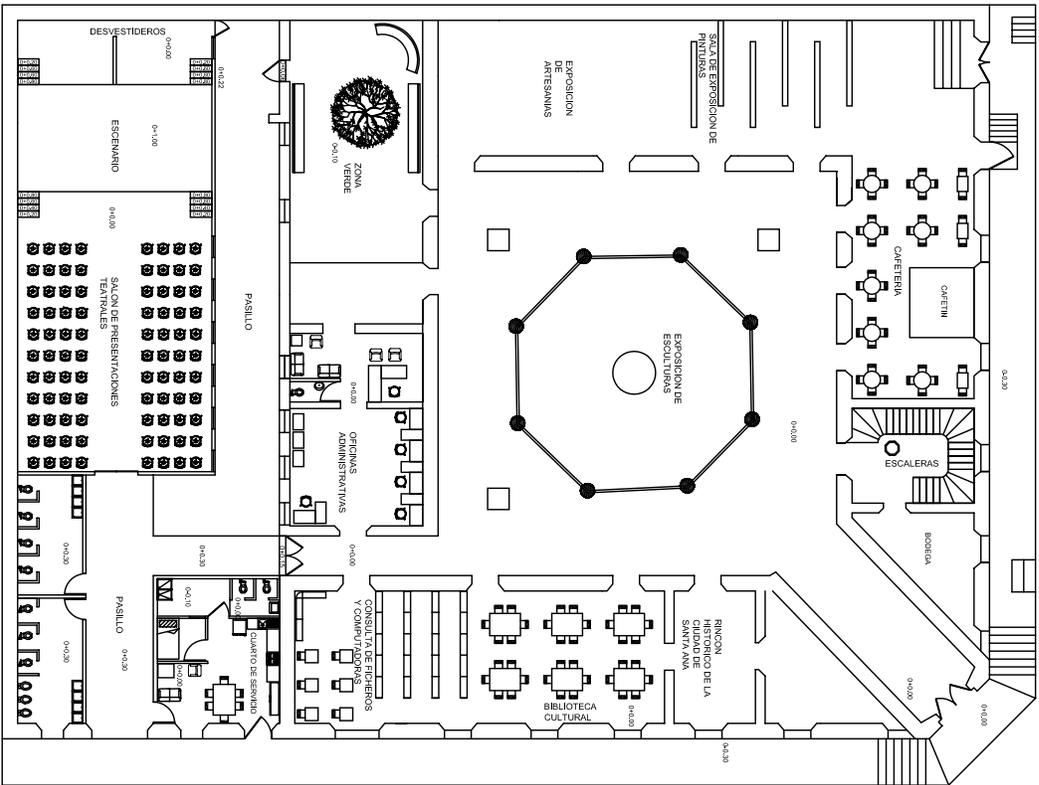
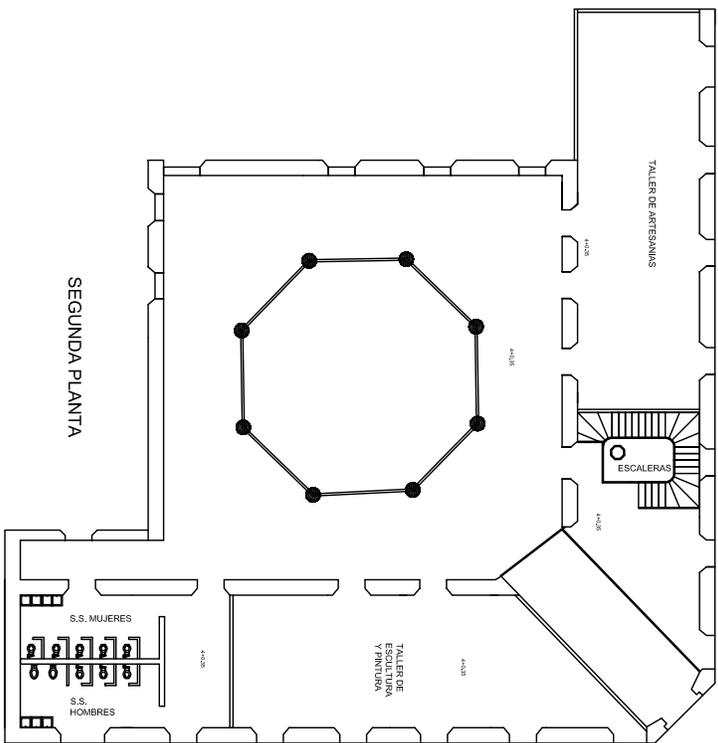
NOMENCLATURA  
 LD= DAÑO LEVE  
 FD= DAÑO FUERTE  
 SD= DAÑO SEVERO

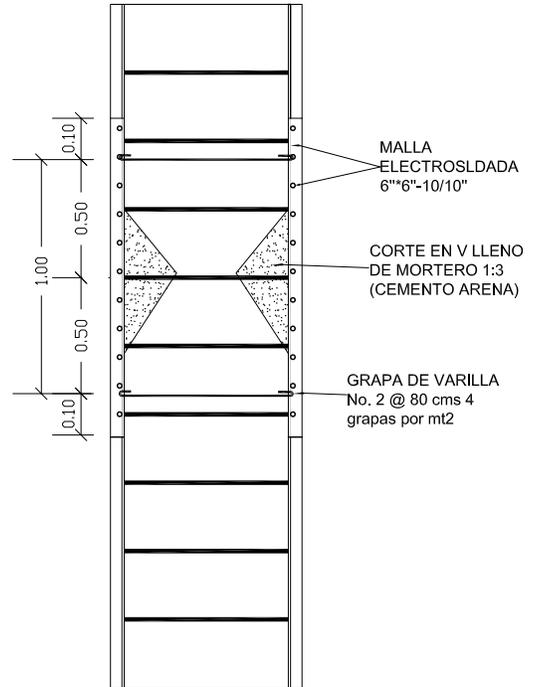
**DISTRIBUCION DE GRAPAS**

**PROCEDIMIENTO DE REPARACION DE GRIETAS EN PAREDES DE ADOBE Y BARRO**

1. Se deberá iniciar el proceso de reparación, revisando cuidadosamente el area donde se presente el problema de la grieta existente. (ya sea horizontal, vertical o diagonal).

2. Remover el repello de la pared 25 cm a cada lado de la grieta.
3. Revisar cuidadosamente la pared e identificar el area donde se presenta el problema de la grieta, verificar se presenta en la sisa o en el tabique.

4. A lo largo de la grieta se debera realizar un corte en "v" y luego cubrirlo con mortero 1:3 cemento arena, previamente se debera humedecer la zona del corte este procedimiento se realizará en ambas caras de la pared si la grieta la atravezara( esquema 1).

5. Colocar una electromalla soldada 6"x6"x10/10, la cual debe estar adecuadamente anclada a las paredes por medio de grapas de varilla No. 2, se recomienda como mínimo 4 grapas por cada mt2. Las mallas se deben fijar directamente sobre ambas caras de la pared en el caso de una pared interior o sobre una cara en el caso de una pared de colindancia.

6. Colocar una capa de mortero (repello) lanzado manualmente contra la pared, de un espesor de aproximadamente 2.5cms. El mortero debe tener una resistencia minima a la compresion de 120 kg/cm2. y una dosificacion de 1: 1/4: 3.00 (cemento: cal:arena) o 1:1/4:3.0 (cemento:cemento de albañileria:arena).
