“EVALUACION DEL ESTADO ACTUAL Y PROPUESTA DE CONSERVACION DE LA IGLESIA SAN ANTONIO DE PADUA DE
LA VILLA DE EL SAUCE, DEPARTAMENTO DE LA UNION”

LAURA PATRICIA REYES MELENDEZ

SAN MIGUEL, DICIEMBRE DE 2,004

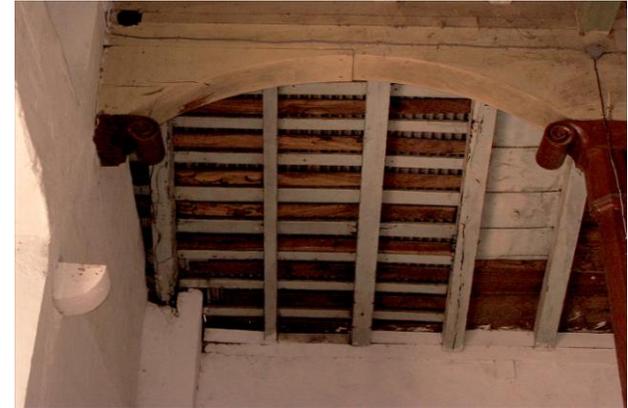
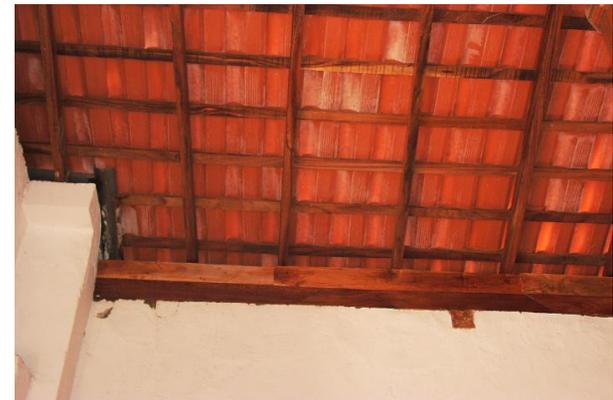
Cambio total de la estructura de Techo, debido al deterioro por el paso del tiempo, el techo principal era de teja de barro cocido, colocada sobre lámina acanalada calibre 26, sujeta a la estructura de madera.

Estructura de techo antes y después de la intervención

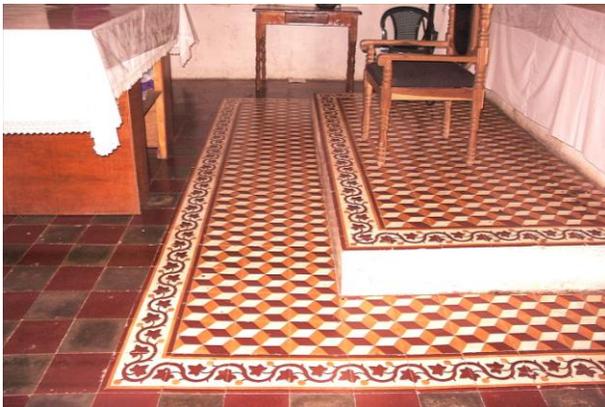
Piso antes de la intervención tipo Mosaico

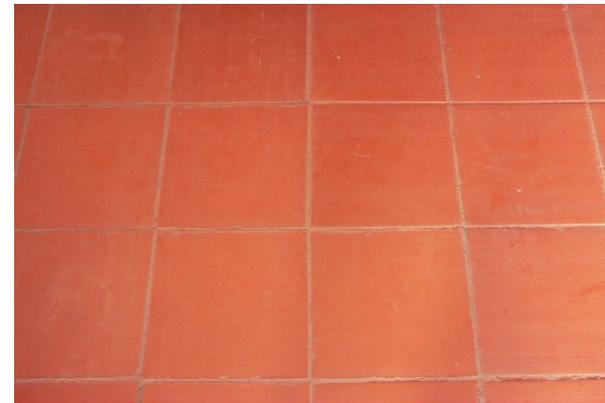
Instalación de Sistema Eléctrico, Colocación de piso de ladrillo de cemento y durante el primer semestre del presente año se ha dado el cambio total de la cubierta de techo y su estructura, así como también la colocación de piso nuevo, debido al deterioro en que se encontraba.

Colocación de baldosa de barro cocido

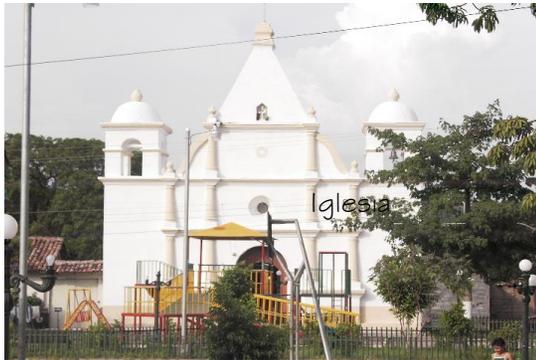
Otra causa de contaminación visual que afecta a la iglesia San Antonio de Padua, es la que proviene de el área de juegos infantiles que se encuentran en el parque de la villa, ya que al observar la iglesia esta se ve afectada por la obstrucción visual que causa dicha área, como podemos observar en la fotografía, lo cual resta carácter al inmueble con valor histórico en estudio.

- o Desplazar el área de juegos infantiles, hacia otro sector del parque. Que no afecte la vista principal de la iglesia.
- o Trasladar la fuente que se encuentra en el sector sur – poniente del parque (hacia la actual área de juegos). Para crear una plaza que sirva como atrio al inmueble a manera de no distorsionar la apariencia del conjunto.
- o La importancia del inmueble en estudio obliga; a eliminar la contaminación visual y todo lo que le afecte de forma directa e indirecta ya que por ser el único inmueble con valor histórico que posee la villa de El Sauce; es

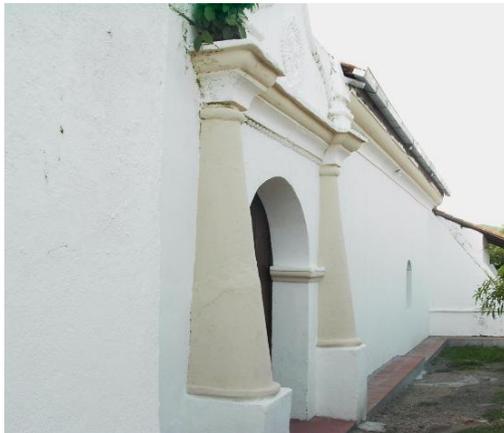
Debido a su ubicación y al entorno que rodea el Edificio, la Fachada Poniente (Principal) es la más desfavorecida junto con la fachada Sur, debido a que reciben a plenitud el sol vespertino (13:00 a las 18:00 horas).

En la fotografía se observa la Elevación Lateral Sur del Inmueble, la cual se ve desfavorecida por el asoleamiento de la tarde.

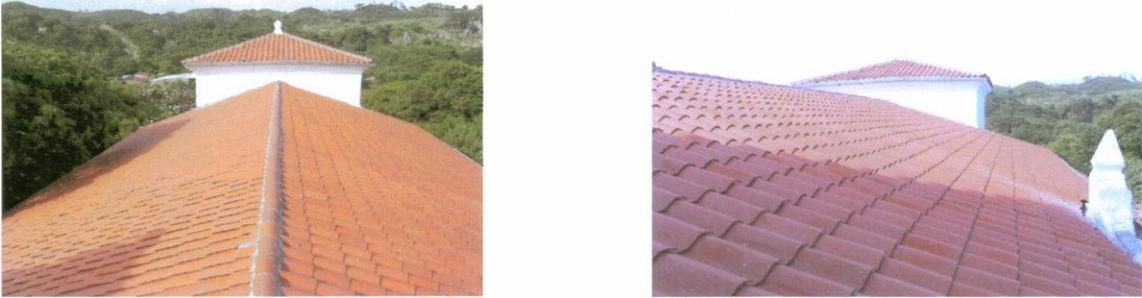
| DESCRIPCIÓN Y ANÁLISIS DE MATERIALES | | | | |
|---|---|---|---|---|
| CUADRO No. 1-A | | | ELEMENTO: CUBIERTA DE TECHO | |

| DESCRIPCIÓN Y ANÁLISIS DE MATERIALES | | | | | |
|---|---|---|---|---|--|
| La cubierta de techo actual es de tipo Arcitex, (celoblock) colocada sobre la Nave Principal y sobre el altar mayor | | | | | |

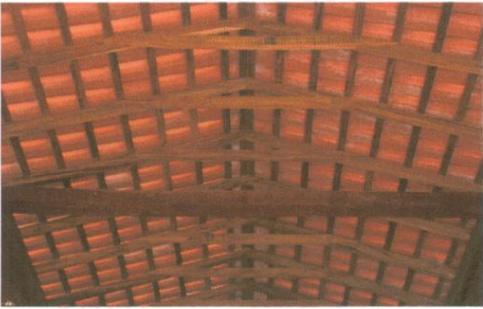
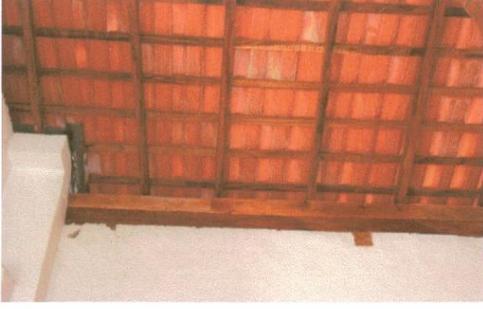
| DESCRIPCIÓN Y ANÁLISIS DE MATERIALES | | | | | |
|---|---|---|---|---|--|
| CUADRO No. 2-A | | | ELEMENTO: ESTRUCTURA DE TECHO | | |

| DESCRIPCIÓN Y ANÁLISIS DE MATERIALES | | | | | |
|---|---|---|--|---|--|
| <p>La estructura de techo fue intervenida en su totalidad, debido al avanzado estado de deterioro en que se encontraba. La que en la actualidad se ha instalado es de madera de cedro curado.</p> | | | | | |

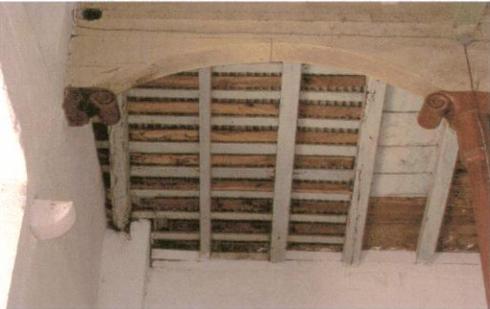
| DESCRIPCIÓN Y ANÁLISIS DE MATERIALES | | | | | |
|---|---|---|---|---|--|
| CUADRO No. 3 | | | ELEMENTO: CIELO FALSO | | |

| DESCRIPCIÓN Y ANÁLISIS DE MATERIALES | | | | | |
|---|---|---|---|---|--|
| Dado el avanzado estado de deterioro en que se encontraba la estructura que sostenía la mayoría de la cubierta de techo, las autoridades de la Iglesia se vieron en la necesidad de una pronta intervención del inmueble. | | | | | |

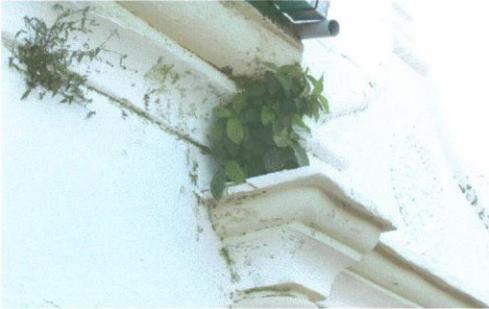
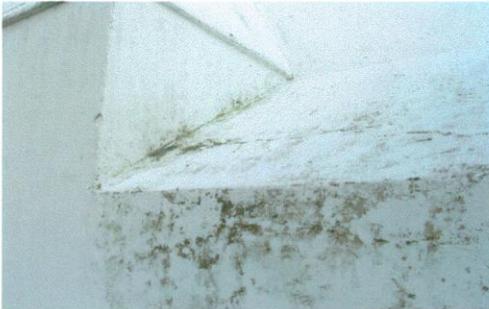
| DESCRIPCIÓN Y ANÁLISIS DE MATERIALES | | | | | | |
|--|---|---|---|---|--|--|
| CUADRO No. 4-A | | | | ELEMENTO: PAREDES | | |

| DESCRIPCIÓN Y ANÁLISIS DE MATERIALES | | | | | |
|--|---|---|--|---|--|
| <p>Vista parcial, de paredes en sector externo del Edificio, las cuales recientemente han sufrido intervenciones y ya presentan apareamiento de fauna y flora en diversas áreas.</p> | | | | | |

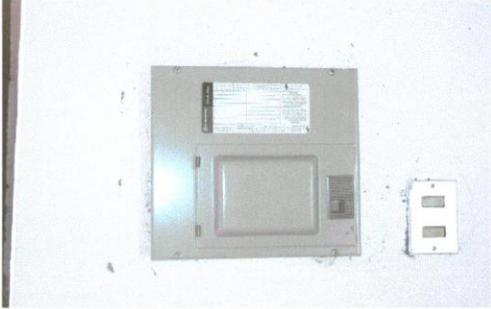
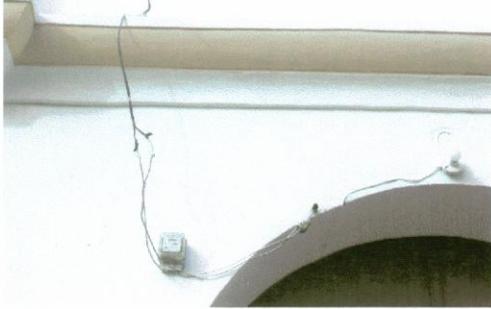
| DESCRIPCIÓN Y ANÁLISIS DE MATERIALES | | | | | |
|---|---|---|--|---|--|
| <p>Instalacion Original luego de diversas intervenciones ha sido canlizado interiormente en paredes. Todo el cableado adicional se ha realizado exterior anclado a paredes.</p> | | | | | |

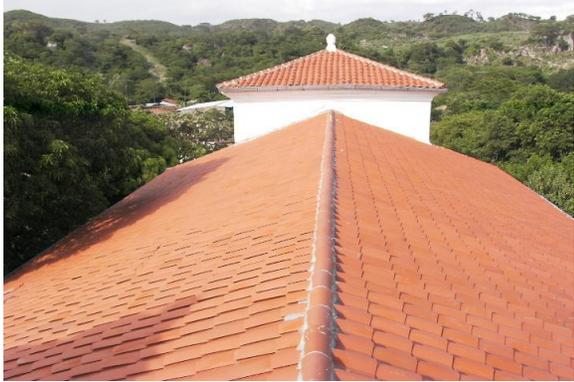
| ESTADO DE CONSERVACION | | ELEMENTO: CUBIERTA DE TECHO | No. 1 | | |

| ESTADO DE CONSERVACION | | ELEMENTO: CUBIERTA DE TECHO | No. 1 | | |
|---|---|---|---|---|---|
| MAGNITUD DEL DAÑO | ND | SIMBOLOGIA | | PORCENTAJE | |

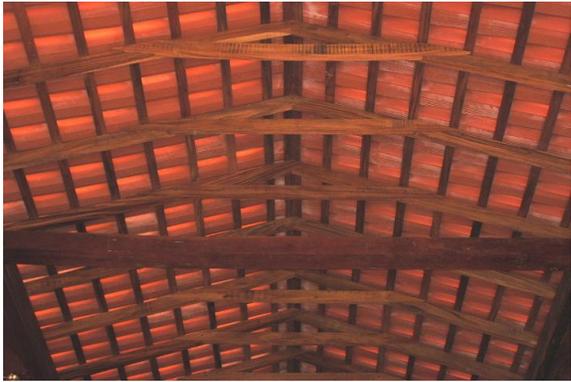
| ESTADO DE CONSERVACION | | ELEMENTO: ESTRUCTURA DE TECHO | No. 2 | | | |

| ESTADO DE CONSERVACION | | ELEMENTO: ESTRUCTURA DE TECHO | No. 2 | | | |
|---|---|---|---|---|---|--|
| MAGNITUD DEL DAÑO | ND | SIMBOLOGIA | | PORCENTAJE | | |

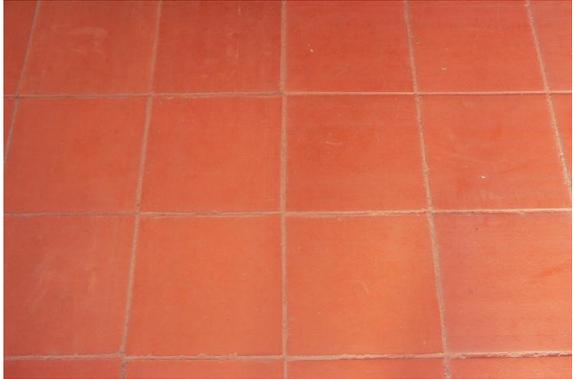
| ESTADO DE CONSERVACION | | ELEMENTO: LADRILLO DE PISO | No. 5 | | |

| ESTADO DE CONSERVACION | | ELEMENTO: LADRILLO DE PISO | No. 5 | | |
|---|---|---|---|---|---|
| MAGNITUD DEL DAÑO | ND | SIMBOLOGIA | | PORCENTAJE | |

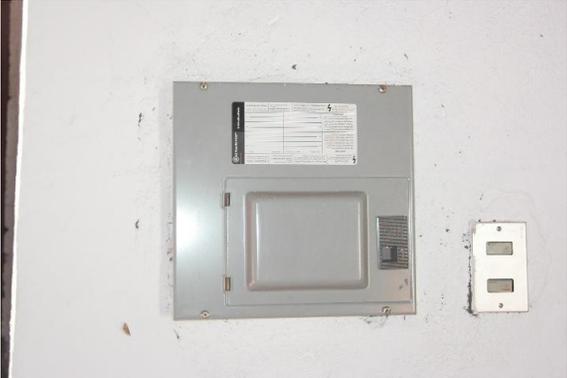
| ESTADO DE CONSERVACION | | ELEMENTO: INSTALACIONES ELECTRICAS | No. 12 | | |

| ESTADO DE CONSERVACION | | ELEMENTO: INSTALACIONES ELECTRICAS | No. 12 | | |
|---|---|---|---|---|---|
| DAÑO | No aplica | | | | |

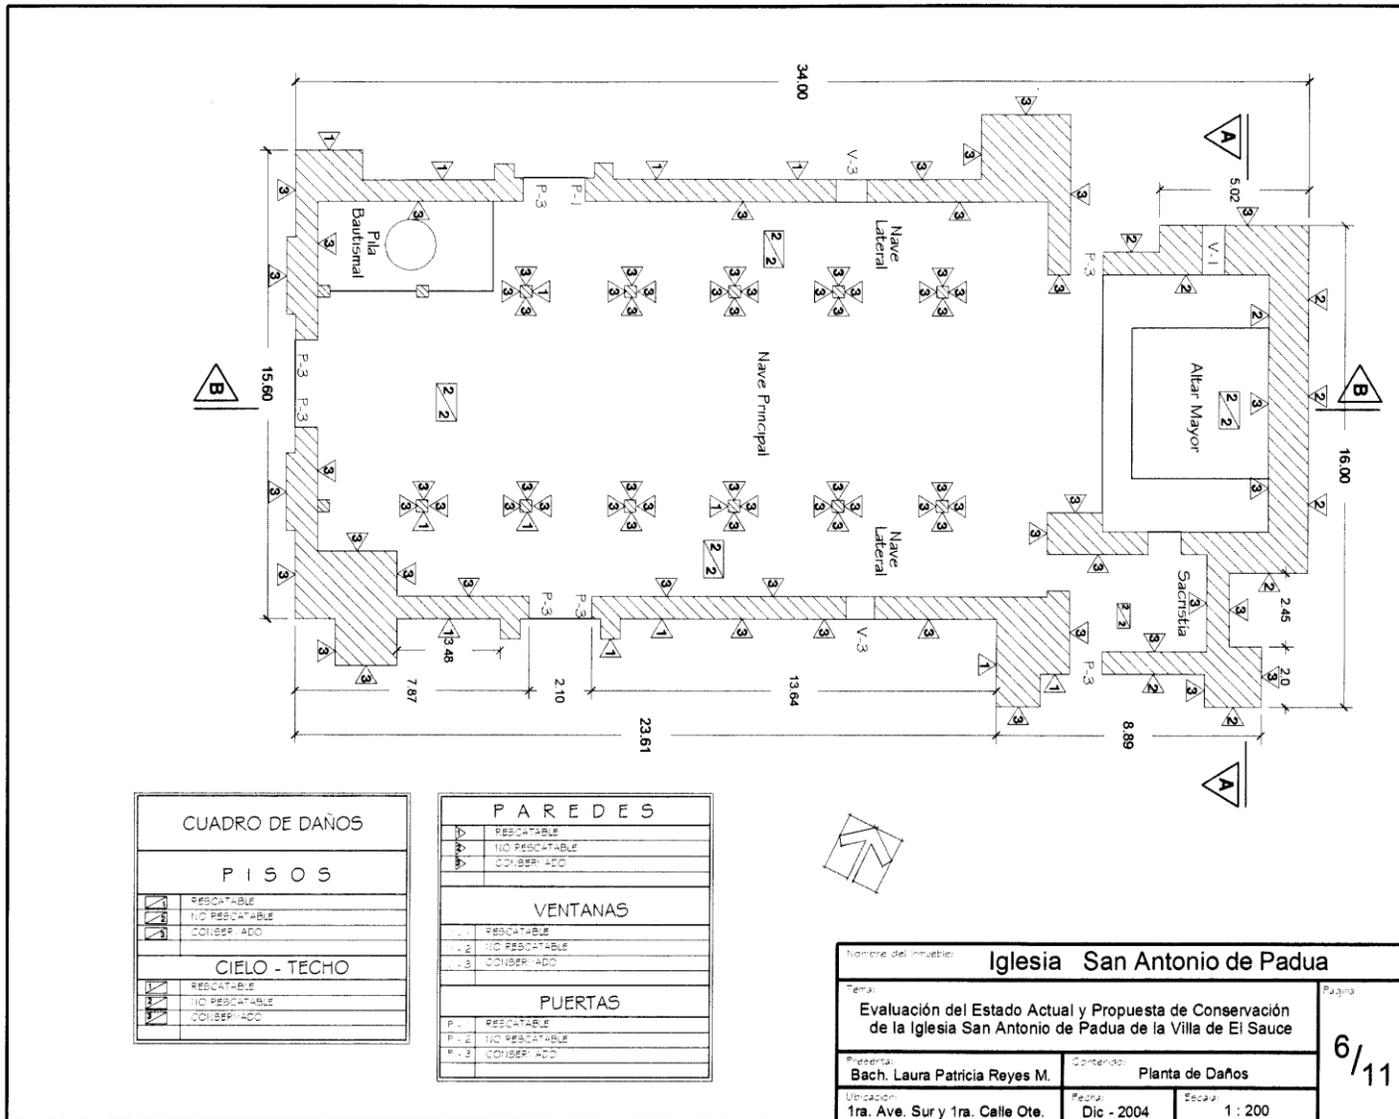
| Presenta: Bach. Laura Patricia Reyes M. | Contenido: Planta de Daños | Escala: 1 : 200 |

| CUADRO DE DAÑOS | |
