Universidad de El Salvador  
Facultad Multidisciplinaria Oriental  
Departamento de Ingeniería y Arquitectura

ANÁLISIS E INVENTARIO ARQUITECTÓNICO PARA SEIS IGLESIAS, PROPUESTAS COMO PATRIMONIO CULTURAL EN EL DEPARTAMENTO DE MORAZÁN.

Ciudad Universitaria, Noviembre de 2007

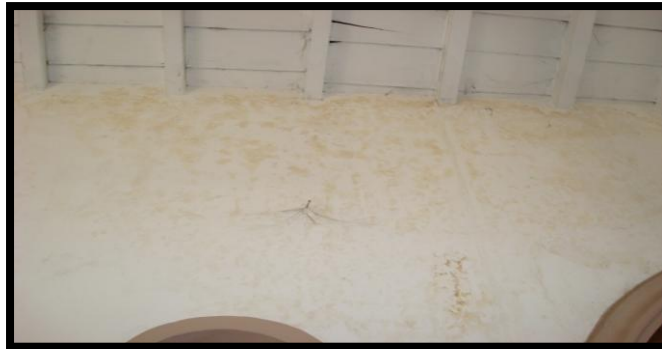
- Código 01, B, III, J, 16.

En la parte superior de un segmento en la pared interna sur, se observa la aparición de manchas como consecuencia de la reacción química de la humedad con la pintura de la pared, estas manchas de moho presentan un color amarillento que es identificable por simple inspección en un espacio que se amplía constantemente y que requiere ser intervenida para impedir su avance hacia otros elementos o que sus características pasen a

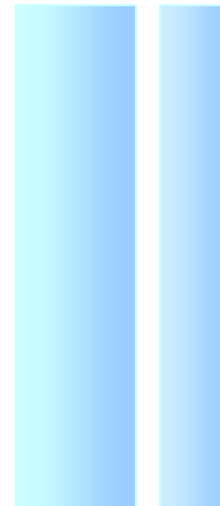
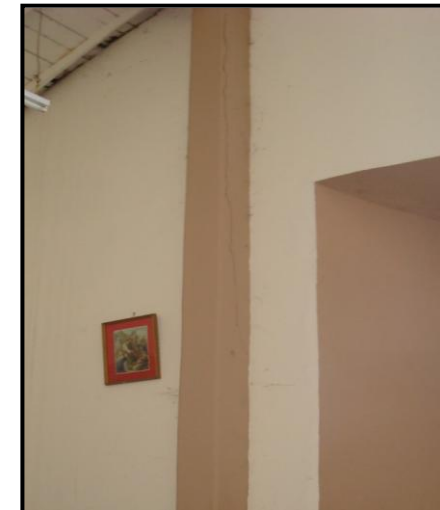
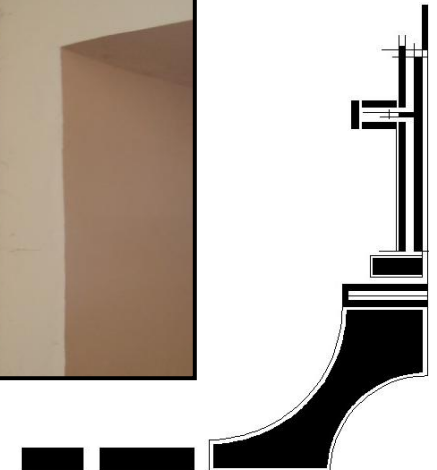
- Código 02, A, III, J, 2.

La columna A4 presenta una fisura diagonal longitudinal que se extiende sobre todo el exterior visible de uno de sus costados. Dicha imperfección no ha fracturado la estructura, mas sin embargo requiere un proceso de restauración, ya que por la antigüedad de los materiales y la inestabilidad que los mismos han adquirido la profundidad de la fisura puede ir en aumento hasta llevarla al colapso, por cualquier evento circunstancial, como un temblor o el exceso de humedad. Dadas las condiciones actuales, es muy probable que las medidas aplicables para su reparación no sean más complicadas que las que se harán obligatorias de mantenerse en la misma situación.

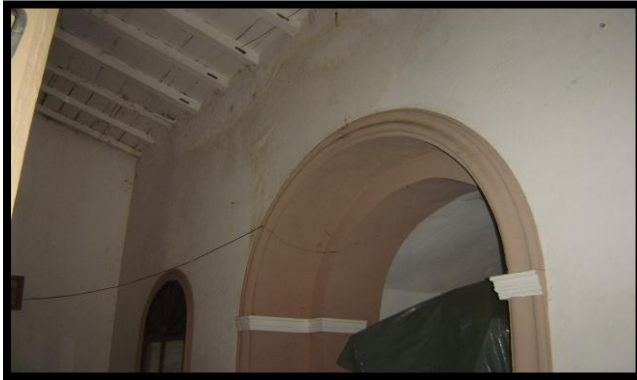
- Código 03, A, I, k, 7.

El canal de mampostería sobre la pared tiene una ruptura que permite la filtración de agua sobre el cielo falso y la pared, las consecuencia se hacen evidentes en las manchas de moho y en los daños sobre la madera los cuales no son perceptibles a simple vista pero que se resumirán en deficiencias estructurales de mantenerse en dichas condiciones. La pared por su parte ya tiene indicios de posible exconación de repello y

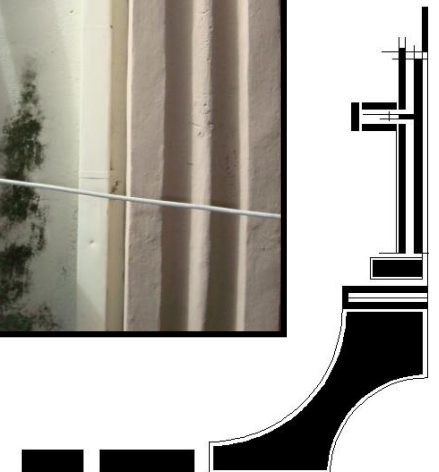
- Códigos 05-06-07, B, l, e, l-2

Las manchas por moho de los exteriores son mucho más destacadas que la interiores, estas presentan una coloración negra con tinte verde y su propagación es de tipo lineal, siguiendo el curso con el que se escurre el agua lluvia. Estas manifestaciones de micro flora son de tipo perenne ya que se mantiene visibles tanto en el verano como en el invierno, pero es en temporada de lluvias cuando incrementa sus dimensiones.

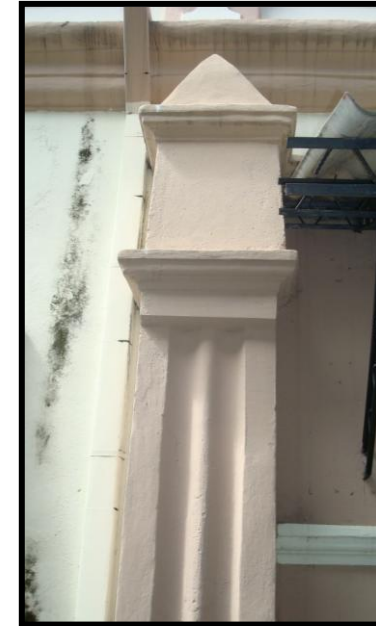
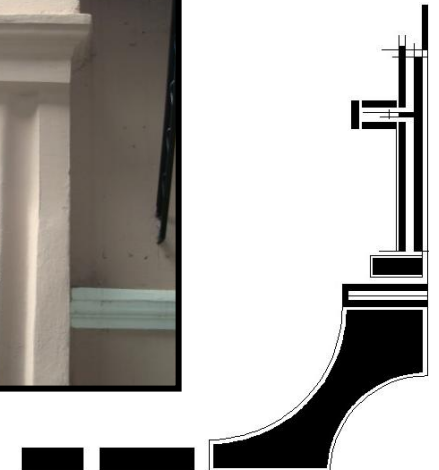
- Códigos 10-11-12, B, l, e, 12.

Al igual que en la pared norte, la pared sur tiene una marcada presencia de moho en sus extremos superiores, para este caso específico, las causas son similares en cuanto a la responsabilidad de la humedad sobre dicho efecto, mas para este caso es correcto destacar que la humedad está concentrada junto al las bajadas de agua lluvia un indicio de fuga, que unido a la forma con que se han determinado lo mismos mantiene las condiciones necesaria para la proliferación del hongo.

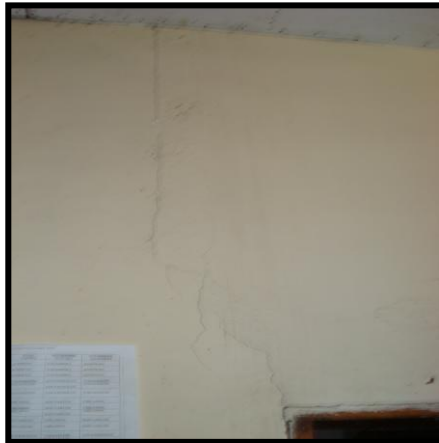
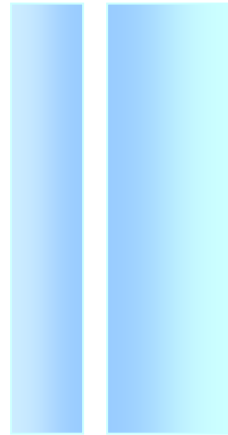
- Código 13, A, III, J, 2.

La pared interior del extremo oriente de la sacristía, ha sufrido una fractura diagonal, desde el vano de la puerta que conduce a la bodega, hasta el mojinete. Dicha falla fue consecuencia de la combinación de materiales antiguos con nuevos, la pared de mampostería de la nave principal, ejerce mayor presión sobre la pared de ladrillo de la sacristía, y dado que estas no fueron construidas considerando las juntas de dilatación, necesarias para evitar los efectos de las expansiones por temperatura de los materiales, los esfuerzos a compresión ejercidos por el calicanto debilitan la resistencia del concreto.

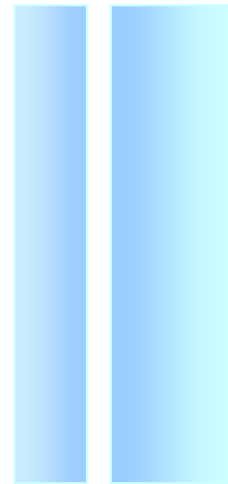
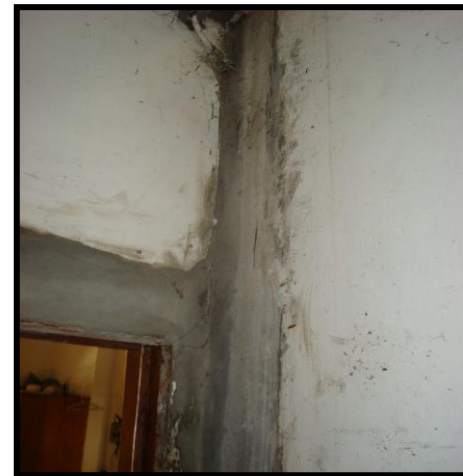
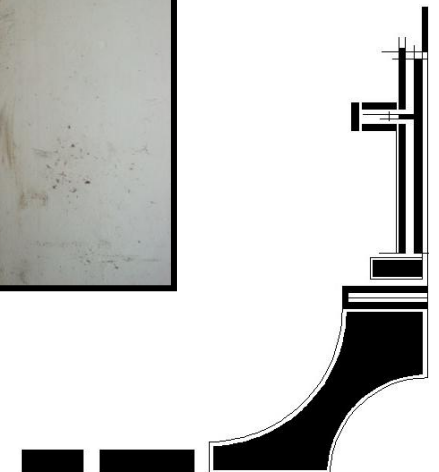
- Código 14, A, II, I, 17.

La arista interna del extremo poniente de la bodega se desprendió por la fuerza ejercida sobre esta por parte de las paredes principales de mampostería. Dado que la abertura era demasiado amplia dando inestabilidad a toda la pared fue necesaria una intervención de concreto que no fue ocultado por lo que está totalmente visible, el marco de la puerta también fue intervenido de la misma manera. Sin embargo el agregado de concreto también comienza presentar pequeños desprendimientos indicando futuras medidas

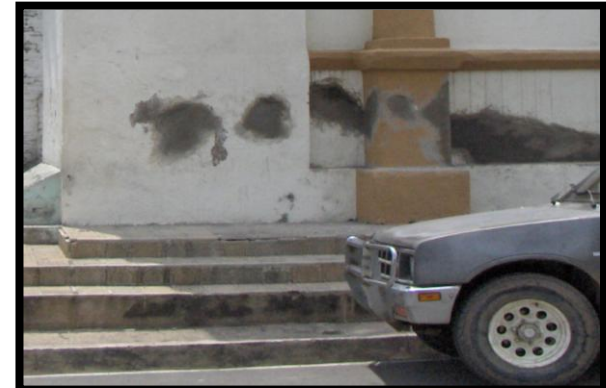
- Código 01, B, III, J, 16.

En la parte inferior de la fachada principal, se observa la aparición de manchas como consecuencia de la reacción química de la humedad con la pintura de la pared, estas manchas de moho que con el paso del tiempo han ido carcomiendo superficialmente la pared y elementos estructurales adosados a la misma. Se ha tenido la buena intención de darle tratamiento cubriéndolo con mortero lo que le da un aspecto descuidado y de mal gusto a la fachada.

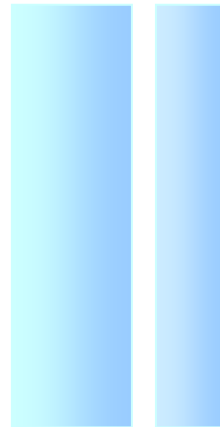
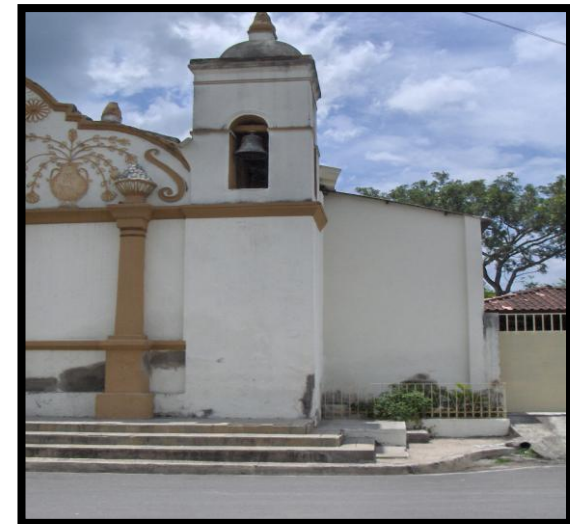
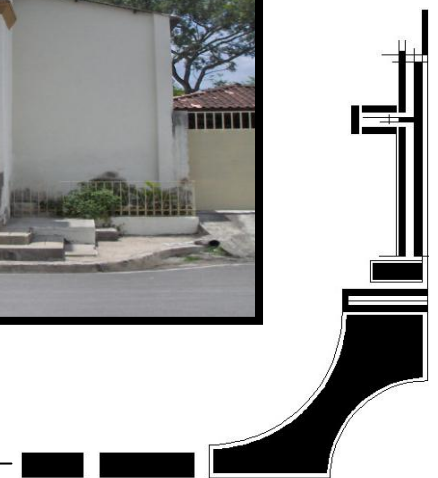
Código 02, A, III, J, 2.

Como se puede notar en la fotografía el exceso de humedad, el soleamiento o hasta quizá elementos o causas extrínsecas como niños jugando, el vandalismo o incluso la misma falta de mantenimiento de la edificación han contribuido al estado actual del mismo. Dadas las condiciones actuales, es muy probable que las medidas aplicables para su reparación no sean más complicadas que las que se harán obligatorias de mantenerse en la misma

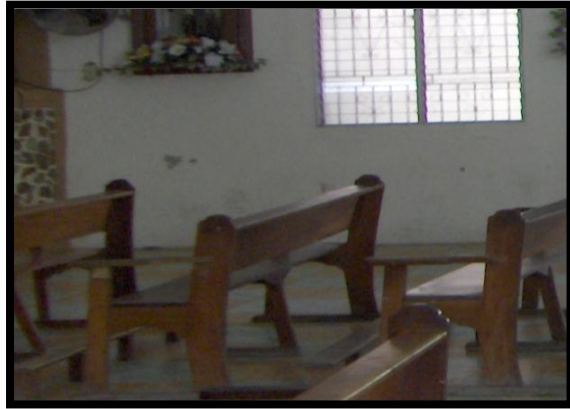
- Código 03, A, I, k, 7.

El ambiente húmedo que se encuentra fuera del recinto permite la filtración de agua sobre la pared, las consecuencias se hacen evidentes en las manchas de moho y en los daños sobre la pared los cuales no son perceptibles a simple vista pero que se resumirán en deficiencias estructurales de mantenerse en dichas condiciones. La pared por su parte ya tiene indicios de posible excoiación de pintura y desprendimiento de la

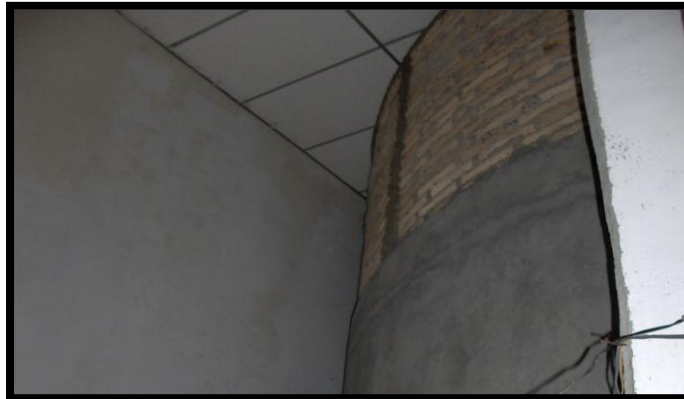
- Código 01, B, III, J, 16.

En la parte superior de un segmento en la pared interna, se observa la aparición de manchas como consecuencia de la reacción química de la humedad con la pintura de la pared, estas manchas de moho presentan un color amarillento que es identificable por simple inspección en un espacio que se amplia constantemente y que requiere ser intervenida para impedir su avance hacia otros elementos o que sus características pasen a ser de rango físico.

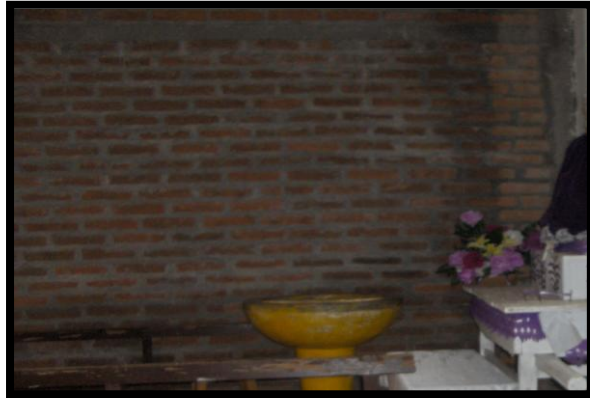
- Código 03, A, I, k, 7.

Existe un motivo no localizado que permite la filtración de agua sobre el cielo falso y la pared, las consecuencia se hacen evidentes en las manchas de moho y en los daños sobre la pared los cuales no son perceptibles a simple vista pero que se resumirán en deficiencias estructurales de mantenerse en dichas condiciones. La pared por su parte ya tiene indicios de posible excoiación.

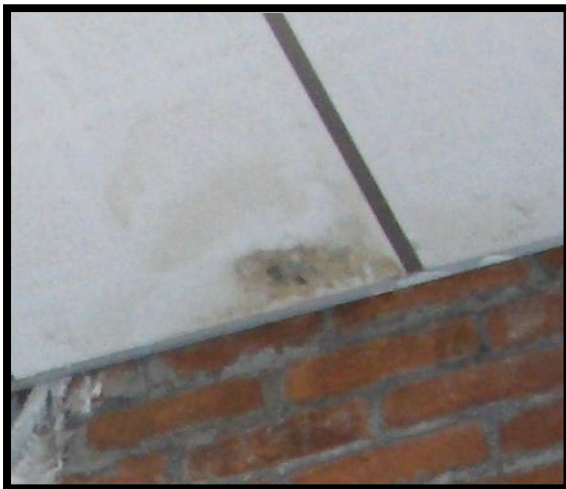
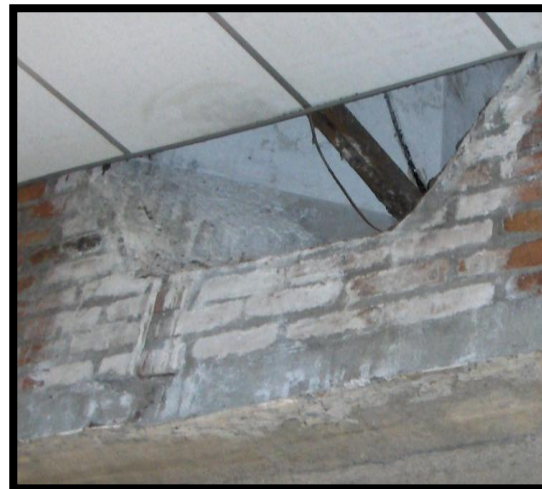
- Códigos 05-06-07, B, l, e, l-2

Las manchas por moho en los interiores, es un agente bastante notable en diferentes partes de la iglesia. Estas presentan una coloración negra con tinte verde y su propagación es de tipo lineal, siguiendo el curso con el que se escurre el agua lluvia. Vemos también como el cielo falso se ve afectado en gran manera, pues esa mancha que presenta es característica producida únicamente por un techo en mal estado por lo que se fuga la humedad, además existen manchas de reparaciones como la que se ve en la fotografía, aparentemente una lechada de cal o cemento en el interior del oculo.

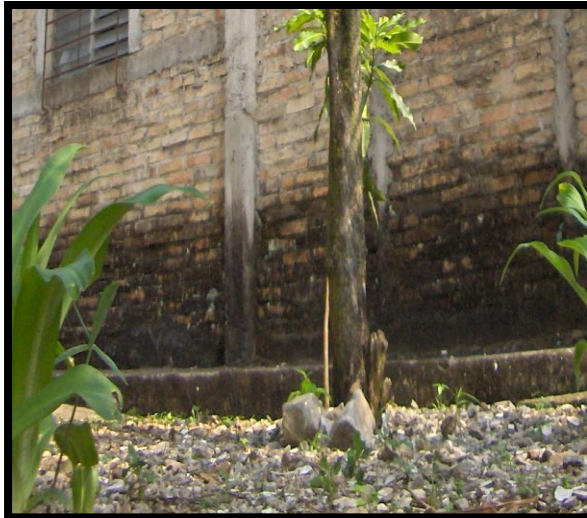
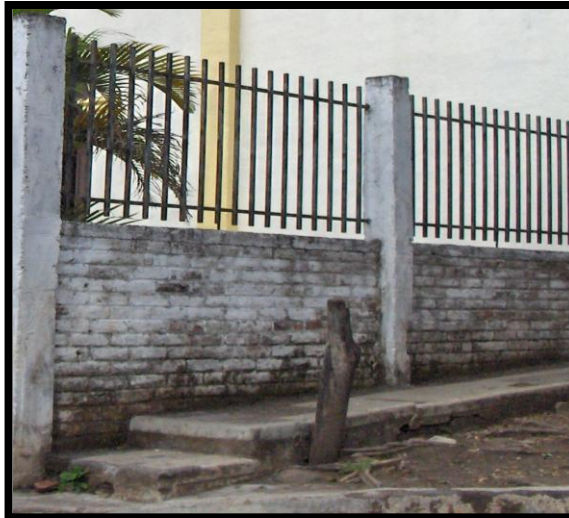
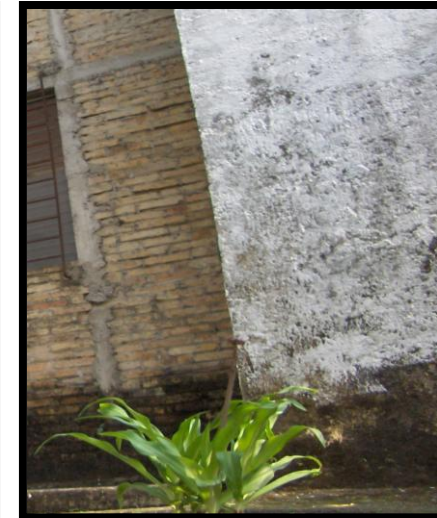
- Códigos 10-11-12, B, l, e, 12.

Como se puede apreciar en las tres fotografías una marcada presencia de moho , para este caso específico, las causas son similares en cuanto a la responsabilidad de la humedad sobre dicho efecto, mas para este caso es correcto destacar que la humedad esta concentrada en la parte inferior de los volúmenes por falta de bajadas de agua lluvia al llover el agua salpica la parte inferior, que unido a la forma con que se han determinado lo mismos mantiene las condiciones necesaria para la proliferación del hongos.

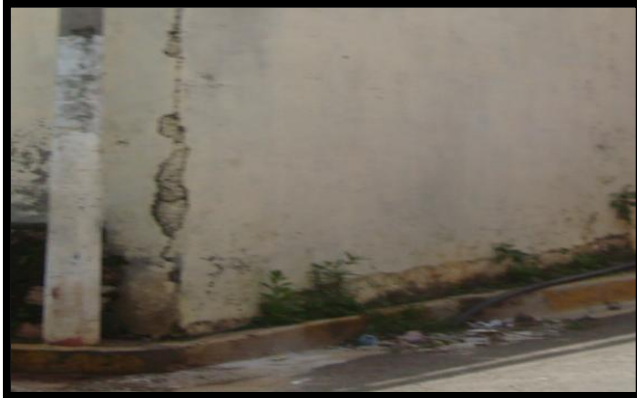
- Código 01, A, 1, e, 5.

Se puede observar que en la esquina posterior de la iglesia el desprendimiento del repello, producto de lluvia y que poco a poco esto continuara avanzando y profundizando causando también humedad interna a la estructura de la pared y que por lo cual es necesario hacer dichas reparaciones para su restablecimiento y siempre mantener en optimas condiciones las instalaciones, puesto que esto da mal aspecto a la iglesia.

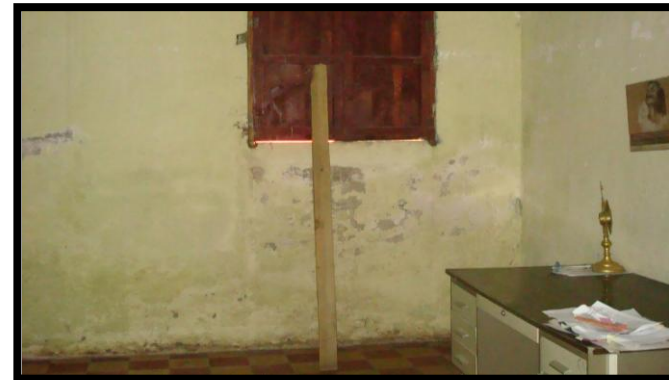
- Código 02, B, 1, j, 7.

En la parte inferior de un segmento en la pared interna, se observa como la pared se esta exfoliando pues no tiene su debido mantenimiento preventivo y por lo cual hasta el color se esta perdiendo y de no hacer su pronto mantenimiento esto continuara hasta pudiendo llegar a excoiación llegando a mayores daños para la pared.

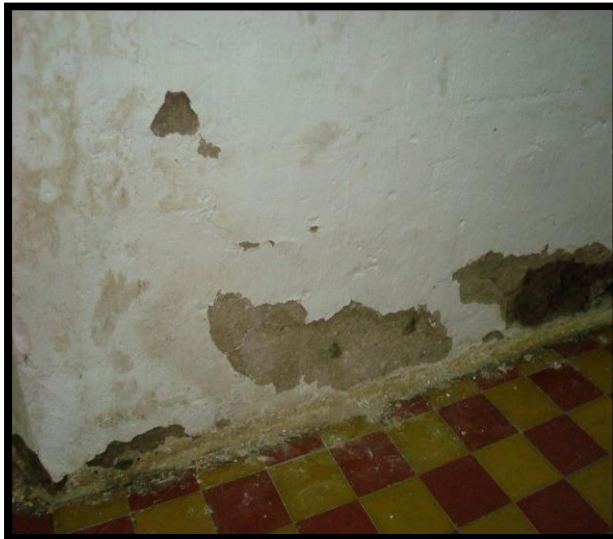
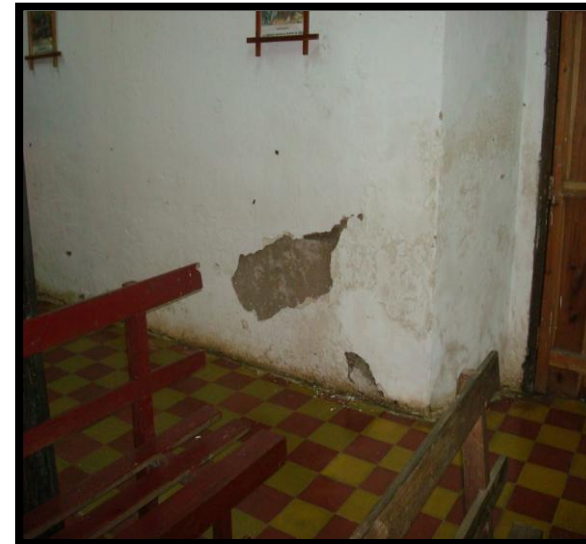
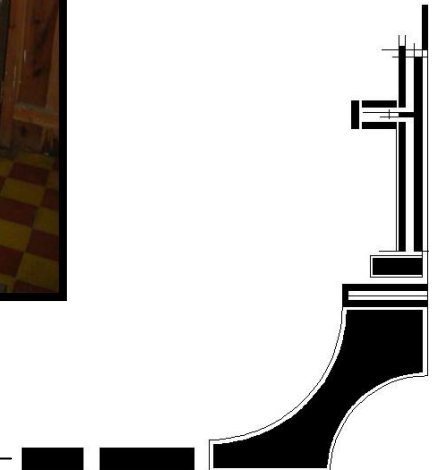
- Código 03-04, A, I, J, IO.

En estas imágenes se puede apreciar claramente lo que es una excoiación puesto que esto ya esta afectando directamente lo que es la pared, se observa también que en una parte fue restaurada pero que nuevamente se esta cayendo la reparaciones que se le hicieron, y por lo cual esto se sigue expandiendo poco a poco en la pared.

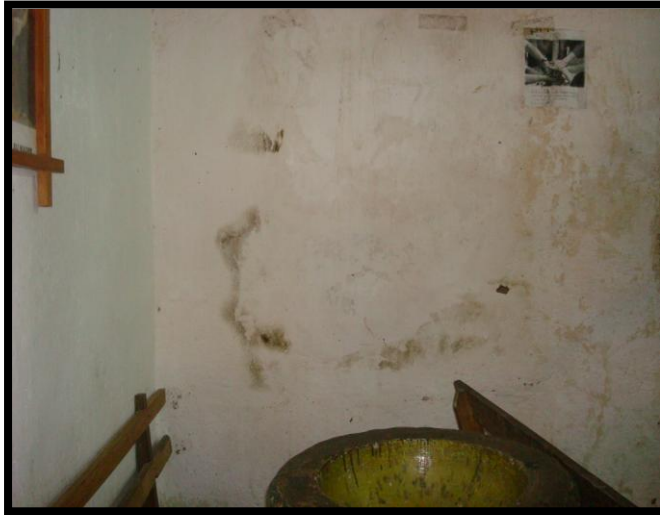
- Códigos 05, A, I, J, 16.

Una buena parte de las paredes de la iglesia sufre este problema que es de Falta de mantenimiento y por ende este se convierte en manchas como se puede apreciar en la imagen a tal grado que se expande en toda la superficie de la pared por lo cual esto va evolucionando y se empieza a exfoliar dañando poco a poco mas la pared, todo esto se podría evitar teniendo un buen mantenimiento preventivo y logrando mayor calidad de vida en las paredes.

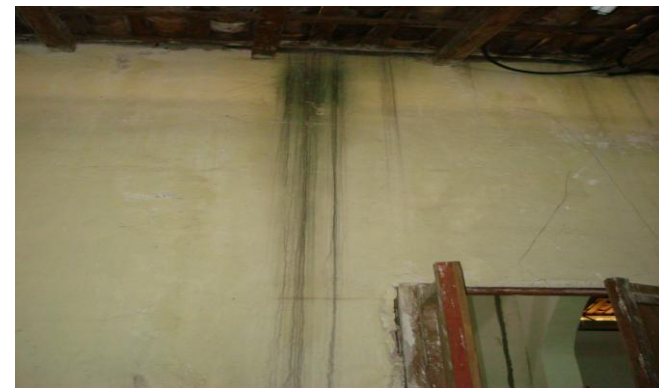
- Códigos 06, B, I, J, 12-16.

Otras de la causa de las manchas en las paredes es la humedad pues existen filtración de agua a través del techo, en la imagen se puede observa que no es reciente esta filtración y que ya esta agarrando lo que es la microflora que son permanentes y que esta se propagara conforme esta la filtración del agua.

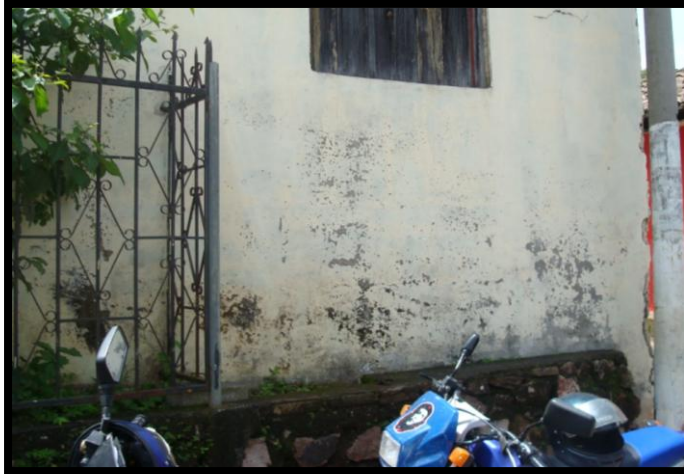
- Códigos 07, B, l, e, 12-16.

En el exterior es mucho mas frecuente ver las manchas y esta es ocasionada por las lluvias que trae consigo lo que es el hongo en las paredes, como también se va lavando la pintura, se puede observar que tiene jardín y este por dar sombra y mantener húmedo es mas propensa esa parte de la pared a que se mantenga este tipo de hongo, por lo cual requiere mayor atención para evitar su propagación y que no se mantenga este presente en las paredes.

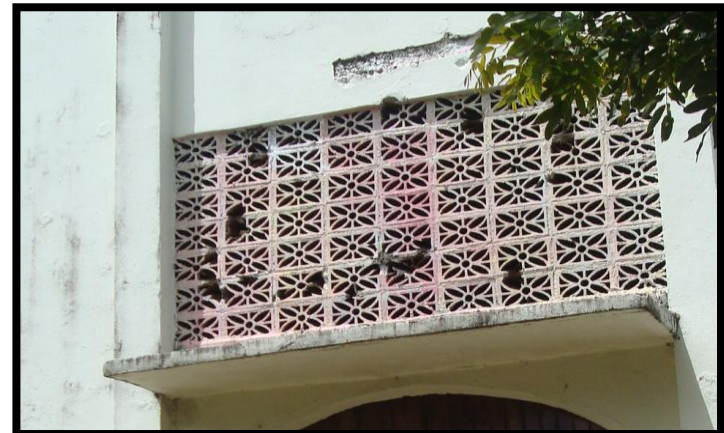
- Códigos 08, A, l, i, 5-9.

En la fachada principal de la iglesia tenemos ubicado lo que es un entrada de luz natural y ventilación natural por medio de celosías, pero estas están dañadas debido a la guerra ocurrida en años anteriores, en la imagen se puede observar también que aparte de estar dañada el color de la celosía ya lo perdió por completo y desde lo ocurrido no se a hecho nada por la restauración de la iglesia.

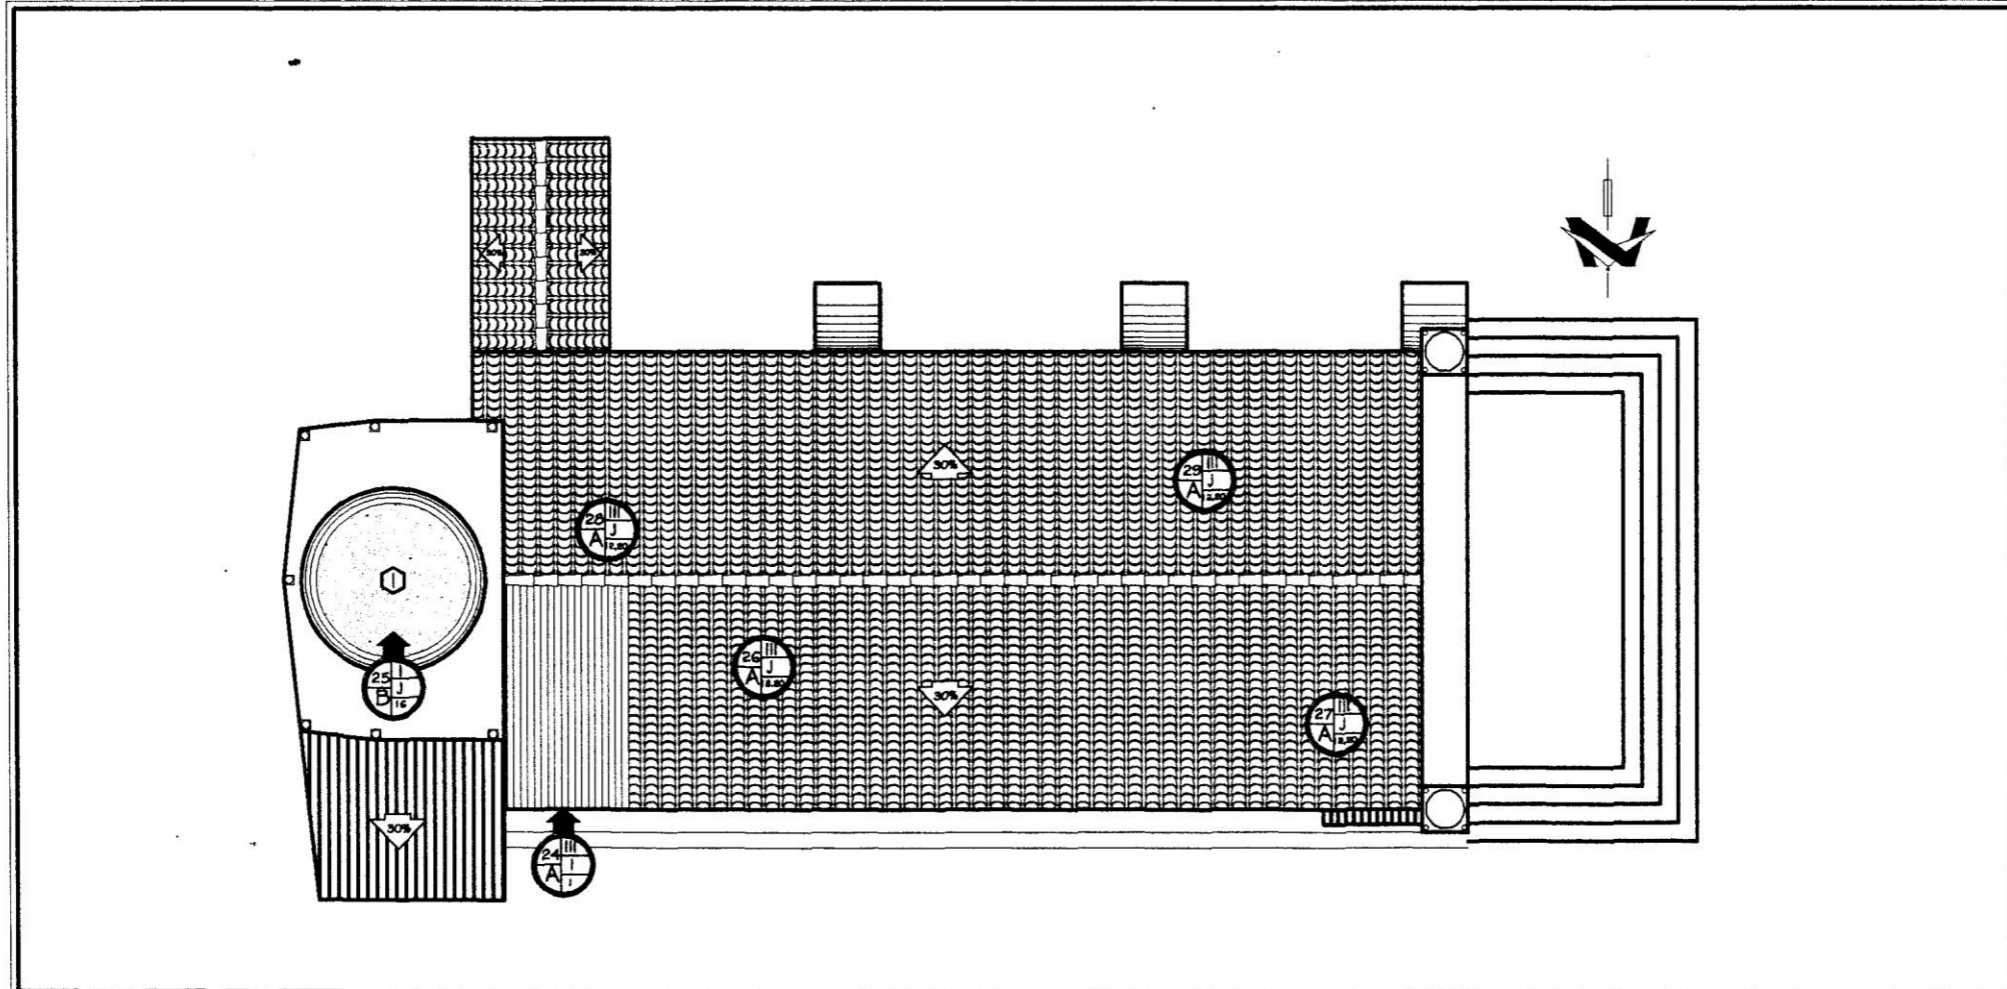
CONTENIDO:  
UBICACION GRAFICA DE  
DAÑOS Y ALTERACIONES EN  
TECHOS

Un segmento del techo en el agua norte sufrió la pérdida de materiales, desde el alero hasta la cumbrera, para corregir el daño se ha colocado una cubierta provisional de lamina galvanizada que no cumple con todas la funciones debidas por su misma naturaleza improvisada.

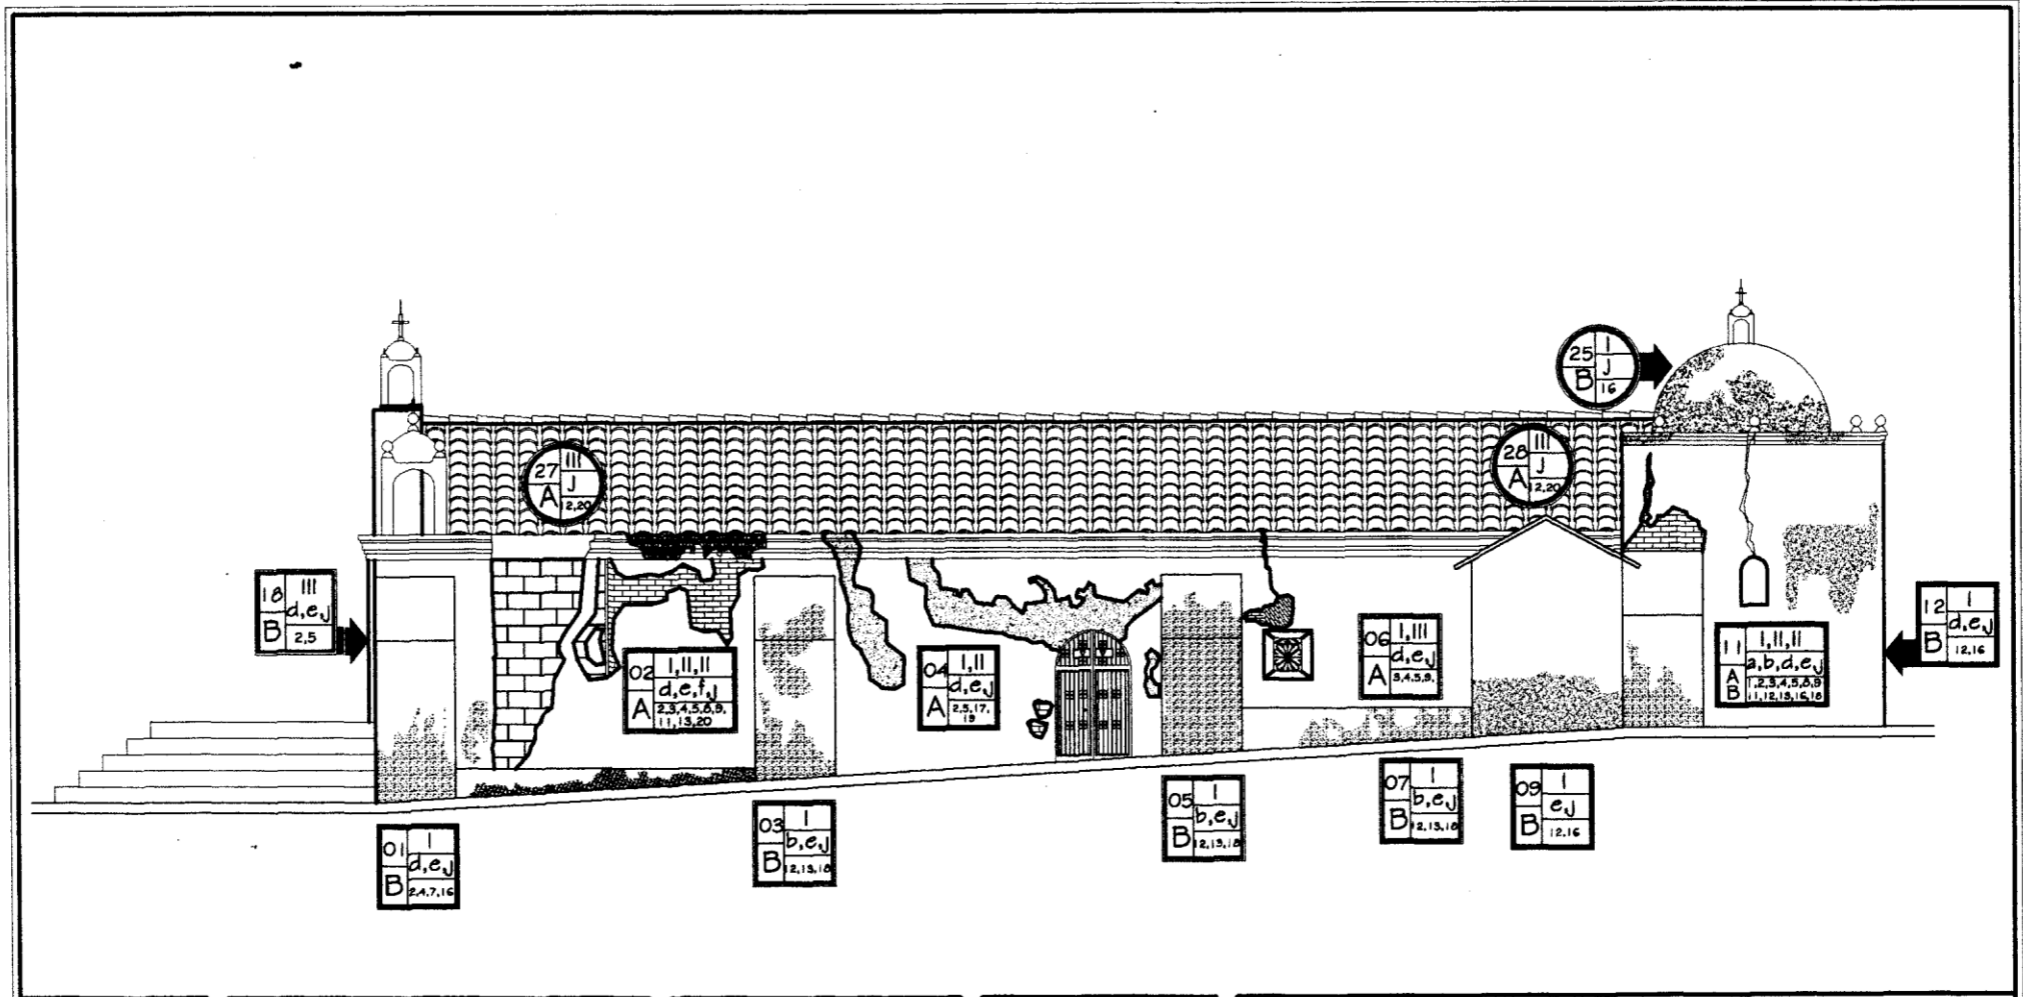
CONTENIDO:  
 UBICACIÓN GRÁFICA DE  
 DAÑOS Y ALTERACIONES EN  
 ELEVACIÓN LATERAL SUR

Un segmento de la pared de la fachada sur se encuentra en un avanzado estado de deterioro, la pared ha sufrido un desprendimiento de repello dejando a la vista el material de relleno (adobe) el cual se mantiene en un constante proceso de erosión que ha debilitado su resistencia generando grietas y fisuras múltiples, el material adyacente ha acumulado humedad, lo que ha propiciado el crecimiento de líquenes y musgo, esto también a contribuido al crecimiento de plantas parasitas.

Los contrafuertes y varios sectores de la pared de la fachada lateral sur se encuentran sometidos a grandes acumulaciones de humedad, condición que ha permitido el crecimiento de la micro flora y florescencia en la superficie de los elementos. El efecto que este proceso bio orgánico tiene sobre la estructura es, la putrefacción y desprendimiento de los materiales sobre los que se asienta. Además es un foco de humedad que se expande hacia

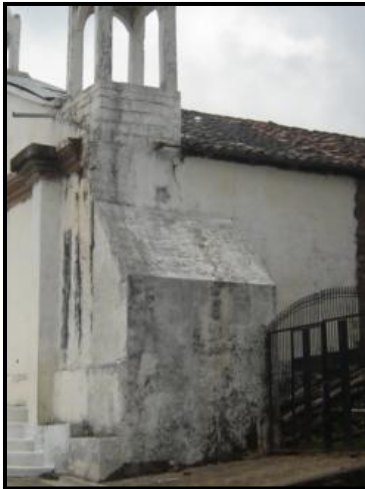
- Código 01, B, l, d, e, j, 2, 4, 7, 16.

La superficie del contrafuerte en el extremo poniente de la fachada lateral sur, ha desarrollado la presencia de moho y manchas, provocado por el escurrimiento de agua durante la época lluviosa, las mismas se hacen notorias por líneas de color negro y marrón desde el extremo superior de la torre hasta su base donde. El grado de daño ocasionado queda en un nivel estético, ya que solo ha afectado superficialmente la consistencia de los materiales, mas sin embargo, el mantenimiento preventivo se hace necesario para evitar un posible incremento en su alcance.

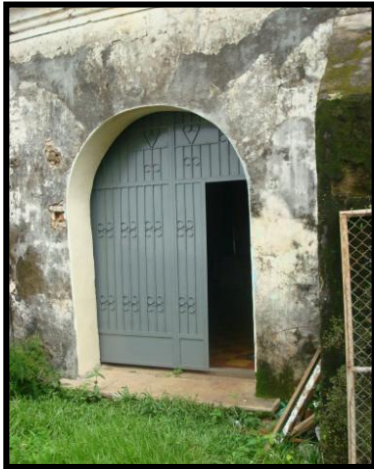
- Código 04, A, I, II, d, e, j, 2, 13, 18

En el marco de la puerta en la fachada lateral sur se observan varios puntos donde el material de repello se ha desprendido y los efectos de múltiples intervenciones cosméticas provisionales que solo han contribuido al deterioro visual del conjunto. La mezcla de materiales recientes con a los antiguos no ha tenido un efecto positivo puesto que las reparaciones no tiene la resistencia necesaria para ser funcionales y su durabilidad es muy reducida por lo que es necesario estarlas retocando constantemente sin tener un efecto definitivo que corrija el problema original.

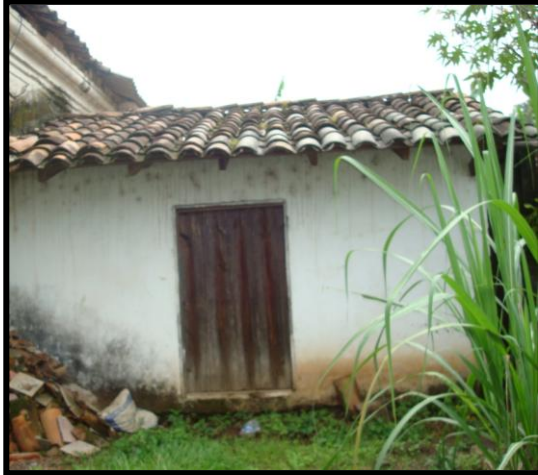
- Códigos 08, 09, B, I, e, J, 12, 16

La base en la paredes del área adyacente a la nave principal no tiene un canal para el escurrimiento de las aguas lluvias desde el techo, ni una canaleta en la base que las reciba, por lo que el goteo del agua sobre el suelo de tierra salpica las bases de la pared generando la coloración rojiza que se observa en la imagen, esta mancha es una mezcla de barro y moho que se ha adherido a la superficie de la pared de forma permanente, la mancha es de carácter estético nada más.

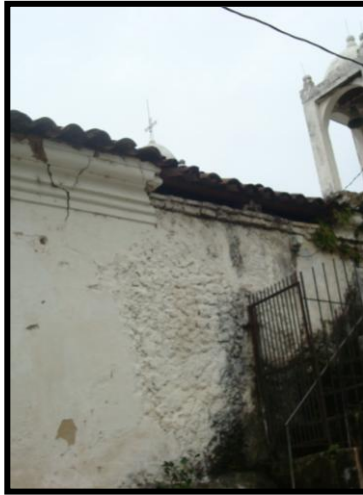
- Código 16, A, II, d, e, j, 2, 5, 17

Durante la década de 1980 el edificio fue bombardeado destruyendo este segmento, para finales de los 80 y principios de los 90, la estructura fue reconstruida pero utilizando materiales distinto a los originales lo cual dio lugar a un sistema inestable y de diferencias claramente visibles por simple inspección. La división de materiales, ha ocasionado diversas fisuras y desprendimientos de materiales, un segmento presenta la adhesión de piedra como medida de soporte superficial y repello sin afinar, las manchas por humedad también han

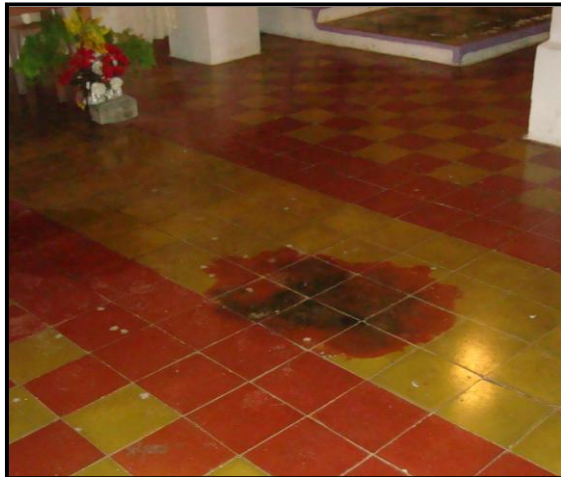
- Código 21, B, l, j, k, l6

Un segmento del piso en el pasillo central que colinda al altar mayor ha sufrido la aparición de una mancha en tintes rojos con un tono más oscuro al centro.  
Esta prominente mancha es de tipo reactiva, por el contando con ciertos químicos como la pintura con base en agua que contiene sales metálicas que reaccionan al entrar en contacto con la cal del concreto de las baldosas, una vez que la mancha forma la unión con el piso es permanente y no se separara ni

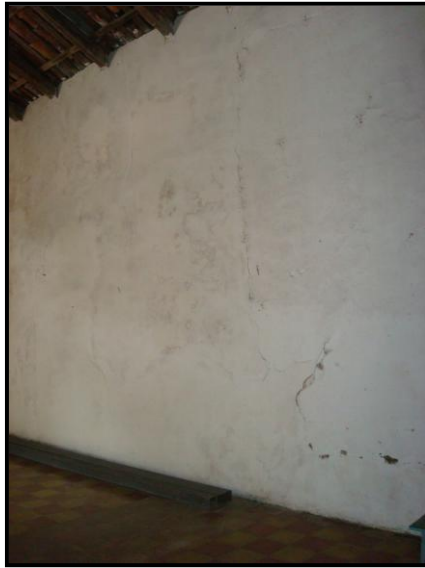
- Código 23, AB, I, d, e, j, 2, 12, 16

En invierno, si el techo o la pared exterior de la edificación no se encuentran correctamente aislado térmicamente, la cara interior de ese cerramiento se encuentra a baja temperatura.

En esa situación, el aire al interior que toque esa superficie fría técnicamente, bajo la temperatura de rocío-, se enfriará rápidamente, provocando que el vapor de agua contenido en el aire se condense, pasando de estado gaseoso vapor a estado líquido, depositándose gotitas sobre la pared. Sobre esa humedad en la pared es que crecerán los hongos, produciendo las mancha de humedad color marrón que se observan en todo este sector de la pared interior norte.

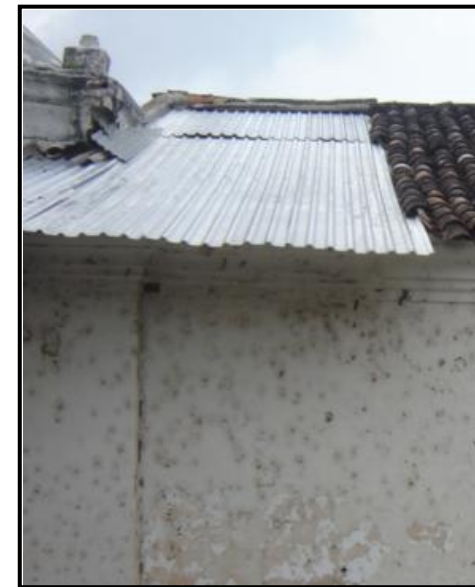
Es también justificable el valor estético que el volumen pierde por esta estructura que contrasta con el resto del conjunto restando importancia a otros elementos de interés

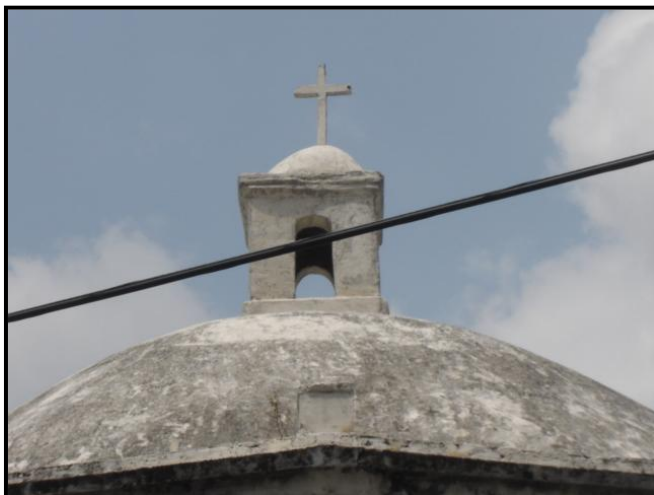
- Código 25, B, I, J, I 6

La superficie de la cúpula presenta manchas por liquen, estas costras pueden contener igualmente materias contaminantes que dañan los materiales que recubren. Las manchas antiguas se pueden extender en la superficie o penetrar en profundidad y con frecuencia, están sólidamente ligadas a la pasta de cemento endurecido, con la cual reaccionan a veces, con efectos tales que se vuelve más difícil su limpieza.

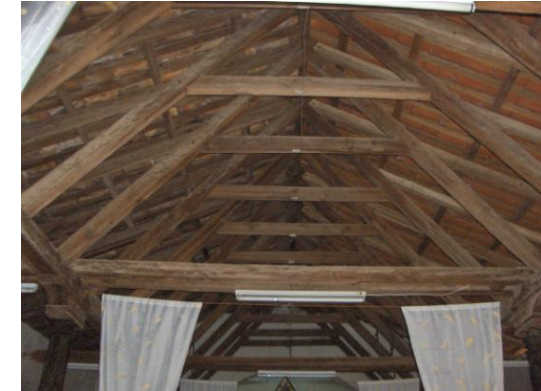
Vista de estructura de techo, iglesia de Perquin

- En el mantenimiento de la madera se emplearán acabados de poro abierto en los que no se producen descascarillamientos, evitando el barniz.
- Para su conservación es aconsejable, además, que se protejan adecuadamente, evitando la acumulación de agua en contacto permanente con la madera.

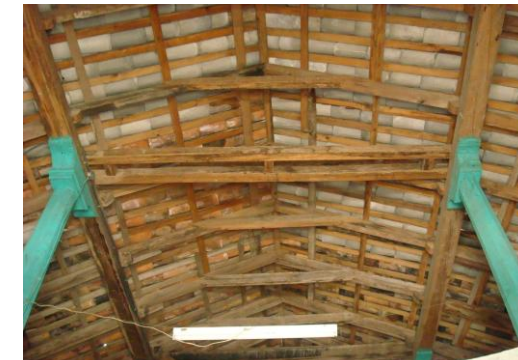
Vista de columnas y estructura de techo de madera iglesia de San Fernando

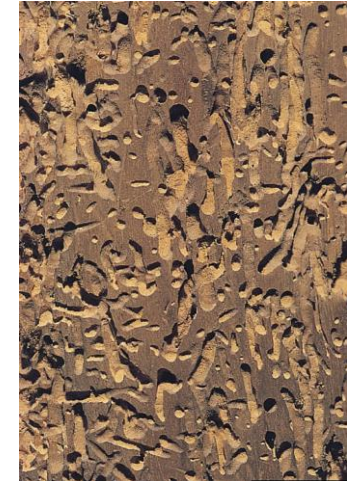
Detalle de madera dañada por insectos xilófagos, flechas y orificios

1. Aparición de flechas excesivas. En caso de ser observadas, deberá avisarse a un técnico competente, quien dictaminará su importancia y, si es el caso, las medidas a llevar a cabo.
2. Situaciones persistentes de humedad (por ejemplo, en el empotramiento en muros), existencia de insectos xilófagos (carcomas o termitas), normalmente detectables por la aparición de pequeños agujeros que desprenden polvo amarillento.
3. Aparición de pandeos o desplomes. En caso de ser observados, deberá avisarse a

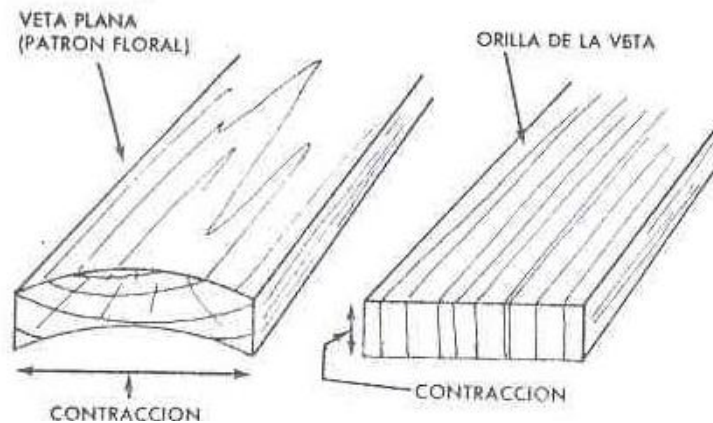
Detalle de madera afectada por la humedad, efecto de pandeo en la sección transversal y contracción por temperatura

- Se deberán evitar las variaciones continuas de la humedad ambiental, vibraciones de la estructura o desplazamientos de los elementos estructurales.
- Se evitará el anclaje de elementos no previstos en la estructura.
- En general, los orificios pequeños en viguetas como tacos para colocación de lámparas de poco peso, u otros no ocasionan ningún problema. No son recomendables orificios mayores ni cargas excesivas.

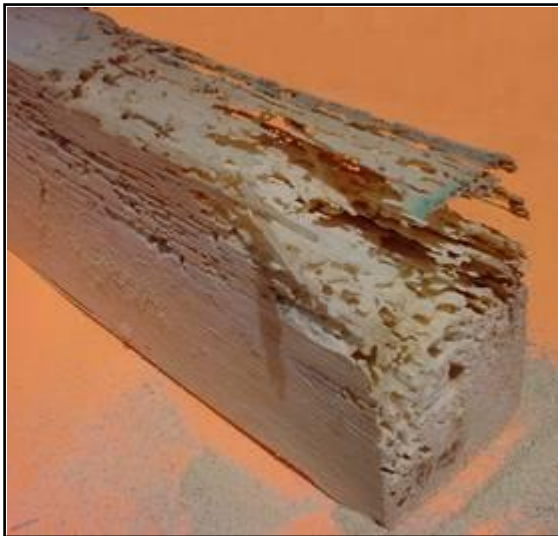
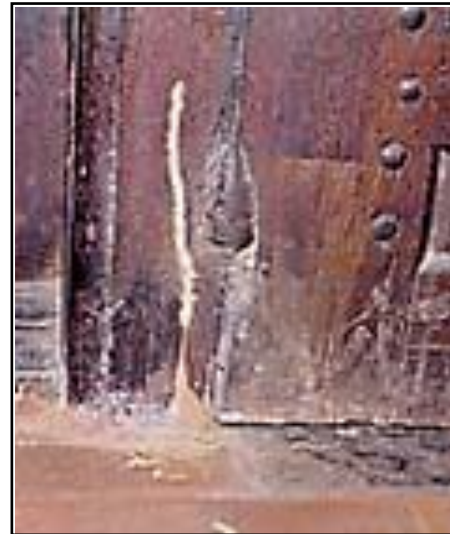
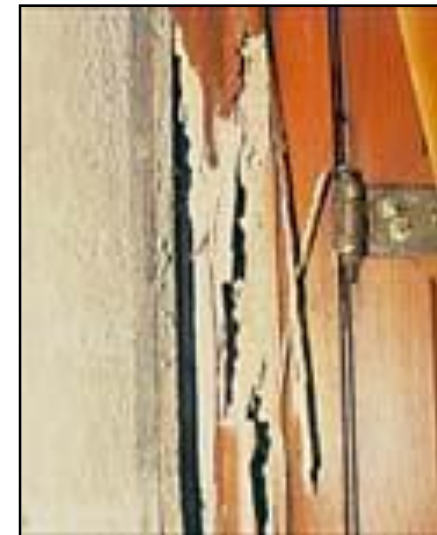
Los daños en la madera estructural pueden ser ocasionados por la invasión de insectos xilófagos o la aparición de hongos y putrefacción por la exposición a la humedad. Y sus efectos son apreciables por la carcoma y las flechas o perforaciones en la superficie de los elementos.

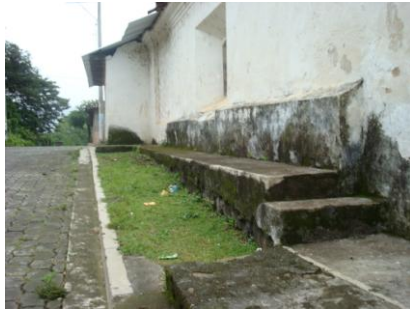
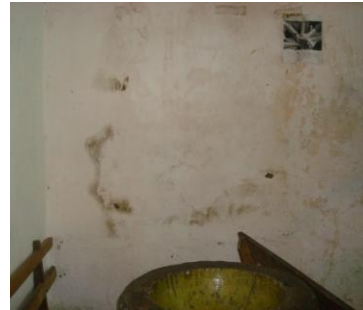
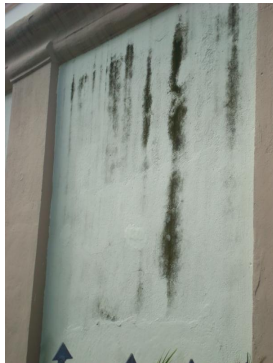
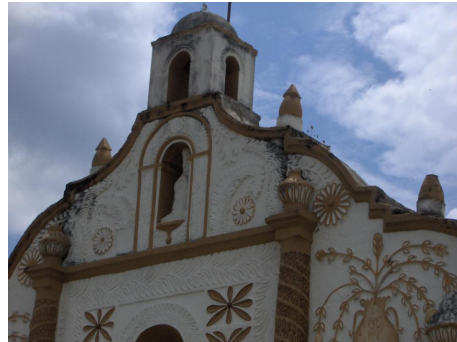
**6.2.3.1 El moho:** Es el mas común de los fenómenos observados es la aparición de moho como consecuencia de la humedad ambiental, manifestado en los interiores y exteriores de las paredes en cada iglesia, siendo mas expansivo en unas mas que en otras.

- La limpieza del puede hacerla cualquier persona siempre que la superficie afectada sea menor de 3 m<sup>2</sup>.
- Limpiar la superficie con agua y jabón frotando hasta eliminar la mayor cantidad de residuos.
- No pintar directamente sobre la superficies mohosas, limpiar primero antes de aplicar una cubierta de pintura.

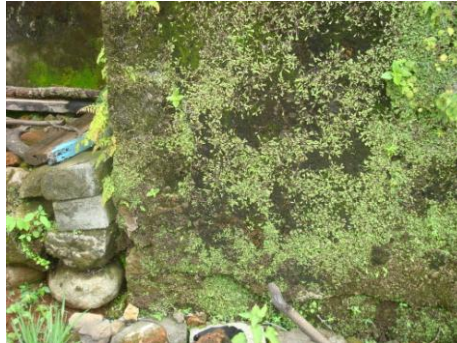
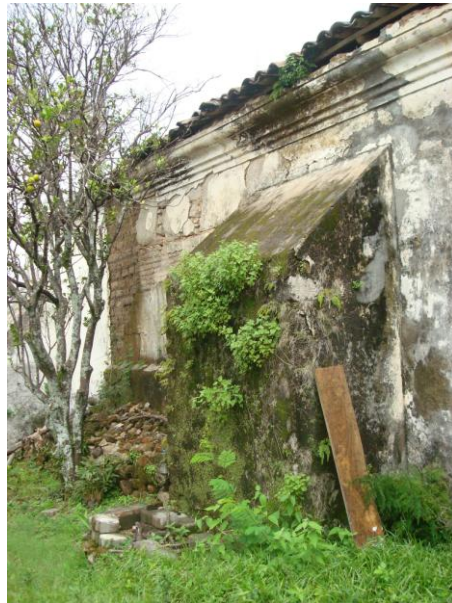
### 6.2.3.2 Microflora: Se a identificado en grados mínimos en la mayoría de las edificaciones y en grado

Crítico en las paredes y contrafuertes de la iglesia de San Fernando. El procedimiento es similar en ambos casos simplemente aumentando el volumen de trabajo según sea el grado de expansión de las mismas.

- Remover cuidadosamente las superficies afectadas con una espátula metálica, cuando se trate de eflorescencia menor se retirara con una lija
- Diluir en los casos de problema de eflorescencia moderada, ácido muriático agua en una proporción 1:1 (1 litro de ácido y un litro de agua). En los casos severos, la proporción será: un litro de ácido y un cuarto de litro de agua
- Aplicar con brocha sobre la zona afectada por la eflorescencia, la mezcla anterior y dejarla por espacio de 10 a 15 minutos y en casos severos hasta media e incluso una hora.
- Lavar la superficie tratada, con agua potable y detergente de ropa, para eliminar los restos de ácido muriático y de salitre. Enjuagar la zona y dejar secar por 24 horas la zona tratada
- Aplicar la primera mano de pintura, con brocha sobre la zona tratada y posteriormente una segunda mano.

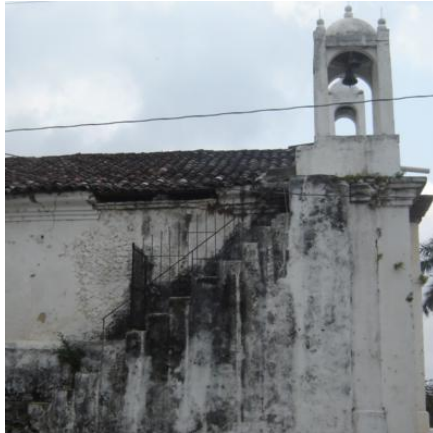
**6.2.3.3 Grietas menores:** La reparación de grietas en una edificación antigua debe ser evaluada ante la posibilidad de

Agravar una situación menor.

Se han identificado dos tipos de grietas en las seis edificaciones; las denominadas grietas estructurales ponen en peligro la estabilidad de la edificación y es estrictamente necesario que se ocupen de ellas profesionales y arquitectos. Este es el caso de la iglesia de San Fernando que presenta los daños más significativos a niveles estructurales.

- Ampliar la grieta con un cuchillo o espátula metálica hasta donde la pared vuelva a ser firme.
- Limpiar la superficie abierta de polvo para que el sellador tenga posteriormente una buena adherencia.
- Mojar abundantemente la abertura antes de aplicar el producto sellador.
- Una vez seca, se llena con yeso o masilla plástica.

Para terminar, lijar la superficie para que quede uniforme y no se distinga del resto de la pared.

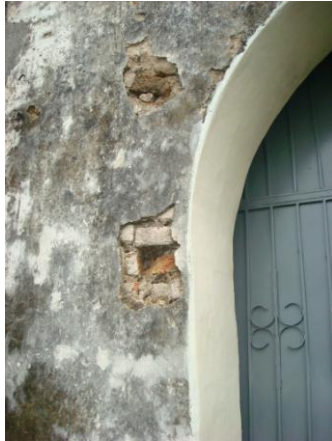
**6.2.3.4 Carcoma:** En este caso también hay que distinguir dos tipos de carcoma, pero ninguno de los

Tipos identificados es de tal gravedad que requiera la intervención de mano de obra profesional. Lo único que va a variar es el tratamiento:

Si el carcoma es tan profunda que puedan verse los ladrillos del muro, debe aplicarse en primer lugar una base de mortero, y posteriormente rematarlo con una fina capa de yeso.
