2.8 Aspecto Arquitectónico

2.8.1 Condiciones Actuales del Inmueble

El inmueble en estudio actualmente, como ya se mencionó, se encuentra en estado de deterioro bastante grave, manteniéndose fuera de uso por más de 20 años, al ingresar al inmueble, se observa que en cuanto a espacios y circulaciones, se ha mantenido como desde sus inicios, es decir, no ha sufrido ningún tipo de modificación, sin contar que algunos de sus materiales, elementos y espacios han sido dañados por diferentes causas.

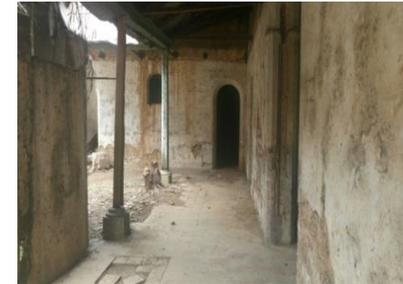
Fotografía 50: Columnas de madera en los pasillos

El pasillo posee una cubierta de lámina, sostenida sobre vigas y columnas de madera, las cuales en su mayoría representan daño, calculándose éste en un 75%. Estas columnas se encuentran fijadas a un pedestal de piedra, así como se observa en las imágenes.

El daño es bastante alto, y al proponer la restauración como intervención, serían uno de los elementos a los cuales debería de considerarse realizar un cambio total, en vista de que son elementos principales que le dan soporte a partes del inmueble.

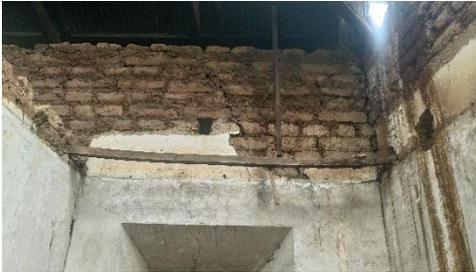
Fotografía 65: Interior del Inmueble

Sin embargo, quedan a la vista elementos que dan indicios sobre el estado total de la fachada, tales como la estructura de techo (véase fotografía 65 y 67) la cual queda expuesta por la ausencia de cubierta, dejando ver una estructura conformada por tijeras de madera, altamente dañadas por exposición, humedad y presencia de xilófagos (organismos que se alimentan de madera). Las paredes, presentan también un alto grado de exposición, con su repello inexistente en algunas áreas mientras que en su parte superior, avanzado daño por lavado diferencial.

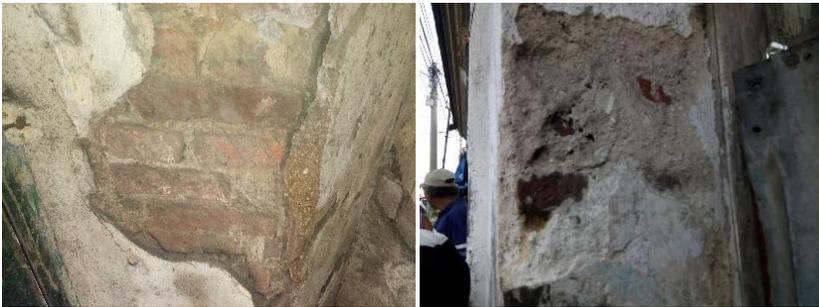
Fotografía 67: Detalles Constructivos **Fotografía 68:** Detalles Constructivos
Fuente: Ministerio de Hacienda **Fuente:** Grupo Trabajo de Graduación

En las fotografías se puede observar el uso de ladrillo de barro en algunos de los elementos constructivos del inmueble. Según la visita de campo, se pudo intuir que se mezcló el adobe con el ladrillo de barro, siendo este último utilizado más en la actualidad como una forma de refuerzo en algunos elementos,

el cual no pudo obtener una adherencia más que todo en caso de repellos de arena y cemento, y por tal razón es que su deterioro fue más avanzado (Ver planos D-03, D-05, D-06, D-07, D-08, D-09).

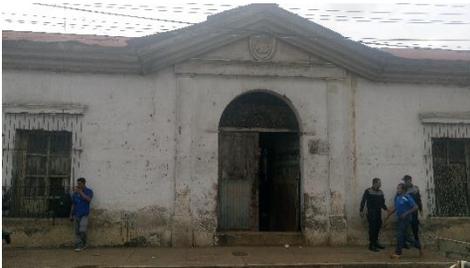
Fotografía 74: Detalle de puerta externa.

Puerta Principal con Vano de Arco de Medio Punto; sistema constructivo con ensamblado de marcos y tableros de madera en tres secciones, verticales y horizontales más chapa y picaporte al suelo, más aldaba. Es la puerta del acceso principal, la más grande. Actualmente dañada casi en su totalidad.

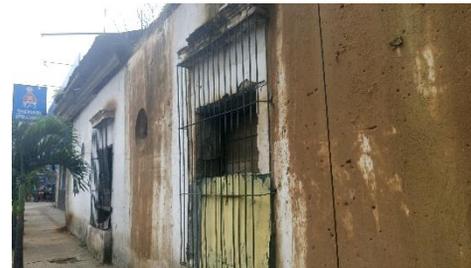
Fotografía 75: Detalle de ventana exterior.

Son pocas las ventanas que el inmueble posee, y se encuentran con un 50% de daños, pero cuentan con las siguientes características:

Además el acceso principal cuenta con un detalle bastante significativo de la época de construcción, un semicírculo elaborado con hierro decorado, que cierra el arco de medio punto, el cual aún se encuentra en condiciones bastante buenas.

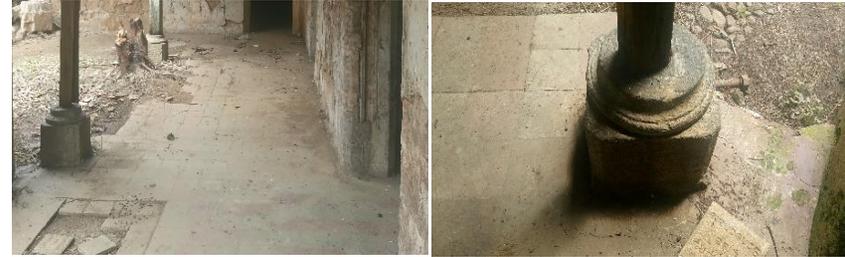
Fotografía 78: Detalle de piso
Fuente: Ministerio de Hacienda

El piso es otro de los elementos que se encuentra con deterioro bastante considerable, ubicándolo en un 70% de daños.

El ladrillo de cemento tiende a ser un material de alta resistencia, y de alto tráfico, pero en este caso, por el pasar de los años y por la falta de mantenimiento, es que sus condiciones decayeron en gran medida, principalmente el piso del pasillo que sirve de conexión con todos los espacios es el que se encuentra en estado bastante malo. El piso de las habitaciones se mantiene entre un estado bueno o regular.

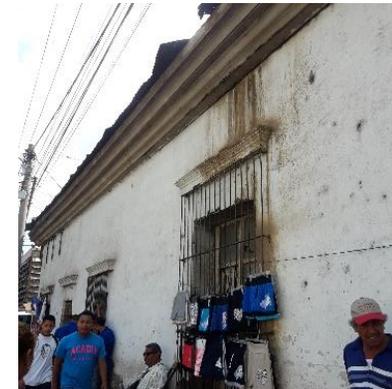
Fotografía 82: Ventas, fachada principal
Fuente: Grupo Trabajo de Graduación

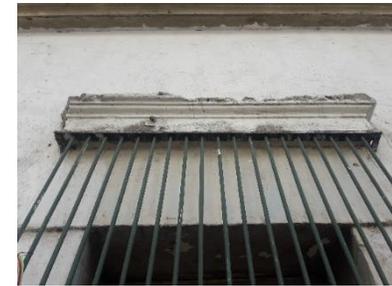
La fachada principal, ubicada sobre la Avenida Francisco Menéndez Norte, es la que contiene la mayor parte de elementos arquitectónicos ornamentales, los cuales presentan principalmente, lesiones de carácter físico y mecánico y se pueden observar en el frontón y las pilastras que constituyen el acceso principal, con desprendimiento de material y el descascaramiento de repello y pintura. Se evidencia, además, el daño por lavado diferencial en la parte superior de las pilastras (así como también en toda la longitud de la fachada), un gran número de oquedades (visibles) a lo largo de la pared exterior, lo cual puede ser causado por la falta de adherencia entre los materiales originales y los usados en intervenciones posteriores, y/o la presencia de organismos animales y/o vegetales sobre la superficie de la pared.

Las ventanas, presentan principalmente daños de carácter físico, con varillas faltantes en los balcones y oxidación en las existentes, repisa con suciedad por depósito y presencia de humedad.

Se puede observar también, el daño que presenta la cubierta, con láminas visiblemente oxidadas, dobladas y faltantes.

Fotografías 85: Elementos fachada principal

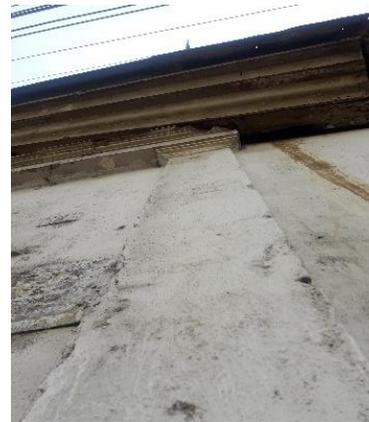
Fotografías 86: Elementos fachada principal

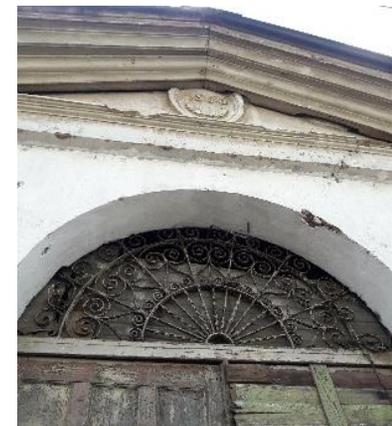
Fotografías 87: Elementos fachada principal

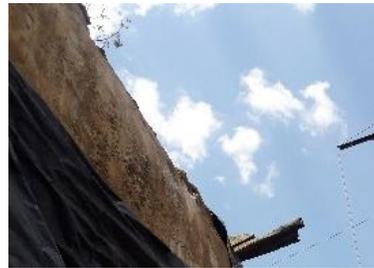
Fotografía 90: Pared de adobe

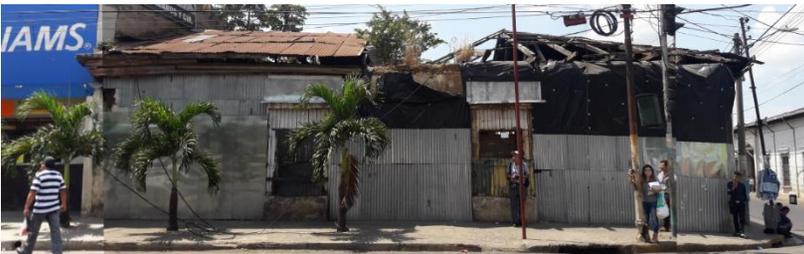
Fotografía 91 Perfil fotográfico, fachada lateral

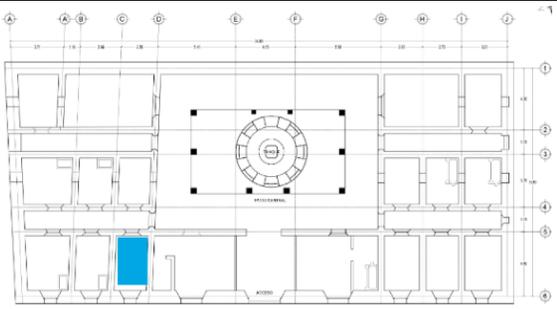
N° Ventanas: 1 (Un cuerpo)					N° Puertas: 1 (Una hoja)														
		Cielo falso: Madera machihembrada (colapsado)																			
Piso: Ladrillo de cemento (color indefinido)																					
Descripción: Habitación de la cual, debido a falta de registros, se desconoce su uso original mientras la casa ejercía como baños y sus dimensiones son significativamente reducidas en comparación con el resto de habitaciones en el inmueble.																					
Codificación sub-espacio		3. ANÁLISIS DE ELEMENTOS										4. PATOLOGÍAS

3.1 Material					3.2 Acabado					4.1 Física			4.2 Mecánica			4.3 Química			
Elemento	Madera	Lámina	Bloque de adobe	Cemento	Otro	Pintado	Barnizado	Enchapado	Otro	Humedad	Suciedad	Otro	Grietas	Figuras	Otro	Organismos	Eflorescencia	Otro			
N	Puertas						X					X			X					Puerta de madera inexistente y hueco presenta múltiples lesiones mecánicas a lo largo de sus bordes. Cubierta de techo parcialmente colapsada, dejando vulnerable a los elementos de la habitación.	
	Ventanas																				
	Cielo Falso	X					X				X	X			X	X					
	Piso								X	X	X	X			X	X					
	Paredes			X	X		X				X	X		X							
O	Puertas																			Pared presenta daños por lavado diferencial y suciedad por depósito.	
	Ventanas	X																			
	Cielo Falso	X					X					X									
	Piso								X	X	X	X			X	X					
	Paredes			X	X		X				X	X		X	X						
S	Puertas																			Ventanas presenta, en su parte interior, suciedad por depósito a la altura de la repisa de ventana, así como también lesiones mecánicas a lo largo del borde, exponiendo material de paredes.

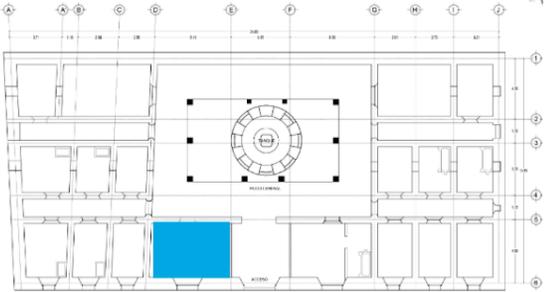
3. ANÁLISIS DE ELEMENTOS		4. PATOLOGÍAS																		
Codificación sub-espacio	Elemento	3.1 Material					3.2 Acabado					4.1 Física			4.2 Mecánica			4.3 Química		Observaciones
		Madera	Lámina	Bloque de adobe	Cemento	Otro	Pintado	Barnizado	Enchapado	Otro	Humedad	Suciedad	Otro	Grietas	Fisuras	Otro	Organismos	Eflorescencia	Otro	
N	Puertas																			Puerta inexistente, hueco presenta desprendimiento de material a lo largo de sus bordes, posiblemente por el arranque de la moqueta de puerta.
	Ventanas																			
	Cielo Falso	X					X			X	X									
	Piso				X				X	X	X	X			X	X				
	Paredes			X			X			X	X			X	X				X	
O	Puertas																			División ligera entre espacio I – vestíbulo, posiblemente de intervenciones posteriores. Presenta daños por suciedad por depósito y lavado diferencial.

Ventanas	X																		
	Cielo Falso	X					X			X	X									
	Piso				X				X	X	X	X			X	X				
	Paredes			X			X			X	X			X	X				X	
S	Puertas																			Cueco de ventana presenta a lo largo de su borde desprendimiento avanzado de material, por causas desconocidas, así como también suciedad por depósito a la altura de su repisa.
	Ventanas									X	X	X			X					
	Cielo Falso	X					X			X	X									
	Piso				X															
	Paredes			X		X	X			X				X	X				X	
E	Puertas	X																		Pared muestra altos índices de daños por lesiones mecánicas, con fisuras y grietas vivas que amenazan la integridad de la estructura de dicha pared, así como también presencia de suciedad por depósito y organismos vegetales.
	Ventanas																			
	Cielo Falso	X					X			X	X									
	Piso				X			X	X	X	X			X						
	Paredes			X			X			X				X					X

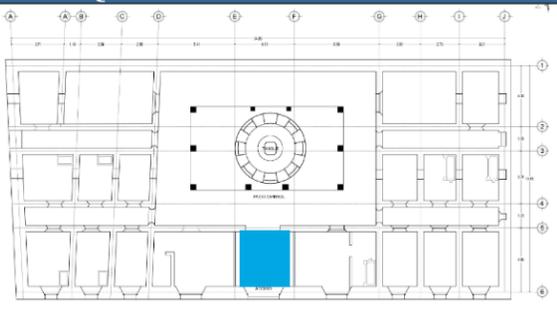
Cielo falso: Madera machihembrada																								
Piso: Ladrillo de cemento rojo, gris y estampado																								
Descripción: El vestíbulo de acceso posee múltiples elementos de mayor valor dentro del inmueble, tales como el diseño de su piso de ladrillo de cemento, la puerta principal de dos hojas con elementos ornamentales forjados en hierro distribuidos en forma de medio rosetón y el cielo falso con su color verde particular.																								
Codificación sub-espacio		3. ANÁLISIS DE ELEMENTOS										4. PATOLOGÍAS

3.1 Material					3.2 Acabado					4.1 Física			4.2 Mecánica			4.3 Química				Observaciones		
Elemento	Madera	Lámina	Bloque de adobe	Cemento	Otro	Pintado	Barnizado	Enchapado	Otro	Humedad	Suciedad	Otro	Grietas	Fisuras	Otro	Organismos	Eflorescencia	Otro						
N	Puertas								X			X	X	X	X					El acceso que da hacia el patio principal se conforma por tan solo un hueco con remate de medio arco, el cual conecta el vestíbulo de acceso con los pasillos que rodean la casa. Y se encuentra afectado por lesiones de naturaleza mecánica.				
	Ventanas																							
	Cielo Falso	X					X			X	X					X	X							
	Piso				X				X		X					X	X							
	Paredes					X	X			X	X	X	X	X	X	X	X							
O	Puertas	X																		Paredes presentan desprendimiento de material sobre la superficie, dejando en ciertas áreas expuesto el material de adobe y ladrillo de barro.				
	Ventanas																							
	Cielo Falso	X					X			X	X					X	X

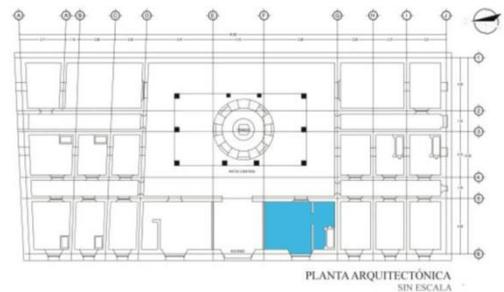
Codificación sub-espacio		3. ANÁLISIS DE ELEMENTOS										4. PATOLOGIAS							Observaciones	
		3.1 Material					3.2 Acabado					4.1 Física			4.2 Mecánica			4.3 Química		
Elemento		Madera	Lámina	Bloques de Adobe	Cemento	Otro	Pintado	Barnizado	Enchapado	Otro	Humedad	Suciedad	Otro	Grietas	Fisuras	Otro	Organismos	Eflorescencia	Otro	
N	Puertas																			Ausencia de cielo falso de madera machihembrada; paredes con suciedad.
	Ventanas																			
	Cielo Falso	X					X													
	Piso				X							X			X					
	Paredes			X			X					X								
O	Puertas																			Ventana incompleta, debido a la ausencia de piezas que complementan la estructura de la misma; en las piezas existentes se observan grietas, fisuras, organismos animales y suciedad.
	Ventanas	X						X			X		X	X		X				
	Cielo Falso	X					X													
	Piso				X						X			X						
S	Paredes			X			X				X								Se observan pequeñas fisuras en el piso de cemento.

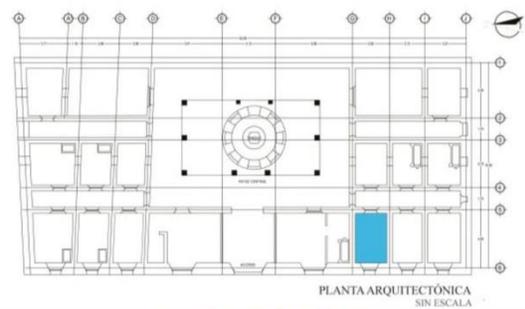
Codificación sub-espacio		3. ANÁLISIS DE ELEMENTOS										4. PATOLOGIAS							Observaciones		
		3.1 Material					3.2 Acabado					4.1 Física			4.2 Mecánica			4.3 Química			
Elemento		Madera	Lámina	Bloques de Adobe	Cemento	Otro	Pintado	Barnizado	Enchapado	Otro	Humedad	Suciedad	Otro	Grietas	Fisuras	Otro	Organismos	Eflorescencia	Otro		
N	Puertas																				Ausencia de cielo falso de madera machihembrada; paredes con suciedad.
	Ventanas																				
	Cielo Falso	X					X														
	Piso				X							X			X						
	Paredes			X			X					X									
O	Puertas																				Ventana incompleta, debido a la ausencia de piezas que complementan la estructura de la misma; en las piezas existentes se observan grietas, fisuras, organismos animales y suciedad.
	Ventanas	X						X				X		X	X		X				
	Cielo Falso	X					X														
	Piso				X							X			X						
	Paredes			X			X					X									
S	Puertas																				Se observan pequeñas fisuras en el piso de cemento.

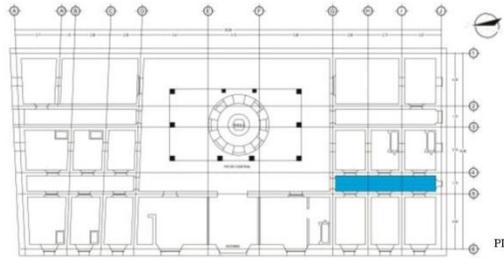
3. ANÁLISIS DE ELEMENTOS																				4. PATOLOGIAS	
Codificación sub-espacio	Elemento	3.1 Material					3.2 Acabado				4.1 Física			4.2 Mecánica			4.3 Química				Observaciones
		Madera	Lámina	Bloques de Adobe	Cemento	Otro	Pintado	Barnizado	Enchapado	Otro	Humedad	Suciedad	Otro	Grietas	Fisuras	Otro	Organismos	Eflorescencia	Otro		
N	Puertas																			El piso se encuentra con acumulación de suciedad y de organismos animales; el cielo falso se observa casi inexistente, y lo que ha quedado posee fisuras, grietas, organismos animales (termitas) en la madera.	
	Ventanas																				
	Cielo Falso	X				X				X	X		X	X		X					
	Piso				X					X	X					X					
	Paredes			X			X								X						
O	Puertas																			La pared en el área superior cuenta con desprendimiento de repello y pintura; el piso se encuentra con organismos animales y acumulación de suciedad.	
	Ventanas

Codificación sub-espacio		3. ANÁLISIS DE ELEMENTOS										4. PATOLOGIAS							Observaciones	
		3.1 Material					3.2 Acabado					4.1 Física			4.2 Mecánica			4.3 Química		
Elemento		Madera	Lámina	Bloques de Adobe	Cemento	Otro	Pintado	Barnizado	Enchapado	Otro	Humedad	Suciedad	Otro	Grietas	Fisuras	Otro	Organismos	Eflorescencia	Otro	
N	Puertas																			Cielo falso inexistente, piso con prolongada suciedad y humedad.
	Ventanas																			
	Cielo Falso	X					X													
	Piso				X						X	X								
O	Paredes		X				X				X	X			X					Los huecos de las puertas se encuentran con manchas de suciedad y humedad. Cielo falso inexistente.
	Puertas	X						X												
	Ventanas																			
	Cielo Falso	X					X													
S	Piso				X					X	X									La pintura de la pared se encuentra totalmente dañada, así como también se observa la presencia de suciedad en casi toda la pared. Cielo falso inexistente. Se encuentra un nicho con presencia de humedad, suciedad y pequeñas fisuras.

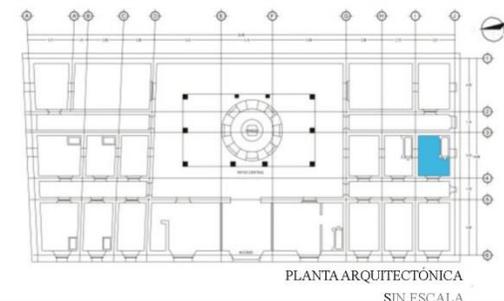
TABLA N° 43: FICHA POR ESPACIO

Codificación sub-espacio		3. ANÁLISIS DE ELEMENTOS										4. PATOLOGIAS							Observaciones	
		3.1 Material					3.2 Acabado					4.1 Física			4.2 Mecánica			4.3 Química		
Elemento		Madera	Lámina	Bloques de Adobe	Cemento	Otro	Pintado	Barnizado	Enchapado	Otro	Humedad	Suciedad	Otro	Grietas	Fisuras	Otro	Organismos	Eflorescencia	Otro	
N	Puertas																			Se observan en paredes la presencia de suciedad, fisuras en la parte superior y humedad en las esquinas. Cielo falso existente con fisuras, grietas, humedad, y suciedad en la madera.
	Ventanas																			
	Cielo Falso	X				X				X	X		X	X		X				
	Piso				X						X	X								
O	Paredes			X		X				X	X			X						Así como las demás puertas, solo se encuentra el hueco de la puerta. Las lesiones que presenta las paredes son físicas y mecánica. Cielo falso existente con fisuras, grietas, humedad, organismo animales (termitas), y suciedad en la madera

Puertas	X						X												
	Ventanas																			
	Cielo Falso	X				X				X	X		X	X		X				
S	Piso				X					X	X									Se encuentra ubicado un hueco de ventana con prolongada suciedad. Cielo falso existente con fisuras, grietas, humedad, y suciedad en la madera
	Paredes			X		X				X	X			X						
	Puertas																			
	Ventanas																			
E	Cielo Falso	X				X				X	X		X	X		X				En el piso se pueden distinguir suciedad producida por los escombros, y humedad. Cielo falso existente con fisuras, grietas, humedad, organismo animales (termitas), y suciedad en la madera.
	Piso				X					X	X									
	Paredes			X		X				X	X			X						
	Puertas

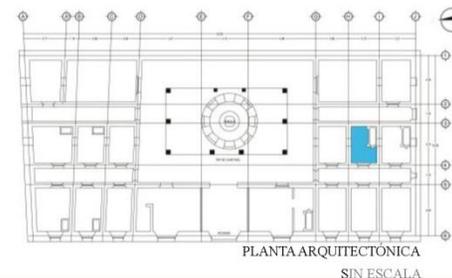
TABLA N° 44: FICHA POR ESPACIO

3.1 Material					3.2 Acabado					4.1 Física			4.2 Mecánica			4.3 Química			
Elemento	Madera	Lámina	Bloques de Adobe	Cemento	Otro	Pintado	Barnizado	Enchapado	Otro	Humedad	Suciedad	Otro	Grietas	Fisuras	Otro	Organismos	Eflorescencia	Otro			
N	Puertas																			Pared con lesiones físicas, químicas y mecánicas en la parte superior e inferior. En los espacios de ventanas solo se encuentra el hueco sin material existente.	
	Ventanas	X					X														
	Cielo Falso	X							X												
	Piso				X					X	X						X				
O	Paredes			X			X			X	X		X	X		X				Se hace énfasis en el piso ya que se encuentra con mucha humedad, suciedad, y organismos animales (hormigas)	
	Puertas	X						X													
	Ventanas																				
	Cielo Falso	X							X												
S	Piso				X					X	X						X			Se hacen observaciones en paredes ya que existen grietas en la parte inferior.	
	Paredes			X			X			X	X		X	X		X

Puertas																				
	Ventanas																				
E	Cielo Falso	X							X											Cielo falso inexistente al igual que en todos los espacios del inmueble, piso cuenta con organismos animales, humedad, suciedad. Las paredes tienen lesiones físicas, y mecánicas con más intensidad.	
	Piso				X					X	X						X				
	Paredes			X			X			X	X		X	X		X					
	Puertas

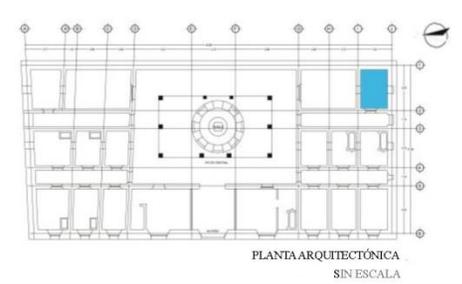
TABLA N° 47: FICHA POR ESPACIO

3.1 Material					3.2 Acabado					4.1 Física			4.2 Mecánica			4.3 Química			
Elemento	Madera	Lámina	Bloques de Adobe	Cemento	Otro	Pintado	Barnizado	Enchapado	Otro	Humedad	Suciedad	Otro	Grietas	Fisuras	Otro	Organismos	Eflorescencia	Otro			
N	Puertas	X					X													Se observa que las paredes poseen lesiones físicas, y mecánicas; pero la que más afecta a la estructura es las lesiones mecánicas; la área de esquina hacia el pasillo se encuentra en escombros.	
	Ventanas																				
	Cielo Falso	X				X															
	Piso				X					X	X						X				
O	Puertas																			La pared se encuentra con grietas y fisuras en la parte inferior, humedad en las esquinas, suciedad en toda su estructura.	
	Ventanas																				
	Cielo Falso	X				X															
	Piso				X					X	X						X				
S	Puertas																			La pared se encuentra con grietas y fisuras en la parte inferior, humedad en las esquinas, suciedad en toda su estructura; el área de la esquina de la pared en dirección al patio central se encuentra en escombros.

Codificación sub-espacio		3. ANÁLISIS DE ELEMENTOS										4. PATOLOGIAS						Observaciones		
		3.1 Material					3.2 Acabado					4.1 Física			4.2 Mecánica				4.3 Química	
Elemento		Madera	Lámina	Bloque de Adobe	Cemento	Otro	Pintado	Barnizado	Enchapado	Otro	Humedad	Suciedad	Otro	Grietas	Fisuras	Otro	Organismos	Eflorescencia	Otro	
N	Puertas	X																		No se observa el elemento puerta, únicamente los huecos de su ubicación. Las condiciones de la pared presentan lesiones por suciedad por depósito, lavado diferencial y desprendimiento de acabado, dejando el material constructivo visto.
	Ventanas																			
	Cielo Falso																			
	Piso				X						X	X					X			
	Paredes			X			X					X		X	X		X			
O	Puertas																			Pared con presencia de lesiones físicas (desprendimiento de acabado, suciedad por depósito, suciedad por lavado diferencial). Presenta grietas y fisuras leves.
	Ventanas

Cielo Falso																			
	Piso				X					X	X						X			
	Paredes			X			X					X		X	X		X			
S	Puertas																			Costado colindante con el elemento "tanque", que presenta suciedad por depósito. Se observan columnas de manera en el pasillo, con daños por organismos animales (xilófagos), y por humedad.
	Ventanas																			
	Cielo Falso																			
	Piso				X					X	X						X			
	Paredes			X			X				X		X	X		X				
E	Puertas																			Pared en mal estado por consecuencia de la filtración. En su mayoría, las lesiones son ocasionadas por la exposición a la intemperie. Ataque de organismos animales.
	Ventanas																			
	Cielo Falso																			
	Piso				X					X	X						X			
	Paredes			X			X				X		X	X		X

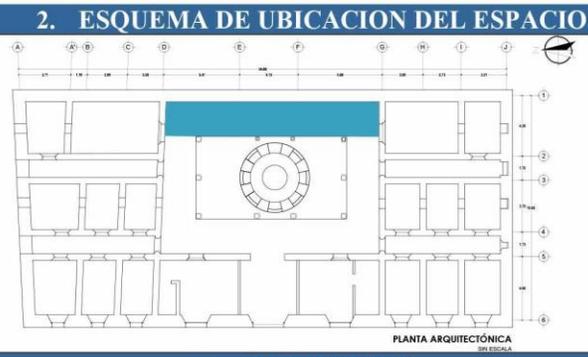
TABLA N° 50: FICHA POR ESPACIO

3.1 Material					3.2 Acabado					4.1 Física			4.2 Mecánica			4.3 Química				
Elemento		Madera	Lámina	Bloque de Adobe	Cemento	Otro	Pintado	Barnizado	Enchapado	Otro	Humedad	Suciedad	Otro	Grietas	Figuras	Otro	Organismos	Eflorescencia	Otro			
N	Puertas																			Puerta no existente, solamente se observa el hueco con pequeñas piezas de madera. Pared con lesiones físicas como desprendimiento de acabado y suciedad por lavado diferencial.		
	Ventanas																					
	Cielo Falso																					
	Piso				X							X										
O	Paredes			X			X				X		X	X		X				Pared con presencia de lesiones físicas (desprendimiento de acabado, suciedad por depósito, suciedad por lavado diferencial). Presenta grietas y fisuras leves.		
	Puertas																					
	Ventanas																					
	Cielo Falso																					
S	Piso				X						X									Puerta no existente, solamente se observa el hueco de su ubicación. Pared con lesiones físicas como desprendimiento de acabado y suciedad por lavado diferencial.

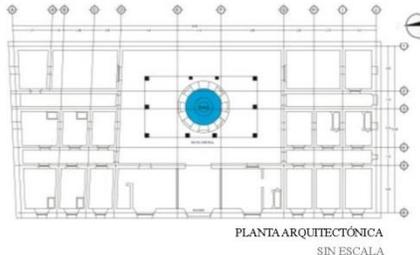
TABLA N° 53: FICHA POR ESPACIO

Codificación sub-espacio		3. ANÁLISIS DE ELEMENTOS										4. PATOLOGIAS						Observaciones		
		3.1 Material					3.2 Acabado					4.1 Física			4.2 Mecánica				4.3 Química	
Elemento		Madera	Lámina	Bloques de Adobe	Cemento	Otro	Pintado	Barnizado	Enchapado	Otro	Humedad	Suciedad	Otro	Grietas	Fisuras	Otro	Organismos	Eflorescencia	Otro	
N	Puertas																			Las columnas que actualmente existen poseen fisuras, grietas prolongadas en madera, humedad y organismos animales (termitas).
	Ventanas																			
	Columnas	X					X	X			X	X		X	X		X			
	Piso					X					X	X								
	Paredes																			
O	Puertas																			Las columnas poseen fisuras, grietas prolongadas en madera, humedad y organismos animales(termitas).La grama se encuentra en total abandono; donde se han generado diferentes especies de arbolitos y plantas que pueden causar daños estructurales cimientos, paredes y columnas.

Ventanas																			
	Columnas	X					X	X			X	X		X	X		X			
	Piso					X					X	X								
	Paredes																			
S	Puertas																			La grama se encuentra en total abandono; donde se han generado diferentes especies de arbolitos y plantas que pueden causar daños estructurales cimientos, paredes y columnas. La pared del tanque se observan con humedad, suciedad, fisuras y pequeñas grietas.
	Ventanas																			
	Columnas	X					X	X			X	X		X	X		X			
	Piso					X					X	X								
	Paredes					X					X	X		X	X					
E	Puertas																			Se observa la ausencia de columnas en este sub-espacio; lo único que aún posee son los pedestales de piedra, que contienen suciedad y pequeñas fisuras.
	Ventanas																			
	Columnas	X					X	X												
	Piso					X					X	X								
	Paredes

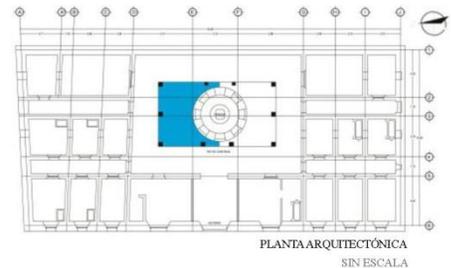
Codificación sub-espacio		3. ANÁLISIS DE ELEMENTOS										4. PATOLOGIAS									Observaciones
		3.1 Material					3.2 Acabado					4.1 Física			4.2 Mecánica			4.3 Química			
Elemento		Madera	Lámina	Bloques de Adobe	Cemento	Otro	Pintado	Barnizado	Enchapado	Otro	Humedad	Suciedad	Otro	Grietas	Fisuras	Otro	Organismos	Eflorescencia	Otro		
N	Puertas																			La grama se encuentra en total abandono; donde se han generado diferentes especies de arbolitos y plantas que pueden causar daños estructurales cimientos, paredes y columnas. La pared del tanque se observan con humedad, suciedad, fisuras y pequeñas grietas.	
	Ventanas																				
	Columnas	X					X	X		X	X		X	X		X					
	Piso					X				X	X										
	Paredes					X				X	X		X	X							
O	Puertas																			Las columnas poseen fisuras, grietas prolongadas en madera, humedad y organismos animales(termitas).La grama se encuentra en total abandono; donde se han generado diferentes especies de arbolitos y plantas que pueden causar daños estructurales cimientos, paredes y columnas.

Ventanas																				
	Columnas	X					X	X		X	X		X	X		X					
	Piso					X				X	X										
S	Puertas																			Las columnas que actualmente existen poseen fisuras, grietas prolongadas en madera, humedad y organismos animales (termitas).	
	Ventanas																				
	Columnas	X					X	X		X	X		X	X		X					
	Piso					X				X	X										
E	Puertas																			Se observa la ausencia de columnas en este sub-espacio; lo único que aún posee son los pedestales de piedra, que contienen suciedad y pequeñas fisuras.	
	Ventanas																				
	Columnas	X					X	X													
	Piso					X				X	X										
	Paredes																				
	Puertas																				
	Ventanas																				
	Columnas

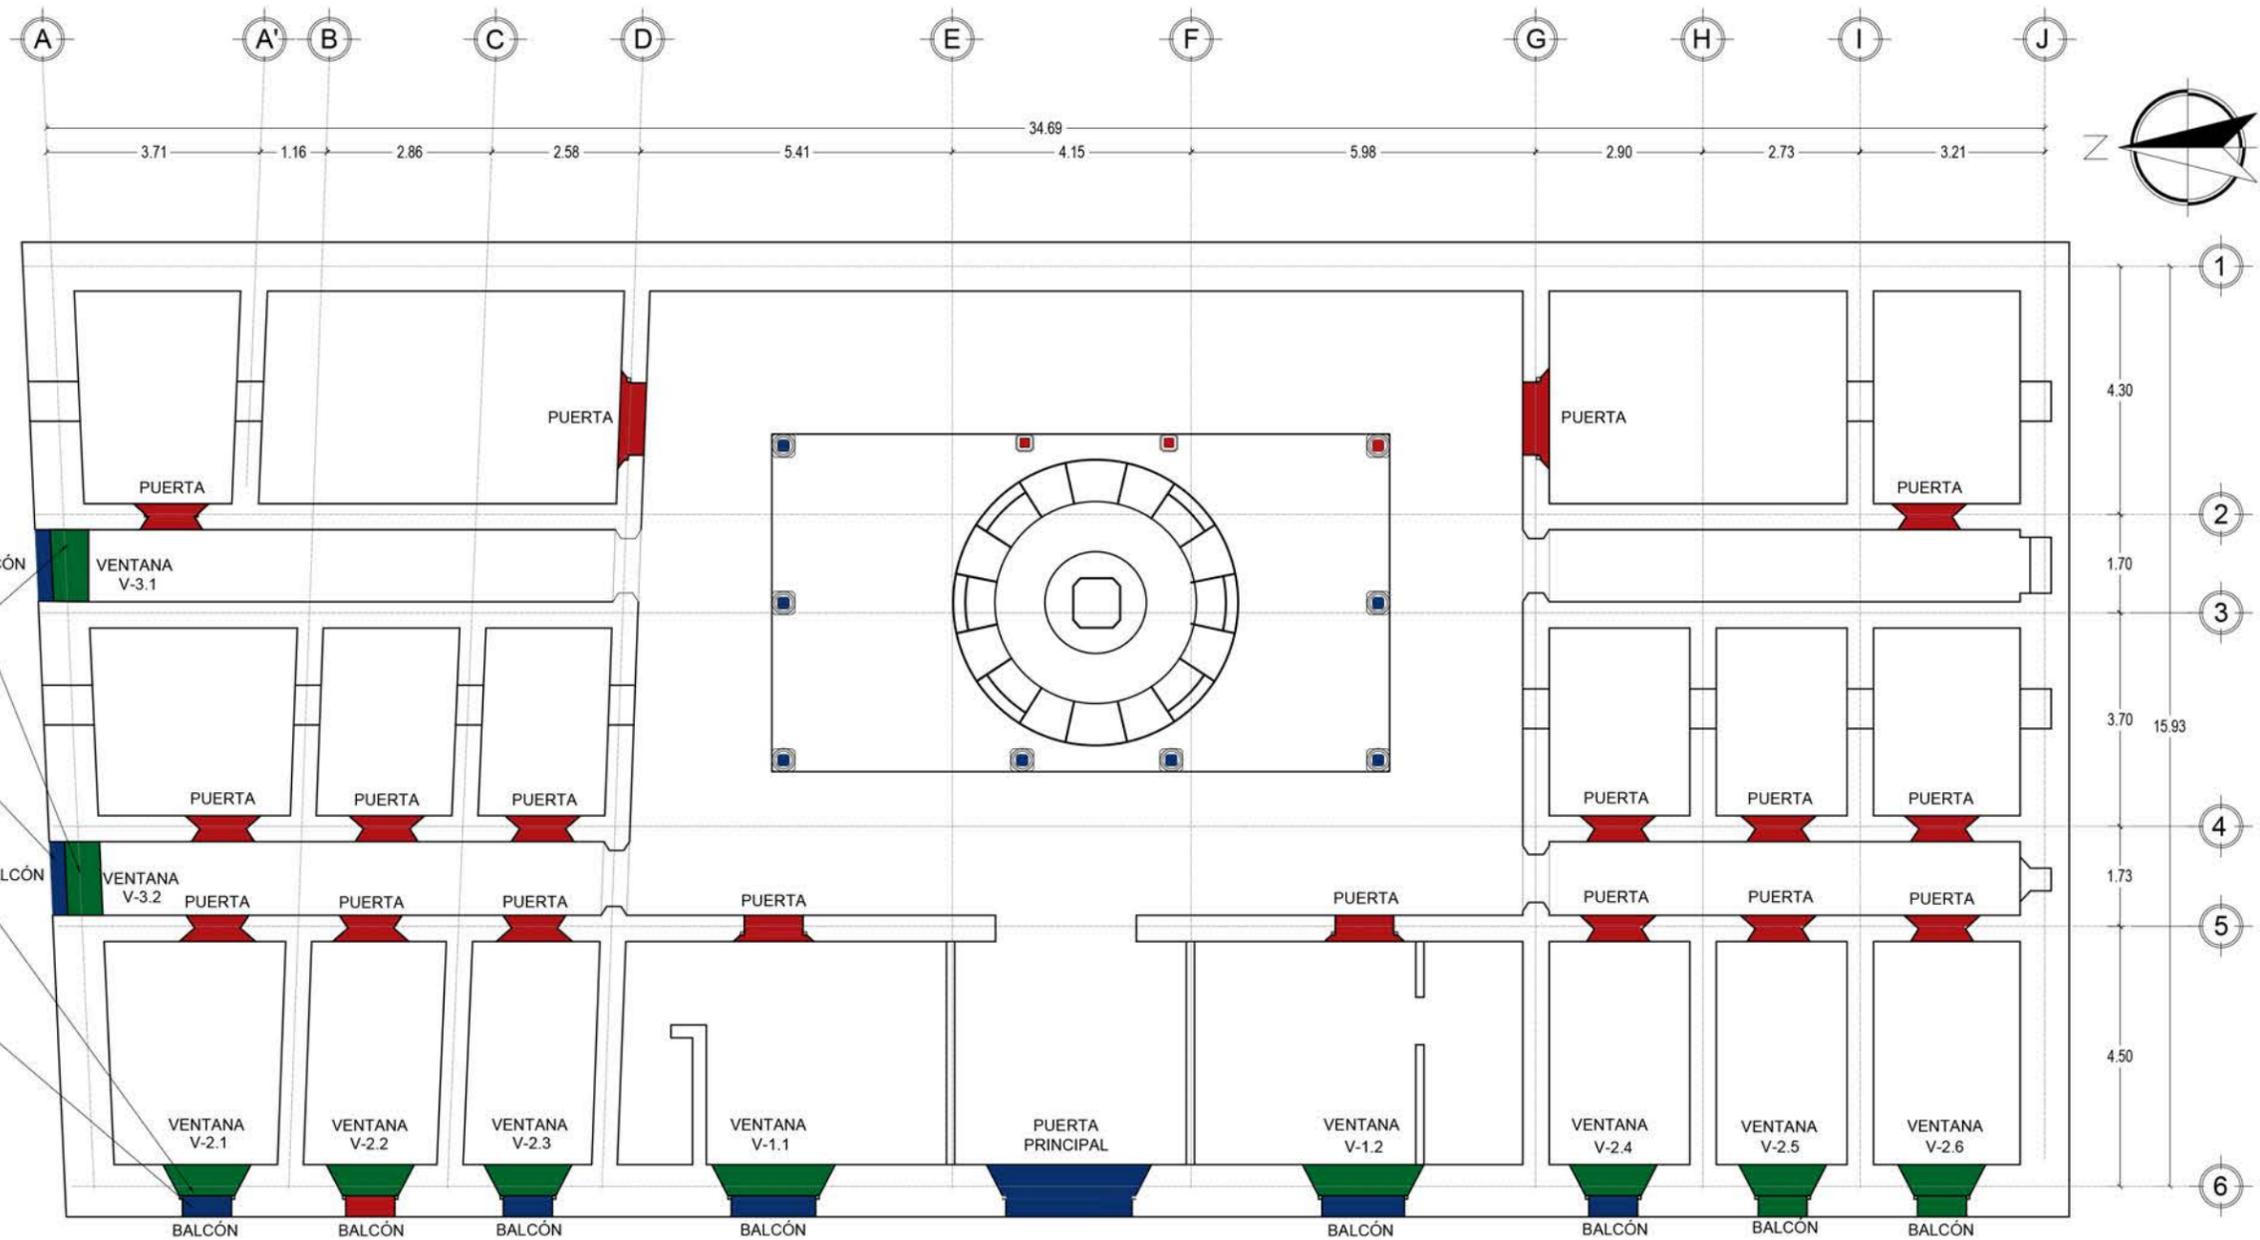
VENTANAS EN ELEVACIÓN NORTE
PIEZAS DE MADERA FALTANTES,
CUBIERTAS POR PIEZAS PROVISIONALES
TAMBIÉN DE MADERA, LÁMINA Y PLÁSTICO
PARA PROTECCIÓN.

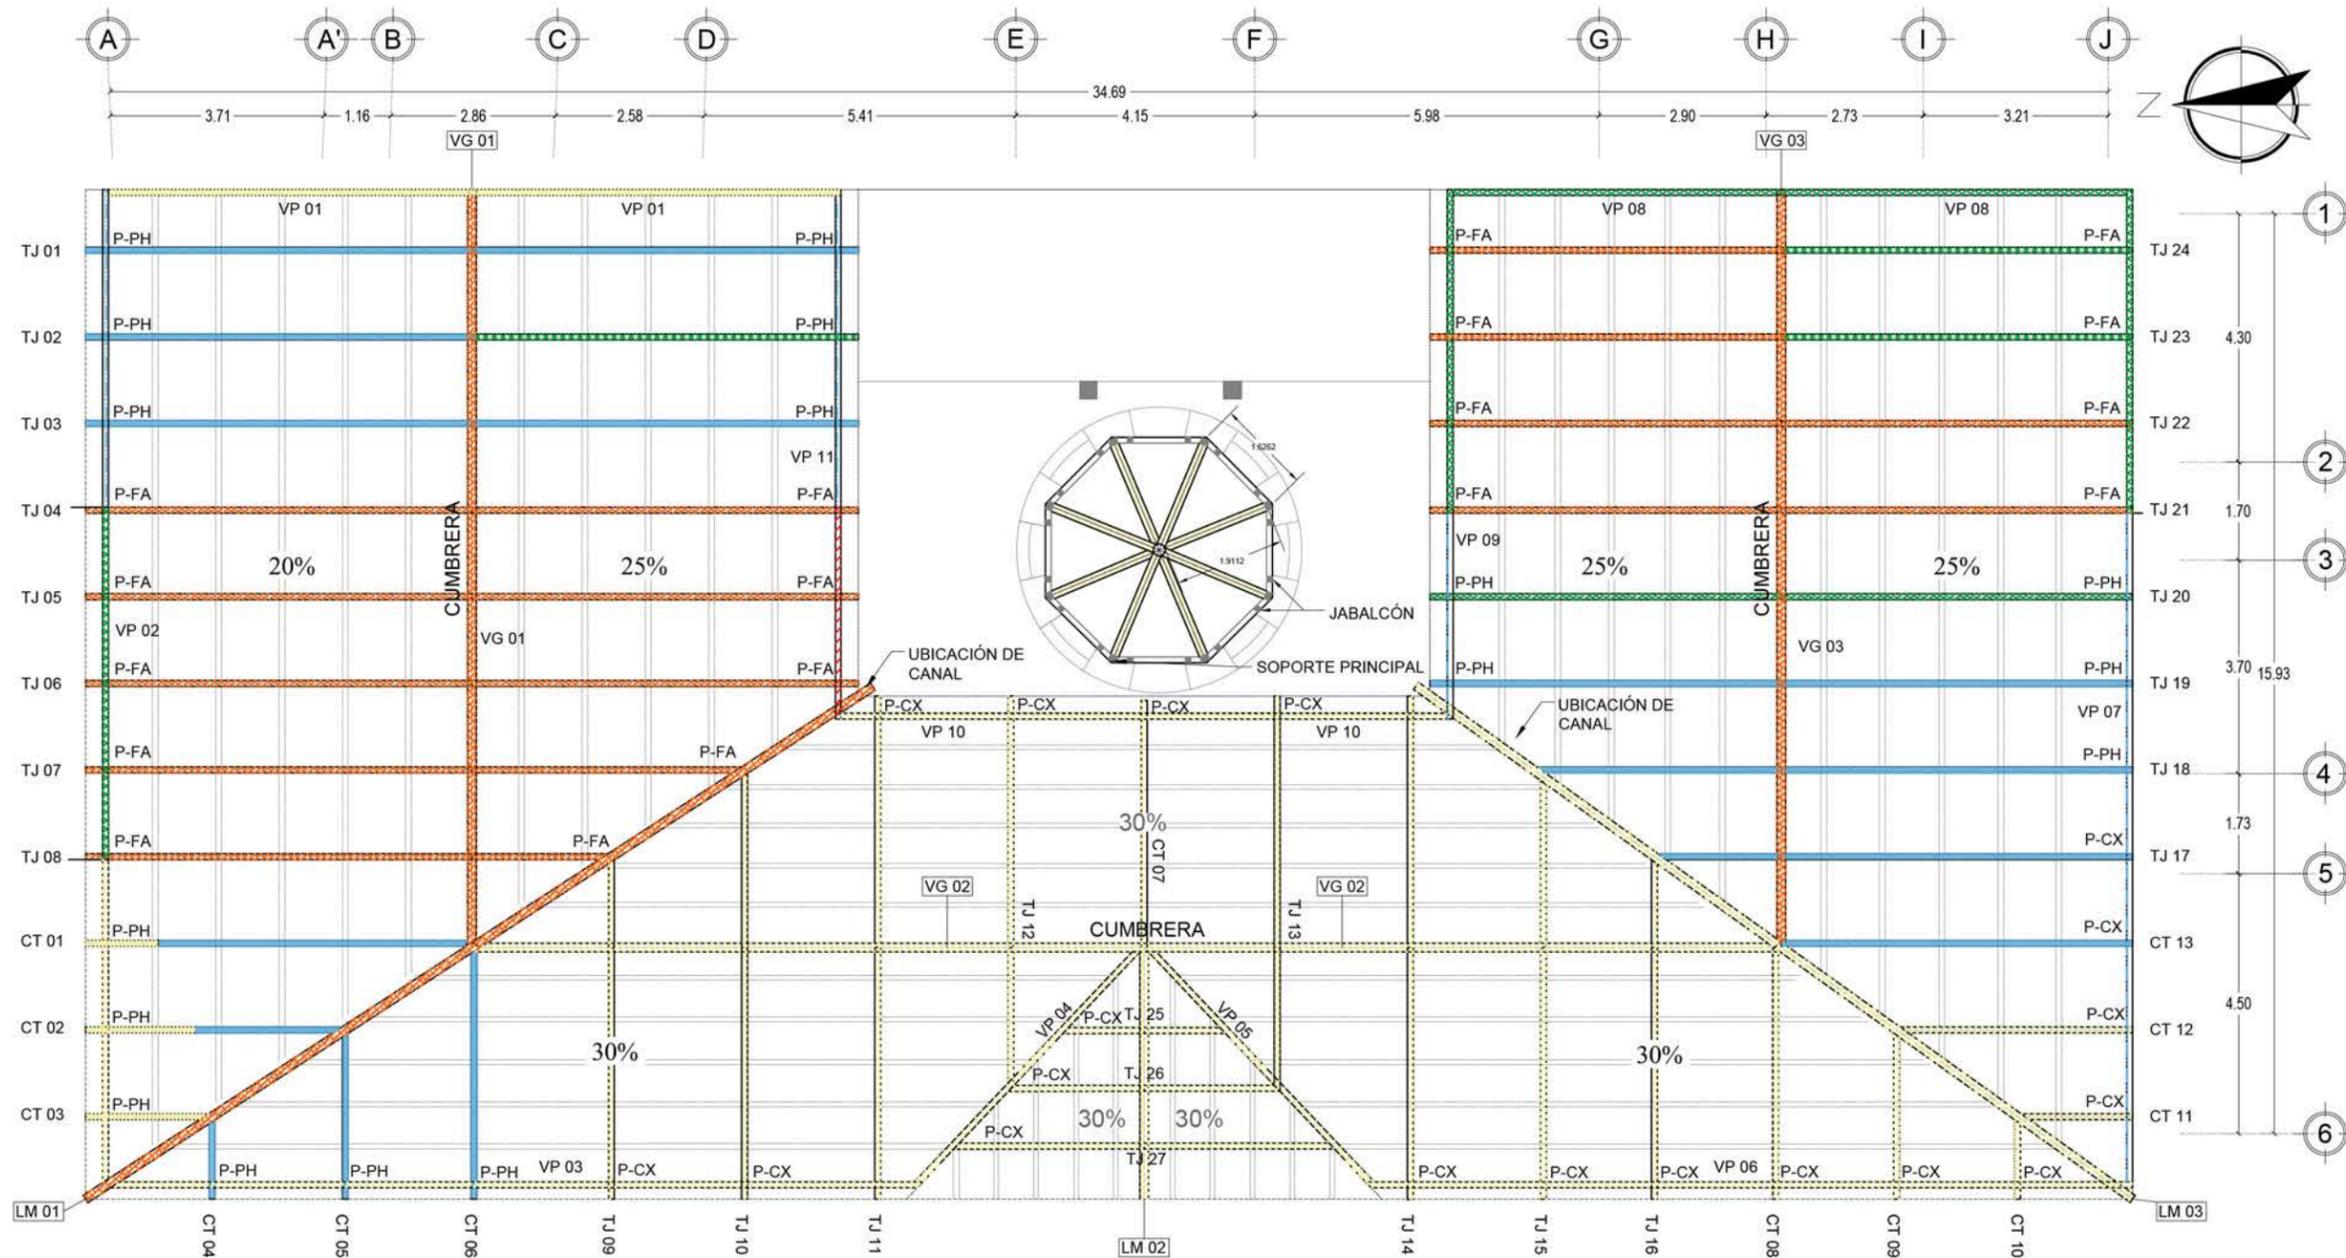
PLANTA DE TECHO - ESTRUCTURA PRIMARIA LEVANTAMIENTO DE DAÑOS

piezas de madera de los dos tipos de estructuras, se encuentran daños por humedad, piezas faltantes, piezas atacadas por organismos animales (xilófagos), etc.

- Desmontaje de piezas deterioradas e imposibles de restaurar.
- Construcción de piezas incompletas o faltantes en su totalidad.

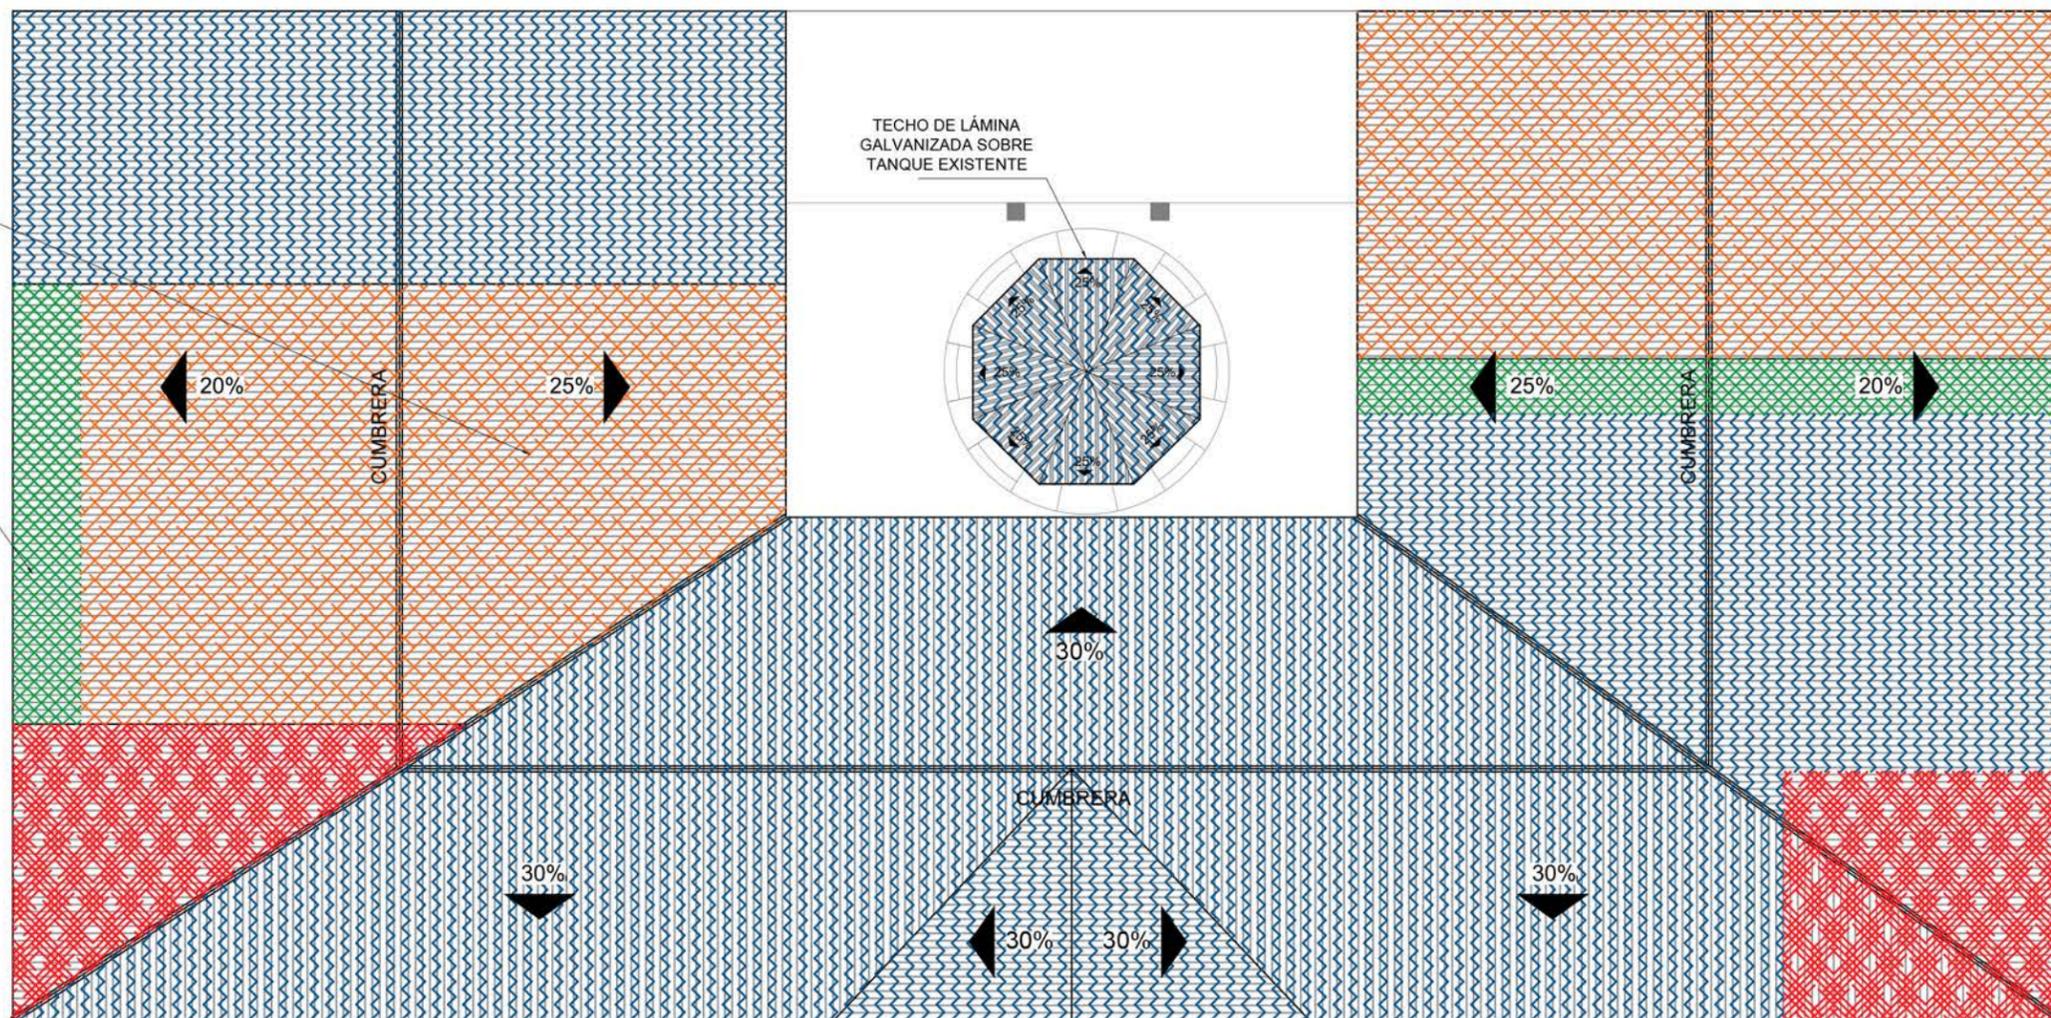
PLANTA DE TECHO - LEVANTAMIENTO DE DAÑOS EN CUBIERTA

TIPO DE CUBIERTA EXISTENTE
LÁMINA GALVANIZADA.

SISTEMA DE BAJADA DE AGUAS
LLUVIAS
EN EL DISEÑO ACTUALMENTE NO POSEE
CANALES, SISTEMA DE EVACUACIÓN DE
AGUA POR MEDIO DE CAÍDA LIBRE.

La cubierta de techo actualmente es uno de los elementos en peor estado. Tanto en el costado norte como en el sur, hay zonas en las que ha colapsado totalmente, dejando a la intemperie espacios dentro del inmueble, contribuyendo esto a su deterioro interior más acelerado.

En la propuesta de intervención se pretende rehacer toda la cubierta, con lámina galvanizada, similar a la original, siendo que ésta es casi imposible su restauración. En la cubierta original se pueden observar daños por corrosión, oxidación, organismos vegetales y piezas faltantes (Ver plano D-18).

NECESIDAD DE REDES NUEVAS PARA
EVACUACIÓN, VER EN PLANOS DE
PROPUESTA.

- Desmontaje de piezas deterioradas e imposibles de restaurar.
- Construcción de piezas incompletas o faltantes en su totalidad.

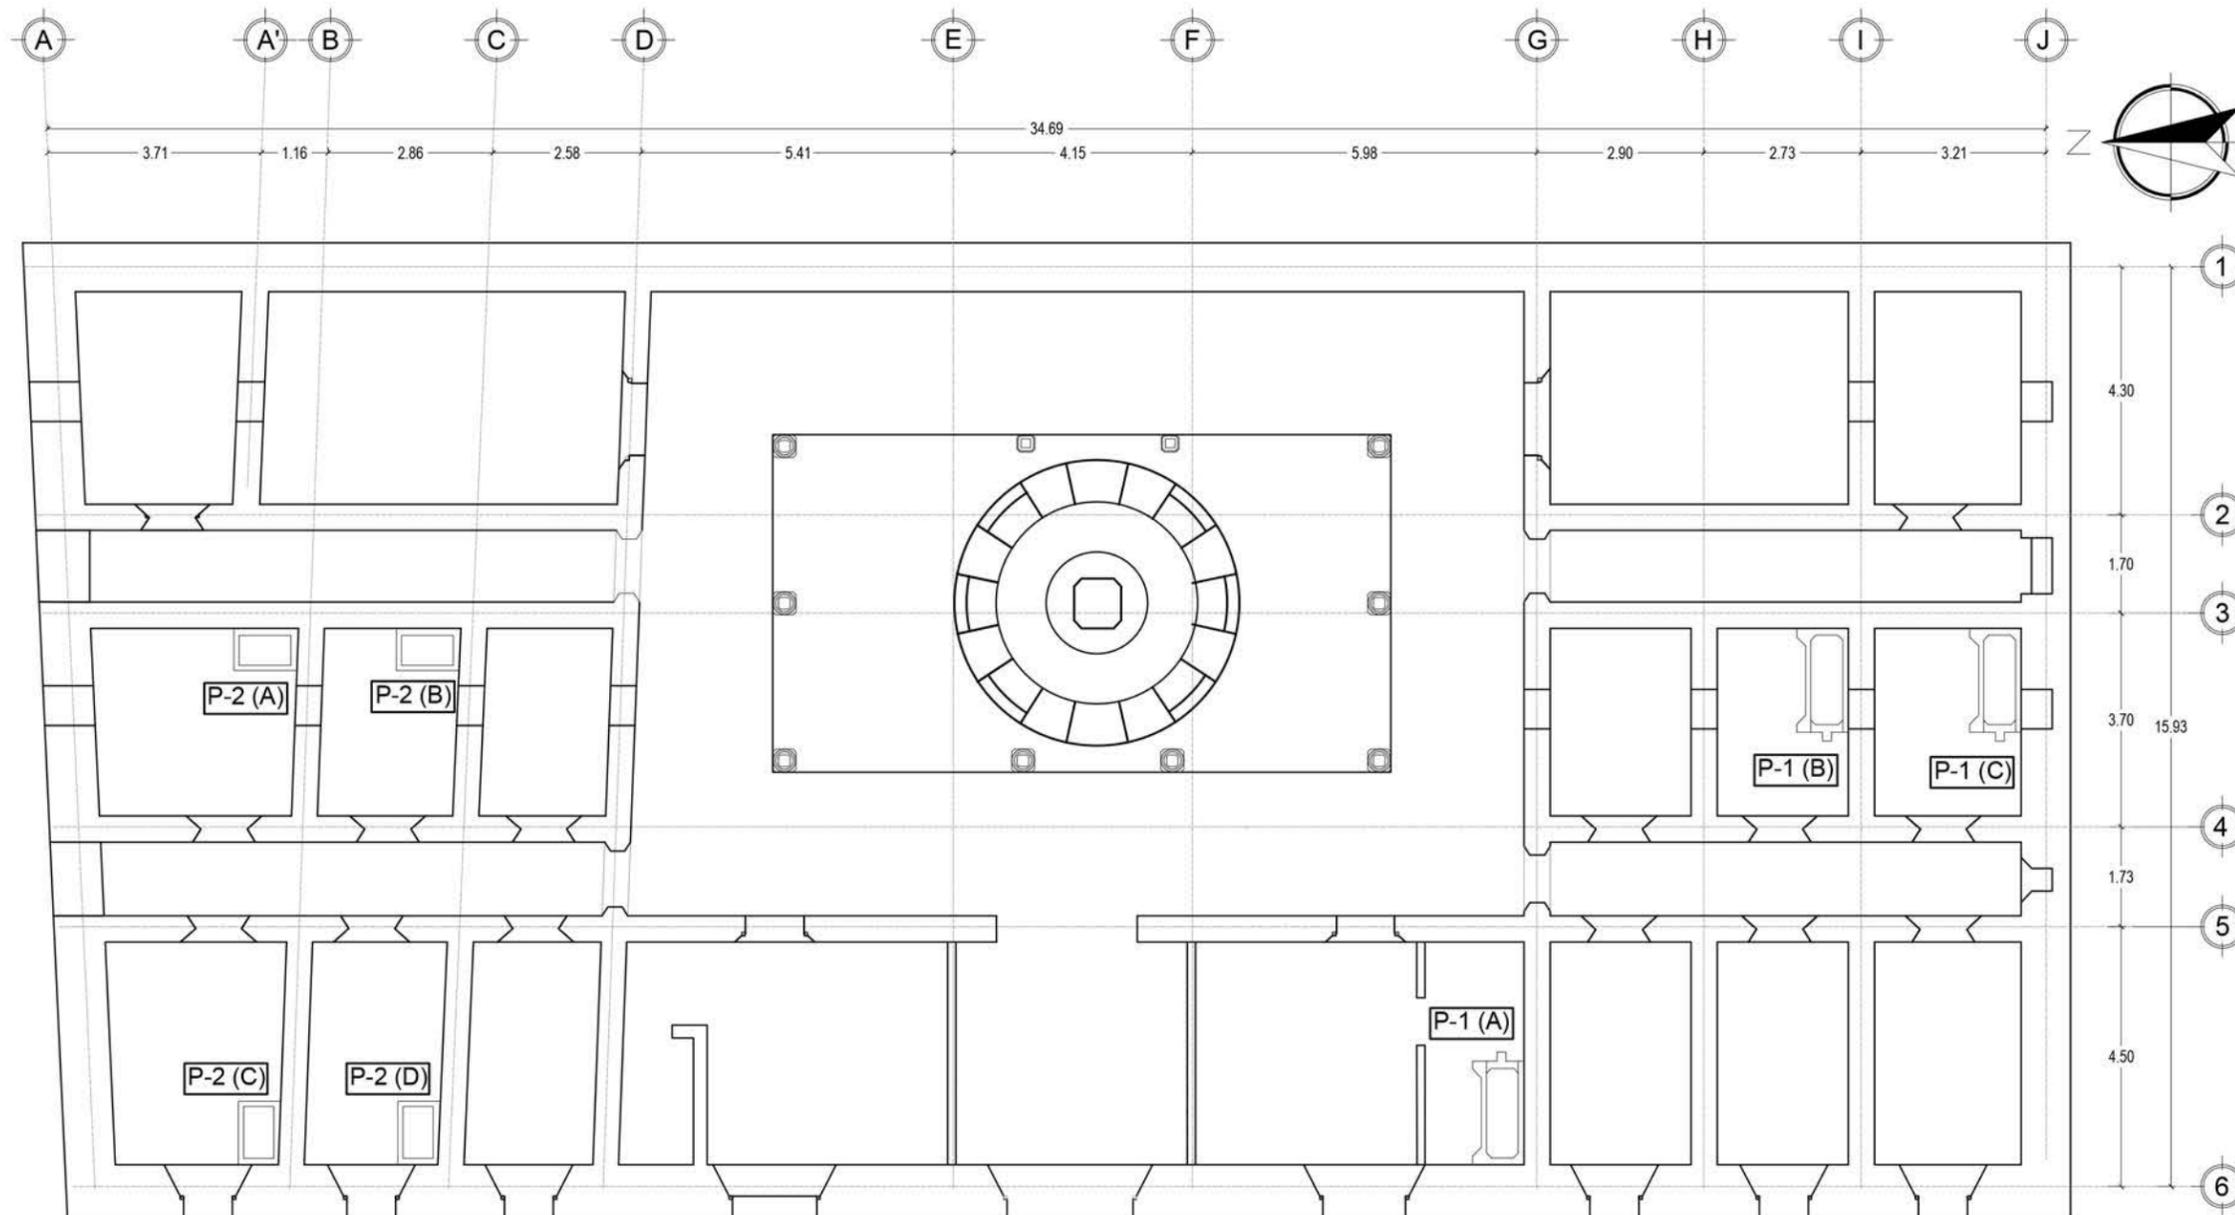
PLANTA DE SIMBOLOGÍA DE UBICACIÓN DE PILAS EXISTENTES DE AGUAS TERMALES

(Ver plano D-20), dependiendo de su ubicación y de sus dimensiones obedecían al uso de clase social que se les daba. Ambos tipos actualmente se conservan con todas sus características, únicamente que con algunos daños en sus elementos y materiales constructivos.
