2.8 Aspecto Arquitectónico

2.8.1 Condiciones Actuales del Inmueble

El inmueble en estudio actualmente, como ya se mencionó, se encuentra en estado de deterioro bastante grave, manteniéndose fuera de uso por más de 20 años, al ingresar al inmueble, se observa que en cuanto a espacios y circulaciones, se ha mantenido como desde sus inicios, es decir, no ha sufrido ningún tipo de modificación, sin contar que algunos de sus materiales, elementos y espacios han sido dañados por diferentes causas.

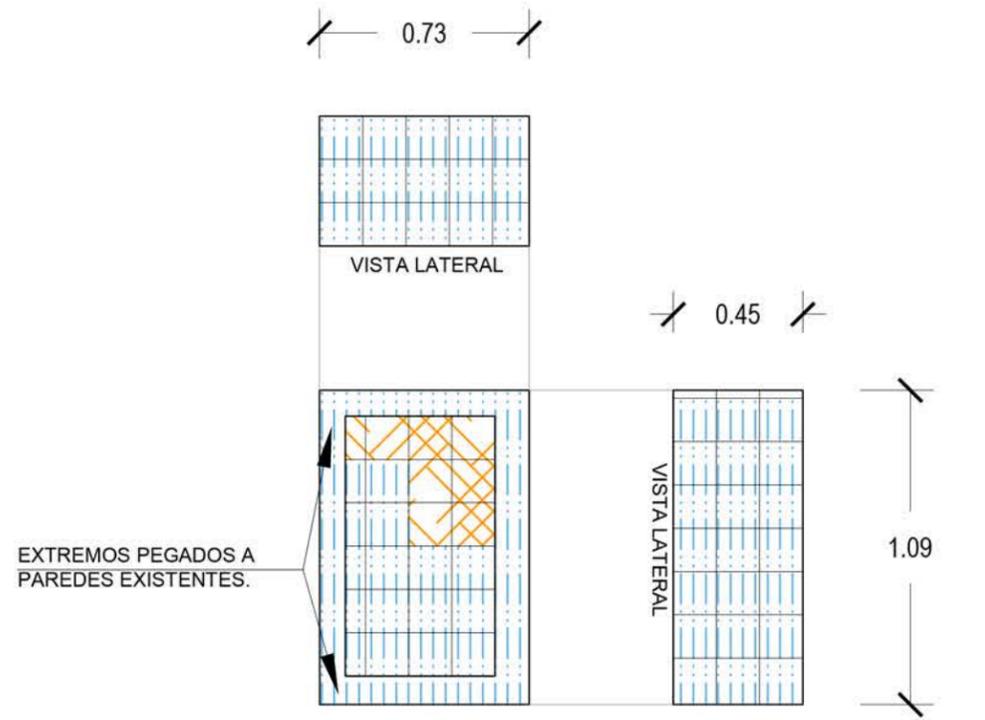
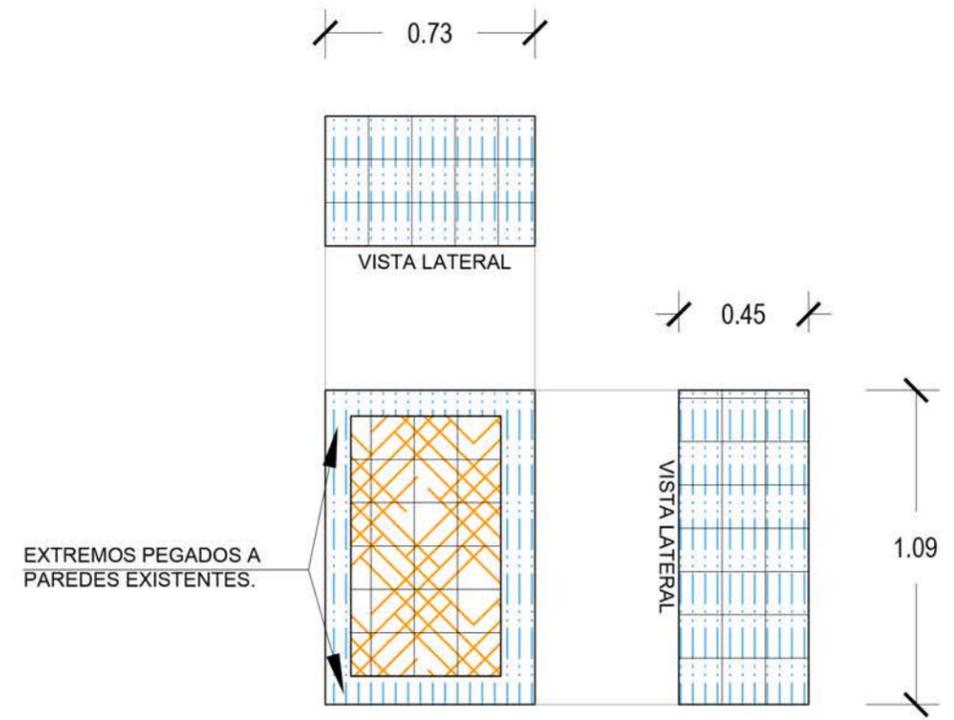
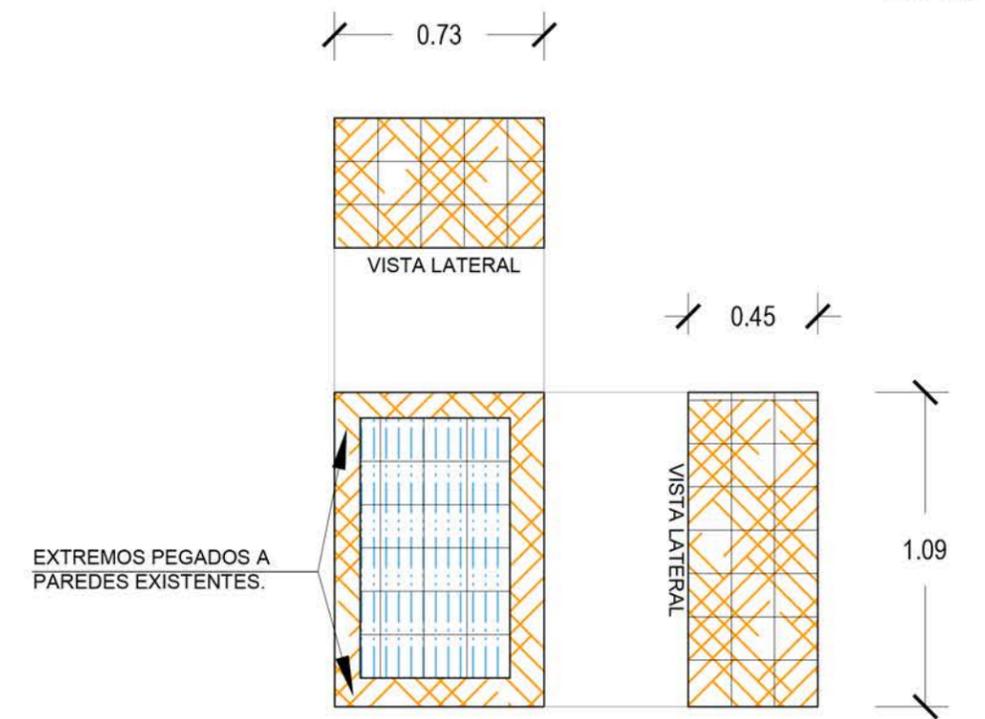
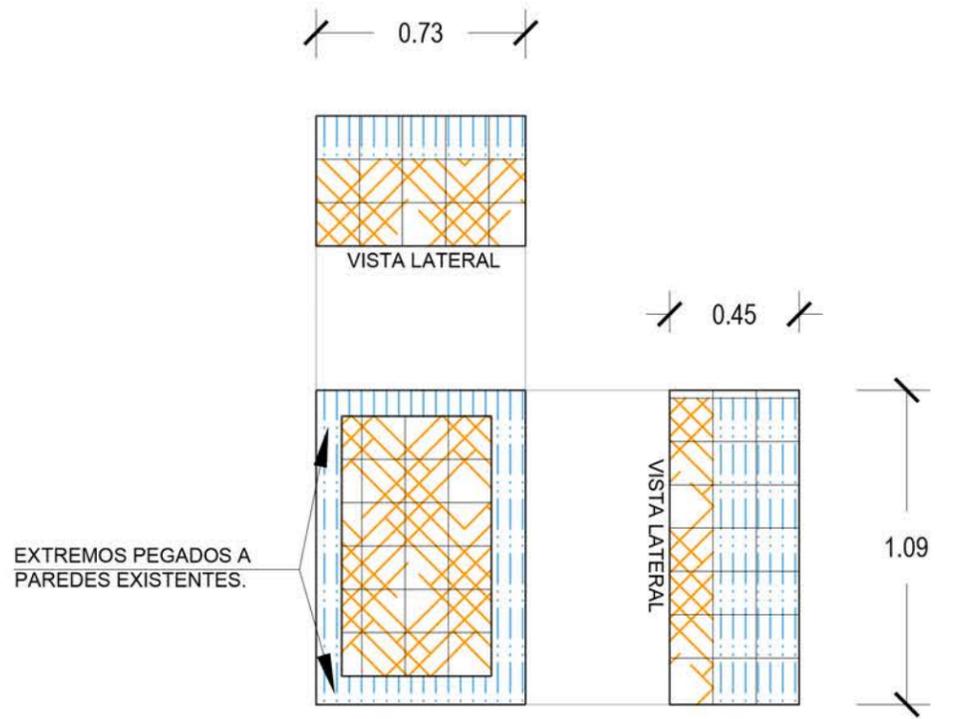
LEVANTAMIENTO DE DAÑOS EN TIPOLOGÍA DE PILA P-2 (A)
ESC 1:25

LEVANTAMIENTO DE DAÑOS EN TIPOLOGÍA DE PILA P-2 (B)
ESC 1:25

LEVANTAMIENTO DE DAÑOS EN TIPOLOGÍA DE PILA P-2 (C)
ESC 1:25

LEVANTAMIENTO DE DAÑOS EN TIPOLOGÍA DE PILA P-2 (D)
ESC 1:25

Las pilas son de concreto y enchapadas con ladrillos de cemento de 0.15 x 0.15 cm de color celeste. El daño que más se observa es suciedad por lavado diferencial, proveniente de zonas expuestas a la intemperie por causa de áreas de techo colapsadas, también suciedad por depósito y por algunos organismos animales. Además algunas piezas de ladrillo se encuentran quebradas.

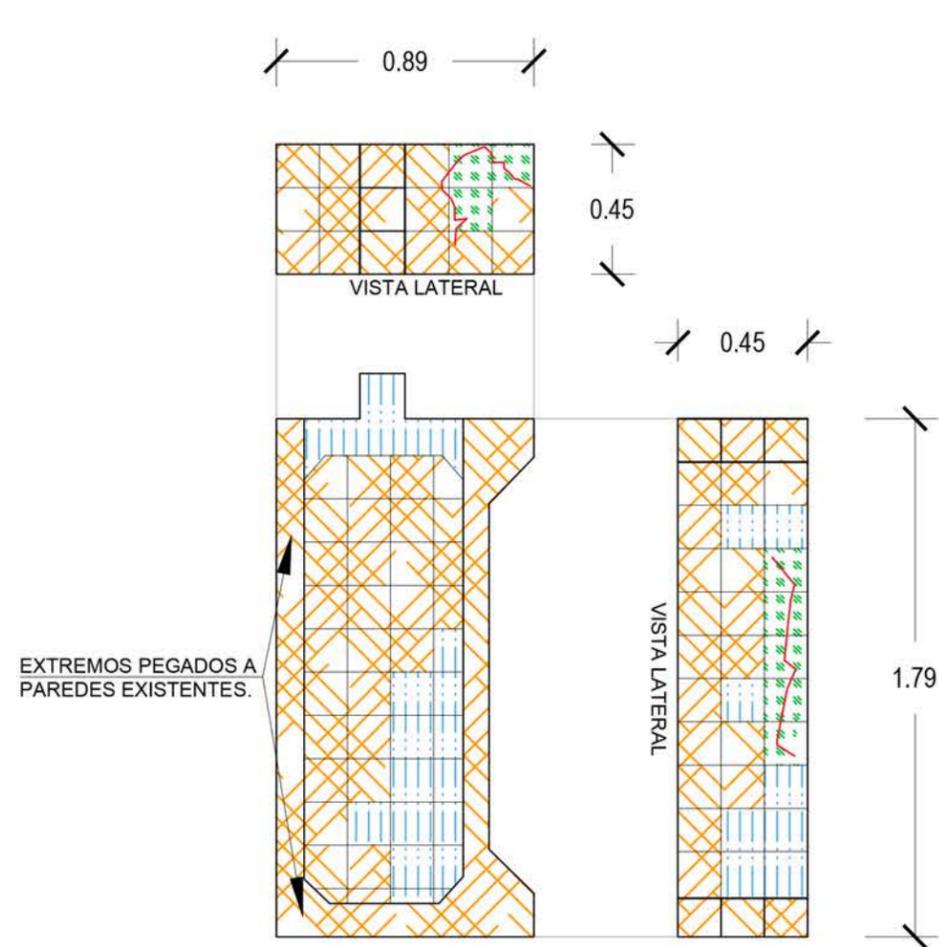
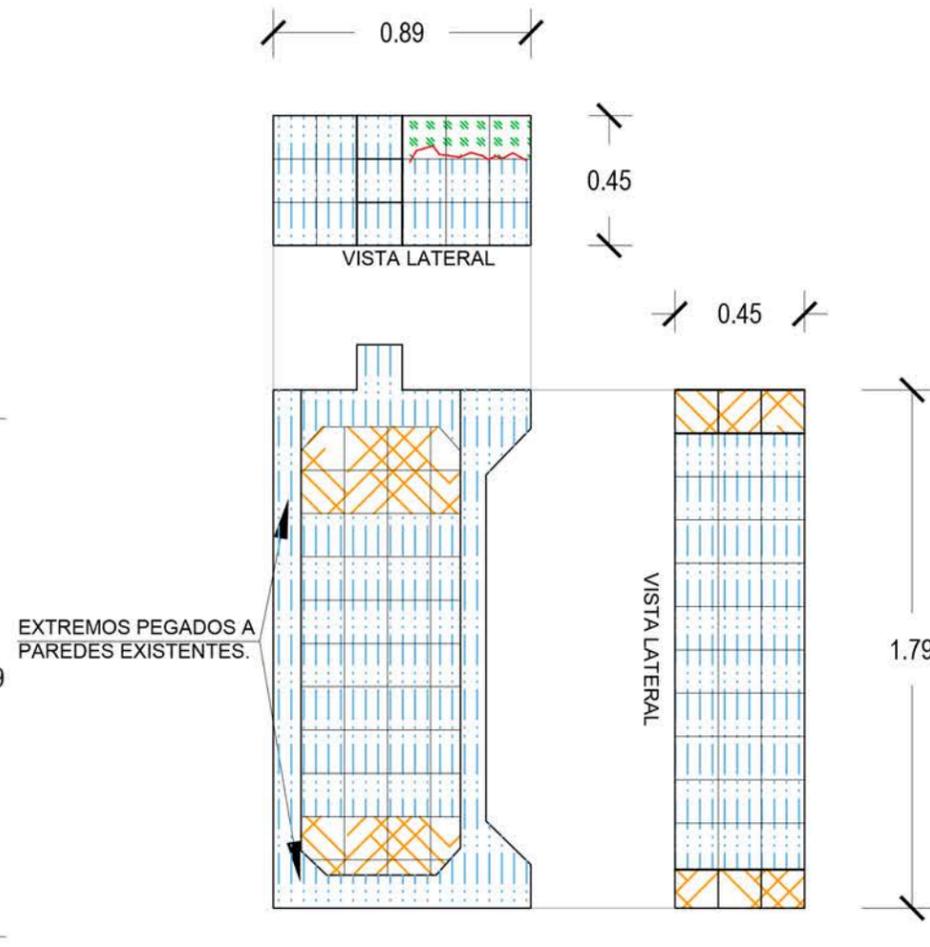
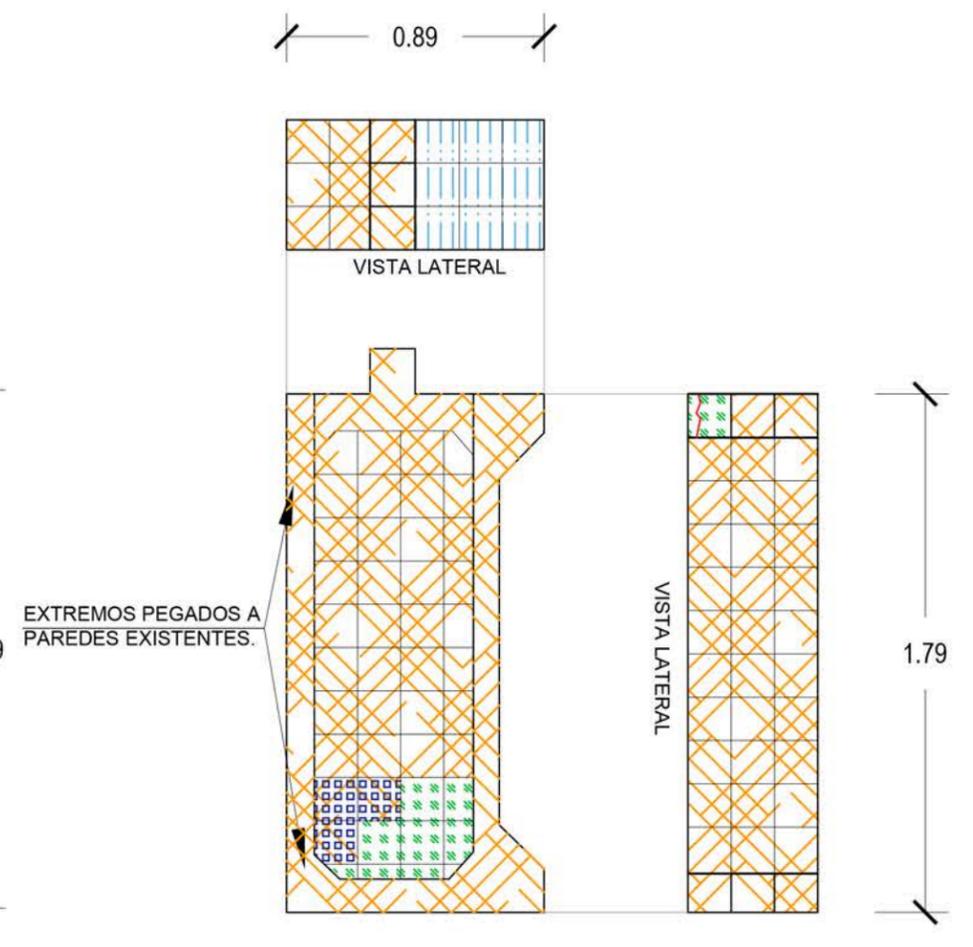
LEVANTAMIENTO DE DAÑOS EN TIPOLOGÍA DE PILA P-1 (A)
ESC 1:25

LEVANTAMIENTO DE DAÑOS EN TIPOLOGÍA DE PILA P-1 (B)
ESC 1:25

LEVANTAMIENTO DE DAÑOS EN TIPOLOGÍA DE PILA P-1 (C)
ESC 1:25

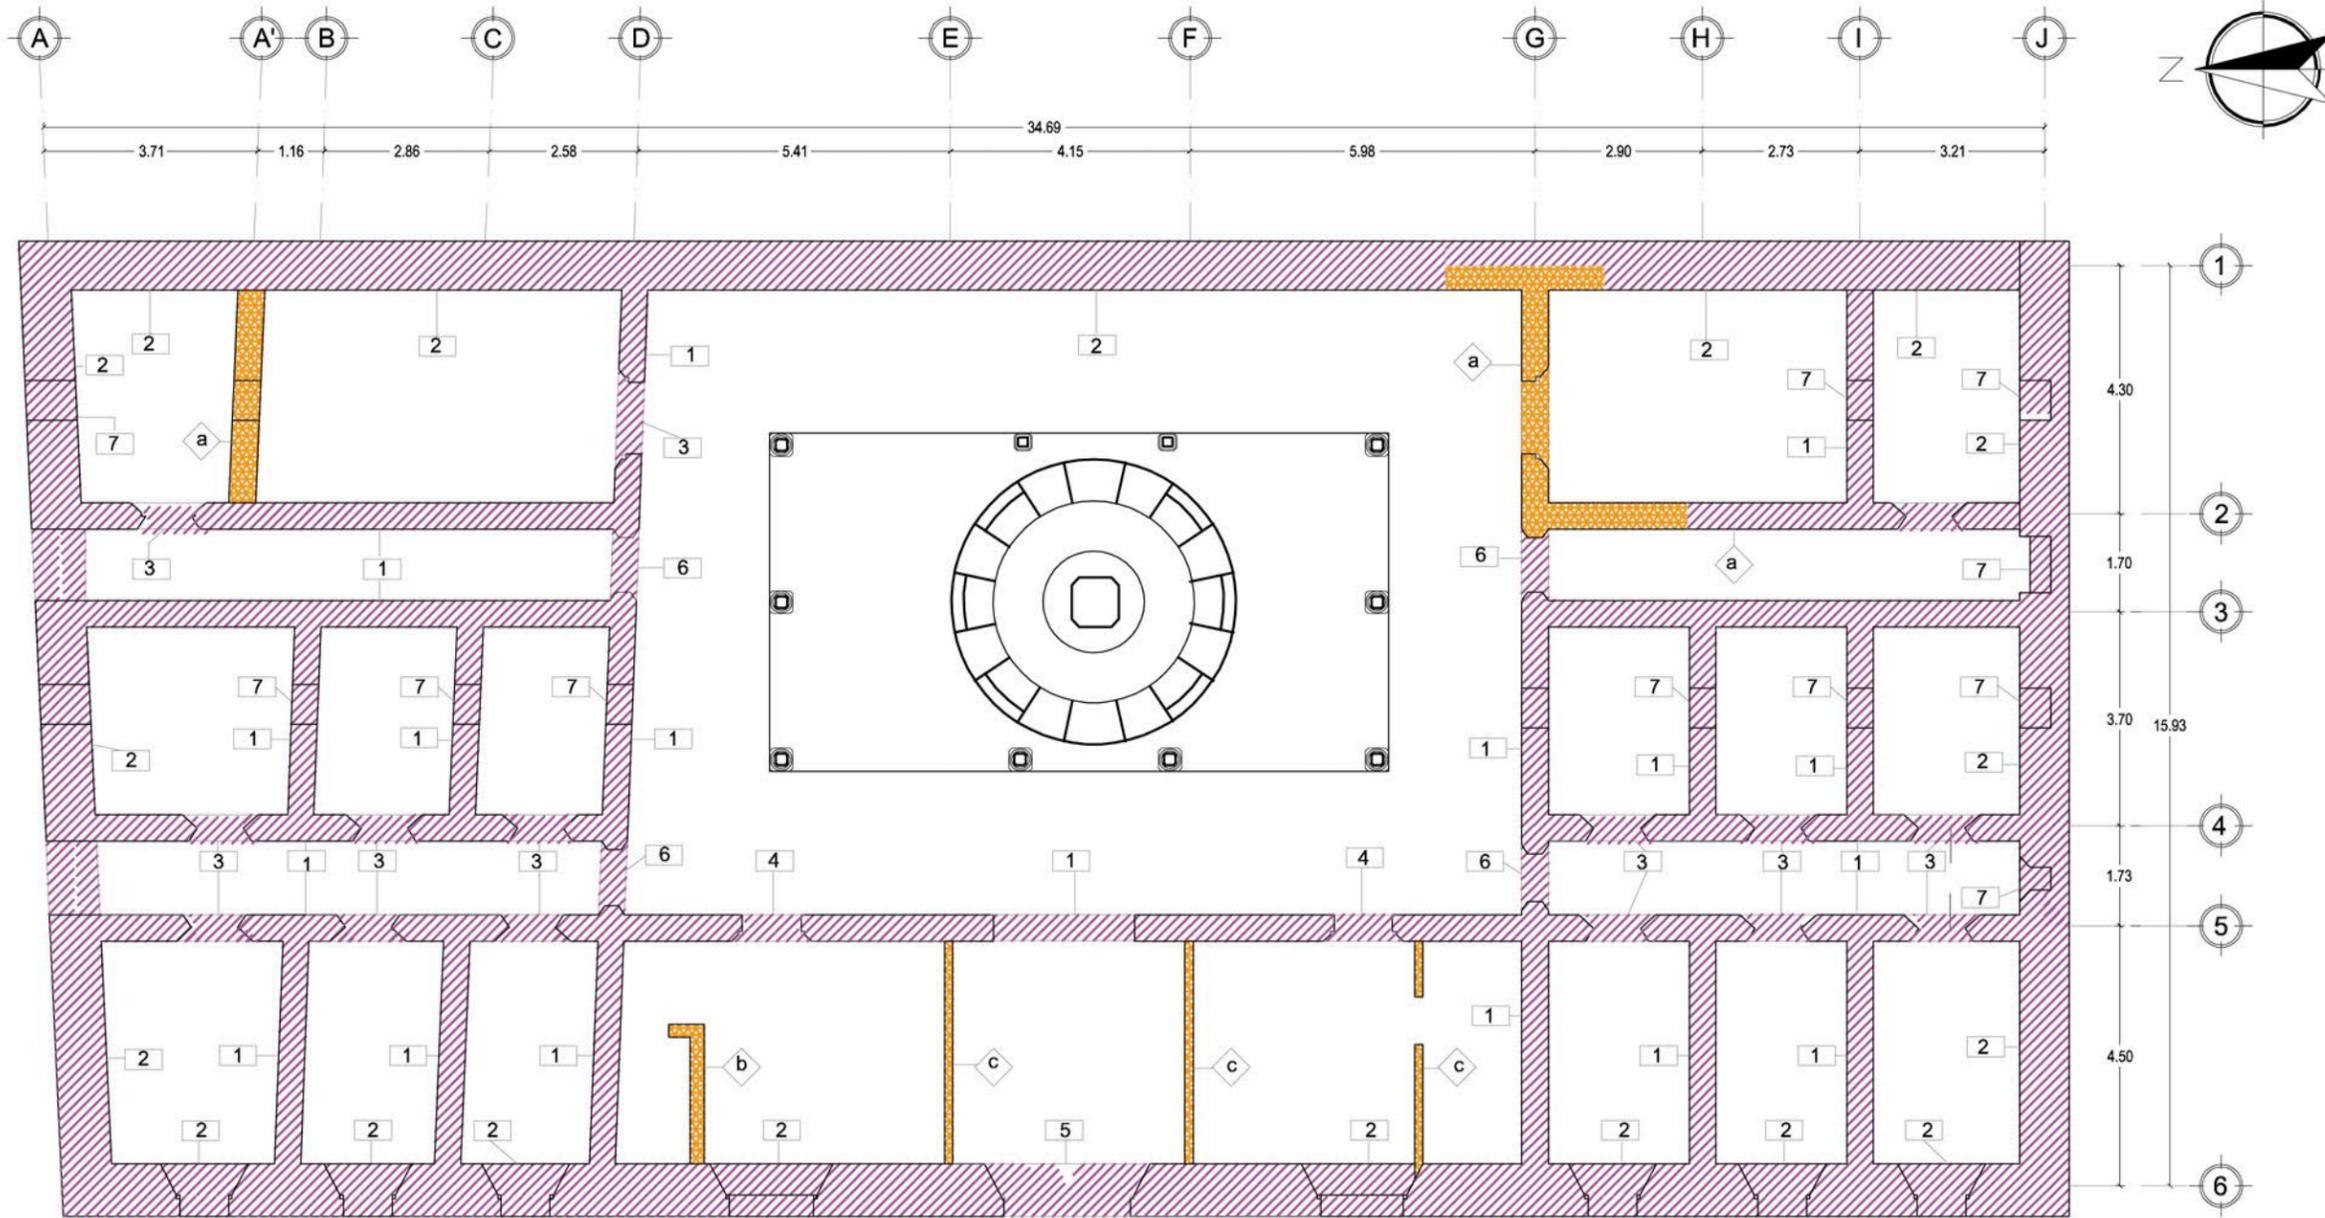
PLANTA DE INTERVENCIÓN EN PAREDES INTERIORES

Actualmente se encuentran con un 70% de estabilidad estructural y un 30% que comprenden como fisuras, grietas, desprendimiento de repello y pintura. De dichos daños se pretende dar a las paredes una intervención que logre mantener el prototipo en calidad de materiales, adherencia, dosificación correcta que ayude a dar a las paredes seguridad con respecto a lo estructural y lograr darle similitud a la original.

- Retirar la franja de repello existen, donde se aplicara el nuevo repello
- Resane de fisuras y grietas
- Limpieza con escoba en superficies que recibirá nuevo repello
- Elaboración de mezcla de repello a base de cal, tierra blanca, etc.
- Humedecer la superficie de pared donde se aplicara el repello
- Aplicación de nueva mezcla de repello
- Barrido de pared con cepillo de alambre para mayor adherencia del repello
- Aplicación de segunda capa de repello, afinado con cal

- Demarcación de las zona a reparar del repello que se removerá
- Limpieza de la superficie a reparar hasta el rostro de la pared
- Mojar con agua su contorno interior
- Preparación de la mezcla de repello de cal y tierra blanca
- Aplicar repello, proyectando con fuerza para consolidar los huecos

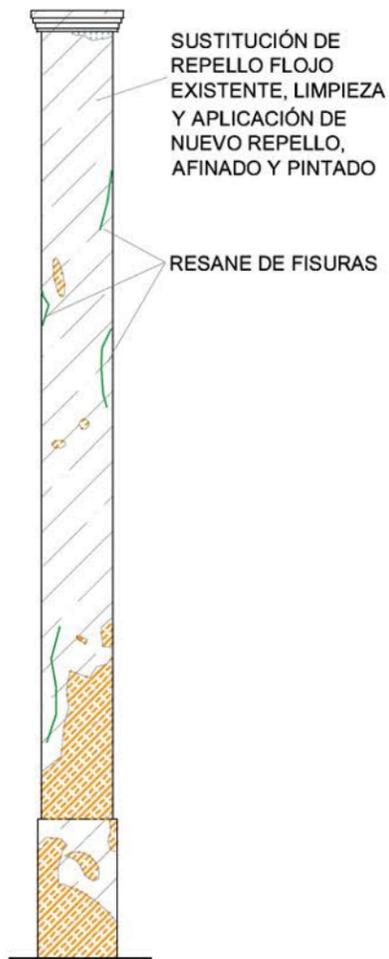
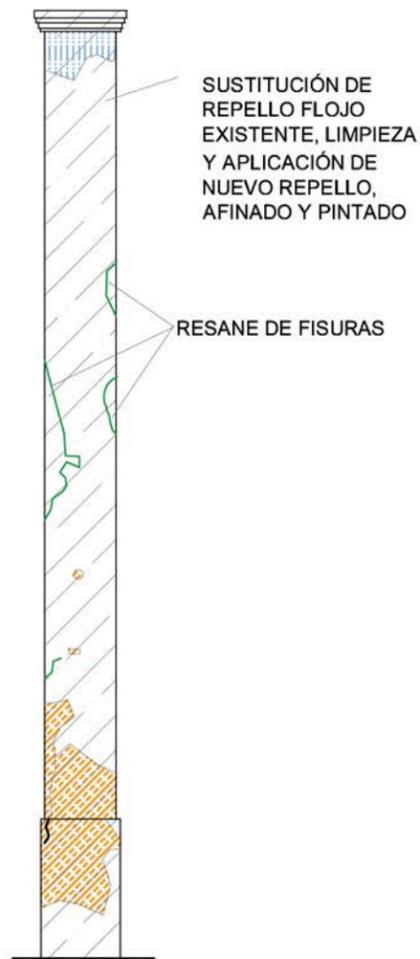
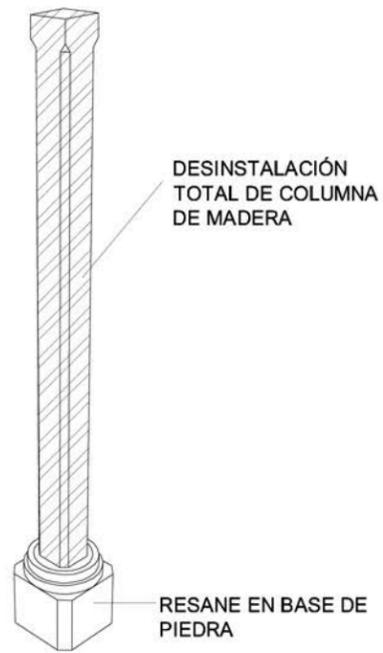
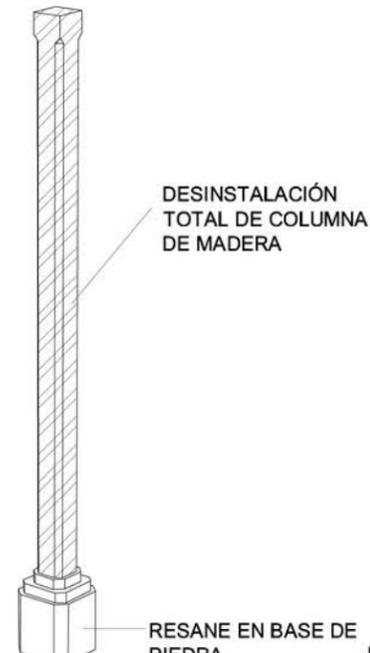
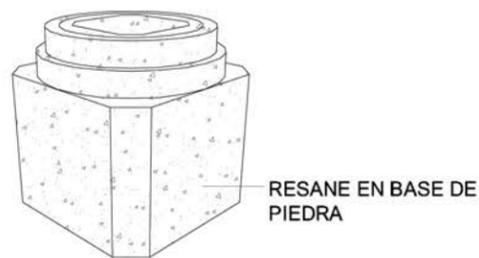
Actualmente cuenta con dos pilastras ubicadas en la fachada principal, las cuales se encuentran con lesiones físicas tales como: humedad por filtración y lesiones mecánicas como: grietas, fisuras, desprendimiento de pintura; por lo cual se procederá a realizar la intervención que se describe a continuación:

Según el levantamiento actual de daños del inmueble, muestra que las columnas se encuentran con lesiones físicas como: humedad por filtración debido a que se encuentran expuestas a la intemperie ya que la cubierta casi en su mayoría son escombros y esto genera que las columnas presenten esta patología; lesiones mecánicas: grietas, fisuras, desprendimiento de pintura.

Lesiones químicas: podrido biológico, a causa de animalitos que carcomen la madera que causan una falla estructural grave en las columnas. Por lo tanto es conveniente sustituirlas para mayor seguridad estructural pero haciendo una réplica parecida a la original.

- se procederá a retirar el repello flojo a causa de deterioro por causales biológicos y mecánicos
- Resane de fisuras
- Limpieza con cepillo en superficies que recibirán nuevo repello
- Aplicación de segunda capa de repello, afinado y pintado

CUADRO DE INTERVENCIONES			
CÓDIGO	INTERVENCIÓN	PROCESO	CANTIDAD
A	MANTENIMIENTO EN PILASTRAS	1) RETIRAR REPELLO FLOJO EXISTENTE 2) RESANE DE FISURAS 3) LIMPIEZA EN SUPERFICIE DE PILASTRAS QUE RECIBIRAN NUEVO REPELLO 4) APLICACIÓN DE REPELLO 5) APLICACIÓN DE SEGUNDA CAPA DE REPELLO, AFINADO Y PINTADO	2 PILASTRAS
B	DESINSTALACIÓN	DESINSTALACIÓN DE COLUMNAS DE MADERA EXISTENTES	10 COLUMNAS
C	RESANE DE BASES DE PIEDRA	RESANAR Y UTILIZAR LIMPIADORES DE PIEDRA REQUERIDO, PARA EL BUEN MANTENIMIENTO	10 BASES DE PIEDRA
D	CONSTRUCCIÓN	ELABORACIÓN E INSTALACIÓN DE COLUMNAS DE MADERA COMPLETAS	10 COLUMNAS

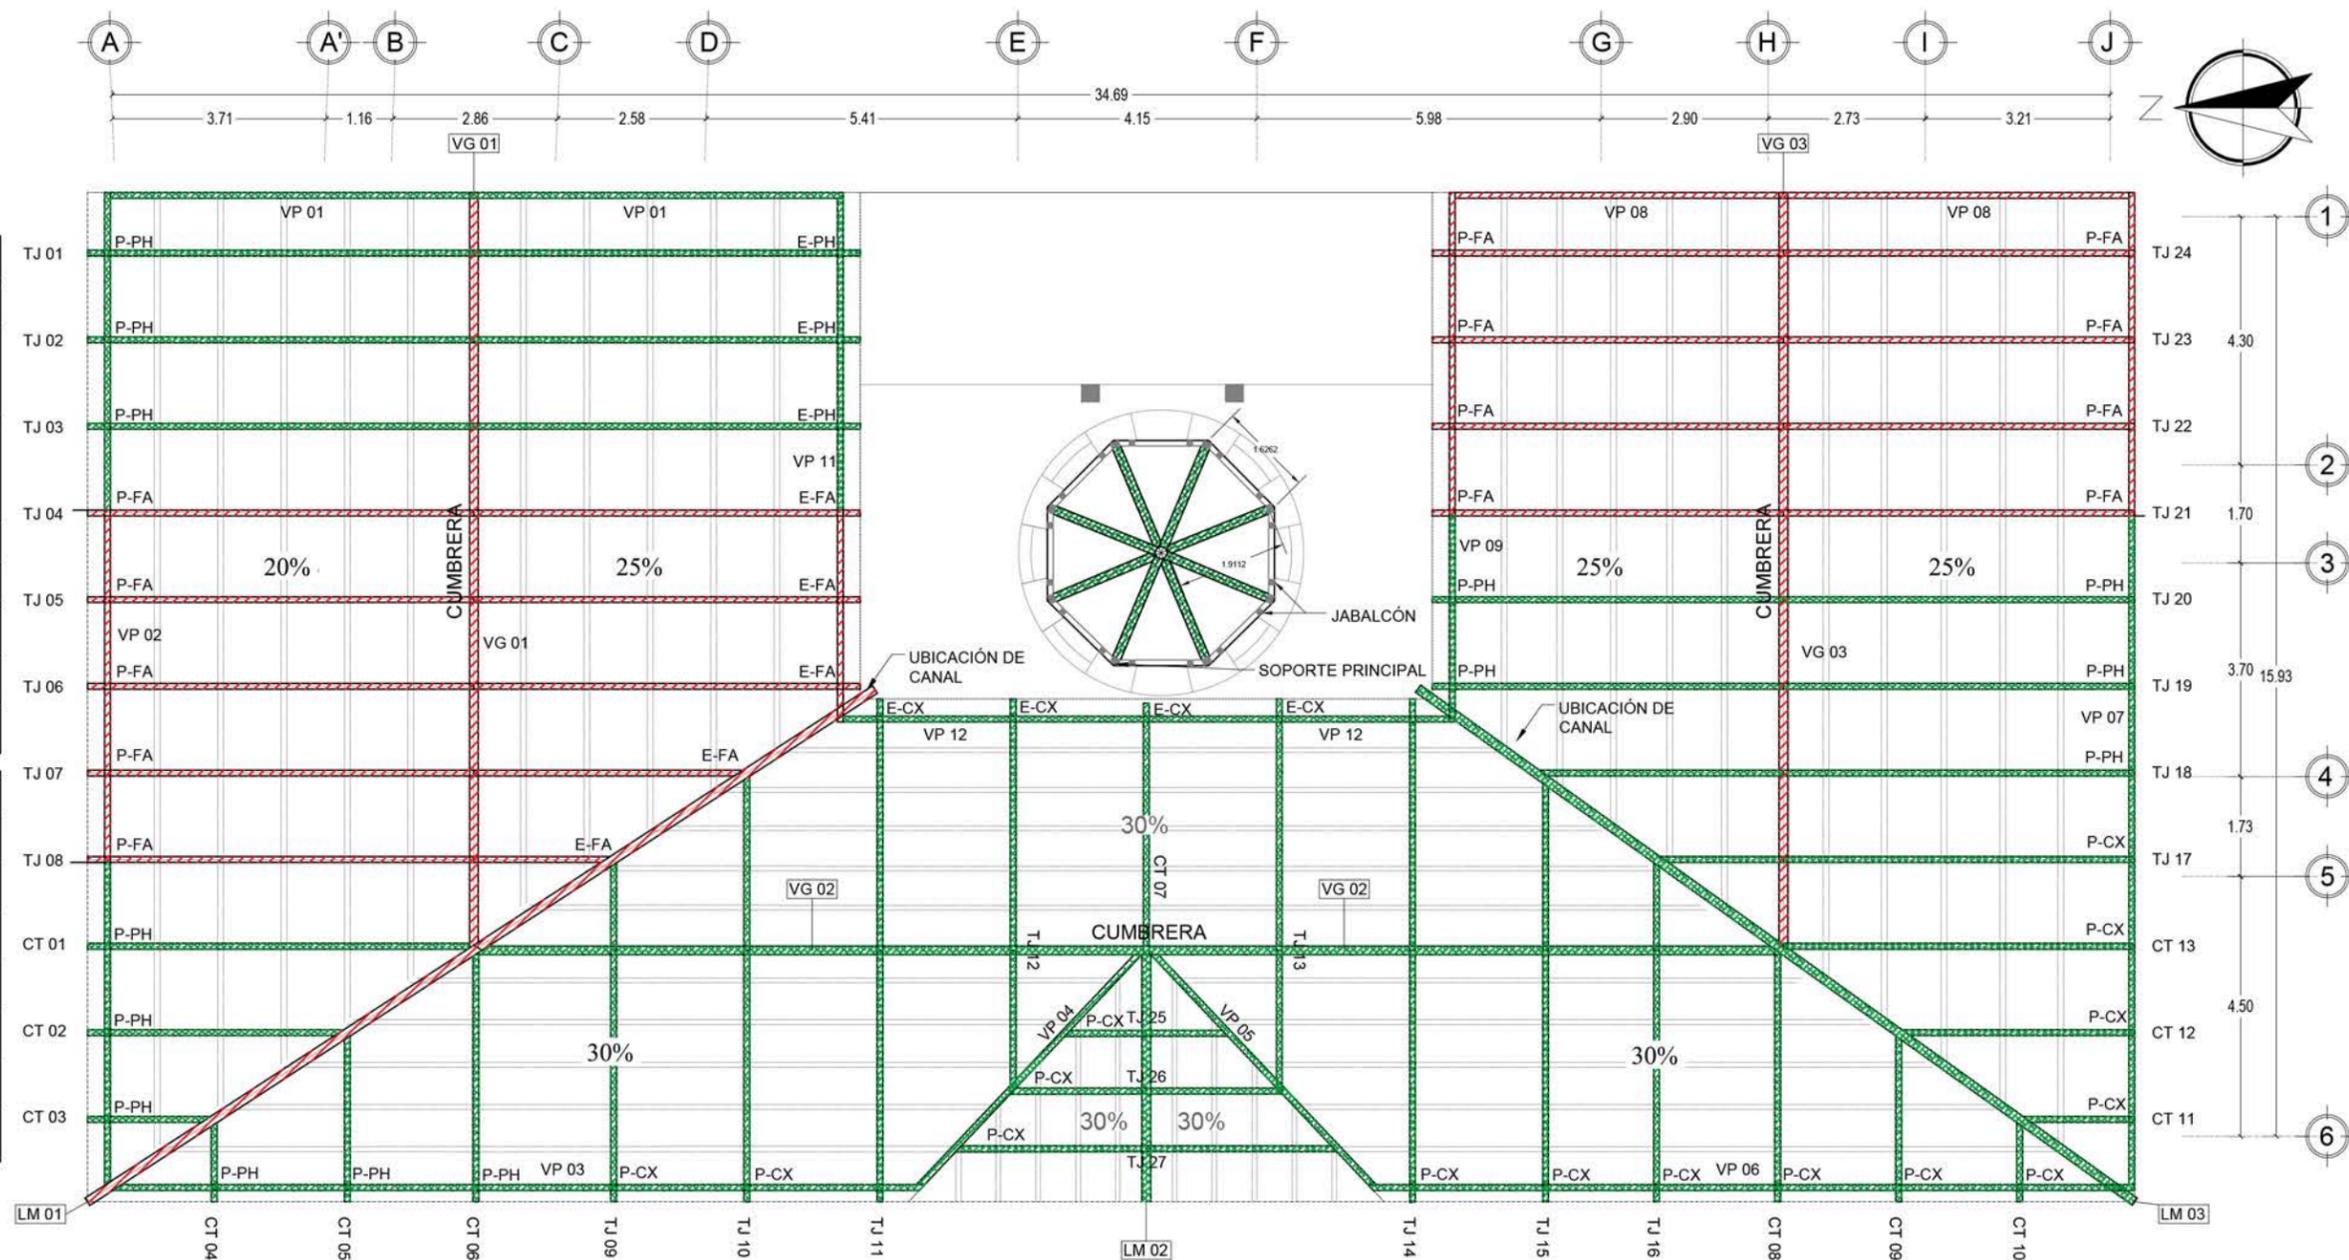
PLANTA DE TECHO - ESTRUCTURA PRIMARIA PROPUESTA DE INTERVENCIÓN
ESC 1:125

piezas de madera de los dos tipos de estructuras, se encuentran daños por humedad, piezas faltantes, piezas atacadas por organismos animales (xilófagos), etc.

- Desmontaje de piezas deterioradas e imposibles de restaurar.
- Construcción de piezas incompletas o faltantes en su totalidad.

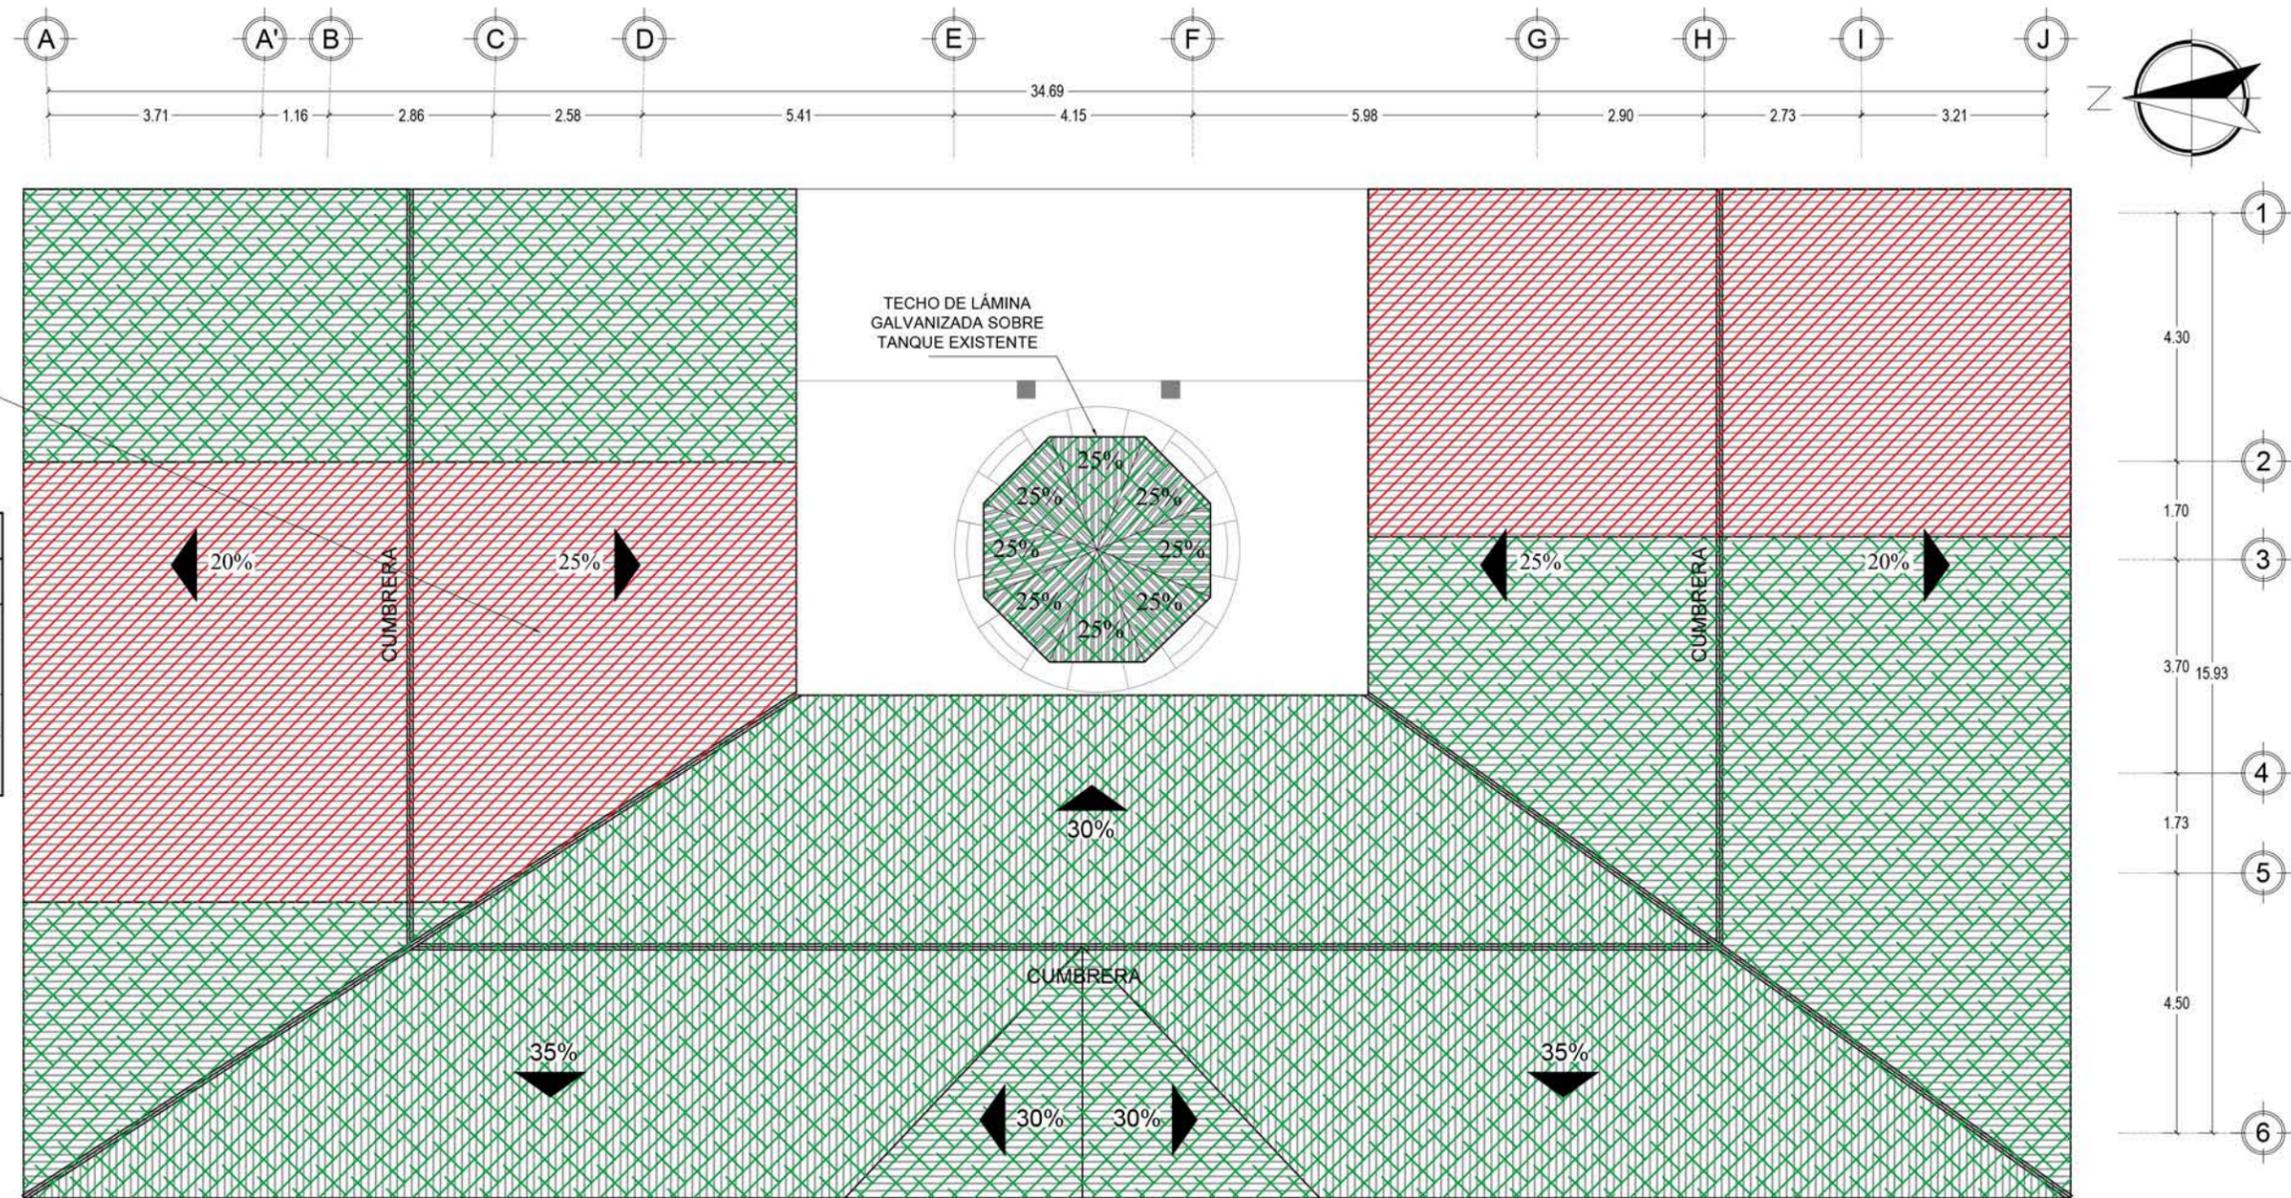
PLANTA DE TECHO - INTERVENCIÓN EN CUBIERTA
ESC 1:125

La cubierta de techo actualmente es uno de los elementos en peor estado. Tanto en el costado norte como en el sur, hay zonas en las que ha colapsado totalmente, dejando a la intemperie espacios dentro del inmueble, contribuyendo esto a su deterioro interior más acelerado.

En la propuesta de intervención se pretende rehacer toda la cubierta, con lámina galvanizada, similar a la original, siendo que ésta es casi imposible su restauración. En la cubierta original se pueden observar daños por corrosión, oxidación, organismos vegetales y piezas faltantes (Ver plano D-18).

- Desmontaje de piezas deterioradas e imposibles de restaurar.
- Construcción de piezas incompletas o faltantes en su totalidad.

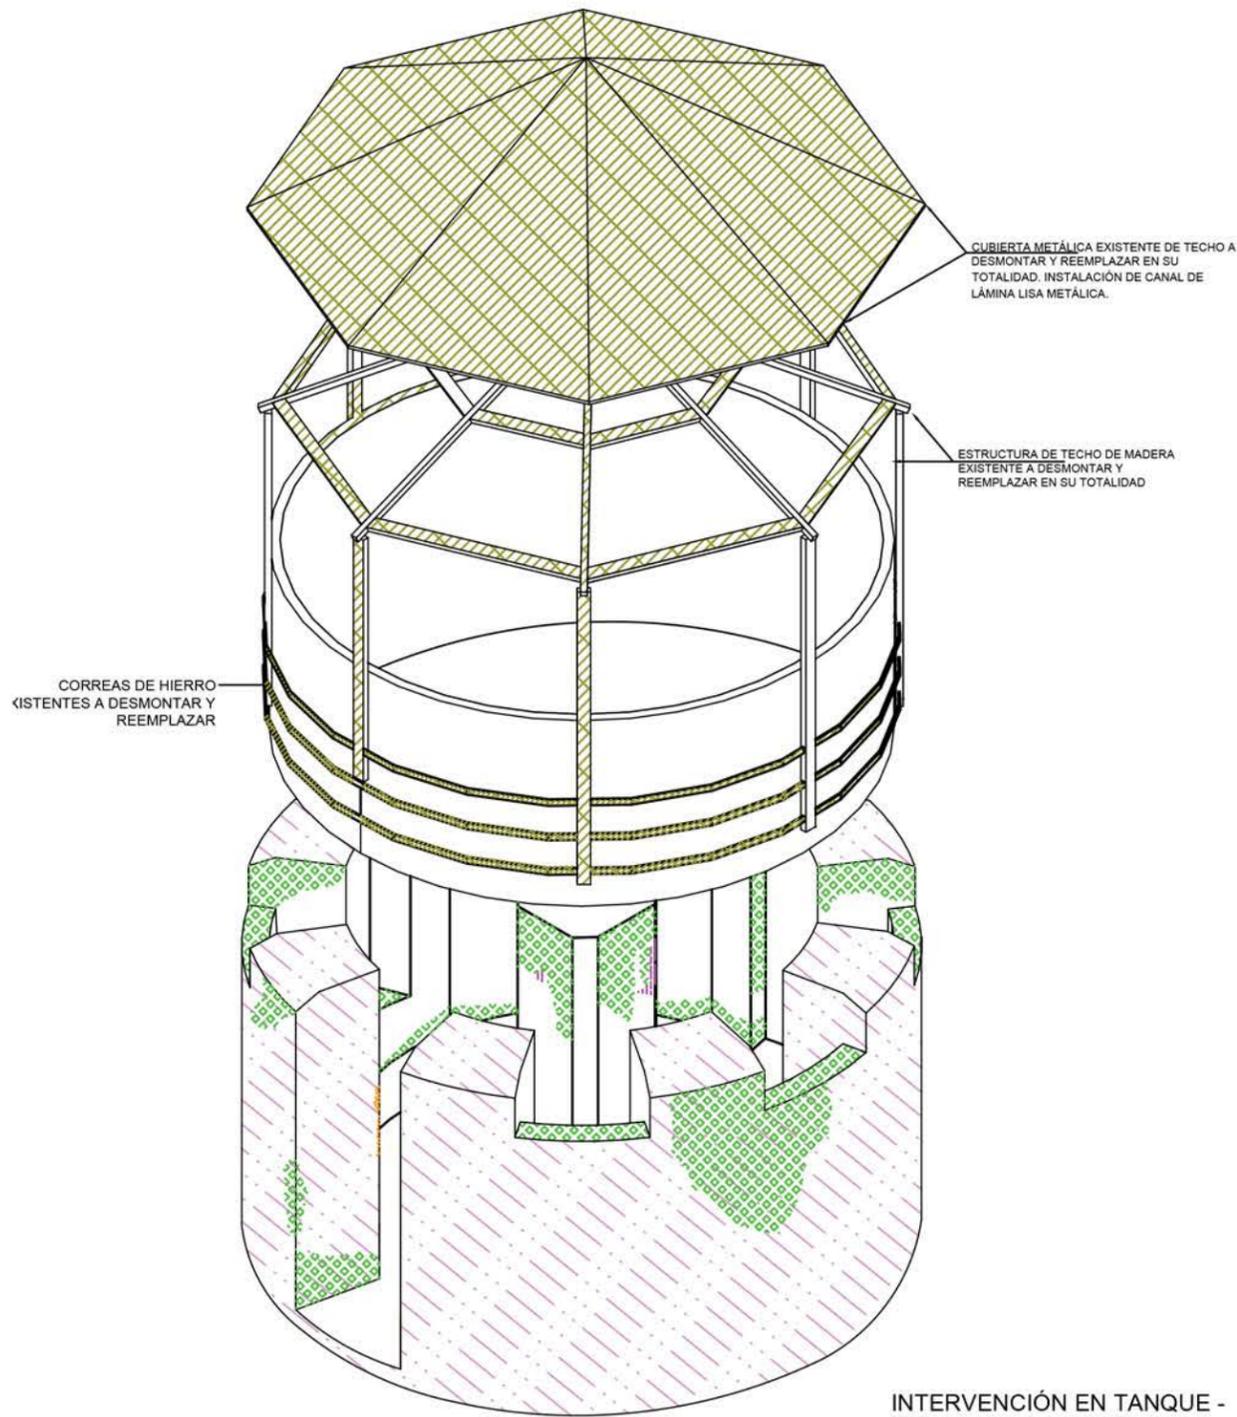
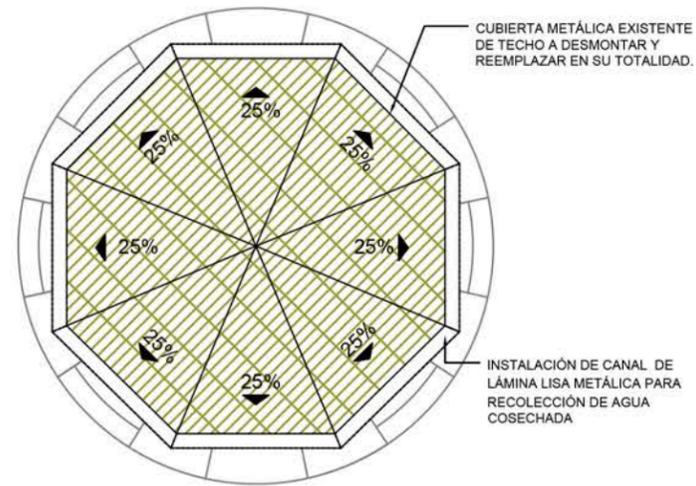
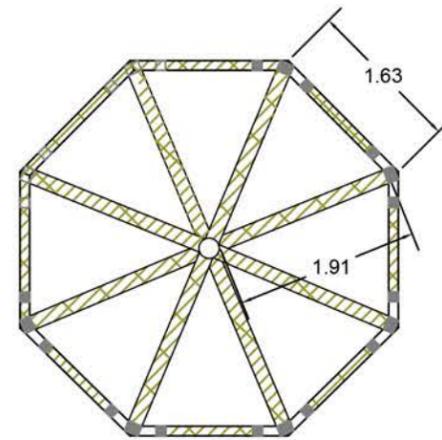
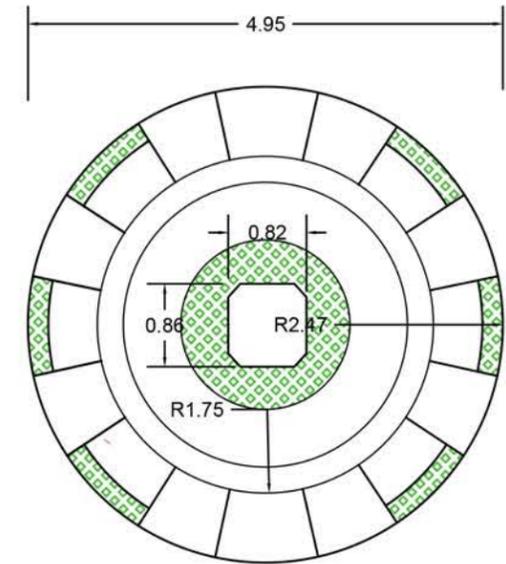
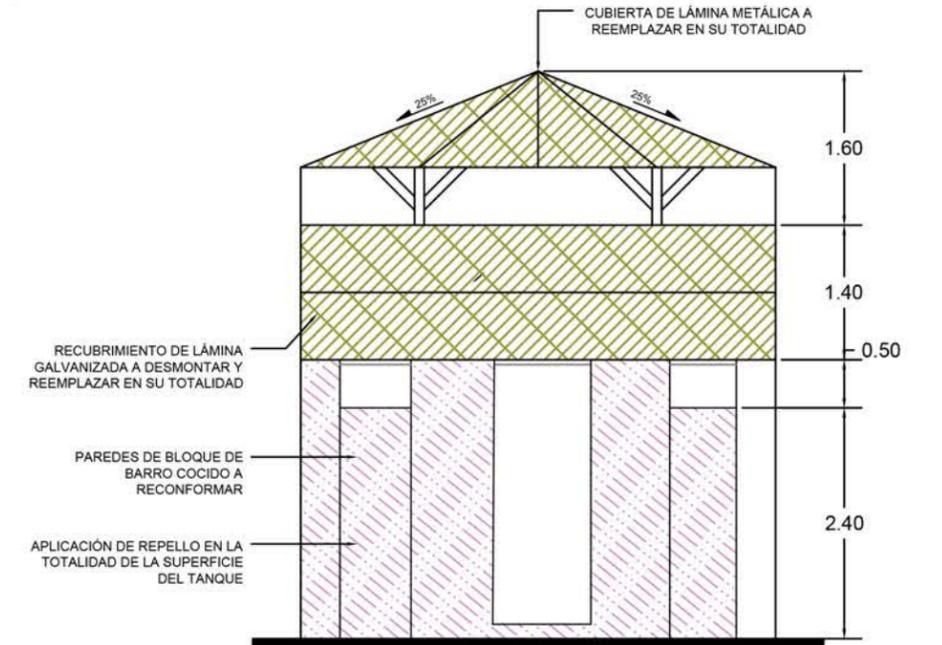
INTERVENCIÓN EN TANQUE - ISOMÉTRICO SIN ESCALA

Los principales daños que presenta el tanque (véase plano en hoja D-19) es la acumulación de material orgánico en su interior, así como lesiones físicas causadas por erosión, desprendimiento de repello y material visto. El siguiente paso será entonces, la total limpieza de todas las superficies que constituyen el tanque, mediante:

- Raspado con espátula metálica y limpieza con cepillo de cerdas de nylon, para finalmente desprender lo sobrante de suciedad y materiales resultantes de la superficie con lavado con agua, preferiblemente a presión y detergente neutro. Se deberá prestar especial atención a las áreas donde se encuentre desprendimiento de repello y/o material visto, pues para el resane de las áreas que presentan lesiones, la superficie del material deberá estar completamente limpio y libre de materia orgánica.

- Se procederá al resane de todas las áreas de repello afectado y lesiones físicas que presenta la superficie de la base y el tanque, con mortero 1:3 a base de cal y arena, a manera de uniformizar la superficie y finalmente aplicar sellador para repellos finos en exteriores “Sellatec”. Para el interior del tanque y base, aplicar sellador impermeabilizante “Thompson’s Water Seal” o producto similar, con el objetivo de brindarle a las superficies que estarán en contacto constante con agua, la protección necesaria para su durabilidad. En la parte exterior de la pared de la base del tanque, se plantea la instalación de paneles de vegetación artificial, con el objetivo de recubrir la totalidad de la superficie y crear la ilusión de un muro verde natural.
