UNIVERSIDAD DE EL SALVADOR  
FACULTAD DE INGENIERÍA Y ARQUITECTURA  
ESCUELA DE ARQUITECTURA

**PROPUESTA DE CONSERVACIÓN E INTERVENCIÓN PARA LAS OFICINAS  
ADMINISTRATIVAS DE LA ORQUESTA SINFÓNICA Y CORO NACIONAL DE EL  
SALVADOR**

CIUDAD UNIVERSITARIA, NOVIEMBRE 2018

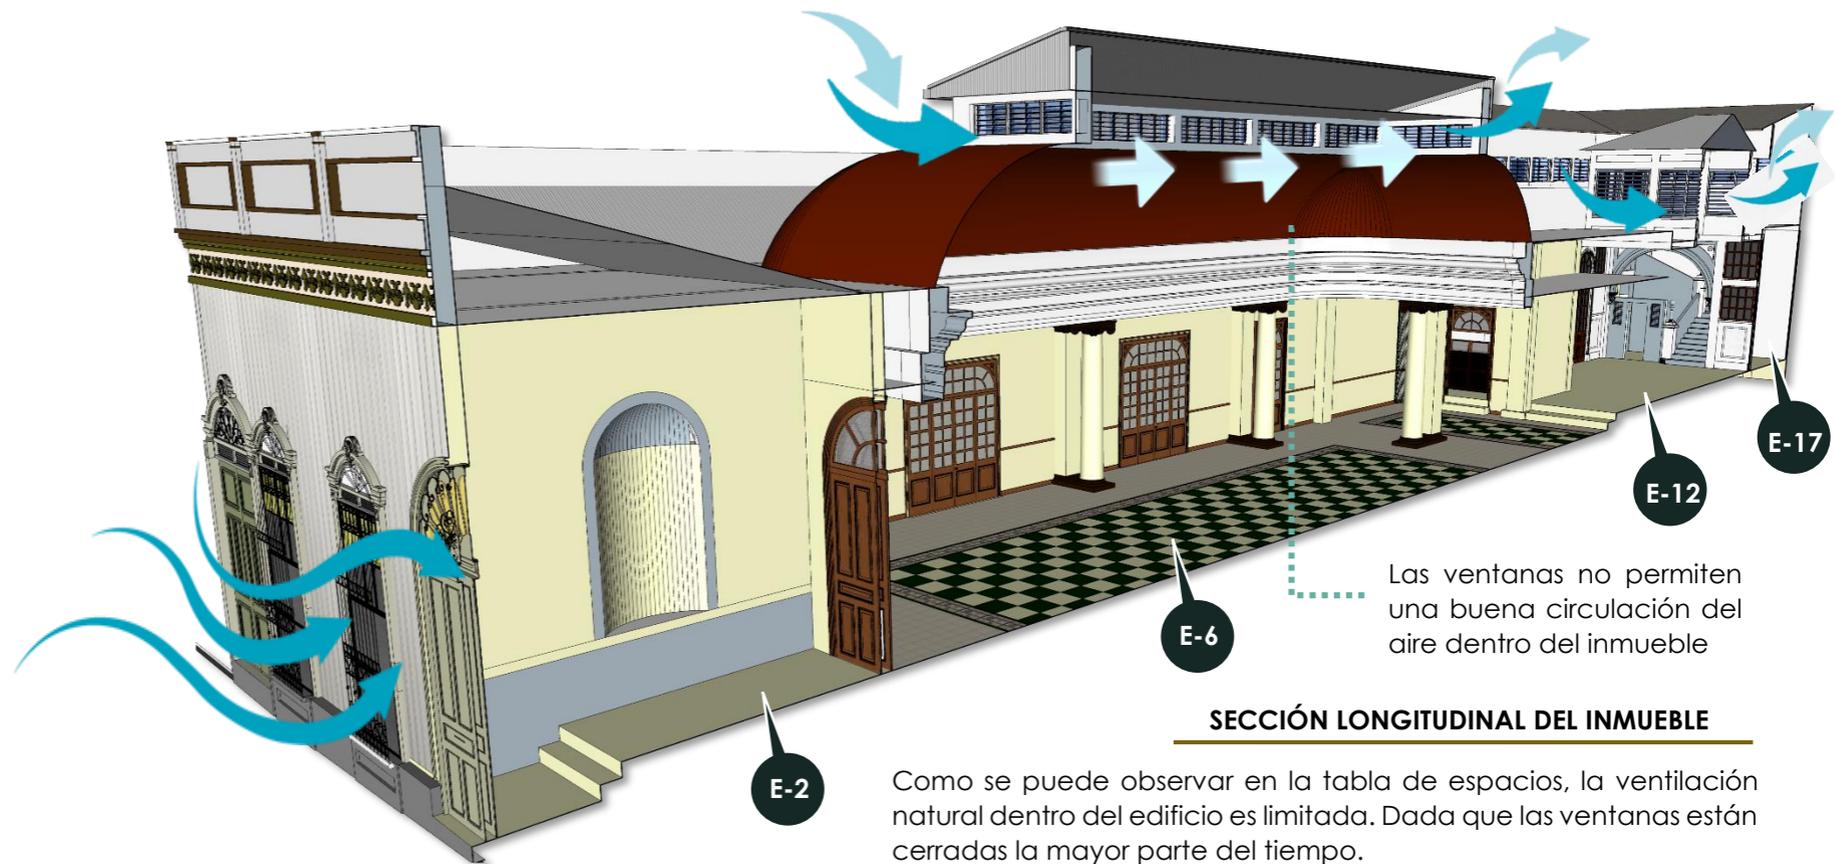
SECCIÓN LONGITUDINAL DEL INMUEBLE

Las ventanas no permiten una buena circulación del aire dentro del inmueble

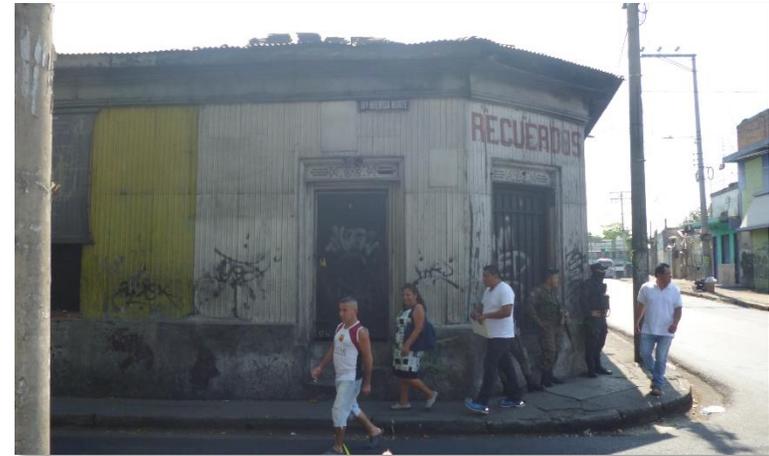
De manera preliminar se observa las condiciones que limitan el contexto, en la FOTOGRAFÍA 6, FOTOGRAFÍA 7 y FOTOGRAFÍA 8 se observan inmuebles con valor cultural los cuales se encuentran en mal estado.

FOTOGRAFÍA 7: Inmueble 15, manzana T-8.  
Fuente: Galería de los autores (2018).

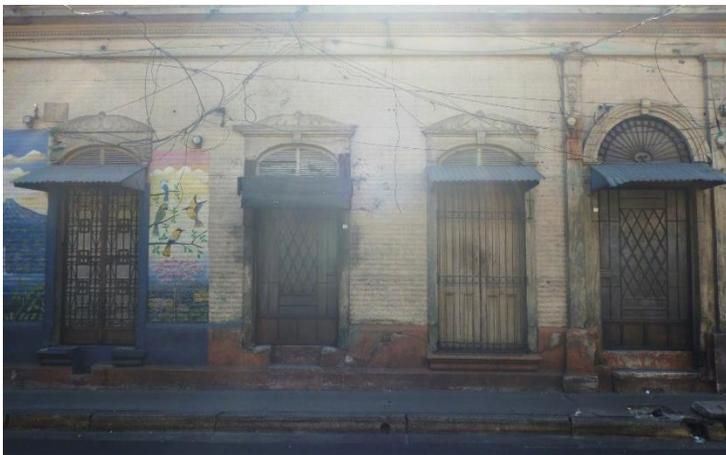
FOTOGRAFÍA 6: Inmueble 16, manzana G-3.  
Fuente: Galería autores (2018).

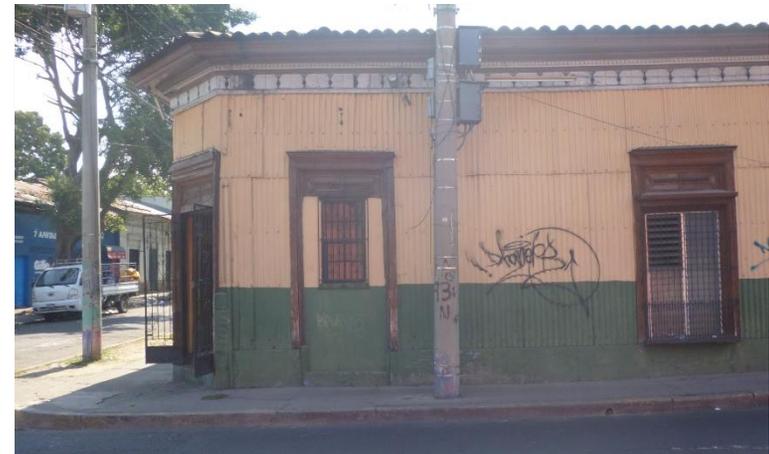
FOTOGRAFÍA 8: Inmueble 1, manzana v-2.  
Fuente: Galería de los autores (2018).

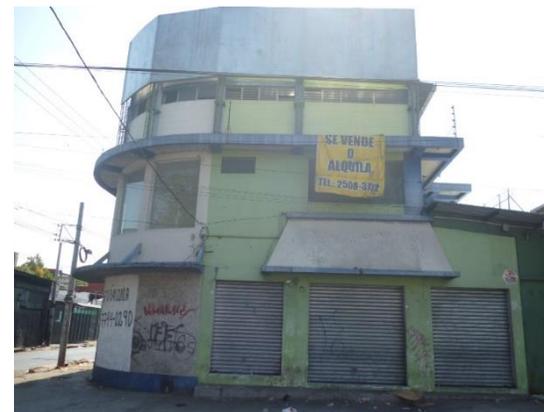
**Deshabitado:** Las zonas donde se encuentren inmuebles en proceso de venta o alquiler y el cual este deshabitado. Ver FOTOGRAFÍA 16.

FOTOGRAFÍA 16: Inmueble 1, manzana G-3.  
Fuente: Galería de los autores (2018).

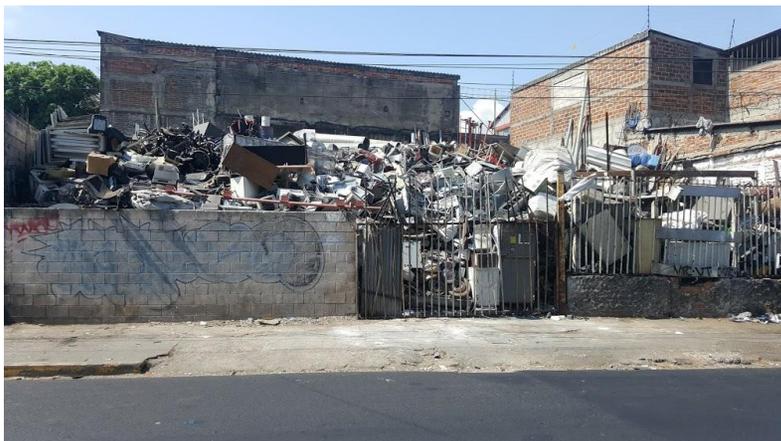
**En Abandono:** Las zonas donde se encuentren inmuebles en total abandono. Ver FOTOGRAFÍA 17.

FOTOGRAFÍA 17: Inmueble 3, manzana G-3.  
Fuente: Galería de los autores (2018).

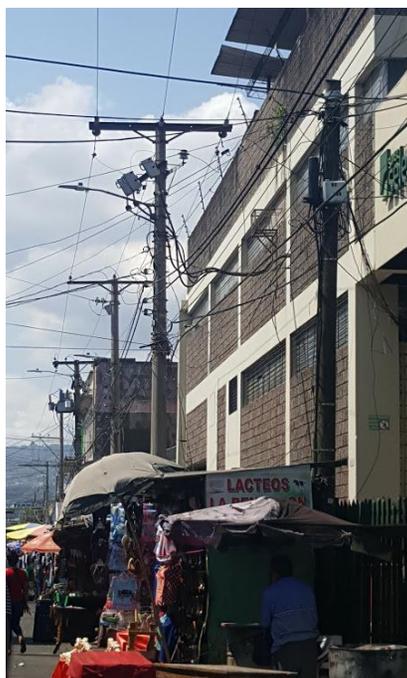
En el sector delimitado se puede observar (ver FOTOGRAFÍA 21), como el crecimiento de la demanda de energía ha generado que se ubiquen una cantidad alta de postes y cableado, el cual no fue planificado, esto hace que se perciba desorden visual y mala adaptación, afectando a los edificios con valor histórico dentro de la zona. (ver PLANO AU-10)

De esta misma forma, tampoco se observa que haya algún mantenimiento a los postes ni al equipo instalado en ellos.

FOTOGRAFÍA 21: Vista de tendido eléctrico.  
Fuente: Galería de los autores (2018).

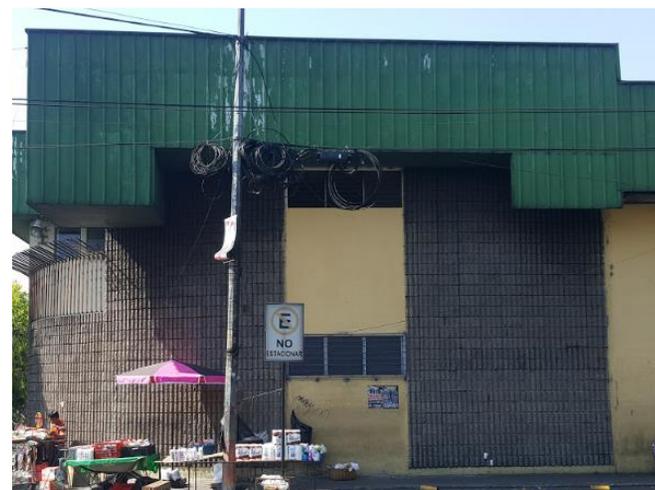
La infraestructura de esta zona denota una falta de regulación para el cableado de sus redes como se puede ver en la FOTOGRAFÍA 22. (ver PLANO AU-10)

FOTOGRAFÍA 22: Vista de poste con red telefónica.  
Fuente: Galería de los autores (2018).

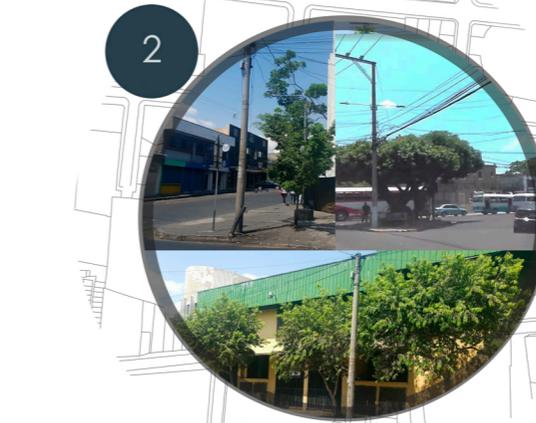
La infraestructura de red eléctrica y de telecomunicaciones que se encuentra localizada en el Parque San José, el cual está ubicado entre 6a avenida norte y 1 calle oriente; posee una falta de normalización en cuanto a la instalación y manejo del cableado de telecomunicaciones.

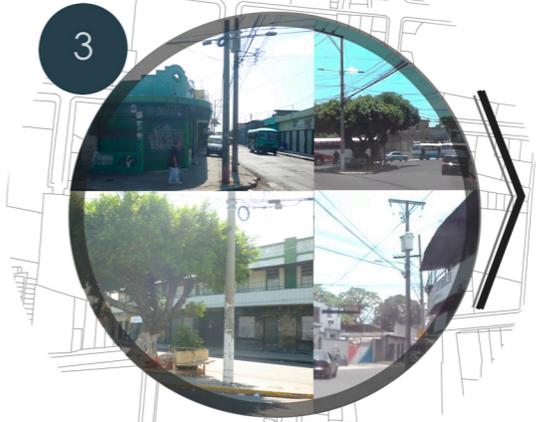
Dentro de la infraestructura de red eléctrica y de telecomunicaciones que se encuentra ubicada sobre la 10a Avenida Norte se puede observar que no existe una planificación en cuanto a la red de telecomunicaciones debido a la excesiva cantidad de cableado.

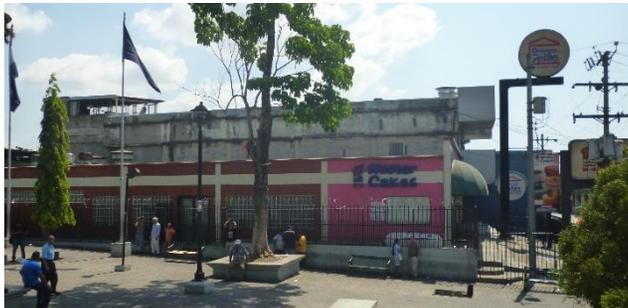
Dentro del área delimitada se observa que el mobiliario existente posee limitaciones, las cuales se describen a continuación: falta de mobiliario urbano, falta de mantenimiento al poco mobiliario existente, falta de señalización universal, el vandalismo que se da en la zona y el tipo de comercio existente genera inseguridad, entre otros.

FOTOGRAFÍA 23: Vista de lámparas y bancas.  
Ubicadas en parque San José.  
Fuente: Galería de los autores (2018).

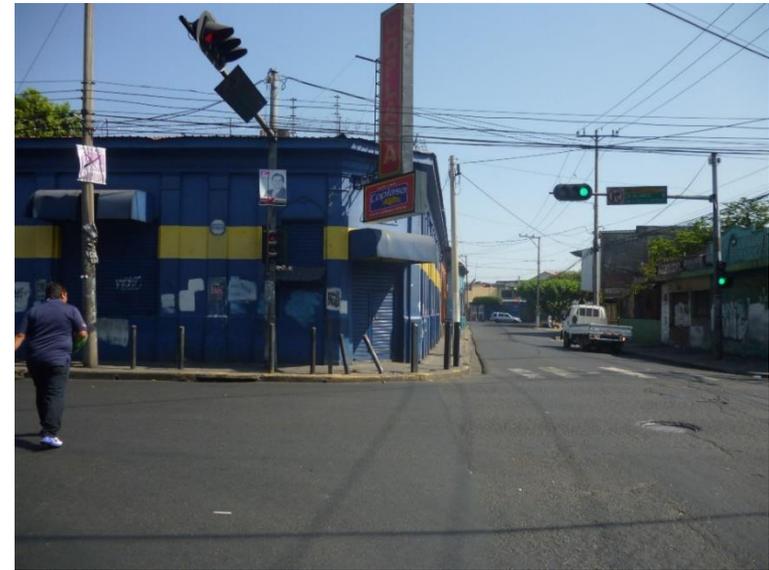
FOTOGRAFÍA 24: Vista de bolardos.  
Ubicados en la intersección de la 10ª Av. Norte y 1ª Calle Oriente.  
Fuente: Galería de los autores (2018).

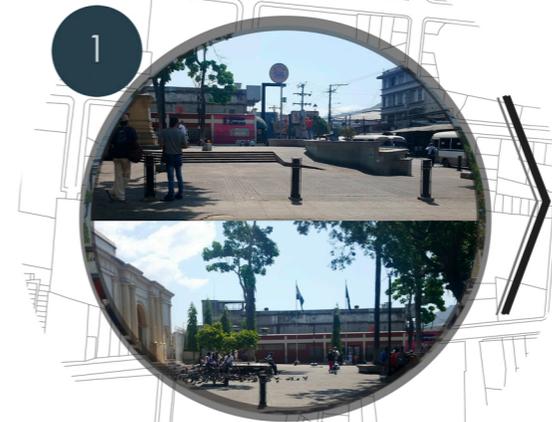
El mobiliario urbano localizado en el Parque San José, el cual está ubicado entre 6a avenida norte y 1 calle oriente; se compone de bancas, bolardos, jardineras, entre otros. Se observa que no hay suficiente infraestructura para el goce del espacio.

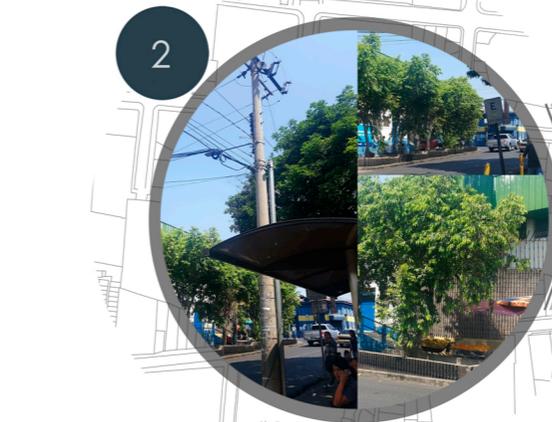
Dentro del mobiliario urbano que se encuentra ubicada sobre la 10a Avenida Norte se haya una parada de buses así como bolardos y jardineras de cemento; estas debido a la falta de mantenimiento, utilización inadecuada y vandalismo se han dañado y reflejan mal estado.

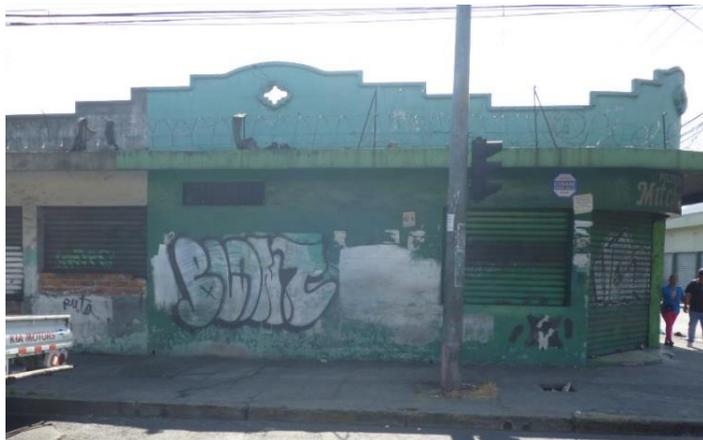
Esta se presenta en el entorno a través de la falta de mantenimiento en las fachadas (ver FOTOGRAFÍA 25) y espacios abandonados (ver FOTOGRAFÍA 26), así como en la falta de regulación o normativa de colocación de rótulos y cableado.

FOTOGRAFÍA 25: Vista de fachada en mal estado.  
Ubicada sobre 10º Av. Norte.  
Fuente: Galería de los autores (2018).

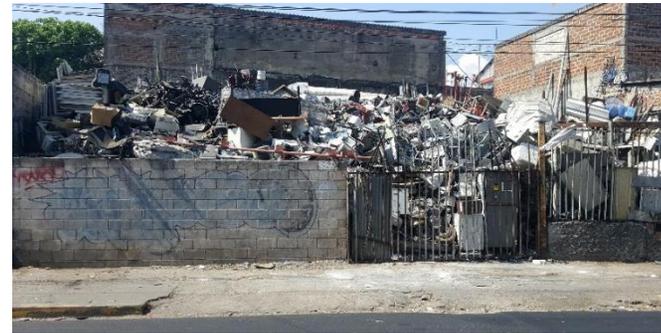
FOTOGRAFÍA 26: Vista de terreno en abandono.  
Ubicado sobre la 3ª Calle Oriente.  
Fuente: Galería de los autores (2018).

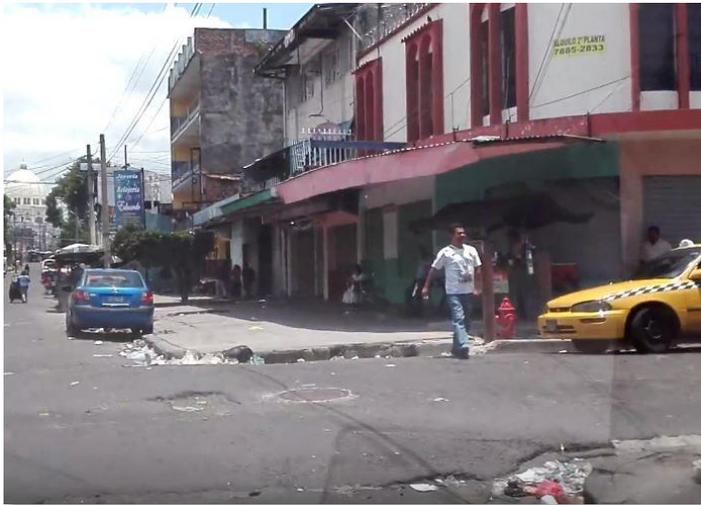
Esta se presenta debido al humo que deja el transporte público y privado, también la basura tirada en calles y cunetas ( ver FOTOGRAFÍA 28) es parte importante dentro de este factor.

FOTOGRAFÍA 28: Vista de basura tirada en cunetas.  
Ubicada sobre intersección de Calle Delgado y 12ª Avenida Norte.  
Fuente: Galería de los autores (2018).

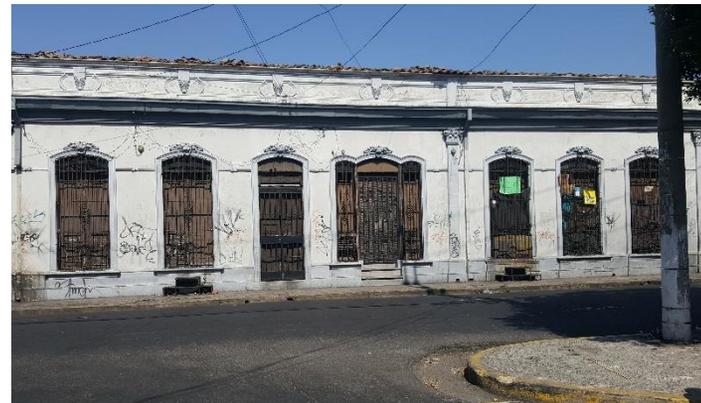
FOTOGRAFÍA 30: Vista de inmueble con valor patrimonial manchado.  
Ubicado sobre 10a Av. Norte.  
Fuente: Galería de los autores (2018).

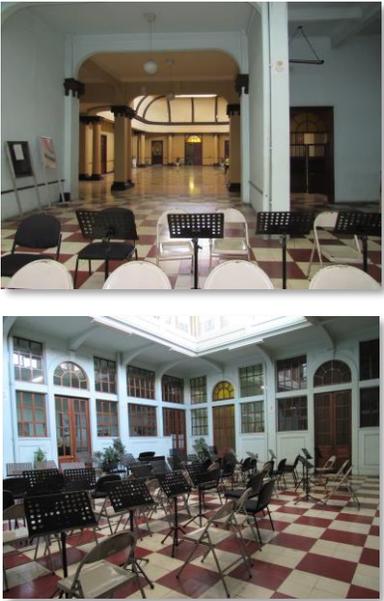
CÓD.	ESPACIO	DESCRIPCIÓN	FOTOGRAFÍAS
E-12	Sala de ensayo Coro	<p>Este espacio es similar al Foyer, ya que se encuentra al centro de los módulos de oficinas. Tiene un vano rectangular de donde salen ventanales de celosía de vidrio. Posee cielo falso de madera color blanco.</p> <p>Se puede acceder a este espacio directamente desde el Foyer o desde un pasillo de servicio que se encuentra al lado izquierdo del inmueble. Tiene muy buena iluminación y carece de ventilación apropiada, considerando que en este espacio ensayan 40 personas en promedio.</p> <p>Además, las condiciones de acústica, para los ensayos no son óptimas.</p>

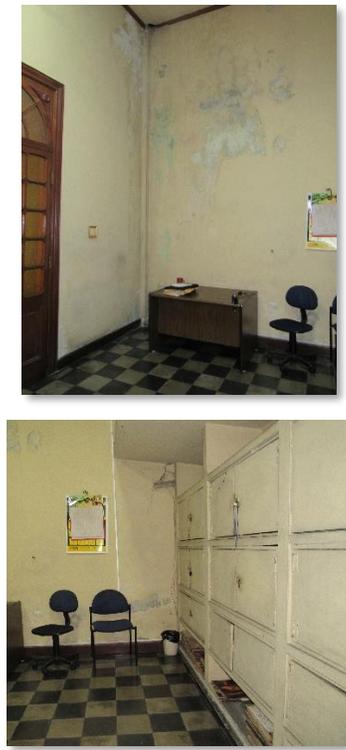
<p>ÁREA DE USO COMÚN</p>	<p>E-9</p>	<p>Salón de estudio</p>	<p>Este es un módulo contiguo al archivo musical del coro. No tiene ventanas y una de las paredes presenta humedad.</p> <p>Cuando la orquesta ensayaba dentro del inmueble, este espacio era la oficina que utilizaba el encargado de tomar la asistencia de los integrantes de la orquesta. Ahora funciona como un espacio para estudiar o ensayar, sin embargo, no reúne las condiciones acústicas adecuadas.</p> <p><b>Nota:</b> se debe considerar que al reinstaurar a la orquesta sinfónica nuevamente en el inmueble, será necesario considerar la oficina del asistente de la orquesta.</p>

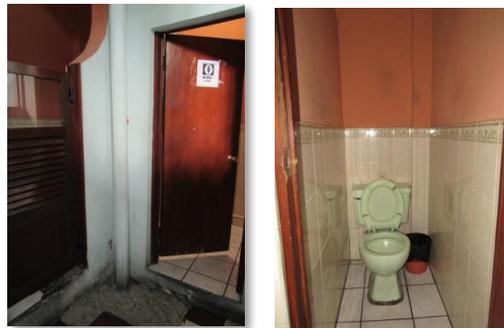
E-16 E-20	Servicios Sanitarios	<p>el inmueble posee 3 servicios sanitarios en el primer nivel, ubicados justo debajo de las gradas. Pareciera que fueron construidos sin un diseño previo. Las dimensiones no son las adecuadas y las condiciones en las que se encuentran tampoco. Es necesario rediseñar por completo esta área.</p> <p>En el segundo nivel hay un servicio sanitario en desuso.</p> <p><b>Nota:</b> No existe baño para discapacitados.</p>

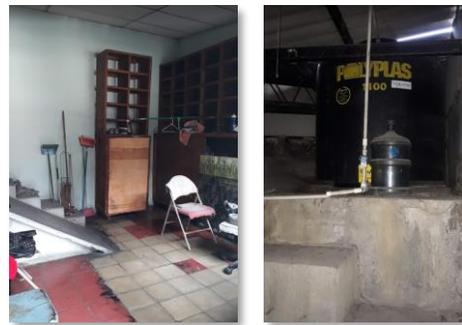
E-21	Cuarto de servicio	<p>Se encuentra en el segundo nivel. Tiene un acceso hacia una pequeña azotea, donde está ubicado el tanque de la cisterna. Tiene el piso muy dañado y posee ventanas de celosía de vidrio y cielo falso de fibrocemento.</p>

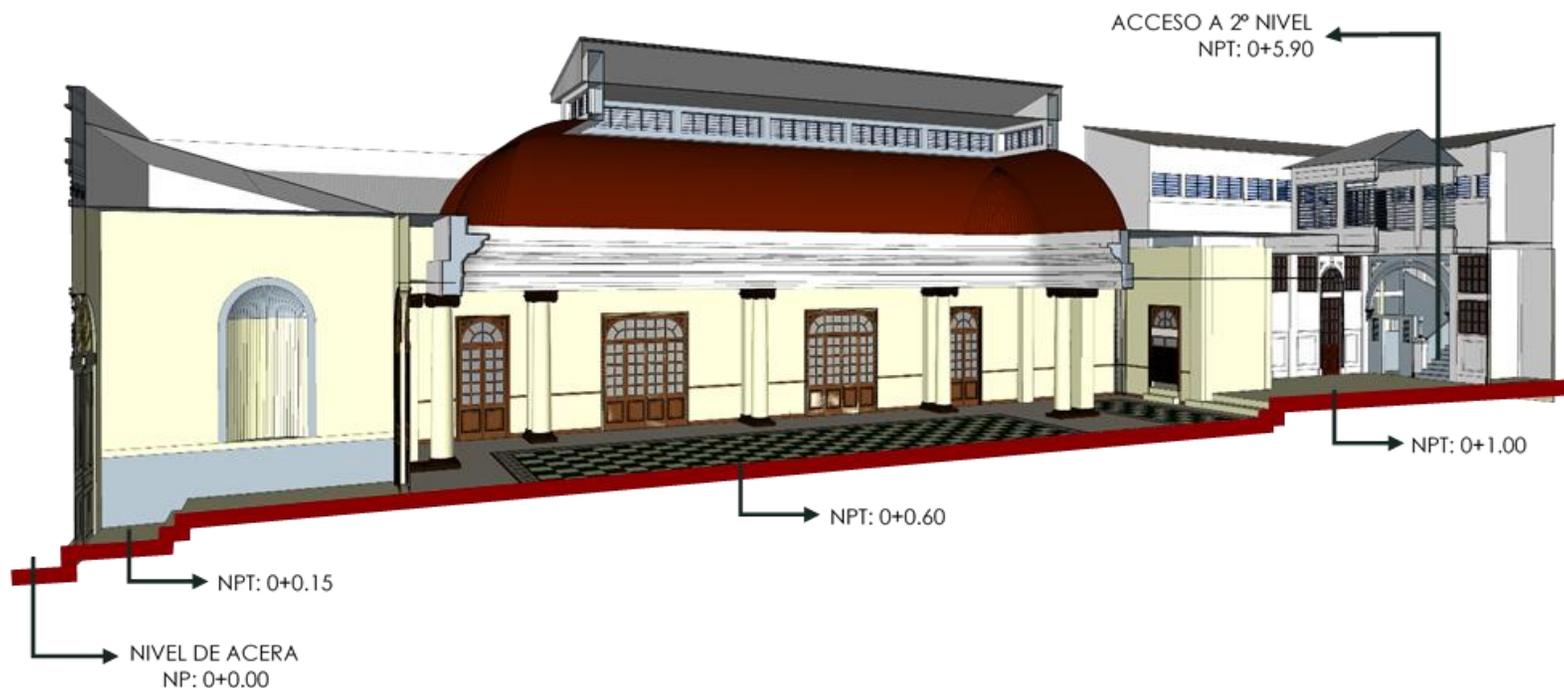
IMAGEN 27: corte esquemático niveles internos del inmueble,  
Fuente: elaboración propia.

**SITUACIÓN ACTUAL:** El inmueble posee 3 niveles de piso terminado en el primer nivel, para los cuales no existe ninguna rampa de acceso. Además, para subir al segundo nivel, se hace por medio de un cubo de gradas. En planta tipo U, estas carecen de buena iluminación y no son factibles para una persona con discapacidad. Tal como se puede observar en la IMAGEN 27.

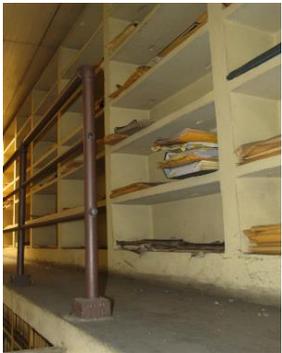
<p>Cuando el metal se encuentra expuesto a la presencia de un ambiente que no es homogéneo, y cuyas diferencias provienen de múltiples orígenes, tanto a nivel de material como de medio ambiente</p>	<p>Exposición a agentes atmosféricos como humedad, exposición solar y demás procesos químicos</p>	<p><b>REEMPLAZO RESTAURACIÓN</b></p>
SUCIEDAD POR DEPOSITO

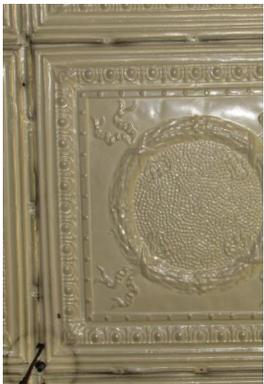
<p>Conjunto de manchas de polvo o de impurezas que hay en una casa o en lugar, generando grandes cantidades de suciedad proveniente de diferentes causas internas o externas</p>	<p>Falta de mantenimiento, lo que permite la acumulación de desperdicios y partículas en general</p>	<p><b>RESTAURACIÓN</b></p>

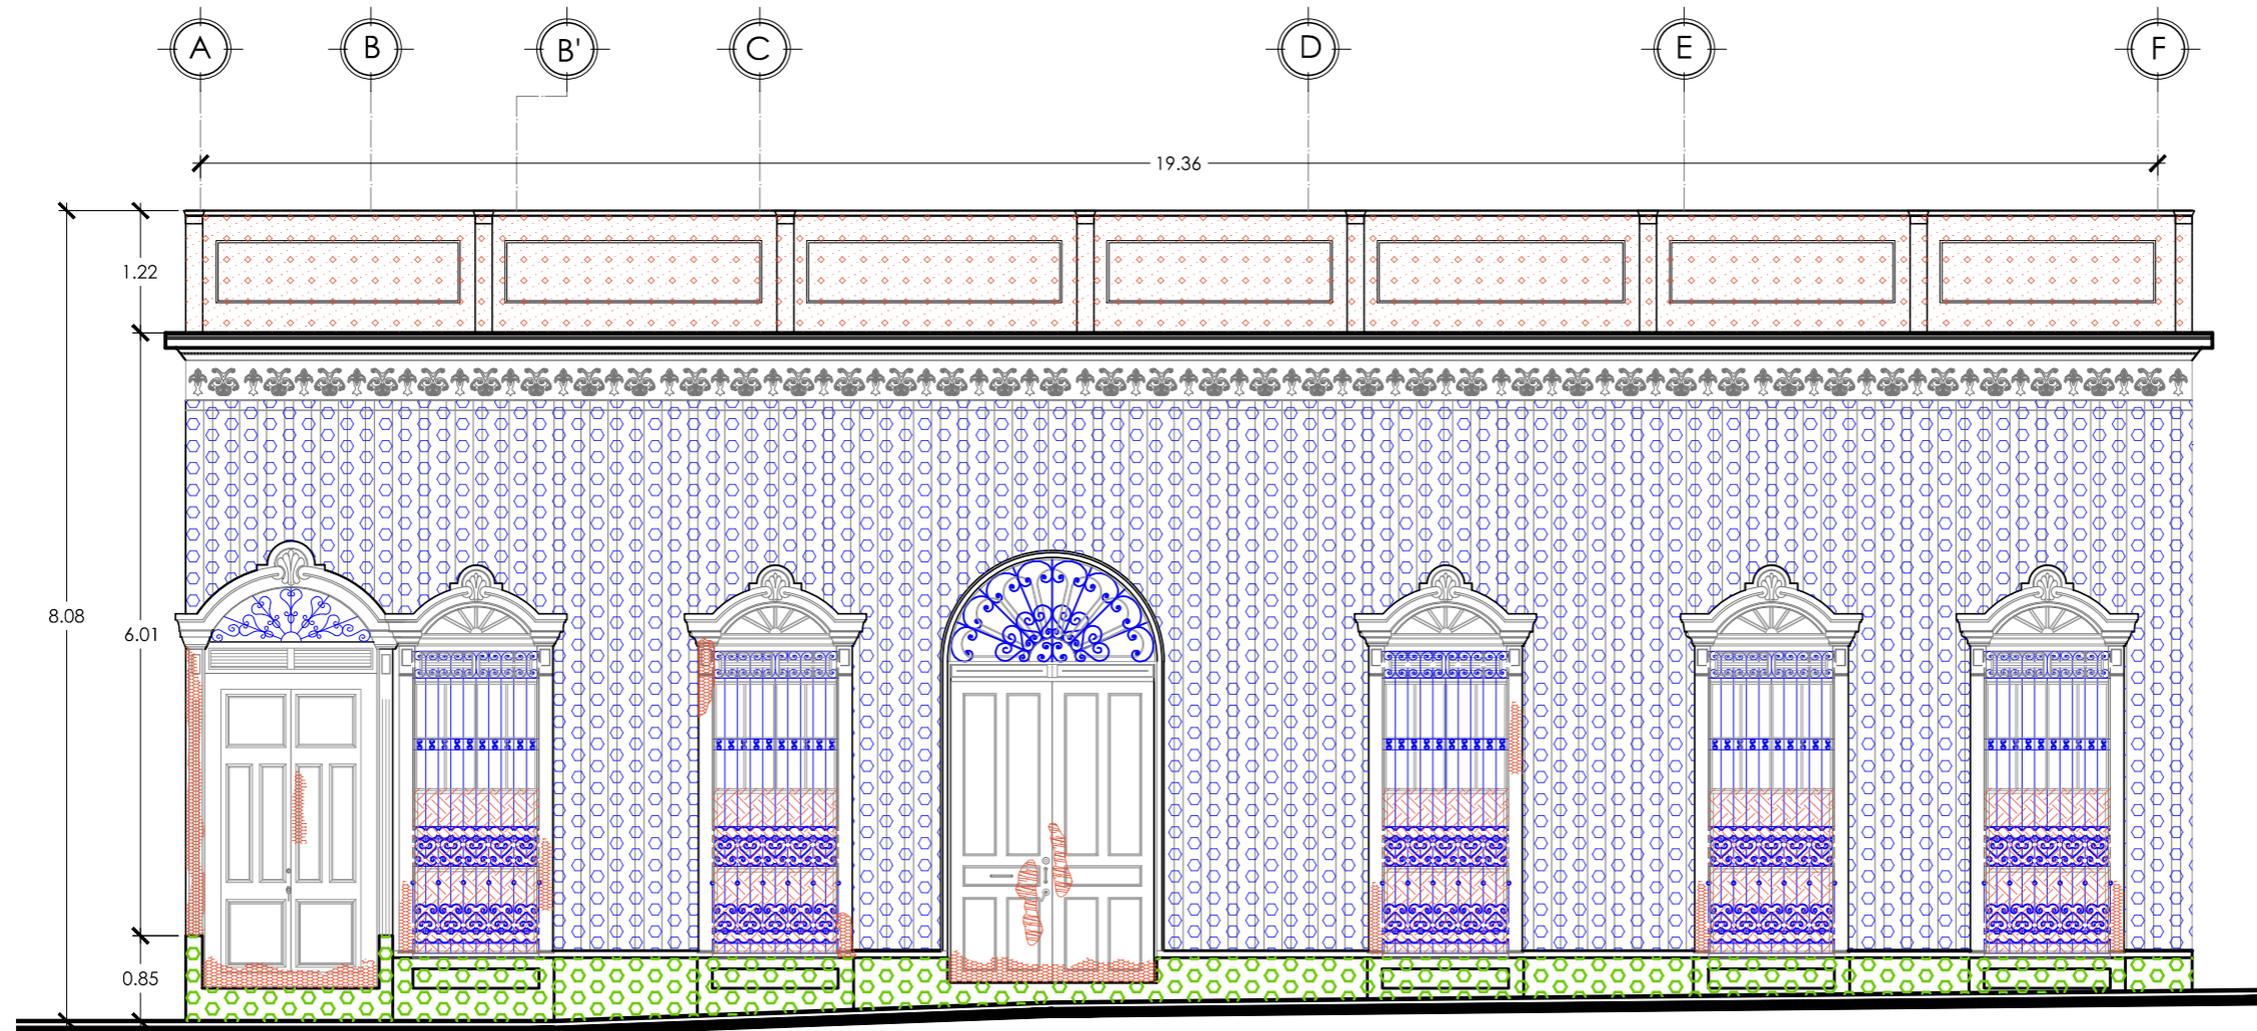
HOJA: **AP-4**

SIMBOLOGÍA DE LESIONES EN PAREDES		SIMBOLOGÍA DE LESIONES EN MADERAS	
	SUCIEDAD POR DEPOSITO		SUCIEDAD POR DEPOSITO
	SUCIEDAD POR DEPOSITO		PODRIDO POR HUMEDAD
	OXIDACION		CARCOMIDO
	OXIDACION		REEMPLAZO/ REMIENDO

LESIONES EN FACHADA OESTE  
ESC: 1:75

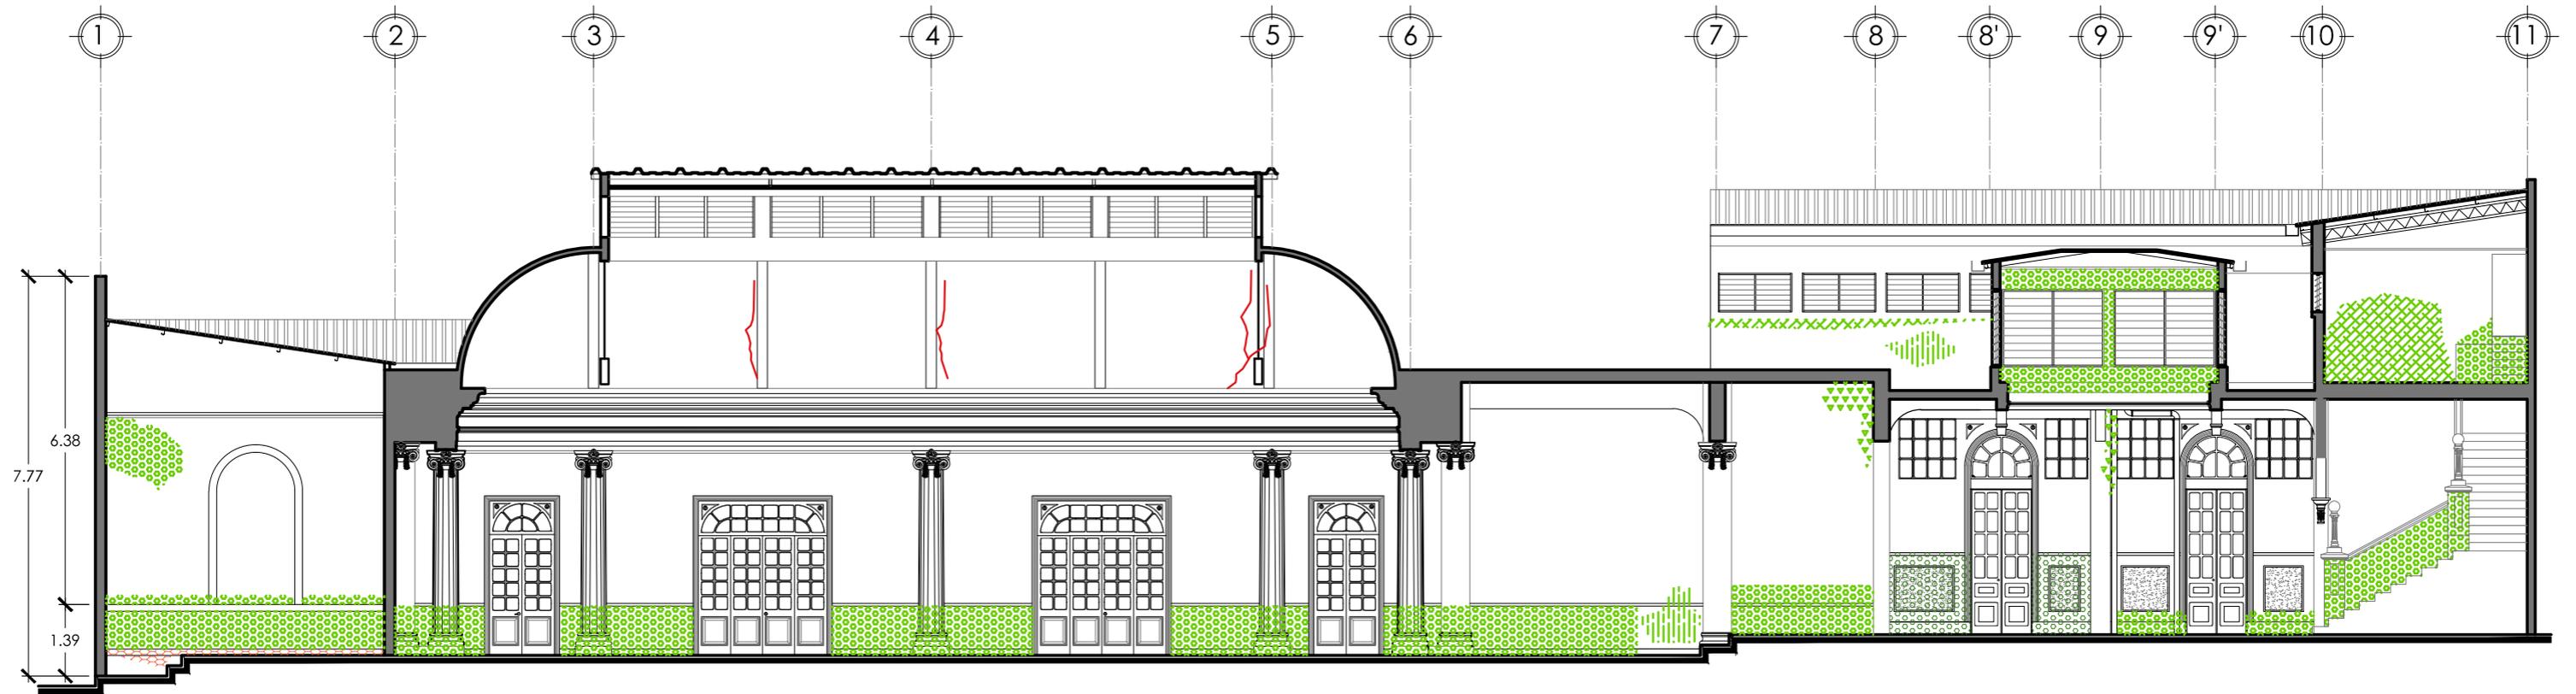
HOJA: **AP-5**

LESIONES EN SECCIÓN A-A  
 ESC: 1:125

SIMBOLOGÍA DE LESIONES EN PAREDES					SIMBOLOGÍA DE LESIONES EN ELEMENTOS ESTRUCTURALES DE CONCRETO		SIMBOLOGÍA DE LESIONES EN MADERAS	
	DESPRENDIMIENTO DE PINTURA	DESPRENDIMIENTO DE MATERIAL	SUCIEDAD POR DEPOSITO	HUMEDAD ACCIDENTAL

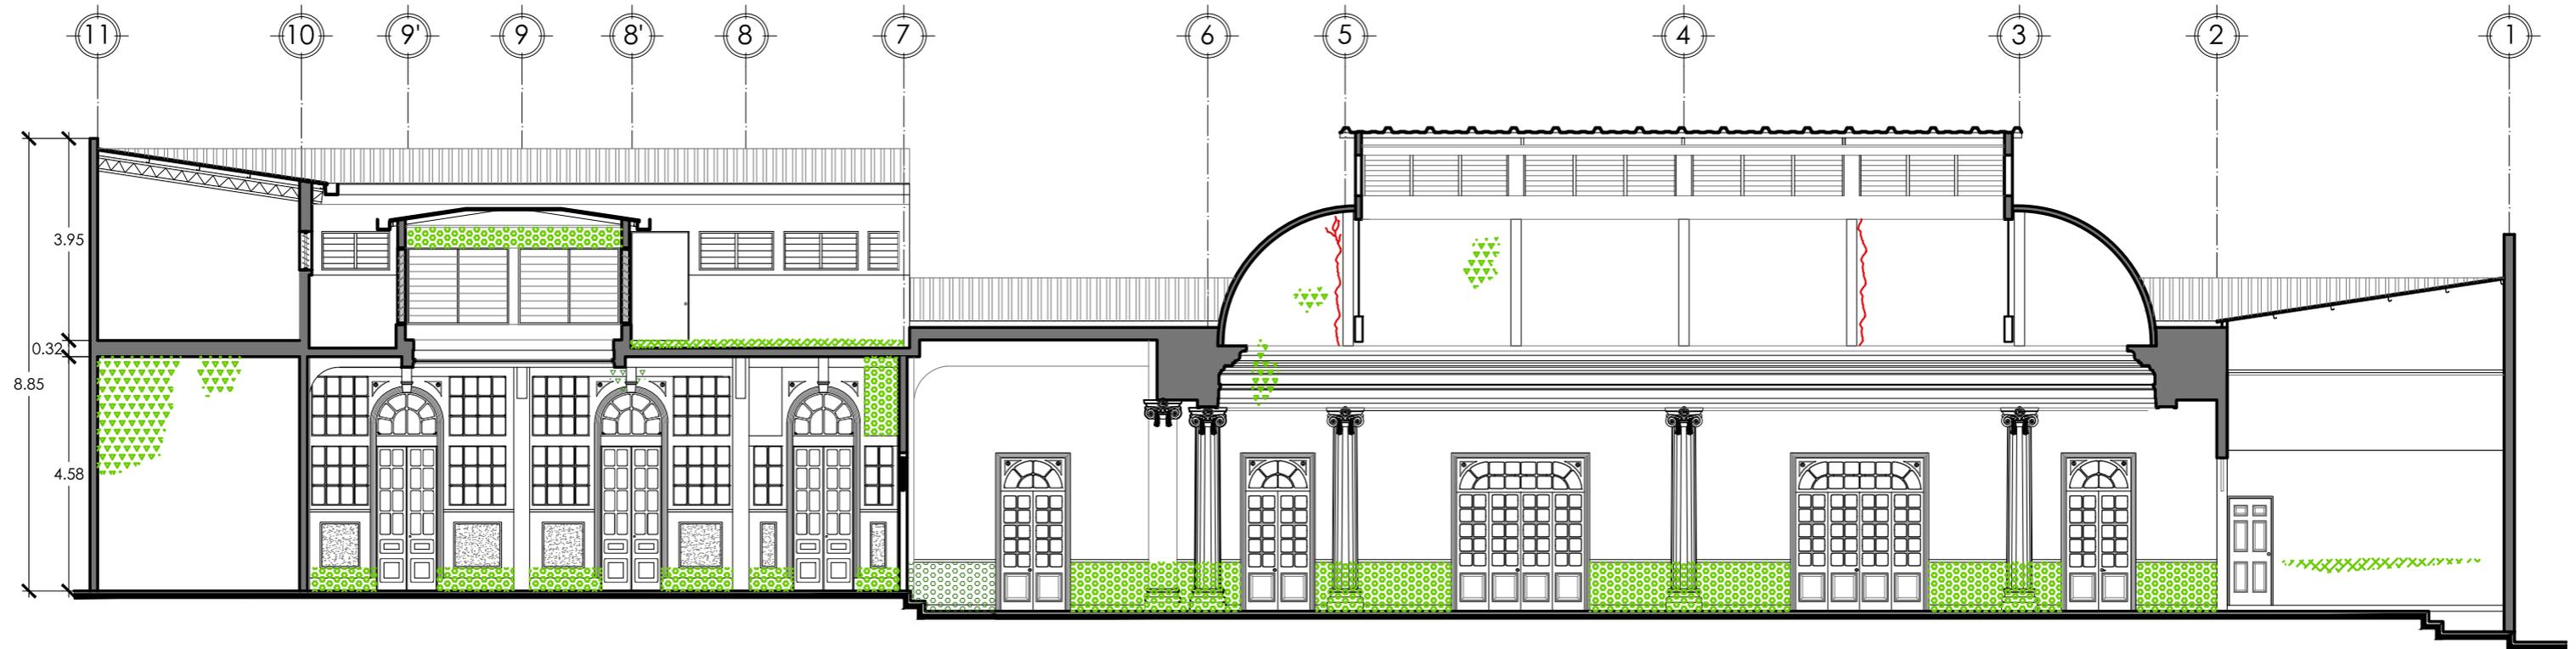
HOJA: **AP-6**

LESIONES EN SECCIÓN B-B  
ESC: 1:125

SIMBOLOGÍA DE LESIONES EN PAREDES					SIMBOLOGÍA DE LESIONES EN ELEMENTOS ESTRUCTURALES DE CONCRETO			
	DESPRENDIMIENTO DE PINTURA	DESPRENDIMIENTO DE MATERIAL	SUCIEDAD POR DEPOSITO	HUMEDAD ACCIDENTAL				
							GRIETAS

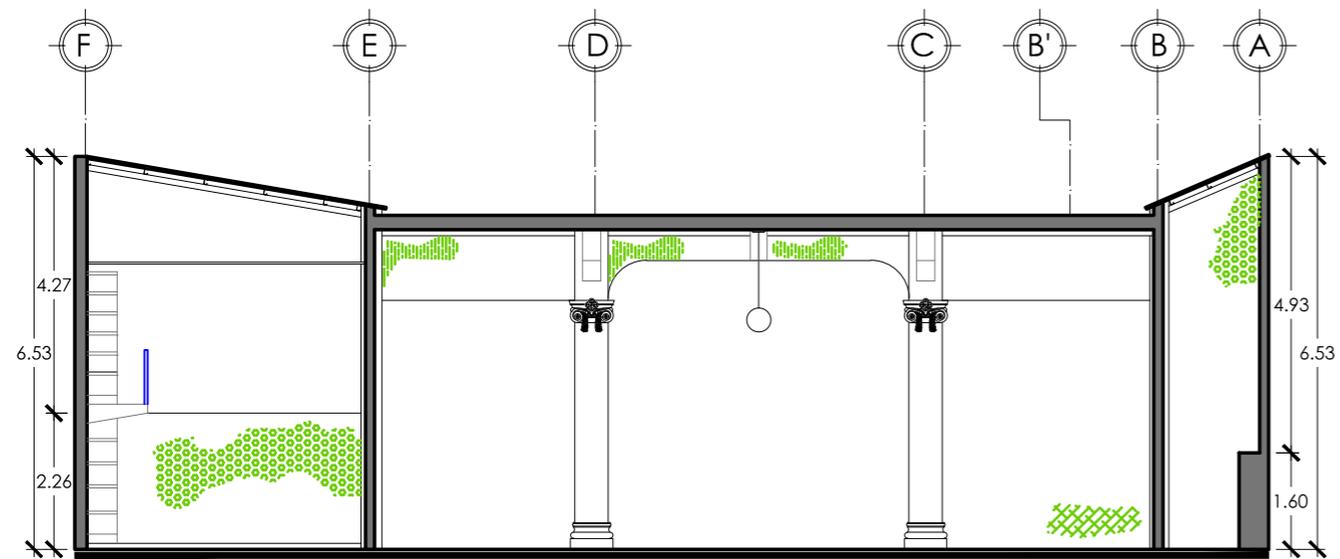
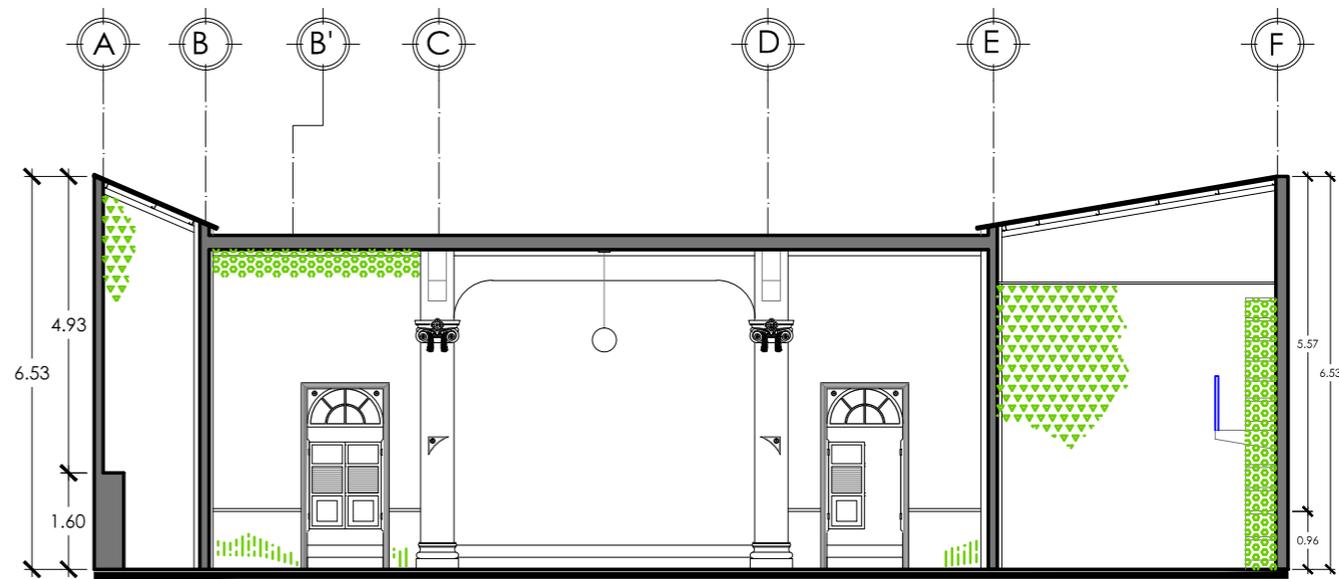
LESIONES EN SECCIÓN C-C  
ESC: 1:125

LESIONES EN SECCIÓN D-D  
ESC: 1:125

SIMBOLOGÍA DE LESIONES EN PAREDES					SIMBOLOGÍA DE LESIONES EN METALES			
	DESPRENDIMIENTO DE PINTURA	DESPRENDIMIENTO DE MATERIAL	SUCIEDAD POR DEPOSITO	HUMEDAD ACCIDENTAL				
							OXIDACION

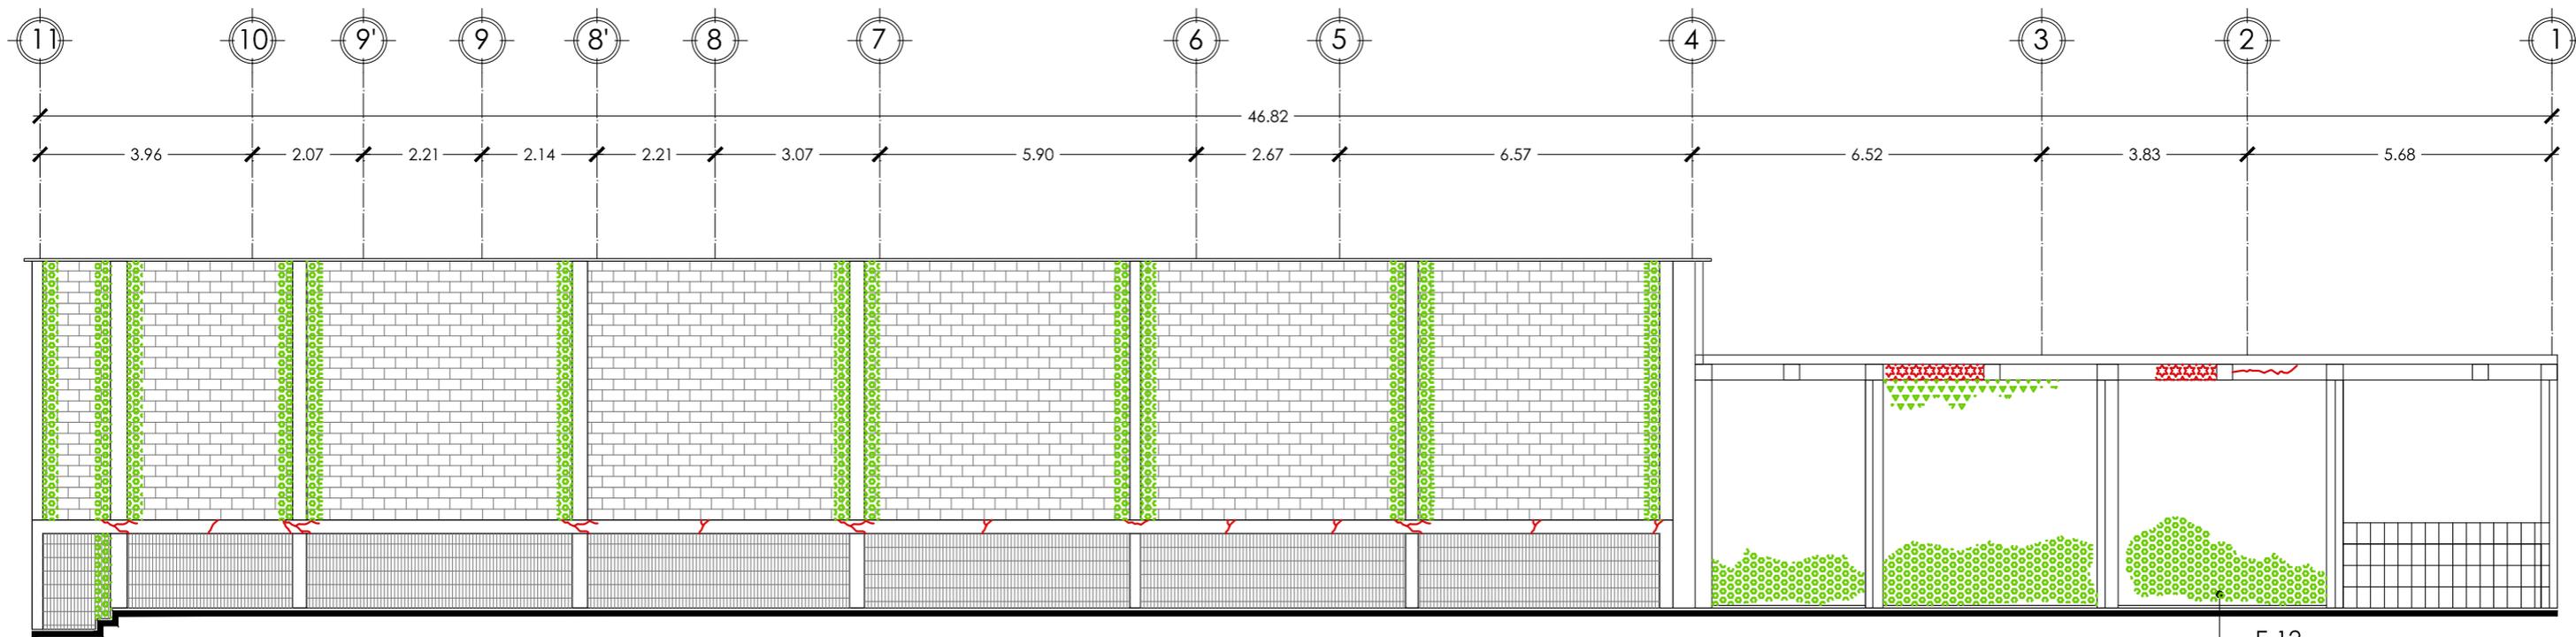
HOJA: **AP-8**

LESIONES SECCIÓN E-E  
 ESC: 1:125

SIMBOLOGÍA DE LESIONES EN PAREDES		SUCIEDAD POR DEPOSITO	SIMBOLOGÍA DE LESIONES EN ELEMENTOS ESTRUCTURALES DE CONCRETO		FISURA
		HUMEDAD ACCIDENTAL			ESTALLAMIENTO DE MATERIAL

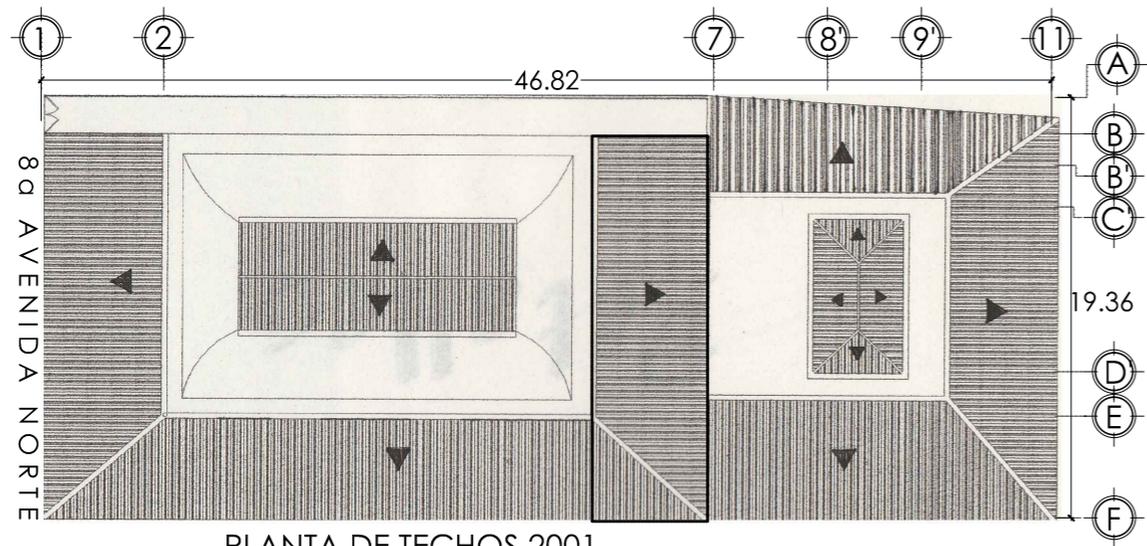
PLANTA DE TECHOS 2001

EN EL 2002 SE REALIZO UNA INTERVENCIÓN EN LA CUAL SE MODIFICA UN TRAMO DE LA CUBIERTA UBICADA AL LADO ESTE DE LA BÓVEDA , COLOCANDO EN SU LUGAR UN TRAMO DE LOSA. ACTUALMENTE LA ESTRUCTURA DE LA BÓVEDA PRESENTA DAÑOS, LOS CUALES SEGÚN EL ING. CARLOS PASTRANA, DE MANERA PRELIMINAR DIAGNOSTICA QUE DEBIDO AL TIPO DE GRIETAS ENCONTRADAS EN ESTE ELEMENTO, SE DEDUCE QUE LA LOSA QUE FUE AGREGADA EN LA INTERVENCION DEL 2002 ESTA CREANDO TENSION, GENERANDO RIGIDEZ EN ESE EXTREMO DE LA BOVEDA.

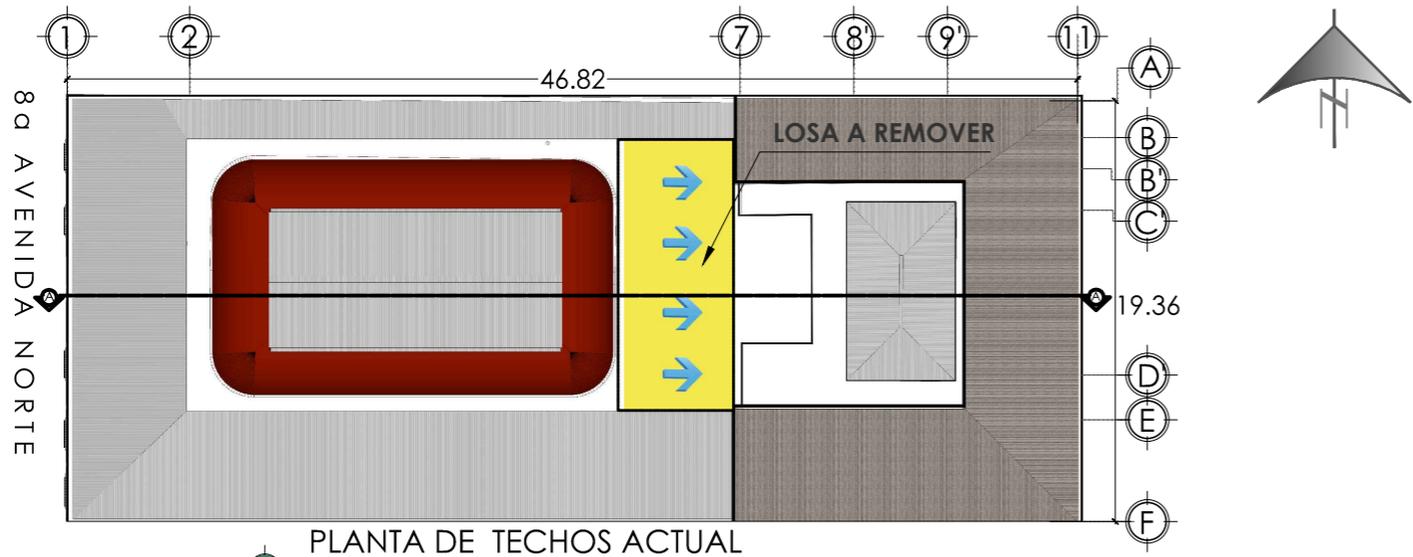
PLANTA DE TECHOS ACTUAL

DEBIDO A LOS INCONVENIENTES ESTRUCTURALES DE LA PLANTA DE TECHOS, LOS CUALES SE ESTUDIARON EN EL ASPECTO PATOLÓGICO, SE DESARROLLA UNA PROPUESTA, LA CUAL SE BASA EN RECUPERAR LA ESTRUCTURA ANTERIOR DE LAS CUBIERTAS. ESTO CON LA FINALIDAD DE LIBERAR LA BÓVEDA, QUITANDO EL TRAMO DE LOSA AL LADO ESTE DE LA BÓVEDA, PERMITIENDO DE ESTA MANERA ELIMINAR LA RIGIDEZ A LA QUE ESTA SOMETIDO EL ELEMENTO.
