UNIVERSIDAD DE EL SALVADOR  
FACULTAD DE INGENIERÍA Y ARQUITECTURA  
ESCUELA DE ARQUITECTURA

**PROPUESTA DE CONSERVACIÓN E INTERVENCIÓN PARA LAS OFICINAS  
ADMINISTRATIVAS DE LA ORQUESTA SINFÓNICA Y CORO NACIONAL DE EL  
SALVADOR**

CIUDAD UNIVERSITARIA, NOVIEMBRE 2018

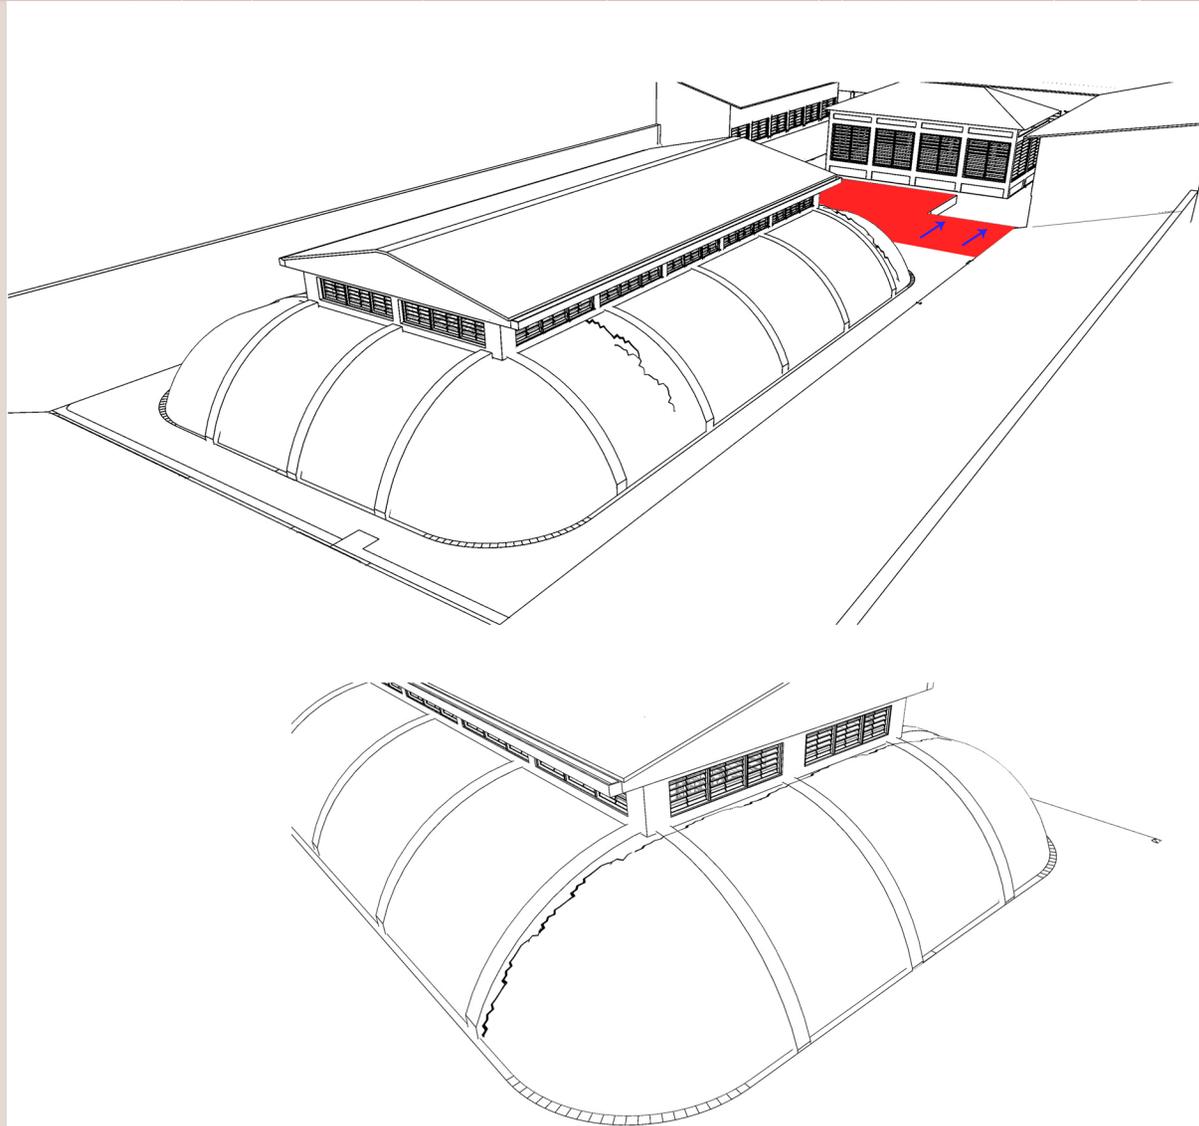
Este daño se ha desarrollado sobre la bóveda ubicada sobre el foyer, en ella se observan dos grietas, una de ellas atraviesa al lado de la viga y recorre todo el costado de ella, hasta llegar al otro extremo.

Las grietas existentes se presume son ocasionadas por la rigidez que genera la losa ubicada a su lado.

Se removerá el material existente, hasta llegar a la base de la superficie, dentro de la grieta se limpiara hasta quitar el material suelto, sin llegar al otro extremo de la superficie.

Se aplicara Sikadur 31, para generar la superficie revestida, la mezcla de adhesivo de sello se colocará con una espátula.

Al mismo tiempo se ubicarán las boquillas de inyección a lo largo de la fisura, a una distancia igual que el espesor del elemento a inyectar, haciendo un proceso de perforación y sellándolo con Sikadur 31.

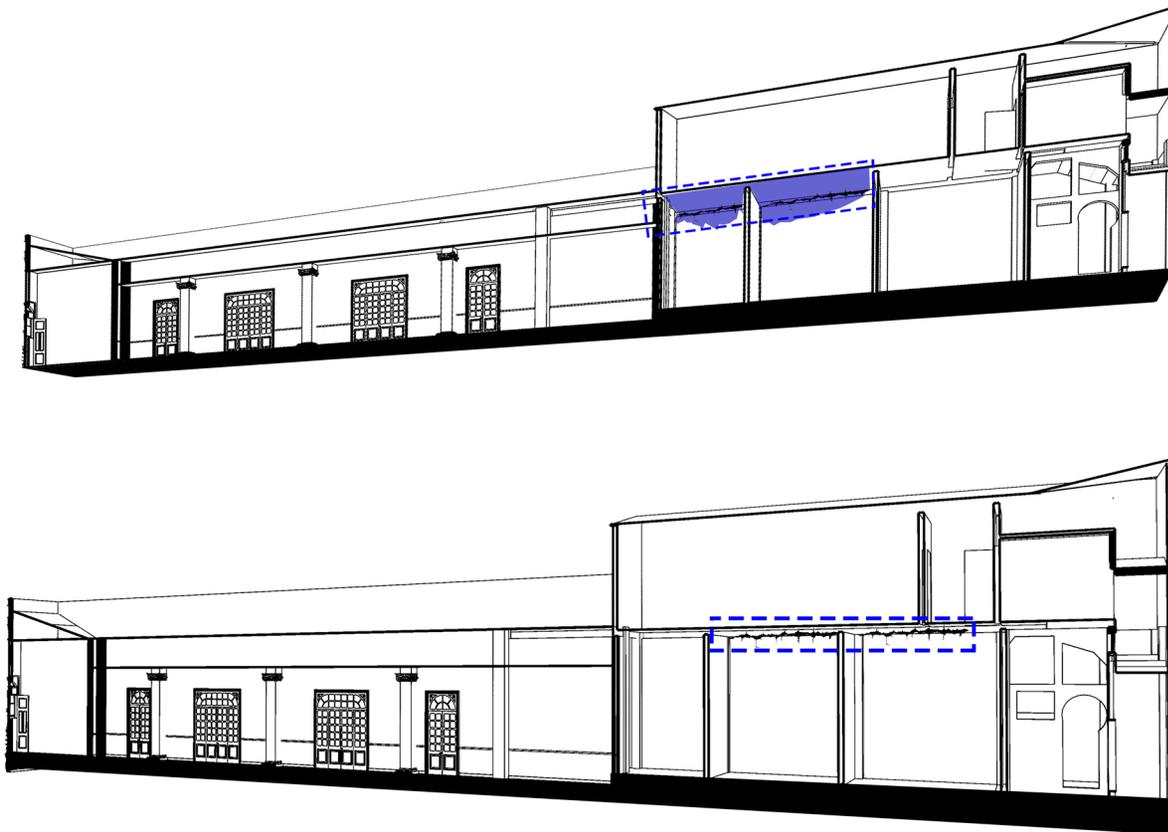
Este daño se ha desarrollado sobre la viga que está ubicada en la oficina que corresponderá a la pianista.

Las grietas y el desprendimiento de material es causa del efecto corrosivo del refuerzo de la viga, este ocasiona esfuerzo hacia el exterior, lo que genera como resultado un estallamiento del concreto, ya que el concreto al ser un material frágil no sirve para soportar esfuerzos de tensión.

Se apuntala la losa que estará al lado de la demolición.

Este proceso se realizará, hasta encontrar acero sin corrosión, a partir del cual se demolerá 0.55 m en el cual se realizará el empalme con el nuevo acero.

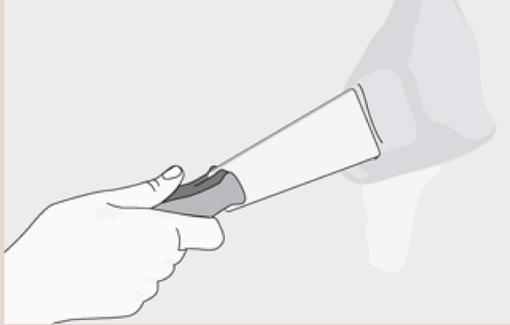
Este daño se localiza donde será ubicado el sanitario, en la pared Este, la cual sube hasta el segundo nivel y este queda a la intemperie. Debido a que está expuesta, y no posee acabado, se generan filtraciones, las cuales generan la humedad causada en todo el elemento.

Se removerá el material existente, hasta llegar a la base de la superficie.

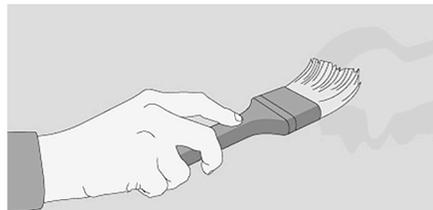
Este daño se encuentra sobre la fachada Oeste, el cual es causado debido a la contaminación generada por los buses, esto ha generado que se adhiera humo a la lámina que reviste la fachada.

limpieza con cepillo de cerdas de cobre, posterior lavado con detergente neutro y agua caliente.

Aplicar dos manos de probase bloqueador para manchas y luego finalizar con pintura lámina galvanizada.

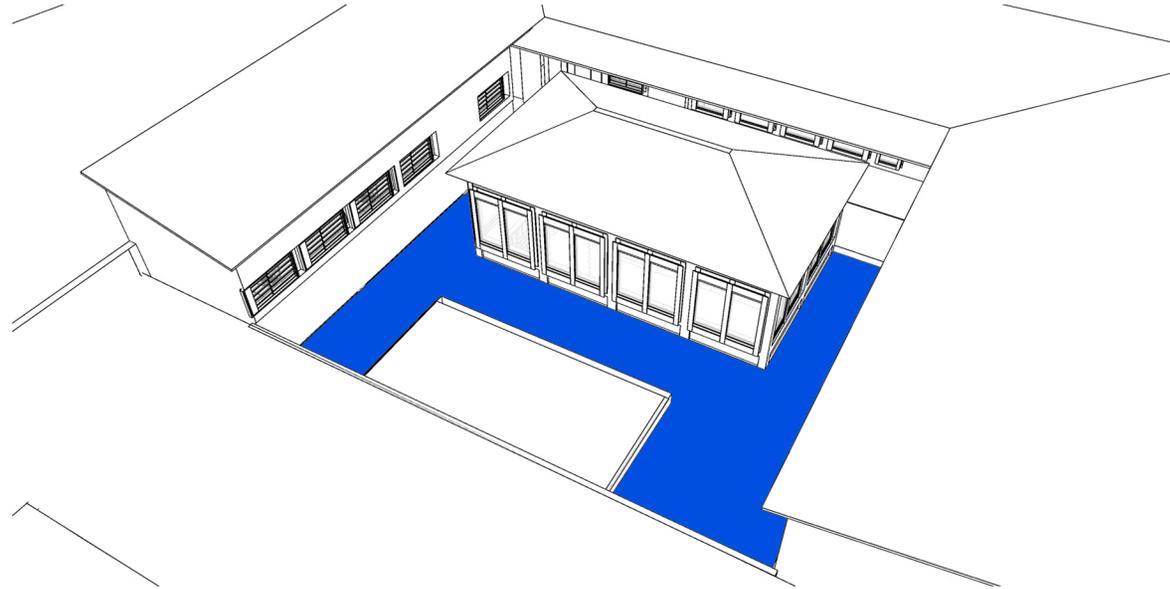
**SECTOR DAÑADO**

Este daño se encuentra ubicado en la losa de entrepiso.

El desnivel que la losa posee en su parte superior, genera que las aguas lluvias se estanquen en ciertos sectores de la losa.

Por otra parte este elemento no cuenta con un correcto impermeabilizado.
