**METODOLOGIA PARA RESTAURACION DEL SISTEMA
ESTRUCTURAL DE MONUMENTOS
O INMUEBLES HISTORICOS DEL PATRIMONIO
CULTURAL EN EL SALVADOR**

INGENIERO CIVIL

CIUDAD UNIVERSITARIA, ENERO DE 2010

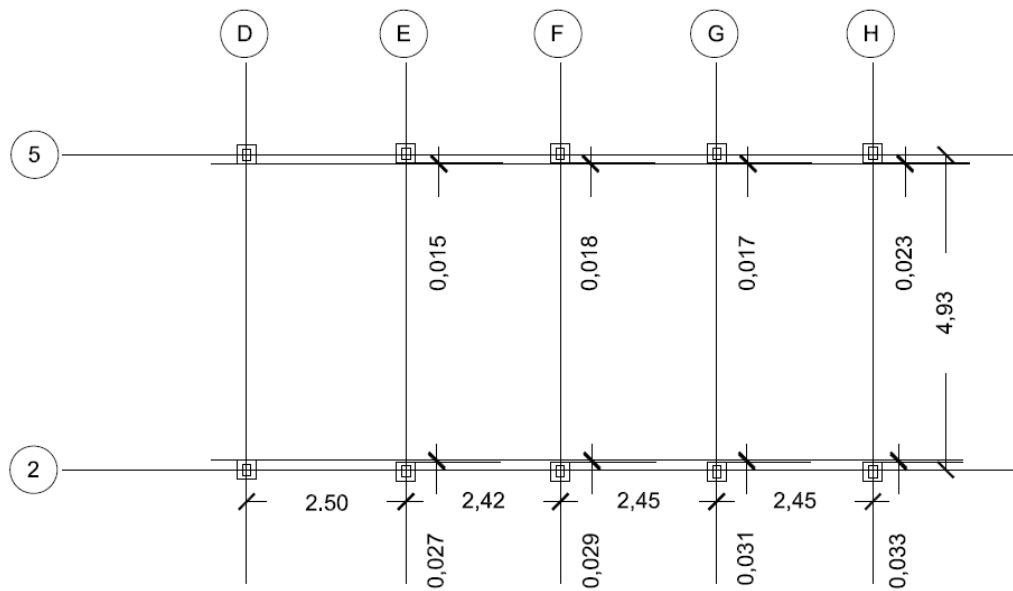
Fig. 4.19 Verificación de alineamiento de columnas de nave principal de la iglesia San Esteban

Esta prueba se realizó desde las columnas 5D a 5H (Columnas del lado norte) y 2D a 2H (Columnas lado sur), ver figura 4.19.

En las columnas del Eje 5 el resultado es un desplazamiento promedio de las columnas de 2 cm.

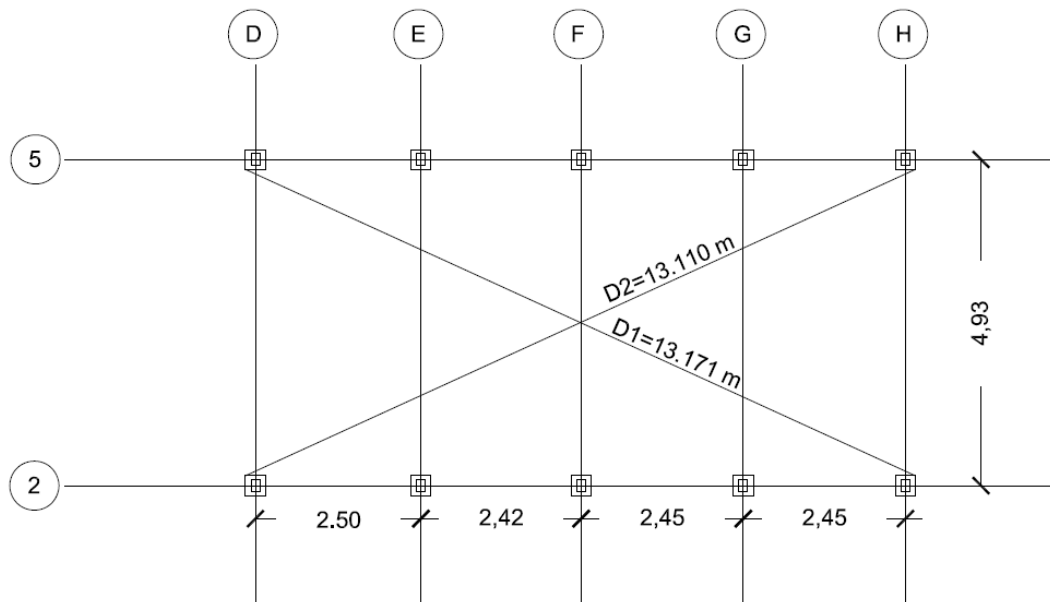
Fig. 4.20 Verificación de diagonales en la nave principal de la iglesia San Esteban

- Se coloca el cordel de nylon bien sujetado desde la primer columna D norte hasta la columna H sur, de igual forma se coloca cordel nylon desde la columna D sur hasta la columna H norte, ver fig. 4.20.

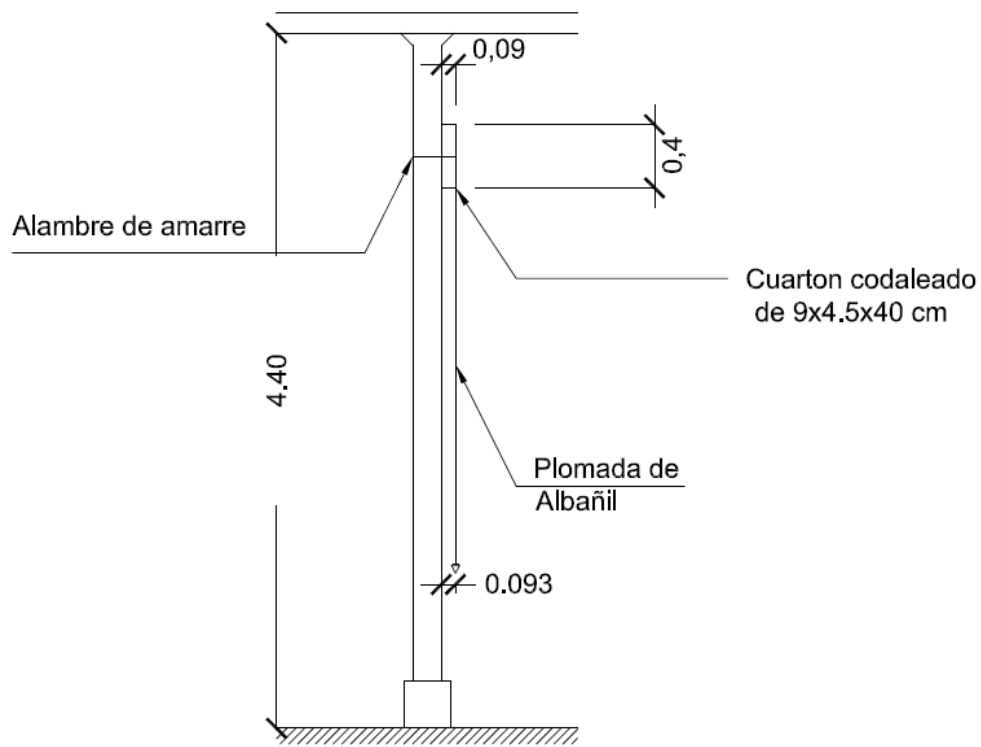
Fig. 4.21 Verificación de plomo en columnas de la nave principal de la iglesia San Esteban.

El procedimiento de esta prueba, fue colocando y sujetando la pieza de cuartón con alambre de amarre a una columna que está sin el revestimiento de lámina troquelada en el interior de la iglesia, de manera que la sección del cuartón quede de canto (el lado de 4.5 cm a rostro de la columna), ver figura 4.21.

Como resultado de esta prueba es 3 mm de desplome de la columna, y para la altura de 4.40 m de la columna, este desplome es admisible, a este resultado se puede decir que la estructura ha funcionado bien y que por el apuntalamiento que tiene en todas sus columnas puede ser que es lo que resiste a no tener desplomes que pasen de lo admisible. (desplome admisible = $0.005 \text{ m} / \text{m}$ de altura)

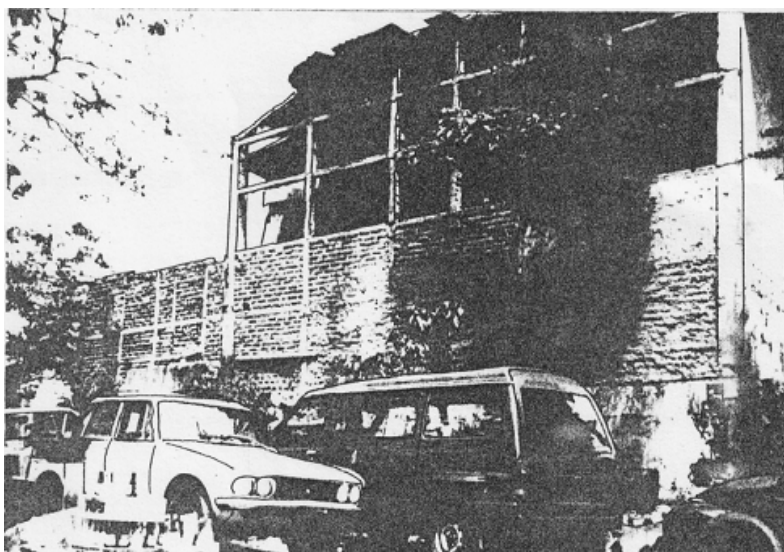
Fecha: Enero 2009
Elementos observados: Fachada Trasera
Sistema Estructural: Paredes
Materiales: ladrillo de barro, hierro, mezcla de cemento
Condiciones: Bueno _____ Regular _____ Malo X
Daños: Poco/nada ___ Algunos ___ Muchos X

Aproximadamente la mitad de la pared en altura está destruida, quedando solo las soleras y nervaduras a la vista, la parte inferior de la pared está completamente dañada, con grietas en diagonales por toda la longitud de esta, la pared se sostiene en unas columnas en la parte de atrás de la iglesia, que es un taller automotriz llamado abarca, razón por la cual no se destruido completamente la pared de la fachada posterior de la iglesia.

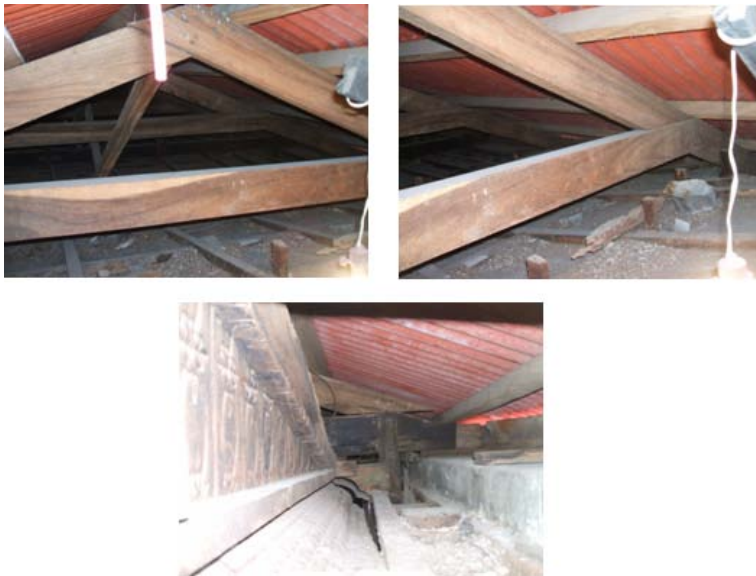
Fecha: Enero 2009
Elementos observados: Tijeras o cerchas del techo
Sistema Estructural: Estructura de techo
Materiales: Madera
Condiciones: Bueno ____ Regular X Malo ____
Daños: Poco/nada ____ Algunos X Muchos ____

Las primeras 8 tijeras de estructura de techo fueron cambiadas entre los años 2000 y 2001, por cual están en buenas condiciones, pero se cambio la forma a las anteriores que eran cerchas queen post, las tijeras restantes no se pueden observar a simple vista pero por tener la lamina de techo muchos agujeros por corrosión se puede decir que están dañadas por humedad.

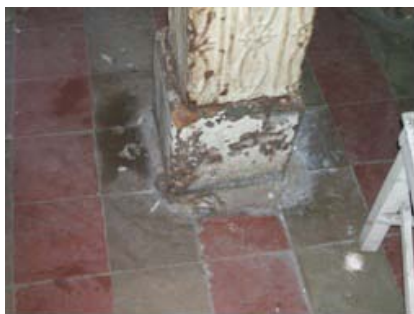
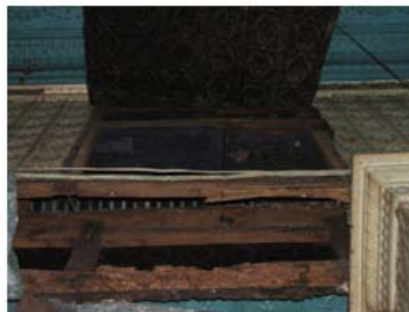
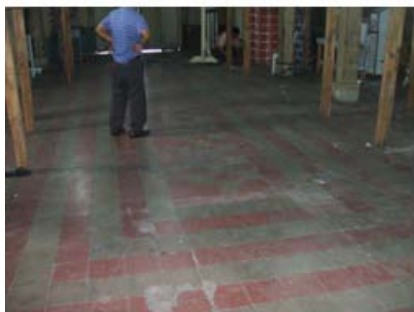
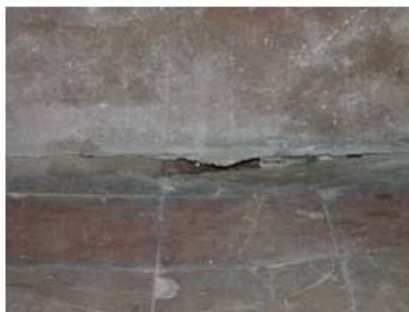
Fecha: Enero 2009
Elementos observados: Nave Principal (interiores)
Sistema Estructural: Columnas y Paredes
Materiales: Madera, lamina, cemento, ladrillo de barro
Condiciones: Bueno ___ Regular X Malo ___
Daños: Poco/nada___ Algunos X Muchos ___

Hay apuntalamientos provisionales en todas las columnas, laminas con corrosión y oxidación, laminas desprendidas, madera de entramados para forrar con lamina degradada, quebrada y desaparecida en unos tramos por el altar mayor, hundimientos moderados en piso, pedestales de las columnas dañados, piezas de cielo falso desprendidos y la mitad de la nave es utilizada como bodega lo que perjudica ver más detalles en algunos sitios.

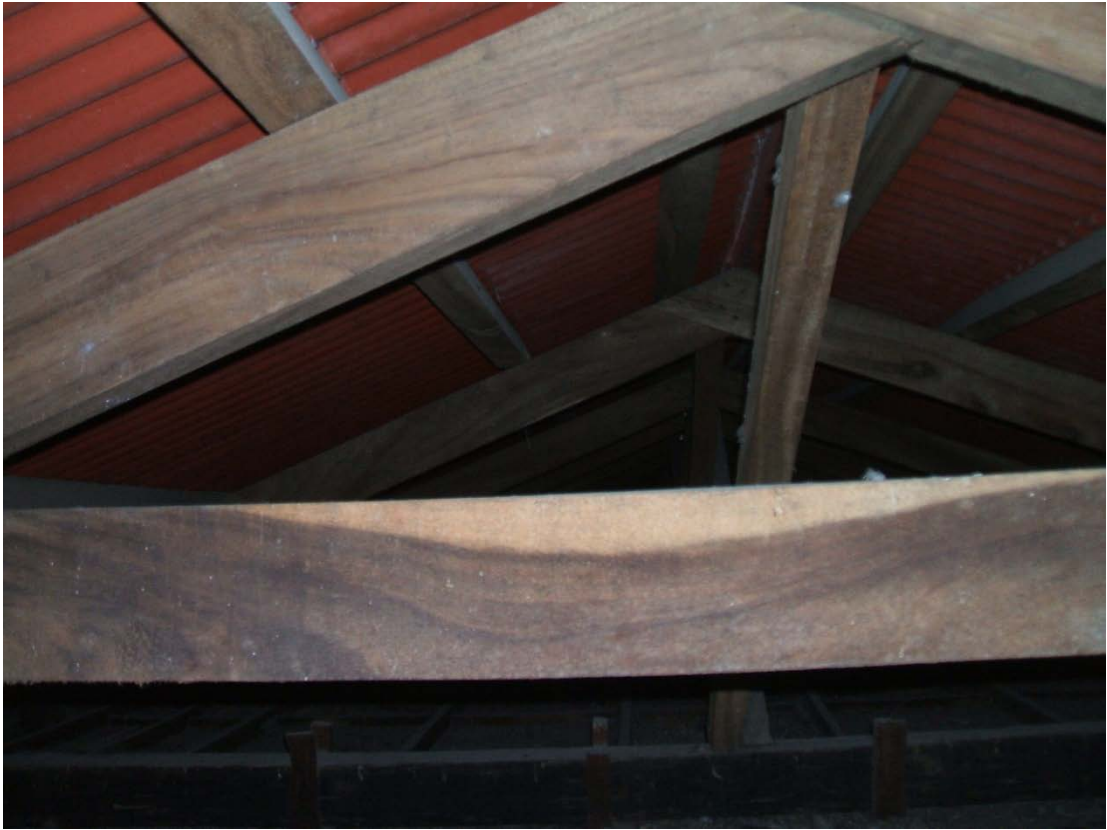
Estructura de techo reconstruida.
