UNIVERSIDAD DE EL SALVADOR
FACULTAD MULTIDISCIPLINARIA DE OCCIDENTE
DEPARTAMENTO DE INGENIERÍA Y ARQUITECTURA

TRABAJO DE GRADO

DIAGNÓSTICO Y CLASIFICACIÓN DE LA RED VIAL DEL CENTRO HISTÓRICO
DE LA CIUDAD DE SANTA ANA, MUNICIPIO Y DEPARTAMENTO DE SANTA
ANA, EL SALVADOR

AGOSTO, 2019

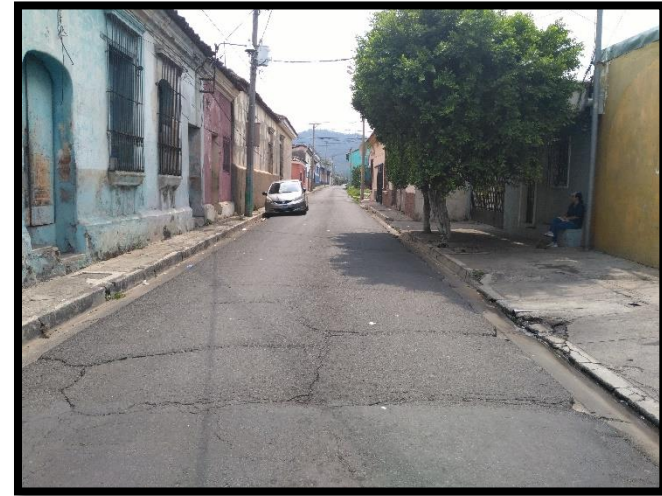
Fisuras en bloque, Nivel de severidad: M
