UNIVERSIDAD DE EL SALVADOR
FACULTAD MULTIDISCIPLINARIA ORIENTAL
DEPARTAMENTO DE INGENIERIA Y ARQUITECTURA

COMPARACIÓN DE LA EVALUACIÓN SUPERFICIAL DEL PAVIMENTO
EMPLEANDO UN VEHÍCULO AÉREO NO TRIPULADO (VANT) Y LA FORMA
TRADICIONAL DE EVALUACIÓN VISUAL DEL MÉTODO PCI.

CIUDAD UNIVERSITARIA ORIENTAL, 27 DE NOVIEMBRE DE 2020

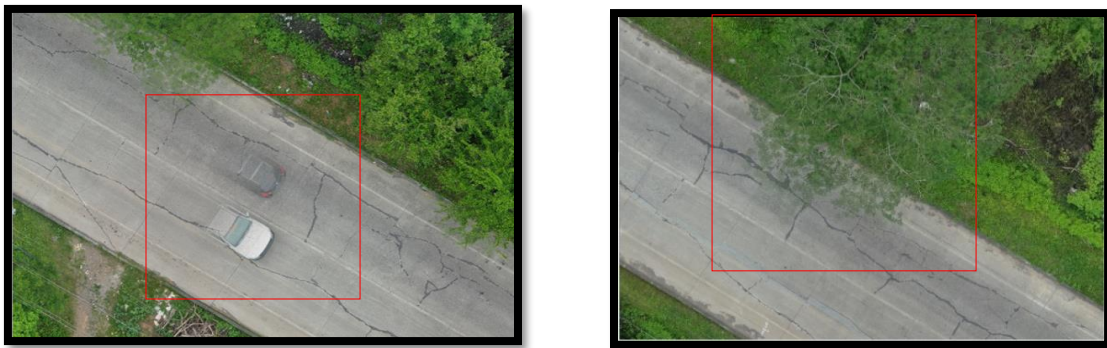
Figura 0.9: 4.9 Ortofoto con tránsito y rama de árbol

Se obtuvo como producto la ortofoto de toda la vía, con una resolución de 7.1 mm por pixel, donde se encontraron varios vehículos y ramas de árboles que impedían ver el estado del pavimento, esto se debe a que no se cerró la vía para ejecutar el vuelo, como se aprecia en la figura 93: 4.9.

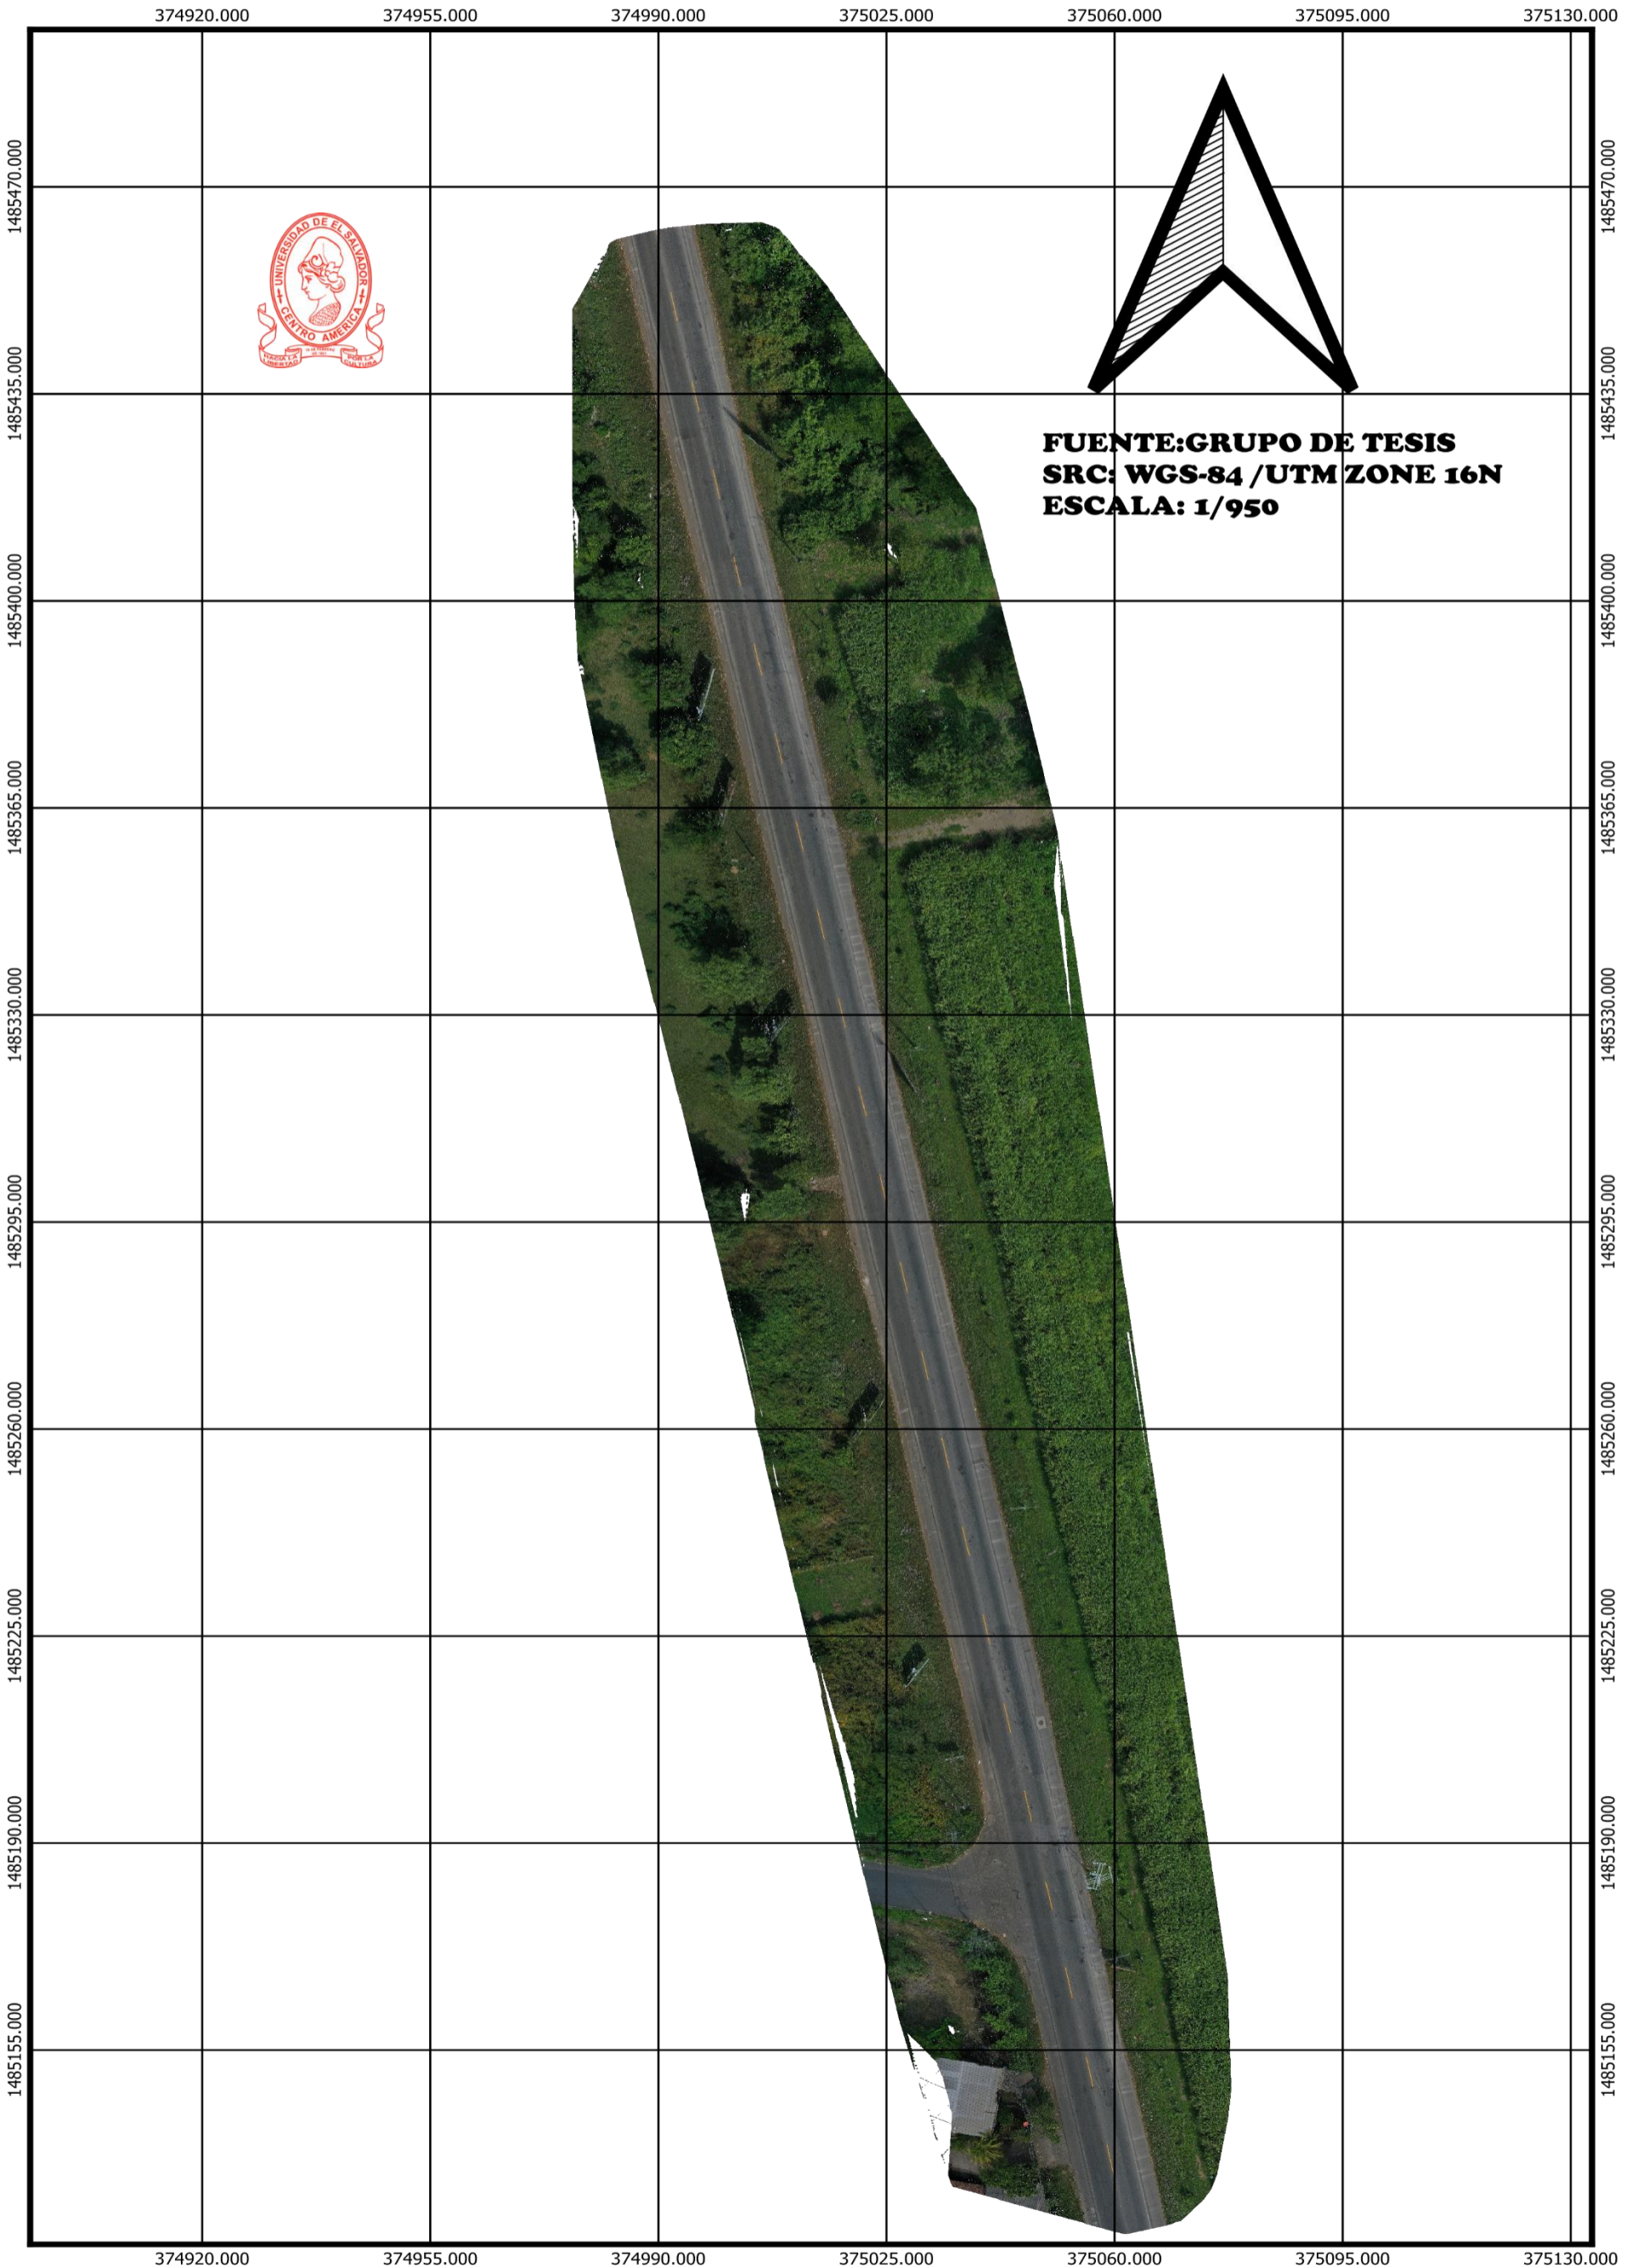
ANEXO 10. PRODUCTOS FOTOGRAFAMÉTRICOS
ORIGEN MOSAICO DEL TRAMO DE PAVIMENTO FLEXIBLE
Carretera San Miguel - El Delirio Km 144. (RN-17)

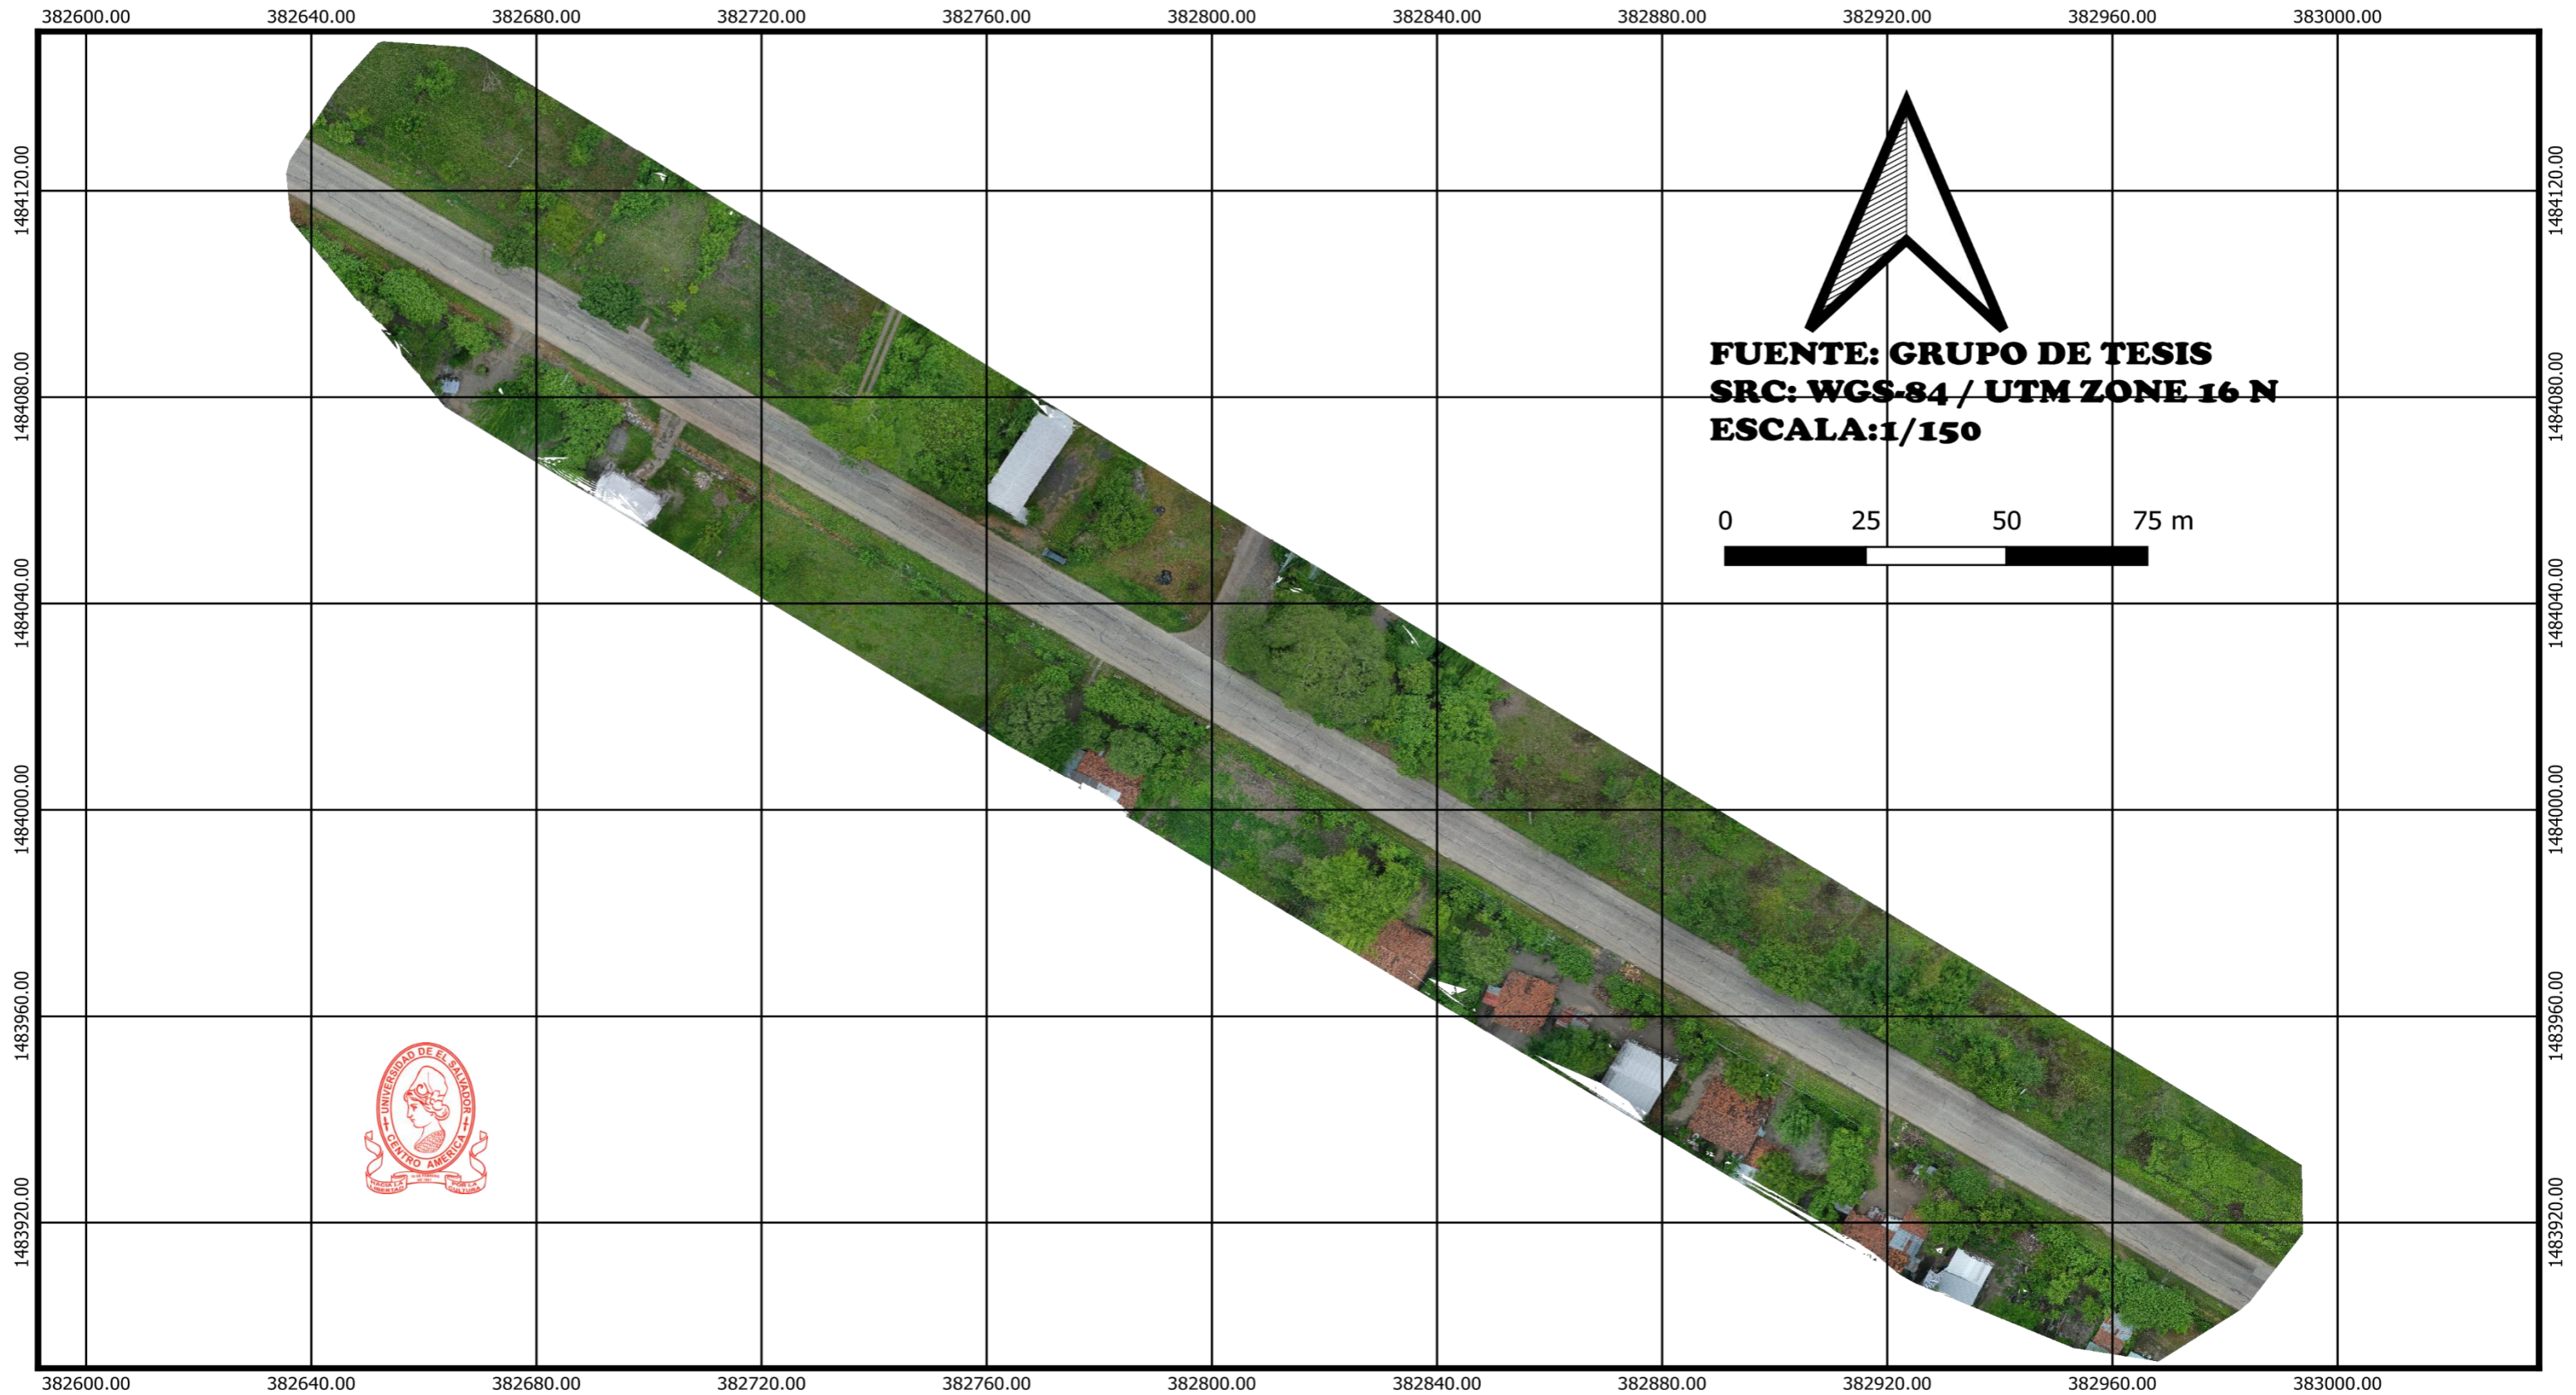
ORTOMOSAICO TRAMO DE PAVIMENTO RIGIDO

Carretera panamericana Km 152 (CA-1)
