UNIVERSIDAD DE EL SALVADOR
FACULTAD DE INGENIERÍA Y ARQUITECTURA
ESCUELA DE ARQUITECTURA

**Propuesta de Plan Maestro de Conservación de la Iglesia
El Carmen de la Ciudad de Santa Tecla.**

CIUDAD UNIVERSITARIA NOVIEMBRE DE 2011

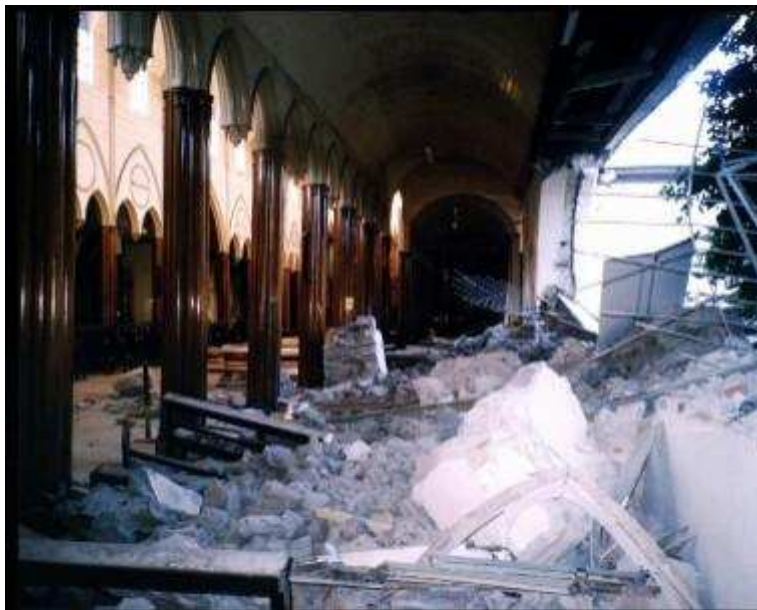
Desde esa fecha, hasta hoy en día, el terremoto de enero de 2001 deja inhabilitada completamente a Iglesia, imposibilitando todo tipo de actividad religiosa y de integración social; el templo ha sido desalojado.

Imagen 26. Estragos causados por el terremoto del 13 de enero de 2001. Fuente: Proyecto El Carmen, Universidad Centroamericana "José Simeón Cañas"

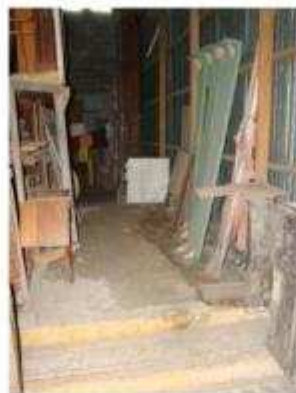
IMAGEN 050
PISO Y PARED COLAPSADOS

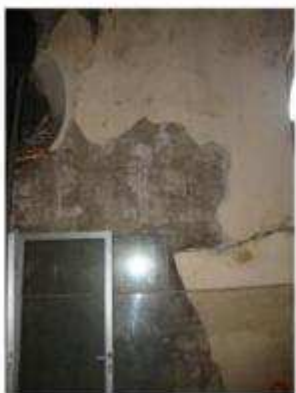
IMAGEN 053
PARED COLAPSADA, REPELLO DAÑADO
