PROPUESTA DE CONSERVACIÓN DEL TEMPLO CATÓLICO INMACULADA
CONCEPCIÓN DE MARÍA, MUNICIPIO DE CITALÁ

PARA OPTAR AL TITULO DE:
ARQUITECTO

CIUDAD UNIVERSITARIA, ENERO 2021

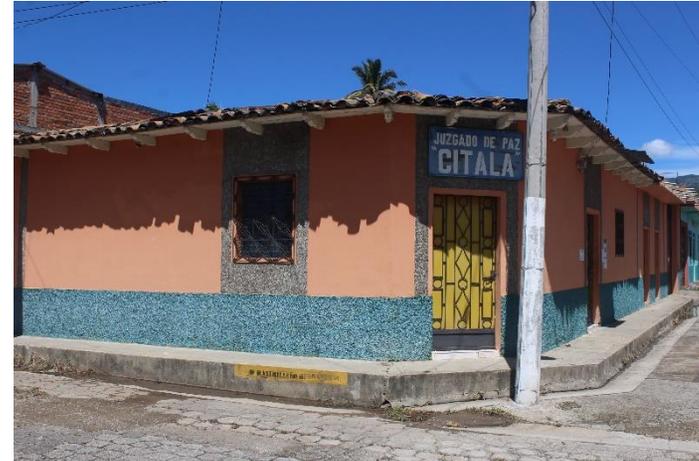
Figura MU-08: Acceso al Juzgado de Paz. La instalación gubernamental no cuenta con rampas de acceso, a pesar de la altura de la acera. *Fuente: elaboración propia.*

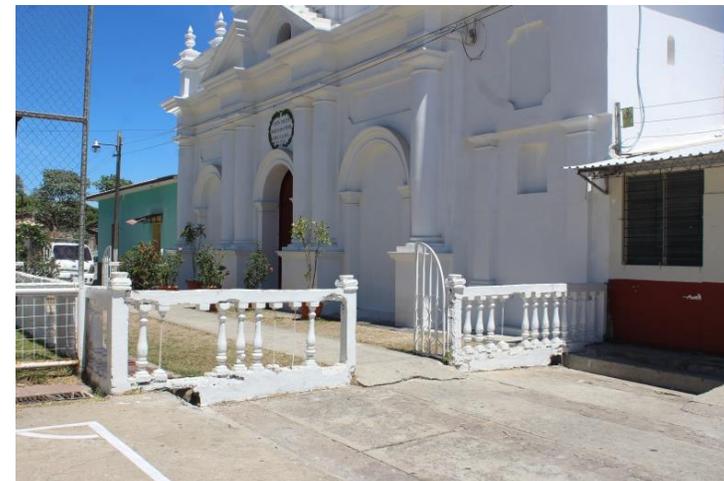
La entrada al templo, sin embargo, al estar incorporada a la plaza principal, se encuentra accesible incluso para las personas con movilidad reducida. Los accesos laterales están también dispuestos con una rampa (ver figura MU-09). El espacio que cumple la función del atrio presenta daños y desgaste, esto incluye la rampa de acceso lateral, aunque sin representar una disminución significativa en su función.

Figura MU-09: Vista acceso este al templo. *Fuente: elaboración propia*

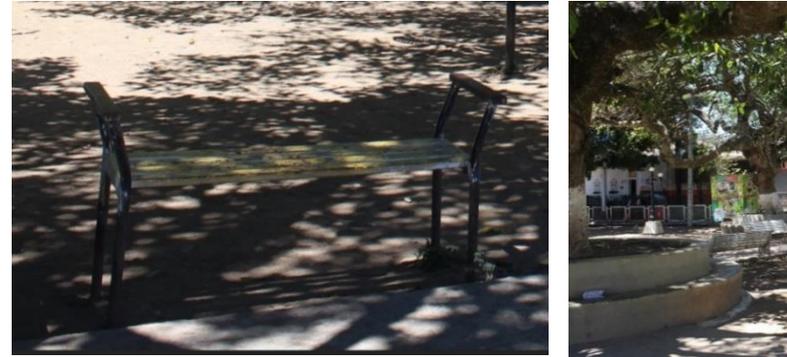
Figura MU-10 y MU-11: Fotografía de banca de hierro y macetero redondo en parque central. *Fuente: elaboración propia*

Aunque algunos elementos, como la baranda perimetral y los maceteros, que parecen haber sido pintados recientemente, en general, el estado actual del mobiliario no es óptimo, puede observarse el desgaste por el paso del tiempo y la falta de mantenimiento. Sin embargo, el parque está equipado adecuadamente para que las personas puedan descansar y jugar, además de observar que la colocación de los contenedores de basura es suficiente para mantener el parque libre de basura.

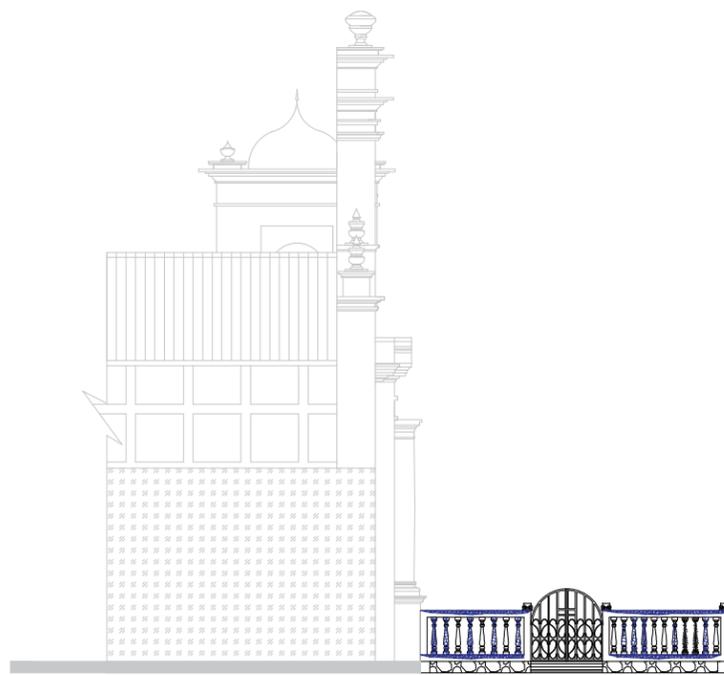
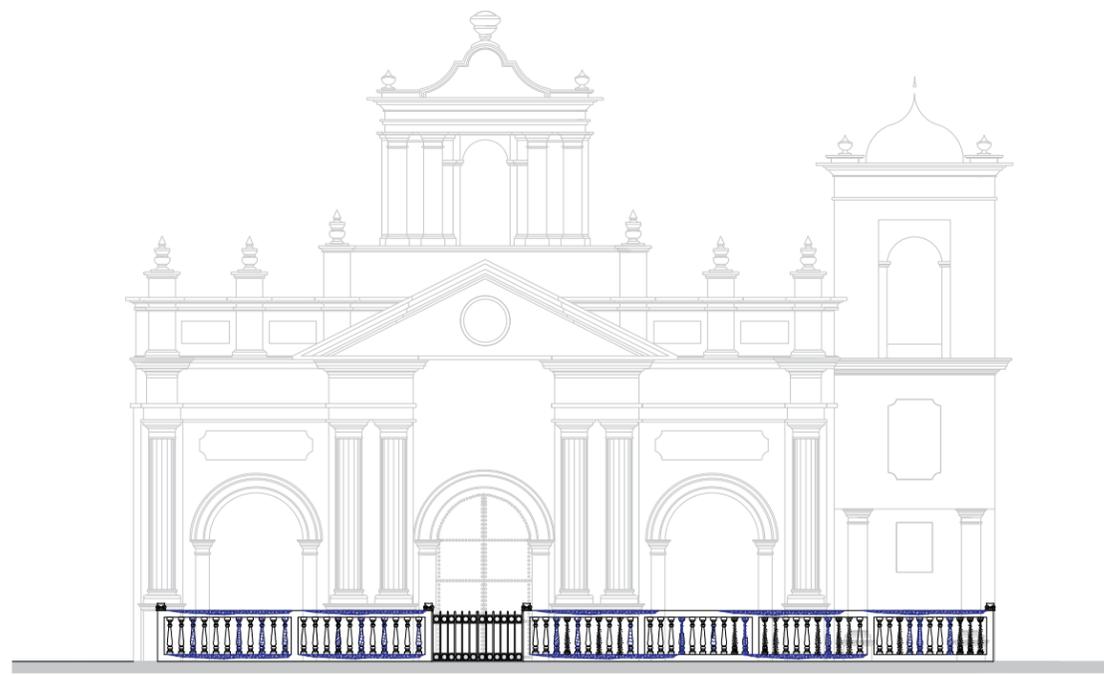
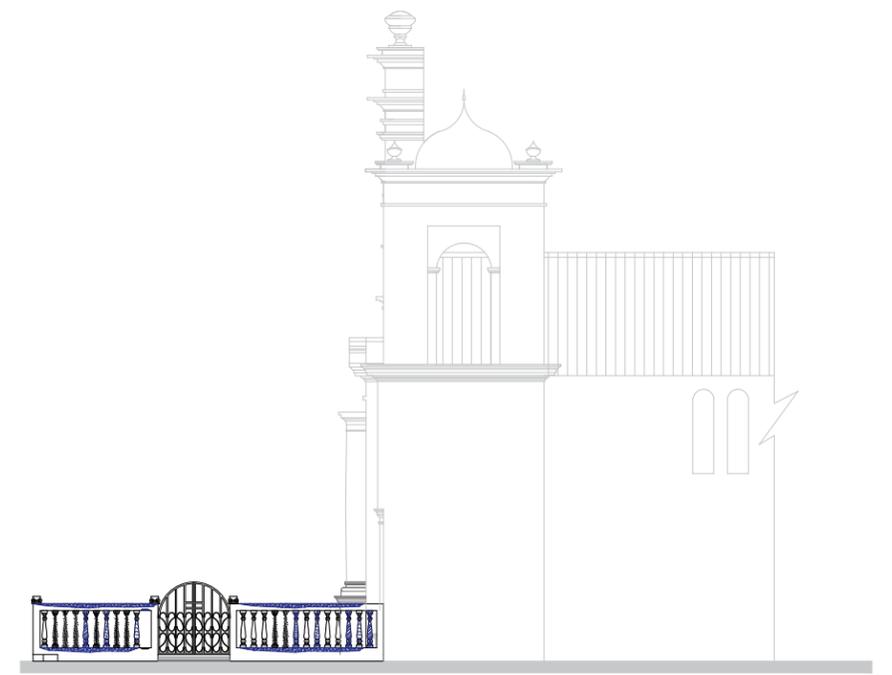
HOJA
PD-01

DETALLE DE DAÑOS FACHADA PRINCIPAL
ESCALA 1:150

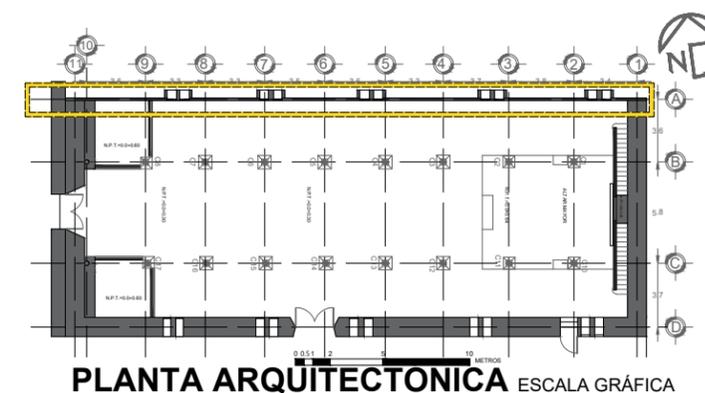
CONTENIDO:
PLANO DE LEVANTAMIENTO
DE DAÑOS EXTERIOR NORTE

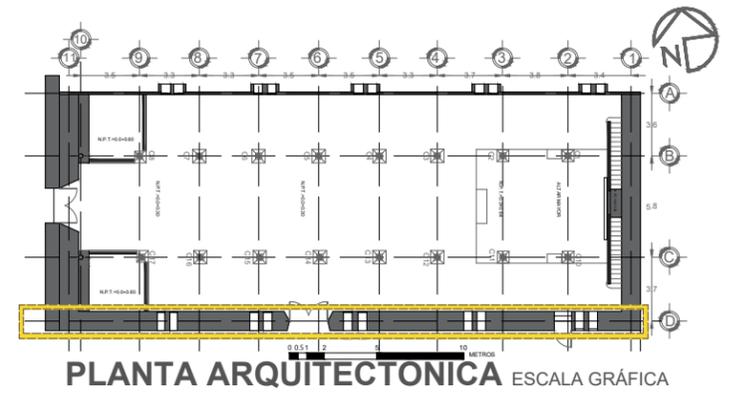
CONTENIDO:
PLANO DE LEVANTAMIENTO
DE DAÑOS, EXTERIOR SUR

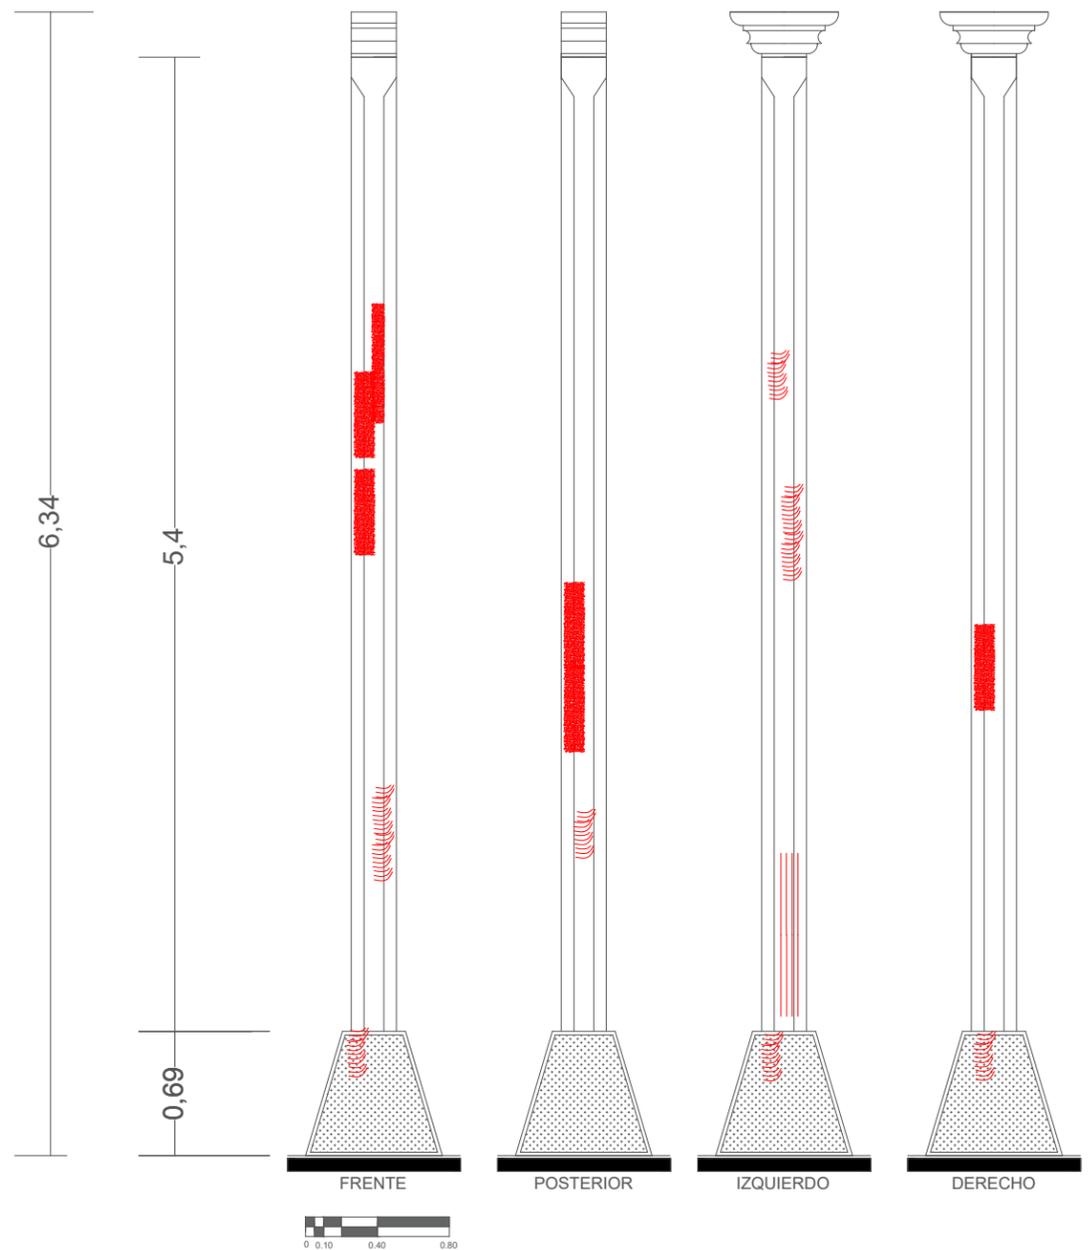
COLUMNA C-6

SIMBOLOGÍA	
	CARCOMIDO
	AGRIETAMIENTO
	DESPRENDIMIENTO DE PINTURA
	DEGRADACIÓN DE MADERA

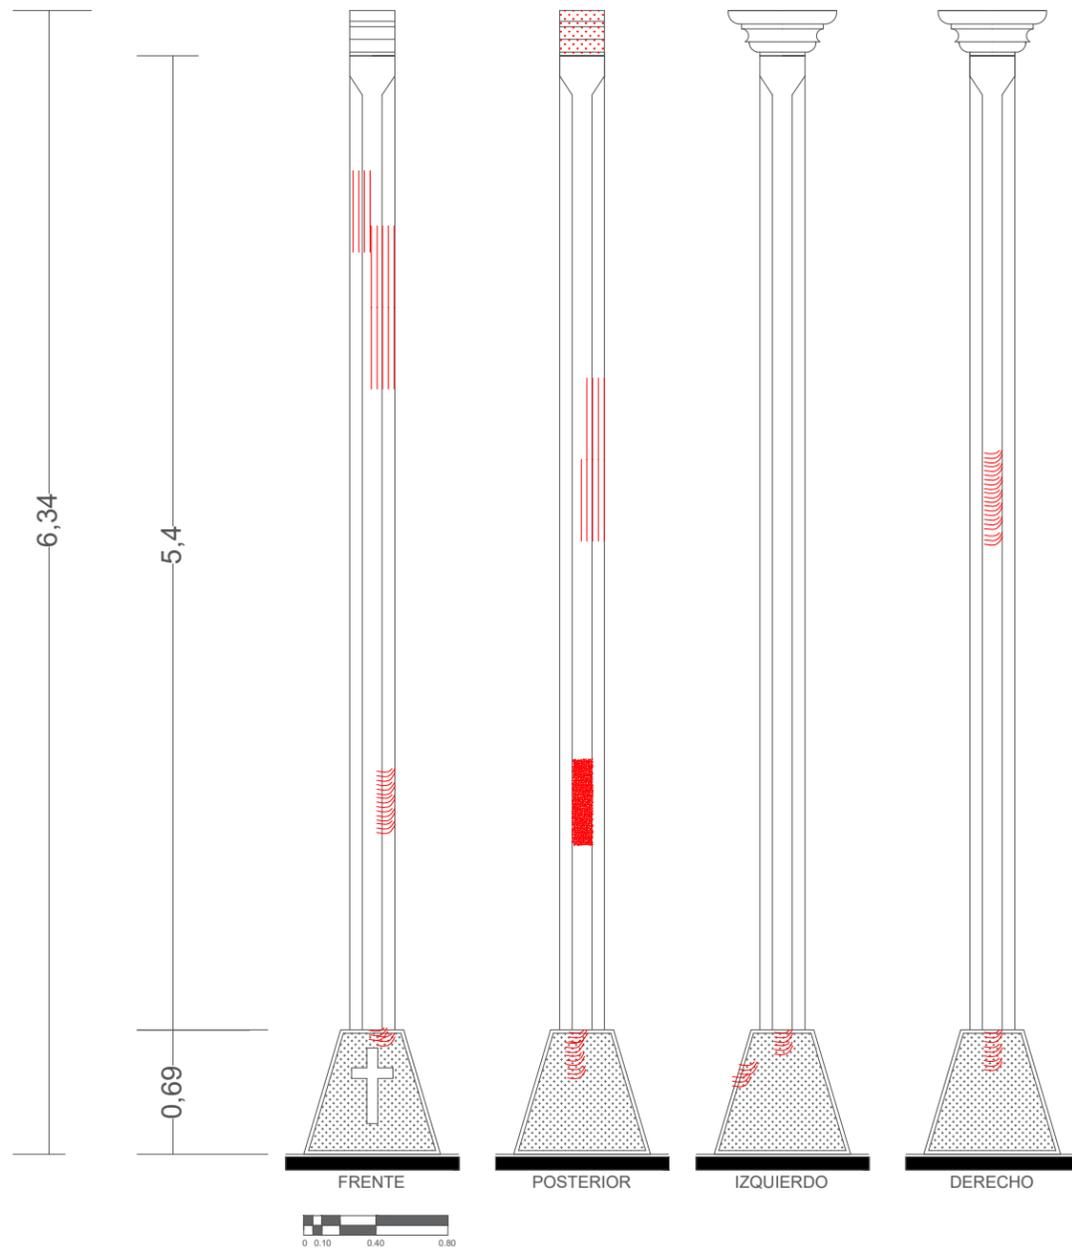
COLUMNA C-7

SIMBOLOGÍA	
	DESPRENDIMIENTO DE PINTURA
	CARCOMIDO
	DEGRADACIÓN DE MADERA
	DESPLAZAMIENTO
	AGRIETAMIENTO

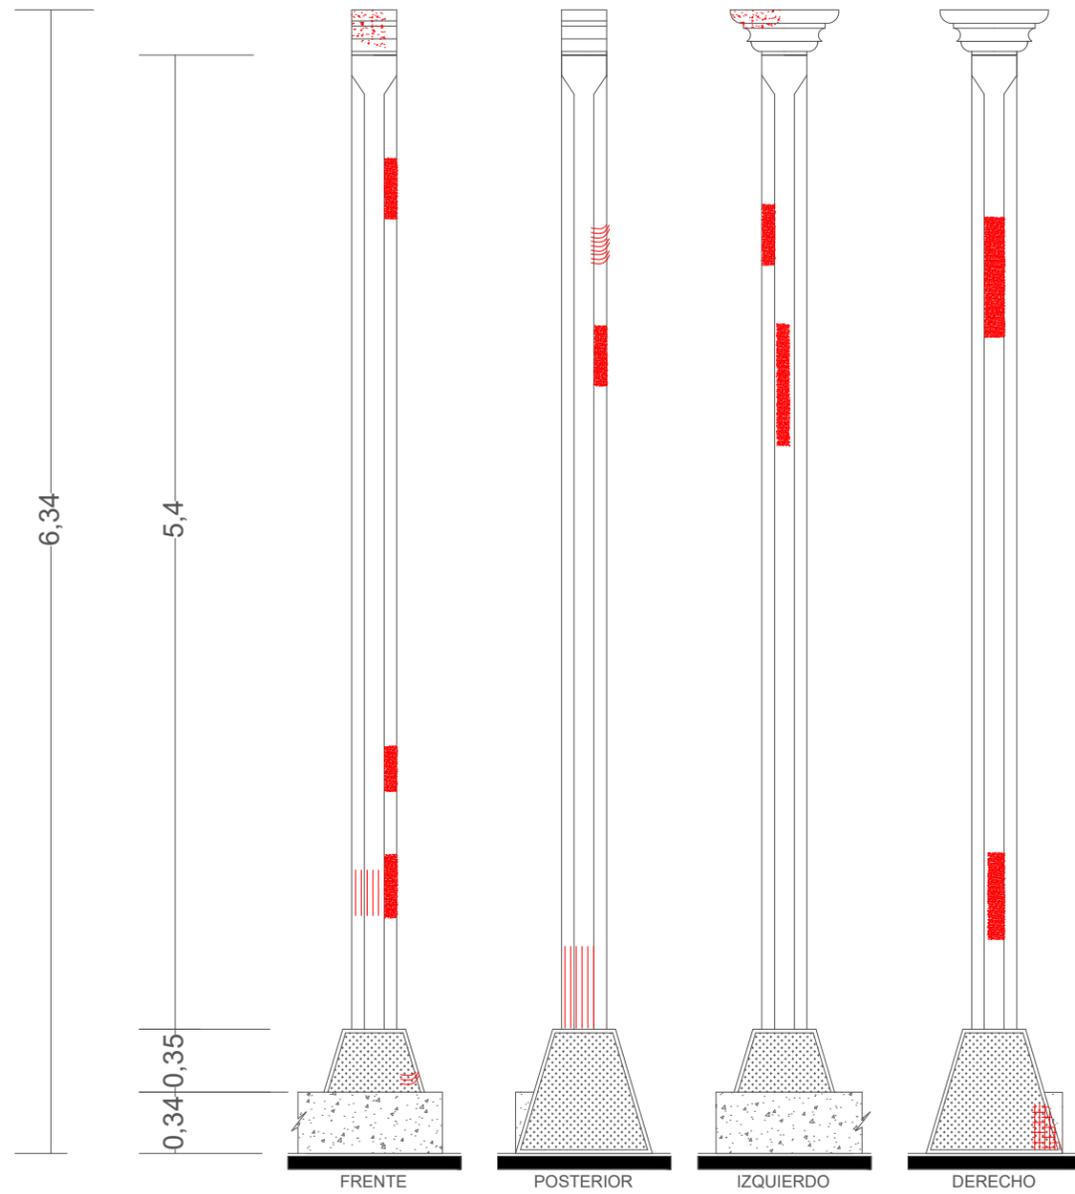
COLUMNA C8

SIMBOLOGÍA	
	DESPRENDIMIENTO DE PINTURA
	CARCOMIDO
	DEGRADACIÓN DE MADERA
	DESPLAZAMIENTO
	AGRIETAMIENTO

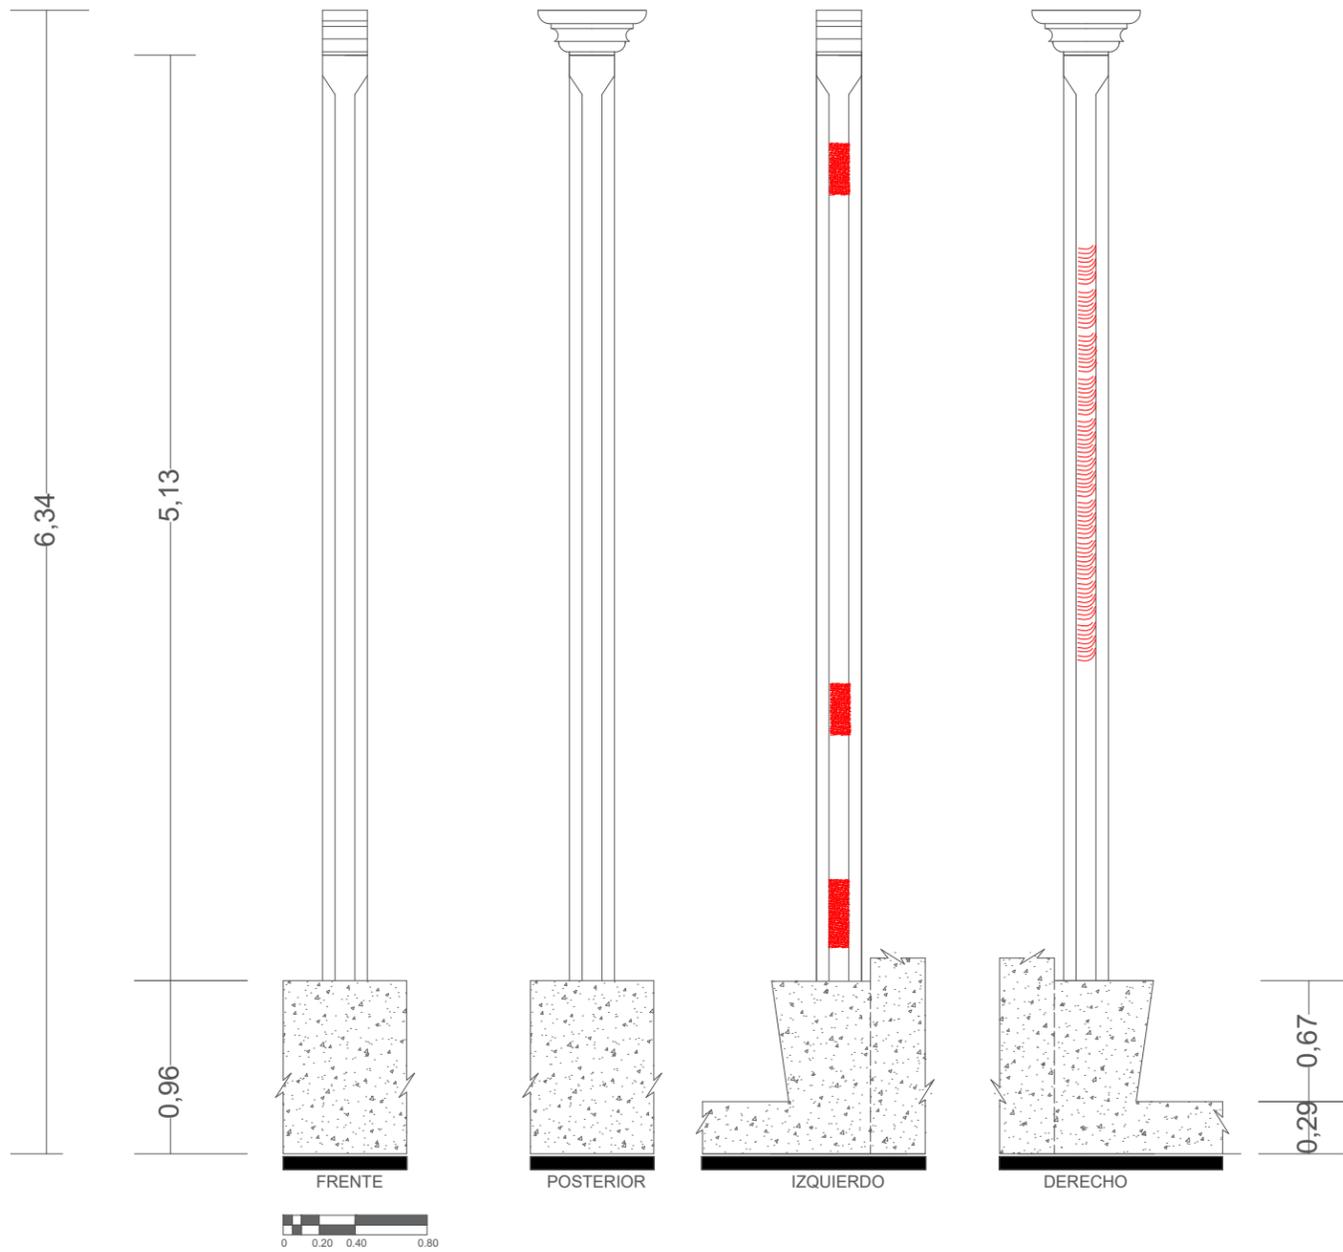
COLUMNA C-9

SIMBOLOGÍA	
	DESPRENDIMIENTO DE PINTURA
	CARCOMIDO
	AGRIETAMIENTO
	DESPRENDIMIENTO DE MATERIAL

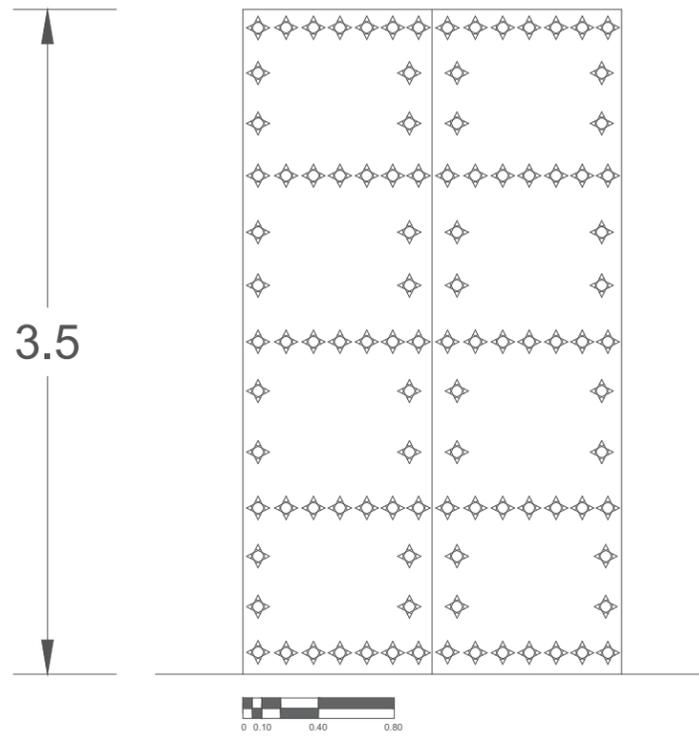
PUERTA P-1

SIMBOLOGÍA	
	DESPRENDIMIENTO DE PINTURA
	CARCOMIDO
	AGRIETAMIENTO
	DAÑO EN MARCOS Y DINTELES

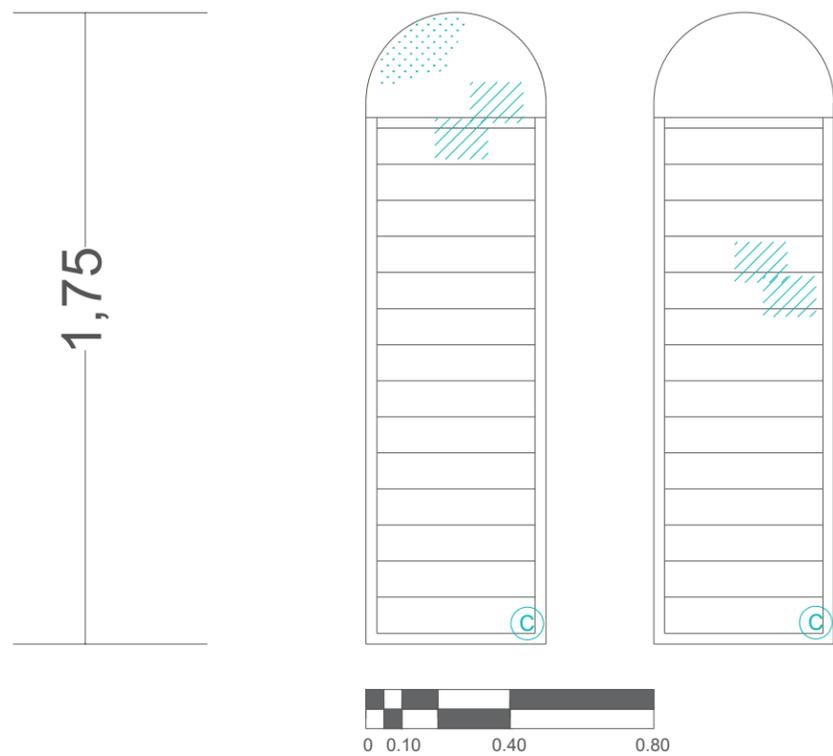
VENTANA V-1

SIMBOLOGÍA	
	MANCHAS DE PINTURA
	DESPRENDIMIENTO DE MATERIAL
	DEGRADACIÓN DE MADERA
	SIN LLAVE DE APERTURA
	CON CADENA DE APERTURA

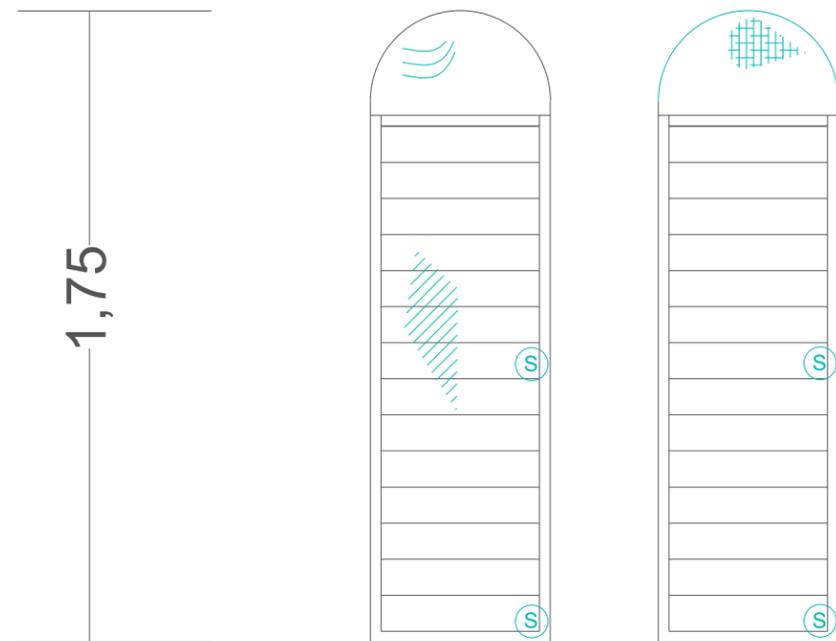
VENTANA V-4

SIMBOLOGÍA	
	MANCHAS DE PINTURA
	DESPRENDIMIENTO DE MATERIAL
	DEGRADACIÓN DE MADERA
	FISURAS EN MARCOS
	SIN LLAVE DE APERTURA
	CON CADENA DE APERTURA

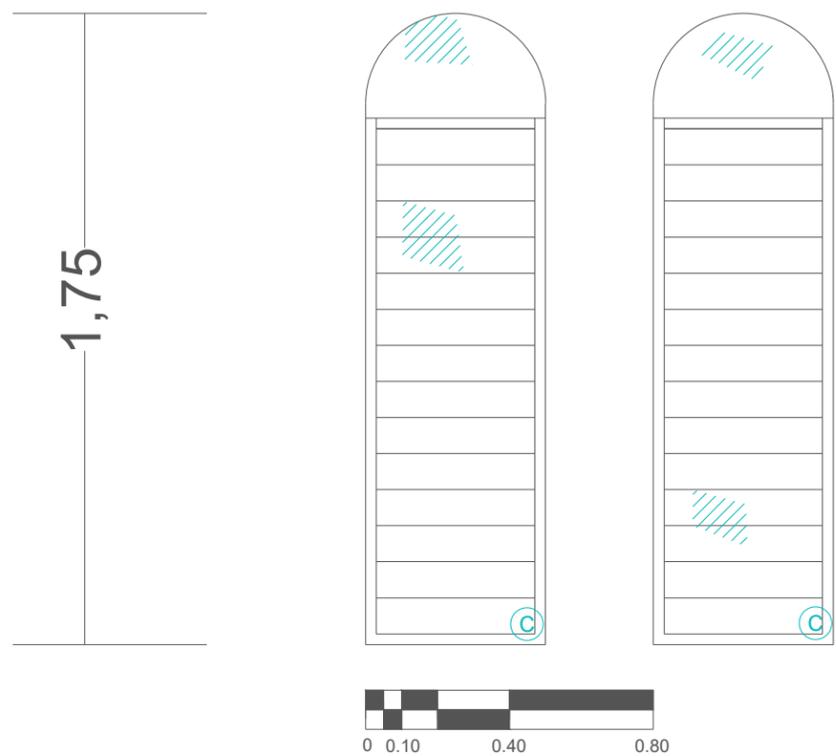
VENTANA V-8

SIMBOLOGÍA	
	MANCHAS DE PINTURA
	DESPRENDIMIENTO DE MATERIAL
	DEGRADACIÓN DE MADERA
	FISURAS EN MARCOS
	SIN LLAVE DE APERTURA
	CON CADENA DE APERTURA

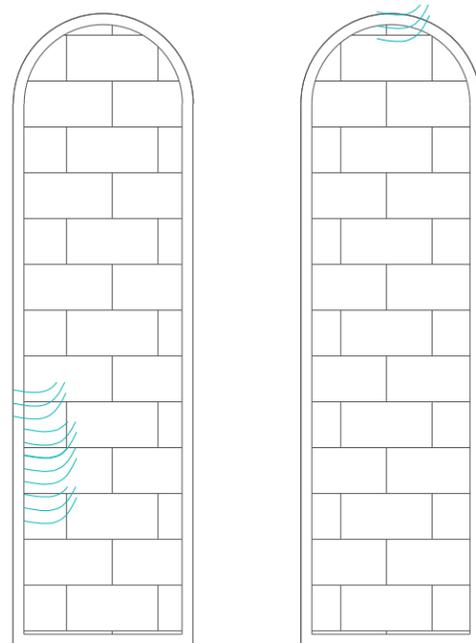
VENTANA V-6

NOTA: LAS VENTANAS V-6 Y V-7 ESTÁN CERRADAS EN SU PARTE POSTERIOR POR PARED DE LADRILLO DE BARRO, QUE CONFORMA ESPACIO INTERIOR DE LA CASA PARROQUIAL.

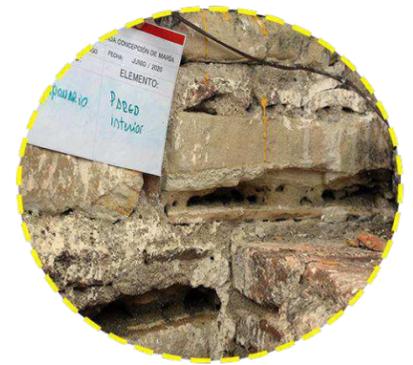
PERDIDA DE MATERIAL DE ADHESIÓN

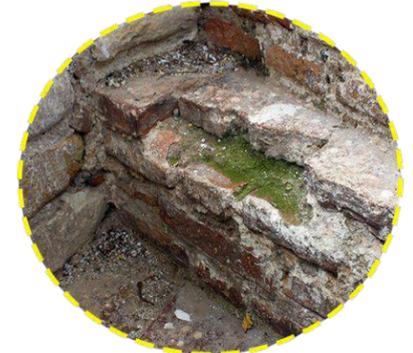
MICRO FLORA Y MANCHAS DE PINTURA

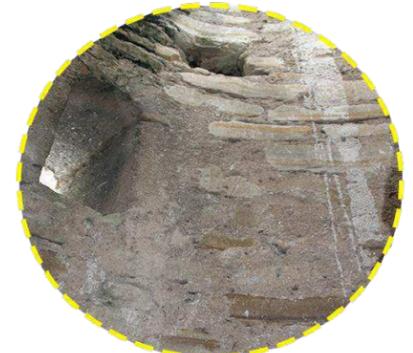
MANCHAS DE PINTURA Y PERDIDA DE MATERIAL

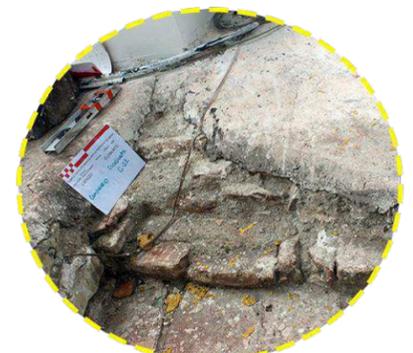
DESNIVEL Y FRACTURA

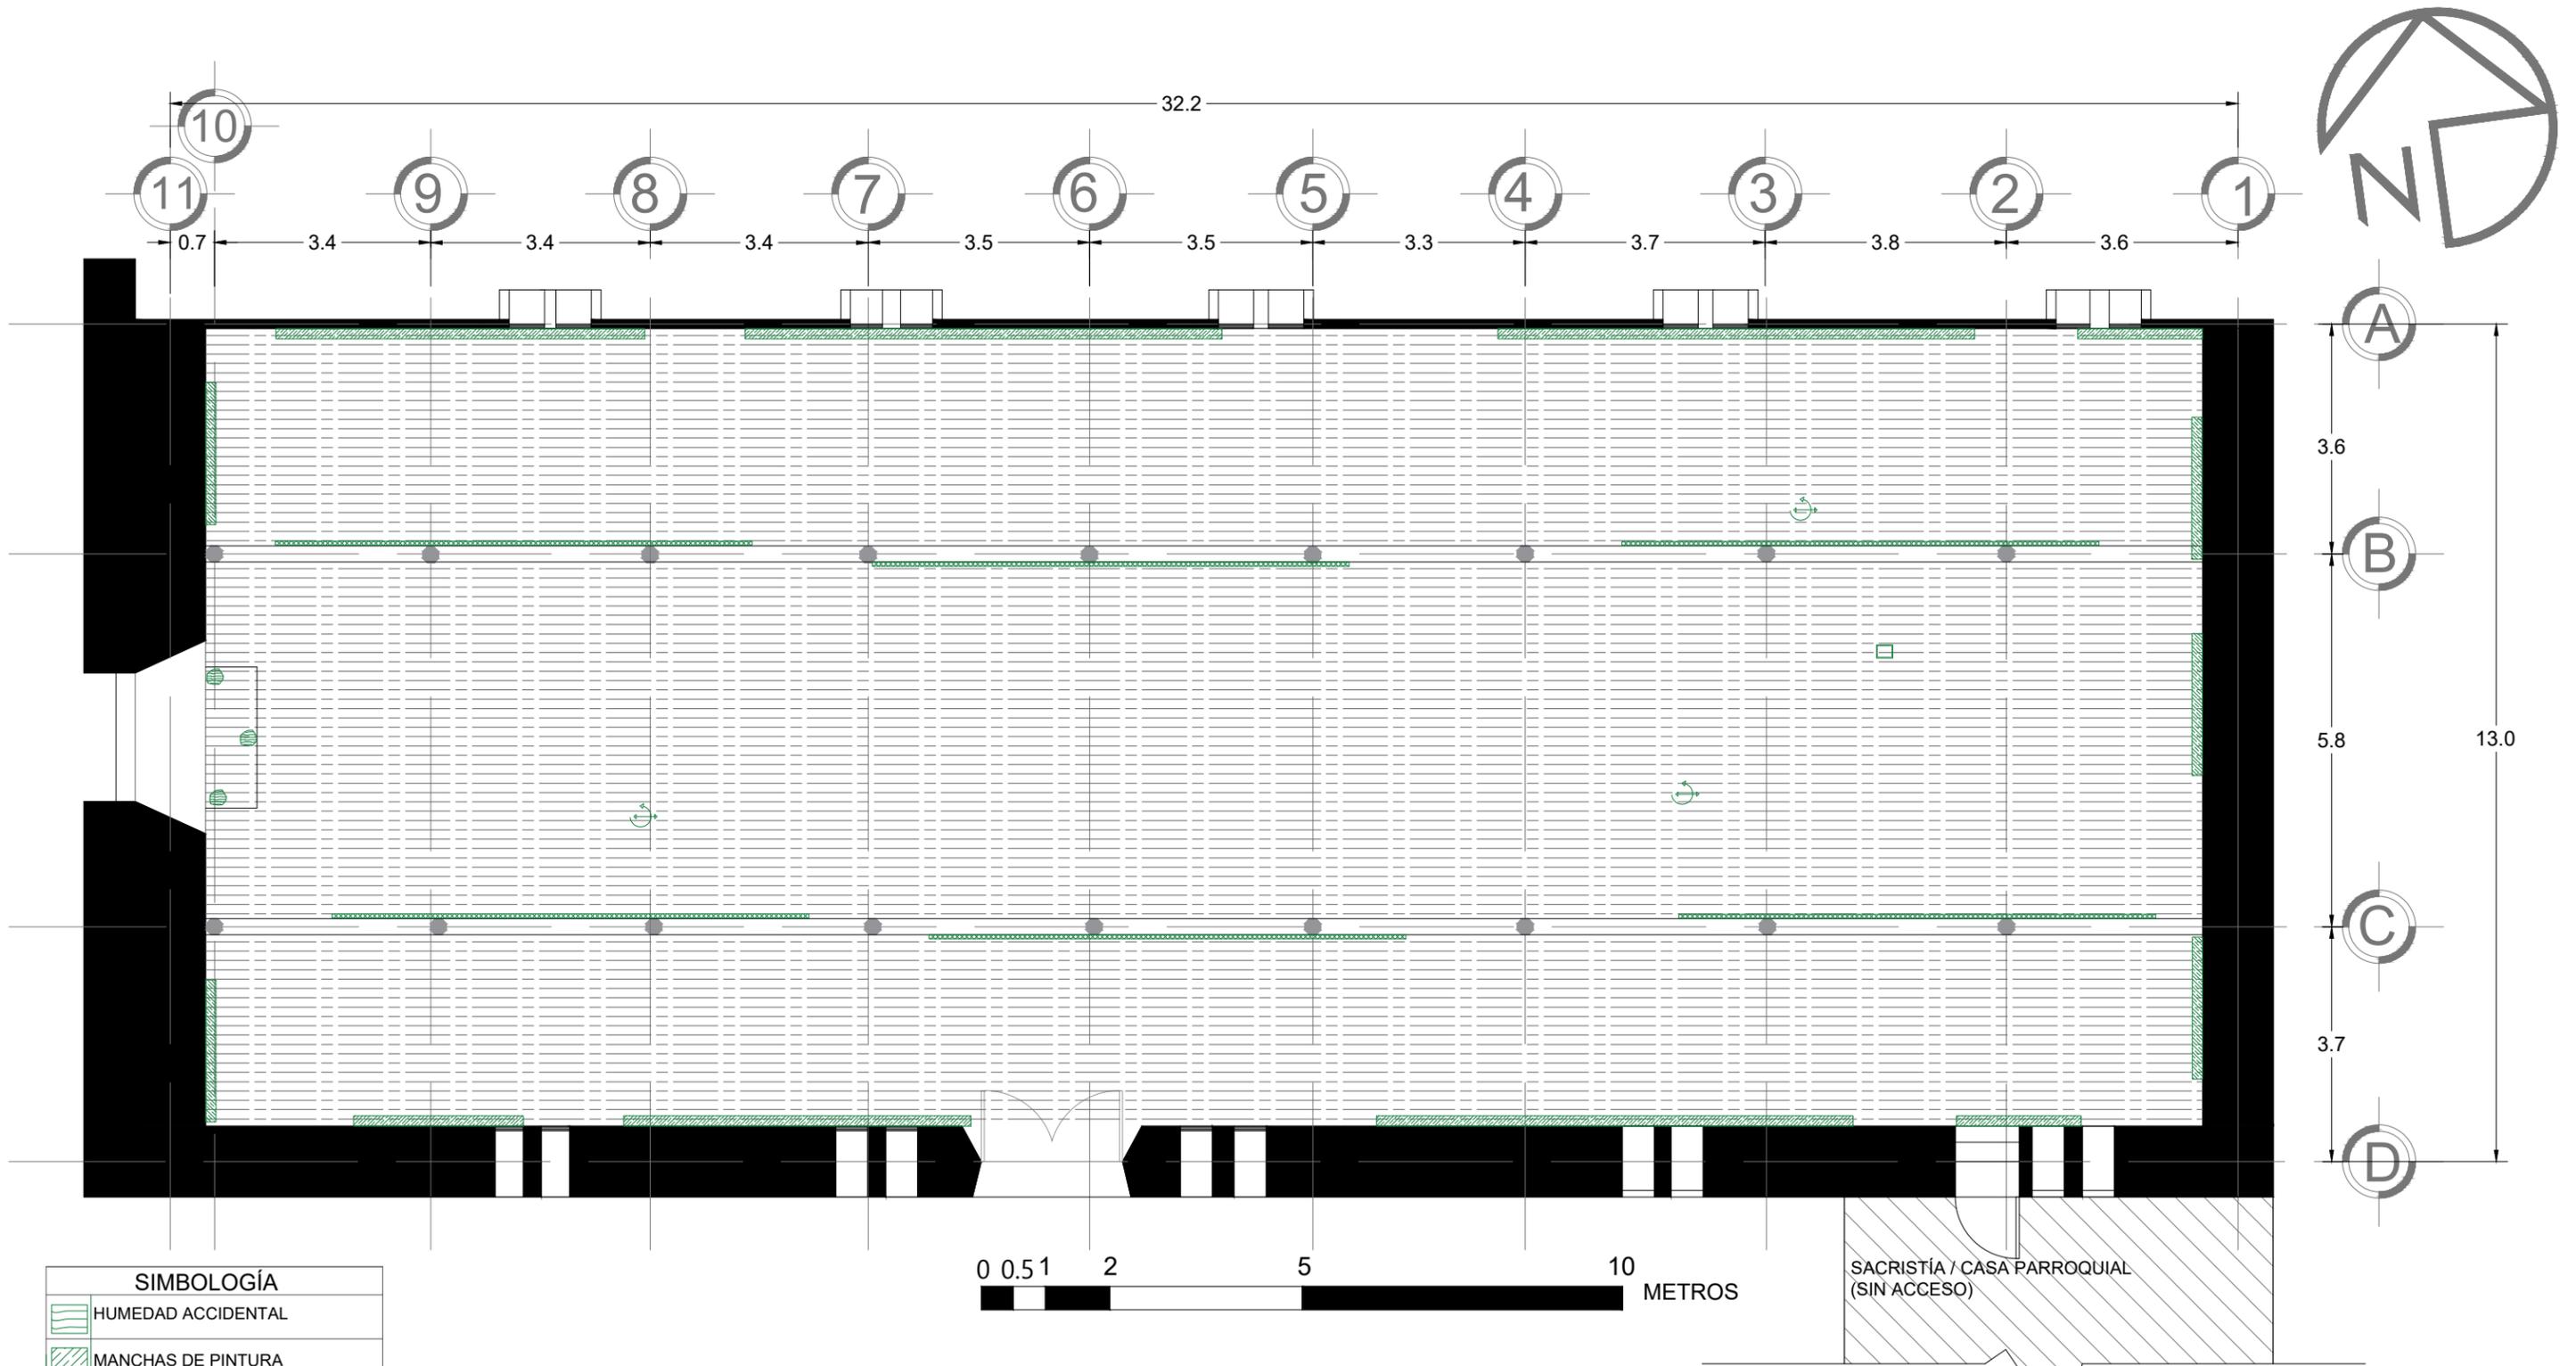
PLANO DE LEVANTAMIENTO DE DAÑOS EN CIELO FALSO
 ESCALA 1:100

SIMBOLOGÍA	
	HUMEDAD ACCIDENTAL
	MANCHAS DE PINTURA
	PANDEO
	FALTANTE
	SUCIEDAD POR DEPOSITO

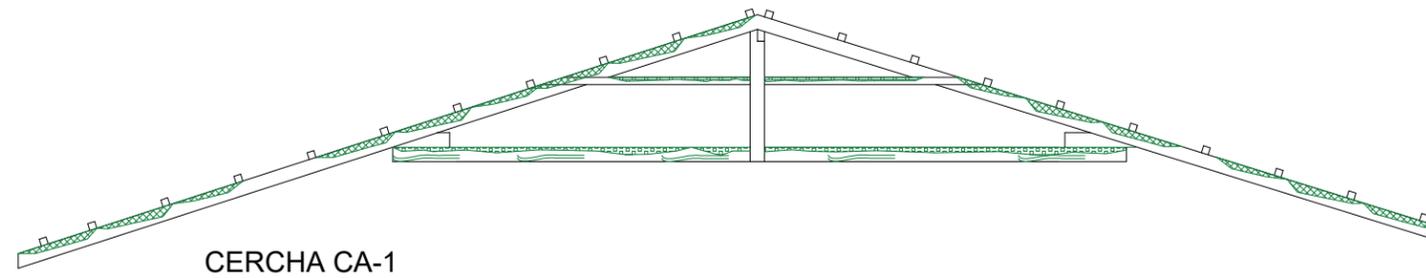
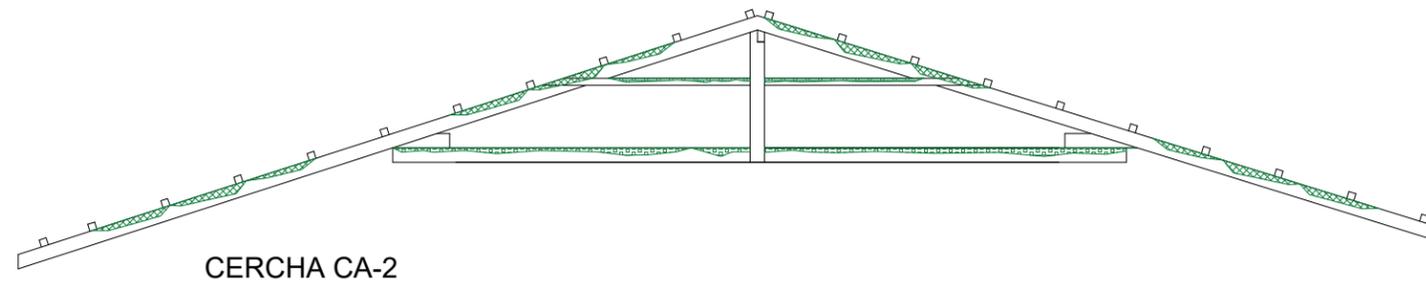
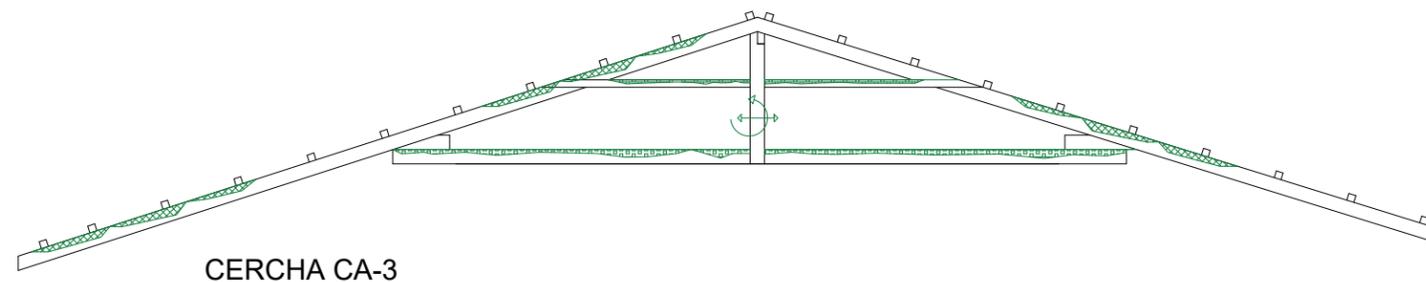
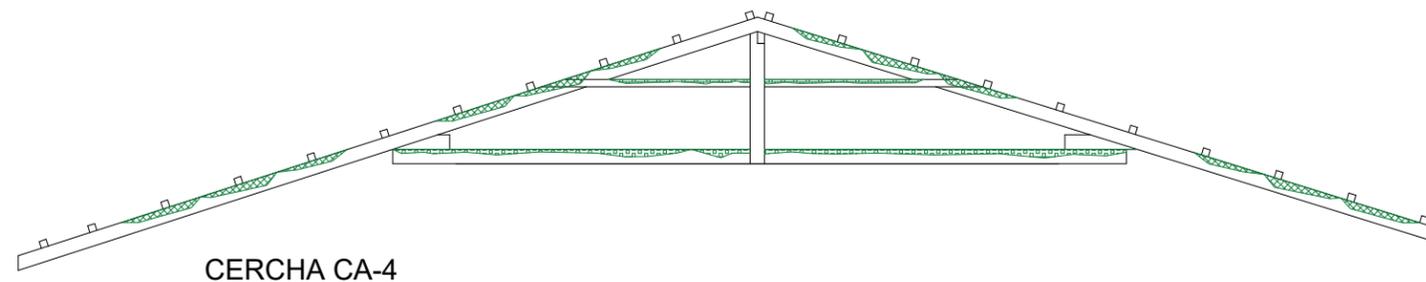
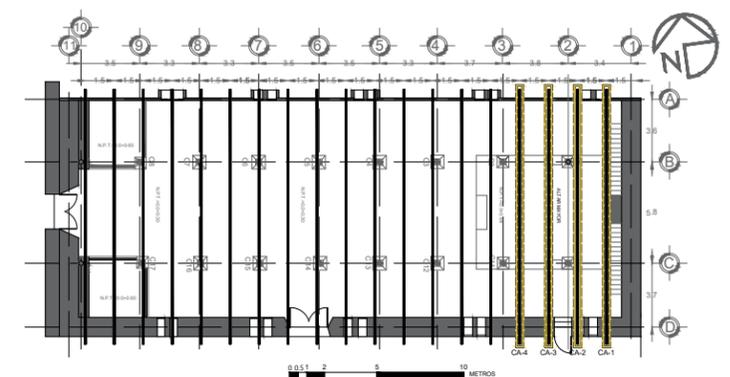
HOJA
PD-23

CONTENIDO:
 PLANO DE LEVANTAMIENTO DE
 DAÑOS EN CERCHAS DE TECHO

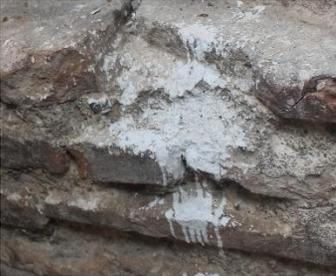
LESIÓN	IDENTIFICACIÓN FOTOGRAFICA	SÍMBOLO	DESCRIPCIÓN	CAUSAS	INTERVENCIÓN
Fracturas, desprendimiento de material

Piezas faltantes, con fracturas, o hundimientos.	Movimientos sísmicos, acumulación de humedad, o sobrecarga sobre superficie delgada.	Restauración, consolidación
Remiendo

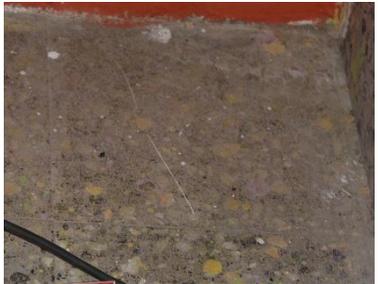
Residuos de pintura sobre la superficie, producto de procesos de mantenimiento o accidentales.	Procesos de mantenimiento de la pintura de paredes y muebles, sin el debido aislamiento y protección del piso.	Limpieza, restauración.

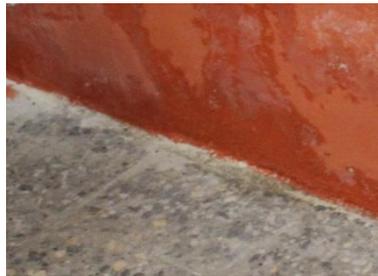
LESIÓN	IDENTIFICACIÓN FOTOGRAFICA	SÍMBOLO	DESCRIPCIÓN	CAUSAS	INTERVENCIÓN
Humedad accidental

Restos de líquidos sobre la superficie, ya sea por acciones externas o accidentales.	Filtraciones en paredes posteriores y techos, así como agua proveniente de los recipientes de flores.	Restauración, limpieza
Filtraciones

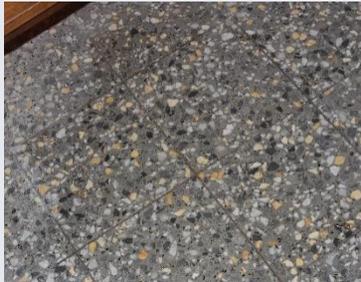
Filtraciones de agua de las capas inferiores del piso	Filtración de agua proveniente de la capa inferior del piso, nivel freático bastante inmediato, probabilidad de existencia de espacios abiertos entre capas de piso que permitan acumulación de agua.	Intervención del subsuelo, ejecución de redes de drenaje francés construido con grava, malla geo textil y drenajes de pvc
Desgaste / despigmentación

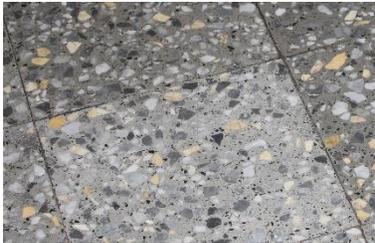
Perdida de capa superior de brillo y pintura de las baldosas, debido al uso continuo.	Falta de mantenimiento, exposición a intemperie o luz solar directa, uso de materiales inadecuados para limpieza o resultado del uso continuo.	Reemplazo, restauración.

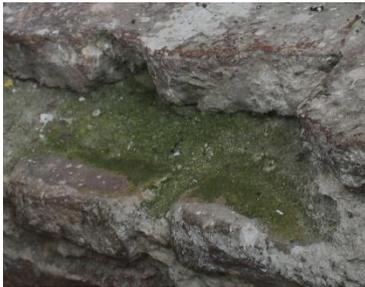
LESIÓN	IDENTIFICACIÓN FOTOGRÁFICA	SÍMBOLO	DESCRIPCIÓN	CAUSAS	INTERVENCIÓN
Micro flora

Pequeñas plantas que precisan humedad y que permanecen adheridas a la superficie sobre la que se ubiquen.	Humedad del ambiente, lluvia, filtraciones y falta de mantenimiento.	Limpieza, restauración.
Suciedad por deposito

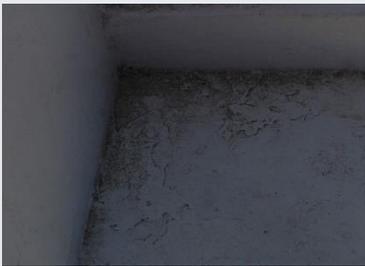
Manchas de polvo o impurezas que se depositan en un lugar, generando gran cantidad de suciedad.	Falta de mantenimiento, condiciones climáticas, accidentales, acumulación de desperdicios.	Limpieza, restauración.
Desnivel

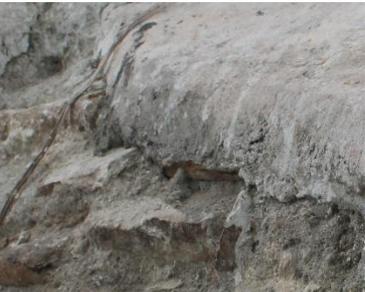
Derrumbamiento, destrucción del material, o pérdida de la horizontalidad del terreno o superficie de apoyo.	Movimientos sísmicos, destrucción o derrumbamiento de estructuras, humedad, falta de mantenimiento o uso inadecuado.	Consolidación, integración, reconstrucción.

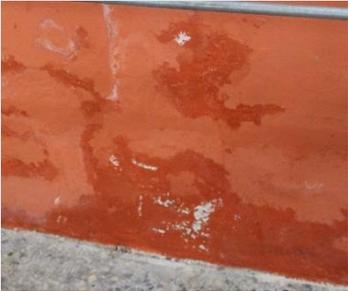
proceso de separación de líquidos de una parte sólida, a través de un filtro o materia porosa	Perdida de piezas o revestimiento, ausencia de impermeabilización en paredes exteriores.	Limpieza, restauración, impermeabilización.
Fisuras

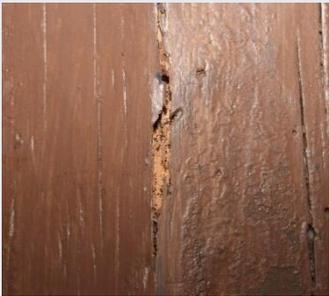
Acción de insecto xilófago que consume la madera, generando pequeñas galerías en su interior hasta destruirla por completo.	Ataque de insectos.	Restauración o reemplazo.
Desprendimiento de material

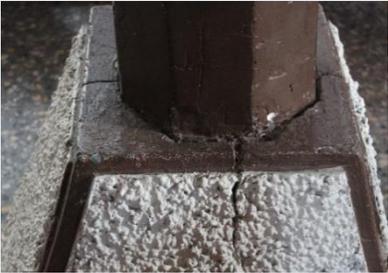
Discontinuidad en materiales, que implican separación de los elementos.	Movimientos sísmicos, acciones internas de los materiales.	Consolidación, restauración.
Desplazamiento

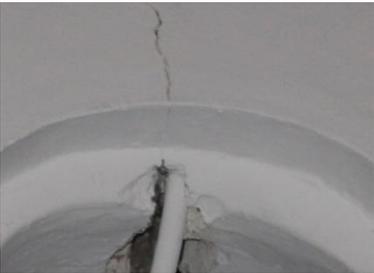
Discontinuidad en materiales, que implican separación de los elementos.	Mala calidad o mal proceso de revestimiento o instalación defectuosa, movimientos sísmicos, exposición a aguas lluvias.	Restauración, integración.

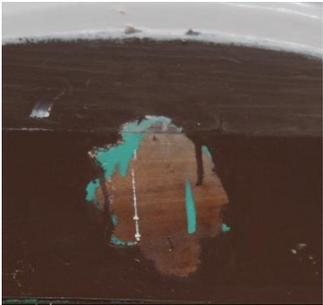
LESIÓN	IDENTIFICACIÓN FOTOGRÁFICA	SÍMBOLO	DESCRIPCIÓN	CAUSAS	INTERVENCIÓN
Desprendimiento de pintura

Perdida de adherencia de la capa de pintura, provocando su rotura o desprendimiento	Mala calidad de la pintura, superficie de aplicación sin previa preparación, humedad del ambiente, uso continuo y el paso del tiempo.	Restauración
Desprendimiento de material

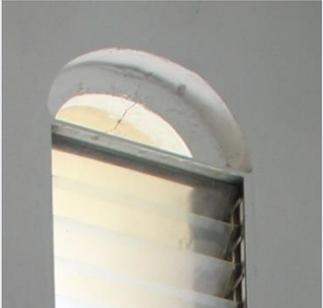
Separación del material de una superficie, caída o falta de partes.	Perdida de resistencia del material, falta de mantenimiento, acción humana o vandalismo.	Restauración.

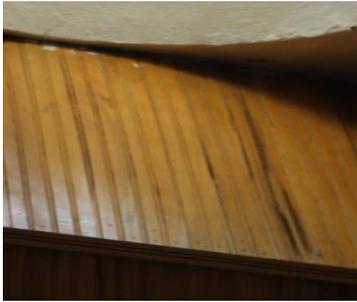
CUADRO PP-10 IDENTIFICACIÓN CAUSA/ORIGEN DE LESIONES EN CIELO FALSO					
LESIÓN	IDENTIFICACIÓN FOTOGRÁFICA	SÍMBOLO	DESCRIPCIÓN	CAUSAS	INTERVENCIÓN
Humedad accidental

Restos de líquidos sobre la superficie, ya sea por acciones externas o accidentales.	Entrada de humedad proveniente de lluvias a través de las ventanas.	Restauración, reemplazo.
Desplazamiento

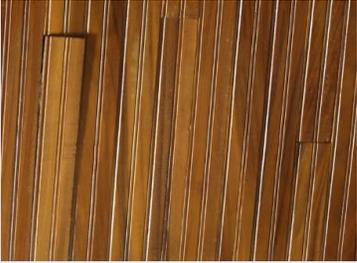
Cambio en la posición original de un cuerpo u elemento.	Movimientos sísmicos, sobrecarga del elemento, humedad o calor excesivo.	Restauración, reemplazo.
Suciedad por deposito

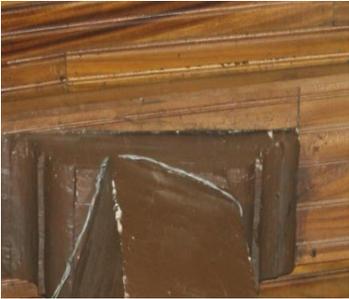
Manchas de polvo o impurezas que se depositan en un lugar, generando gran cantidad de suciedad.	Falta de mantenimiento, condiciones climáticas, accidentales, acumulación de desperdicios.	Liberación, restauración.

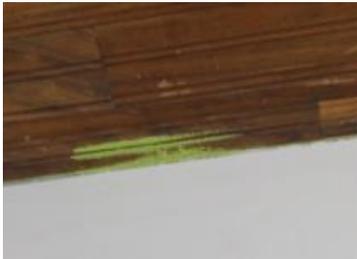
LESIÓN	IDENTIFICACIÓN FOTOGRÁFICA	SÍMBOLO	DESCRIPCIÓN	CAUSAS	INTERVENCIÓN
Manchas de pintura

Residuos de pintura sobre la superficie, producto de procesos de mantenimiento o accidentales.	Procesos de mantenimiento de la pintura de paredes, sin el debido aislamiento y protección del material.	Limpieza, restauración.
Faltante

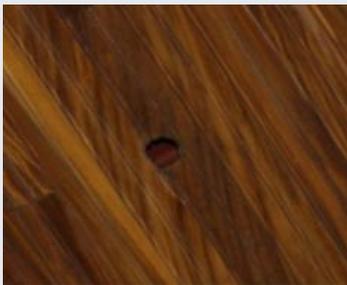
Separación del material de una superficie, caída o falta de partes.	Instalación y posterior caída o retirada de elementos, degradación de la madera, o impactos.	Restauración, reemplazo.

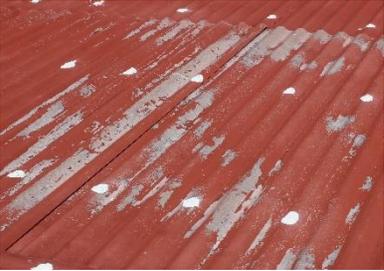
CUADRO PP-12 IDENTIFICACIÓN CAUSA/ORIGEN DE LESIONES EN TECHOS					
LESIÓN	IDENTIFICACIÓN FOTOGRÁFICA	SÍMBOLO	DESCRIPCIÓN	CAUSAS	INTERVENCIÓN
Desprendimiento de pintura

Perdida de adherencia de la capa de pintura, provocando su rotura o desprendimiento	Mala calidad de la pintura, superficie de aplicación sin previa preparación, condiciones adversas del ambiente, uso continuo y el paso del tiempo.	Restauración
Piezas degradadas

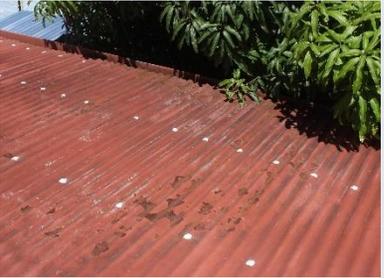
Proceso de degradación por acción de animales, residuos biológicos o deterioro natural.	Acumulación de residuos sobre la superficie, falta de limpieza y mantenimiento.	Reemplazo, restauración.
Suciedad por deposito

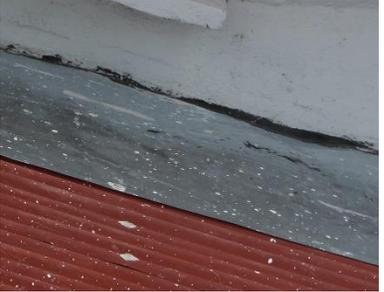
Manchas de polvo o impurezas que se depositan en un lugar, generando gran cantidad de suciedad.	Falta de mantenimiento, condiciones climáticas, accidentales, acumulación de desperdicios.	Limpieza, restauración.

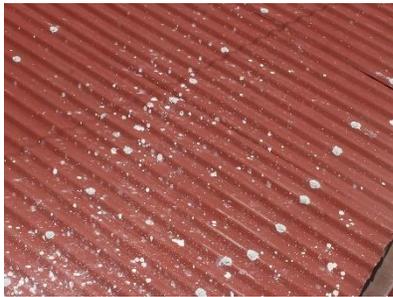
CUADRO PP-13 IDENTIFICACIÓN CAUSA/ORIGEN DE LESIONES EN TECHOS					
LESIÓN	IDENTIFICACIÓN FOTOGRÁFICA	SÍMBOLO	DESCRIPCIÓN	CAUSAS	INTERVENCIÓN
Manchas de pintura

Residuos de pintura sobre la superficie, producto de procesos de mantenimiento o accidentales.	Procesos de mantenimiento de la pintura de paredes, sin el debido aislamiento y protección del material.	Limpieza, restauración.
Canales tapados

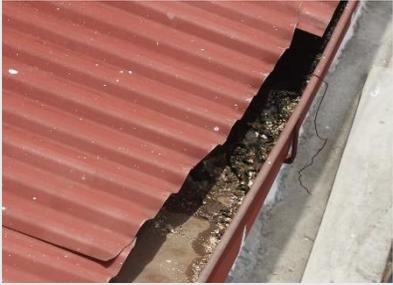
Acumulación de residuos sobre el canal de drenaje de aguas lluvias.	Arrastre por lluvia de residuos acumulados sobre la cubierta, falta de limpieza y mantenimiento.	Limpieza, liberación, restauración
