PROPUESTA DE CONSERVACIÓN DEL TEMPLO CATÓLICO INMACULADA
CONCEPCIÓN DE MARÍA, MUNICIPIO DE CITALÁ

PARA OPTAR AL TITULO DE:
ARQUITECTO

CIUDAD UNIVERSITARIA, ENERO 2021

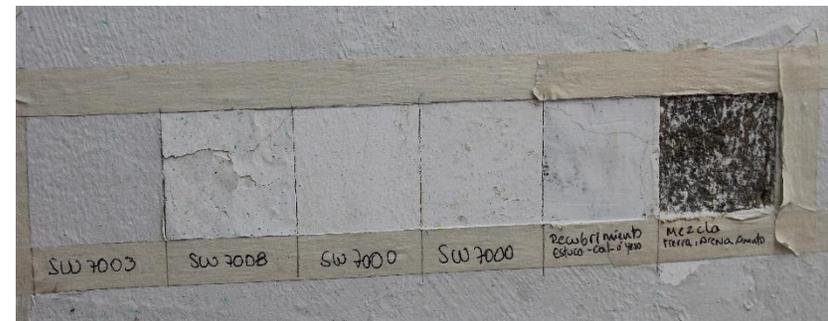
Figura FP-13: Fotografía de cala en fachada. Fuente: elaboración propia.

La fachada conserva el color blanco en su totalidad, sin embargo, es evidente que hay desprendimiento de pintura en algunas áreas. Al realizar la cala cromática se encontraron 4 capas de pintura y una capa de recubrimiento de estuco blanco, antes del recubrimiento de cemento.

Las adiciones de capas de pintura probablemente se realizaron sin ninguna preparación de la superficie (limpieza y remoción de capas sueltas y polvo), ni remoción de las capas anteriores, lo que ha causado que la primera y segunda capa de pintura tiendan a desprenderse en algunas zonas, especialmente a las más expuestas a la humedad.

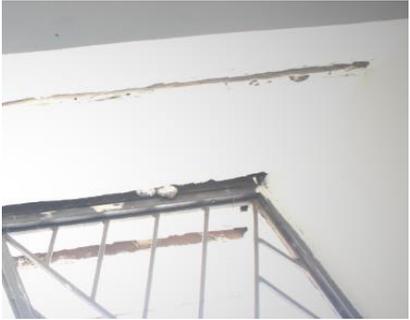
FICHA DE INTERVENCIONES TECNICAS		
CÓDIGO	TIPOLOGÍA DEL DAÑO	OCTUBRE 2020
P3	Reparación de dintel con daño grave.	
	TIPO DE REPARACIÓN	ELEMENTO AFECTADO
<p>Descripción del daño:</p> <p>Corresponde a la presencia de fallas, degradaciones o agrietamientos en dintel. Ya sea en elemento de soporte o en pared sobre el mismo.</p>	<p>Reemplazo de elementos originales, consolidación, refuerzo.</p>

<p>Puerta lateral, acceso a casa parroquial</p>
<p>Identificación:</p>

<p>Desgaste y fisuras en dintel.</p>	<p>Fuente: Corporación Desarrollo Tecnológico.</p>	<p>Herramientas:</p> <ul style="list-style-type: none"> • Herramientas de pintura • Herramientas de carpintería • Herramientas de albañilería • Cinta métrica • Nivel • Andamios • Puntales telescópicos • Gatos hidráulicos <p>Materiales:</p> <ul style="list-style-type: none"> • Agua • Cal • Yeso • Tarugos • Mortero de barro • Estuco de barro • Alambre de púas • Adobes • Clavos • Madera <p>Mano de obra:</p> <ul style="list-style-type: none"> • Profesional supervisor • Profesional calificado • Carpintero • Albañil • Ayudante

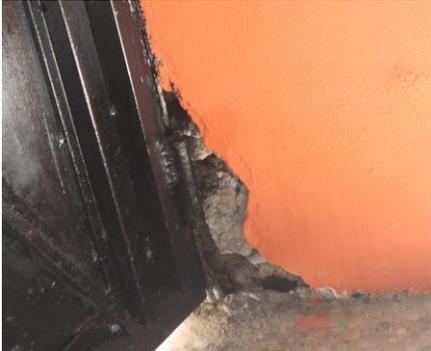
FICHA DE INTERVENCIONES TECNICAS		
CÓDIGO	TIPOLOGÍA DEL DAÑO	OCTUBRE 2020
P4	Reparación de fracturas o desprendimientos de material.	
	TIPO DE REPARACIÓN	ELEMENTO AFECTADO
Descripción del daño: Pequeñas secciones del muro, o de elementos estructurales que se han desplazado	Consolidación, restauración.

Fuente: Asociación Colombiana de Ingeniería sísmica.	Materiales: <ul style="list-style-type: none"> • Agua • Cal • Yeso • Madera • Mortero de barro • Estuco de barro • Hierro de refuerzo o alambre
Fractura en marco de puerta lateral.		Mano de obra: <ul style="list-style-type: none"> • Profesional supervisor • Albañil • Ayudante

1. Limpieza: remover todo el material dañado hasta que quede descubierto el material sano.

2. Instalación de elemento de refuerzo: perforar hendiduras perpendiculares al daño, e instalar hierro de refuerzo o alambre de refuerzo.

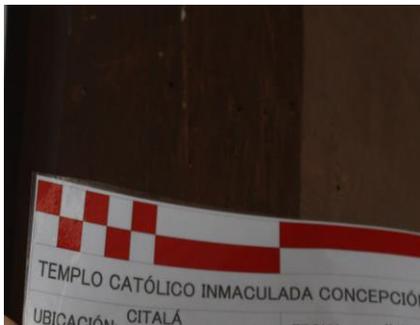
FICHA DE INTERVENCIONES TECNICAS		
CÓDIGO	TIPOLOGÍA DEL DAÑO	OCTUBRE 2020
P6	Xilófagos en madera.	
	TIPO DE REPARACIÓN	ELEMENTO AFECTADO
Descripción del daño: Presencia de organismos parasitarios en los elementos de madera, principalmente termitas.	Protección, limpieza.	Columnas de soporte.
Identificación:

Presencia de xilófagos.

1. limpieza: limpiar la superficie afectada y luego lavar con agua y jabón, enjuagar y dejarsecar

2. aplicación de material fungicida: aplicar materia fungicida de acuerdo con las especificaciones que brinde el fabricante.

3. acabado: aplicar productos y procedimientos de acabados.

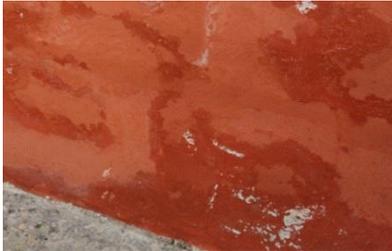
FICHA DE INTERVENCIONES TECNICAS		
CÓDIGO	TIPOLOGÍA DEL DAÑO	OCTUBRE 2020
P7	Humedad en paredes interiores.	
	TIPO DE REPARACIÓN	ELEMENTO AFECTADO
Descripción del daño: Corresponde a la presencia de zonas húmedas en los muros de la edificación.	Protección, refuerzo, limpieza.	Interior pared lateral norte
Identificación: Presencia de humedad por filtración.

1: Repello: aplíquese repellos sobre las paredes exteriores expuestas y que no poseen acabos ni aislamiento.

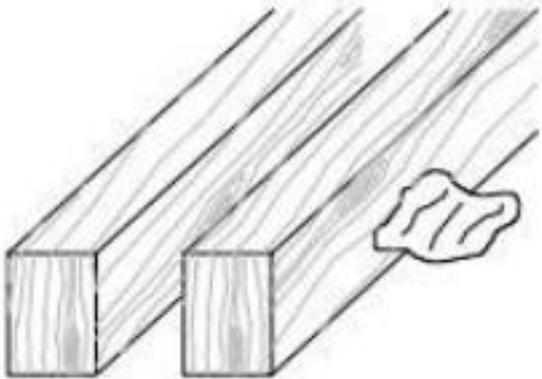
FICHA DE INTERVENCIONES TÉCNICAS		
CÓDIGO	TIPOLOGÍA DEL DAÑO	OCTUBRE 2020
P8	Suciedad y pintura en maderas.	
	TIPO DE REPARACIÓN	ELEMENTO AFECTADO
Descripción del daño: Corresponde a la acumulación de polvo y residuos sobre las superficies.	Limpieza, restauración, protección.	Cielo falso y columnas.
Identificación: Presencia de manchas y suciedad en cielo falso.

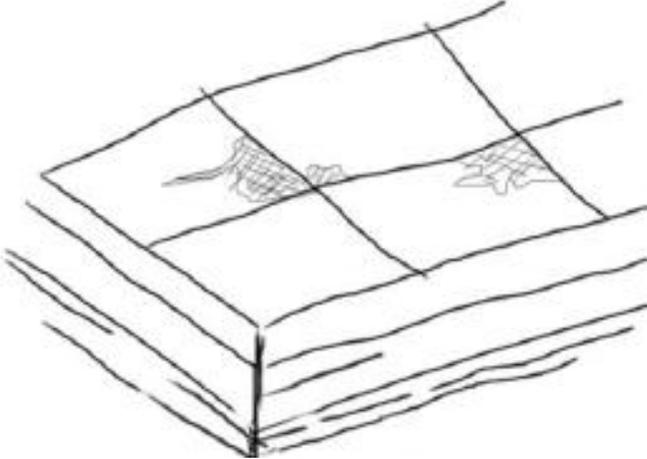
FICHA DE INTERVENCIONES TÉCNICAS		
CÓDIGO	TIPOLOGÍA DEL DAÑO	OCTUBRE 2020
P10	Deformación, desprendimiento de cielo falso.	
	TIPO DE REPARACIÓN	ELEMENTO AFECTADO
Descripción del daño: Deterioro de la superficie de cielo falso, pérdida de su posición original, desprendimiento.	Limpieza, restauración.	Cielo falso
Identificación: Desprendimiento de piezas de cielo falso.

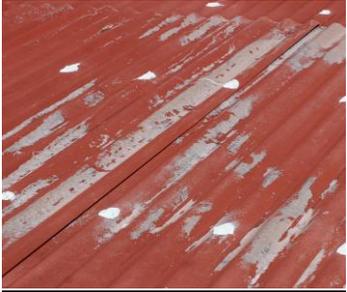
FICHA DE INTERVENCIONES TECNICAS		
CÓDIGO	TIPOLOGÍA DEL DAÑO	OCTUBRE 2020
P11	Decoloración, pérdida de pintura, degradación, acumulación de basura.	
	TIPO DE REPARACIÓN	ELEMENTO AFECTADO
Descripción del daño: Suele ocurrir por acción de los rayos del sol, que afectan y destruyen a ciertos pigmentos orgánicos.	Limpieza, restauración.

Techo. Herramientas: <ul style="list-style-type: none"> • Lija • Brocha • Martillo • Escalera • Arnés de seguridad • Compresor de aire • Pistola de presión
Identificación: Desprendimiento de pintura, decoloración, degradación.

1. Remover: de ser posible con pistola de presión o con otras técnicas, las capas de pinturas dañadas, suciedad acumulada u otros residuos.

2. Aplicar: aplicar tratamiento antioxidante sobre superficie, de ser necesario reemplazar lamina si el daño excede a la pérdida de pintura,

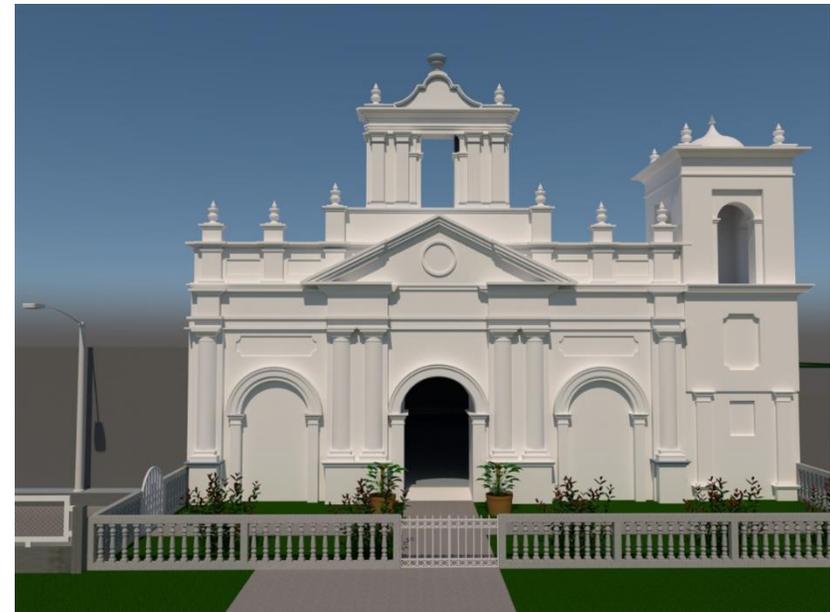
Figura FI-20: Modelo de balaustrada del templo. Fuente: elaboración propia.

La intervención propuesta en la balaustrada consiste, como se expuso en el apartado anterior, en el reemplazo de las piezas faltantes y de las piezas gravemente dañadas para mantener el diseño existente.

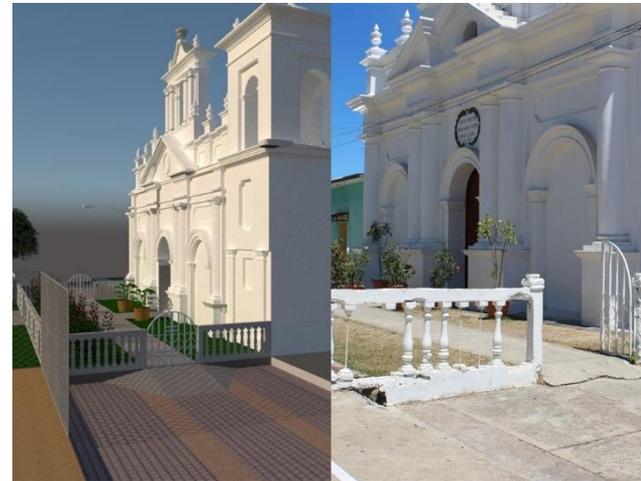
Figura FI-21: Propuesta de rampa y malla de protección. *Fuente: elaboración propia.*

Como obras complementarias de la intervención es la adición de una rampa segura y cómoda para las personas con movilidad reducida. Las rampas de acceso existente se encuentran en mal estado. El rediseño de la rampa permite la reducción de la pendiente de un 20% a un 11%, además de la adecuación de los bordes de estas para disminuir las posibilidades de una caída. Se propone también el cambio de textura en la Avenida Simeón Sarmiento, entre el templo y el parque central. Este segmento de la avenida es de uso peatonal y funciona como acceso al templo, pero con frecuencia se utiliza como estacionamiento.

En la actualidad, la cancha y el atrio del templo se encuentran superpuestos en un pequeño segmento. La cancha cuenta con una malla metálica que protege la mayor parte de la balaustrada, pero el segmento superpuesto y la entrada sur al atrio se encuentran desprotegidas. Es esta parte de la balaustrada la que se encuentra más afectada por el paso de tiempo y por los constantes impactos recibidos de pelotas que salen de la cancha.

Para minimizar los daños futuros a la balaustrada, se propone la instalación de una malla metálica de 6 metros de largo al costado de la cancha. Esta malla proporcionará un resguardo adecuado de la balaustrada, sin limitar por completo la circulación en el parque.

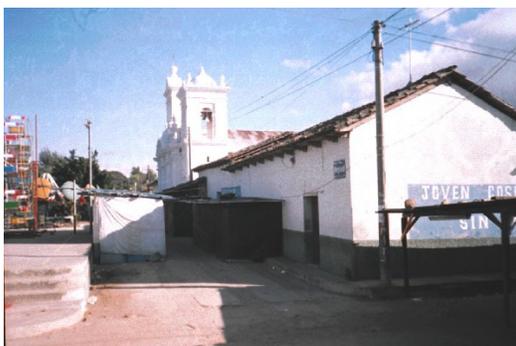
Vista de la Avenida Simón Sarmientos, obstaculizada por ventas informales en esta ocasión por la celebración de las fiestas patronales del poblado.
