## **Anteproyecto Urbano Arquitectónico de Rehabilitación de cuatro casas de la Colonia Bloom.**

ARQUITECTO

CIUDAD UNIVERSITARIA, DICIEMBRE DE 2011

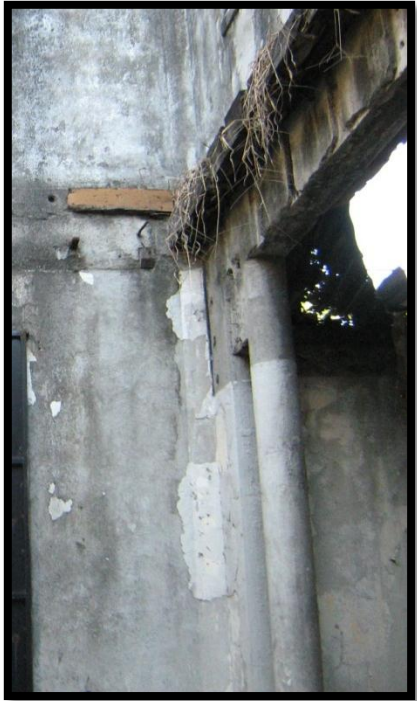
Fotografía N°1  
Interior de vivienda

En su interior, los inmuebles han sufrido cambios en su distribución arquitectónica original, ya que se construyó una estación de servicio de gasolina en el costado norte de los inmuebles, existen tramos de paredes que fueron cortadas para construir los tapiales de dicha estación de servicio. El entepiso de los segundos niveles fue de madera y éste, colapsó aparentemente a causa de la putrefacción de la madera al ser desmontado el techo (ver fotografía N°1), según evidencia de algunas piezas que se observaron, el piso del primer nivel es de ladrillo de cemento de 0.25 x 0.25 metros, de color rojo y sin ningún detalle de interés (ver Fotografía N°2), en las paredes presentan hongos causados por la humedad.

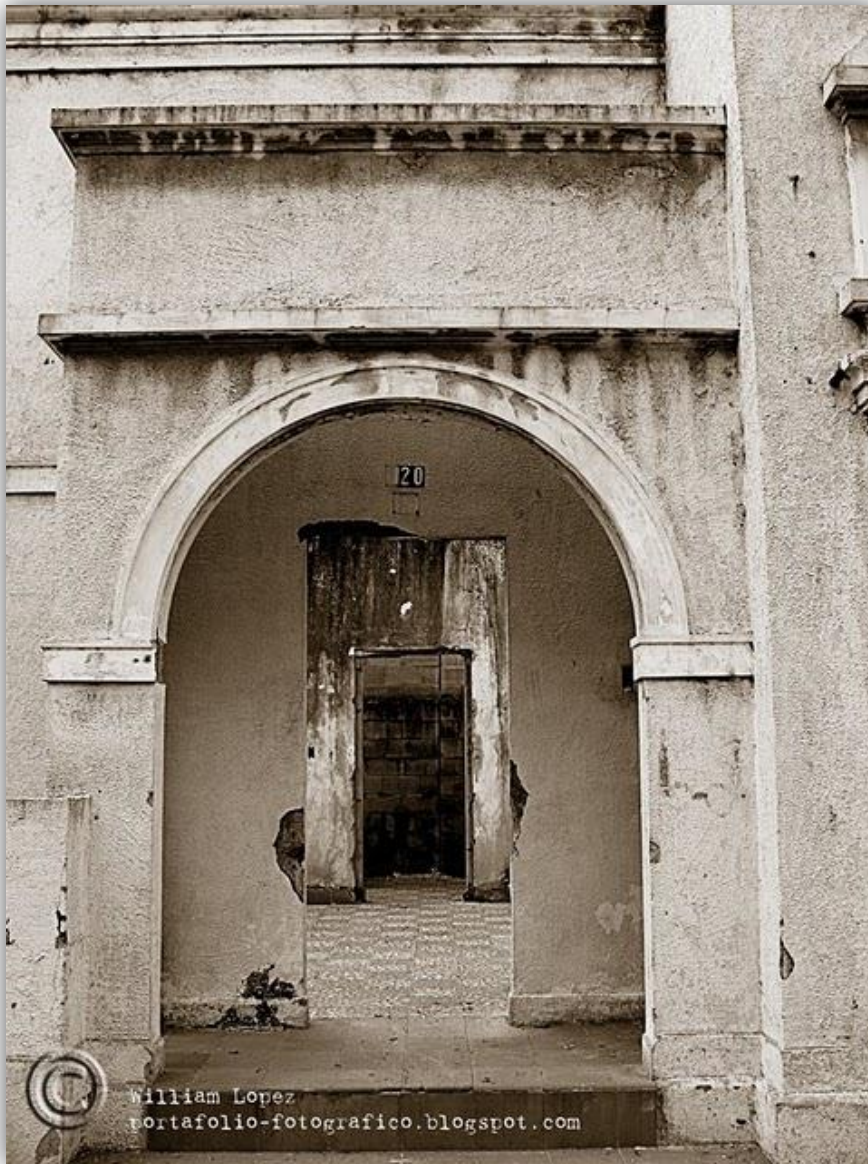
Portal de fachada  
Foto N°12

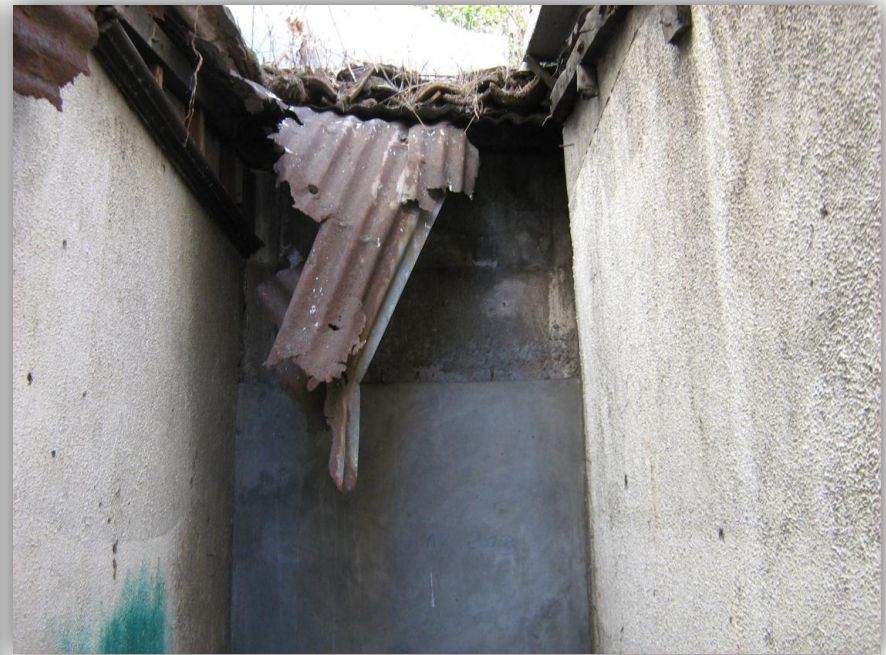
Estado actual del techo  
Foto N°13

Por los vestigios que se pueden apreciar dentro de la estructura de las casas, la estructura de techo estaba conformada por láminas metálicas rematadas con tejas de barro, apoyadas sobre vigas de madera, actualmente, dicha estructura de techo está completamente destruida, quedando a la vista solamente unos cuantos vestigios. Las pocas vigas de madera restantes están completamente carcomidas por agentes biológicos y el intemperismo.

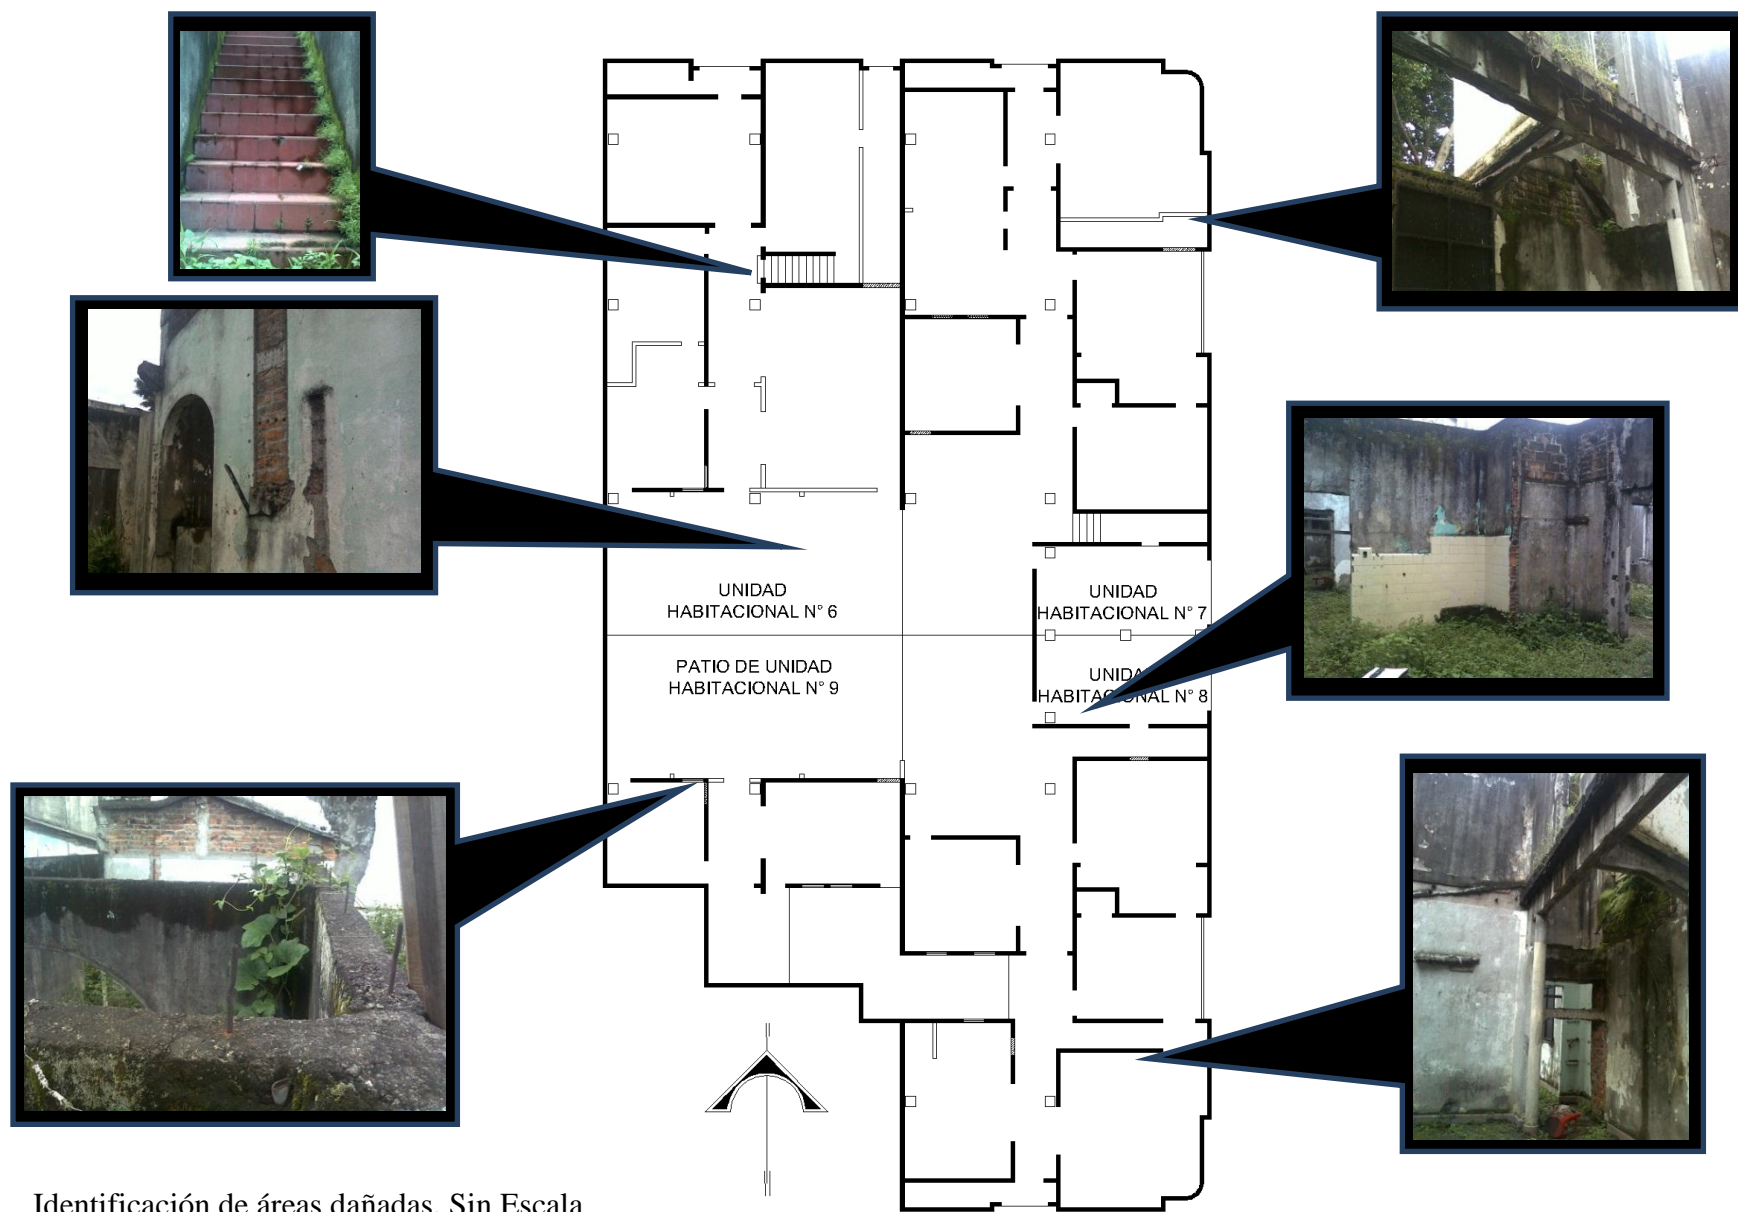
Esquina N°15

Identificación de áreas dañadas, Sin Escala

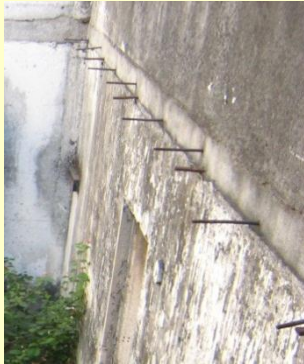
Actualmente las viviendas carecen de techo en su totalidad, debido a que fue desmontado.

Precisa mencionar que es necesaria la pronta colocación de la cubierta porque todo el piso y las paredes de las viviendas están expuestos a lluvias y esto provoca la proliferación de vegetación silvestre en su interior y el deterioro total del suelo y además de las fundaciones de las paredes.

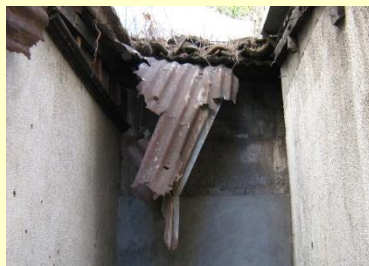
El techo era de material mixto compuesto de ladrillo de barro árabe, láminas metálicas y madera.

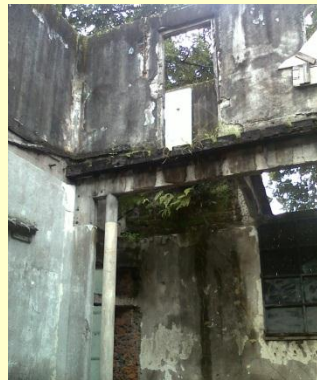
Todo el entrepiso se desplomó aparentemente a causa de la putrefacción de la madera al ser desmontado el techo y quedar en la intemperie.

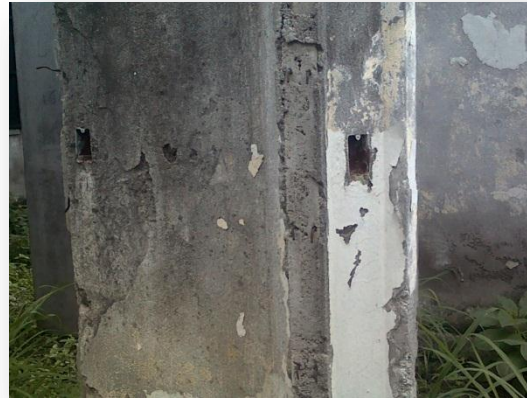
FICHA DE INTERVENCIÓN  
SECCIÓN F-F  
CASA N°7  
(ver plano N°9)

Las instalaciones eléctricas no existen pero se encuentra el canalizado que puede ser reutilizado para una nueva instalación, los accesorios tienen que ser nuevos porque actualmente el inmueble no posee ninguno.

En la pared que se encuentra presente es preciso realizar un raspado de la superficie para eliminar el moho que ha ennegrecido dicho elemento, utilizando un aditivo denominado ADI/100 cuya función es la de desincrustador, es un detergente ácido para estructuras que permite eliminar mohos, suciedad, grasa, alcalinidad y sales.

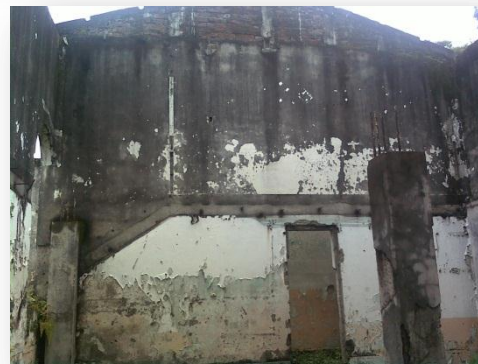
Asimismo en los marcos de puertas, además de resanar las incrustaciones metálicas que se encuentran debido a los pines de acero que sostenían el entrespiso.

En la pared que se encuentra presente es preciso realizar un raspado de la superficie para eliminar el moho que ha ennegrecido dicho elemento, utilizando un aditivo denominado ADI/100 cuya función es la de desincrustador, es un detergente ácido para estructuras que permite eliminar mohos, suciedad, grasa, alcalinidad y sales.

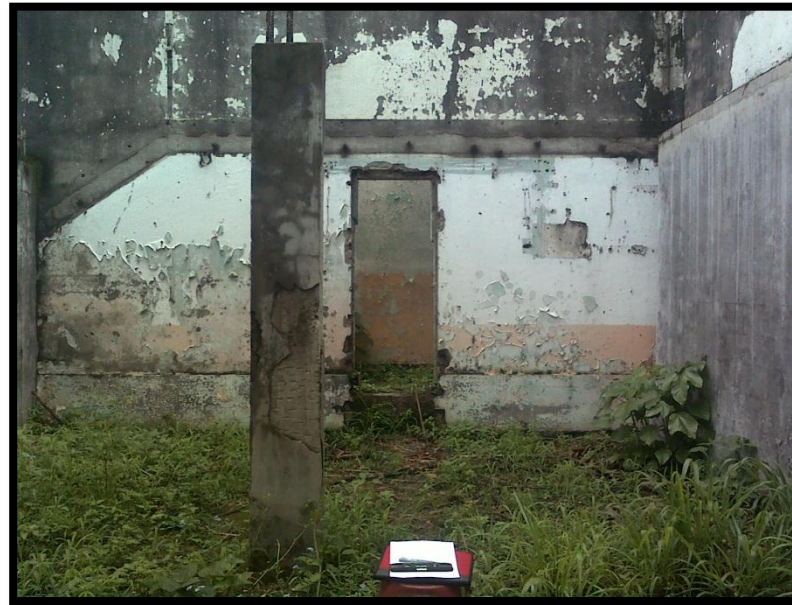
FICHA DE INTERVENCIÓN  
SECCIÓN I-I  
CASA N°7  
(ver plano N°9)

Pared inexistente, anteriormente se intervino el inmueble construyendo unas columnas (como la que se presenta en la fotografía), el espacio posee 3 columnas que no prestan ninguna utilidad, por lo tanto se recomienda la demolición de éstas incluyendo su fundación y compactar la excavación.

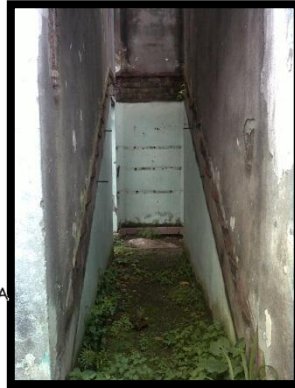
Con respecto a los pines que soportaban la estructura de las escaleras se tienen que cambiar porque los actuales ya están corroídos.

Se deberá aplicar aditivos para recuperar el estado natural del concreto, para lograr un resane completo en la superficie de las paredes, y así logrando mejorar la superficie para la aplicación de pintura de agua en el interior del elemento.

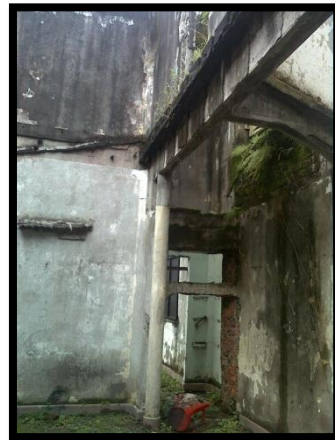
Realizar la integración de una estructura completa que soporte la solera intermedia que quedó sin refuerzo, porque se demolió una sección de la pared para crear una conexión inmediata de un espacio a otro, debido a esto la solera se ha debilitado. Lo que implica el anclaje con las estructuras adyacentes y su acabado mismo. Aplicar aditivos para limpiar el elemento para luego resanar y pintar.

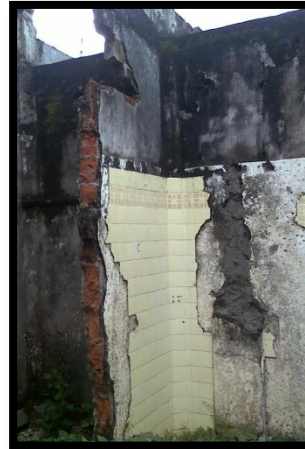
FICHA DE INTERVENCIÓN  
SECCIÓN C-C  
CASA N°8  
(ver plano N°10)

Sección de pared a demoler, el enchape está casi en su totalidad destruido, por lo tanto se recomienda removerlo y demoler la pared, resanar la parte que está adyacente y que la une para evitar nuevas fisuras, afinando y pintando y ampliando el espacio.

Realizar el raspado de la superficie y aplicarle la técnica de "jos" que consiste en aplicar polvo cristalizado, con el objeto de limpiar la superficie, esto no genera impactos profundos sobre la superficie y no produce reacciones químicas, por lo que se conserva el estado natural de la superficie. El objetivo de este método es escarificar la superficie y dejarla lista para aplicarle el repello, y su respectiva capa de pintura.

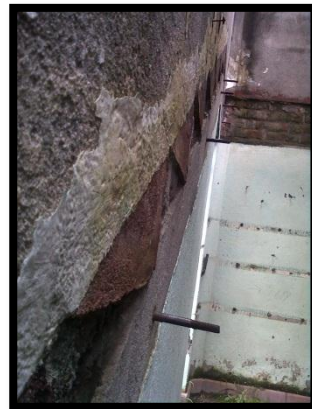
Se recomienda construir una nueva estructura para soportar las escaleras al segundo nivel, los pines que se presentan en la fotografía están corroídos y la pared agrietada, se deberá aplicar aditivos para recuperar el estado natural del concreto, para lograr un resane completo en la superficie de las paredes, lo que permitiría dejar la superficie lista para resanar y retocar el repello, para luego aplicarle la respectiva capa de pintura.

En la pared que se encuentra presente es preciso realizar un raspado de la superficie para eliminar el moho que ha ennegrecido dicho elemento, utilizando un aditivo denominado ADI/100 cuya función es la de desincrustador, es un detergente ácido para estructuras que permite eliminar mohos, suciedad, grasa, alcalinidad y sales. Se deberá aplicar aditivos para recuperar el estado natural del concreto, para lograr un resane completo en la superficie de las paredes y marcos de puertas, y así logrando mejorar la superficie para resanar. El objetivo de este método es escarificar la superficie y dejarla lista para aplicarle el repello, y su respectiva capa de pintura.

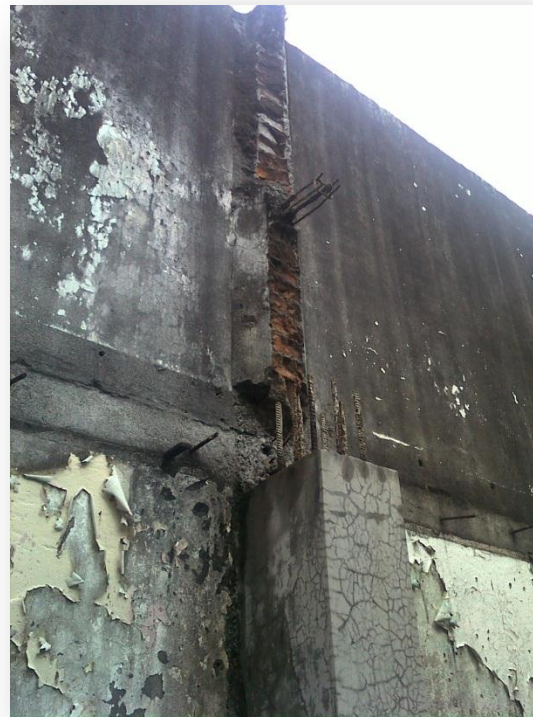
Pared inexistente, anteriormente se intervino el inmueble construyendo unas columnas (como la que se presenta en la fotografía), el espacio posee 3 columnas que no prestan ninguna utilidad, por lo tanto se recomienda la demolición de éstas incluyendo su fundación y compactación del hueco generado por el elemento.

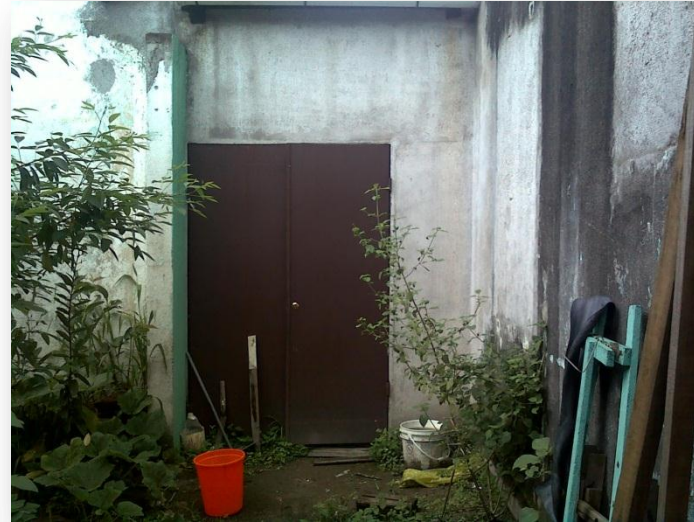
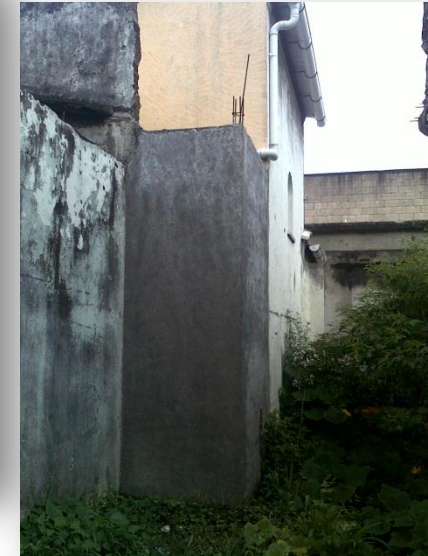
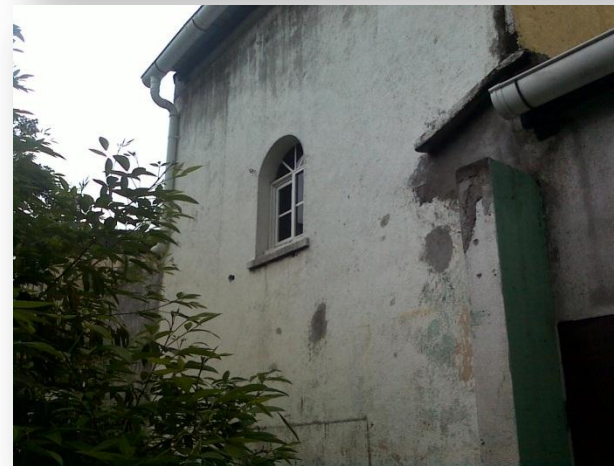
Pared ya restaurada en primera intervención, pero necesita pintura.

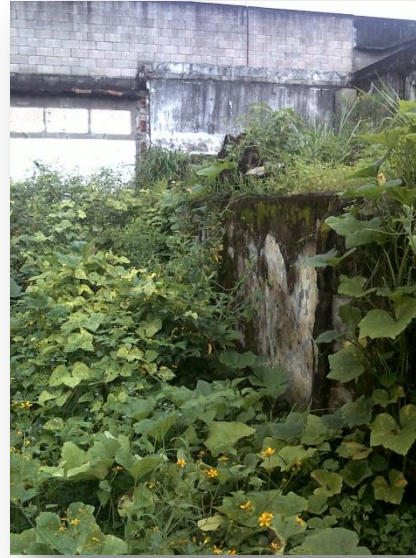
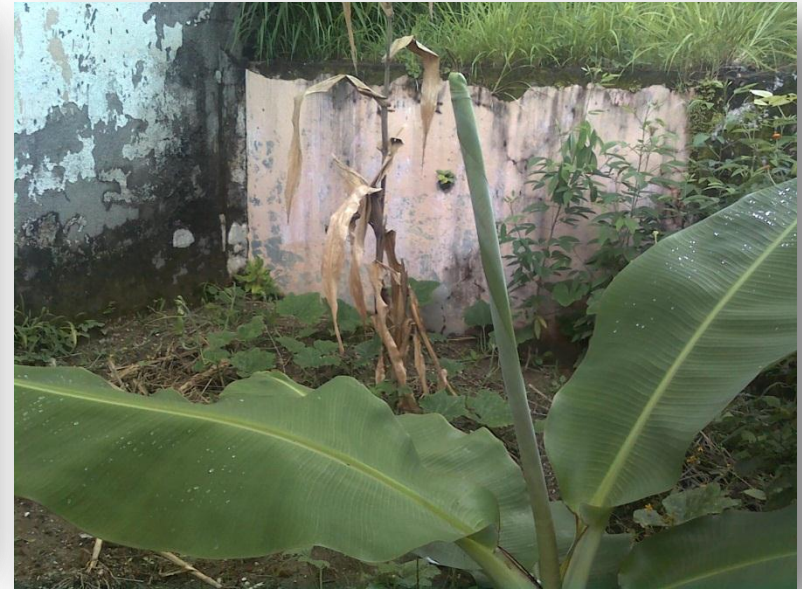
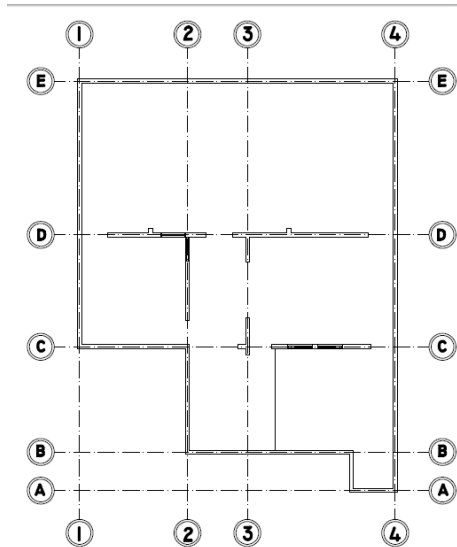
PARED INEXISTENTE, En el piso se llevaran a cabo actividades de compactación con suelo cemento para evitar nuevos brotes de vegetación, se instalará ladrillo rojo de 0.25x0.25 similar al que tuvo anteriormente.

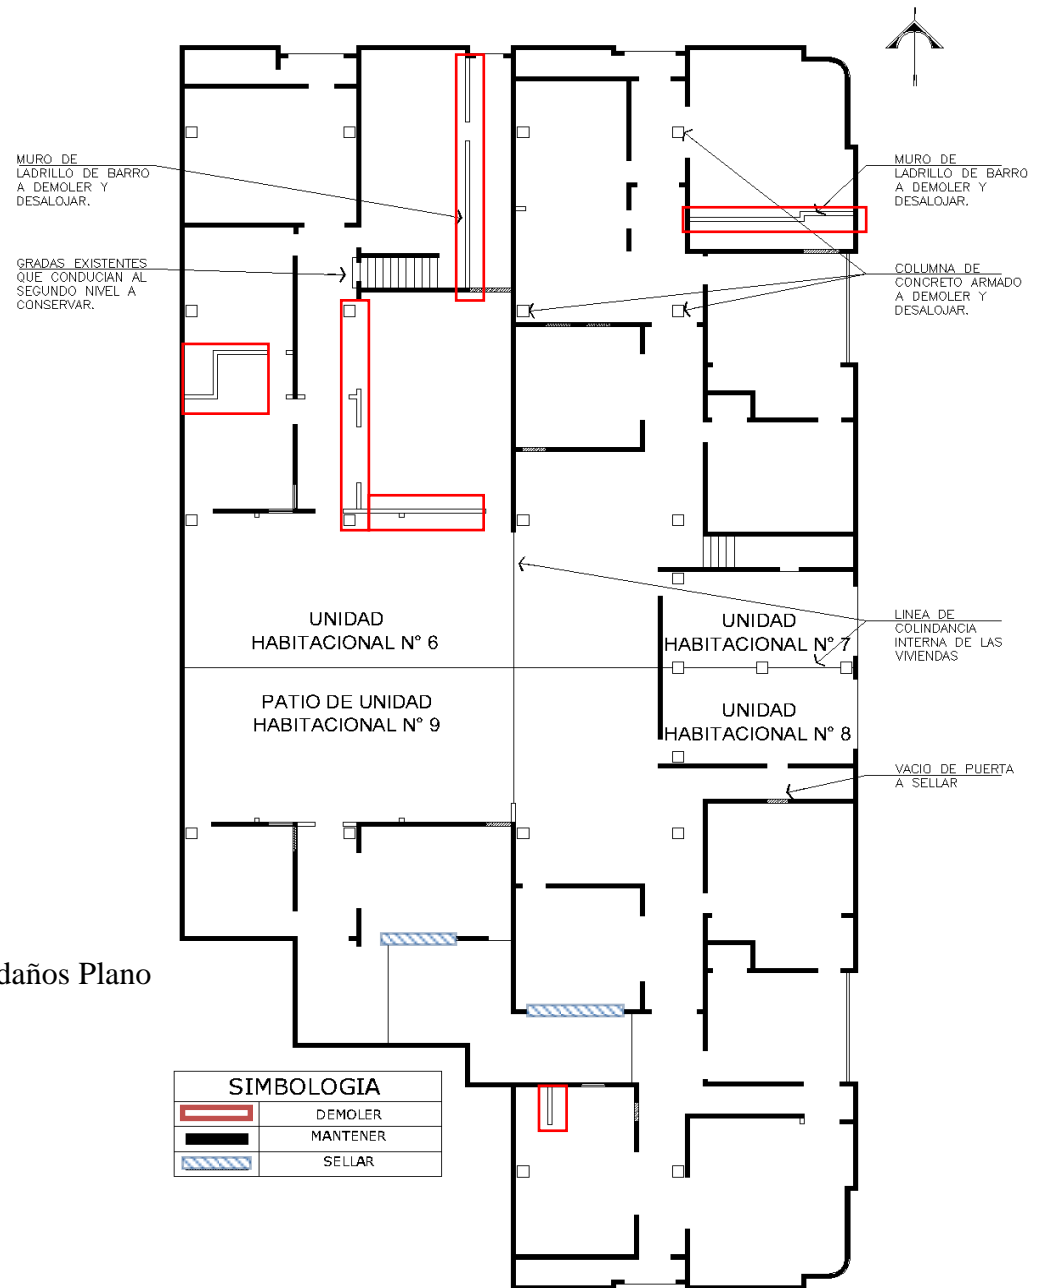
Levantamiento de daños Plano N°12

Esquemáticamente se presenta un plano en el cual están las paredes con más daño y su recomendación pertinente.
