UNIVERSIDAD DE EL SALVADOR
FACULTAD DE INGENIERIA Y ARQUITECTURA
ESCUELA DE ARQUITECTURA

PROPUESTA DE RESTAURACION PARA LA SALA CUNA EXTERNA
CENTRO HISTORICO DE SAN SALVADOR.

CIUDAD UNIVERSITARIA, ABRIL DEL 2003

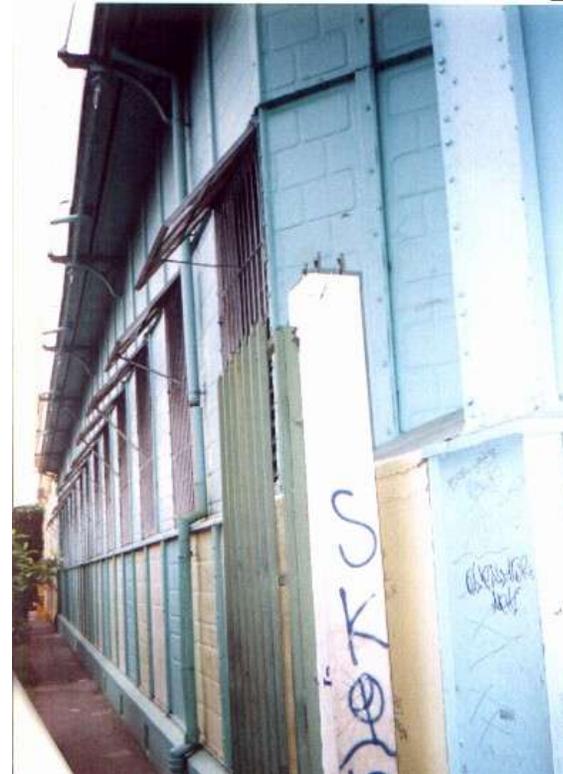
FOTO No 5
Vista de fachada oriente sobre Avenida Cuscatancingo, pueden observarse algunos de las adiciones realizadas al edificio externamente.

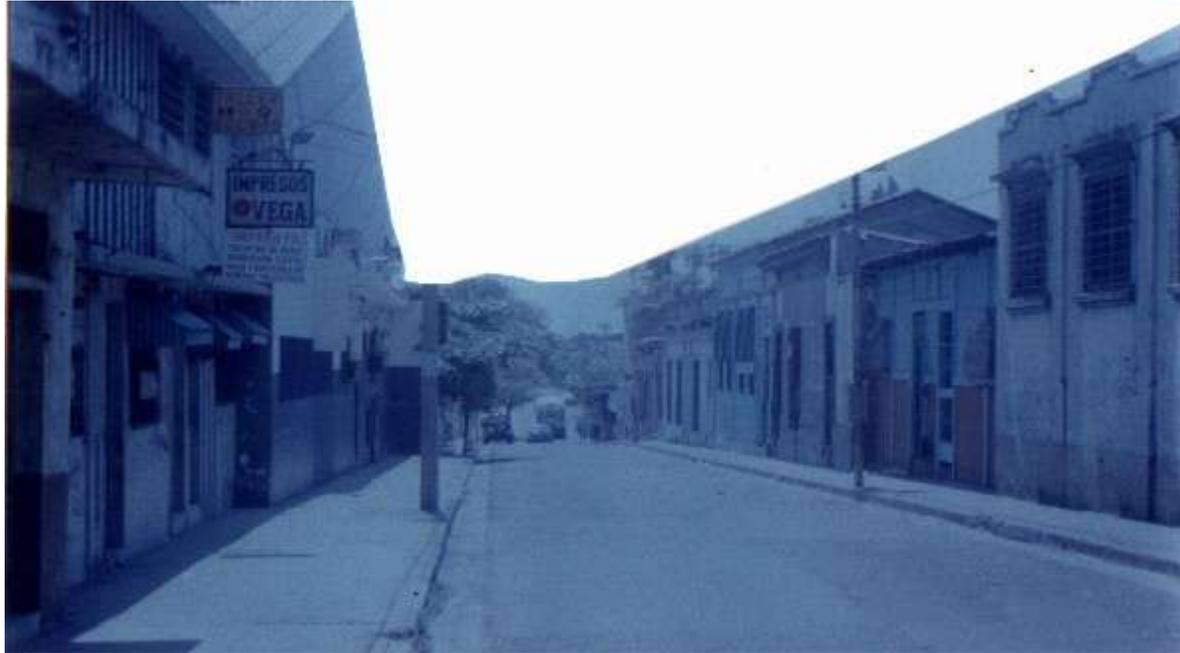
FOTO No 6

La fotografía muestra a la novena calle Oriente donde se ubican algunas de las edificaciones del sector elaborados de lámina troquelada muchas de las cuales en la actualidad registran un mal estado o un deterioro total.

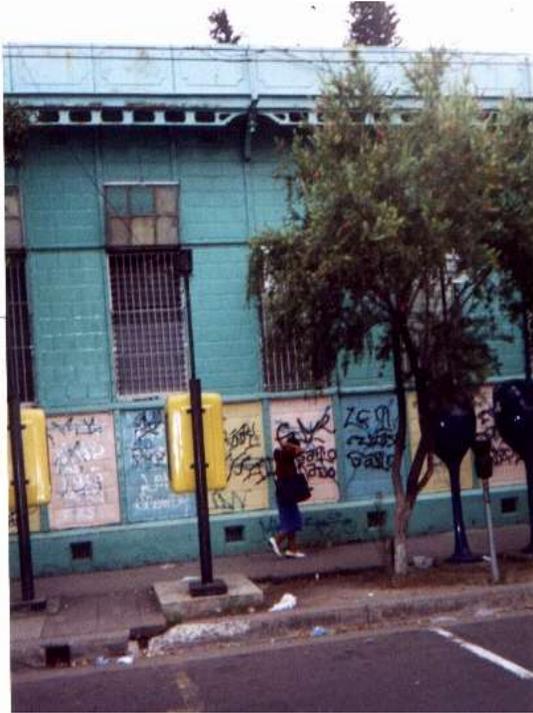
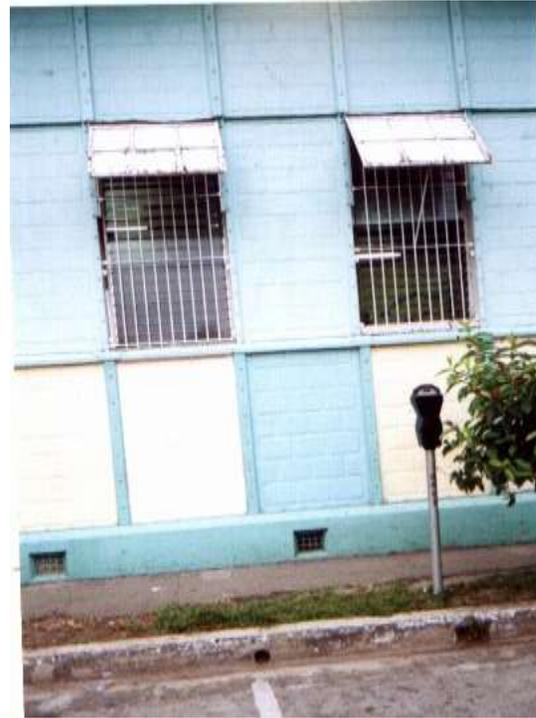
FOTO No 20

Fachada sobre 9ª Calle Oriente

Fachada sobre Avenida Cuscatancingo

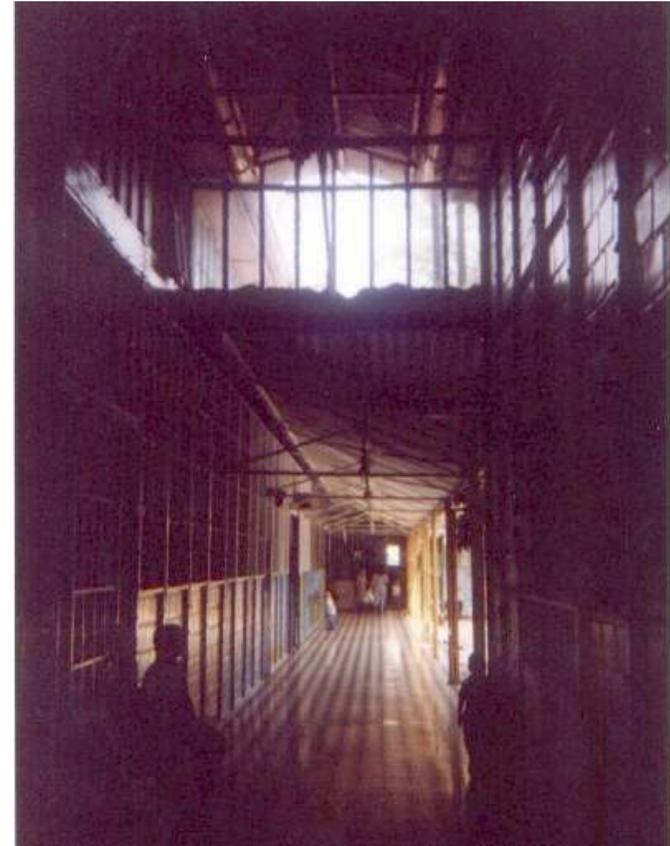
FOTO No 22
Pasillo de acceso desde área de Parvularia.
Representa una de las limitadas circulaciones desde la entrada principal hacia el sector de Lactantes.

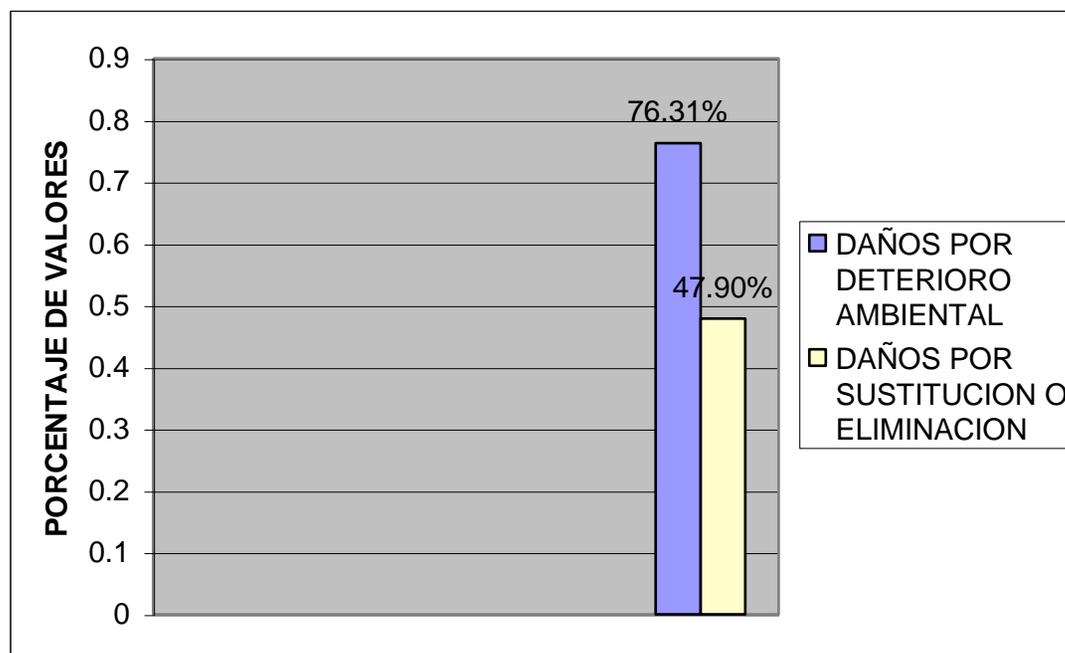
GRAFICO N° 13

DAÑOS ARQUITECTONICOS

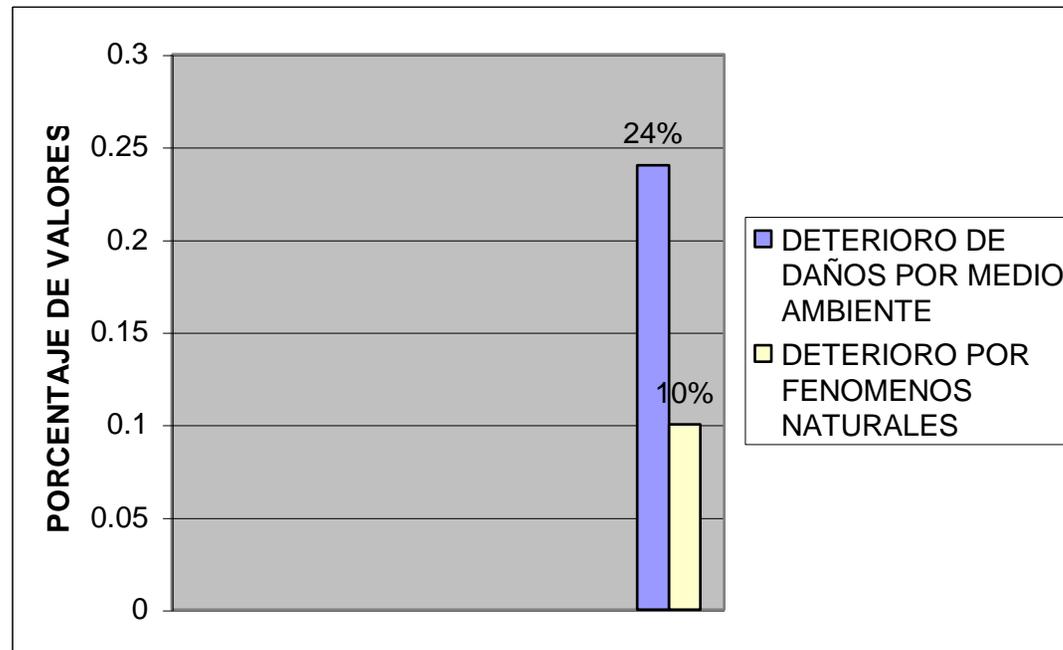
GRAFICO N° 14

DAÑOS ESTRUCTURALES

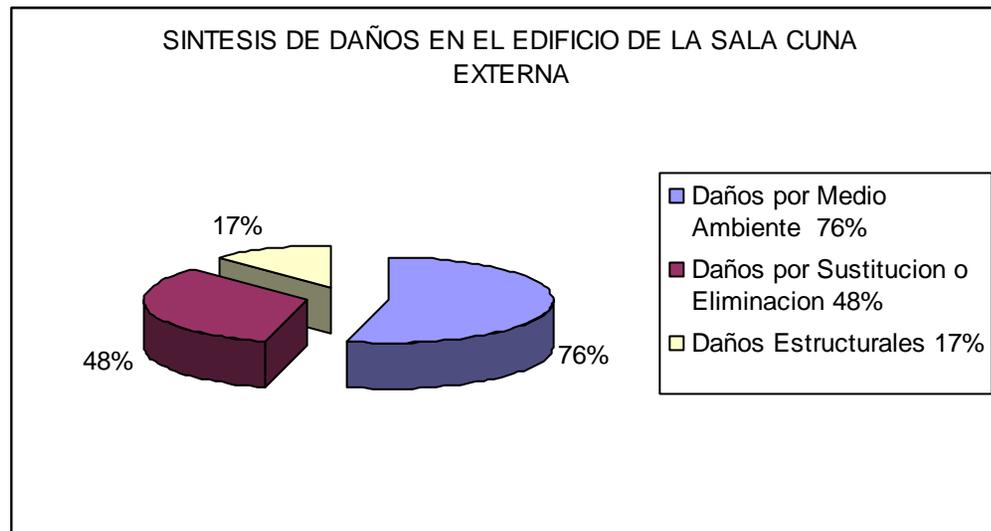
Grafico N° 15

8.8 CUANTIFICACION GENERAL DE DAÑOS EN EL EDIFICIO DE LA SALA CUNA
AGRUPADOS DE ACUERDO A SU TIPO

Se puede concluir, de acuerdo a los datos definidos con anterioridad, que del total de daños registrados en el inmueble “ **SALA CUNA EXTERNA DE SAN SALVADOR**”, un porcentaje aproximado de 76% pertenece a un daño por deterioro ambiental, lo cual puede definirse como daños de tipo arquitectónico, y que el edificio original de lamina puede recobrar sus características formales mas próximas a las originales, mediante la aplicación la aplicación de un proceso de conservación y restauración que permita salvaguardar y mantener sus partes integras condiciones.
