PASANTÍA DE PRACTICA PROFESIONAL:
**OBRAS DE MITIGACIÓN DE CÁRCAVAS Y
CONTROL DE EROSIÓN EN EL MUNICIPIO DE
AYUTUXTEPEQUE**

CIUDAD UNIVERSITARIA, ENERO 2022

Tesina de Pasantía de Práctica Profesional previa a la opción al
Grado de:

**OBRAS DE MITIGACIÓN DE CÁRCAVAS Y
CONTROL DE EROSIÓN EN EL MUNICIPIO DE
AYUTUXTEPEQUE**

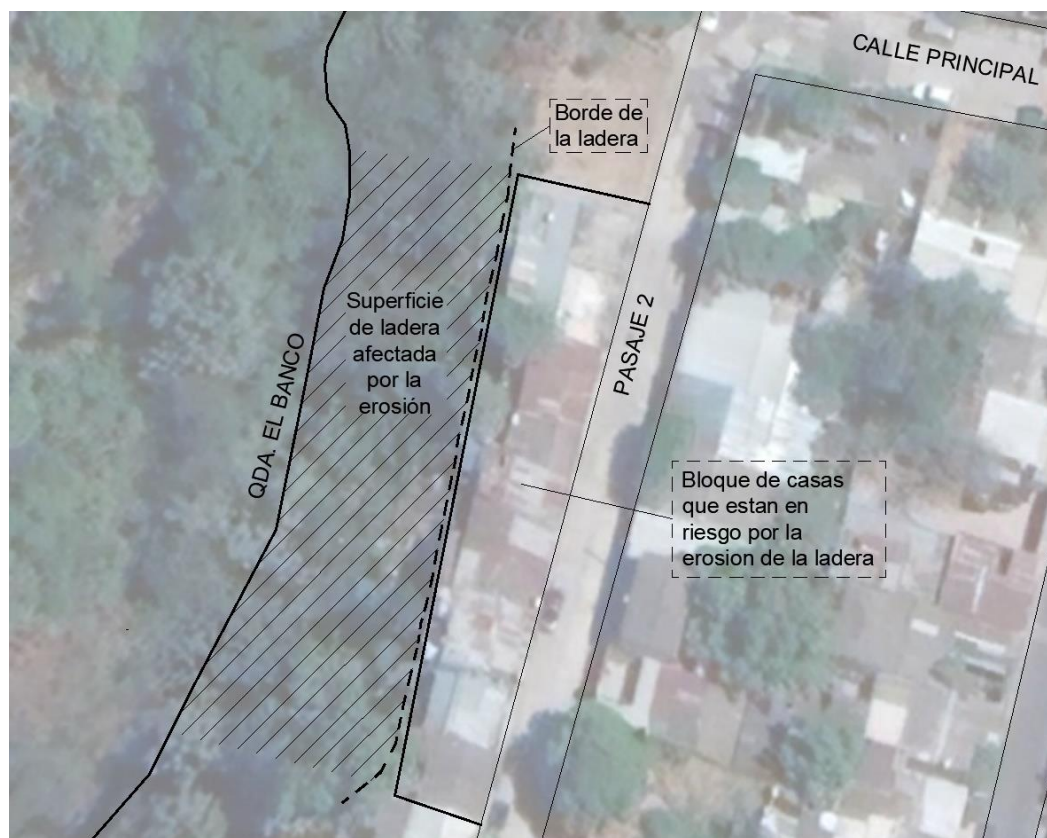
Imagen 3.8. Esquema de la superficie afectada por la erosión (mayo, 2021).

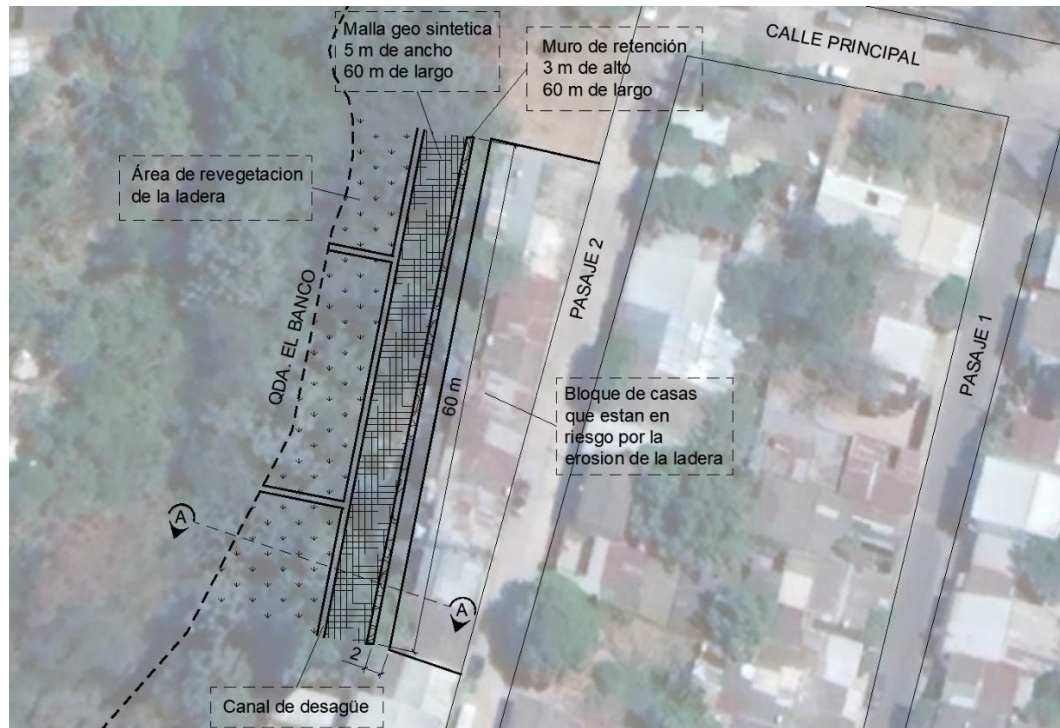
Se debe cubrir con vegetación la porción restante del área de la ladera a intervenir, esta porción está delimitada por un ancho que va desde la línea de desagüe hasta la quebrada y una longitud de 60 metros, ver Imagen 3.9, ayudando de esta manera que las raíces retengan el suelo, disminuyendo en gran medida la erosión de forma natural.

Imagen 3.9. Vista en planta de la distribución de las obras propuestas en el terreno (mayo, 2021).

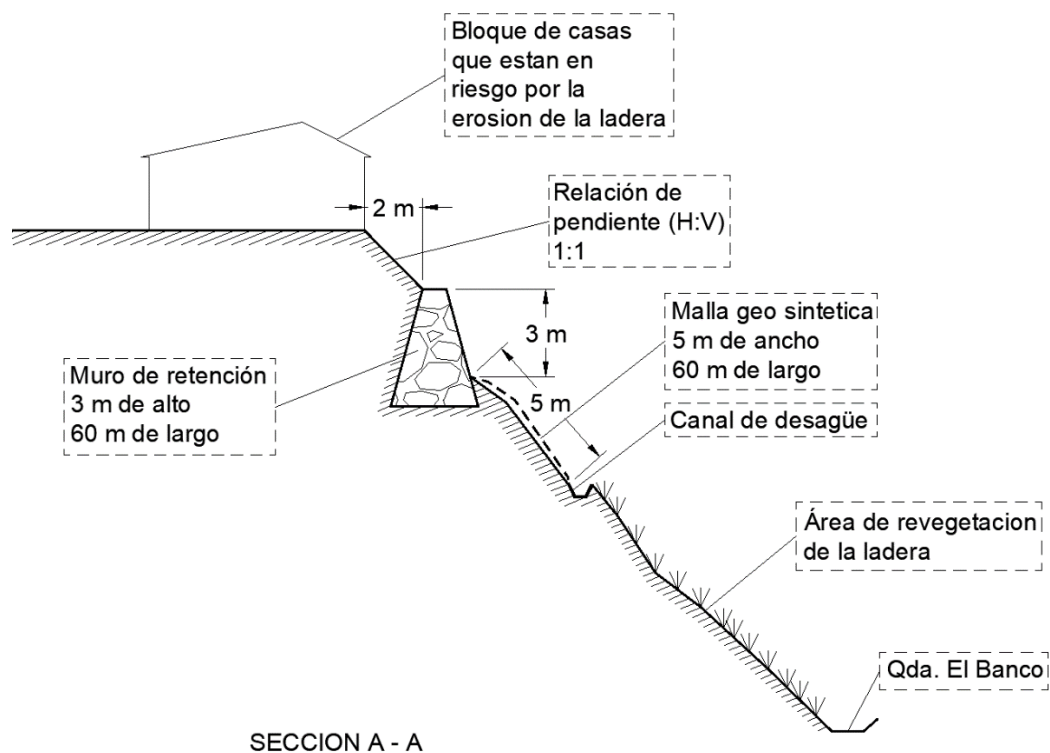
Imagen 3.10. Vista de perfil de las obras (mayo, 2021).

Se recomienda colocar un cerco de malla ciclón a todo lo largo de la corona del muro.

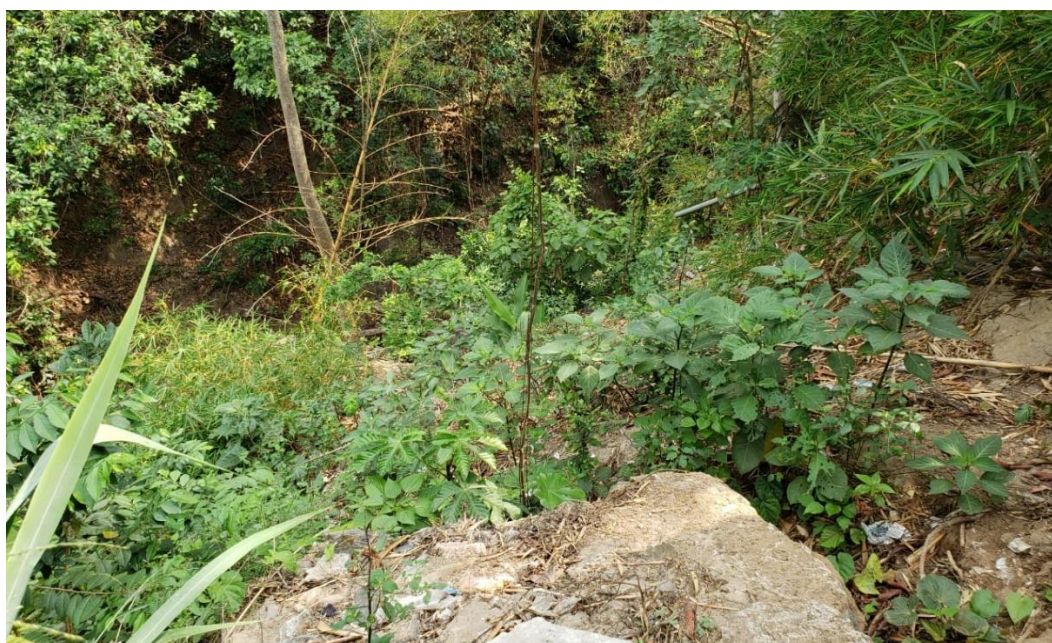
La vegetación es escasa en la parte superior de la ladera, dejando el suelo expuesto a la erosión ocasionada por el flujo del agua. En la parte inferior de la ladera se observa una mayor presencia de vegetación, ver Fotografía 3.10, lo cual, sumado al difícil acceso al sitio, impide que se pueda observar el cauce de la quebrada, por lo que no fue posible tomar las dimensiones de la ladera, sin embargo, se determinó una longitud aproximada sobre el borde de la ladera de 11.10 metros, de esta longitud, 6.60 metros pertenecen al ancho de la casa que está en riesgo y que ya ha sido abandonada.

Fotografía 3.10. Vegetación existente en ladera (abril, 2021).

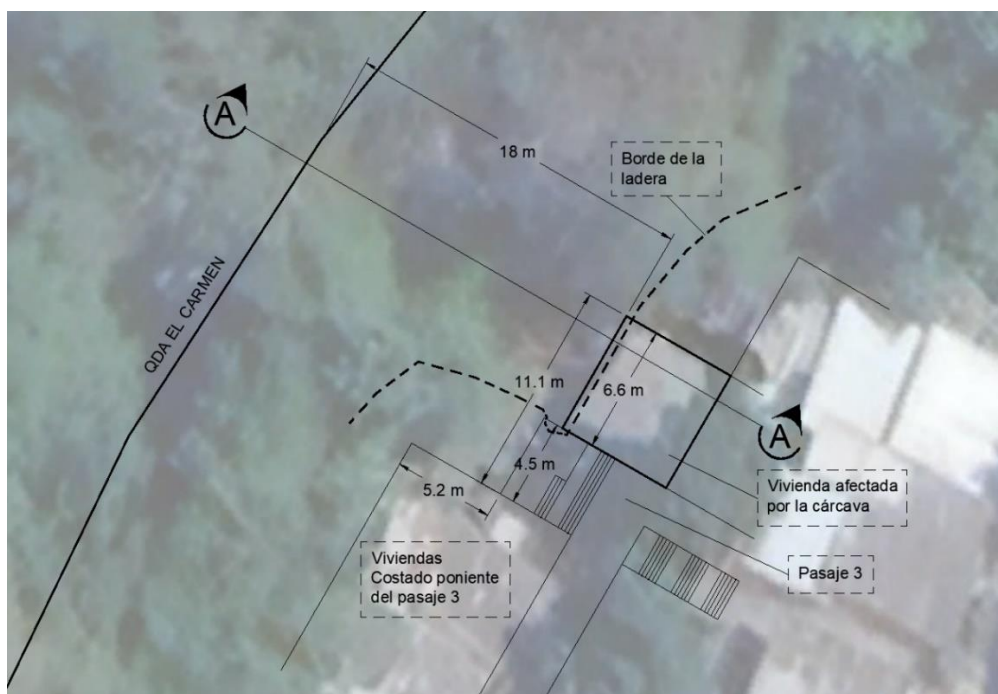
Imagen 3.14. Esquema de la formación de la cárcava, vista en planta (junio, 2021).

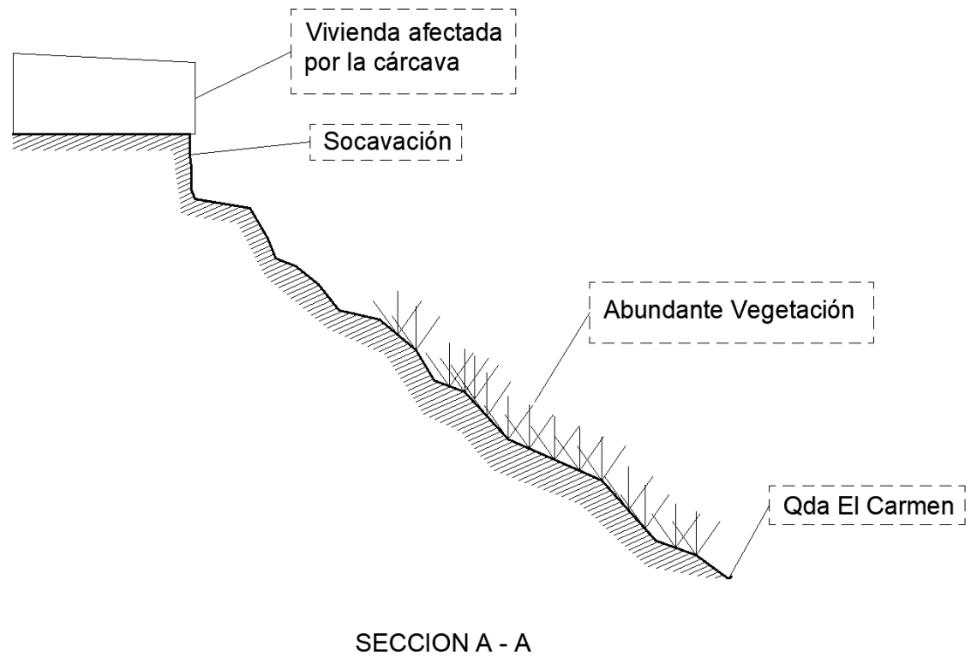
Imagen 3.15. Esquema de la ladera y de la vivienda afectada (junio, 2021).

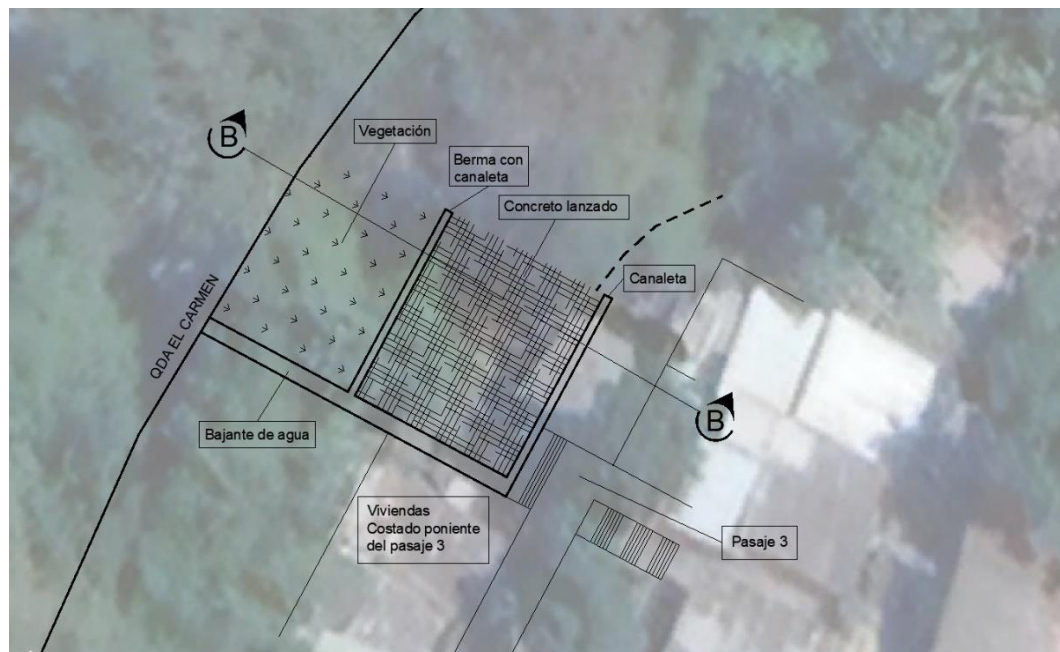
Imagen 3.16. Esquema de las obras para controlar la erosión (junio, 2021).

El área inferior al área a intervenir con concreto lanzado deberá ser revegetada con especies adecuadas al tipo de suelo prevaeciente en el sitio, de modo que las raíces aporten estabilidad superficial al suelo, controlando de esta manera la erosión.

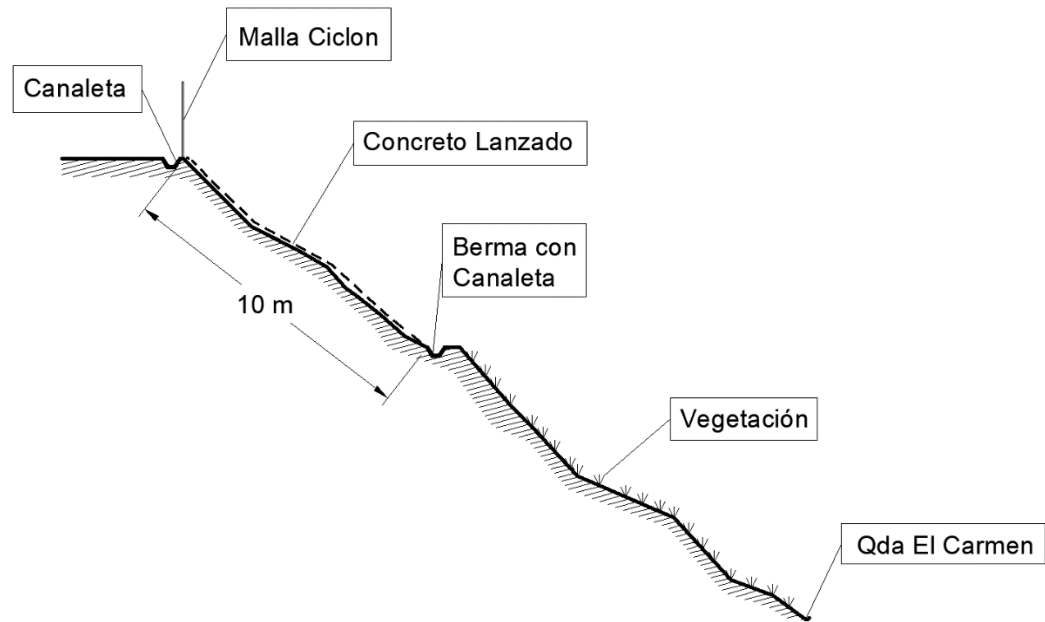
SECCION B - B

Imagen 3.17. Perfil de ladera con las obras recomendadas para controlar la erosión (junio, 2021).

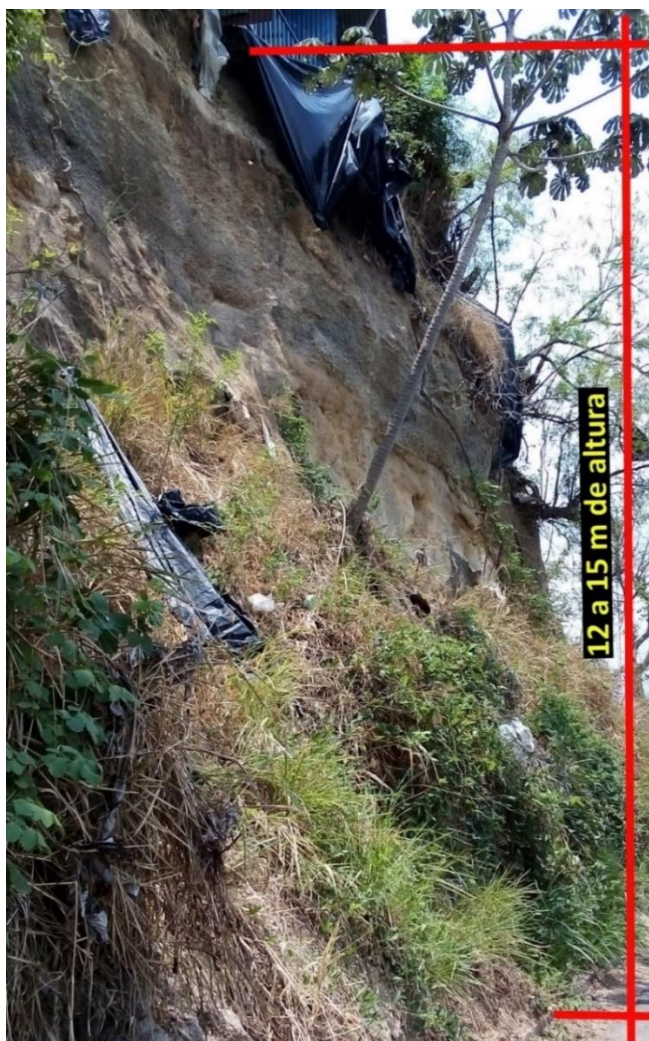
Se realizó una inspección en la Comunidad Tanque Seco del municipio de Ayutuxtepeque, al costado oriente de la Calle Estocolmo, donde se verificó la existencia de un talud que se eleva verticalmente a una altura variable de 12 a 15 metros aproximadamente, ver Figura 4.2.

Figura 4.2. Talud vertical, costado oriente de la Calle Estocolmo (agosto, 2021)

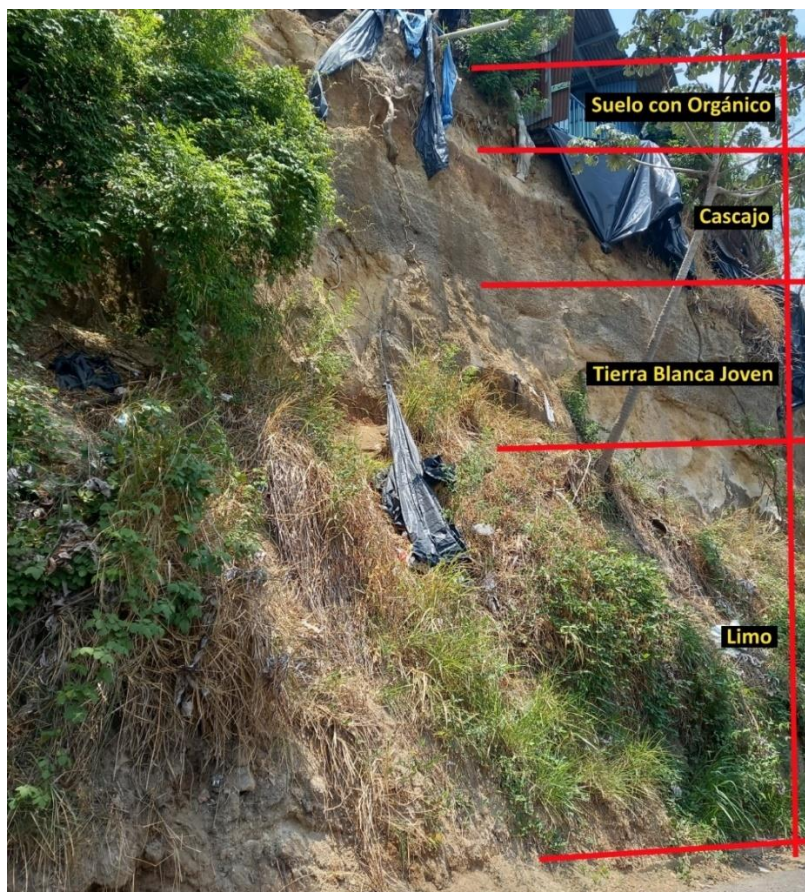
Dicho talud está constituido por estratos de suelo que son muy propensos a la erosión bajo la acción del ambiente, como la humedad, cambios de temperatura y movimientos sísmicos. Según lo indicado en el informe previo con REF. MOP-DACGER-SG-009-2019, entre los estratos que componen el talud se puede encontrar una capa superior de materia orgánica, seguida de cascajo y arenas pomíticas, tierra blanca joven y limo, ver Figura 4.3.

Figura 4.3. Estratos que conforman el talud (agosto, 2021).

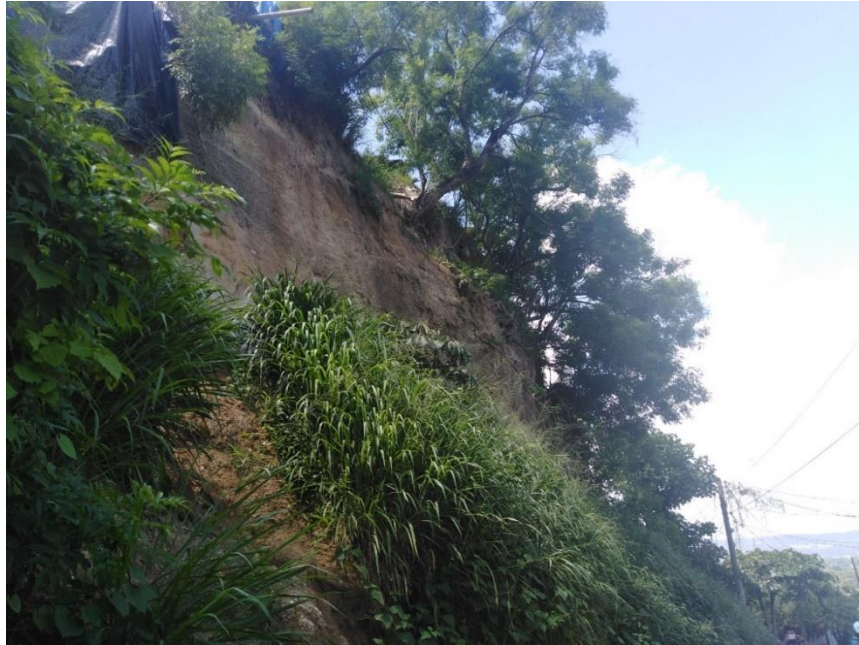
Las precipitaciones han contribuido a que en el talud se generen pequeños derrumbes, contribuyendo de esta manera a que el problema avance, dejando las viviendas al borde; en las fotografías 4.2 y 4.3 se puede observar un avance comparativo que se ha tenido del 2019 al 2021, ambas fotografías han sido tomadas del mismo sitio del talud y haciendo una comparación de la fotografía del 2021 respecto de la del 2019, notando que las personas que habitan sobre la corona de dicho talud han continuado construyendo viviendas, además se ha tenido la pérdida de árboles que se encontraban al borde del talud y además, el corte del talud que en el 2019 se observaba vertical y uniforme en el 2021 debido a los desprendimientos de material ya no es uniforme y ha ido avanzando hasta dejar las viviendas justo al borde del talud.

Fotografía 4.2. Fotografía del talud tomada en el 2019 (DACGER, 2019).

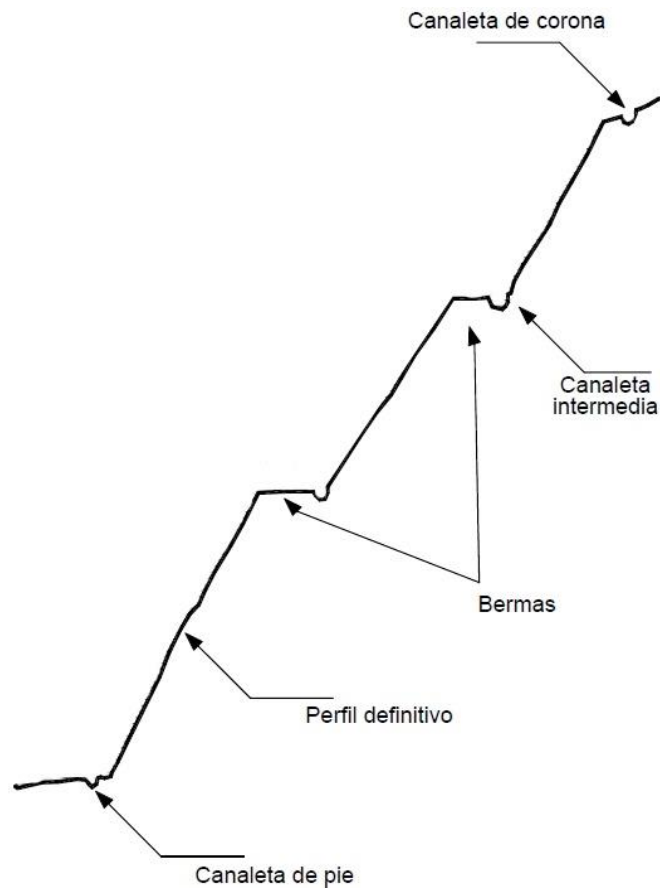
Figura 4.4. Esquema de configuración del talud sugerida, con bermas a cada 5 metros de altura (agosto, 2021).

Adicionalmente es recomendable conformar el talud abatiendo su pendiente para dar más equilibrio a la masa de suelo y construir un sistema de bermas, ver Figura 4.4, para que contribuyan a dar estabilidad al talud y a retener

desprendimientos de material que puedan ocasionarse; así mismo deberá construirse un adecuado sistema de canaletas y bajantes que recojan y evacúen de manera controlada el agua lluvia.

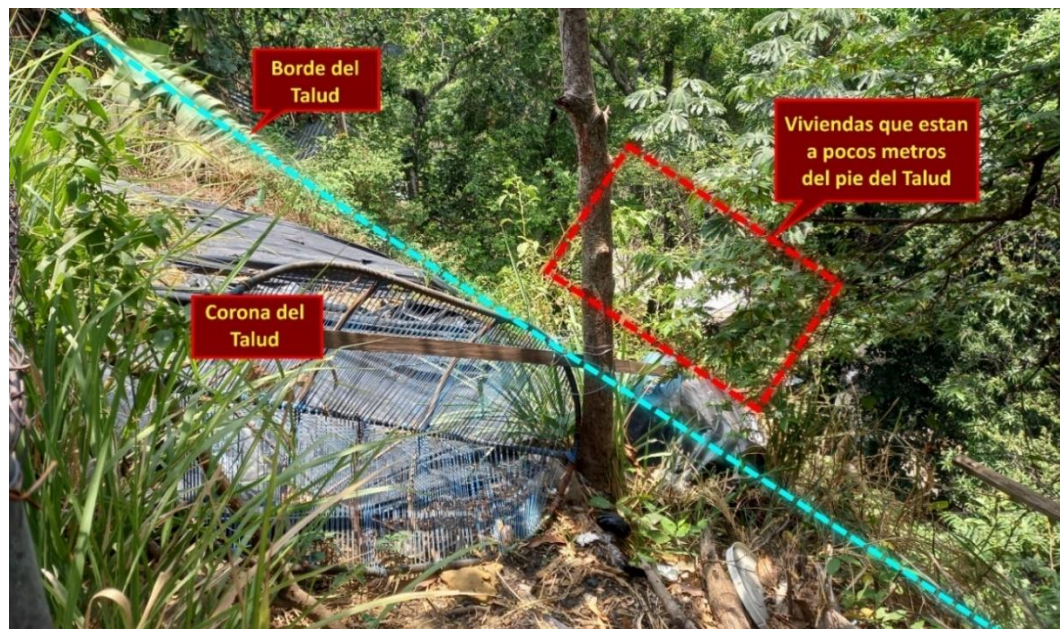
En la casa número 3 habitaban 3 personas, quienes abandonaron la vivienda por el riesgo que corren por algún derrumbe que se pueda ocasionar, pues estas viviendas están aproximadamente a tres escasos metros del borde. A pocos metros del pie del talud se observan algunas viviendas que, según información de los habitantes de la zona, fueron construidas después de que el muro colapsara, ver Figura 4.6.

Figura 4.6. Viviendas que están cerca del pie del talud (septiembre, 2021).

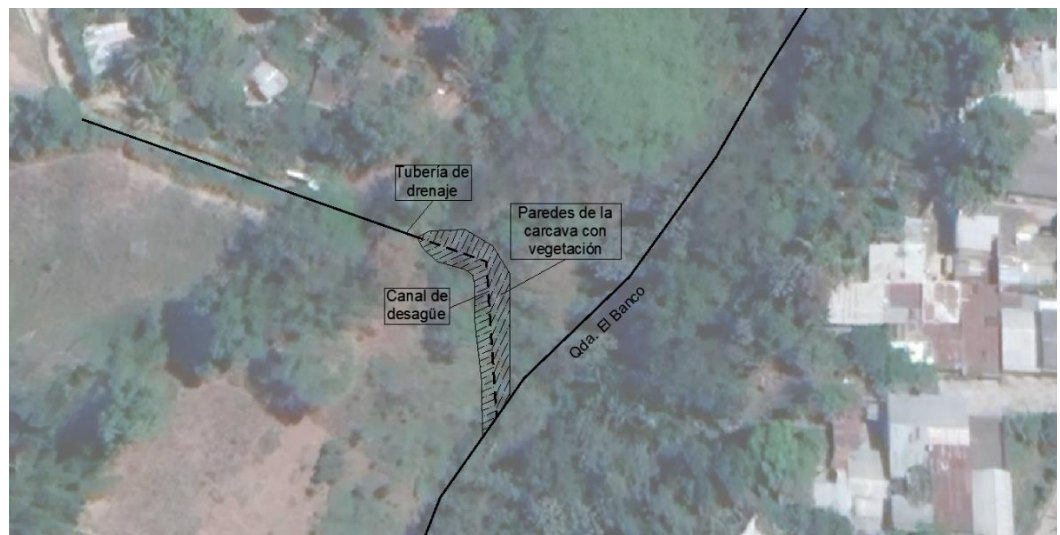
Figura 4.8. Esquema de las obras sugeridas para mitigar la erosión (septiembre, 2021).

- Se deben realizar estudios técnicos en la zona, consistentes en un levantamiento topográfico para determinar con más detalle las condiciones del relieve del lugar y un estudio de suelos mediante al menos Sondeos de Penetración Estándar (SPT) para tener información más precisa que sirva de insumo para las obras proyectadas.
- Se recomienda la conformación de los taludes de la zona, de modo de proporcionarles una pendiente más estable, se realizará de acuerdo con los resultados obtenidos en el estudio de suelos.
- Es necesario colocar vegetación sobre los cortes de talud generados, de modo de que ésta contribuya a dar mayor estabilidad al suelo, disminuyendo el impacto de la erosión.
- Para que el agua se descargue de manera controlada en la quebrada se debe construir un canal, ver Figura 4.8, de modo de evitar que continúe

la erosión hídrica en la zona. Es importante indicar que el diseño de esta obra deberá ser llevado por un ingeniero debidamente acreditado, quien deberá tomar en consideración el caudal actual de descarga para su adecuado desempeño.

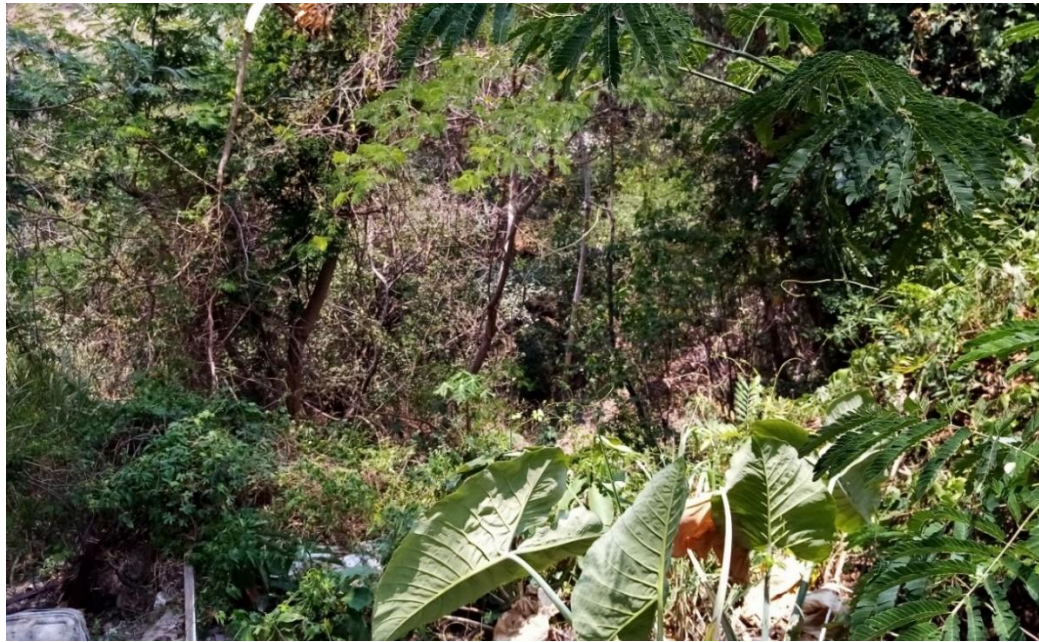
La ladera cuenta con árboles de gran tamaño, los cuales, debido a la sombra que generan, no han permitido el crecimiento de más plantas para que contribuyan a estabilizar el suelo, ver Fotografía 4.8. Adicionalmente se tiene a bien mencionar que los habitantes de la zona frecuentemente arrojan escombros y basura sobre la ladera, ver Fotografía 4.9, dejando

Fotografía 4.8. Vegetación que cubre la ladera (abril, 2021)

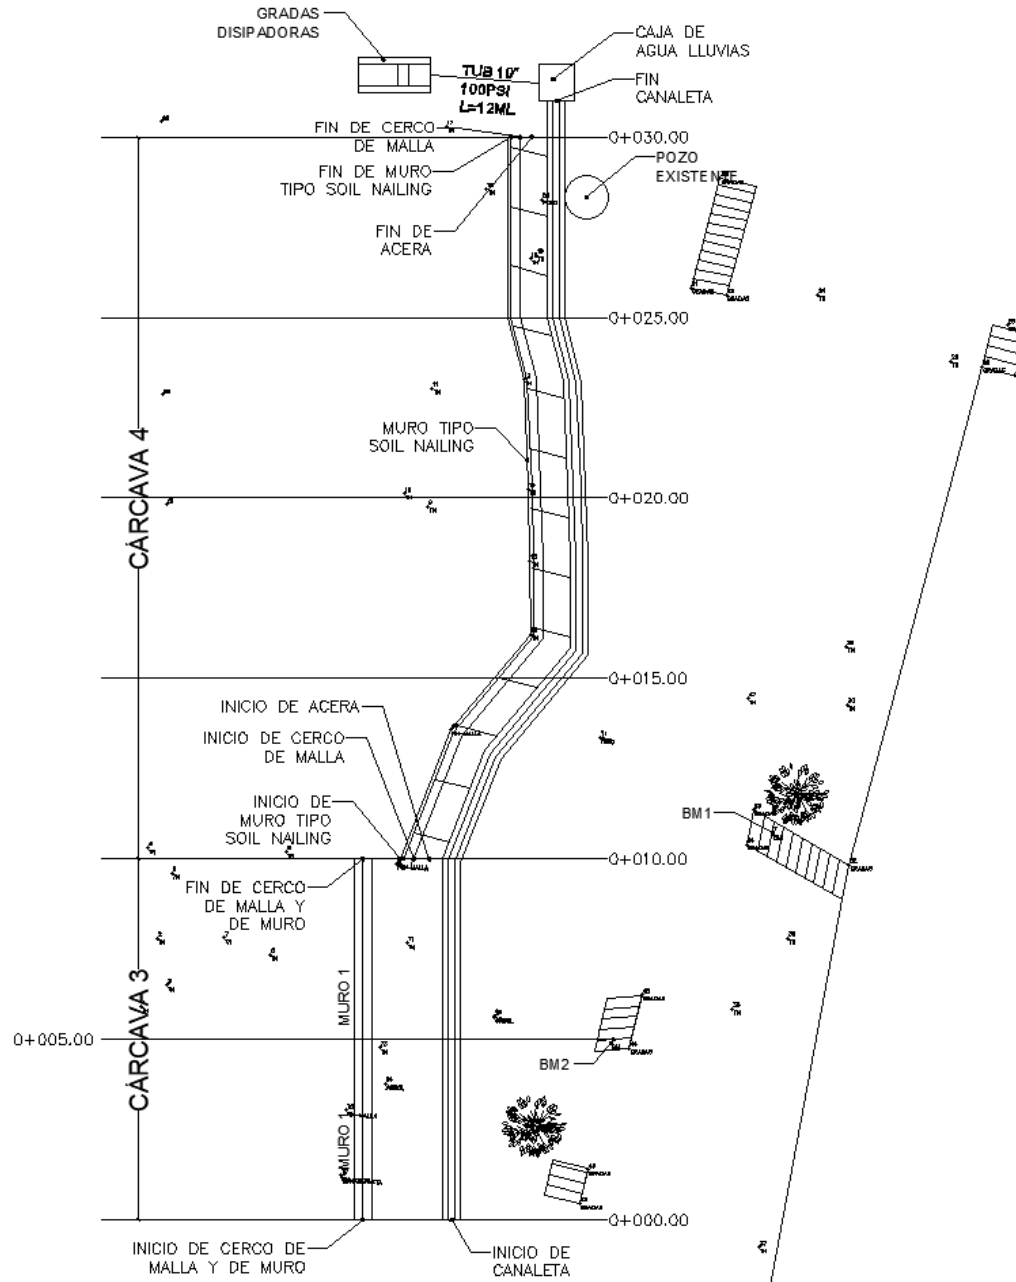
La Alcaldía Municipal de Ayutuxtepeque ha iniciado obras para la mitigación de la erosión en la zona, ver Fotografía 4.10, y tiene proyectado intervenir una longitud aproximada de 30 metros, construyendo un muro de retención de 10 metros y en los 20 metros restantes un muro tipo Soil Nailing, ver Figura 4.10.

Figura 4.10. Obras a realizarse para mitigar la erosión (Alcaldía Municipal de Ayutuxtepeque, 2021)
