Implementación de Sistema de Gestión de Pavimentos en Usulután

“IMPLEMENTACIÓN DE UN SISTEMA DE GESTIÓN DE
PAVIMENTO MEDIANTE LA EVALUACIÓN VISUAL A NIVEL
DE RED EN EL CENTRO DE USULUTÁN. ”

CIUDAD UNIVERSITARIA ORIENTAL, 09 DE AGOSTO DE 2018

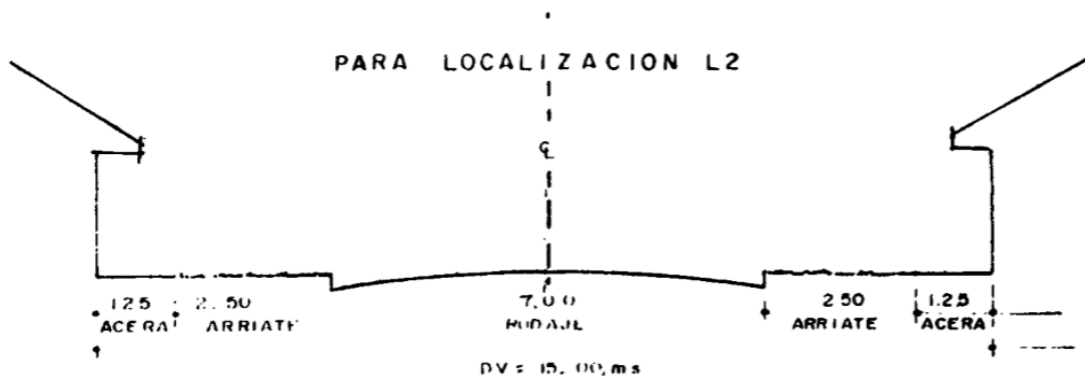
Figura 41. Sección tipo de carretera para localización 2

Según esta investigación el ancho promedio de la calzada es de 7m de ancho por tanto se puede decir que si cumple con el reglamento, pero en cuanto a arriate y acera es caso contrario porque debido al crecimiento desordenado de la ciudad n muchos lugares no se ha respetado y es difícil poder transitar para los peatones.

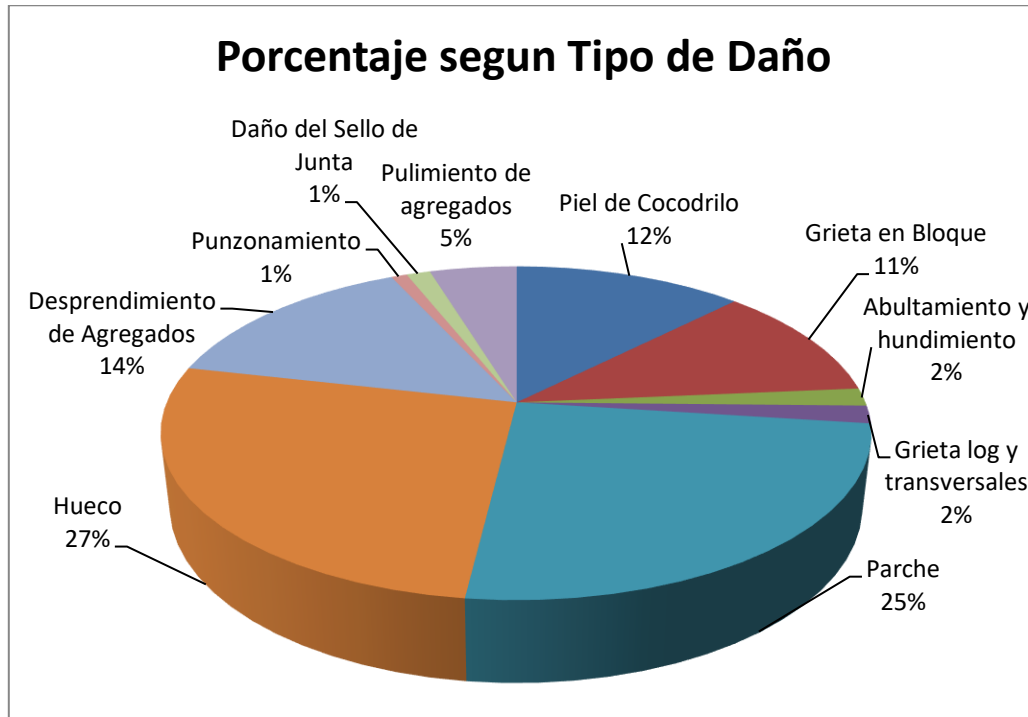
Figura 59. PORCENTAJE DE TIPOS DE DAÑOS ENCONTRADOS

Como se observa en el gráfico, el daño que más está presente en las diferentes vial del área en estudio es el Hueco o Bache representando el 27% de las fallas; seguido del 25% correspondiente a los parches, juntos representados más del 50% de los daños. Cabe destacar que los huecos o baches son el peor daño que pueden presentar un pavimento, ya que se ponen en exposición las capas inferiores, dejándolas vulnerables a los factores climáticos y de carga que pueden empeorar su situación.

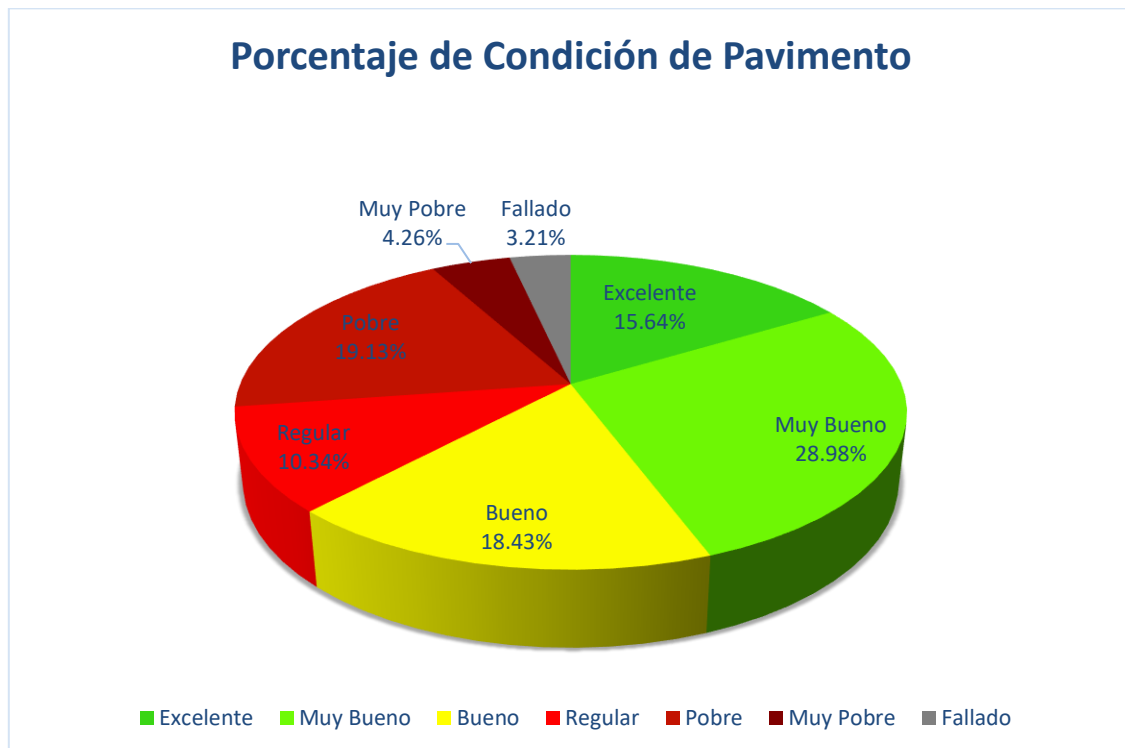
Figura 60. Porcentaje de condición de pavimento

Alrededor del 27% de los pavimentos presentan condiciones pobres, muy pobres y falladas; estos pavimentos ocasionan pérdidas económicas, incremento del tiempo de viaje y bajo confort.

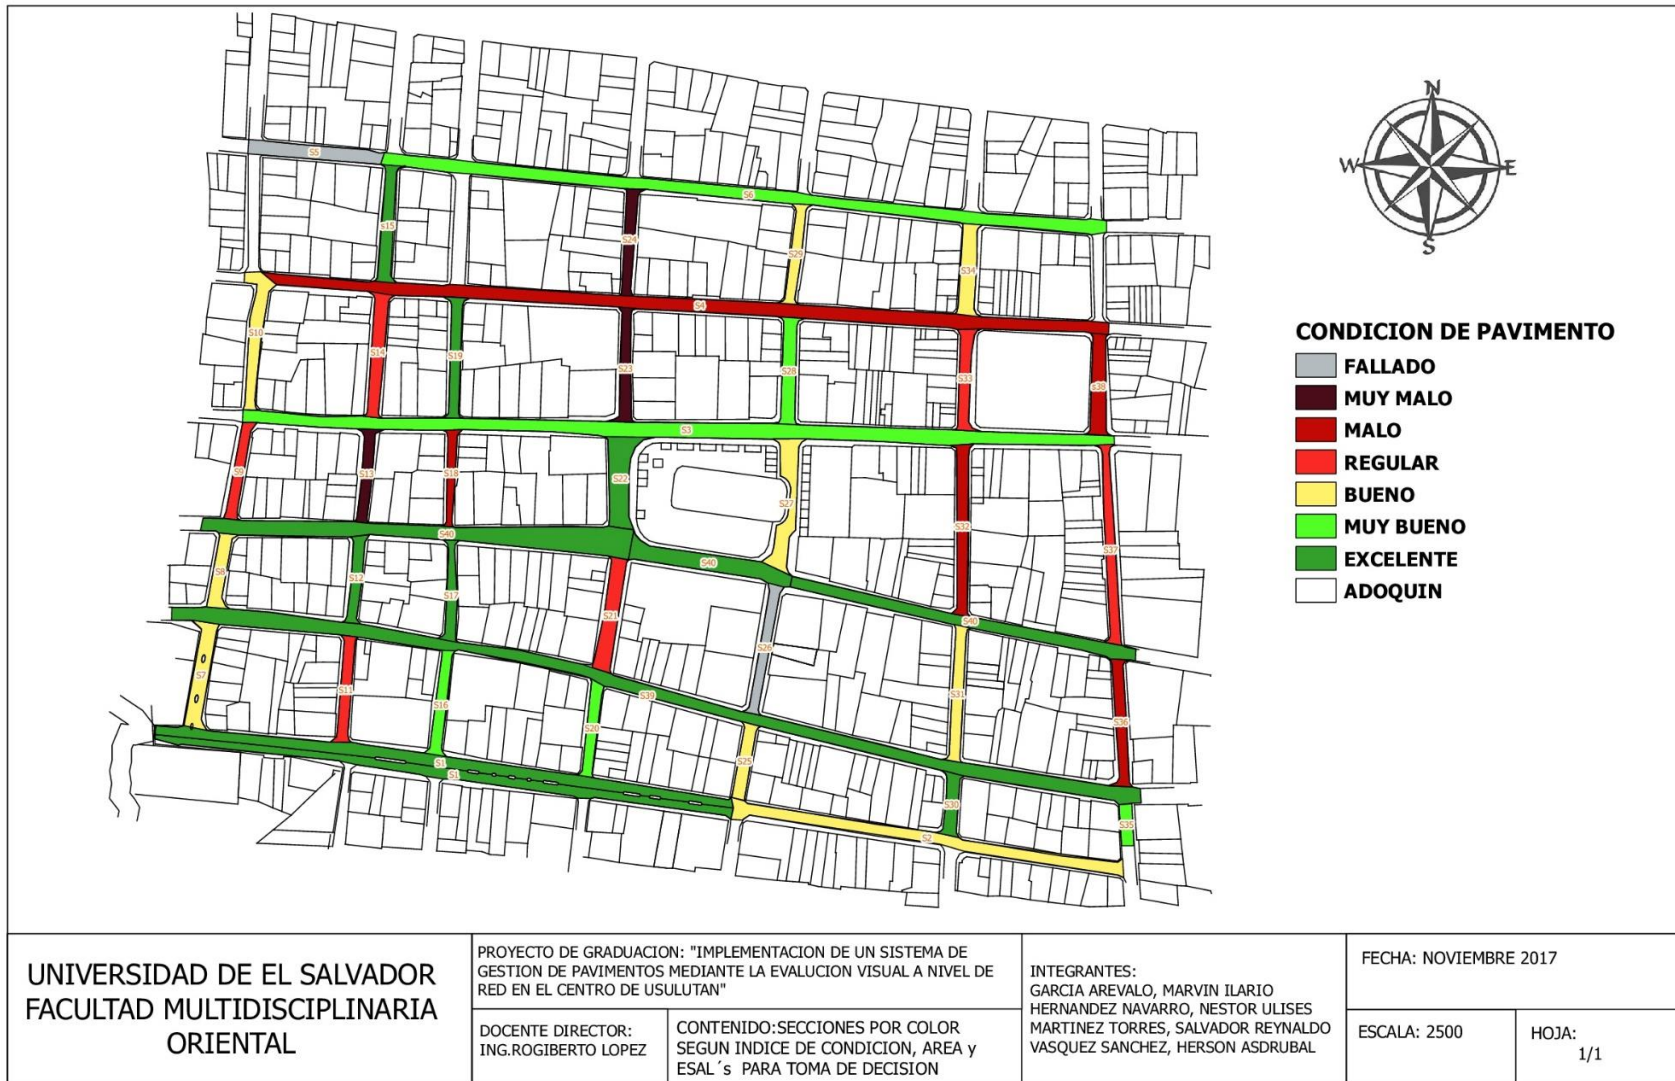
En el siguiente plano se detallan la información sobre el valor de PCI en las diferentes Secciones.

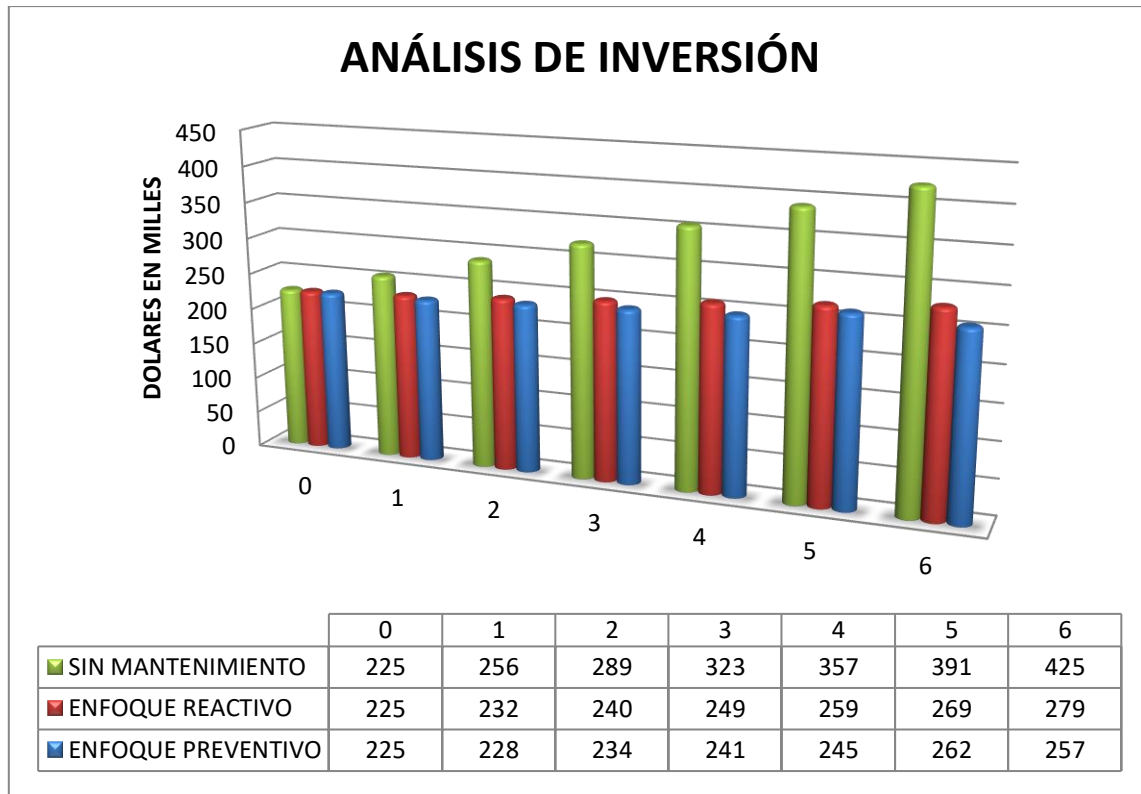
Figura 61. Análisis de inversión

El costo de reparaciones en el año cero o año de levantamiento de información es de \$225 mil y al transcurrir seis años el valor aumenta hasta \$425 mil; al abandonar la vía y no hacerle ningún tipo de mantenimiento se genera un incremento de \$200 mil en el transcurso de seis años.

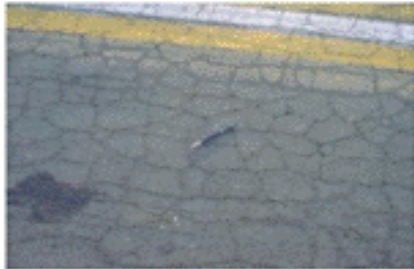
<p>6. FOTO</p>

DAÑOS A PAVIMENTOS ASFÁLTICOS	
A. FISURAS Y GRIETAS	
A.1 Fisura Piel de Cocodrilo	
<p>1. DESCRIPCIÓN: serie de grietas interconectadas, formando pequeños polígonos irregulares de ángulos agudos, generalmente con diámetros promedios de 30 cm, con longitudes variables que pueden cubrir la totalidad de la sección de rodadura.</p>	<p>2. POSIBLES CAUSAS:</p> <ul style="list-style-type: none"> • Fatiga por repetición de cargas • Fin de su vida útil • Envejecimiento del ligante • Perdida de flexibilidad
<p>3. NIVELES DE SEVERIDAD:</p> <p>B (Bajo) Fisuras muy finas, menores de 2 mm de ancho, paralelas con escasa interconexión, dando origen a polígonos de cierta longitud; los bordes de las fisuras no presentan despostillamiento.</p> <p>M (Mediano) Fisuras finas a moderadas, de ancho menor a 5 mm, interconectadas formando polígonos pequeños y angulosos, que pueden presentar un moderado despostillamiento en correspondencia con las intersecciones.</p> <p>A (Alto) La red de fisuras ha progresado y constituye una malla cerrada de pequeños polígonos bien definidos, con despostillamientos de severidad moderada a alta, a lo largo de sus bordes; algunas de estas piezas pueden tener movimientos al ser sometidas al tránsito y/o pueden haber sido removidas por el mismo formando baches.</p>

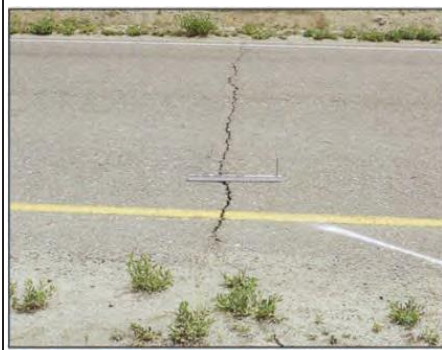
6. FOTO

A.4 Fisuras Transversal	
1. DESCRIPCIÓN: serie de fisuras o grietas que se forman en sentido transversal a la rodadura de la carretera, generalmente aisladas y que pueden afectar todo el ancho de la sección de la misma.	2. POSIBLES CAUSAS: <ul style="list-style-type: none">• Contracción de la mezcla asfáltica por pérdida de flexibilidad• Reflexión de grietas en la capa subyacente• Defectuosa ejecución de juntas transversales de construcción

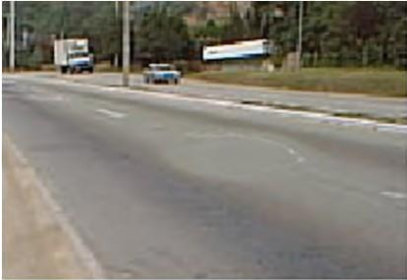
6. FOTO

DAÑOS A PAVIMENTOS ASFÁLTICOS	
B. DEFORMACIONES SUPERFICIALES EN PAVIMENTOS ASFÁLTICOS	
B.4 Hinchamiento	
1. DESCRIPCIÓN: abultamiento o levantamiento localizado en la superficie del pavimento, generalmente en la forma de una onda que distorsiona el perfil de la carretera.	2. POSIBLES CAUSAS: <ul style="list-style-type: none">• Expansión de los suelos de la subrasante, del tipo expansivo. En muchos casos puede estar acompañado de fisuramiento de la superficie.

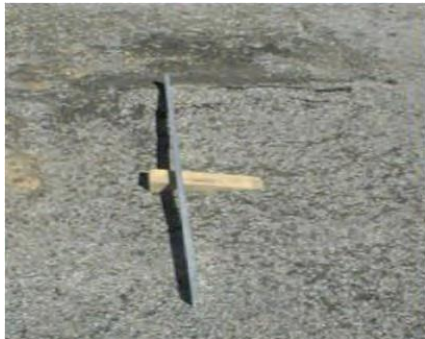
<p>6. FOTO</p>

DANOS A PAVIMENTOS ASFALTICOS	
B. DEFORMACIONES SUPERFICIALES EN PAVIMENTOS ASFALTICOS	
B.5 Hundimiento	
<p>1. DESCRIPCIÓN: depresión o descenso de la superficie del pavimento en un área localizada, sin tener definido un tamaño específico.</p>	<p>2. POSIBLES CAUSAS:</p> <ul style="list-style-type: none"> • Asentamientos de la fundación de las capas subyacentes • Deficiencias durante el proceso constructivo • Falta de mantenimiento de los drenajes y/o subdrenajes • Deficiencia en la reparación de la estructura del pavimento por la instalación de servicios públicos
<p>3. NIVELES DE SEVERIDAD:</p> <p>B (Bajo) Baja incidencia en la comodidad de manejo, apenas perceptible a la velocidad de operación promedio.</p> <p>M (Mediano) Moderada incidencia en la comodidad de manejo, genera incomodidad y obliga a disminuir la velocidad de circulación.</p> <p>A (Alto) Alta incidencia en la comodidad de manejo, produciendo una severa incomodidad, requiriéndose reducir la velocidad por razones de seguridad.</p>

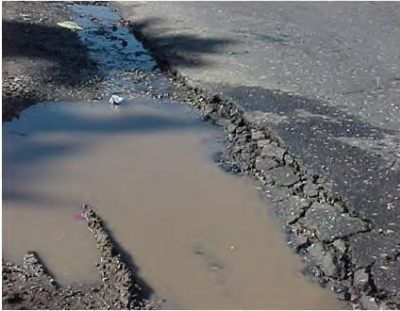
<p>6. FOTO</p>

DAÑOS A PAVIMENTOS ASFÁLTICOS	
C. DESINTEGRACION EN LOS PAVIMENTOS ASFÁLTICOS	
C.2 Desintegración de Bordes	
<p>1. DESCRIPCIÓN: consiste en la progresiva destrucción de los bordes del pavimento, principalmente en carreteras que no cuentan con hombros o que no son pavimentados.</p>	<p>2. POSIBLES CAUSAS:</p> <ul style="list-style-type: none">• Acción localizada del tránsito, sobre el extremo débil de la estructura del pavimento, donde hay menor confinamiento lateral, incluso deficiente compactación del borde, etc.
<p>3. NIVELES DE SEVERIDAD:</p> <p>B (Bajo) Se observan fisuras paralelas al borde, de severidad baja o moderada, sin signos de peladuras, desintegración y canales de erosión.</p> <p>M (Mediano) Se observan fisuras paralelas al borde, de severidad alta,* y/o peladuras de cualquier tipo, sin llegar a la rotura o desintegración total de los mismos.</p> <p>A (Alto) Se observa una considerable desintegración total de los bordes, con importantes sectores removidos por el tránsito; el borde resulta serpenteante, reduciendo el ancho de la calzada.</p>

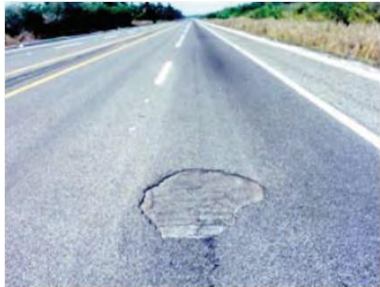
<p>6. FOTO</p>

DANOS A PAVIMENTOS ASFALTICOS	
C. DESINTEGRACION EN LOS PAVIMENTOS ASFALTICOS	
C.4 Desprendimiento de capa de rodadura	
<p>1. DESCRIPCIÓN: consiste en el desprendimiento de las últimas capas de agregados finos de las lechadas y/o tratamientos superficiales.</p>	<p>2. POSIBLES CAUSAS:</p> <ul style="list-style-type: none"> • Limpieza insuficiente previa al tratamiento superficial. • Esparcido heterogéneo del ligante (asfalto). • Ligante inadecuado. • Dosificación árido (pétreo) – ligante (asfalto) inadecuada • Colocación con lluvia o exceso de agua en la capa de apoyo, que produce delaminación. • Compactación deficiente (si procede). • Fraguado incompleto después de apertura al tránsito. • Envejecimiento del ligante (asfalto).
<p>3. NIVELES DE SEVERIDAD:</p> <p>B (Bajo) Se observan agregados expuestos en áreas menores del 5% del total del tramo a evaluar.</p> <p>M (Mediano) Se observan agregados expuestos en áreas entre el 5% y el 30% del total del tramo a evaluar.</p> <p>A (Alto) Se observan agregados expuestos en áreas mayores del 30% del total del tramo a evaluar.</p>

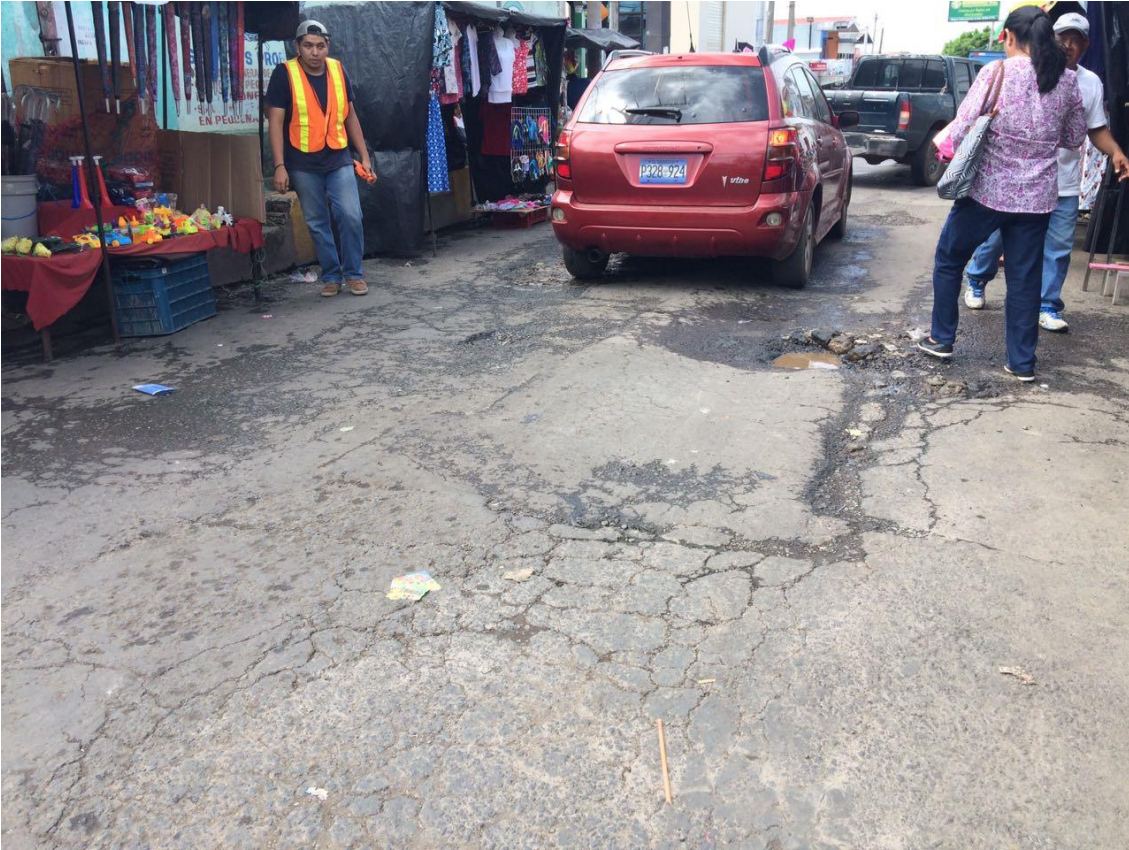
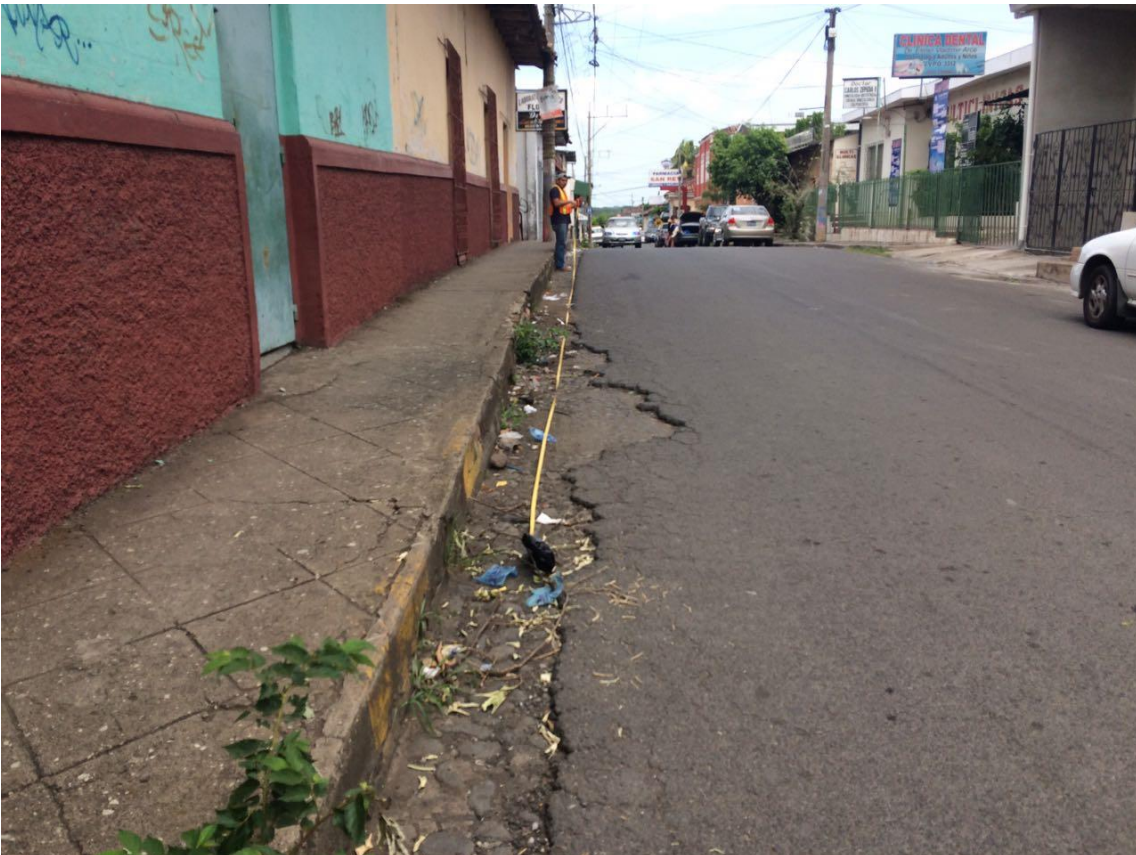
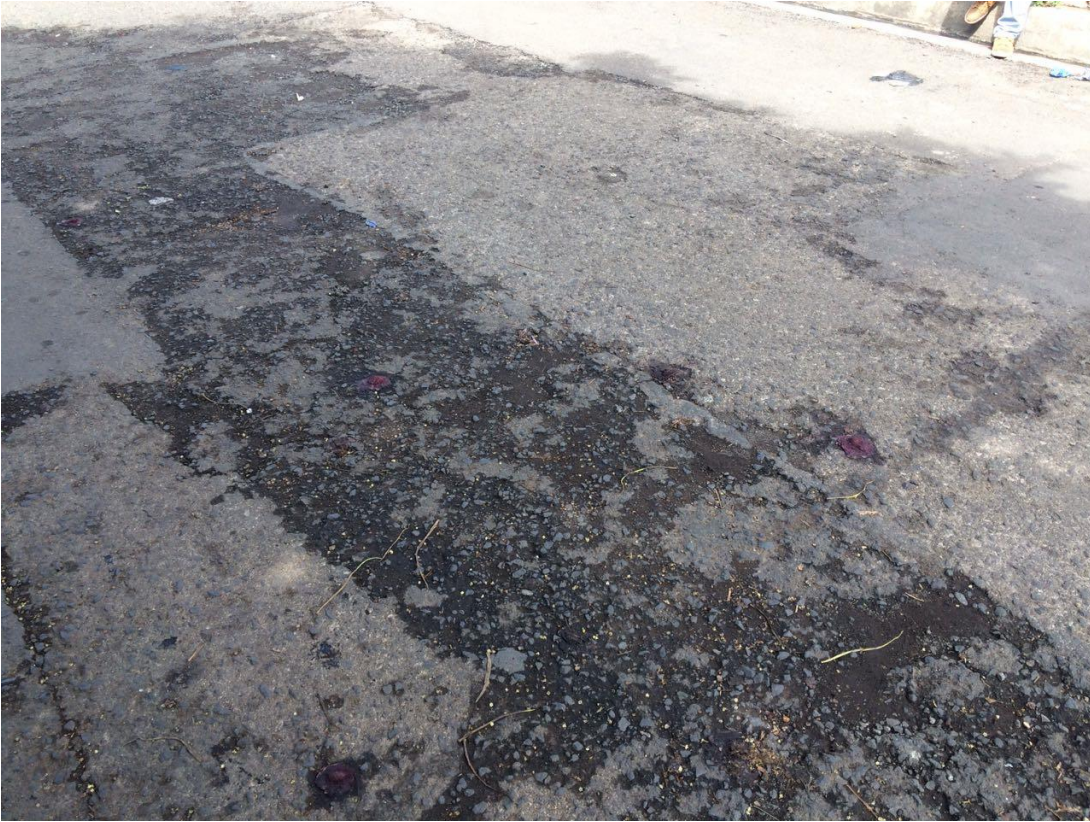
En las siguientes fotografías tomadas durante la presente investigación se puede observar la composición estructural de los pavimentos predominante, ilustrada en la primer imagen; así como estado de deterioro de la red vial en estudio y los diferente problemas que los afectan;
