UNIVERSIDAD DE EL SALVADOR  
FACULTAD DE INGENIERÍA Y ARQUITECTURA  
ESCUELA DE INGENIERÍA CIVIL

**DIAGNÓSTICO ESTRUCTURAL DE UNA RED DE  
TUBERÍAS DE AGUAS LLUVIAS UTILIZANDO  
HERRAMIENTAS TECNOLÓGICAS, ROBOT CÁMARA  
IBAK KIEL T-86EX**

Tesina de Pasantía de Práctica Profesional previa a la opción al Grado de:

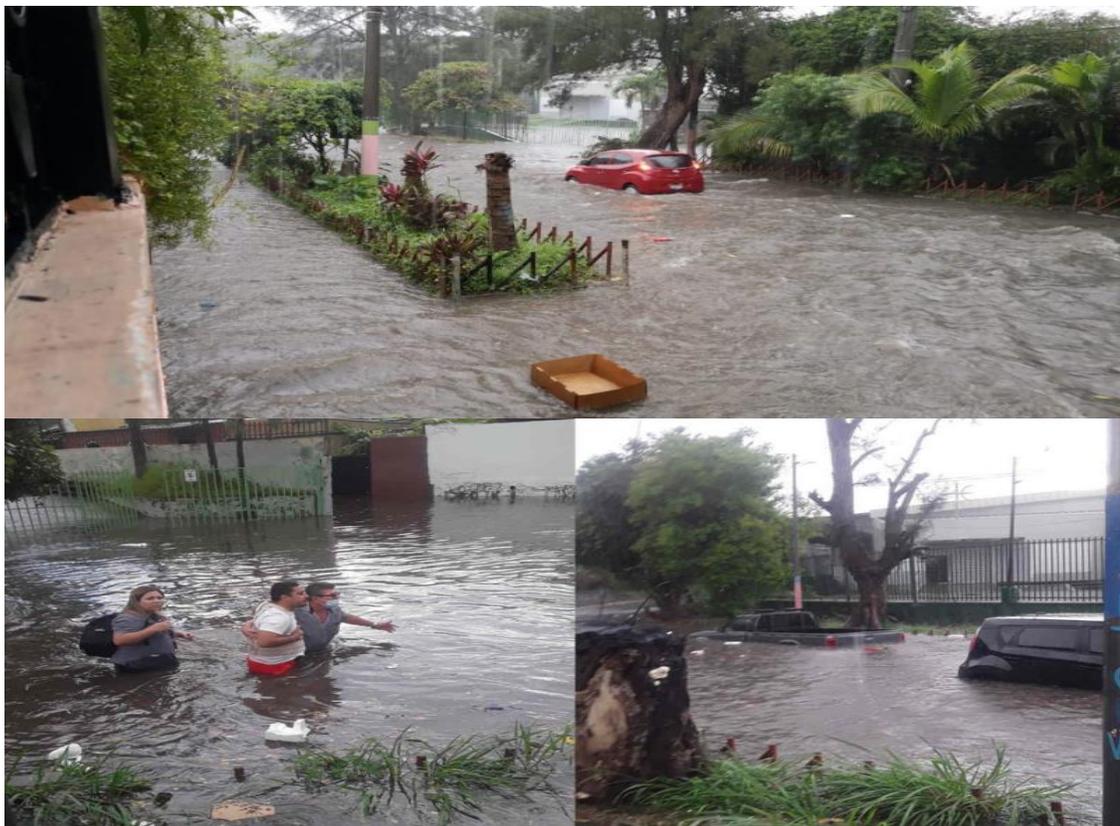
Imagen 4.3. Fotografías que muestran el nivel de afectación después de un evento lluvioso en la Colonia Santa Lucía. Fuente: Plataformas digitales de medios de comunicación escrita: La Prensa Gráfica y El Diario de Hoy.

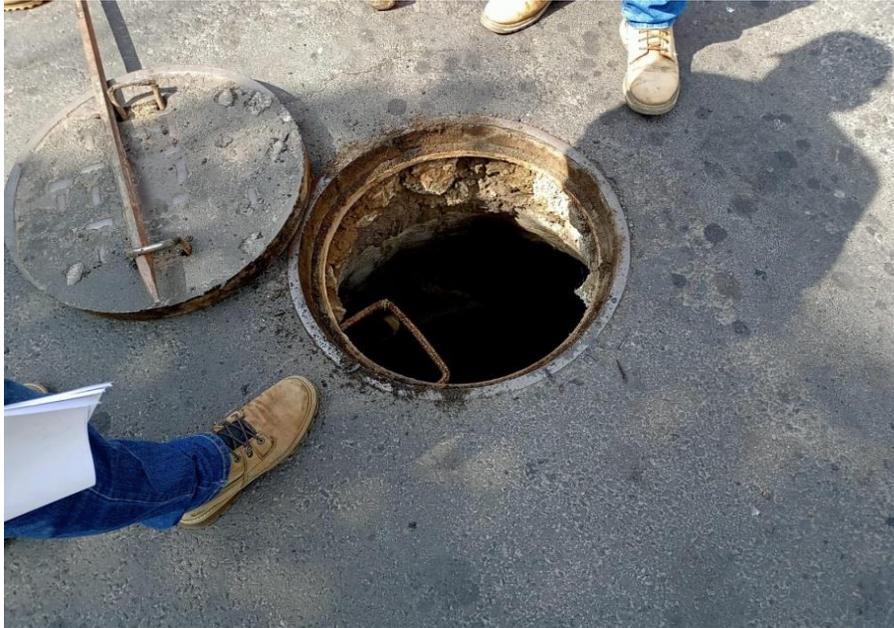
**Fotografía 4.1** Apertura de pozos para reconocimiento del estado de las estructuras que componen la red de drenaje. Fuente: Elaboración propia.

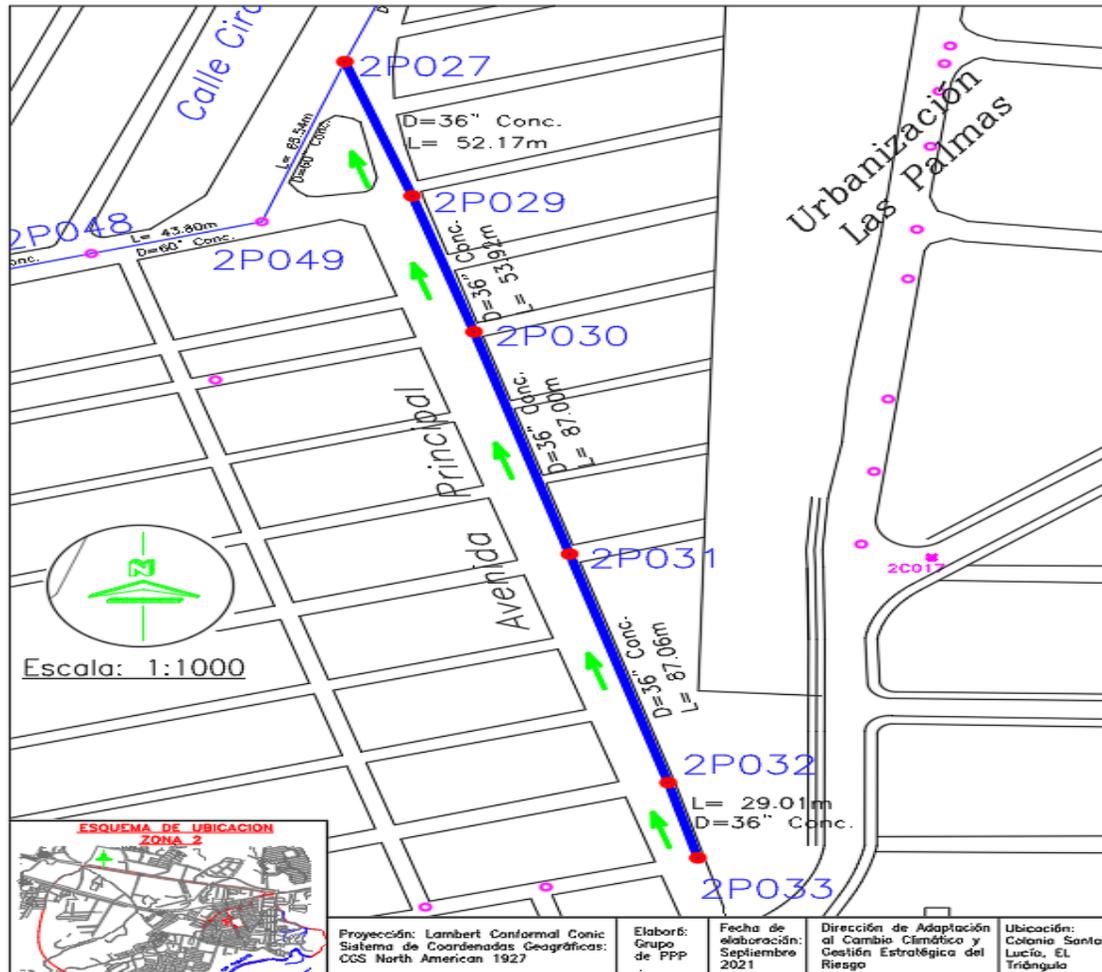
**Imagen 4.6** Tramos que componen el drenaje de la Calle principal de Col. Santa Lucía. Fuente: Elaboración propia.

En la **Imagen 4.6**, se observa la calle principal que está compuesta por 5 tramos de tubería de pozo a pozo, a continuación, se presenta la tabla resumen:

Conta Video	CD	Código	In1	In2	%	JntDe	Ha	lmRef	Comentarios
0.0		ST Inico de Inspección							
0.0		AMH Pozo de Acceso							2P032
0.0		MWL Nivel de Agua			0				
0.4		CS Grieta en Espiral				11	12		
4.4		SRVM Daño Superficial - Refuerzo Visible				02			
22.7		IW Infiltración - Lagrimeo				10			
26.3		AMH Pozo de Acceso							2P033
26.3		FH Fin de Inspección

Conta Video	CD	Código	In1	In2	%	JntDe	Ha	ImRef	Comentarios
0.0		ST Inicio de Inspección							
0.0		AMH Pozo de Acceso							2P032
0.0		MWL Nivel de Agua			5				
17.8		ISGT Sello Penetrante - Lechada			5	02	03		
19.6		SRVM Daño Superficial - Refuerzo Visibl				J	09		
51.6		SRVM Daño Superficial - Refuerzo Visibl				J	10		
53.7		SRVM Daño Superficial - Refuerzo Visibl				J	02		
67.4		SRVM Daño Superficial - Refuerzo Visibl				J	09		
71.8		SRVM Daño Superficial - Refuerzo Visibl				J	11		
74.9		SAMM Daño Superficial - Agregado Falta					05		
80.5		SRVM Daño Superficial - Refuerzo Visibl				J	11		
84.0		AMH Pozo de Acceso							2P031
84.0		FH Fin de Inspección

Conta Video	CD	Código	In1	In2	%	JntDe	Ha	ImRef	Comentarios
0.0		ST Inicio de Inspección							
0.0		AMH Pozo de Acceso							2P031
0.0		MWL Nivel de Agua			0				
11.4		SAMM Daño Superficial - Agregado Falta					02		
40.8		SAMM Daño Superficial - Agregado Falta					02		
84.7		AMH Pozo de Acceso							2P030
84.7		FH Fin de Inspección

Conta Video	CD	Código	In1	In2	%	JntDe	Ha	ImRef	Comentarios
0.0		ST Inicio de Inspección							
0.0		AMH Pozo de Acceso							2P029
0.0		MWL Nivel de Agua			0				
6.8		IW Infiltración - Lagrimeo					02		
11.9		CM Grieta Múltiple					12	01	
25.9		CM Grieta Múltiple					11	12	
27.7		CM Grieta Múltiple					01	03	
31.0		IW Infiltración - Lagrimeo					02		
50.2		AMH Pozo de Acceso							2P030
50.2		FH Fin de Inspección

Conta Video	CD	Código	In1	In2	%	JntDe	Ha	lmRef	Comentarios
0.0		ST Inico de Inspección							
0.0		AMH Pozo de Acceso							2P029
0.0		MWL Nivel de Agua			0				
0.8		IW Infiltración - Lagrimeo					01		
3.1		IW Infiltración - Lagrimeo					10		
12.3		CC Grieta Circular					12	03	
28.1		CL Grieta Longitudinal					11		
49.5		D Deformación			15				
49.5		AMH Pozo de Acceso							2P027
49.5		FH Fin de Inspección

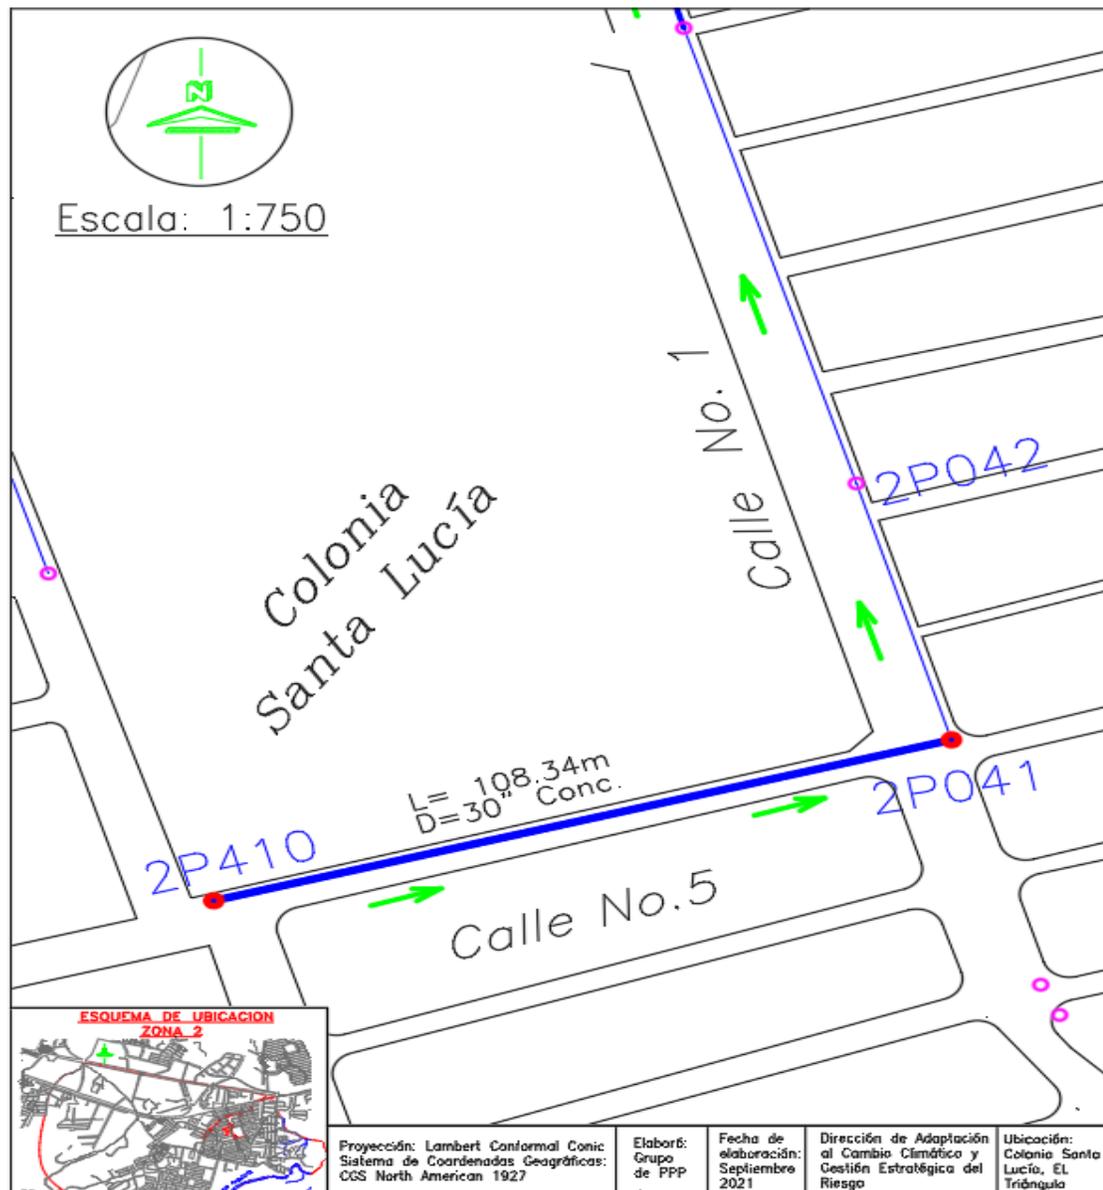
**Imagen 4.7** Tramos que componen el drenaje de la Calle No 5 de Col. Santa Lucía. Fuente: Elaboración propia.

En la Imagen 4.7 en la Calle No 5 solamente tenemos un tramo que fue inspeccionado, que comienza en el pozo 2P410 y finaliza aguas abajo en el pozo 2P041 ubicado en la intersección de la Calle No 5 y Calle No 1, el tramo tiene

Conta Video	CD	Código	In1	In2	%	JntDe	Ha	ImRef	Comentarios
0.0		ST Inicio de Inspección							
0.0		AMH Pozo de Acceso							2P410
0.0		MWL Nivel de Agua			15				
88.1		CL Grieta Longitudinal				10			
96.9		ISGT Sello Penetrante - Lechada			5	07	03		
102.2		ISGT Sello Penetrante - Lechada			5	07	03		
125.8		AMH Pozo de Acceso							2P041
125.8		FH Fin de Inspección

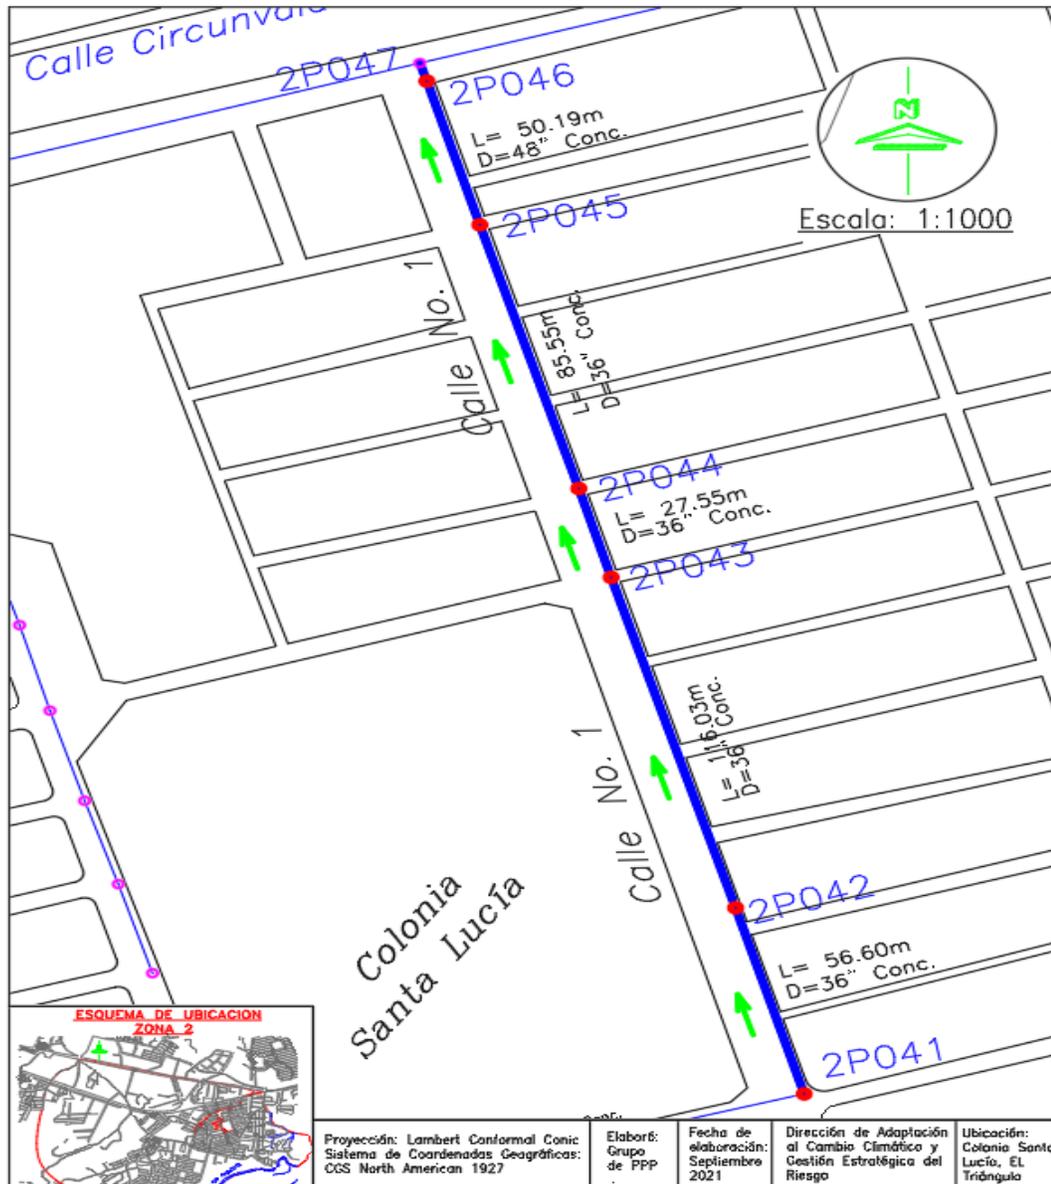
**Imagen 4.8** Tramos que componen el drenaje de la Calle No 1 de Col. Santa Lucía. Fuente: Elaboración propia.

En la Imagen 4.8, la Calle No 1 está compuesta por 6 tramos de tubería comprendidos de pozo a pozo, como se muestra en la siguiente tabla resumen:

Conta Video	CD	Código	In1	In2	%	JntDe	Ha	ImRef	Comentarios
0.0		ST Inico de Inspección							
0.0		AMH Pozo de Acceso							2P041
0.0		MWL Nivel de Agua			5				
23.5		SRVM Daño Superficial - Refuerzo Visibl					07		
32.6		SRVM Daño Superficial - Refuerzo Visibl					11		
32.6		SRVM Daño Superficial - Refuerzo Visibl				J	09 11		
37.0		CM Grieta Múltiple				J	12 05		
37.8		SRVM Daño Superficial - Refuerzo Visibl					08		
37.8		CL Grieta Longitudinal					08		
38.0		RFC Raíces Finas - Conexión					05		
39.7		RFC Raíces Finas - Conexión					09		
49.9		SRVM Daño Superficial - Refuerzo Visibl					11		
54.1		AMH Pozo de Acceso							2P042
54.1		FH Fin de Inspección

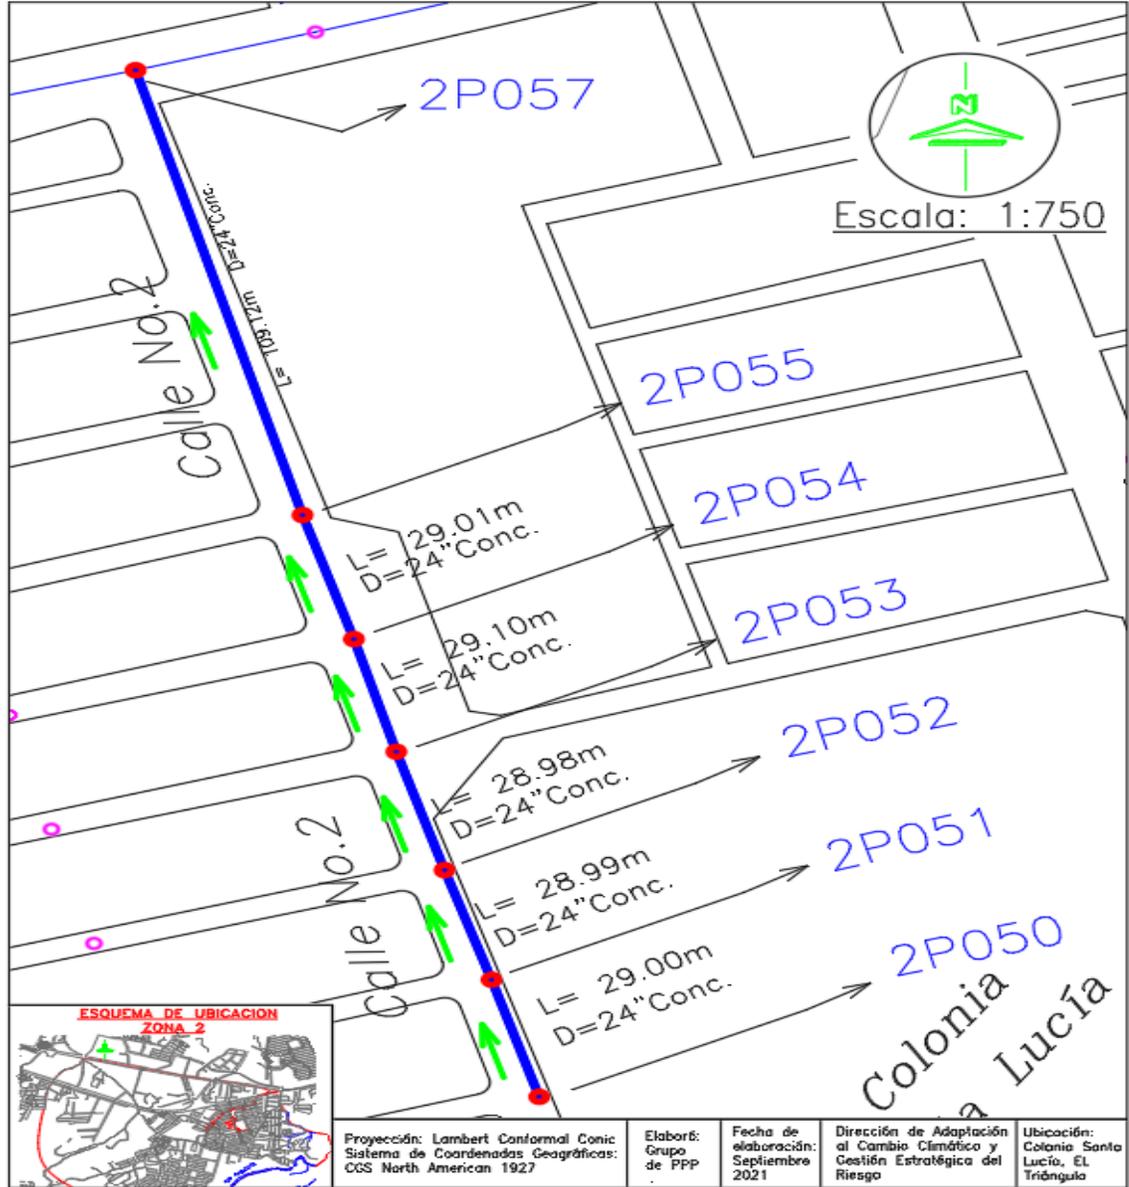
**Imagen 4.9** Tramos que componen el drenaje de la Calle No 2 de Col. Santa Lucía. Fuente: Elaboración propia.

En la Imagen 4.9, la Calle No 2 está compuesta por 6 tramos de tubería comprendidos de pozo a pozo, como se muestra en la siguiente tabla resumen:

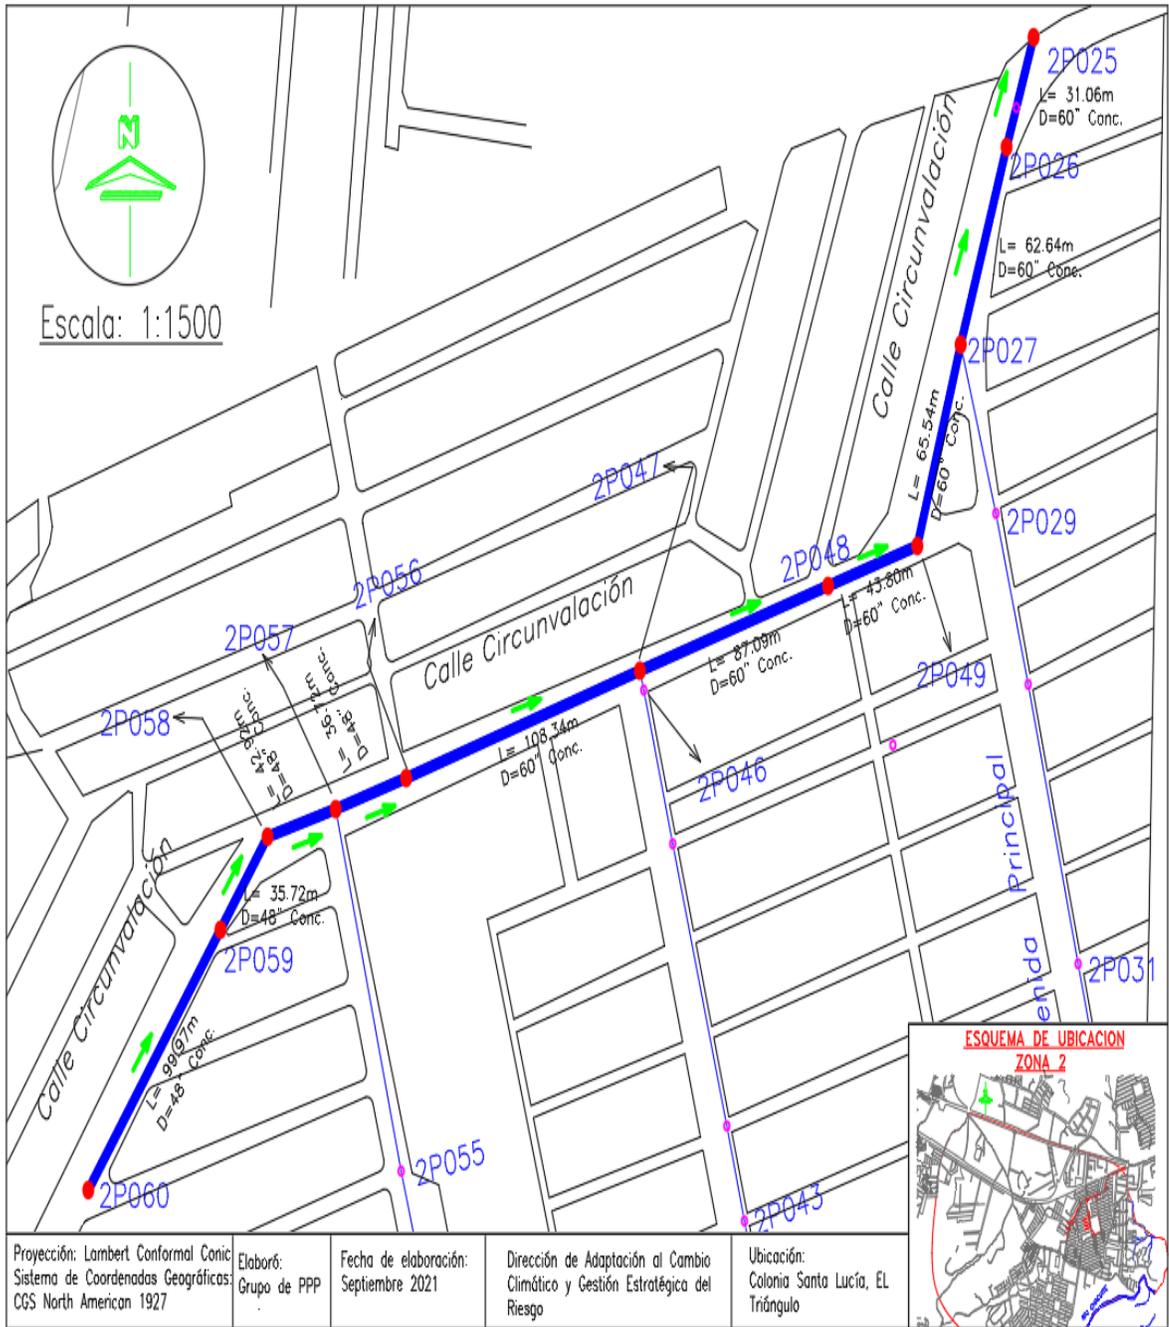
**Imagen 4.10** Tramos que componen el drenaje de la Calle Circunvalación de Col. Santa Lucía. Fuente: Elaboración propia.

Se observa en la Imagen 4.10, la Calle Circunvalación que está compuesta por 10 tramos de tubería comprendidos de pozo a pozo, como se muestra en la siguiente tabla resumen:

78.9	F02	CM Grieta Múltiple					11	01	
79.1		MSA Inspección Abandonada							había demasiada basura y roca...
79.1		FH Fin de Inspección

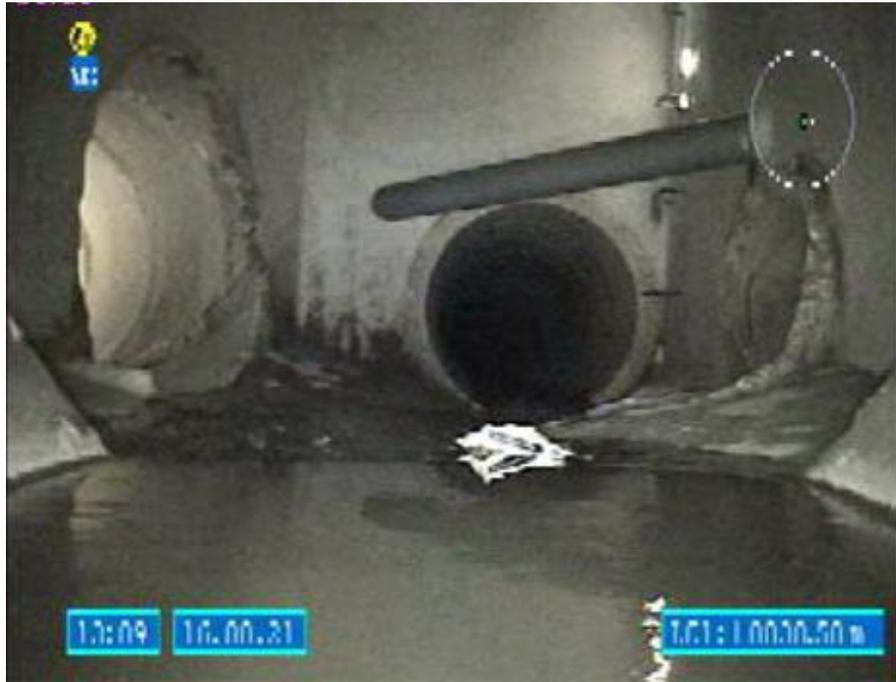
Se tomó nota que en casi toda la red a excepción de la Calle Principal y la Calle N°1 se observa un desgaste en la superficie de la tubería ocasionado por abrasión mecánica, La inspección de toda la red finalizó en la caja que colecta toda la escorrentía de la Colonia y la dirige a su descarga final (Ver Imagen 4.20). La caja está ubicada aproximadamente 150 metros aguas abajo de la zona conocida como El Triángulo, esta longitud de tubería está compuesta por 2 tramos (2P027-2P026 y 2P026-2P025) partiendo del pozo que colecta lo que llega de la Calle Circunvalación y la Calle Principal ubicado en El Triángulo (Pozo 2P027).

*Imagen 4.20* Caja colectora de la Colonia donde se terminó la inspección de la red. Fuente: elaboración propia sobre reporte de la base de datos del software PIPELOGIX.
