CURSO DE ESPECIALIZACIÓN EN GESTIÓN HISTÓRICA DE ENTORNOS CONSTRUIDOS

**DIAGNÓSTICO Y PROPUESTA DE INTERVENCIÓN INTEGRAL DE LA FACHADA
ORIENTE DEL COMPLEJO PATRIMONIAL DEL HOSPITAL NACIONAL ROSALES**

CIUDAD UNIVERSITARIA, ABRIL 2023

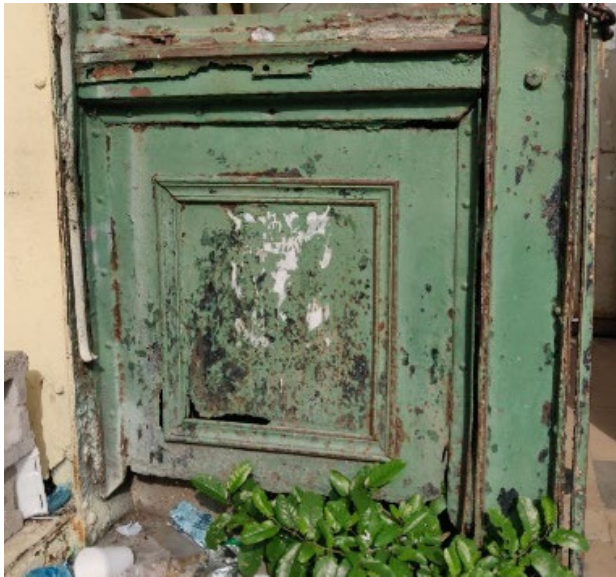
La parte inferior se compone de 8 ángulos, una lámina y un perfil "I" en la base. La lamina está adornada con un marco al centro como puede verse en la fotografía 11. Este marco también es similar al que se encuentran adornando las paredes neoclásicas.

Foto 11 Parte Inferior del Barandal Hospital Rosales.

La parte inferior del barandal al igual que la parte central, es en la que más daños pueden observarse a simple vista. En la parte inferior partes de sus elementos son inexistentes. Algunos tramos ya no poseen los marcos decorativos con molduras, ni el perfil "I" en la base que amarra las columnas.

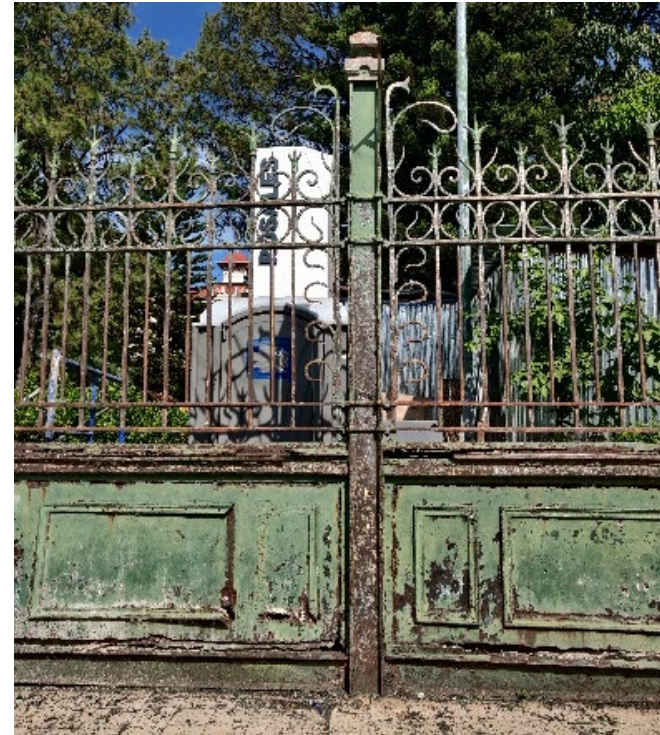
Columna 1: La columna se encuentra un total de 12 veces y cada columna está compuesta por dos placas metálicas y dos perfiles "u" coronadas por un capitel macizo de una sola pieza. A lo largo de la placa se encuentran piezas metálicas

Foto 12 Columna Tipo 1 del Barandal Hospital Rosales

Hay 14 columnas en total incluyendo las dos principales. Se observa un mayor deterioro en las bases.

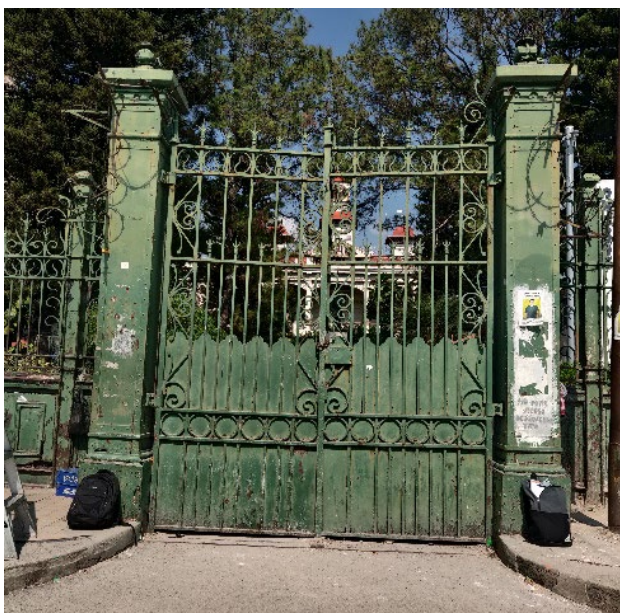
Foto 13 Columna 2 y Portón Principal

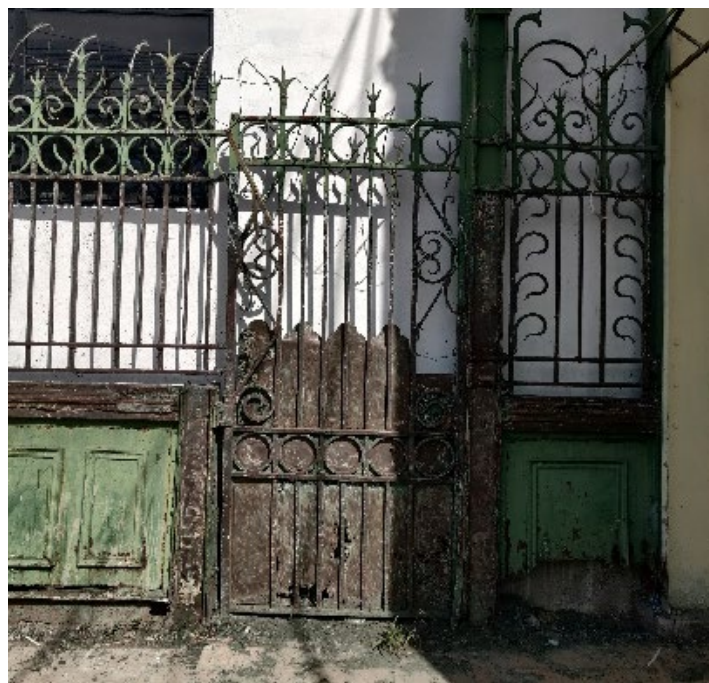
Foto 14 Puerta 2 del Barandal Hospital Rosales

Las puertas, al igual que la parte superior del barandal, son de los elementos que mejor se han conservado. Pueden observarse principalmente daños en las bisagras y un desplome de las hojas

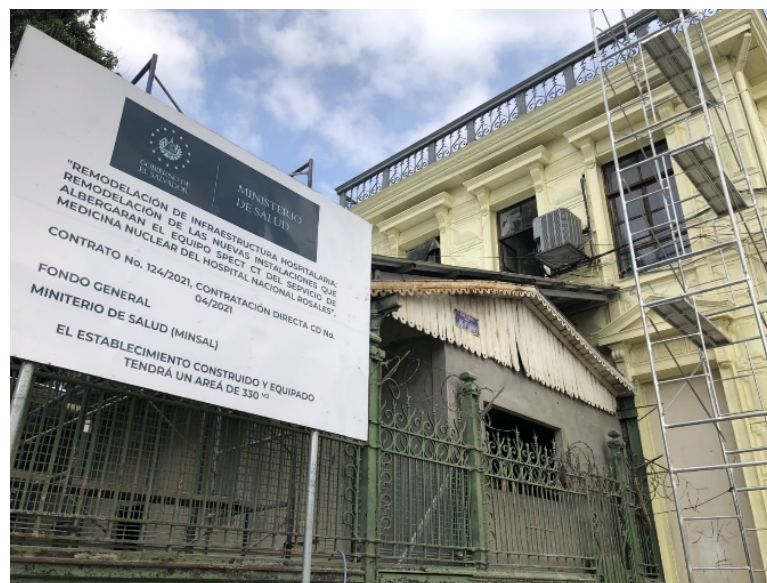
Foto 23 Vista Actual de la Puerta 2 Ubicada al Norte del Barandal

En la Fotografía 23 se muestra como luce actualmente el acceso norte, el espacio que conformaba el pasillo se encuentra cerrado y será utilizado para guardar equipo de medicina nuclear.

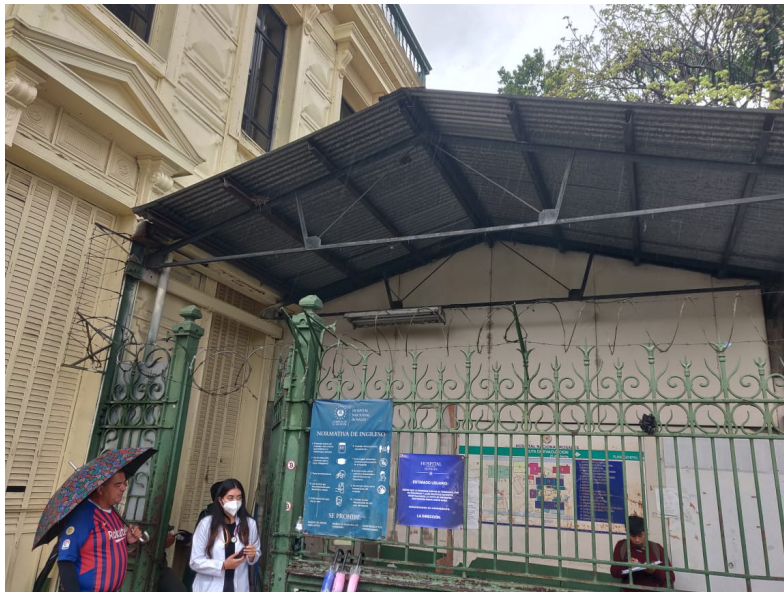
Foto 24 Vista de la Puerta 1 Único Acceso Habilitado del Barandal

En la fotografía 24 se muestra el estado del único acceso habilitado.

El pasillo fue ampliado y cerrado, actualmente este espacio funciona como bodega.

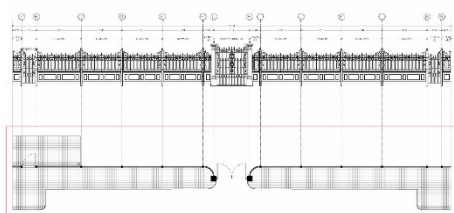
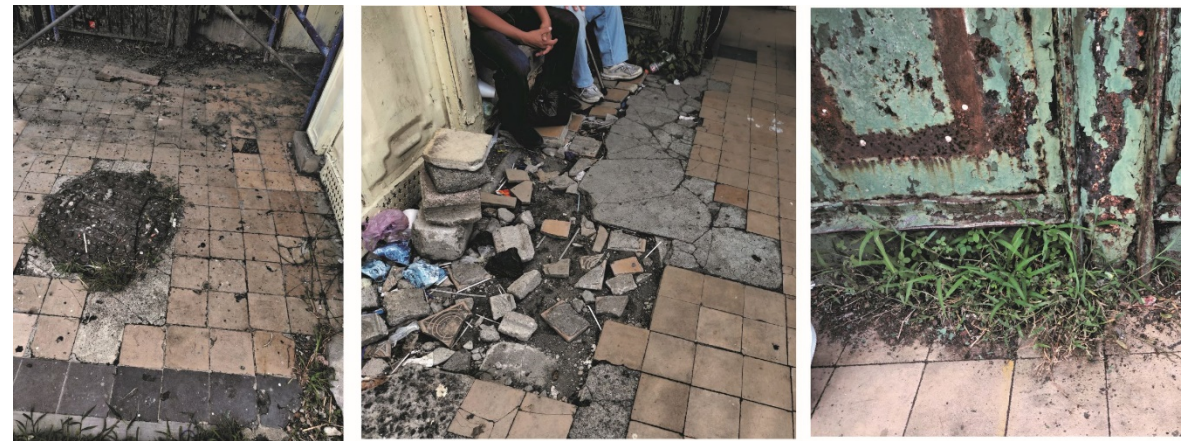
DAÑOS PISOS			REGISTRO FOTOGRAFICO			CUADRO N°4

TIPO DE LESIONES								
FÍSICAS			QUÍMICAS			MECÁNICAS		
SUCIEDAD	EROSIÓN	HUMEDAD	EFLORESENCIAS	OXIDACIÓN	CORROSIÓN	GRIETAS FISURAS	DESPRENDIMIENTO	DEFORMACIÓN
X		X	X			X	X	X
DESCRIPCIÓN			DAÑOS OBSERVADOS					
<p>El piso: El piso de esta zona está constituido por losetas de un mismo color de 0.16cm x0.16cm</p>			<p>Suciedad: por acumulación de basura de los usuarios, por el polvo y humo del ambiente, cambio de tonalidad por el paso del tiempo.</p> <p>Piezas Faltantes: Hay zonas del piso donde se ha recurrido a cubrir con concreto zonas de piezas faltantes.</p> <p>Microorganismos: Debido a la húmedas en la base del Barandal y el piso existe la presencia de microorganismos.</p> <p>Piezas agrietadas: Se pueden observar gran cantidad de piezas agrietadas. Por el paso del tiempo y la acumulación de humedad.</p> <p>Deformaciones: Hundimientos en algunas zonas del piso, así como también abultamientos.</p>

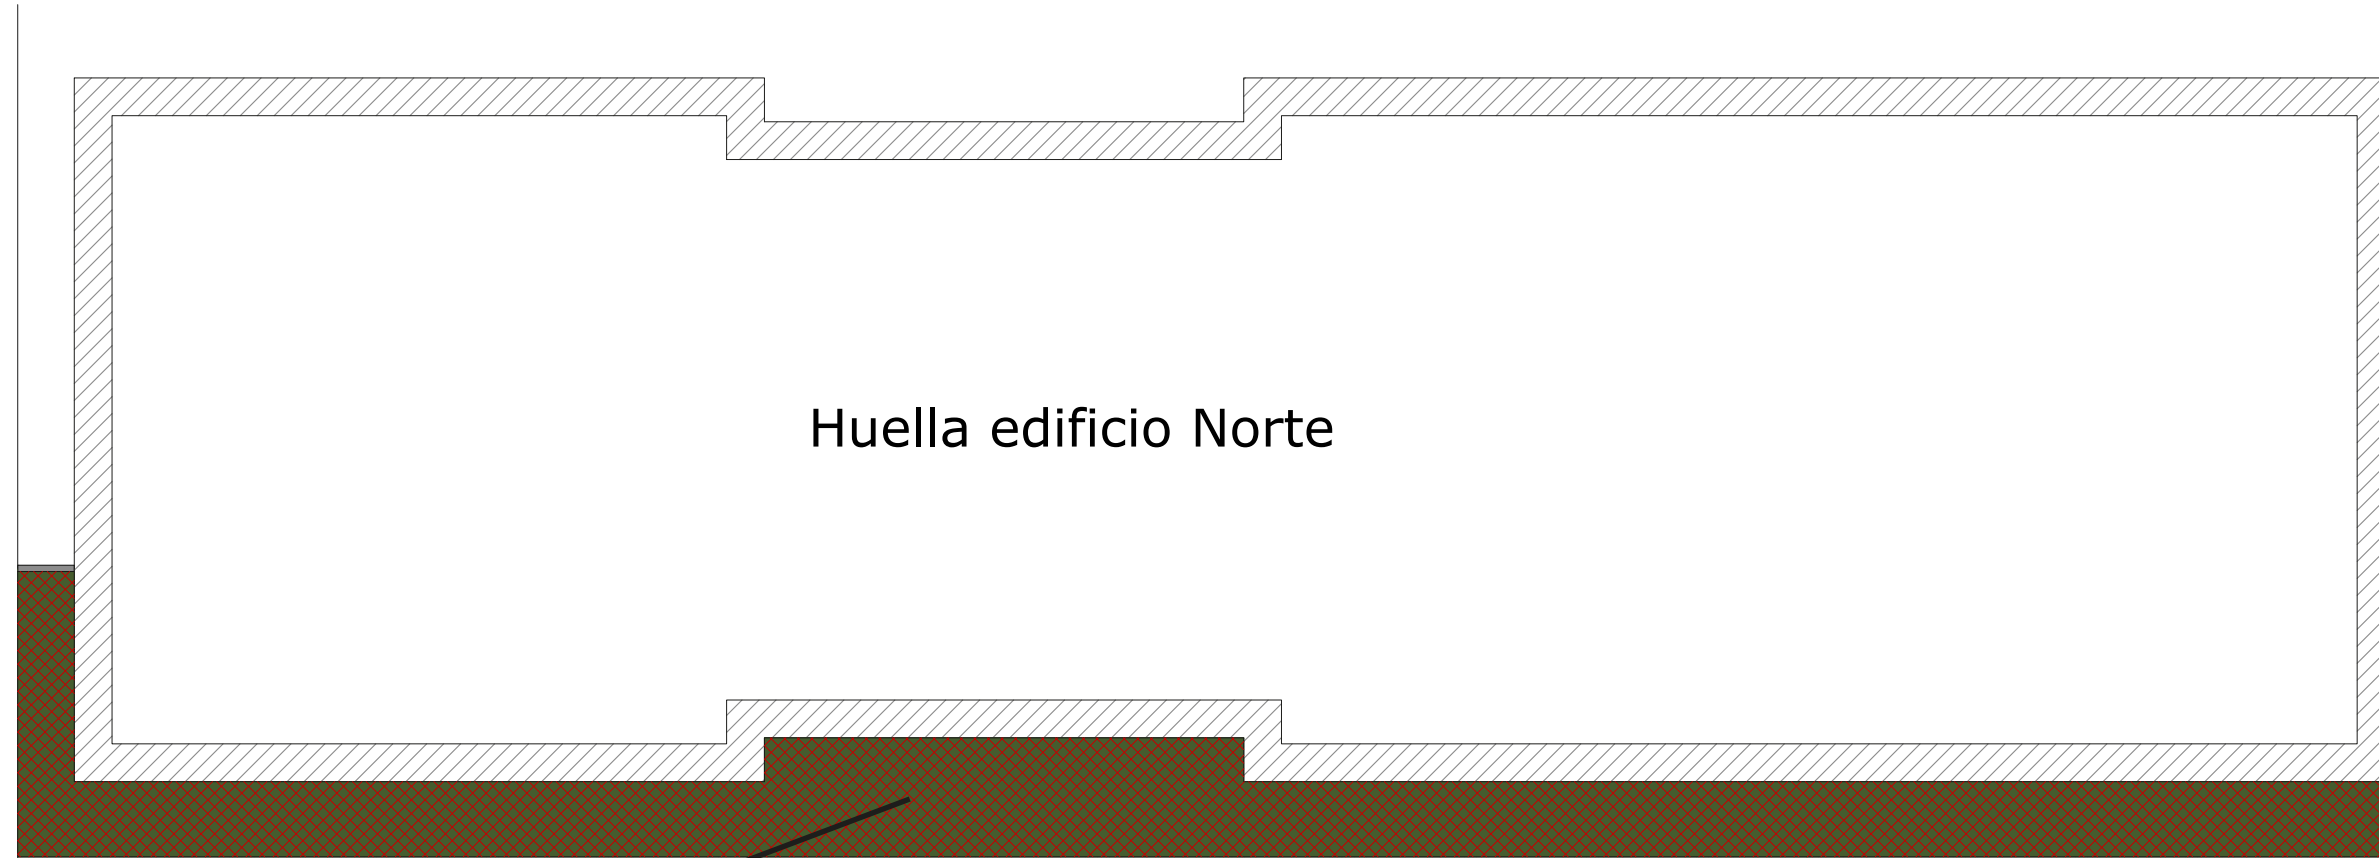
Huella edificio Norte

DAÑOS IDENTIFICADOS	
SIMBOLOGÍA	DESCRIPCIÓN
	Piso completamente inexistente y lleno de organismos vegetales.

Las fachadas ya fueron intervenidas y se dejaron en un estado óptimo, no obstante, la franja de enladrillado frente a estas fachadas no fue intervenido por lo que el estado del enladrillado de esta zona es el que se muestra en los planos de daños en las hojas 2 y 3. (ver anexo 1)

Intervenir estas franjas de enladrillado es esencial para la conservación de las fachadas ya que esto evitaría la acumulación de humedad, el crecimiento de organismos vegetales y evitaría la oxidación y corrosión temprana de las láminas en la base de las fachadas.

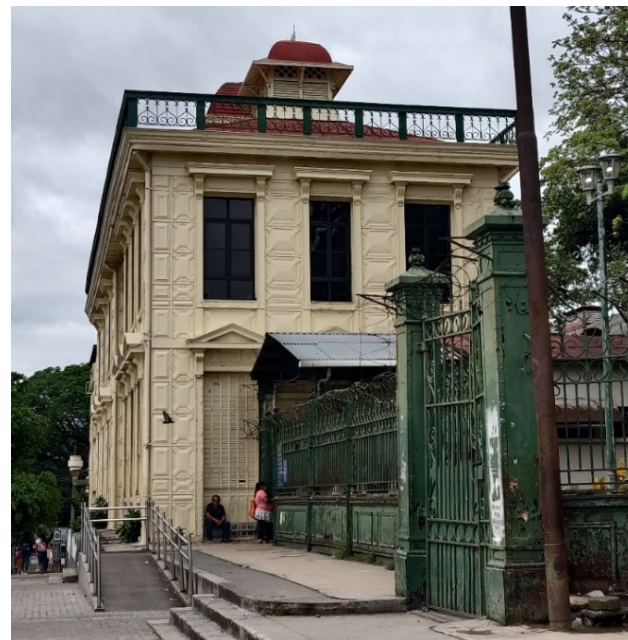
Foto 11 Edificios al costado del Barandal

El primer proyecto consistió en un cambio de pintura a los 2 edificios ubicados al costado del Barandal. Ver fotografía 1

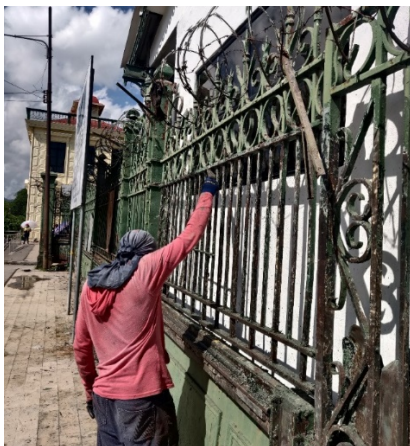
Foto 12 Remoción de pintura con espátula y removedor de pintura

Luego de haber liberado la pintura anterior se le colocaron 3 capas de pintura.

1. Capa color negro.
2. Capa color gris.
3. Capa final verde.

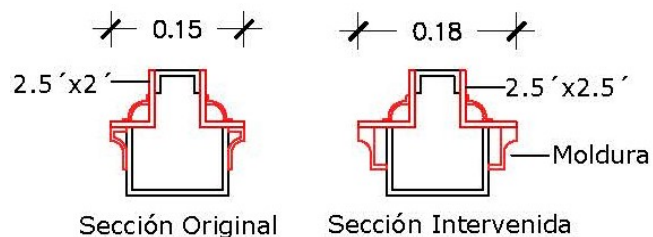
Esquema 2 Cambios realizados en la parte central

Como se vio en el cuadro de daños 2, los daños encontrados en la parte central del barandal ya ameritaban la sustitución de piezas. En esta parte la intervención consistió, precisamente eso, sustituir las piezas que debido a la corrosión eran irrecuperables.

En color rojo se marcan los elementos de la parte central que fueron cambiados, se puede observar que los únicos elementos originales que quedaron en la parte central con los dos perfiles "C". Los ángulos originales tenían unas dimensiones de 2.5x2 pulgadas, mientras que los ángulos utilizados para sustituirlos fueron de 2.5x2.5 pulgadas.

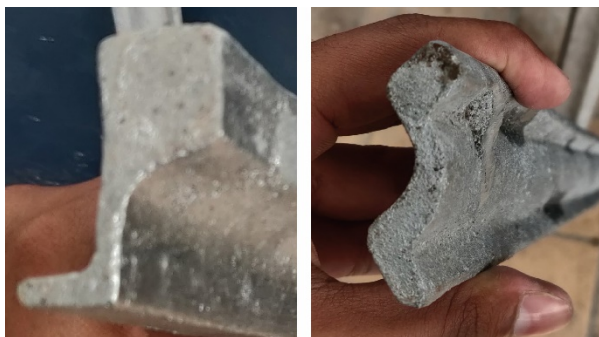
Foto 14 Molduras nuevas

Con respecto a las molduras debido a que la sección cambio de 0.15 a 0.18 por los ángulos, la moldura de abajo tuvo que ser adaptada. Las molduras nuevas son de hierro colado. (ver fotografía 4)

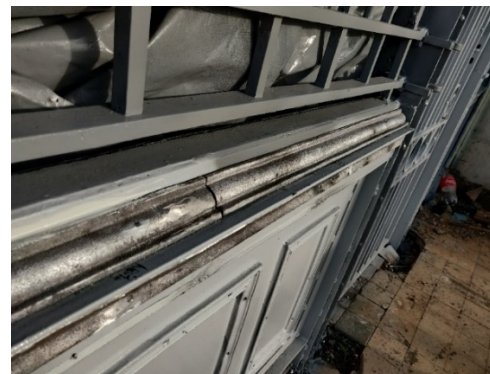
Foto 15 Parte central ya intervenida

Al igual que la parte superior, a la parte central se le dio el mismo tratamiento de 3 capas respecto a la pintura.

En la fotografía 5 pude observarse ya la colocación de los ángulos y las molduras. Las molduras tenían un largo de 1 metro y las uniones se rellenaron con masilla plástica para evitar la filtración de agua. Ver fotografía 6

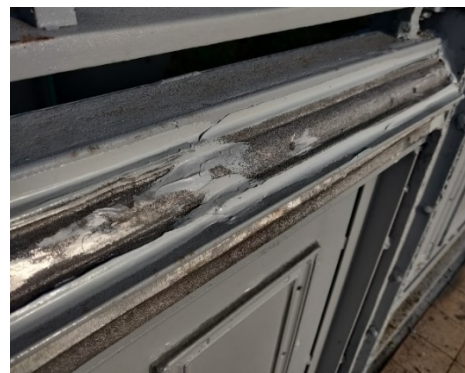
Foto 16 Parte central con aplicación de masilla plástica

Originalmente las piezas originales estaban sujetadas mediante pernos y remaches. Ya en la intervención realizada se usó exclusivamente la soldadura.

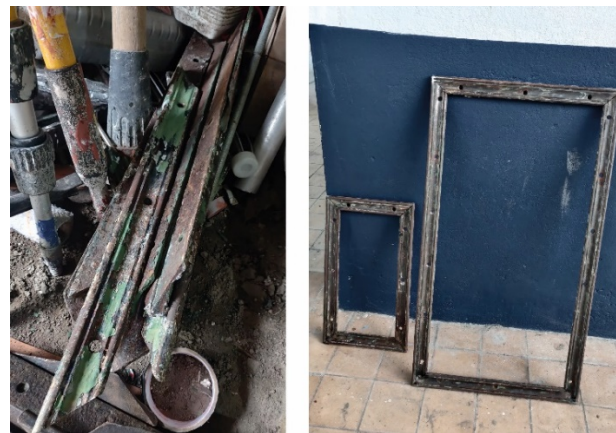
Foto 18 Tratamiento de marcos decorativos

Los marcos decorativos fueron retirados y adecuados para volver a colocarlos. Ver fotografía 8.

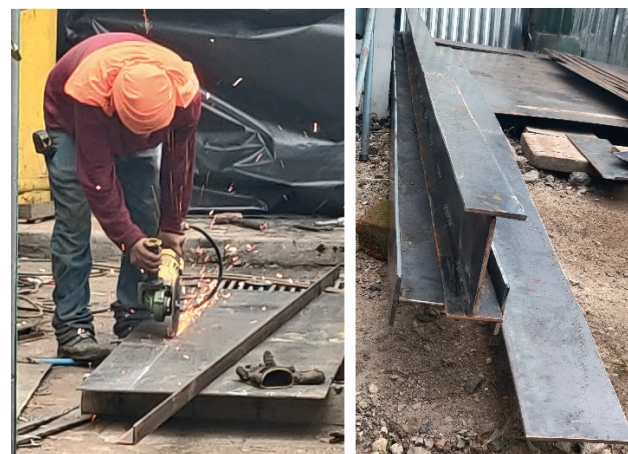
Foto 19 Corte y realización del perfil "I"

Los nuevos elementos usados en la reconstrucción fueron: Ángulos de 2x2 pulgadas, lamina de ¼ de pulgada de grosor, y el perfil "I" de la base fue realizado en sitio a partir de la lámina de ¼ de grosor. Ver fotografía 9

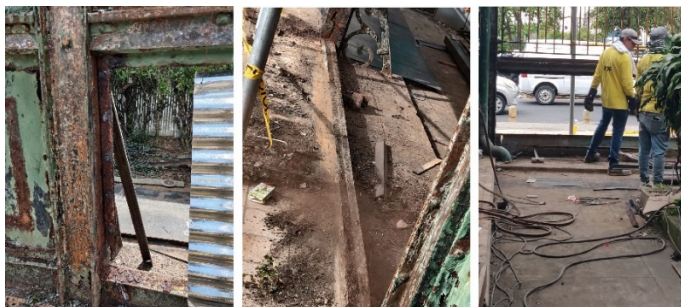
Foto 20 Proceso de cambio de parte central y parte inferior

Una vez quitados todos los elementos (ver fotografía 10) se procedió a soldar los nuevos. Ver fotografió 11

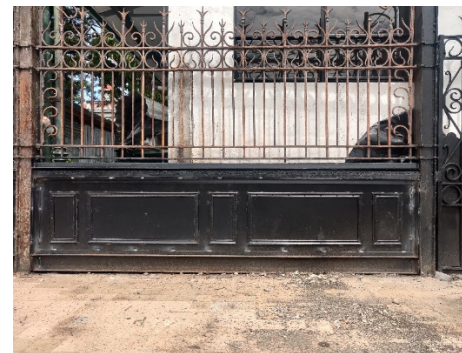
Foto 21 Parte inferior de un tramo ya reconstruido

En la fotografía 11 se observa un tramo ya reconstruido con la primera capa de pintura, a la parte inferior también se le aplicaron 3 capas.

Para completar los marcos faltantes se mandaron a hacer piezas en hierro colado.

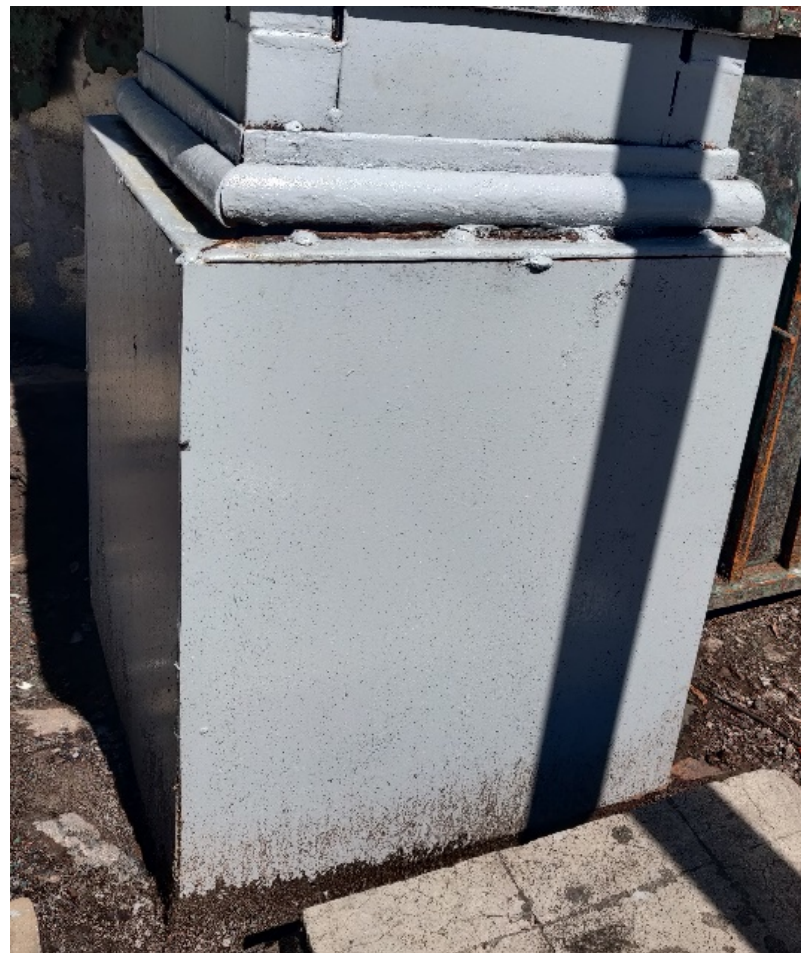
Foto 24 Resultado de la intervención en las bases de las columnas tipo 1

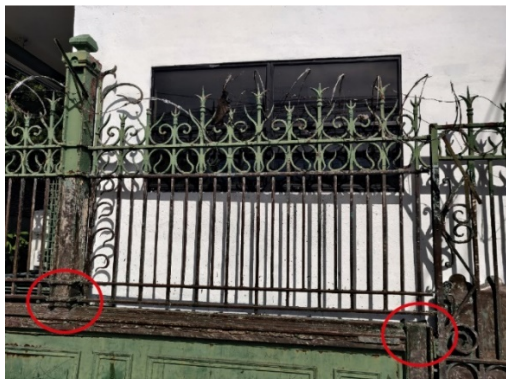
Foto 27 Columna Tramo #11 Cortada

Esta patología fue solucionada en esta intervención, gracias a nuestra observación en el levantamiento de los planos.

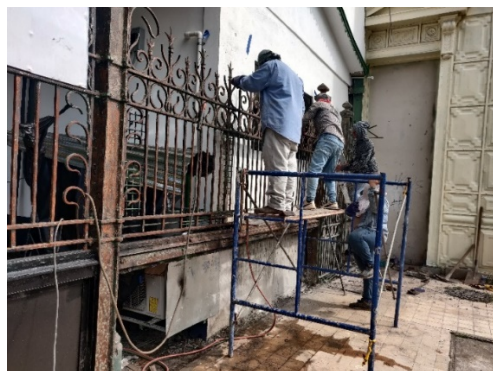
Foto 28 Reparación del tramo #11

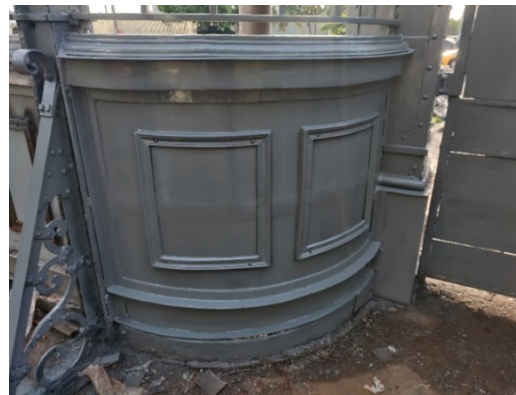
Foto 29 Tramo curvo

Todos los elementos del tramo curvo se realizaron en sitio.

El Barandal cuenta con dos tramos curvos, todos los elementos fueron trabajados y curvados en el sitio. Ver fotografía 45

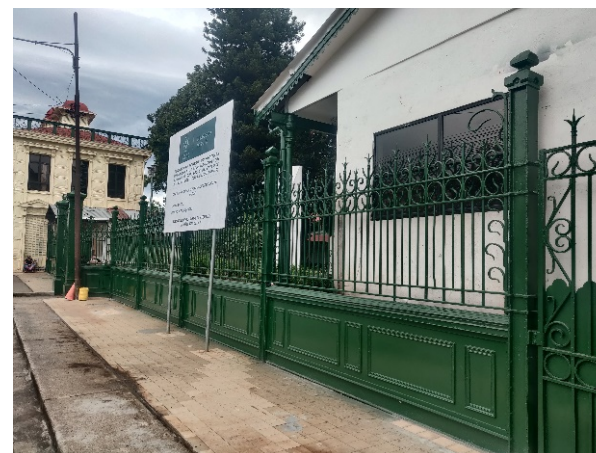
Ya con la capa de pintura final el resultado de la intervención es el que se muestran en las fotografías 20 y 21.

Foto 30 Vista general del Barandal ya finalizada la intervención

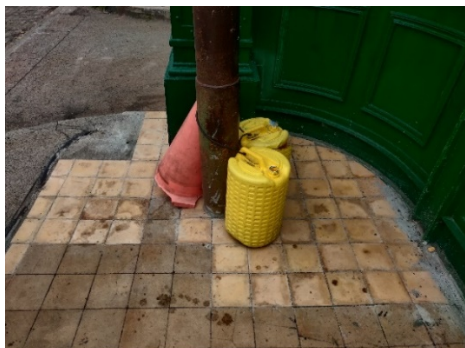
Foto 31 Estado del piso Post-Intervención
