**UNIVERSIDAD DE EL SALVADOR**  
**FACULTAD DE INGENIERÍA Y ARQUITECTURA**  
**INGENIERÍA CIVIL**

**"DIAGNÓSTICO Y ALTERNATIVAS DE SOLUCIÓN PARA LA REHABILITACIÓN DE LOS SISTEMAS DE CAPTACIÓN Y PRODUCCIÓN EN ESTACIONES DE BOMBEO, DE LA ADMINISTRACIÓN NACIONAL DE ACUEDUCTOS Y ALCANTARILLADOS (ANDA), EN EL ÁREA METROPOLITANA DE SAN SALVADOR (AMSS)"**

CIUDAD UNIVERSITARIA, ENERO DEL 2000

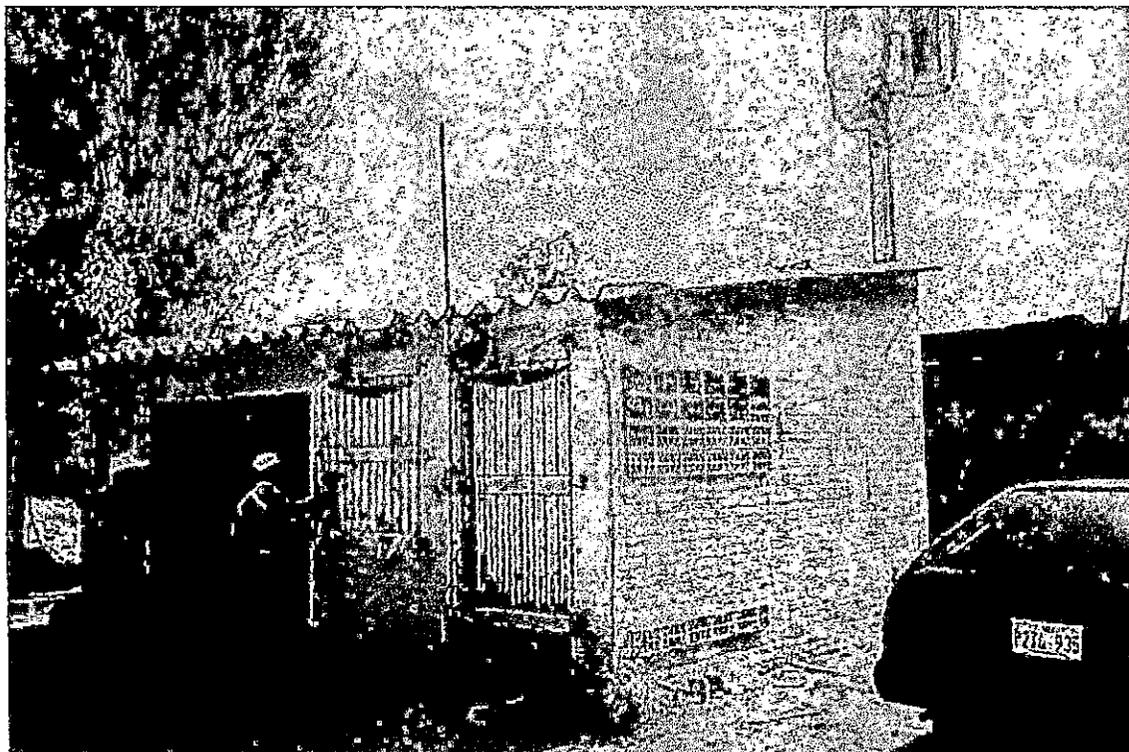
Fig. N°4.1.b). Esta figura muestra las condiciones actuales de la caseta de control y la subestación eléctrica compuesta por tres transformadores.

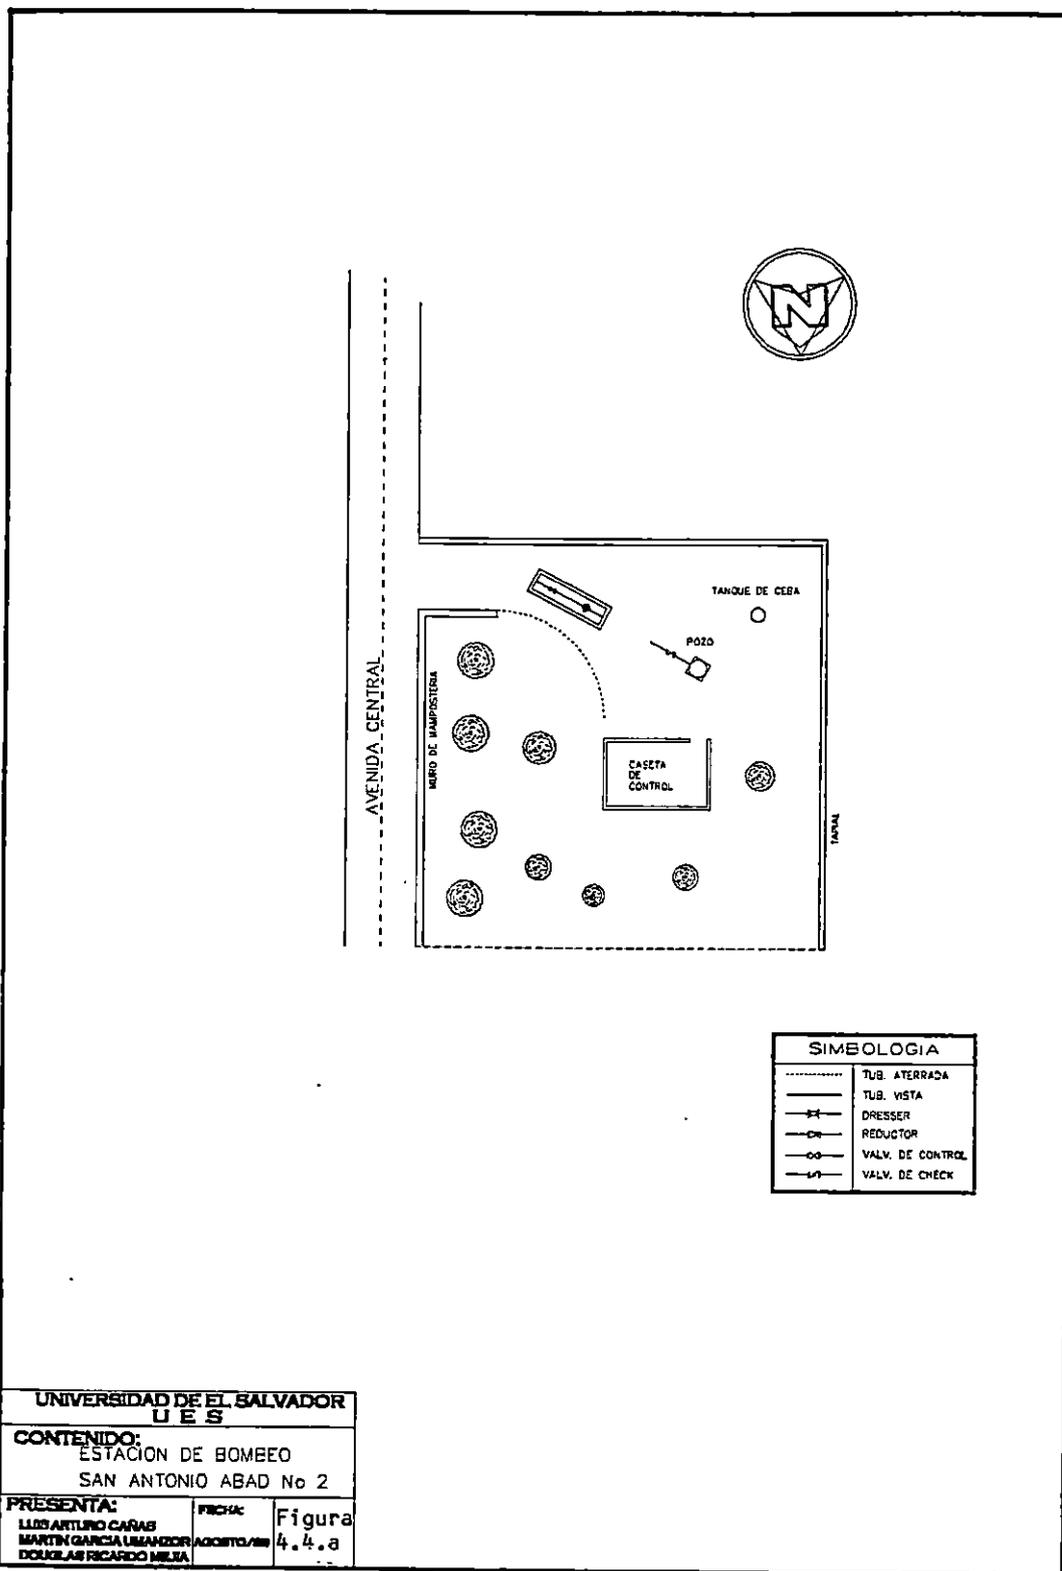
UNIVERSIDAD DE EL SALVADOR U E S		
CONTENIDO: ESTACION DE BOMBEO SAN ANTONIO ABAD No 2		
PRESENTA:		Figura 4.4.a
LUIS ARTURO CAÑAS	FICHA:	
MARTIN GARCIA USANZOR	ACORTO/NO	
DOUGLAS RICARDO MELIA

La Planta de Bombeo San Antonio Abad N° 2, se localiza sobre la calle principal San Antonio Abad de la ciudad de San Salvador. Está compuesta por una caseta de control, su respectivo pozo, tuberías y accesorios en general (Ver fig. N° 4.4.a). Dicha planta fue diseñada para bombear directamente a la red, dejó de funcionar aproximadamente en el año de 1998, por falta de un adecuado mantenimiento, tanto en el pozo como en el equipo de bombeo.

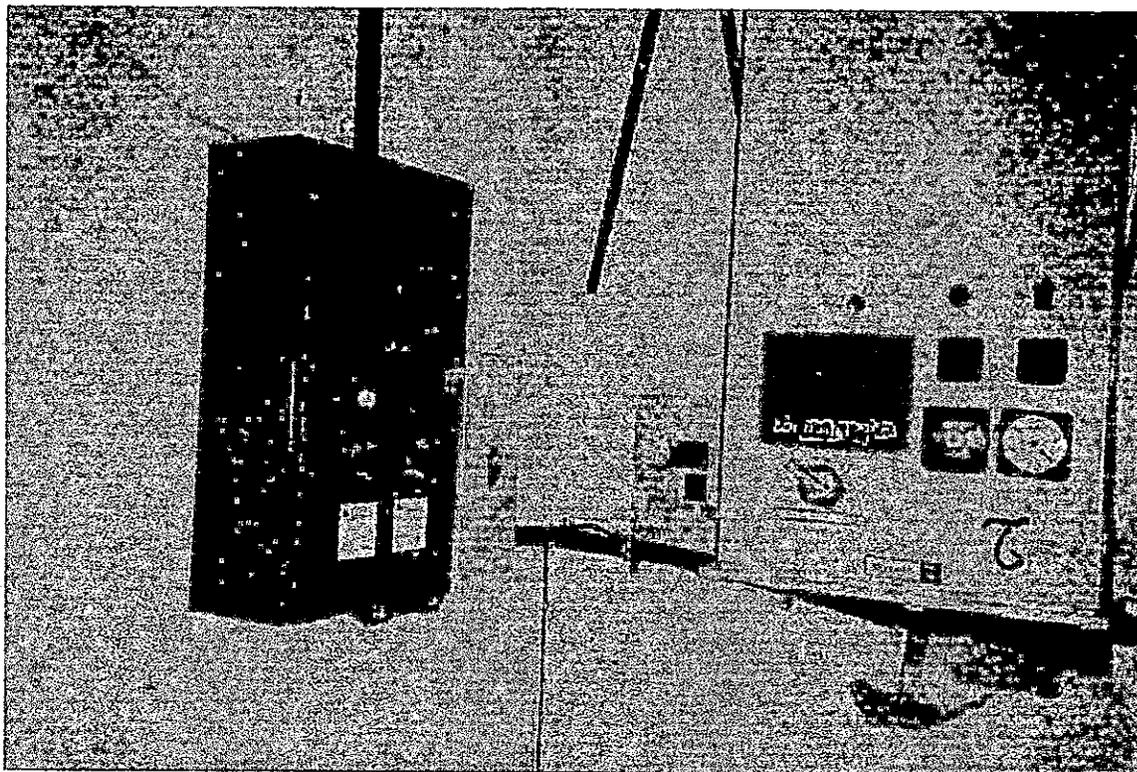
estado, pero desconectados de la alimentación eléctrica proveniente de la subestación (ver fig N° 4.6.b).

Fig. N°4.6.b) Paneles de control correspondientes a los equipos de bombeo y rebombos de la Estación de Bombeo "La Cima N°1".

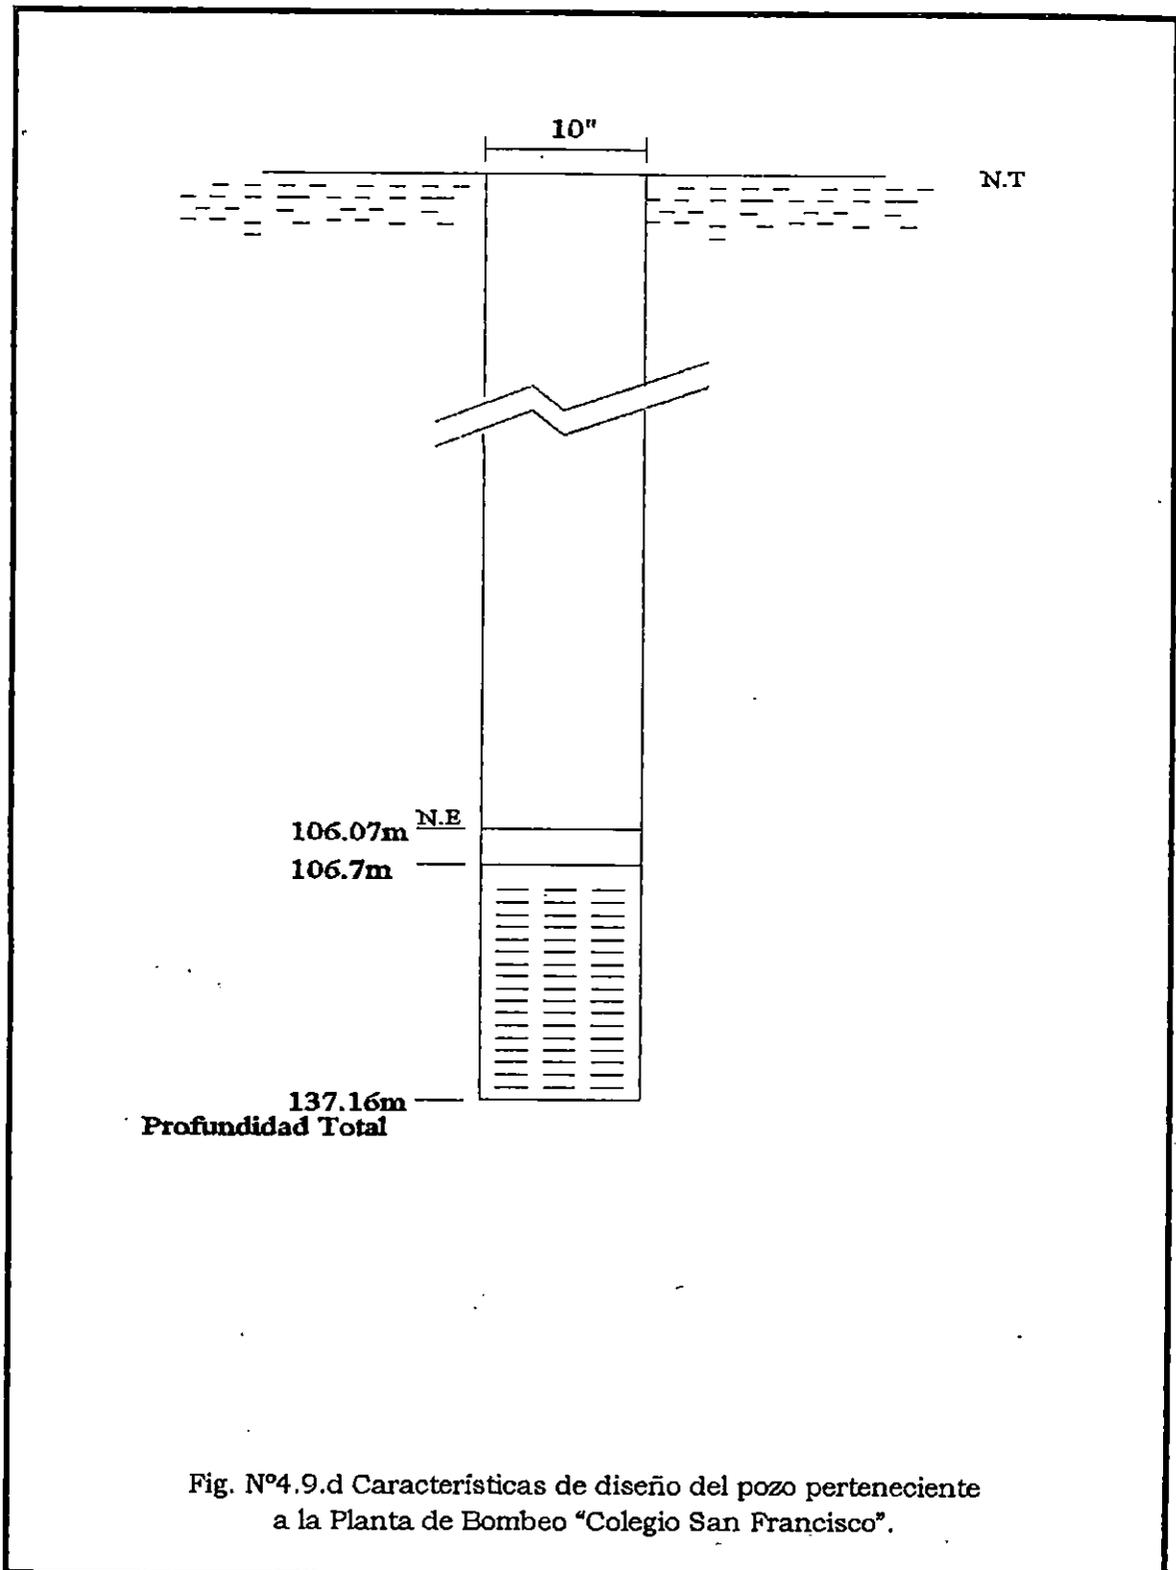
Fig. N°4.9.d Características de diseño del pozo perteneciente a la Planta de Bombeo "Colegio San Francisco".

Las condiciones actuales, en las que se encuentra este pozo no se podrán determinar, ya que las autoridades de la ANDA y las del Colegio San Francisco no han llegado a un acuerdo, para absorber los costos que se derivan por los daños generados al hacer uso de la maquinaria para desmontar el equipo de bombeo.

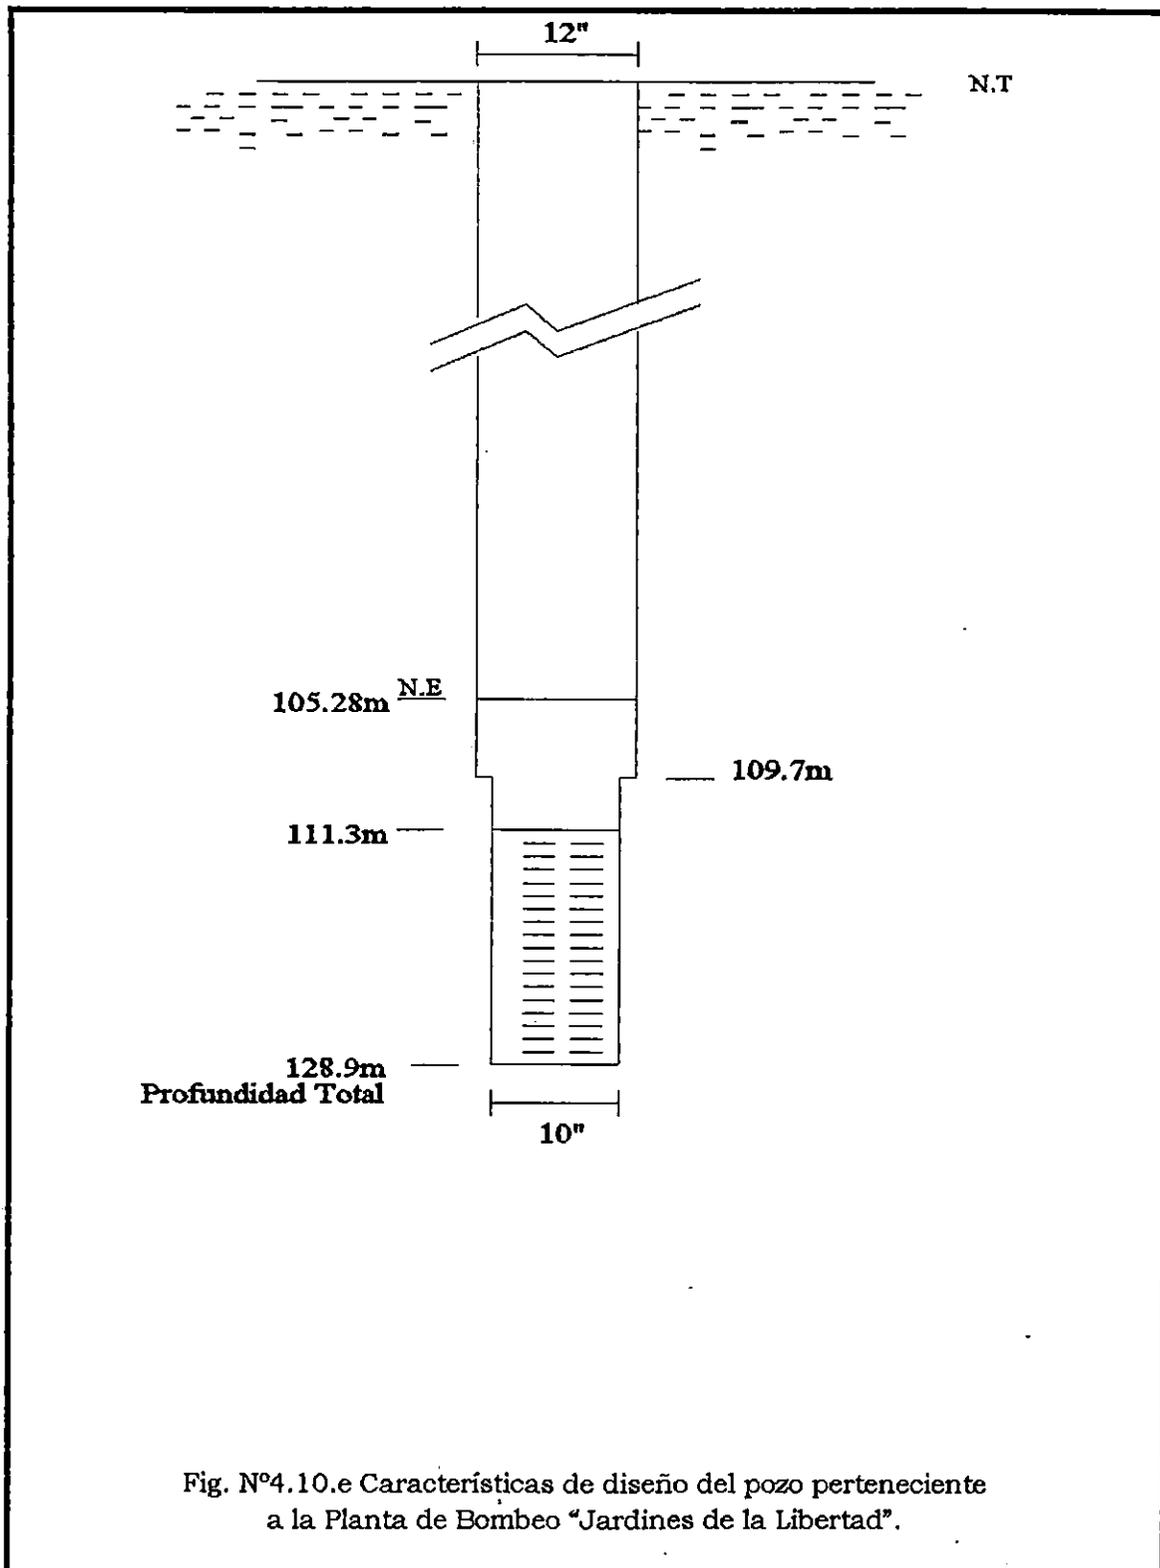
TRAMO (m)	CONDICION
0.00 - 18.00	Paredes internas no presentan costra y por ende se encuentran en buen estado
18.00 - 27.00	Se observa un leve descascaramiento en la tubería
27.00 - 33.00	El descascaramiento que se observa es más severo
33.00 - 36.00	Se observan dos pequeños agujeros en las paredes
36.00 - 51.00	Descascaramiento leve
51.00 - 54.00	Se observan agujeros de considerable tamaño
54.00 - 108.8	Se encuentra descascaramiento y agujeros de gran tamaño

Fig. N°4.10.e Características de diseño del pozo perteneciente a la Planta de Bombeo "Jardines de la Libertad".

Cuando se realizó la inspección por medio de la videocámara, en el interior del pozo, solamente pudo determinarse el estado actual de un tramo de tubería de revestimiento, comprendido entre los niveles 0.00m a 108.8m, quedando sin observarse el tramo de tubería entre las profundidades de 108.8m a 111.3m y la sección completa de rejilla (ver fig. N° 4.10.e) por la razón descrita en el numeral 4.10.1.3.1.

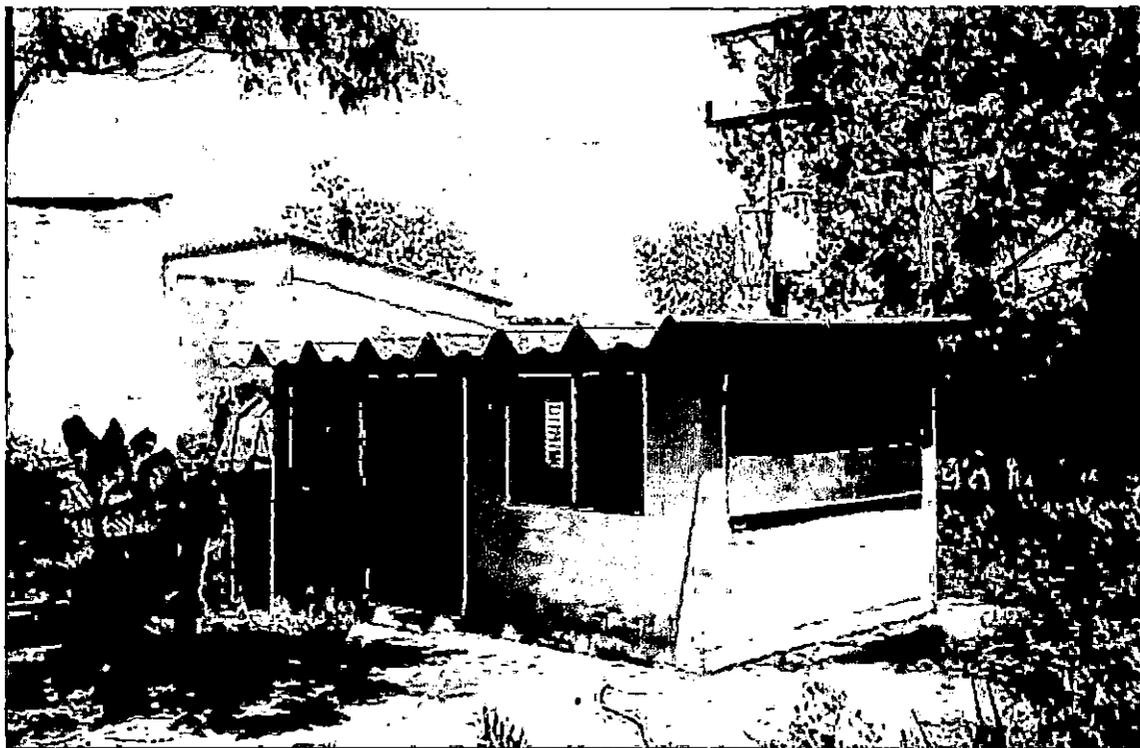
Fig. N°4.12.b) Esta figura muestra la condición actual de la caseta de control de la Estación de Bombeo "Jardines del Rey", además puede observarse la subestación eléctrica compuesta por dos transformadores.

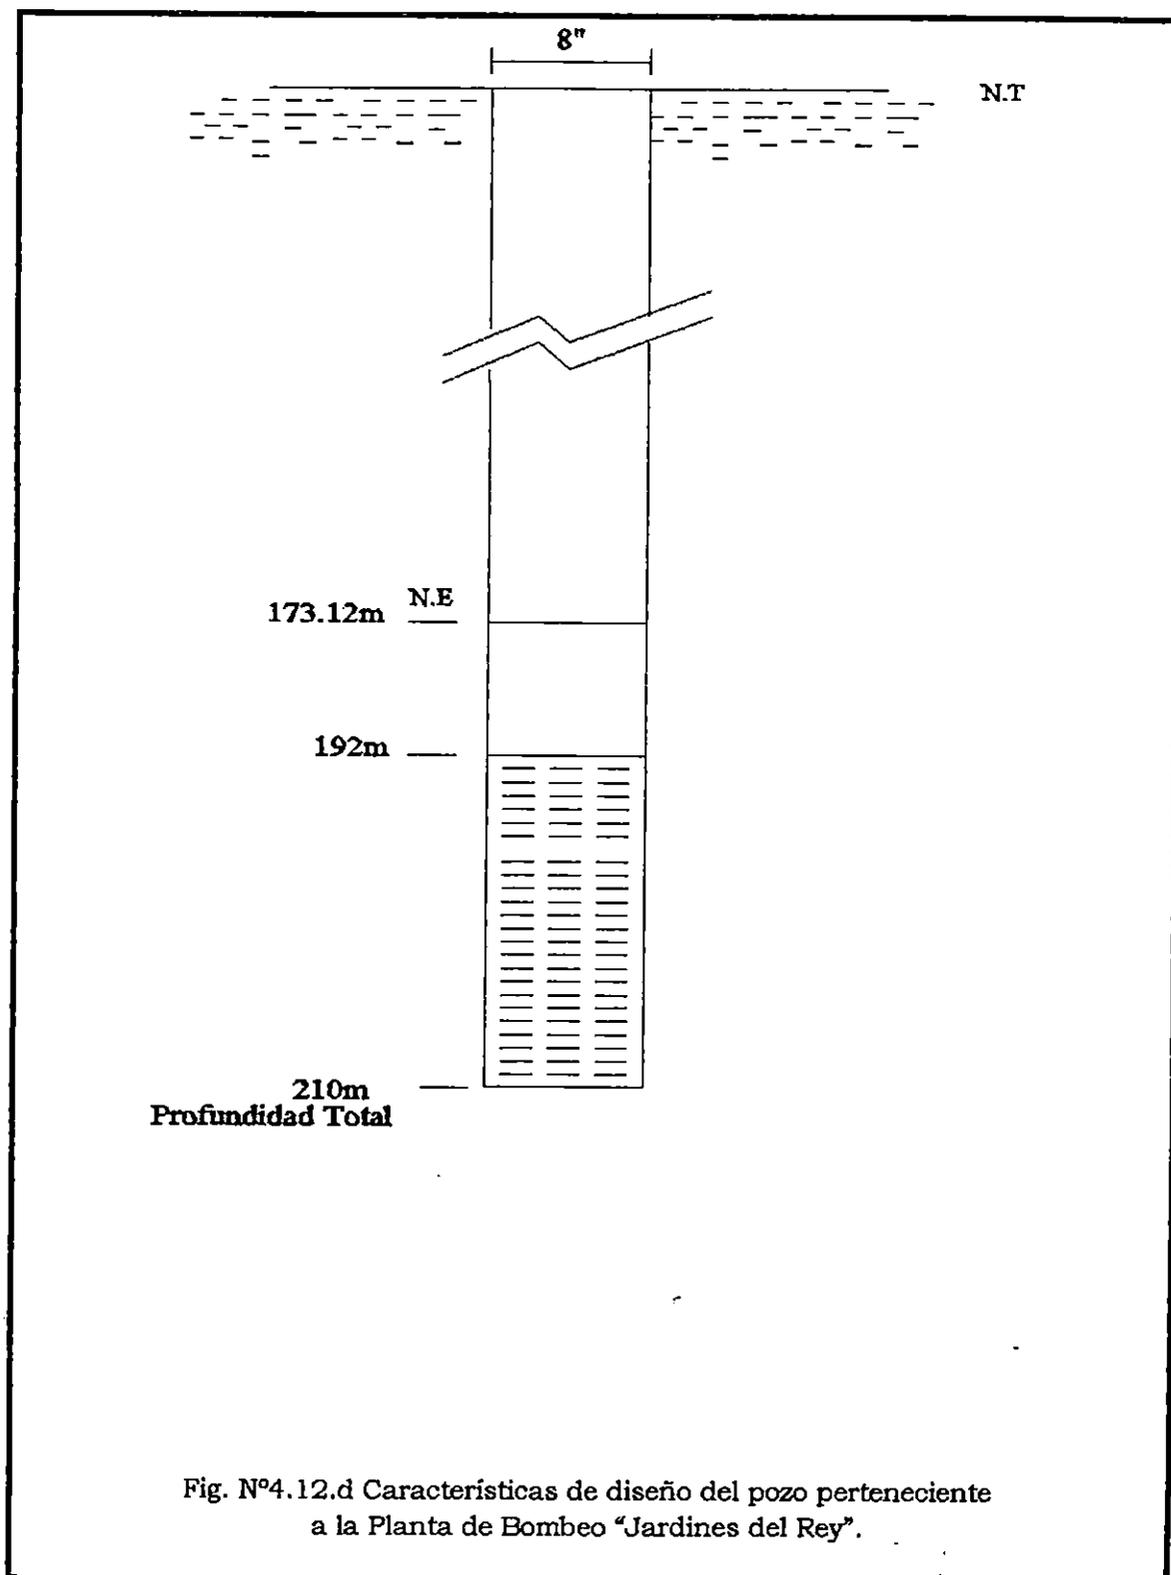
En la actualidad, este pozo no cuenta con su equipo de bombeo; ya que fue retirado en el año de 1992 por el Departamento de Electricidad y Bombas de la ANDA. De manera que se retiró el motor, bomba, la tubería de succión así como sus accesorios que permitían la funcionalidad de éste.

Fig. N°4.12.d Características de diseño del pozo perteneciente a la Planta de Bombeo "Jardines del Rey".

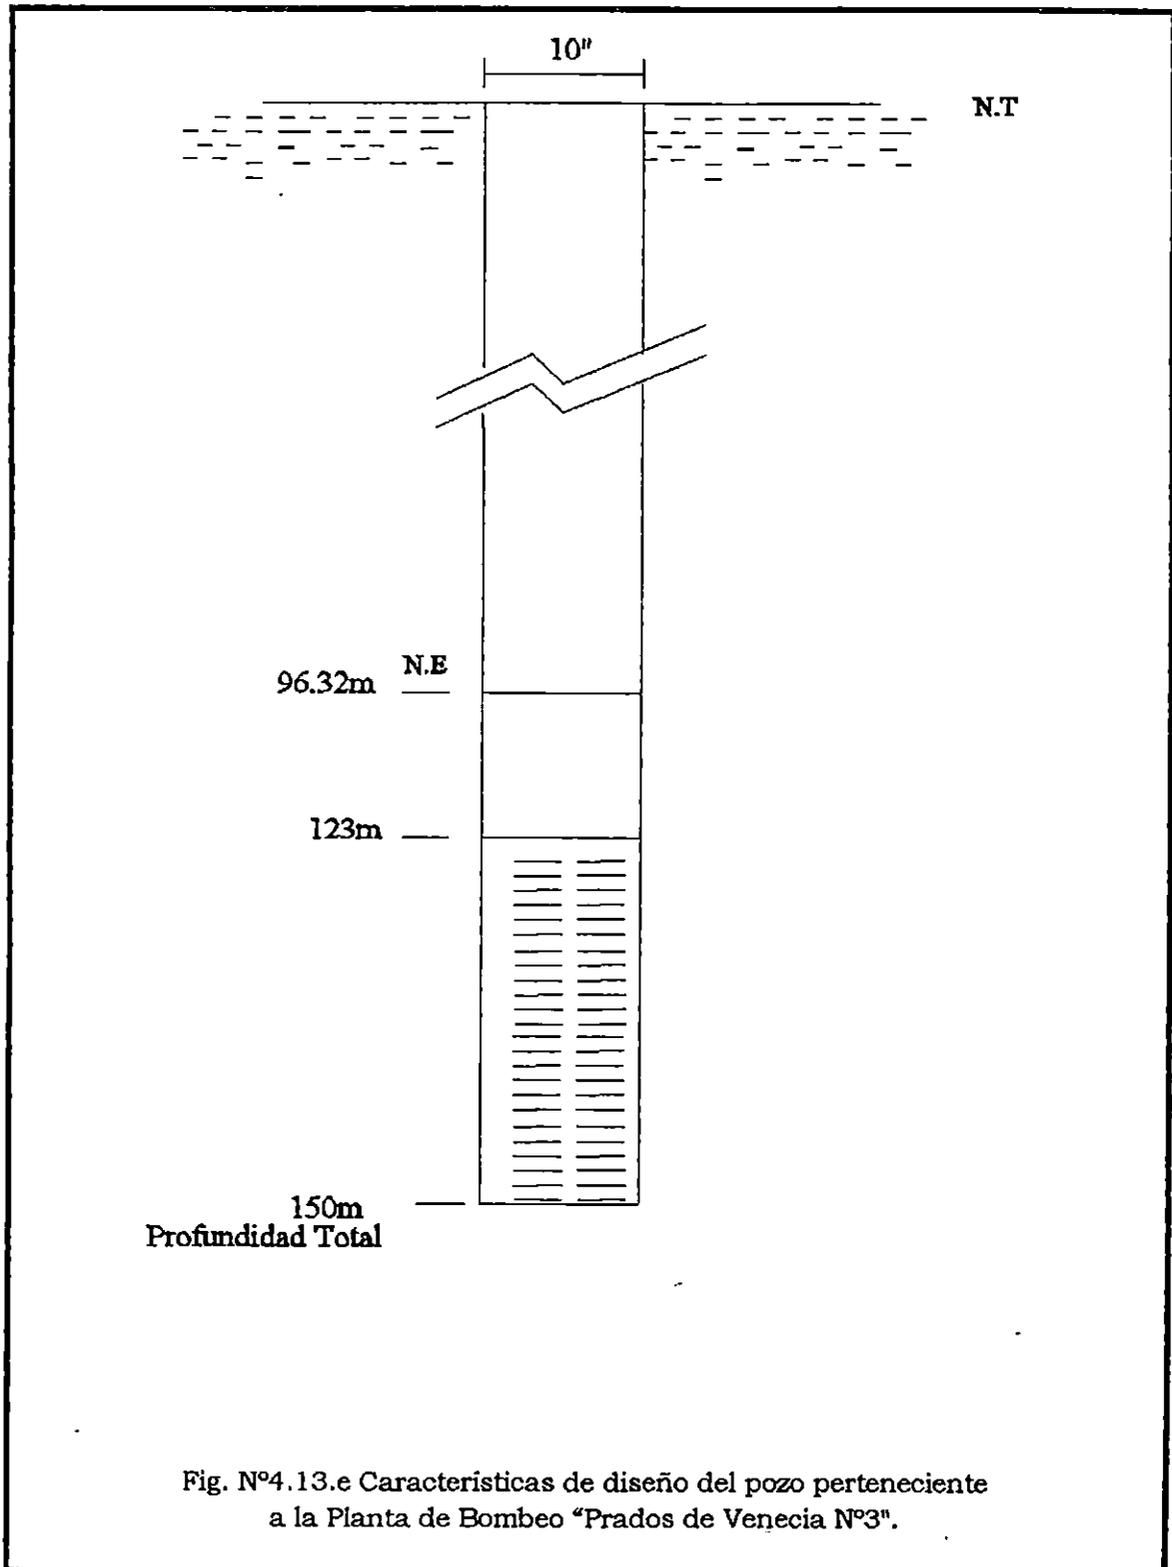
Fig. N°4.13.e Características de diseño del pozo perteneciente a la Planta de Bombeo "Prados de Venecia N°3".

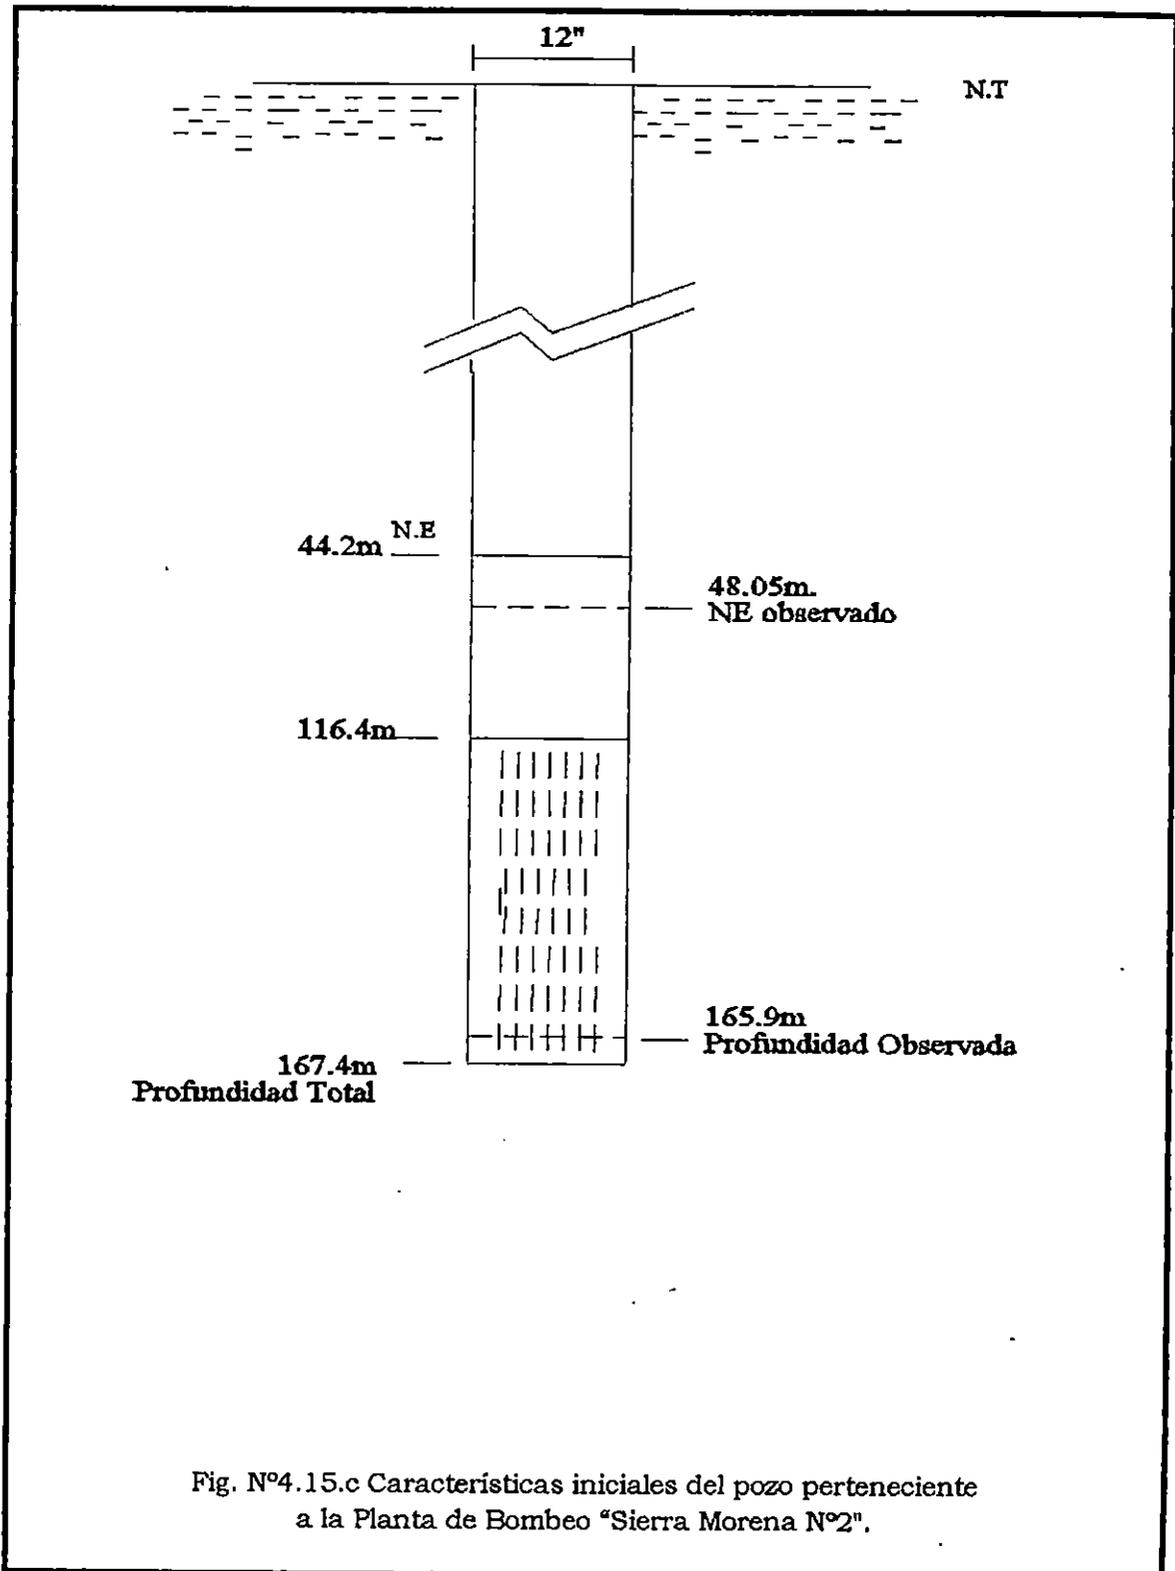
Fig. N°4.15.c Características iniciales del pozo perteneciente a la Planta de Bombeo "Sierra Morena N°2".

Luego de 24 horas de acción del químico, se debe proceder a la instalación de un equipo de bombeo para el desalojo del agua turbia, con el propósito de devolverle el grado de cristalinidad y aceptabilidad requerido (aproximadamente 12 horas). Después de realizar estas actividades, se procederá a la instalación del equipo de bombeo recomendado para operar el pozo(ver fig. N° 4.15.d).
