UNIVERSIDAD DE EL SALVADOR

FACULTAD DE INGENIERIA Y ARQUITECTURA
ESCUELA DE INGENIERIA CIVIL

“Criterios y Parámetros Geotécnicos de las
Márgenes del Cauce del Río Acelhuate para
su Protección y Prevención de Riesgos y
Desastres, Determinando Zonas Críticas”.

TRABAJO DE GRADUACION
PRESENTADO POR:

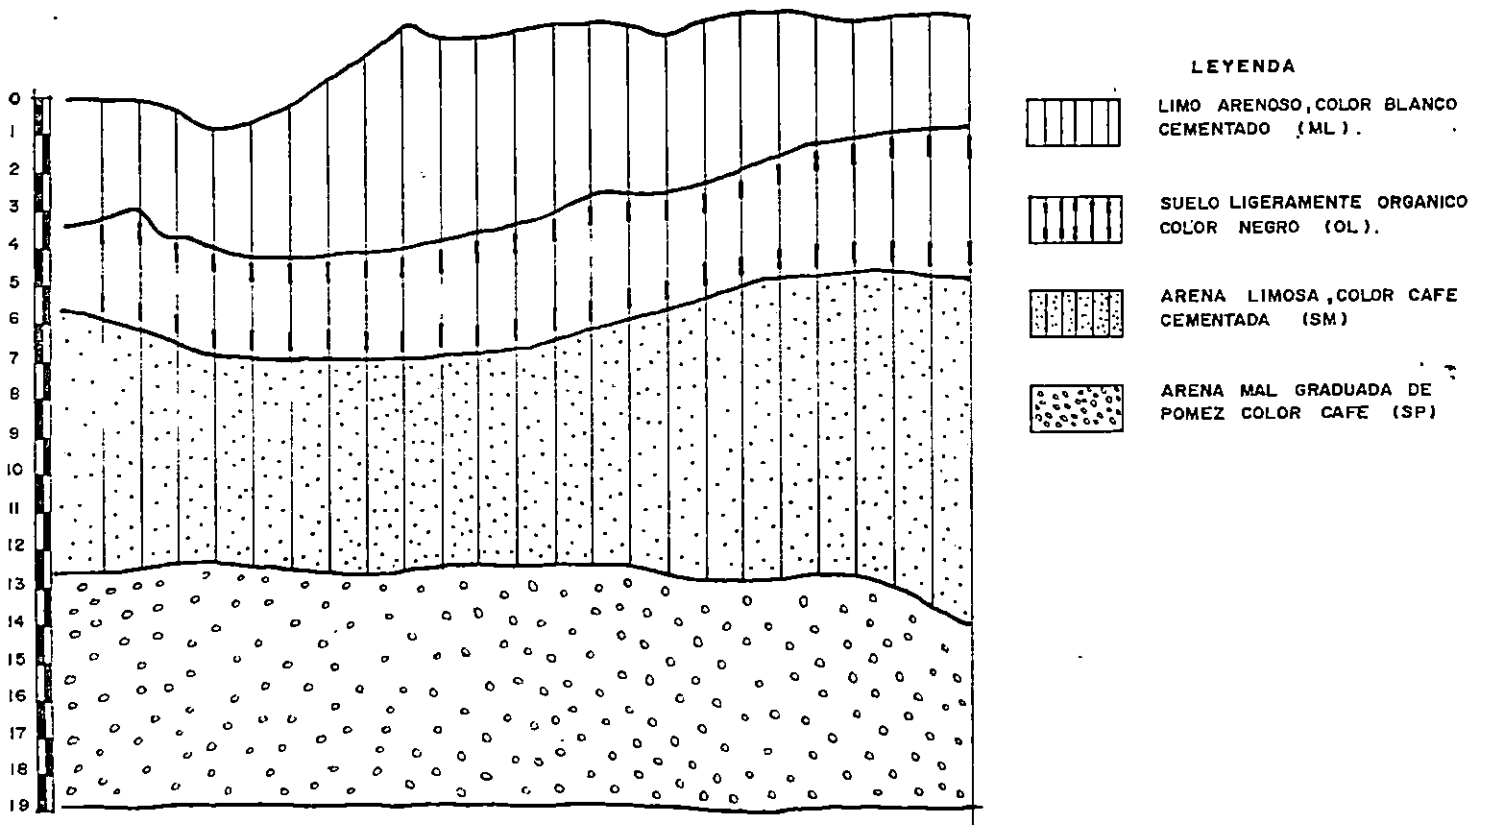
Septiembre de 1991, en el talud de dicha comunidad, se puede evidenciar agrietamientos que son peligro para las viviendas ubicadas en la corona del mismo. Debido al apareamiento de grietas en dirección paralela al borde del talud a una distancia de unos 2.5 mts.; la calle de acceso a la comunidad es inaccesible actualmente. La fig. 7.1 esquematiza las condiciones desfavorables en que actualmente se encuentra el talud y las viviendas aledañas y la fig. 7.2 presenta el perfil estratigráfico del mismo.

FIG. 7.2 Tipificación del perfil estratigráfico del talud de la Comunidad Francisco Morazán en la zona de desliza-

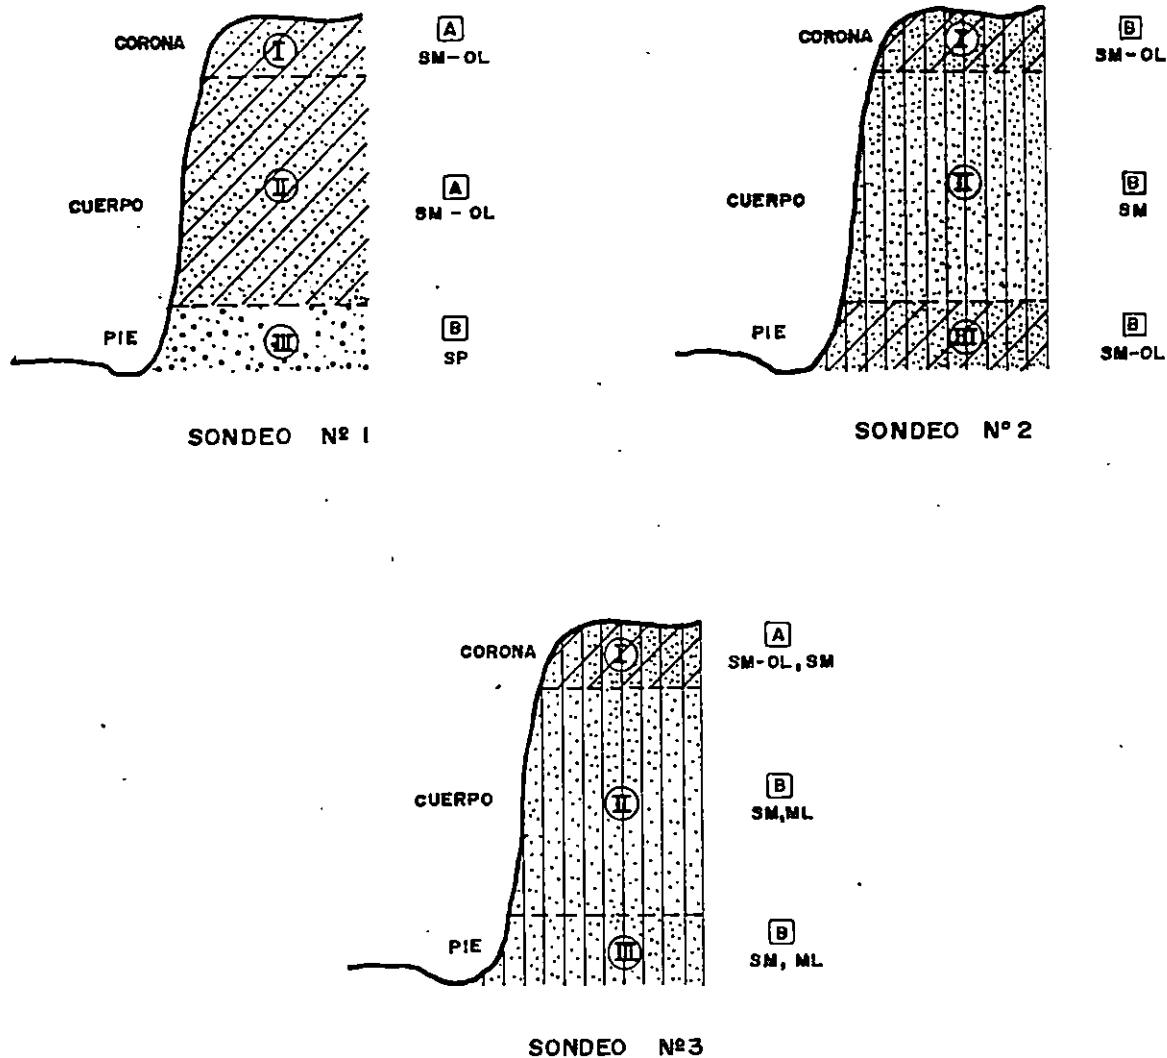
En la Fig. 7.4 se muestra el perfil del talud de la zona, mostrando el comportamiento de los suelos, en el que se visualiza el tipo de suelo existente, el grado de saturación y la resistencia a la penetración.

FIG. 7.4 Perfil de taludes de la zona de estudio mostrando el comportamiento de los suelos. (Basados en la SPT y observaciones de campo).

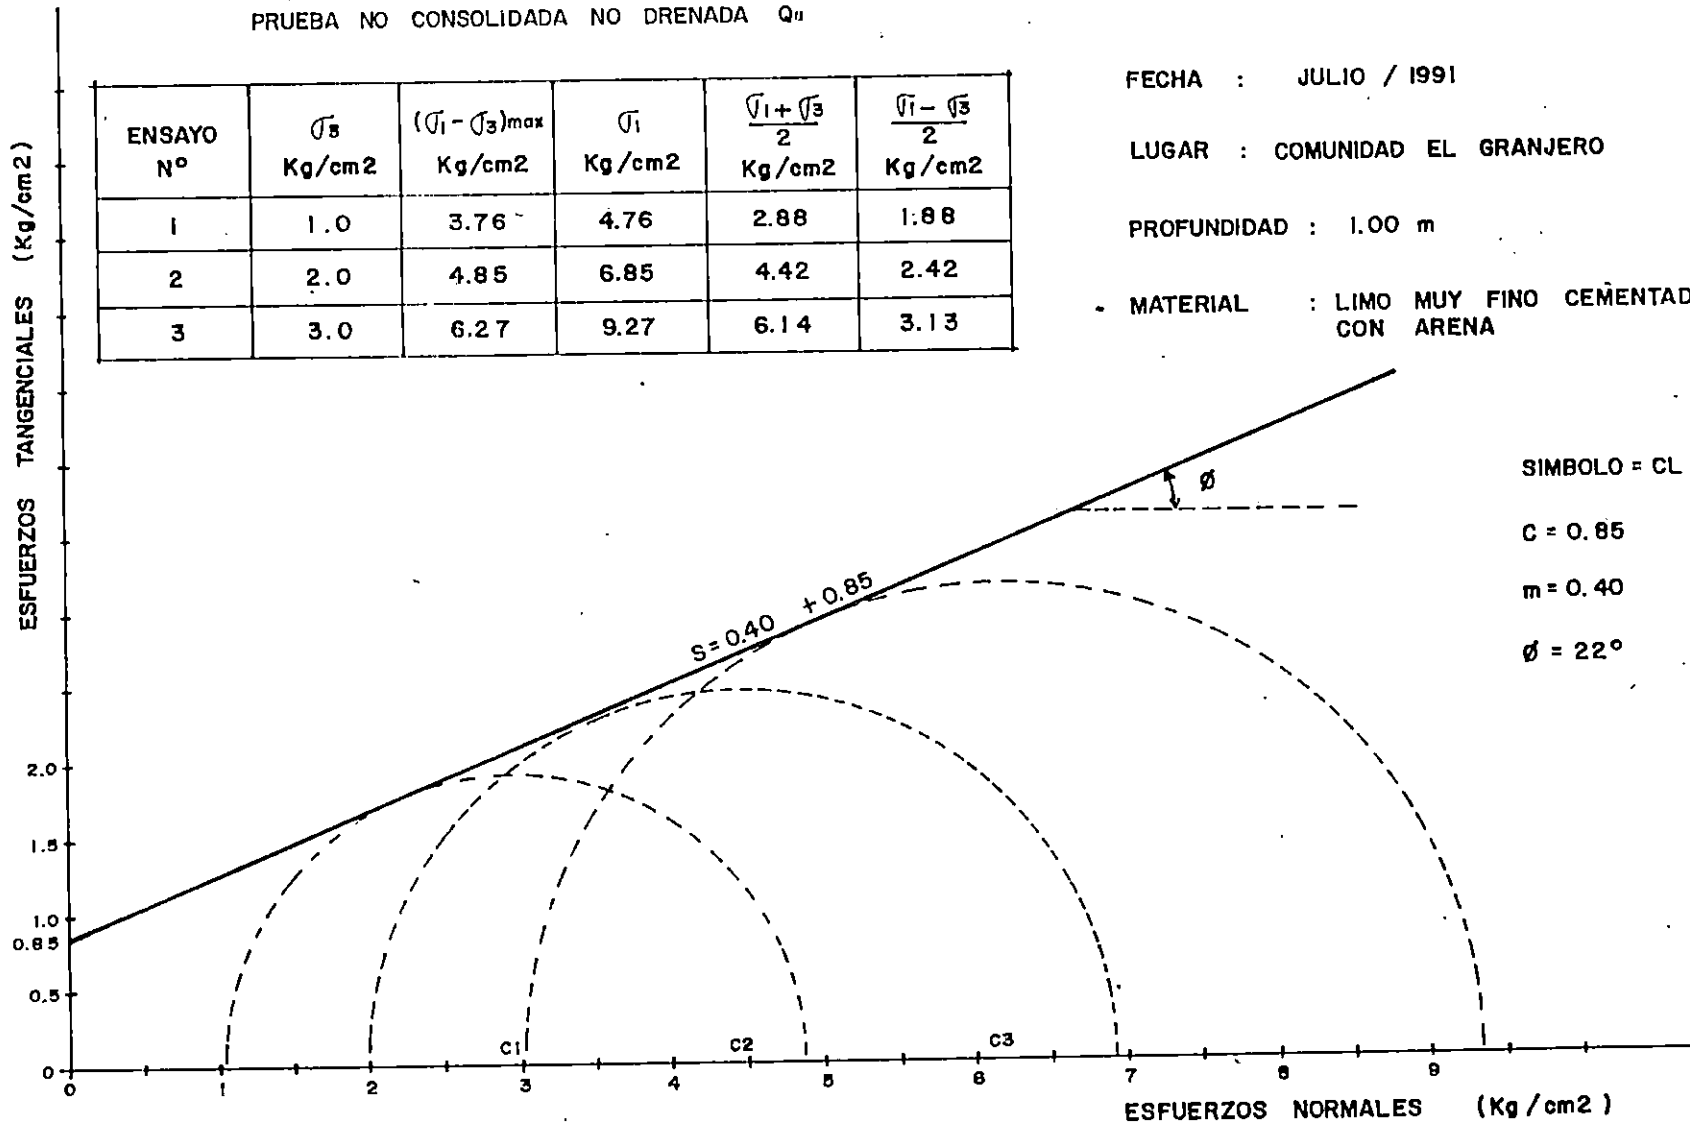
FIG. N° 7.6

En la Comunidad El Granjero, $c = 0.85 \text{ kg/cm}^2$ y $\phi = 22^\circ$; Fig. 7.5, en la Comunidad Harrison Step, $c = 0.38 \text{ kg/cm}^2$ y $\phi = 27^\circ$, Fig. 7.6 con dichos valores puede determinarse la capacidad de carga de las fundaciones de los muros, tomando en consideración esta condición, y así revisar la estabilidad de los taludes.

LEY DE RESISTENCIA DEL SUELO
PRUEBA NO CONSOLIDADA NO DRENADA Q_u

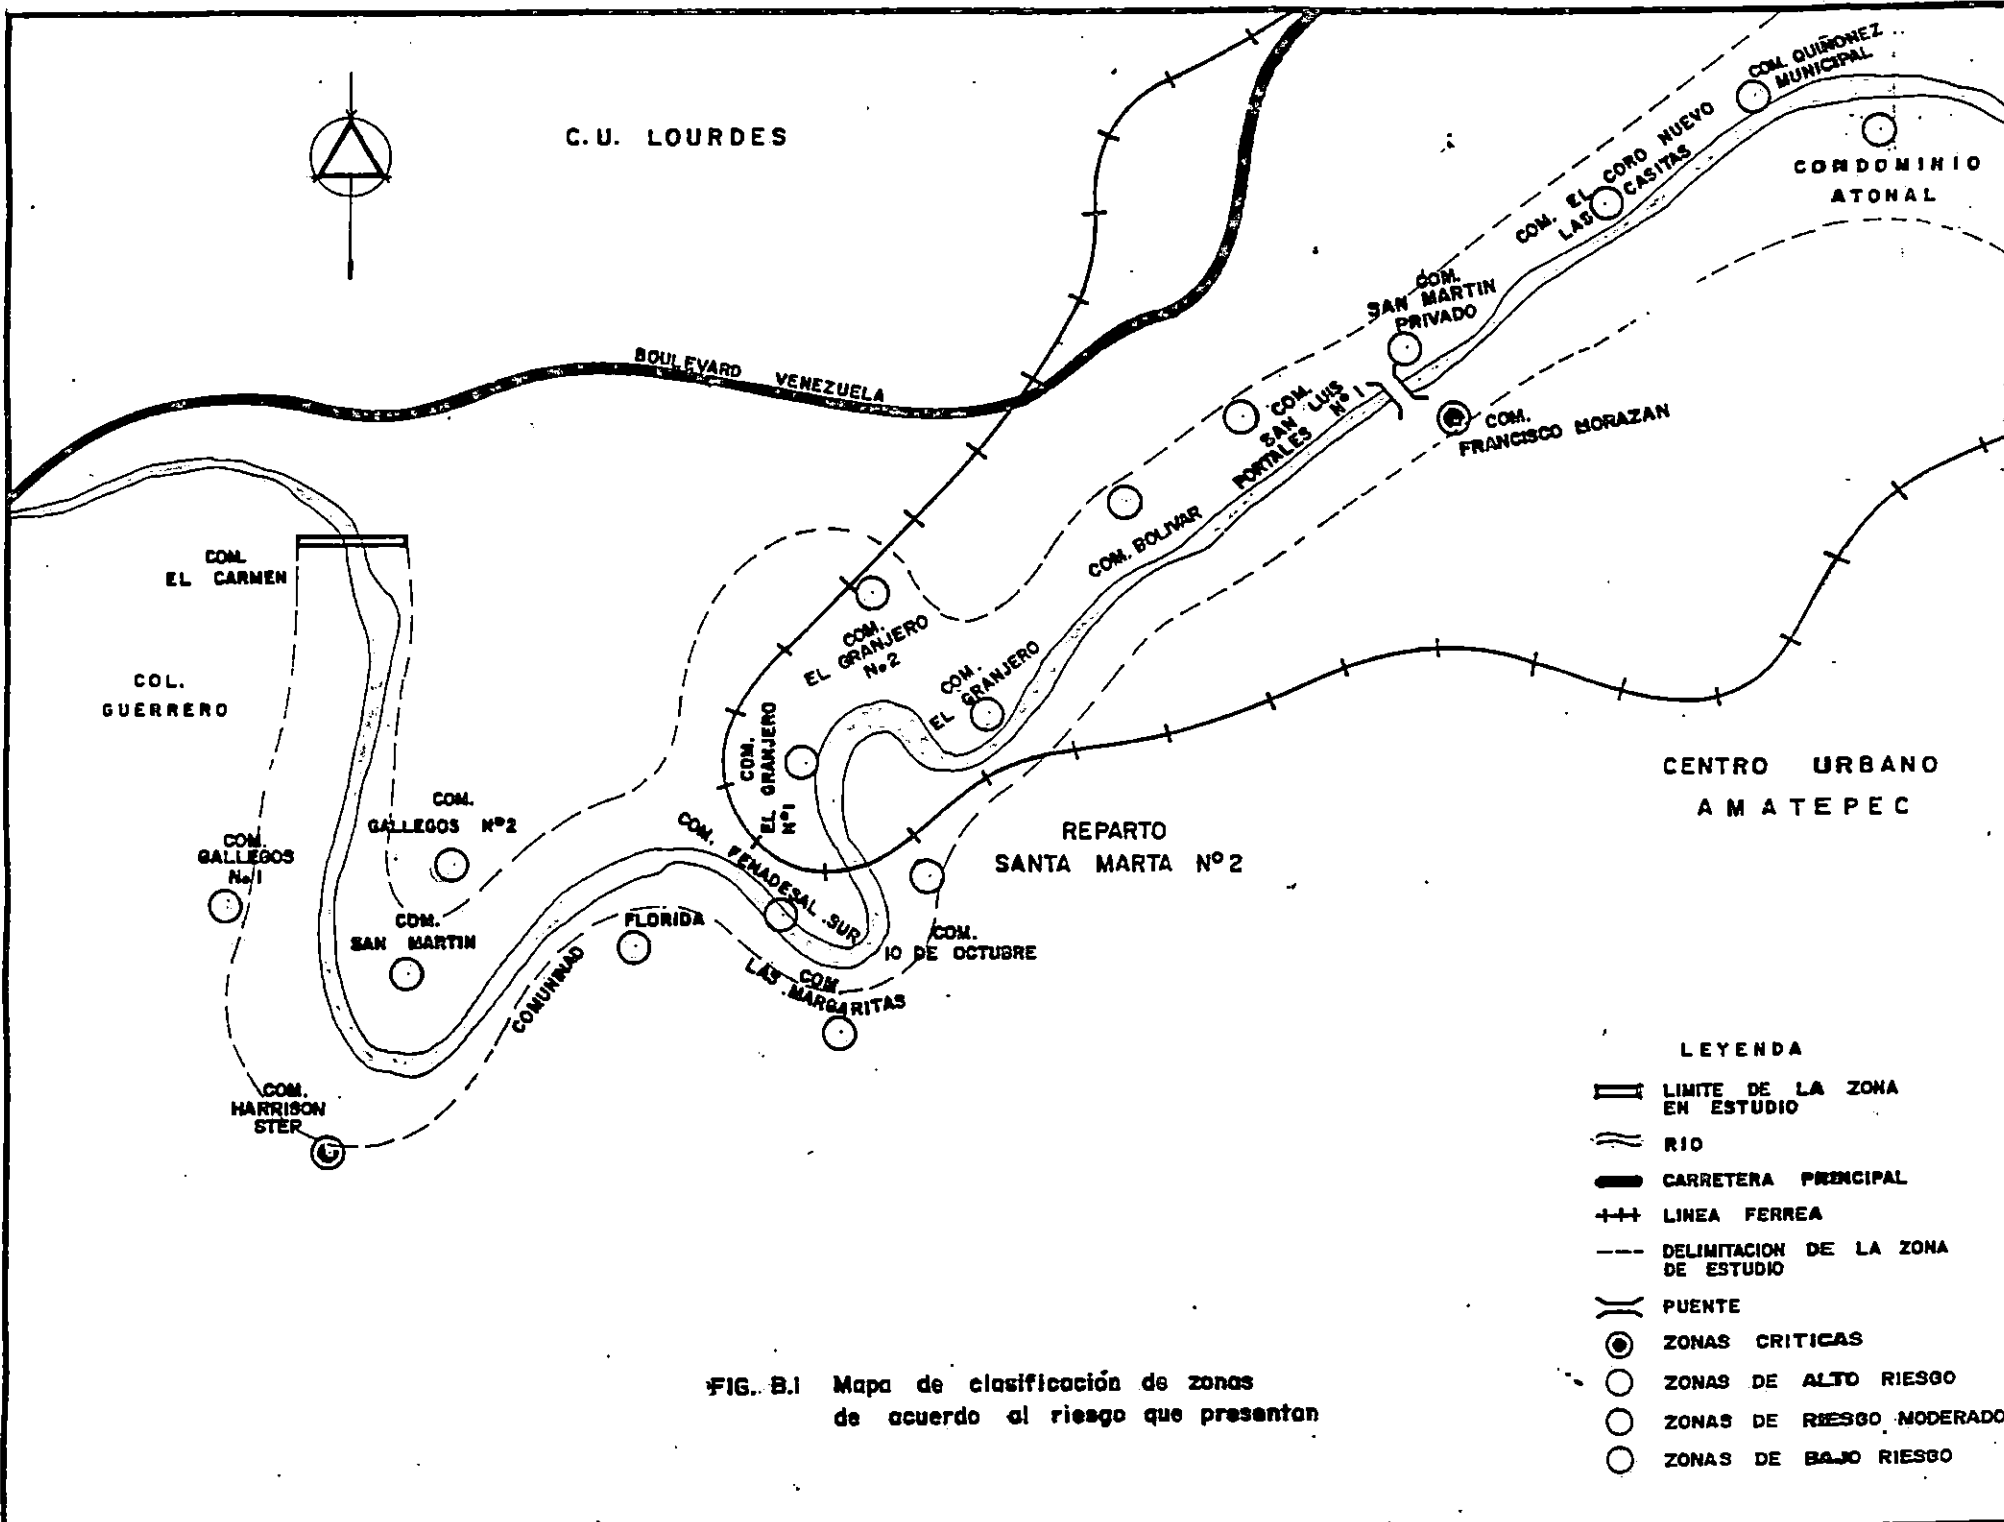
FIG. B.1 Mapa de clasificación de zonas de acuerdo al riesgo que presentan

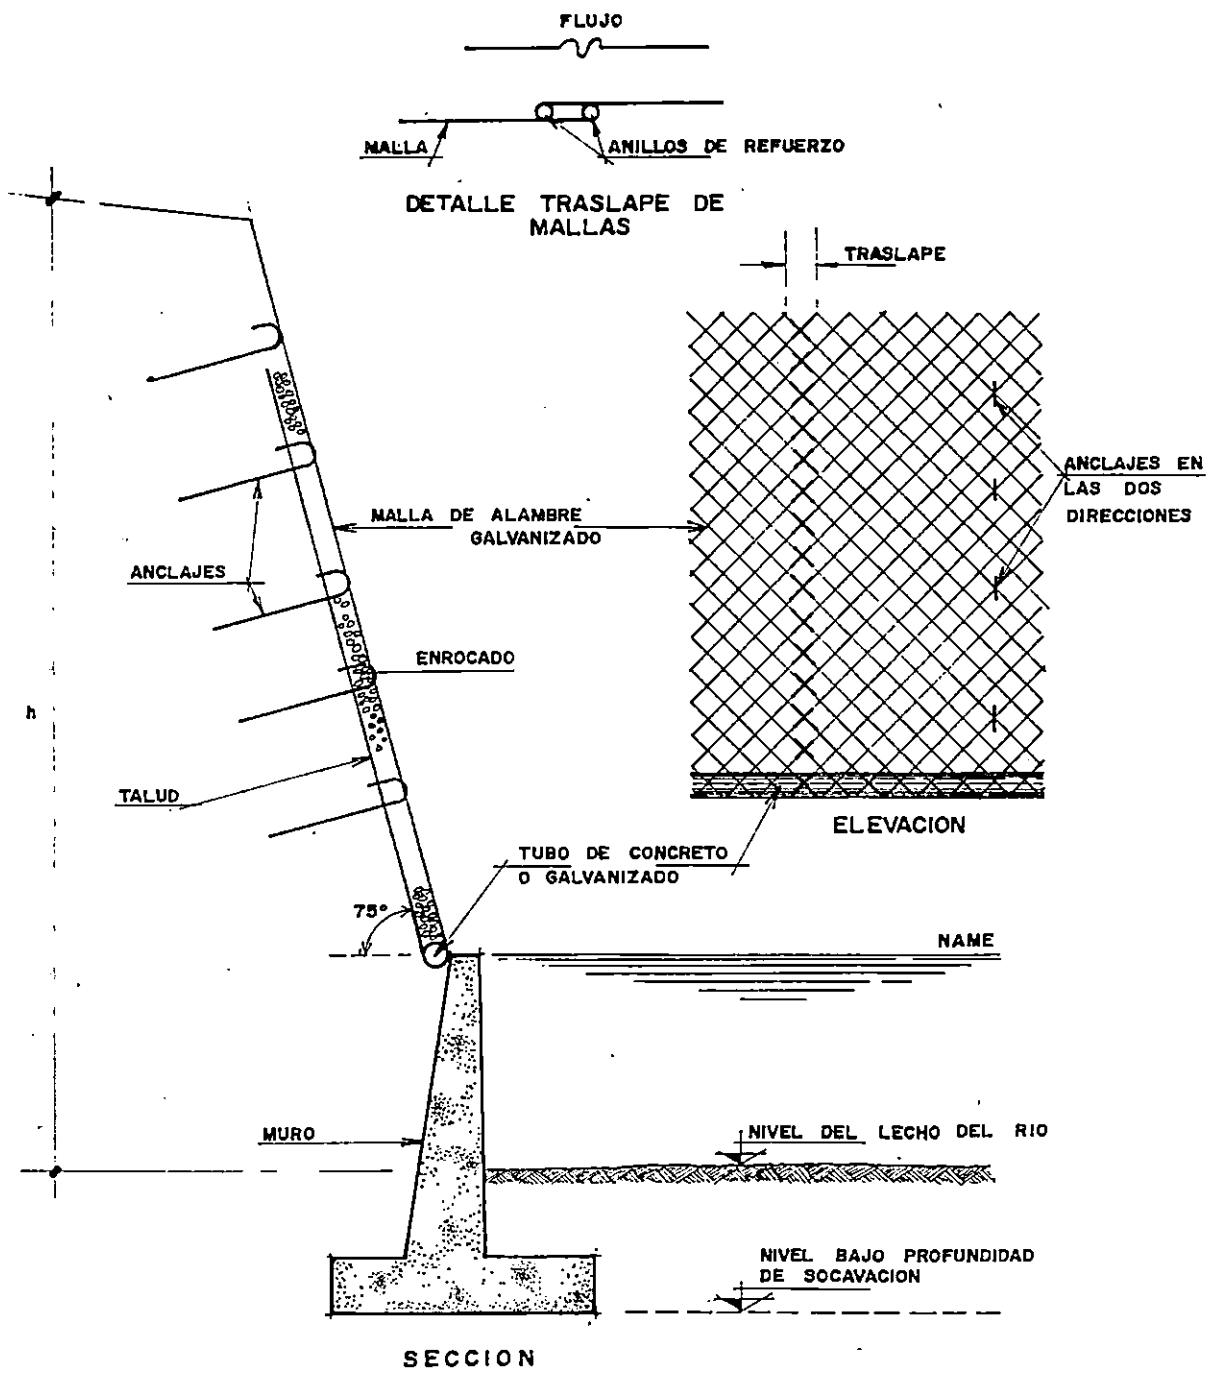
FIG. C.1 Protección de taludes con mallas de alambre
