UNIVERSIDAD DE EL SALVADOR
FACULTAD MULTIDISCIPLINARIA ORIENTAL
DEPARTAMENTO DE INGENIERIA Y ARQUITECTURA

INFORME FINAL DEL CURSO DE PRE ESPECIALIZACIÓN:
EN GESTIÓN Y TECNOLOGÍA DE LA CONSTRUCCIÓN

**IDENTIFICACIÓN DE PATOLOGÍAS EN EDIFICACIONES DE MAMPOSTERIA
DE LA FACULTAD MULTIDISCIPLINARIA ORIENTAL, 2023**

NOVIEMBRE DE 2023

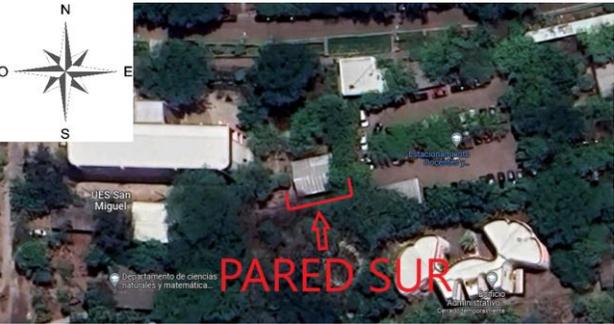
LUGAR: UES FMO		PATOLOGIAS A EVALUAR		
MUNICIPIO: SAN MIGUEL		1- HUMEDAD	4- GRIETAS	7- EFLORESCENCIA
DEPARTAMENTO: SAN MIGUEL		2- EROSION	5- DEFORMACIONES	
FECHA: 10/10/2023		3- FISURAS	6- OXIDACION	
LIBRERÍA (PARED SUR)	AREA TOTAL (M2) 28.40	ELEMENTOS A EVALUAR	GRADO DE SEVERIDAD	
ANALISIS DE PATOLOGIA		MANPOSTERIA DEL EDIFICIO	LEVE (0)	SEVERO (2)
			MODERADO (1)	TOTAL (3)
TIPO DE PATOLOGIA	AREA AFECTADA (M2)	AREA NO AFECTADA (M2)

1- HUMEDAD	4.16	23.87		
2- EROSION	0.23			
3- FISURAS	0.05			
4- GRIETAS	0.05			
5- DEFORMACIONES	0.00			
6- OXIDACION	0.04			
7- EFLORESCENCIA	0.00			
TOTAL	4.53			
TIPO DE PATOLOGIA	PORCENTAJE AFECTADO (%)	PORCENTAJE NO AFECTADO (%)		
1- HUMEDAD	17.43%	81.00%		
2- EROSION	0.96%			
3- FISURAS	0.21%			
4- GRIETAS	0.21%

5- DEFORMACIONES	0.00%			
6- OXIDACION	0.18%			
7- EFLORESCENCIA	0.00%			
TOTAL	19.00%			
SEVERIDAD		MODERADO		
RESUMEN DE DATOS				
ELEMENTO EVALUADO	AREA AFECTADA (M2)	AREA NO AFECTADA (M2)	PORCENTAJE AFECTADO (%)	PORCENTAJE NO AFECTADO (%)
FACHADA LIBRERIA (PARED SUR)	4.53	23.87	19.00%	81.00%

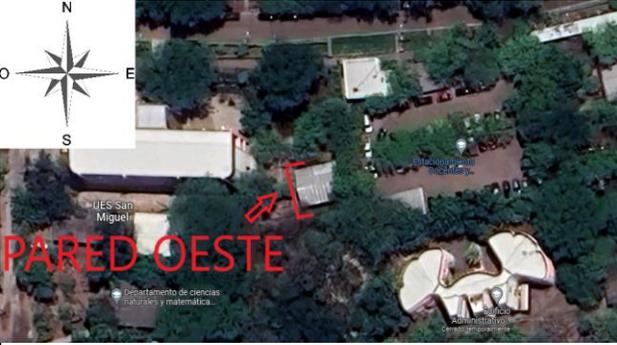
LUGAR: UES FMO		PATOLOGIAS A EVALUAR		
MUNICIPIO: SAN MIGUEL		1- HUMEDAD	4- GRIETAS	7- EFLORESCENCIA
DEPARTAMENTO: SAN MIGUEL		2- EROSION	5- DEFORMACIONES	
FECHA: 10/10/2023		3- FISURAS	6- OXIDACION	
LIBRERÍA (PARED OESTE)		AREA TOTAL (M2)	ELEMENTOS A EVALUAR

26.57	MANPOSTERIA DEL EDIFICIO	GRADO DE SEVERIDAD
ANALISIS DE PATOLOGIA			LEVE (0)	SEVERO (2)
TIPO DE PATOLOGIA	AREA AFECTADA (M2)	AREA NO AFECTADA (M2)	MODERADO (1)	TOTAL (3)
1- HUMEDAD	1.48	24.73

2- EROSION	0.28			
3- FISURAS	0.06			
4- GRIETAS	0.02			
5- DEFORMACIONES	0.00			
6- OXIDACION	0.00			
7- EFLORESCENCIA	0.00			
TOTAL	1.84			
TIPO DE PATOLOGIA	PORCENTAJE AFECTADO (%)	PORCENTAJE NO AFECTADO (%)		
1- HUMEDAD	5.97%	92.57%		
2- EROSION	1.12%			
3- FISURAS	0.26%			
4- GRIETAS	0.08%			
5- DEFORMACIONES	0.00%			
6- OXIDACION	0.00%			
7- EFLORESCENCIA	0.00%			
TOTAL	7.43%			
SEVERIDAD		MODERADO		
RESUMEN DE DATOS				
ELEMENTO EVALUADO	AREA AFECTADA (M2)	AREA NO AFECTADA (M2)	PORCENTAJE AFECTADO (%)	PORCENTAJE NO AFECTADO (%)
FACHADA LIBRERIA (PARED OESTE)	1.84	24.73	7.43%	92.57%

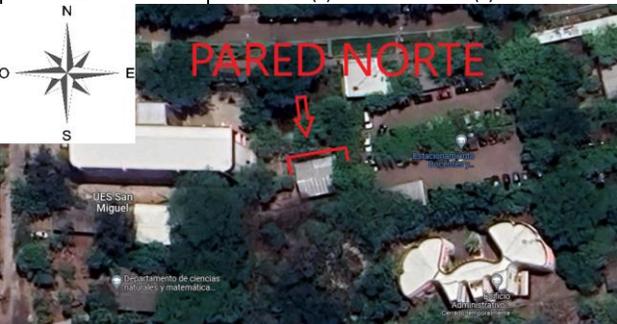
LUGAR: UES FMO		PATOLOGIAS A EVALUAR		
MUNICIPIO: SAN MIGUEL		1- HUMEDAD	4- GRIETAS	7- EFLORESCENCIA
DEPARTAMENTO: SAN MIGUEL		2- EROSION	5- DEFORMACIONES	
FECHA: 10/10/2023		3- FISURAS	6- OXIDACION	
LIBRERÍA (PARED NORTE)		AREA TOTAL (M2)	ELEMENTOS A EVALUAR

26.61	MANPOSTERIA DEL EDIFICIO	GRADO DE SEVERIDAD
ANALISIS DE PATOLOGIA			LEVE (0)	SEVERO (2)
			MODERADO (1)	TOTAL (3)
TIPO DE PATOLOGIA	AREA AFECTADA (M2)	AREA NO AFECTADA (M2)

1- HUMEDAD	0.99	25.10		
2- EROSION	0.24			
3- FISURAS	0.05			
4- GRIETAS	0.21			
5- DEFORMACIONES	0.00			
6- OXIDACION	0.01			
7- EFLORESCENCIA	0.00			
TOTAL	1.51			
TIPO DE PATOLOGIA	PORCENTAJE AFECTADO (%)	PORCENTAJE NO AFECTADO (%)

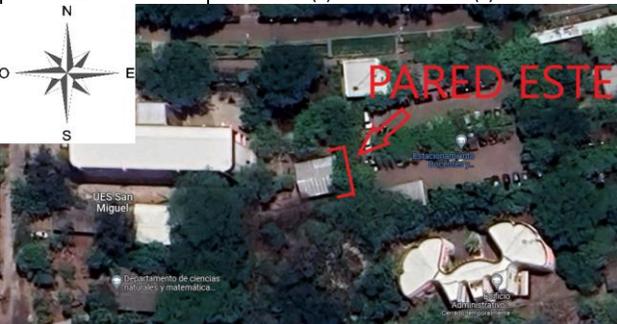
LUGAR: UES FMO		PATOLOGIAS A EVALUAR		
MUNICIPIO: SAN MIGUEL		1- HUMEDAD	4- GRIETAS	7- EFLORESCENCIA
DEPARTAMENTO: SAN MIGUEL		2- EROSION	5- DEFORMACIONES	
FECHA: 10/10/2023		3- FISURAS	6- OXIDACION	
LIBRERÍA (PARED ESTE)		AREA TOTAL (M2)	ELEMENTOS A EVALUAR

29.72	MANPOSTERIA DEL EDIFICIO	GRADO DE SEVERIDAD
ANALISIS DE PATOLOGIA			LEVE (0)	SEVERO (2)
			MODERADO (1)	TOTAL (3)
TIPO DE PATOLOGIA	AREA AFECTADA (M2)	AREA NO AFECTADA (M2)

1- HUMEDAD	2.16	27.26		
2- EROSION	0.08			
3- FISURAS	0.19			
4- GRIETAS	0.03			
5- DEFORMACIONES	0.00			
6- OXIDACION	0.00			
7- EFLORESCENCIA	0.00			
TOTAL	2.46			
TIPO DE PATOLOGIA	PORCENTAJE AFECTADO (%)	PORCENTAJE NO AFECTADO (%)		
1- HUMEDAD	7.93%	90.99%		
2- EROSION	0.29%			
3- FISURAS	0.68%			
4- GRIETAS	0.11%			
5- DEFORMACIONES	0.00%			
6- OXIDACION	0.00%			
7- EFLORESCENCIA	0.00%			
TOTAL	9.01%			
SEVERIDAD		MODERADO		
RESUMEN DE DATOS				
ELEMENTO EVALUADO	AREA AFECTADA (M2)	AREA NO AFECTADA (M2)	PORCENTAJE AFECTADO (%)	PORCENTAJE NO AFECTADO (%)
FACHADA LIBRERIA (PARED ESTE)	2.46	27.26	9.01%	90.99%

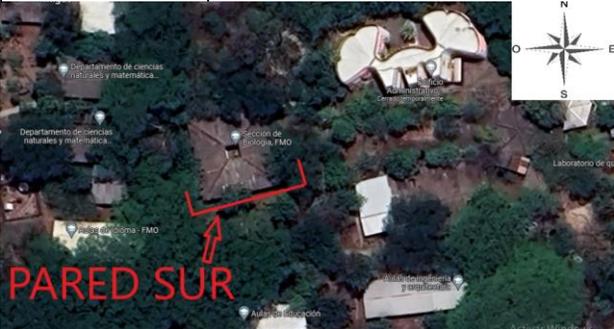
LUGAR: UES FMO		PATOLOGIAS A EVALUAR		
MUNICIPIO: SAN MIGUEL		1- HUMEDAD	4- GRIETAS	7- EFLORESCENCIA
DEPARTAMENTO: SAN MIGUEL		2- EROSION	5- DEFORMACIONES	
FECHA: 10/10/2023		3- FISURAS	6- OXIDACION	
SECCION BIOLOGIA (PARED SUR)	AREA TOTAL (M2) 44.28	ELEMENTOS A EVALUAR		GRADO DE SEVERIDAD
ANALISIS DE PATOLOGIA		MANPOSTERIA DEL EDIFICIO	LEVE (0) MODERADO (1)	SEVERO (2) TOTAL (3)
TIPO DE PATOLOGIA	AREA AFECTADA (M2)	AREA NO AFECTADA (M2)

1- HUMEDAD	1.70	41.96		
2- EROSION	0.02			
3- FISURAS	0.17			
4- GRIETAS	0.41			
5- DEFORMACIONES	0.00			
6- OXIDACION	0.02			
7- EFLORESCENCIA	0.00			
TOTAL	2.32			
TIPO DE PATOLOGIA	PORCENTAJE AFECTADO (%)	PORCENTAJE NO AFECTADO (%)

1- HUMEDAD	4.05%	94.47%		
2- EROSION	0.04%			
3- FISURAS	0.40%			
4- GRIETAS	0.99%

5- DEFORMACIONES	0.00%			
6- OXIDACION	0.05%			
7- EFLORESCENCIA	0.00%			
TOTAL	5.53%			
SEVERIDAD		MODERADO		
RESUMEN DE DATOS				
ELEMENTO EVALUADO	AREA AFECTADA (M2)	AREA NO AFECTADA (M2)	PORCENTAJE AFECTADO (%)	PORCENTAJE NO AFECTADO (%)
FACHADA SECCION BIOLOGIA (PARED SUR)	2.32	41.96	5.53%	94.47%

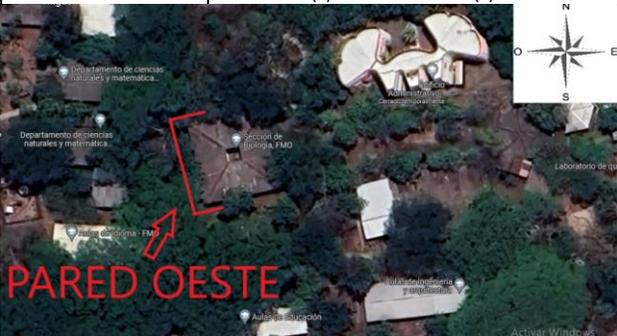
LUGAR: UES FMO		PATOLOGIAS A EVALUAR		
MUNICIPIO: SAN MIGUEL		1- HUMEDAD	4- GRIETAS	7- EFLORESCENCIA
DEPARTAMENTO: SAN MIGUEL		2- EROSION	5- DEFORMACIONES	
FECHA: 10/10/2023		3- FISURAS	6- OXIDACION	
SECCION BIOLOGIA (PARED OESTE)		AREA TOTAL (M2)	ELEMENTOS A EVALUAR

42.77	MANPOSTERIA DEL EDIFICIO	GRADO DE SEVERIDAD
ANALISIS DE PATOLOGIA			LEVE (0)	SEVERO (2)
			MODERADO (1)	TOTAL (3)
TIPO DE PATOLOGIA	AREA AFECTADA (M2)	AREA NO AFECTADA (M2)

1- HUMEDAD	0.15	41.98		
2- EROSION	0.04			
3- FISURAS	0.51			
4- GRIETAS	0.06			
5- DEFORMACIONES	0.00			
6- OXIDACION	0.03			
7- EFLORESCENCIA	0.00			
TOTAL	0.78			
TIPO DE PATOLOGIA	PORCENTAJE AFECTADO (%)	PORCENTAJE NO AFECTADO (%)

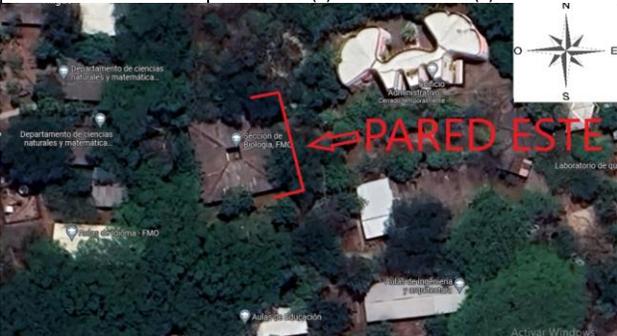
LUGAR: UES FMO MUNICIPIO: SAN MIGUEL DEPARTAMENTO: SAN MIGUEL FECHA: 10/10/2023		PATOLOGIAS A EVALUAR		
		1- HUMEDAD 2- EROSION 3- FISURAS	4- GRIETAS 5- DEFORMACIONES 6- OXIDACION	7- EFLORESCENCIA
SECCION BIOLOGIA (PARED ESTE)		AREA TOTAL (M2) 40.21	ELEMENTOS A EVALUAR	
ANALISIS DE PATOLOGIA		MANPOSTERIA DEL EDIFICIO	LEVE (0) MODERADO (1)	SEVERO (2) TOTAL (3)
TIPO DE PATOLOGIA	AREA AFECTADA (M2)	AREA NO AFECTADA (M2)

1- HUMEDAD	0.60	38.74		
2- EROSION	0.10			
3- FISURAS	0.20			
4- GRIETAS	0.57			
5- DEFORMACIONES	0.00			
6- OXIDACION	0.00			
7- EFLORESCENCIA	0.00			
TOTAL	1.47			
TIPO DE PATOLOGIA	PORCENTAJE AFECTADO (%)	PORCENTAJE NO AFECTADO (%)		
1- HUMEDAD	1.55%	96.21%		
2- EROSION	0.27%			
3- FISURAS	0.50%			
4- GRIETAS	1.47%			
5- DEFORMACIONES	0.00%

6- OXIDACION	0.00%			
7- EFLORESCENCIA	0.00%			
TOTAL	3.79%			
SEVERIDAD		LEVE		
RESUMEN DE DATOS				
ELEMENTO EVALUADO	AREA AFECTADA (M2)	AREA NO AFECTADA (M2)	PORCENTAJE AFECTADO (%)	PORCENTAJE NO AFECTADO (%)
FACHADA SECCION BIOLOGIA (PARED ESTE)	1.47	38.74	3.79%	96.21%

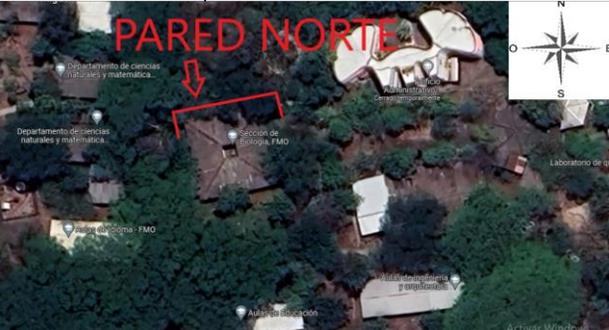
LUGAR: UES FMO		PATOLOGIAS A EVALUAR		
MUNICIPIO: SAN MIGUEL		1- HUMEDAD	4- GRIETAS	7- EFLORESCENCIA
DEPARTAMENTO: SAN MIGUEL		2- EROSION	5- DEFORMACIONES	
FECHA: 10/10/2023		3- FISURAS	6- OXIDACION	
SECCION BIOLOGIA (PARED NORTE)		AREA TOTAL (M2)	ELEMENTOS A EVALUAR

46.41	GRADO DE SEVERIDAD	
ANALISIS DE PATOLOGIA		MANPOSTERIA DEL EDIFICIO		
		LEVE (0) SEVERO (2) MODERADO (1) TOTAL (3)		
TIPO DE PATOLOGIA	AREA AFECTADA (M2)	AREA NO AFECTADA (M2)

1- HUMEDAD	3.53	42.08		
2- EROSION	0.05			
3- FISURAS	0.36			
4- GRIETAS	0.39			
5- DEFORMACIONES	0.00			
6- OXIDACION	0.00			
7- EFLORESCENCIA	0.00			
TOTAL	4.33			
TIPO DE PATOLOGIA	PORCENTAJE AFECTADO (%)	PORCENTAJE NO AFECTADO (%)

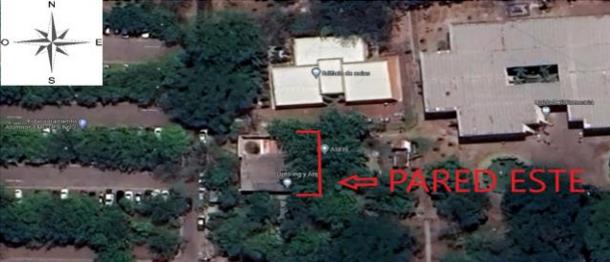
LUGAR: UES FMO		PATOLOGIAS A EVALUAR		
MUNICIPIO: SAN MIGUEL		1- HUMEDAD	4- GRIETAS	7- EFLORESCENCIA
DEPARTAMENTO: SAN MIGUEL		2- EROSION	5- DEFORMACIONES	
FECHA: 10/10/2023		3- FISURAS	6- OXIDACION	
DEPARTAMENTO DE INGENIERIA Y ARQUITECTURA (PARED ESTE)		AREA TOTAL (M2)	ELEMENTOS A EVALUAR

29.74	MANPOSTERIA DEL EDIFICIO	GRADO DE SEVERIDAD
ANALISIS DE PATOLOGIA				LEVE (0) SEVERO (2)
TIPO DE PATOLOGIA	AREA AFECTADA (M2)	AREA NO AFECTADA (M2)		MODERADO (1) TOTAL (3)
1- HUMEDAD	2.52	26.82

2- EROSION	0.00			
3- FISURAS	0.40			
4- GRIETAS	0.00			
5- DEFORMACIONES	0.00			
6- OXIDACION	0.00			
7- EFLORESCENCIA	0.00			
TOTAL	2.92			
TIPO DE PATOLOGIA	PORCENTAJE AFECTADO (%)	PORCENTAJE NO AFECTADO (%)		
1- HUMEDAD	9.40%	89.11%		
2- EROSION	0.00%			
3- FISURAS	1.50%			
4- GRIETAS	0.00%			
5- DEFORMACIONES	0.00%			
6- OXIDACION	0.00%			
7- EFLORESCENCIA	0.00%			
TOTAL	10.89%			
SEVERIDAD		MODERADO		
RESUMEN DE DATOS				
ELEMENTO EVALUADO	AREA AFECTADA (M2)	AREA NO AFECTADA (M2)	PORCENTAJE AFECTADO (%)	PORCENTAJE NO AFECTADO (%)
FACHADA DEPARTAMENTO DE INGENIERIA Y ARQUITECTURA (PARED ESTE)	2.92	26.82	10.89%	89.11%

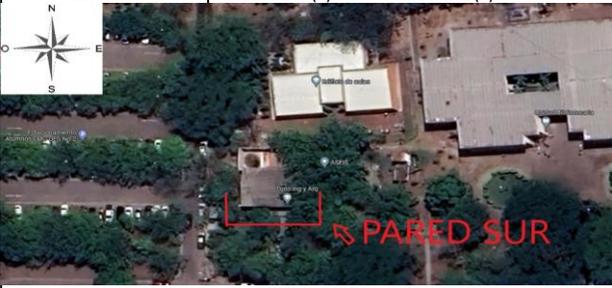
LUGAR: UES FMO		PATOLOGIAS A EVALUAR		
MUNICIPIO: SAN MIGUEL		1- HUMEDAD	4- GRIETAS	7- EFLORESCENCIA
DEPARTAMENTO: SAN MIGUEL		2- EROSION	5- DEFORMACIONES	
FECHA: 10/10/2023		3- FISURAS	6- OXIDACION	
DEPARTAMENTO DE INGENIERIA Y ARQUITECTURA (PARED SUR)		AREA TOTAL (M2)	ELEMENTOS A EVALUAR

36.51	MANPOSTERIA DEL EDIFICIO	GRADO DE SEVERIDAD
ANALISIS DE PATOLOGIA			LEVE (0)	SEVERO (2)
			MODERADO (1)	TOTAL (3)
TIPO DE PATOLOGIA	AREA AFECTADA (M2)	AREA NO AFECTADA (M2)

1- HUMEDAD	4.24	31.48		
2- EROSION	0.07			
3- FISURAS	0.17			
4- GRIETAS	0.55			
5- DEFORMACIONES	0.00			
6- OXIDACION	0.00			
7- EFLORESCENCIA	0.00			
TOTAL	5.03			
TIPO DE PATOLOGIA	PORCENTAJE AFECTADO (%)	PORCENTAJE NO AFECTADO (%)		
1- HUMEDAD	13.47%	84.02%		
2- EROSION	0.22%			
3- FISURAS	0.53%			
4- GRIETAS	1.76%			
5- DEFORMACIONES	0.00%			
6- OXIDACION	0.00%			
7- EFLORESCENCIA	0.00%			
TOTAL	15.98%			
SEVERIDAD		MODERADO		
RESUMEN DE DATOS				
ELEMENTO EVALUADO	AREA AFECTADA (M2)	AREA NO AFECTADA (M2)	PORCENTAJE AFECTADO (%)	PORCENTAJE NO AFECTADO (%)
FACHADA DEPARTAMENTO DE INGENIERIA Y ARQUITECTURA (PARED SUR)	5.03	31.48	15.98%	84.02%

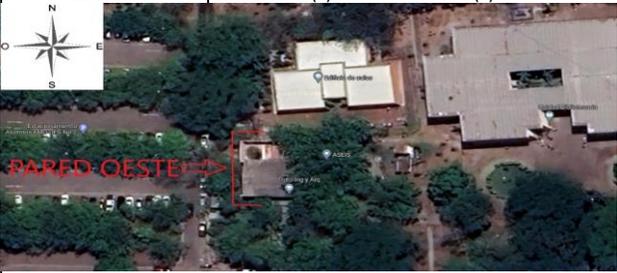
LUGAR: UES FMO		PATOLOGIAS A EVALUAR		
MUNICIPIO: SAN MIGUEL		1- HUMEDAD	4- GRIETAS	7- EFLORESCENCIA
DEPARTAMENTO: SAN MIGUEL		2- EROSION	5- DEFORMACIONES	
FECHA: 10/10/2023		3- FISURAS	6- OXIDACION	
DEPARTAMENTO DE INGENIERIA Y ARQUITECTURA (PARED OESTE)		AREA TOTAL (M2)	ELEMENTOS A EVALUAR

43.94	MANPOSTERIA DEL EDIFICIO	GRADO DE SEVERIDAD
ANALISIS DE PATOLOGIA			LEVE (0)	SEVERO (2)
			MODERADO (1)	TOTAL (3)
TIPO DE PATOLOGIA	AREA AFECTADA (M2)	AREA NO AFECTADA (M2)

1- HUMEDAD	4.16	39.76		
2- EROSION	0.00			
3- FISURAS	0.02			
4- GRIETAS	0.00			
5- DEFORMACIONES	0.00			
6- OXIDACION	0.00			
7- EFLORESCENCIA	0.00			
TOTAL	4.18			
TIPO DE PATOLOGIA	PORCENTAJE AFECTADO (%)	PORCENTAJE NO AFECTADO (%)		
1- HUMEDAD	10.46%	89.49%		
2- EROSION	0.00%			
3- FISURAS	0.05%			
4- GRIETAS	0.00%			
5- DEFORMACIONES	0.00%			
6- OXIDACION	0.00%			
7- EFLORESCENCIA	0.00%			
TOTAL	10.51%			
SEVERIDAD		MODERADO		
RESUMEN DE DATOS				
ELEMENTO EVALUADO	AREA AFECTADA (M2)	AREA NO AFECTADA (M2)	PORCENTAJE AFECTADO (%)	PORCENTAJE NO AFECTADO (%)
FACHADA DEPARTAMENTO DE INGENIERIA Y ARQUITECTURA (PARED OESTE)	4.18	39.76	10.51%	89.49%

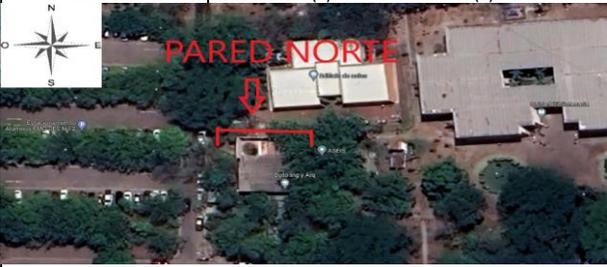
LUGAR: UES FMO		PATOLOGIAS A EVALUAR		
MUNICIPIO: SAN MIGUEL		1- HUMEDAD	4- GRIETAS	7- EFLORESCENCIA
DEPARTAMENTO: SAN MIGUEL		2- EROSION	5- DEFORMACIONES	
FECHA: 10/10/2023		3- FISURAS	6- OXIDACION	
DEPARTAMENTO DE INGENIERIA Y ARQUITECTURA (PARED NORTE)		AREA TOTAL (M2)	ELEMENTOS A EVALUAR

44.47	MANPOSTERIA DEL EDIFICIO	GRADO DE SEVERIDAD
ANALISIS DE PATOLOGIA				LEVE (0) SEVERO (2)
				MODERADO (1) TOTAL (3)
TIPO DE PATOLOGIA	AREA AFECTADA (M2)	AREA NO AFECTADA (M2)

1- HUMEDAD	3.90	39.92		
2- EROSION	0.07			
3- FISURAS	0.16			
4- GRIETAS	0.41			
5- DEFORMACIONES	0.00			
6- OXIDACION	0.00			
7- EFLORESCENCIA	0.00			
TOTAL	4.55			
TIPO DE PATOLOGIA	PORCENTAJE AFECTADO (%)	PORCENTAJE NO AFECTADO (%)

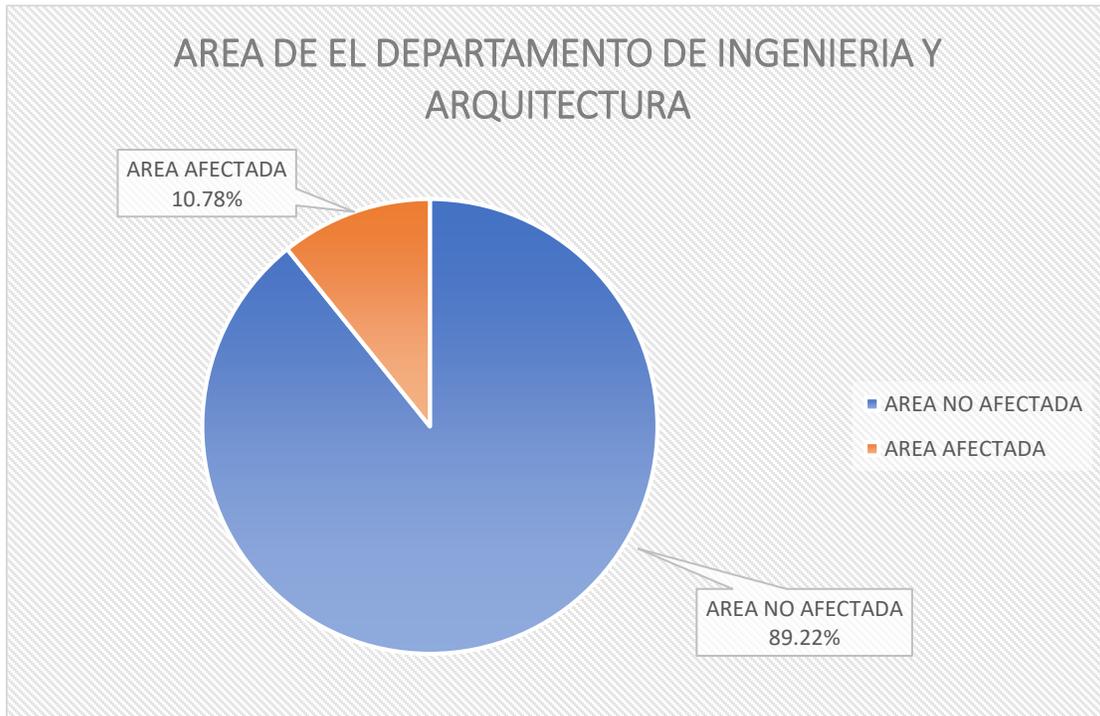
GRAFICA 5 AREA DE EL DEPARTAMENTO DE INGENIERIA Y ARQUITECTURA

RELACION AREA AFECTADA Y AREA NO AFECTADA EN PORCENTAJE

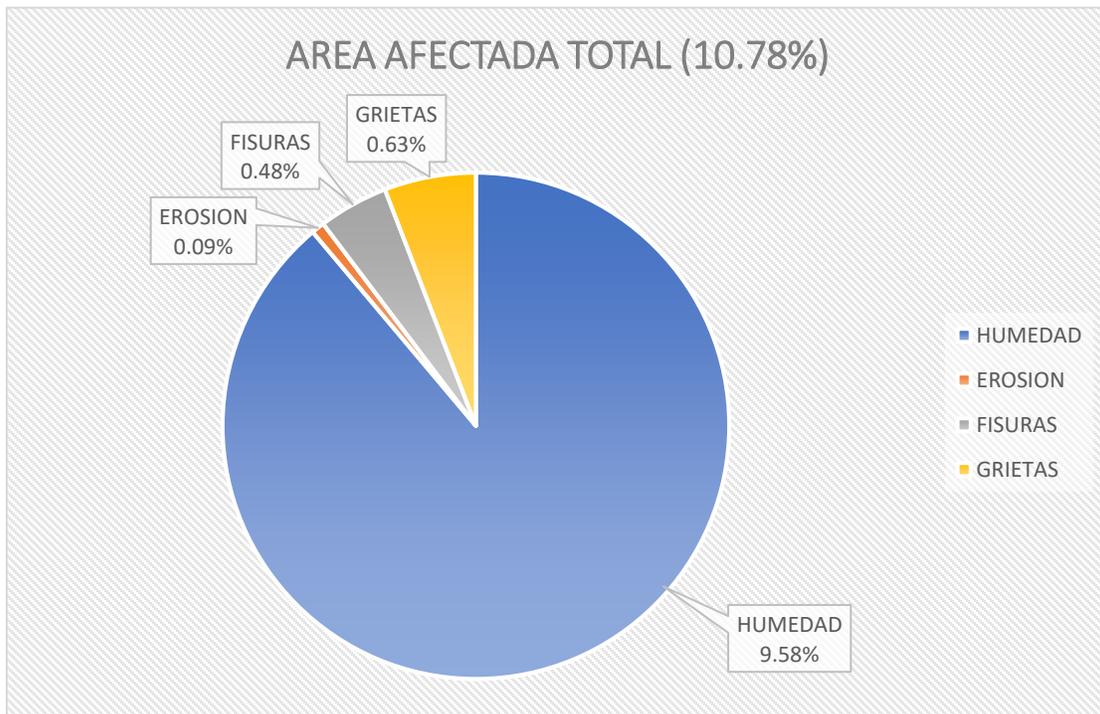
GRAFICA 6 AREA AFECTADA TOTAL DE EL DEPARTAMENTO DE INGENIERIA Y ARQUITECTURA

PORCENTAJE DE TIPOS DE PATOLOGIAS PRESENTES EN EL AREA AFECTADA.
